การตรวจสอบประสิทธิภาพการเข้าถึงพื้นที่ให้บริการด้วยกระบวนการประเมิน
ภายหลังการเข้าใช้พื้นที่อย่างครอบคลุมภายใต้แนวคิดการออกแบบเพื่อทุกคน
กรณีศึกษา พื้นที่ให้บริการส่วนกลางภายในโรงพยาบาลมหาวิทยาลัยนเรศวร

**A Comprehensive Post Occupancy Evaluation on Accessibility of the Service
Based on Universal Design Principles: A Case Study of Public Zones of
Naresuan University Hospital**

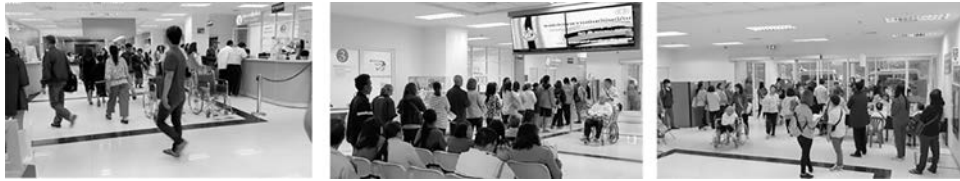
รูปที่ 2 แสดงจุดให้บริการที่มีความหนาแน่น และแออัดบริเวณทางเข้าหลักของโรงพยาบาล
ที่มา: ผู้วิจัย (2558)

2. การจัดพื้นที่ใช้งานในแต่ละแผนกมีผลต่อประสิทธิภาพการให้บริการโดยเฉพาะอย่างยิ่งในประเด็นเกี่ยวกับอัตราการใช้พื้นที่ของพนักงานในทางสัญจร พื้นที่นั่งพักคอยและพื้นที่ยืนรอรับบริการ บริเวณทางเข้าหลักพบว่าผู้ใช้บริการต้องประสบปัญหาการเข้าถึงที่ไม่สะดวก ผู้ใช้บริการไม่สามารถเดินด้วยความเร็วที่เหมาะสมในบริเวณพื้นที่เชื่อมระหว่างแผนกและด้วยความแออัดของผู้ใช้บริการภายในพื้นที่ ผู้ใช้บริการไม่สามารถมองผ่านไปยังพื้นที่ด้านในซึ่งเป็นส่วนเคาน์เตอร์สอบถามและประชาสัมพันธ์ และผู้ใช้งานจะเดินกีดขวางกันเองภายในบริเวณนี้ เจ้าหน้าที่ที่คอยให้ความช่วยเหลือในการบอกข้อมูลหรือเส้นทางไม่สามารถถูกมองเห็นได้จากทางเข้าหลัก เพราะบริเวณทางเข้าหลักมีพื้นที่ส่วนคัดกรองและการต่อแถวรอรับบริการบริเวณนี้รูกล้ำพื้นที่เข้าไปในพื้นที่เชื่อมระหว่างแผนก

ปัญหาที่พบอีกอย่างหนึ่ง คือ เคาน์เตอร์ต้อนรับถูกจัดวางในบริเวณที่ไม่เหมาะสมโดยเจตนาอย่างยิ่งกับผู้ใช้รถเข็น ประการแรกเพราะผู้ใช้รถเข็นไม่สามารถมองเห็นเส้นทางผ่านความแออัดของผู้ใช้งานได้ และประการที่สองคือไม่มีพื้นที่สำหรับจอดรถเข็นที่เคาน์เตอร์ต้อนรับทำให้เกิดการติดขัดเวลาที่ผู้ใช้รถเข็นจอดรถเข็นด้านหน้าเคาน์เตอร์ต้อนรับ

- พื้นที่จุดคัดกรองผู้ป่วยควรถูกย้ายให้มีระยะห่างจากทางเข้าหลักของตัวอาคาร เพื่อให้ผู้ใช้สามารถเข้าและออกอาคารได้อย่างสะดวก
- แแถวการยืนรอบริเวณโต๊ะให้บริการควรจะถูกจัดการไม่ให้รูก้าเข้าไปในเส้นทางสัญจรหลักระหว่างแผนก (Communication Space)

ประเด็นในการปรับปรุง 4 ประเด็นต่อไปนี้ที่ไม่ต้องใช้งบประมาณในการปรับปรุงพื้นที่มากนัก คือ 1) การย้ายตำแหน่งจุดคัดกรองไปอยู่ตำแหน่งใหม่ จะทำให้ช่องทางเข้าโล่งมากขึ้น และผู้ใช้งานสามารถเคลื่อนที่เข้าและออกพื้นที่ได้สะดวกมากขึ้น 2) การจัดการต่อแถวไม่ให้รูก้าเข้าไปในพื้นที่ระหว่างแผนกและทางสัญจรหลักพื้นที่พักคอย ซึ่งถูกจัดไว้ในบริเวณทางเชื่อมระหว่างแผนกควรถูกปิดล้อมให้ชัดเจน เพื่อไม่ให้เกิดการไปยืนรอบริเวณทางสัญจรก็จะสามารถปัญหาการติดขัดของผู้ใช้งานพื้นที่ได้ 3) การเพิ่มพื้นที่นั่งคอยจะไม่ทำให้เกิดการติดขัดภายในพื้นที่ การเตรียมพื้นที่สำหรับจอดรถเข็นโดยมีระยะโดยรอบที่เหมาะสม และการมีระบบเรียกความช่วยเหลือในบริเวณที่นั่งพักคอย และประการสุดท้าย 4) การเตรียมสิ่งอำนวยความสะดวกสำหรับคนพิการเพื่อให้ทุกคนสามารถเข้าถึงบริการได้ง่ายและเท่าเทียมกัน อาทิ การเตรียมพื้นที่จอดรถสำหรับคนพิการให้อยู่ใกล้กับทางเข้าหลัก การเตรียมพื้นผิวต่างสัมผัส เบลลล์บล็อก สำหรับผู้บกพร่องทางสายตา การเตรียมป้ายบอกทางสำหรับคนพิการด้านการได้ยิน การเตรียมสิ่งอำนวยความสะดวกสำหรับคนพิการด้านการเคลื่อนไหว สิ่งเหล่านี้สามารถปรับปรุงได้โดยไม่ต้องรบกวนการบริการที่มีอยู่และมีค่าใช้จ่ายไม่มากนัก ผลสัมฤทธิ์ที่ได้ส่งผลดีต่อประสบการณ์ใช้งานอาคารของผู้พิการต่อไป

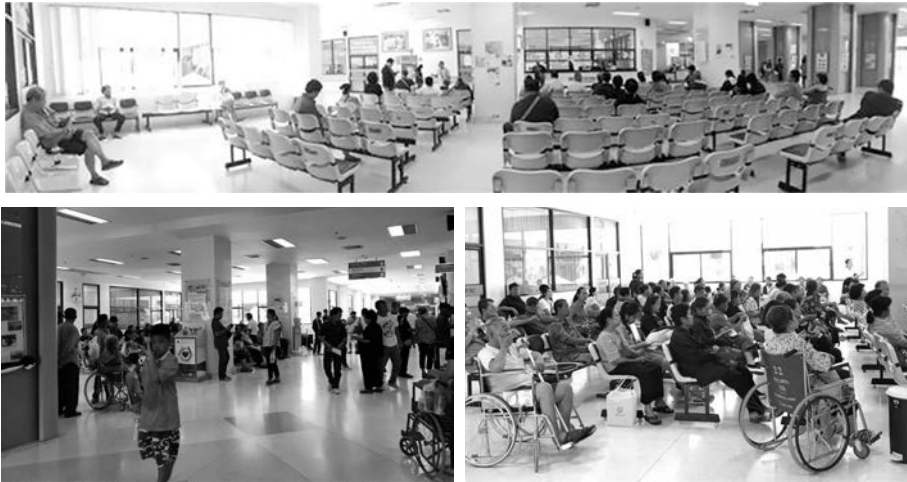
ในบริเวณแผนกการเงินและจุดจ่ายยาสำหรับผู้ป่วยนอก จำนวนผู้ใช้งานในพื้นที่มีน้อยกว่าจำนวนที่ถูกกำหนดไว้ในมาตรฐานการออกแบบ แต่อย่างไรก็ตามในบริเวณนี้ก็พบกับปัญหาสิ่งกีดขวางและความแออัดในพื้นที่เชื่อมระหว่างแผนก อันเนื่องมาจากเคาน์เตอร์หลักของแผนกการเงินและจุดจ่ายยาสำหรับผู้ป่วยนอกถูกจัดวางขนานไปกับทางเดินหลัก ทำให้การรอแถวที่เคาน์เตอร์ทั้งสองแผนก รุกล้ำพื้นที่เข้าไปในทางเดินหลัก ในส่วนพื้นที่นั่งพักคอย ที่นั่งไม่เหมาะกับผู้ใช้งาน ซึ่งเป็นผู้สูงอายุหรือผู้พิการ และทำให้เกิดความเครียด ความลังเล ความไม่แน่ใจ ในการใช้พื้นที่ ประกอบกับจำนวนผู้ใช้งานที่หนาแน่นมากภายในพื้นที่ ทั้งหมดนี้ส่งผลทำให้พื้นที่พักคอยนี้ ไม่สะดวกสบายและไม่มีความเป็นส่วนตัว ดังรูปที่ 5

รูปที่ 5 แสดงจุดให้บริการที่มีความแออัดบริเวณพื้นที่ให้บริการจ่ายยาและรับยาผู้ป่วยนอก
ที่มา: ผู้วิจัย (2558)
