โครงการสาธิตอนุรักษ์เรือนไทยในพื้นที่คลองอ้อมนนท์จังหวัดนนทบุรี :  
 “ศูนย์ข้อมูลชุมชนวัดบางอ้อยช้าง”

Demonstration project to conserve the Thai house in Nonthaburi Om Canal area :  
 Wat Bang Oy Chang Community Data Center

บทคัดย่อ

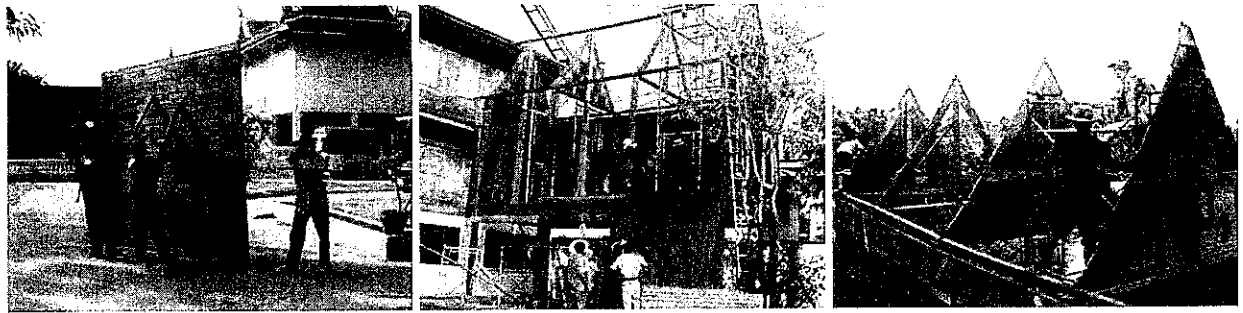
รูปที่ 5. องค์ประกอบเรือนที่ทำการอนุรักษ์

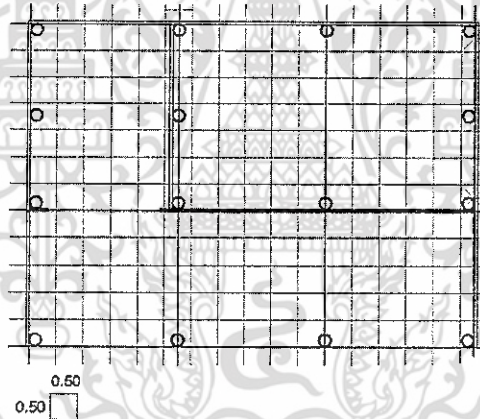
ภาพลายเส้นที่ 2. วิเคราะห์สัดส่วนผังพื้นเรือนด้วยระบบตารางขนาดพิกัด 0.50 ม. x 0.50 ม.

ในระหว่างควบคุมการดำเนินงานหรือและประกอบเรือนกลับนั้นผู้เขียนมีโอกาสได้บันทึกขนาดองค์ประกอบตัวเรือนต้นแบบอนุรักษ์ไว้เพื่อศึกษาวิเคราะห์หาสัดส่วนสมดุลงดงามของตัวเรือน ในการนี้เพื่อให้มองเห็นภาพสัดส่วนและเข้าใจง่าย จึงทดลองใช้ระบบตารางขนาดพิกัด 0.50 ม. X 0.50 ม. ซึ่งมีค่าเท่ากับ 1 คอก X 1 คอก ของหน่วยวัดแบบช่างไทยโบราณ เข้ามาใช้ในการวิเคราะห์สัดส่วน ทฤษฎีระบบตารางนี้ประยุกต์มาจากผลงานวิจัยเรื่อง “สถาปัตยกรรมอุโบสถสายสกุลช่างอยุธยา” และบทความเรื่อง “กฏีสงษ์คณะ 8 วัดกลางวรวิหาร อ.เมืองฯ จ.สมุทรปราการ”<sup>4</sup> ฝาเรือนที่กั้นอยู่โดยรอบเสาเรือนทั้ง 3 ห้อง มีขนาดความกว้างวัดที่ตีนฝาได้ดังนี้ (กรุณาดูภาพลายเส้นที่ 2 และ 3 ในหน้าถัดไปประกอบ)

3.2.1.2 ความกว้างผนังด้านฝาหุ้มกลองและความกว้างของระเบียง (จากริมเสาด้านนอก-ริมเสาด้านนอก) มีขนาดความกว้างรวมเท่ากับ 6.00 ม. ( $1.79+1.79+2.47$ - ความหนาของฝา 0.05) สามารถแบ่งออกเป็น 12 ส่วนๆละ .50 ซม.เท่าๆกัน หรือมีค่าเท่ากับ 12 คอก ในระบบไทยโบราณ (กรุณาดูภาพลายเส้นที่ 2 และ 3 ประกอบ)

3.2.1.3 สัดส่วนความกว้างต่อความยาวของผนังเรือนโดยรวม มีค่าเท่ากับ 12 ต่อ 16.5 (1.375) มีค่าใกล้เคียงมากกับสัดส่วนลงตัวแบบตัวเลขง่ายๆซึ่งเป็นสัดส่วนนิยมแบบช่างไทยโบราณ คือ 5 ต่อ 7 (1.4) (กรุณาดูภาพลายเส้นที่ 2 ประกอบ)
