รุ่งโรจน์ วงศ์มหาศิริ และพรพุดิ ศุภเฒ
อาจารย์ประจำสาขาวิชาสถาปัตยกรรมและการวางแผน
คณะสถาปัตยกรรมศาสตร์ สถาบันเทคโนโลยีพระจอมเกล้าเจ้าคุณทหารลาดกระบัง

คำสำคัญ: การปรับปรุงการใช้พลังงาน, การฟื้นฟูอาคาร

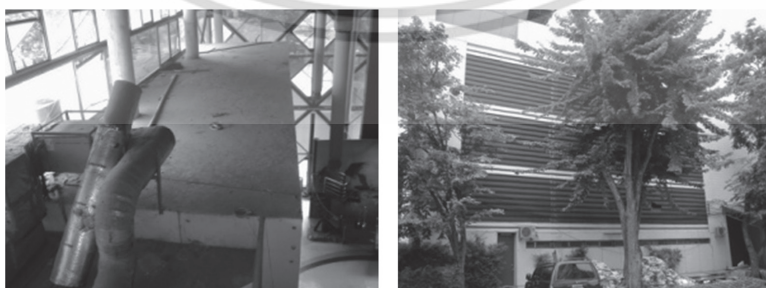
รูปที่ 7 แสดงพื้นที่ระบายอากาศรอบอาคารที่ปัจจุบันควรปรับปิดเพื่อลดการรั่วซึมของอากาศ
ที่มา: ศูนย์วิทยาศาสตร์เพื่อการศึกษา. โครงการศึกษาเพื่อกำหนดแนวทางการปรับปรุงการใช้พลังงาน และพื้นที่
การใช้อาคารวิทยาศาสตร์และเทคโนโลยี (อาคาร 2) ศูนย์วิทยาศาสตร์เพื่อการศึกษา กรุงเทพฯ.
กรุงเทพฯ: ม.ป.ท., 2552.
