รูปแบบพื้นผิวกันกระแทกภายในห้องน้ำสำหรับผู้สูงอายุ

Tile Surfaces forms against impact in Bathrooms for Elderly People

อารยา เอกปริญญา และผศ.ดร.สมพิศ พุสกุล
นักศึกษาระดับปริญญาโท, อาจารย์ประจำสาขาวิชาการออกแบบ
คณะสถาปัตยกรรมศาสตร์ สถาบันเทคโนโลยีพระจอมเกล้าเจ้าคุณทหารลาดกระบัง

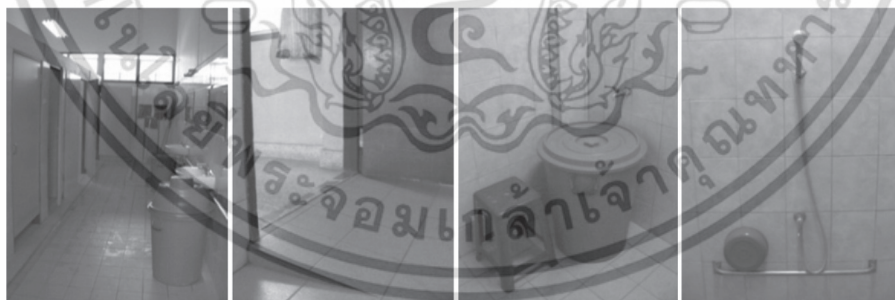
รูปที่ 1 แสดงลักษณะภายในห้องน้ำ อาคารพิบูลสุข ในศูนย์พัฒนาการจัดสวัสดิการสังคมบ้านบางแค 1
ที่มา: (อารยา เอกปริญญา ผู้ถ่ายภาพ)

การศึกษาห้องน้ำภายในศูนย์พัฒนาการจัดสวัสดิการสังคมบ้านบางแค 1 มีอาคารและห้องพักสำหรับให้ผู้สูงอายุอยู่อาศัยแบ่งออกเป็น 2 รูปแบบ คือ แบบบ้านเดี่ยว มีห้องน้ำภายในอาคารและแบบห้องพักมีห้องน้ำรวมอยู่ภายในอาคาร ได้แก่ อาคารพิบูลสุข และอาคารสุขสันต์ มีรูปแบบห้องน้ำด้วยกัน 2 แบบ คือ ห้องอาบน้ำส่วนตัว และห้องอาบน้ำส่วนรวม ภายในห้องน้ำจะประกอบด้วย ห้องอาบน้ำและห้องสุขา โดยพื้นผิวภายในห้องน้ำปูด้วยกระเบื้องมันชนิดหยาบทั้งบริเวณพื้นและผนัง ซึ่งพฤติกรรมการทำงานภายในห้องน้ำของกลุ่มผู้สูงอายุ มีลักษณะแตกต่างกันในแต่ละบุคคลและยังมีข้อจำกัดของการออกแบบห้องน้ำสำหรับผู้สูงอายุ ทั้งขนาดของห้องน้ำและการจัดวางอุปกรณ์ต่าง ๆ ภายในห้องน้ำ โดยภายในอาคารพิบูลสุขแบ่งออกเป็นห้องอาบน้ำ 4 ห้อง และห้องสุขา 12 ห้อง มีลักษณะพื้นลื่นและเปียกชื้นตลอดทั้งวัน รวมทั้งมีการจัดวางอุปกรณ์ภายในห้องน้ำตามความถนัดและพฤติกรรมการใช้งานของแต่ละบุคคล เช่น การวางถังสำหรับบรรจุน้ำในการตักอาบไว้ภายนอกห้องน้ำ เมื่อผู้สูงอายุต้องการอาบน้ำจึงจะลากถังน้ำและเก้าอี้สำหรับอาบน้ำไปไว้ภายในห้องน้ำ และการวางชั้นไว้ระหว่างราวทรงตัวภายในห้องน้ำเพื่อให้สะดวกต่อการหยิบใช้งาน ดังรูป (รูปที่ 1 และ 3)

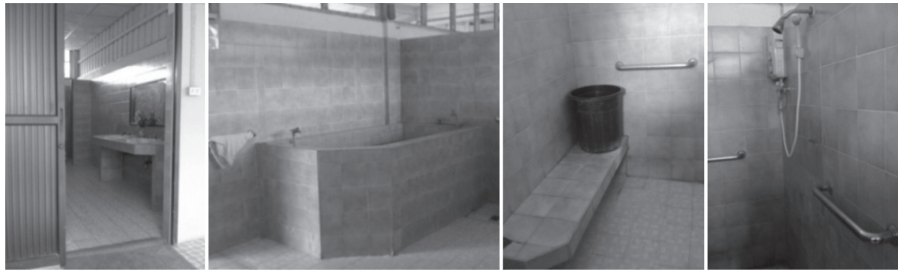
รูปที่ 2 แสดงลักษณะภายในห้องน้ำ อาคารสุขสันต์ ในศูนย์พัฒนาการจัดสวัสดิการสังคมบ้านบางแค 1
ที่มา: (อารยา เอกปริญญา ผู้ถ่ายภาพ)

ภายในอาคารสุขสันต์แบ่งออกเป็นบริเวณอาบน้ำรวม ห้องอาบน้ำ 3 ห้อง และห้องสุขา 6 ห้อง มีลักษณะพื้นลื่นและเปียกชื้นตลอดทั้งวัน โดยพื้นผิวภายในห้องน้ำปูด้วยกระเบื้องมันชนิดหยาบทั้งบริเวณพื้นและผนัง รวมทั้งมีการจัดวางอุปกรณ์ภายในห้องน้ำตามความถนัดและพฤติกรรมการใช้งานของแต่ละบุคคล เช่น การแขวนผ้าเช็ดตัวไว้บริเวณราวทรงตัวภายในห้องน้ำ การสอดแปรงสีฟันไว้ระหว่างท่อน้ำบริเวณเครื่องทำน้ำอุ่น และการจัดวางถังสำหรับบรรจุน้ำในการตักอาบไว้ภายในห้องน้ำแต่ละห้อง เพื่อความสะดวกในการใช้งานของผู้สูงอายุ แต่ภายในห้องน้ำจะมีการสร้างที่นั่งถาวรไว้สำหรับผู้สูงอายุ ซึ่งแตกต่างจากอาคารพิบูลสุขที่ต้องใช้เก้าอี้พลาสติกในการใช้งานภายในห้องน้ำ ดังรูป (รูปที่ 2 และ 3)

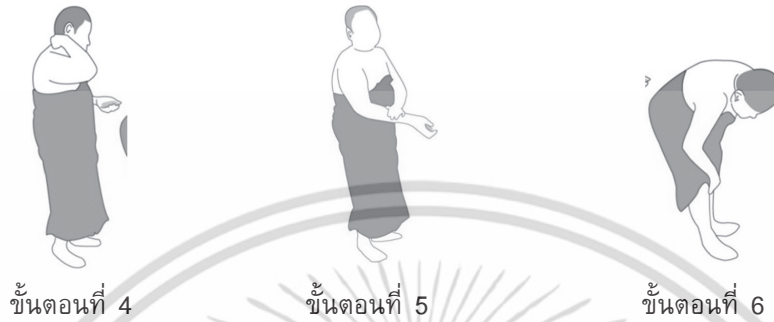
รูปที่ 5 แสดงการเคลื่อนไหวภายในห้องน้ำของผู้สูงอายุ ขั้นตอนที่ 4-6
ที่มา: (อารยา เอกปริญญา ผู้ถ่ายภาพ)

5.2.2 ลักษณะการเคลื่อนไหวภายในห้องน้ำของผู้สูงอายุ ผู้สูงอายุหิบบนบริเวณชอกคอด้านหลัง และทำความสะอาดบริเวณแขน และก้มลำตัวทำความสะอาดบริเวณหัวเข่า (รูปที่ 5) ตามลำดับ ซึ่งในขั้นตอนที่ 6 จะสังเกตเห็นว่าผู้สูงอายุมีการก้มลำตัวด้านบนเพื่อทำความสะอาดหัวเข่าจึงทำให้เกิดการเสียการทรงตัวได้ และอาจเสี่ยงต่อการล้มหล่นไปกระแทกกับพื้นห้องน้ำหรือผนังภายในห้องน้ำได้

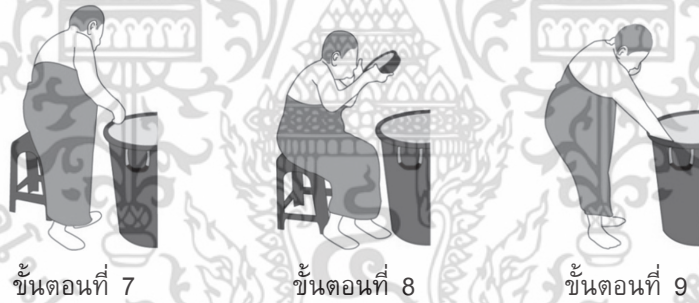
รูปที่ 6 แสดงการเคลื่อนไหวภายในห้องน้ำของผู้สูงอายุ ขั้นตอนที่ 7-9
ที่มา: (อารยา เอกปริญญา ผู้ถ่ายภาพ)

5.2.3 ลักษณะการเคลื่อนไหวภายในห้องน้ำของผู้สูงอายุ ผู้สูงอายุเอี้ยวตัวไปด้านข้างเตรียมนั่งเก้าอี้ ผู้สูงอายุนั่งบนเก้าอี้กำลังนำขันน้ำตักกวาดบริเวณลำตัวเพื่อทำความสะอาด และผู้สูงอายุเอี้ยวตัวลงตักน้ำในถังน้ำ (รูปที่ 6) ตามลำดับ

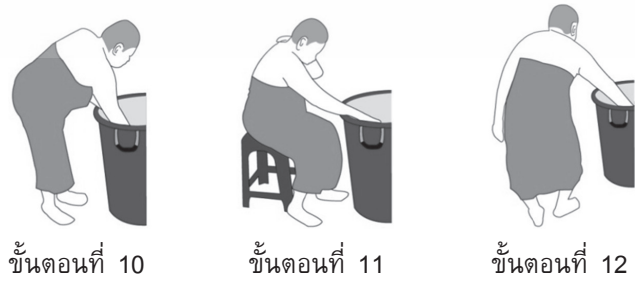
รูปที่ 7 แสดงการเคลื่อนไหวภายในห้องน้ำของผู้สูงอายุ ขั้นตอนที่ 10-12
ที่มา: (อารยา เอกปริญญา ผู้ถ่ายภาพ)

5.2.4 ลักษณะการเคลื่อนไหวภายในห้องน้ำของผู้สูงอายุ ผู้สูงอายุก้มตัวลงตักน้ำในถังน้ำ ผู้สูงอายุนั่งลงบนเก้าอี้ใช้ขันน้ำตักน้ำในถังน้ำ และทำความสะอาดบริเวณเท้า โดยการโน้มตัวไปด้านหน้าตักน้ำในถังน้ำ (รูปที่ 7) ตามลำดับ

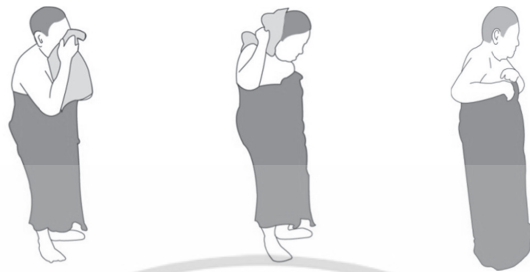
รูปที่ 8 แสดงการเคลื่อนไหวของภายในห้องน้ำของผู้สูงอายุ ขั้นตอนที่ 13-15
ที่มา : (อารยา เอกปริญญา ผู้ถ่ายภาพ)

5.2.5 ลักษณะการเคลื่อนไหวภายในห้องน้ำของผู้สูงอายุ ผู้สูงอายุทำความสะอาดใบหน้า และทำความสะอาดท้ายทอยด้านหลังด้วยผ้าเช็ดตัว และผู้สูงอายุกำลังจะทำความสะอาดบริเวณหลังด้วยผ้าเช็ดตัวในท่ายืน (รูปที่ 8) ตามลำดับ

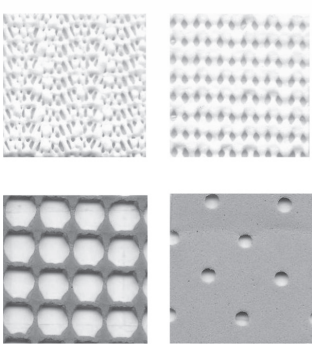
รูปที่ 11 ตัวอย่างลักษณะผิวสัมผัสแผ่นยางรองกันลื่น	ลักษณะแผ่นยางรองกันลื่น ส่วนใหญ่จะใช้เพื่อรองพรมเช็ดเท้ากันลื่นภายในห้องน้ำ ทำจากยาง หรือพีวีซี มีผิวนุ่ม บางเบา และมีรูสำหรับระบายอากาศ (ร้านขายของญี่ปุ่นไดโตะ) (รูปที่ 11)

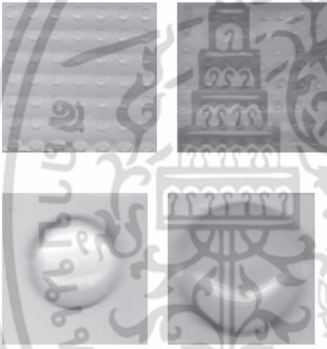
<p>รูปที่ 14 ตัวอย่างลักษณะผิวสัมผัสพรมพีวีซีกันลื่น</p>	<p>ลักษณะแผ่นพีวีซีกันลื่น มีลักษณะผิวยืดหยุ่น และหักงอได้ง่าย (ร้านขายวัสดุก่อสร้างโฮมโปร) (รูปที่ 14)</p>
