การตรวจวัดและกำจัดการรบกวนต่อวิทยุสื่อสารเนื่องจากไฟฟ้าแรงสูง
MEASUREMENT AND ELIMINATION OF RFI FROM OVER HEAD HIGH

VOLTAGE POWER LINE

วิทยานิพนธ์สำหรับปริญญาวิศวกรรมศาสตรมหาบัณฑิต

สาขาวิชาวิศวกรรมไฟฟ้า

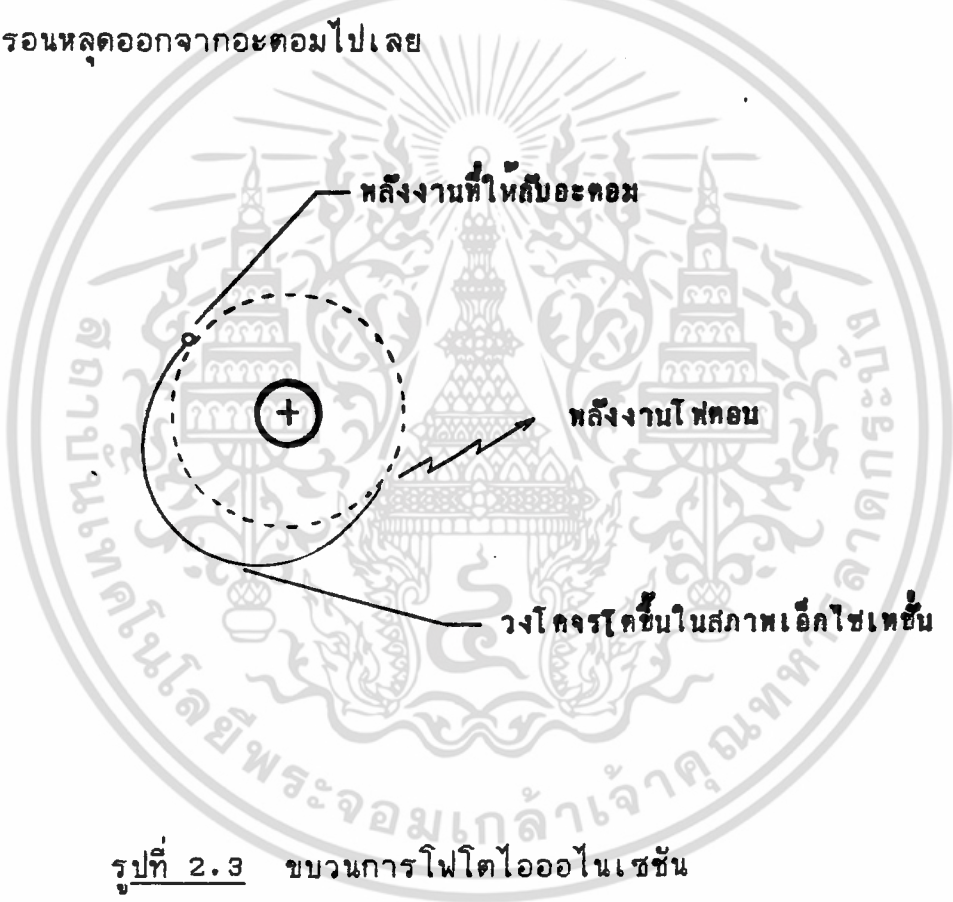
รูปที่ 2.3 ขบวนการโฟโตไอออไนเซชัน

แต่พลังงานที่ได้รับจากการชนยังไม่มากพอที่จะทำให้อิเล็กตรอนหลุดออกจากอะตอมเพียงแต่ทำให้อิเล็กตรอนวงนอกสุด แยกตัวออกห่างมากขึ้น ทำให้วงโคจรใหญ่ลักษณะเช่นนี้เรียกว่า อะตอมอยู่ในสภาพ excitation พลังงานจะคงอยู่ในช่วงเวลาอันสั้น แล้วอะตอมจะกลับเข้าสู่สภาพเดิม โดยอิเล็กตรอนจะกระโดดกลับเข้ามายังวงโคจรเดิม พร้อมทั้งปล่อยพลังงานที่ได้รับออกมา ซึ่งเป็นขบวนการที่เรียกว่าการดิซซาร์จนั่นเอง พลังงานที่ปล่อยออกมาจะอยู่ในรูปของโฟตอน (Photon) พลังงานนี้ถ้าไปกระทบกับอะตอมหรือโมเลกุลเป็นกลาง จะทำให้เกิดสภาพ excitation ได้อีกหรือถึงกับเกิดไอออไนเซชันคืออิเล็กตรอนหลุดออกจากอะตอมไปเลย

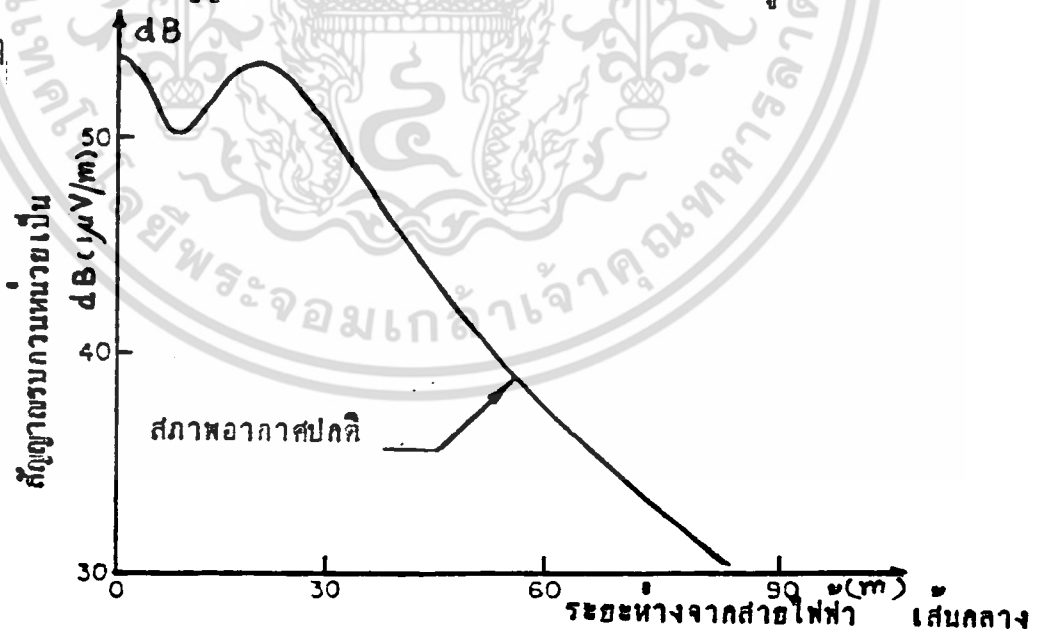
รูปที่ 2.10 ระดับความแรงของสัญญาณรบกวนจาก Radiation

นอกจากการแพร่กระจายไปตามความยาวของสายส่งแล้ว การรบกวนของคลื่นแม่เหล็กไฟฟ้า ยังได้มาจากการแผ่ออกไปในอากาศรอบ ๆ ตัวนำนั้นด้วย การแผ่คลื่นรบกวนในย่านความถี่ของวิทยุแสดงไว้ดังรูป 2.10 ซึ่งก็คือขอบเขตของสัญญาณรบกวนคลื่นวิทยุ ที่แผ่ออกไปด้านข้าง จากรูปนี้ทำให้ทราบถึงระดับความแรงของสัญญาณรบกวนที่ระยะห่างจากสายส่งเส้นที่อยู่ตรงกลางเป็นระยะต่าง ๆ

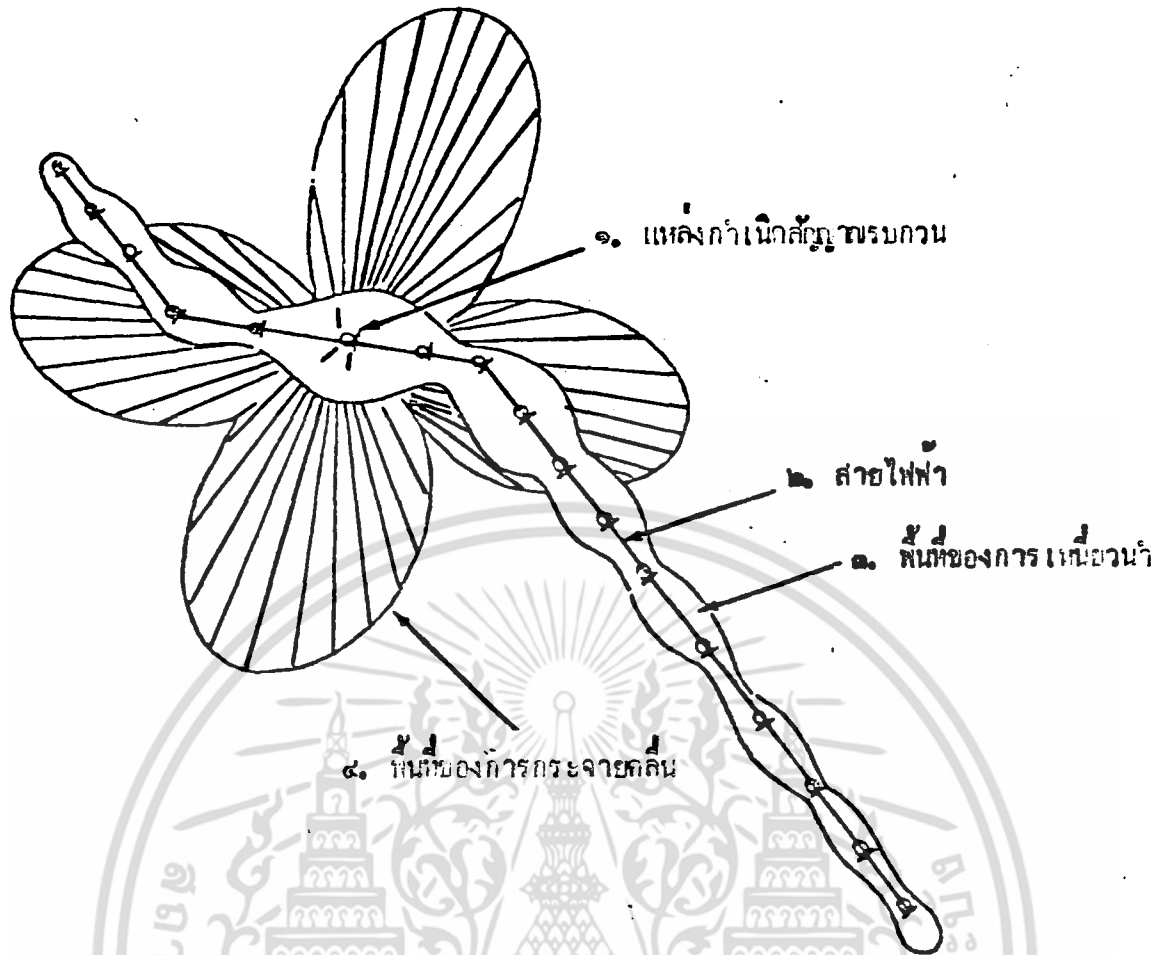
รูปที่ 3.2 แสดงสนามการเหนี่ยวนำ และการแพร่กระจายคลื่น

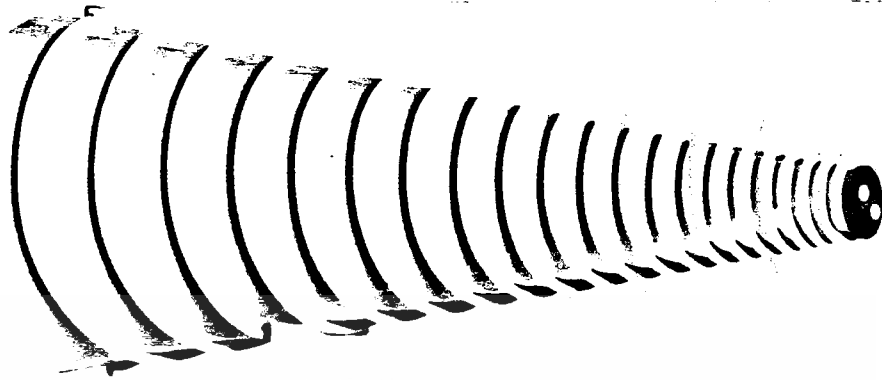
รูปที่ 4.4 สายอากาศรีด นิริโอดิค **Log Periodics**

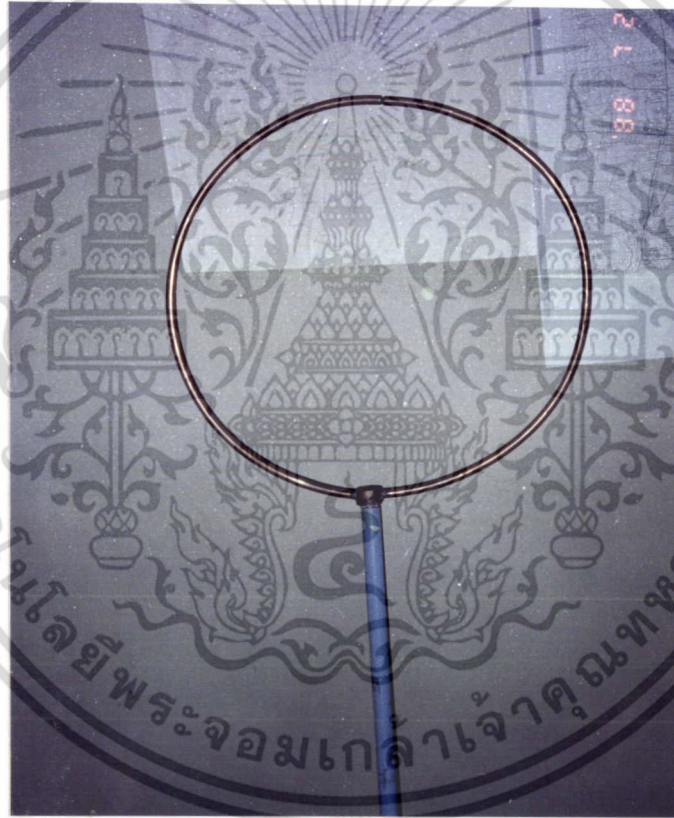
รูปที่ 4.7 รูปของสายอากาศลูปที่สร้างขึ้นเพื่อใช้ค้นหาสัญญาณรบกวน

สำหรับการทดลองค้นหาสัญญาณรบกวนนี้จำเป็นจะต้องใช้สายอากาศทั้งที่มีอัตราการขยายสูง และอีกทั้งต้องการสายอากาศที่มีมุมทิศถูกต้องแน่นอน จึงจำเป็นต้องสร้างสายอากาศขึ้นมาหลายขนาด

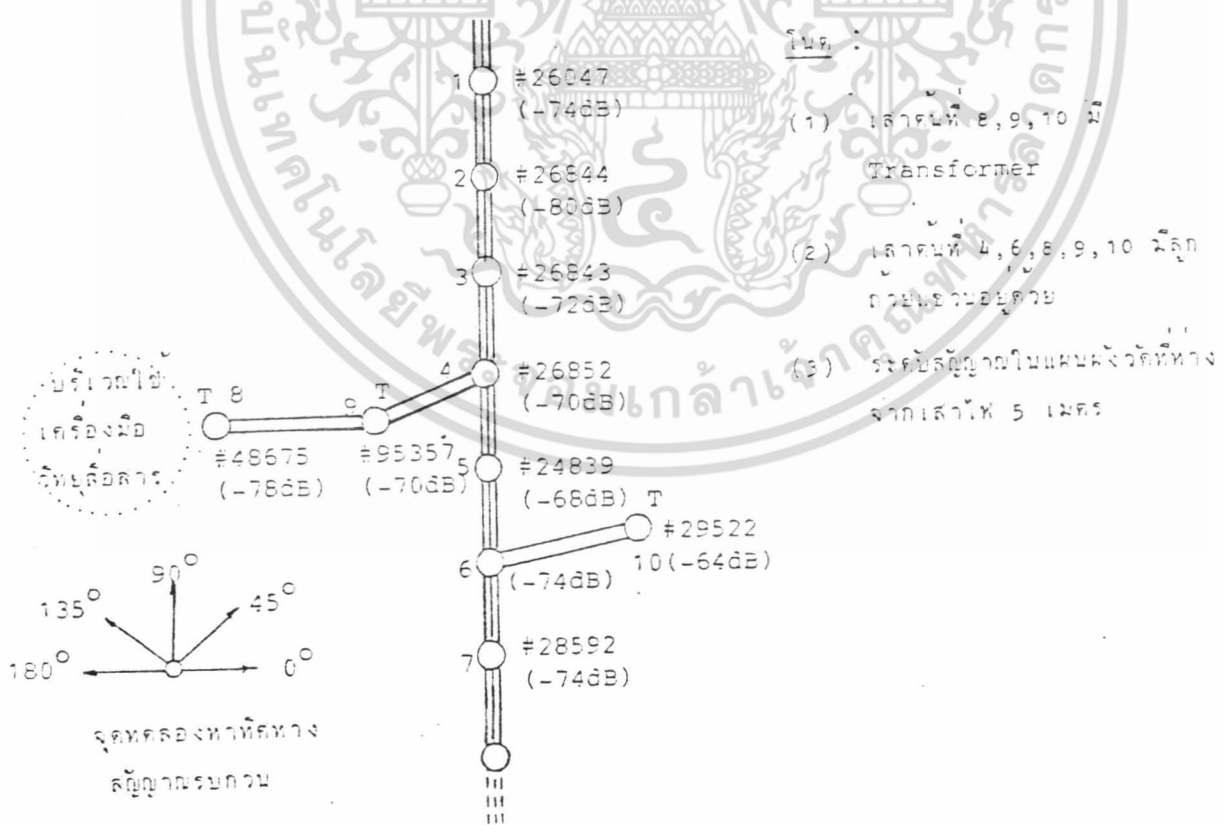
รูปที่ 5.1 แผนผังเสาไฟฟ้าแรงสูงในบริเวณสถานีสื่อสารจุดที่ 1 เอกสารนี้เป็นเอกสารที่สงวนไว้สำหรับการใช้งานเพื่อการศึกษาเท่านั้น ไม่อนุญาตให้นำไปใช้ประโยชน์ด้านการค้า / ไม่ว่าจะกรณีใดๆ ทั้งสิ้น อีกทั้งห้ามมิให้ดัดแปลงเนื้อหา และต้องอ้างอิงถึงเจ้าของเอกสารทุกครั้งที่มีการนำไปใช้

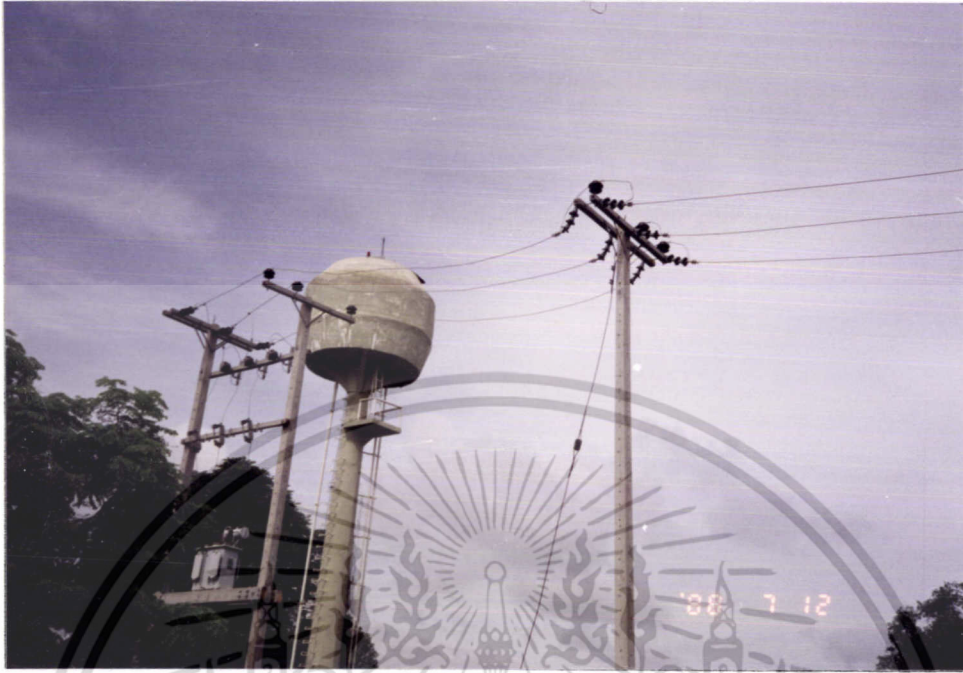
รูปที่ 5.4 การติดตั้งสายไฟฟ้าที่มีลักษณะหย่อนเกินไป

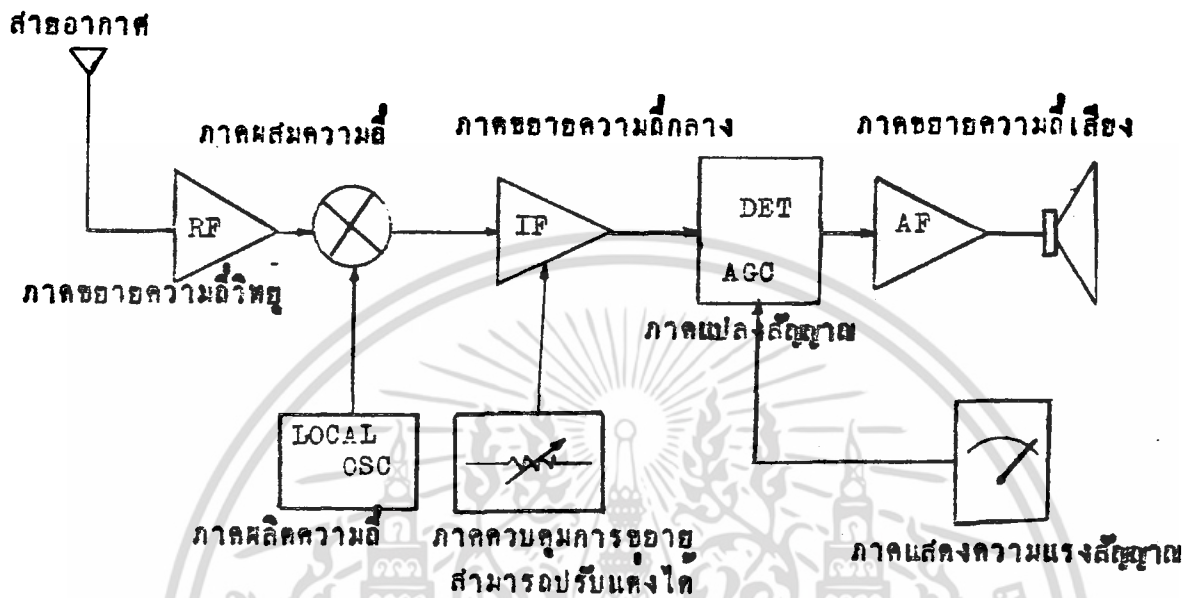
รูปที่ 6.4 แผนผังของเครื่องรับวิทยุหลังจากการตัดแปลงแล้ว
