รายงานการวิจัยฉบับสมบูรณ์

การจัดการ และการป้องกันการกัดเซาะที่ตลิ่งริมตลิ่งแม่น้ำเจ้าพระยา

Management and Prevention of Chao Phraya River Bank Erosion

สถาบันเทคโนโลยีพระจอมเกล้าเจ้าคุณทหารลาดกระบัง

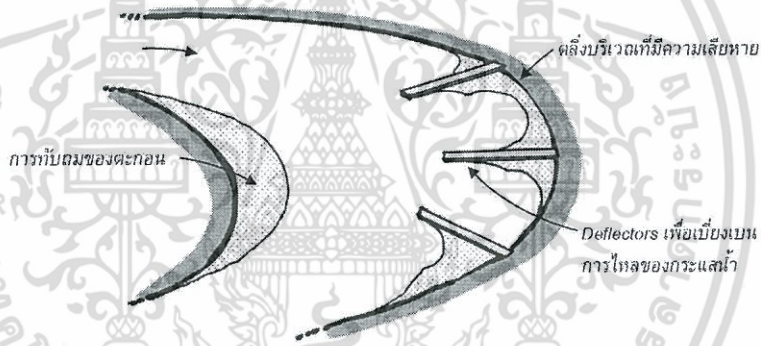
ภาพที่ 3-3 รอดักทราย (เสถียร, 2552)

จากการตรวจสอบข้อมูลเบื้องต้น พบว่าพื้นที่ศึกษามีโครงสร้างทางวิศวกรรมมี 3 รูปแบบหลัก คือ กำแพงกันดิน (ภาพที่ 3-1) โครงสร้างปิดทับหน้าตลิ่งแบบเรียงหินใหญ่ทั้งมีการยาแนวและไม่มีมีการยาแนว (ภาพที่ 3-2) และรอดักทราย (ภาพที่ 3-3)

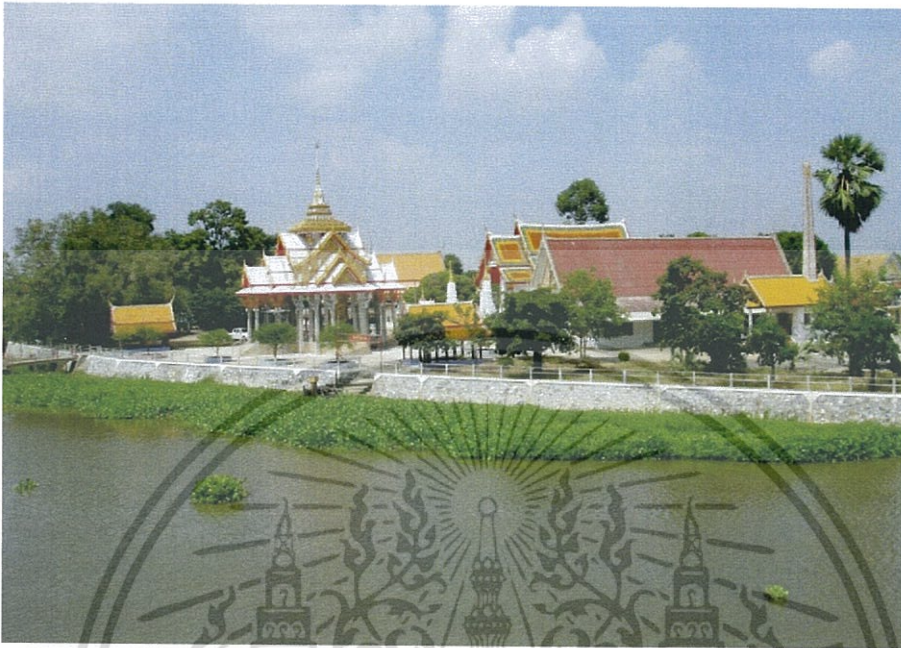
ภาพที่ 4.4-1 โครงสร้างปิดทับหน้าตลิ่งแบบเรียงหินใหญ่

จากการศึกษาในครั้งนี้พบว่า การสร้างโครงสร้างป้องกันตลิ่งแบบกำแพงกันดิน หรือกำแพงทึบ น้ำจะปิดกั้นการเคลื่อนที่ของน้ำใต้ดินลงสู่แม่น้ำทำให้ค่าความชันดินในระดับลึกที่ความลึก 100-200 เซนติเมตรมีค่าสูงกว่าการมีโครงสร้างแบบอื่น ซึ่งอาจมีผลต่อการวิบัติ หรือการพังทลายของกำแพงได้ง่าย โดยเฉพาะกำแพงที่มีฐานรากไม่มั่นคง ส่วนโครงสร้างแบบโครงสร้างปิดทับหน้าตลิ่งแบบเรียงหินใหญ่ มีแนวโน้มปิดกั้นการไหลของน้ำใต้ดินลงสู่แม่น้ำเล็กน้อย แต่มีประสิทธิภาพสูงในการป้องกันการกัดเซาะตลิ่ง และยังช่วยลดการกระแทกของคลื่นต่อตลิ่งได้ดี สำหรับในกรณีของโครงสร้างแบบรอดักทรายจะมีการปิดกั้นการไหลของน้ำใต้ดินลงสู่แม่น้ำน้อยที่สุด เนื่องจากโครงสร้างแบบรอดักทรายจะเป็นการเบี่ยงเบนทางน้ำ แต่มีปัญหาต่อการเดินเรือมากที่สุด เพราะมีตัวโครงสร้างยื่นลงไปในตัวแม่น้ำ ดังนั้นในการศึกษาครั้งนี้จึงเสนอแนะรูปแบบโครงสร้างป้องกันตลิ่งแบบโครงสร้างปิดทับหน้าตลิ่งแบบเรียงหินใหญ่ ซึ่งมีการปิดกั้นการไหลของน้ำใต้ดินสู่แม่น้ำน้อยมาก และมีประสิทธิภาพในการป้องกันการกัดเซาะตลิ่งมาก โครงสร้างป้องกันตลิ่งแบบโครงสร้างปิดทับหน้าตลิ่งแบบเรียงหินใหญ่แสดงในภาพที่ 4.4-1 และภาพที่ 4.4-2
