การเปลี่ยนแปลงและผลกระทบของการปรับการใช้สอย
อาคารที่มีคุณค่าเชิงอนุรักษ์เป็นโรงแรมขนาดเล็กในกรุงเทพมหานคร

CHANGES AND IMPACTS OF ADAPTIVE REUSE FROM THE HERITAGE
BUILDINGS TO THE CONVERTED SMALL HOTEL BUILDINGS IN BANGKOK

วิทยานิพนธ์นี้เป็นส่วนหนึ่งของการศึกษาตามหลักสูตรปริญญาสถาปัตยกรรมศาสตรดุษฎีบัณฑิต
สาขาวิชาสหวิทยาการการวิจัยเพื่อการออกแบบ
คณะสถาปัตยกรรมศาสตร์
สถาบันเทคโนโลยีพระจอมเกล้าเจ้าคุณทหารลาดกระบัง
พ.ศ. 2560
KMITL-2017-AR-D-007-048

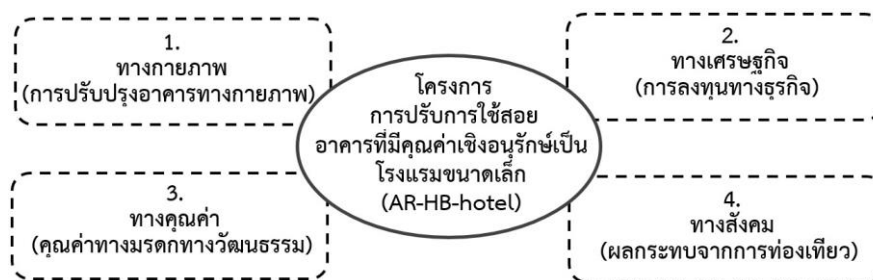
ภาพที่ 1.1 ประเด็นหลัก 4 ประเด็นในการศึกษา

ประเด็นทางด้านสังคมเป็นอีกปัจจัยหนึ่งที่น่าสนใจ จากการศึกษาพบว่า การปรับการใช้สอยอาคารเก่าเป็นโรงแรมขนาดเล็ก สามารถที่จะส่งผลกระทบ (Impact) ให้กับชุมชนโดยรอบได้ ตัวอย่างเช่น โรงแรมแห่งในย่านชุมชนท่าเตียน กรุงเทพมหานคร ส่งผลให้เกิดความขัดแย้งระหว่างเจ้าของโรงแรมกับชุมชนพักอาศัยในบริเวณใกล้เคียง แต่เมื่อเวลาผ่านไปผู้จัดการโรงแรมและพนักงานของโรงแรม ก็เรียนรู้ที่จะปรับตัว และมีส่วนร่วมในกิจกรรมต่างๆ ของชุมชนมากขึ้น (อุณนาภิรักษ์, 2553) ในช่วงเวลาที่ผ่านมา โครงการปรับปรุงบ้านเก่าเป็นบูติกโฮเทล หรือเป็นโรงแรมขนาดเล็ก เริ่มต้นมักเกิดจากแรงบันดาลใจจากตัวเจ้าของอาคารเอง แต่อาจจะละเลยการคำนึงถึงชุมชนที่อยู่ในบริเวณใกล้เคียงนัก (สมสวัสดิ์, 2559) และจากการศึกษาในเบื้องต้น พบว่า ผลกระทบที่เกิดขึ้นกับชุมชนโดยรอบโครงการ AR-HB-hotels มีทั้งในเชิงบวก เชิงลบและเป็นกลาง ขึ้นอยู่กับอาคารกรณีศึกษาในแต่ละกรณีไป (Pongsermpol and Upala, 2017) ดังนั้น เพื่อเป็นศึกษาเชิงบูรณาการของโครงการทางการปรับการใช้สอยอาคารเก่าหรืออาคารที่มีคุณค่าเชิงอนุรักษ์ (AR-HB-hotel) จึงจำเป็นต้องศึกษาประเด็นหลักที่สำคัญในทุกด้านเพื่อเข้าใจในผลที่เกิดขึ้นและหาแนวทางในการพัฒนาอย่างครอบคลุมทุกด้าน สำหรับงานวิจัยนี้มุ่งเน้นศึกษาถึงประเด็นของ การเปลี่ยน (Change) และผลกระทบ (Impact) ของโครงการ 4 ประเด็นหลักคือ (1) การเปลี่ยนแปลงทางกายภาพ (Physical Change) (2) การเปลี่ยนแปลงทางเศรษฐกิจ (Economic Change) การเปลี่ยนแปลงทางคุณค่า (Value Change) และผลกระทบทางสังคม (Social Impact) ดังแผนผังในภาพที่ 1.1

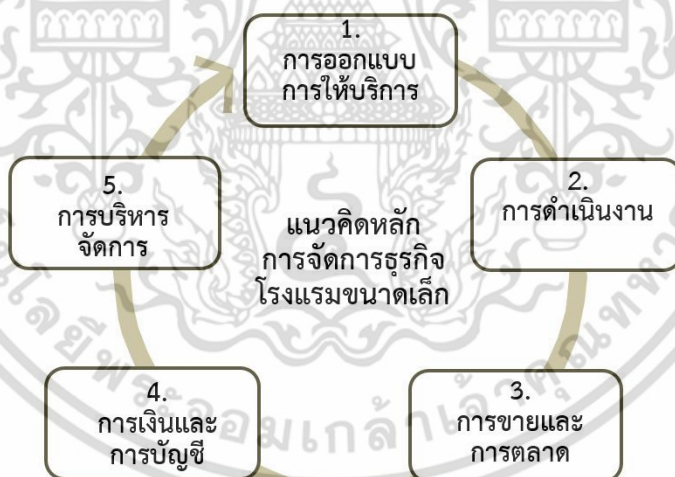
ภาพที่ 2.2 กระบวนการจัดการโรงแรมขนาดเล็ก (สมสวัสดิ์, 2558)

ท่ามกลางภาวะทางเศรษฐกิจที่เปลี่ยนแปลงไป การฟื้นฟูอาคารเก่ามาเป็นโรงแรมขนาดเล็ก จึงควรที่จะเข้าใจในภาพรวมของธุรกิจประเภทนี้ โดยมีหลักการสำคัญที่ควรคำนึงถึงคือ (1) การออกแบบการให้บริการ (Service Design) (2) การดำเนินการ (Operation) (3) การขายและการตลาด (Sale and Marketing) (4) การเงินและการบัญชี (Finance and Accounting) และ (5) การจัดการ (Management) ดังภาพที่ 2.4 (สมสวัสดิ์, 2558) โดยมีรายละเอียดดังนี้

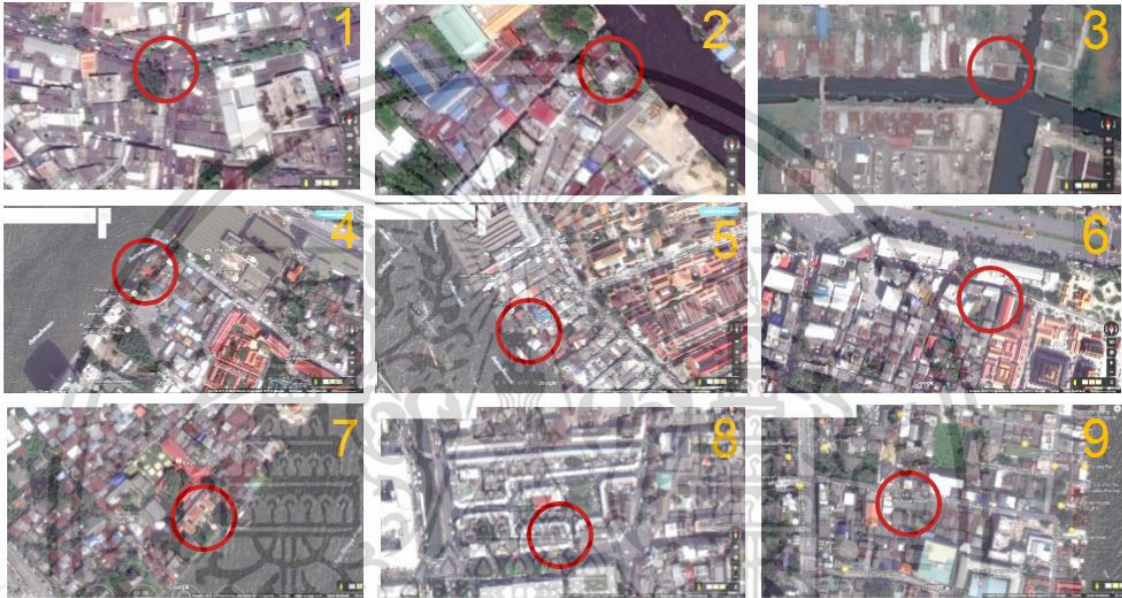
ภาพที่ 3.4 ตำแหน่งที่ตั้งโครงการ และชุมชนโดยรอบ ของโครงการ จำนวน 9 โครงการ

1. บางกอกสตอรี ชุมชนตลาดน้อย
2. สยามโมทิฟ ชุมชมริมคลองกลางกอกน้อย
3. บ้านสี่แยกหัวตะเข้ ชุมชนตลาดหัวตะเข้
4. นิวพิมานริเวอร์วิว ชุมชนวัดสามพระยา
5. อรุณเรสซิเดนซ์ ชุมชนท่าเตียน
6. เอียร์โฮสเทล ชุมชนวัดราชนัดดา
7. พระยาพาลาโซ่ ชุมชนบางยี่ขัน
8. เดอะภูธร ชุมชนแพ่งภูธร
9. ลุงลอยบุทิกเฮาส์ ชุมชนวังหลัง

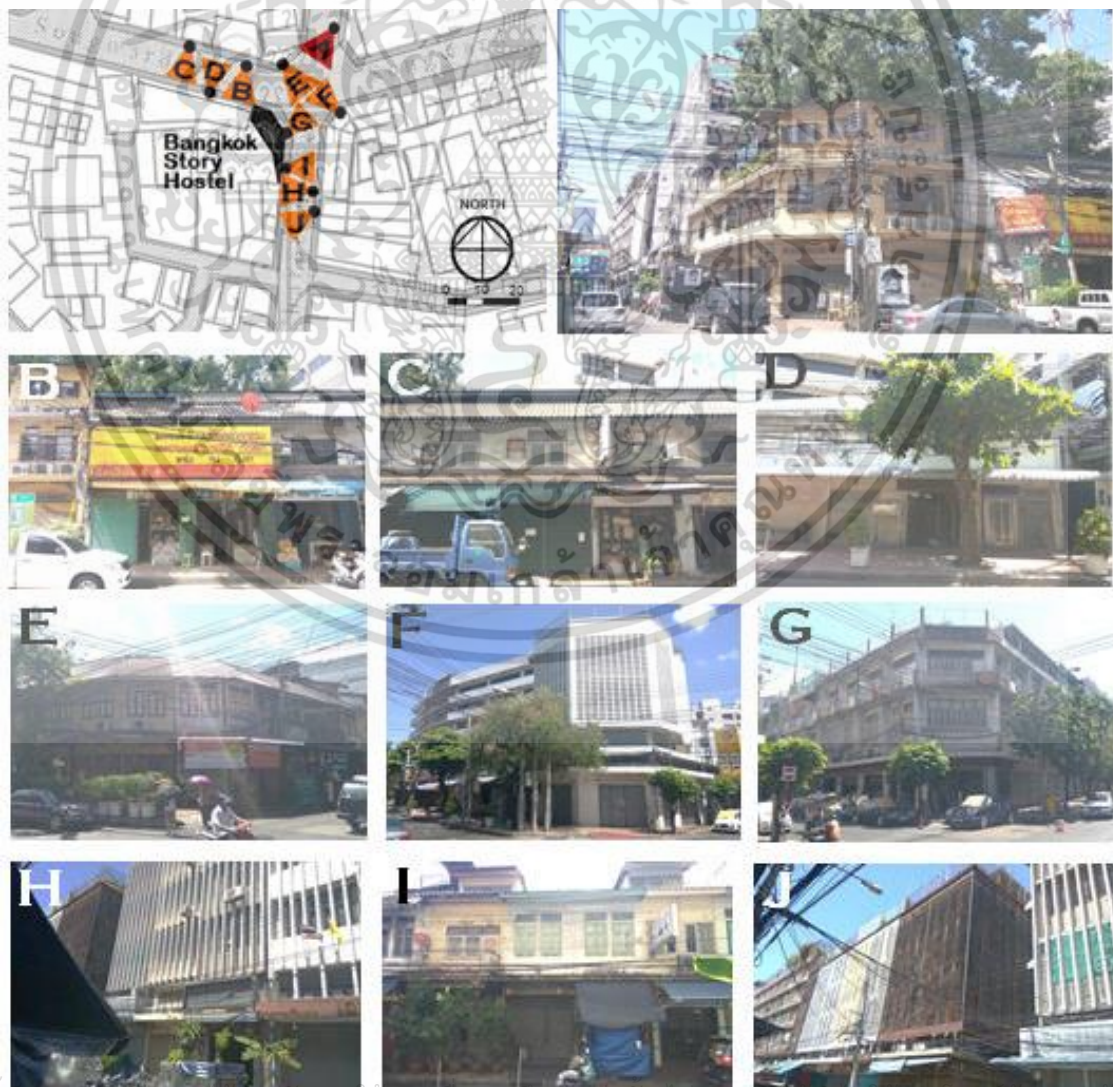
เอกสารนี้เป็นเอกสารทสวงวนคู่อ สำหรับการใช้งานเพื่อการศึกษาดูงาน ไม่อนุญาตให้นำไปเผยแพร่เป็นประโยชน์แก่บุคคล
ภาพที่ 4.4 สภาพอาคารในบริเวณใกล้เคียง โครงการบางกอกสตอรีโฮสเทล
ไม่ว่ากรณีใดๆ ทั้งสิ้น อีกทั้งห้ามมิให้ดัดแปลงเป็นเอกสารอื่นใดของเอกสารทุกครั้งที่มีการนำไปใช้
ถ่ายเมื่อวันที่ 12 เม.ย. 2560

เหมาะสมที่เป็นอาคารที่มีคุณค่าเชิงอนุรักษ์ สมควรที่จะถูกเก็บรักษาไว้เช่นกัน ดังทัศนียภาพและแผน
ที่แสดงตำแหน่งของทัศนียภาพ ในภาพที่ 4.4

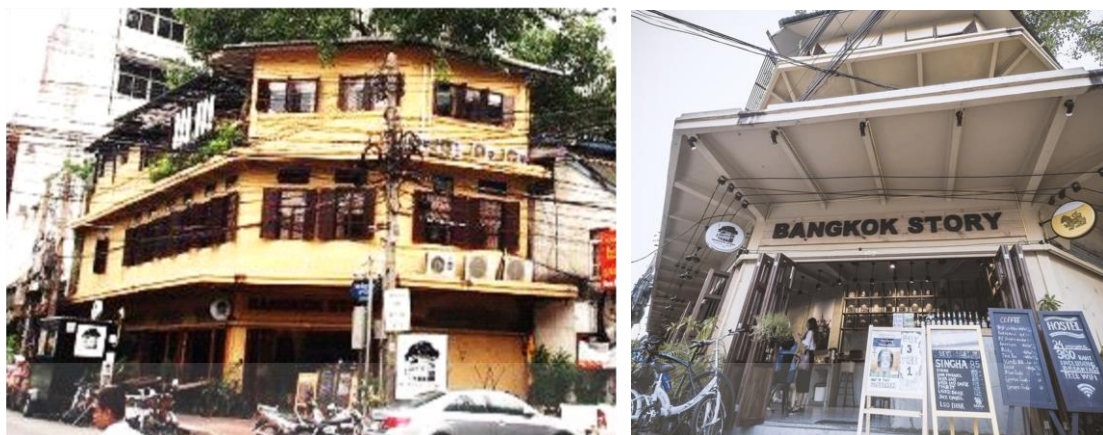
ภาพที่ 4.6 ทักษะถ่ายภาพภายนอกอาคาร โครงการบางกอกสตอรี่โฮสเทล

อาคารบางกอกสตอรีโฮสเทล เป็นอาคารเก่ารูปแบบที่ได้รับอิทธิพลจากชาติตะวันตก หรือ โคลोनียล (Colonial Style) ตั้งอยู่บนมุมของสี่แยกทรงวาด ทิศนียภาพภายนอกอาคารเป็นไปดังภาพที่ 4.6 มีรูปร่างของผังอาคารเหมือนหยดน้ำ เป็นอาคาร 3 ชั้น มีพื้นที่ในแต่ละชั้นประมาณ 60 ตารางเมตร รวมพื้นที่ใช้สอยทั้งหมดประมาณ 60 ตารางเมตร พื้นที่ใช้สอยชั้นล่าง: ประกอบด้วย โถงทางเข้า พื้นที่ต้อนรับ สำนักงาน พื้นที่ทานอาหาร ห้องน้ำ-ส้วม โถงบันได และห้องปั้มน้ำ พื้นที่ใช้สอยชั้นที่สอง: ประกอบด้วยโถงบันได ห้องน้ำ-ส้วม สวนหย่อม และห้องนอนรวมขนาดใหญ่ (บรรจุเตียงสองชั้น จำนวน 18 เตียง) และพื้นที่ใช้สอยชั้นที่สาม: ประกอบไปด้วยโถงบันได ห้องน้ำ-ส้วม สวนหย่อม อ่างล้างหน้า 5 ชุด ห้องอาบน้ำ 6 ชุด และห้องนอนรวมขนาดกลาง 2 ห้อง (บรรจุเตียงสองชั้น จำนวน 12 เตียง) ดังผังแสดงรายละเอียดอาคาร ในภาพที่ 4.5

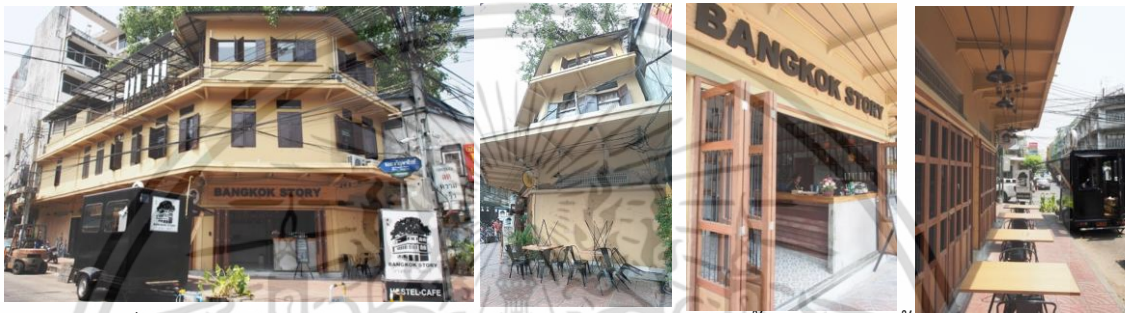
ภาพที่ 4.7 ทักษะภาพภายนอกอาคาร การตกแต่งและการติดตั้งประตูปานเพิ่มในชั้นล่าง

เกณฑ์ที่ใช้ไม่ได้ก่อนการปรับปรุง ได้ถูกปรับให้อยู่ในเกณฑ์มาตรฐานที่ดีเช่นเดียวกัน สำหรับ (4) สภาพการตกแต่งอาคารภายใน ไม่ปรากฏให้เห็นในส่วนของงานทั้งเฟอร์นิเจอร์ติดตาย เฟอร์นิเจอร์ลอยตัว รวมทั้งอุปกรณ์ตกแต่งภายใน หลังการปรับปรุงได้เพิ่มเติมขึ้นมาในสภาพที่ดีเกือบทั้งสามงาน ยกเว้นงานเฟอร์นิเจอร์ลอยตัว ซึ่งยังถือว่าอยู่ในเกณฑ์ระดับปานกลาง ทักษะภาพภายในโดยรวม ดังแสดงในภาพที่ 4.8 และสุดท้าย (5) สภาพอาคารภายนอกและสภาพแวดล้อม สำหรับอาคารนี้ทั้งใน ส่วนงานภูมิทัศน์โดยรอบอาคาร และต้นไม้ ไม่ได้ปรากฏให้เห็นก่อนการปรับปรุง ได้มีการปรับปรุงในระดับปานกลาง ได้แก่ ปลุกต้นไม้กระถางรอบอาคารในบางพื้นที่

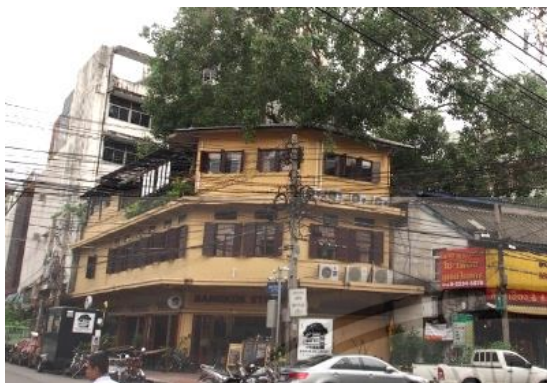
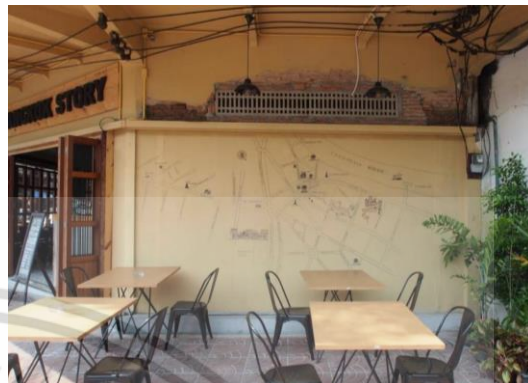
(1) รูปทรงอาคารและต้นไม้ใหญ่ด้านหลังอาคาร (***) (2) ผนังและช่องระบายอากาศรูปแบบเดิม (*)

ไป นำกลับมาใช้อีก ให้สะท้อนถึงเอกลักษณ์ทางมรดกสถาปัตยกรรมรูปแบบดั้งเดิมได้ชัดเจนขึ้นอีก รายละเอียดคุณค่าทางมรดกวัฒนธรรมที่สามารถมองเห็นได้ดังภาพประกอบ ในภาพที่ 4.9

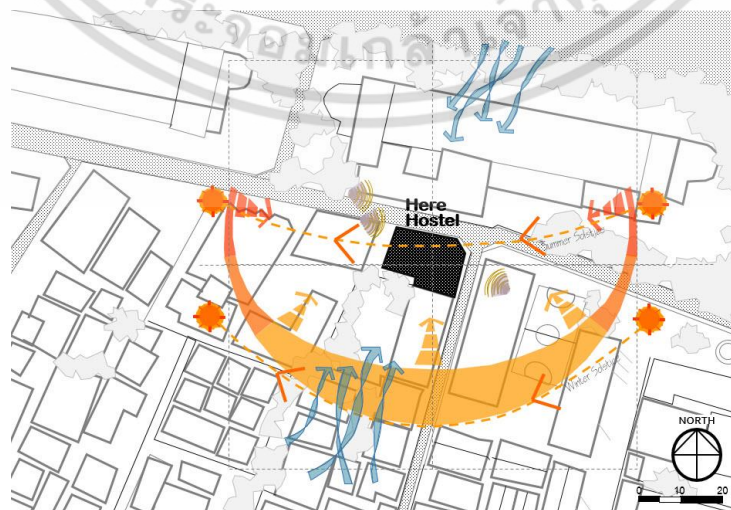
ภาพที่ 4.12 แผนที่แสดงการวิเคราะห์ที่ตั้งโครงการเฮียร์โฮสเทล

การวิเคราะห์ที่ตั้งของโครงการและบริเวณโดยรอบของโครงการ จะอธิบายถึงความสัมพันธ์ระหว่างที่ตั้งโครงการกับเส้นทางโคจรของดวงอาทิตย์ ทิศทางลมและเสียงโดยรอบอาคาร ดังแผนที่แสดงการวิเคราะห์ที่ตั้งโครงการ ในภาพที่ 4.12 สำหรับเส้นทางโคจรของดวงอาทิตย์ (Sun Path) จะพบว่าด้านหน้าอาคารติดกับซอยดำเนินกลางใต้หันทิศเหนือ และฝั่งตรงข้ามเป็นอาคารพาณิชย์ 5 ชั้น ทำให้พื้นที่ด้านหน้าเป็นพื้นที่ร่มเงา ไม่ค่อยร้อนมากในช่วงที่ดวงอาทิตย์โคจรอ้อมให้ ในช่วงเดือนสิงหาคม ถึงเดือนเมษายนของปี ประกอบกับพื้นด้านล่างทางทิศตะวันตก เป็นห้องอาหาร หรือพื้นที่อเนกประสงค์ให้กับนักท่องเที่ยว ที่แสงแดดสามารถส่องถึงในช่วงบ่ายถึงเย็น แต่เป็นพื้นที่หน้าแคบ ที่สามารถออกแบบควบคุมแดดจากทางทิศนี้ได้ ในกรณีของทิศทางลม (Wind Direction) อิทธิพลจากลมมรสุมตะวันตกเฉียงใต้ ในช่วงฤดูร้อน และอิทธิพลจากลมมรสุมตะวันออกเฉียงเหนือ ในช่วงฤดูหนาว อาจจะไม่มียผลต่อพื้นที่อเนกประสงค์ชั้นล่างและในอาคารเท่าใดนัก เพราะมีพื้นที่บริการวางอยู่ทางทิศใต้ และในส่วนของห้องโถง และพื้นที่ชั้นสอง ส่วนใหญ่เป็นพื้นที่ปิดใช้ระบบปรับอากาศภายในอาคาร และในกรณีของเสียงจากบริเวณโดยรอบ (Noise Surrounding) เสียงส่วนใหญ่มาจากการจราจรที่เบาบางจากซอยดำเนินกลางใต้ และเสียงจากชุมชนวัดราชันดาดาที่ห่างออกไป ซึ่งถือว่าไม่มีผลกระทบต่อตัวอาคารเท่าใดนัก

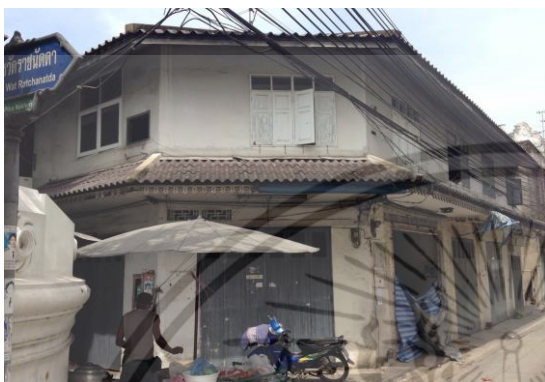
(1) รูปทรงอาคารตึกแถวดั้งเดิม (*)

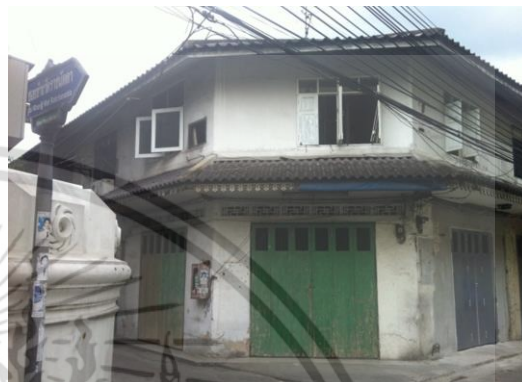
(2) การปรับปรุงประตูไม้และการเปิดช่องลม (*)

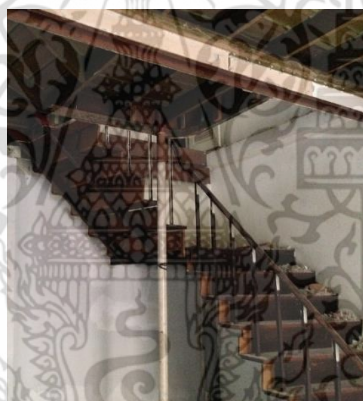
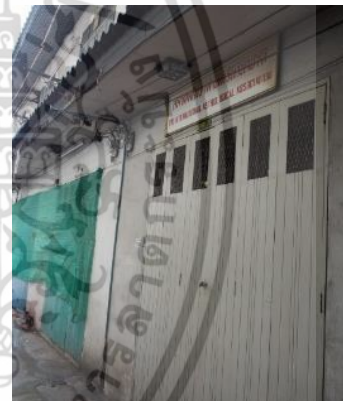
ภาพที่ 4.18 คุณค่าของอาคารเฮียร์โฮสเทล

(4) สภาพบันไดไม้ (*)

(5) ประตูบานเพิ่ม (**)

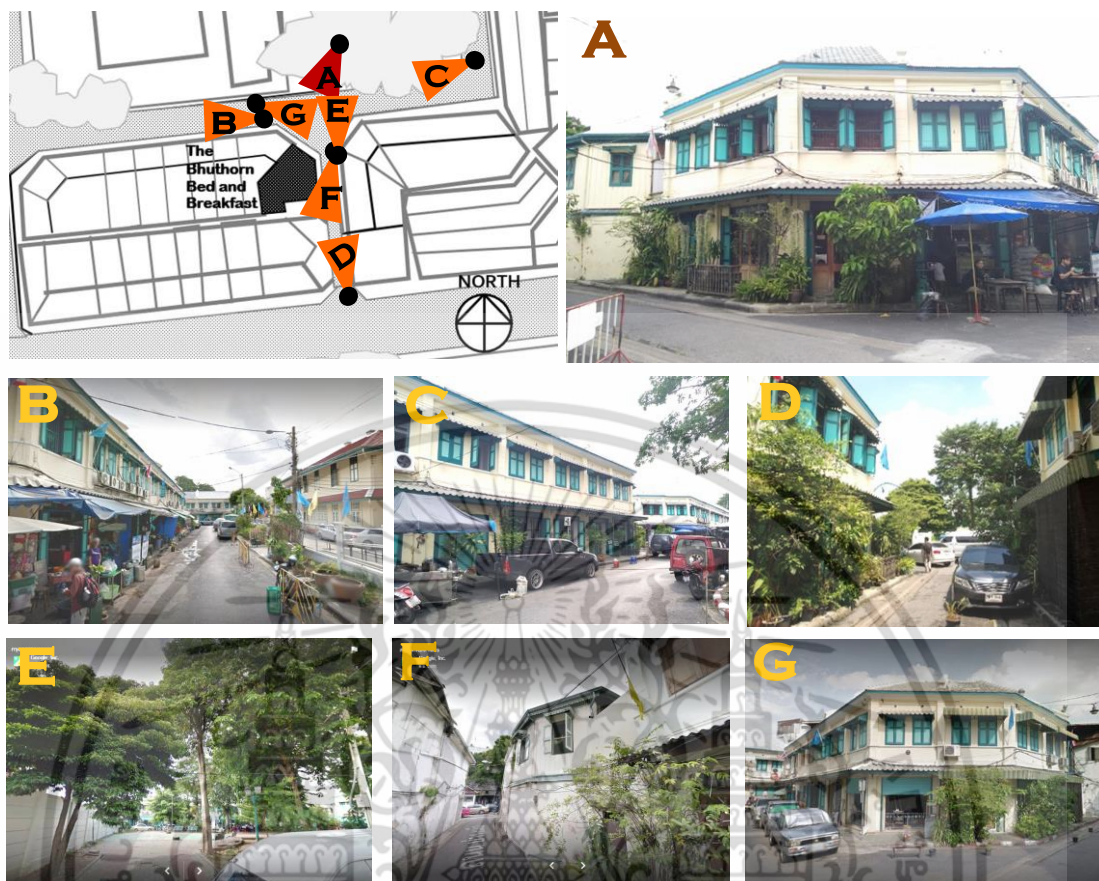
ภาพที่ 4.22 สภาพอาคารในบริเวณใกล้เคียง โครงการเดอะภูธรเบดแอนด์เบรกฟาสต์
 ที่มาภาพ: <https://www.google.co.th/maps> สืบค้นเมื่อวันที่ 30 พ.ย. 2560
 และ ถ่ายเมื่อวันที่ 15 พ.ย. 2560

สำหรับลักษณะอาคารโดยรอบ เนื่องจากเป็นอาคารเก่าที่มีคุณค่าเชิงอนุรักษ์ ในยุคสมัยรัชกาลที่ 5 จึงเป็นตึกแถว 2 ชั้น รูปแบบตะวันตกที่เหมือนกัน ตัวอาคารสีเหลืองอ่อน ประกอบกับวงกบและบานประตู-หน้าต่างทาสีเขียว โดยรวมของชุมชน ทำให้ทัศนียภาพดูเป็นระเบียบเรียบร้อย ด้านหน้าของโครงการเป็นสวนสาธารณะของชุมชนทางทิศตะวันออกเฉียงเหนือ และเป็นอาคารสถานีกาชาดที่ 2 (สุขุมาลอนามัย) ทางทิศตะวันตกเฉียงเหนือ ดังที่ทัศนียภาพและแผนที่แสดงตำแหน่งของทัศนียภาพ ในภาพที่ 4.22

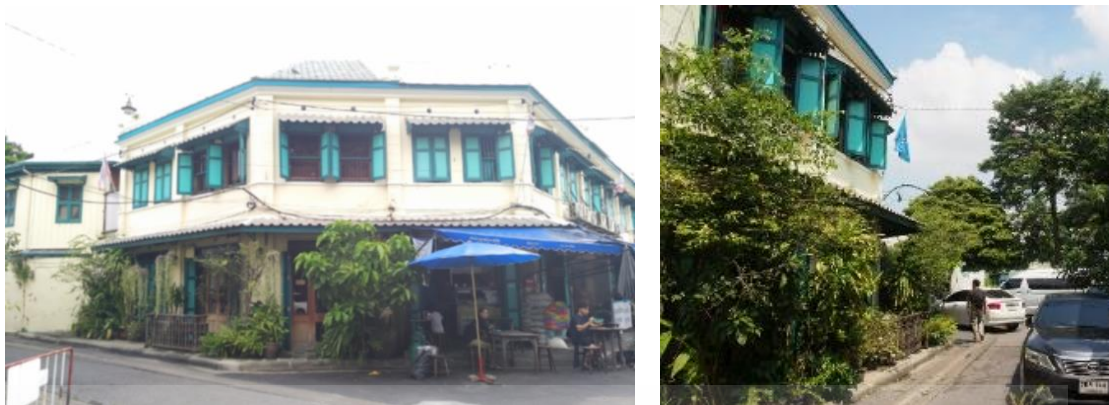
ภาพที่ 4.23 ทศนิยมภาพภายนอกอาคารเดอะภูธรเบตแอนด์เบรคฟิสต์

อาคารเดอะภูธรเบดแอนด์เบรกฟาสต์ เป็นอาคารตึกแถวเก่ารูปแบบที่ได้รับอิทธิพลจากชาติตะวันตก หรือ โคลเนียนัล (Colonial Style) เช่นเดียวกัน ตั้งอยู่ในถนนซอยภายในชุมชนแพรงภูธร ทิศนัยภาพภายนอกอาคารเป็นไปดังภาพที่ 4.23 มี เป็นอาคาร 2 ชั้น มีพื้นที่ในแต่ละชั้นประมาณ 65 ตารางเมตร รวมพื้นที่ใช้สอยทั้งหมดประมาณ 130 ตารางเมตร พื้นที่ใช้สอยชั้นล่าง: ประกอบด้วย โถงทางเข้า พื้นที่ต้อนรับ สำนักงาน ส่วนบริการอาหาร ห้องน้ำ-ส้วม ห้องนอนแขก โถงบันได สวนภายนอก และพื้นที่ส่วนบริการ พื้นที่ชั้นสอง: ประกอบด้วย โถงบันได ห้องพักแขก 1ห้อง ระเบียง โถงบันไดขึ้นชั้นสาม พื้นที่ชั้นสาม(ส่วนต่อเติม): ประกอบไปด้วย โถงบันได และห้องนอนแขก 1 ห้อง ทั้งโครงการมีห้องรับรองแขก จำนวน 3 ห้อง รองรับนักท่องเที่ยว จำนวน 6 คน ดังผังแสดงรายละเอียดอาคาร ในภาพที่ 4.24

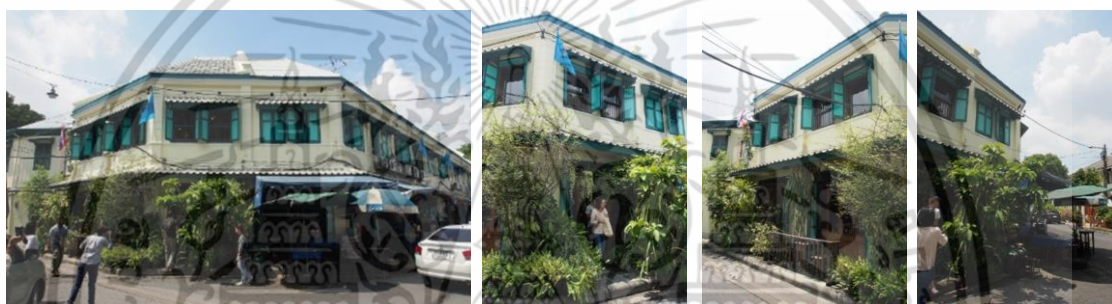
ภาพที่ 4.25 ทัศนียภาพภายนอกอาคาร และรายละเอียดรอบอาคาร BT

ป้องกันอัคคีภัย ถือว่ายังไม่มีเหมือนทั้งสองโครงการ หลังจากปรับปรุงเป็นอาคารโรงแรม งานระบบ ประกอบอาคารของโครงการเดอะภูธรเบตแลนด์เบรคฟัสต์ โดยรวมถือว่าอยู่ในระดับที่ดีมาก (4) สภาพการตกแต่งภายในของอาคารเดิม โดยรวมของอาคารนี้เฟอร์นิเจอร์ติดตาย เฟอร์นิเจอร์ลอยตัว และอุปกรณ์เครื่องใช้ของตกแต่ง เป็นรูปแบบอาคารพักอาศัยและร้านค้าในบางห้อง อยู่ในสภาพทรุดโทรม ใช้งานไม่ได้และรื้อทิ้งทั้งหมด หลังการปรับปรุงเจ้าของโรงแรมนี้ ปรับปรุงให้ โดยรวมงาน ตกแต่งภายในถือว่าอยู่ในระดับที่ดีมาก มีรูปแบบแนวคลาสสิก ตามแนวความคิดการออกแบบของเจ้าของ และกลุ่มลูกค้า มีการเน้นงานเฟอร์นิเจอร์ลอยตัวให้มีคุณภาพที่ดี ทัศนียภาพภายในโดยรวม ดังแสดง ในภาพที่ 4.26 และ (5) สภาพอาคารภายนอกและสภาพแวดล้อม ก่อนการปรับปรุง งานภูมิทัศน์ โดยรอบอาคาร และต้นไม้ มีให้เห็นบ้างเล็กน้อย หลังการปรับปรุงจะเน้นการวางต้นไม้กระถางด้าน และด้านข้างของอาคาร

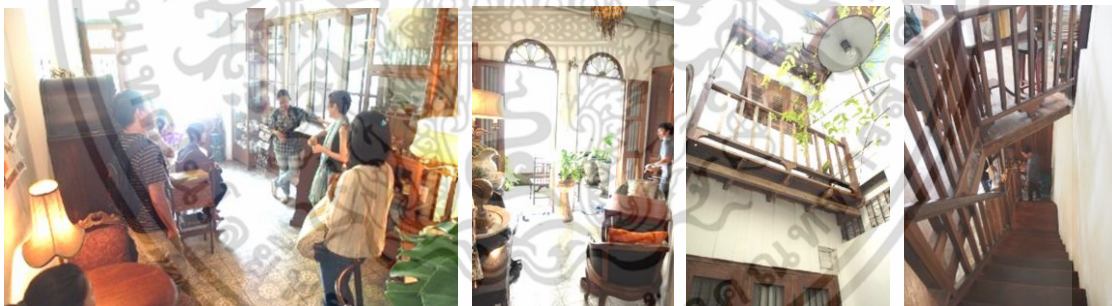
(1) มุมมองภายในบริเวณโถงต้อนรับ ประตูทางออกสวนภายใน สวนภายในและโถงบันได

ภาพที่ 4.26 ทัศนียภาพภายในอาคารเดอะภูธรเบตแลนด์เบรคฟัสต์
ถ่ายเมื่อวันที่ 27 ก.ย. 2557
