การปรับปรุงกระบวนการผลิตและลดปริมาณสิ่งปนเปื้อนประเภทโลหะ  
ในอุตสาหกรรมการผลิตชุดประกอบหัวอ่านข้อมูล

REDUCTION OF METAL CONTAMINATION AT ELECTRICAL TEST STATION  
IN HGA INDUSTRIAL FACTORY

หัวข้อสหกิจศึกษา	การปรับปรุงการผลิตและลดปริมาณสิ่งปนเปื้อนประเภทโลหะในกระบวนการผลิตชุดประกอบหัวอ่านข้อมูล
นักศึกษา	นางสาวปริยาพร เหมือนท่าไม้
รหัสนักศึกษา	55120023
ปริญญา	วิศวกรรมศาสตรบัณฑิต
สาขาวิชา	วิศวกรรมระบบการผลิต
พ.ศ.	2558
อาจารย์นิเทศ	ดร.ราชศักดิ์ ศักดานุภาพ
ผู้นิเทศงาน	นางสาวพนิดา เสนาะกัญญาวรรณ
ชื่อสถานประกอบการ	บริษัท ซีเกท เทคโนโลยี (ประเทศไทย) จำกัด

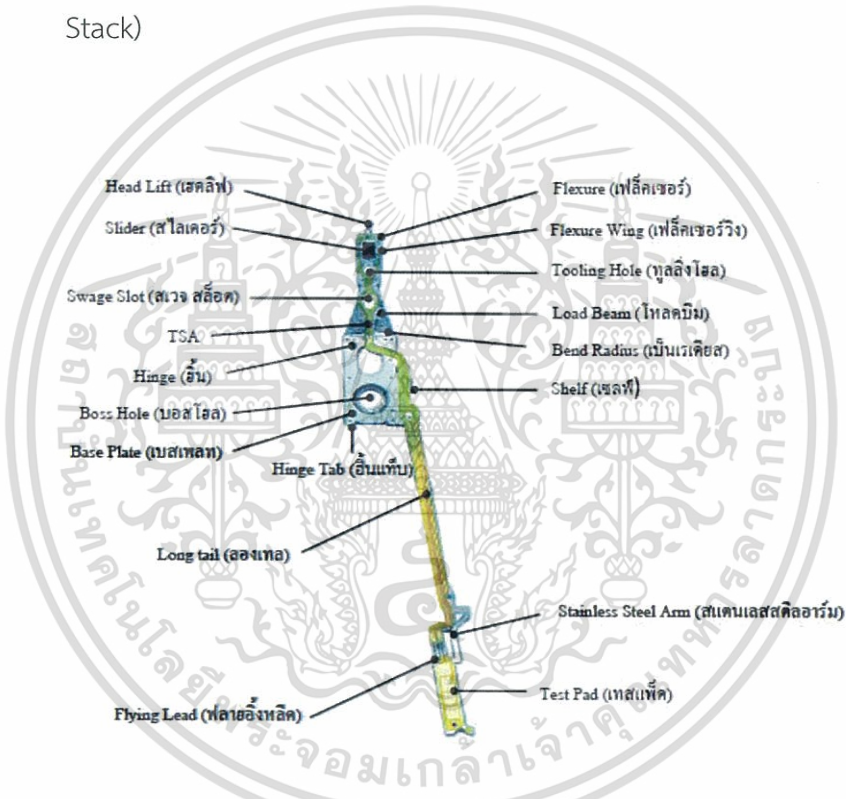
รูปที่ 2.3 แสดงส่วนประกอบของแกนโลหะ (Suspension)

2. ตัวแกนโลหะ (Suspension) คือแผ่นโลหะมีหน้าที่ใช้ติดหัวอ่านข้อมูล (Slider) มีส่วนประกอบที่สำคัญ 4 ส่วนคือ
- Flexure (เฟล็กเซอร์) เป็นแผ่นโลหะขึ้นบน ทำหน้าที่ยึดติดกับหัวอ่านข้อมูล (Slider)
  - Load Beam (โหลดบีม) เป็นแผ่นโลหะขึ้นกลางมีลักษณะงอขึ้นด้านบน ทำหน้าที่ช่วยในการลอยตัวของหัวอ่านข้อมูล (Slider) เหนือแผ่น Disk
  - Base Plate (เบสเพลท) เป็นแผ่นโลหะขึ้นล่างมีความแข็งแรงมากที่สุด จึงทำหน้าที่ในการยึดติดชุดประกอบหัวอ่านข้อมูล (HGA) เข้ากับแขนอ่าน (Head Stack)
  - TSA/Long tail เป็นเส้นสายวงจรไฟฟ้า ทำหน้าที่เชื่อมต่อวงจรกับแขนอ่าน (Head Stack)

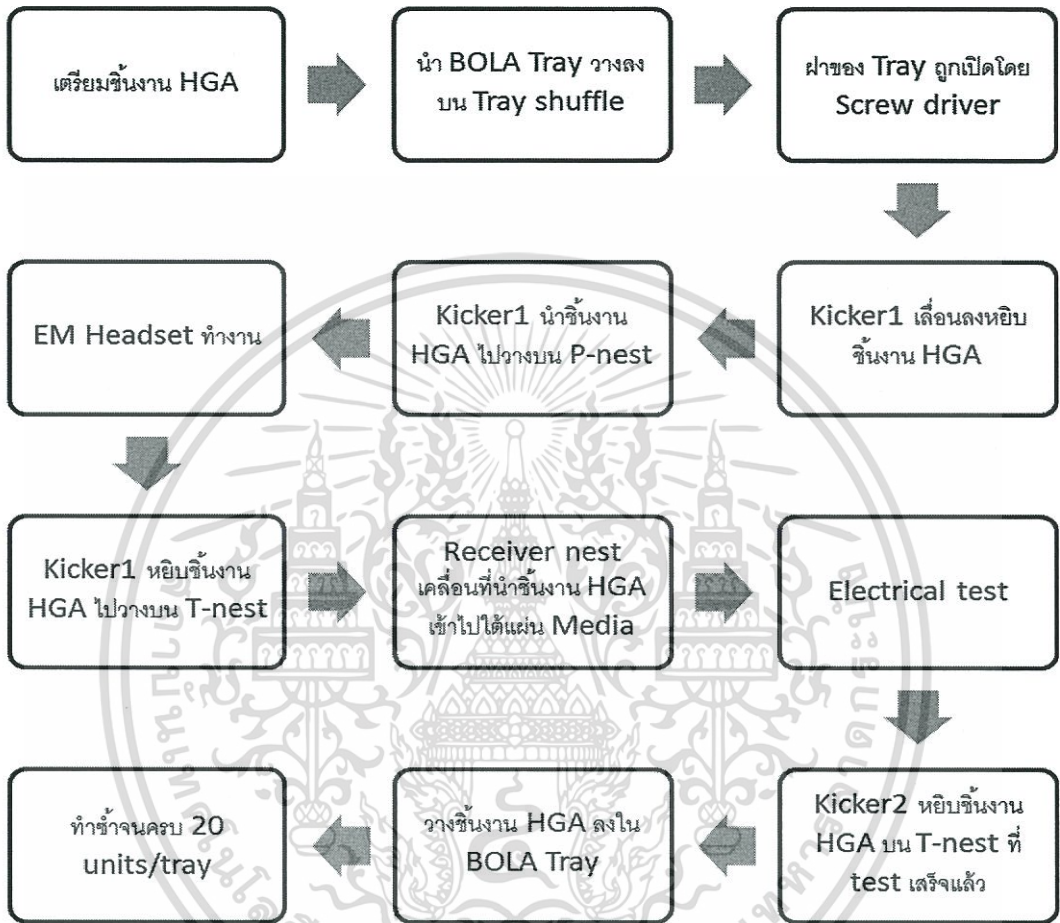
รูปที่ 3.4 แผนภูมิขั้นตอนการทำงานของเครื่อง ET (Electrical Test) Tester หรือ CSS

จากรูปที่ 3.4 แผนภูมิการไหลของกระบวนการผลิตแสดงถึงขั้นตอนการทำงานของเครื่อง ET (Electrical Test) Tester หรือ CSS เริ่มจาก Operator เตรียมชิ้นงาน HGA ที่ได้จาก Operation ก่อนหน้ามายังเครื่อง Electrical Tester แล้วนำ BOLA Tray ไปวางบน Tray shuffle โดยที่ฝาของ Tray ปิดอยู่ หลังจากนั้นเครื่องจะทำงานอัตโนมัติ ซึ่งมีการทำงานดังนี้ Tray shuffle เคลื่อนที่อยู่บน servo motor เพื่อนำ Tray ไปยังตำแหน่ง pick and place บริเวณใต้ Kicker แล้วฝาของ Tray ถูกเปิดโดย screw driver จากนั้น Kicker1 เลื่อนลงหยิบชิ้นงาน HGA ตัวที่หนึ่ง แล้วเลื่อนขึ้น และ Main Kicker เคลื่อนที่เป็นเส้นตรงไปหยุดบริเวณเหนือ P-nest จากนั้น Kicker1 วางชิ้นงาน HGA ลงบน P-nest เพื่อปรับ Alignment แล้ว EM Headset เคลื่อนเข้ามาครอบบริเวณหัวของ HGA เพื่อทำการจัดเรียงสนามแม่เหล็กให้อยู่ในทิศเดียวกัน จากนั้น Kicker1 หยิบชิ้นงาน HGA ไปวางลงบน T-nest โดยมี HGA clamp เป็นตัวล็อกชิ้นงานไม่ให้ขยับขณะ Test จากนั้น Receiver nest เคลื่อนที่นำชิ้นงาน HGA เข้าไป Test ใต้แผ่น Media โดยจะมี Ramp mold เป็นตัวส่งชิ้นงานบริเวณหัวของ HGA เข้าไป ขณะ Test หัวของ HGA จะบินอยู่ใต้แผ่น Media ที่หมุน เพื่อทำการวัดผลทดสอบทางไฟฟ้าในการเขียน/อ่าน เมื่อทดสอบเสร็จแล้ว Receiver nest จะเคลื่อนที่ออก แล้ว Kicker2 จะหยิบชิ้นงาน HGA ไปวางลงใน BOLA Tray ที่ตำแหน่งเดิมกับที่หยิบมาทดสอบ จากนั้นเครื่องจะทำงานซ้ำๆ แบบนี้ต่อไปจนครบ 20 ตัวต่อ 1 Tray

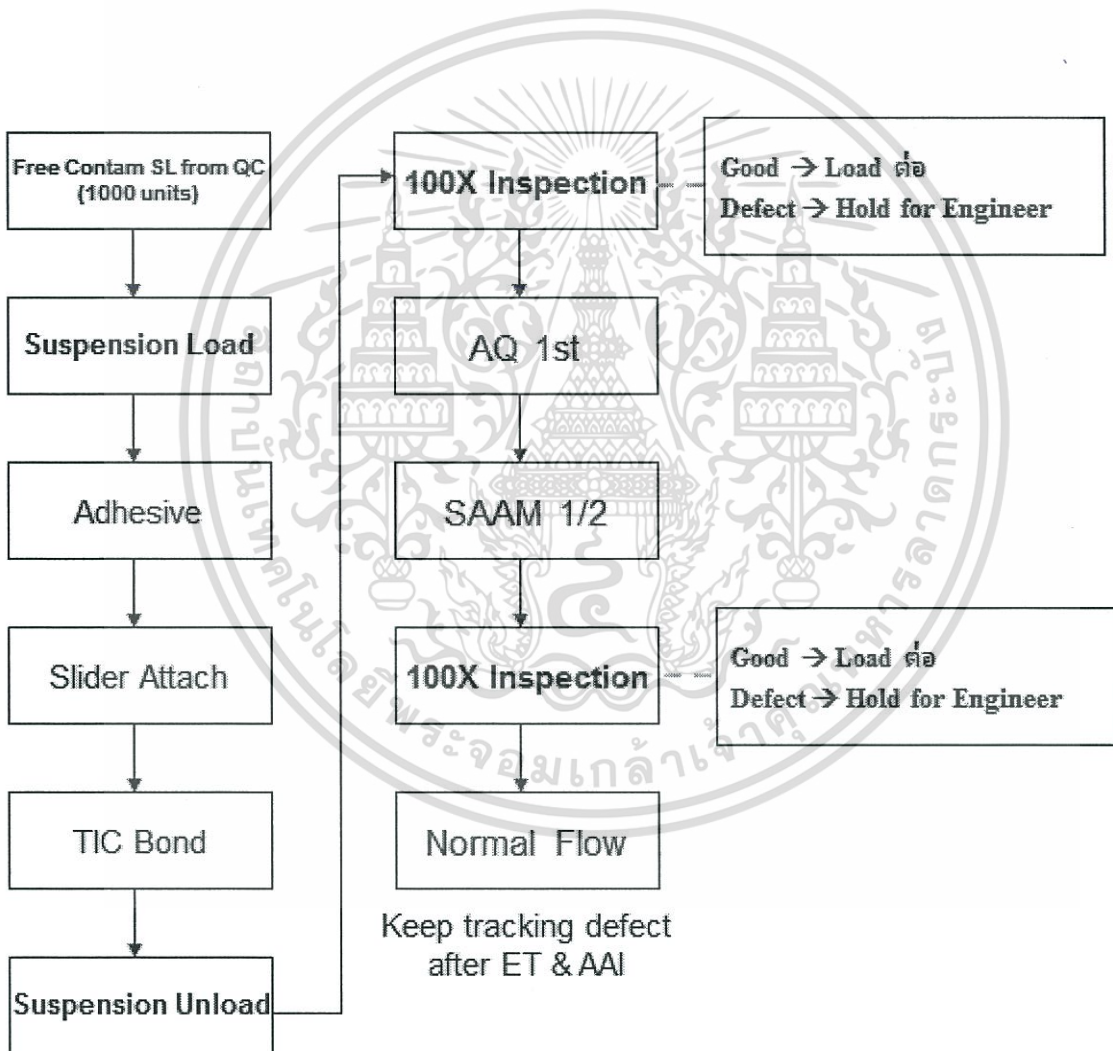
รูปที่ 3.6 แผนภูมิขั้นตอนการทดลองโดยทำการออกแบบ Flow Process ใหม่

ผู้วิจัยได้ทำการทดลองเพื่อหาแหล่งที่มาของ Metal Contamination จากกระบวนการผลิตชุดประกอบหัวอ่านข้อมูล (HGA: Head Gimbal Assembly) โดยทำการออกแบบ Flow Process ใหม่ ดังนี้

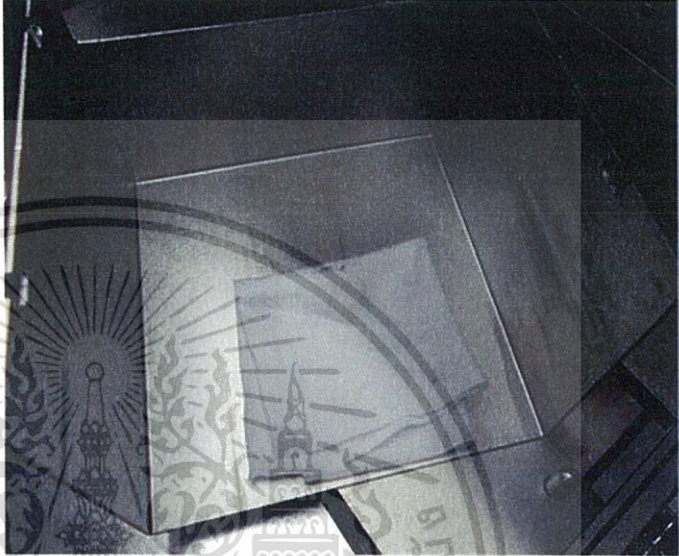
อุปกรณ์	บริเวณที่ทำความสะอาด
<p>ฝ้านิ่มชุบ IPA 100%</p>	<p>Main kicker: ถอด cover ออกแล้วใช้ฝ้านิ่มชุบ IPA 100% เช็ด Main kicker</p>

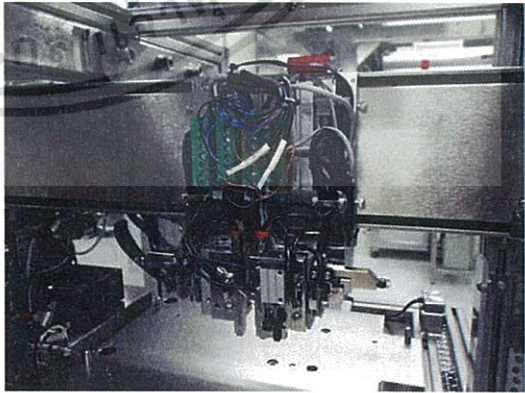
<p>ฝ้านิ่มชุบ IPA 100%</p>	<p>Kicker 1&amp;2: ใช้ฝ้านิ่มชุบ IPA 100% เช็ดบริเวณหัว Kicker 1 และ 2 รวมถึงบริเวณ Tail pusher ด้วย</p>

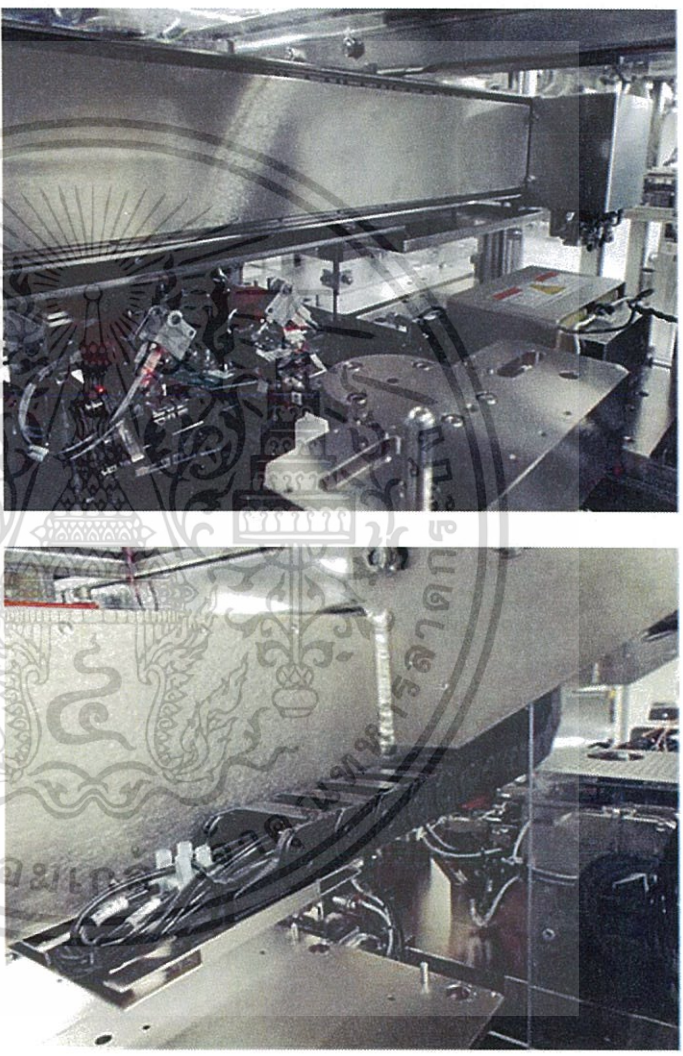
อุปกรณ์	บริเวณที่ทำความสะอาด
<p data-bbox="147 916 560 1013">ผ้าไหมชุบ IPA 100% และ Cleaning stick</p>	<p data-bbox="609 258 1295 528">Bola arm และ Contam guard: ถอด cover ของ Bola arm ออก แล้วใช้ผ้าไหมเช็ดทั้งด้านในและนอก รวมทั้งกระดูกงูด้วย ส่วนบริเวณฐานของ Contam guard ให้ใช้ผ้าไหมพันปลาย cleaning stick แล้วสอดไปทำความสะอาดบริเวณซอกมุม</p>

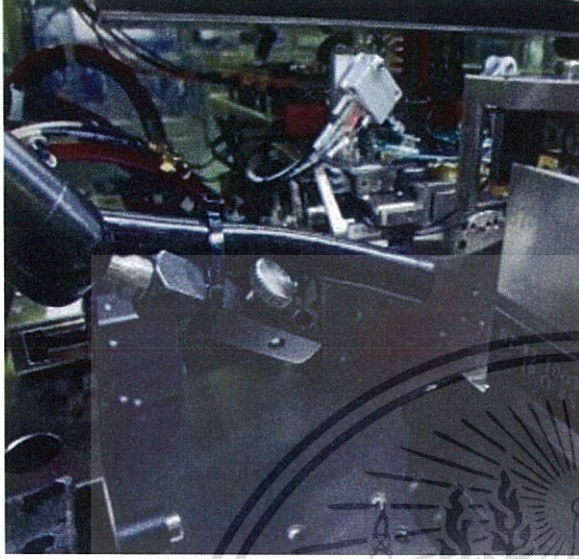
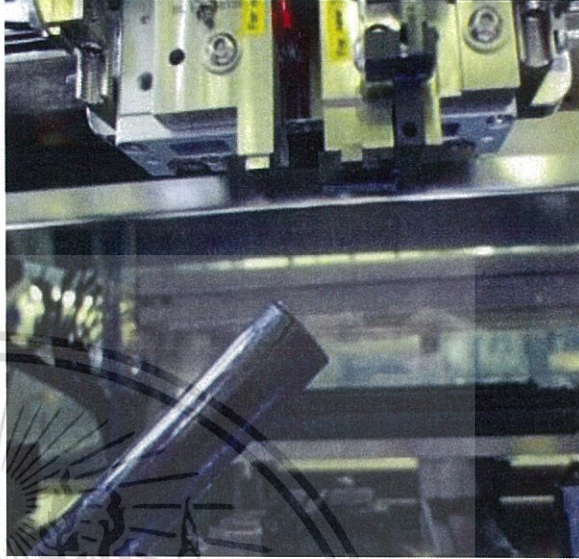
ตำแหน่งที่วัดจำนวน Particle

วัด Particle ได้แผ่น Media ที่กำลังหมุน	วัด Particle ที่หัว Kicker 1&2 ขณะดูดและเป่าลมเพื่อหีบและวางชิ้นงาน HGA

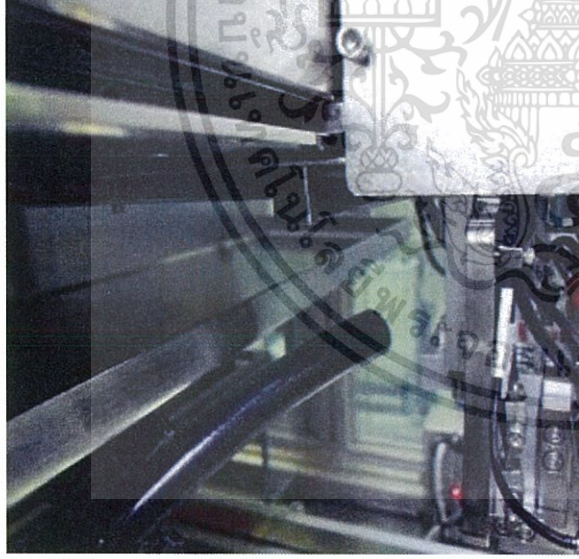
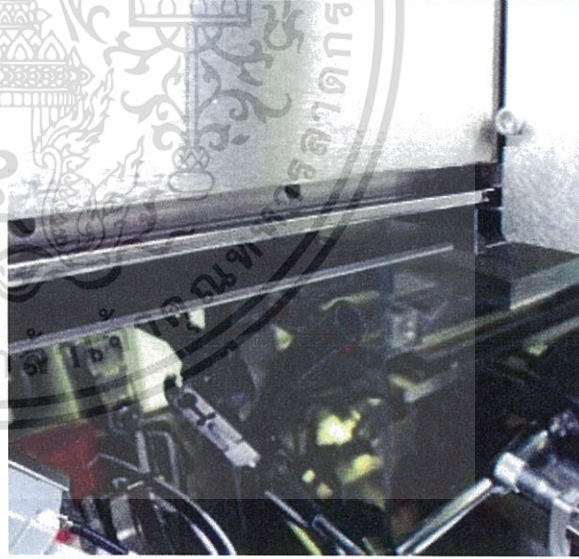
วัด Particle ที่ Main kicker เลื่อนขึ้นลง	วัด Particle ที่ Main kicker เคลื่อนที่บน Bola arm

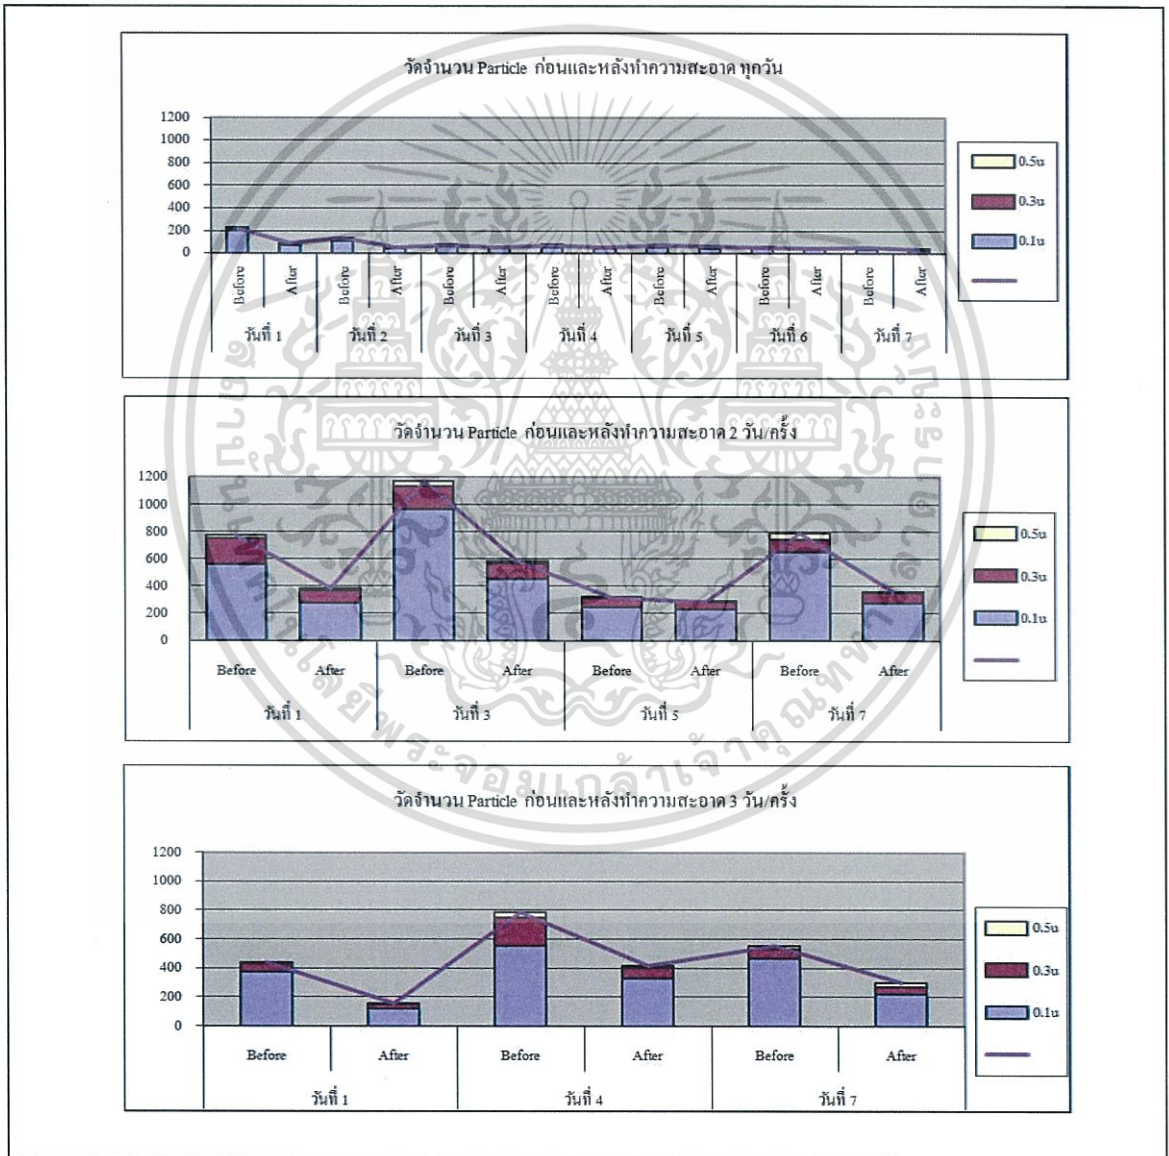
รูปที่ 4.1 แสดงตารางผลการวัดจำนวน Particle บริเวณใต้แผ่น Media

บริเวณที่ 1 วัด Particle ใต้แผ่น Media

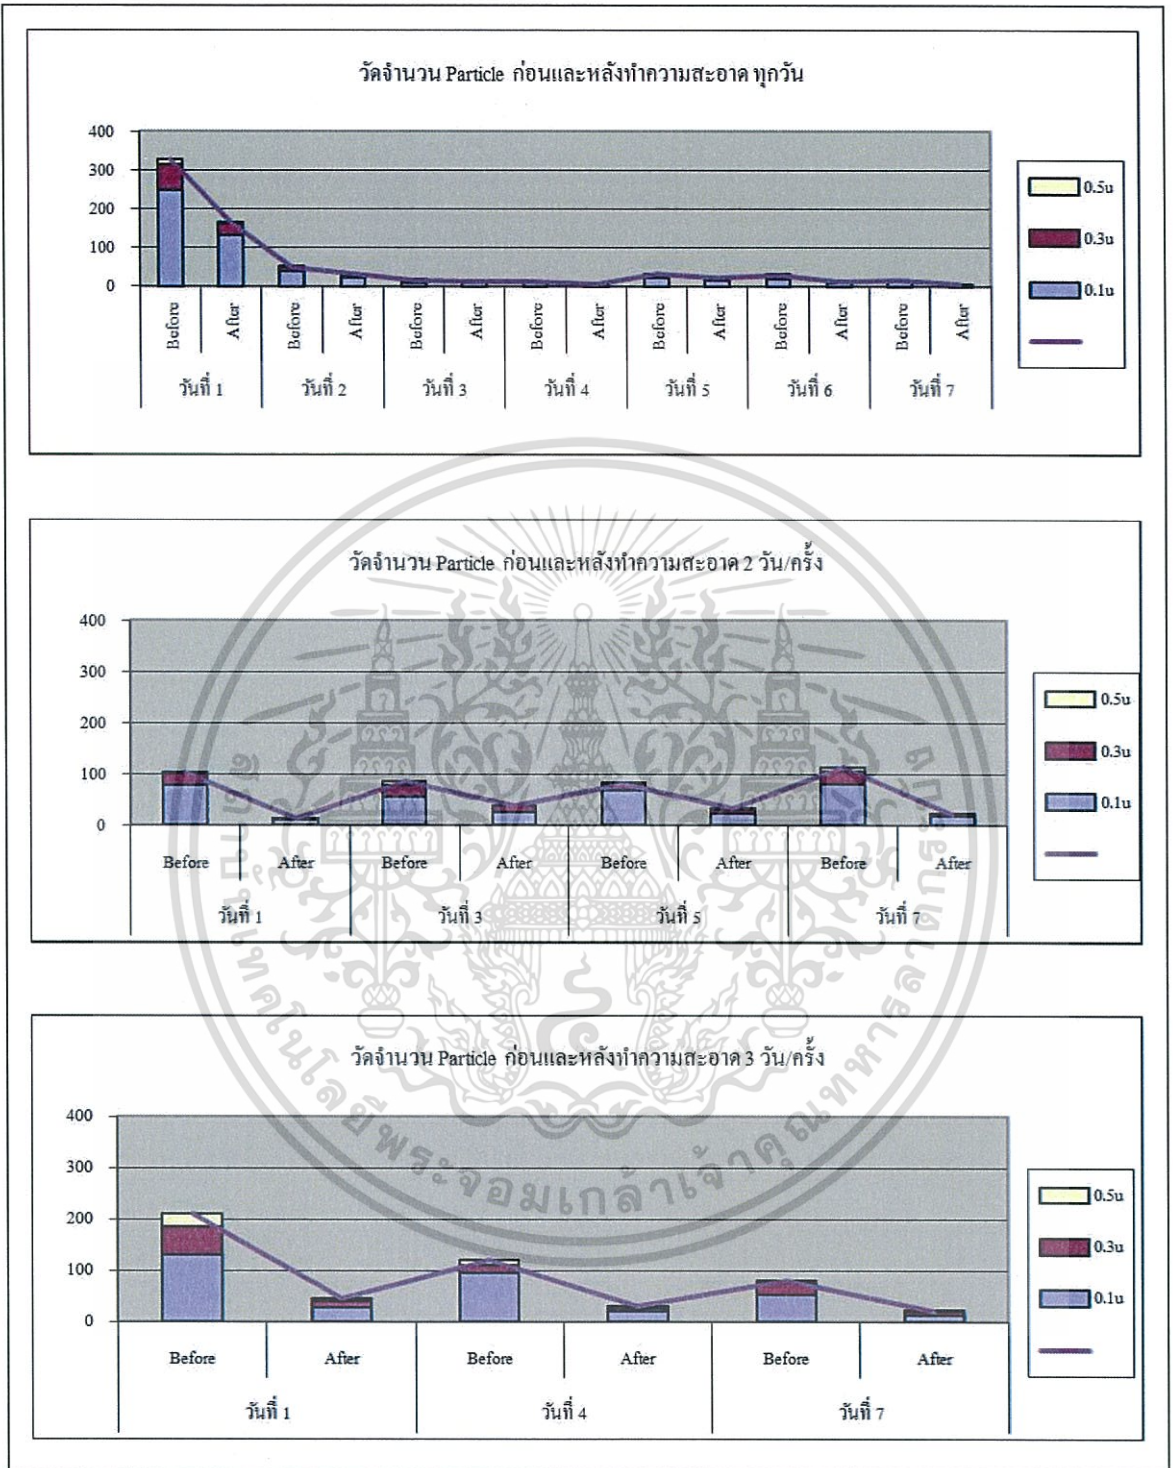
รูปที่ 4.3 แสดงตารางผลการวัดจำนวน Particle ที่ Main kicker เลื่อนขึ้นลง

บริเวณที่ 3 วัด Particle ที่ Main kicker เลื่อนขึ้นลง

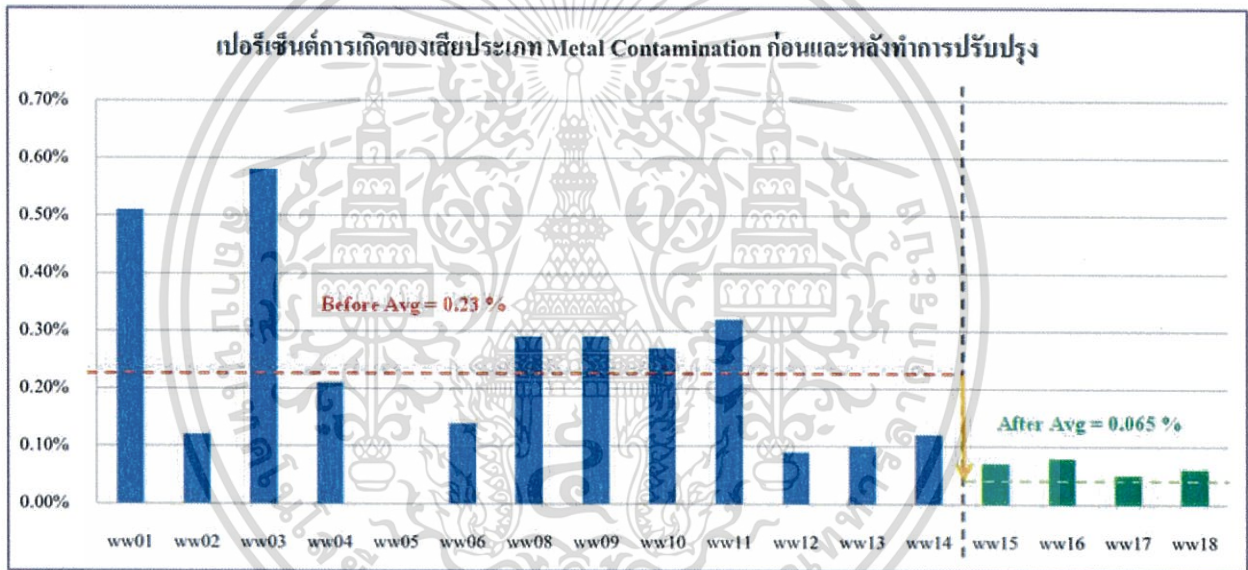
รูปที่ 4.5 แผนภูมิแท่งแสดงเปอร์เซ็นต์ของเสียก่อนและหลังทำการปรับปรุง

จากข้อมูลในรูปที่ 4.5 เห็นได้ว่าเปอร์เซ็นต์การเกิดของเสียประเภท Metal Contamination ในช่วงก่อนทำการปรับปรุงเฉลี่ยอยู่ที่ 0.23 % เมื่อทำการปรับปรุงแล้วลดลงเหลือปริมาณของเสียเฉลี่ยที่ 0.065 %

การหาช่วงเวลาในการทำความสะอาดเครื่อง CSS ให้เหมาะสมสามารถลดปริมาณของ Metal Contamination ได้ ดังรูปที่ 4.5

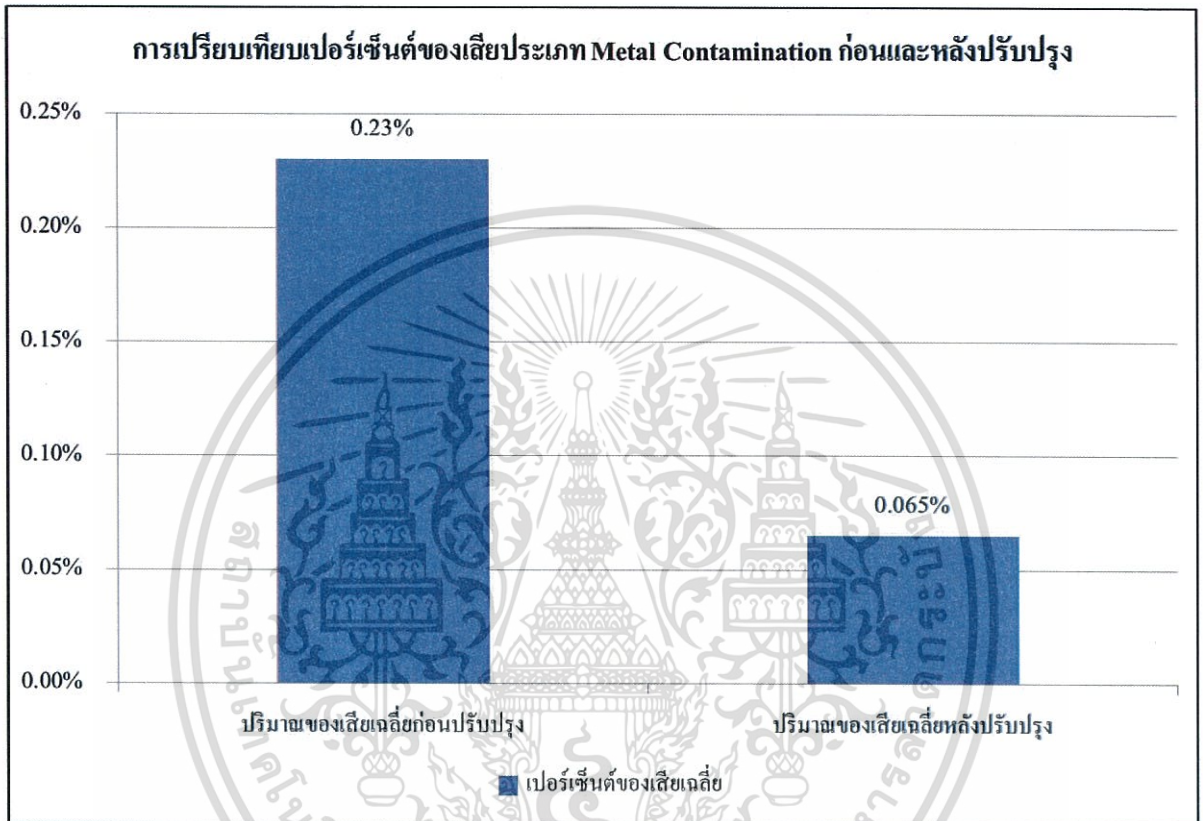
รูปที่ 5.1 การเปรียบเทียบเปอร์เซ็นต์ของเสียก่อนและหลังทำการปรับปรุง

จากการหาความถี่ที่เหมาะสมในการทำความสะอาดเครื่อง CSS เพื่อลดการสะสมของ Particle ส่งผลให้ปริมาณของ Metal Contamination ลดลงตามไปด้วย ผลจากการดำเนินงานสรุปได้ว่า เปอร์เซ็นต์ของเสียประเภท Metal Contamination ที่เกิดขึ้นในกระบวนการผลิตชุดประกอบหัวอ่าน ข้อมูล (HGA: Head Gimbal Assembly) จากเดิมปริมาณของเสียเฉลี่ยอยู่ที่ 0.23 เปอร์เซ็นต์ ลดลงเหลือปริมาณของเสียเฉลี่ยที่ 0.065 เปอร์เซ็นต์ ดังรูปที่ 5.1
