การประเมินระดับสมรรถนะและพฤติกรรมของโครงสร้างอาคารคอนกรีตเสริมเหล็ก
ภายใต้แรงแผ่นดินไหวเมื่อพิจารณาผลของผนังก่ออิฐและบันไดคอนกรีตเสริมเหล็ก

EVALUATION OF PERFORMANCE LEVEL AND STRUCTURAL BEHAVIOR OF
REINFORCED CONCRETE BUILDING UNDER EARTHQUAKE BY CONSIDERING THE
EFFECT OF MASONRY WALLS AND REINFORCED CONCRETE STAIRS

A THESIS SUBMITTED IN PARTIAL FULFILLMENT
OF THE REQUIREMENT FOR THE DEGREE OF
MASTER OF ENGINEERING CIVIL ENGINEERING
FACULTY OF ENGINEERING
KING MONGKUT'S INSTITUTE OF TECHNOLOGY LADKRABANG

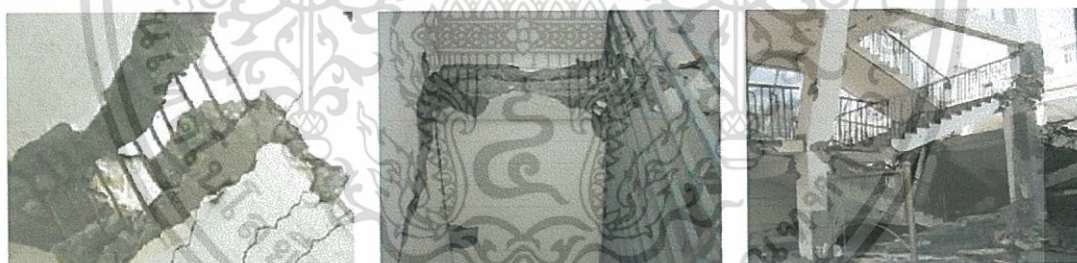
แตกร้าวที่ทางขึ้น-ลงระหว่างชั้น รูปแบบที่ 2 คือ เกิดความเสียหายของคานที่ชันพักของบันได (landing beam) และ รูปแบบที่ 3 คือ เกิดความเสียหายของเสาที่อยู่ใกล้บริเวณบันได (รองรับชันพักของบันได) (frame column , stair column) รูปแบบทั้ง 3 ของความเสียหายที่เกิดขึ้นในบันได แสดงด้วยรูปที่ 2.9 [14 , 15] และหลังจากการเกิดเหตุการณ์แผ่นดินไหวดังกล่าวแล้ว ได้มีการปรับปรุงมาตรฐานการออกแบบอาคารต้านทานแผ่นดินไหว “Code for Seismic design of building (GB5001-2012)” บางส่วน โดยหน่วยงานวิจัยของ China Academy of Building Research และหน่วยงานต่างๆ ที่เกี่ยวข้อง โดยในส่วนของ section 3.6.6 ของมาตรฐาน ได้กำหนดเกี่ยวกับการวิเคราะห์และการออกแบบอาคารภายใต้แรงแผ่นดินไหวว่า ในการวิเคราะห์และออกแบบโครงสร้างโดยคอมพิวเตอร์ (computation model) หรือ ในวิธีการคิดอย่างง่ายนั้น (simplified calculation) ควรพิจารณาให้ อาคารมีสภาพและมีความสอดคล้องกับความเป็นจริงมากที่สุด และ ควรพิจารณาอิทธิพลของโครงสร้างบันไดด้วยในการวิเคราะห์และออกแบบโครงสร้าง [16 , 17 , 18] และในเหตุการณ์แผ่นดินไหว Yushu Earthquake ระหว่างปี 2010 ความเสียหายของบันไดก็มีลักษณะคล้ายกันกับในเหตุการณ์แผ่นดินไหว Wenchuan Earthquake [19] และในเหตุการณ์แผ่นดินไหว Italian Earthquake เมื่อวันที่ 6 พฤษภาคม ปี 2009 ได้พบความเสียหายแบบเฉือน (shear failure) ในเสาที่รองรับชันพักบันได (landing slab) ทั้งนี้เนื่องจากการฉีกขาดของชันพักและการแตกร้าวตรงรอยต่อของทางขึ้น-ลง และ ชันพักของบันได [20]

(a) Fractures of staircase slabs (b) Damages of landing beams (c) Damages of frame columns

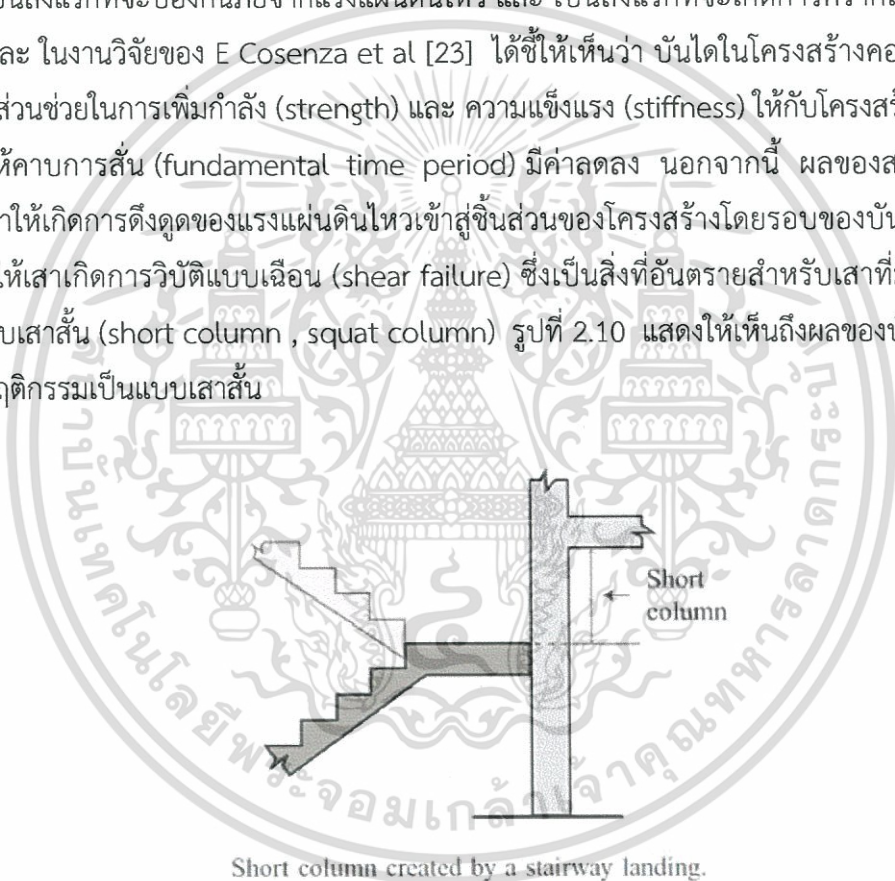
จะมีแนวโน้มที่จะประสบกับความเสียหาย เนื่องจากเสา (stair column) จะมีลักษณะเป็นเสาสั้น ทำให้เกิดแรงเฉือนขึ้นมากซึ่งนำไปสู่การวิบัติแบบเฉือน (shear failure) หรือ อาจเกิดการวิบัติแบบเปราะ (brittle failure) ซึ่งนำไปสู่การพังทลายก่อนกำหนด และในบริเวณรอบของบันไดจะมีสติฟเนสสูง เป็นเหตุให้ดึงดูดแรงแผ่นดินไหวขนาดใหญ่เข้าสู่ชั้นส่วนรอบข้างของโครงสร้างบันได ขณะเกิดแผ่นดินไหว [12 , 21] ผลงานการวิจัยของ Qiwan Su [22] แสดงให้เห็นถึงลักษณะของการสั่นไหวของอาคาร (mode shape) เมื่อพิจารณาผลของบันได โดยบันไดนั้นจะมีผลต่อโหมดการบิดตัวของโครงสร้าง (torsional mode) ซึ่งจะทำให้โหมดการบิดตัวเป็นโหมดแรก (โหมดพื้นฐานของการสั่นสะเทือน) ในผลงานการวิจัยของ Huanjun Jiang et และ คณะ [15] ได้แสดงให้เห็นว่า บันไดเป็นสิ่งแรกที่จะป้องกันภัยจากแรงแผ่นดินไหว และ เป็นสิ่งแรกที่จะเกิดการครากและเกิดการวิบัติ และ ในงานวิจัยของ E Cosenza et al [23] ได้ชี้ให้เห็นว่า บันไดในโครงสร้างคอนกรีตเสริมเหล็กมีส่วนช่วยในการเพิ่มกำลัง (strength) และ ความแข็งแรง (stiffness) ให้กับโครงสร้าง และยังส่งผลให้คาบการสั่น (fundamental time period) มีค่าลดลง นอกจากนี้ ผลของสติฟเนสของบันไดทำให้เกิดการดึงดูดของแรงแผ่นดินไหวเข้าสู่ชั้นส่วนของโครงสร้างโดยรอบของบันได จึงเป็นเหตุทำให้เสาเกิดการวิบัติแบบเฉือน (shear failure) ซึ่งเป็นสิ่งที่อันตรายสำหรับเสาที่มีพฤติกรรมเป็นแบบเสาสั้น (short column , squat column) รูปที่ 2.10 แสดงให้เห็นถึงผลของบันไดที่ทำให้เสามีพฤติกรรมเป็นแบบเสาสั้น

Short column created by a stairway landing.

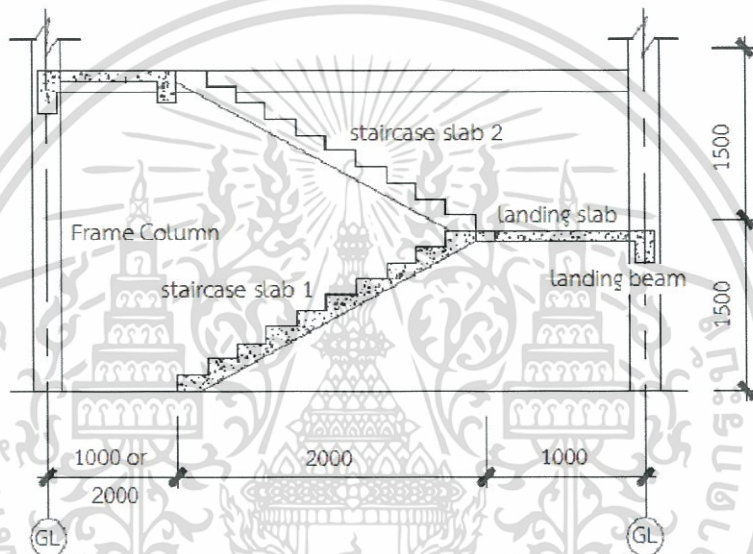
รูปที่ 3.20 รูปตัดขวางของบันไดในอาคารตัวอย่าง

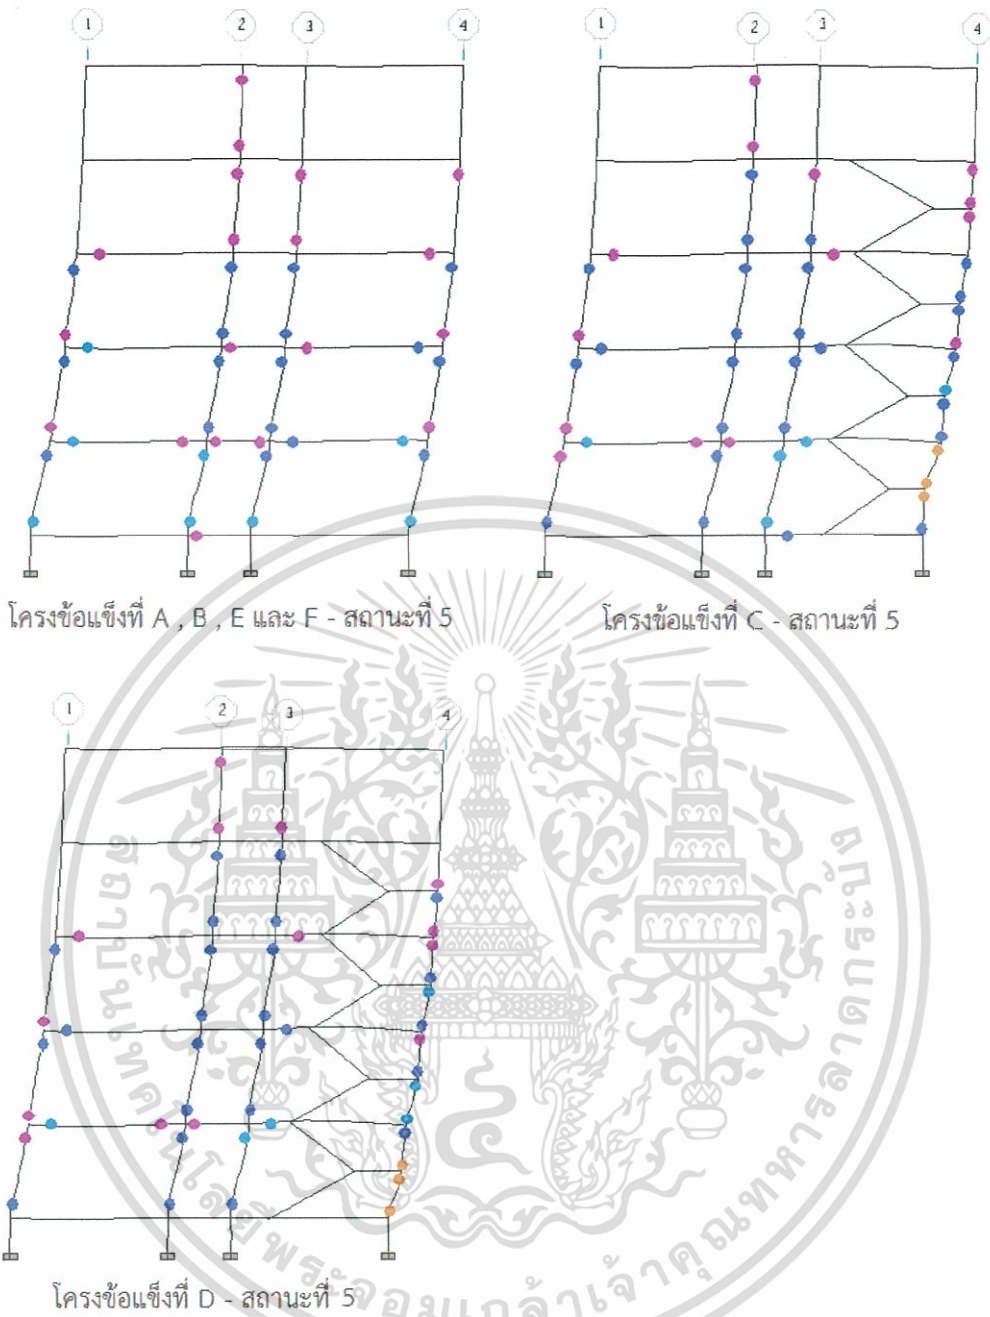
รูปที่ 4.120 ความเสียหายของโครงสร้างจากการวิเคราะห์ pushover - y (แบบจำลองที่ M3B)
(ต่อ)

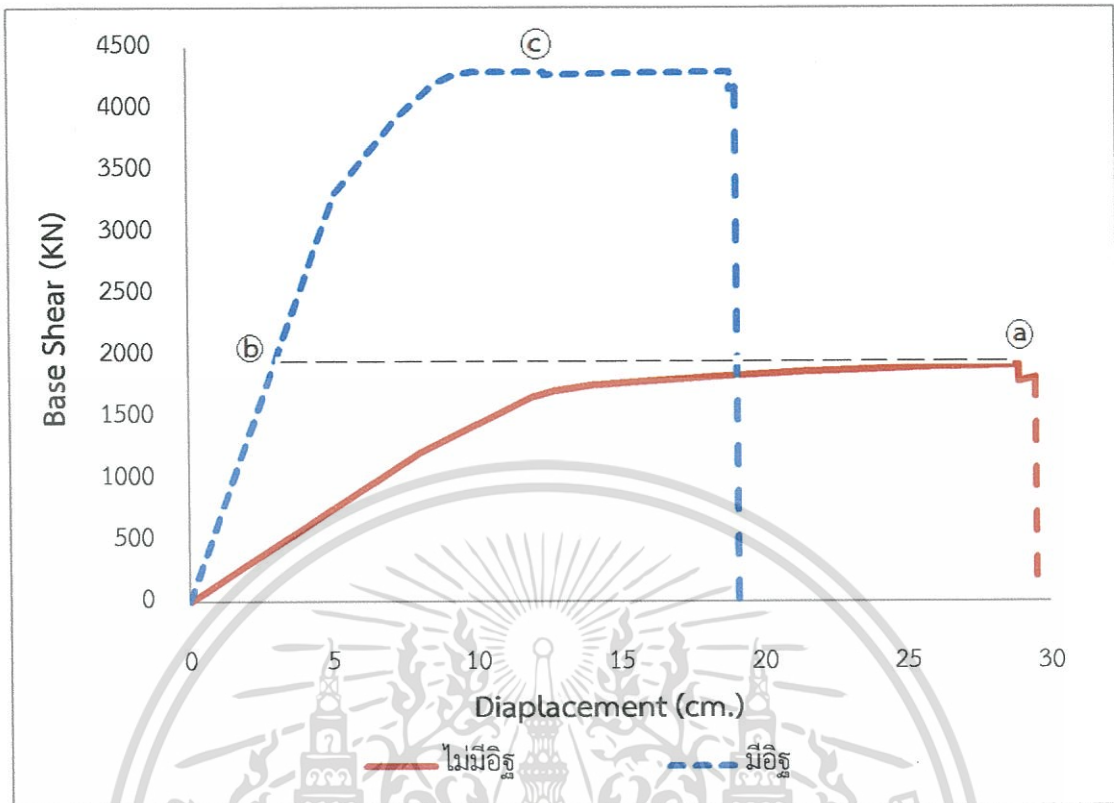
รูปที่ 4.134 เปรียบเทียบผลการวิเคราะห์อาคารตัวอย่างที่มีกำแพงอิฐก่อและไม่มีกำแพงอิฐก่อในทิศทางแกน y

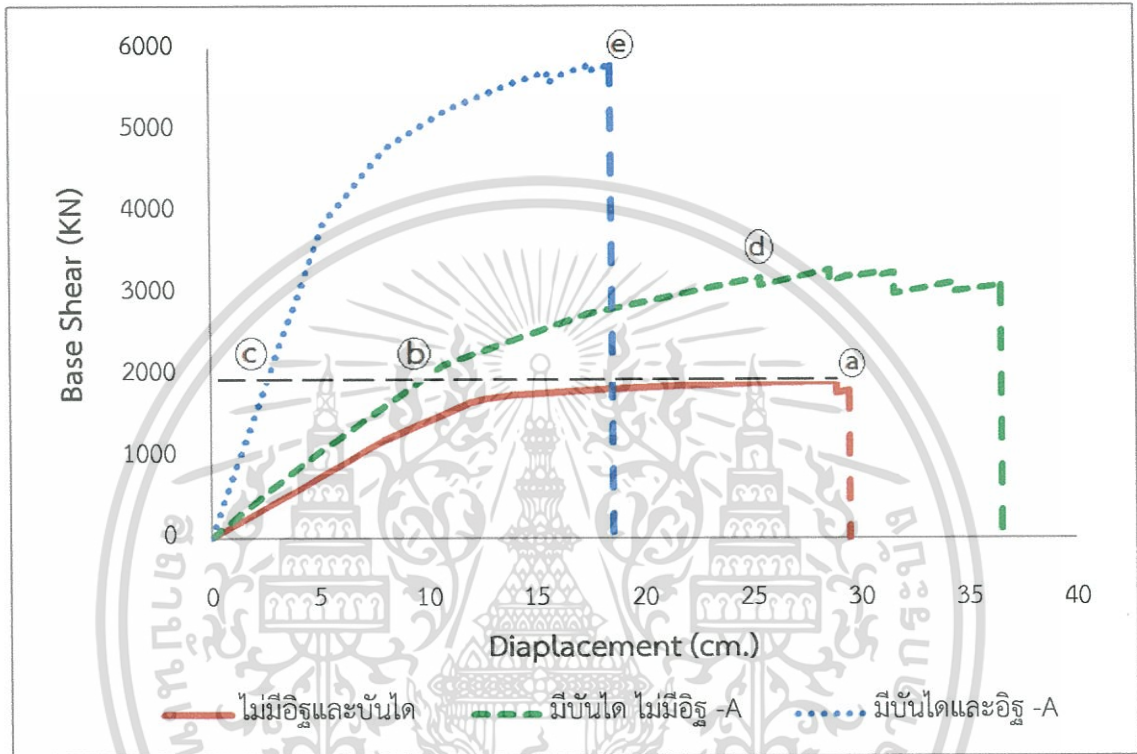
รูปที่ 4.136 เปรียบเทียบผลการวิเคราะห์อาคารตัวอย่างที่ 1 ที่มีบันได (ร่วมกับกำแพงอิฐก่อ) และ ไม่มีบันได (ร่วมกับกำแพงอิฐก่อ) ในทิศทางแกน y
