แนวทางการปรับปรุงสภาพแวดล้อมการนวดไทยและสิ่งอำนวยความสะดวก
สำหรับผู้สูงอายุในสวนการแพทย์แผนไทย
ในโรงพยาบาลห้วยพลู จังหวัดนครปฐม

DESIGN RECOMMENDATIONS FOR THAI MASSAGE SURROUNDINGS AND
FACILITIES FOR ELDERLY IN TERMS OF TRADITIONAL THAI MEDICINE IN
HUAYPLOO HOSPITAL IN NAKHON PATHOM

วิทยานิพนธ์นี้เป็นส่วนหนึ่งในการศึกษาตามหลักสูตรปริญญาสถาปัตยกรรมศาสตรมหาบัณฑิต
สาขาวิชาสถาปัตยกรรมภายใน
คณะสถาปัตยกรรมศาสตร์
สถาบันเทคโนโลยีพระจอมเกล้าเจ้าคุณทหารลาดกระบัง
พ.ศ.2562

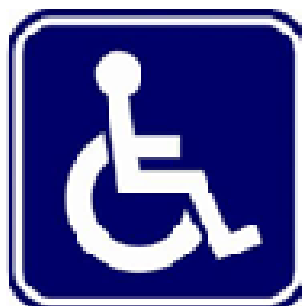
รูปที่ 2.5 แสดงสัญลักษณ์คนพิการ.

- 1 ติดตั้งป้าย-สัญลักษณ์ รูปคนพิการ แสดงทางไปสิ่งอำนวยความสะดวก
- 2 ป้าย - สัญลักษณ์ทั้งหมดพื้นขาวตัวหนังสือสีน้ำเงิน หรือกลับกัน (รูป 2.5)
- 3 ติดตั้งในตำแหน่งที่เห็นชัดเจน มีแสงส่องสว่างเป็นพิเศษทั้งกลางวัน

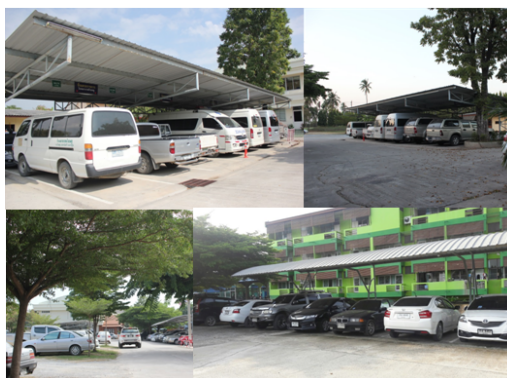
รูปที่ 4.5 ลานจอดรถ

ผู้วิจัยพบปัญหาเกี่ยวกับส่วนการแพทย์แผนไทยพบว่าที่พื้นที่จอดรถไม่มีที่
จอดสำหรับผู้พิการ (รูปที่ 4.5) ทางลาด (รูปที่ 4.6) และราวจับไม่ได้มาตรฐาน (รูปที่ 4.7)

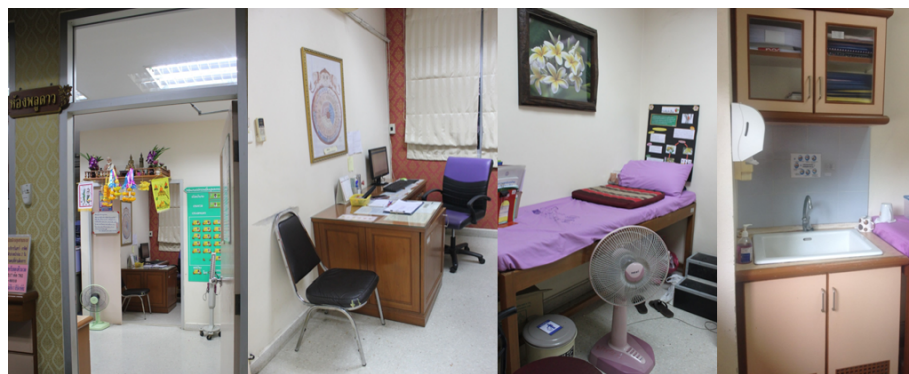
รูปที่ 4.11 ห้องตรวจผู้ป่วย

ผู้วิจัยสังเกตและถ่ายภาพสภาพแวดล้อมภายในแล้วใช้แบบสังเกตสิ่งอำนวยความสะดวกตามมาตรฐานแพทย์แผนไทยในโรงพยาบาลพบห้องตรวจได้มาตรฐาน (รูปที่ 4.11) ส่วนของเคาน์เตอร์ติดต่อบริการสามารถเห็นได้ง่ายแต่พบปัญหาว่าเคาน์เตอร์ติดต่อบริการมีความสูงไม่เหมาะสม รถเข็นวีลแชร์และไม่มีพื้นที่ว่างใต้โต๊ะสำหรับวีลแชร์ ไม่มีแผนผังการใช้บริการอาคาร เอกสารข้อมูลข่าวสารการประกาศข้อมูลสำหรับคนพิการทางการเห็น ไม่มีการประกาศข้อมูลที่เป็นอักษรไฟวิ่ง หรือป้ายแสดงความหมายสำหรับคนพิการทางการได้ยิน (รูปที่ 4.12)

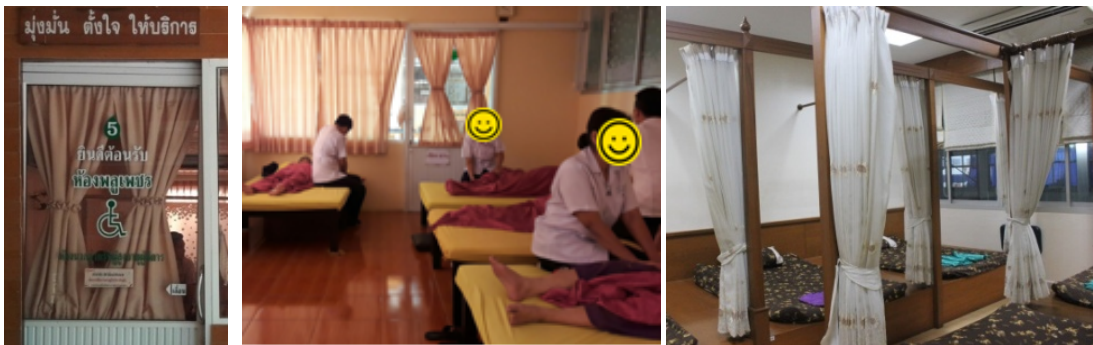
รูปที่ 4.13 สภาพแวดล้อมภายในห้องนวดรวมและห้องนวดผู้สูงอายุ

ปัญหาที่พบในส่วนห้องนวดรวมที่มีการประชุมไพรพบว่ามีพัดลมระบายอากาศและมีระยะระหว่างเตียงห่างกันเพียง 50 เซนติเมตร สัญลักษณ์คนพิการไม่ถูกตามมาตรฐาน (รูปที่ 4.13)

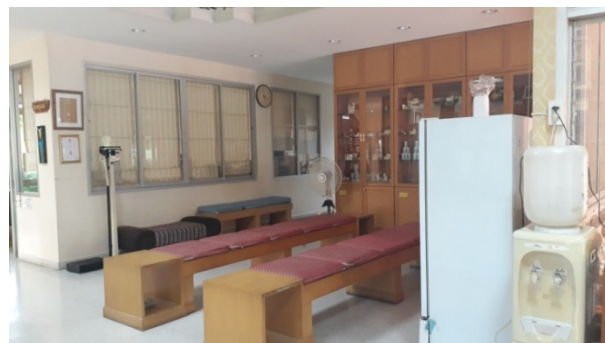
รูปที่ 4.14 โถงพักคอยส่วนการแพทย์แผนไทย

ปัญหาที่พบในส่วนพักคอยคือไม่มีพื้นที่สำหรับวีลแชร์สำหรับจอด (รูปที่ 4.14)

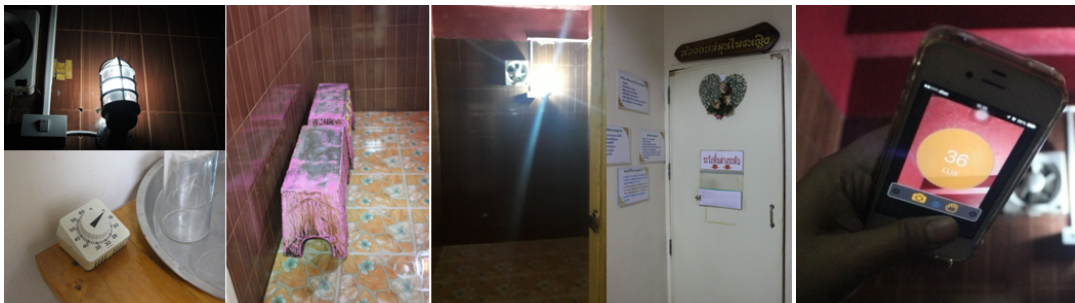
รูปที่ 4.18 ห้องอบไอน้ำหญิง

ห้องอบไอน้ำหญิงมีแสงสว่างน้อย มีพัดลมระบายอากาศแต่เป็นไฟแบบไม่มีฝาครอบ ขนาด
ประตูห้องอบสมุนไพรขนาด 70 เซนติเมตร และไม่มีกระดิ่งสัญญาณฉุกเฉิน (รูปที่ 4.18) ห้องอบไอน้ำ
ชายเป็นไฟแบบมีฝาครอบ มีพัดลมดูดอากาศ (รูปที่ 4.19)

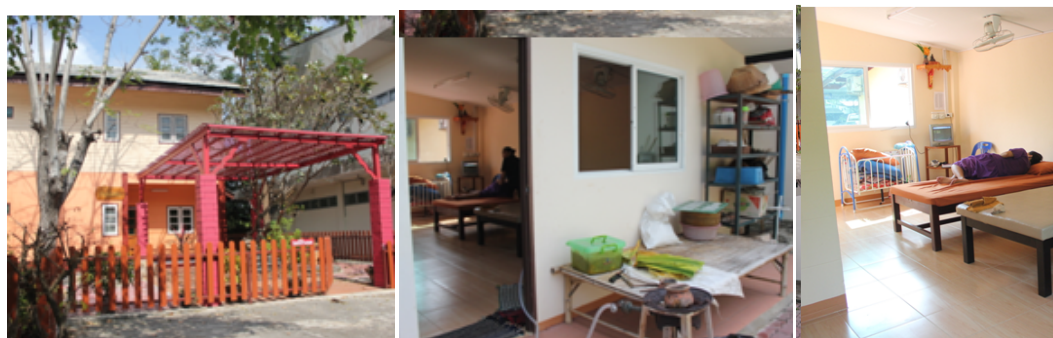
รูปที่ 4.20 ส่วนทัพบ่มอเกลือ

ส่วนทัพบ่มอเกลือมีการแยกตัวอาคารเป็นส่วนทัพบ่มอเกลือเฉพาะแต่ไม่มีพัดลมระบาย
อากาศ (รูปที่ 4.20)

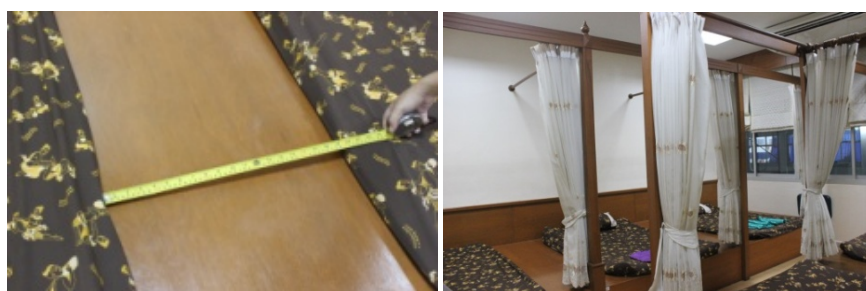
กลุ่มผู้ป่วยมีความคิดเห็นเกี่ยวกับระยะระหว่างเตียงนอน คือ พอเหมาะ (ระดับความคิดเห็น 3) แสดงในรูปที่ 4.29 ความคิดเห็นเกี่ยวกับขนาดห้องเปลี่ยนเสื้อผ้าคือ พอใจ (ระดับความพอใจ 3) กลุ่มตัวอย่างมีความคิดเห็นเกี่ยวกับขนาดส่วนเปลี่ยนเสื้อผ้าในห้องเปลี่ยนเสื้อผ้า คือพอเหมาะ (ระดับความคิดเห็น 2) (รูปที่ 4.30 และตารางที่ 4.10)

รูปที่ 4.29 ระยะระหว่างเตียงนอน 50 เซนติเมตร

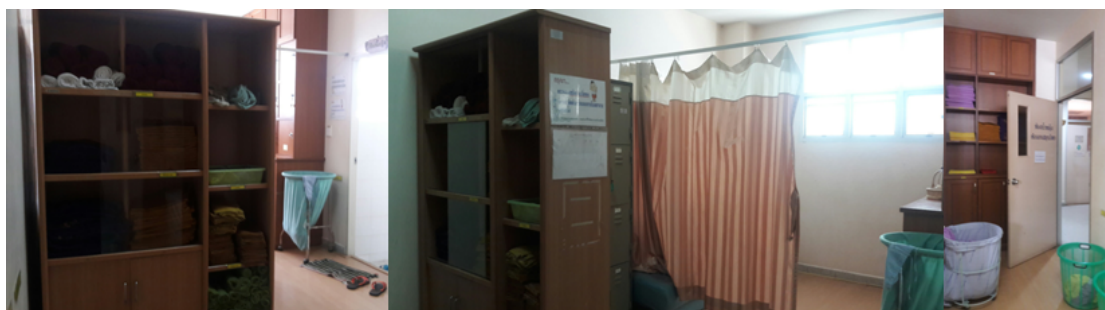
รูปที่ 4.30 ขนาดห้องเปลี่ยนเสื้อผ้าและขนาดส่วนเปลี่ยนเสื้อผ้า

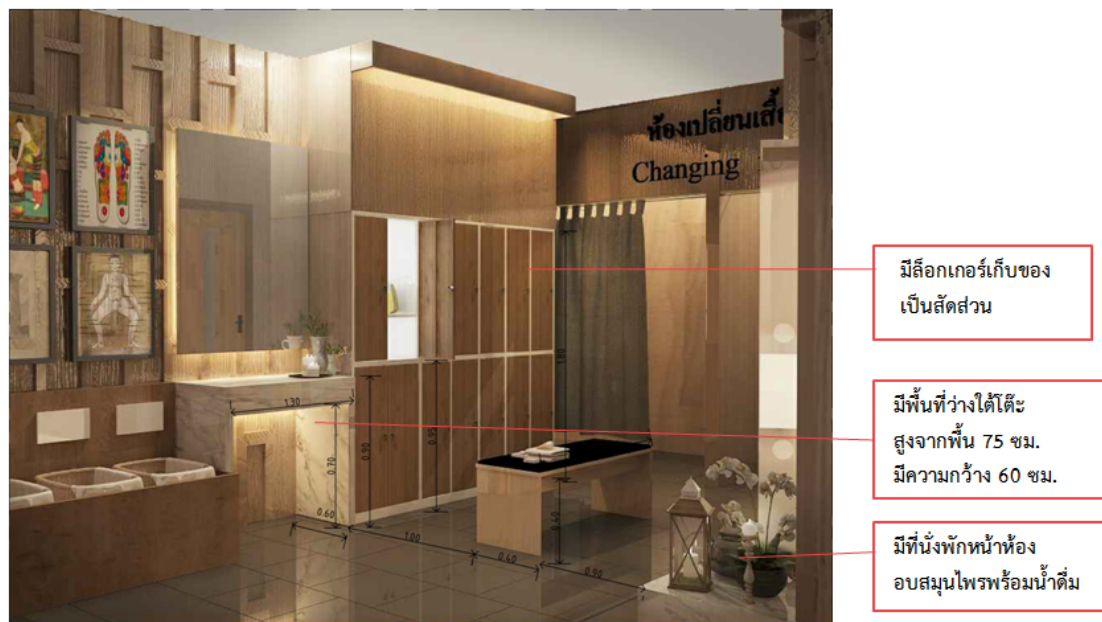
รูปที่ 4.33 ทัศนียภาพจำลองการปรับปรุงภายในห้องเปลี่ยนเสื้อผ้า

ความคิดเห็นของกลุ่มเจ้าหน้าที่และผู้ป่วยต่อทัศนียภาพจำลองการปรับปรุงสิ่งอำนวยความสะดวกภายในห้องเปลี่ยนเสื้อผ้ามีรายละเอียดดังนี้ (รูป 4.33 และ ตาราง 4.15)

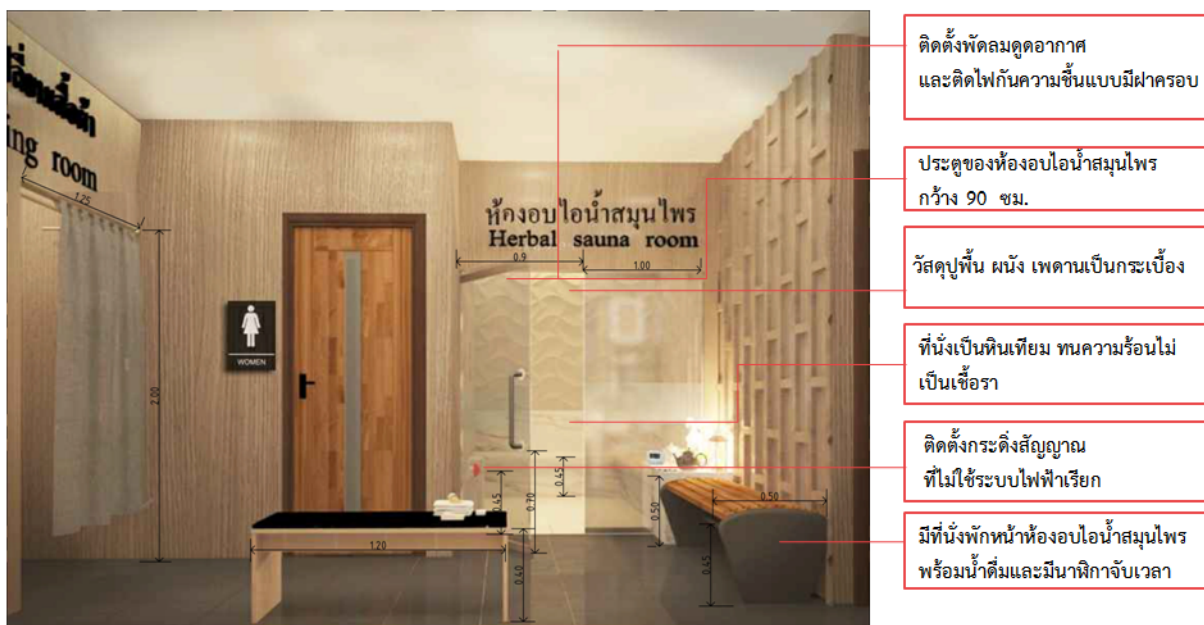
รูปที่ 4.34 ทัศนียภาพจำลองการปรับปรุงภายในห้องอบไอน้ำสมุนไพร

ความคิดเห็นของกลุ่มเจ้าหน้าที่และผู้ป่วยต่อทัศนียภาพจำลองการปรับปรุงสิ่งอำนวยความสะดวกภายในห้องอบไอน้ำสมุนไพรมีรายละเอียดดังนี้ (รูป 4.34 และ ตาราง 4.16)

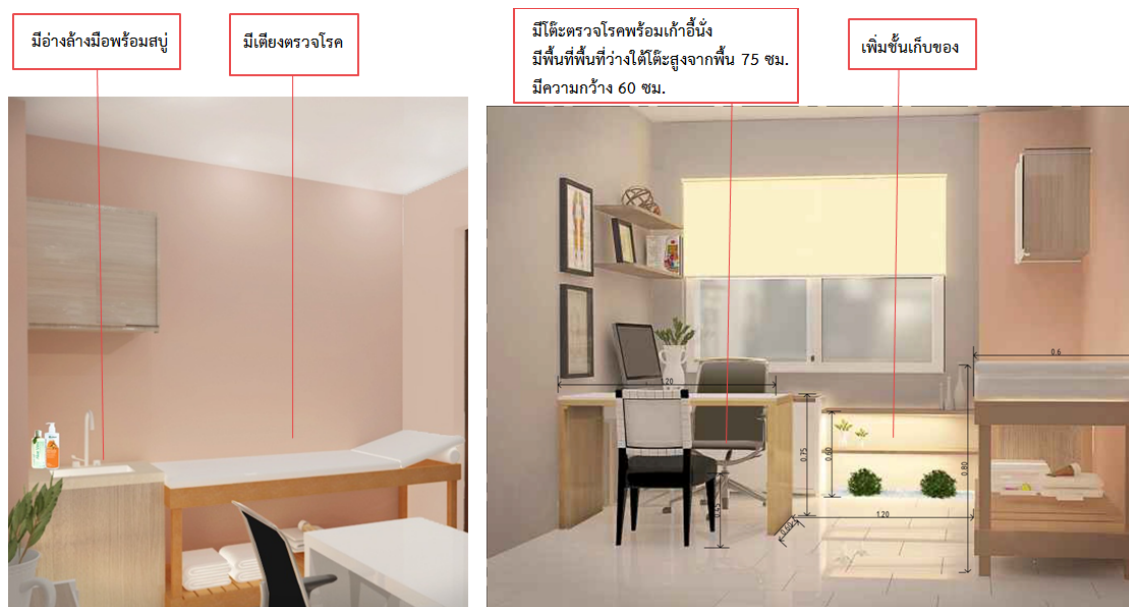
รูปที่ 4.35 ทัศนียภาพจำลองการปรับปรุงภายในห้องตรวจ

ความคิดเห็นของกลุ่มเจ้าหน้าที่และผู้ป่วยต่อทัศนียภาพจำลองการปรับปรุงสิ่งอำนวยความสะดวก
ความสะอาดภายในห้องตรวจมีรายละเอียดดังนี้ (รูป 4.35 และ ตาราง 4.17)

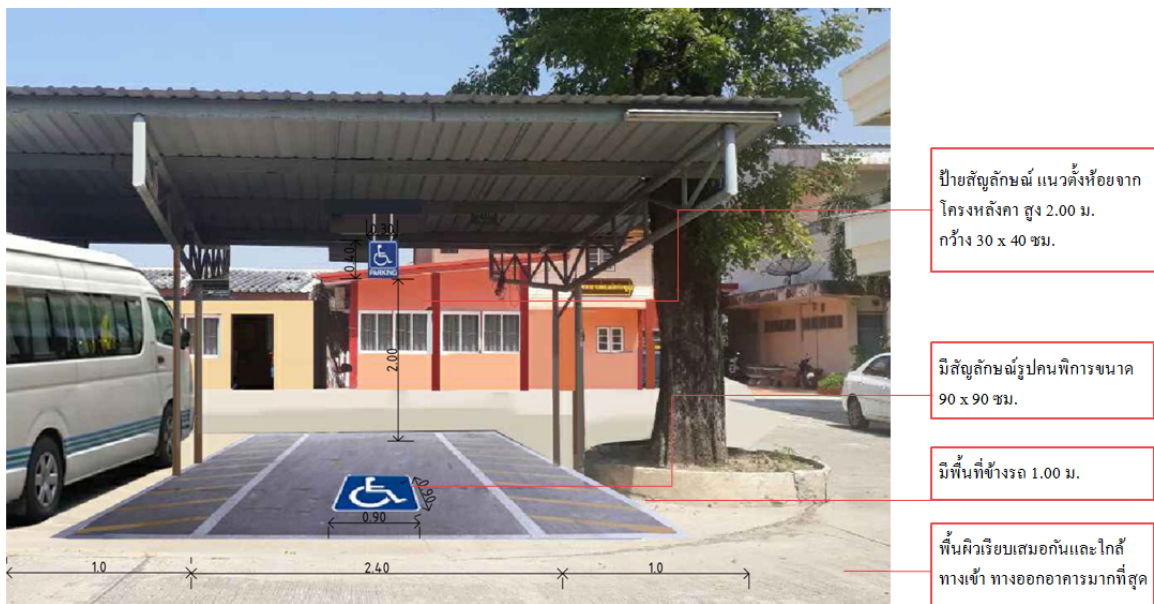
รูปที่ 4.36 ทัศนียภาพจำลองการปรับปรุงที่จอดรถ

ความคิดเห็นของกลุ่มเจ้าหน้าที่และผู้ป่วยต่อทัศนียภาพจำลองการปรับปรุงสิ่งอำนวยความสะดวก
ความสะดวกของที่จอดรถมีรายละเอียดดังนี้ (รูป 4.36 และ ตาราง 4.18)

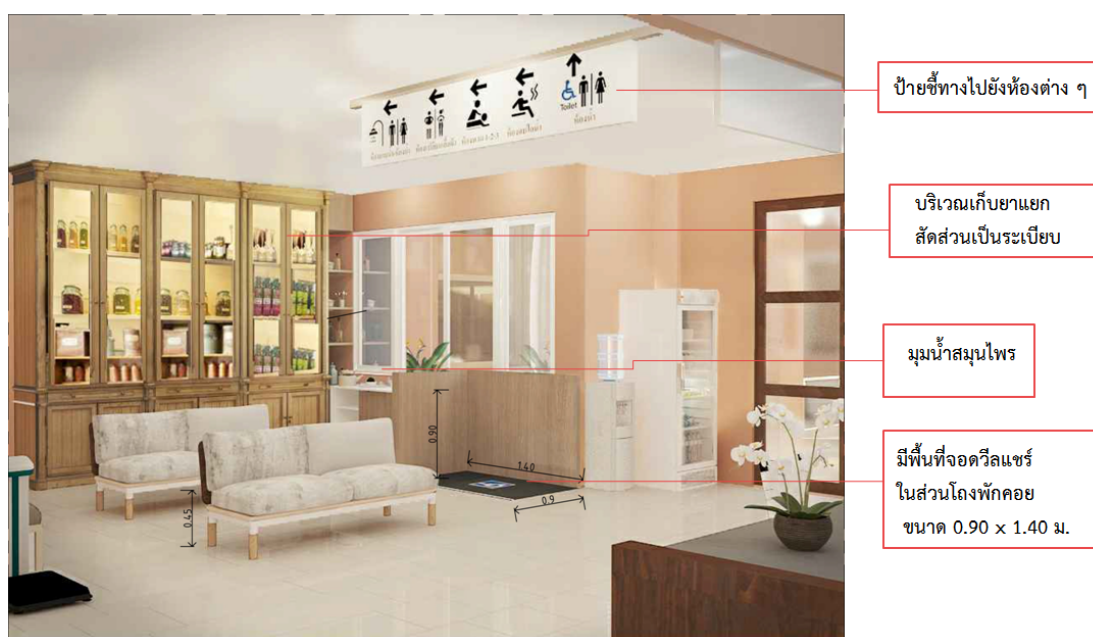
รูปที่ 4.40 ทัศนียภาพจำลองการปรับปรุงภายในโถงพักคอย

ความคิดเห็นของกลุ่มเจ้าหน้าที่และผู้ป่วยต่อทัศนียภาพจำลองการปรับปรุงสิ่งอำนวยความสะดวกส่วนโถงพักคอยมีรายละเอียดดังนี้ (รูปที่ 4.40 และ ตาราง 4.22)

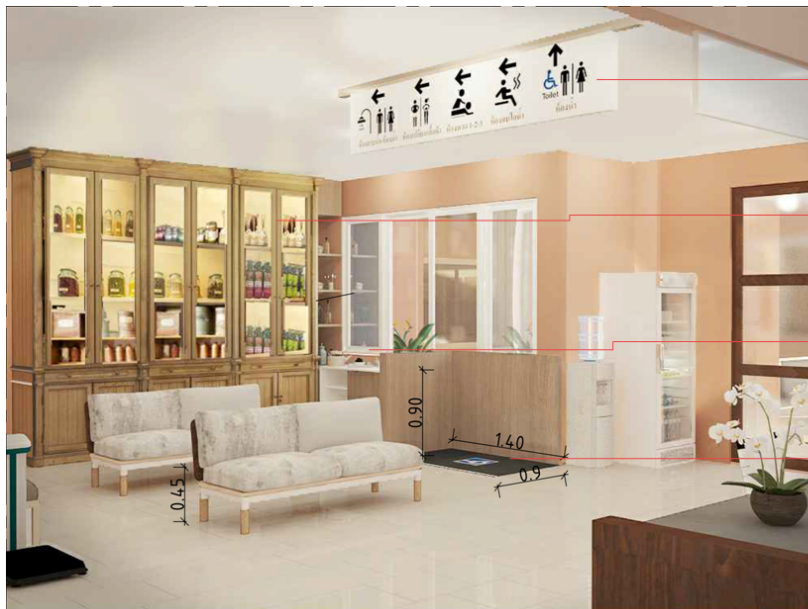
ป้ายชี้ทางไปยังห้องต่าง ๆ

บริเวณเก็บยาแยก
สัดส่วนเป็นระเบียบ

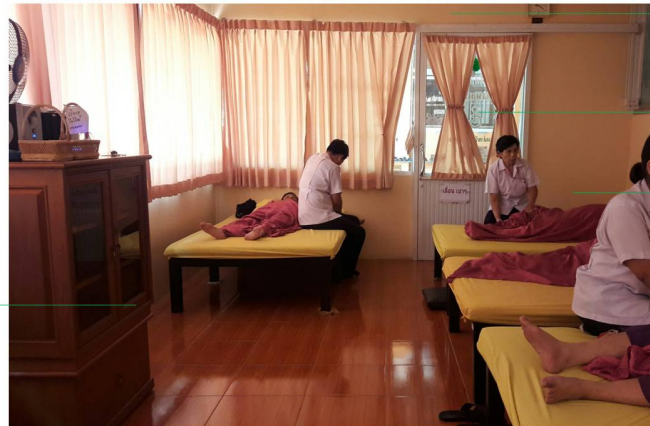
ไม่มีที่เก็บของสำหรับผู้ป่วย
ที่มารับบริการ

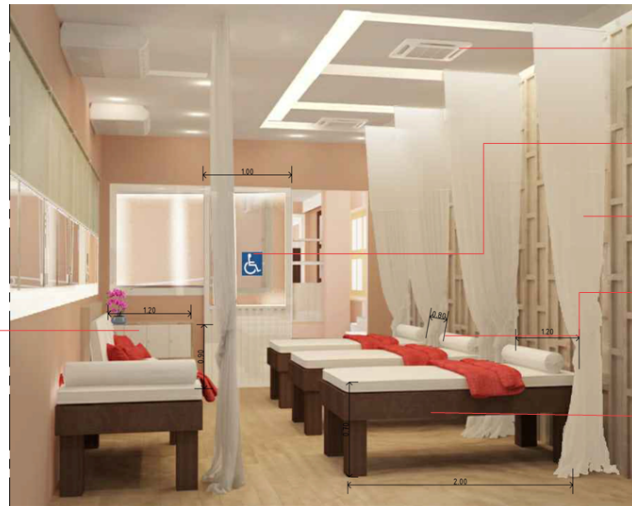
มีที่เก็บของสำหรับผู้ป่วย
ที่มารับบริการ

ติดตั้งพัดลมดูดอากาศภายใน
ห้องนอนที่มีการประกอบสนุน โพร

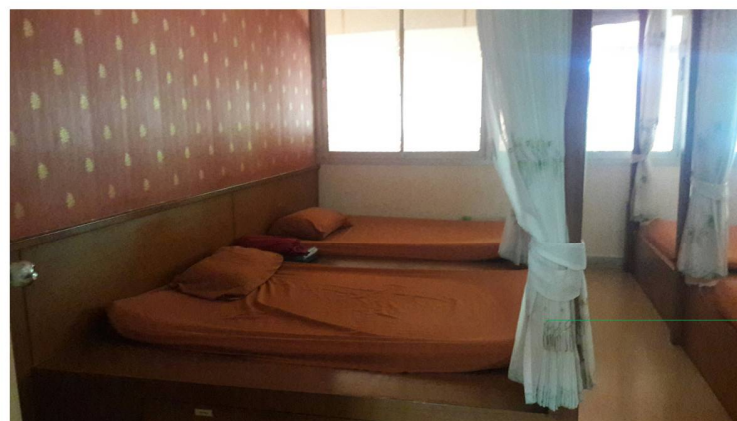
ไม่มีพัดลมดูดอากาศภายใน
ห้องนอนที่มีการประกอบสนุน โพร

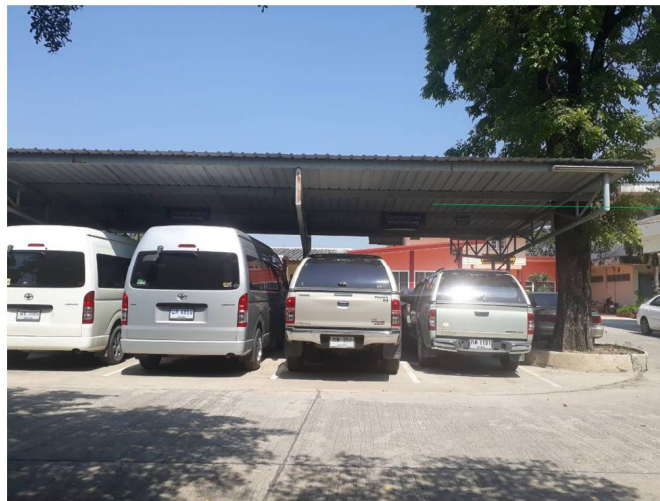
ไม่มีที่จอดรถสำหรับผู้พิการและผู้สูงอายุ

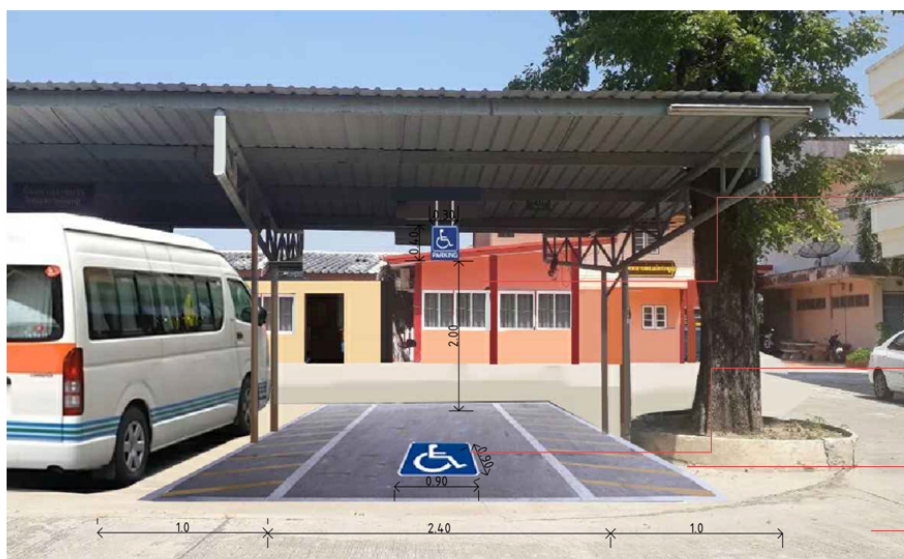
ป้ายสัญลักษณ์ แนวตั้งห้อยจาก
โครงหลังคา สูง 2.00 ม.
กว้าง 0.3x 0.40 ม.

มีสัญลักษณ์รูปคนพิการขนาด
0.90 x 0.90 ม.

พื้นผิวเรียบเสมอกันและใกล้
ทางเข้า ทางออกอาคารมากที่สุด

ที่จอดรถคนพิการและผู้สูงอายุ ปรับปรุง

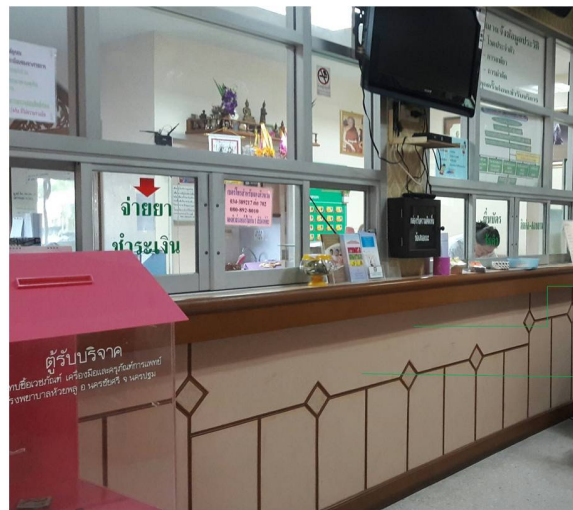
- ไม่มีป้ายสัญลักษณ์คนพิการ
- ไม่มีเอกสารหรือข้อมูลข่าวสารสำหรับการเผยแพร่ในรูปแบบตัวอักษรสำหรับคนพิการทางการเห็น
- เคาน์เตอร์ประชาสัมพันธ์ไม่มีพื้นที่ว่างได้สำหรับวีลแชร์

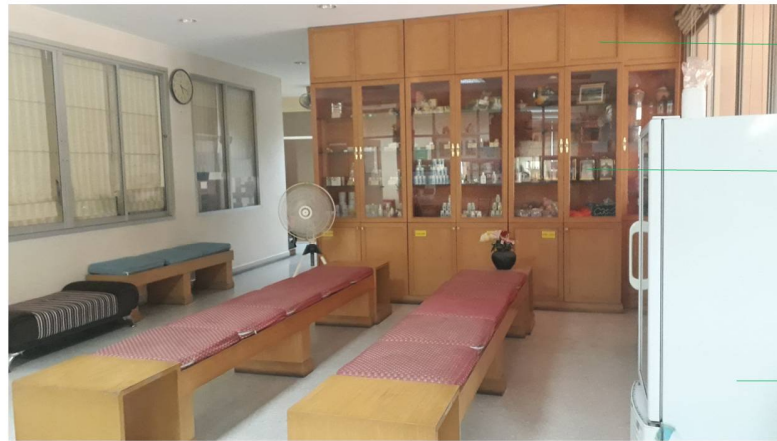
ไม่มีป้ายชี้ทางไปยังห้องต่างๆ

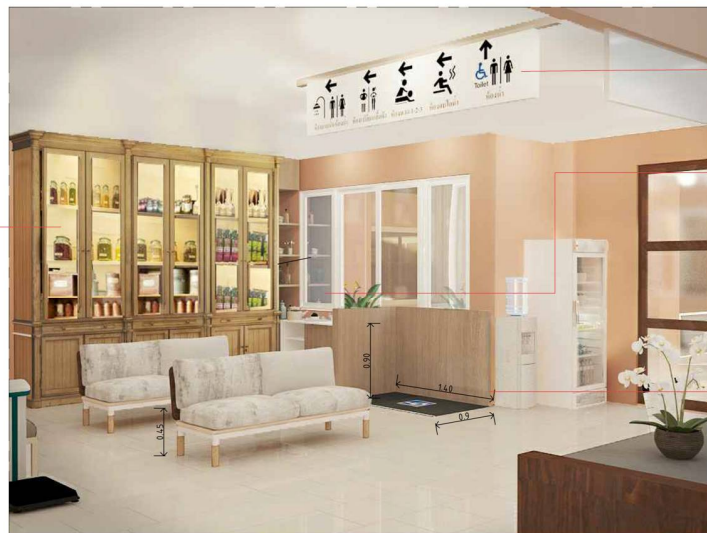
บริเวณเก็บยา
แยกเป็นสัดส่วนเป็นระเบียบ

ป้ายชี้ทางไปยังห้องต่างๆ
