INVESTIGATION OF THERMODE FAILURE AND THERMODE  
LIFETIME IMPROVEMENT IN ANISOTROPIC CONDUCTIVE  
FILM BONDING: A CASE STUDY OF WESTERN DIGITAL  
(THAILAND) CO., LTD.

A THESIS SUBMITTED IN PARTIAL FULFILLMENT  
OF THE REQUIREMENT FOR THE DEGREE OF  
BACHELOR OF ENGINEERING IN INDUSTRIAL ENGINEERING  
FACULTY OF ENGINEERING  
KING MONGKUT'S INSTITUTE OF TECHNOLOGY LADKRABANG  
ACADEMIC YEAR 2015

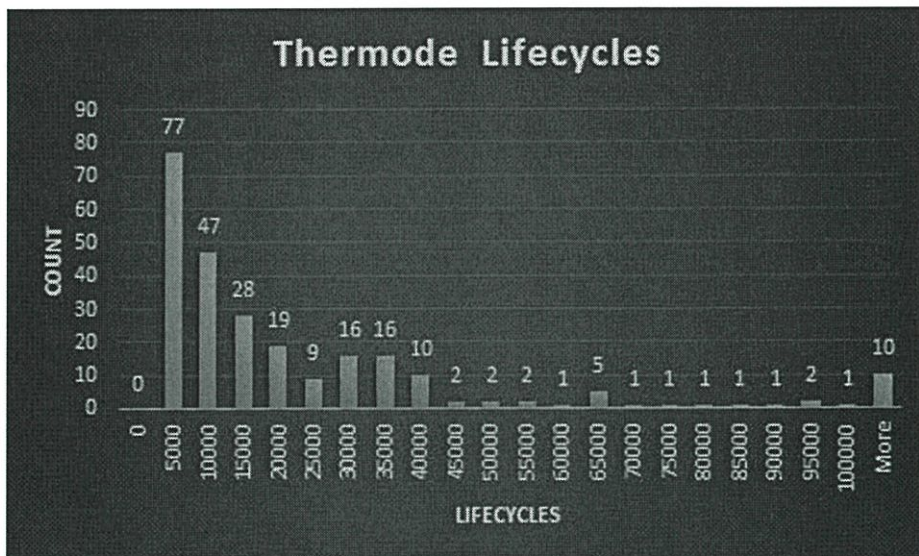
รูปที่ 3.2 กราฟแสดงอายุการใช้งานของเทอร์โมมดกลุ่มตัวอย่าง

จากตัวอย่างเทอร์โมมดที่เสียหาย ได้เก็บข้อมูลมาทั้งหมด 268 ชิ้น

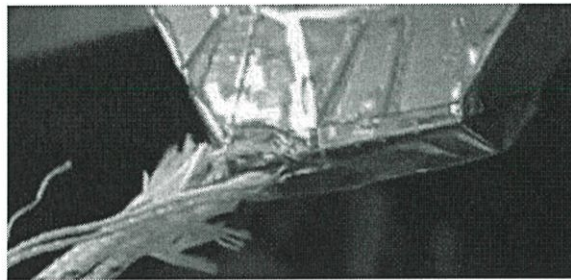
รูปที่ 4.4 ตำแหน่งการติดตั้งเทอร์โมคัปเปิลเข้ากับเทอร์โมคัปเปิล

2.2 วัดอุณหภูมิผิวพินของเทอร์โมคัปเปิลโดยการติดตั้งเทอร์โมคัปเปิล ที่ผิวพินของเทอร์โมคัปเปิลโดยตรง นำเทอร์โมคัปเปิล ยี่ห้อ Omega รุ่น GG-K-30 จำนวน 3 ตัว ชุดเดิมไปติดตั้งที่บริเวณผิวพินที่ 0 2 และ 5 ของเทอร์โมคัปเปิล ดังรูปที่ 4.4 และได้ผลการทดลองดังรูปที่ 4.5
