การศึกษารูปแบบที่อยู่อาศัยของชุมชนริมทางรถไฟ ในกรุงเทพมหานคร
กรณีศึกษา ชุมชนหลังกรมทางหลวง

RESIDENTIAL PATTERN STUDY OF RAILWAY STATION
COMMUNITY IN BANGKOK
CASE STUDY : LUNGKROMTANGLUANG COMMUNITY

**A THESIS SUBMITTED IN PARTIAL FULFILLMENT
OF THE REQUIREMENT FOR THE DEGREE OF
MASTER OF ARCHITECTURE IN INTERIOR ARCHITECTURE
INTERIOR ENVIRONMENTAL RESEARCH
FACULTY OF ARCHITECTURE
KING MONGKUT'S INSTITUTE OF TECHNOLOGY LADKRABANG
2009
KMITL-2009-AR-M-003-110**

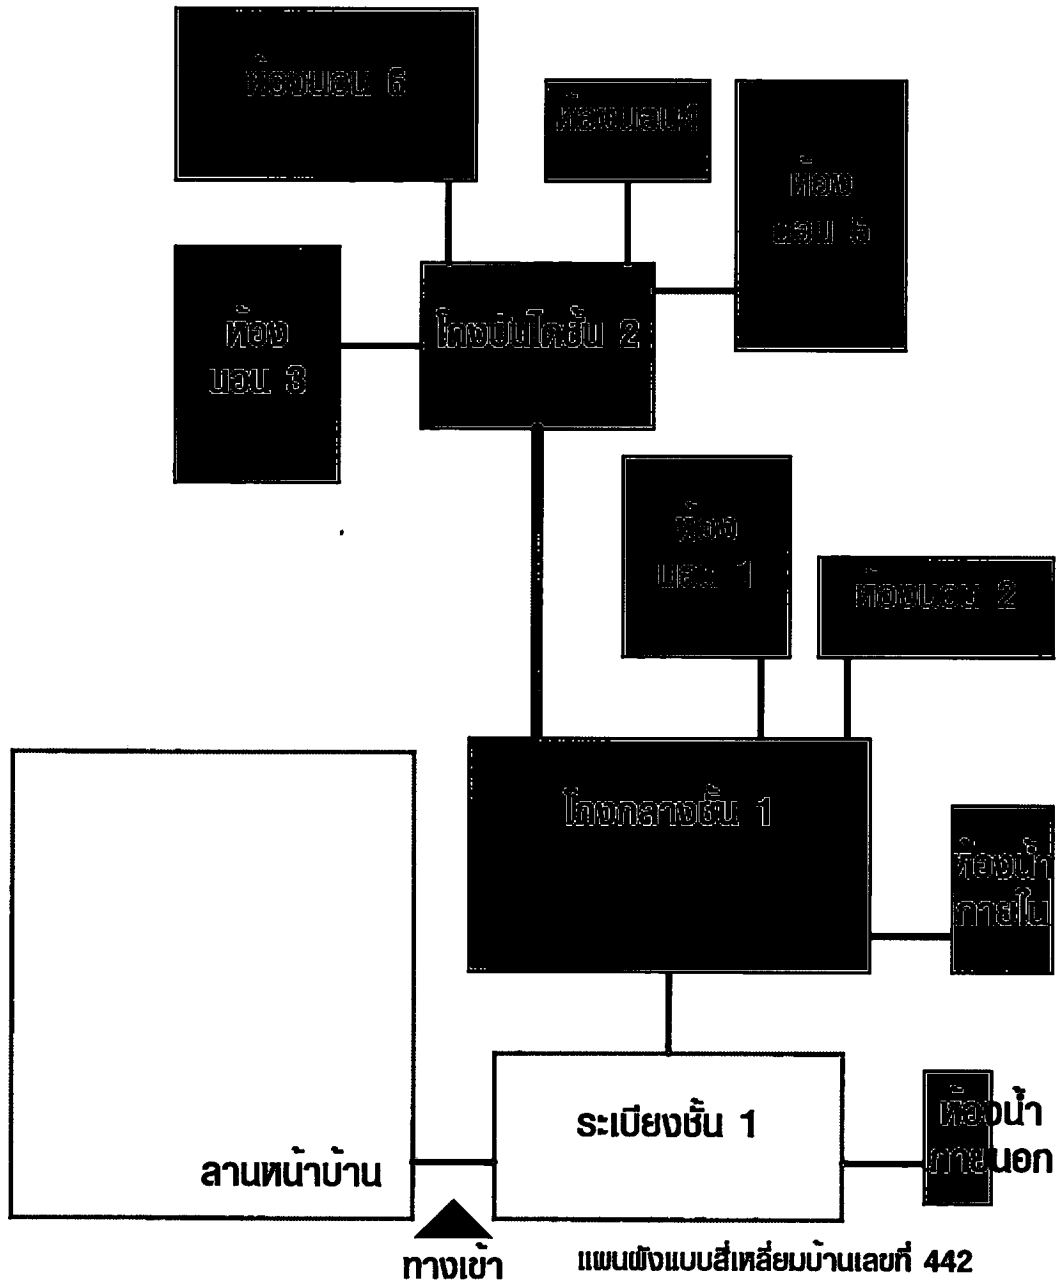
ภาพที่ 4.60 แผนผังแบบสี่เหลี่ยม แสดงการเชื่อมต่อ ตามขนาดสัดส่วนของพื้นที่ บ้านเลขที่ 442

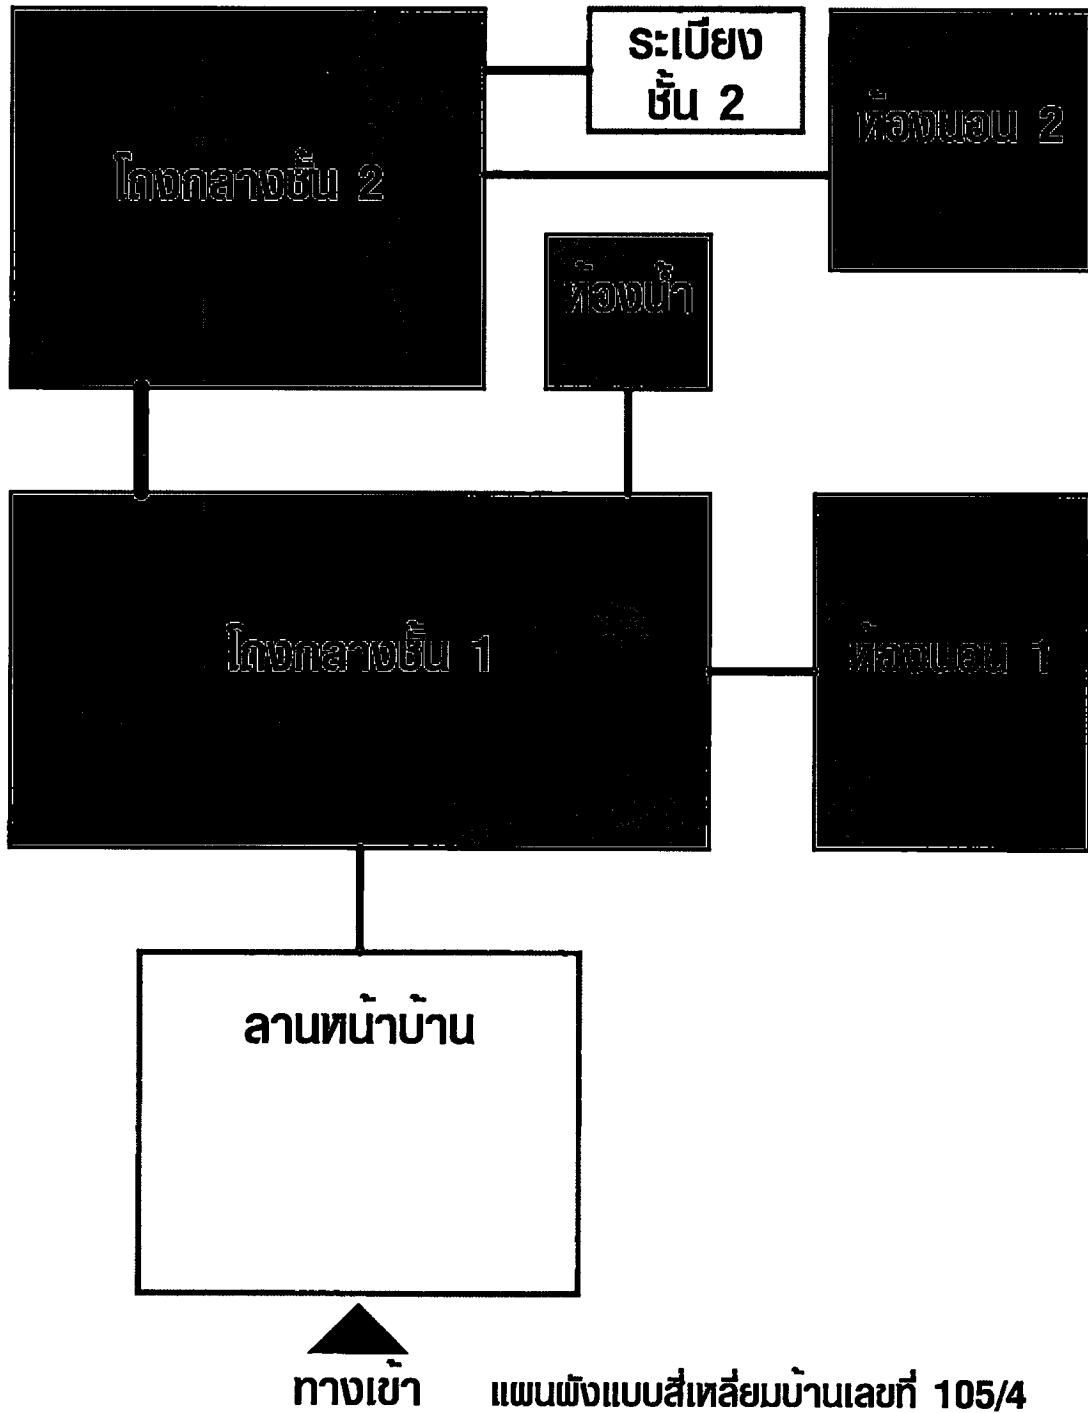
ภาพที่ 4.93 แผนผังแบบสี่เหลี่ยม แสดงการเชื่อมต่อ ตามขนาดสัดส่วนของพื้นที่ บ้านเลขที่ 105/4
