การศึกษาความเสียหายของตัวต้านทานต่อนิวทรัลลงดิน  
ที่ติดตั้งภายในสถานไฟฟ้าของการไฟฟ้าส่วนภูมิภาค

A STUDY OF NEUTRAL GROUNDING RESISTOR FAILURES  
IN PEA'S SUBSTATION

**A THESIS SUBMITTED IN PARTIAL FULFILLMENT  
OF THE REQUIREMENT FOR THE DEGREE OF  
MASTER OF ENGINEERING IN ELECTRICAL ENGINEERING  
FACULTY OF ENGINEERING  
KING MONGKUT'S INSTITUTE OF TECHNOLOGY LADKRABANG**

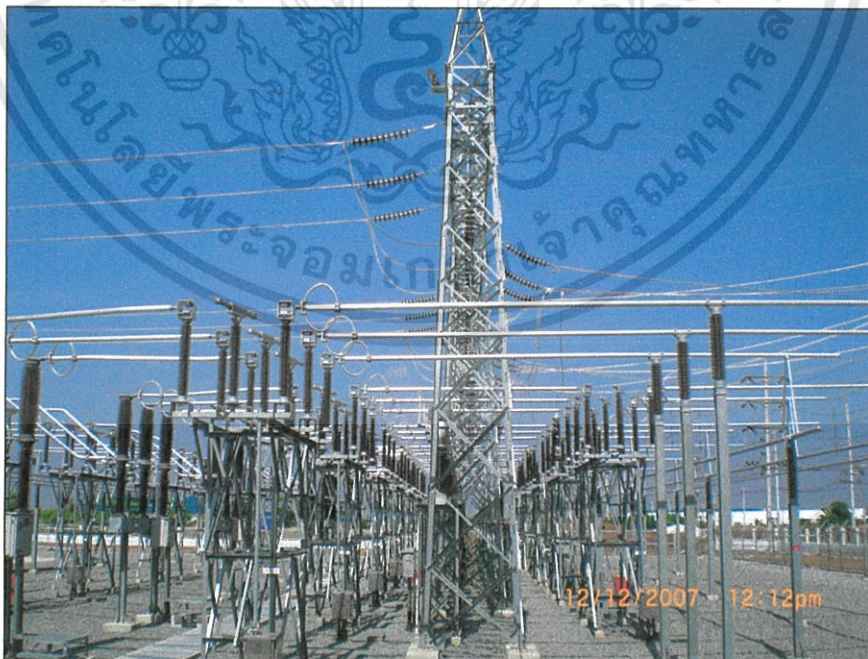
รูปที่ 2.2 สถานีไฟฟ้าแบบใช้ฉนวนอากาศ

เป็นรูปแบบที่นิยมใช้กันมากเนื่องจากอุปกรณ์มีราคาถูก แต่จะต้องใช้พื้นที่การก่อสร้างมาก ราคาที่ดินต้องไม่แพง สภาพแวดล้อมเหมาะสม โดยออกแบบให้อุปกรณ์หลักต่าง ๆ ประกอบและติดตั้งอยู่บนโครงเหล็ก ใช้อากาศเป็นฉนวนระหว่างตัวนำแต่ละเฟส และระหว่างตัวนำกับดิน ดังแสดงในรูปที่ 2.2 ซึ่งการออกแบบระบบการฉนวนนั้นจะขึ้นอยู่กับสภาวะอากาศ คือ ความดันบรรยากาศ ความชื้น อุณหภูมิ ความเปรอะเปื้อน ฝุ่นละออง เป็นต้น ดังนั้นวิศวกรผู้ออกแบบจำเป็นต้องจะต้องจัดวางอุปกรณ์ต่าง ๆ ให้เหมาะสม ซึ่งโดยทั่วไปมักติดตั้งอยู่กลางแจ้ง ทำให้ต้องมีระยะห่างทางไฟฟ้า (Electrical Clearance) และการป้องกันฟ้าผ่าโดยตรงหรือผลสืบเนื่องอื่น ๆ จากฟ้าผ่าด้วย

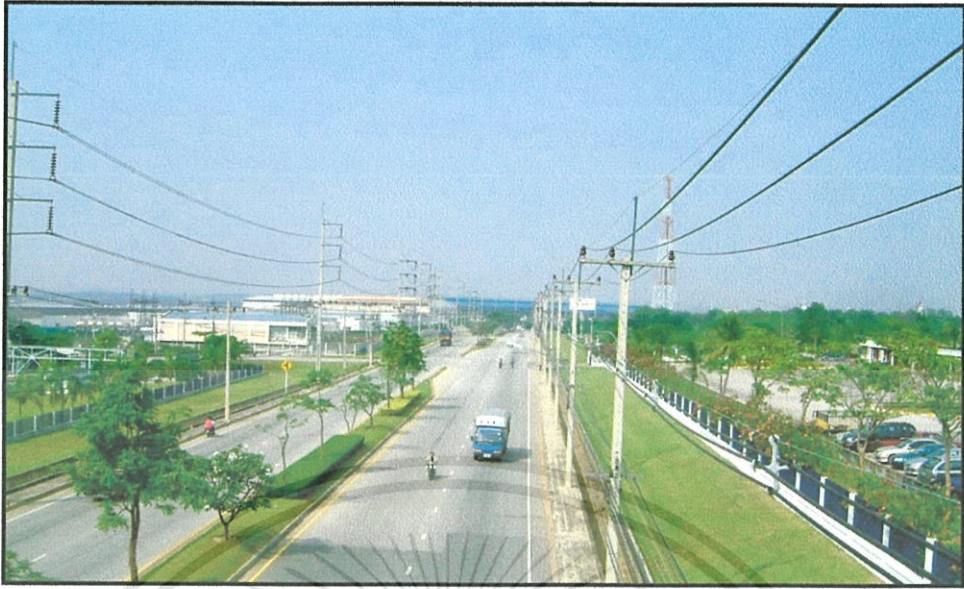
รูปที่ 2.4 โครงสร้างระบบจำหน่ายของการไฟฟ้าส่วนภูมิภาค

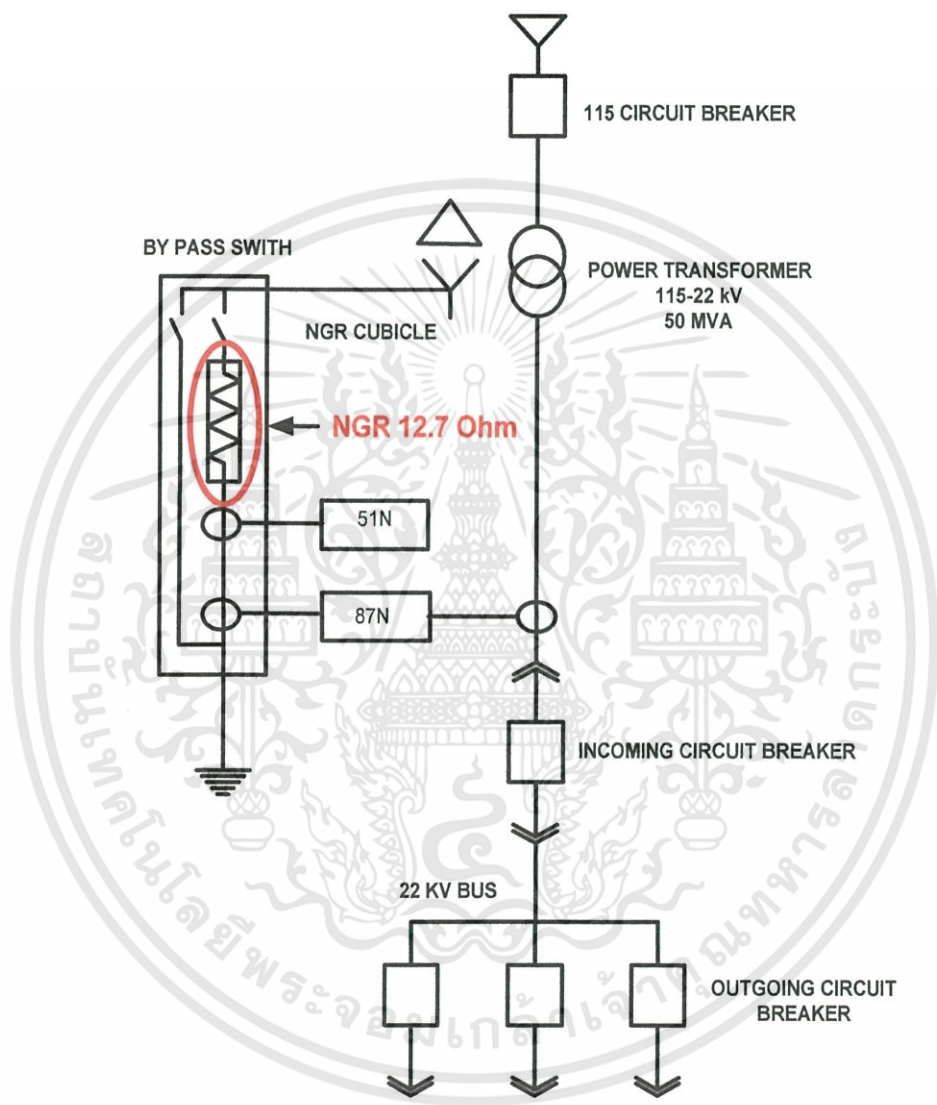
รูปที่ 2.25 แผนภาพเส้นเดียววงจรการติดตั้ง NGR ภายในสถานีไฟฟ้า [1]

การไฟฟ้าส่วนภูมิภาคได้ทำการติดตั้ง NGR ที่จุดนิวทรัลด้านทุติยภูมิของหม้อแปลงไฟฟ้ากำลังในภายในสถานีไฟฟ้า 115-22 kV ดังแผนผังที่แสดงในรูปที่ 2.25 โดยทำการติดตั้งในลานไกใกล้กับหม้อแปลงไฟฟ้ากำลัง รูปที่ 2.26 และ 2.27 แสดงตำแหน่งที่ติดตั้ง NGR ภายในสถานีไฟฟ้าและจุดต่อลงดินที่หม้อแปลงไฟฟ้ากำลังรวมทั้งการเดินสายเคเบิลใต้ดินไปยังตู้ NGR ตามลำดับ

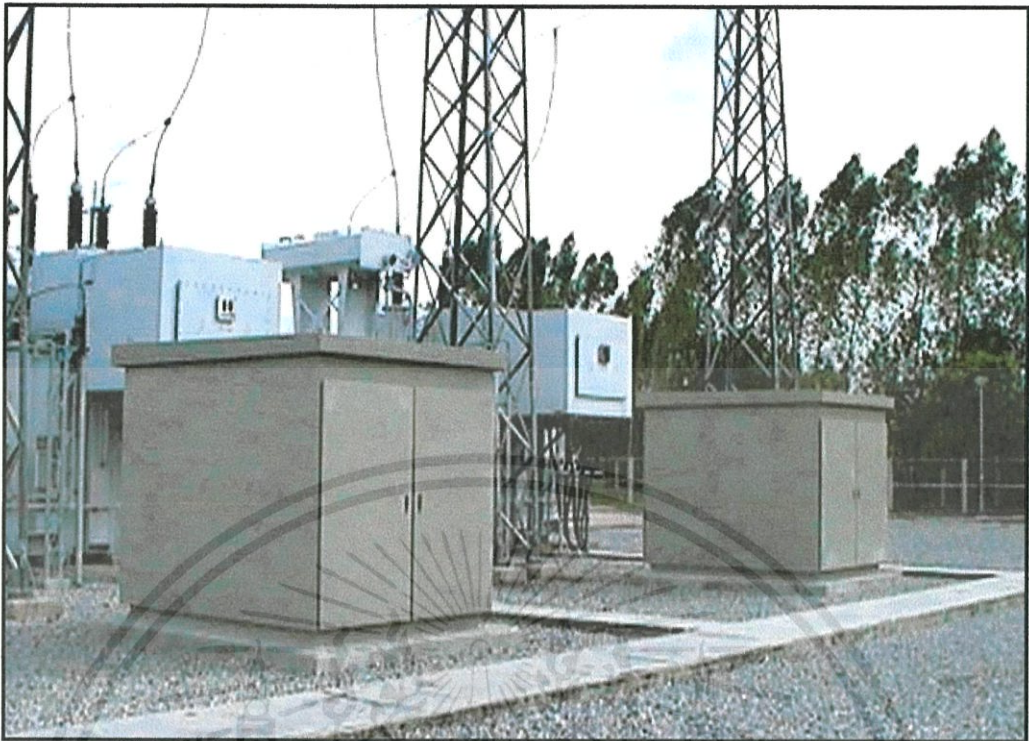
รูปที่ 2.26 ตำแหน่งตู้ NGR ที่ติดตั้งภายในสถานีไฟฟ้า

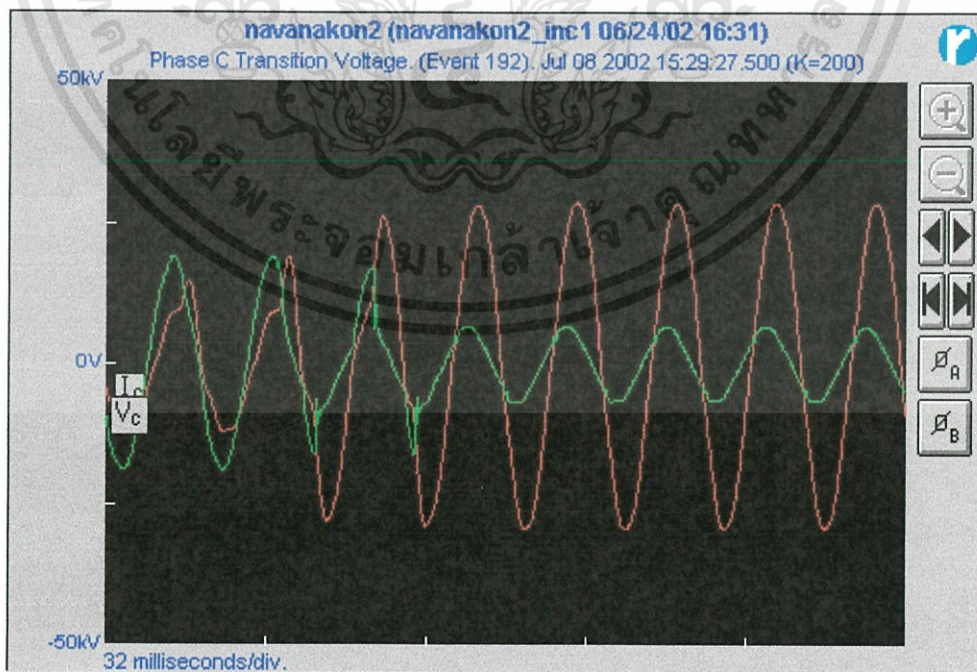
รูปที่ 2.28 รูปคลื่นแรงดันไฟฟ้าและกระแสไฟฟ้าที่เฟส C

4. ตัวอย่างรูปคลื่นแรงดันไฟฟ้าและกระแสไฟฟ้าที่ได้จากการบันทึกของเครื่องตรวจวัดคุณภาพไฟฟ้า (Disturbance Record) เมื่อเกิดการลัดวงจรลงดินหนึ่งเฟส หลังการติดตั้งใช้งาน NGR ในระบบ ที่สถานีไฟฟ้าวนคร 2 จังหวัดปทุมธานี เมื่อวันที่ 8 กรกฎาคม 2545 เวลา 15.29 น. โดยเกิดการลัดวงจรลงดินที่เฟส C

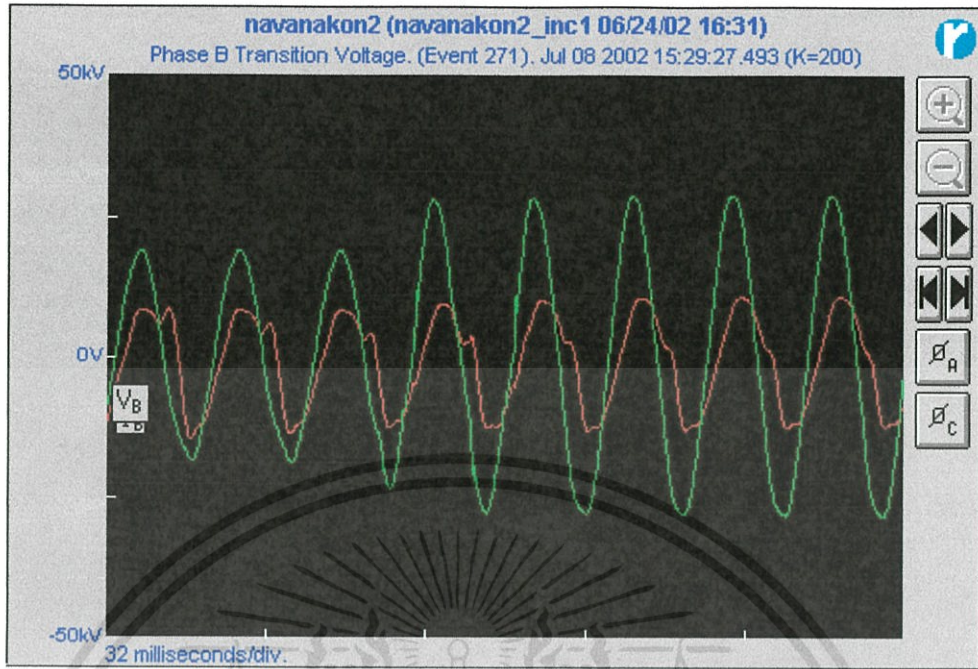
รูปที่ 2.29 รูปคลื่นแรงดันไฟฟ้าและกระแสไฟฟ้าที่เฟส B

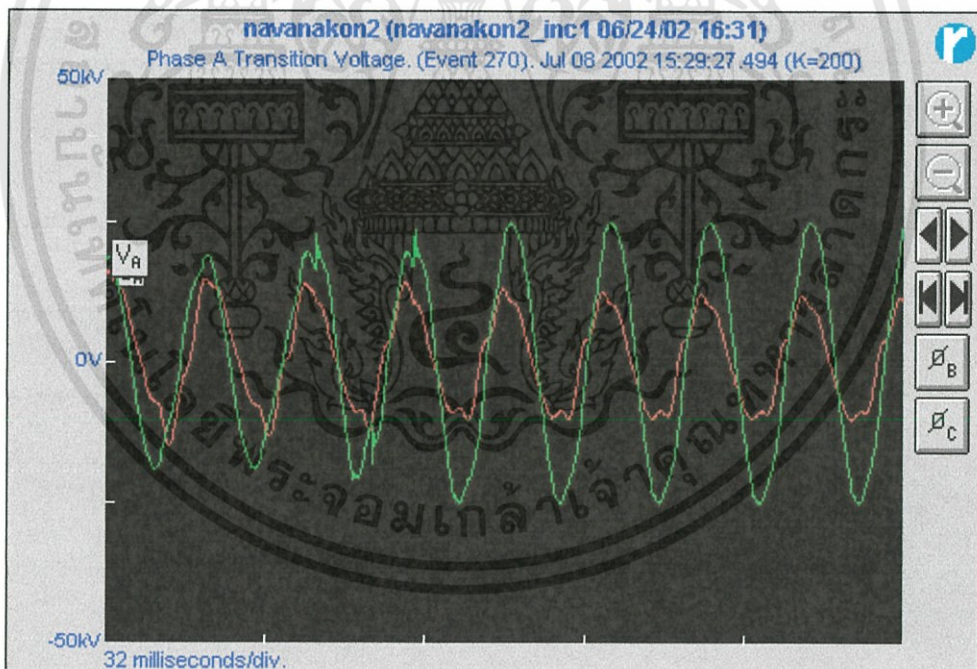
รูปที่ 2.30 รูปคลื่นแรงดันไฟฟ้าและกระแสไฟฟ้าที่เฟส A

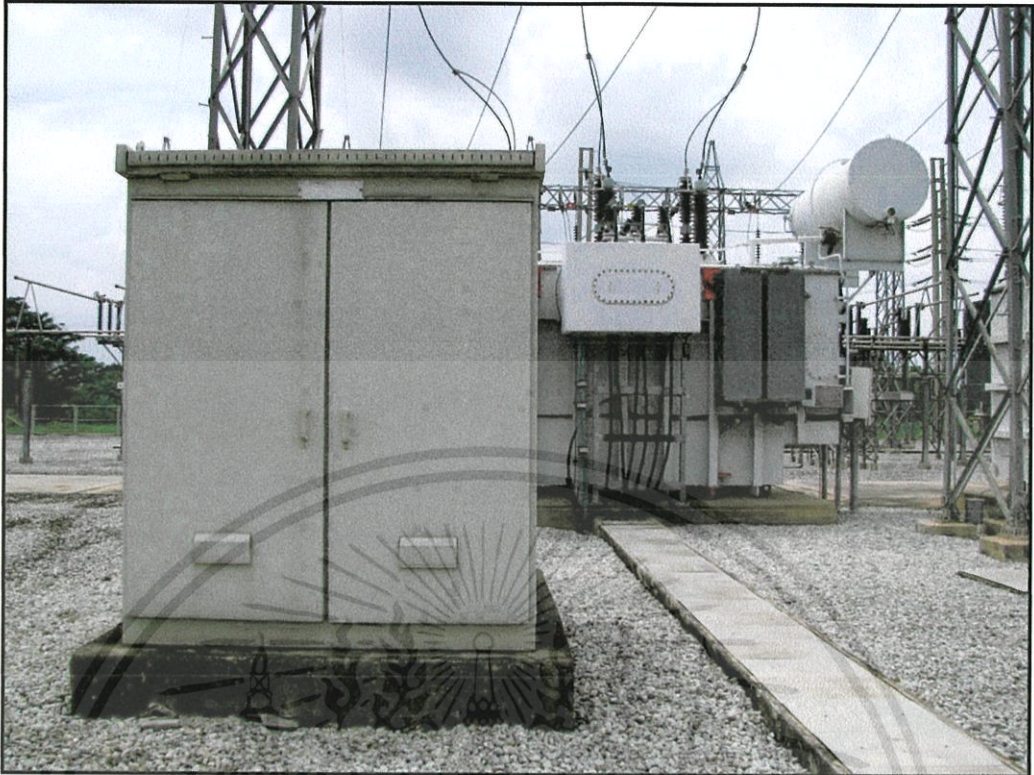
รูปที่ 3.1 สภาพปกติภายนอกของตู้ NGR

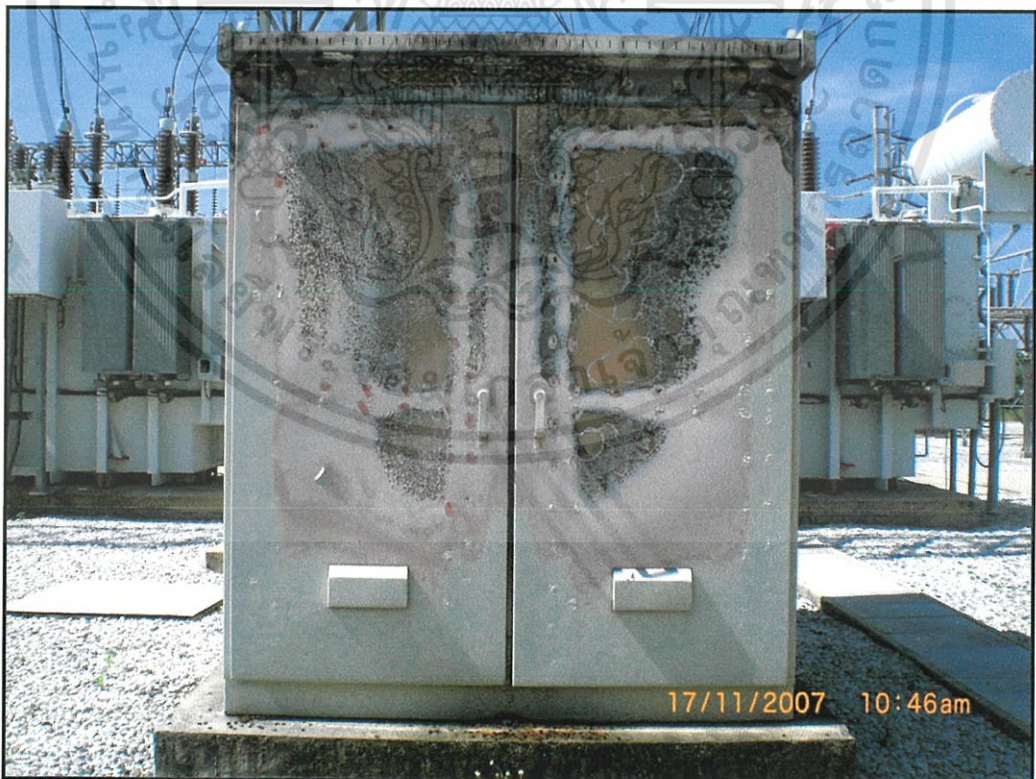
จากการเข้าตรวจสอบความเสียหายเบื้องต้นพบว่า NGR ที่ได้รับความเสียหาย เกิดการระเบิดอย่างรุนแรง มีการลุกไหม้และติดไฟ ระบบการฉนวนจำพวกลูกถ้วยเสียหายทั้งหมดไม่สามารถนำกลับมาใช้งานได้ อุปกรณ์ภายในตู้ NGR ทั้งหมดได้รับความเสียหายอย่างรุนแรง โลหะจำพวกอะลูมิเนียมหลอมละลาย ขดลวดความต้านทานของ NGR สูญเสียสภาพทางกล หม้อแปลงกระแสของเครื่องวัดได้รับความเสียหายจากการไหม้เงินไม่สามารถนำกลับมาใช้งานได้ สภาพความเสียหายของ NGR ทั้งสองสถานีมีสภาพใกล้เคียงกับสถานีไฟฟ้าอื่น ๆ ที่ NGR เกิดการชำรุดเสียหาย โดยสภาพก่อนและหลังได้รับความเสียหายดังแสดงในรูปที่ 3.1-3.14

รูปที่ 3.2 สภาพภายนอกของตู้ NGR ภายหลังจากได้รับความเสียหาย

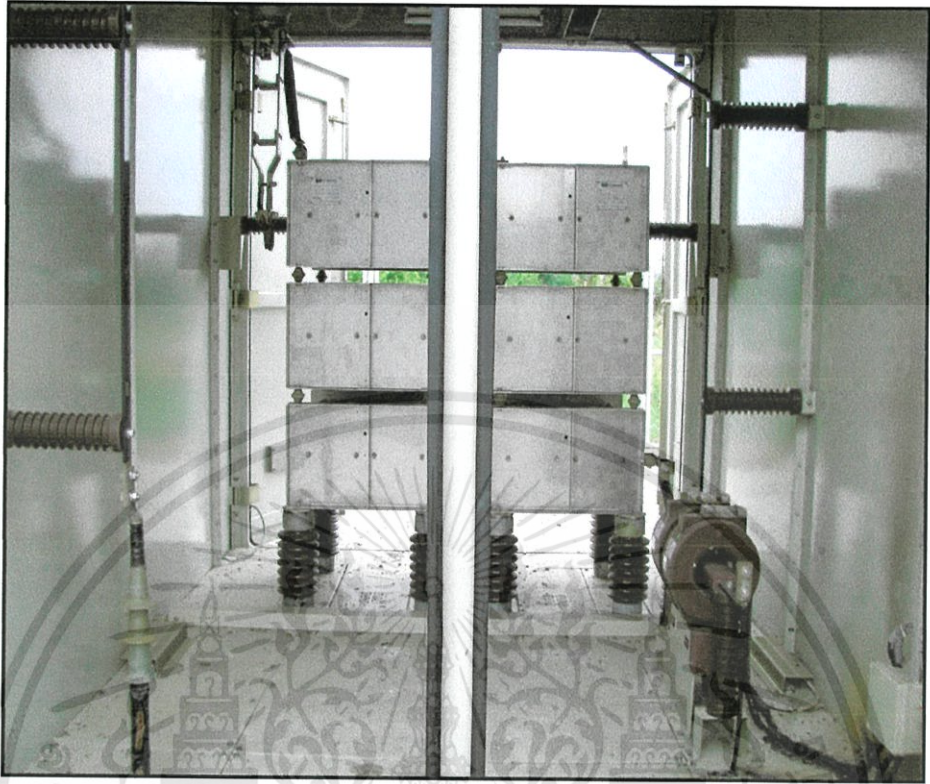
รูปที่ 3.3 สภาพปกติภายในของตู้ NGR

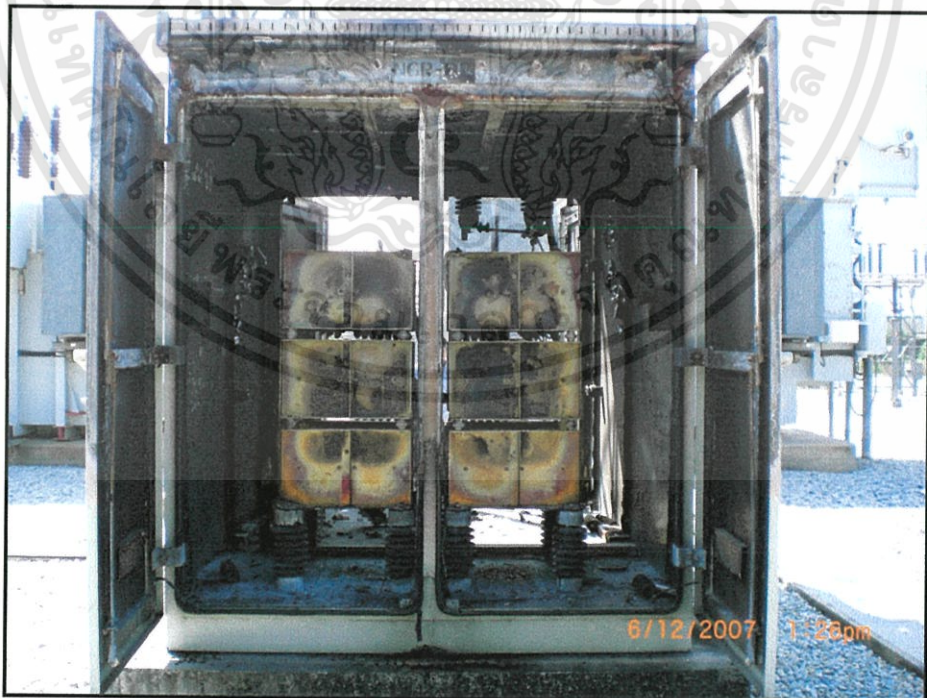
รูปที่ 3.4 สภาพภายในตู้ NGR ภายหลังได้รับความเสียหาย

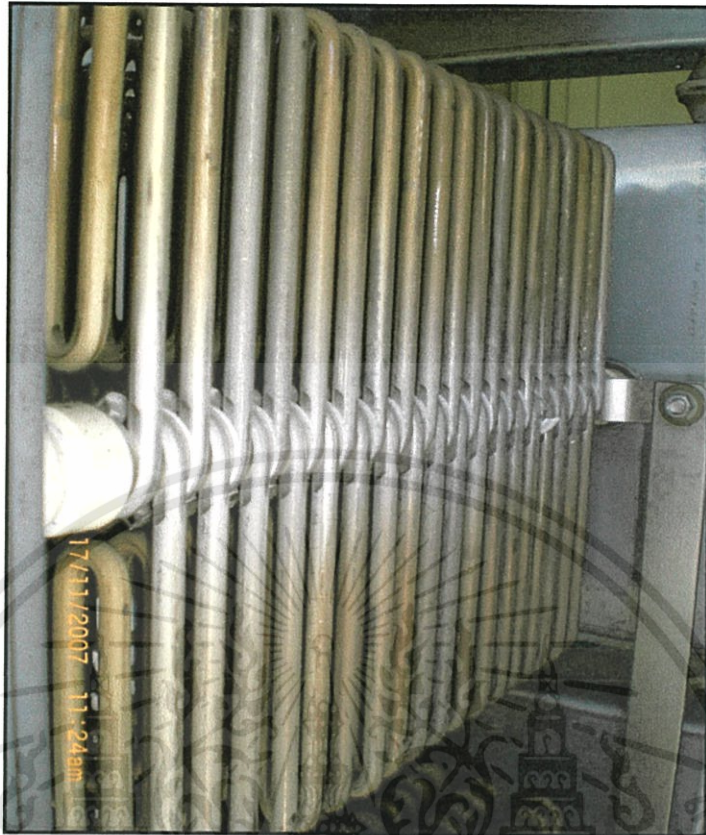
รูปที่ 3.5 สภาพปกติของขดลวด NGR

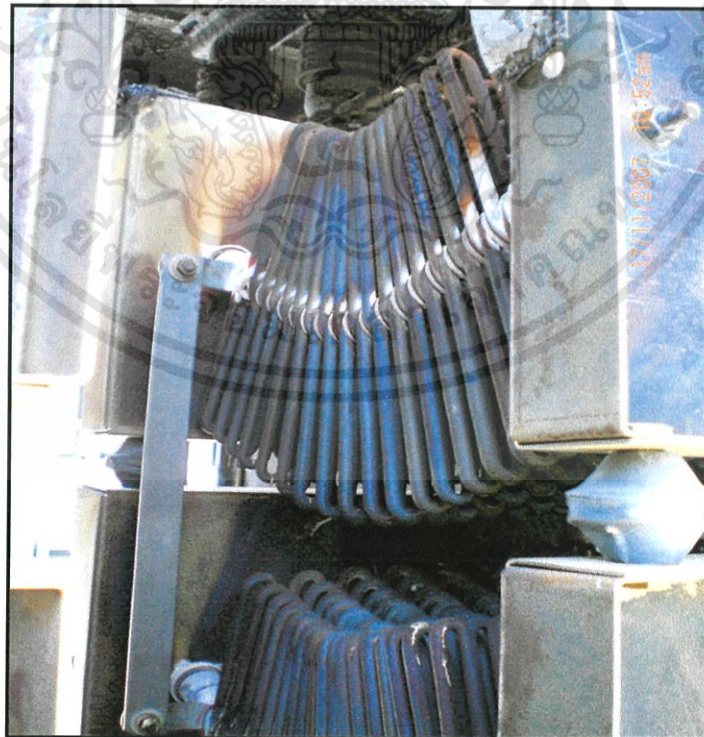
รูปที่ 3.6 ขดลวด NGR หลังได้รับความเสียหาย

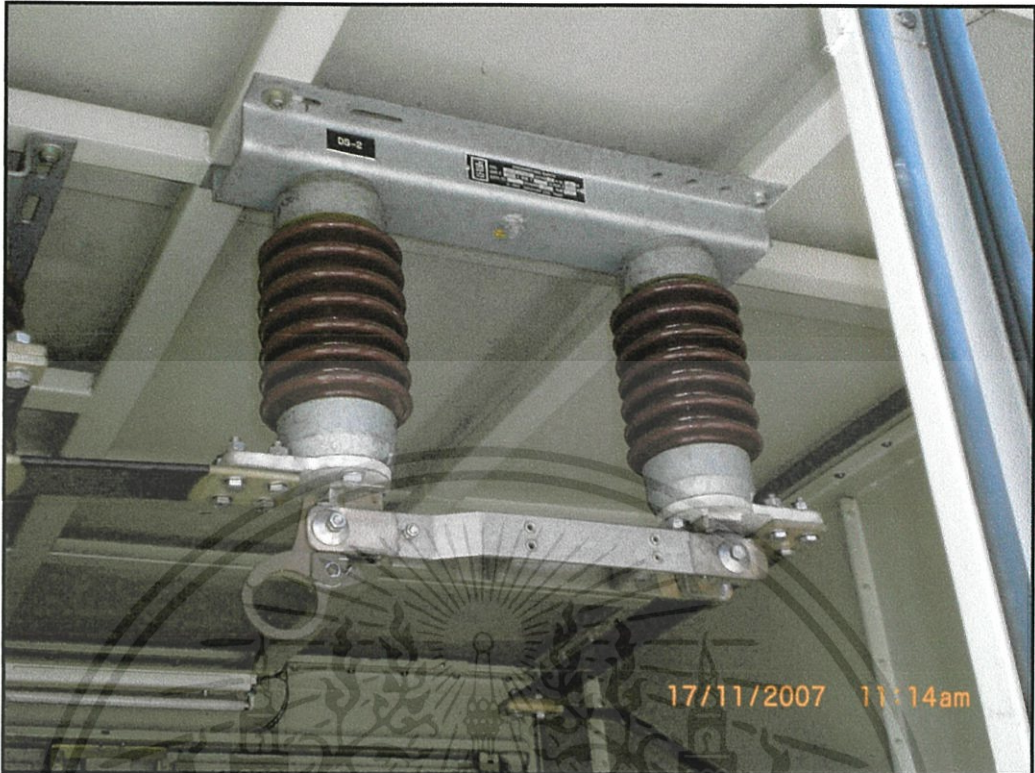
รูปที่ 3.7 สภาพปกติลูกถ้วยที่ติดตั้งภายในตู้ NGR

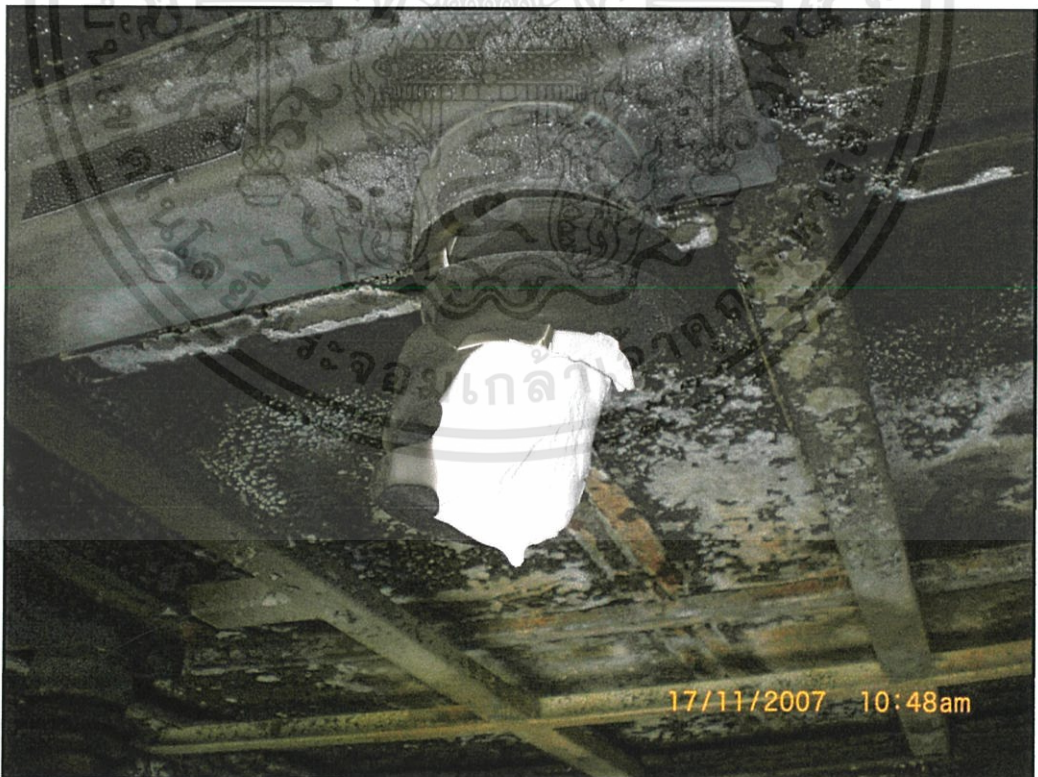
รูปที่ 3.8 ลูกถ้วยที่ติดตั้งภายในตู้ NGR ภายหลังได้รับความเสียหาย

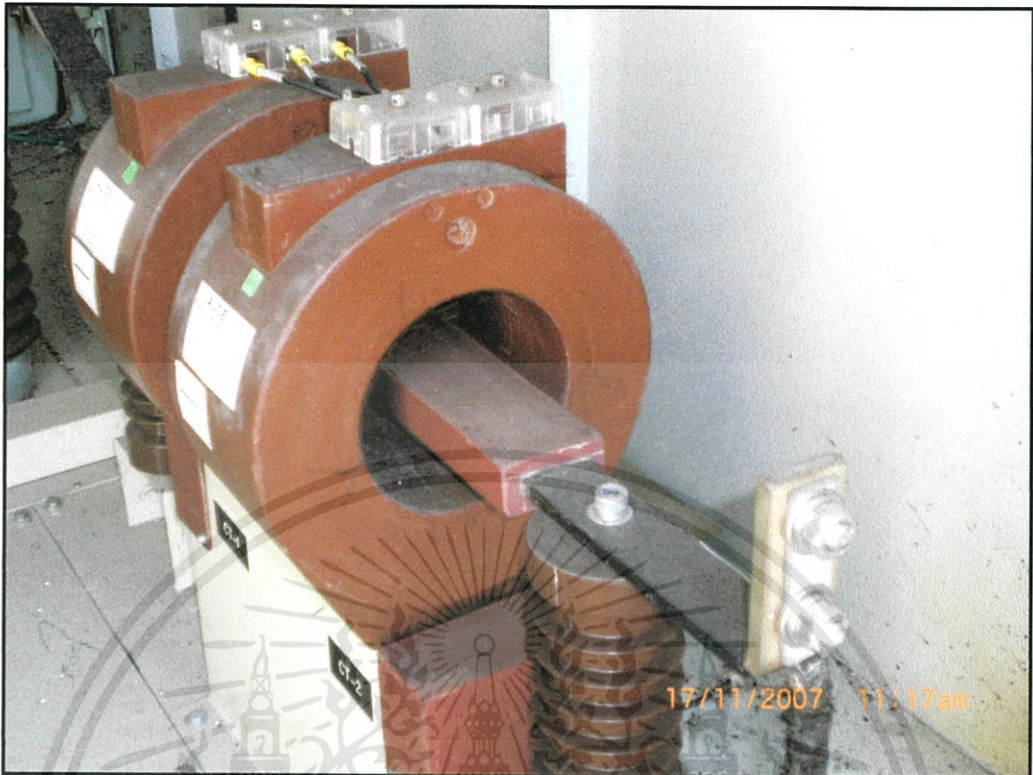
รูปที่ 3.9 สภาพปกติของหม้อแปลงกระแสที่ติดตั้งภายในตู้ NGR

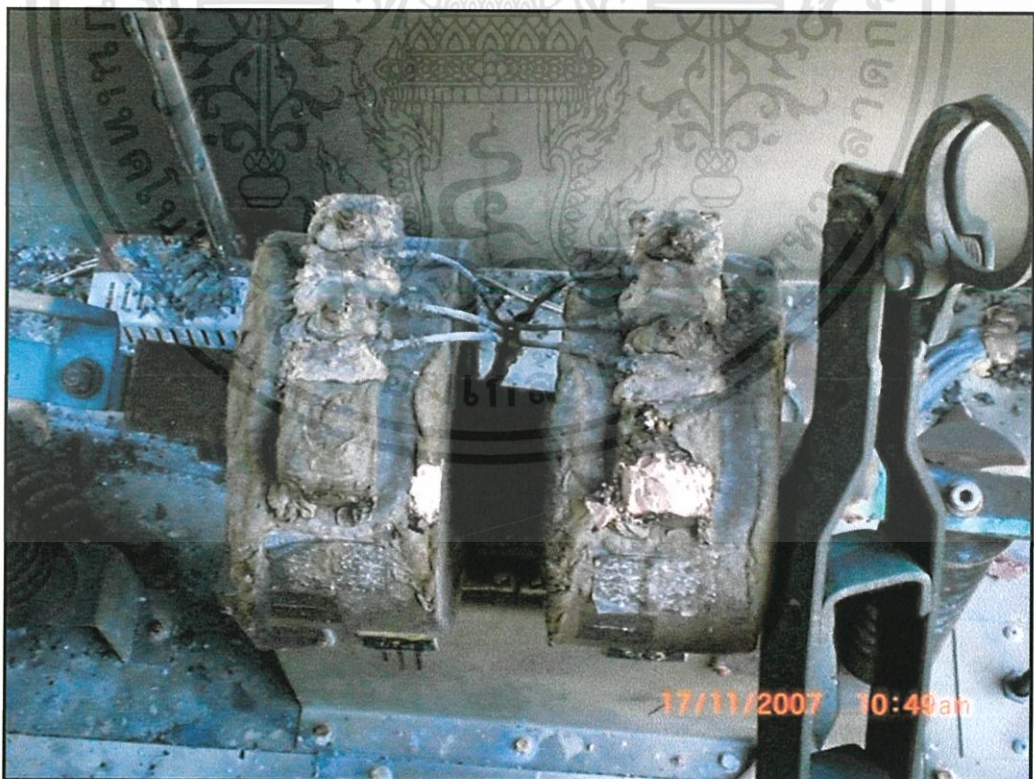
รูปที่ 3.10 หม้อแปลงกระแสที่ติดตั้งภายในตู้ NGR ภายหลังได้รับความเสียหาย

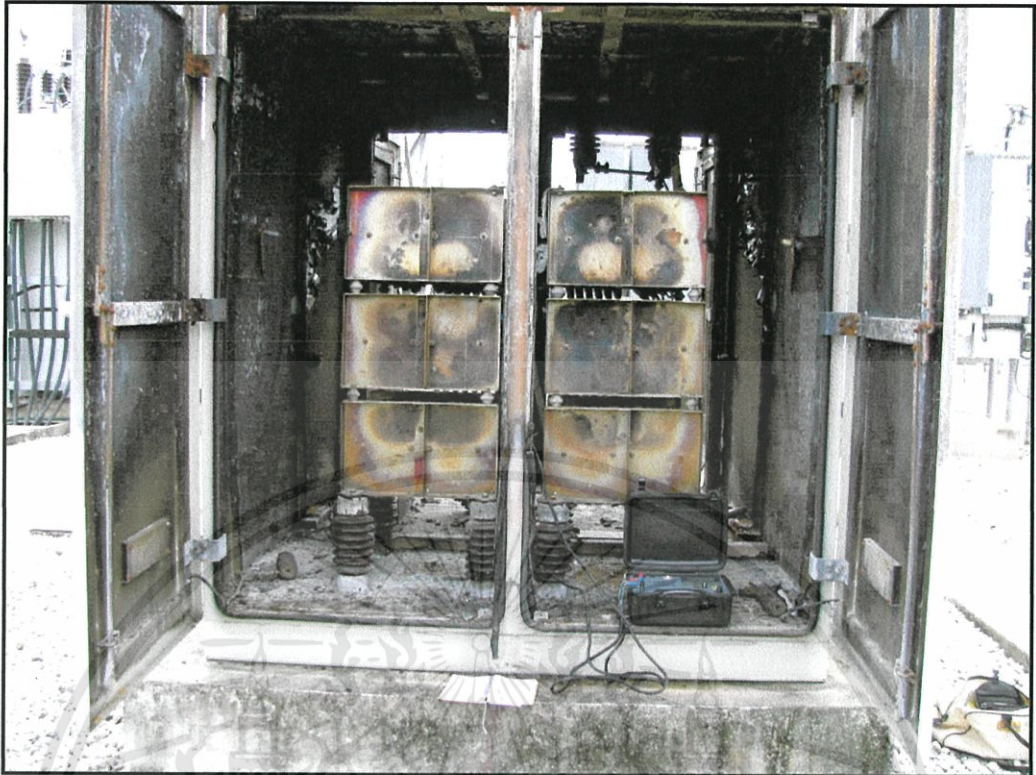
รูปที่ 3.16 การวัดค่าความต้านทานขดลวดของ NGR ชุดที่ได้รับความเสียหาย

ในการวิจัยนี้ได้เข้าทำการเก็บข้อมูลค่าความต้านทานของ NGR ที่สถานีไฟฟ้าคลองขวาง จังหวัดฉะเชิงเทรา และสถานีไฟฟ้าห้วยทะเล จังหวัดนครราชสีมา ดังแสดงในรูปที่ 3.16 - 3.19

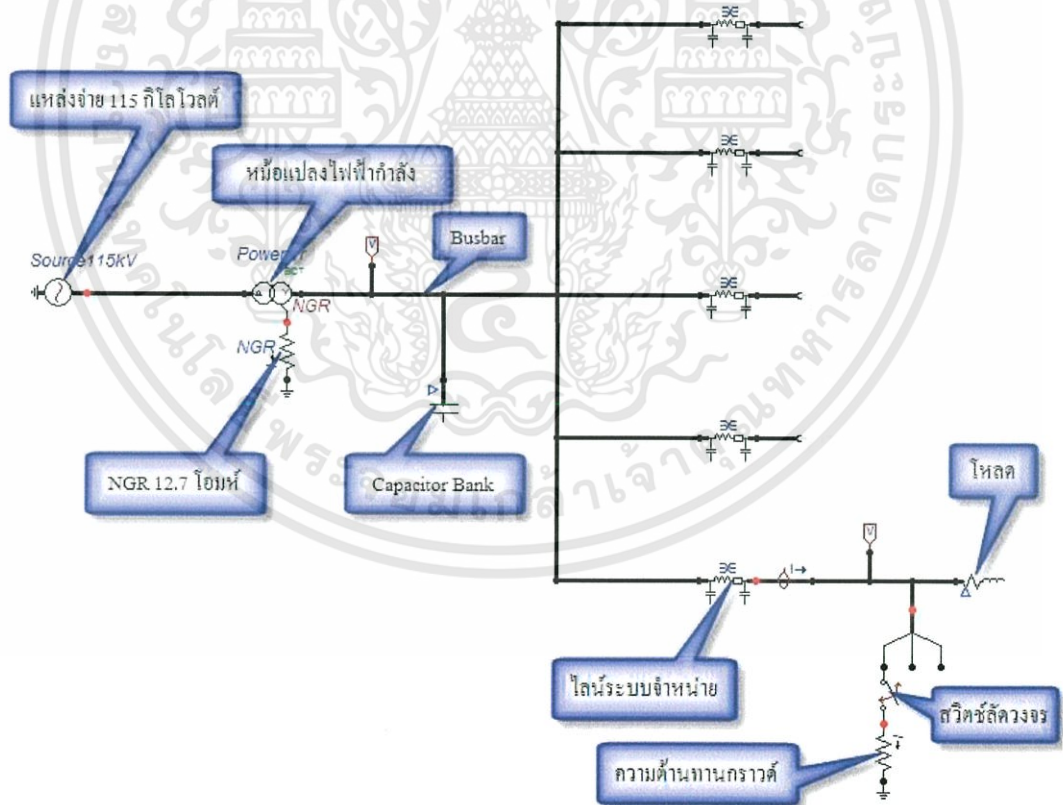
รูปที่ 4.3 วงจรการจำลองวิเคราะห์ระบบไฟฟ้าในโปรแกรม ATP-EMTP

จากข้อมูลที่กล่าวมาแล้วในข้อ 4.2 เราจะนำค่าพารามิเตอร์ต่าง ๆ ไปใช้ในการจำลองวิเคราะห์ระบบในโปรแกรม ATP-EMTP ซึ่งจะได้วงจรการจำลองระบบดังแสดงในรูปที่ 4.3 โดยมีรูปคลื่นแรงดันไฟฟ้าที่บัสและกระแสไฟฟ้าที่ไหลผ่าน NGR ในสถานะปกติดังแสดงในรูปที่ 4.4-4.5 ตามลำดับ

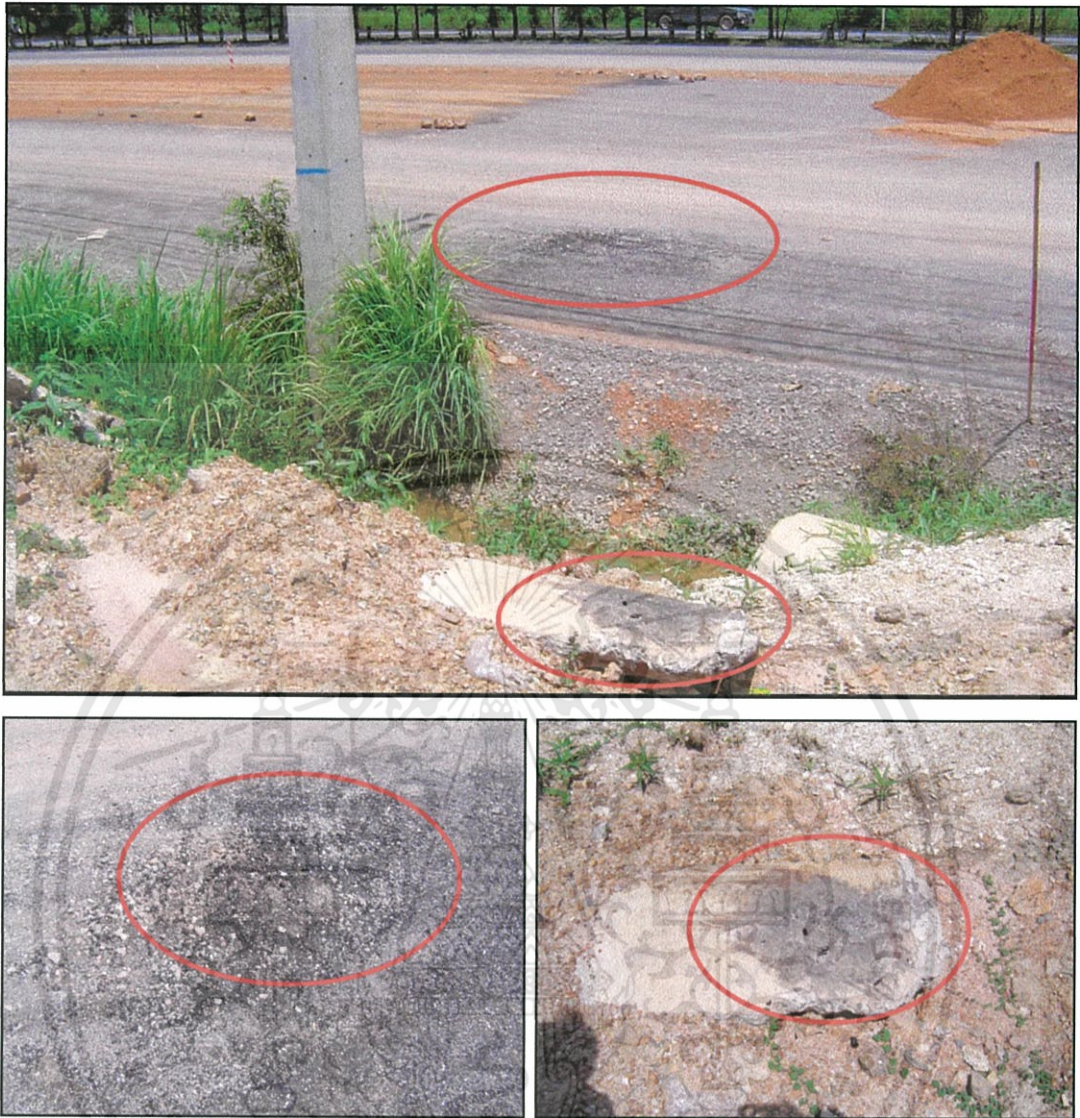
รูปที่ 4.8 แสดงพื้นที่และตำแหน่งที่สายตัวนำไฟฟ้าขาดตกซึ่งเกิดรอยไฟไหม้

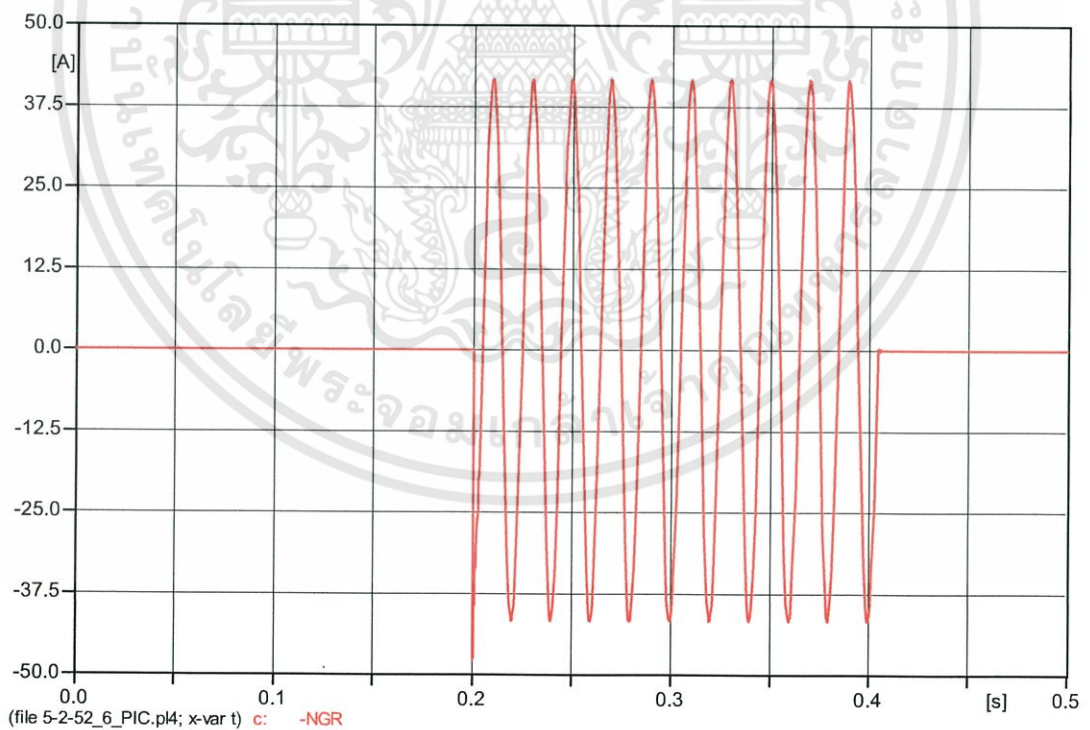
รูปที่ 4.21 รูปคลื่นกระแสไฟฟ้ากรณีลัดวงจรลงดินหนึ่งเฟสที่เฟส B ห่างจากสถานีไฟฟ้าห้วยทะเล 7 กิโลเมตร

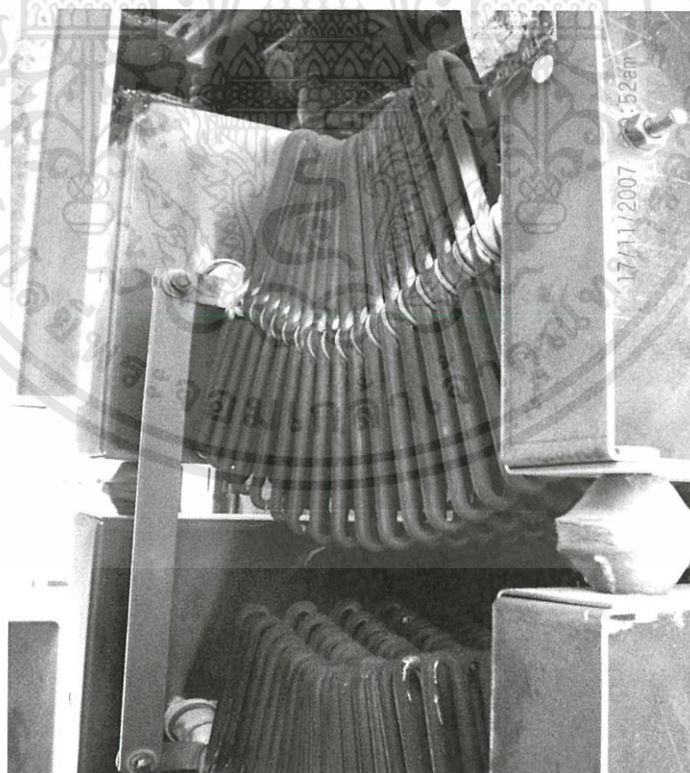
รูปที่ 6 ความเสียหายของขดลวดตัวด้านทานตัวด้านทานต่อลงดินจากการระเบิดและไฟไหม้สถานีไฟฟ้าคลองขวาง จังหวัดฉะเชิงเทรา
