ปัจจัยที่มีผลต่อการเข้าถึงสภาพแวดล้อมทางกายภาพสำหรับทุกคน:
กรณีศึกษา พุทธศาสนสถานในกรุงเทพ

THE FACTORS AFFECTON PHYSICAL ACCESSIBILITY FOR ALL:
A CASESTUDY OF BUDDHIST TEMPLES

A THESIS SUMMITTED IN PARTIAL FULFILLMENT OF THE REQUIREMENT
FOR THE DEGREE OF MASTER OF ARCHITECTURE INTERIOR ARCHITECTURE
PROGRAM IN INTERIOR ARCHITECTURE
FACULTY OF ARCHITECTURE
KING MONGKUT'S INSTITUTE OF TECHNOLOGY LADKRABANG
2019

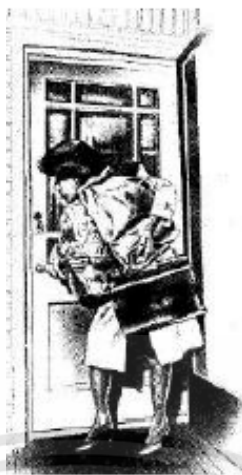
รูปที่ 2.3 แสดงคุณสมบัติบางอย่างเช่น ที่จับมีประโยชน์สำหรับทุกคน
โดย Ronald L. Mace (1980)

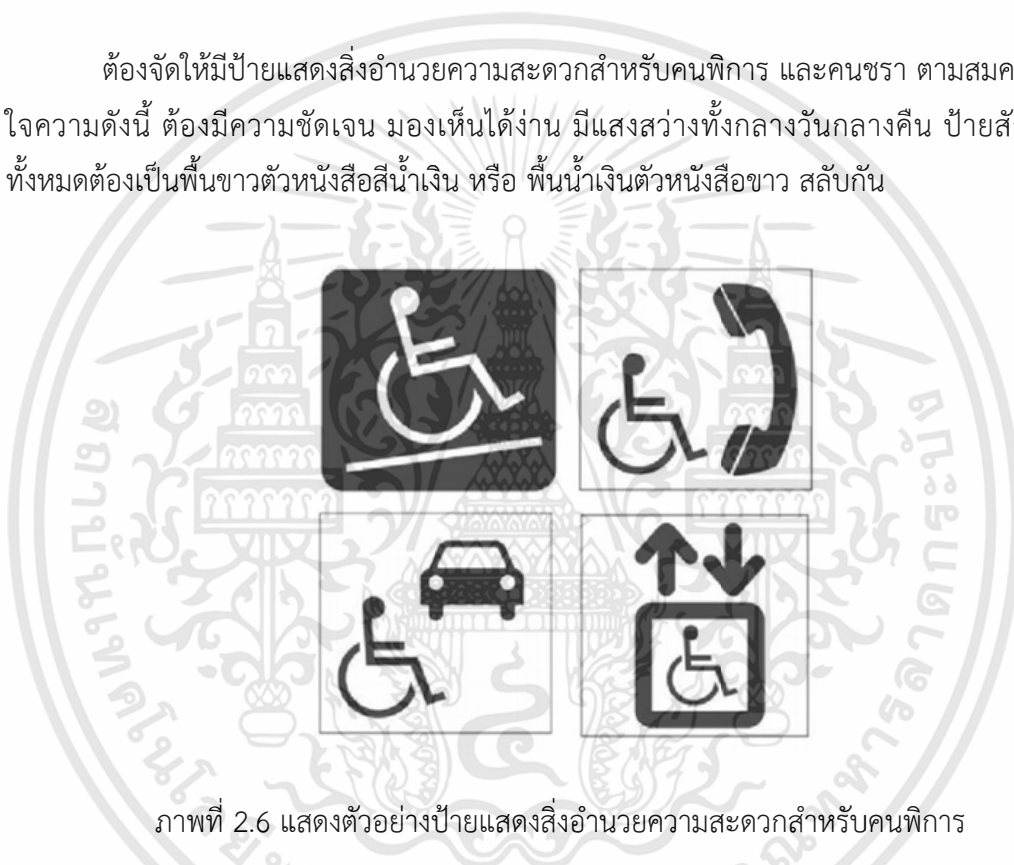
ต้องจัดให้มีป้ายแสดงสิ่งอำนวยความสะดวกสำหรับคนพิการ และคนชรา ตามสมควร โดยมีใจความดังนี้ ต้องมีความชัดเจน มองเห็นได้ง่าย มีแสงสว่างทั้งกลางวันกลางคืน ป้ายสัญลักษณ์ทั้งหมดต้องเป็นพื้นขาวตัวหนังสือสีน้ำเงิน หรือ พื้นน้ำเงินตัวหนังสือขาว สลับกัน

ภาพที่ 2.6 แสดงตัวอย่างป้ายแสดงสิ่งอำนวยความสะดวกสำหรับคนพิการ

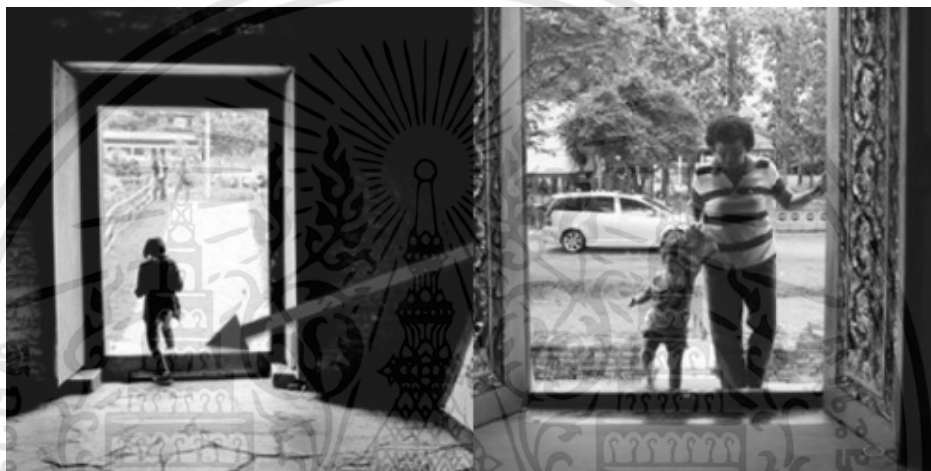
ภาพที่ 2.18 แสดงพฤติกรรมก้าวข้ามธรณีประตู

ธรณีประตูจะมีลักษณะเป็นไม้ขวางวางภายในประตู มีรูครกสำหรับเตียบานประตู และลงลิ่มหรือลงกลอน คำว่า ธรณี หมายถึงโลก หรือแผ่นดิน จึงมีคำที่มักใช้ในเชิงยกย่องว่า แม่พระธรณี ส่วนประตูบ้านหรือประตูเรือนที่สร้างแบบมีธรณีประตู ในบางที่ก็จะเรียกว่า แม่พระธรณีประตู ในศาสนาพราหมณ์มีความเชื่อว่า พระภูมิเจ้าที่ จะสถิตทุกแห่ง ทุกที่ของบ้าน เพื่อปกป้องรักษาบ้าน ให้ความร่มเย็นแก่ผู้อยู่อาศัย ไม่ให้มีภัยใดมาแผ้วพาน ดังนั้นจึงมีข้อห้ามการเดินเหยียบธรณีประตู แม้ปลายเท้าสัมผัสก็ตาม เพราะธรณีประตูเป็นเสมือนที่มีความศักดิ์สิทธิ์ เป็นประตูสู่มิติภายในบ้าน

ตามคติประเพณีแต่เดิมของไทย ธรณีประตูมักจะทาสีดินแดง ถ้าเป็นโบสถ์วิหารหรือปราสาทราชวังมักลงรักสีเดียวกัน เวลาจะเข้าออกจะมีไม้กระดานอีกแผ่นหนึ่งวางทับไว้ สำหรับเมื่อก้าวเข้าออกทางนั้นจะได้ไม่เหยียบธรณีประตู ทำให้พื้นซึ่งทาสีลงรักไว้สวยงามนั้นเสียไป บางความเชื่อถือว่าตรงธรณีประตูมีผีหรือเจ้าที่เจ้าทางเฝ้าประจำคอยรักษาอยู่ ที่เรียกว่า ทวารารักษ์ นายทวารบานประตู หรือพระภูมิประตู ซึ่งพระภูมินั้นมีอยู่ 9 องค์ เช่น พระภูมินา พระภูมิบ้านเรือน พระภูมิประตู และหัวกระได เป็นต้น คนโบราณจึงห้ามเหยียบธรณีประตู หากธรณีประตูมีขนาดใหญ่ก็ก้าวข้ามไม่พ้น นอกจากกระโดดข้าม จึงใช้วิธีพาดไม้เป็นสะพานก่ายเข็ดหน้าประตู แล้วจึงแก้เคล็ดโดยเอาไม้อีกแผ่นหนึ่งทับเสีย ดังนั้นถึงจะเหยียบซึ่งเป็นการแก้ว่าไม่ใช่เหยียบธรณีประตู ยกตัวอย่างในเรื่องสี่แผ่นดินของ ม.ร.ว. คึกฤทธิ์ ปราโมช ที่กล่าวถึงความเชื่อในเรื่องนี้ ตอนที่แม่พาพลอยเข้าวังเป็นครั้งแรกที่ประตูวังชั้นในนั้น มีหญิงแก่บ้างสาวบ้างที่เรียกว่าโกลน ทำหน้าที่เฝ้าประตูวัง ใครที่ก้าวข้ามไม่พ้นเปลือยเหยียบธรณีประตูก็ต้องถูกตี หรือต้องกราบขอขมาธรณีประตูนั้น ๆ

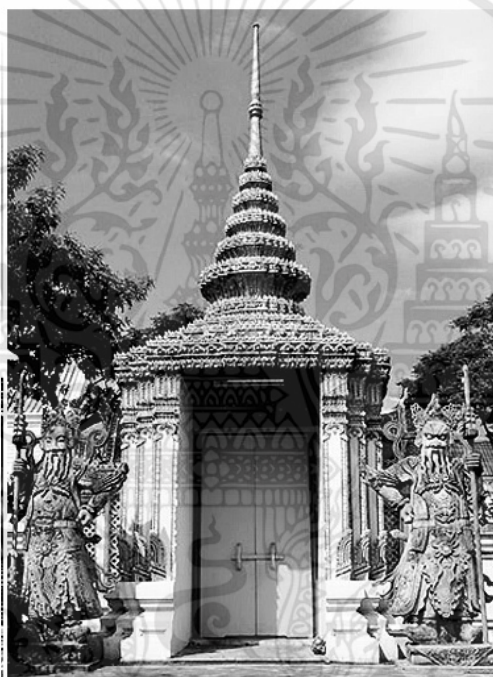
ภาพที่ 2.19 แสดงรูปซุ้มประตูโขง

ซุ้มประตูหรือซุ้มโขง เป็นองค์ประกอบทางพุทธศิลปะสถาปัตยกรรมชุดแรกที่จะต้องพบก่อนเข้าสู่พุทธสถานใดๆด้วย เป็นงานสถาปัตยกรรมที่ทำหน้าที่เป็นช่องทาง เข้า - ออก ของพระอาราม ซุ้มประตูนี้ถือเป็นจุดสำคัญยิ่งสำหรับสภาวะจิตของผู้มาเยือนที่กำลังเปลี่ยนผ่านความรู้สึกจากแดนโลกเข้าสู่แดนธรรม เพราะในทันใดที่ก้าวเท้าข้ามธรณีประตูวัดเข้าไปภาวะแห่ง โลภียวิสัย ภายนอกอัน สับสนยุ่งเหยิง จะสลายกลายเป็นความเจียบสงบแห่งแดน โลกุตรวิสัย ทั้งนี้ ซุ้มประตูทุกวัดจึงมักมีการกำหนดตำแหน่ง และที่ตั้งอันเหมาะสมและด้วยเหตุที่วัดๆ หนึ่ง แบ่งออกเป็น สองเขตหลัก คือ เขตพุทธาวาส และเขตสังฆาวาส ดังนั้นการกำหนดตำแหน่ง ซุ้มประตู จึงมักต้องมีหลายๆ จุด สำหรับ

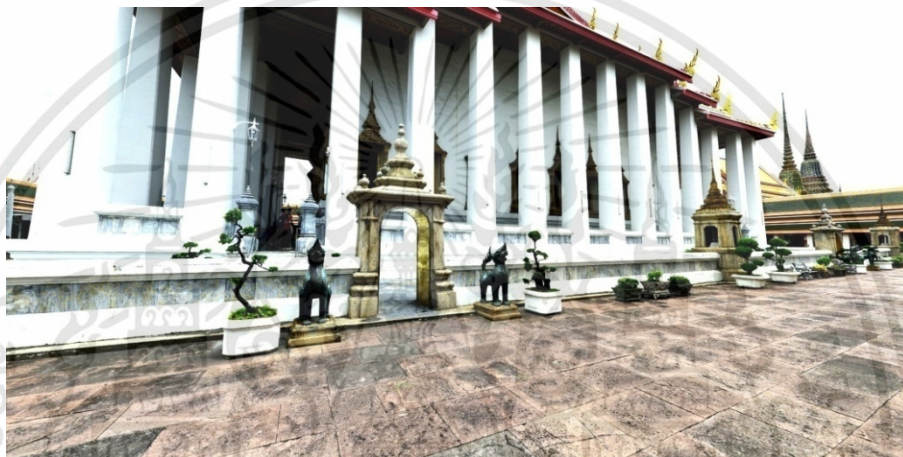
ภาพที่ 2.22 แสดงทัศนียภาพกำแพงแก้ว

การใช้กำแพงแก้วล้อมรอบเขตหรืออาคารนั้นถือเป็นกลวิธีอย่างหนึ่งในการออกแบบงานสถาปัตยกรรมไทย ด้วยเสมือนหนึ่งเป็น สิ่งกำหนดขอบเขต หรือการปรับเปลี่ยนระดับหรือแบ่งแยกลำดับความสำคัญแห่งอาคาร ดังนั้นเมื่อช่างไทยนำเอากำแพงไปล้อม พระอุโบสถ พระวิหาร พระมณฑป หรือพระเจดีย์ ซึ่งถือเป็นสิ่งสำคัญสูงสุดในเขตพุทธสถาน นอกจากจะเสริมอาคารเหล่านั้นให้มีความสง่างามยิ่งขึ้นแล้วยังทำให้พื้นที่บริเวณอันที่เป็นที่ว่างนับแต่กำแพงแรกของเขตกำแพงเข้าไป มีความสงบและศักดิ์สิทธิ์ด้วยเหตุนี้เองเมื่อมีการนำกำแพงไปล้อมพระอุโบสถแล้ว ก็มักจะนำไปประสานเชื่อมต่อเข้าเป็นเขตแนวเดียวกับตัวเสมารอบพระอุโบสถ ซึ่งยังมีผลทำให้เขต พัทธสีมาแห่งนั้น ดูเป็นเขตแดนต้องห้ามที่กำหนดให้ใช้เฉพาะสำหรับการทำ สังฆกรรม แห่งหมู่สงฆ์จริงๆ เท่านั้น¹⁴

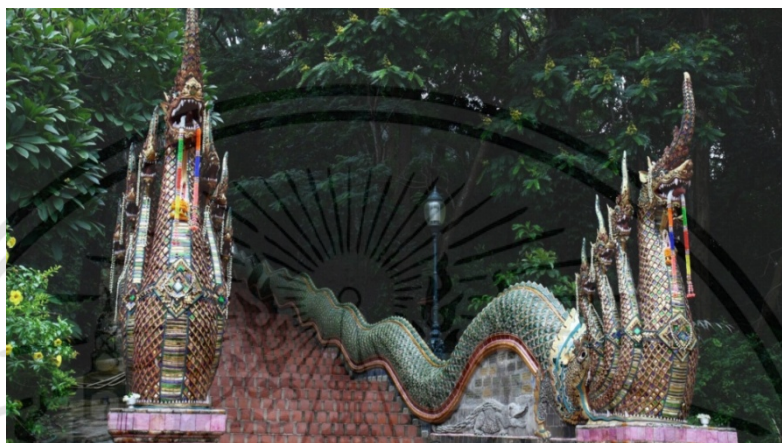
ภาพที่ 2.23 แสดงทัศนียภาพบันไดพญานาค

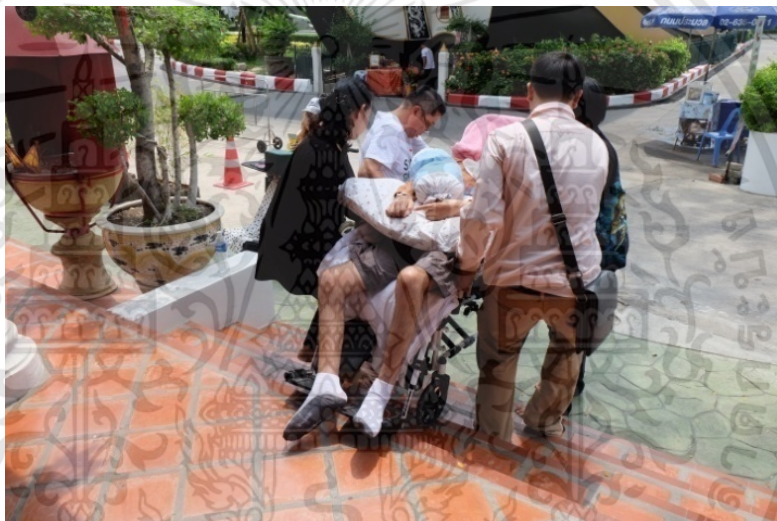
ภาพที่ 5.1 แสดงการเข้าถึงกายภาพภายในวัดต้นแบบที่ปราศจากสิ่งอำนวยความสะดวก

ด้านสิ่งอำนวยความสะดวกสำหรับคนพิการพบว่า วัดทั้ง 4 แห่ง เป็นวัดที่มีอายุการใช้งานมายาวนาน และก่อสร้างในสมัยโบราณซึ่งการออกแบบก่อสร้างอาคารในช่วงเวลานั้นไม่ได้คำนึงถึงการใช้งานสำหรับคนพิการหรือทุพพลภาพ จึงทำให้เกิดปัญหาในการเข้าถึงสภาพแวดล้อมภายในส่วนต่างๆ ของวัดของคนพิการหรือทุพพลภาพ แม้ในปัจจุบัน อาคารเหล่านี้ได้ถูกต่อเติม และมีการแก้ไขปรับปรุงเพื่อรองรับการใช้งานจากคนพิการ แต่ก็ยังไม่ครอบคลุมสำหรับคนพิการทั้ง 3 ประเภท นอกจากนี้ ยังปราศจากสิ่งอำนวยความสะดวกที่เหมาะสมแก่คนพิการและทุพพลภาพ ซึ่งบางอย่างมีแล้วแต่ใช้ไม่ได้ เช่นทางลาดมีความชันเกิน 1:12 หรือห้องน้ำมีขนาดเล็กเกินไป เป็นต้น

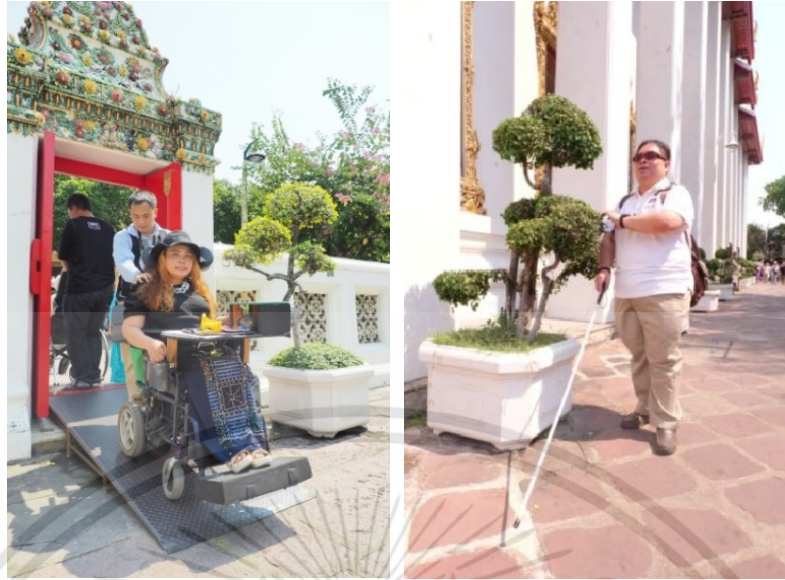
ภาพที่ 5.2 แสดงอุปสรรคในการเข้าถึงกายภาพภายในวัดต้นแบบ
 ชำยบนแสดงทางลาดที่มีความชันเกิน 1:12
 ขวามบนแสดงสิ่งกีดขวางทางสัญจรสำหรับคนพิการทางสายตา

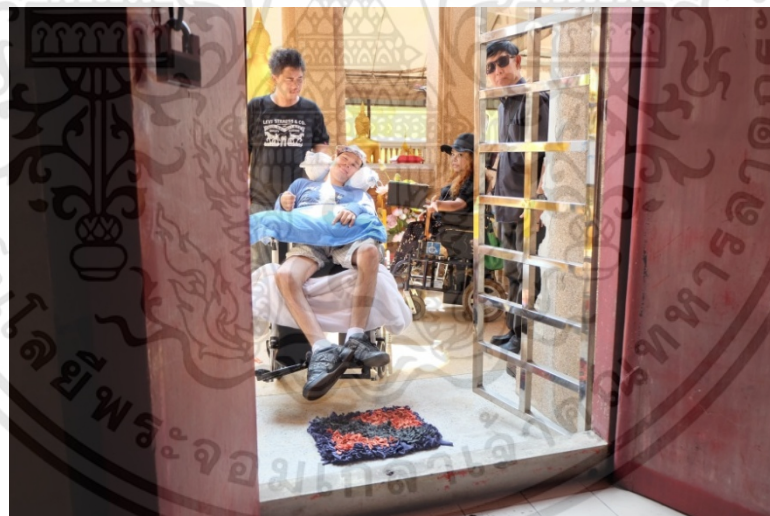
ภาพที่ 5.3 แสดงธรณีประตูทางเข้าพระอุโบสถวัดต้นแบบ

ด้านระบบก่อสร้างบางประการ มีผลกระทบต่อ การเกิดอุปสรรคทางกายภาพในการเข้าถึงของ คนพิการ เช่นการก่อสร้างในงานสถาปัตยกรรมไทยที่เกิดขึ้นจาก Traditional Design หรือไทยโบราณพบว่า การก่อสร้างระบบบานประตูไทยซึ่งประกอบด้วย กรอบเซ็ดหน้า บานประตู และเดือย ธรณีประตู และคานคู้้นั้น เป็นอีกกรณีหนึ่งที่เป็นอุปสรรคเนื่องจากทำให้พื้นมีการเปลี่ยนระดับซึ่งวีลแชร์ต้องการพื้นที่ที่เรียบในการเข้าถึงกายภาพภายในวัด

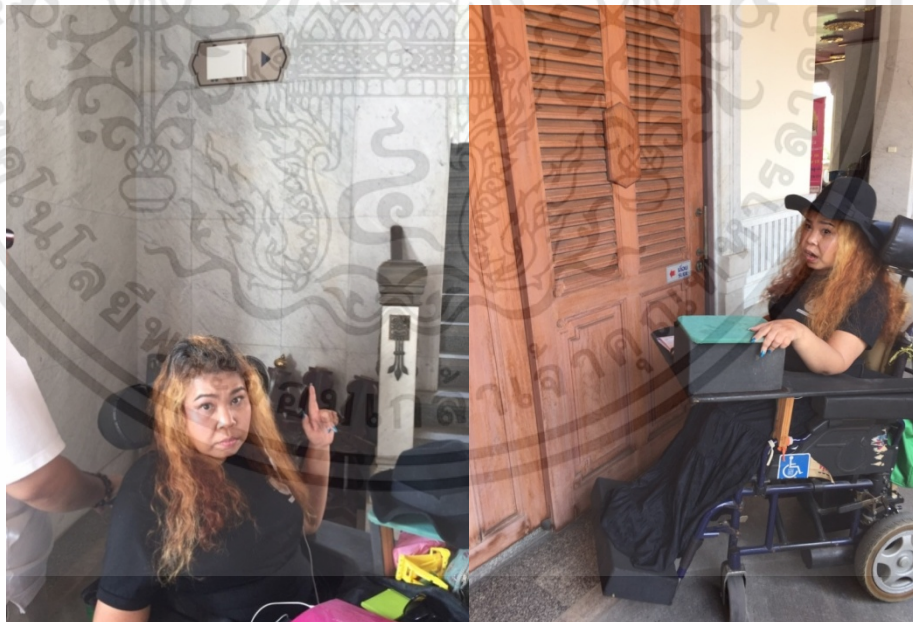
ภาพที่ 5.5 แสดงอุปสรรคในการเข้าถึงกายภาพภายในวัดต้นแบบ
ชายบนป้ายห้องน้ำน้ำถูกปิดทับด้วยสติ๊กเกอร์สีขาว
ชาวบนแสดงห้องน้ำน้ำถูกล็อกไม่ให้ใช้งาน

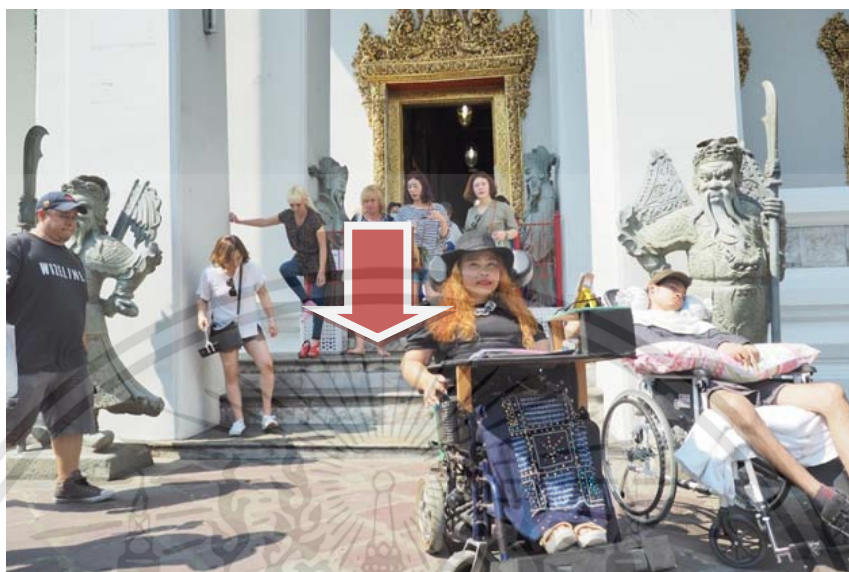
แสดงอุปสรรคในการเข้าใช้พื้นที่บริเวณทางเข้าวิหารพระนอน

อุปสรรคที่เกิดขึ้น คนพิการทางการเคลื่อนไหวไม่สามารถเข้าถึงพื้นที่ภายในอาคารได้

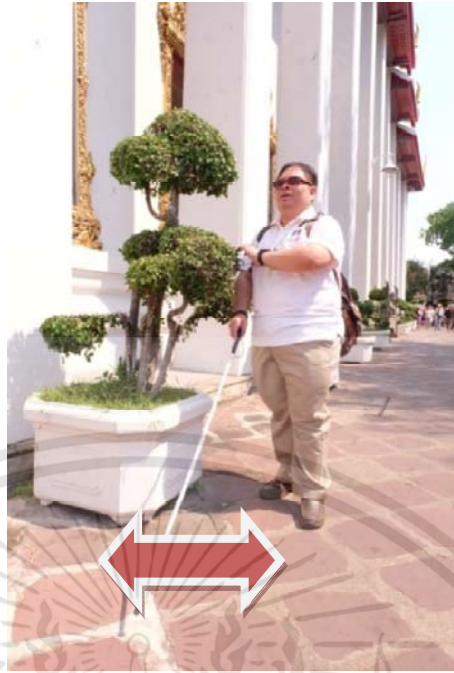
แสดงอุปสรรคในการเข้าใช้พื้นที่บริเวณรอบๆ วิหารพระนอน
บริเวณรอบๆวิหารพระนอน ไม่มีพื้นผิวต่างสัมผัสสำหรับคนพิการทางสายตา
อุปสรรคที่เกิดขึ้น คนพิการทางสายตาหลงทางในการเข้าใช้งานในพื้นที่

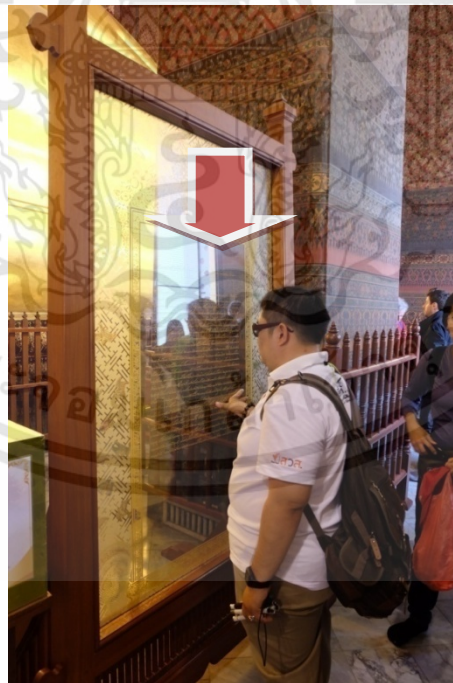
แสดงอุปสรรคในการเข้าใช้พื้นที่ภายในวิหารพระนอน

ป้ายไม่มีอักษรเบรลล์

อุปสรรคที่เกิดขึ้น คนตาพิการทางสายไม่สามารถทราบข้อมูลได้

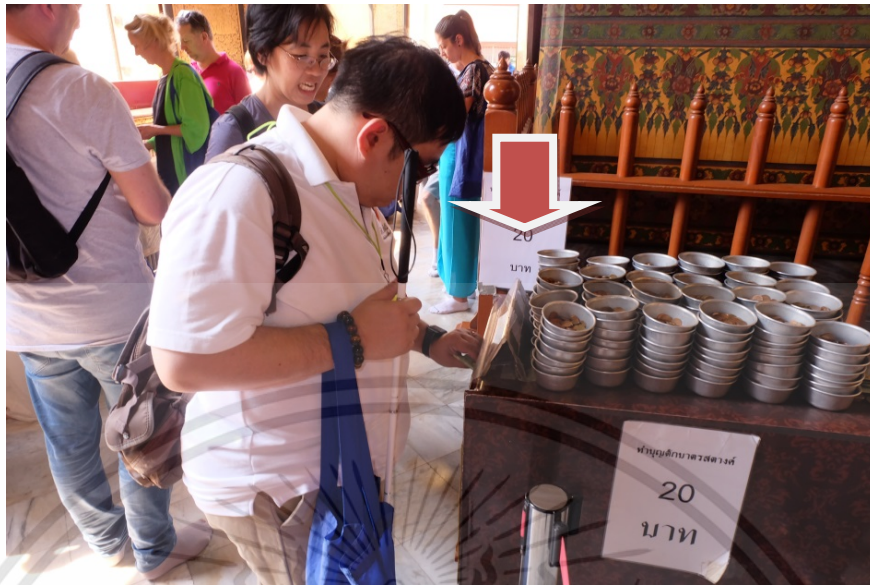
แสดงอุปสรรคในการเข้าใช้พื้นที่ภายในวิหารพระนอน
จุดทำบุญตักบาตรไม่มีอักษรเบรลล์
อุปสรรคที่เกิดขึ้น คนพิการทางสายตาไม่สามารถทราบข้อมูลได้
อุปสรรคที่พบบริเวณศาลาการเปรียญ

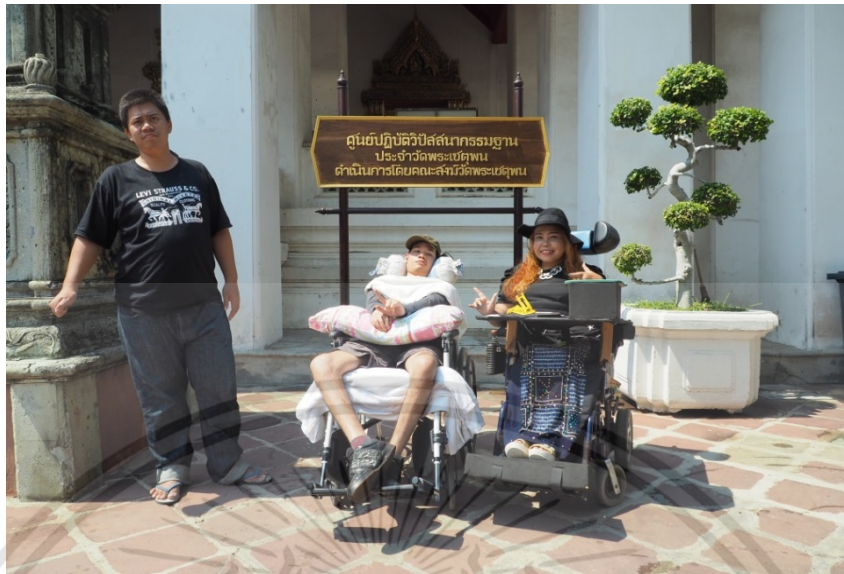
แสดงอุปสรรคในการเข้าใช้พื้นที่บริเวณทางเข้าศาลาการเปรียญ
ไม่มีทางลาดสำหรับรถเข็นคนพิการ
อุปสรรคที่เกิดขึ้น คนพิการทางการเคลื่อนไหวไม่สามารถเข้าถึงพื้นที่ภายในอาคารได้

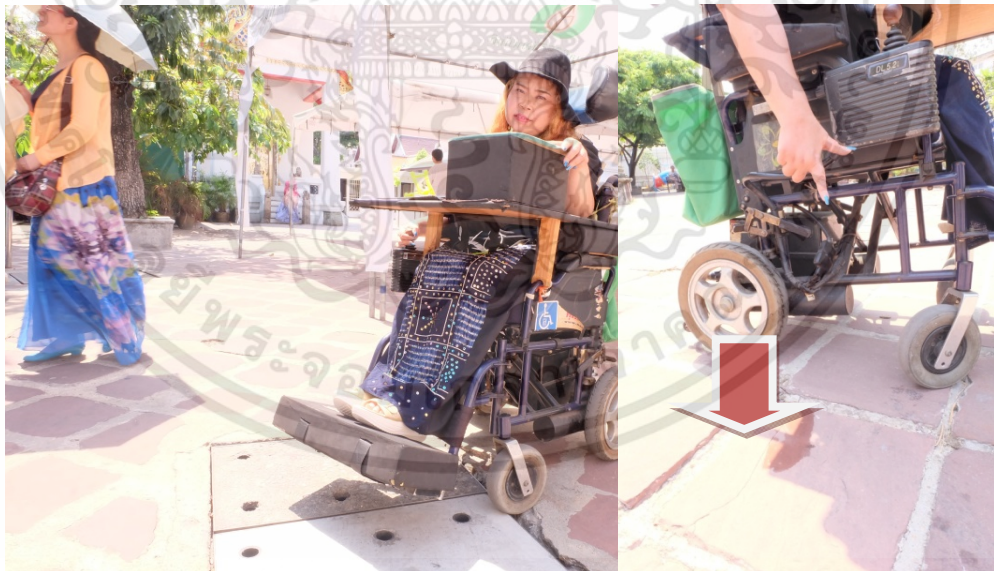
แสดงอุปสรรคในการเข้าใช้พื้นที่บริเวณรอบๆ ศาลาการเปรียญ
บริเวณรอบศาลาการเปรียญพื้นผิวไม่สม่ำเสมอ ชำรุด
อุปสรรคที่เกิดขึ้น คนพิการทางการเคลื่อนไหว มีอาการปวดลำตัวเมื่อวีลแชร์กระทบกับพื้น

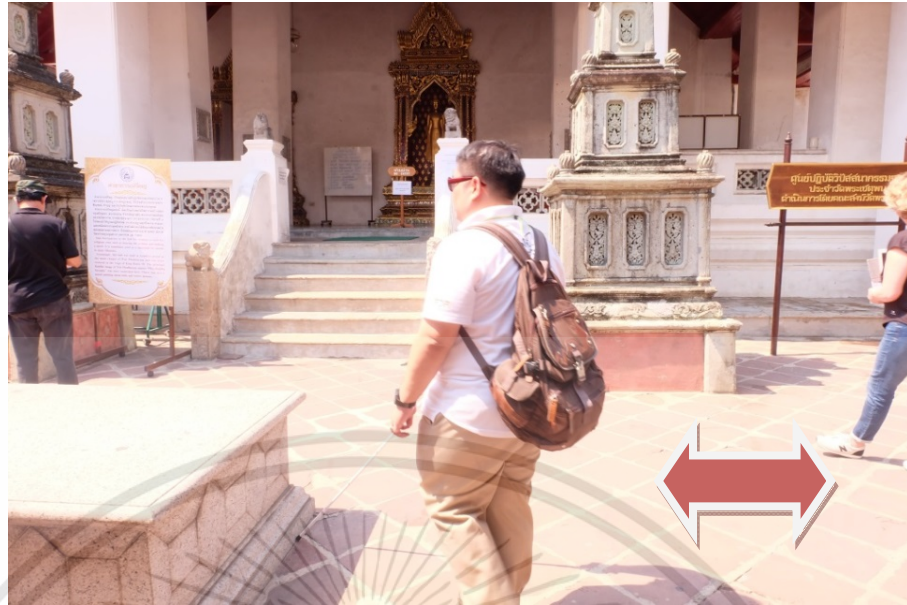
แสดงอุปสรรคในการเข้าใช้พื้นที่บริเวณรอบๆ ศาลาการเปรียญ
 บริเวณรอบศาลาการเปรียญ ไม่มีพื้นผิวต่างสัมผัสสำหรับคนพิการทางสายตา
 อุปสรรคที่เกิดขึ้น คนพิการทางสายตาหลงทางในการเข้าใช้งานในพื้นที่
 อุปสรรคที่พบบริเวณศาลานวด

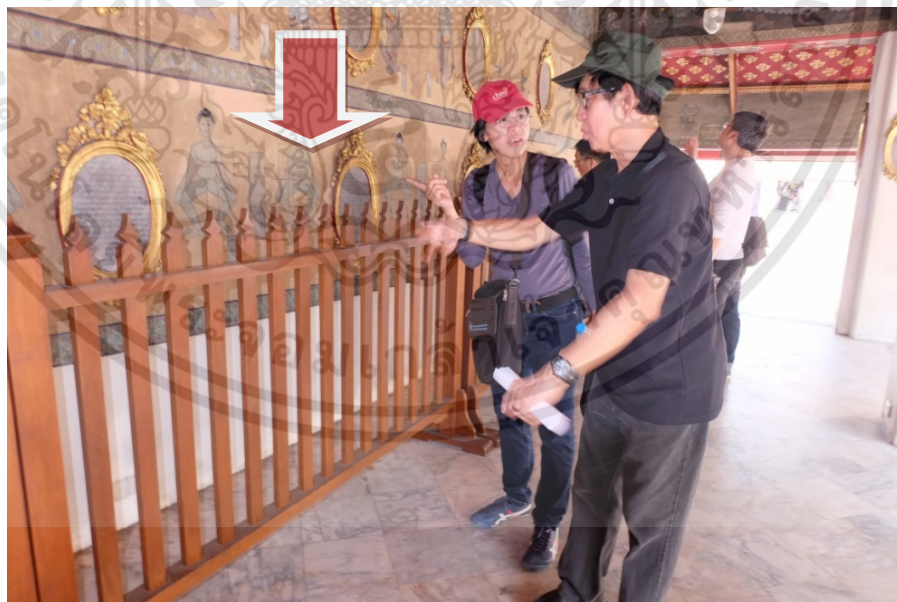
แสดงอุปสรรคในการเข้าใช้พื้นที่ภายในศาลานวด
 ไม่มีอักษรไทยที่ชัดสำหรับคนหูหนวก
 อุปสรรคที่เกิดขึ้น คนหูหนวกไม่ทราบว่าจุดนี้คืออะไร

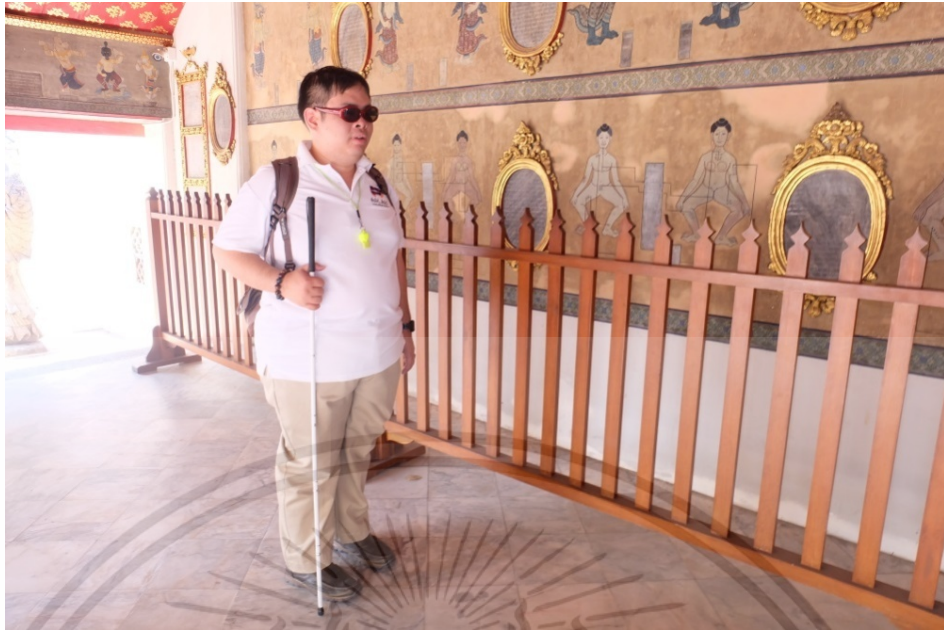
แสดงอุปสรรคในการเข้าใช้พื้นที่ภายในศาลานวด
 ป้ายไม่มีอักษรเบรลล์
 อุปสรรคที่เกิดขึ้น คนตาพิการทางสายไม่สามารถทราบข้อมูลได้

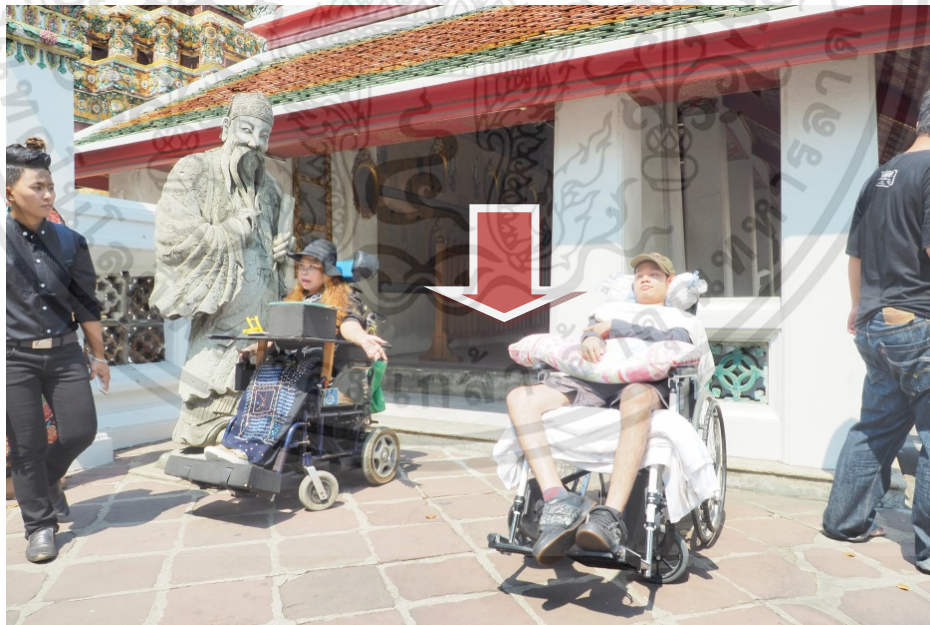
แสดงอุปสรรคในการเข้าใช้พื้นที่บริเวณทางเข้าศาลานวด
 ไม่มีทางลาดสำหรับรถเข็นคนพิการ
 อุปสรรคที่เกิดขึ้น คนพิการทางการเคลื่อนไหวไม่สามารถเข้าถึงพื้นที่ภายในอาคารได้

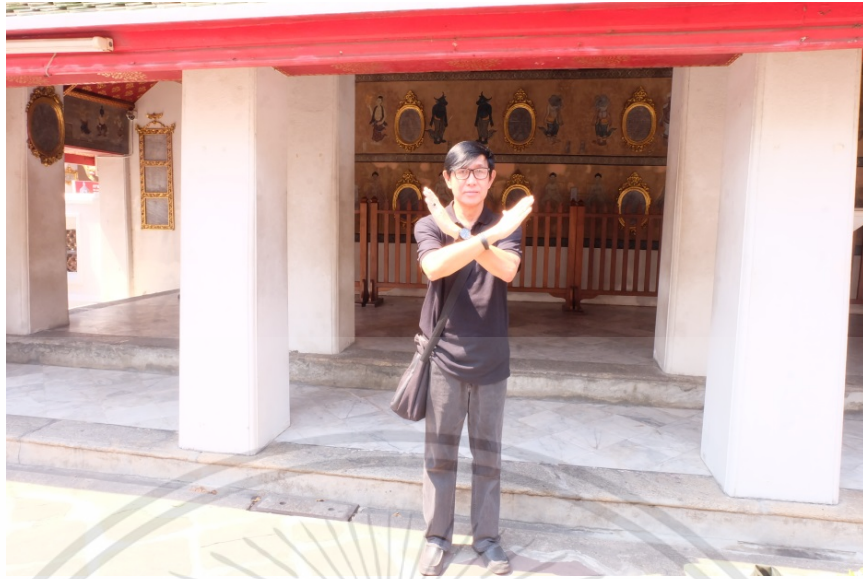
แสดงอุปสรรคในการเข้าใช้พื้นที่บริเวณทางเข้าศาลานวด
ไม่มีป้ายแสดงรูปภาพว่าเป็นศาลานวด
อุปสรรคที่เกิดขึ้น คนหูหนวกไม่ทราบว่าจะจุดนี้คืออะไร

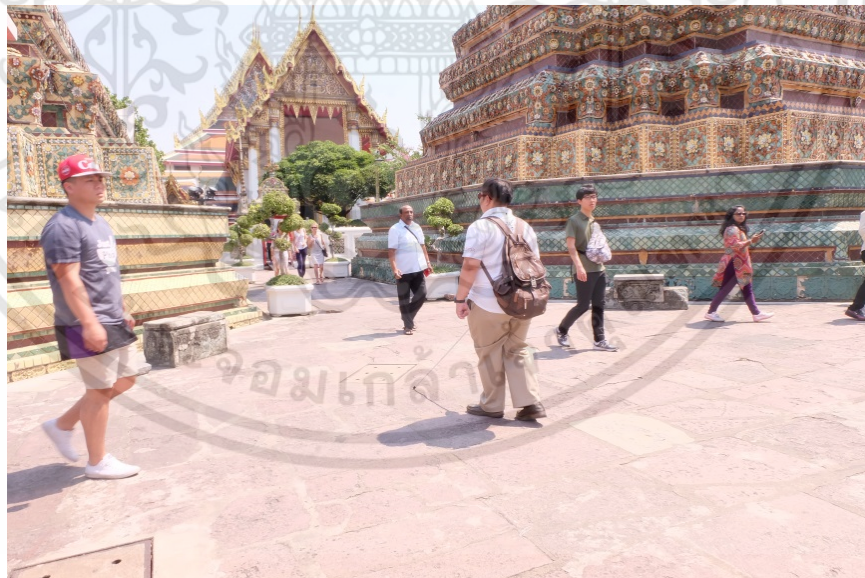
แสดงอุปสรรคในการเข้าใช้พื้นที่ภายในพระมหาเจดีย์ 4 รัชกาล

ไม่มีพื้นผิวต่างสัมผัสสำหรับคนตาบอด

อุปสรรคที่เกิดขึ้น คนพิการทางสายตาหลงทางในการเข้าใช้งานในพื้นที่

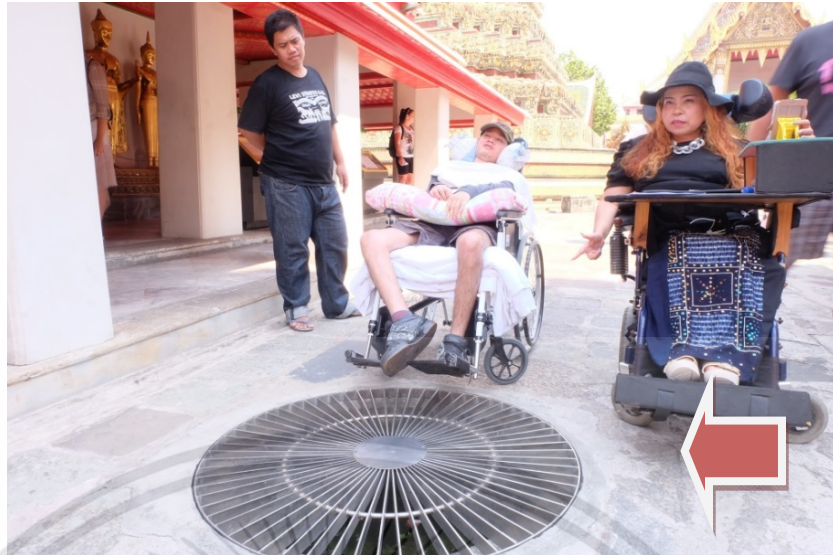
แสดงอุปสรรคในการเข้าใช้พื้นที่ภายในพระมหาเจดีย์4รัชกาล
พื้นผิวไม่สม่ำเสมอ และมีตะแกรงระบายน้ำ
อุปสรรคที่เกิดขึ้น ล้อรถเข็นคนพิการติดตะแกรงระบายน้ำ

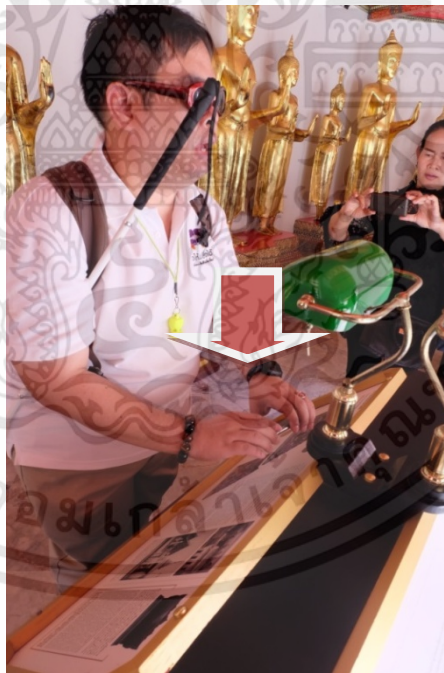
แสดงอุปสรรคในการเข้าใช้พื้นที่ภายในพระมหาเจดีย์4รัชกาล
ป้ายแสดงข้อมูลไม่มีอักษรเบรลล์ หรือคิวอาร์โค้ดให้สแกน
อุปสรรคที่เกิดขึ้น คนพิการทางสายตาไม่สามารถทราบข้อมูลต่างๆได้

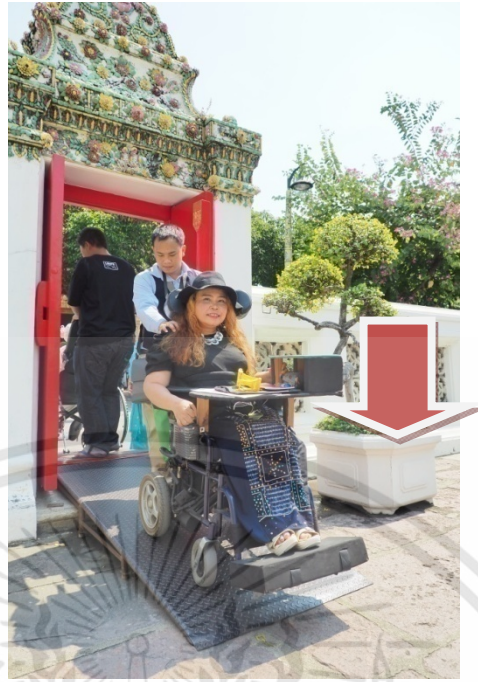
แสดงอุปสรรคในการเข้าใช้พื้นที่ทางเข้าพระมหาเจดีย์ 4 รัชกาล

ทางลาดมีความลาดชันเกิน 1:12

อุปสรรคที่เกิดขึ้น คนพิการทางการเคลื่อนไหวอาจจะหกล้มได้เนื่องจากทางลาดมีความชัน

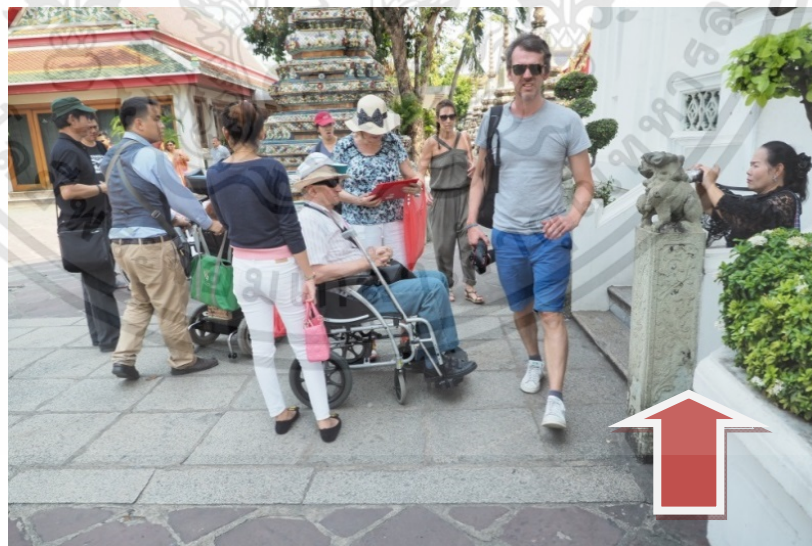
แสดงอุปสรรคในการเข้าใช้พื้นที่ภายในวัดพระเชตุพนวิมลมังคลาราม

ไม่มีทางลาดสำหรับรถเข็นคนพิการ

อุปสรรคที่เกิดขึ้น คนพิการทางการเคลื่อนไหวไม่สามารถเข้าถึงพื้นที่ภายในอาคารได้

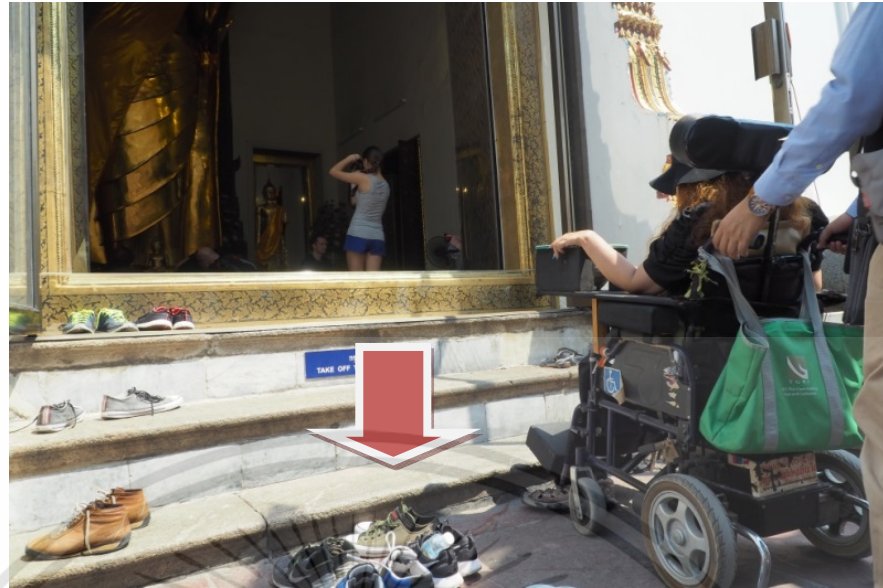
แสดงอุปสรรคในการเข้าใช้พื้นที่ทางเข้าพระวิหารทิศ
ไม่มีชั้นวางรองเท้า

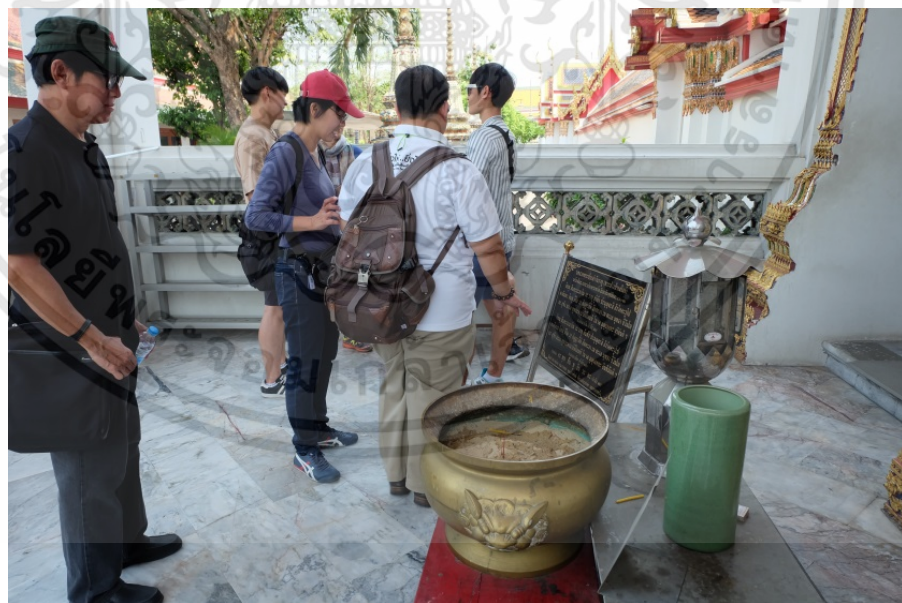
แสดงอุปสรรคในการเข้าใช้พื้นที่ทางเข้าพระวิหารทิศ
ไม่มีป้ายแสดงรูปภาพว่าเป็นพระวิหารทิศ
อุปสรรคที่เกิดขึ้น คนหูหนวกไม่ทราบที่จุดนี้คืออะไร

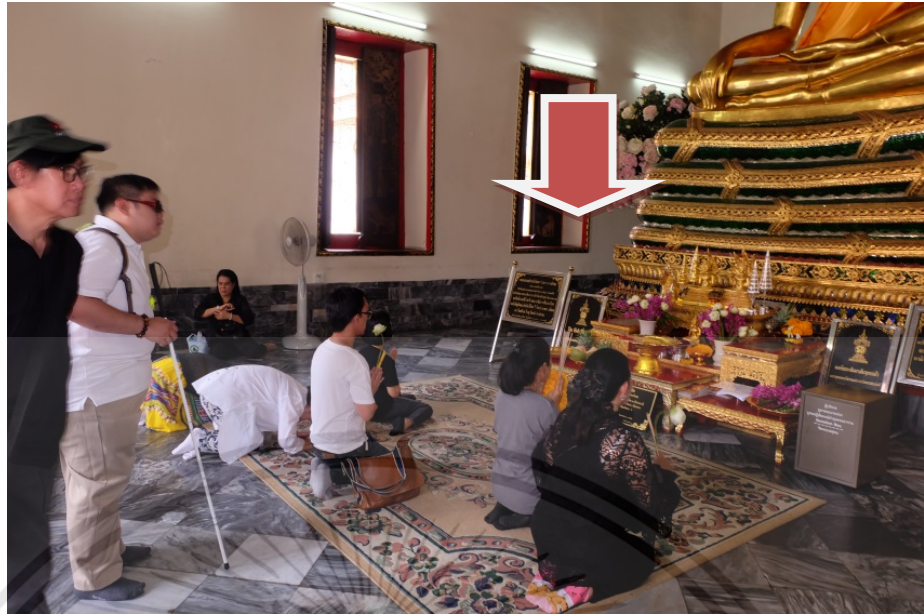
แสดงอุปสรรคในการเข้าใช้พื้นที่ภายในพระวิหารทิศ
 ป้ายบทสวดไม่มีอักษรเบรลล์
 อุปสรรคที่เกิดขึ้น คนพิการทางสายตาไม่สามารถสวดมนต์ขอพรได้

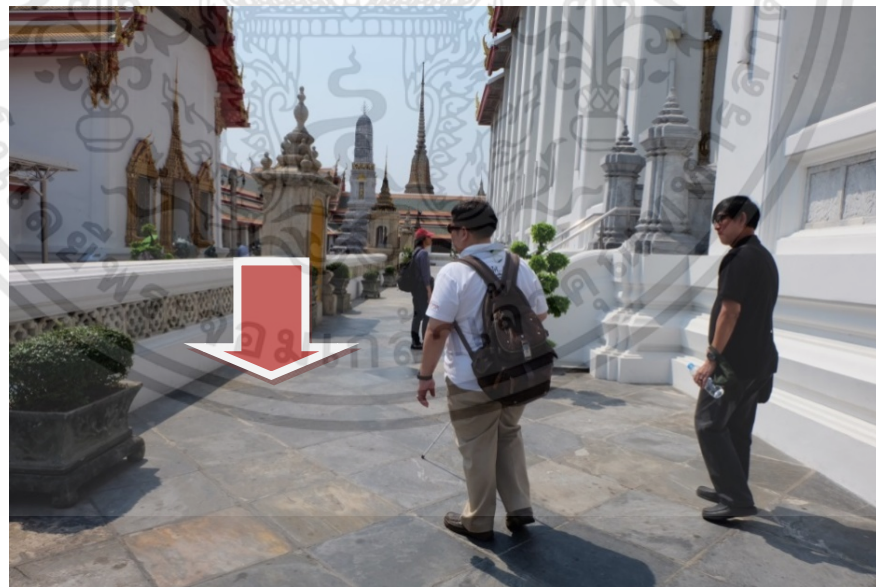
แสดงอุปสรรคในการเข้าใช้พื้นที่บริเวณรอบๆ พระอุโบสถ
 บริเวณรอบพระอุโบสถ ไม่มีพื้นผิวต่างสัมผัสสำหรับคนคนพิการทางสายตา
 อุปสรรคที่เกิดขึ้น คนพิการทางสายตาหลงทางในการเข้าใช้งานในพื้นที่

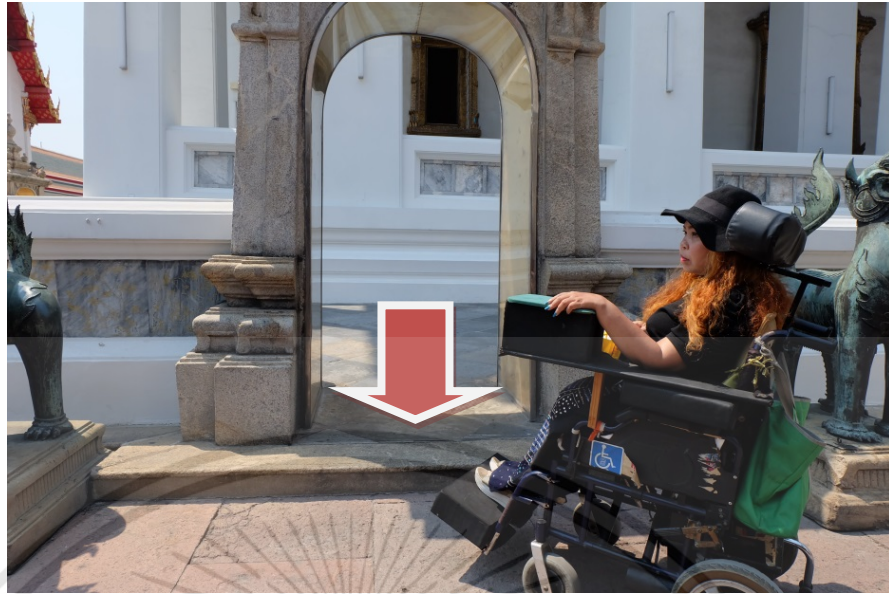
แสดงอุปสรรคในการเข้าใช้พื้นที่บริเวณกำแพงแก้วรอบๆ พระอุโบสถ

ไม่มีทางลาดสำหรับรถเข็นคนพิการ

อุปสรรคที่เกิดขึ้น คนพิการทางการเคลื่อนไหวไม่สามารถเข้าถึงพื้นที่ภายในอาคารได้

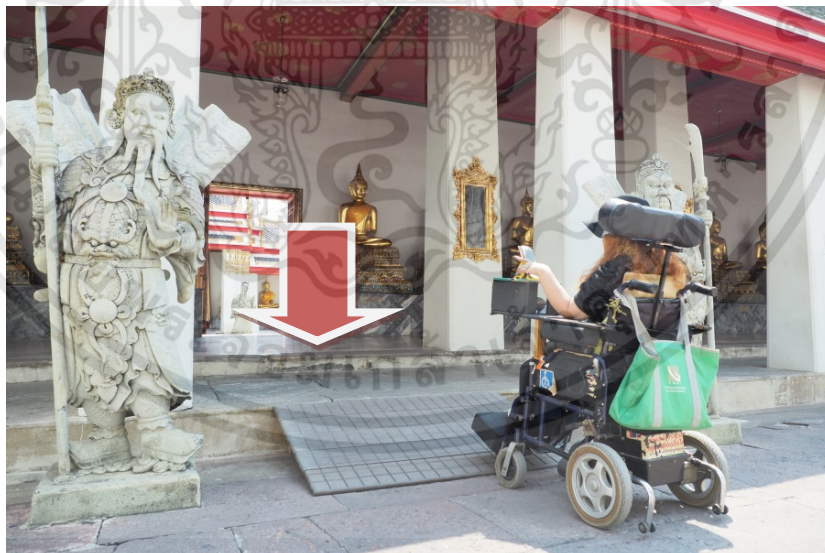
แสดงอุปสรรคในการเข้าใช้พื้นที่บริเวณพระระเบียง

ทางลาดสำหรับรถเข็นคนพิการไม่ต่อเนื่อง

อุปสรรคที่เกิดขึ้น คนพิการทางการเคลื่อนไหวไม่สามารถเข้าถึงสภาพแวดล้อม

ที่เชื่อมต่อกันได้

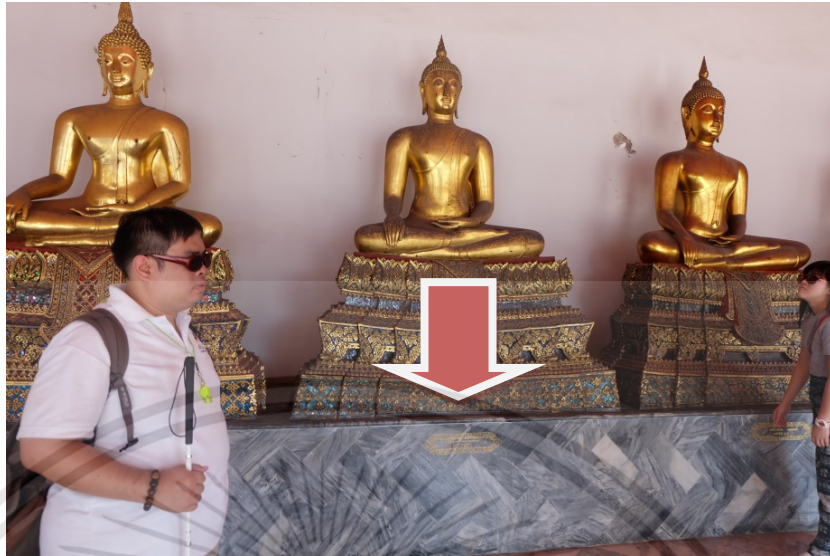
แสดงอุปสรรคในการเข้าใช้พื้นที่ภายในวัดพระเชตุพนวิมลมังคลาราม

แคบชั้นบอกข้อมูลไม่มีอักษรเบรลล์

อุปสรรคที่เกิดขึ้น คนพิการทางสายตาไม่สามารถทราบข้อมูลของพระพุทธรูปได้

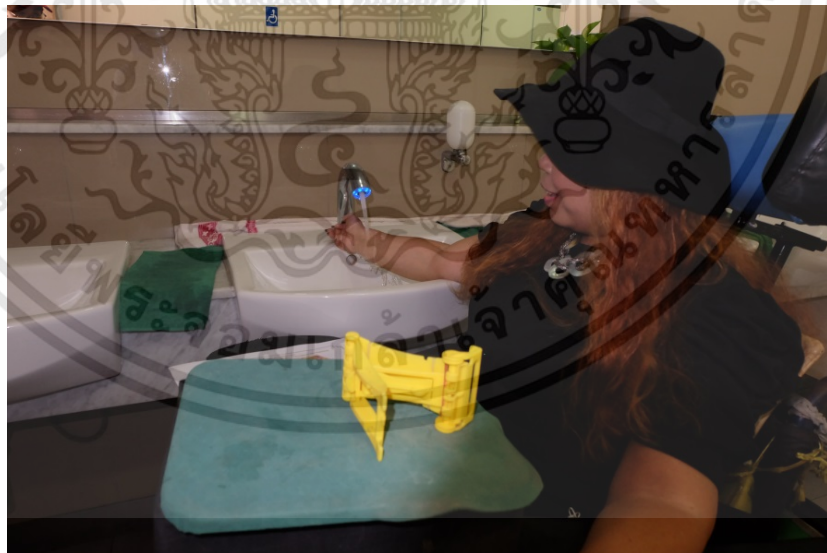
แสดงอุปสรรคในการเข้าใช้พื้นที่ภายในห้องน้ำ

บริเวณอ่างล้างมือไม่พบอุปสรรคใดๆ

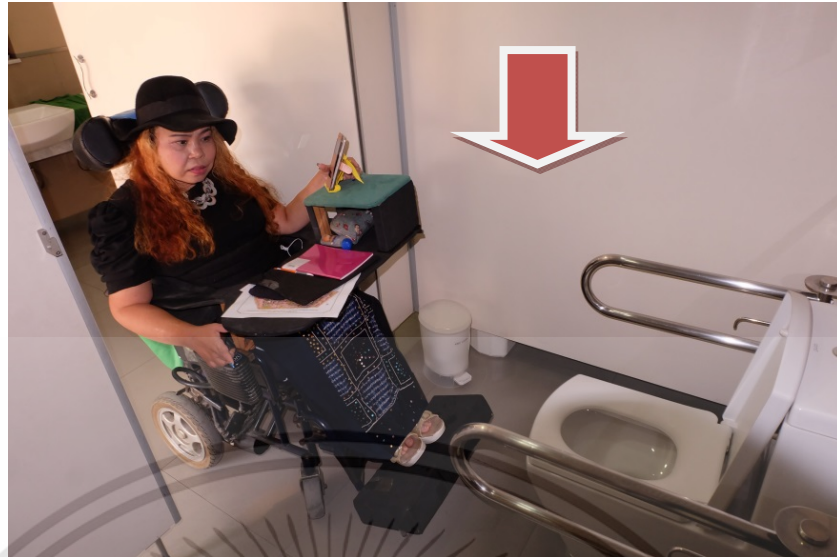
แสดงอุปสรรคในการเข้าใช้พื้นที่ภายในห้องน้ำ
ไม่มีพื้นที่กลับรถเข็นสำหรับรถเข็นคนพิการ
อุปสรรคที่เกิดขึ้น รถเข็นคนพิการไม่สามารถหมุนตัวภายในห้องน้ำได้

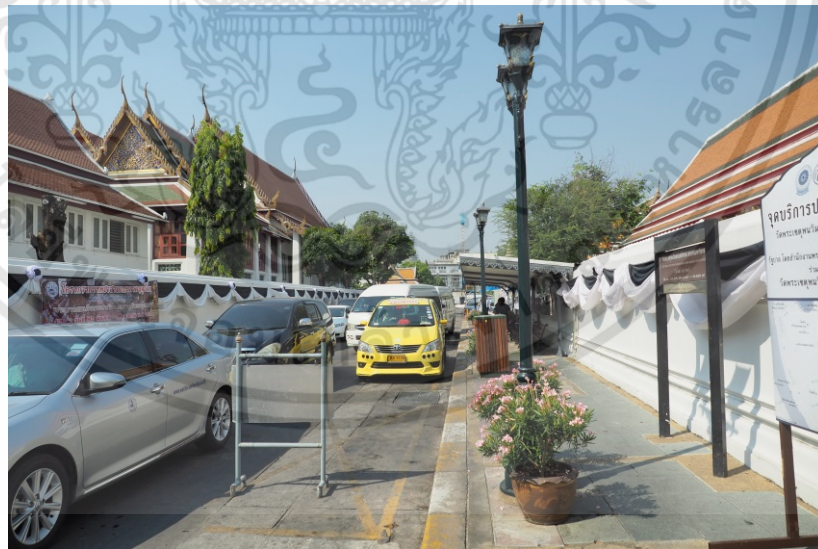
แสดงอุปสรรคในการเข้าใช้พื้นที่บริเวณลานจอดรถ
ไม่มีที่จอดรถคนพิการ ไม่มีพื้นผิวต่างสัมผัสสำหรับคนพิการทางสายตา
อุปสรรคที่เกิดขึ้น คนพิการนั่งรถเข็นที่มาทำบุญที่วัดไม่สามารถจอดรถในที่สะดวกได้

คนพิการทางสายตาหลงทางในการเข้าใช้งานในพื้นที่

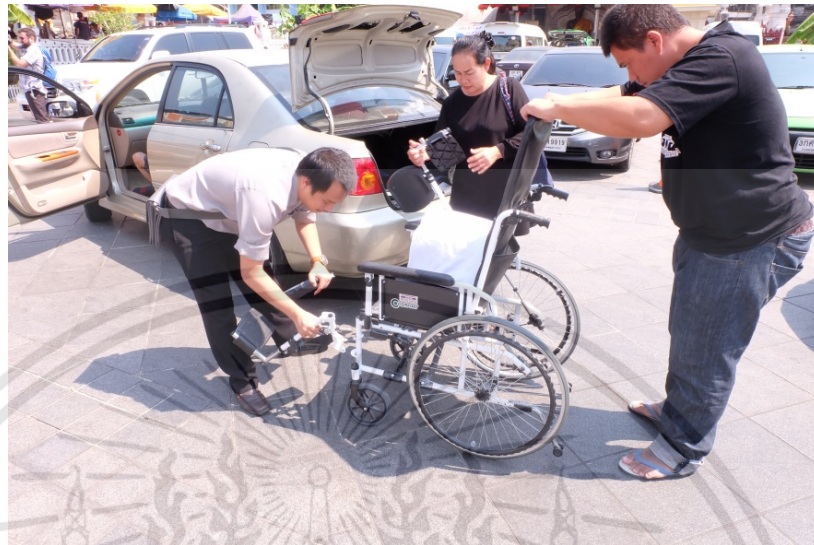
แสดงอุปสรรคในการเข้าใช้พื้นที่บริเวณลานจอดรถ
 ไม่มีที่จอดรถคนพิการ อุปสรรคที่เกิดขึ้น คนพิการที่มาทำบุญที่วัดไม่สามารถจอดรถ
 ในที่สะดวกได้

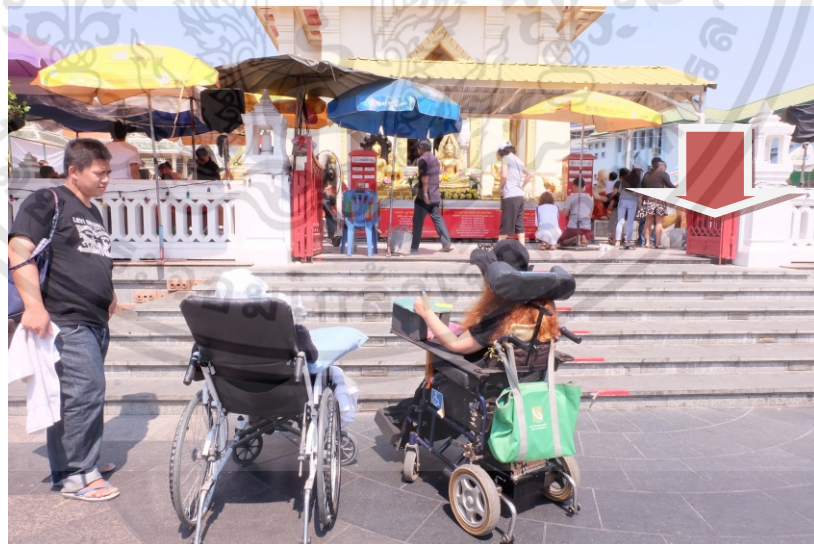
แสดงอุปสรรคในการเข้าใช้พื้นที่ทางเข้าพระอุโบสถ
 ไม่มีทางลาดสำหรับรถเข็นคนพิการ
 อุปสรรคที่เกิดขึ้น คนพิการทางการเคลื่อนไหวไม่สามารถเข้าถึงพื้นที่ภายในอาคารได้

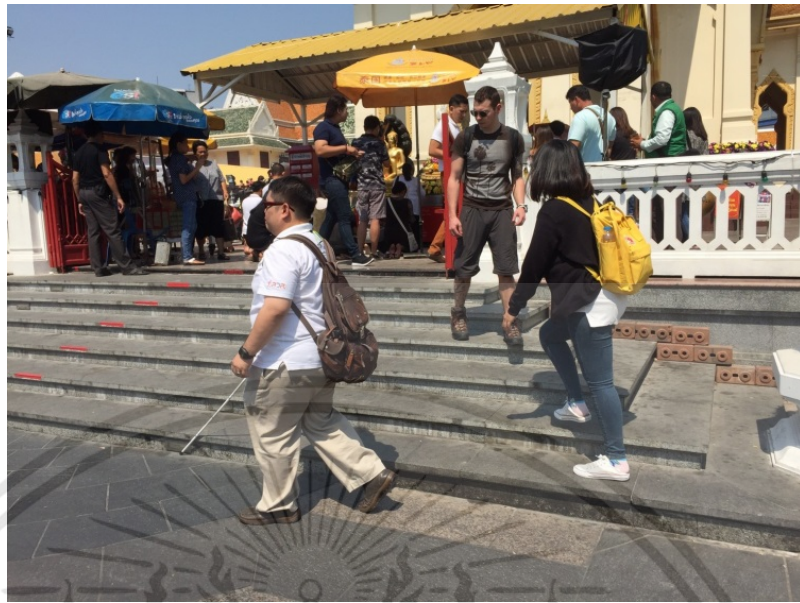
แสดงอุปสรรคในการเข้าใช้พื้นที่รอบๆ พระอุโบสถ
ไม่มีไม้มีป้ายและสัญลักษณ์นำทางคนตาบอด
อุปสรรคที่เกิดขึ้น คนพิการทางสายตาหลงทางในการเข้าใช้งานในพื้นที่

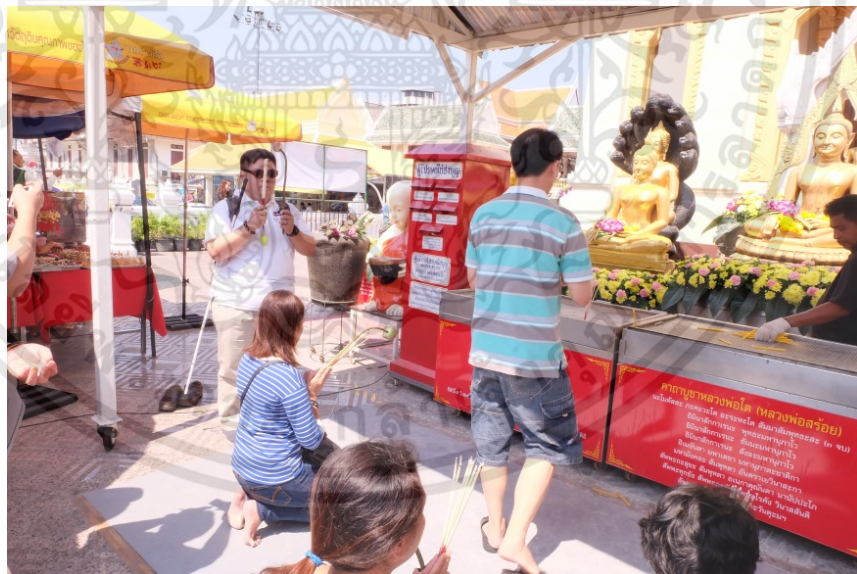
แสดงอุปสรรคในการเข้าใช้พื้นที่รอบๆ พระอุโบสถ
ไม่มีพื้นผิวต่างสัมผัสสำหรับคนพิการทางสายตา
อุปสรรคที่เกิดขึ้น คนพิการทางสายตาหลงทางในการเข้าใช้งานในพื้นที่

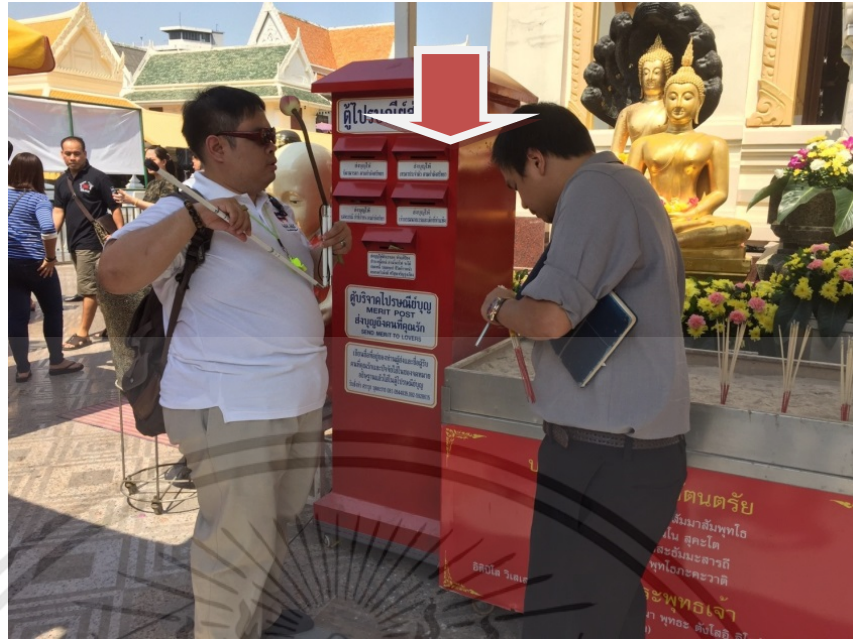
แสดงอุปสรรคในการเข้าใช้พื้นที่รอบๆ พระอุโบสถ

ป้ายบตสวดไม่มีอักษรเบรลล์

อุปสรรคที่เกิดขึ้น คนพิการทางสายตาไม่สามารถสวดมนต์ขอพรได้

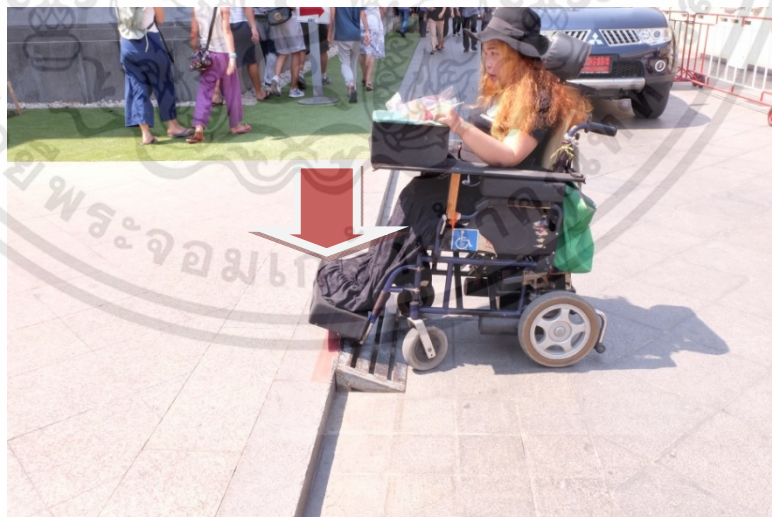
แสดงอุปสรรคในการเข้าใช้พื้นที่บริเวณทางขึ้นพระมหามณฑป

ทางลาดมีความลาดชันเกิน 1:12

อุปสรรคที่เกิดขึ้น คนพิการทางการเคลื่อนไหวอาจจะหกล้มได้เนื่องจากทางลาดมีความชัน

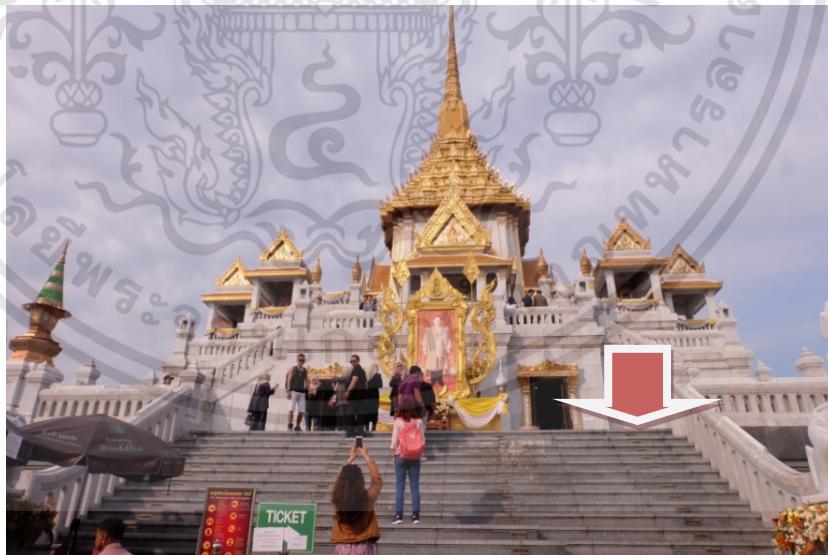
แสดงอุปสรรคในการเข้าใช้พื้นที่ทางขึ้นบันไดพระมหามณฑป
 ไม่มีสติ๊กเกอร์แถบสีตรงบริเวณงมูกบันได
 อุปสรรคที่เกิดขึ้น คนพิการทางสายตาที่ตาบอดไม่มากต้องการแทบสีในการช่วยมองและผู้สูงอายุ
 อาจจะไม่เดินขึ้นได้เนื่องจากบันไดมีความสูงชัน
 เอกสารนี้เป็นเอกสารที่สงวนไว้สำหรับการใช้งานเพื่อการศึกษาเท่านั้น ไม่อนุญาตให้นำไปใช้ประโยชน์ด้านการค้า
 ไม่ว่าจะกรณีใดๆทั้งสิ้น อีกทั้งห้ามมิให้ดัดแปลงเนื้อหา และต้องอ้างอิงถึงเจ้าของเอกสารทุกครั้งที่มีการนำไปใช้
