ปัจจัยที่มีผลต่อการเข้าถึงสภาพแวดล้อมทางกายภาพสำหรับทุกคน:
กรณีศึกษา พุทธศาสนสถานในกรุงเทพ

THE FACTORS AFFECTON PHYSICAL ACCESSIBILITY FOR ALL:
A CASESTUDY OF BUDDHIST TEMPLES

A THESIS SUMMITTED IN PARTIAL FULFILLMENT OF THE REQUIREMENT
FOR THE DEGREE OF MASTER OF ARCHITECTURE INTERIOR ARCHITECTURE
PROGRAM IN INTERIOR ARCHITECTURE
FACULTY OF ARCHITECTURE
KING MONGKUT'S INSTITUTE OF TECHNOLOGY LADKRABANG
2019

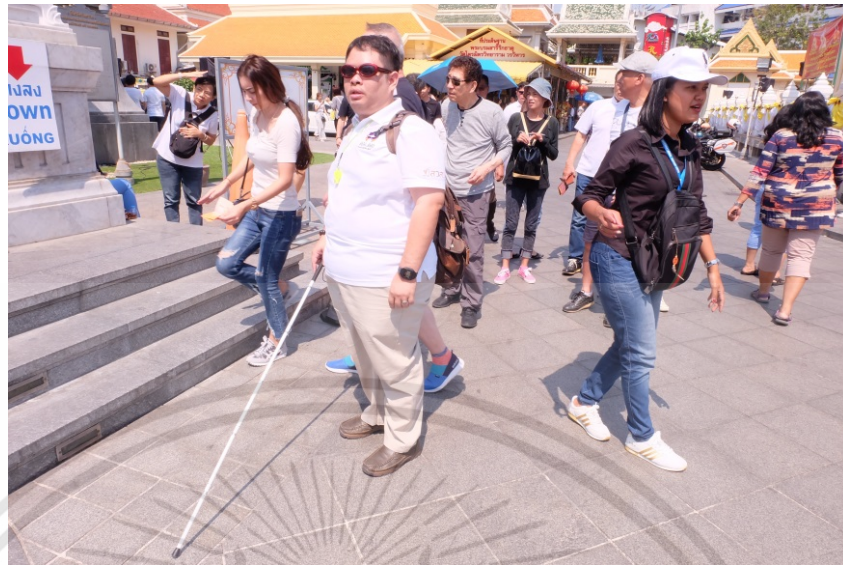
แสดงอุปสรรคในการเข้าใช้พื้นที่บริเวณทางขึ้นพระมหามณฑป
ไม่มีป้าย และพื้นผิวสัมผัสนำทางสำหรับคนพิการทางสายตา
อุปสรรคที่เกิดขึ้น คนพิการทางสายตาหลงทางในการเข้าใช้งานในพื้นที่

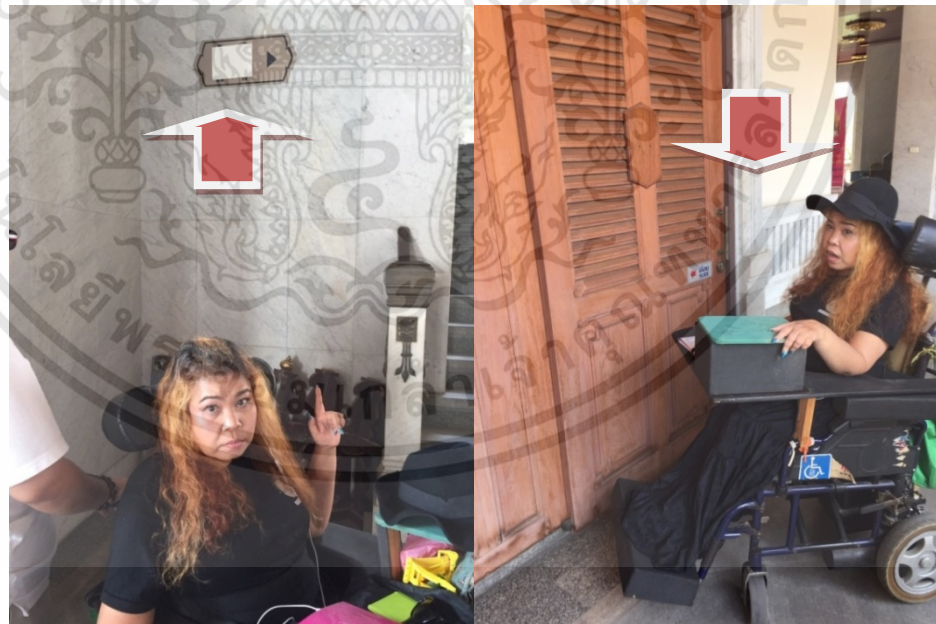
แสดงอุปสรรคในการเข้าใช้พื้นที่ภายในพระมหามณฑป
ป้ายห้องน้ำถูกปิดทับด้วยสติ๊กเกอร์สีขาว และห้องน้ำคนพิการถูกล็อคประตู
อุปสรรคที่เกิดขึ้น คนพิการไม่สามารถเข้าใช้งานห้องน้ำได้

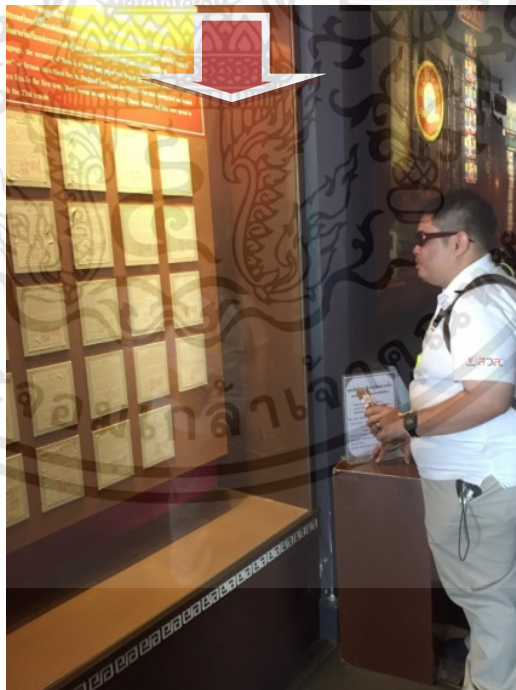
แสดงอุปสรรคในการเข้าใช้พื้นที่ภายในพิพิธภัณฑ์

ป้ายเสียงเซียมซีไม่มีอักษรเบรลล์

อุปสรรคที่เกิดขึ้น คนพิการทางสายตาไม่สามารถทราบข้อมูลได้

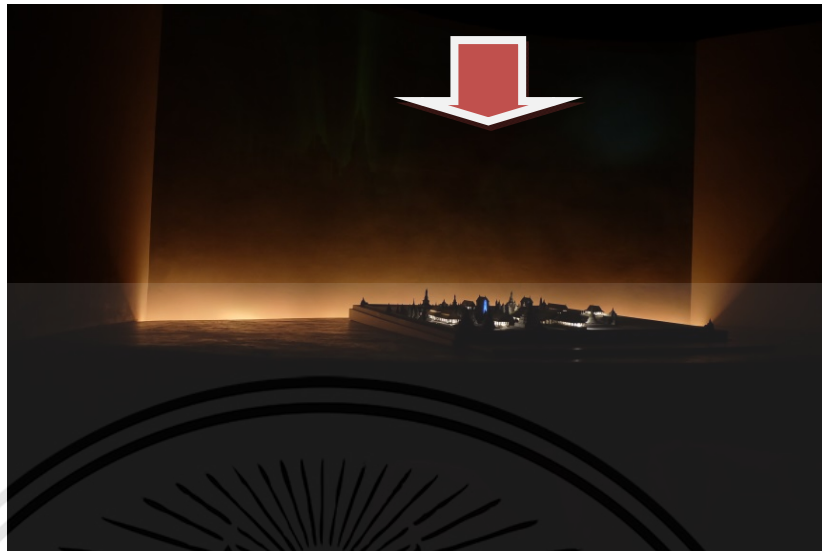
แสดงอุปสรรคในการเข้าใช้พื้นที่ภายในพิพิธภัณฑ์
VTRที่จัดแสดงบอกประวัติความเป็นมามีแต่เสียง หน้าจอไม่มีตัวอักษร
อุปสรรคที่เกิดขึ้น คนหูหนวกไม่สามารถทราบข้อมูลได้

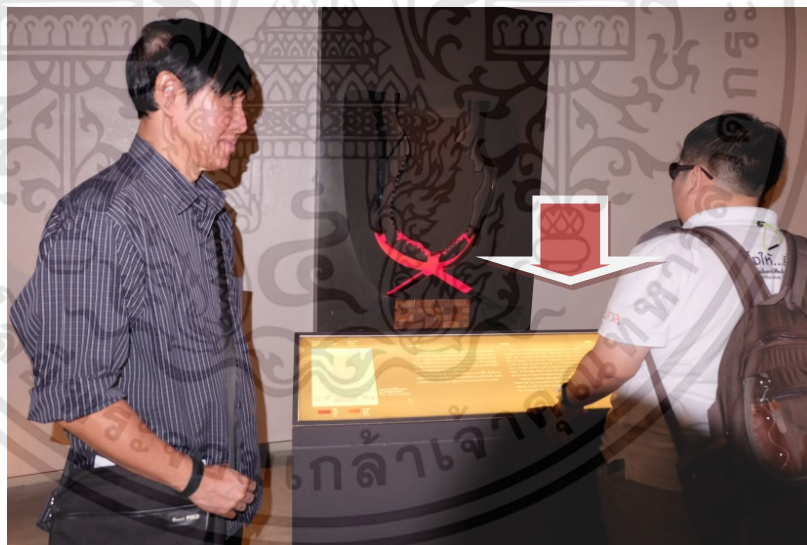
แสดงอุปสรรคในการเข้าใช้พื้นที่ภายในพิพิธภัณฑ์
แคปชั่นแสดงข้อมูลไม่มีอักษรเบรลล์
อุปสรรคที่เกิดขึ้น คนพิการทางสายตาไม่สามารถทราบข้อมูลได้

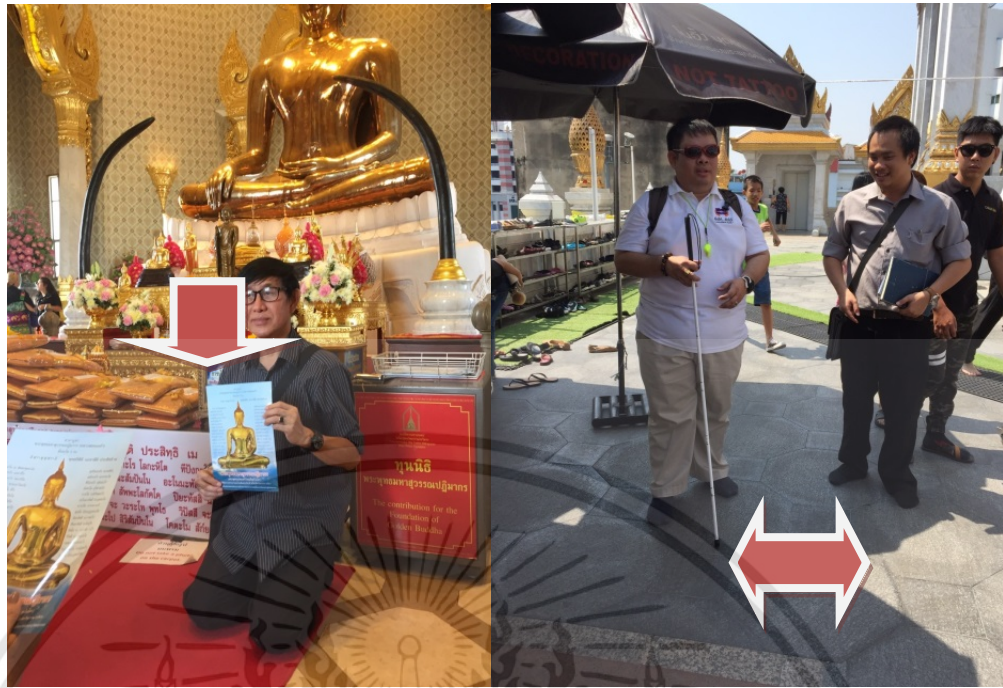
แสดงอุปสรรคในการเข้าใช้พื้นที่ภายในพระมหามณฑป
บริเวณชั้นบนสุดไม่มีพื้นผิวต่างสัมผัสสำหรับคนพิการทางสายตา ป้ายสวดมนต์ไม่มีอักษรเบรลล์
อุปสรรคที่เกิดขึ้น คนพิการทางสายตาหลงทางในการเข้าถึงพื้นที่ และไม่สามารถสวมมนต์ขอพรได้

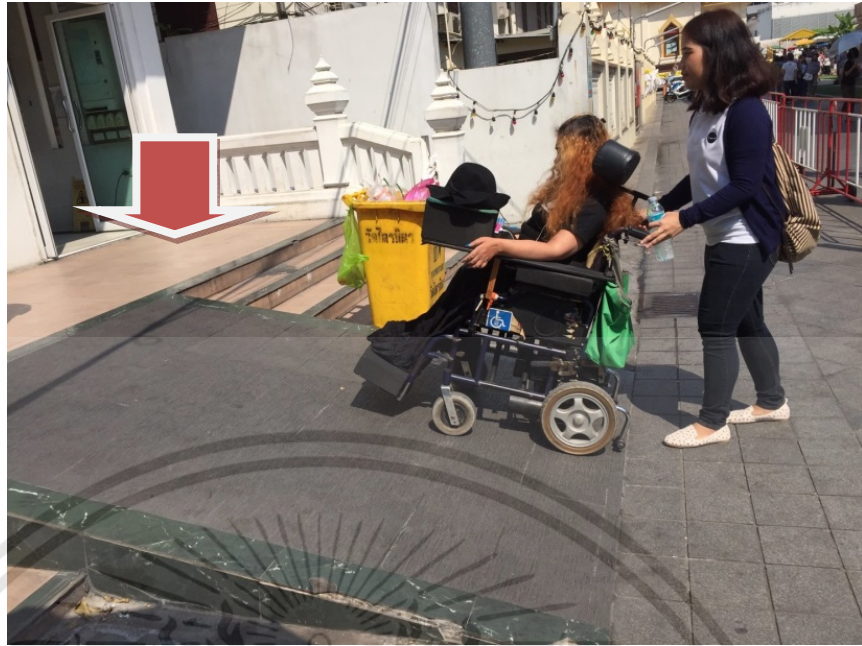
แสดงอุปสรรคในการเข้าใช้พื้นที่ทางเข้าห้องน้ำ

ทางลาดมีความลาดชันเกิน 1:12

อุปสรรคที่เกิดขึ้น คนพิการทางการเคลื่อนไหวอาจจะหกล้มได้เนื่องจากทางลาดมีความชัน

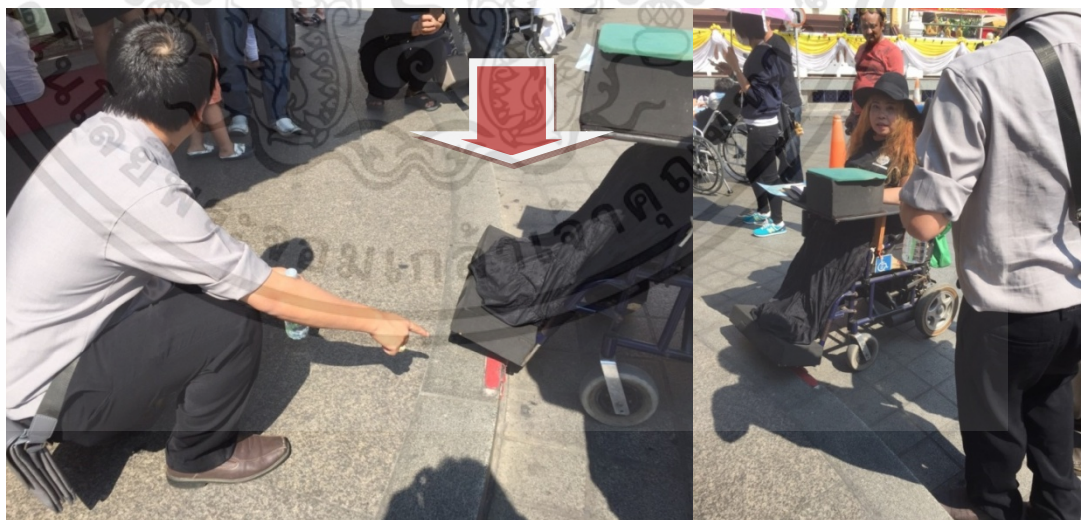
แสดงอุปสรรคในการเข้าใช้พื้นที่ภายในวัดไตรมิตรวิทยาราม

ไม่มีทางลาดสำหรับรถเข็นคนพิการ

อุปสรรคที่เกิดขึ้น คนพิการทางการเคลื่อนไหวไม่สามารถเข้าถึงพื้นที่ภายในอาคารได้

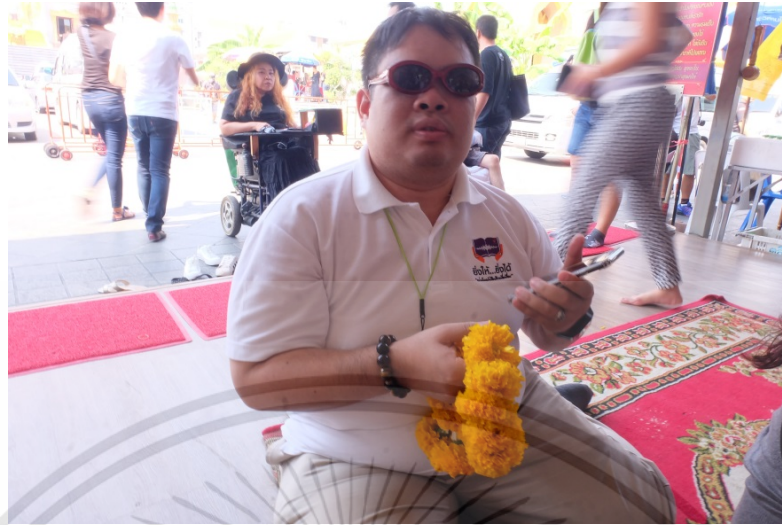
แสดงอุปสรรคในการเข้าใช้พื้นที่ศาลาพระพุทธสัมฤทธิ์มหาจักรพรรดิ
ไม่มีทางลาดสำหรับรถเข็นคนพิการ ป้ายสวดมนต์ไม่มีอักษรเบรลล์
อุปสรรคที่เกิดขึ้น คนพิการทางการเคลื่อนไหวไม่สามารถเข้าถึงพื้นที่ภายในอาคารได้
คนพิการทางสายตาไม่สามารถสวดมนต์ได้

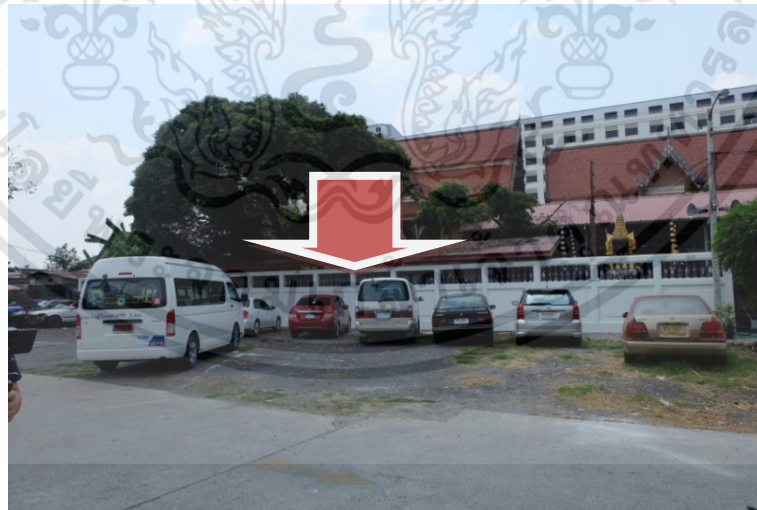
แสดงอุปสรรคในการเข้าใช้พื้นที่บริเวณลานจอดรถ
ไม่มีที่จอดรถคนพิการ อุปสรรคที่เกิดขึ้น คนพิการที่มาทำบุญที่วัดไม่สามารถจอดรถในที่
สะดวกได้

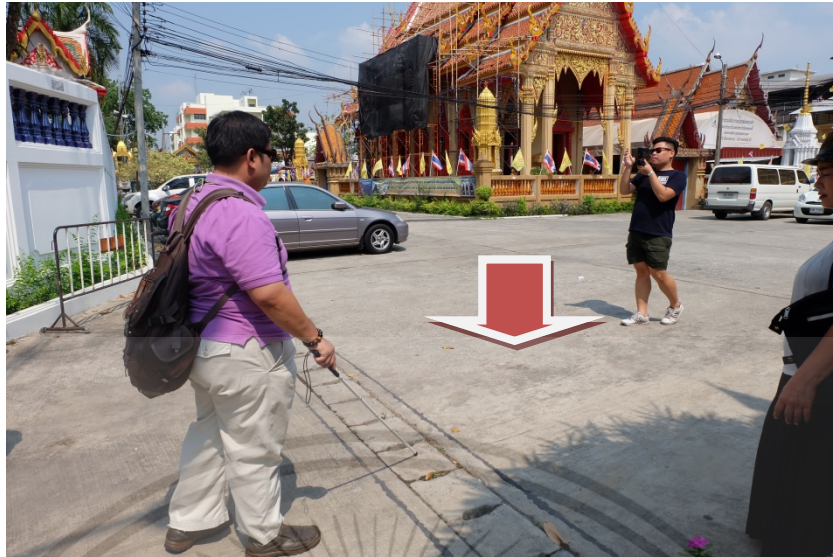
แสดงอุปสรรคในการเข้าใช้พื้นที่บริเวณลานจอดรถ
ไม่มีพื้นผิวต่างสัมผัสสำหรับคนพิการทางสายตา
อุปสรรคที่เกิดขึ้น คนพิการทางสายตาหลงทางในการเข้าใช้งานในพื้นที่

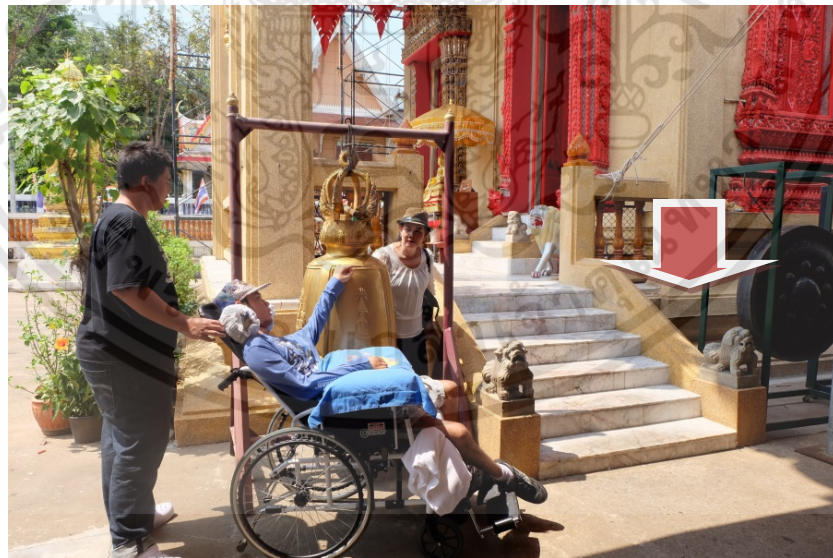
แสดงอุปสรรคในการเข้าใช้พื้นที่ทางเข้าพระอุโบสถ
ไม่มีทางลาดสำหรับรถเข็นคนพิการ
อุปสรรคที่เกิดขึ้น คนพิการทางการเคลื่อนไหวไม่สามารถเข้าถึงพื้นที่ภายในอาคารได้

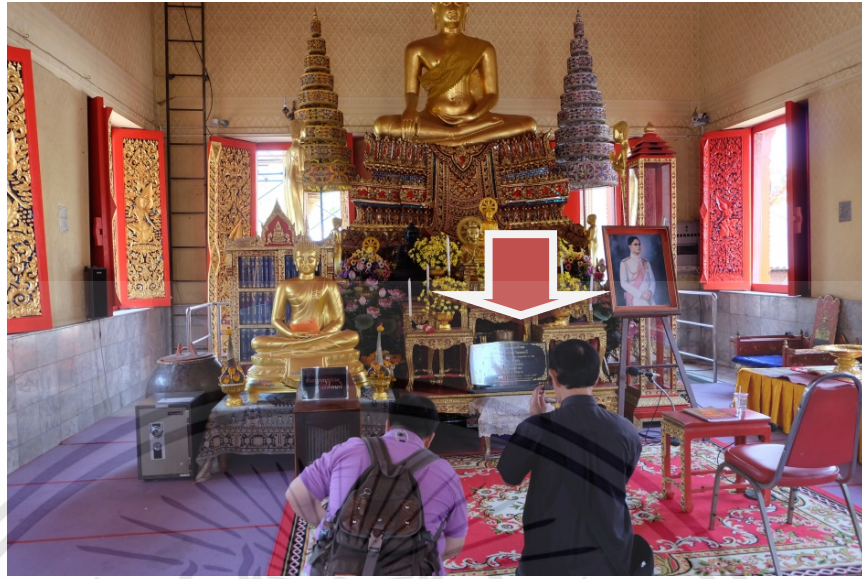
แสดงอุปสรรคในการเข้าใช้พื้นที่ภายในพระอุโบสถ
 ป้ายบทสวดไม่มีอักษรเบรลล์
 อุปสรรคที่เกิดขึ้น คนพิการทางสายตาไม่สามารถสวดมนต์ขอพรได้
 อุปสรรคที่พบวิหาร

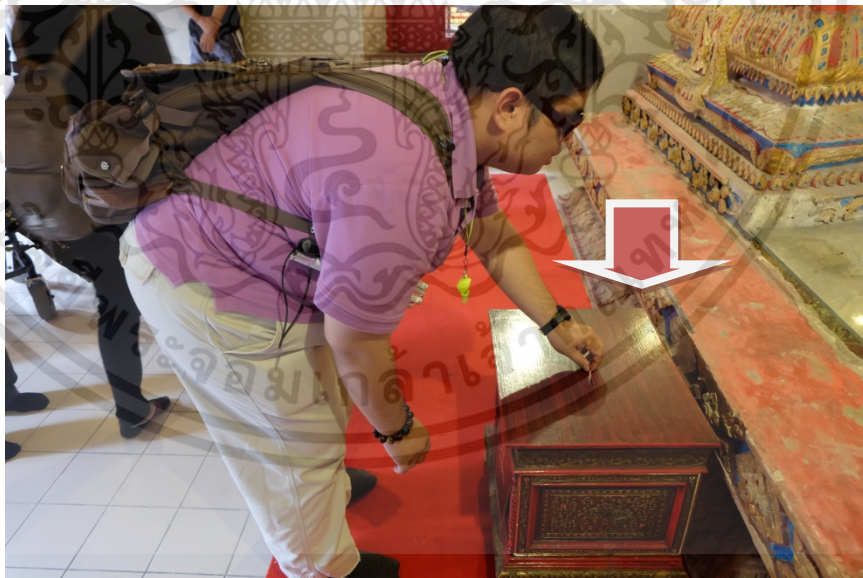
แสดงอุปสรรคในการเข้าใช้พื้นที่ภายในวิหาร
 จุดทำบุญไม่มีอักษรเบรลล์
 ไม่มีพื้นผิวสัมผัสในการนำทาง คนพิการทางสายตาไม่สามารถทำบุญได้ด้วยตนเอง
 อุปสรรคที่พบพระเจดีย์

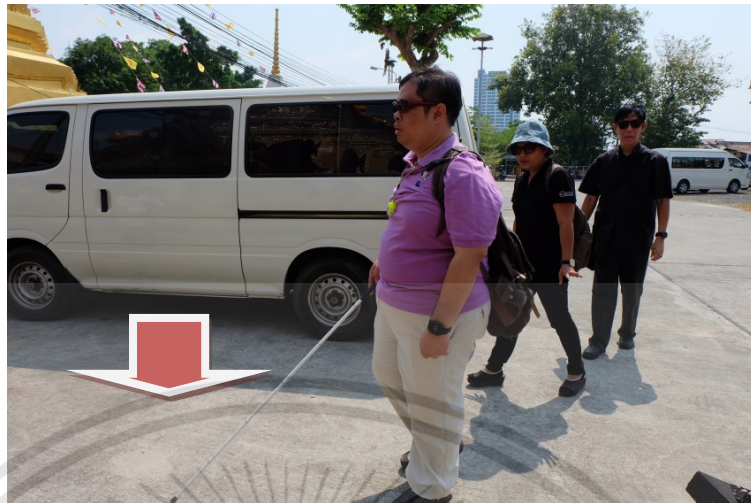
แสดงอุปสรรคในการเข้าใช้พื้นที่รอบๆ พระเจดีย์
ไม่มีพื้นผิวต่างสัมผัสสำหรับคนพิการทางสายตา
อุปสรรคที่เกิดขึ้น คนพิการทางสายตาหลงทางในการเข้าใช้งานในพื้นที่

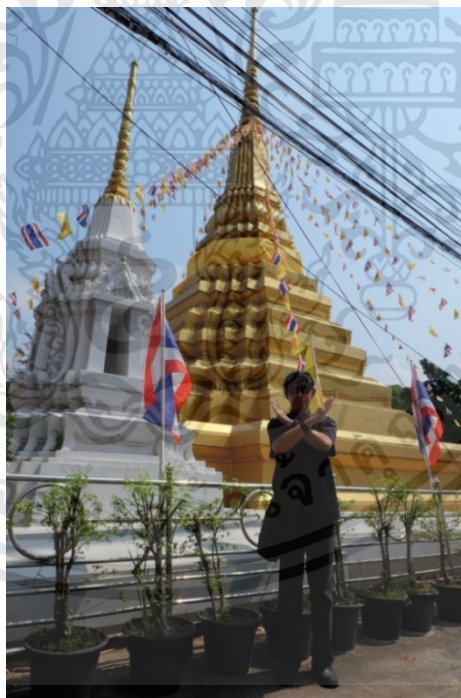
แสดงอุปสรรคในการเข้าใช้พื้นที่ภายในวัดพนม
ไม่มีป้ายแสดงรูปภาพและอักษรว่าเป็นพระเจดีย์
อุปสรรคที่เกิดขึ้น คนหูหนวกไม่ทราบว่าจุดนี้คืออะไร

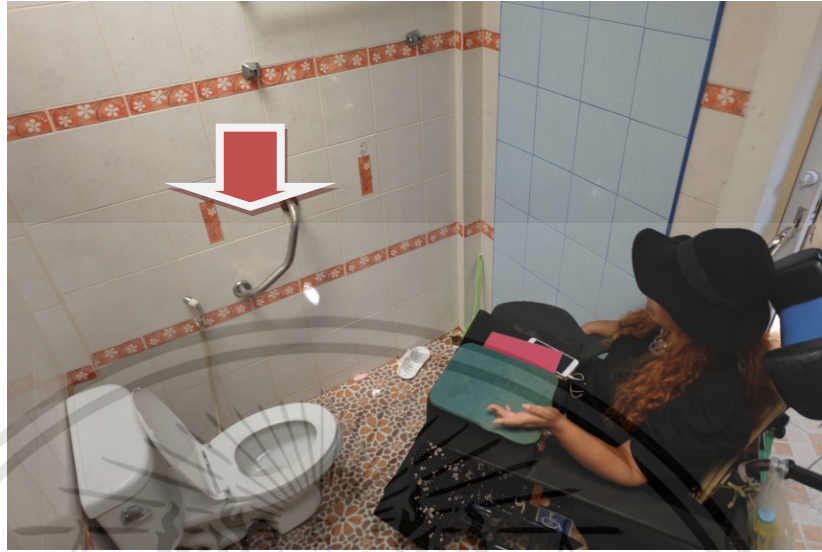
แสดงอุปสรรคในการเข้าใช้พื้นที่ภายในห้องน้ำ
ระบบการติดตั้งราวจับในห้องน้ำ วีลแชร์ไม่สามารถใช้งานได้
อุปสรรคที่เกิดขึ้น วีลแชร์ไม่สามารถใช้งานราวจับได้

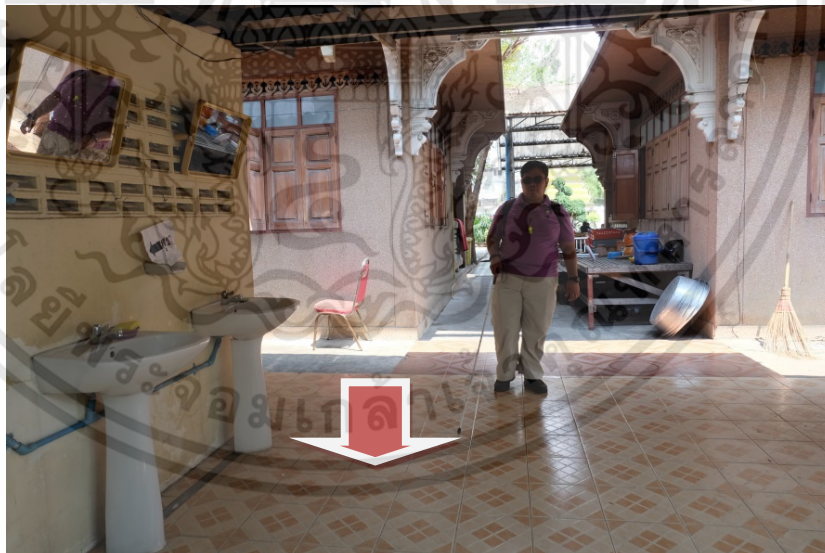
แสดงอุปสรรคในการเข้าใช้พื้นที่ภายในห้องน้ำ
ไม่มีพื้นผิวต่างสัมผัสสำหรับคนพิการทางสายตา
อุปสรรคที่เกิดขึ้น คนพิการทางสายตาหลงทางในการเข้าใช้งานในพื้นที่

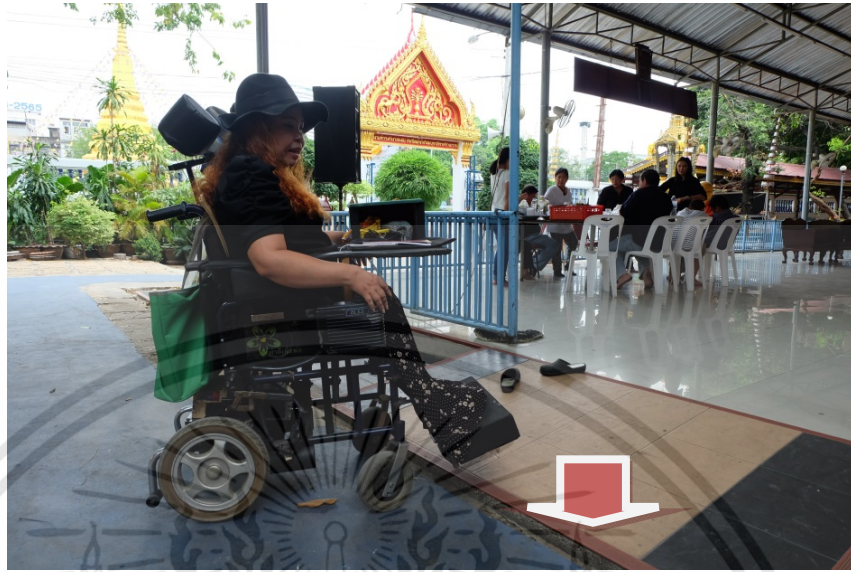
แสดงอุปสรรคในการเข้าใช้พื้นที่บริเวณศาลาสวดมนต์
บริเวณทางขึ้นศาลาสวดมนต์พื้นผิวไม่สม่ำเสมอ มีช่องว่างบริเวณทางลาด
อุปสรรคที่เกิดขึ้น รถเข็นคนพิการไม่สามารถขึ้นได้

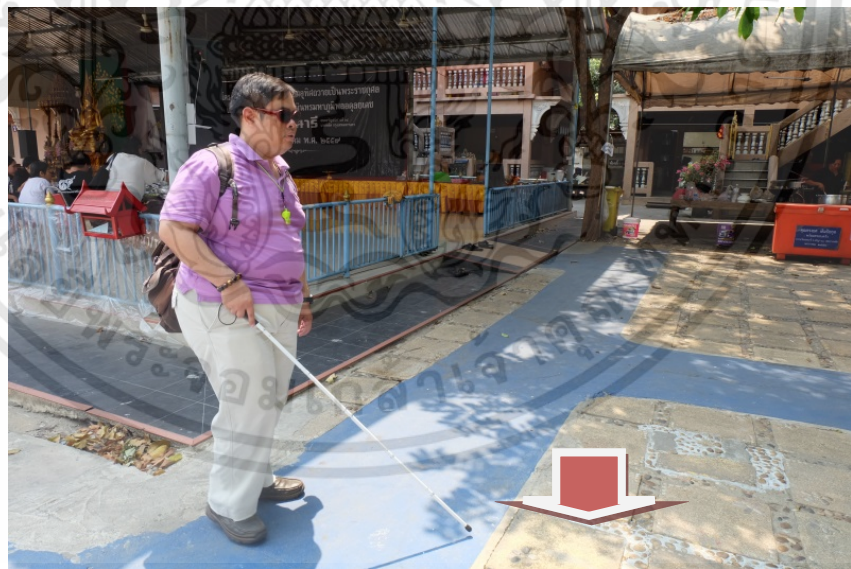
แสดงอุปสรรคในการเข้าใช้พื้นที่บริเวณศาลาสวดมนต์
ไม่มีพื้นผิวต่างสัมผัสสำหรับคนพิการทางสายตา
อุปสรรคที่เกิดขึ้น คนพิการทางสายตาหลงทางในการเข้าใช้งานในพื้นที่

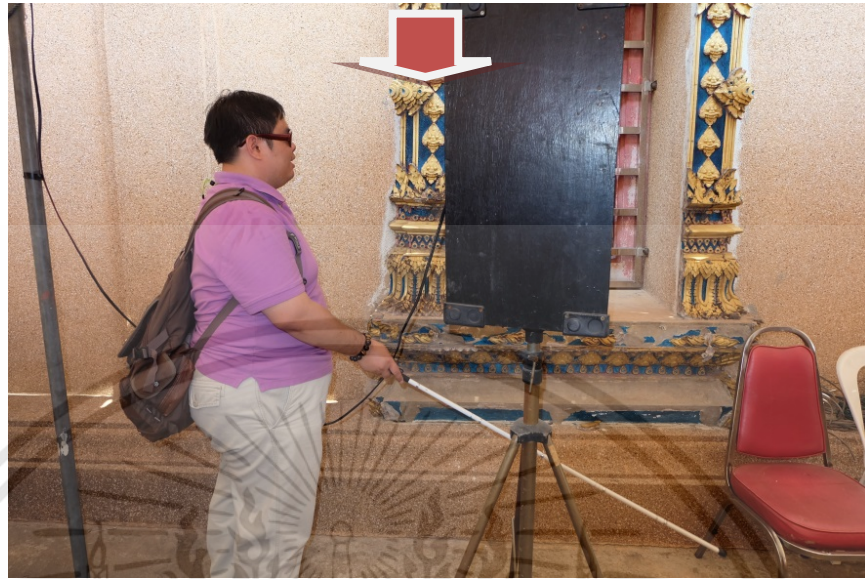
แสดงอุปสรรคในการเข้าใช้พื้นที่ภายในรอบๆ จุดทำบุญ
มีการวางสิ่งกีดขวางทางเดินเป็นอันตรายต่อคนพิการทางสายตา
อุปสรรคที่เกิดขึ้น เกิดอุบัติเหตุขึ้นกับคนพิการทางสายตาเดินชนลำโพง

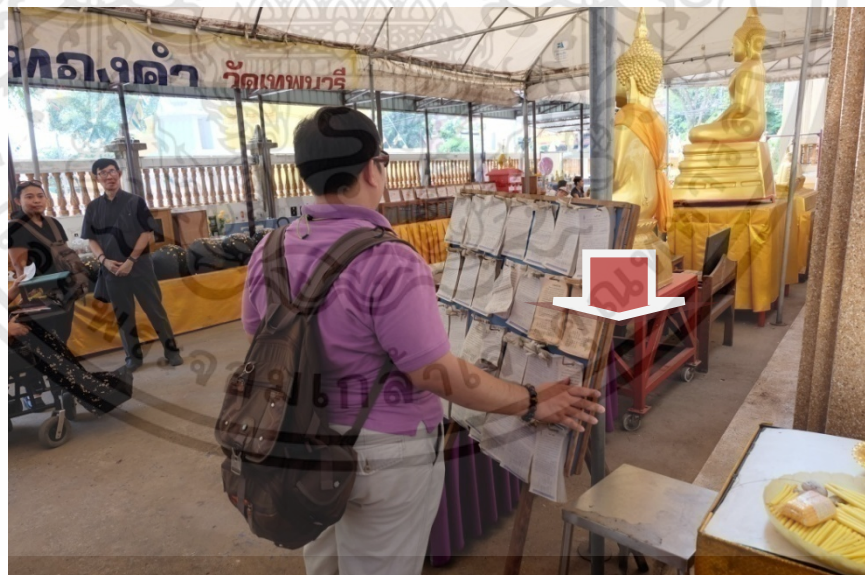
แสดงอุปสรรคในการเข้าใช้พื้นที่ภายในรอบๆ จุดทำบุญ
บริเวณจุดทำบุญป้ายเสี่ยงเซียมซีไม่มีอักษรเบรลล์
อุปสรรคที่เกิดขึ้น คนพิการทางสายตาไม่สามารถทราบข้อมูลได้

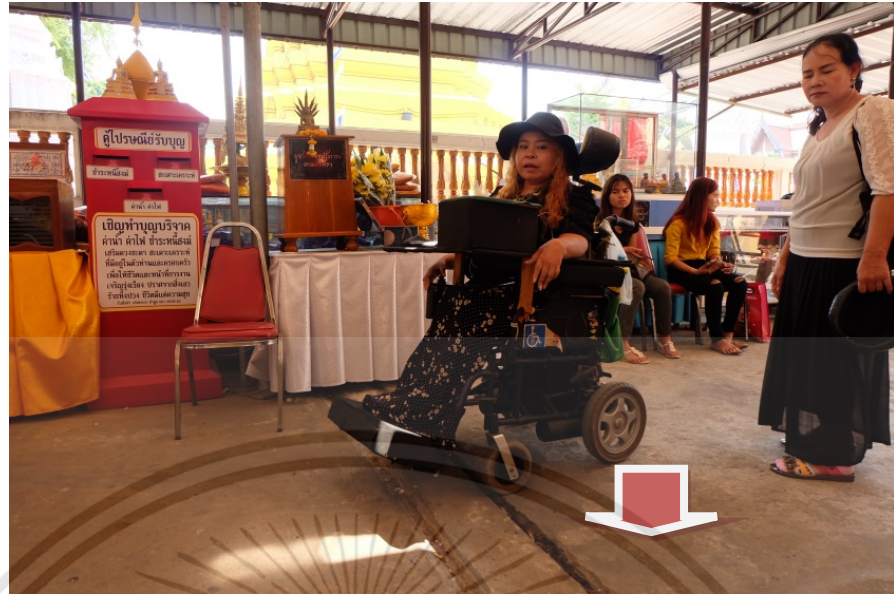
แสดงอุปสรรคในการเข้าใช้พื้นที่ภายในรอบๆ จุดทำบุญ
บริเวณรอบศาลาการเปรียญพื้นผิวไม่สม่ำเสมอ ขรุขระ
อุปสรรคที่เกิดขึ้น คนพิการทางการเคลื่อนไหว มีอาการปวดลำตัวเมื่อรถเข็นกระแทกกับพื้น

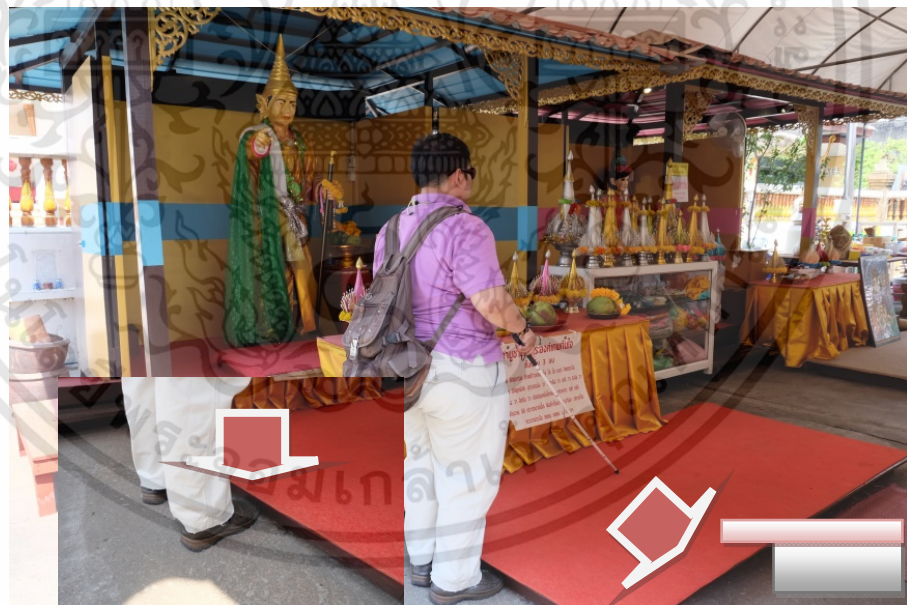
แสดงอุปสรรคในการเข้าใช้พื้นที่ภายในรอบๆ จุดทำบุญ
วัสดุปิดผิวส่วนบนเป็นพรมข้างล่างเป็นไม้เซาะร่อง
อุปสรรคที่เกิดขึ้น เกิดอุบัติเหตุขึ้นกับคนพิการทางสายตาล้มลงเนื่องจากเท้าไม่เกี่ยว
เข้าร่องไม้พรม

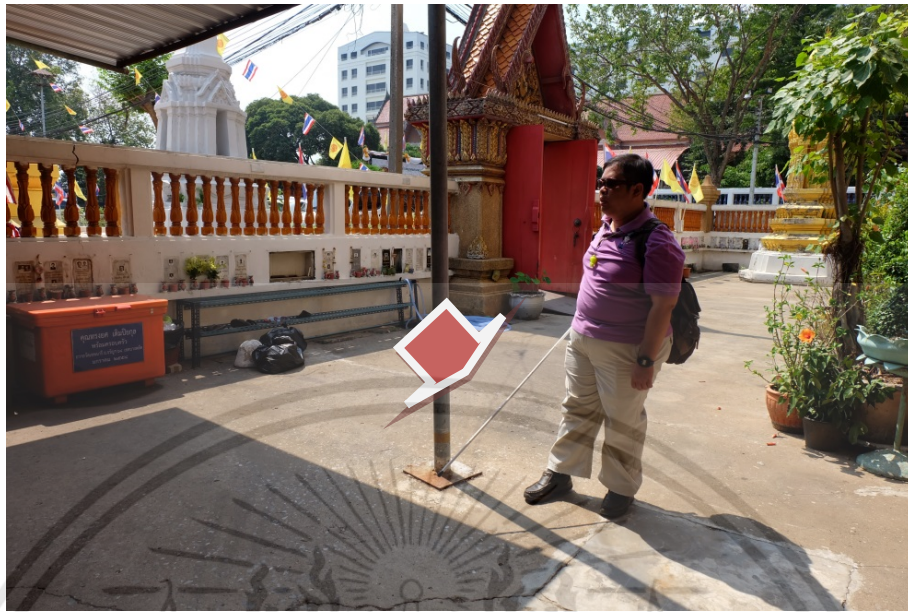
แสดงอุปสรรคในการเข้าใช้พื้นที่ภายในรอบๆ จุดทำบุญ
ไม่มีพื้นผิวต่างสัมผัสสำหรับคนพิการทางสายตา
อุปสรรคที่เกิดขึ้น เป็นอันตรายต่อคนพิการทางสายตาควรมีพื้นผิวต่างสัมผัสไว้เตือน
ว่าจุดนี้เป็นเสา

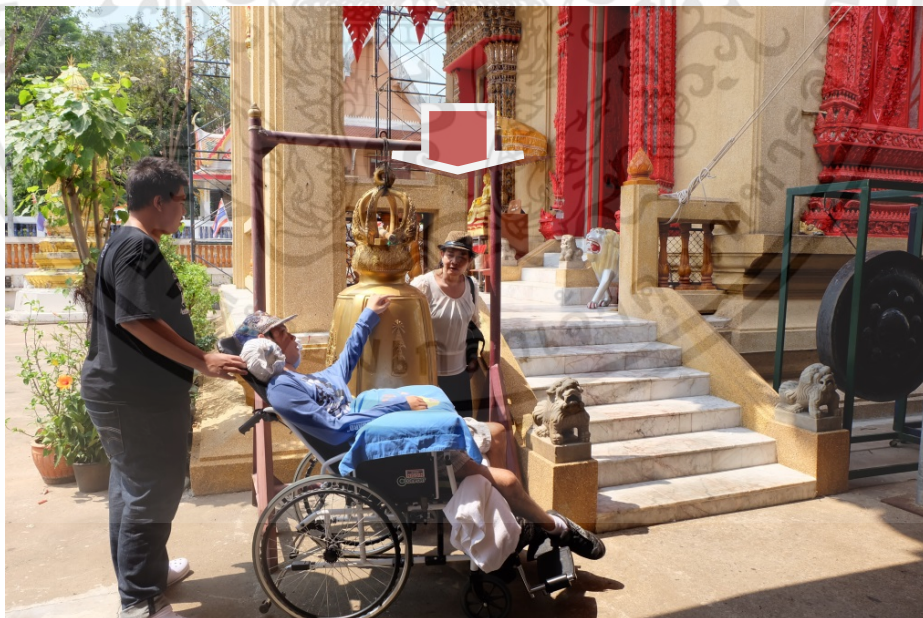
แสดงอุปสรรคในการเข้าใช้พื้นที่ภายในวัดเทพนารี
ไม้ตีระฆังวางอยู่ในจุดที่รถเข็นคนพิการหยิบไม่ถึง อุปสรรคที่เกิดขึ้น คนพิการทางการเคลื่อนไหวไม่
สามารถตีระฆังเองได้
เอกสารนี้เป็นเอกสารที่สงวนไว้สำหรับการใช้งานเพื่อการศึกษาเท่านั้น ไม่อนุญาตให้นำไปใช้ประโยชน์ด้านการค้า
ไม่ว่ากรณีใดๆทั้งสิ้น อีกทั้งห้ามมิให้ดัดแปลงเนื้อหา และต้องอ้างอิงถึงเจ้าของเอกสารทุกครั้งที่มีการนำไปใช้

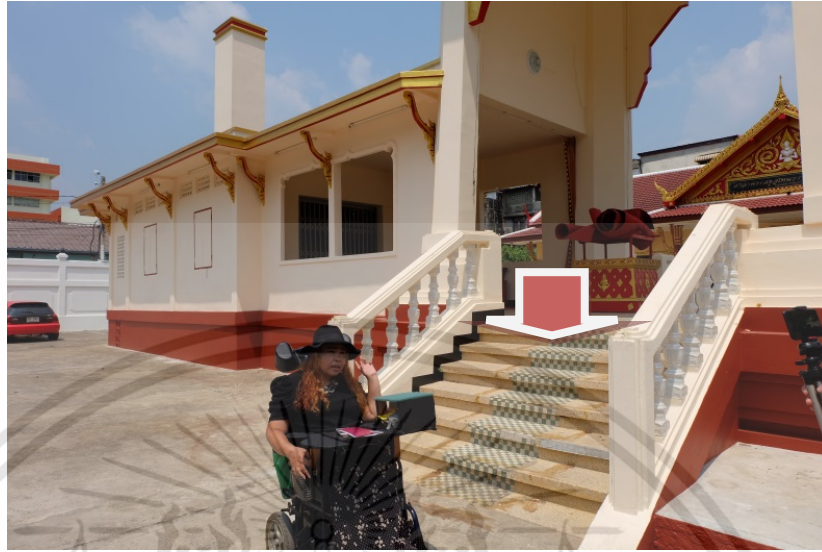
แสดงอุปสรรคในการเข้าใช้พื้นที่ทางขึ้นเมรุเผาศพ
ไม่มีทางลาดสำหรับรถเข็นคนพิการ
อุปสรรคที่เกิดขึ้น คนพิการทางการเคลื่อนไหวไม่สามารถเข้าถึงพื้นที่ภายในอาคารได้

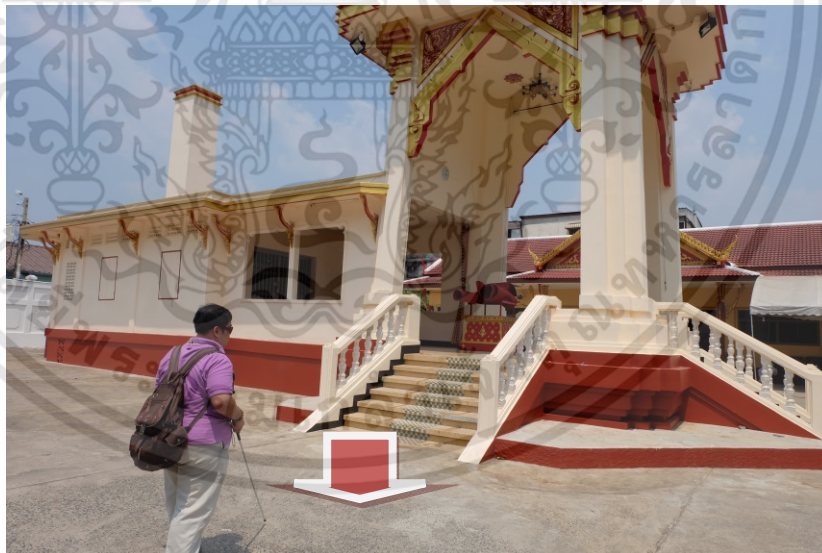
แสดงอุปสรรคในการเข้าใช้พื้นที่ทางขึ้นเมรุเผาศพ
ไม่มีพื้นผิวต่างสัมผัสสำหรับคนคนพิการทางสายตา
อุปสรรคที่เกิดขึ้น คนพิการทางสายตาหลงทางในการเข้าใช้งานในพื้นที่

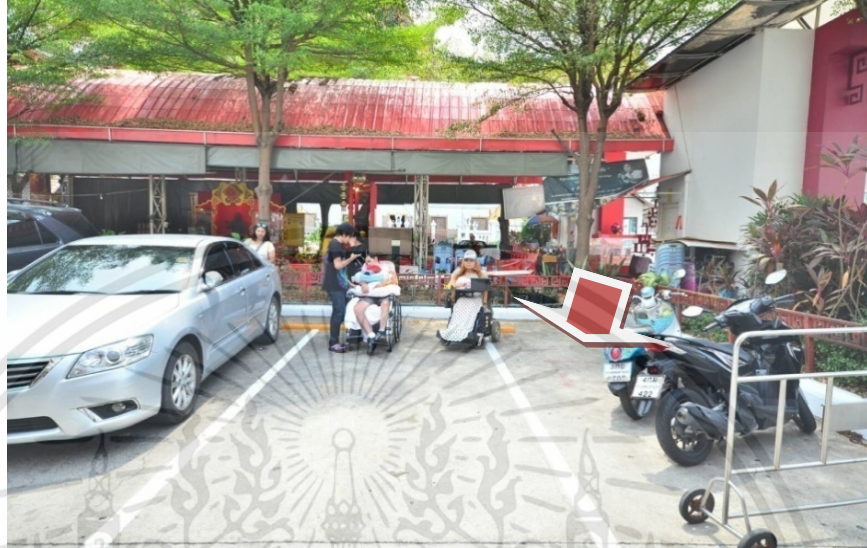
แสดงอุปสรรคในการเข้าใช้พื้นที่บริเวณลานจอดรถ

ไม่มีที่จอดรถคนพิการ

อุปสรรคที่เกิดขึ้น คนพิการที่มาทำบุญที่วัดไม่สามารถจอดรถในที่สะดวกได้

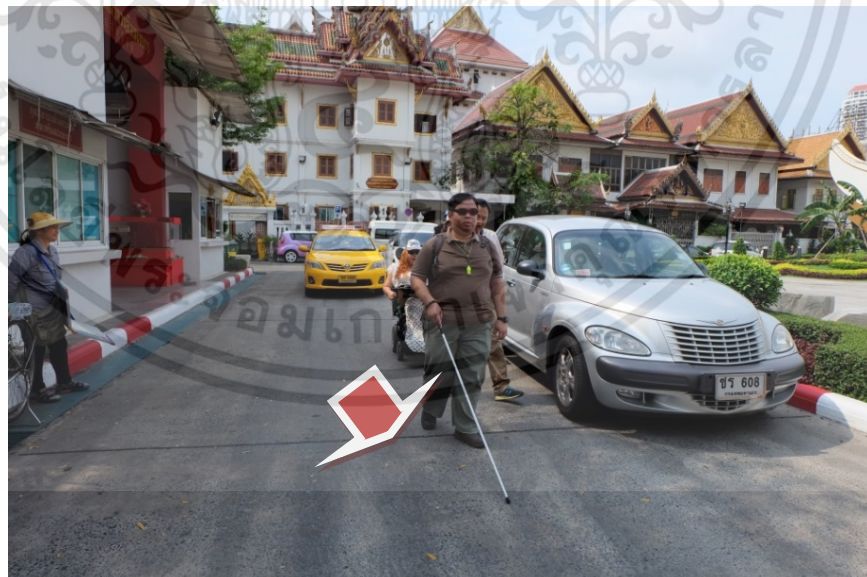
แสดงอุปสรรคในการเข้าใช้พื้นที่บริเวณลานจอดรถ

ไม่มีพื้นผิวต่างสัมผัสสำหรับคนพิการทางสายตา

อุปสรรคที่เกิดขึ้น คนพิการทางสายตาหลงทางในการเข้าใช้งานในพื้นที่

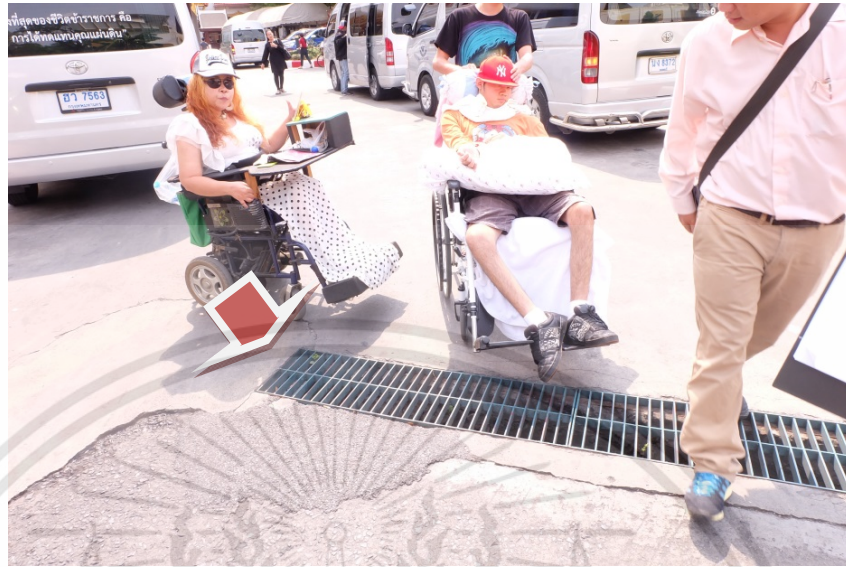
แสดงอุปสรรคในการเข้าใช้พื้นที่รอบๆ เจดีย์เรือสำเภา
พื้นผิวไม่สม่ำเสมอ และมีตะแกรงระบายน้ำ
อุปสรรคที่เกิดขึ้น ล้อรถเข็นคนพิการติดตะแกรงระบายน้ำ

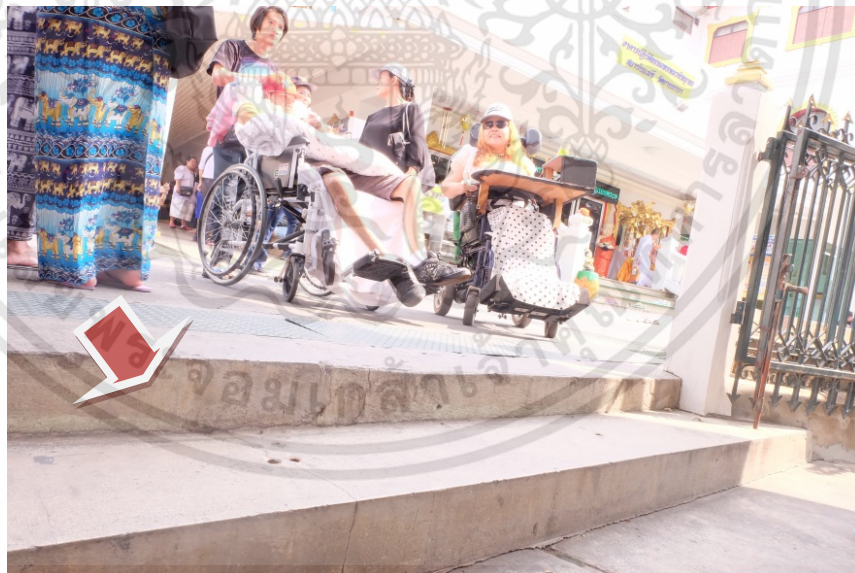
แสดงอุปสรรคในการเข้าใช้พื้นที่ทางเข้าเจดีย์เรือสำเภา
ไม่มีทางลาดสำหรับรถเข็นคนพิการ
อุปสรรคที่เกิดขึ้น คนพิการทางการเคลื่อนไหวไม่สามารถเข้าถึงพื้นที่ภายในอาคารได้

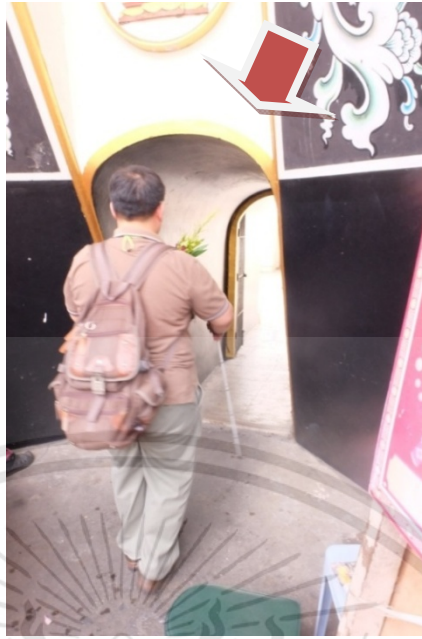
แสดงอุปสรรคในการเข้าใช้พื้นที่ภายในเจดีย์เรือสำเภา
 ไม่มีพื้นผิวต่างสัมผัสสำหรับคนพิการทางสายตา
 อุปสรรคที่เกิดขึ้น เป็นอันตรายต่อคนพิการทางสายตาควรมีพื้นผิวต่างสัมผัสไว้เตือน
 ว่าจุดนี้เป็นช่องแคบ

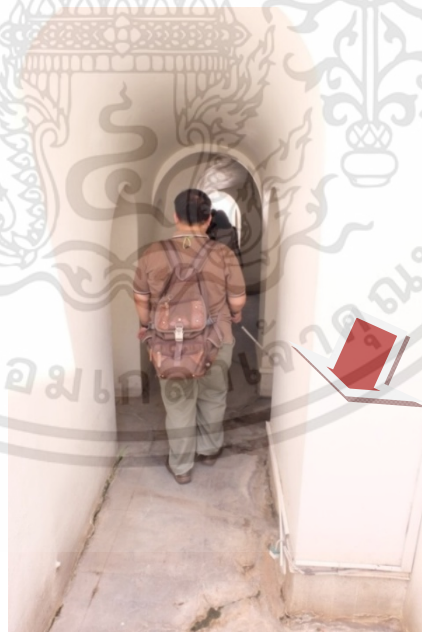
แสดงอุปสรรคในการเข้าใช้พื้นที่ภายในเจดีย์เรือสำเภา

ไม่มีพื้นผิวต่างสัมผัสสำหรับคนพิการทางสายตา

อุปสรรคที่เกิดขึ้น คนพิการทางสายตาหลงทางในการเข้าใช้งานในพื้นที่

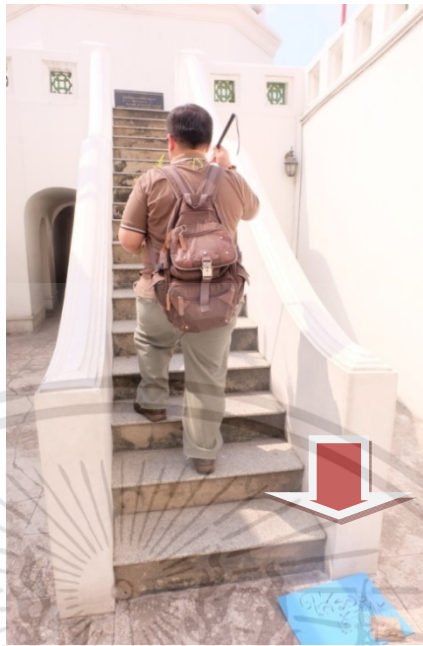
แสดงอุปสรรคในการเข้าใช้พื้นที่ภายในเจดีย์เรือสำเภา
 ไม่มีสติ๊กเกอร์แถบสีตรงบริเวณจมูกบันได
 อุปสรรคที่เกิดขึ้น คนพิการทางสายตาที่ตาบอดไม่มากต้องการแทบสีในการช่วยมอง
 ผู้สูงอายุอาจจะลื่นล้มได้เนื่องจากบันไดมีความสูงชัน

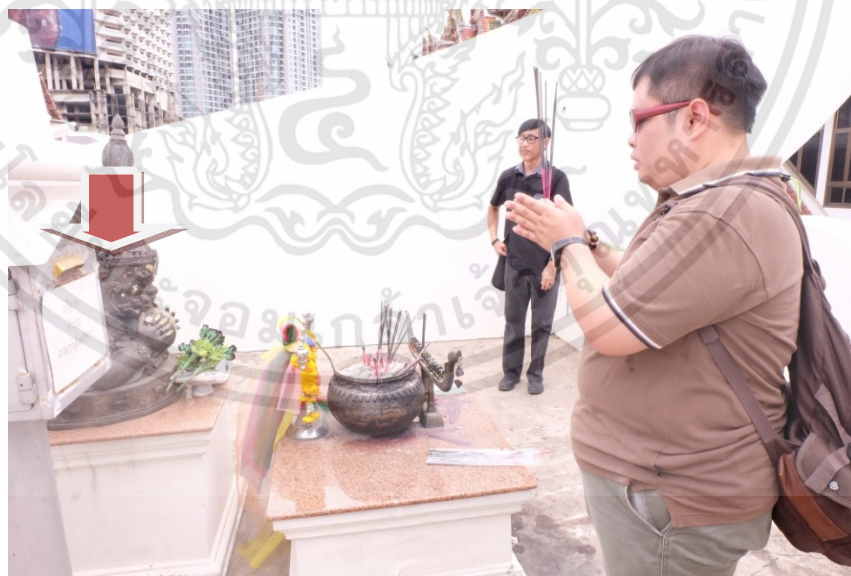
แสดงอุปสรรคในการเข้าใช้พื้นที่ภายในเจดีย์เรือสำเภา

ป้ายบทสวดไม่มีอักษรเบรลล์

อุปสรรคที่เกิดขึ้น คนพิการทางสายตาไม่สามารถสวดมนต์ขอพรได้

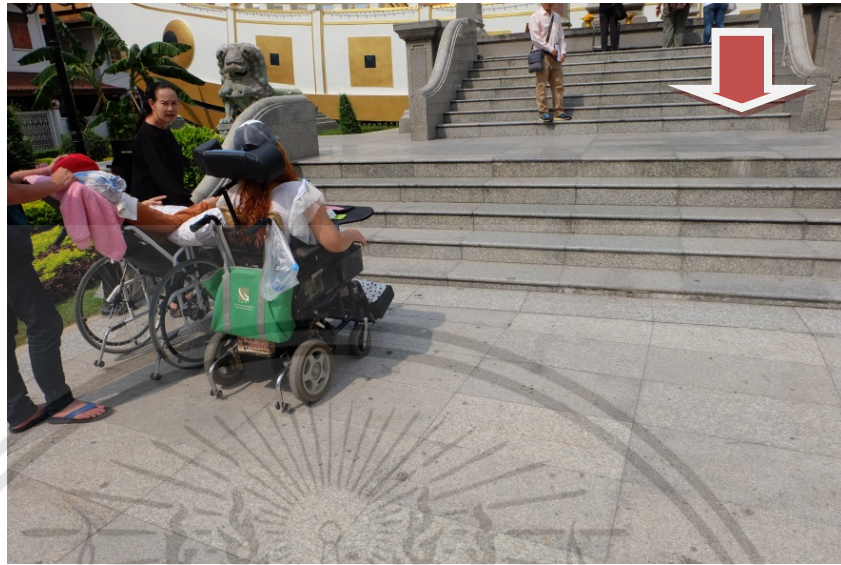
แสดงอุปสรรคในการเข้าใช้พื้นที่ทางขึ้นพระอนุสาวรีย์สดเด็จพระนั่งเกล้าฯ

ไม่มีทางลาดสำหรับรถเข็นคนพิการ

อุปสรรคที่เกิดขึ้น คนพิการทางการเคลื่อนไหวไม่สามารถเข้าไปสักการะ

พระบาทสมเด็จพระนั่งเกล้าเจ้าอยู่หัวได้

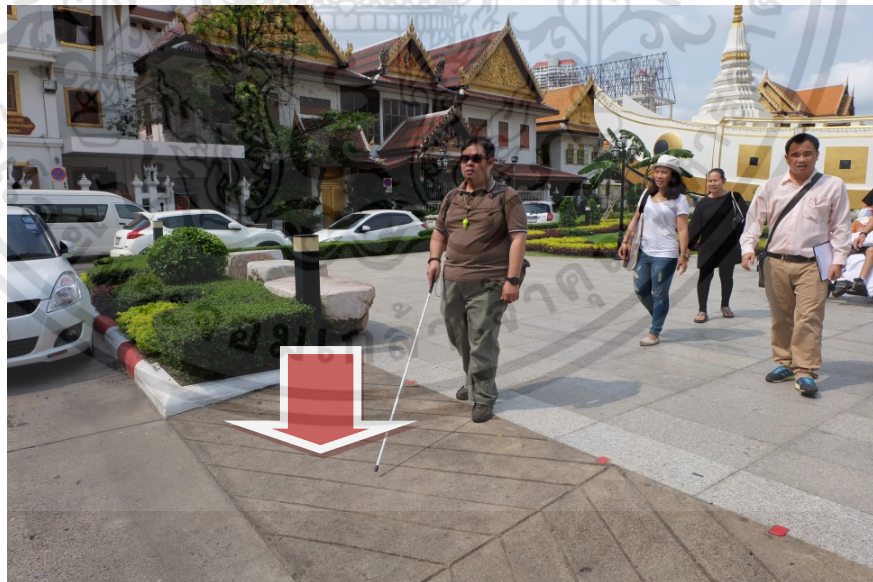
แสดงอุปสรรคในการเข้าใช้พื้นที่รอบๆ พระอนุสาวรีย์สดเด็จพระนั่งเกล้าฯ

ไม่มีพื้นผิวต่างสัมผัสสำหรับคนพิการทางสายตา

อุปสรรคที่เกิดขึ้น คนพิการทางสายตาหลงทางในการเข้าใช้งานในพื้นที่

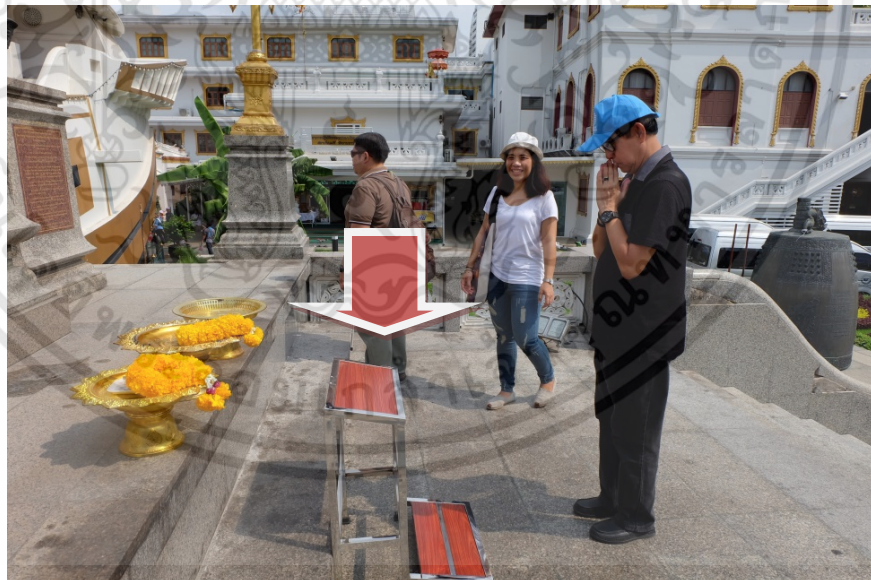
แสดงอุปสรรคในการเข้าใช้พื้นที่ทางขึ้นพระอนุสาวรีย์สมเด็จพระนั่งเกล้าฯ
 ป้ายบทสวดไม่มีอักษรเบรลล์
 อุปสรรคที่เกิดขึ้น คนพิการทางสายตาไม่สามารถสวดมนต์ขอพรได้

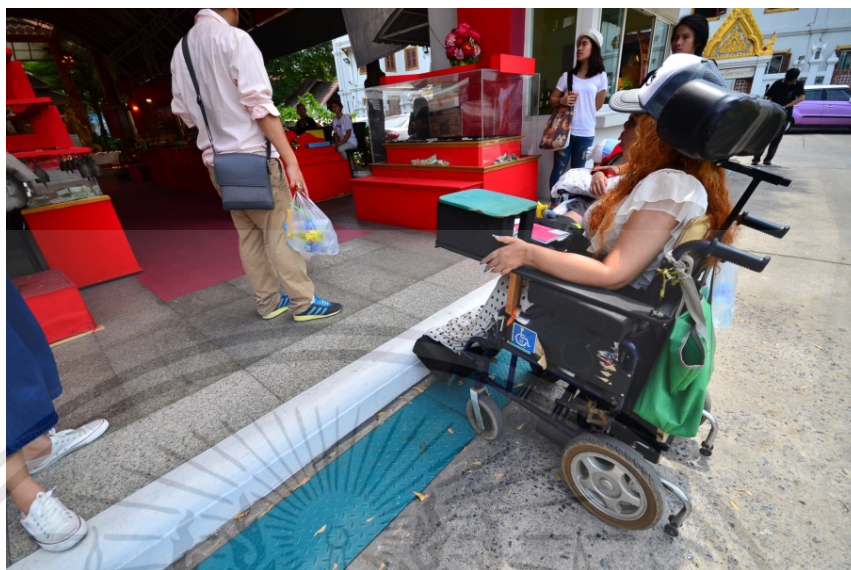
แสดงอุปสรรคในการเข้าใช้พื้นที่ทางเข้าศาลเจ้าแม่กวนอิม
ไม่มีทางลาดสำหรับรถเข็นคนพิการ
อุปสรรคที่เกิดขึ้น คนพิการทางการเคลื่อนไหวไม่สามารถเข้าเข้าถึงพื้นที่ภายในอาคารได้

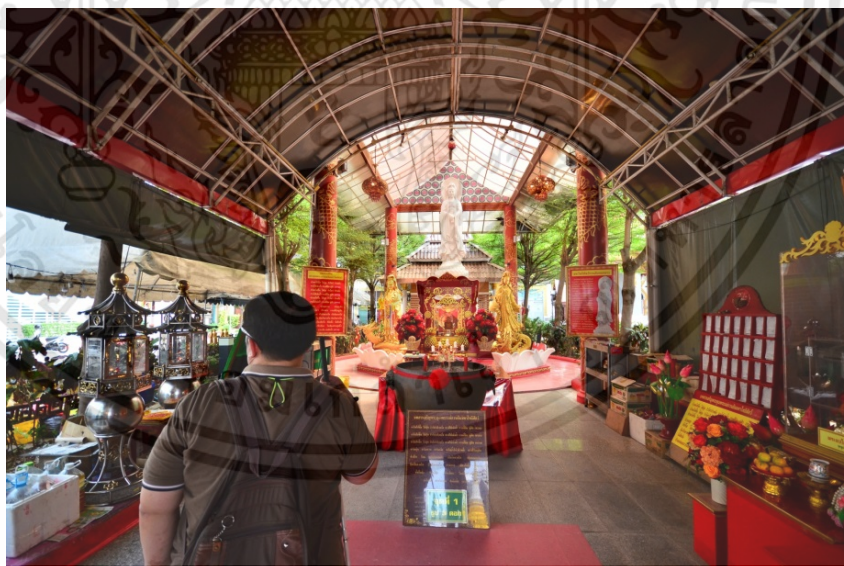
แสดงอุปสรรคในการเข้าใช้พื้นที่ภายในศาลเจ้าแม่กวนอิม
ไม่มีพื้นผิวสัมผัสในการเตือนและนำทาง ป้ายบทสวดไม่มีอักษรเบรลล์
อุปสรรคที่เกิดขึ้น คนพิการทางสายตาหลงทางในการเข้าใช้พื้นที่ และไม่สามารถสวดมนต์ขอพรได้

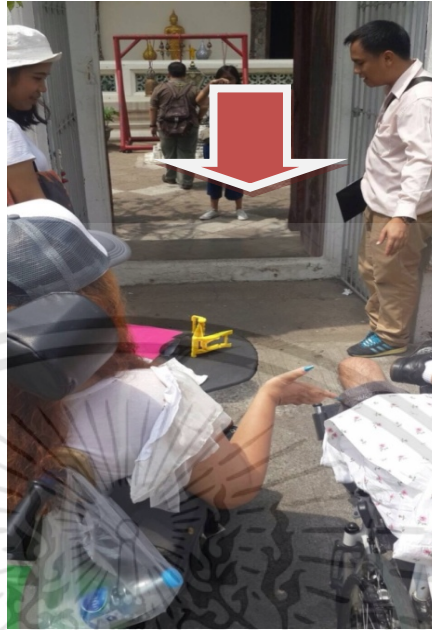
แสดงอุปสรรคในการเข้าใช้พื้นที่ทางเข้าพระอุโบสถ
ไม่มีทางลาดสำหรับรถเข็นคนพิการ
อุปสรรคที่เกิดขึ้น คนพิการทางการเคลื่อนไหวไม่สามารถเข้าเข้าถึงพื้นที่ภายในอาคารได้

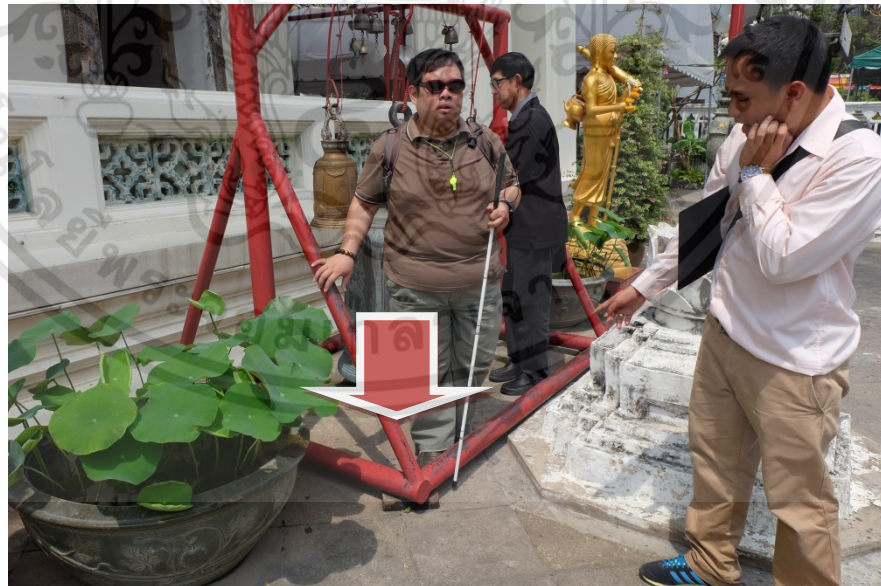
แสดงอุปสรรคในการเข้าใช้พื้นที่รอบๆ พระอุโบสถ
ไม่มีพื้นผิวต่างสัมผัสสำหรับคนพิการทางสายตา
อุปสรรคที่เกิดขึ้น เป็นอันตรายต่อคนพิการทางสายตาอาจสะดุดล้มได้

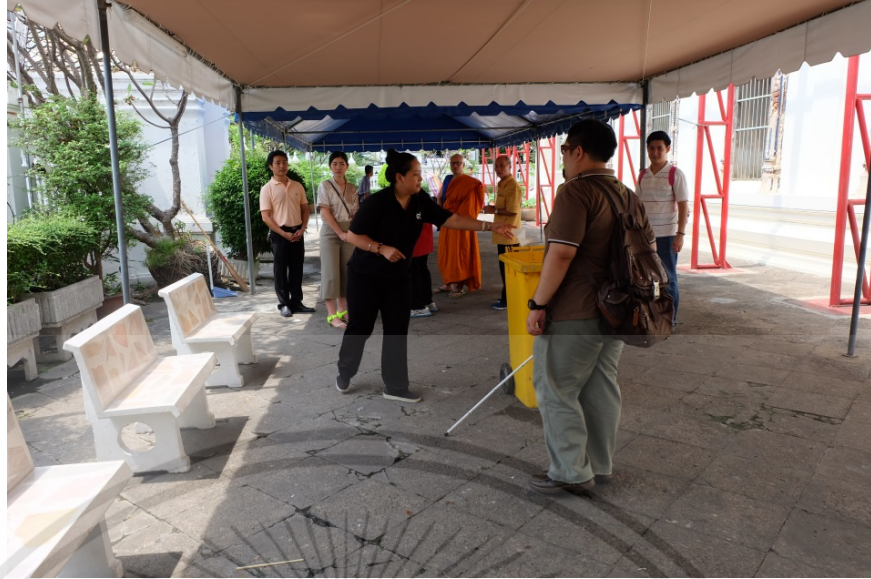
แสดงอุปสรรคในการเข้าใช้พื้นที่รอบๆ พระอุโบสถ
 ไม่มีพื้นผิวต่างสัมผัสสำหรับคนพิการทางสายตา
 อุปสรรคที่เกิดขึ้น คนพิการทางสายตาหลงทางในการเข้าใช้งานในพื้นที่
 อุปสรรคที่พบอาคารมหาเจษฎาบดินทร์

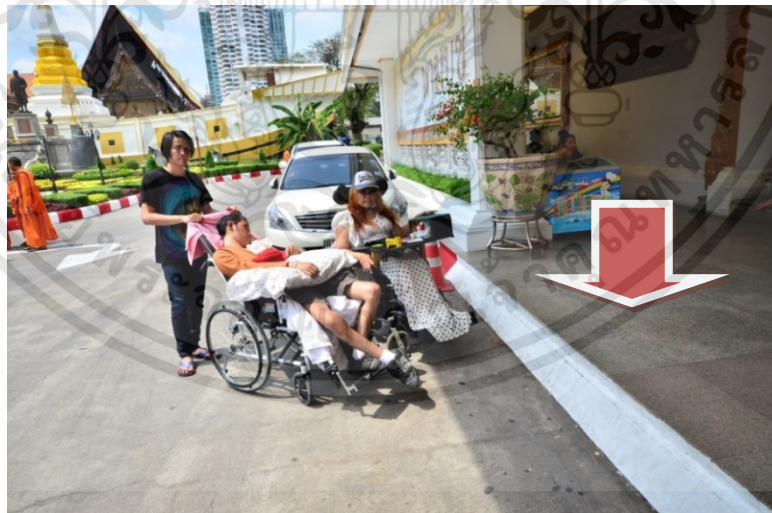
แสดงอุปสรรคในการเข้าใช้พื้นที่ทางเข้าอาคารมหาเจษฎาบดินทร์
 ไม่มีทางลาดสำหรับรถเข็นคนพิการ
 อุปสรรคที่เกิดขึ้น คนพิการทางการเคลื่อนไหวไม่สามารถเข้าเข้าถึงพื้นที่ภายในอาคารได้
