ปัจจัยที่มีผลต่อการเข้าถึงสภาพแวดล้อมทางกายภาพสำหรับทุกคน:
กรณีศึกษา พุทธศาสนสถานในกรุงเทพ

THE FACTORS AFFECTON PHYSICAL ACCESSIBILITY FOR ALL:
A CASESTUDY OF BUDDHIST TEMPLES

A THESIS SUMMITTED IN PARTIAL FULFILLMENT OF THE REQUIREMENT
FOR THE DEGREE OF MASTER OF ARCHITECTURE INTERIOR ARCHITECTURE
PROGRAM IN INTERIOR ARCHITECTURE
FACULTY OF ARCHITECTURE
KING MONGKUT'S INSTITUTE OF TECHNOLOGY LADKRABANG
2019

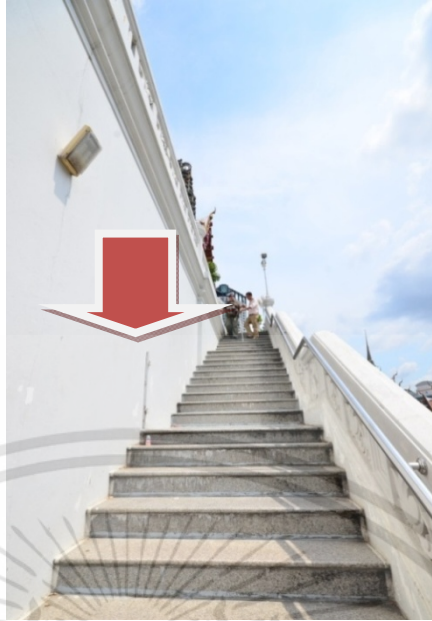
แสดงอุปสรรคในการเข้าใช้พื้นที่บันไดทางขึ้นอาคารมหาเจษฎาบดินทร์
 ไม่มีสติ๊กเกอร์แถบสีตรงบริเวณจมูกบันได
 อุปสรรคที่เกิดขึ้น คนพิการทางสายตาที่ตาบอดไม่มากต้องการแทบสีในการช่วยมอง และผู้สูงอายุ
 อาจจะไม่ถนัดขึ้นบันไดเนื่องจากบันไดมีความสูงชัน

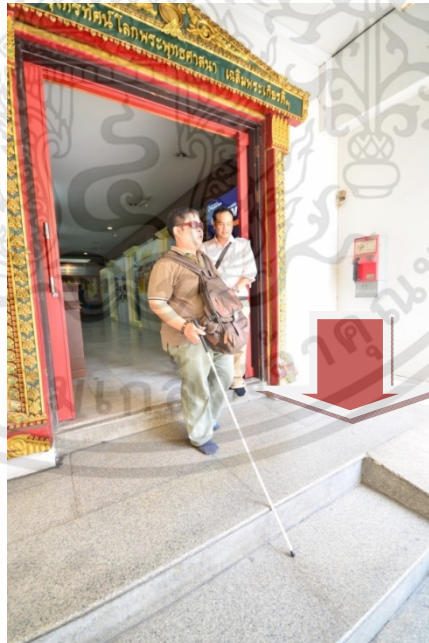
แสดงอุปสรรคในการเข้าใช้พื้นที่บันไดทางขึ้นอาคารมหาเจษฎาบดินทร์

ไม่มีพื้นผิวต่างสัมผัสสำหรับคนคนพิการทางสายตา

อุปสรรคที่เกิดขึ้น คนพิการทางสายตาหลงทางในการเข้าใช้งานในพื้นที่

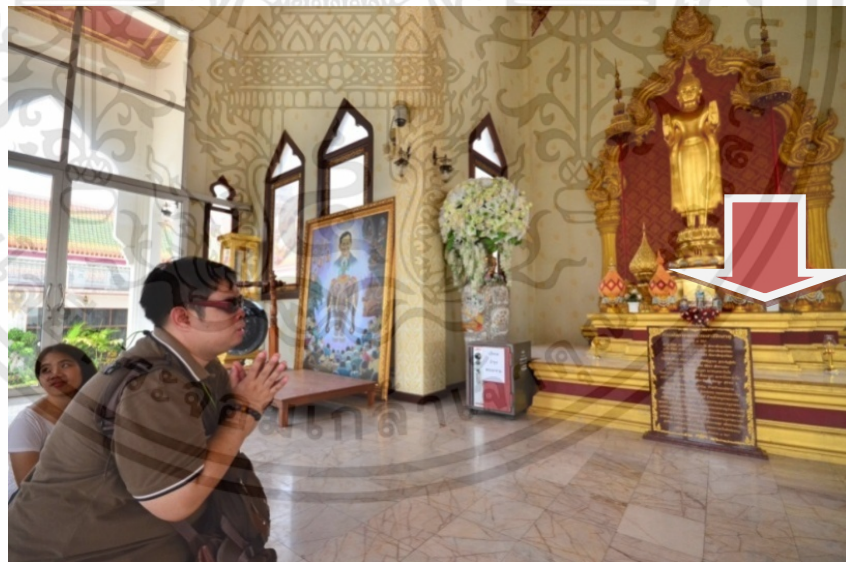
แสดงอุปสรรคในการเข้าใช้พื้นที่ภายในอาคารมหาเจษฎาบดินทร์
ป้ายบตสวดไม่มีอักษรเบรลล์
อุปสรรคที่เกิดขึ้น คนพิการทางสายตาไม่สามารถสวดมนต์ขอพรได้

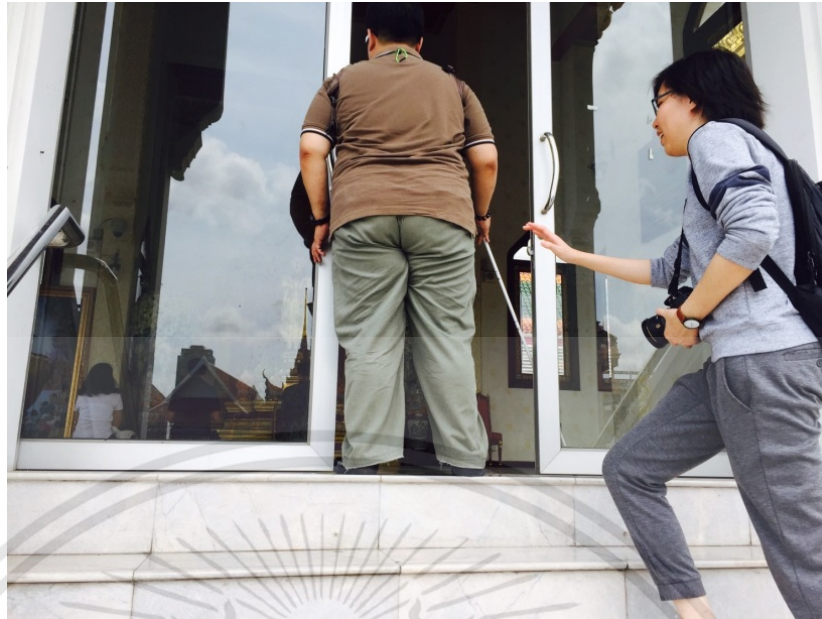
แสดงอุปสรรคในการเข้าใช้พื้นที่ภายในอาคารมหาเจษฎาบดินทร์

ไม่มีสติ๊กเกอร์แถบสีตรงบริเวณจุกบันได

อุปสรรคที่เกิดขึ้น คนพิการทางสายตาที่ตาบอดไม่มากต้องการแทบสีในการช่วยมอง วัสดุปูพื้นมีความมันวาว (หื่นอ่อน) และผู้สูงอายุอาจจะลื่นล้มได้เนื่องจากบันไดมีความสูงชัน

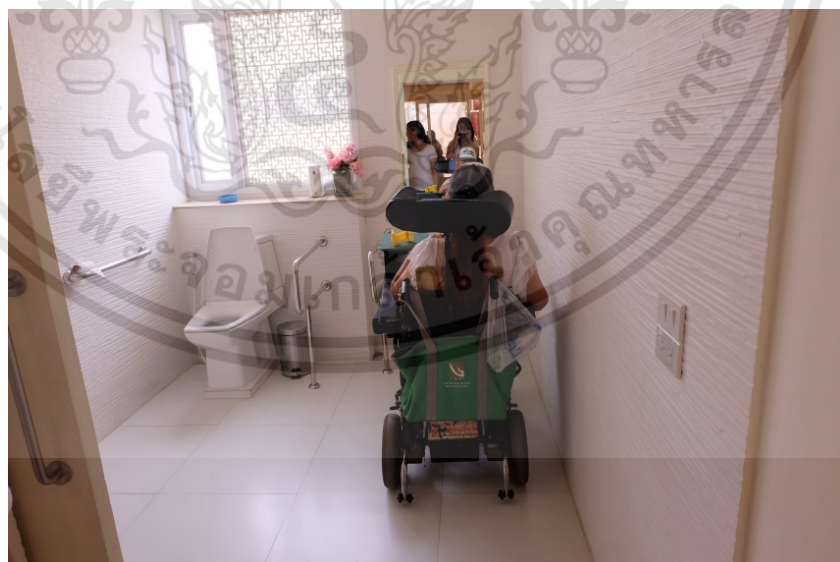
แสดงการเข้าใช้พื้นที่ภายในห้องน้ำ

บริเวณห้องน้ำคนพิการทั้งสามประเภทได้ใช้งานไม่พบอุปสรรคใดๆ

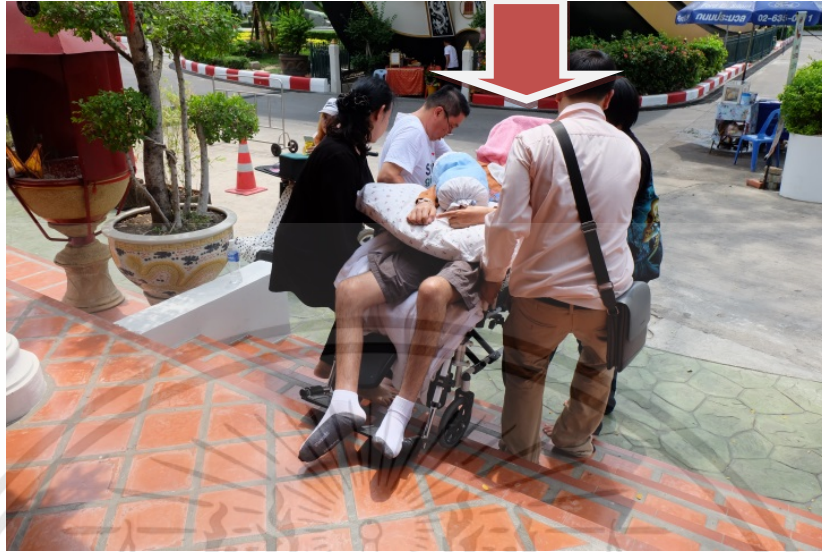
แสดงอุปสรรคในการเข้าใช้พื้นที่ทางขึ้นวิหารเก้งจิ้น

ไม่มีทางลาดสำหรับรถเข็นคนพิการ

อุปสรรคที่เกิดขึ้น คนพิการทางการเคลื่อนไหวไม่สามารถเข้าเข้าถึงพื้นที่ภายในอาคารได้

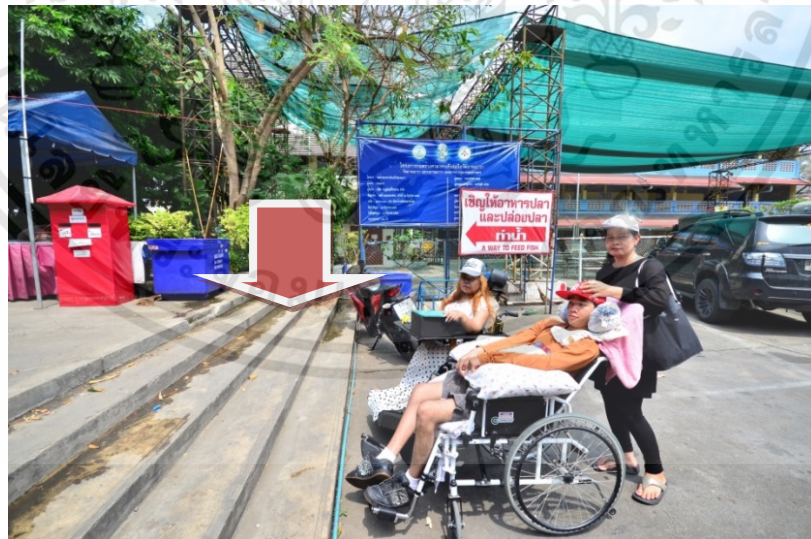
แสดงอุปสรรคในการเข้าใช้พื้นที่ทางขึ้นท่าน้ำ

ไม่มีทางลาดสำหรับรถเข็นคนพิการ

อุปสรรคที่เกิดขึ้น คนพิการทางการเคลื่อนไหวไม่สามารถเข้าเข้าถึงพื้นที่ท่าน้ำได้

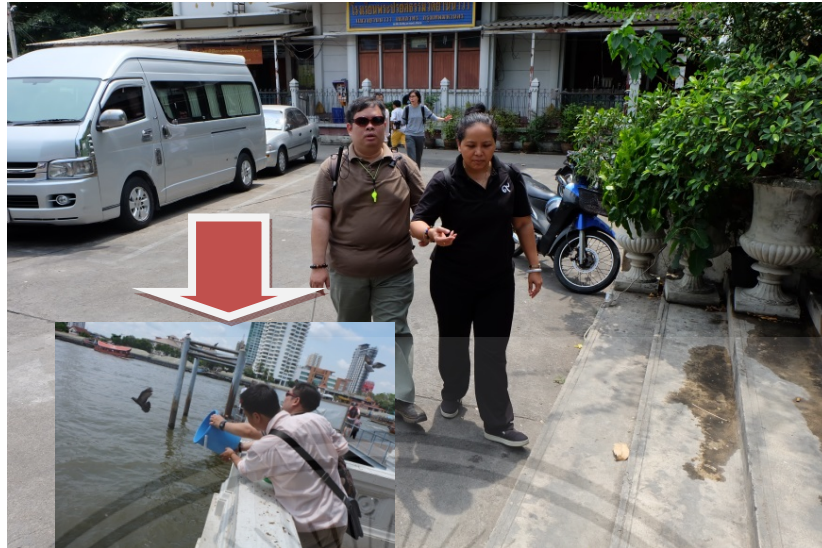
แสดงอุปสรรคในการเข้าใช้พื้นที่บริเวณทำน้ำ
 ไม่มีพื้นผิวต่างสัมผัสสำหรับคนพิการทางสายตา
 อุปสรรคที่เกิดขึ้น คนพิการทางสายตาหลงทางในการเข้าใช้งานในพื้นที่
