แนวทางการปรับปรุงอาคารอนุรักษ์เพื่อการใช้งาน
กรณีศึกษามหาวิทยาลัยราชภัฏสวนสุนันทา

ADAPTIVE REUSE
CASE STUDY: CONSERVATION BUILDINGS IN
RACHABHAT SUANSUNUNDAHA UNIVERSITY

หัวข้อวิทยานิพนธ์ แนวทางการปรับปรุงอาคารอนุรักษ์เพื่อการใช้งาน กรณีศึกษามหาวิทยาลัย
ราชภัฏสวนสุนันทา

วิทยานิพนธ์ฉบับนี้มีจุดประสงค์เพื่อหาสาเหตุความเสื่อมโทรม และหาแนวทางอนุรักษ์เพื่อการใช้งานอาคารประวัติศาสตร์ ที่ตั้งอยู่ในมหาวิทยาลัยราชภัฏสวนสุนันทา 6 หลังที่ได้ขึ้นทะเบียนเป็นโบราณสถาน ด้วยการสร้างแบบสำรวจอาคาร เก็บข้อมูลเกี่ยวกับรายละเอียดด้านสถาปัตยกรรม และพฤติกรรมการใช้อาคาร ได้ศึกษาเปรียบเทียบกับโครงการอนุรักษ์อาคารโบราณหลังอื่นที่ได้รับการยอมรับ เพื่อเสนอแนะแนวทางที่เหมาะสมในการปรับปรุงอาคาร

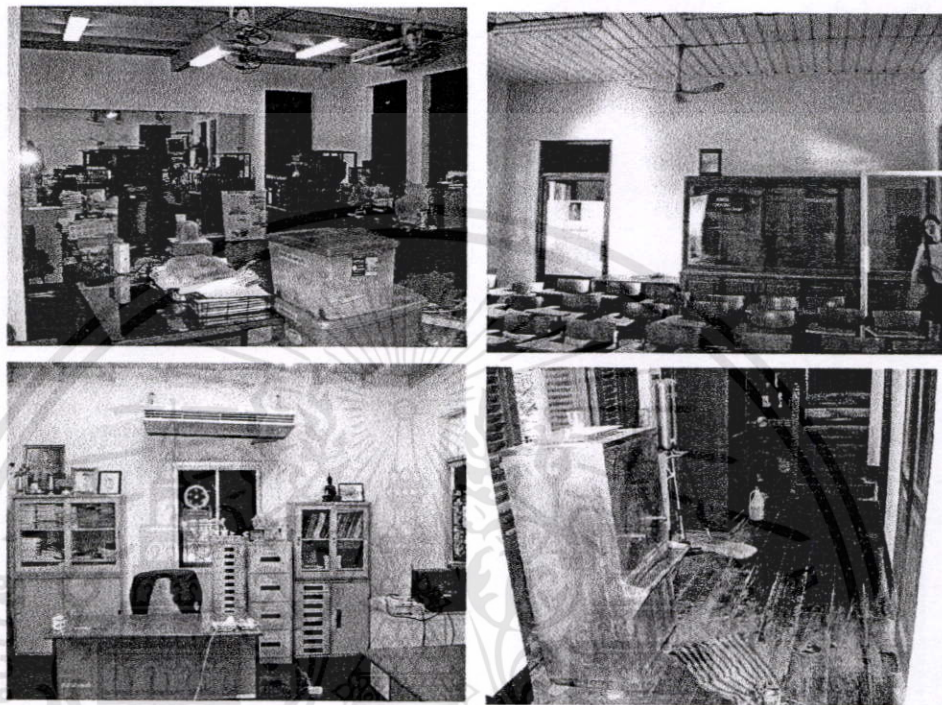
2) การตั้งวางสิ่งของที่มีน้ำหนักมากภายในอาคารเป็นอีกปัญหาหนึ่งที่ส่งผลต่อการเสื่อมโทรมอย่างรวดเร็วของอาคาร ทำให้เกิดความรกรุงรัง เป็นแหล่งที่อยู่ของสัตว์ต่างๆ และยังพบเครื่องกวดน้ำดื่มที่มีน้ำรั่วซึมทำให้พื้นอาคารชำรุดเสียหาย

ภาพที่ 1.2 สภาพปัญหาการใช้งานอาคารอนุรักษ์

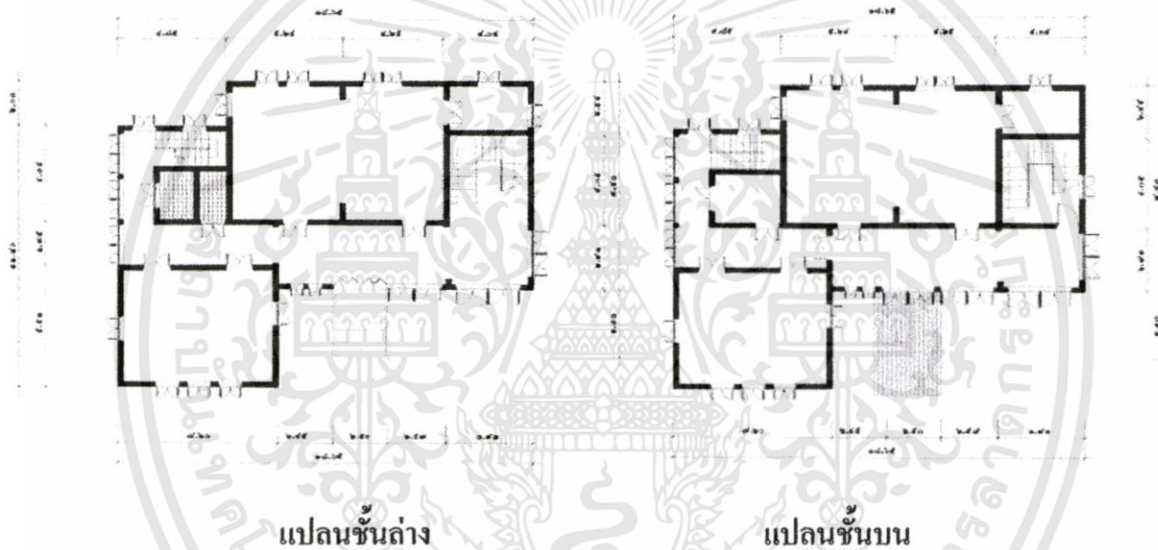
ภาพที่ 4.2 แปลนตำหนักเจ้าจอมเอือน

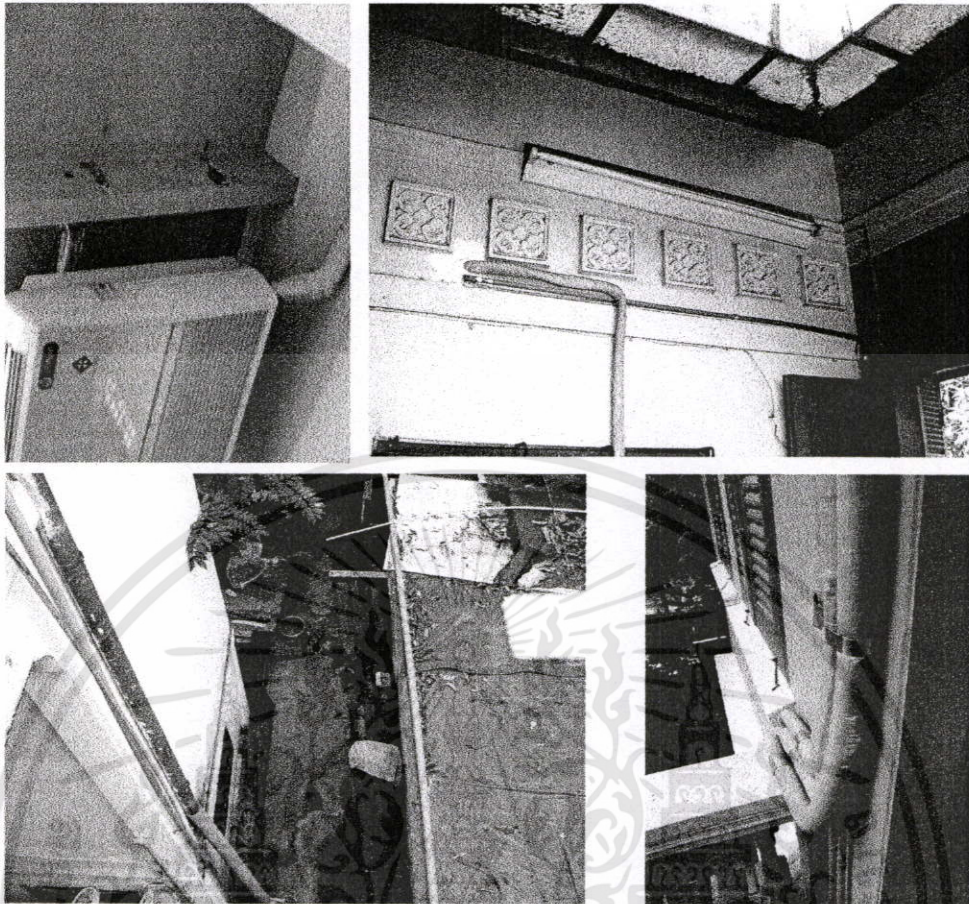
- คอยล์เย็นหรือ Fan Coil Unit (FCU) ซึ่งติดตั้งอยู่ภายในอาคารที่ระดับฝ้าเพดาน ซึ่งใช้การแขวนกับโครงเหล็กโดยยึดโครงเหล็กดังกล่าวกับโครงสร้างไม้ (ตงรับพื้น) และผนังคอนกรีต และเนื่องจากคอยล์เย็นที่ใช้ต้องมีขนาดใหญ่มาก เมื่อคำนวณตามปริมาตรห้อง ส่งผลโดยตรงต่อความสวยงามภายในอาคารอนุรักษ์
- ท่อน้ำยาและท่อน้ำทิ้ง มีการเดินท่อโดยไม่มีการทาสีทอให้เป็นสีเดียวกับอาคาร การต่อท่อออกนอกตัวอาคารก็ไม่มีกรเก็บสีปูนโป๊วทำให้รอบรูร้อยท่อเป็นรอยสีขาว และการเดินท่อยังไม่ได้ระดับทั้งแนวตั้งและแนวนอน

ภาพที่ 4.48 ปัญหาการติดตั้งคอยล์เย็นและระบบท่อของเครื่องปรับอากาศ

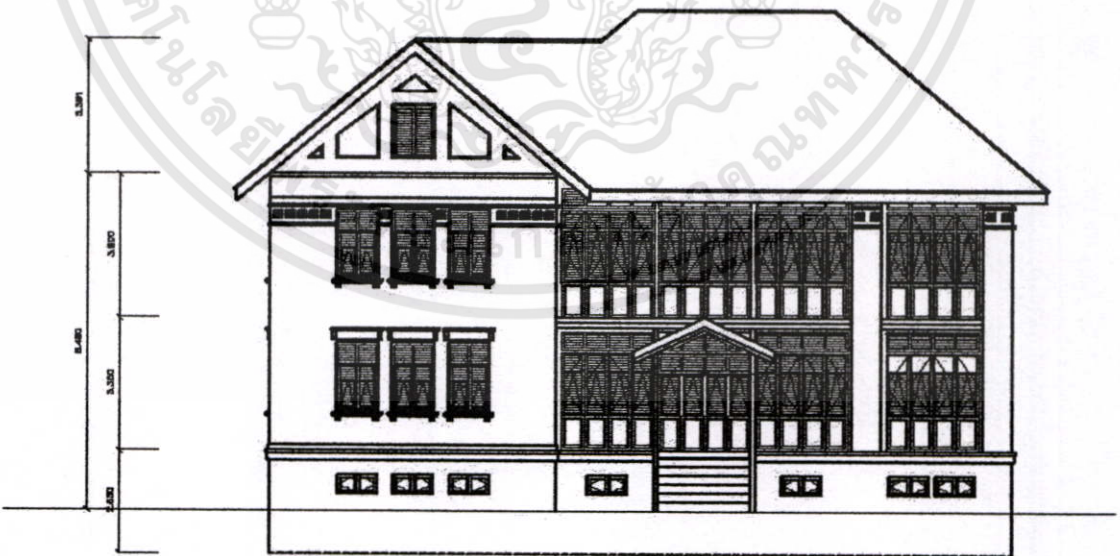
ภาพที่ 5.10 รูปด้านทิศใต้
