แนวความคิดการออกแบบเพื่อทุกคนกับการปรับสภาพแวดล้อมทางกายภาพ
ที่เอื้อต่อพฤติกรรมของผู้สูงอายุภายในวัด กรณีศึกษาจังหวัดสมุทรปราการ

UNIVERSAL DESIGN AND PHYSICAL ENVIRONMENT MODIFICATION
TO MEET THE BEHAVIORAL REQUIREMENTS OF ELDERLY USERS
IN BUDDHIST TEMPLES: A CASE STUDY OF SAMUTPRAKAN PROVINCE

วิทยานิพนธ์นี้เป็นส่วนหนึ่งของการศึกษาตามหลักสูตรปริญญาสถาปัตยกรรมศาสตรมหาบัณฑิต
สาขาวิชาสถาปัตยกรรมภายใน
คณะสถาปัตยกรรมศาสตร์
สถาบันเทคโนโลยีพระจอมเกล้าเจ้าคุณทหารลาดกระบัง

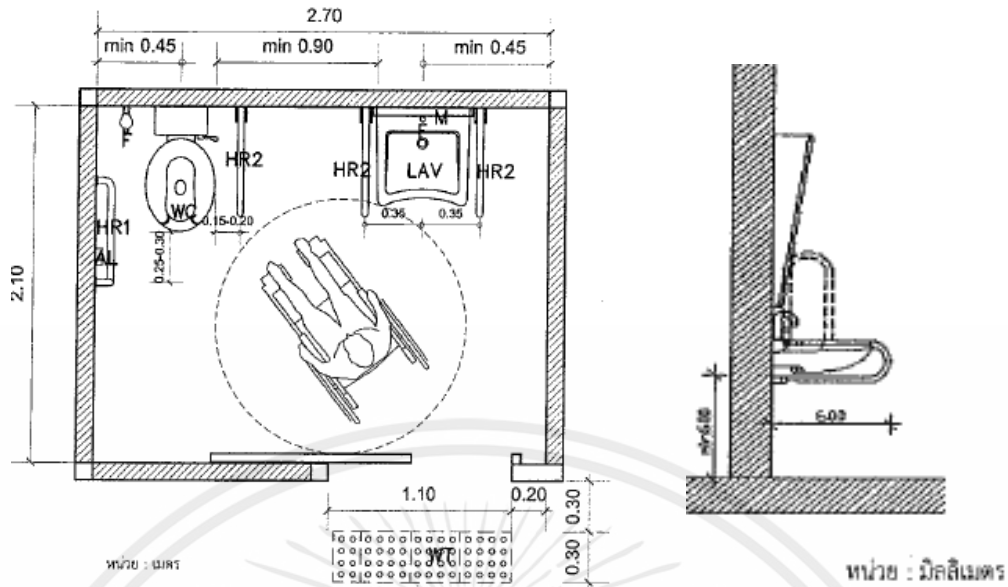
รูปที่ 2. 6 การออกแบบห้องน้ำ (ไตรรัตน์ จารุทัศน์, (2558). คู่มือการออกแบบเพื่อทุกคน. กรมส่งเสริมและพัฒนาคุณภาพชีวิตคนพิการ กระทรวงการพัฒนาสังคมและความมั่นคงของมนุษย์.)

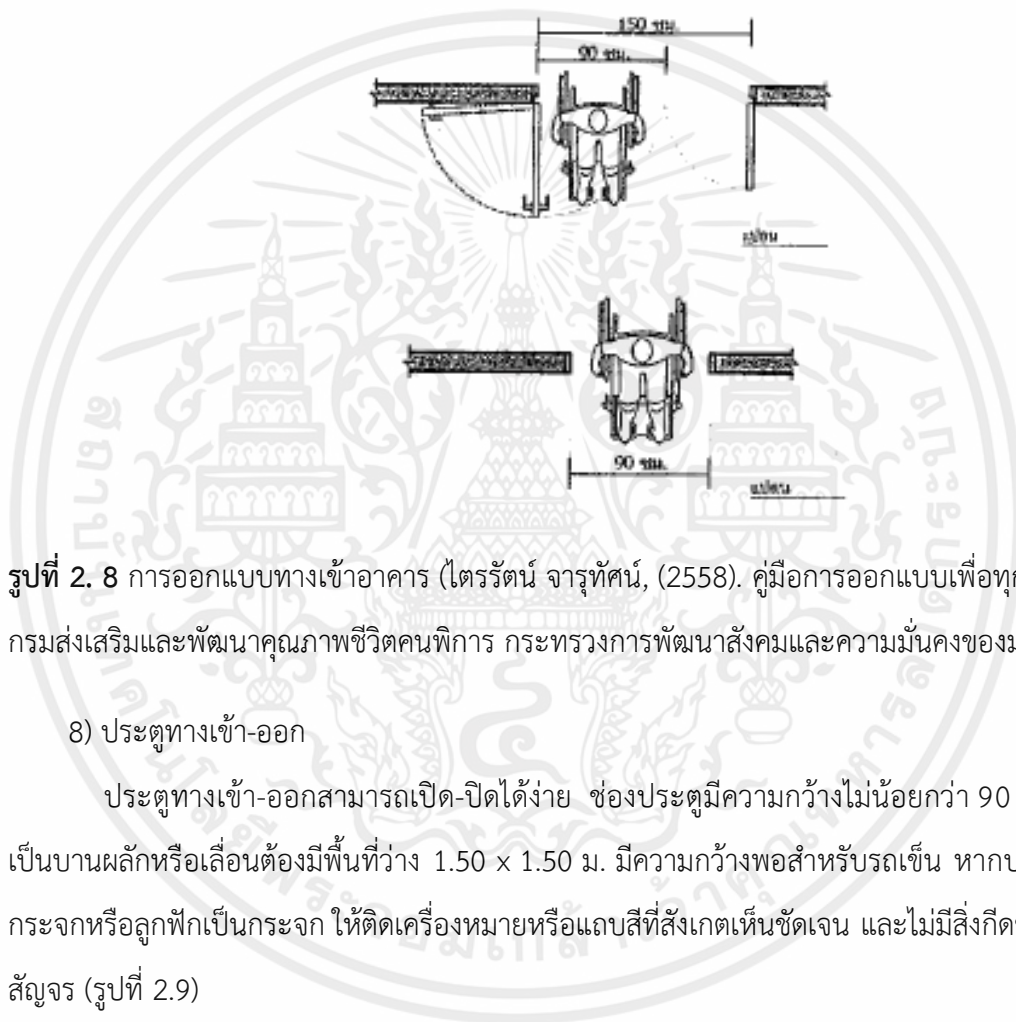
ทางเข้าสู่อาคารอยู่ระดับเดียวกับพื้นลานจอดรถ พื้นผิวทำจากวัสดุไม่ลื่น เรียบเสมอกัน ไม่
ขรุขระ ไม่มีสิ่งกีดขวาง กรณีอยู่พื้นที่ต่างระดับให้มีทางลาดขึ้น-ลง และติดเครื่องหมายหรือใช้สีทาที่
สังเกตได้ชัดเจน (รูปที่ 2.8)

รูปที่ 2.8 การออกแบบทางเข้าอาคาร (ไตรรัตน์ จารุทัศน์, (2558). คู่มือการออกแบบเพื่อทุกคน.
กรมส่งเสริมและพัฒนาคุณภาพชีวิตคนพิการ กระทรวงการพัฒนาสังคมและความมั่นคงของมนุษย์.)

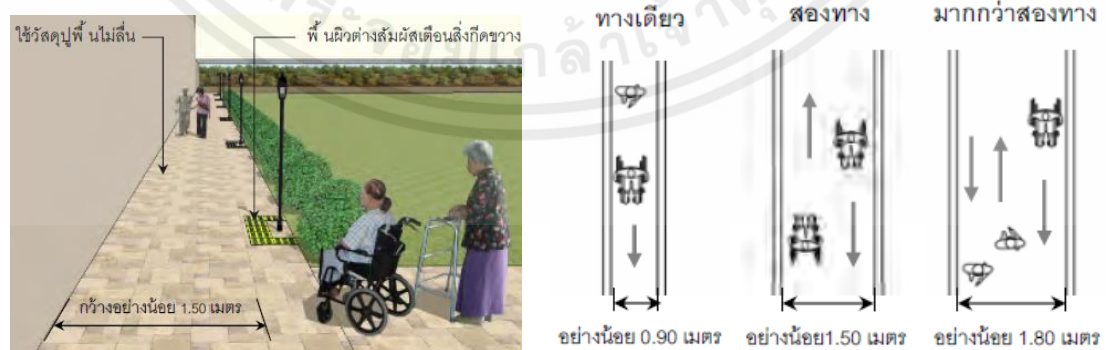
ทางสัญจรระหว่างอาคารและทางเชื่อมระหว่างอาคาร ควรมีพื้นผิวเรียบเสมอกัน ไม่มีสิ่งกีดขวางทางเดิน ไม่ลื่น ทำความสะอาดง่าย หากไม่มีผนังด้านข้างต้องติดตั้งราวกันตกทั้ง 2 ด้านที่มีเส้นผ่าศูนย์กลาง 3-4 ซม. สูงจากพื้นไม่น้อยกว่า 110 ซม. มีความยาวต่อเนื่องและไม่มีช่องว่าง กรณีที่อยู่ต่างระดับต้องมีทางลาดมีความชันไม่เกิน 1:10 หากมีฝาท่อระบายน้ำขนาดรูกว้างไม่เกิน 1.30 ซม. และรูช่องตะแกรงขวางแนวทางเดิน (รูปที่ 2.10)

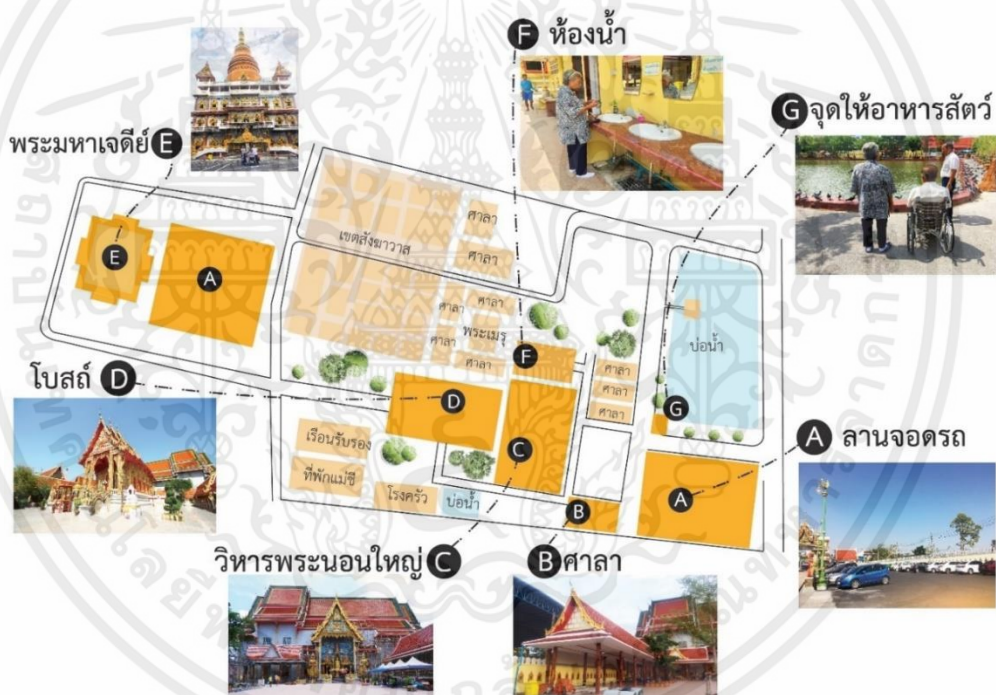
รูปที่ 4. 2 แผนผังและทัศนียภาพวัดบางพลีใหญ่กลาง

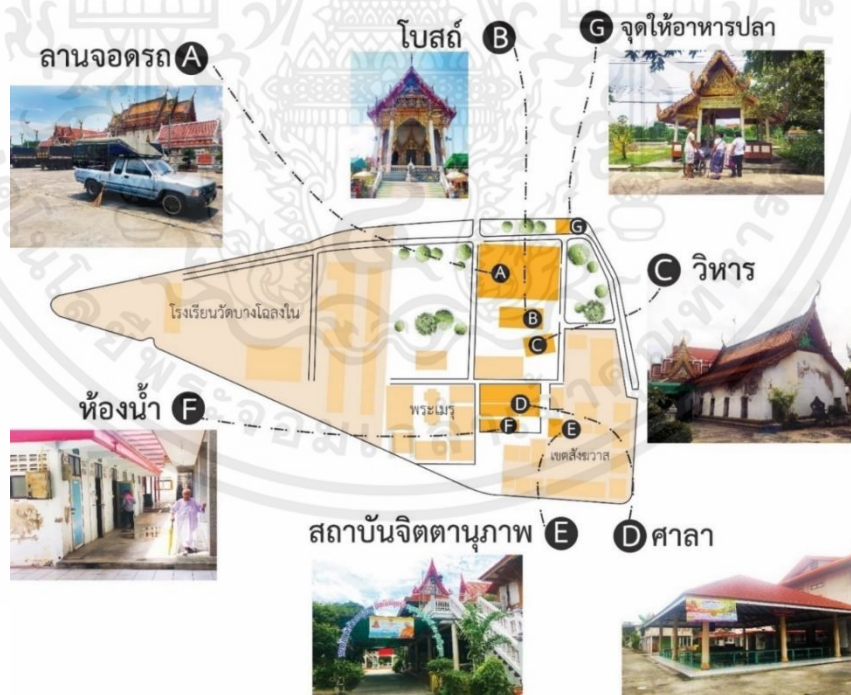
เอกสารนี้เป็นเอกสารที่สงวนไว้สำหรับรูปที่ 4. 3 แผนผังและทัศนียภาพวัดบางโหลงในนำไปใช้ประโยชน์ด้านการค้า
ไม่ว่ากรณีใดๆทั้งสิ้น อีกทั้งห้ามมิให้คัดแปลงเนื้อหา และต้องอ้างอิงถึงเจ้าของเอกสารทุกครั้งที่มีการนำไปใช้

วัดบางโหลงใน ตั้งอยู่เลขที่ 38 หมู่ที่ 2 บ้านบางโหลง ถนนบางนา-ตราด ตำบลบางโหลง อำเภอบางพลี จังหวัดสมุทรปราการ 10540 สังกัดคณะสงฆ์มหานิกาย พื้นที่ตั้งวัดเป็นที่ราบลุ่ม มีลักษณะเป็นเกาะเหลียนน้ำล้อมรอบ ทิศเหนือ ติดลำคลองบางโหลง ทิศใต้ติดลำคลองอ้อมวัด ทิศตะวันออกติดลำคลองบางโหลง ทิศตะวันตกติดลำคลองอ้อมวัดที่มีที่ธรณีสงฆ์ เป็นวัดเก่าแก่วัดหนึ่งในเขตอำเภอบางพลี วัดสร้างตั้งแต่สมัยปลายกรุงศรีอยุธยา ประมาณ พ.ศ.2301 อายุประมาณ 250 ปี เดิมชื่อวัดเกาะแก้วสว่างอารมณ์ ต่อมาได้เปลี่ยนชื่อเป็นวัดบางโหลงใน การตั้งชื่อวัดตรงกับชื่อตำบลที่ตั้งวัด มีปูชนียวัตถุที่สำคัญ คือ หลวงพ่อเพชรและหลวงพ่อสมิริด เป็นพระพุทธรูปศักดิ์สิทธิ์ เป็นที่เคารพสักการะของพุทธศาสนิกชนจำนวนมาก ยังเป็นวัดที่ได้รับรางวัลจากกรมการศาสนา กระทรวงศึกษาธิการ ได้แก่ วัดพัฒนาตัวอย่าง พ.ศ.2540 และวัดพัฒนาตัวอย่าง ที่มีผลงานดีเด่น พ.ศ.2544 ด้านการแบ่งพื้นที่ใช้สอยภายในวัดบางโหลงใน เขตพุทธาวาสของวัดประกอบด้วยอาคารที่สำคัญ ได้แก่ โบสถ์ วิหาร เจดีย์ เป็นต้น ส่วนเขตธรณีสงฆ์มีพื้นที่ที่สำคัญ ได้แก่ โรงเรียนวัดบางโหลงใน ลาดจอดรถ ห้องน้ำ และพื้นที่ให้อาหารปลา โดยแผนผังและทัศนียภาพของวัดมีดังรูปที่ 4.3

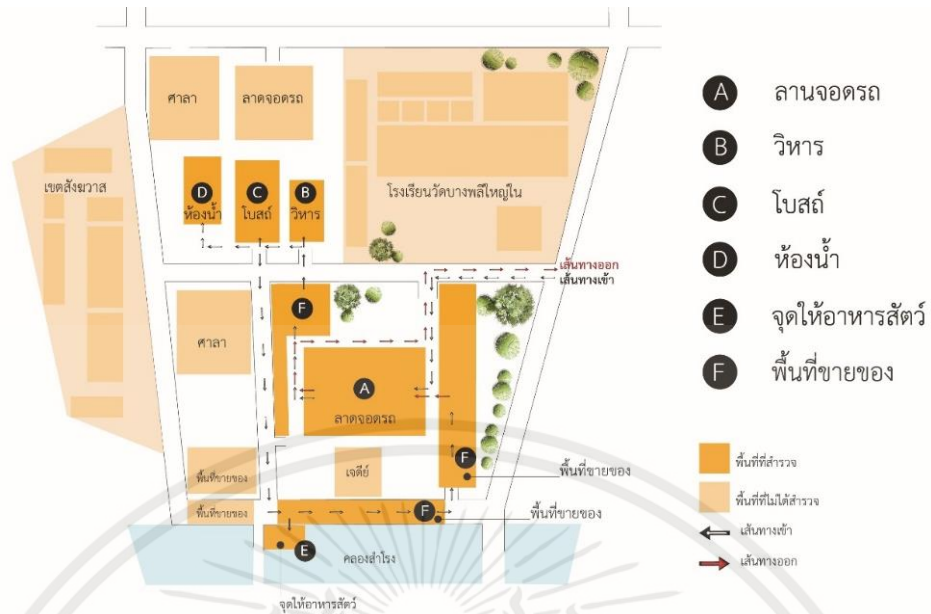
รูปที่ 4.5 พื้นที่ที่สำรวจและเส้นทางการสัญจรของผู้สูงอายุที่ใช้พื้นที่วัดบางพลีใหญ่ใน

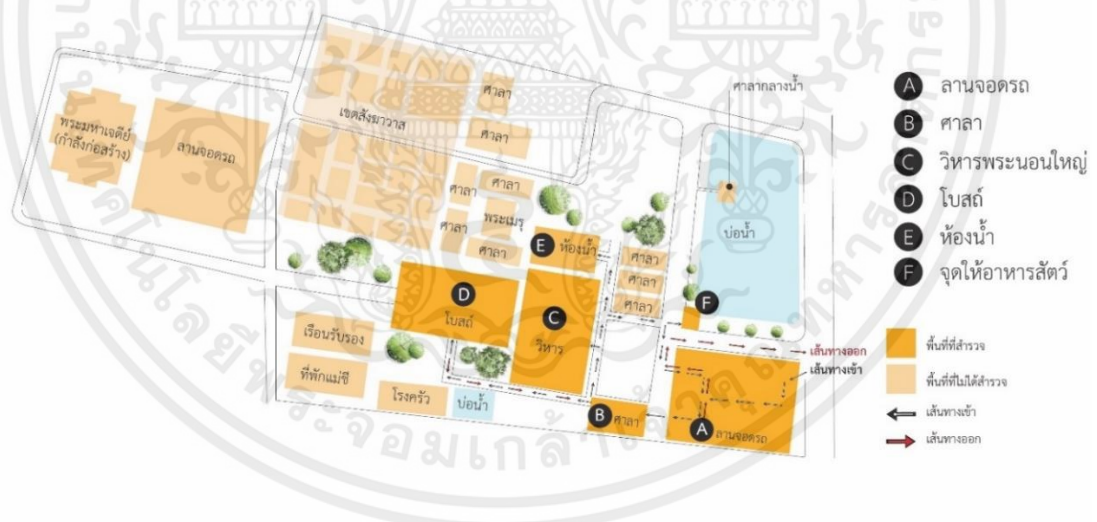
รูปที่ 4.6 พื้นที่ที่สำรวจและเส้นทางการสัญจรของผู้สูงอายุที่ใช้พื้นที่วัดบางพลีใหญ่กลาง

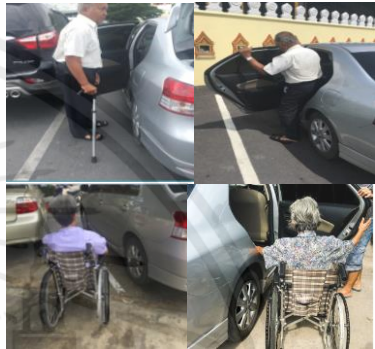
สภาพแวดล้อมทางกายภาพและสิ่งอำนวยความสะดวกภายในวัด	วัดกรณีศึกษา	รูปภาพผู้สูงอายุที่เข้าใช้พื้นที่วัดกรณีศึกษาทั้ง 4 แห่ง
1. ที่จอดรถ	วัดทั้ง 3 แห่งไม่มีที่จอดรถสำหรับผู้สูงวัย ส่วนวัดอีก 1 แห่งมีที่จอดรถสำหรับคนสูงวัยและคนพิการ แต่ตำแหน่งอยู่ไกลกับอาคารการใช้พื้นที่จริงของผู้สูงอายุที่ทำกิจกรรม วัดทั้ง 4 แห่งไม่มีตัวกันชน และสีเส้นแบ่งจอดรถเลือนราง ไม่มีทางเท้าหรือช่องทางเดินที่ชัดเจน ต้องใช้เดินเท้าร่วมกับทางเดินรถบนลานจอดรถ

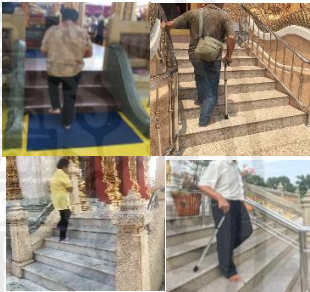
6. บันได	วัดทั้ง 4 แห่งมีบันไดมีลูกนอนกว้าง 30 ซม. และลูกตั้งสูง 20 ซม. วัด 3 ใน 4 แห่งติดตั้งราวจับวัสดุทำจากสแตนเลส ที่บริเวณทางเข้าอาคารโบสถ์วิหาร ส่วนอีก 1 แห่งไม่ติดตั้งราวจับ

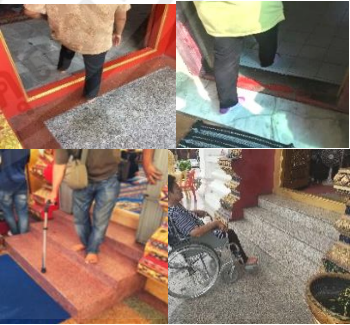
7. ประตูเข้า-ออกอาคาร	วัด 3 ใน 4 แห่งมีประตูทางเข้าออกโบสถ์วิหารกว้างอย่างน้อย 1.50 ม. ส่วนอีก 1 แห่งมีประตูกว้าง 94 ซม. เพียงพอให้ผู้สูงอายุที่ใช้รถเข็นเข้าถึงได้ แต่ทั้ง 4 วัดประตูทางเข้า-ออกโบสถ์มีขั้นบันไดและมีธรณีประตูสูง 15 - 20 ซม.

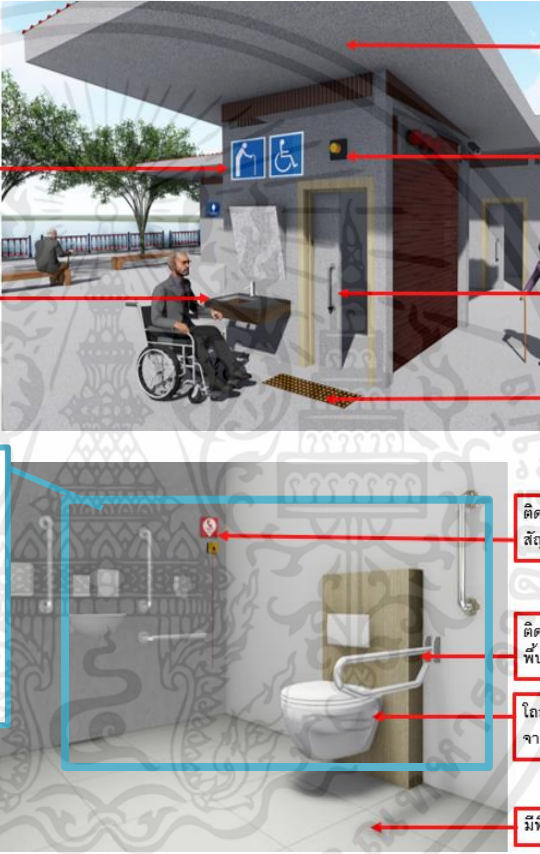
<p>องค์ประกอบ สภาพแวดล้อม ทางกายภาพ</p>	<p>แนวทางการแก้ไขจากผู้เชี่ยวชาญ</p>
<p>5. ห้องน้ำ ผู้สูงอายุ</p>

<p>ห้องน้ำผู้สูงอายุหรือผู้พิการแยกออกจากห้องน้ำทั่วไป</p> <p>ติดตั้งอุปกรณ์และสัญญาณเตือนภัยเมื่อมีเหตุฉุกเฉิน</p> <p>ติดตั้งมือจับที่ประตูบานเลื่อน</p> <p>ติดตั้งผิวสัมผัสเตือน</p> <p>ป้ายสัญลักษณ์ห้องน้ำผู้สูงอายุหรือผู้พิการ สูงจากพื้น 2.00 เมตร</p> <p>อ่างล้างมือ ได้เอียงจากพื้น สูง 60 ซม. ตัวอ่างสูงจากพื้น 75-80 ซม.</p> <p>- ปรับระยะสัญญาณแจ้งเตือน</p> <p>- อ่างล้างมือควรมีกระจก ติดราวจับ</p> <p>- โถสุขภัณฑ์ ควรชิดมุมห้องน้ำ</p> <p>ติดตั้งอุปกรณ์และสัญญาณเตือนภัย</p> <p>ติดตั้งราวจับสูงจากพื้น 65-70 ซม.</p> <p>โถสุขภัณฑ์ที่มีความสูงจากพื้น 45-50 ซม.</p> <p>มีพื้นผิวเรียบเสมอกัน</p> <p> : แนวทางการแก้ไขจากผู้วิจัย</p> <p> : แนวทางการแก้ไขจากผู้เชี่ยวชาญ</p>
	<ul style="list-style-type: none"> - ห้องน้ำสำหรับผู้สูงอายุควรแยกออกจากห้องน้ำคนทั่วไป ควรมีห้องน้ำอย่างน้อย 1 ห้อง การจัดวางโถสุขภัณฑ์ชิดมุมของห้อง ขนาดพื้นที่เส้นผ่าศูนย์กลาง 1.50 ม.ให้เหมาะสมกับผู้ใช้งาน - อ่างล้างหน้าควรมีกระจก ติดตั้งราวจับแบบพับได้

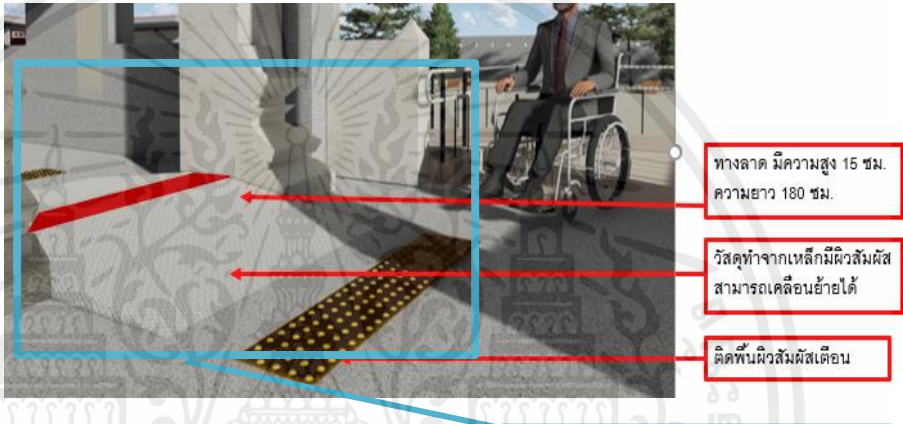
องค์ประกอบ สภาพแวดล้อม ทางกายภาพ	แนวทางการแก้ไขจากผู้เชี่ยวชาญ
7.ประตูเข้า- ออกอาคาร

<p>ทางลาด มีความสูง 15 ซม. ความยาว 180 ซม.</p> <p>วัสดุทำจากเหล็กมีผิวสัมผัส สามารถเคลื่อนย้ายได้</p> <p>ติดพื้นผิวสัมผัสเตือน</p> <p>-ติดขอบกันตกของทางลาดทั้ง 2 ข้าง</p> <p>☐ : แนวทางการแก้ไขจากผู้วิจัย</p> <p>☐ : แนวทางการแก้ไขจากผู้เชี่ยวชาญ</p>
	<ul style="list-style-type: none"> - ติดขอบกันตกสูงจากทางลาดขึ้นมา บริเวณด้านข้างทั้ง 2 ฝั่ง - กรณีประตูทางเข้า-ออกอาคารมีธรณีประตู การมีทางลาด เพื่อให้ผู้สูงอายุที่ใช้รถเข็นสามารถเข้าไปในอาคารได้สะดวก โดยใช้วัสดุจากสแตนเลสพิมพ์ลายสำเร็จรูปหรือไม้ ที่สามารถเคลื่อนย้ายได้เพื่อการเปิด-ปิดประตูภายในอาคารที่ไม่ได้มีการใช้งานสามารถทำได้สะดวก

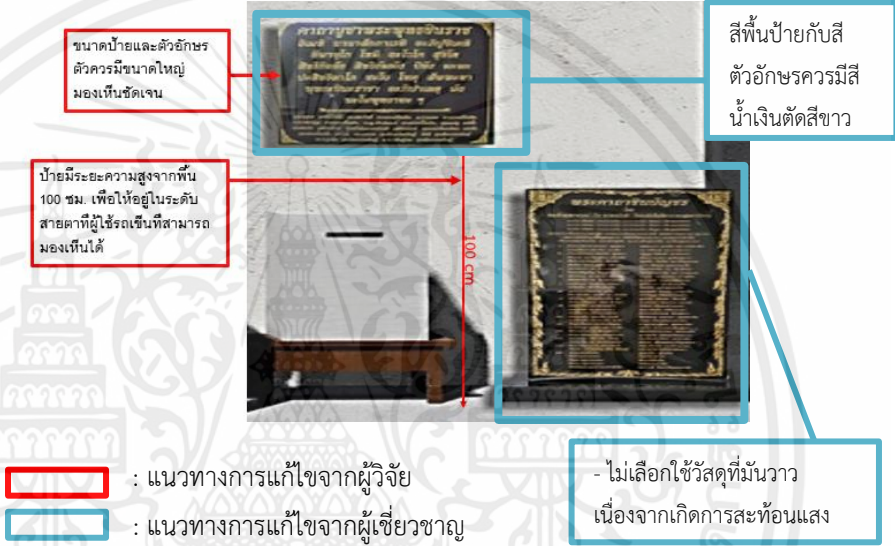
องค์ประกอบ สภาพแวดล้อม ทางกายภาพ	แนวทางการแก้ไขจากผู้เชี่ยวชาญ
8. ป้ายคาถาสวดมนต์

<p>ขนาดป้ายและตัวอักษร ตัวควรมีขนาดใหญ่ มองเห็นชัดเจน</p> <p>ป้ายมีระยะความสูงจากพื้น 100 ซม. เพื่อให้อยู่ในระดับ สายตาที่ผู้เฒ่าเฒ่าหรือเด็ก มองเห็นได้</p> <p>สีพื้นป้ายกับสี ตัวอักษรควรมีสี น้ำเงินตัดสีขาว</p> <p>ไม่เลือกใช้วัสดุที่มันวาว เนื่องจากเกิดการสะท้อนแสง</p> <p>□ : แนวทางการแก้ไขจากผู้วิจัย □ : แนวทางการแก้ไขจากผู้เชี่ยวชาญ</p>
	<ul style="list-style-type: none"> - วัสดุของป้ายที่หาได้ง่าย การเลือกใช้วัสดุที่ไม่มันวาวเนื่องจากเมื่อแสงตกกระทบป้าย เกิดการสะท้อนแสงเข้าตาผู้สูงอายุที่มองป้ายได้ทำให้ผู้สูงอายุอ่านป้ายลำบาก - ป้ายคาถาสวดมนต์ขนาดป้ายมีขนาดใหญ่และตัวอักษรมองเห็นชัดเจน ระยะความสูงของป้ายจากพื้น 100 ซม. เพื่อให้ผู้สูงอายุที่เฒ่าเฒ่าหรือเด็กสามารถมองเห็นได้

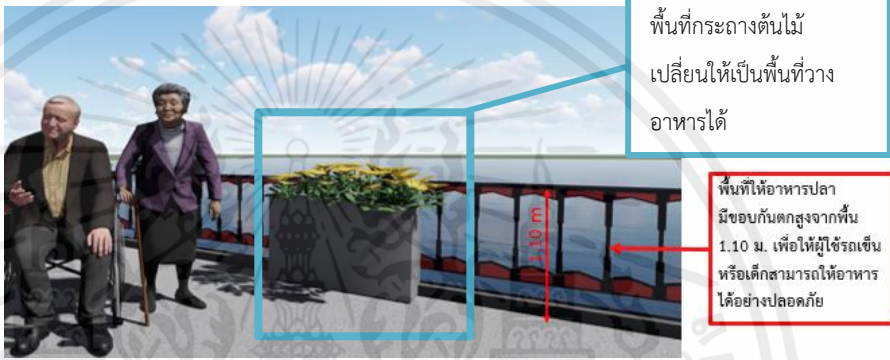
องค์ประกอบ สภาพแวดล้อม ทางกายภาพ	แนวทางการแก้ไขจากผู้เชี่ยวชาญ
12. พื้นที่ให้อาหารปลา

<p>พื้นที่กระถางต้นไม้ เปลี่ยนให้เป็นพื้นที่วาง อาหารได้</p> <p>พื้นที่ให้อาหารปลา มีขอบกันตสูงจากพื้น 1.10 ม. เพื่อให้ผู้ใช้รถเข็น หรือเด็กสามารถให้อาหาร ได้อย่างปลอดภัย</p> <p> : แนวทางการแก้ไขจากผู้วิจัย : แนวทางการแก้ไขจากผู้เชี่ยวชาญ</p>
	<ul style="list-style-type: none"> - บริเวณพื้นที่ให้อาหารปลาติดตั้งแนวกันกันผลัดตกน้ำ โดยสูงจากพื้น 1.10 ม. เพื่อให้ผู้สูงอายุที่ใช้รถเข็นหรือเด็กสามารถให้อาหารได้ปลอดภัย - มีพื้นที่ว่างสำหรับวางอาหารปลาหรือสิ่งของ เพื่อให้ผู้สูงอายุให้อาหารปลาหรือวางสิ่งของได้สะดวกสบายและเหมาะสมกับผู้สูงอายุ โดยเฉพาะผู้สูงอายุที่ใช้ไม้เท้า ที่ใช้มือด้านหนึ่งในการถือไม้เท้าและอีกด้านให้อาหารปลาได้สะดวก โดยไม่ต้องถือถุงให้อาหารปลา

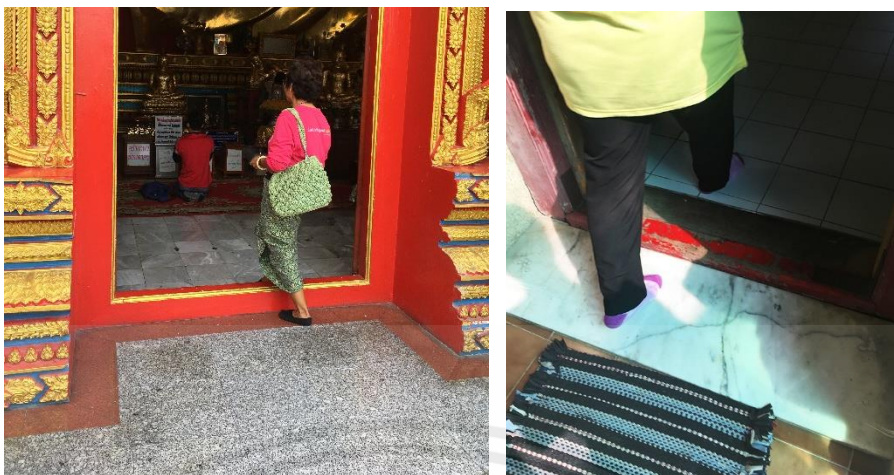
รูปที่ 5. 1 ธรณีประตูเข้า-ออกของพระวิหารวัดกรณีศึกษา

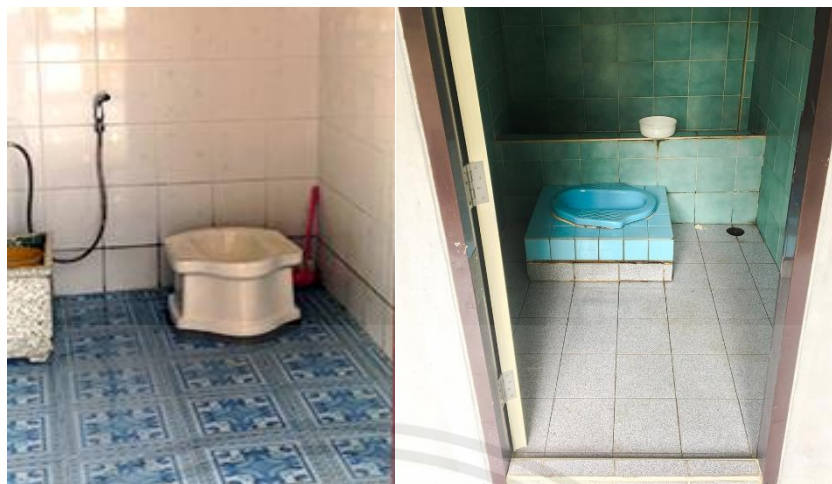
รูปที่ 5. 2 ห้องน้ำสาธารณะภายในวัดกรณีศึกษา

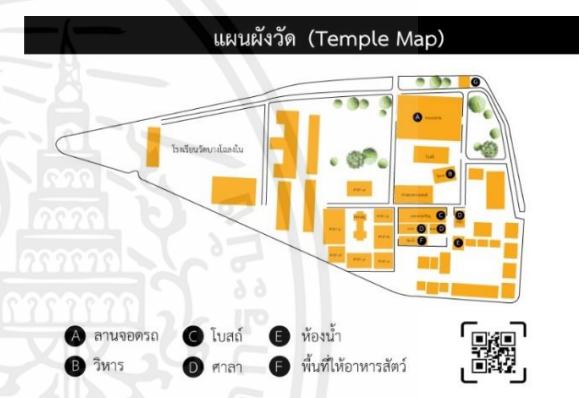
ประเด็นของกรอบแนวคิด ในงานวิจัย	รายละเอียด	รูปภาพเสนอแนะ
<p>6. บูรณาการทางสังคม (Social Integration)</p>	<p>ข้อมูลต่างๆที่มีการตอบสนองรวดเร็ว ซึ่งผู้เยี่ยมชมทุกกลุ่มวัยสามารถเข้าถึงเนื้อหาข้อมูลสำคัญของแต่ละสถานที่ได้มากขึ้น รวมถึงลดข้อจำกัดของขนาดป้ายที่ไม่สามารถแสดงข้อมูลได้ครบถ้วน</p>	<p>รูปภาพเสนอแนะ</p>

<p>แผนที่วัด (Temple Map)</p> <p>ป้ายแสดงข้อมูลวัดผ่านคิวอาร์ โค้ด (QR Code)</p>
<p>7. ความเหมาะสมกับบุคคล (Personalization)</p> <p>การแสดงออกของความชอบที่เหมาะสมด้านการใช้งานของแต่ละบุคคล</p>	<p>แต่ละบุคคลมีลักษณะความถนัดทางการใช้งานไม่เหมือนกัน เช่น ห้องน้ำสำหรับผู้ใช้รถเข็น ที่มีการนั่งของผู้ใช้งานที่มีเหมาะสมแตกต่างกัน หรือการใช้มือด้านที่ถนัดเลือกที่จะจับราวจับฝั่งซ้ายหรือขวา ซึ่งขึ้นอยู่กับความเหมาะสมของแต่ละตัวบุคคล</p>

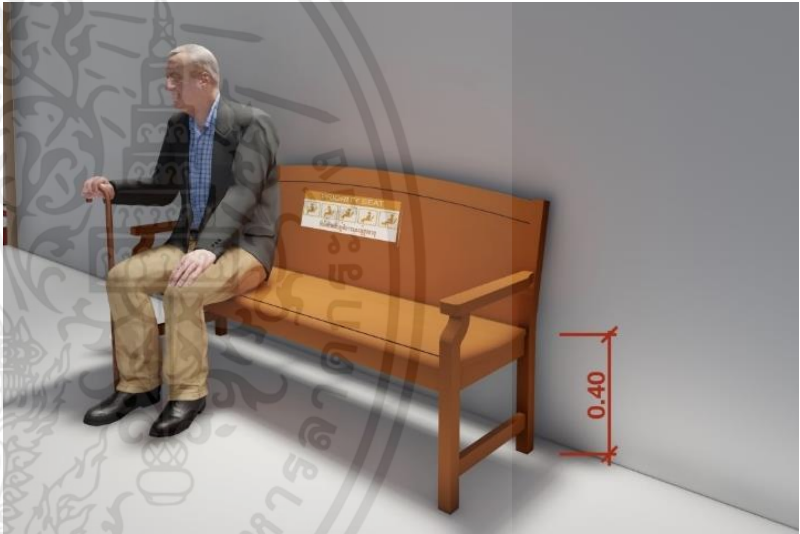
<p>เก้าอี้สำหรับผู้สูงอายุ</p>

ประเด็นของกรอบแนวคิด ในงานวิจัย	รายละเอียด	รูปภาพเสนอแนะ
<p>8. ความเหมาะสมทางวัฒนธรรม (Cultural Appropriateness)</p>	<p>เข้มข้นการปรับหรือพัฒนาที่สามารถสร้างสิ่งอำนวยความสะดวกให้แก่คนทุกกลุ่ม ให้ใช้พื้นที่ได้สะดวกปลอดภัย และเท่าเทียม รวมถึงกลมกลืนกับสภาพแวดล้อมของวัด รายละเอียดดังนี้</p> <p>1) ระดับการปรับในพื้นที่เขตพุทธาวาส (Modifications for Semi Public Areas)</p> <p>คือ อาคารของโบสถ์ และวิหาร</p> <ul style="list-style-type: none"> - พื้นที่นั่งไหว้พระ ควรมีเก้าอี้นั่งสำหรับผู้สูงอายุทำจากไม้ชนิดแบบลอยตัว สำหรับผู้สูงอายุที่มีปัญหาด้านการเคลื่อนไหว เนื่องจากการเลือกใช้วัสดุหาซื้อได้ง่าย การวางตำแหน่งเก้าอี้ไม่ได้อยู่ระยะด้านหน้าหรือใกล้พระพุทธรูปองค์ประธาน รวมถึงระยะความสูงที่ต่ำกว่าพื้นที่นั่งพระภิกษุสงฆ์ ควรจัดเก้าอี้ให้ชิดผนังของตัวอาคาร ไม่กีดขวางทางสัญจร

จากกฎกระทรวงกำหนดสิ่งอำนวยความสะดวกในอาคารสำหรับผู้พิการหรือทุพพลภาพ และคนชรา พ.ศ. 2548 (กระทรวงมหาดไทย คณะกรรมการควบคุมอาคาร, 2548) มีผลบังคับใช้กับอาคารสาธารณะหลายประเภท ได้แก่ โรงพยาบาล โรงแรม สถานศึกษา สถานิชนสงฆ์ มวลชน เป็นต้น ซึ่งวัดเป็นอาคารสาธารณะที่ผู้สูงอายุเข้าใช้พื้นที่เป็นจำนวนมากเช่นกัน ก็ควรมีการปรับสภาพแวดล้อมทางกายภาพและจัดทำสิ่งอำนวยความสะดวกที่เอื้อต่อการใช้งานผู้สูงอายุเช่นกัน เพื่อเป็นการตอบสนองความต้องการของกลุ่มผู้สูงอายุที่เข้าใช้พื้นที่วัดอย่างมีระบบและเป็นมาตรฐาน นอกจากนี้วัดใช้แนวทางการปรับสภาพแวดล้อมทางกายภาพและจัดทำสิ่งอำนวยความสะดวกตามมาตรฐานของกฎกระทรวงกำหนดสิ่งอำนวยความสะดวกในอาคารสำหรับผู้พิการหรือทุพพลภาพ และคนชรา พ.ศ.2548 (กระทรวงมหาดไทย คณะกรรมการควบคุมอาคาร, 2548) ยังมีข้อเสนอแนะเพิ่มเติมที่แตกต่างจากกฎกระทรวงกำหนดสิ่งอำนวยความสะดวกในอาคารสำหรับผู้พิการหรือทุพพลภาพและคนชรา พ.ศ.2548 (กระทรวงมหาดไทย คณะกรรมการควบคุมอาคาร, 2548) ได้แก่ พื้นที่ภายในอาคารของวัดคือ โบสถ์ วิหาร ควรมีเก้าอี้พักคอยหรือพื้นที่กราบไหว้พระสำหรับผู้สูงอายุและผู้ที่ใช้รถเข็น โดยตำแหน่งการวางเก้าอี้ควรวางชิดผนังของอาคารภายในวัดเพื่อเว้นระยะพื้นที่ของ

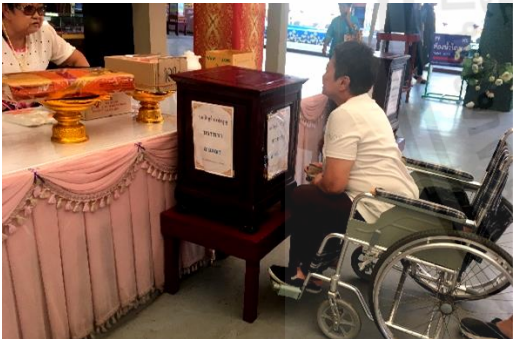
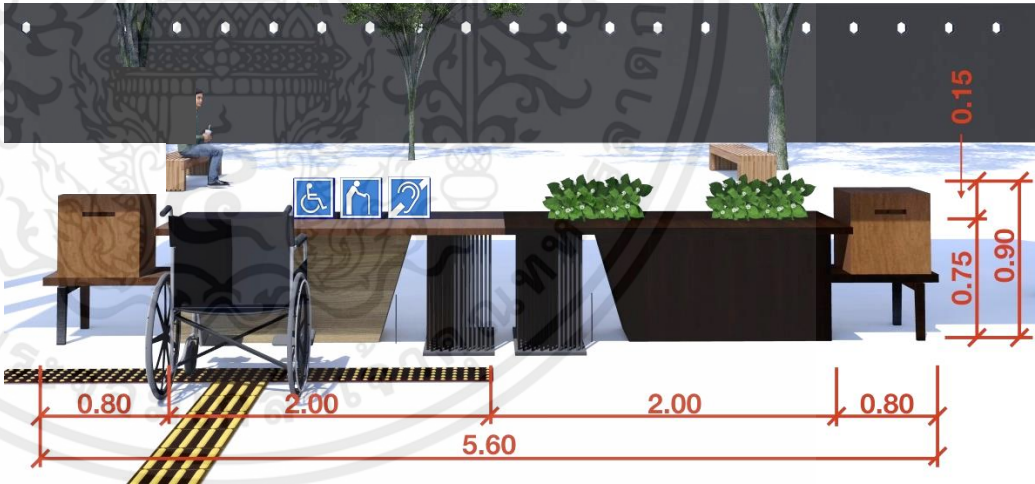
องค์ประกอบสภาพแวดล้อมทางกายภาพภายในวัด (ที่มีอยู่เดิม)	องค์ประกอบสภาพแวดล้อมทางกายภาพภายในวัด (แนวทางการปรับ)
	<p>- ป้ายสัญลักษณ์ สีตัวอักษรและสีพื้นหลังตัดกันชัดเจน ป้ายสัญลักษณ์ที่บอกทางนำไปสิ่งอำนวยความสะดวก สูงจากพื้น 1.50-2.00 เมตร ป้ายแผนที่และป้ายบอกข้อมูล ติดตั้งสูงจากพื้น 0.90-1.80 เมตร รวมถึงป้ายแสดงทิศทาง ตำแหน่ง หรือสถานที่ของอาคารสำหรับผู้สูงอายุ หรือผู้พิการทราบความหมายได้ ใช้วัสดุที่ทำได้ง่ายคงทนถาวร</p>
<p>4. จุดให้บริการข้อมูล</p>

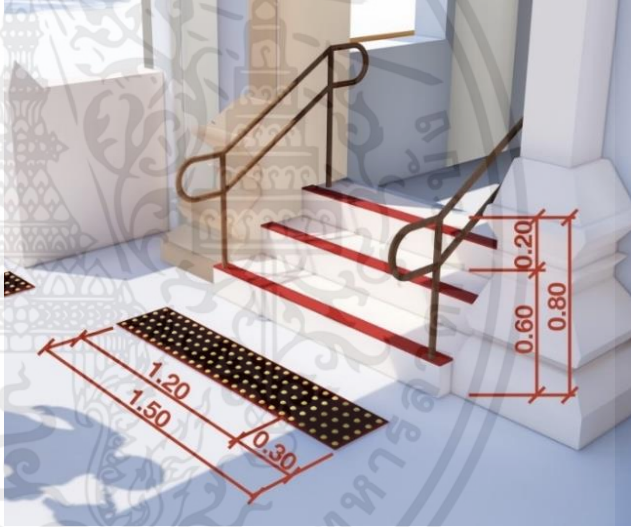
<p>- บันไดมีความกว้างไม่น้อยกว่า 1.50 เมตร ลูกตั้งสูงไม่เกิน 15 ซม. ไม่เปิดช่องโหว่ ลูกนอนมีความกว้างไม่น้อยกว่า 30 ซม. มีพื้นผิวต่างสัมผัสก่อนทางขึ้น ควรติดตั้งราวจับทั้งสองด้าน โดยมีความสูงจากพื้น 80-90 ซม.</p>

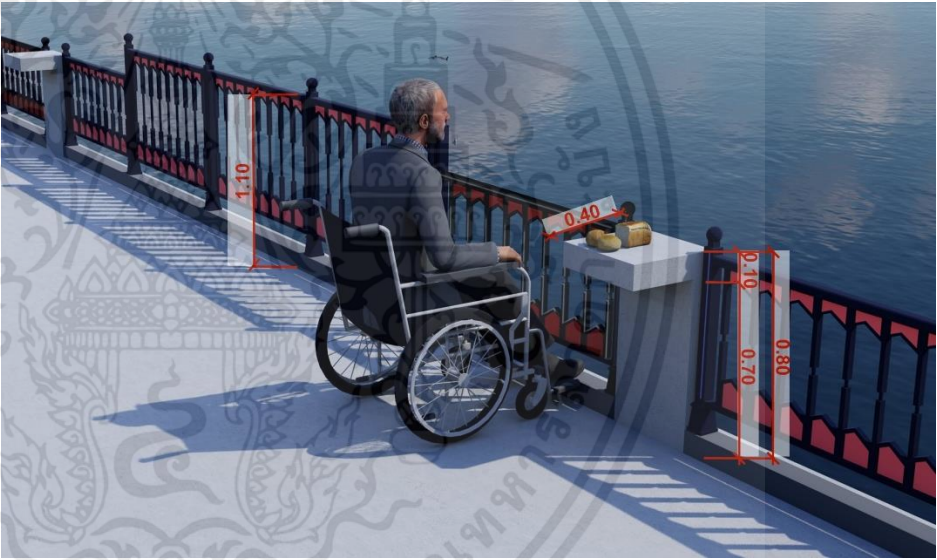
<ul style="list-style-type: none"> - บริเวณพื้นที่ให้อาหารปลาติดตั้งแนวกันกันผลัดตกน้ำ โดยสูงจากพื้น 1.10 ม. บางช่วงของราวกันควร จะมีความสูงจากพื้น 0.80 ม. เพื่อให้ผู้สูงอายุที่เข็นรถเข็นสามารถให้อาหารและมองเห็นวิวกุญแจได้ - มีพื้นที่ว่างสำหรับวางอาหารปลาหรือสิ่งของ เพื่อให้ผู้สูงอายุให้อาหารปลาได้สะดวกสบาย

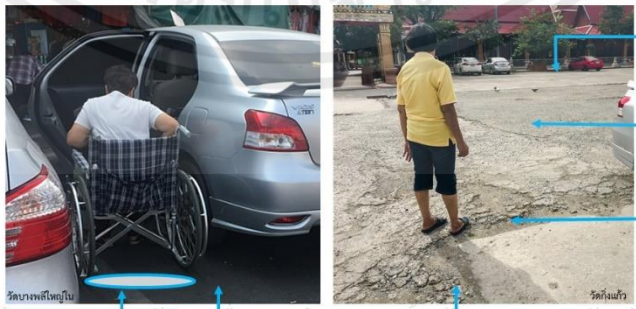
- ไม่มีแนวกันชนล้อรถ
- เป็นลานโล่ง ไม่มีเส้นแบ่งช่องจอดรถ
- พื้นผิวขรุขระ ไม่เรียบเสมอกัน

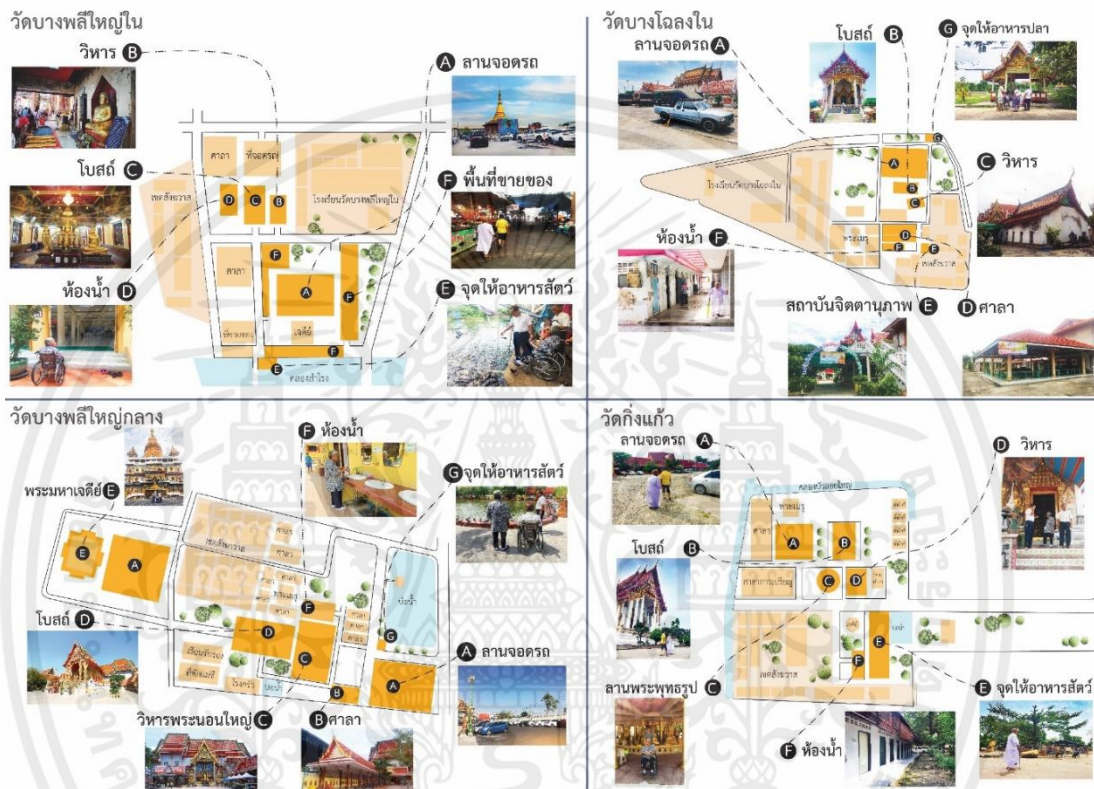
รูปที่ 1 แผนผังตำแหน่งที่ตั้งและสถานที่ที่สำรวจภายในวัดกรณีศึกษาทั้ง 4 แห่ง
ที่มา: ผู้วิจัย (2562)

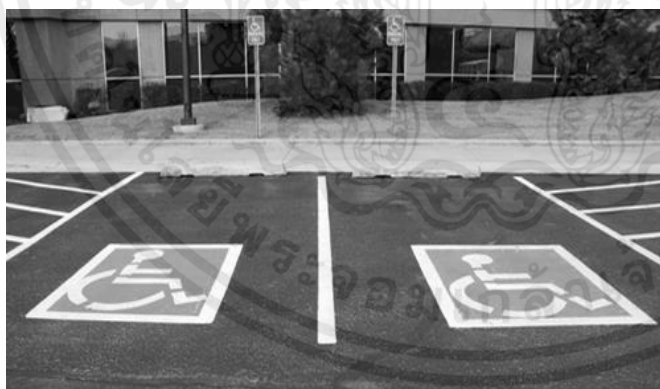
8.1.2 ควรเพิ่มที่จอดรถสำหรับผู้พิการ เพื่อให้ผู้สูงอายุที่มีรถเข็นสามารถเข้าถึงได้ ดังรูปที่ 3

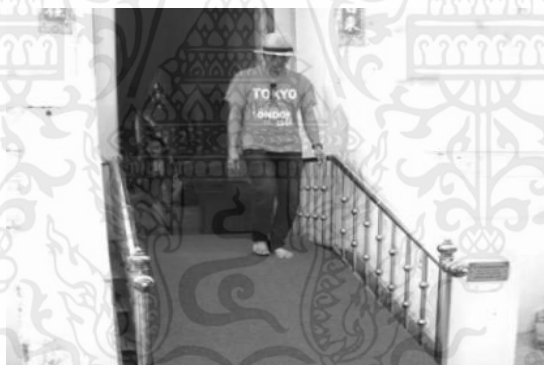
รูปที่ 5 ทางขึ้น-ลงบันไดสำหรับผู้สูงอายุ
ที่มา : ผู้วิจัย (2562)
