# แนวทางการปรับปรุงสวนศรีนครเขื่อนขันธ์เพื่อการท่องเที่ยวเชิงอนุรักษ์

GUIDELINES TO IMPROVE SI NAKHON KHUEAN KHAN PARK FOR ECOTOURISM.

**A THESIS SUBMITTED IN PARTIAL FULFILLMENT  
OF THE REQUIREMENT FOR THE DEGREE OF  
MASTER OF INDUSTRIAL EDUCATION IN ARCHITECTURE  
FACULTY OF INDUSTRIAL EDUCATION**

**KING MONGKUTS OF TECHNOLOGY LADKRABANG**

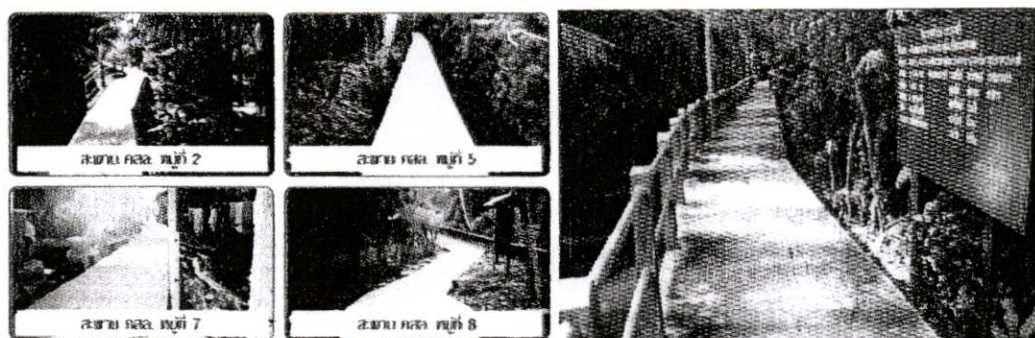
ภาพที่ 4.3 แสดงสะพานทางเดินเท้ายกระดับ คสล. ในพื้นที่ตำบลบางกะเจ้า  
ที่มา: จากการสำรวจเดือนมกราคม พ.ศ. 2553

ลักษณะทั่วของพื้นที่เป็นร่องสวน การคมนาคมภายในพื้นที่จึงเป็นสะพานทางเดินเท้ายกระดับคอนกรีต เชื่อมโยงติดต่อกันทั้ง 9 หมู่บ้าน และตำบลใกล้เคียง เป็นทางสาธารณะที่ประชาชนที่พักอาศัยในพื้นที่ใช้เป็นทางเดินทางเข้า - ออก อยู่เป็นประจำ จากสำรวจพบว่า เส้นทางนี้ใช้ประโยชน์ร่วมกันสำหรับ เส้นทางเดินเท้า เส้นทางจักรยาน เส้นทางจักรยานยนต์ และรถเข็นที่มาจากชายของอยู่เป็นประจำ ดังภาพที่ 4.3

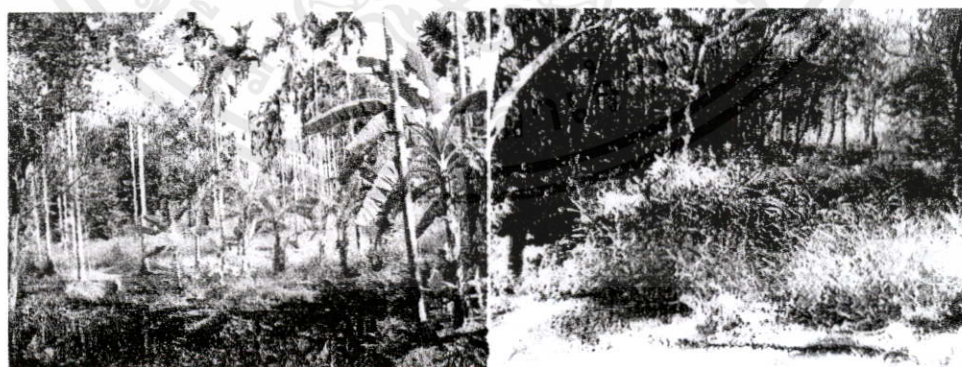
ภาพที่ 4.7 แสดงปัญหาเกี่ยวกับพันธุ์ไม้ในพื้นที่สวนศรีนครเขื่อนขันธ์ในสภาพปัจจุบัน  
เอกสารนี้เป็นเอกสารที่สงวนไว้สำหรับการใช้งานเพื่อการศึกษาเท่านั้น ไม่อนุญาตให้นำไปใช้ประโยชน์ด้านการค้า  
ที่มา : จากการสำรวจเดือนมกราคม พ.ศ. 2553  
ไม่ว่ากรณีใดๆทั้งสิ้น อีกทั้งห้ามมิให้ดัดแปลงเนื้อหา และต้องอ้างอิงถึงเจ้าของเอกสารทุกครั้งที่มีการนำไปใช้

ปัญหาของพืชพันธุ์ไม้ เนื่องจากสภาพพื้นที่อยู่ใกล้บริเวณปากอ่าวไทย จึงรับอิทธิพลจากน้ำทะเล ทำให้เกิดปัญหาน้ำกร่อย ทำให้เกิดความเสียหายกับพืชสวน การขาดการดูแลอย่างถูกวิธี ทำให้พันธุ์ไม้สวนส่วนใหญ่ตายไป จากการสำรวจพบว่า มีเศษใบไม้แห้งและกิ่งไม้แห้ง ตลอดจนหญ้าและวัชพืชขึ้นรกรกคลุมพื้นที่และร่องสวนอยู่ทั่วไป ดังภาพที่ 4.7 และการบุกรุกของชาวบ้านเข้ามาเก็บผลผลิต

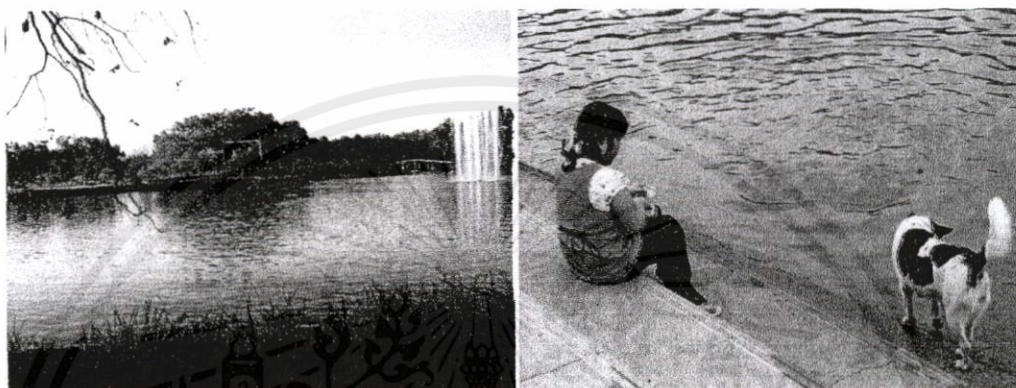
ภาพที่ 4.9 แสดงสภาพน้ำในพื้นที่สวนศรีนครเขื่อนขันธ์ในสภาพปัจจุบัน  
ที่มา : จากการสำรวจเดือนมกราคม พ.ศ. 2553

ตลอดเวลา เนื่องจากแม่น้ำเจ้าพระยาตอนบนต้องปล่อยน้ำลงมาเพื่อดำกับน้ำเค็มไว้เพื่อไม่ให้ น้ำเค็มหนุนขึ้นมาตอนบนแม่น้ำมากนัก ถ้าน้ำทะเลหนุนสูงขึ้นมามากก็จะทำให้พื้นที่บริเวณสวน ศรีนครเขื่อนขันธ์มีน้ำกร่อย คือระหว่างเดือน พฤศจิกายนถึงเดือนมกราคม ขึ้นอยู่กับน้ำตอนบน แม่น้ำเจ้าพระยาจะมากน้อยแค่ไหน ถ้าปีไหนฝนตกมากน้ำตอนบนแม่น้ำเจ้าพระยามีมาก ก็จะไหล ไปด้านน้ำเค็มไว้มาก น้ำก็อาจไม่มีรสกร่อย หรือกร่อยน้อย ระยะเวลาที่น้ำกร่อยก็อาจจะมี ระยะเวลาสั้น แต่ก็จะเกิดปัญหาน้ำท่วมแทน

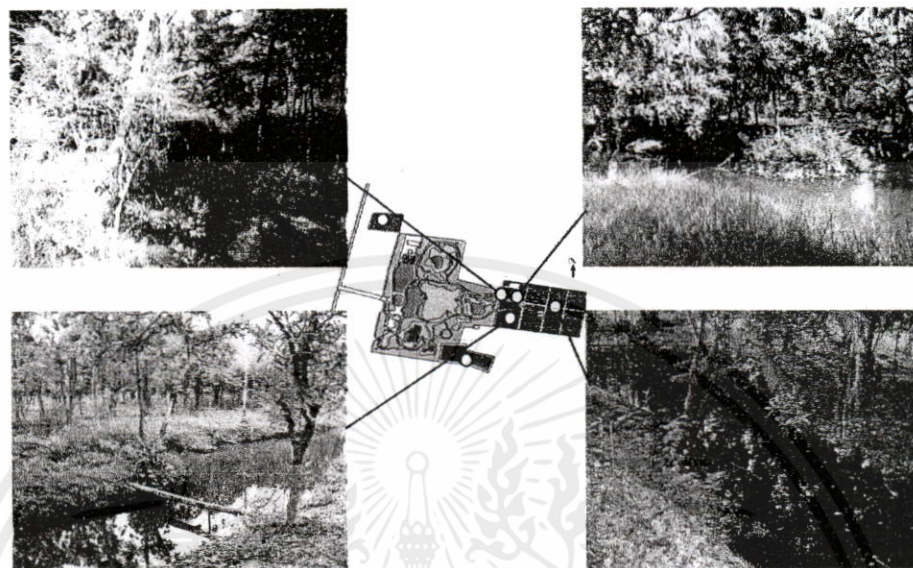
ภาพที่ 4.26 แสดงพื้นที่ร่องสวนเดิมในพื้นที่สวนศรีนครเขื่อนขันธ์

1.1.9 ร่องสวนเดิม เป็นที่ทำกินของชาวบ้านดั้งเดิม ทำอาชีพเกษตรกรรม ปลูกพันธุ์พืชไม้ผลและพันธุ์พืชสวนครัว ปัจจุบันเป็นที่รกร้าง ไม้ผล และพืชสวนครัว ได้ล้มตายไปเป็นจำนวนมาก ตำแหน่งร่องสวนเดิม ดังในภาพที่ 4.26

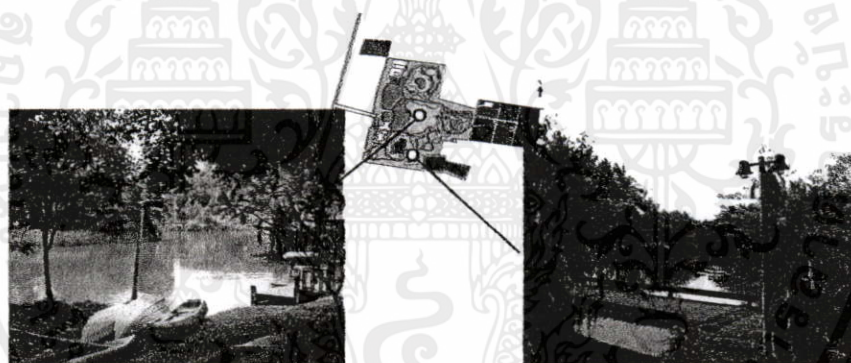
ภาพที่ 4.44 แสดงการพายเรือในสวนศรีนครเขื่อนขันธ์

### 1.4 เส้นทางน้ำ

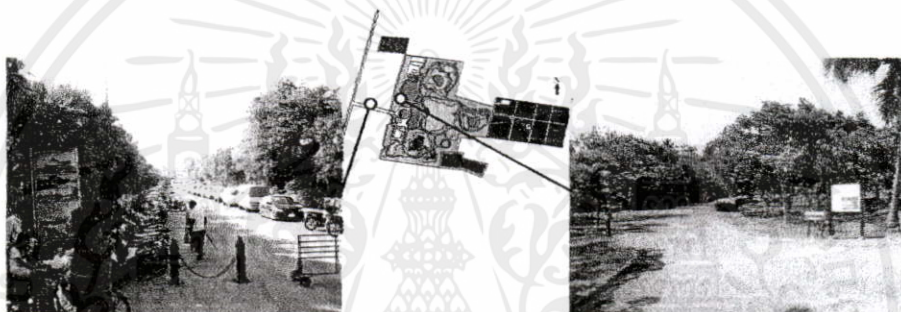
ภาพที่ 4.46 แสดงที่จอดรถบริเวณสวนศรีนครเขื่อนขันธ์

1.2.1 ที่จอดรถประจำ นักท่องเที่ยวที่นำรถส่วนตัวมาเองนิยามจอดรถบนถนนทางเข้าสวน โดยสามารถจอดรถได้ทั้ง 2 ข้างทาง รถจอดรถยนต์สามารถจอดได้ประมาณ 80 คัน และรถจักรยานยนต์สามารถจอดได้ประมาณ 36 คัน ไม่มีเส้นจราจรสำหรับจอดรถ สามารถจอดรถได้อย่างเพียงพอ

1.2.2 ที่จอดรถสำรองไว้ด้านในสวน เป็นถนนลาดยาง มีผิวการจราจรกว้าง 6 เมตร จอดรถแบบริมทางด้านเดียว จุดเรียงขนานกันไปกับขอบถนนข้างทาง สามารถจอดรถได้ประมาณ 80 คัน

**ปัญหา** - จะมีปัญหาบ้างในวันเสาร์-อาทิตย์ และวันหยุดสำคัญๆ ที่มีนักท่องเที่ยวมาท่องเที่ยวมากเท่านั้น ซึ่งจะมีรถจอดเลยเข้าไปในถนนนอกสวนด้วย (ถนนราษฎร์รังสรรค์)

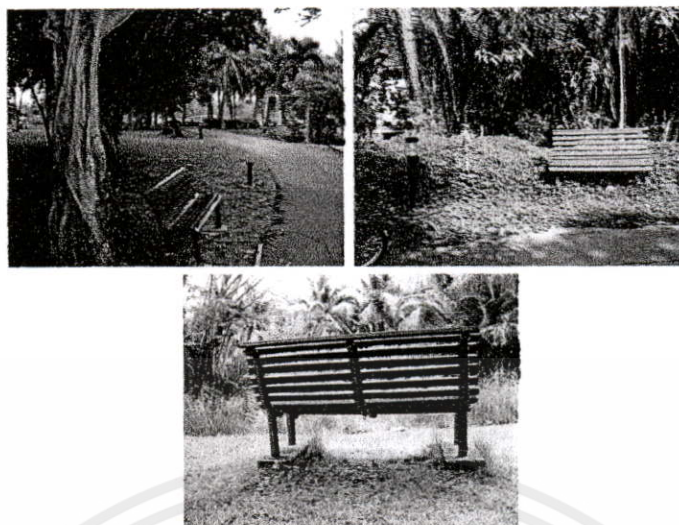
ภาพที่ 4.60 แสดงม้านั่งในสวนศรีนครเขื่อนขันธ์

- ส่วนที่เป็นที่ไม้มักผุพัง สูญหายไป

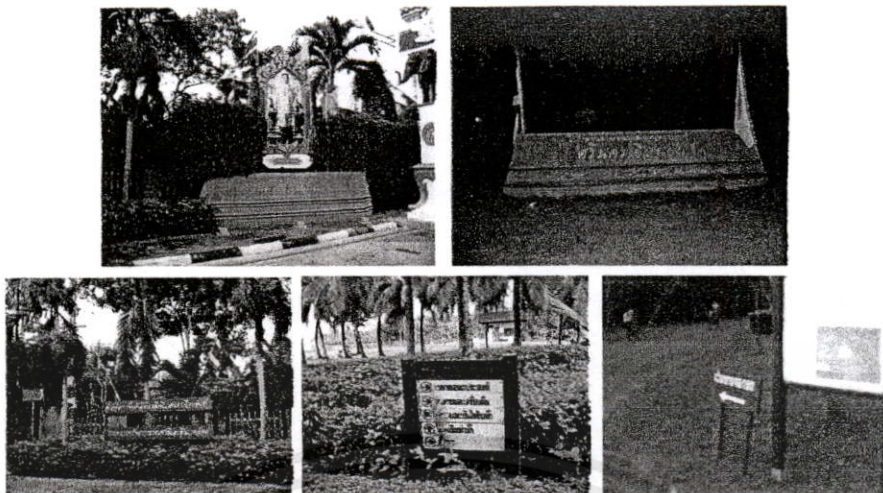
ภาพที่ 4.62 แสดงป้ายในสวนศรินครเขื่อนจันทน์

**1.18.4** ป้ายบอกทิศทาง สวนศรีนครเขื่อนขันธ์มีป้าย  
บอกทิศทางทางท่องเที่ยวกับนักท่องเที่ยวในรูปแบบต่างๆ กัน

**ปัญหา** - เนื่องจากใช้งานมานานจึงเสื่อมโทรม ชำรุดเสียหาย ให้ความรู้ไม่เหมือนเดิม

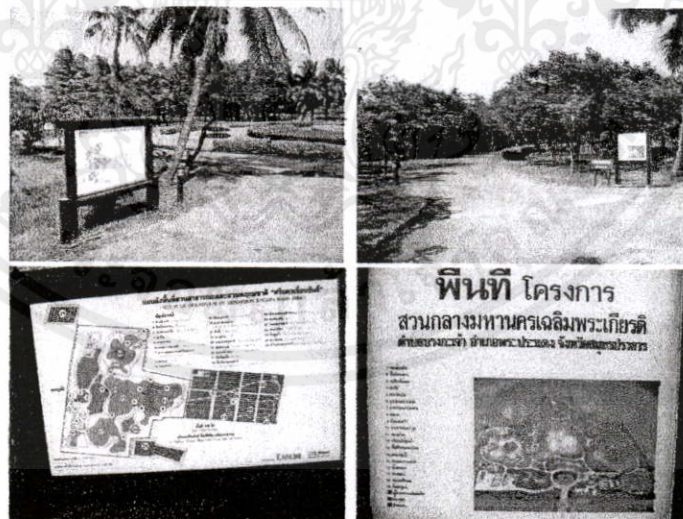
ภาพที่ 4.64 แสดงแผนที่ในสวนศรีนครเขื่อนขันธ์

1.20 แผนที่ สวนศรีนครเขื่อนขันธ์จัดทำแผนที่ติดตั้งไว้ที่  
กระดานไม้เนื้อแข็ง ตั้งไว้กลางแจ้ง ประมาณ 3 แห่ง มีรายละเอียดเป็นแผนที่สำหรับการท่องเที่ยว  
ตามจุดต่างๆ ดังรูปภาพ

ปัญหา - วัสดุที่เป็นไม้เสื่อมโทรม ผุพัง สีสื่อข้อมูลโดนน้ำ  
บ่อยๆ เป็นเวลานาน ทำให้สื่อข้อมูลได้ไม่สมบูรณ์

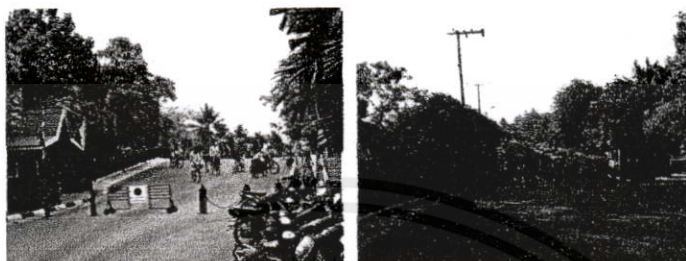
**ภาพที่ 4.65** แสดงไกด์นำทางในสวนศรีนครเขื่อนขันธ์

**ปัญหา -** ทางสวนไม่มีไกด์นำเที่ยวไว้คอยบริการ ไกด์นำเที่ยวที่นำนักท่องเที่ยวมา ทำโดยอิสระ ไม่เกี่ยวข้องกับสวนศรีนครเขื่อนขันธ์

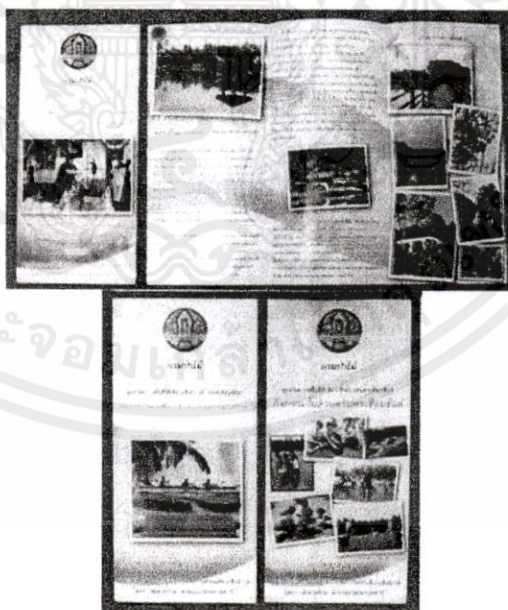
**ภาพที่ 4.66** แสดงเอกสารแผ่นพับในสวนศรีนครเขื่อนขันธ์

1.22 เอกสาร, แผ่นพับ ทางสวนศรีนครเขื่อนขันธ์ ได้จัดเตรียมเอกสาร, แผ่นไว้แจกจ่ายให้กับนักท่องเที่ยว ดังในภาพ

**ปัญหา -** นักท่องเที่ยวมักไม่ได้รับเอกสารนี้ เอกสารไม่ได้วางอยู่ในที่เปิดเผย

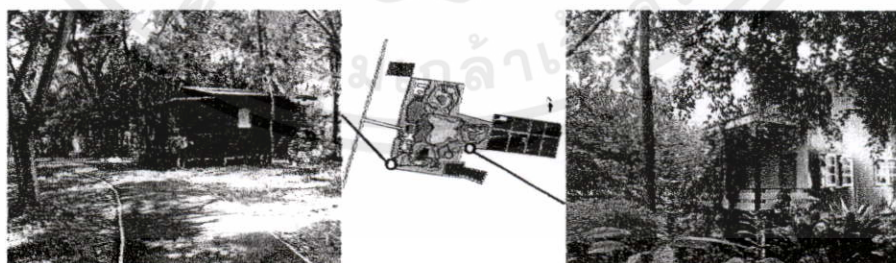
**ภาพที่ 4.72 แสดงอาคารที่พักในสวนศรีนครเขื่อนขันธ์**

**1.28 อาคารที่พัก** สวนศรีนครเขื่อนขันธ์มีบ้านพักเจ้าหน้าที่ 2  
 หลัง คือ ขนาด 4 x 4 เมตร มีระเบียงด้านหน้า 2 x 4 เมตร ทำด้วยวัสดุไม้ สำหรับเจ้าหน้าที่ 1 คนพัก  
 อาศัย และ ขนาด 8 x 12 เมตร มีระเบียงด้านหน้า 1.50 x 12 เมตร วัสดุทำด้วยไม้ สำหรับเจ้าหน้าที่ที่  
 มีครอบครัวอยู่ด้วยกัน 3 - 4 คน

**ปัญหา** เนื่องจากปลุกมานานแล้วจึงมีสภาพเสื่อมโทรม

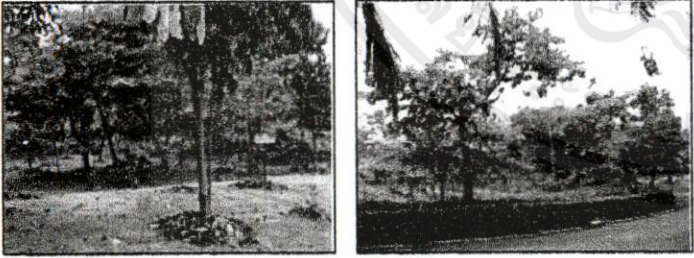
<p>พื้นที่ป่าปลูก</p>

<p>ภาพพื้นที่ป่าปลูก</p> <p>- เป็นที่ปลูกป่าแบบผสมผสาน มีพันธุ์ไม้หลายประเภท</p>	<p><b>ปัญหา</b></p> <ul style="list-style-type: none"> <li>- ไม่มีทางเดินเท้าที่ชัดเจน</li> <li>- สิ่งอำนวยความสะดวกชำรุดเสียหาย</li> </ul> <p><b>ความต้องการ</b></p> <ul style="list-style-type: none"> <li>- ไม่มีทางเดินเท้าที่ชัดเจน</li> <li>- สิ่งอำนวยความสะดวกชำรุดเสียหาย</li> </ul>	<p>แนวทางปรับปรุง</p> <ul style="list-style-type: none"> <li>- ใช้พันธุ์ไม้พื้นถิ่นเดิมเป็นหลัก</li> <li>- ปรับปรุงสิ่งอำนวยความสะดวกให้มีสภาพสมบูรณ์เหมือนเดิม</li> </ul>

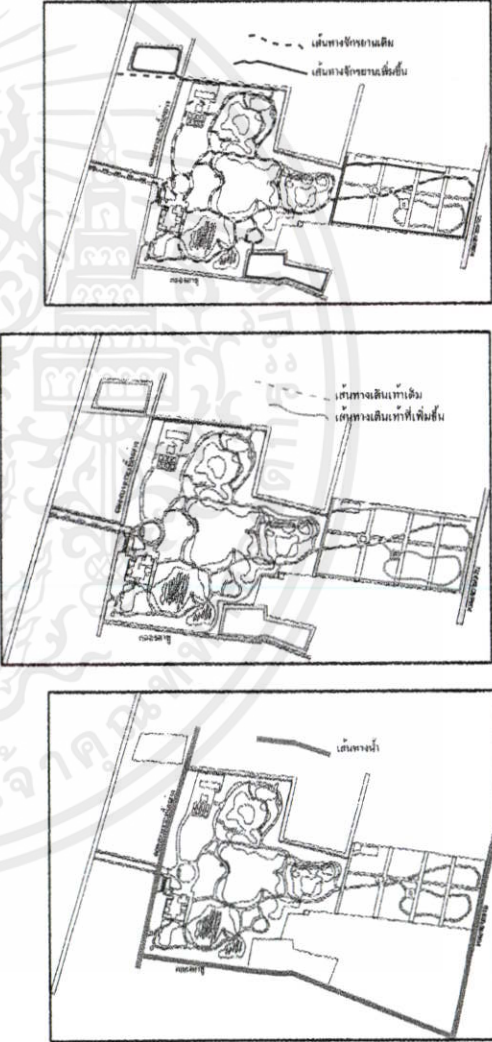
<p><b>เส้นทางจักรยานที่เพิ่มขึ้น</b></p> <ul style="list-style-type: none"> <li>- ได้จากการปรับปรุงพื้นที่ทำความสะอาดพื้นที่กรวดทำให้สามารถเข้าถึงพื้นที่ได้มากขึ้น</li> <li>- สามารถเพิ่มเส้นทางเข้าไปท่องเที่ยวในเขตกันชนได้</li> </ul> <p><b>เส้นทางเดินเท้าเพิ่มขึ้น</b></p> <ul style="list-style-type: none"> <li>- ได้จากการปรับปรุงพื้นที่ทำความสะอาดพื้นที่กรวดทำให้สามารถเข้าถึงพื้นที่ได้มากขึ้น</li> <li>- สามารถเพิ่มเส้นทางเข้าไปท่องเที่ยวในเขตกันชนได้</li> </ul> <p><b>เส้นทางน้ำที่เพิ่มขึ้น</b></p> <ul style="list-style-type: none"> <li>- ได้จากการขุดลอกคลองบางกระเบื้องและคลองยายขาว</li> <li>- ได้จากการขยายแนวคลองตาชูให้กว้างมากขึ้น</li> </ul>

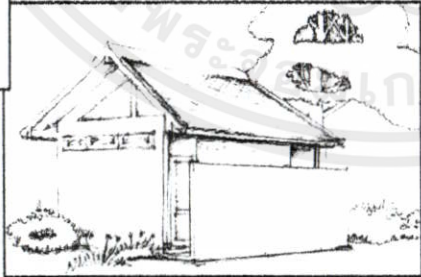
<p>ห้องอาบน้ำโครงสร้าง คสล. ผึงก่ออิฐฉาบปูน วงกบ ประตู หน้าต่าง ไม้สัก หลังคากระเบื้อง ใช้รูปแบบกลุ่มอาคารบริการเป็นหลัก</p>

<p>ทัศนียภาพของห้องอาบน้ำ</p>		<p>แบบของร้านค้า</p> <p>ร้านค้าเป็นของเอกชน สวนศรีนครเขื่อนขันธ์ไม่มีอำนาจบริหารจัดการ แต่ได้ออกเกณฑ์สำหรับรูปแบบร้าน โดยยึดรูปแบบของกลุ่มอาคารกองอำนวยการเป็นหลัก</p>

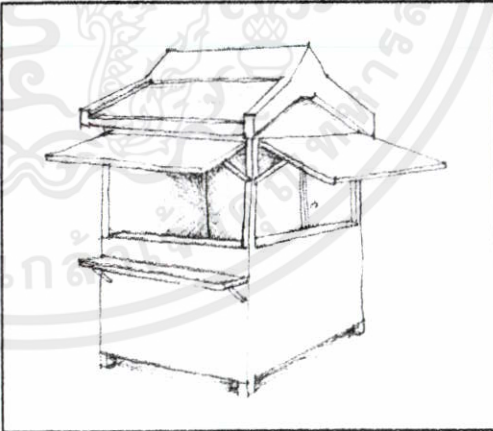
<p>แปลนร้านค้า</p>

<p>ทัศนียภาพร้านค้า</p> <p>แนวคิดในการออกแบบ</p> <ul style="list-style-type: none"> <li>- ร้านค้าเป็นกิจกรรมที่อยู่นอกเหนืออำนาจของสวนศรินครเขื่อนชัยภูมิ เป็นกิจกรรมของเอกชนที่ของเข้ามาทำกิจกรรม แต่ควบคุมแบบก่อสร้างให้กลมกลืนกันกับกลุ่มอาคารกองอำนาจการ</li> </ul>

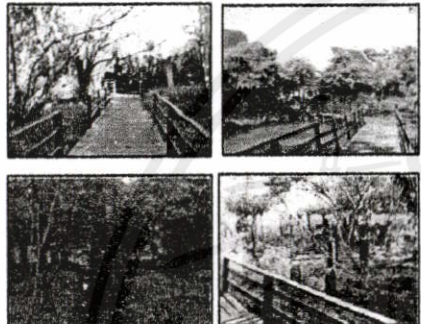
<p>สะพานไม้ทอดยาว</p>

<p>ภาพแสดงสะพานไม้ทอดยาว</p> <ul style="list-style-type: none"> <li>- เป็นเส้นทางเท้าที่ทำด้วยไม้เนื้อแข็ง มีความกว้าง ประมาณ 1.30 ม. ทอดยาวหลายร้อยเมตรในทะเลสาบ</li> <li>- สะพานไม้ทอดยาวในพื้นที่ร่องสวน ยาวประมาณ 300 เมตร ฝูพังหมดเหลือแต่ค่อม ไล่พื้นดินให้เห็นเป็นแนวยาว</li> </ul>	<p>ปัญหา</p> <ul style="list-style-type: none"> <li>- สะพานโยกคลอนผิดรูป มีสภาพเสื่อมโทรมและชำรุดเสียหายในบางส่วน</li> </ul> <p>ความต้องการ</p> <ul style="list-style-type: none"> <li>- ปรับปรุง ฟื้นฟูให้กลับสู่สภาพเดิม</li> </ul>	<p>แนวทางการปรับปรุง</p> <ul style="list-style-type: none"> <li>- ปรับปรุง ฟื้นฟูให้กลับสู่สภาพเดิม</li> </ul>

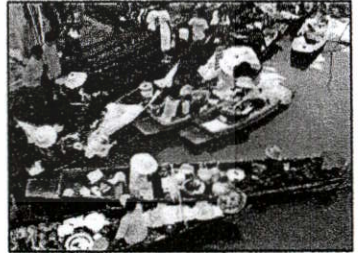
<p>แปลนจัดวางตำแหน่งท่าเรือ</p>

<p>รูปแบบกิจกรรมที่ท่าเรือ</p> <ul style="list-style-type: none"> <li>● ท่าเรือ</li> <li>ปรับปรุงท่าเรือ 2 แห่งขึ้นมาใหม่ โดยใช้รูปแบบเดิม จัดให้มีกิจกรรมตลาดน้ำในวันหยุดเสาร์-อาทิตย์</li> </ul>
