แนวทางการพัฒนาพื้นที่ริมน้ำบริเวณชุมชนย่านบางยี่ขัน
กรุงเทพมหานคร

BANGYEEKHAN WATERFRONT COMMUNITY DEVELOPMENT
BANGKOK

A THESIS SUBMITTED IN PARTIAL FULFILLMENT
OF THE REQUIREMENT FOR THE DEGREE OF
MASTER OF INDUSTRIAL EDUCATION IN ARCHITECTURE

SCHOOL OF GRADUATE STUDIES
KING MONGKUT'S INSTITUTE OF TECHNOLOGY LADKRABANG

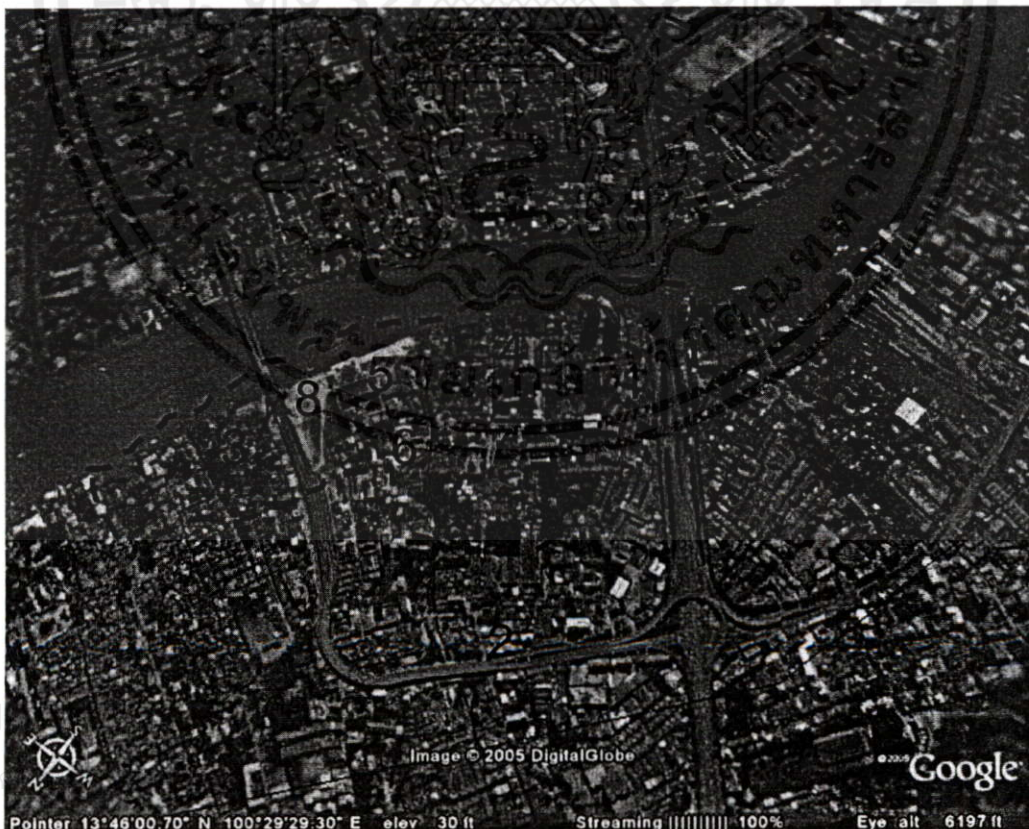
ภาพที่ 4.1 แสดงตำแหน่งการใช้ประโยชน์ที่ดินพื้นที่ศึกษา

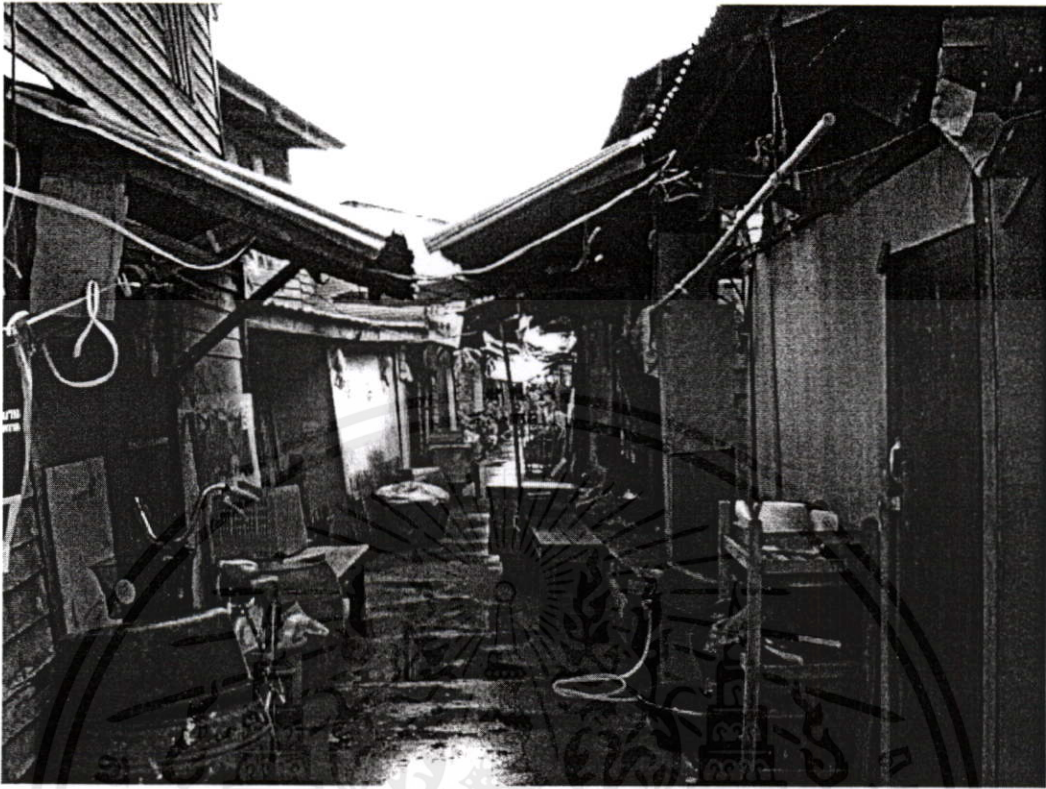
ภาพที่ 4.18 แสดงการก่อสร้างอาคารชิดแนวรั้วข้างเคียง ส่งผลให้เส้นทางสัญจรถูกกีดขวาง

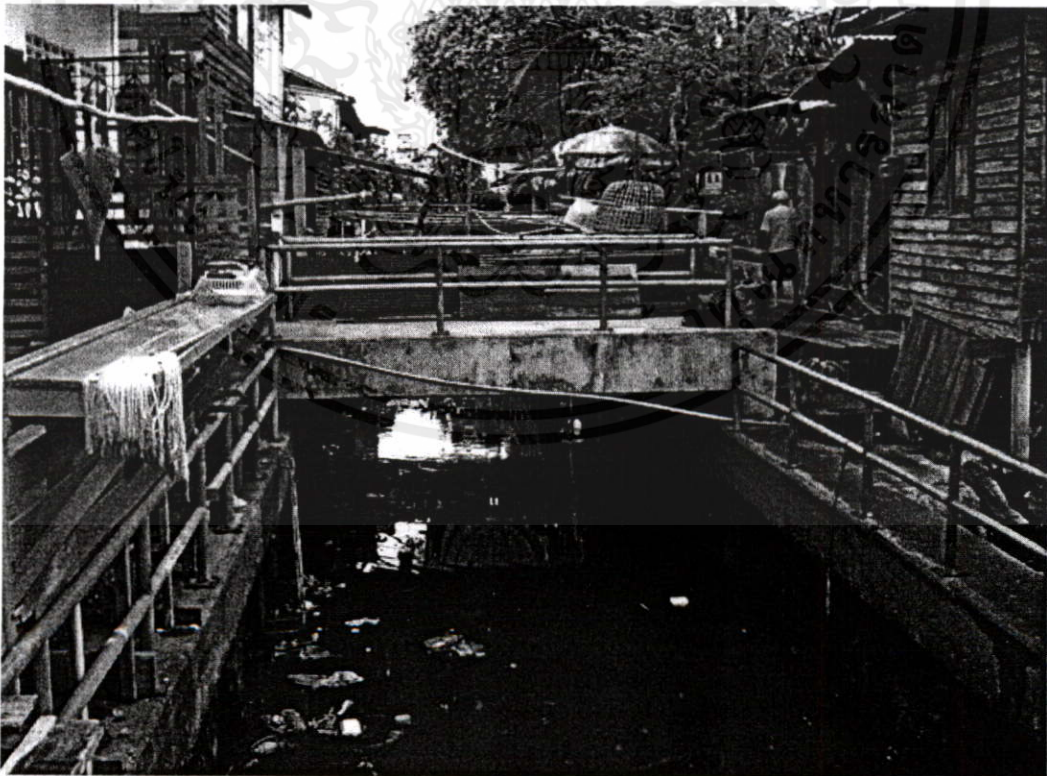
ภาพที่ 4.19 แสดงการก่อสร้างอาคารลู่ล้ำคูสาธารณะ ทำให้การพัฒนาเส้นทางสัญจรใช้ประโยชน์ได้ไม่เต็มที่

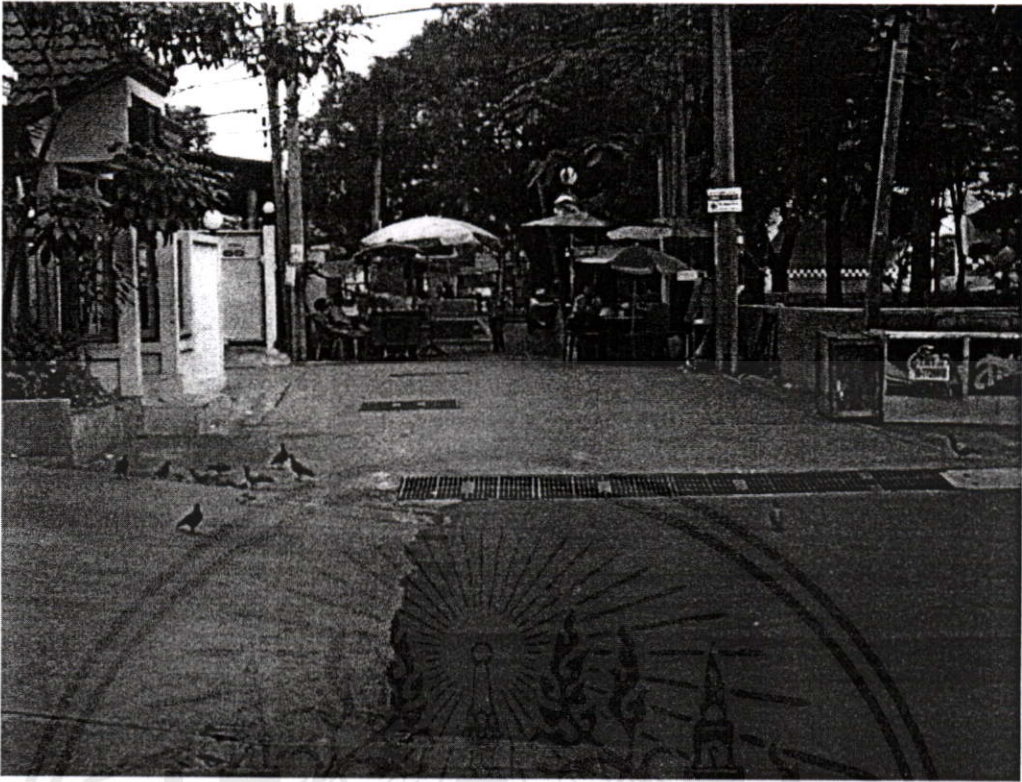
ภาพที่ 4.34 แสดงพื้นคอนกรีตบริเวณท่าเรือปิ่นเกล้า

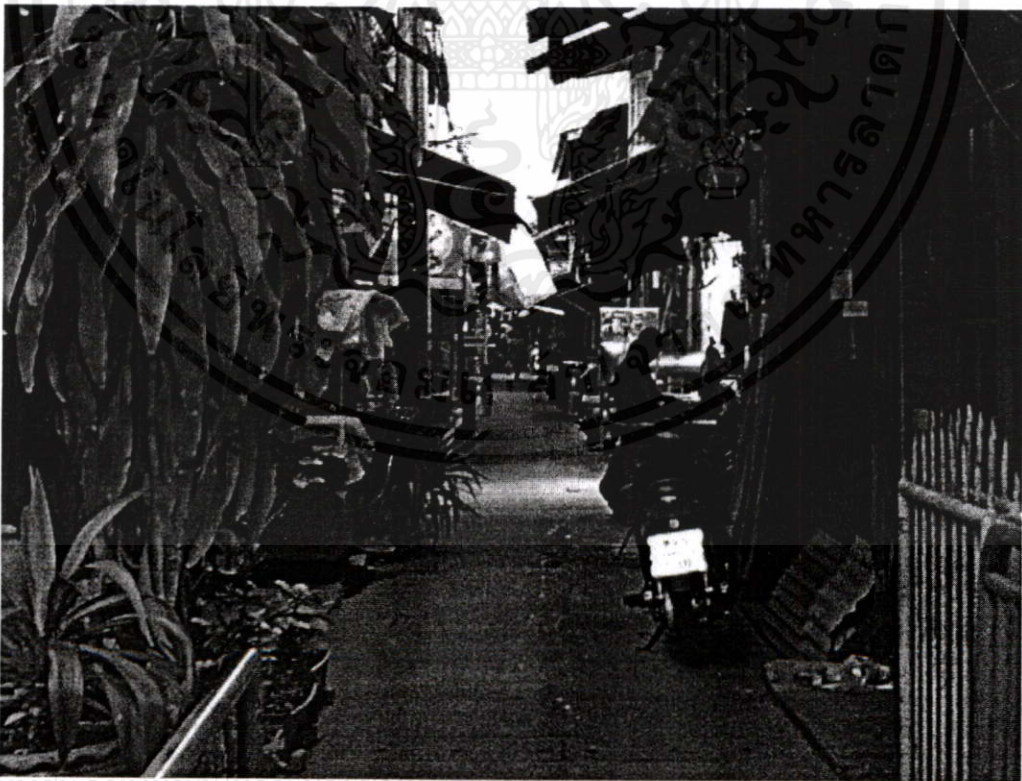
ภาพที่ 4.35 แสดงพื้นคอนกรีตภายในชุมชนวัดดาวดึงษาราม

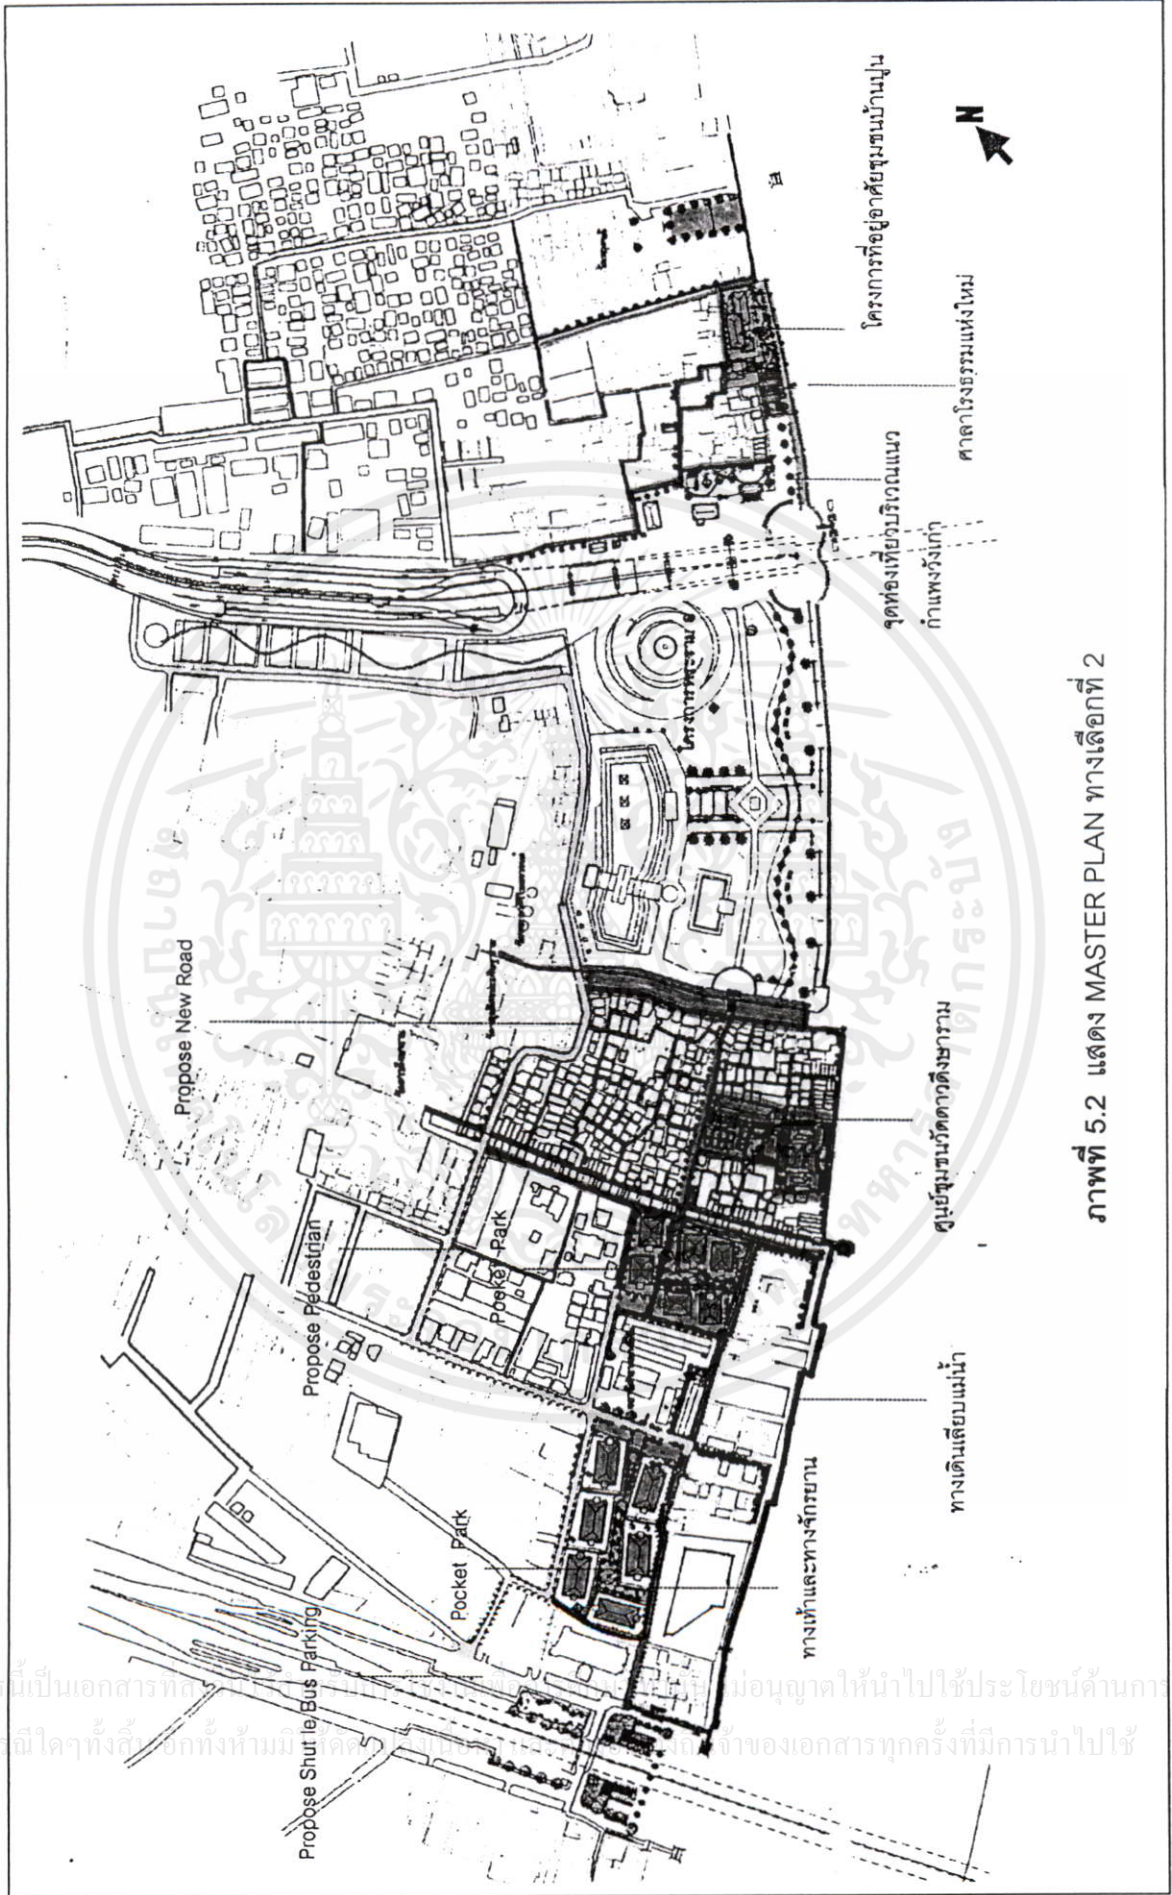
ภาพที่ 5.2 แสดง MASTER PLAN ทางเลือกที่ 2

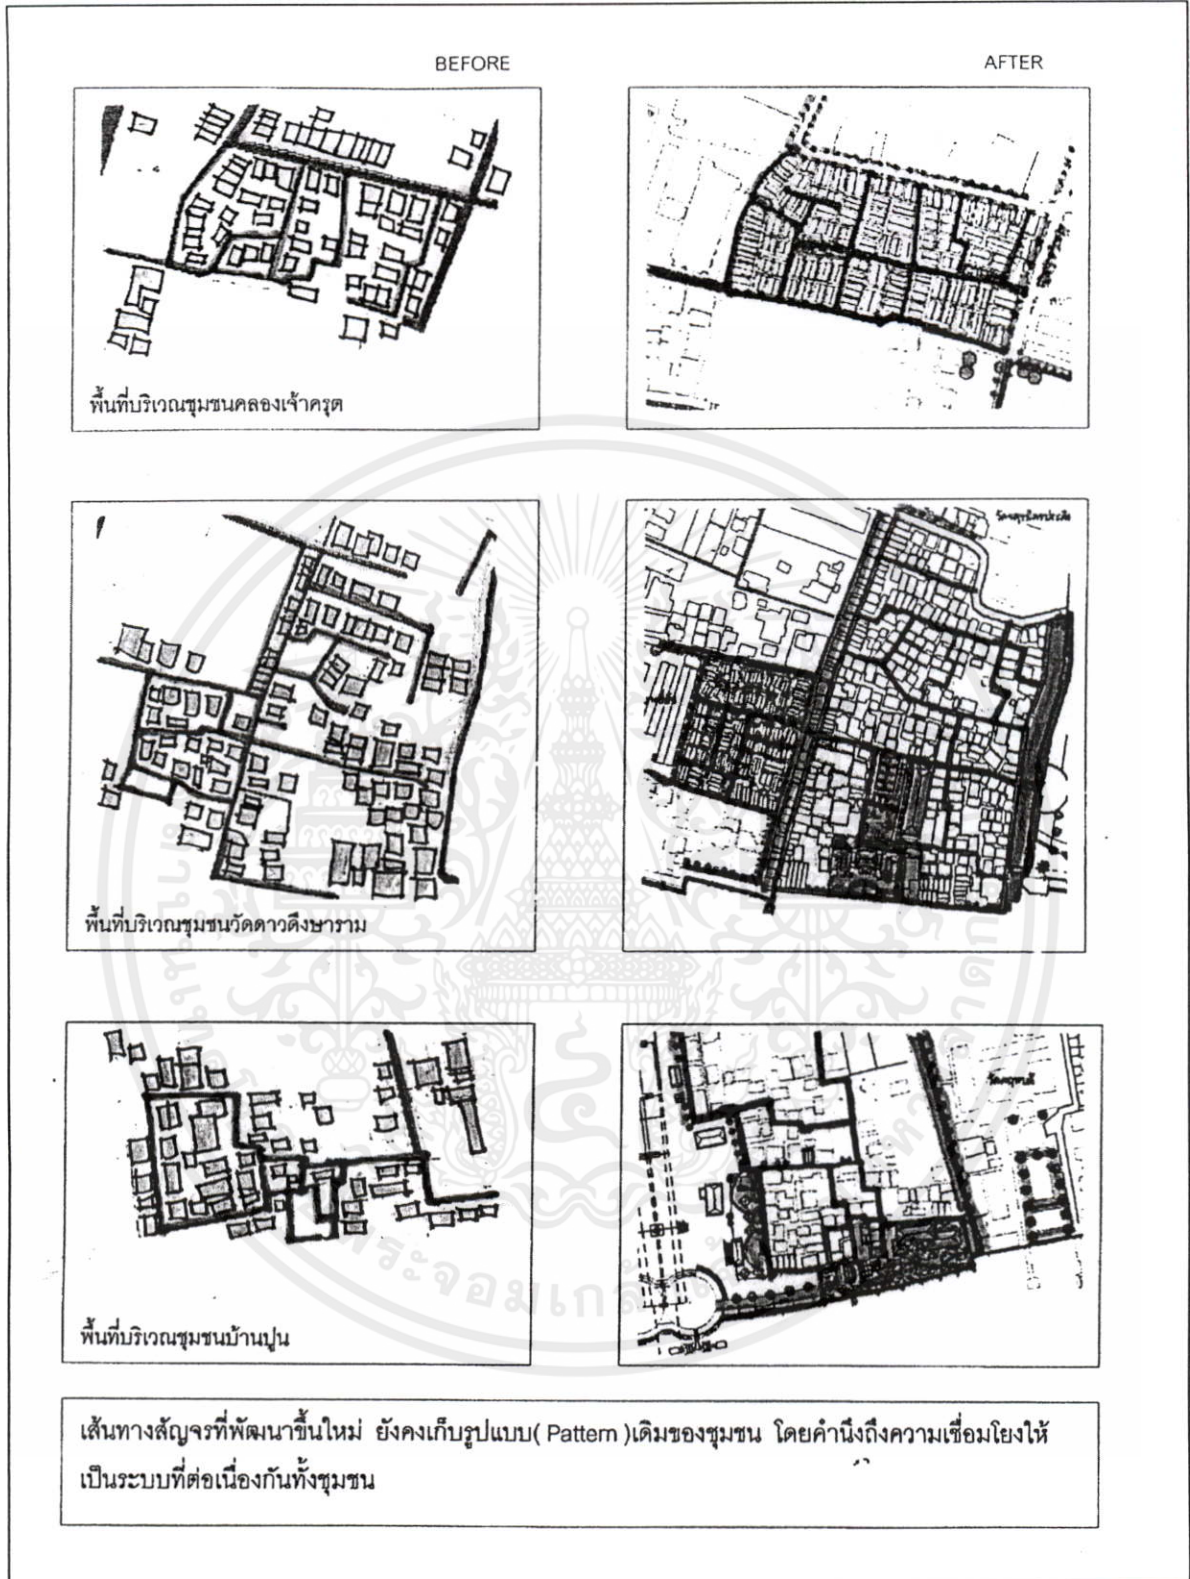
เอกสารนี้เป็นเอกสารที่สงวนไว้สำหรับการใช้งานเพื่อการศึกษาเท่านั้น ไม่อนุญาตให้นำไปใช้ประโยชน์ด้านการค้า
 ภาพที่ 5.4 แสดงเส้นทางสัญจรทางเลือกที่ 1

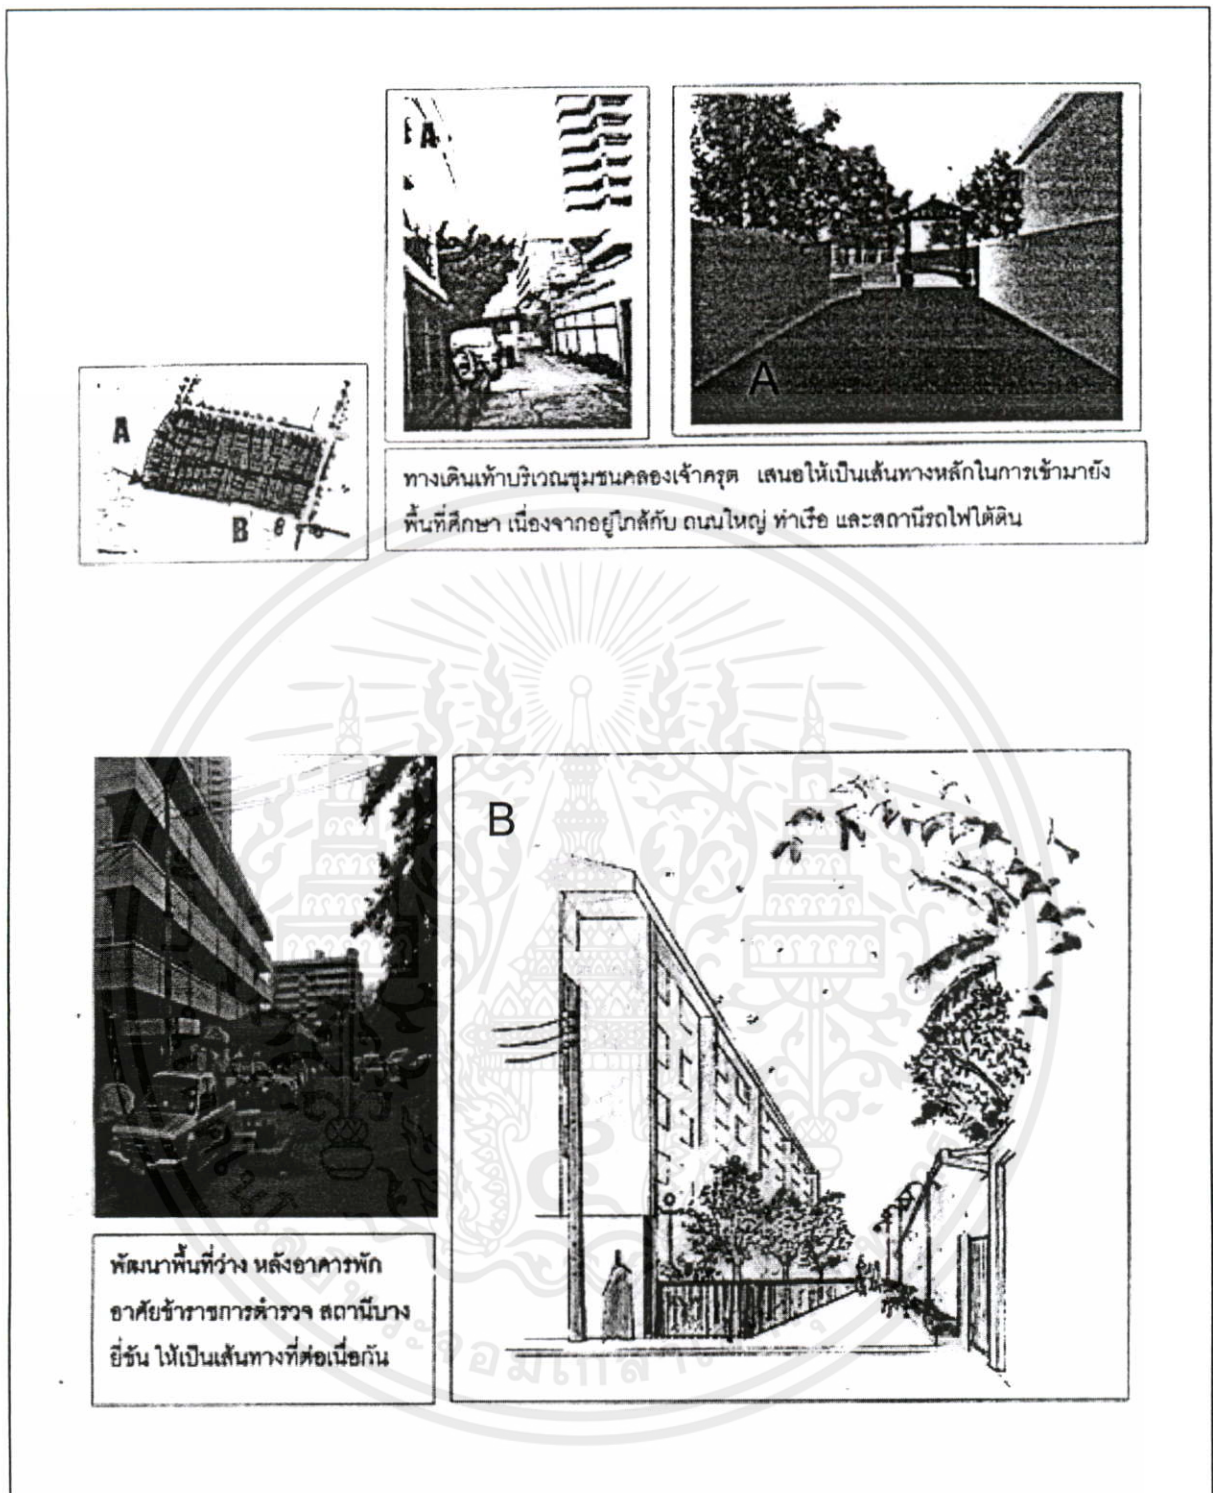
ภาพที่ 5.6 ทศนิยมภาพแสดงแนวทางพัฒนาเส้นทางสัญจร

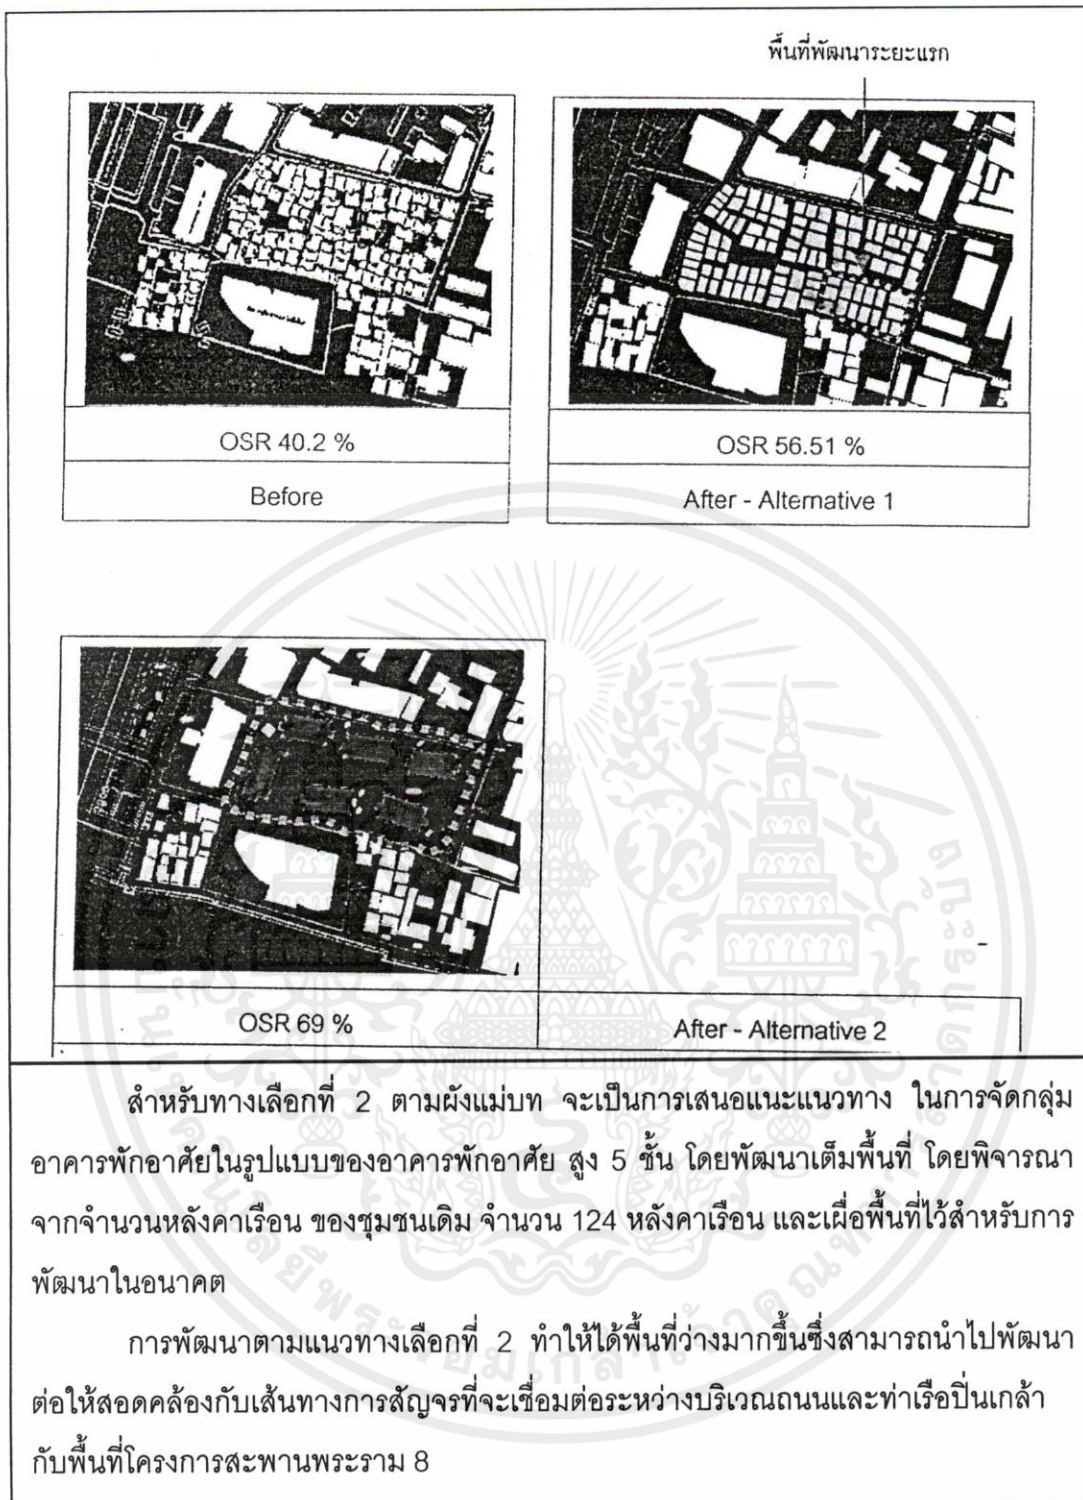
พื้นที่บริเวณชุมชนวัดดาวดึงษาราม - จากตัวเลขความหนาแน่นประชากรที่อยู่ในเกณฑ์ ตามข้อกำหนดผังเมือง การพิจารณาเพื่อการพัฒนา จึงใช้แนวคิดการย้ายที่อยู่อาศัยจากพื้นที่เดิมไปสู่พื้นที่ในบริเวณใกล้เคียง (Relocate) โดยพิจารณาจากพื้นที่ที่มีสัดส่วน BCR ที่เหมาะสมต่อการพัฒนา จะได้พื้นที่ ดังแสดงแผนที่
