วิเคราะห์และแก้ไขปัญหาไฟเบอร์ออฟติกเคลื่อนตัว
ในสายเคเบิลไฟเบอร์ออฟติกชนิดหลอดหลวมเดี่ยว

ANALYSIS OF FIBER OPTIC'S RELOCATION PROBLEM IN
MONO LOOSE TUBE TYPE

วิทยานิพนธ์นี้เป็นส่วนหนึ่งของการศึกษาตามหลักสูตรปริญญาวิศวกรรมศาสตรมหาบัณฑิต
สาขาวิชาวิศวกรรมโทรคมนาคม
บัณฑิตวิทยาลัย
สถาบันเทคโนโลยีพระจอมเกล้าเจ้าคุณทหารลาดกระบัง

This thesis presents the analysis and solution of fiber optic's relocation problem in mono loose tube type, by designing the prototype to support the relocation of optical fiber at the connecting or closure. Before designing, a mathematical algebraic equation was calculated to provide radius of optical fiber in each wavelength in order to study critical radius of optical fiber. After that the data result were analyzed to design the prototype. This prototype is able to solve the problem of attenuating signal from bending loss of optical fiber closure, together with the study of new cable hanging's process between optical fiber and loose tube. The result of this research is able to solve the problem of fiber optic's relocation problem in mono loose tube type.

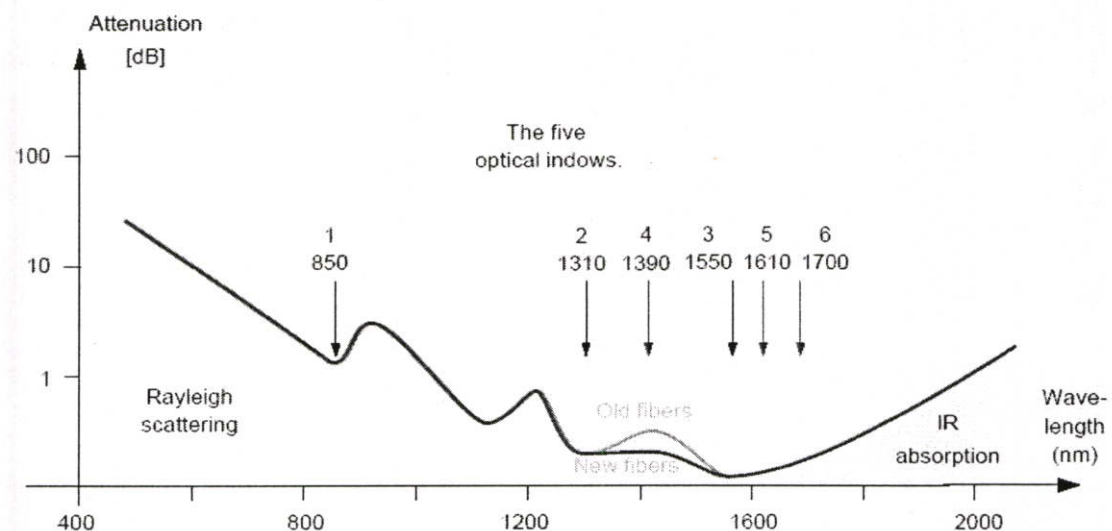
การลดทอนของแสงในเส้นใยแก้วนำแสงขึ้นอยู่กับความยาวคลื่น ค่าลดทอนต่ำสุดใน Attenuation Curve อยู่ในช่วง 1310 nm และ 1550 nm ระยะความกว้าง 100 nm [9] โดยประมาณ บริเวณค่าดังกล่าวนี้ถูกเรียกว่า Window ซึ่งความถี่บริเวณใน Window นี้จะใช้สำหรับการส่งข้อมูล Fiber ในปัจจุบันนี้เส้นใยแก้วนำแสงตามมาตรฐานใหม่สามารถครอบคลุมหลาย Window ($1310/1390/1550/1610 \text{ nm}$) [9]

รูปที่ 2.3 Bandwidth ของเส้นใยแก้วนำแสง

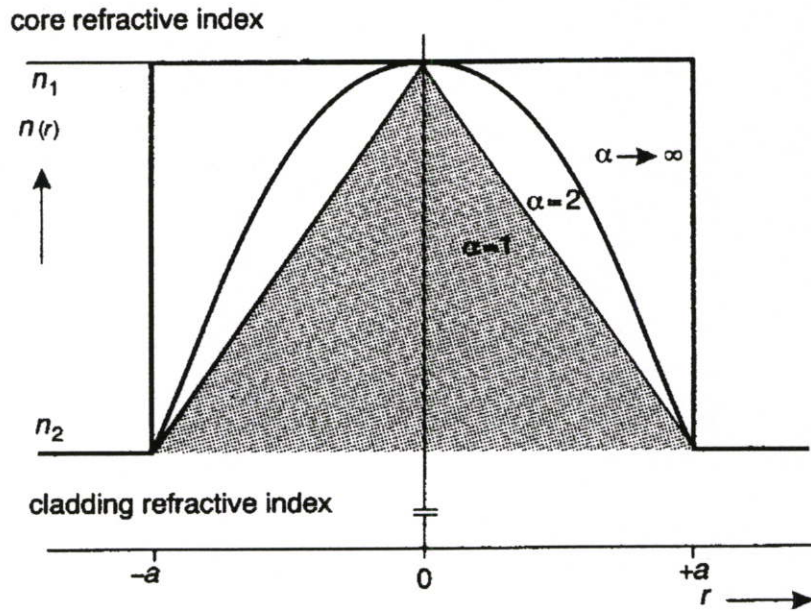
ตามที่เส้นใยแก้วนำแสงแบ่ง Refractive Index Profile [12] เป็น Step Index และ Graded Index จากสมการ 2.11 สามารถหา Index Profile $\frac{\alpha+2}{\alpha}$ จากรูปที่ 2.13

รูปที่ 2.13 แสดง Index Profile ของเส้นใยแก้วนำแสงแต่ละชนิด

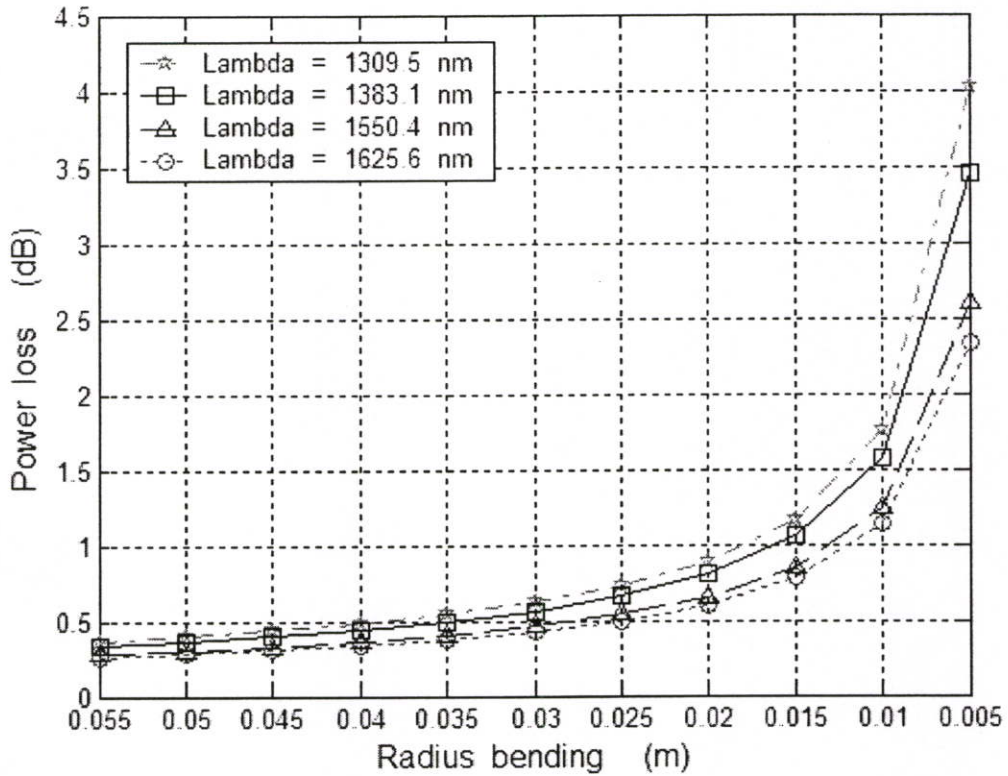
รูปที่ 2.15 แสดงความสัมพันธ์ระหว่าง λ และ Critical Radius ϕ Core=9.5 μ m

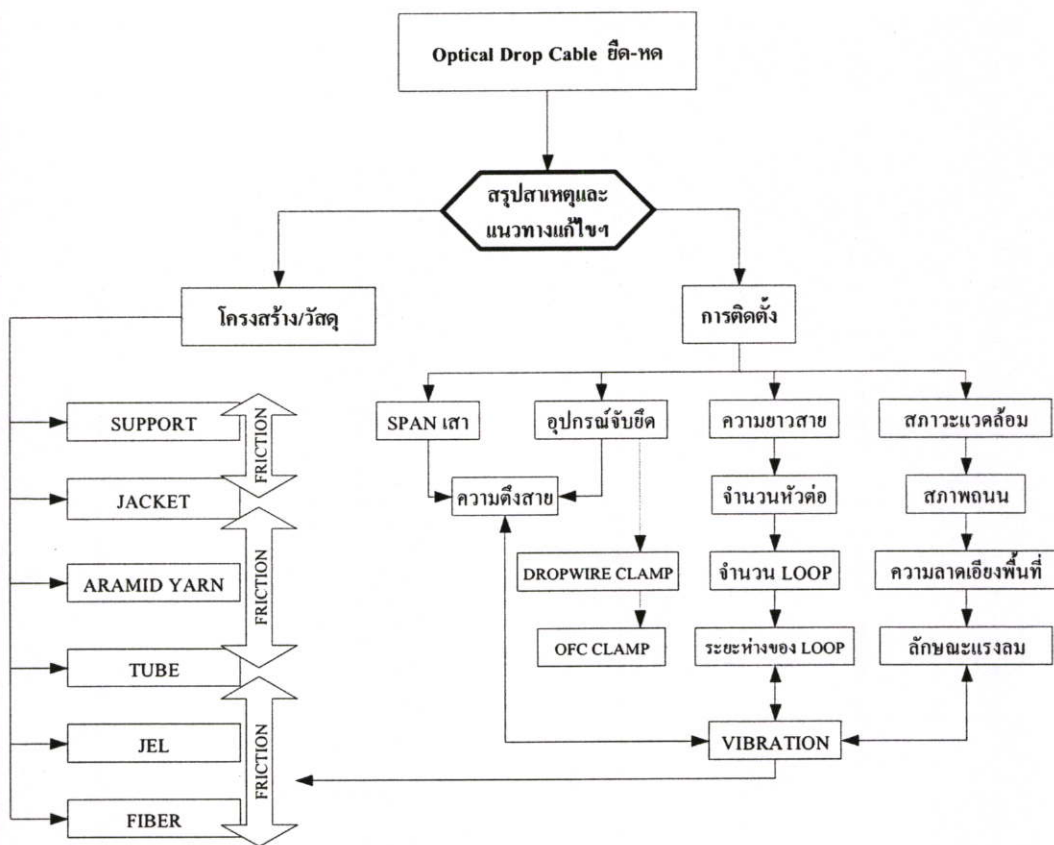
รูปที่ 3.17 Flowchart วิเคราะห์ปัญหาเส้นใยแก้วนำแสงเคลื่อนตัว

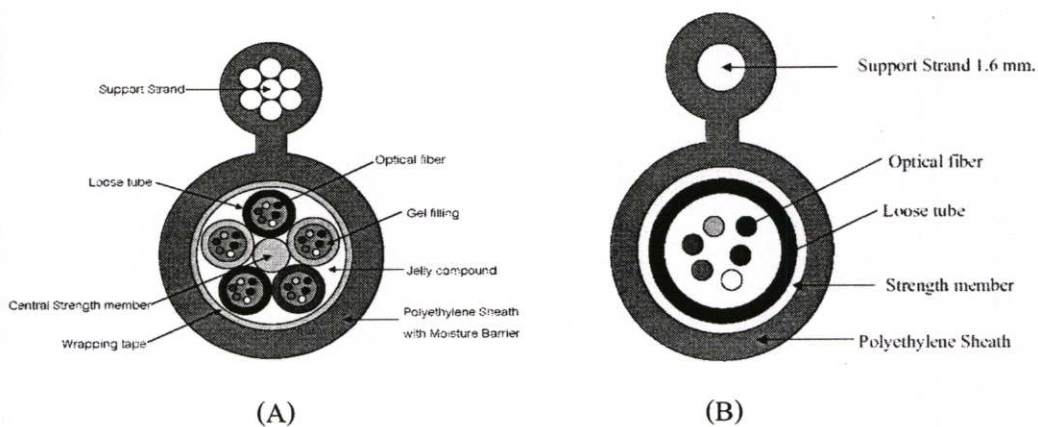
โครงสร้างสาย Optical Cable กับสาย OFC สำหรับ Access Service แตกต่างกัน กล่าวคือสาย Optical Cable โครงสร้างภายใน Loose Tube จะ Twist เข้าด้วยกัน ขณะที่สาย OFC สำหรับ Access Service โครงสร้างภายในเป็น Mono Loose Tube ตามรูปที่ 3.18 และ 3.19

รูปที่ 3.18 แสดง Cross-Section (A) Optical Cable และ (B) OFC สำหรับ Access Service

ข้อมูลจากโรงงานผลิตสาย OFC สำหรับ Access Service มีโครงสร้างและวัสดุดังนี้ Loose Tube ผลิตจาก PBT (Polybutylene Terephthalate) ภายใน Loose Tube วาง Bare Fiber ซึ่งยาวกว่า Loose Tube 0.1 % ถึง 0.3 % และมี Thixotropic Compound บรรจุใน Loose Tube ป้องกันการเกิด Micro Bending กรณีสาย OFC สำหรับ Access Service โค้งงอ รอบ Loose Tube พันด้วย Aramid Yarn เพื่อรับแรงดึง (Strength Member) ชั้นนอกสุดห่อหุ้ม (Cable Sheath) ด้วย HDPE (High Density Polyethylene) และมี Messenger wire ผลิตจาก Galvanized Steel เดี่ยวเส้นผ่านศูนย์กลาง 1.6 mm และ Galvanized Steel 7 เส้นตีเกลียวขนาด 7/1.32 mm ทำหน้าที่ Support Strand ช่วยรับแรงดึงขณะแขวนสาย

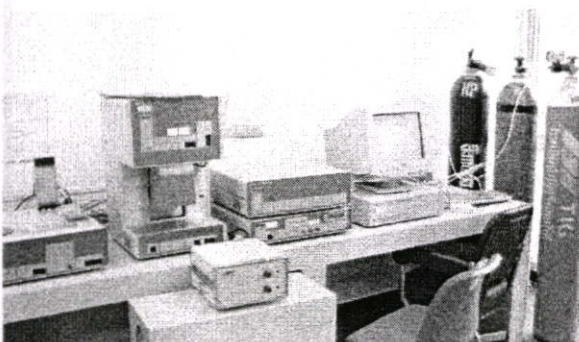
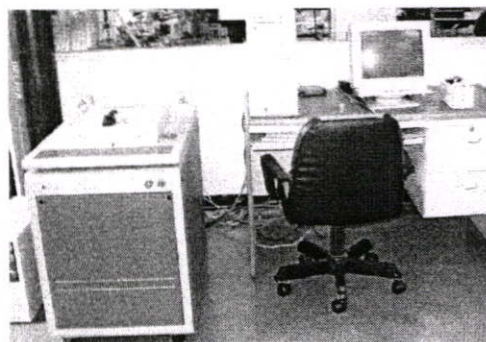
รูปที่ 3.21 เครื่องมือวิเคราะห์ Thermal Analysis และ X-ray Fluorescence Analysis

วิเคราะห์หาชนิดของวัสดุด้วยเครื่อง Thermal Analysis และ X-ray Fluorescence Analysis ตามรูปที่ 3.21 และเครื่อง FT-IR (Fourier Transform infrared Spectrometer) ตามรูปที่ 3.22 ในห้องปฏิบัติการ ผลการใช้เครื่องมือวิเคราะห์วัสดุตามข้อกำหนด [3] ทุกตัวอย่างได้ตามมาตรฐานที่ระบุในข้อกำหนด รายละเอียดตามตารางที่ 3.1 และตารางที่ 3.2

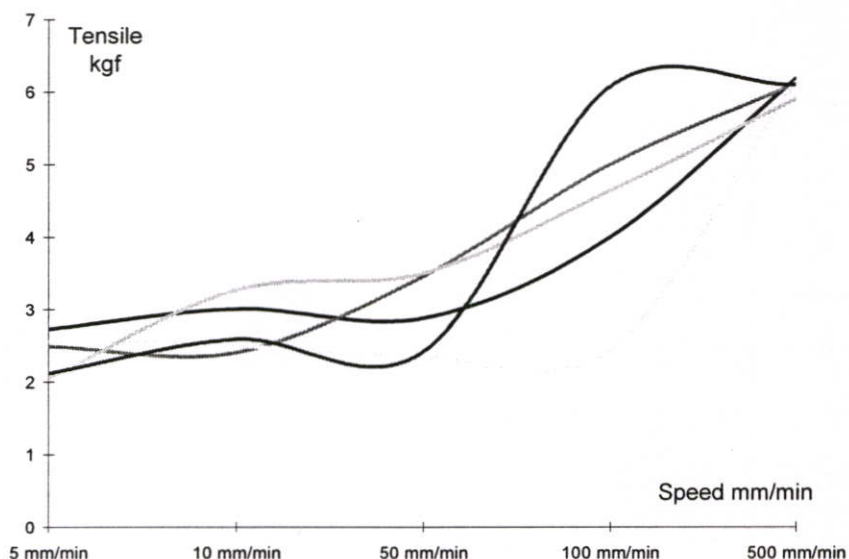
การรับแรงดึง (Tensile) เฉลี่ยของ Bare Fiber แต่ละเส้นที่ความเร็วต่างกันพบว่า Speed สูงกว่า 50 mm/min ค่าแรงดึงจะแตกต่างกันมาก แต่ Speed ต่ำกว่า 50 mm/min ค่าแรงดึงจะแตกต่างกันน้อยมากเฉลี่ยประมาณ 2.4 kgf.

รูปที่ 3.30 กราฟแสดงค่าการรับแรงดึง (Tensile) เฉลี่ยของ Bare Fiber

ขบวนการผลิตเส้นใยแก้วนำแสงที่วางใน Loose Tube จะมีความตึงของเส้น Fiber แต่ละเส้นไม่เท่ากัน ดังนั้นในวิทยานิพนธ์ฉบับนี้จึงกำหนดค่าเส้นใยแก้วนำแสงเคลื่อนตัวจนกระทั่งเส้นใยแก้วนำแสงขาดต้องมีตึงเส้นใยแก้วนำแสง มากกว่า 2.4 kgf./core (10 mm/min) เป็นข้อมูลอ้างอิง

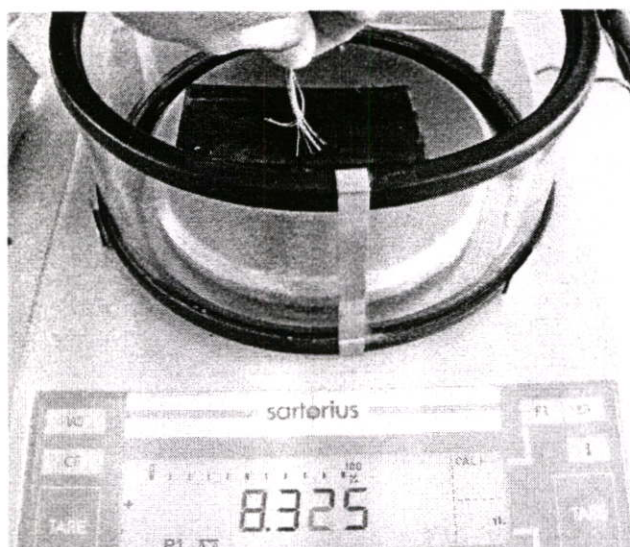
รูปที่ 3.32 หาค่าแรงเค้นสูงสุดของเส้นใยแก้วนำแสง ด้วยเครื่องชั่งละเอียด

เพื่อหาค่าแรงเค้นสูงสุดของเส้นใยแก้วนำแสง จนเป็นรูปตัว "S" Curve ในท่อกลม ทดลองแรงเค้นด้วยเครื่องชั่งละเอียด 3 ตำแหน่ง จำนวนเส้นใยแก้วนำแสง 1 Core และ 12 Cores ตามรูปที่ 3.32 ผลการทดลองแรงเค้นสูงสุดของเส้นใยแก้วนำแสง 1 และ 12 Cores สูงสุด 14.95 กรัม ตามตารางที่ 3.7 สรุปได้ว่าเส้นใยแก้วนำแสงที่ชำรุดเสียหายจากการติดตั้งใช้งานในสนามเกิดจากแรงรั้งดึงจากภายในของ Loose Tube เองไม่ใช่แรงเค้นภายในหัวต่อ (Fiber 1 Core รับแรงดึง 2.4 kgf.)

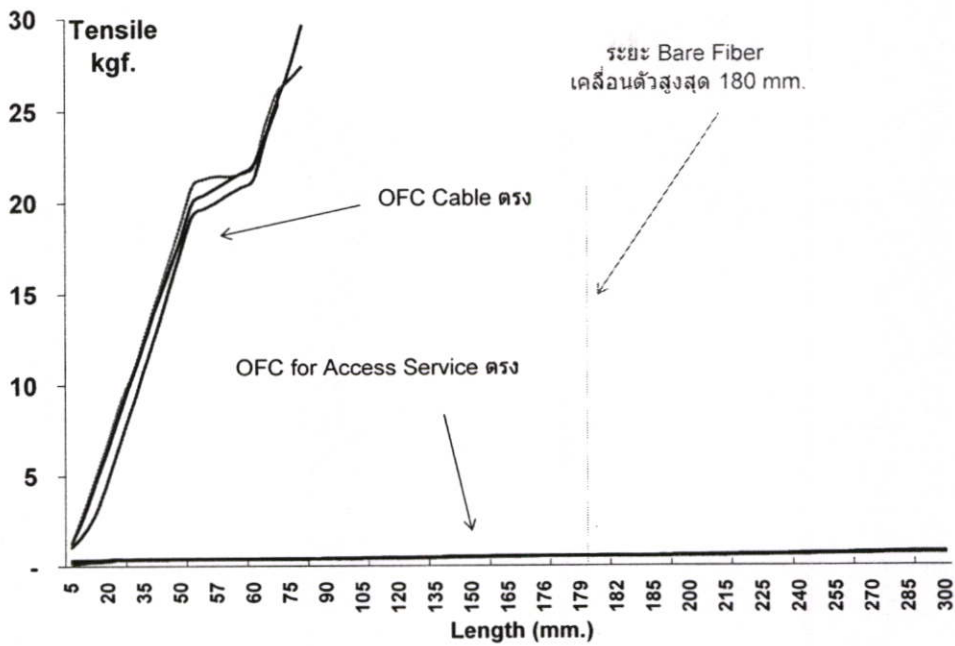
ทดลองค่า Friction ระหว่างเส้นใยแก้วนำแสงกับ Loose Tube แนวตรง ทุกตัวอย่างใช้เส้นใยแก้วนำแสง 12 Cores/Tube สายยาว 10 m Speed 10 mm/min ผลการทดลองค่า Friction แนวตรงพบว่าสาย Optical Cable มีค่า Friction สูงกว่าสาย OFC สำหรับ Access Service อย่างชัดเจน

รูปที่ 3.34 กราฟค่า Friction แนวตรงของสาย Optical Cable และสาย OFC สำหรับ Access Service

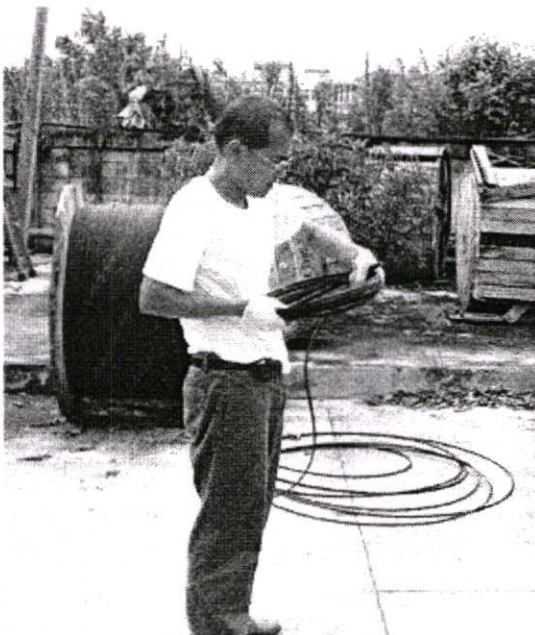
ตัวอย่างทดลองยาว 50 เมตร 2 เส้น นำมาตัดต่อ (Fusion) เส้นใยแก้วนำแสงด้วยหัวต่อเหมือนสภาพใช้งานจริง ทดลองจำนวน 3 ตัวอย่าง ตามรูปที่ 3.39 ผลการทดลองเส้นใยแก้วนำแสง มีการเคลื่อนตัวตามวง Loop กล่าวคือ เมื่อคลี่สายตรงเส้นใยแก้วนำแสงจะหดตัวเข้าไปใน Loose Tube แต่เมื่อ Loop สายกลับเส้นใยแก้วนำแสง จะเคลื่อนตัวออกจาก Loose Tube

รูปที่ 3.39 ทดลองคลี่ Loop เพื่อดูค่า Friction ระหว่างเส้นใยแก้วนำแสง กับ Loose Tube

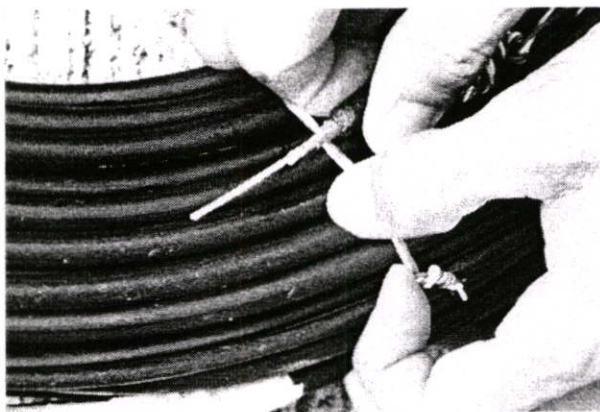
รูปที่ 3.40 เส้นใยแก้วนำแสง ที่เคลื่อนออกจาก Loose Tube เมื่อ Loop สาย

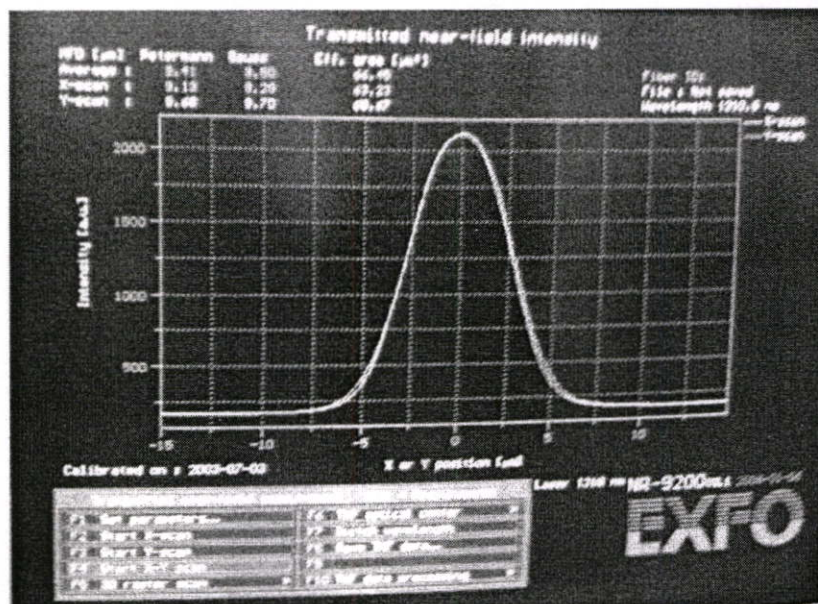
รูปที่ 3.43 ผลการวิเคราะห์ Mode Field Diameter และ โครงสร้าง Geography

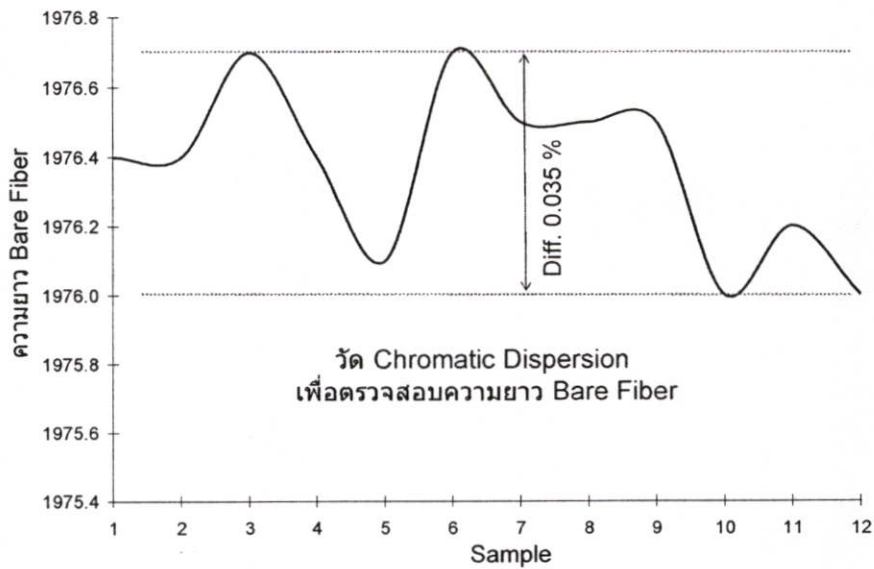
สรุปความยาวของเส้นใยแก้วทั้ง 12 เส้นแตกต่างกัน = 0.035% ซึ่งอยู่ในมาตรฐาน

รูปที่ 3.45 กราฟแสดง Chromatic Dispersion ตรวจสอบความยาวของเส้นใยแก้วนำแสง

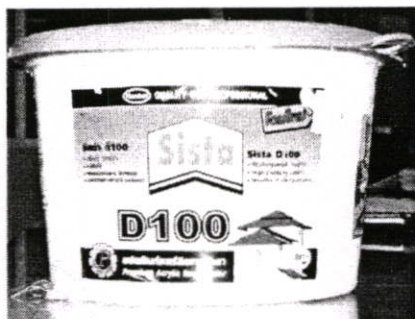
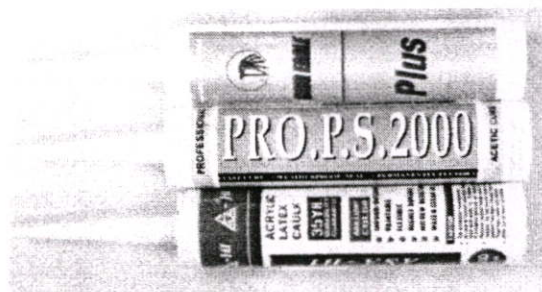
รูปที่ 4.2 แสดง (A) สารอะคริลิกพอลิเมอร์ และ (B) สารซิลิโคน

จากการศึกษาสารเคมีหลายชนิดพบว่าสารซิลิโคนและอะคริลิกพอลิเมอร์เหมาะสมที่สุดสำหรับเพิ่มค่า Friction ของเส้นใยแก้วนำแสง เนื่องจากคุณสมบัติของสารทั้ง 2 ชนิดเมื่อสารแข็งตัวยึดหยุ่นคล้ายยาง ช่วยป้องกันไม่ให้เส้นใยแก้วนำแสงชำรุดเสียหายจากแรงดึงหรือแรงกดใดระดับหนึ่ง

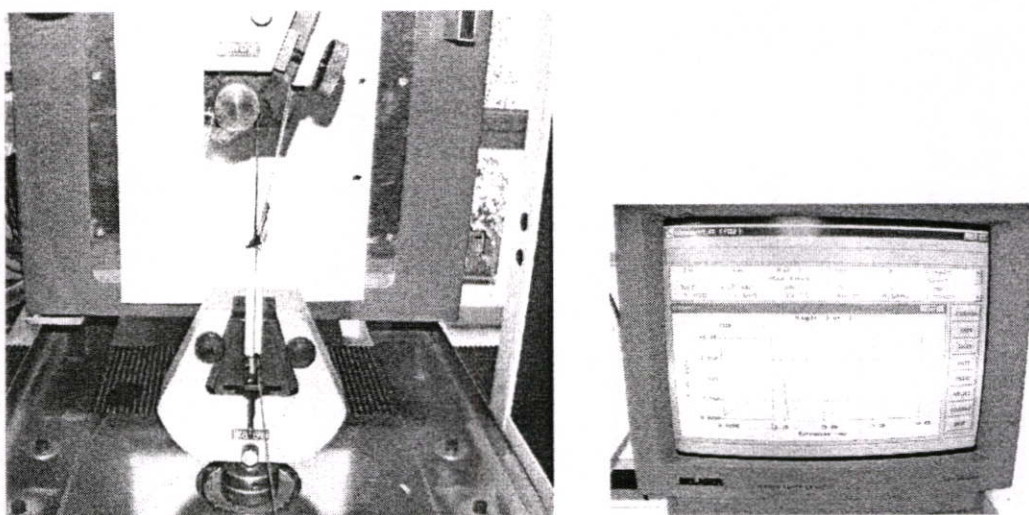
รูปที่ 4.5 ทดลองการจับยึดของซิลิโคนและอะคริลิกพอลิเมอร์กับเส้นใยแก้ว

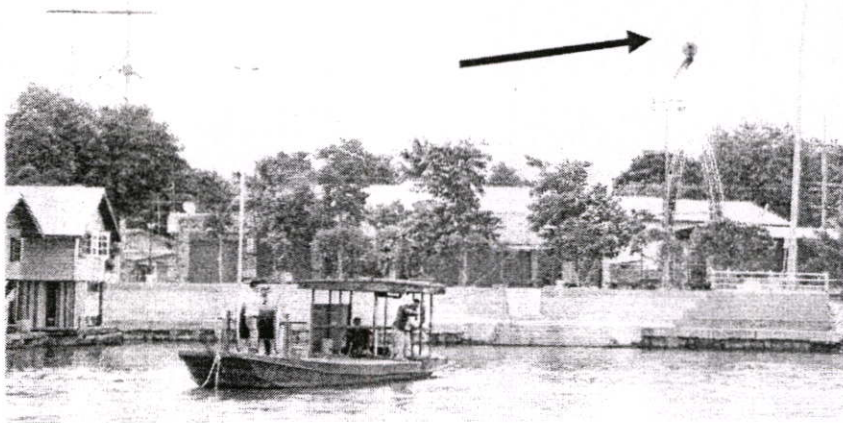
รูปที่ 5.8 แวนสาย OFC สำหรับ Access Service ข้ามแม่น้ำกาญจนบุรี

แวนสาย OFC สำหรับ Access Service ทิ้งไว้ 3 วัน โดยเปิดปลายสายทั้งสองด้าน ผลปรากฏว่า ด้านชุมสายตัวเมืองเส้นใยแก้วนำแสงเคลื่อนตัวออกจาก Loose Tube ประมาณ 180 mm และ ด้านชุมสายย่อยหนองหญ้าเส้นใยแก้วนำแสงเคลื่อนตัวออกจาก Loose Tube ประมาณ 200 mm ตามรูปที่ 5.9 ทำการตัดต่อสาย OFC สำหรับ Access Service ตามขั้นตอนปกติ โดย Route นี้ไม่มี Fix Loop
