แนวทางการพัฒนาพื้นที่เพื่อการท่องเที่ยวชุมชนบ้านเขว้า จ.ชัยภูมิ

URBAN LANDSCAPE DEVELOPMENT FOR TOURISM OF BANKHWAO  
COMMUNITY, CHAIYAPHUM PROVINCE

วิทยานิพนธ์นี้เป็นส่วนหนึ่งของการศึกษาตามหลักสูตรปริญญาครุศาสตรบัณฑิต สาขาวิชาสถาปัตยกรรมมหาบัณฑิต

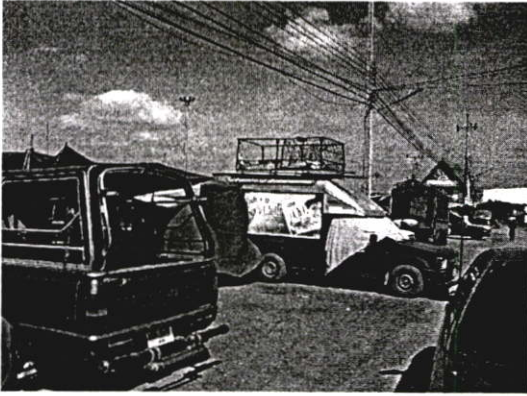
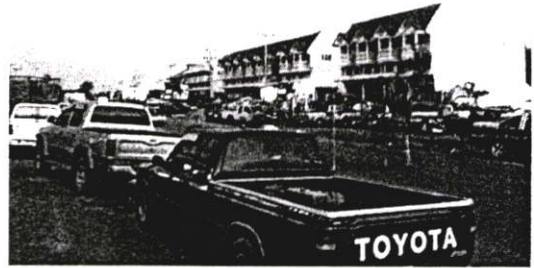
รูปที่ 2.12 แสดงปัญหาที่เกิดจากการขาดการดูแลบริเวณที่จอดรถบริเวณชุมชนไม่มีระยะถอยร่นใช้เขตทางเป็นที่จอดรถ ทำให้การจราจรติดขัด เกิดปัญหาการสัญจรภายในชุมชน

ปัญหาที่พบคือพื้นที่สำหรับการรวมกลุ่มเพื่อก่อให้เกิดกิจกรรมส่งเสริมการท่องเที่ยว ขาดการจัดเตรียมลาน ทางเดินเท้า ร่มทางเดิน มีที่ว่างโล่งที่พอเพียงในการจอดรถแต่ขาดการเตรียมพื้นที่ให้เหมาะสม กรณีที่มีฝนตกจะเกิดน้ำท่วมขัง การระบายน้ำรอบสระหลวงรวมถึงการบำบัดบ่อน้ำ ขาดการจัดเตรียมที่จอดรถในบริเวณย่านชุมชนผลิตหัตถกรรมผ้าไหม เพื่ออำนวยความสะดวกในการเข้าถึงที่ตั้ง

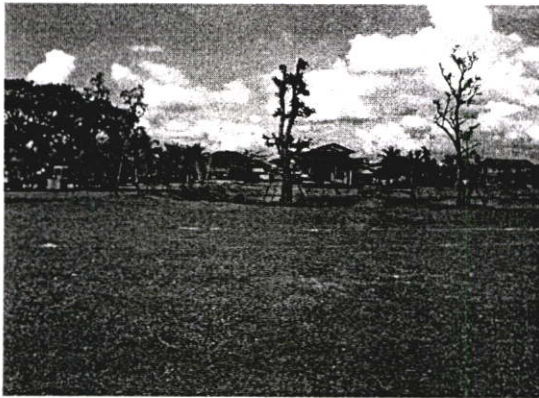
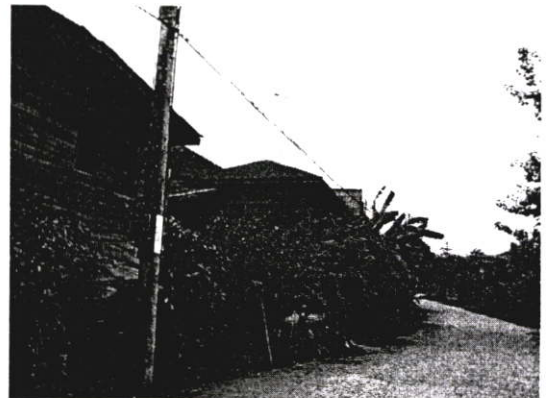
รูปที่ 2.13 แสดงสภาพการขาดการเตรียมรูปแบบสถานที่สาธารณะสำหรับรองรับการจัดงานเทศกาลและรองรับสถานที่ท่องเที่ยวของชุมชน ขาดการจอดรถในบริเวณย่านชุมชน ผลิตหัตถกรรมผ้าไหม

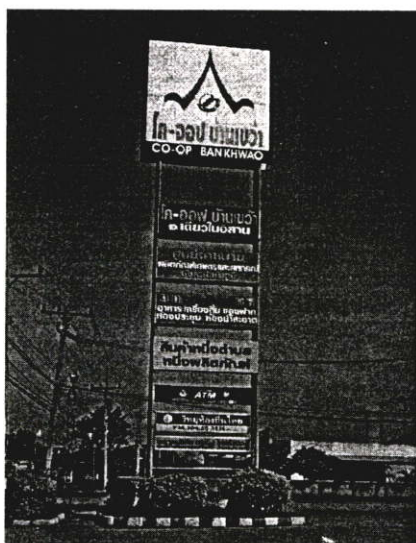
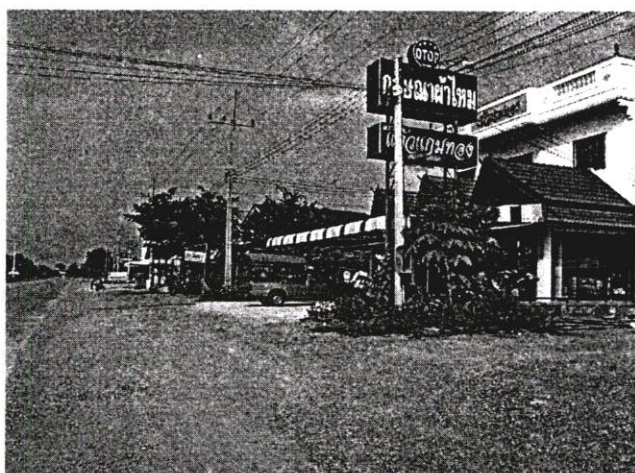
รูปที่ 2.17 แสดงที่หมายตาบริเวณหน้าร้านขายผ้าไหมที่ขาดเอกลักษณ์ประจำถิ่น

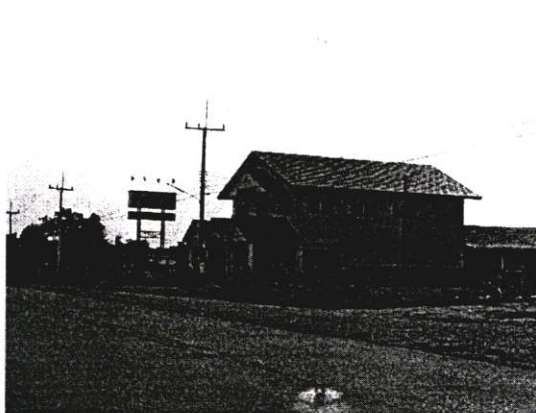
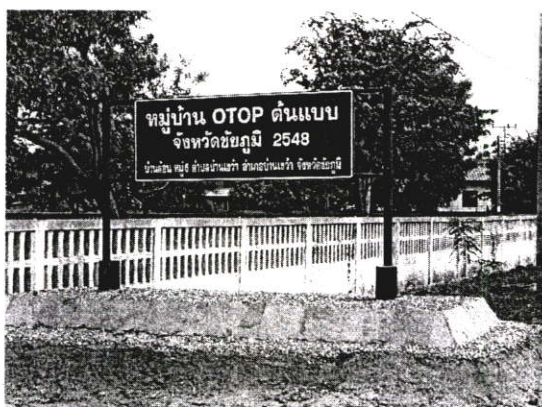
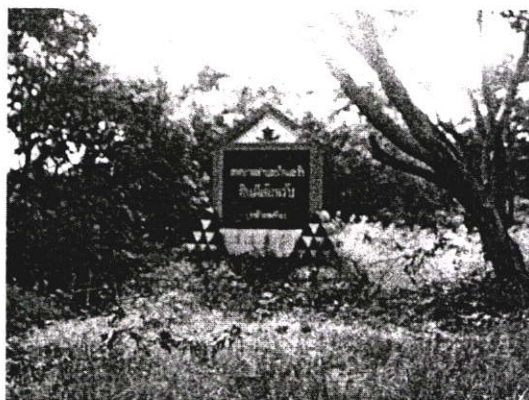
รูปที่ 2.18 แสดงปัญหาสิ่งก่อสร้างและสิ่งประกอบบริเวณที่ขาดการส่งเสริมให้เป็นเอกลักษณ์ประจำถิ่น

การปลูกสร้างสิ่งก่อสร้างจะเป็นสถาปัตยกรรมที่เป็นเฉพาะตัวของร้านค้าแต่ละร้าน ปลูกสร้างตึกๆ กัน ตามความชอบ ปราศจากสิ่งก่อสร้างที่เป็นตัวเชื่อมให้เกิดบรรยากาศในการท่องเที่ยว

ป้ายบอกชื่อชุมชนมีขนาดเล็กไม่เด่นชัดจนสะดุดตาชวนให้ระลึกถึง การปลูกต้นไม้ข้างทางน่าจะเป็นต้นไม้เอกลักษณ์ประจำถิ่น สลับกับพรรณไม้ที่ให้ร่มเงาตลอดเส้นทางเพื่อให้มีลักษณะของเส้นทางท่องเที่ยว ไฟส่องข้างทางมีสภาพที่ ชำรุด ขาดเอกลักษณ์ของชุมชนบ้านเขาวัวไป

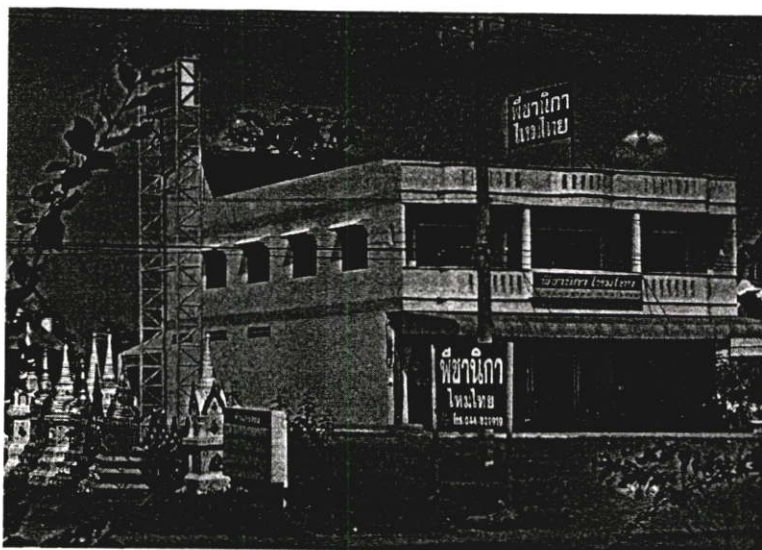
รูปที่ 4.6 แสดงอาคารร้านค้าในย่านพานิชยกรรมชุมชนบ้านเขว้า

ย่านพานิชยกรรม เป็นย่านที่ให้บริการแก่นักท่องเที่ยว ประกอบไปด้วยร้านค้าผ้าไหม ตลาด ร้านขายของที่ระลึก มีความหนาแน่นปานกลางจะอยู่ริมถนน มีลักษณะอาคารที่มีความสูง 1-3 ชั้น รูปด้านสี่เหลี่ยม และวัสดุอาคารมีความแตกต่างกันค่อนข้างมาก รูปแบบของป้ายชื่อร้านจะมีความหลากหลายจนไม่สามารถสื่อถึงเอกลักษณ์ท้องถิ่นได้

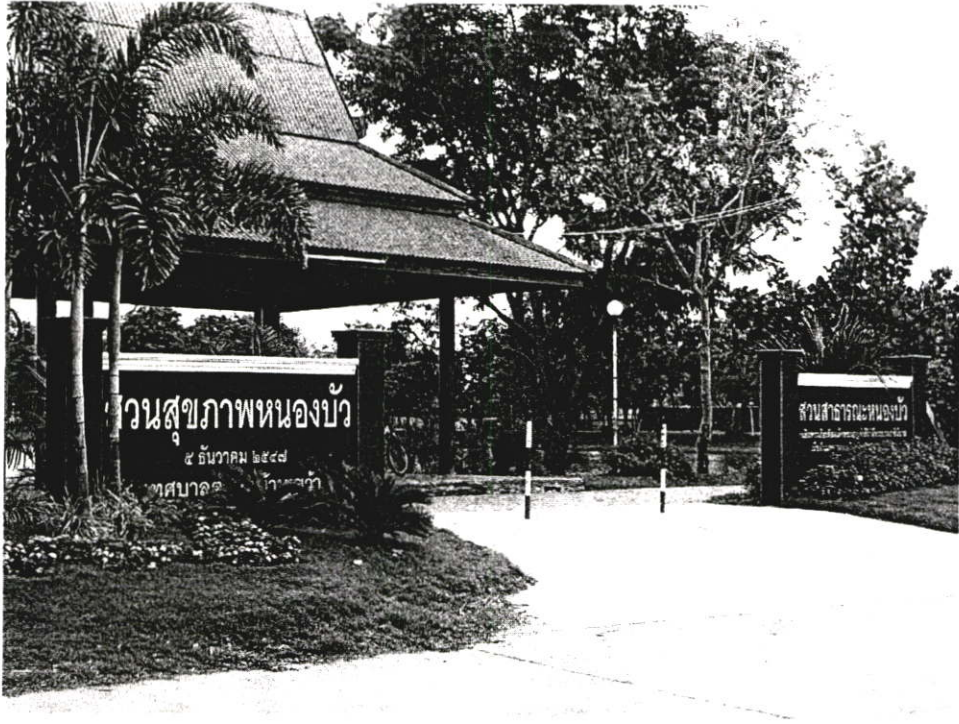
รูปที่ 4.15 แสดงที่ว่างโล่งประเภทลานกิจกรรม สวนสาธารณะหนองบัว

ที่ว่างโล่งประเภทลานกิจกรรม มีลานกิจกรรมที่สำคัญคือสวนสาธารณะหนองบัวที่เป็นศูนย์กลางของชุมชนสำหรับพักผ่อน รูปแบบกิจกรรมที่หลากหลายทั้ง สนามเด็กเล่น งานประเพณี ลอยกระทงมีศาลานั่งพักที่มีสภาพขาดการดูแล ทางเดินปะปนกับลู่วิ่งและทางจักรยานยนต์ มีสวนหย่อมเฉพาะป้ายสวนสาธารณะด้านหน้า มีต้นไม้ยืนต้นปะปนกับลานพักผ่อน มีลานจอดรถรวมกัน โดยไม่ได้แบ่งแยกประเภทรถ

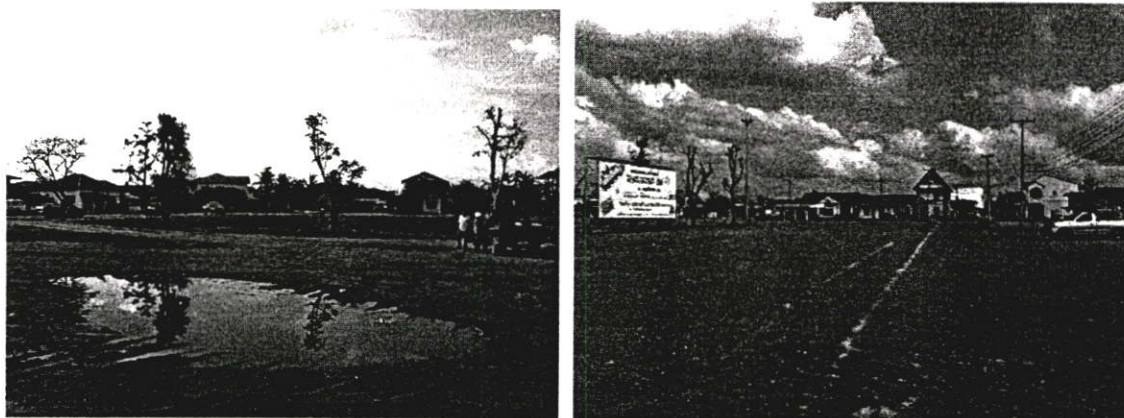
รูปที่ 4.17 แสดงที่ลานจอดรถสระหลวงที่ต่อเนื่องกับศูนย์ส่งเสริมผ้าไหม

ลานรอบสระหลวงมีลักษณะเป็นลานโล่ง มีสระน้ำตรงกลางลาน พื้นผิวหินคลุก สภาพกลางวันร้อนจัด มีห้องน้ำสาธารณะใกล้กับตลาดสดเทศบาล(ตลาดเย็น) ขาดการจัดเตรียมที่จอดรถทั้งรถท่องเที่ยว รถส่งสินค้า รถจักรยานยนต์ ทางเดินเชื่อมต่อกับอาคารศูนย์ส่งเสริมผ้าไหมเชื่อมต่อกับตลาดสดเทศบาล(ตลาดเย็น) กิจกรรมที่จัดให้มีคือการส่งเสริมการขายสินค้าพื้นบ้าน ณ ลานสระหลวง และเป็นเวทีจัดแสดงแสง สี เสียง โดยใช้เวทีชั่วคราว

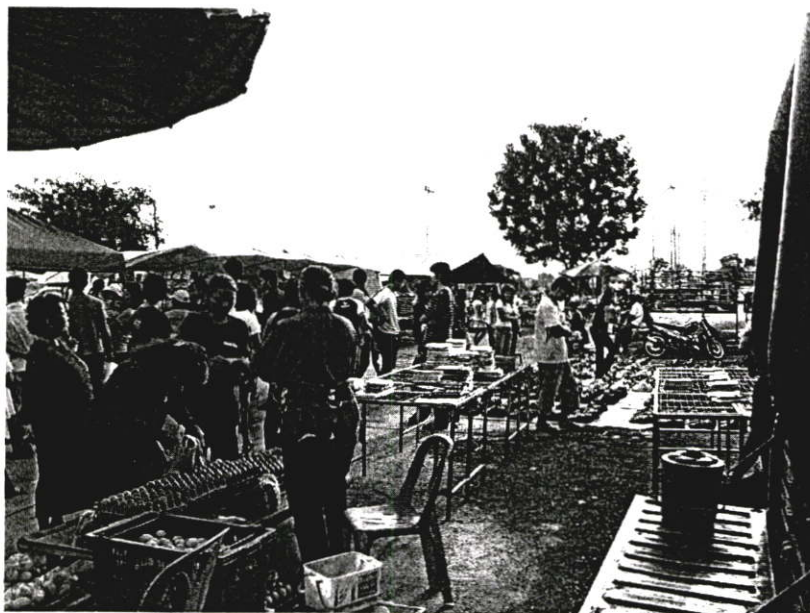
รูปที่ 4.19 แสดงที่ลานกิจกรรมค้าขายสินค้าพื้นบ้าน บ้านหม้อ คลองถม

ลานค้าขายสินค้าพื้นบ้าน บ้านหม้อ คลองถม มีลานคอนกรีตเพื่อให้เช่าพื้นที่วางขายของ ในช่วงตอนเย็น ทำให้เกิดปัญหาการจราจรติดขัดบริเวณถนนสาย 225 จอดรถยนต์ไม่มีระเบียบ เสี่ยงต่อการเกิดอุบัติเหตุ ทางเดินไม่จัดให้ชัดเจน ขาดที่นั่งพักคอย ไม่มีชื่อสถานที่ ไม่มีการวางระบบไฟฟ้าแสงสว่างที่ดีทำให้เกิดความเสี่ยงต่อการถูกไฟฟ้าดูด

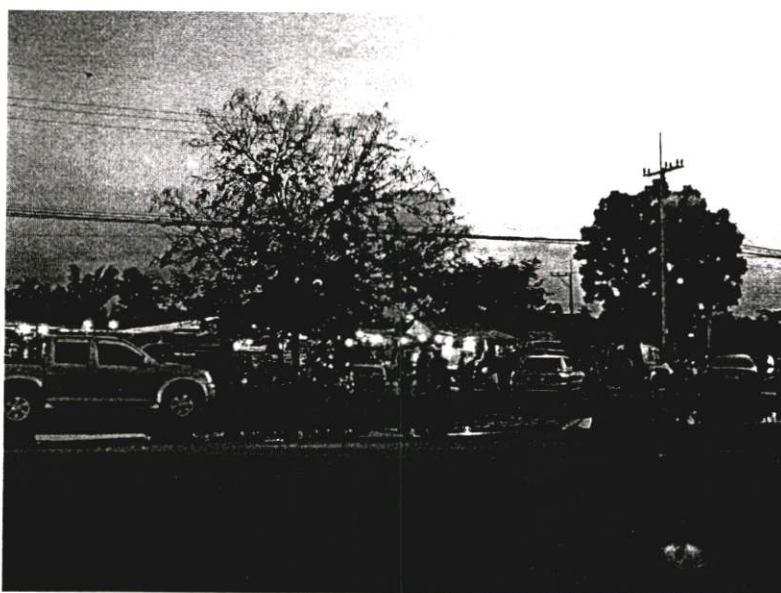
รูปที่ 4.20 แสดงที่ขาดที่จอดรถลานค้าขายสินค้าพื้นบ้าน บ้านหม้อ คลองถม

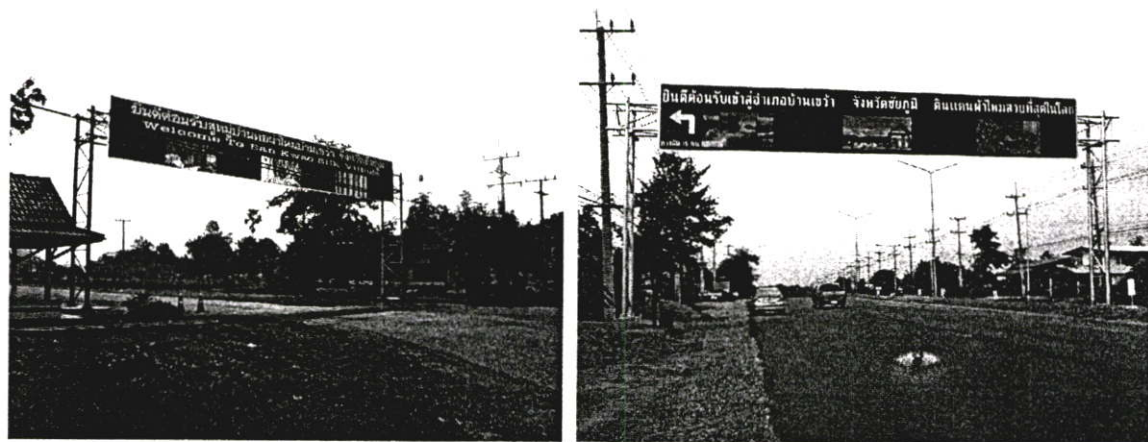
รูปที่ 4.27 แสดงที่หมายตาป้ายบอกทางเข้าชุมชนบ้านเขาวัว

ที่หมายตาที่ชัดเจนได้แก่ ป้ายบอกทางเข้าชุมชนบ้านเขว้าทั้ง 3 ทาง ชุมประตู่ทางเข้าวัดมัชฌิมาวาส วัดปทุมมาวาส ถึงเก็บน้ำสูงของการประปา ป้ายชื่อที่ทำการธนาคารเพื่อเกษตรและสหกรณ์การเกษตร

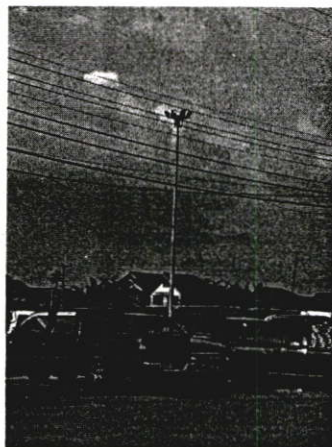
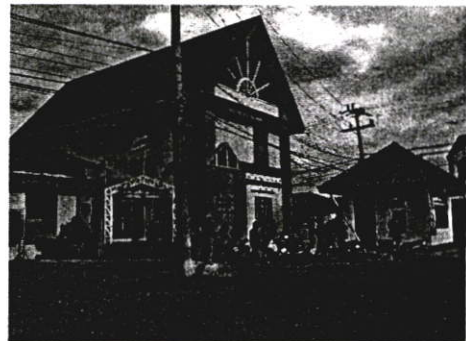
รูปที่ 4.30 แสดงที่หมายตาเสาโทรศัพท์ เสาไฟฟ้าและอาคารศูนย์ส่งเสริมผ้าไหม

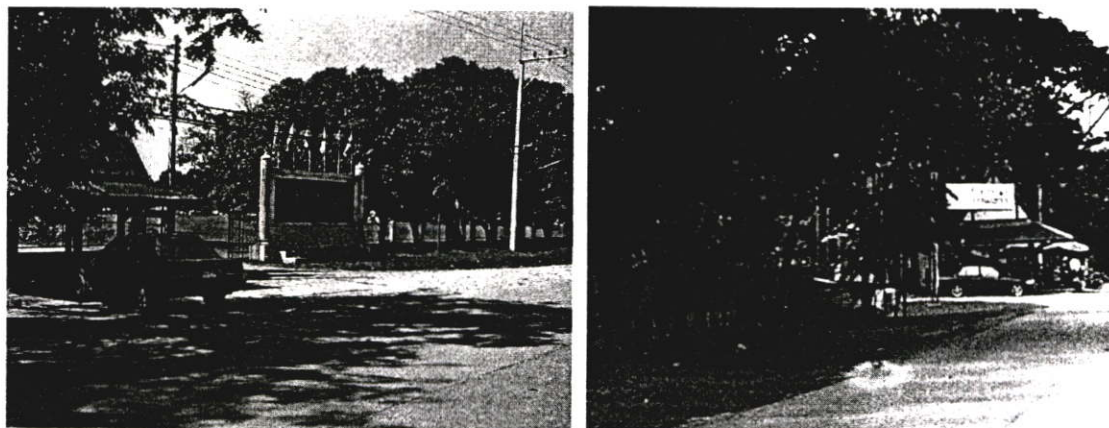
รูปที่ 4.35 แสดงสิ่งประกอบบริเวณและศาลาพักคอยรถหน้าโรงเรียนอนุบาลบ้านเขวาส

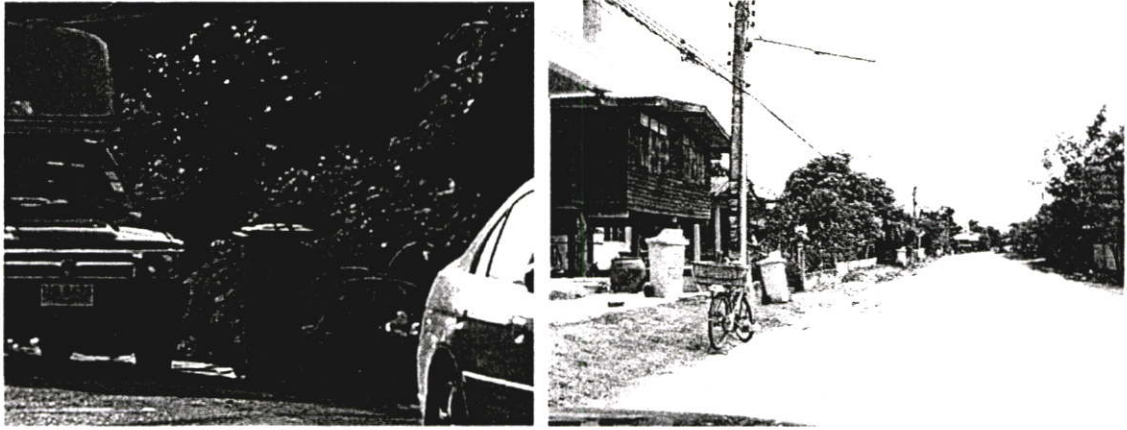
รูปที่ 4.41 แสดงสิ่งประกอบบริเวณ ดั้งขยะ โดยมากเป็นดั้งขยะสำเร็จรูป

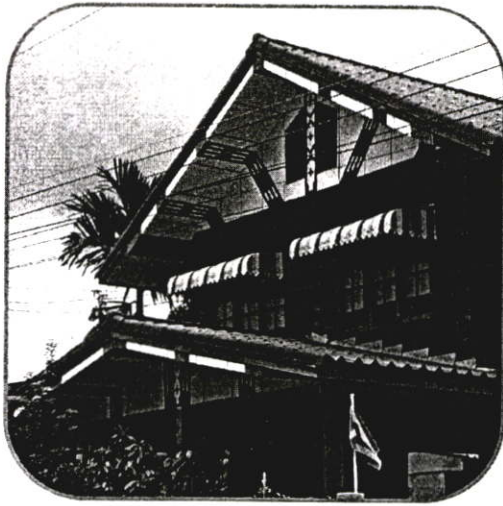
รูปที่ 5.1 แสดงแนวความคิดในการออกแบบสถาปัตยกรรม

แนวความคิดในการออกแบบสถาปัตยกรรม

นำแนวความคิดพื้นถิ่น ผสมกับความศรัทธาต่อฟ้าไหม ของชาวบ้าน  
 สิ่งที่ได้ชัดเจนที่สุดเมื่อได้สำรวจคือ  
 หน้าจั่วบ้านมีการนำลวดลายการดักทอฟ้าไหม  
 มาประยุกต์ให้อยู่บนยอดสูงสุด เหมือนจะบ่งบอกถึงที่มาของวิถีชีวิต  
 การเติบโต และความรักผูกพันกับฟ้าไหมมานาน

แนวความคิดในการออกแบบชุมชนประตูเข้าสู่ชุมชน

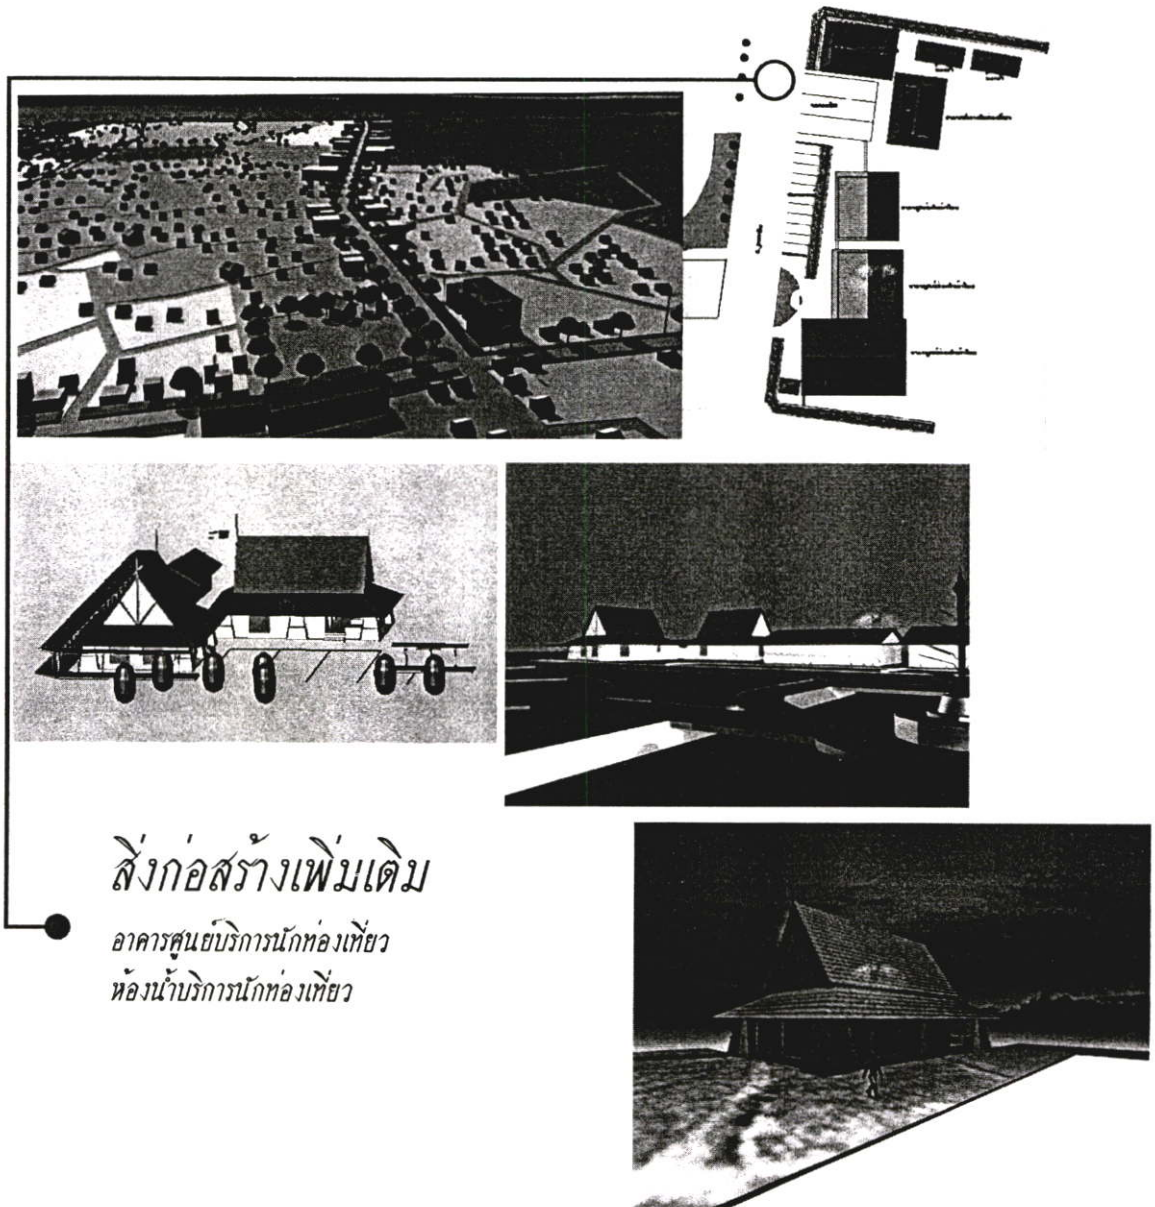
รูปที่ 5.5 แสดงแนวความคิดในการออกแบบศูนย์บริการนักท่องเที่ยว

สิ่งก่อสร้างเพิ่มเติม

อาคารศูนย์บริการนักท่องเที่ยว  
ห้องน้ำบริการนักท่องเที่ยว
