URBAN LANDSCAPE DEVELOPMENT OF HAT RIN BEACH COMMUNITY
FOR TOURISM KOH PHANGAN

A THESIS SUBMITTED IN PARTIAL FULFILLMENT
OF THE REQUIREMENT FOR THE DEGREE OF
MASTER OF INDUSTRIAL EDUCATION IN ARCHITECTURE
SCHOOL OF GRADUATE STUDIES
KING MONGKUT'S INSTITUTE OF TECHNOLOGY LADKRABANG

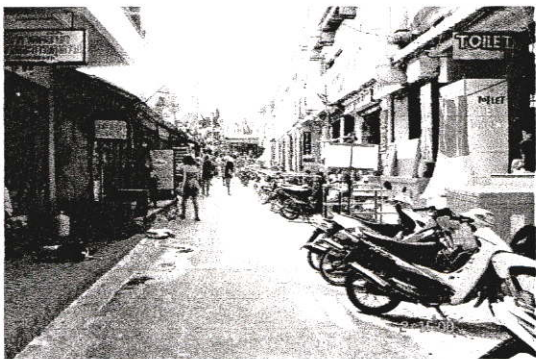
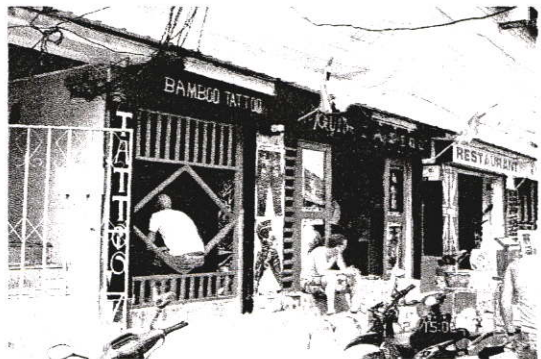
ย่านพาณิชยกรรม เป็นแหล่งที่ให้บริการแก่นักท่องเที่ยวจะมีความหนาแน่นเป็นแนวยาวริมถนนหาดรินตลอดเส้นทาง เป็นย่านที่ให้บริการแก่นักท่องเที่ยวประกอบไปด้วยร้านอาหาร ร้านค้า โรงแรม บังกะโล ร้านขายของที่ระลึก ร้านบริการอินเทอร์เน็ต ร้านบริการอื่นๆมากมาย ซึ่งมีความหนาแน่นค่อนข้างมากจะอยู่ริมถนนหาดริน จะมีความครึกครื้นมากในช่วงกลางคืน ลักษณะอาคารที่มีความสูง 1-3 ชั้น รูปด้านสี่สรร และวัสดุอาคารมีความแตกต่างกันค่อนข้างมาก

รูปที่ 4.1 แสดงร้านค้าชุมชนหาดริน

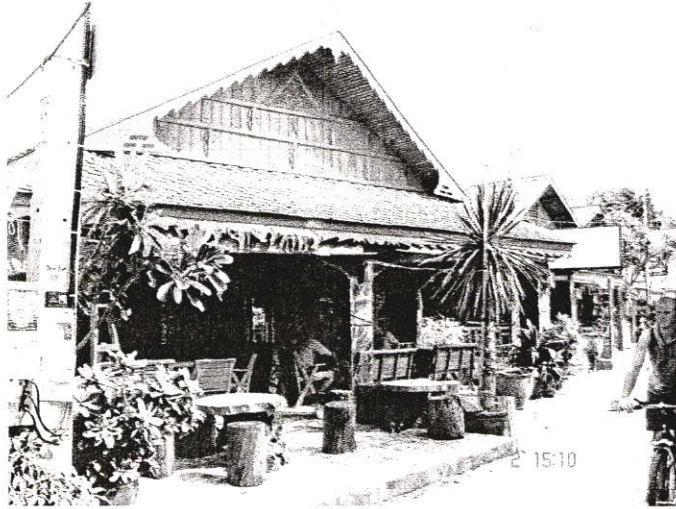
ย่านเรจรมย์ นักท่องเที่ยวที่มาใช้บริการย่านนี้ส่วนใหญ่เป็นชาวต่างชาติ ลักษณะอาคารมีความสูง 1-3 ชั้น อยู่บริเวณเดียวกับย่านพาณิชย์กรรมประกอบไปด้วย บาร์เบียร์ คลับ ผับต่างๆ เป็นย่านที่มีกิจกรรมเฉพาะในช่วงกลางคืนเวลา 20.00-02.00 น. แต่ในช่วงเช้าและช่วงบ่ายบรรยากาศจะเงียบมากเพราะนักท่องเที่ยวส่วนใหญ่จะอยู่บริเวณชายหาด

รูปที่ 4.6 แสดงย่านเรจรมย์ ริมถนนหาดรีน

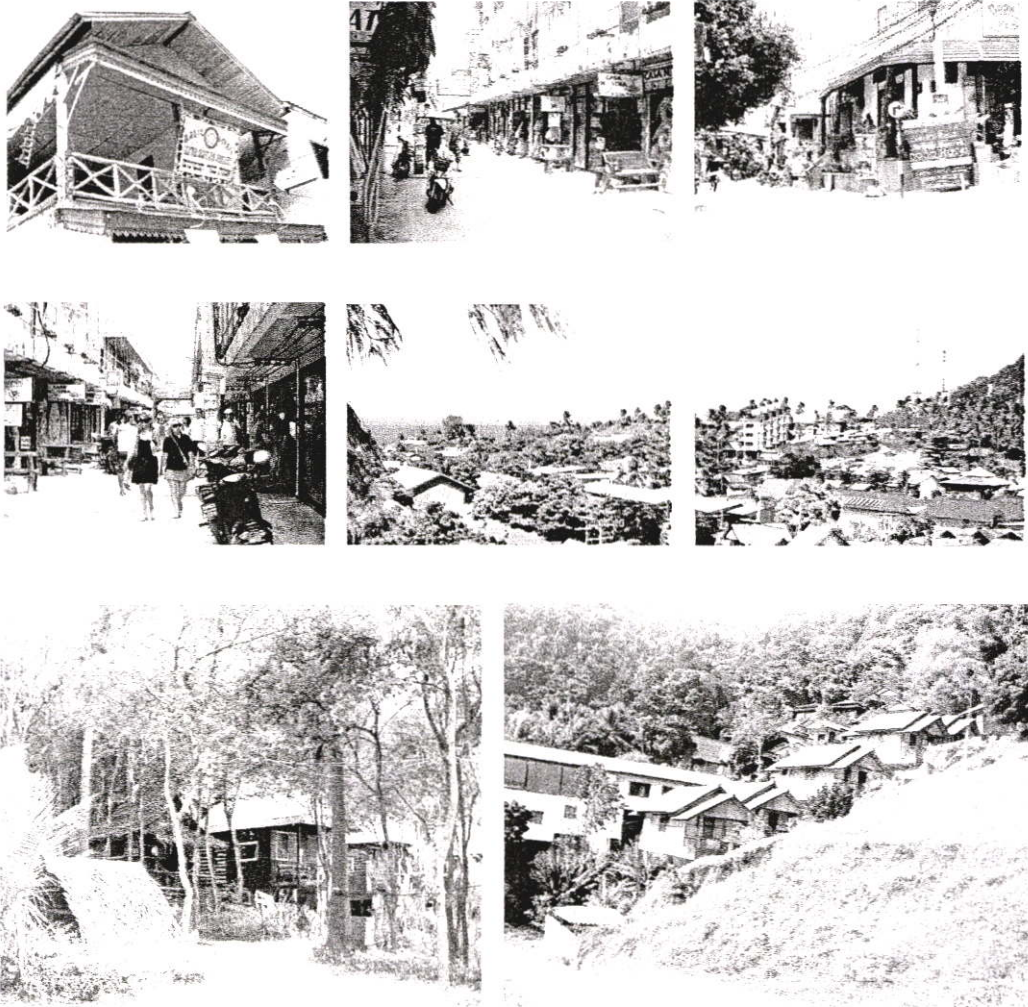
รูปที่ 4.10 แสดงที่พักอาศัยสำหรับนักท่องเที่ยวบริเวณชุมชนหาดรีน

ย่านที่พักอาศัย ย่านที่พักอาศัยสำหรับนักท่องเที่ยวและย่านที่พักอาศัยของคนในชุมชน โดยโรงแรมและที่พักนักท่องเที่ยวกระจายตัวอยู่เป็นแนวยาวตลอดชายหาดรีน ส่วนย่านที่พักอาศัยของคนในชุมชนกระจายตัวอยู่ทางตอนกลางของชุมชนบริเวณที่ราบลุ่มตอนกลางและแนวเชิงเขา

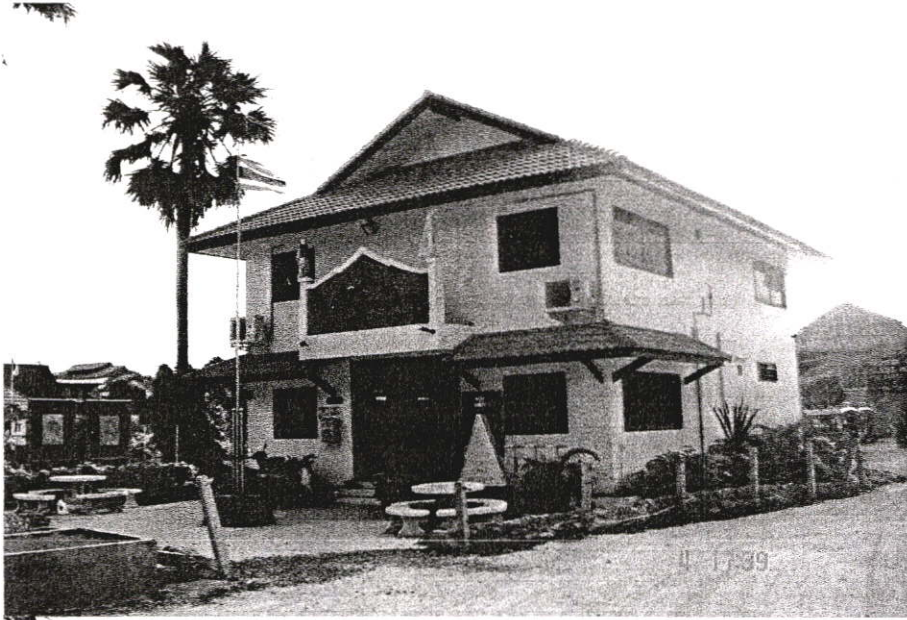
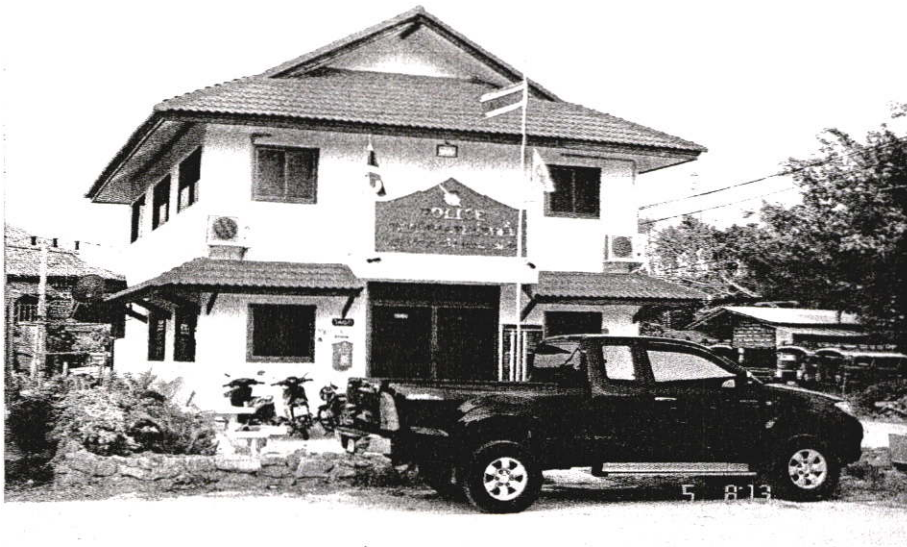
รูปที่ 4.13 แสดงสถานีตำรวจย่อยชุมชนหาครีน

ย่านสถานที่ราชการ จะอยู่กระจายทั่วบริเวณ ได้แก่ ริมพรุหาครีน หรือส่วนตอนกลางที่
 ราบลุ่มของชุมชนและที่สัญจรคับคั่งบริเวณท่าเรือโดยสาร ส่วนราชการที่สำคัญได้แก่ โรงเรียน
 บ้านหาครีน สถานีตำรวจย่อยหาครีน ไปรษณีย์โทรเลข ลักษณะอาคารส่วนใหญ่ยังคงอยู่ในสภาพ
 คดี

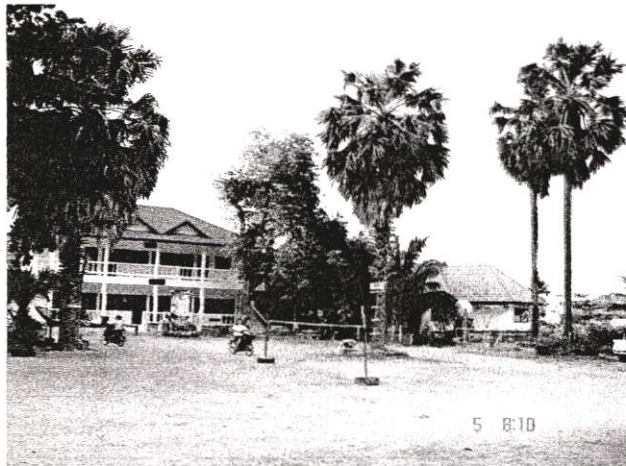
รูปที่ 4.21 แสดงลานกีฬาบริเวณโรงเรียนบ้านหาดรีน

ที่ว่างโล่ง ประเภทลานกิจกรรม ในพื้นที่ที่ทำการศึกษาพบ ลานกิจกรรม คือ บริเวณโรงเรียนบ้านหาดรีน จะจัดให้มีลานกีฬา ประกอบไปด้วย สนามบอล สนามบาสเก็ตบอล ส่วนลานที่จัดเป็นที่นั่งพักผ่อน สนามเด็กเล่น และสถานที่อเนกประสงค์ สำหรับออกกำลังกาย อีกส่วนหนึ่งที่ทำการศึกษพบบริเวณชายหาดรีน ซึ่งแบบลานกีฬาอีกหนึ่งสถานที่ ซึ่งเป็นกีฬาชายหาดและกีฬาทางน้ำเรือเจ็ตสกี เป็นต้น

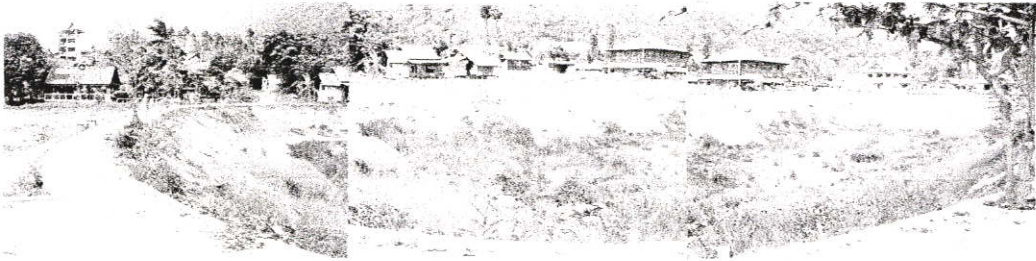
รูปที่ 4.23 แสดงพรุหาครีน

ที่ว่างโล่งประเภทบ่อน้ำ สระน้ำ แม่น้ำลำคลองที่มีตามธรรมชาติ ได้แก่ พรุหาครีน เป็นที่
 ลุ่มต่ำซึ่งถูกปรับปรุงให้เป็นอ่างเก็บน้ำขนาดใหญ่สำหรับหล่อเลี้ยงชุมชนในอดีต พรุหาครีน
 ตั้งอยู่ตอนกลางของพื้นที่ชุมชนหาครีน ปัจจุบันได้มีการปรับปรุงพื้นที่ดังกล่าว บริเวณโดยรอบ
 ปรับปรุงเป็นทางเดินเท้า และทางสัญจรสำหรับรถจักรยานยนต์ และการใช้ประโยชน์จากพรุหาครีน
 รินนั้นไม่สามารถใช้ได้เนื่องจากน้ำแห้งขอด มีวัชพืชปกคลุมเกือบเต็มพื้นที่ ในช่วงเวลาที่
 ทำการศึกษา โดยรอบพรุหาครีนมีแหล่งบริการนักท่องเที่ยวประเภทร้านอาหารหลายร้านเรียง
 ตลอดแนว

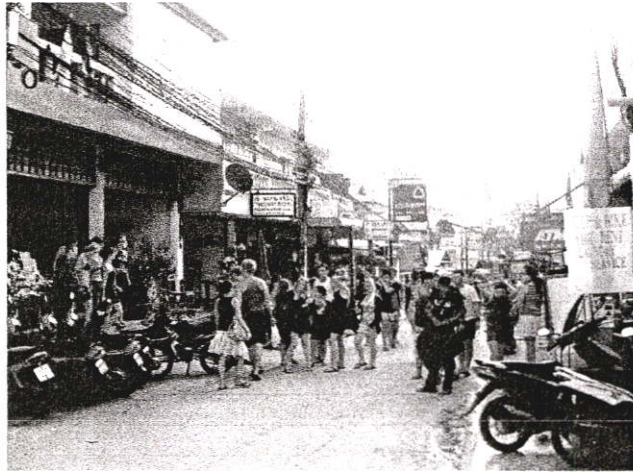
รูปที่ 4.26 แสดงถนนสายประธานเป็นพื้นถนนคอนกรีต

ถนนสายประธาน คือ ถนนหาดรีน ซึ่งถนนสายรอบชุมชนหาดรีนเป็นพื้นถนนคอนกรีตมีความกว้าง 5.00 ม. บางส่วนยังไม่มีมีการปรับปรุงซึ่งเป็นถนนลูกรัง หรือดินทรายตามธรรมชาติของพื้นที่ และยังขาดการควบคุมการก่อสร้างอาคารสองฝั่งถนน ทำให้อาคารสร้างชิดเขตทางไม่มีระยะถอยร่น ให้เขตทางเป็นที่จอดรถทำให้เกิดอุบัติเหตุได้ง่าย และเป็นอุปสรรคแก่การใช้ผังจราจรให้เป็นประโยชน์ในการสัญจรได้อย่างเต็มที่

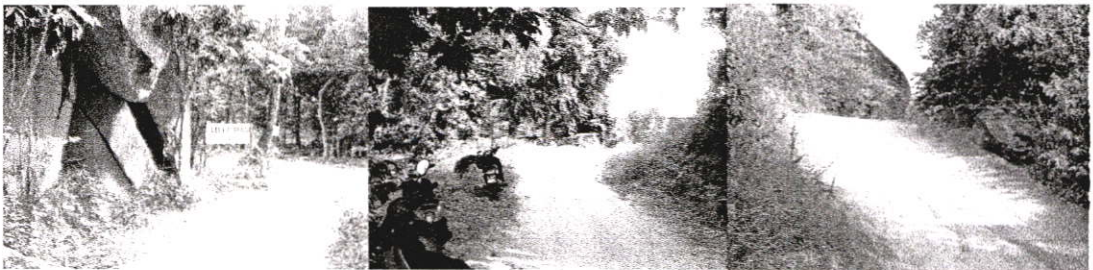
รูปที่ 4.29 แสดงถนนสายรอง

ถนนสายรอง เป็นถนนเชื่อมระหว่างถนนสายประธานกับถนนสายหลักได้แก่ ถนนที่เชื่อมต่อไปยังสถานที่พักต่างๆ ของนักท่องเที่ยวและประชาชนในท้องถิ่นชุมชนหาดรีน

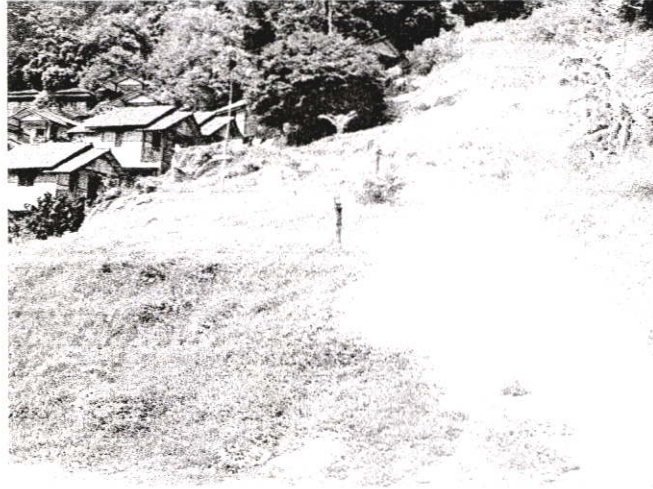
รูปที่ 4.30 แสดงถนนสายย่อยในชุมชนหาดรีน

ถนนสายย่อย เป็นถนนภายในชุมชนรวมทั้งทางลงสาธารณะ โดยถนนภายในชุมชนบางแห่งตรงลักษณะเป็นดินลูกรัง ส่วนทางลงหาดสาธารณะมี 1 แห่ง เป็นถนนคอนกรีตกว้าง 1.50 เมตร เป็นถนนที่คับแคบรวมทั้งบริเวณริมถนนยังใช้เป็นที่จอดรถจักรยานยนต์

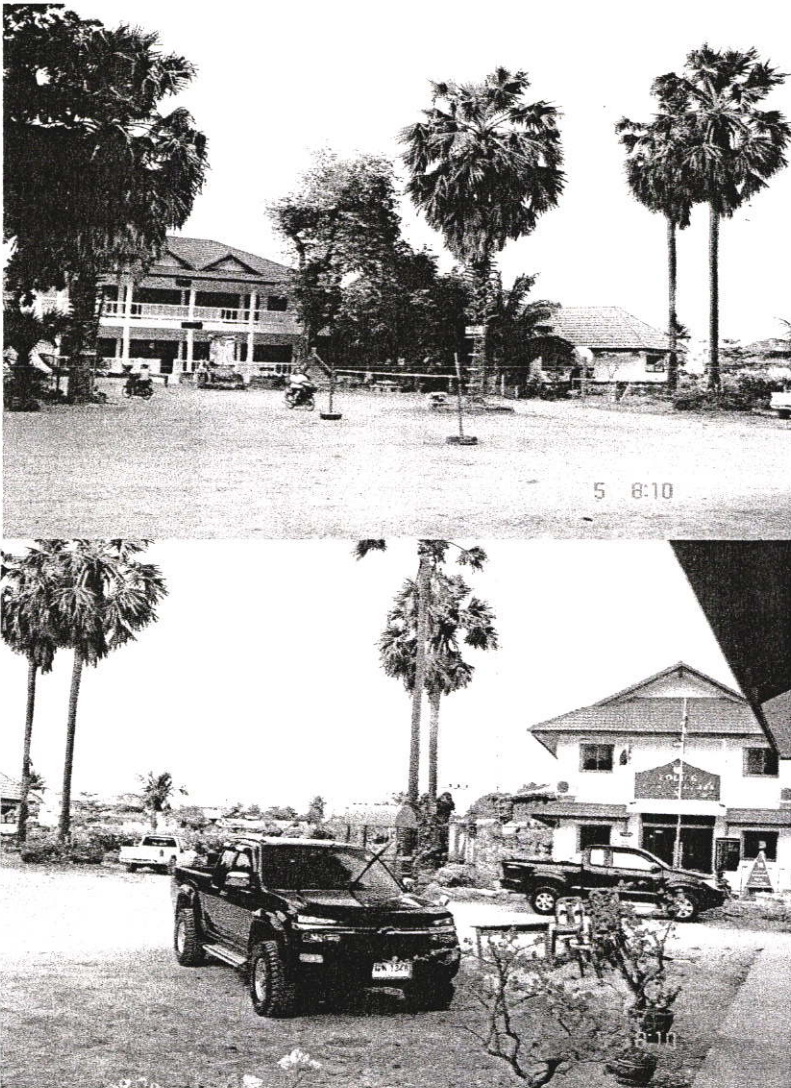
รูปที่ 4.33 แสดงลานจอดรถบริเวณโรงเรียนบ้านหาดรีน

ลานจอดรถ ผลจากการสำรวจพื้นที่พบลานจอดรถที่มีลักษณะเป็นลานกว้างๆ 1 แห่งคือ บริเวณโรงเรียนบ้านหาดรีน โดยลานจอดรถบริเวณนี้เป็นลานจอดรถดินบดอัดแน่นขนาดใหญ่ใช้รองรับคนที่มาใช้บริการบริเวณหาดรีนคราวละมากๆ ลักษณะการจอดขาดความเป็นระเบียบ เรียบร้อยไม่มีการจัดเส้นทางสัญจรภายในที่จอดรถ จะอยู่ห่างจากทางลงหาดสาธารณะประมาณ 400 เมตร สามารถรองรับประมาณของรถได้ประมาณ 50 คัน เป็นลานจอดรถที่ไม่มีสิ่งปกคลุม ในตอนกลางวันจะร้อนมากมีต้นไม้ไว้ให้ร่มเงาเล็กน้อยและเป็นต้นไม้สูงส่วนใหญ่ทำให้คนไม่นิยมนำรถมาจอดในบริเวณนี้

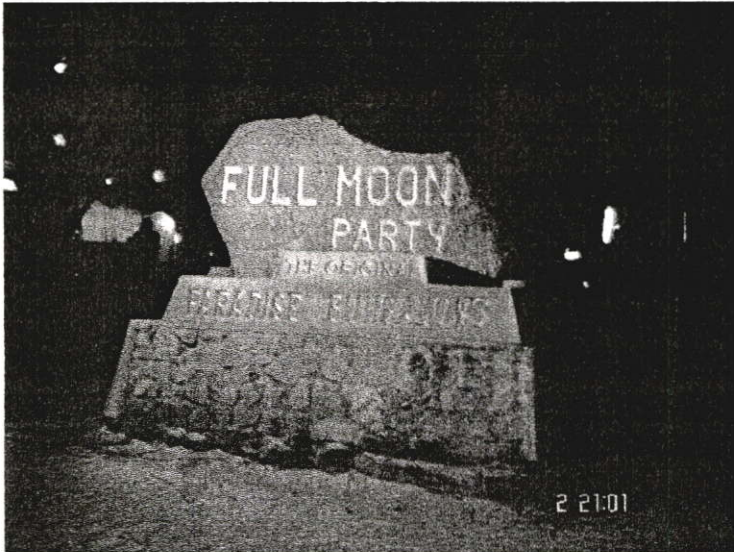
รูปที่ 4.36 แสดงป้ายสัญลักษณ์ฟูลมูน ปาร์ตี้ บริเวณหาดรีน

4.2.2.4 ผลการสำรวจที่หมายตา พบสถานที่ที่สามารถใช้เป็นที่หมายตาได้ ในบริเวณพื้นที่ศึกษาสิ่งก่อสร้างและสถาปัตยกรรมที่มีความโดดเด่น ที่สามารถใช้เป็นที่หมายตาประกอบไปด้วย ป้ายสัญลักษณ์ฟูลมูน ปาร์ตี้ และชายหาดรีนเม็ดทรายขาวละเอียดที่ทอดยาวตลอดแนว

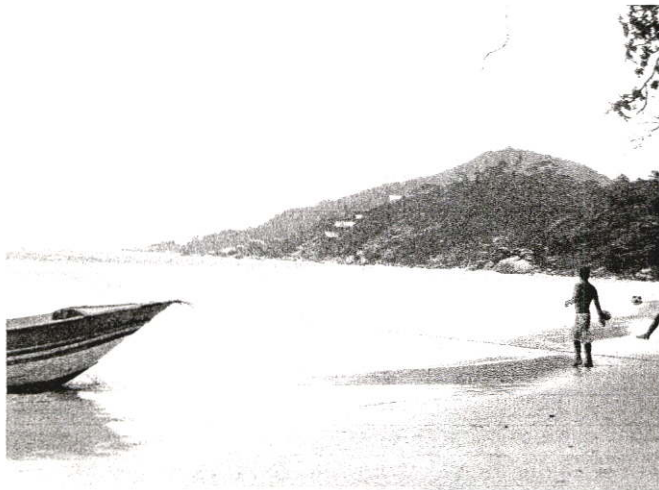
รูปที่ 4.39 แสดงบริเวณแหลมหาดรีน

จุดชมวิวบริเวณแหลมหาดรีนของนักท่องเที่ยวไม่มีและไม่ได้บ่งบอกในด้านสถาปัตยกรรมไม่ได้แสดงถึงเอกลักษณ์เฉพาะของชุมชน

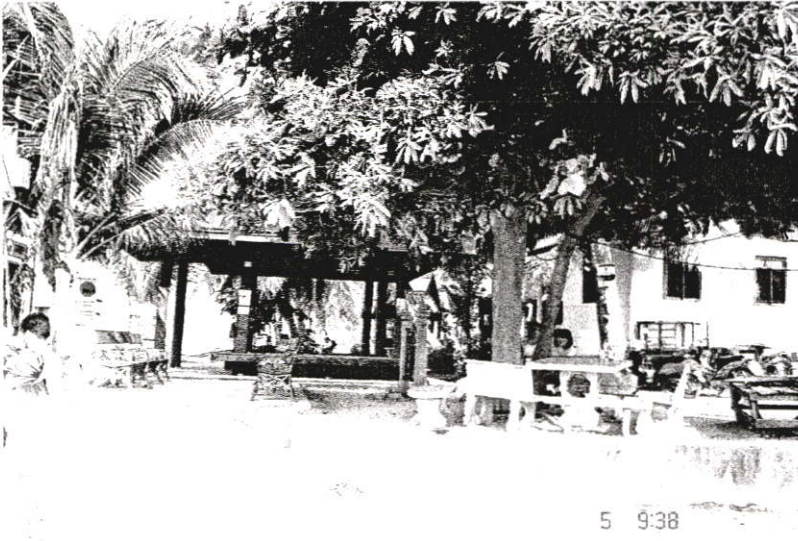
รูปที่ 4.40 แสดงศาลาบริเวณที่พักนักท่องเที่ยวบริเวณหาดรีนใน

ศาลาที่พักนักท่องเที่ยว จากการสำรวจบริเวณท่าเรือโดยสารใกล้กับที่ประดิษฐานถนนสายหลักฝั่งชายหาดรีนในมีศาลาสำหรับนักท่องเที่ยวแต่มีสภาพทรุดโทรมไม่ได้รับการดูแล

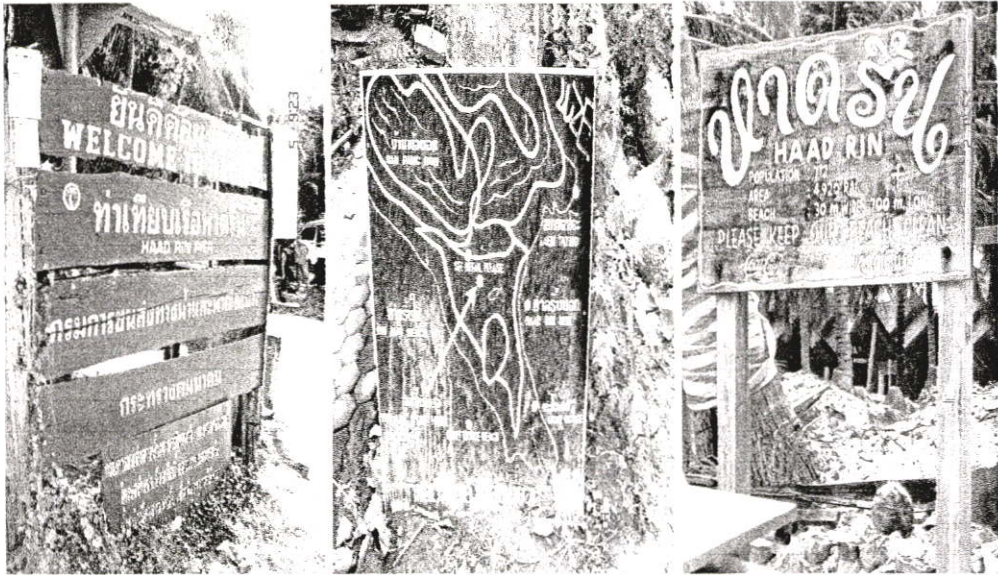
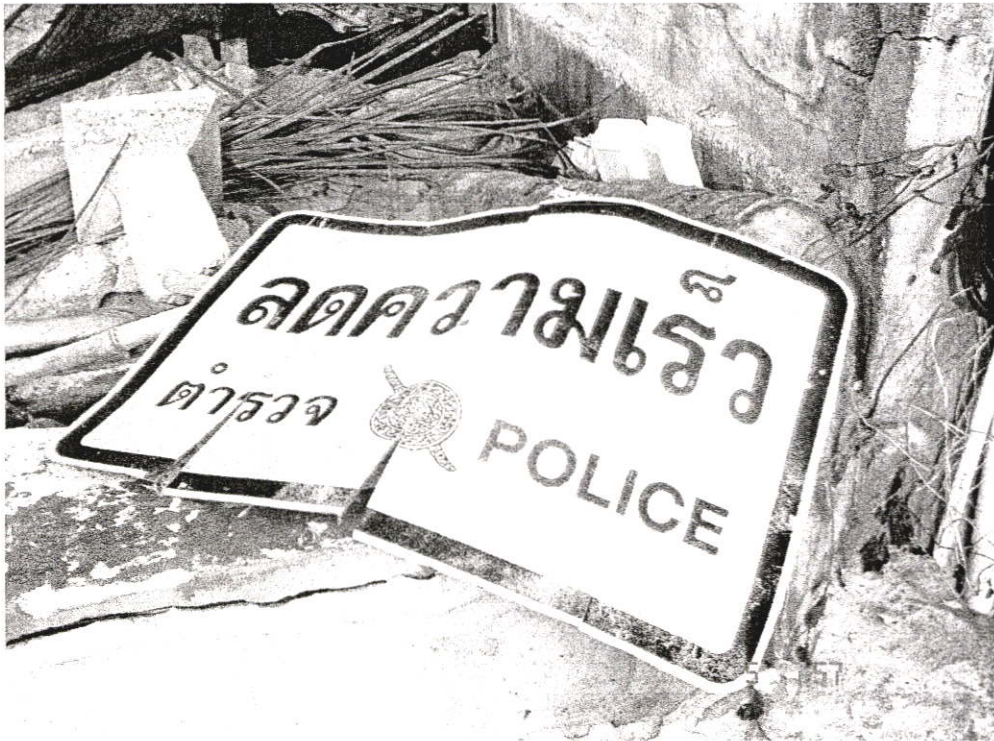
รูปที่ 4.41 แสดงป้ายชื่อสถานที่และป้ายจราจร

ป้ายบอกสถานที่ แต่ละที่ของสถานที่ท่องเที่ยวสำคัญบริเวณชุมชนหาดรีนจะมีป้ายบอกสถานที่ท่องเที่ยวที่มีลักษณะแตกต่างกันไปไม่มีรูปแบบที่คล้ายๆกัน ส่วนใหญ่ชำรุดและเสียหายมากไม่มีบำรุงรักษา และไม่ได้รับการปรับปรุงแก้ไขเป็นเวลายาวนาน

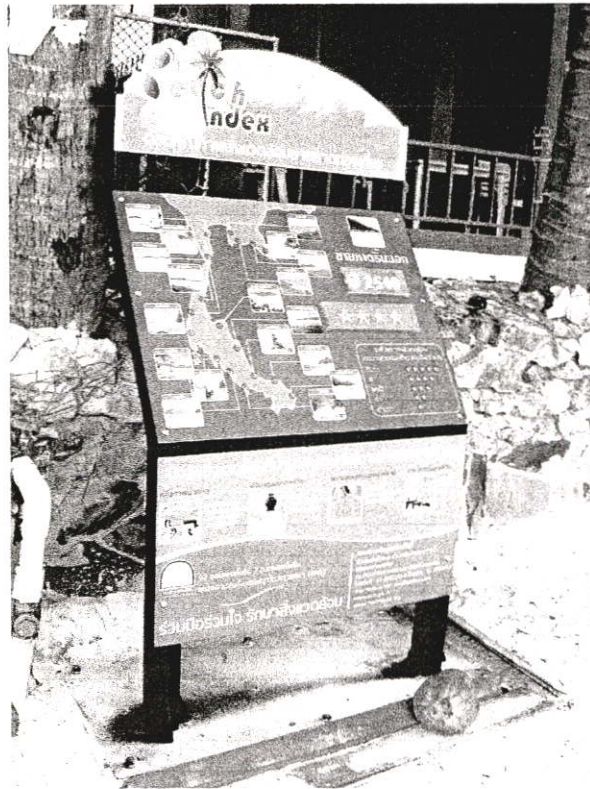
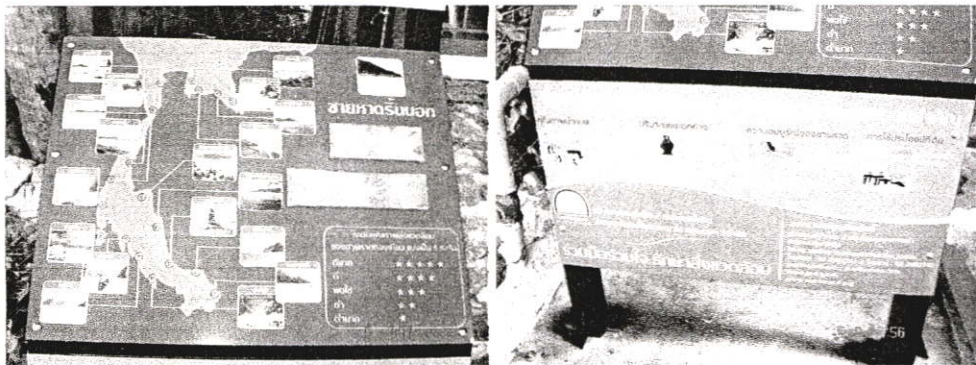
รูปที่ 4.42 แสดงป้ายบอกข้อมูลข่าวสารดัชนีคุณภาพสิ่งแวดล้อมของการท่องเที่ยวชายหาดร่นอก ประจำปี 2549

ป้ายข้อมูลข่าวสาร พบน้อยมากโดยเฉพาะบริเวณย่านการค้าและบริการของนักท่องเที่ยว ไม่มีป้ายบอกข้อมูลข่าวสาร

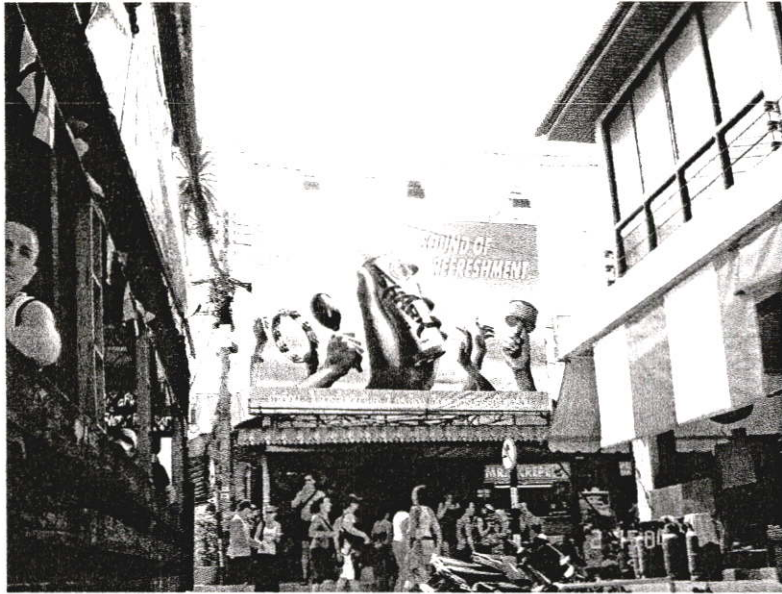
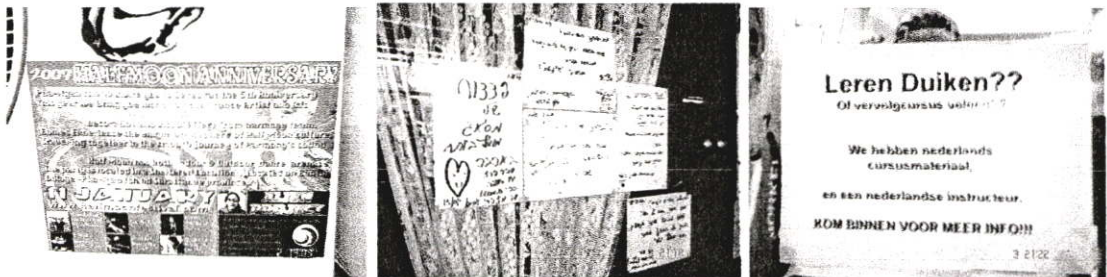
รูปที่ 4.43 แสดงป้ายโฆษณา

ป้ายโฆษณา พบเห็นทั่วไปริมถนนขาดการควบคุม ไม่เป็นระเบียบอยู่ในตำแหน่งที่ไม่เหมาะสม ทำลายทัศนียภาพของแหล่งท่องเที่ยวไม่มีข้อความเป็นเอกลักษณ์ของเมือง

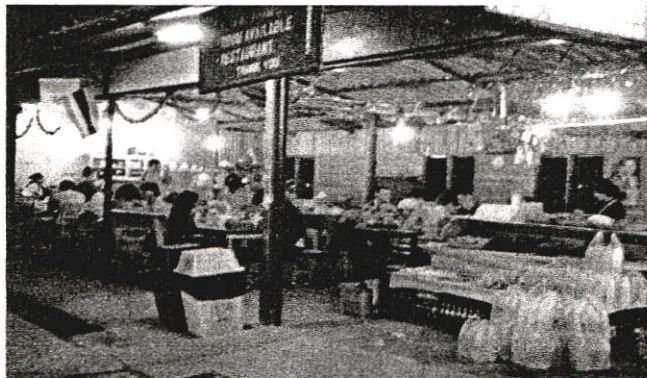
รูปที่ 4.44 แสดงถึงขยะบริเวณชุมชน

ถังขยะ ขาดรูปแบบเฉพาะของพื้นที่และมีน้อยมากโดยร้านค้าส่วนใหญ่จะนำถังขยะของส่วนตัวมาวางไว้หน้าร้านทำให้ขาดความเป็นระเบียบเรียบร้อยไม่สวยงาม
