แนวทางการพัฒนาชุมชนวัดชลอเพื่อการท่องเที่ยว จ.นนทบุรี

CONCEPT TO DEVELOPMENT OF WAT CHALOR COMMUNITY
FOR TOURISM NONGTHABURI PROVINCE

**A THESIS SUBMITTED IN PARTIAL FLUFILLMENT
OF THE REQUIREMENT FOR THE DEGREE OF
MASTER OF INDUSTRIAL EDUCATION IN ARCHITECTURE
SCHOOL OF GRADUATE STUDIES
KING MONGKUT'S BINSTITUTE OF TECHNOLOGY LADKABANG**

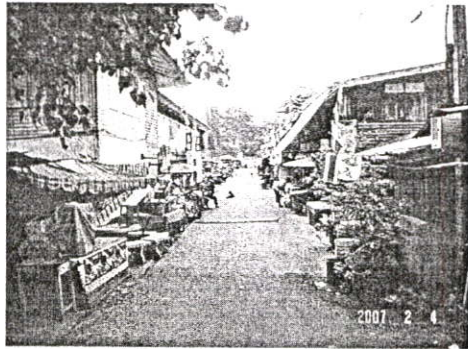
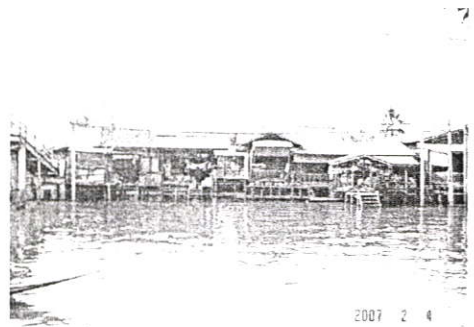
แบ่งออกได้ดังนี้ ย่านที่พักอาศัยริมคลองบางกอกน้อย ย่านชุมชนที่พักอาศัยบริเวณโรงเรียน วัดชลอ ย่านอาคารพาณิชย์พักอาศัย ย่านอาคารการศึกษาและวัฒนธรรม ปัญหาที่พบในแต่ละย่านคือยังสร้างเสริมภาพลักษณ์ให้มีความประทับใจหรือเอกลักษณ์ของย่านยังไม่เกิดขึ้น ทำให้ผู้เข้ามาเยือนไม่สามารถเข้าใจจินตภาพของเมืองว่าเป็นไปในทิศทางใดกันแน่

ภาพที่ 2.9 แสดงย่านอาคารที่พักอาศัย

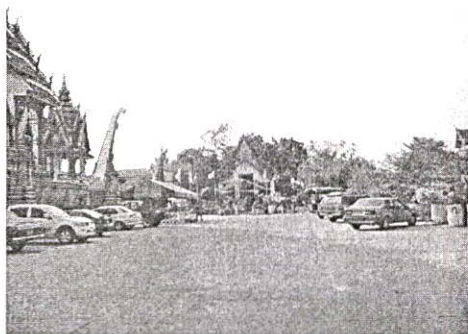
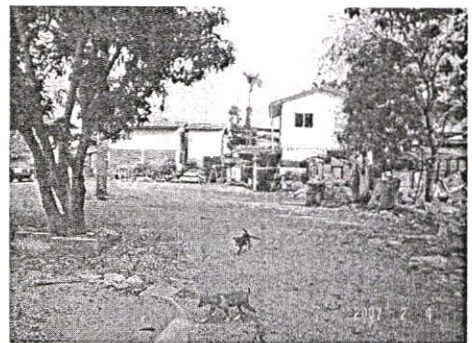
ลักษณะที่โล่งและที่ว่างสาธารณะในพื้นที่ศึกษาได้แก่ คลองบางกอกน้อย คลองบางกรวย ลานวัด สนามกีฬาของโรงเรียนวัดชลอ ปัญหาที่พบคือพื้นที่ที่เป็นลานนั้น ขาดการเตรียมทางเดินเท้าร่วมทางเดิน พื้นที่ที่ว่างโล่งพอเพียงในการจัดรถแต่ขาดการเตรียมพื้นที่ให้เหมาะสม เพื่ออำนวยความสะดวกในการเข้าถึงที่ตั้ง

ภาพที่ 2.10 แสดงบริเวณที่ว่างโล่ง

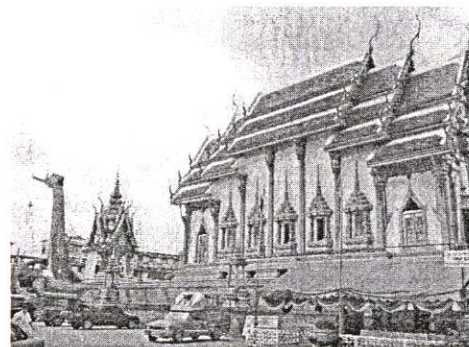
ส่วนใหญ่อยู่ที่อุโบสถวัดชลอ ซึ่งมีความเด่นสง่า เมื่อมองจากถนนบางกรวย-ไทรน้อย ปัญหาที่เกิดขึ้นเห็นได้ชัดจากการสร้างอาคารบุกรุก รุกล้ำ หรือบดบังที่หมายตา ทำให้ที่หมายตาถูกลดความสำคัญลงหรือไม่สามารถเห็นที่หมายตาได้อย่างชัดเจนชัดเจน ด้านถนนที่เป็นสิ่งก่อสร้างไม่มีการกำหนดสีหรือวัสดุท้องถิ่นเพื่อเป็นการส่งเสริมเอกลักษณ์ของชุมชน

ภาพที่ 2.12 แสดงที่หมายตาของชุมชน

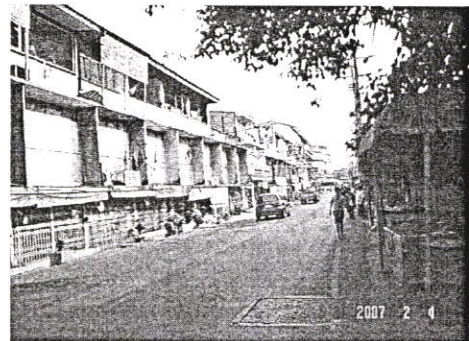
การปลูกสร้างสิ่งก่อสร้างจะเป็นสถาปัตยกรรมที่เกิดขึ้นที่เป็นเฉพาะตัวของแต่ละอาคาร หรือแม้แต่วิวบ้านกำแพงลอย ปลูกสร้างติดๆ กันตามความชอบ ปราศจากสิ่งก่อสร้างที่เป็นตัวเชื่อมให้เกิดบรรยากาศในการท่องเที่ยว

ป้ายบอกชื่อทางเข้าชุมชนมีขนาดเล็กไม่ชัดเจนสะดุดตาชวนให้ระลึกถึง การปลูกต้นไม้ข้างทางน่าจะเป็นต้นไม้เอกลักษณ์ประจำถิ่น สลับกับพรรณไม้ที่ให้ร่มเงาตลอดเส้นทางเพื่อให้มีลักษณะของเส้นทางท่องเที่ยว ไฟส่องข้างทางมีขนาดชำรุด ขนาดเอกลักษณ์ของชุมชนไป

ภาพที่ 2.13 แสดงที่อาคารพาณิชย์และร้านค้าริมถนนบางกรวย-ไทรน้อย

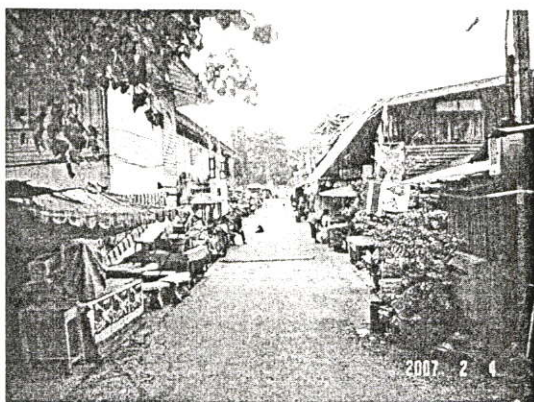
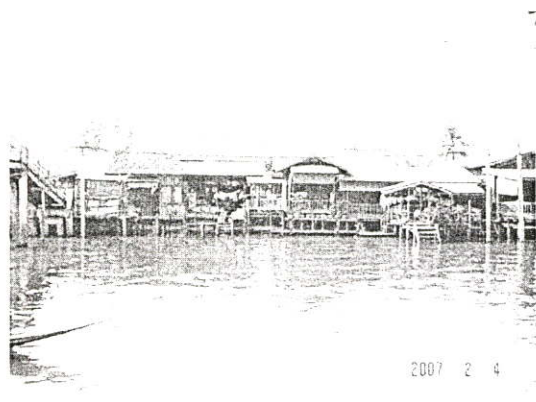
รูปที่ 4.1 แสดงอาคารพักอาศัยในบริเวณชุมชนวัดชลอ

ย่านชุมชนวัดชลอ จากการสำรวจบริเวณชุมชนวัดชลอ พบว่ารูปแบบและวิถีชีวิตที่อยู่อาศัยแบบบ้านใกล้เรือนเคียง ภายในรั้ว อาจจะมีบ้านถึง 2-3 หลัง มีรูปแบบและวิถีการดำเนินชีวิตที่มีความเรียบง่าย สาธารณูปโภคมีการพัฒนาแล้ว เช่น ถนน ไฟฟ้า การเดินทางเข้าถึงสะดวกแต่ไม่มีการจัดการที่จอดรถ ไม่มีทางเท้าที่ชัดเจน ขาดร่มทางเดินที่สามารถกำบังแดดได้ ขาดป้ายหรือจุดที่จะแสดงให้เห็นถึงการบ่งบอกให้มาชมหรือศึกษากับสถานที่นั้น เช่นเดียวกับกับย่านอาคารพักอาศัยริมคลอง สามารถดึงเอาลักษณะเด่นของการใช้สอยตามสภาพสังคมและวัฒนธรรมได้ เช่น ทำน้ำ ชานเอนกประสงค์ โรงเก็บเรือ ส่วนเก็บของใต้อาคาร เป็นต้น

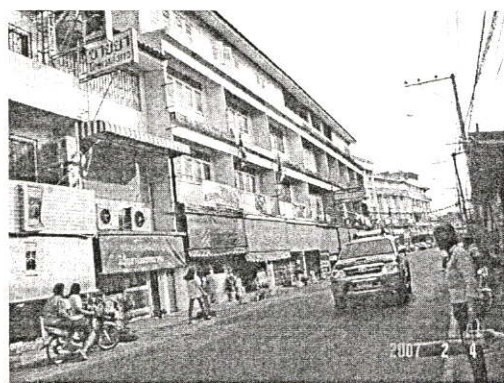
รูปที่ 4.5 แสดงอาคารร้านค้าแผงลอยที่เกาะตัวไปตาม ถ.บางกรวย-ไทรน้อย

ย่านพานิชยกรรม เป็นย่านที่ให้บริการแก่นักท่องเที่ยว ประกอบไปด้วย 2 ส่วน คือร้านค้า กึ่ง ตลาดสด ร้านขายของเบ็ดเตล็ด มีความหนาแน่นปานกลางจะอยู่ริมถนน มีลักษณะอาคารที่มีความสูง 1-3 ชั้น รูปด้านสี่เหลี่ยม และวัสดุอาคารมีความแตกต่างกันค่อนข้างมาก รูปแบบของป้ายชื่อร้านจะมีความหลากหลายจนไม่สามารถสื่อถึงเอกลักษณ์ท้องถิ่นได้และในบริเวณรอบๆ วัดจะมีลักษณะเป็นร้านค้าแผงลอย มีลักษณะเป็นเพิงสังกะสีและเต็นท์ผ้าใบมีการนำเอาโต๊ะที่ไว้ตั้งขายของมากันทำให้เกิดความไม่เป็นระเบียบเมื่อมองเข้าไปยังบริเวณวัด

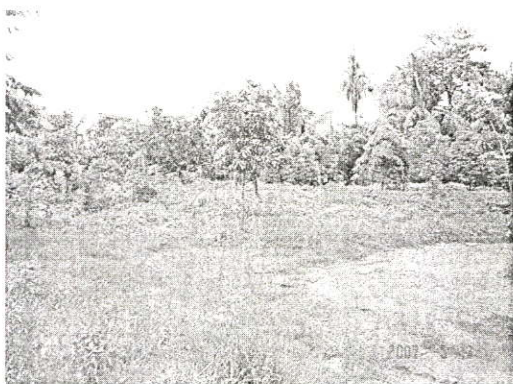
รูปที่ 4.14 แสดงที่ว่างโล่งประเภทลานกิจกรรมด้านหน้าวัดชลอ

ที่ว่างโล่งประเภทลานกิจกรรม มีลานกิจกรรมที่สำคัญคือบริเวณด้านหน้าวัดชลอและบริเวณริมคลองบางกอกน้อยซึ่งเป็นศูนย์กลางของชุมชนสำหรับพักผ่อน รูปแบบกิจกรรมที่หลากหลายทั้งสนามเด็กเล่น งานประเพณีลอยกระทงมีศาลานั่งพักที่มีสภาพขาดการดูแล ทางเดินปะปนกับคู่อิ่งและทางจักรยานยนต์ มีต้นไม้ขึ้นต้นปะปนกับลานพักผ่อน มีลานจอดรถรวมกันโดยไม่ได้แบ่งแยกประเภทรถ

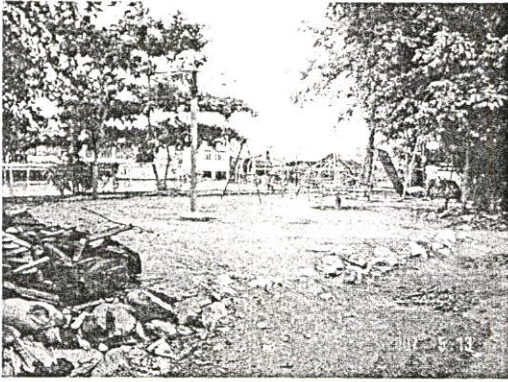
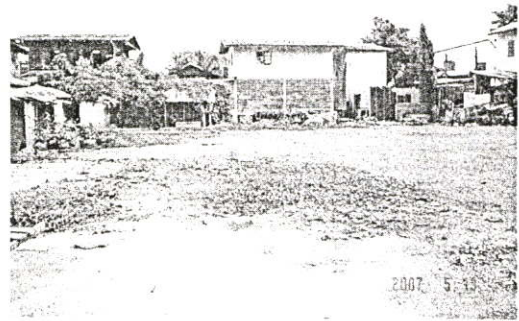
รูปที่ 4.15 แสดงที่ว่างโล่งประเภทลานกิจกรรมริมคลองบางกอกน้อย

ลานรอบวัดชลอมีลักษณะเป็นลานโล่ง พื้นผิวปูนสภาพผุพังขาดการดูแล รกร้าง มีห้องน้ำสาธารณะใกล้กับศาลาการเปรียญ ขาดการจัดเตรียมที่จอดรถทั้งรถท่องเที่ยว รถส่งสินค้า รถจักรยานยนต์ โดยรอบจะมีร้านอาหารสำเร็จรูป ซึ่งจะเป็นที่นิยมของคนในชุมชนพื้นที่มีศักยภาพที่ดีในการที่จะจัดกิจกรรมต่างๆ เช่นตลาดทางน้ำ

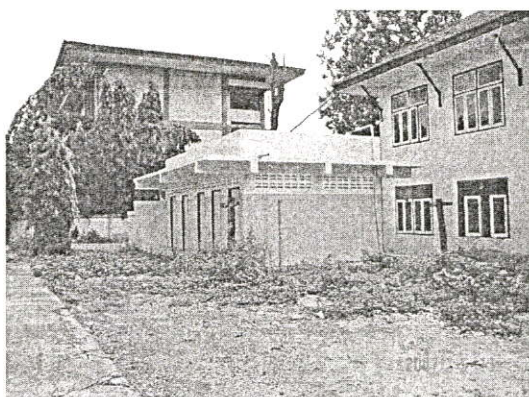
รูปที่ 4.32 แสดงสิ่งก่อสร้าง ห้องน้ำบริเวณหลังศาลาการเปรียญ

ห้องน้ำบริการนักท่องเที่ยว จะอยู่บริเวณด้านหลังศาลาการเปรียญ เพียงจุดเดียว บริเวณที่นั่งพักผ่อน ที่นัดพบ ไม่มีให้เห็นในพื้นที่

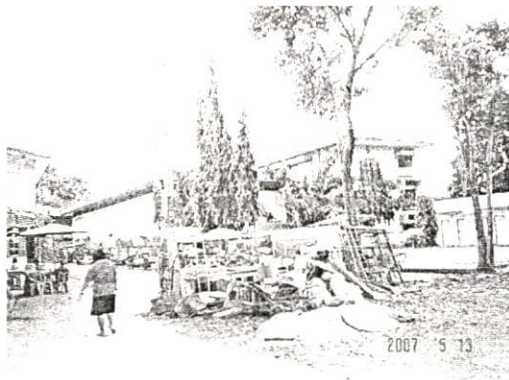
รูปที่ 4.41 แสดงสิ่งประกอบบริเวณ ไฟฟ้าแสงสว่างชุมชนวัดชลอ
