การเปลี่ยนแปลงผังพื้นเรือนเกยไทยอีสาน
ในเขตเทศบาลเมืองเขมรราชู จังหวัดอุบลราชธานี

THE CHANGES OF FLOOR PLAN GOI THAI ISAN
IN KHEMARAT MUNICIPALITY UBONRATCHATHANI PROVINCE

A THESIS SUBMITTED IN PARTAIL FULFILLMENT
OF THE REQUIREMENT FOR THE DEGREE OF
MASTER OF ARCHITECTURE PROGRAM IN INTERIOR ARCHITECTURE
FACULTY OF ARCHITECTURE
KING MONGKUT'S INSTITUTE OF TECHNOLOGY LADKABANG

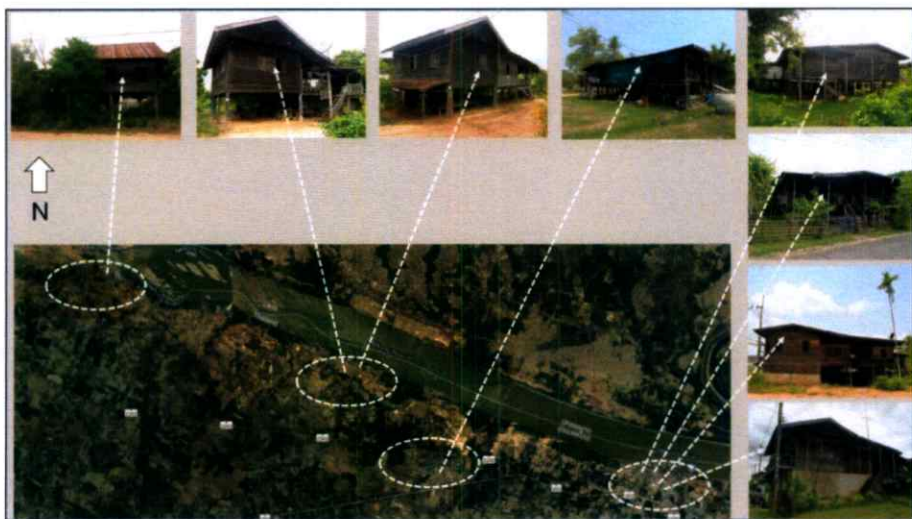
รูปที่ 1.1 แสดงกลุ่มตัวอย่างเรือนเกยไถอีสาน (กลุ่มเรือนเก่าและกลุ่มเรือนวิวัฒนาการ)

ดังนั้นการศึกษาเรือนเกยไถอีสานทั้ง 2 กลุ่ม จึงใช้วิธีการกำหนดกลุ่มตัวอย่างตามลักษณะโครงสร้างจากการทบทวนวรรณกรรมของ (จิตรมณี,วันดี,และอรศิริ, 2559; จันทนีย์, 2544; ชลธิ, 2553; วิชิต, ไพโรจน์, 2546, วิโรจน์ ศรีสุโร, 2534; ธนิศร์, นพดล, 2559;) รวมทั้งหมด 8 หลังตามรูปที่ 1.1 และตารางที่1.1ดังนี้

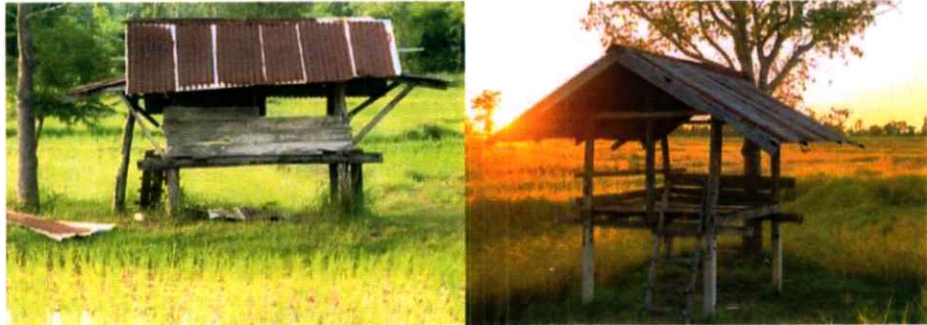
รูปที่ 2.1 ภาพประกอบแสดงรูปแบบเขื่อนนา (เขื่อนชั่วคราว)

เขื่อนชั่วคราว ได้แก่ เขื่อนนาที่นิยมสร้างขึ้นบริเวณพื้นที่นาเพื่อตอบสนองความต้องการใช้สอยตามฤดูกาลที่มีรูปแบบไม่ตายตัวสร้างขึ้นตามสภาพแวดล้อมในท้องถิ่นมีรูปแบบและขนาดที่แตกต่างกันขึ้นอยู่กับความต้องการของผู้สร้างเอง

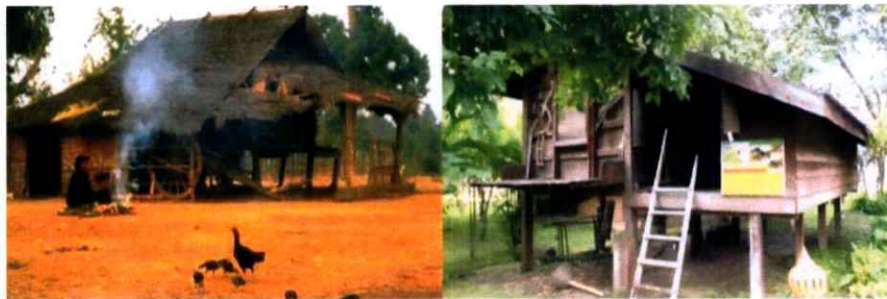
รูปที่ 2.2 ภาพประกอบแสดงรูปแบบเรือนเหย้า (เขื่อนกึ่งถาวร)

เขื่อนกึ่งถาวร เช่น กระจับปี่หรือเรือนหลังเล็กมีชื่อเรียก “เรือนเหย้า” เป็นเรือนเครื่องผูกหรือเรือนเครื่องสับก็ได้ เรือนเหย้ากึ่งถาวรยังมี “ตูปต่อเล่า” ซึ่งเป็นเพิงที่สร้างอิงกับตัวเสาข้าวและตั้งต่อดินเสาดังจะถูกฝังถึงดินสูงขึ้นไปจะทำคานรับอกไก่ทำเป็นเรือนพักอาศัยแยกจากเรือนใหญ่หรืออีกประเภทจะทำเป็นดั่งตั่งคานหรือดั่งตั่งซ้อลักษณะคล้ายเรือนเกยทั่วไปเป็นประเภทเรือนเครื่องผูก

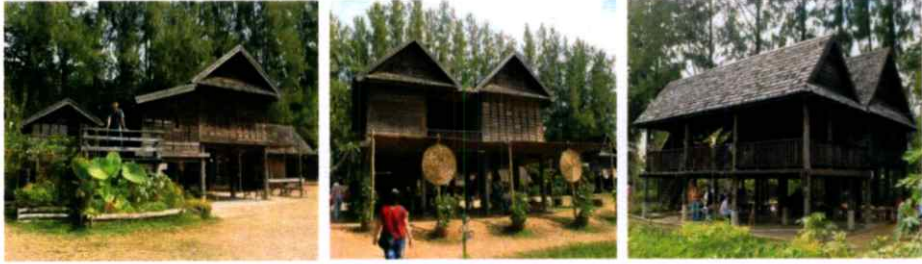
รูปที่ 2.3 แสดงรูปแบบเรือนไทลาว ได้แก่ เฮือนเกย เฮือนโข่ง และเฮือนแฝด (เฮือนถาวร)
ที่มา: ผู้ศึกษาวิจัย 2562

เขื่อนถาวร เป็นเรือนเครื่องสับหรือเรือนไม้กระดานจำแนกได้ 3 ประเภทคือ เขื่อนเกย เขื่อนโขง และเขื่อนแผด ใต้ถุนยกสูงไม่นิยมเจาะช่องหน้าต่าง มักทำเป็นช่องแคบๆมีประตูทางออกเรือนเพียงประตูเดียวเพราะฤดูหนาวอากาศเย็นป้องกันลมได้หลังคาทรงจั่วแบบภาคกลางแต่ลาดเอียงต่ำกว่านิยมมุงสังกะสีหรือหญ้าคาส่วนใหญ่นิยมสร้างเพื่ออยู่อาศัยไม่ค่อยหุหรอบนเรือนจะกันเป็นห้องนอน ใต้ถุนใช้เป็นที่พักเก็บเครื่องมือการเกษตร กันคอกสัตว์ หรือทอผ้า (วิจิตและไพโรจน์, 2546)

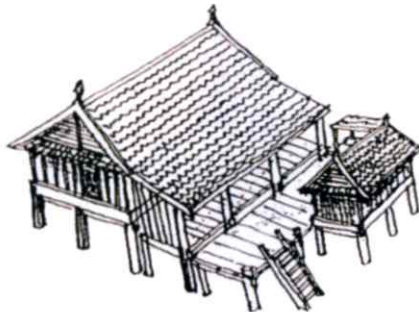
รูปที่ 2.4 แสดงทัศนียภาพและผังเฮือนเกยในอดีต (Original)
ที่มา: วิจิตและไพโรจน์, 2546

เฮือนเกย เป็นเรือนที่มีขนาด 3 ช่วงเสา ชั้นบนประกอบไปด้วย เรือนนอน ชานเกย ชานแดด ฮ้านแ่องน้ำ เรือนไฟ และบันได ทิศทางการตั้งเรือนและลักษณะการวางผังเรือนด้านข้างจะวางในทางทิศตะวันออกและตะวันตก เป็นการวางเรือนตามตะวัน ซึ่งจะทำให้ภายในเรือนไม่ร้อนเนื่องจากชานเกยจะเป็นส่วนรับลมที่ผ่านเข้ามาทางทิศใต้ทำให้ภายในเรือนเย็น เรือนเกยแบบดั้งเดิมส่วนใหญ่จะเป็นเรือนไม้ 2 ชั้นยกพื้นสูง ได้ถุนบ้านเรือนนิยมกันทำเป็นคอกวัวควายหรือเป็นพื้นที่สำหรับการทอดผ้า บางส่วนเก็บอุปกรณ์การเกษตร เก็บพินตามวิถีของคนในท้องถิ่นดั้งเดิมในอดีต

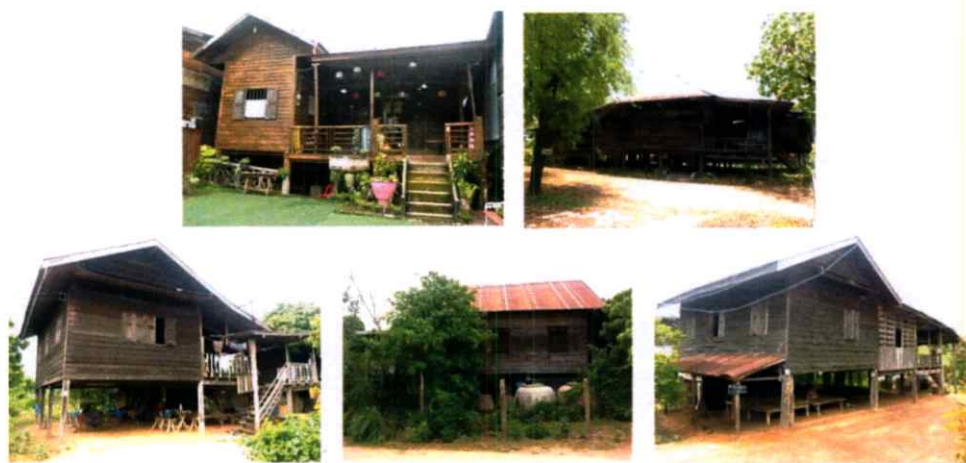
รูปที่ 2.14 แสดงกลุ่มเรือนเก่าแบบดั้งเดิม

กลุ่มเรือนเก่าพบว่ามีลักษณะโครงสร้างแบบเรือนเกยไทยอีสานหลังคาทรงจั่วสูง และหลังคาทรงปั้นหยา เป็นกลุ่มเรือนดั้งเดิมที่มีการปรับเปลี่ยนพื้นที่ชานแดดจากฝั่งเรือนดั้งเดิมมาเป็นชานร่วมตามยุคสมัยนิยมในปัจจุบัน พบมีการมุงหลังคาคลุมเกยทั่วตัวเรือน ชั้นบนประกอบด้วย เรือนนอน (เปิง,ห้องพระ,ห้องส้วมหรือห้องลูกสาว) ชานเกย,เซีย ชานร่วม เรือนครัวเป็นพื้นที่เชื่อมต่อกับชานร่วม และพื้นที่บันไดขึ้นลง ส่วนพื้นที่ใต้ถุนเรือนเป็นพื้นที่โล่ง สำหรับเก็บอุปกรณ์การเกษตร ฝืน และถ่าน บางครัวเรือนมีพื้นที่เพิ่มเติมขึ้นมาใหม่ เช่น พื้นที่ห้องน้ำ ห้องเก็บของบางส่วน พื้นที่ใต้ถุนเรือนพบเคยมีการใช้สอยพื้นที่ในการทำกิจกรรมหลังการเก็บเกี่ยวนาข้าวเสร็จ เช่น การทอผ้าฝ้าย พื้นที่เก็บฝืน พื้นที่เก็บอุปกรณ์การเกษตร หรือการกั้นคอกเลี้ยงปศุสัตว์เป็นต้น ปัจจุบันกิจกรรมการทอผ้าถูกลดความนิยมลงไปมีเพียงบางครัวเรือนที่ยังมีการสืบทอดต่อ เช่น กลุ่มผ้าทอวงปิดสาเป็นต้น

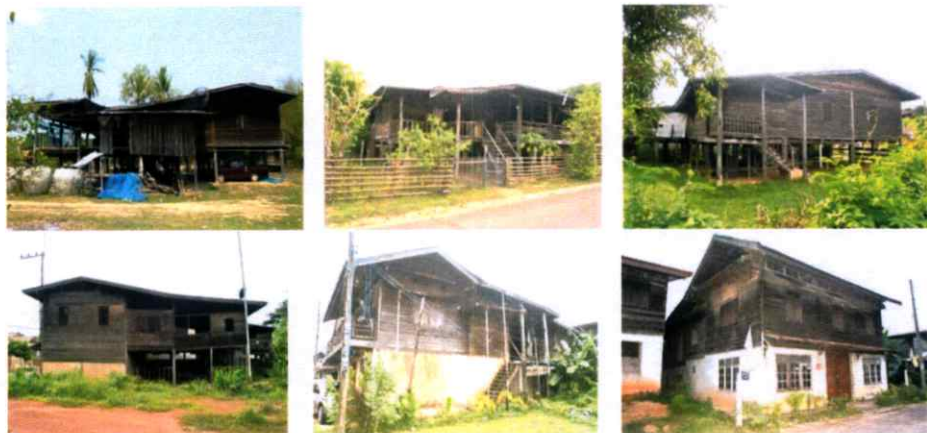
รูปที่ 2.15 แสดงกลุ่มเรือนวิวัฒนาการมีพื้นที่ใต้ถุนและครึ่งปูนครึ่งไม้
ที่มา: ผู้ศึกษาวิจัย 2562

ส่วนเรือนเกยไทยอีสานกลุ่มเรือนวิวัฒนาการมีพื้นที่ปิดล้อมใต้ถุน (ครึ่งปูนครึ่งไม้) มีการเปลี่ยนแปลงรูปแบบหลังคาทรงจั่วลาดเอียงต่ำ คล้ายเรือนเกยไทยอีสานแบบมีใต้ถุน บางครัวเรือนมีการเพิ่มเติมผนังบริเวณชั้นล่างเพื่อทำเป็นพื้นที่ใช้สอยภายในให้มีพื้นที่ปิดล้อมมากขึ้นปัจจุบันส่วนใหญ่บริเวณใต้ถุนเรือนจึงถูกใช้เป็นพื้นที่อเนกประสงค์ เนื่องจากพื้นที่ชั้นบนบางครัวเรือนไม่ค่อยพบการใช้งานถูกทิ้งร้างหรือปรับเปลี่ยนให้เป็นพื้นที่เก็บของเก่าหรือของที่ไม่ค่อยได้ใช้งาน แต่ก็ยังพบกิจกรรมการใช้งานครึ่งคราวโดยยังคงลักษณะโครงสร้างเดิมส่วนบนไว้ พื้นที่ชั้นล่างจึงเป็นพื้นที่ใช้ทำกิจกรรมหลัก ผนังเรือนประกอบด้วย ผนังที่นอนของผู้สูงอายุและคนในบ้าน ผนังที่ต้อนรับแขก ผนังที่เก็บของ ผนังที่ครัว ผนังที่ห้องน้ำและพื้นที่ซักล้าง ผนังที่กินข้าวนิยมใช้ร่วมกับพื้นที่ครัวหรือพื้นที่วางสำหรับนั่งพักผ่อน โดยมีแคร่หรือโต๊ะหินอ่อนเป็นอุปกรณ์รองรับพฤติกรรมการกิน การนั่ง และการนอนพักผ่อนเป็นต้น

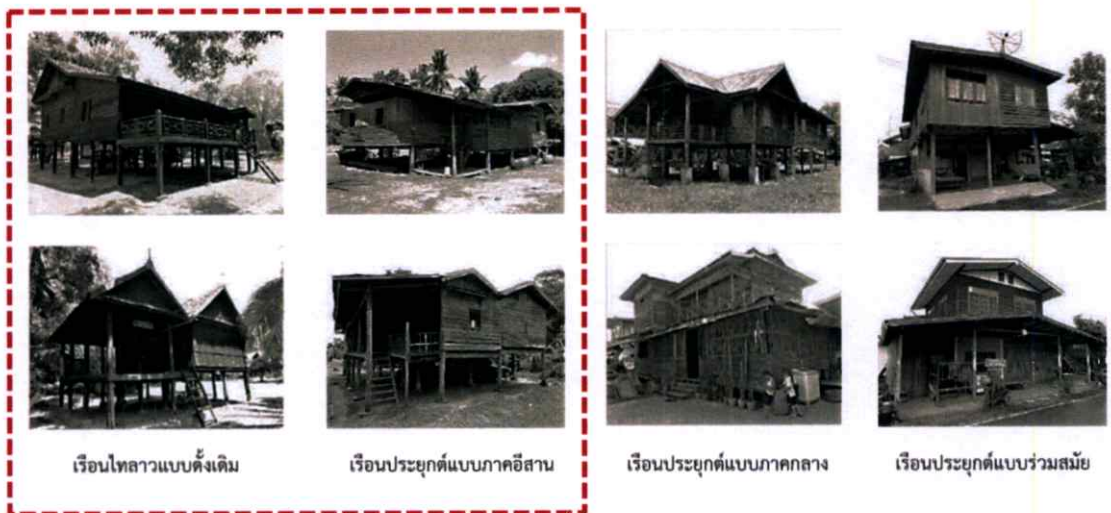
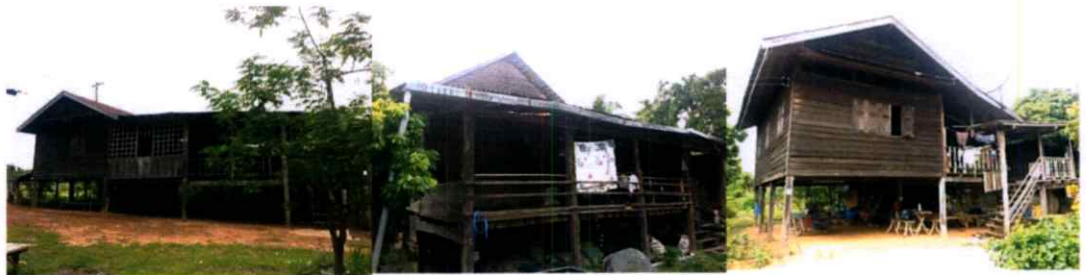
เรือนไทอีสานดั้งเดิมในเขตพื้นที่เทศบาลเมืองเขมราฐ

รูปที่ 2.22 แสดงการเชื่อมโยงรูปแบบเรือนที่ปรากฏในภาคอีสานตั้งแต่พุทธศตวรรษ 24 จนถึงปัจจุบันของ (ธนิศร์, นพดล, 2559) และเรือนไทอีสานในเขตพื้นที่เทศบาลเมืองเขมราฐ

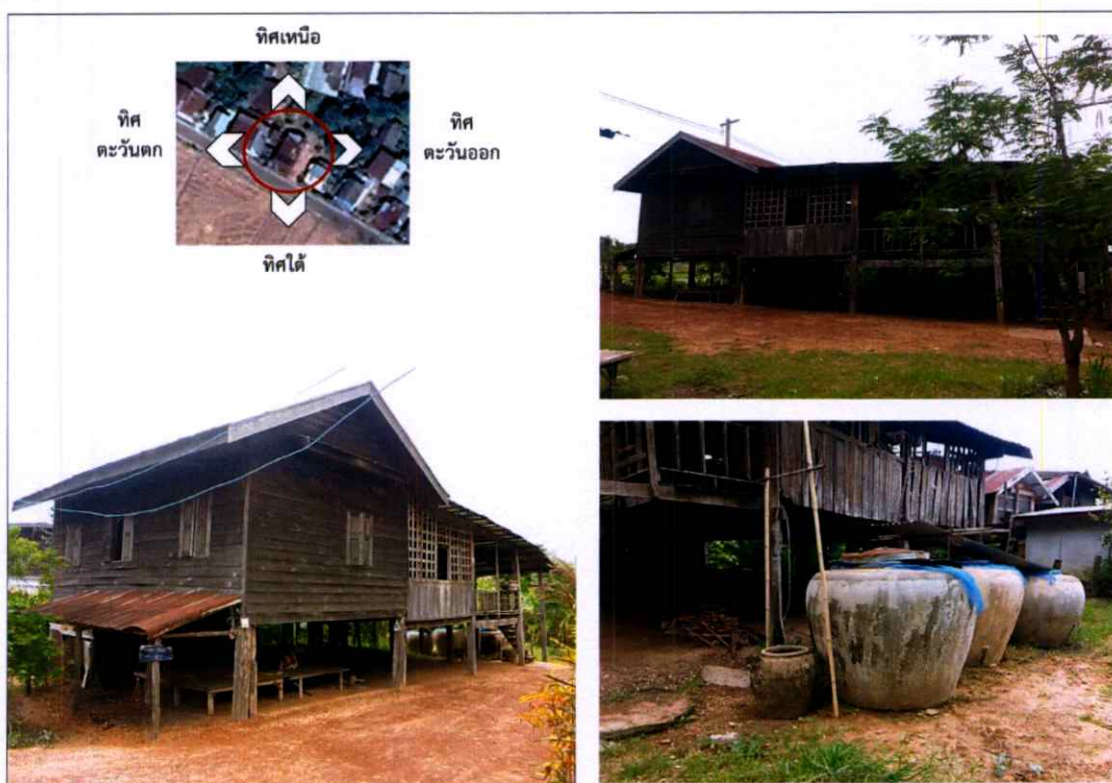
รูปที่ 4.1 แสดงทิศทางการตั้งเรือน, และลักษณะทางสถาปัตยกรรม [H01]

ชั้นล่างเป็นพื้นที่โล่งมีได้ฤกษ์ใช้เป็นพื้นที่อเนกประสงค์ มีพื้นที่ปิดล้อมบางส่วนสำหรับเก็บฟืน เก็บอุปกรณ์การเกษตร และเก็บถ่าน ถัดมาเป็นพื้นที่จอดรถ และพื้นที่เก็บสำหรับนั่งนอนพักผ่อนในช่วงเวลากลางวัน

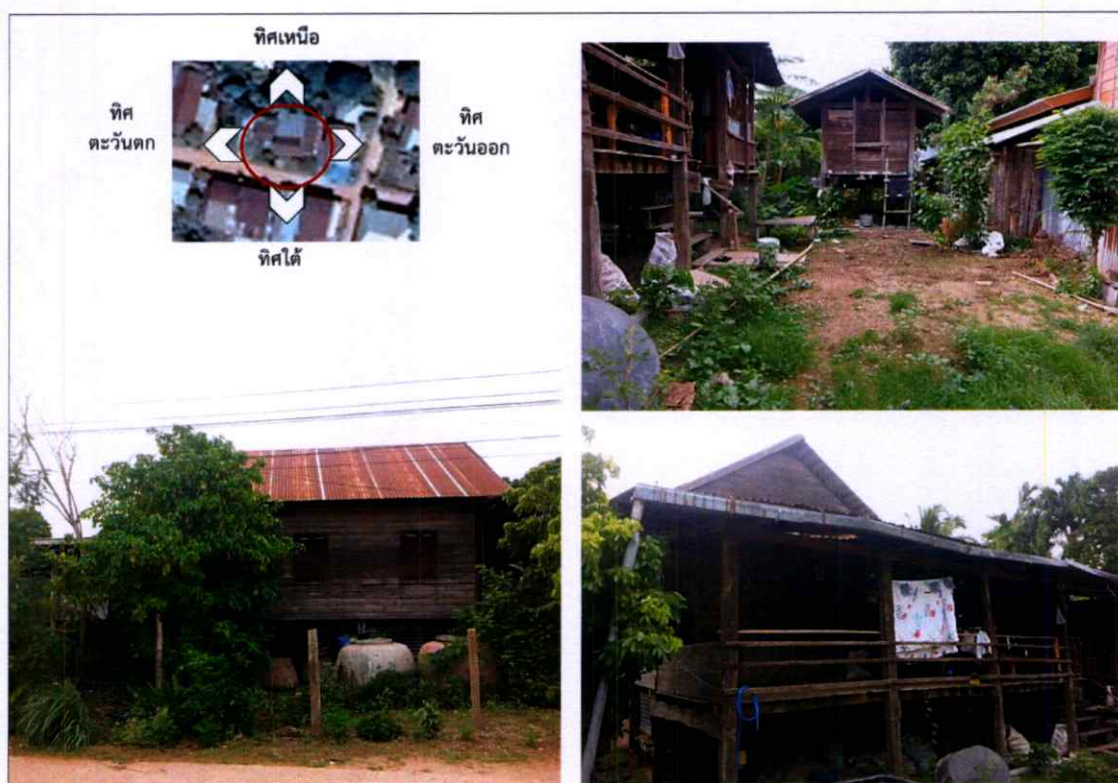
รูปที่ 4.5 แสดงทิศทางการตั้งเรือน, และลักษณะทางสถาปัตยกรรม [H02]

ชั้นล่างเป็นพื้นที่โล่งใต้ถุนใช้เป็นพื้นที่อเนกประสงค์ ไม่พบพื้นที่ปิดล้อม บางส่วนใช้เป็นพื้นที่
เก็บฟืน เก็บอุปกรณ์การเกษตร และเก็บถ่าน บริเวณลานหน้าเรือนเป็นพื้นที่จอดรถ และเล่าข่าวที่ใช้
ร่วมกับลูกหลาน พื้นที่ด้านข้างพบโถงซีเมนต์สำหรับรองน้ำฝน

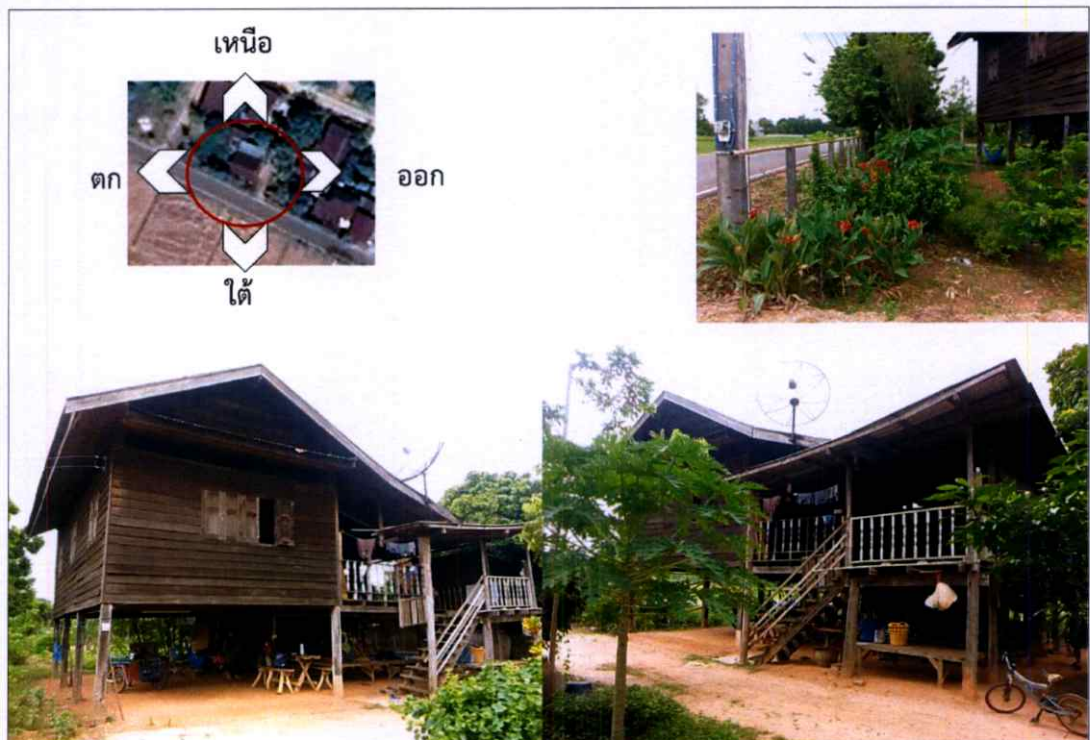
รูปที่ 4.9 แสดงทิศทางการตั้งเรือน, และลักษณะทางสถาปัตยกรรม [H03]

ชั้นล่างเป็นพื้นที่โล่งใต้ถุนใช้เป็นพื้นที่ที่เนกประสงค์ มีพื้นที่ปิดล้อมทำเป็นห้องสำหรับเก็บของสำคัญป้องกันการสูญหาย บางส่วนเก็บพิน เก็บถ่าน และเก็บอุปกรณ์การเกษตร ถัดมาเป็นพื้นที่จอดรถ และพื้นที่สำหรับนั่งนอนพักผ่อนในช่วงเวลากลางวัน, ถัดมาเป็นพื้นที่เล่าข้าวซึ่งแยกจากตัวเรือนปลูกสร้างบริเวณด้านข้างตัวเรือน

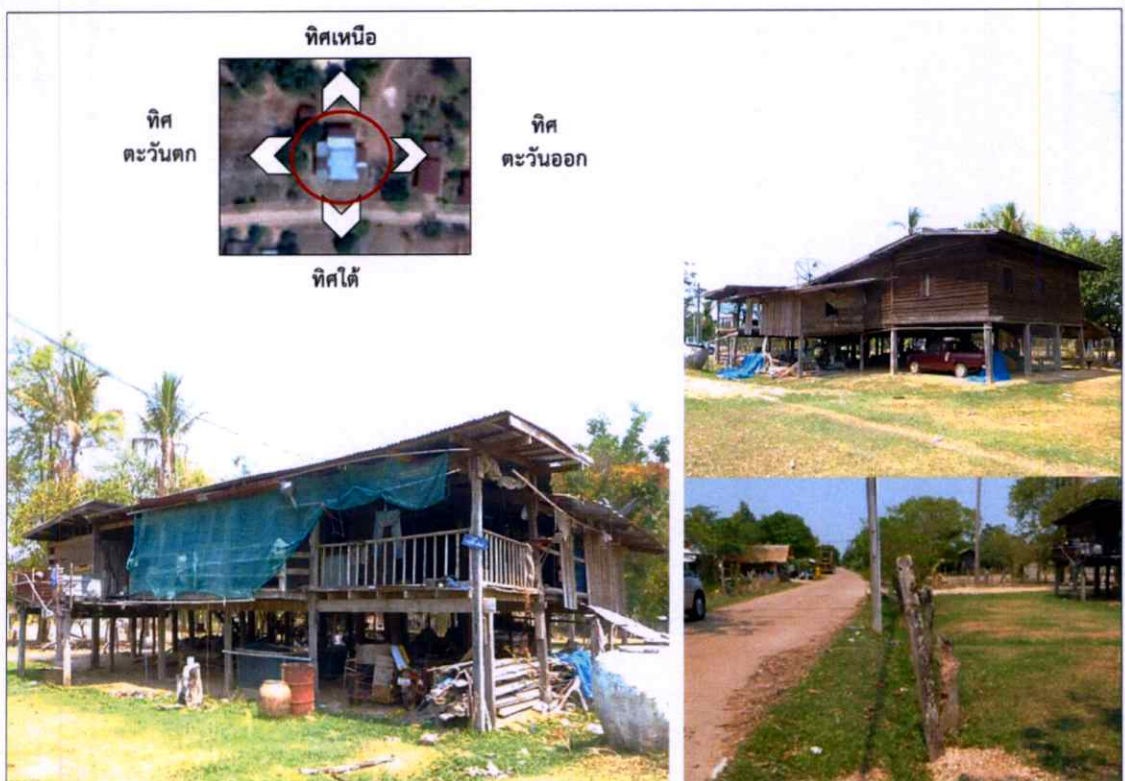
รูปที่ 4.17 แสดงทิศทางการตั้งเรือน, และทัศนียภาพ [H04]

ชั้นล่างได้ถุนโล่งยกพื้นสูงใช้เป็นพื้นที่อเนกประสงค์ เก็บข้าวเปลือก เก็บฟืน เก็บอุปกรณ์การเกษตร เก็บถ่าน จอดรถ และพื้นที่เก็บสำหรับนั่งนอนพักผ่อนในช่วงเวลากลางวัน, ห้องน้ำ, เล้าข้าว

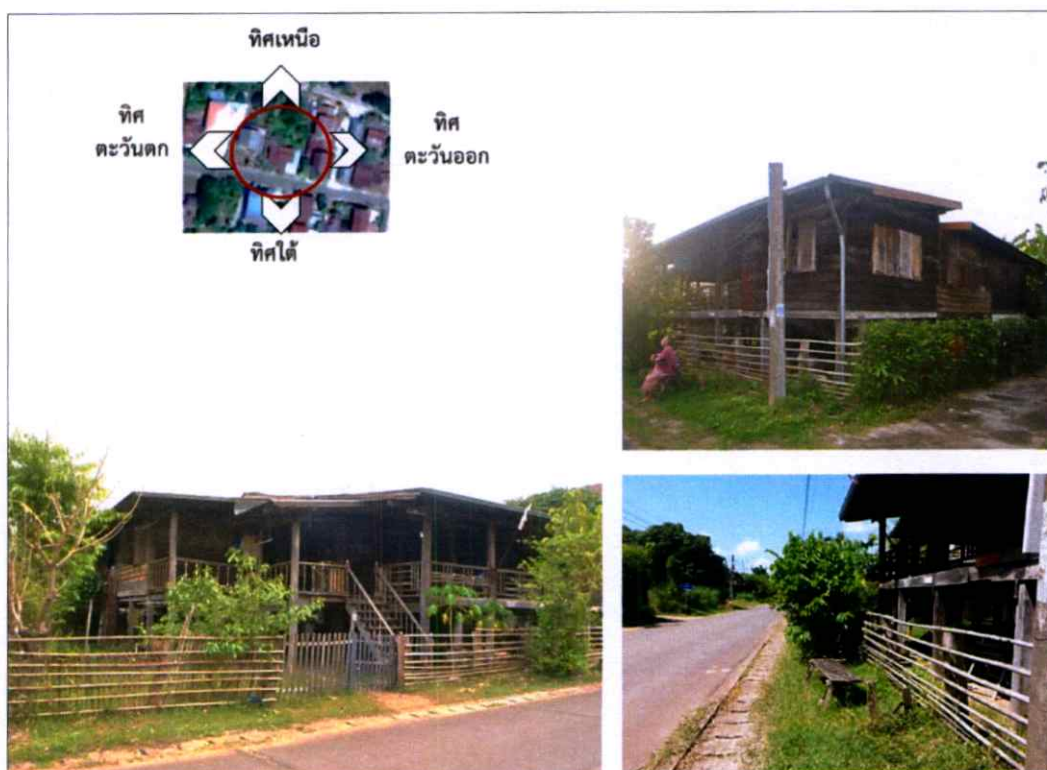
รูปที่ 4.21 แสดงทิศทางการตั้งเรือน, และทัศนียภาพ [H05]

ชั้นล่างเป็นพื้นที่อเนกประสงค์ส่วนใหญ่เป็นพื้นที่โล่ง มีพื้นที่ห้องน้ำบริเวณสวน ห้องเก็บของ พื้นที่เก็บฟืน พื้นที่เก็บอุปกรณ์การเกษตร และพื้นที่นั่งนอนพักผ่อนช่วงเวลากลางวัน

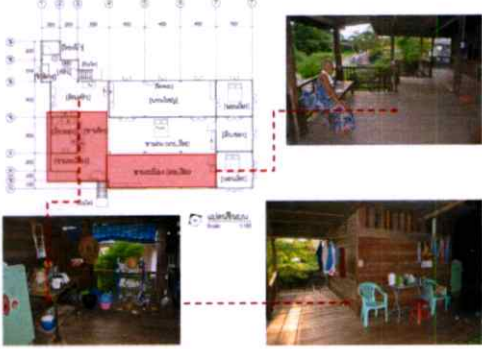
<p>พบว่าเป็นพื้นที่เปลี่ยนแปลงจากผังเรือนดั้งเดิมจากชานแดดเป็นชานร่ม ภายหลังพื้นที่ฝั่งทิศตะวันตกของตัวเรือนบริเวณเชื่อมต่อกับพื้นที่ชานครัว มีการเพิ่มเติมพื้นที่ผนังปิดล้อมสำหรับทำเป็นห้องเก็บอุปกรณ์ครัวเรือน เช่น หม้อ ถ้วย ชาม ถาด ถังพลาสติก ชั้นวาง ตู้กับข้าว กระจิบข้าวเหนียว และอุปกรณ์อื่นๆ</p> <p>วัสดุประกอบโครงสร้าง เช่น ผนัง ผนังส่วนใหญ่ยังใช้ไม้เป็นหลัก ส่วนหลังคามุงสังกะสี ไม่ค่อยพบกิจกรรมการใช้งานเนื่องจากเป็นพื้นที่จัดเก็บของ นอกจากนี้จะมีการจัดงานสำคัญที่จัดขึ้นภายในเรือนเท่านั้น มีผลทางกายภาพคือพื้นที่ใช้สอยกิจกรรมเพิ่มขึ้น</p>

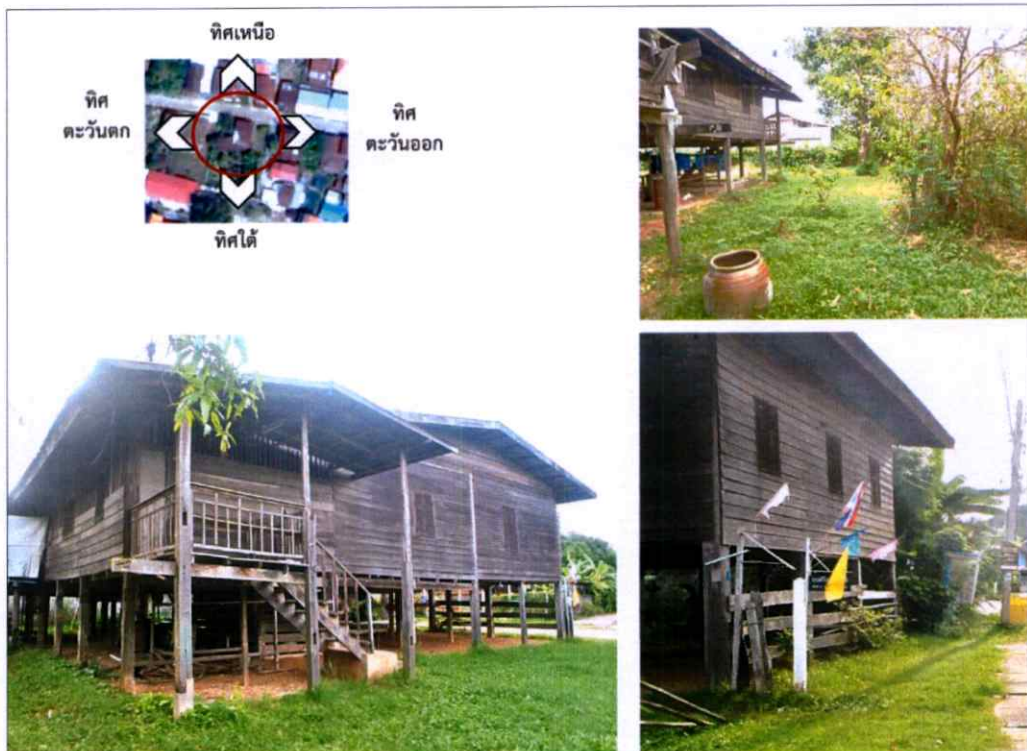
รูปที่ 4.25 แสดงทิศทางการตั้งเรือน และทัศนียภาพทางสถาปัตยกรรม [H06]

ชั้นล่างได้ถูกล่องเรือนบางส่วนทำพื้นที่ปิดกั้น เช่น ห้องเก็บของ ส่วนใหญ่ใช้เป็นพื้นที่อเนกประสงค์บางส่วนนิยมผูกเปลนอน บางส่วนนิยมวางแคร่สำหรับนั่ง บางส่วนเก็บพิน เก็บอุปกรณ์การเกษตร เป็นต้น

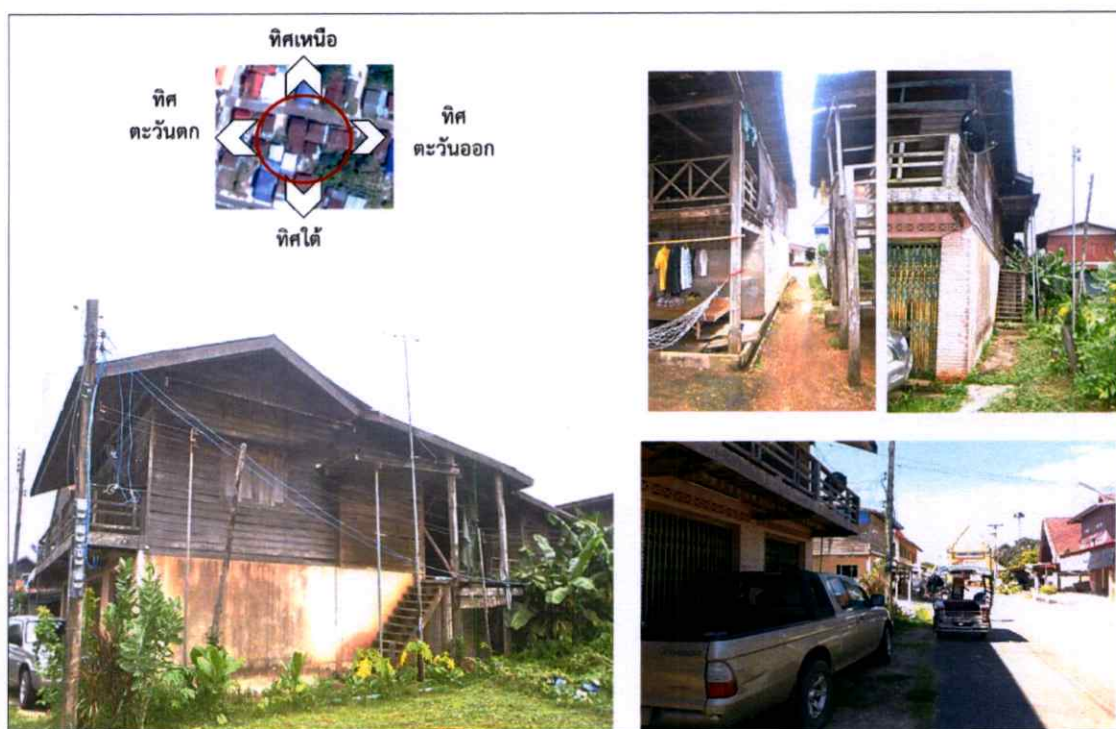
รูปที่ 4.33 แสดงทิศทางการตั้งเรือนและทัศนียภาพทางสถาปัตยกรรม [H08]

ชั้นบนประกอบไปด้วย เรือนนอนใหญ่ ชานเกย ชานร่ม ห้องเก็บของ ระเบียงบันได

ชั้นล่างประกอบด้วย โถงนอนรวม ห้องนอนเล็ก โถงเก็บของ ห้องน้ำ และพื้นที่ว่างใช้ร่วมกัน เช่น พื้นที่ครัว พื้นที่ซักล้าง พื้นที่นั่งนอนพักผ่อน และพื้นที่กินข้าวเป็นต้น

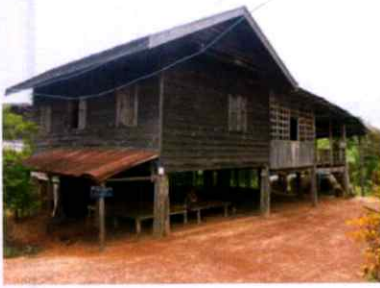
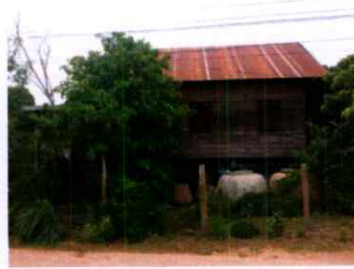
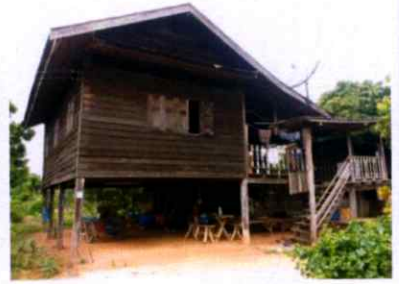
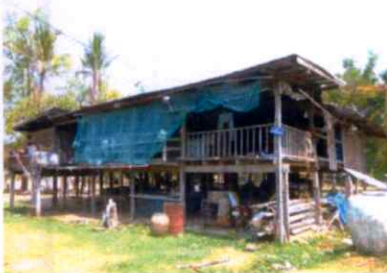
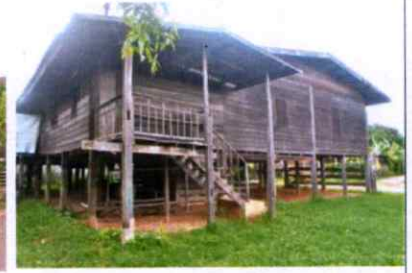
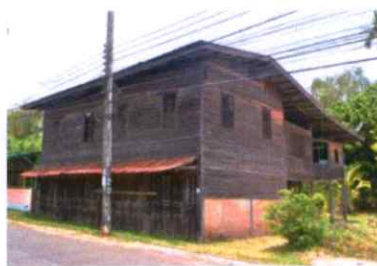
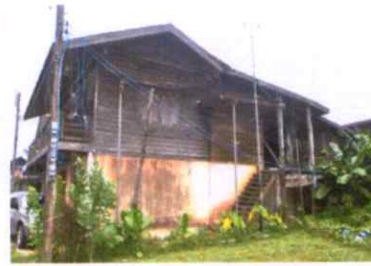
รูปที่ 4.47 แสดงการเปรียบเทียบลักษณะทางสถาปัตยกรรม
กลุ่มเรือนเก่า[H01-03] และกลุ่มเรือนวิวัฒนาการ[H04-08]

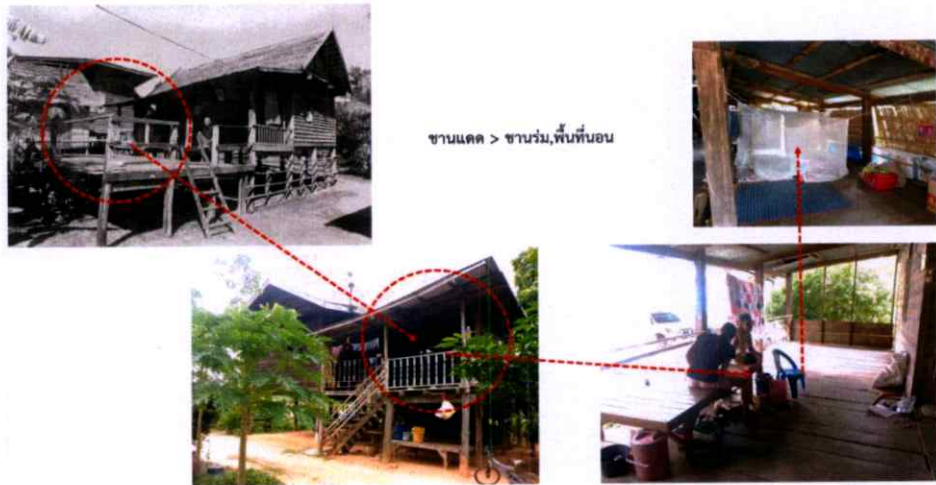
รูปที่ 5.2 แสดงการหายไปของพื้นที่ชานแดดและการเปลี่ยนกิจกรรมอื่นเข้ามาแทน
ที่มา: ผู้ศึกษาวิจัย 2562

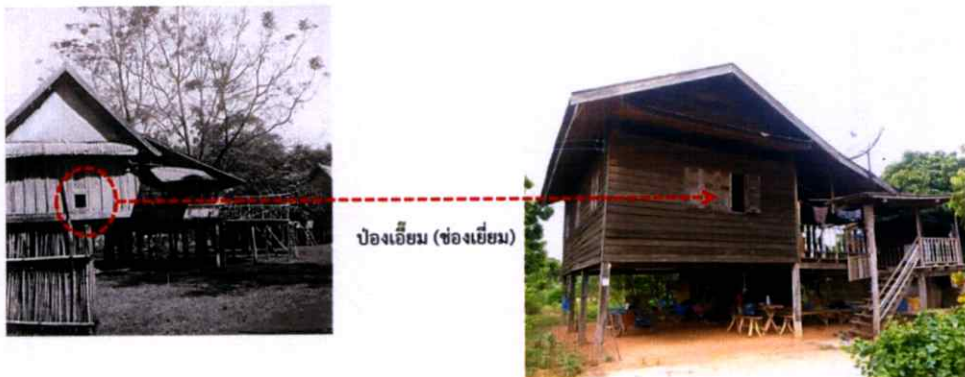
รูปที่ 5.3 แสดงการหายไปของป่องเอี่ยมและการเปลี่ยนช่องหน้าต่างเข้ามาแทน
ที่มา: ผู้ศึกษาวิจัย 2562

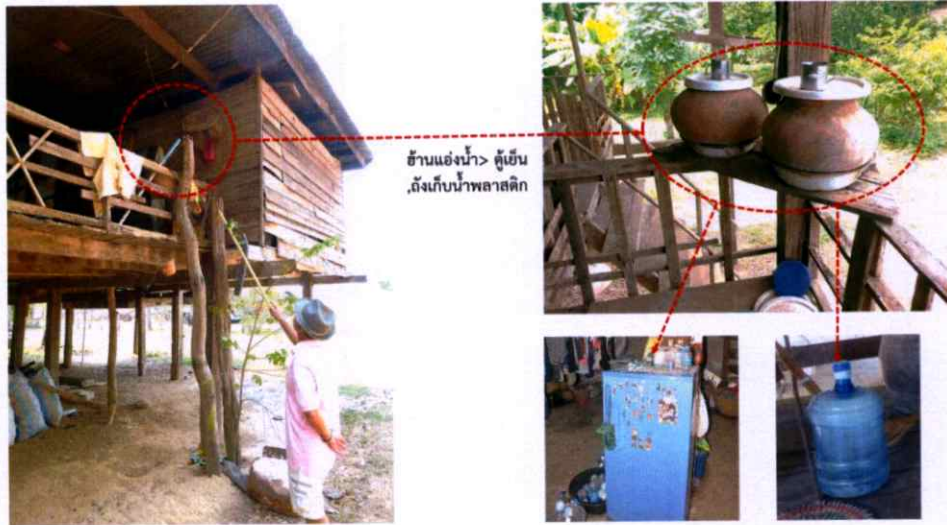
บ้านแอ่งน้ำ> ตู้เย็น
,ดึงเก็บน้ำพลาสติก

รูปที่ 5.4 แสดงการหายไปของพื้นที่บ้านแอ่งน้ำและการเปลี่ยนกิจกรรมอื่นเข้ามาแทน
ที่มา: ผู้ศึกษาวิจัย 2562

การหายไปของพื้นที่ฮ้านอ่างน้ำในกลุ่มเรือนเก่า และกลุ่มเรือนวิวัฒนาการ > มีการเปลี่ยนแปลงการใช้สอยพื้นที่กิจกรรมอื่นเข้ามาแทน สาเหตุเนื่องจากการปรับเปลี่ยนอุปกรณ์สมัยใหม่เข้ามาใช้สอยแทน เช่น การใช้ตุ้มน้ำเพื่อจัดเก็บน้ำดื่มให้เย็นขึ้น และการใช้ถังพลาสติกเพื่อใช้สำหรับรองเก็บน้ำดื่ม

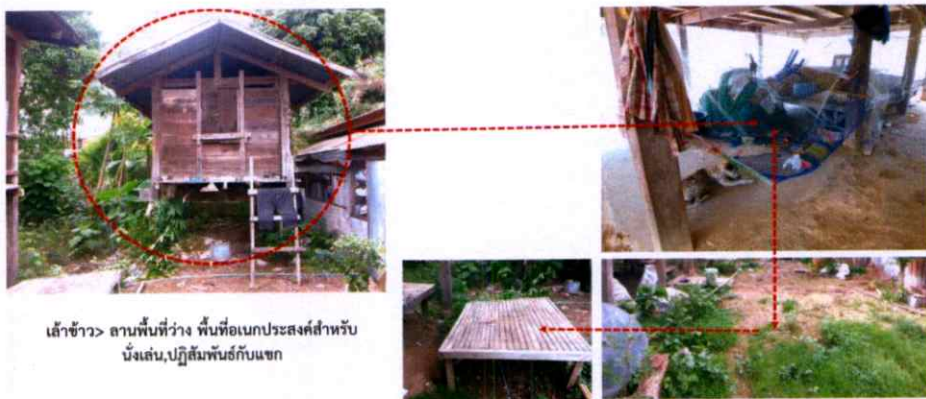
รูปที่ 5.5 แสดงการหายไปของพื้นที่เล่าข่าวในบางครัวเรือนและการเปลี่ยนกิจกรรมอื่นเข้ามาแทน
ที่มา: ผู้ศึกษาวิจัย 2562

การหายไปของพื้นที่เล่าข่าวบางครัวเรือนในกลุ่มเรือนเก่า และกลุ่มเรือน
วิวัฒนาการ> เนื่องจากการเปลี่ยนแปลงอาชีพทำนา การนำข้าวเปลือกไปเก็บไว้บริเวณใต้ถุน
หรือห้องเก็บของแทน โดยพบมีการเปลี่ยนแปลงการใช้สอยพื้นที่กิจกรรมอื่นเข้ามาแทน เช่น
พื้นที่ว่างกลายเป็นลานอเนกประสงค์สำหรับจัดงานบุญหรือจอดรถ บางส่วนวางแคร่สำหรับ
นั่งเล่นพักผ่อนปฏิสัมพันธ์กับเพื่อนบ้าน หรือรับแขกเป็นต้น

เล่าข่าว> ลานพื้นที่ว่าง พื้นที่อเนกประสงค์สำหรับ
นั่งเล่น,ปฏิสัมพันธ์กับแขก

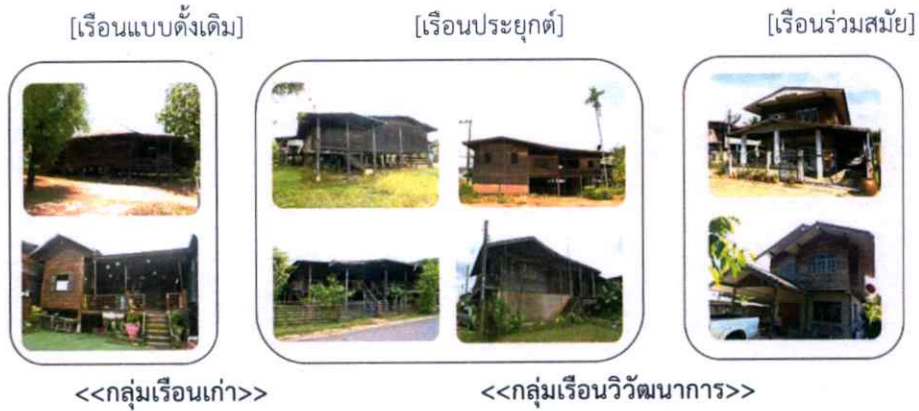
รูปที่ 2.1 แสดงกลุ่มตัวอย่างในเขตพื้นที่ชุมชนเทศบาลเมืองเขมรราช
ที่มา : ผู้วิจัย 2562

สรุปได้ว่าเรือนทั้ง 2 กลุ่มที่พบ แม้มีลักษณะโครงสร้างทางสถาปัตยกรรมที่ดูแตกต่างกันทางกายภาพแต่ก็มีลักษณะที่เชื่อมโยงกันในเชิงประวัติศาสตร์ศิลปทางสังคมและวิถีชีวิตตามยุคสมัย ข้อสังเกตที่พบคือ ลักษณะการ

วางตำแหน่งช่วงห่างระหว่างแนวเสา พบว่าเรือนไทยอีสานแบบดั้งเดิม และเรือนไทยอีสานประยุกต์ยังคงมีการวางตำแหน่งช่วงห่างระหว่างแนวเสา 3 ช่วงเหมือนเรือนในอดีต แต่พบว่าเรือนไทยอีสานร่วมสมัยมีการปรับเปลี่ยนช่วงห่างระหว่างเสาจาก 3 ช่วงมาเป็น 2 ช่วงเสาแทน และยังพบการเปลี่ยนแปลงลักษณะโครงสร้าง และรูปทรงหลังคา ซึ่งเป็นผลมาจากการเปลี่ยนแปลงกิจกรรมและพฤติกรรมของผู้อยู่อาศัยที่เปลี่ยนไปนั่นเอง จึงส่งผลให้เกิดการเปลี่ยนแปลงลักษณะโครงสร้างทางสถาปัตยกรรมตามไปด้วย

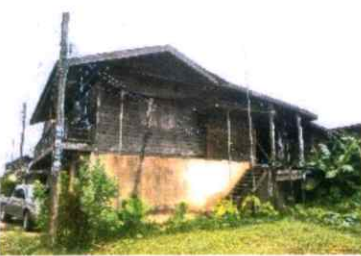
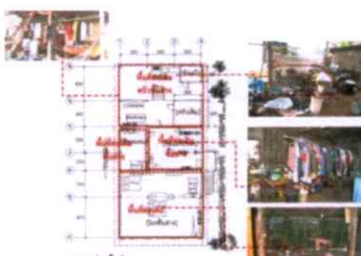
ตารางที่ 5.3 แสดงผลลักษณะทางสถาปัตยกรรม, พื้นที่เปลี่ยนแปลง, และการเชื่อมโยงพื้นที่กิจกรรม

กลุ่มเรือนวิวัฒนาการ ประเภทเรือนเกยประยุกต์ครึ่งปูนครึ่งไม้ [H6]		
ลักษณะทางสถาปัตยกรรม	พื้นที่พบการเปลี่ยนแปลง	ผังการเชื่อมโยงพื้นที่กิจกรรม
