แนวความคิดในการออกแบบสถานที่บริการทางหลวง
บนทางหลวงหมายเลข 1

CONCEPT DESIGN OF HIGHWAY SERVICE AREA
IN HIGHWAY ROUTE NO. 1

**A THESIS SUMITED IN PARTIAL FULFILLMENT
OF THEREQUIREMENT FOR THEDEGREE OF
MASTER OF INDUSTRIAL EDUCATION IN ARCHITECTURE
SCHOOL OF GRADUATE STUDIES
KING MONGKUT'S INSTITUTE OF TECHNOLOGY LADKRABANG**

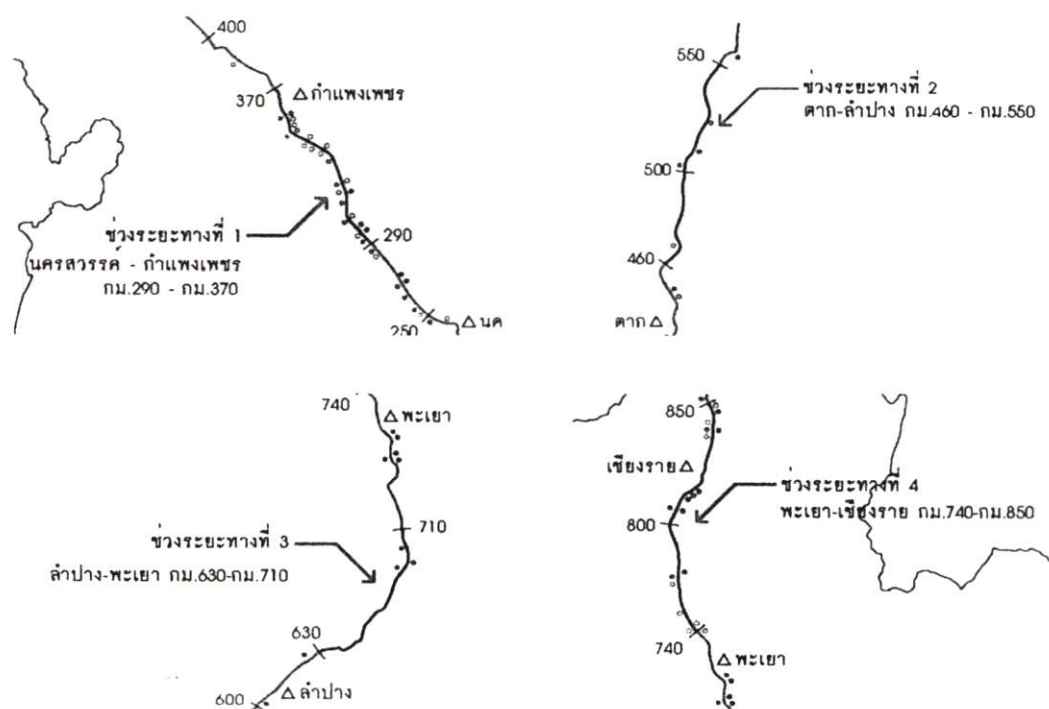
1. บริเวณ นครสวรรค์-กำแพงเพชร กม.290-กม.370 ช่วงระยะทาง 80 กิโลเมตร มีปริมาณปิโตรเลียมภายในเส้นทางขาขึ้นจำนวน 12 ปี้ม และขาร่องจำนวน 11 ปี้ม รวม 23 ปี้ม
2. บริเวณ บริเวณ ดาก-ลำปาง กม.460-กม. 550 ช่วงระยะทาง 90 กิโลเมตร มีปริมาณปิโตรเลียมภายในเส้นทางขาขึ้นจำนวน 2 ปี้ม และขาร่องจำนวน 2 ปี้ม รวม 4 ปี้ม
3. บริเวณ ลำปาง-พะเยา กม.630-กม.710 ช่วงระยะทาง 80 กิโลเมตร มีปริมาณปิโตรเลียมภายในเส้นทางขาขึ้นจำนวน 2 ปี้ม และขาร่องจำนวน 1 ปี้ม รวม 3 ปี้ม
4. บริเวณ พะเยา-เชิงระย กม.740-กม. 850 ช่วงระยะทาง 110 กิโลเมตร มีปริมาณปิโตรเลียมภายในเส้นทางขาขึ้นจำนวน 8 ปี้ม และขาร่องจำนวน 9 ปี้ม รวม 17 ปี้ม

ภาพที่ 4.23 แสดงปริมาณปิโตรเลียมภายในเส้นทางในการวิจัย

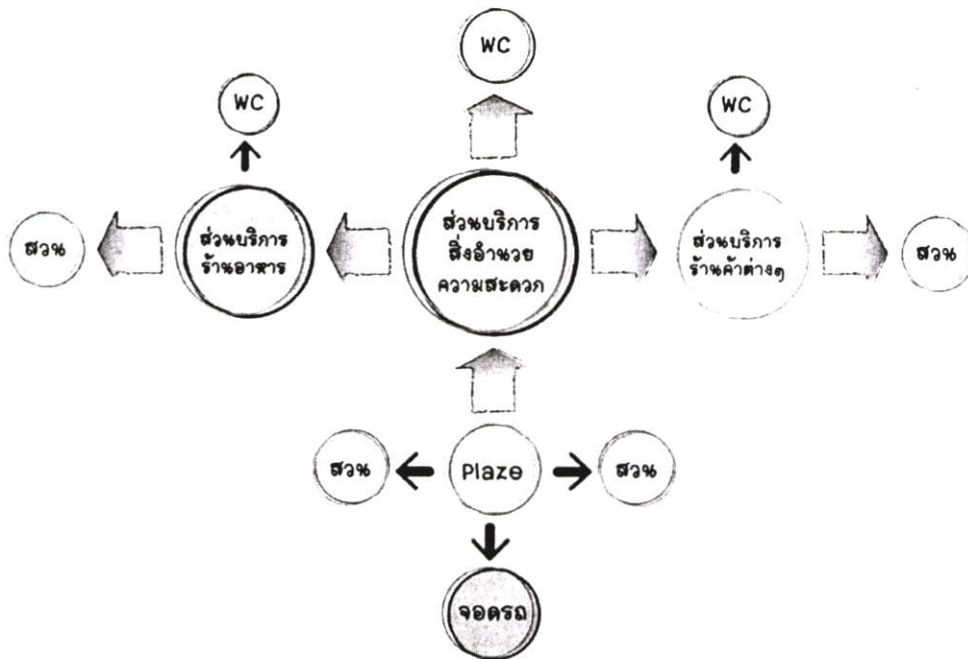
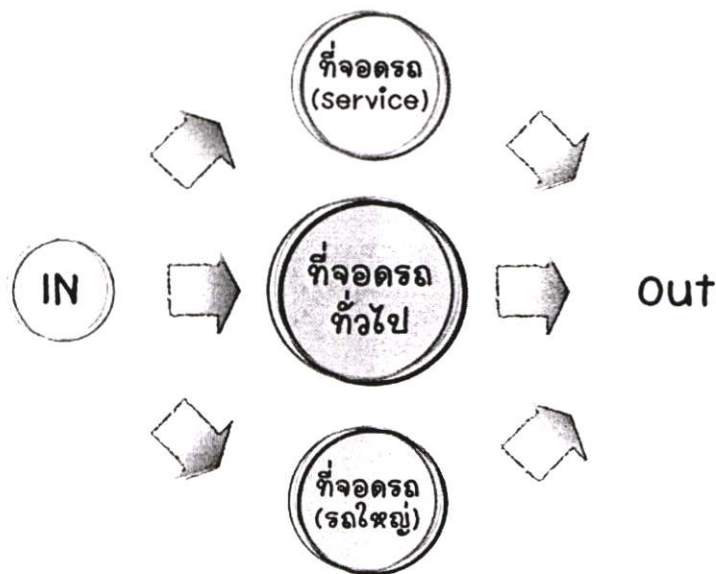
ภาพที่ 5.3 แสดงความสัมพันธ์ขององค์ประกอบศูนย์บริการทางหลวง

ความสัมพันธ์ที่ต่างกันของอาคารบริการ

ความสัมพันธ์ของพื้นที่จอดรถ

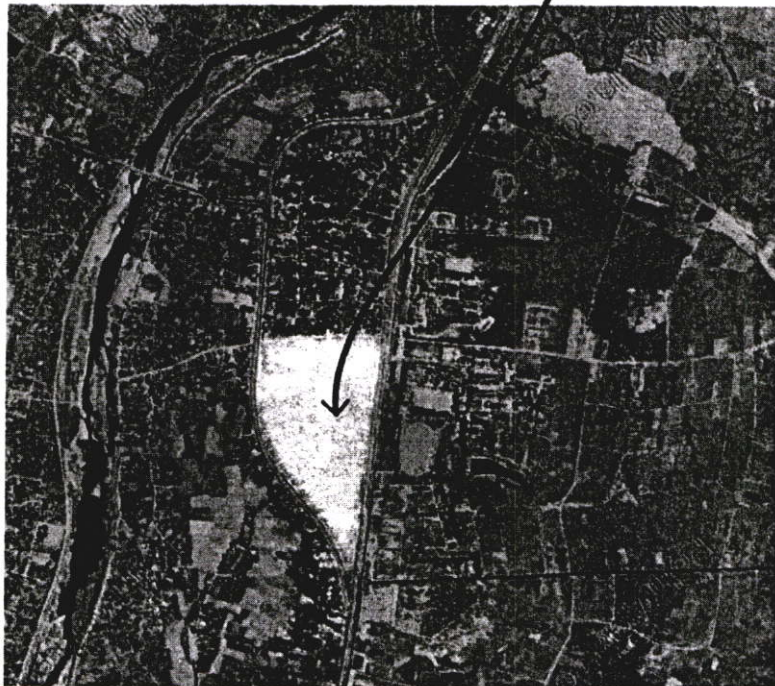
SITE LOCATION

ภาพที่ 5.6 แสดงสถานที่จัดตั้งศูนย์บริการทางหลวง จ.ลำปาง กม.515

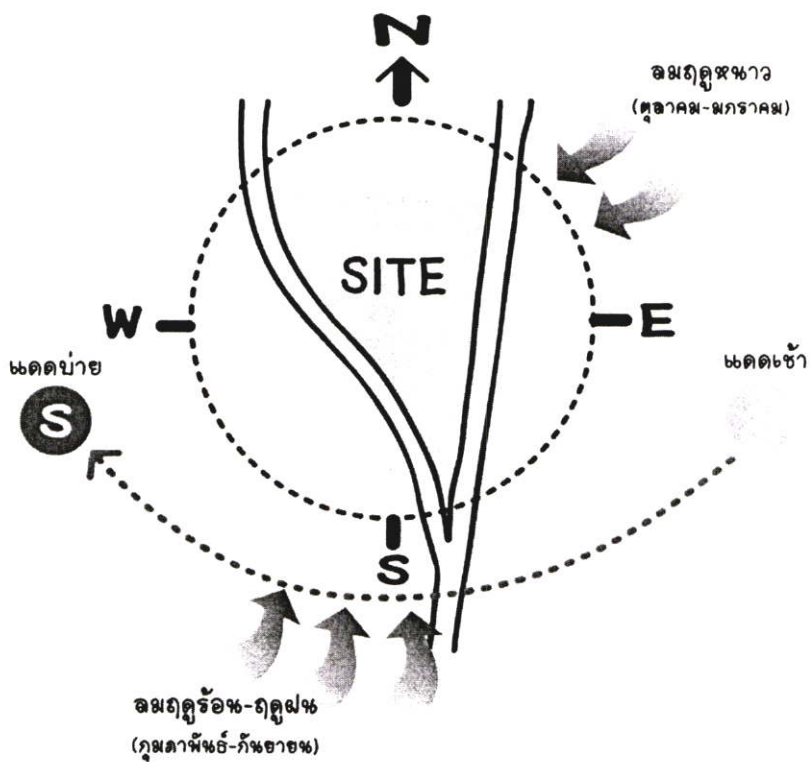
VENTILATION

ACCESSIBILITY

ภาพที่ 5.7 แสดงการวิเคราะห์สถานที่จัดตั้งโครงการศูนย์บริการทางหลวง

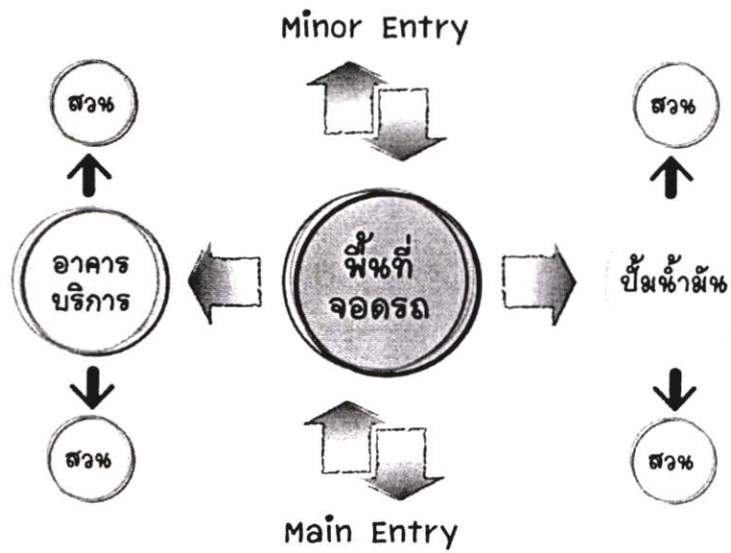
ลักษณะทางเข้า-ทางออก

การเชื่อมต่อส่วนบริการต่างๆ

ภาพที่ 5.8 แสดงลักษณะทางเข้าและการถึงส่วนบริการต่างๆ ในศูนย์บริการทางหลวง

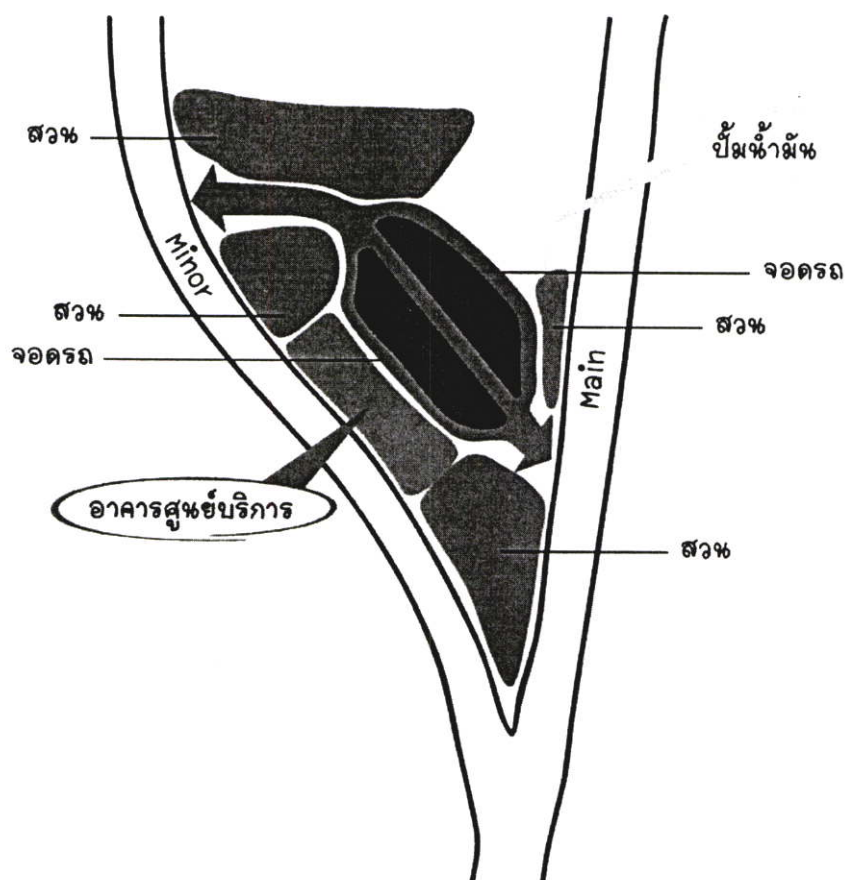
ZONING

ภาพที่ 5.9 แสดงการจัดวางตำแหน่งองค์ประกอบส่วนบริการของศูนย์บริการทางหลวง
