การมีส่วนร่วมของชุมชนมอญในการพัฒนาภูมิทัศน์วัฒนธรรมแหล่งท่องเที่ยว  
: กรณีศึกษา วัดสุทธาโชน์ เขตลาดกระบัง กรุงเทพมหานคร

PARTICIPATION OF MON COMMUNITY FOR DEVELOPMENT OF  
TOURISM CULTURAL LANDSCAPE : A CASE STUDY OF WAT SUTHAPOCH  
LADKRABANG DISTRICT BANGKOK PROVINCE

วิทยานิพนธ์นี้เป็นส่วนหนึ่งของการศึกษาตามหลักสูตรปริญญาการวางแผนภาคและเมืองมหาบัณฑิต  
สาขาวิชาการวางแผนชุมชนเมืองและสภาพแวดล้อม  
คณะสถาปัตยกรรมศาสตร์  
สถาบันเทคโนโลยีพระจอมเกล้าเจ้าคุณทหารลาดกระบัง  
พ.ศ.2558

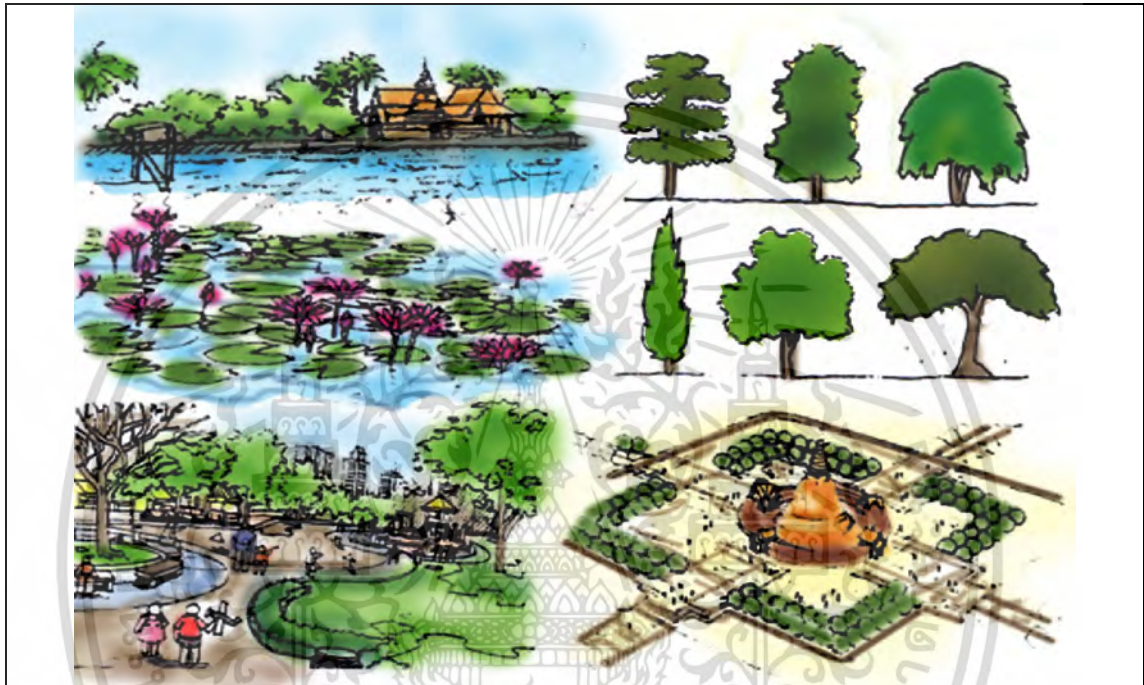
รูปที่ 2.1 ภูมิทัศน์ดาดอ่อน (Softscape) (คู่มือการพัฒนาภูมิทัศน์เมืองเพื่อการท่องเที่ยว, 2531)

งานภูมิทัศน์ดาดอ่อน (Softscape) เป็นงานที่เกี่ยวข้องกับการใช้วัสดุพืชพรรณที่มีความสำคัญเป็นองค์ประกอบของงานภูมิทัศน์ วัสดุที่นำมาใช้กับงานภูมิทัศน์ดาดอ่อนได้มาจากธรรมชาติ เป็นสิ่งมีชีวิตที่ต้องการมีการดูแลรักษา เช่น พรรณไม้ต่าง ๆ สวนย่อม สนามหญ้าที่โล่งกว้าง โดยตัวอย่างขององค์ประกอบภูมิทัศน์แสดงไว้ใน รูปที่ 2.1

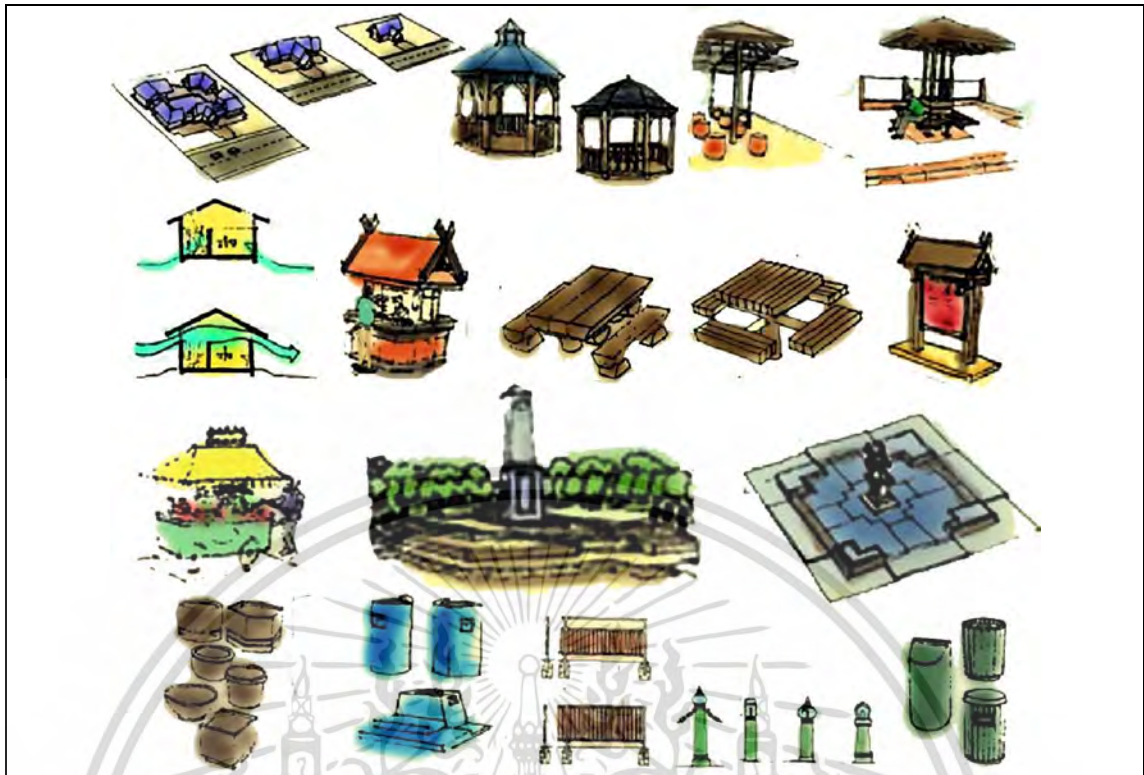
รูปที่ 2.2 ภูมิทัศน์คาดแข็ง (Hardscape) (คู่มือการพัฒนาภูมิทัศน์เมืองเพื่อการท่องเที่ยว, 2531)

งานภูมิทัศน์ดาดแข็ง (Hardscape) เป็นงานที่เกี่ยวข้องกับการก่อสร้างที่ใช้วัสดุที่มีความมั่นคงแข็งแรงเป็นองค์ประกอบของโครงสร้าง วัสดุที่นำมาใช้กับงานภูมิทัศน์ดาดแข็งได้มาจากธรรมชาติและผ่านกระบวนการผลิต เป็นสิ่งไม่มีชีวิตที่ต้องการมีการดูแลรักษา เช่น ลานจอดรถ ม้านั่ง ทางเดินเท้า ถังขยะ อาคารบริการนักท่องเที่ยว ศาลาที่พัก ห้องน้ำ ชุมน้ำชายของ ชุดโต๊ะเก้าอี้ ป้ายสื่อสารข้อมูล ป้ายบอกทาง ที่ค้ำน้ำสาธารณะ รั้ว กำแพง ไฟฟ้าแสงสว่าง ทางเดินมีหลังคา ชุมน้ำเข้า รูปปั้น อนุสาวรีย์ หอนาฬิกา โดยตัวอย่างขององค์ประกอบภูมิทัศน์แสดงไว้ใน รูปที่ 2.2

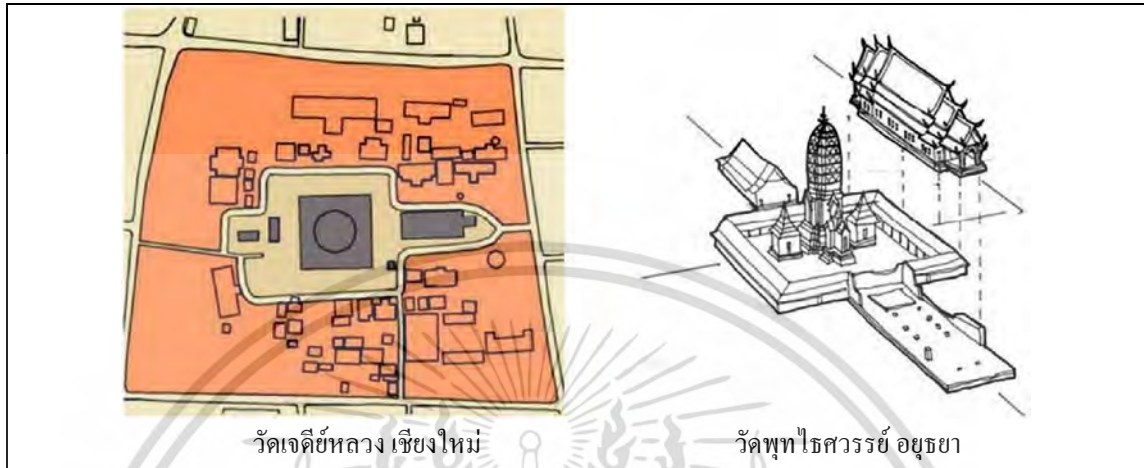
รูปที่ 2.3 ผังแกนเดี่ยว (Rmutl.2014)

แบบที่ 1 ผังแบบแนวแกนเดี่ยว หมายถึง การออกแบบผังพุทธาวาสที่มีพระเจดีย์ (พระปรางค์ พระมณฑป) และพระวิหารหรือพระเจดีย์ (พระปรางค์ พระมณฑป) และพระอุโบสถ หรือทั้งหมดวางเรียงอยู่บนแนวแกนหลักประธานเพียงแนวเดียว

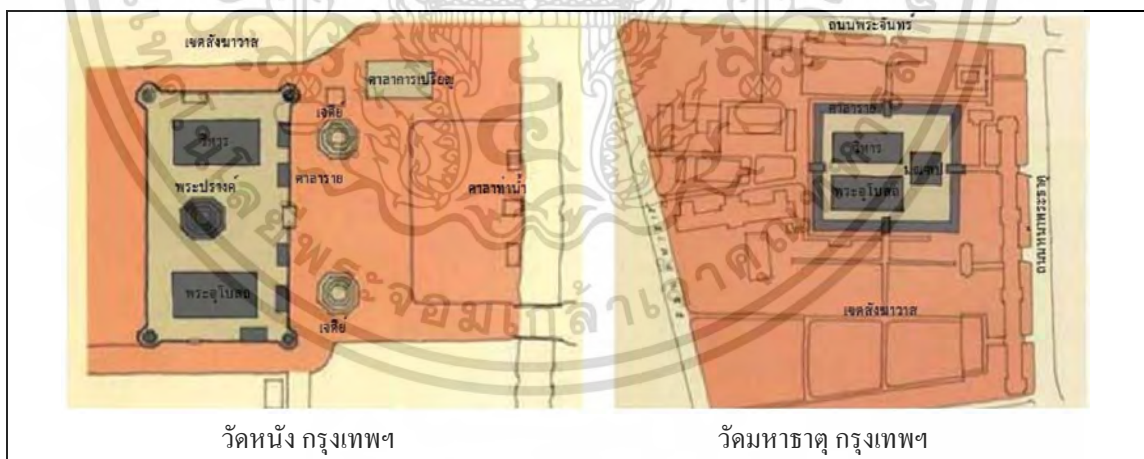
รูปที่ 2.4 ผังแกนคู่ (Rmutl. 2014)

แบบที่ 2 ผังแบบแนวแกนคู่ หมายถึง การออกแบบแผนผังพุทธาวาส โดยการสร้างแนวแกน ประธาน 2 แนวขนานคู่กัน ทั้งนี้หมายถึงให้แนวแกนทั้ง 2 มีความสำคัญเท่า ๆ กัน

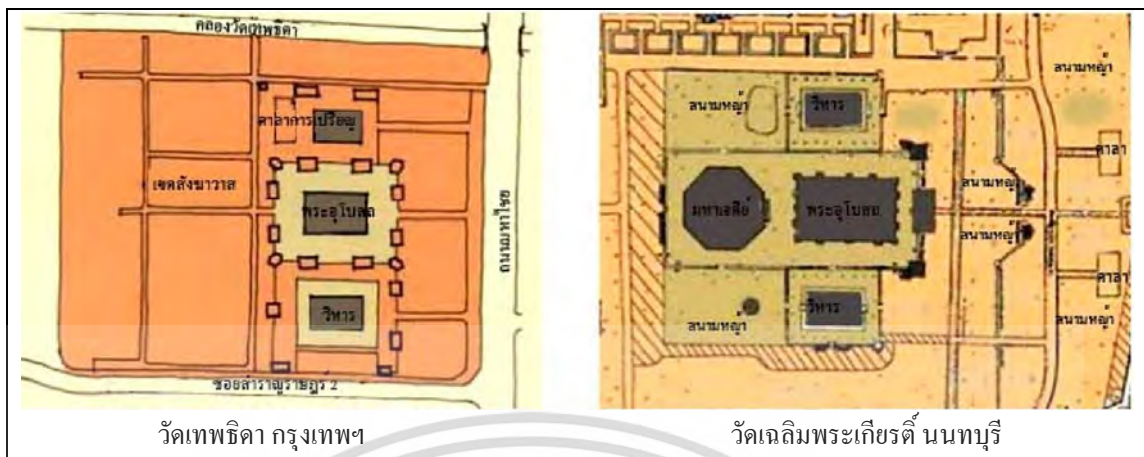
### รูปที่ 2.5 ฟังสามแกนขนาน (Rmutl. 2014)

แบบที่ 3 ผังแบบแนวขนาน 3 แกน หมายถึง การออกแบบแผนผังพุทธาวาส โดยการสร้างแกนประธานขึ้น 3 แนวขนานกัน หรือการสร้างแนวแกนหลักประธานขึ้นแกนหนึ่งแล้วสร้างแนวแกนย่อยหรือแกนรอง ประกอบขนานอีก 2 ข้างแนวแกนนั้น ก่อนวางอาคารหลักสำคัญแต่ละแนวแกน

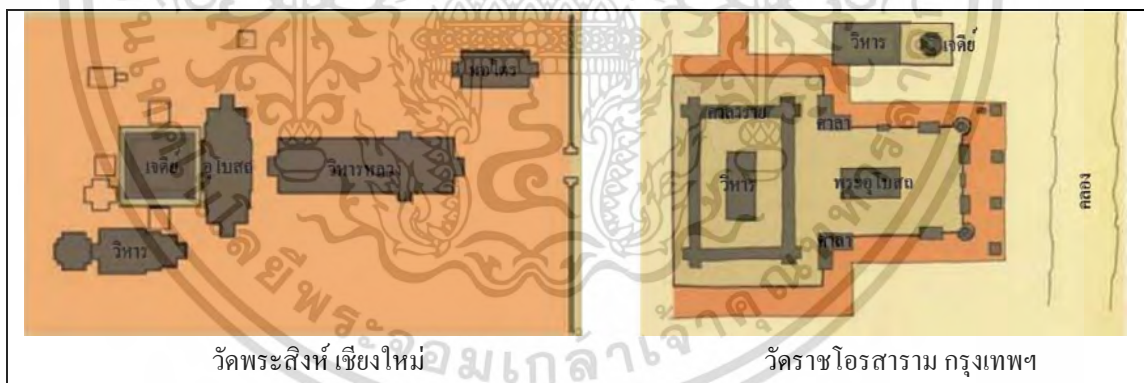
แบบที่ 4 ฟังแบบแนวแกนฉาก หมายถึง การออกแบบแผนผังพุทธาวาส โดยการสร้างแนวแกนประธานขึ้นแกนหนึ่งแล้วสร้างแนวแกนย่อยวางขวางในทิศทางที่ตั้งฉากกับแกนประธาน มีพระวิหารอยู่หน้าพระเจดีย์ประธาน พระอุโบสถวางขวางในทิศทางตั้งฉากในตอนท้ายของพระเจดีย์

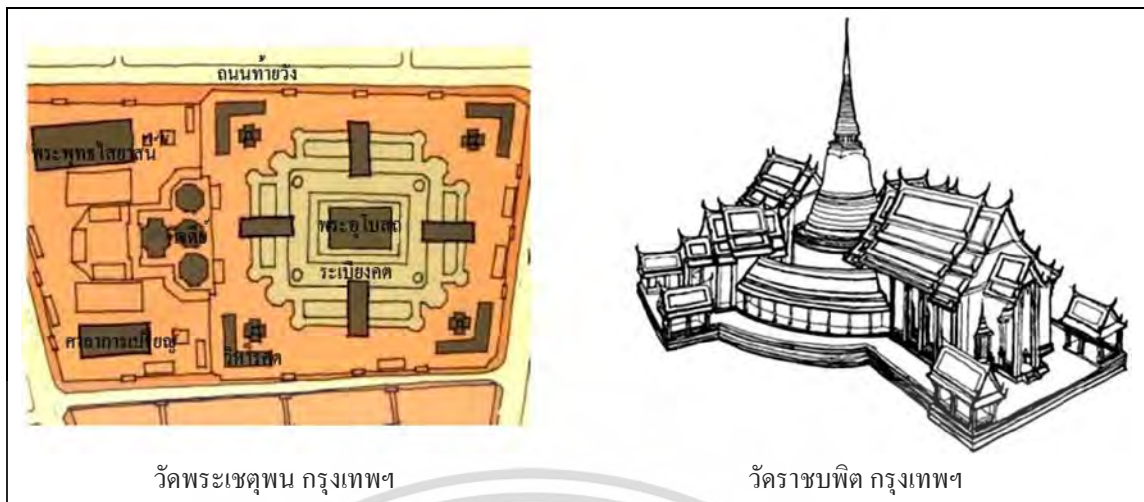
แบบที่ 5 ฟังแบบกากบาท หมายถึง การออกแบบแผนผังพุทธาวาสโดยการสร้างแนวแกนประธานขึ้นแกนหนึ่งแล้วสร้างแนวแกนย่อยอีกแนววางขวางในทิศทางที่ตั้งฉากตัดกับแกนประธาน ฟังลักษณะนี้มักเป็นวัดที่มีพระวิหารหลวง พระวิหารทิศและพระระเบียงเป็นวงล้อมพระเจดีย์หรือพระปรางค์ประธาน

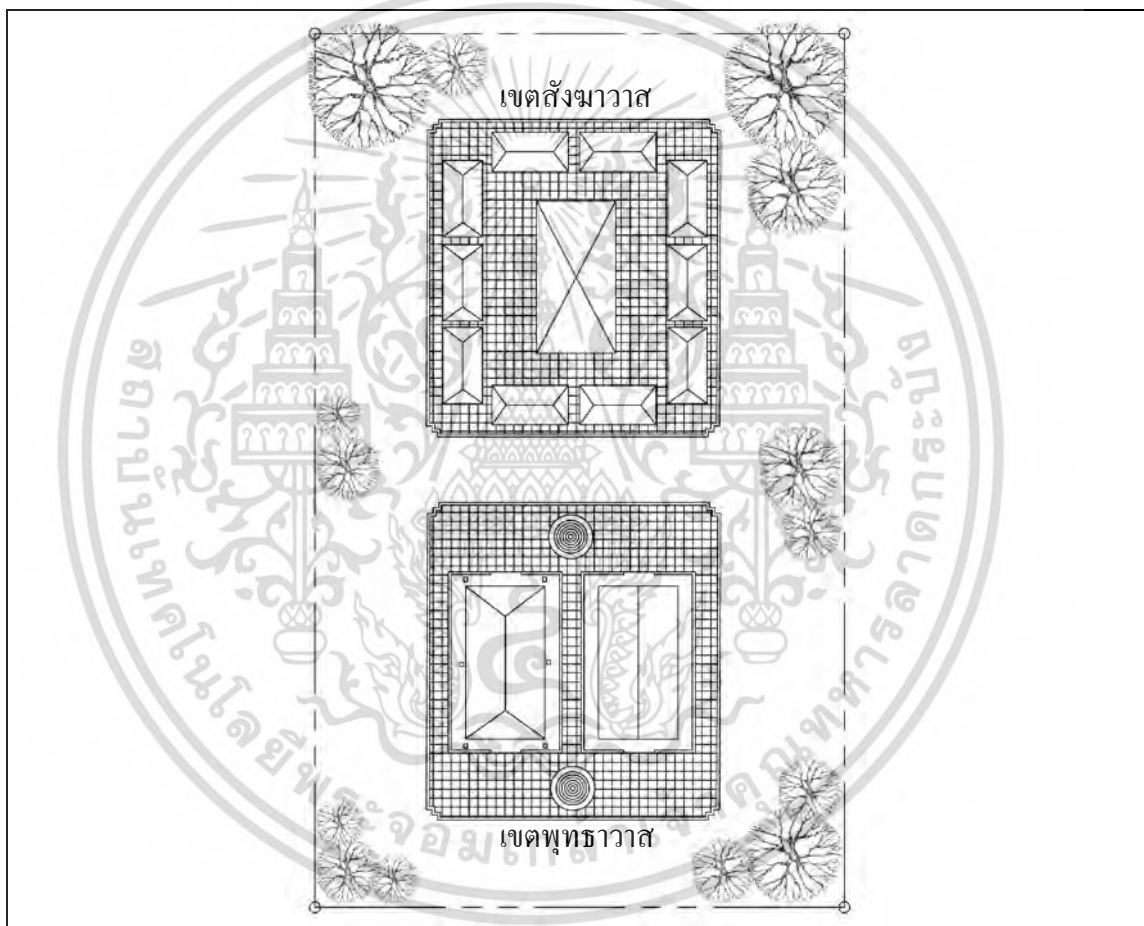
รูปที่ 2.8 พื้นที่แบบประกบหน้าหลัง

ความสัมพันธ์เฉพาะระหว่างเขตพุทธาวาสและสังฆาวาสนั้นมีความสัมพันธ์และเกี่ยวเนื่องซึ่งกันและกันในลักษณะของผัง แต่ที่สำคัญก็คือเขตพุทธาวาสจะถูกกำหนดอยู่ทางด้านหน้าเสมอ และไม่เคยปรากฏว่ามีวัดใดที่วางเขตสังฆาวาสเอาไว้ขวางทางเข้าด้านหน้าเขตพุทธาวาส ซึ่งการแบ่งเขตพื้นที่แบ่งเป็นแบบต่าง ๆ ได้ดังนี้ แบบประกบหน้าหลัง แบบชิดข้าง แบบคู่ประกบแบบล้อม 3 ด้านและแบบโอบหักศอก สำหรับเขตธรณีสงฆ์ นั้นมักจะอยู่บริเวณส่วนที่เป็นด้านข้างใดด้านหนึ่งหรือบริเวณส่วนด้านหลังของพื้นที่วัด โดยอธิบายดังรูปที่ 2.8 – 2.12

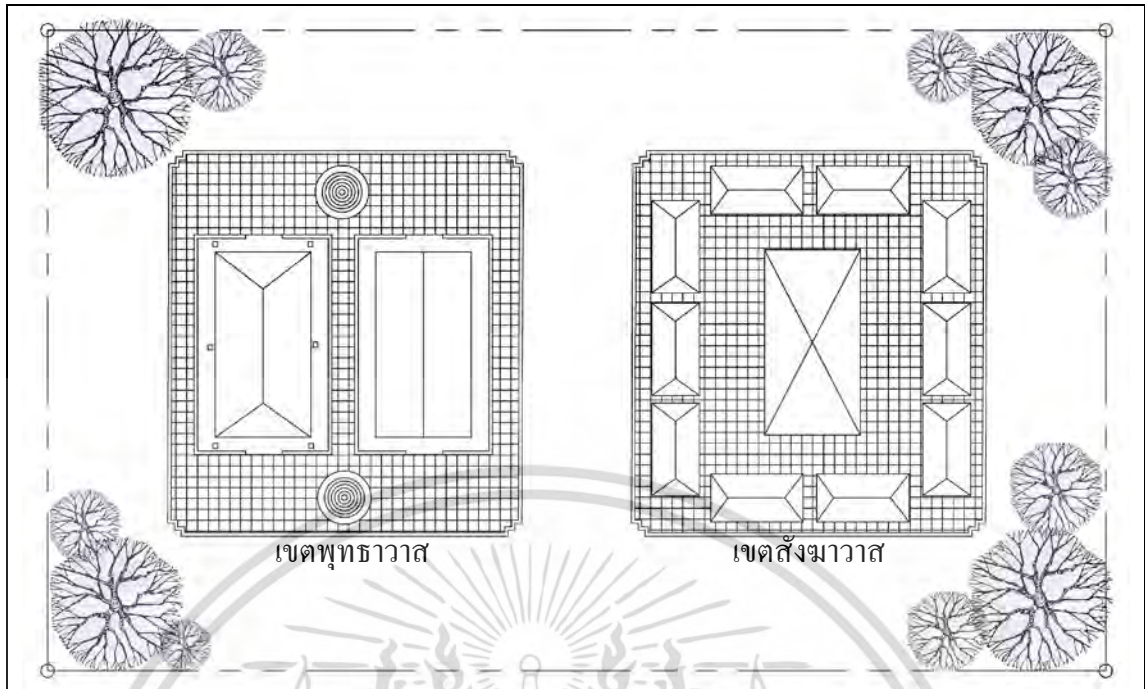
รูปที่ 2.9 พื้นที่แบบขีดข้าง

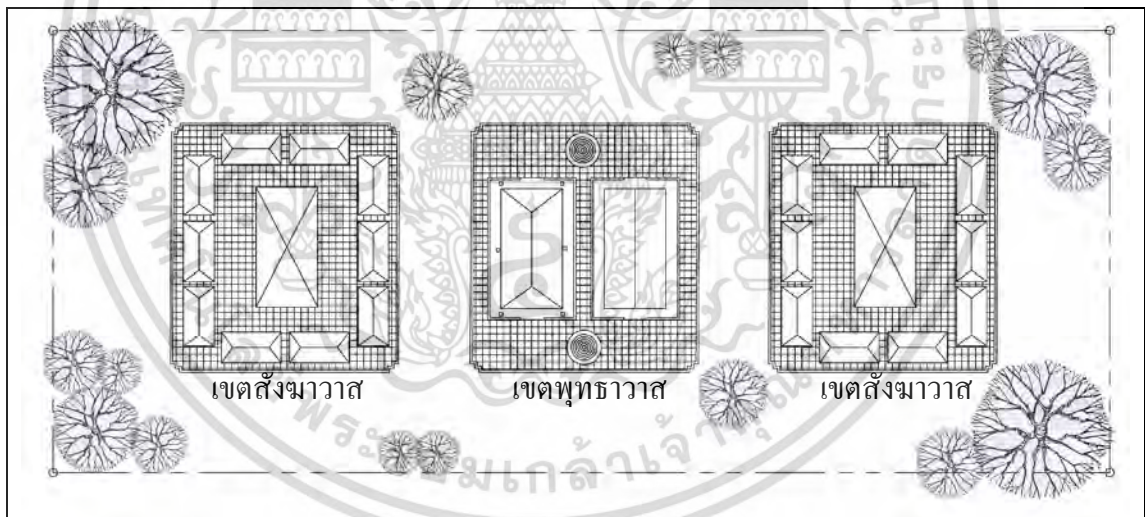
รูปที่ 2.10 พื้นที่แบบคู่ประกบ

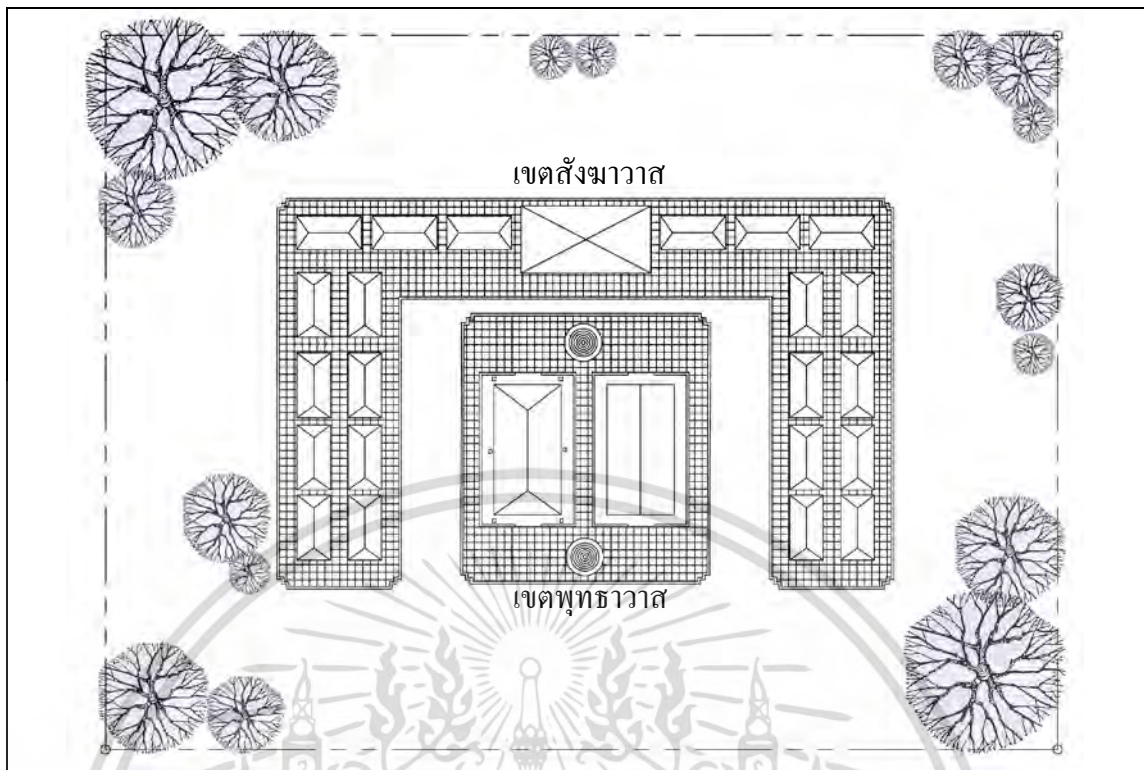
รูปที่ 2.11 พื้นที่แบบล้อม 3 ด้าน

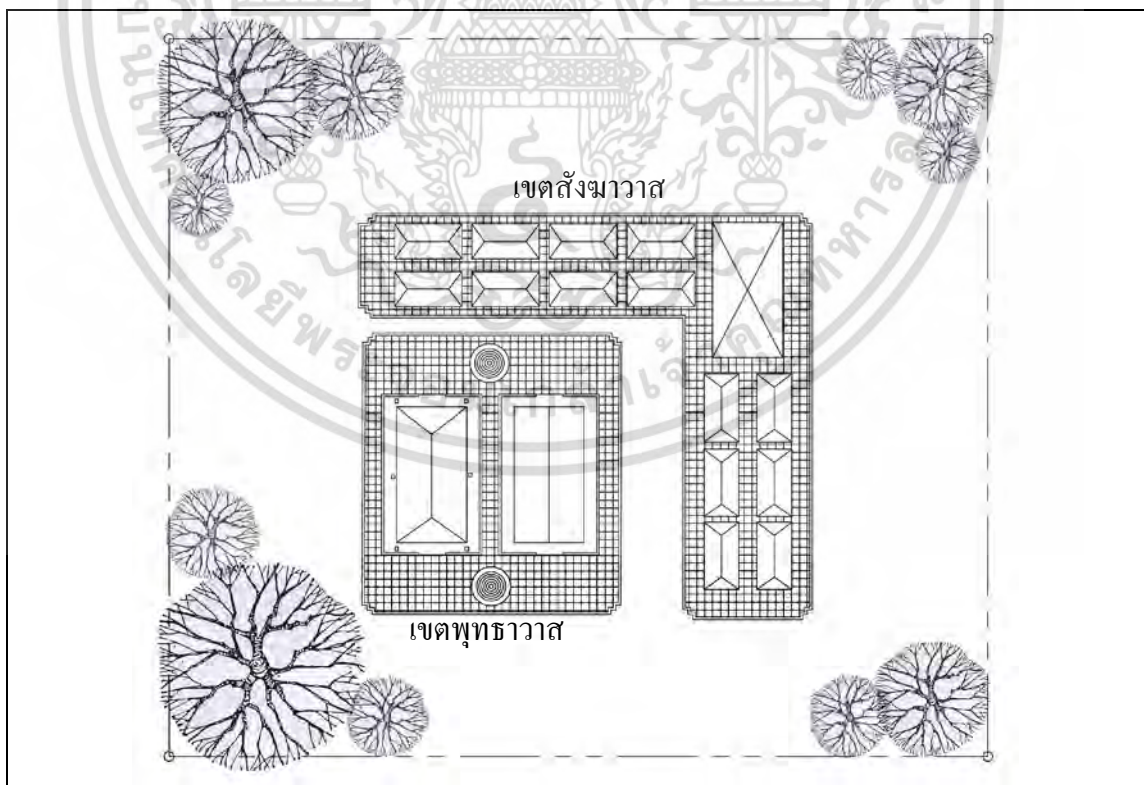
รูปที่ 2.12 พื้นที่แบบโอบหักศอก

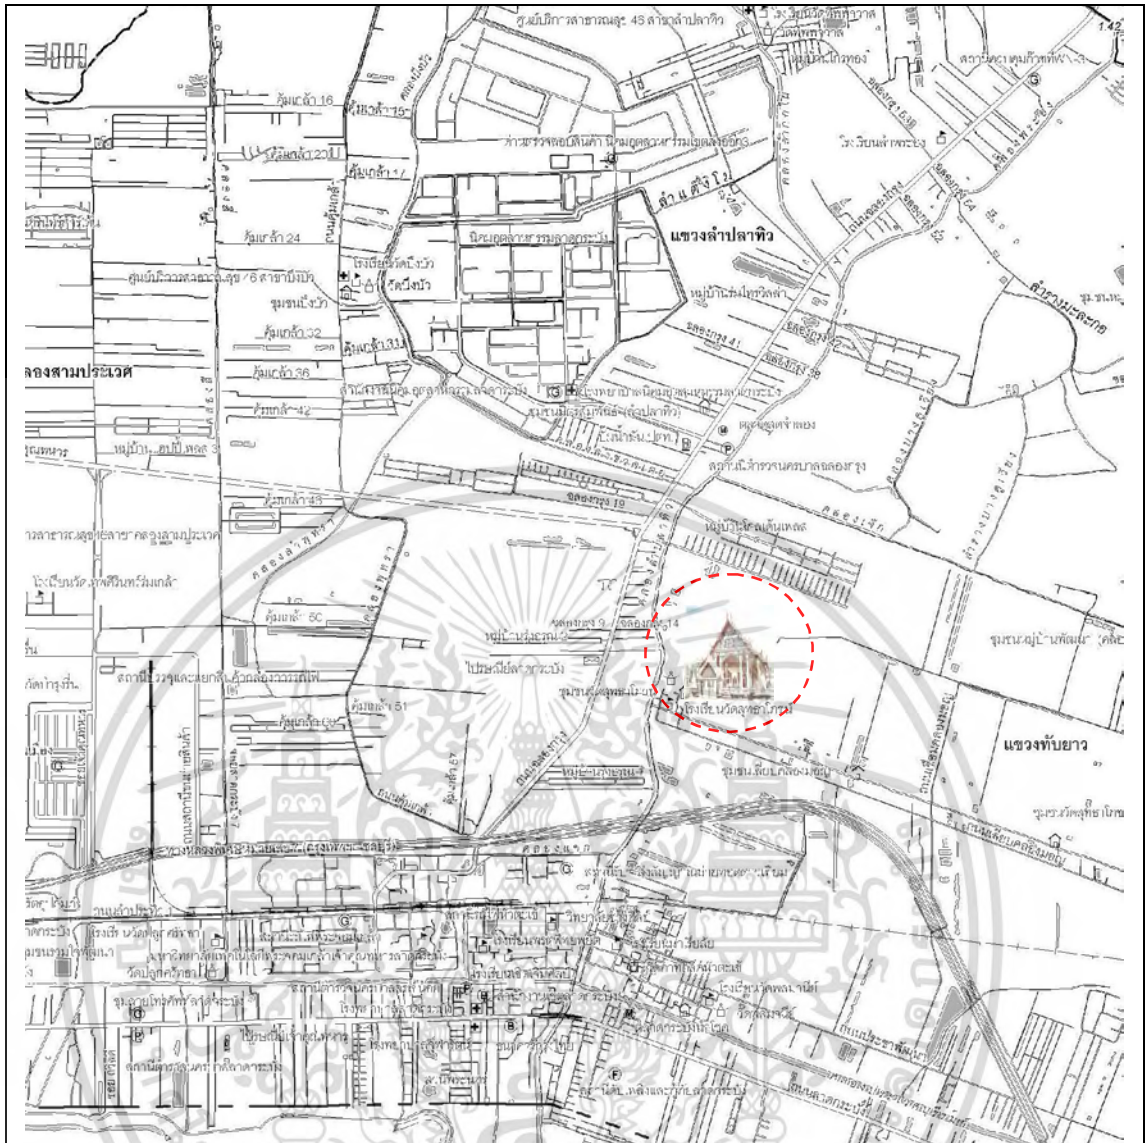
รูปที่ 4.2 แผนที่แสดงตำแหน่งที่ตั้งและเส้นทางคมนาคม

การเข้าถึงวัดสุทธาโกชน ซึ่งตั้งอยู่ในพื้นที่เขตลาดกระบังสามารถเดินทางโดยรถส่วนตัวซึ่งใช้เส้นทางจากถนนสายหลักและถนน ใกล้เคียงที่สามารถเข้าถึงได้จากถนนฉลองกรุง ถนนอ่อนนุช - ลาดกระบัง ถนนเจ้าคุณทหาร ถนนเลียบบคลองมอญ มอเตอร์เวย์กรุงเทพ – ชลบุรี หรือรถโดยสารประจำทาง ซึ่งเป็นรถสองแถวสายนิคมอุตสาหกรรมลาดกระบัง - คลองมอญที่ผ่านทุก 30 นาที หรืออาจโดยสารรถสองแถวทุกสายที่ผ่านถนน แล้วต่อด้วยรถจักรยานยนต์รับจ้างเข้า

ไปที่วัดสุทธาโกชน รายละเอียดแสดงไว้ใน รูปที่ 4.2

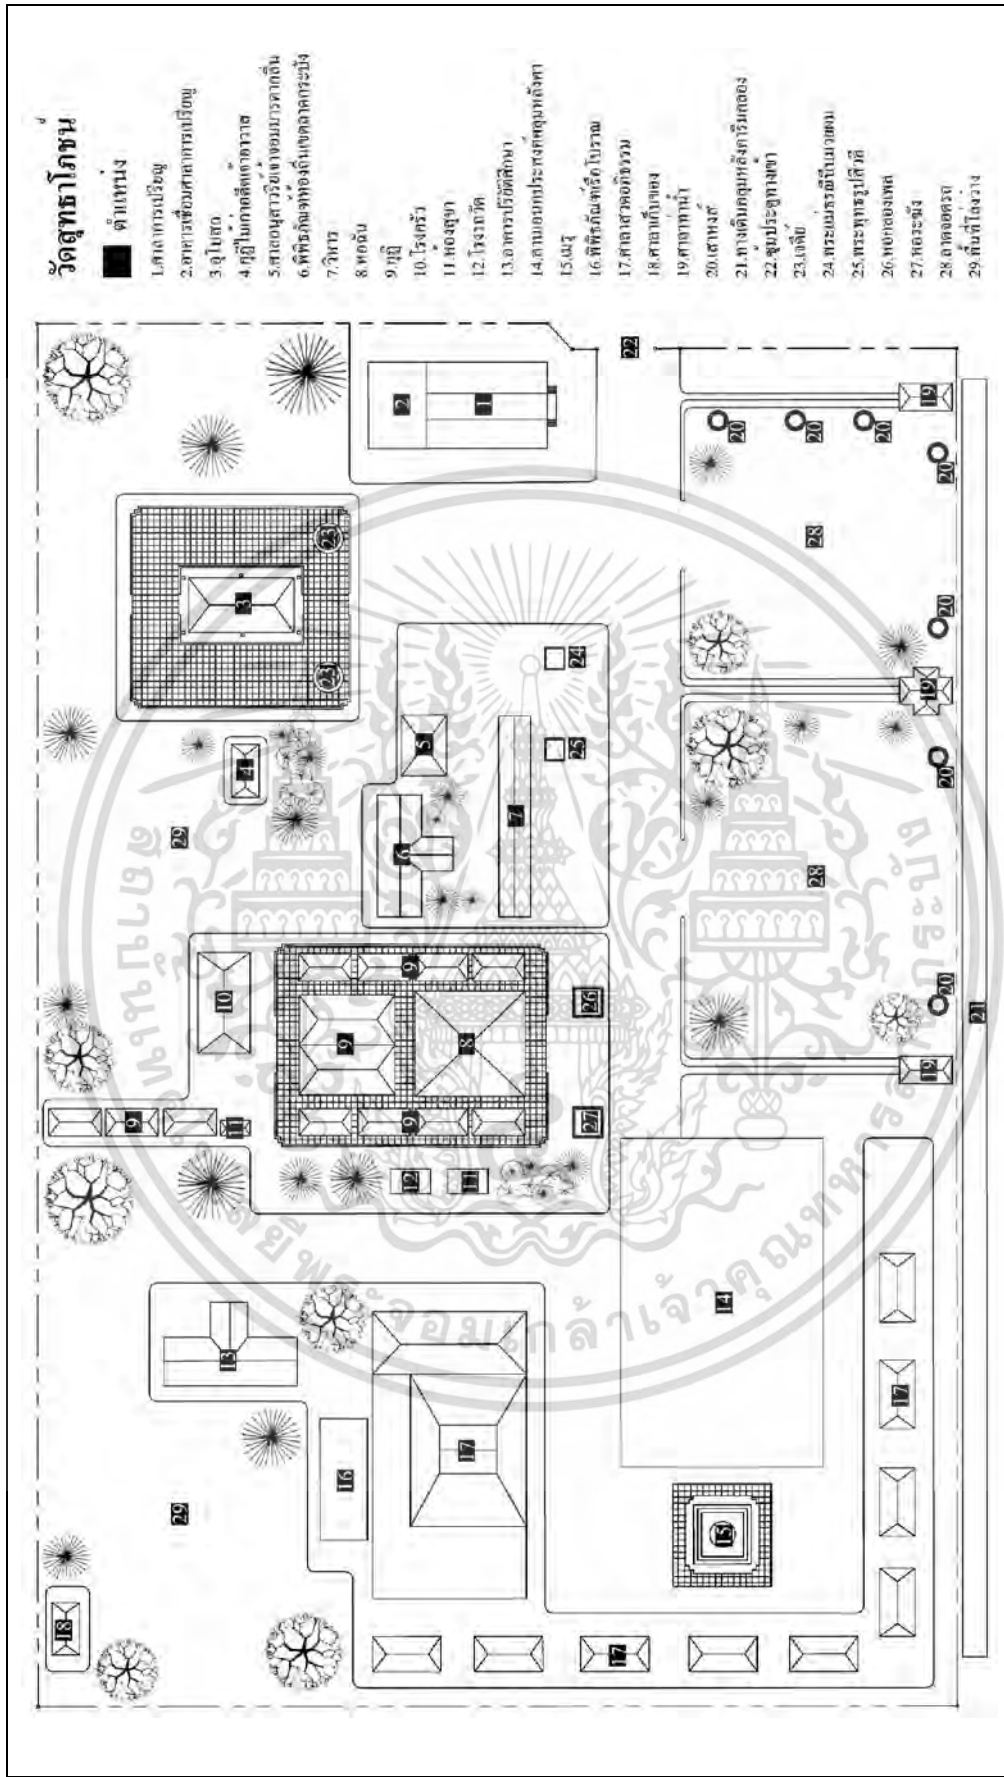
รูปที่ 4.3 ตำแหน่งแผนผังภายในวัดสุทธธาโรจน

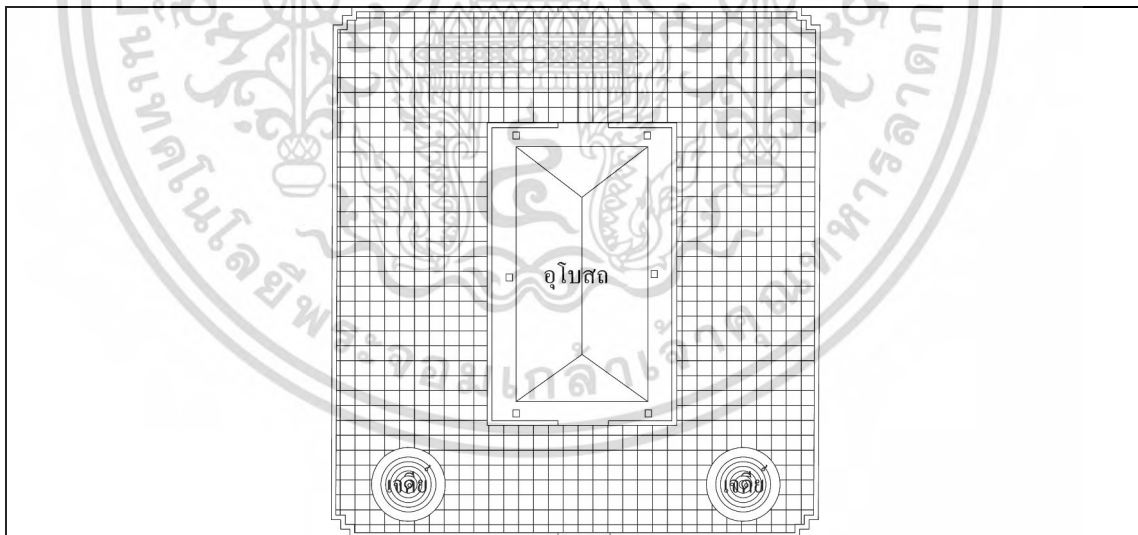
รูปที่ 4.5 แสดงผังอาคารสิ่งก่อสร้างในย่านเขตพุทธาวาส

- เขตพุทธาวาส เป็นบริเวณส่วนที่สำคัญที่สุดของวัดประกอบไปด้วย อุโบสถและเจดีย์มูเตา ปัจจุบันกำหนดไว้ให้เป็นพื้นที่สำหรับพระสงฆ์ใช้ประกอบพิธีกรรมทางศาสนา เขตพุทธาวาสจึงใช้ เป็นพื้นที่กึ่งสาธารณะ (Semi-Public Zone) เนื่องจากเป็นบริเวณที่มีการเข้าใช้ในการประกอบพิธีกรรมของพระสงฆ์และให้ประชาชนทั่วไปเข้าใช้ได้ในช่วงวันสำคัญทางศาสนาทำให้อัตรการใช้พื้นที่มีน้อยมากไม่มีการใช้ทั้งวัน สภาพที่ชัดเจนในส่วนย่านนี้ คือ อุโบสถและเจดีย์มูเตา ซึ่งเป็นอาคารหลักสำคัญในเขตพุทธาวาส โดยลักษณะการวางตำแหน่งอาคารในผังเขตพุทธาวาสของวัดสุทธาโกชนม์ คือ การวางอุโบสถ เป็นหลักประธานและวางเจดีย์มูเตาอยู่มุมด้านซ้ายและด้านขวาทางด้านหลังอุโบสถ สภาพภูมิทัศน์บริเวณอุโบสถเปิดโล่ง ไม่มีอาคารสิ่งก่อสร้างบดบัง จึงทำให้อาคารเขตพุทธาวาสมีความสวยงาม

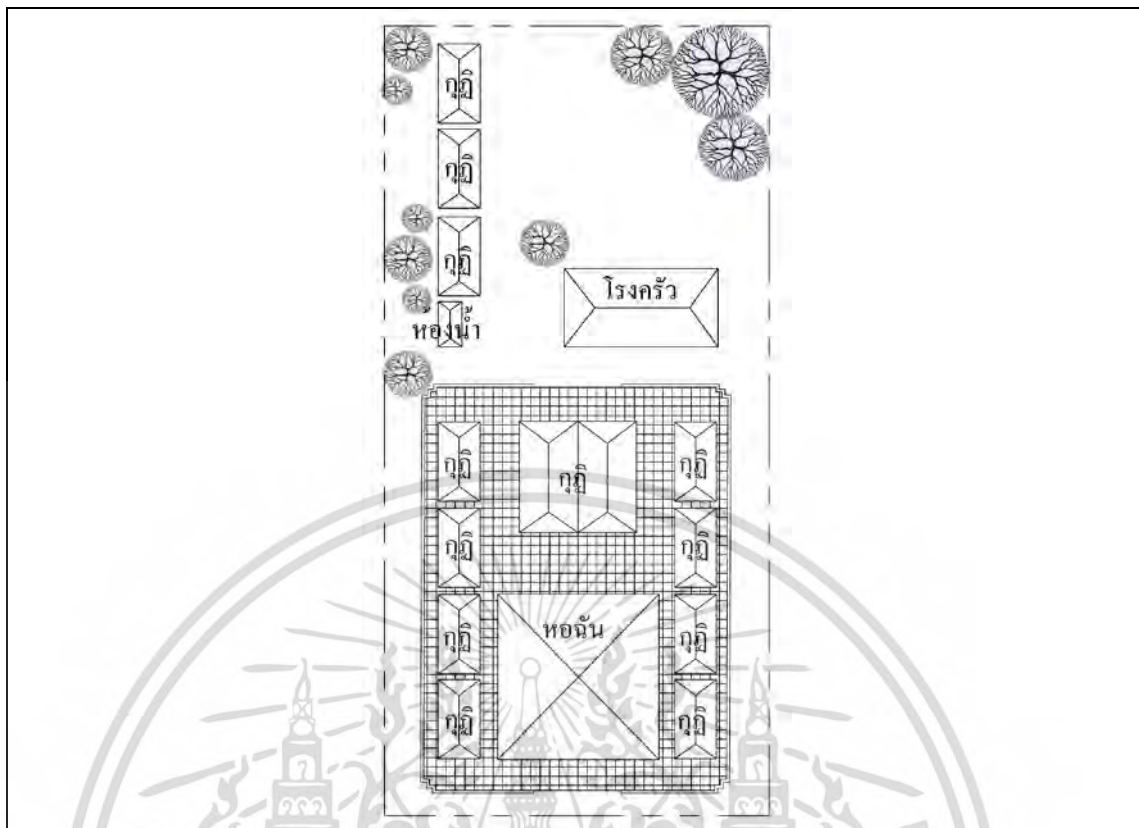
รูปที่ 4.7 แสดงผังอาคารสิ่งก่อสร้างในย่านเขตสังฆาวาส

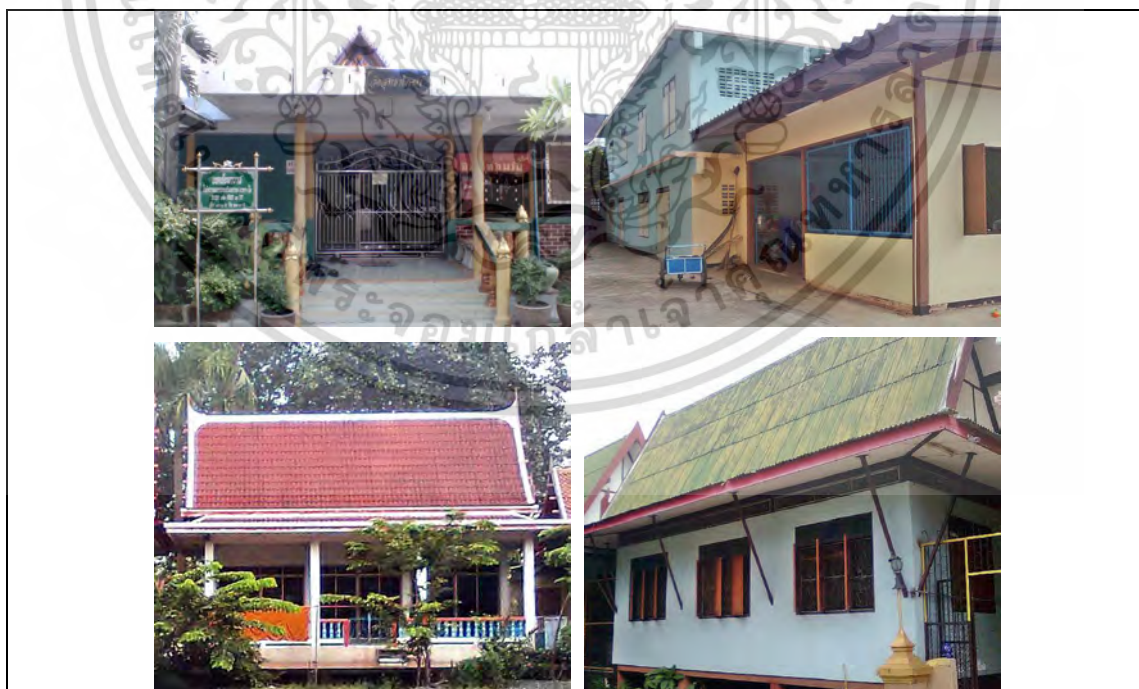
รูปที่ 4.8 แสดงอาคารสิ่งก่อสร้างในย่านเขตสังฆาวาส

- เขตสังฆาวาส เป็นบริเวณพื้นที่ส่วนหนึ่งของวัด ที่กำหนดไว้ให้เป็นที่อยู่อาศัยของพระภิกษุสงฆ์ เพื่อให้สามารถปฏิบัติภารกิจส่วนตัวที่ไม่เกี่ยวข้องกับพิธีการใดทางศาสนา ที่อยู่แห่งหมู่สงฆ์จึงใช้เป็นพื้นที่ส่วนตัว (Private Zone) เฉพาะของพระสงฆ์ พื้นที่บริเวณนี้ประกอบไปด้วยกุฏิ หอฉัน โรงครัว ห้องสุขาที่สัมพันธ์เฉพาะกับกิจกรรมและการปฏิบัติที่เป็น การดำเนินชีวิตของพระสงฆ์ โดยกุฏิ ถือเป็นอาคารหลักสำคัญ โดยมีอาคารประเภทอื่นประกอบเพื่อ ประโยชน์ใช้สอยที่เกี่ยวข้องกัน เป็นกลุ่ม ต่อเชื่อมด้วยชานเป็นหมู่ หรือคณะ มีหอฉันอยู่ตรงกลาง ชานถัดเลยออกมา ก็จะเป็นห้องสุขา ซึ่งรวมเข้ากับห้องสรงน้ำ ด้านหลังกลุ่มอาคารของกุฏิและ หอฉันเป็นโรงครัวเก็บอาหาร ซึ่งมีการใช้พื้นที่เขตสังฆาวาสตลอดทั้งวันและกลุ่มอาคารนี้มีสภาพ ภูมิทัศน์ที่ถูกบดบังจากการทำหลังคาหอฉันคลุมและอาคารสิ่งก่อสร้างอื่น ๆ ทำให้กุฏิไม่ถูกปิด มุมมองทำให้ไม่เห็นตัวกุฏิ ซึ่งการเข้าถึงกุฏิต้องผ่านตัวอาคารหอฉัน

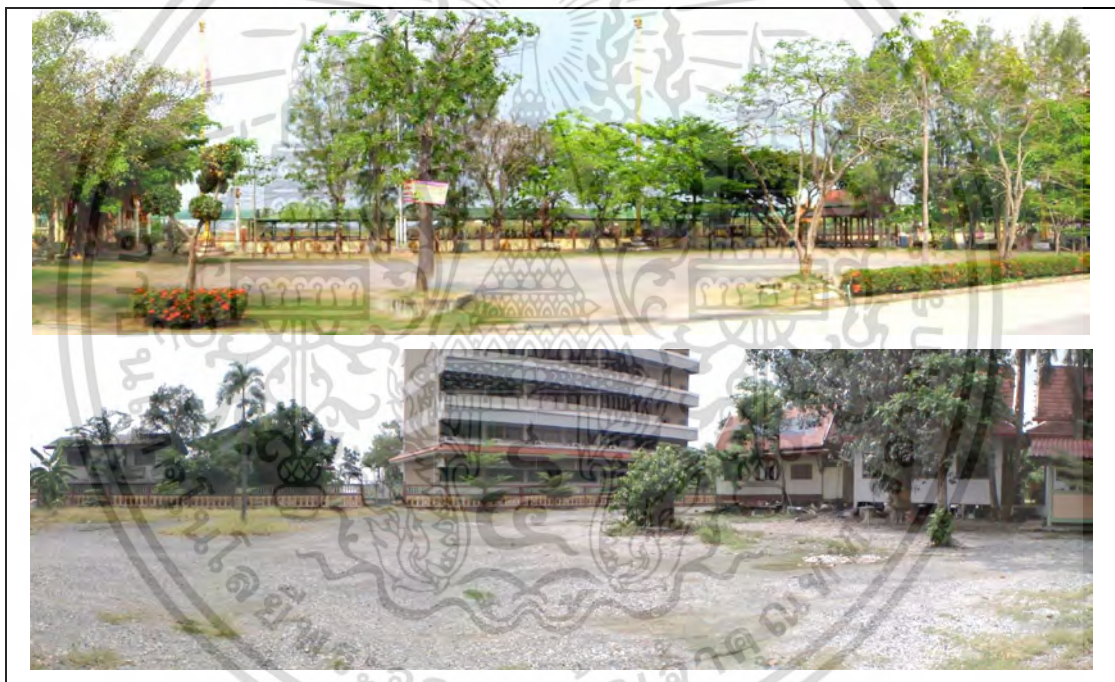
รูปที่ 4.9 แสดงย่านเขตธรณีสงฆ์

- **เขตธรณีสงฆ์** เป็นเขตบริเวณที่วัดกำหนดพื้นที่บางส่วนที่หลีกเลี่ยงการจัดแบ่งเขตสำคัญ คือ เขตพุทธาวาส และเขตสังฆาวาส ให้เป็นเขตพื้นที่สำหรับเอื้อประโยชน์ใช้สอยในเชิงสาธารณประโยชน์ในลักษณะ ต่าง ๆ ของวัด ซึ่งเขตธรณีสงฆ์จึงเป็นเขตพื้นที่สาธารณะ (Public Zone) สำหรับคนทั่วไป โดยใช้เป็นพื้นที่เปิดโล่งเพื่อสร้างความร่มรื่นให้วัด เป็นลานจอดรถยนต์และเป็นพื้นที่สำหรับจัดกิจกรรมในท้องถิ่น เช่น แห่งสังฆะตบและเทศกาลสงกรานต์ ในปัจจุบันยังไม่ได้ปรับปรุงพื้นลานยังคงใช้หินคลุกทำลาน แต่จะมีปัญหาเรื่องพื้นอ่อนตัวทำให้เกิดหลุมน้ำขัง ทำให้พื้นไม่เรียบ โดยพื้นที่ริมคลองลำปลาทิว ซึ่งเป็นสวนปลา มีความสวยงามของภูมิทัศน์บริเวณทำนน้ำของวัดสุทธาโกชน์ ปัจจุบันได้มีการปรับปรุงพื้นที่ริมคลองให้มีความสะอาดและดูแลคุณภาพของน้ำ เนื่องจากพื้นที่บริเวณนี้ใช้เป็นสถานที่จัดกิจกรรมในชุมชน เช่น ประเพณีตักพระร้อยทางเรือ การแข่งเรือพายพื้นถิ่นและเทศกาลลอยกระทง

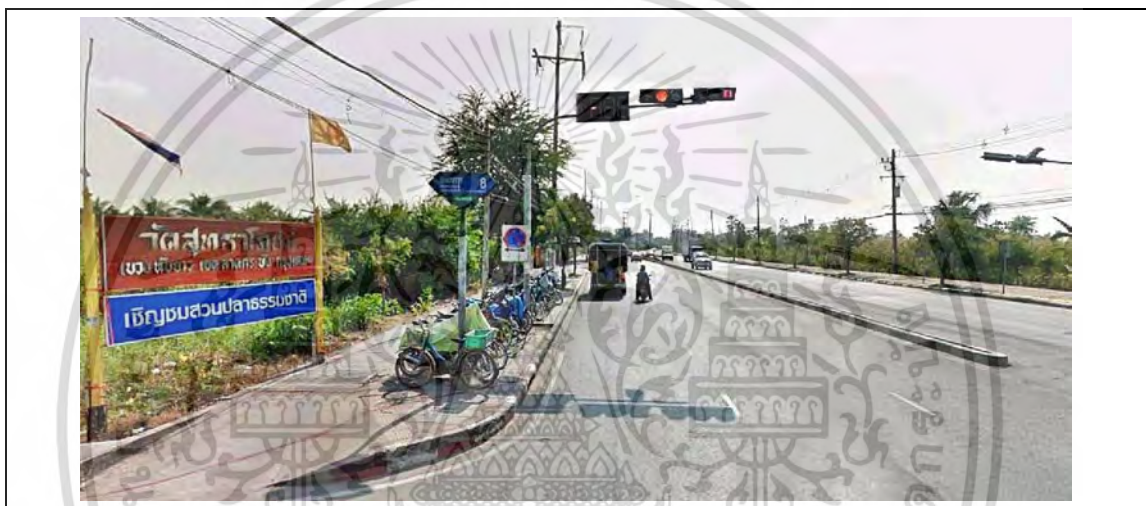
รูปที่ 4.10 แสดงเส้นทางสัญจรทางบก ถนนฉลองกรุง

จราจรไม่สับสนเพราะทางเข้าเป็นจุดไฟสัญญาณจราจรและเป็นจุดกลับรถบริเวณซอยฉลองกรุง 8 เป็นทางเข้าสู่วัดสุทธาโกชน์ สภาพทางขาดการเชื่อมต่อของป้ายบอกทางเข้าสู่พื้นที่วัด

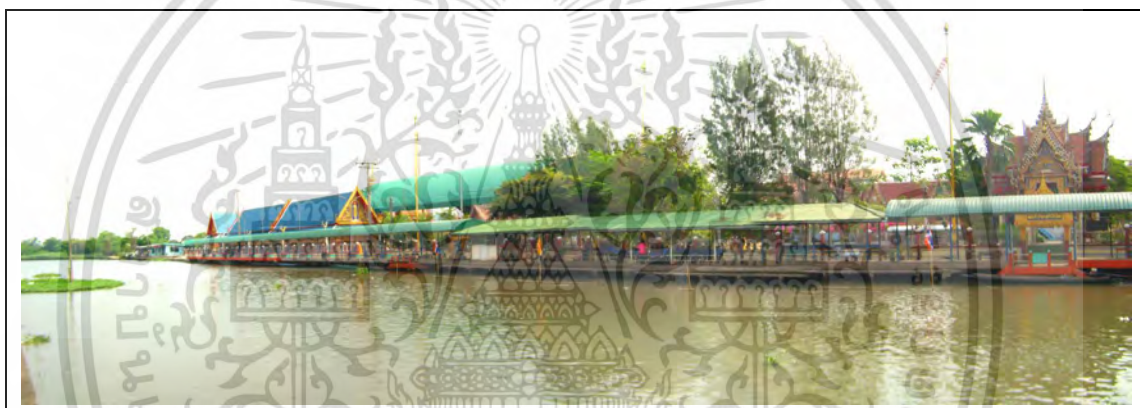
รูปที่ 4.12 แสดงเส้นทางสัญจรทางน้ำ คลองลำปลาทิว

• **ทางสัญจรทางน้ำ** การสัญจรทางน้ำที่สำคัญคือคลองลำปลาทิว เป็นคลองที่สำคัญในการเข้าถึงพื้นที่วัด ซึ่งวัดมีทำนน้ำสำหรับการเดินทางของชาวบ้านในอดีต ปัจจุบันได้ลดบทบาทการเป็นทางเข้าสู่วัด เนื่องจากการเข้าถึงโดยทางบกสะดวกกว่ามาก ซึ่งการใช้เรือจะมีใช้แต่ชาวบ้านเพียงส่วนน้อย บทบาทของคลองลำปลาทิวบริเวณพื้นที่วัดสุทธาโภชน์ ในปัจจุบัน ส่วนใหญ่จะใช้เป็นที่ทำกิจกรรมทางน้ำตามเทศกาลสำคัญและใช้เป็นเส้นทางท่องเที่ยวทางเรือของเขตลาดกระบัง ซึ่งวัดสุทธาโภชน์เป็นจุดท่องเที่ยวที่สำคัญของเขตลาดกระบัง ซึ่งเป็นจุดโดยสารทางเรือ โดยจอดรอไว้ที่วัด หรือสำนักงานเขตแล้วเชื่อมต่อโดยเรือ สภาพทัศนียภาพของคลองลำปลาทิวบริเวณวัดมีภูมิทัศน์ที่สวยงามทั้งสองฝั่งคลอง เนื่องจากสภาพแวดล้อมโดยรอบยังเป็นพื้นที่โล่งว่าง ปราศจากอาคารและสิ่งก่อสร้าง จึงทำให้เป็นจุดสำคัญของวัดที่มีบรรยากาศที่ดี และยังเป็นสถานที่ให้อาหารปลาที่ผู้เข้ามาในวัดมาบริเวณสถานที่นี้มากที่สุดแห่งหนึ่ง

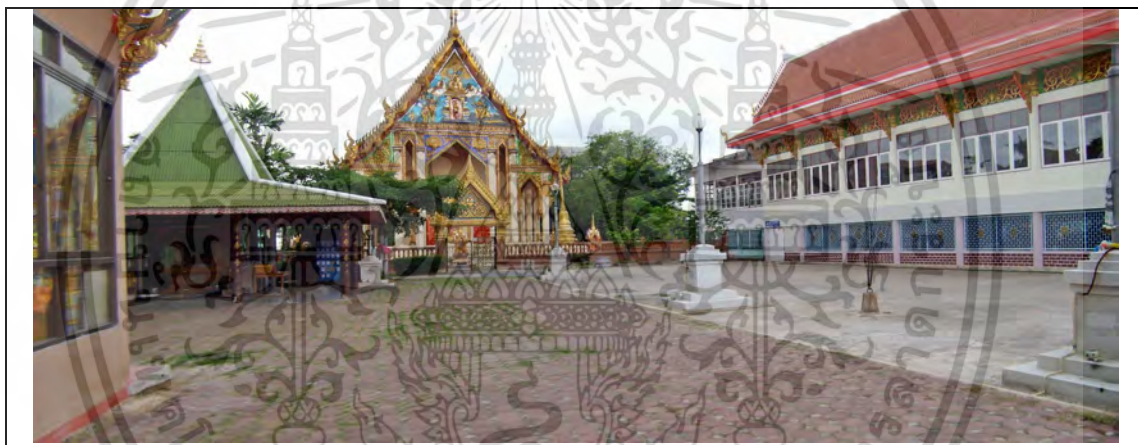
รูปที่ 4.13 แสดงที่รวมกิจกรรม บริเวณลานพื้นที่อุโบสถ

• **บริเวณลานพื้นที่อุโบสถ** โดยมีอนุสรณ์สถานเจ้าจอมมารดาคลีนิ พิพิธภัณฑที่ท้องถิ่นเขตลาดกระบัง และศาลาการเปรียญอยู่ใกล้กัน ลักษณะลานเป็นที่โล่งขนาดไม่ใหญ่มาก สภาพโดยทั่วไปเป็นลานพื้นคอนกรีต ผู้เข้าใช้ส่วนใหญ่จะใช้พื้นที่ในการมาทำบุญไหว้พระ สักการบูชาเจ้าจอมมารดาคลีนิและเข้าชมพิพิธภัณฑที่ท้องถิ่น ซึ่งเป็นบริเวณที่มีการผ่านเข้าออกมาและยังเป็นที่รวมตัวกันทำกิจกรรมที่สำคัญทางประเพณีวัฒนธรรมของท้องถิ่นในบริเวณนี้ เช่น การแห่หรงสังขะขาบ ปัญหาของพื้นที่บริเวณนี้ คือ เป็นที่กลางแจ้งบางครั้งอาจเป็นที่จอดรถยนต์ ซึ่งทำให้การจอดรถยนต์ในวัดไม่เป็นระเบียบ

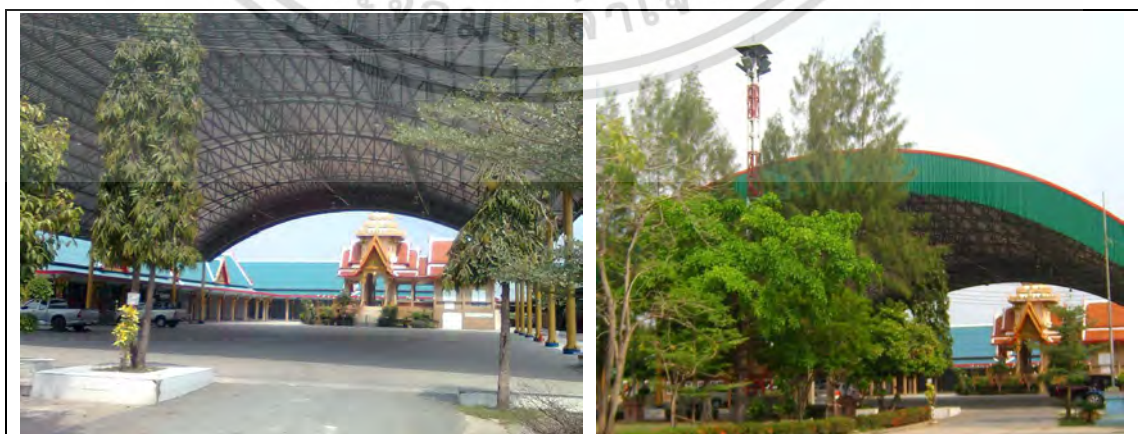
รูปที่ 4.14 แสดงที่รวมกิจกรรม บริเวณลานอเนกประสงค์ เอกสารนี้เป็นเอกสารที่สงวนไว้สำหรับการใช้งานเพื่อการศึกษาเท่านั้น เมื่ออนุญาตเห็นไปประโยชน์ด้านการค้า ไม่ว่าจะกรณีใดๆ ทั้งสิ้น อีกทั้งห้ามมิให้คัดแปลงเนื้อหา และต้องอ้างอิงถึงเจ้าของเอกสารทุกครั้งที่มีการนำไปใช้

- **บริเวณลานอเนกประสงค์** สภาพโดยทั่วไปเป็นลานคอนกรีต มีหลังคาคลุม ทำให้เป็นจุดรวมกิจกรรมที่อยู่ร่ม ลักษณะลานเป็นที่โล่งขนาดใหญ่ ลานอเนกประสงค์เป็นที่รวมตัวทำกิจกรรมของชุมชนและเขตลาดกระบังในการทำกิจกรรมร่วมกับชุมชน โดยเป็นที่ทำกิจกรรมที่สำคัญทางประเพณีวัฒนธรรม ของท้องถิ่นในบริเวณนี้ เช่น เทศกาลสงกรานต์ ปัญหาของพื้นที่บริเวณนี้บางครั้งอาจเป็นที่จอดรถยนต์ ซึ่งทำให้การจอดรถยนต์ในวัดไม่เป็นระเบียบ

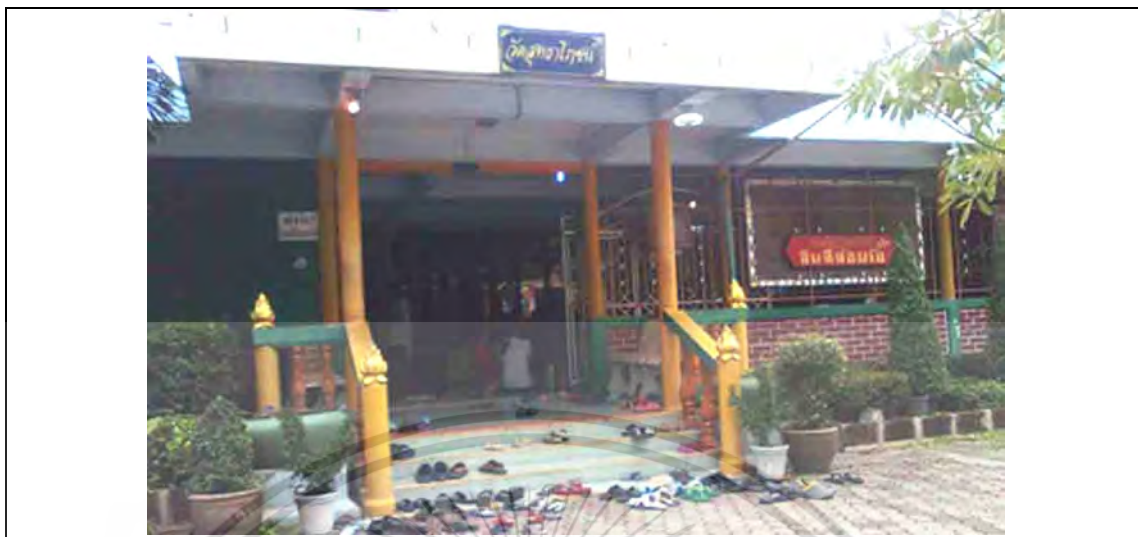
รูปที่ 4.15 แสดงที่รวมกิจกรรม หอนัน

- **บริเวณหอดฉัน** สภาพโดยทั่วไปเป็นลานคอนกรีตปูแผ่นกระเบื้อง มีหลังคาคลุม ทำให้เป็นจุดรวมกิจกรรมที่อยู่ร่ม ลักษณะเป็นที่ลานโล่งขนาดเล็ก เป็นที่รวมตัวพบปะของชุมชนกับวัดที่มีความสัมพันธ์ต่อกันและเป็นพื้นที่ในการทำบุญ ปัญหาของพื้นที่บริเวณนี้มีความคับแคบเนื่องจากมีพื้นที่เชื่อมต่อกับกุฏิพระสงฆ์ แต่ไม่มีปัญหาในการรบกวนเพราะเป็นพื้นที่ที่สะดวกแก่พระสงฆ์ในการพบปะกับชาวบ้าน

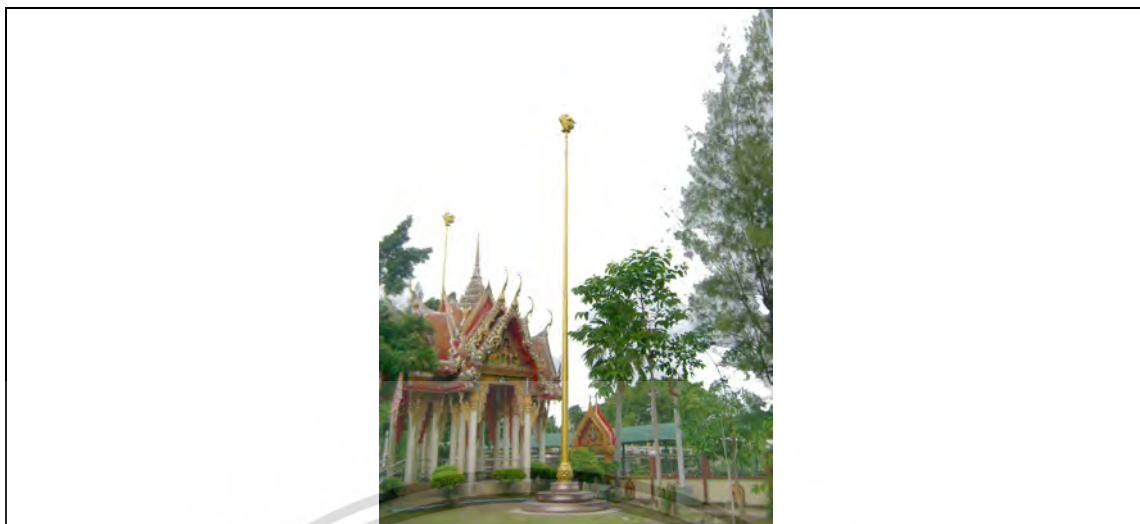
รูปที่ 4.16 แสดงที่หมายตา เสาหงส์

- เสาหงส์ สร้างขึ้นเพื่อใช้ประกอบประเพณีแห่หงส์ชงตะขาบ ซึ่งเสาหงส์ยังเป็นสิ่งประดับของวัดที่สามารถบ่งบอกที่เอกลักษณ์ของวัดมอญ ซึ่งตัวหงส์เป็นสัญลักษณ์ของชาวมอญ โดยสามารถสังเกตเห็นเสาหงส์ที่มีความสูงได้อย่างชัดเจนจากที่ตั้งระยะไกล ซึ่งมองเห็นได้จากทางเข้าสู่วัดสุทธาโกชน โดยที่ไม่มีอาคารหรือสิ่งก่อสร้างอื่นบดบัง
- อุโบสถ สร้างขึ้นตั้งแต่มีวัดก่อตั้งขึ้นในพื้นที่บริเวณนี้ ซึ่งเป็นอาคารหลังแรกที่สร้างขึ้นมา โดยเป็นอุโบสถทรงไทย ก่ออิฐถือปูนมีขนาดกลางหลังคาทรงไทยซ้อนกัน 2 ชั้น ซึ่งอุโบสถหลังนี้จะเป็นที่หมายตาของชาวบ้านในพื้นที่ เนื่องจากในอดีตยังไม่มีสิ่งก่อสร้างหรืออาคารอื่น แต่ปัจจุบันอุโบสถยังคงเป็นที่หมายตาที่สำคัญของชาวมอญในพื้นที่ ปัญหาในปัจจุบัน คือ ถูกบดบังทัศนียภาพจากกลุ่มอาคารที่สร้างมาอยู่รอบ ๆ บริเวณที่ตั้งอุโบสถ

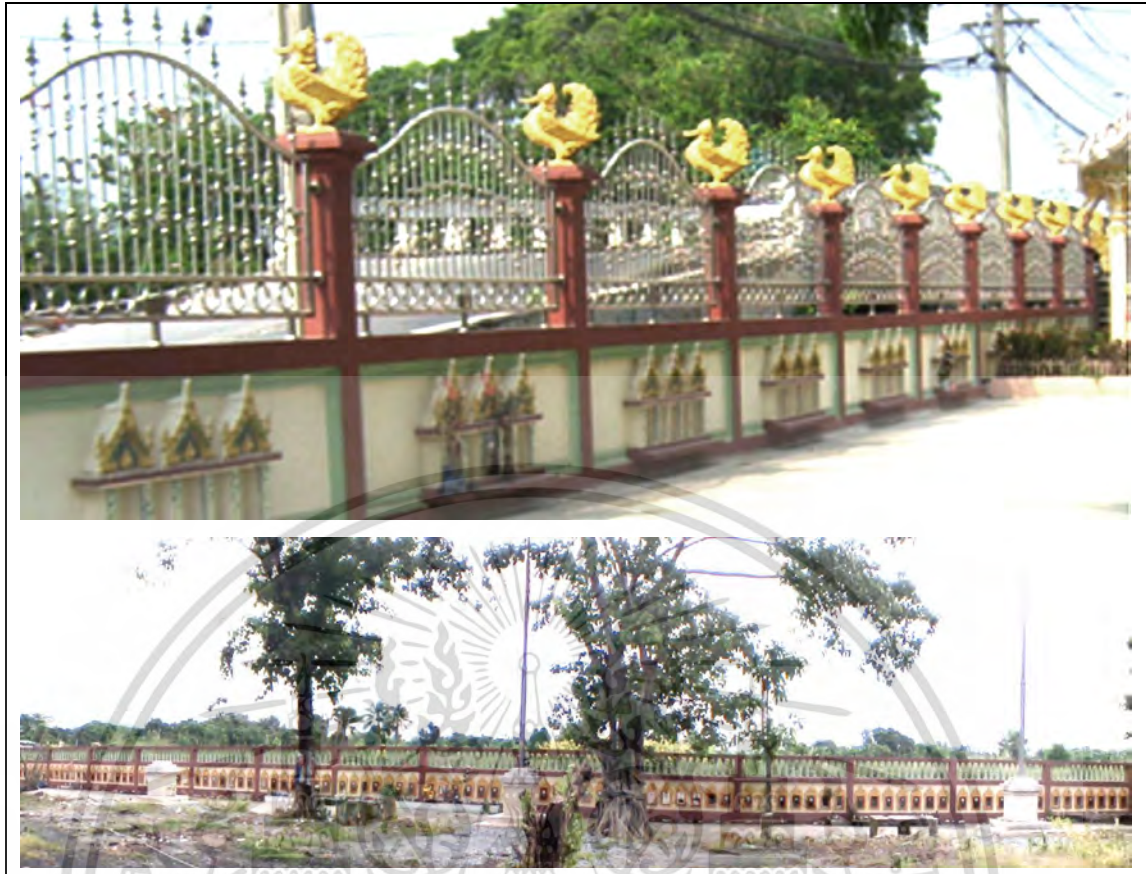
รูปที่ 4.18 แสดงขอบเขตกำแพง

1.5) ขอบเขต (Edge) ของวัดสุทธาโกชน์ซึ่งมีความชัดเจนของขอบเขตของสิ่งต่อเนื่องซึ่งเชื่อมต่อกันคือกำแพงวัด ทำให้เกิดความชัดเจนในแง่ของความต่อเนื่อง ซึ่งเป็นการแบ่งพื้นที่วัดออกจากพื้นที่อื่นโดยรอบ โดยกำแพงมีการสร้างขึ้นรอบบริเวณพื้นที่ทั้ง 4 ด้าน ลักษณะโดยทั่วไปกำแพงในด้านทางเข้าจากถนนและทางคลองจะเป็นแบบกำแพงติดลูกกรงเหล็กโปร่งสามารถมองเห็นเข้าไปได้ โดยมีการประดับตัวหงส์ที่เป็นสัญลักษณ์ของชาวมอญติดที่เสากำแพง โดยกำแพงด้านหลังและด้านข้างติดกับโรงเรียนจะเป็นแบบกำแพงติดลูกกรงปูนปั้นสามารถมองเห็นเข้าไปได้ ปัญหาของกำแพงคือ การทำช่องเก็บอัฐิทุกช่องกำแพงทำให้เกิดทัศนียภาพที่ไม่น่ามองและในบางส่วนยังคงมีหญ้าขึ้นปกคลุม ทำให้กำแพงดูสกปรก

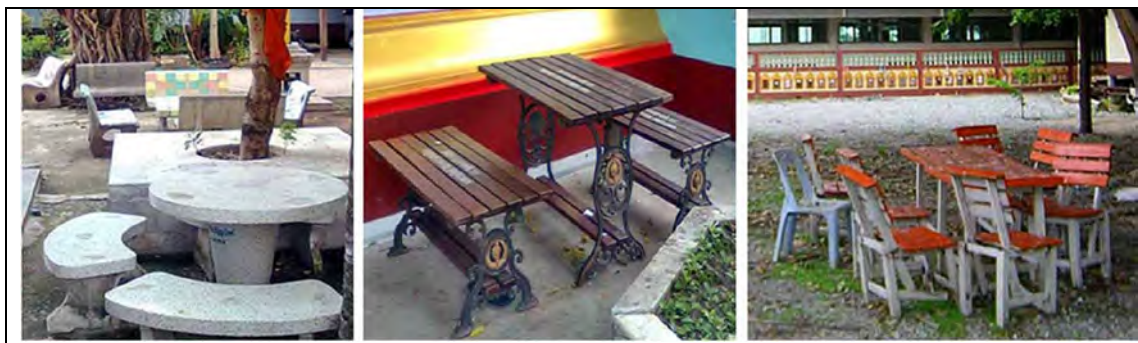
รูปที่ 4.19 แสดงชุดโต๊ะนั่งพัก

- **ชุดโต๊ะนั่งพัก** ในบริเวณพื้นที่วัดพบว่าชุดโต๊ะนั่งมีรูปแบบที่แตกต่างกันของวัสดุ เช่น วัสดุที่ทำจากไม้ วัสดุที่ทำจากคอนกรีตและวัสดุที่ทำจากอัลลอยด์ทำให้มีความหลากหลายมาก ขาดการเลือกใช้ที่เป็นในรูปแบบเดียวกัน เนื่องจากชุดโต๊ะนั่งได้จากการบริจาคถวายให้วัดจากผู้มีจิตศรัทธาจึงทำให้มีรูปแบบที่แตกต่างกัน ปัญหาของพื้นที่ คือ การตั้งชุดโต๊ะที่ไม่มีระเบียบและไม่มีจุดตั้งที่ชัดเจนทำให้บางสถานที่ที่นำชุดโต๊ะนั่งไม่มีผู้ใช้ โดยรวมชุดโต๊ะนั่งในปัจจุบันยังขาดอยู่พอสมควรในจุดที่ต้องการให้ผู้เข้ามาทำบุญ หรือเข้ามาท่องเที่ยวได้นั่งและสภาพการใช้งานของชุดโต๊ะนั่งมีการชำรุดขาดการดูแล ทำให้ไม่น่าใช้งาน

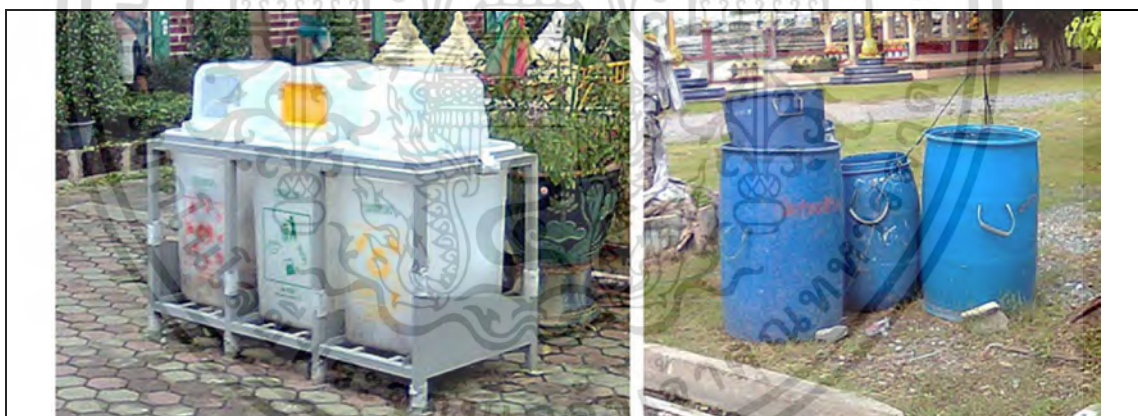
รูปที่ 4.20 แสดงถังขยะ

• **ถังขยะ** ในบริเวณพื้นที่วัดพบว่าถังขยะมีรูปแบบการใช้งานแบบคัดแยกและแบบรวม โดยสถานที่วางจะเป็นบริเวณที่ลานจอดรถและบริเวณหอนั่ง ซึ่งเป็นจุดตั้งวางที่ผู้เข้าเยี่ยมชมเห็นได้ชัด โดยทางวัดจะไม่วางถังขยะให้ทุกจุดเนื่องจากการเพิ่มภาระงานให้กับพระสงฆ์ที่ดูแลความสะอาด จากการสังเกตทำให้ไม่พบขยะทั่วพื้นที่วัดเพราะต้องนำขยะมาทิ้งในถังขยะที่นำมาวางตามจุดไว้ ปัญหาที่พบคือถังขยะแบบคัดแยกมีเพียงจุดเดียวในพื้นที่และถังขยะแบบรวม ทำให้เกิดกลิ่นเหม็นจากการที่มีขยะหลายชนิดทิ้งรวมกันในถังขยะ
