การมีส่วนร่วมของชุมชนมอญในการพัฒนาภูมิทัศน์วัฒนธรรมแหล่งท่องเที่ยว  
: กรณีศึกษา วัดสุทธาโชน์ เขตลาดกระบัง กรุงเทพมหานคร

PARTICIPATION OF MON COMMUNITY FOR DEVELOPMENT OF  
TOURISM CULTURAL LANDSCAPE : A CASE STUDY OF WAT SUTHAPOCH  
LADKRABANG DISTRICT BANGKOK PROVINCE

วิทยานิพนธ์นี้เป็นส่วนหนึ่งของการศึกษาตามหลักสูตรปริญญาการวางแผนภาคและเมืองมหาบัณฑิต  
สาขาวิชาการวางแผนชุมชนเมืองและสภาพแวดล้อม  
คณะสถาปัตยกรรมศาสตร์  
สถาบันเทคโนโลยีพระจอมเกล้าเจ้าคุณทหารลาดกระบัง  
พ.ศ.2558

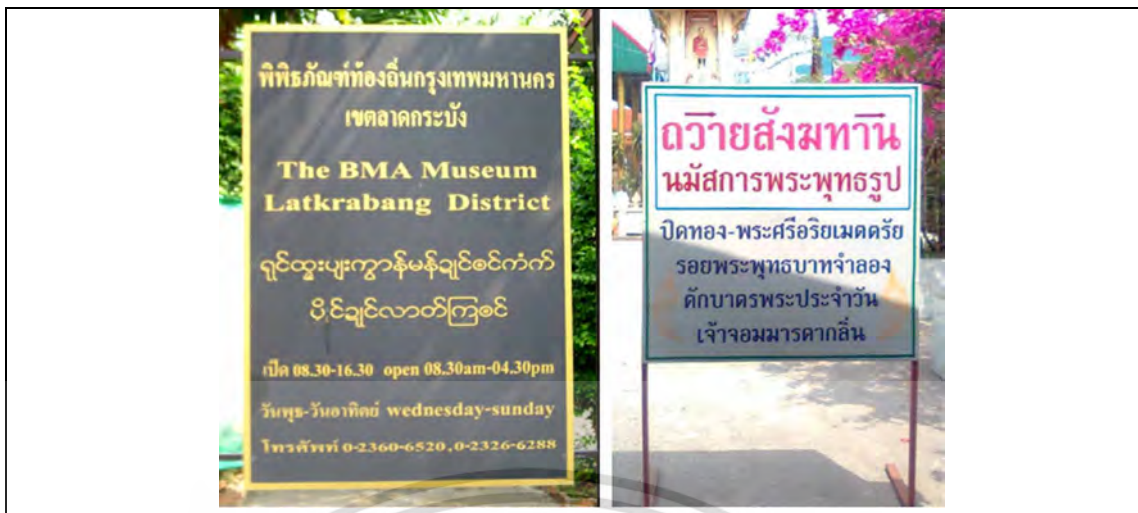
รูปที่ 4.21 แสดงป้ายบอกตำแหน่ง

• **ป้ายบอกตำแหน่ง** พบว่าไม่มีความชัดเจนในการบอกตำแหน่งและยังขาดการทำป้ายบอกตำแหน่งภายในสถานที่ต่าง ๆ ในวัดไม่ครบถ้วนทำให้ผู้ที่เข้ามายังวัดเกิดความสับสนในการเข้าใช้ยังสถานที่

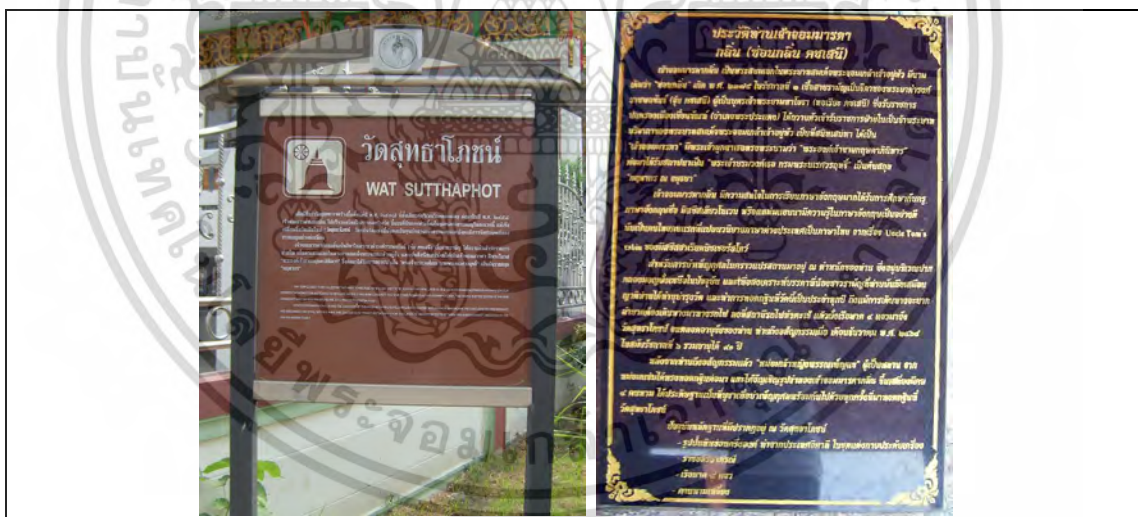
รูปที่ 4.22 แสดงป้ายบอกข้อมูล

- ป้ายบอกข้อมูล ในอาคารสถานที่และสิ่งก่อสร้างที่สำคัญของวัดยังจัดทำไม่เพียงพอ ทำให้ผู้ที่เข้ามายังวัดไม่สามารถเข้าใจถึงที่มาของอาคารสถานที่และสิ่งก่อสร้างที่สำคัญของวัดสุทธาโกชน

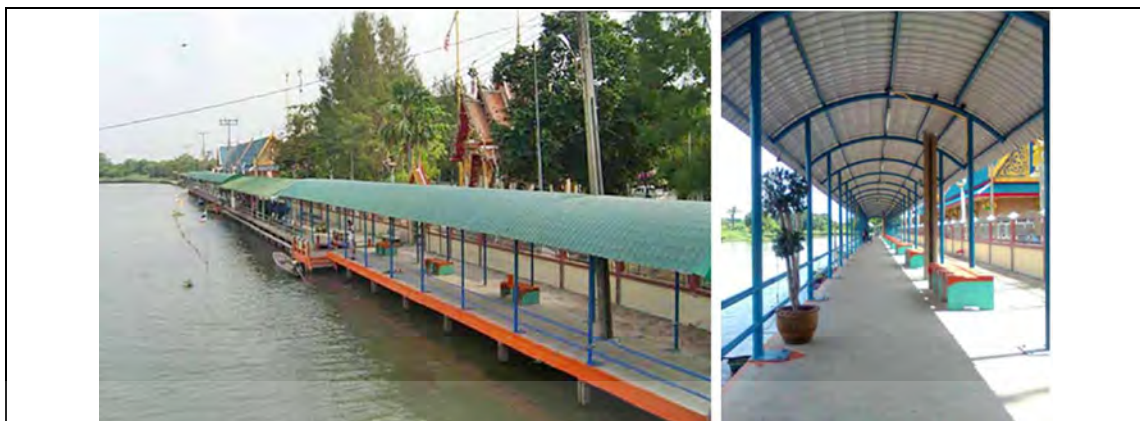
รูปที่ 4.23 แสดงหลังคาคลุมทางเดิน

- หลังจากคลุมทางเดินเท้า อยู่ในบริเวณทำนํ้าริมคลองลำปลาทิว ปัจจุบันมีการทำหลังคาคลุมทางเดินเท้าต่อจนสุดทางเดิน พื้นที่บริเวณนี้มีทัศนียภาพที่สวยงามจึงเป็นจุดชมวิวและที่พักผ่อนให้อาหารปลา โดยหลังคาคลุมทางเดินนี้ก่อให้เกิดประโยชน์แก่ชาวบ้านและผู้ที่มาที่วัด

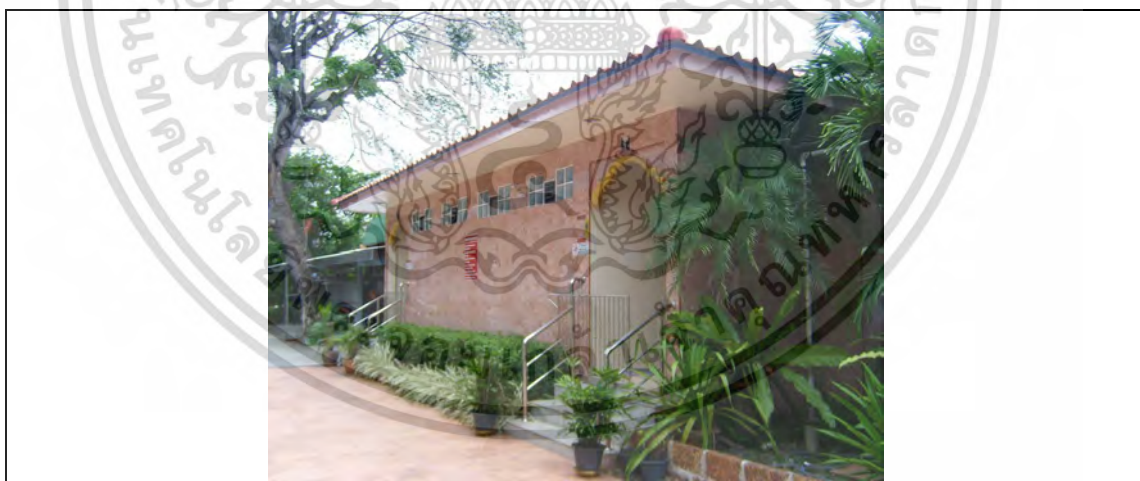
รูปที่ 4.24 แสดงห้องสุขา

- **ห้องสุขา** อยู่บริเวณด้านข้างหอฉันและกุฏิพระสงฆ์ พบว่ามีการสร้างขึ้นเพื่อให้ชาวบ้านและผู้ที่มาที่วัดได้เข้าใช้ ซึ่งมีการแยกห้องชายและหญิงไว้เรียบร้อยแล้ว ปัจจุบันมีจำนวนห้องทั้งชายและหญิงที่เพียงพอต่อการรองรับการใช้งาน ปัญหาที่พบคือห้องสุขาอยู่ใกล้กับกุฏิพระสงฆ์เกิดทัศนียภาพที่ไม่ดีและเกิดกลิ่นรบกวนพระสงฆ์ที่จำวัดในกุฏิ ปัจจุบันได้มีการแก้ไขโดยใช้การจัดภูมิทัศน์ โดยเลือกพันธุ์ไม้มาปลูกเพื่อปิดบังมุมมองที่ไม่ดีและทำกล่องรับบริจาคในการเข้าใช้ห้องสุขาเพื่อนำมาเป็นค่าใช้จ่ายในการดูแลรักษาความสะอาด

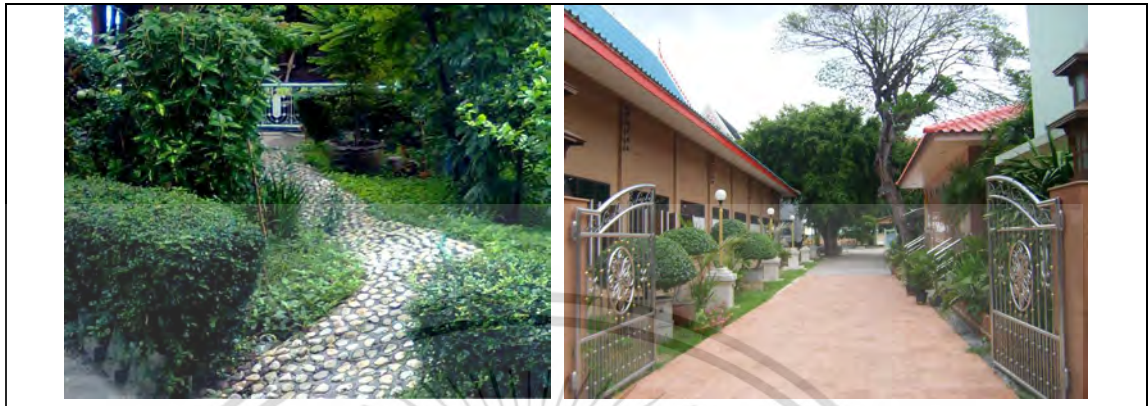
รูปที่ 4.25 แสดงทางเดินเท้า

- **ทางเดินเท้า** บริเวณที่เชื่อมต่อกันระหว่างอาคารสถานที่ภายในใช้วัสดุเดียวกับพื้นถนน มีเพียงทางเดินเท้าในสวนหย่อมหน้ากุฏิไม้สักอายุ 100 ปีใช้หินกรวดแม่น้ำตกแต่ง

เป็นทางเดินและทางเดินเท้าบริเวณห้องสุขาใช้แผ่นกระเบื้องปูพื้นมาตกแต่ง ซึ่งทำให้เกิดความแตกต่างกับพื้นถนนคอนกรีตสำหรับรถยนต์

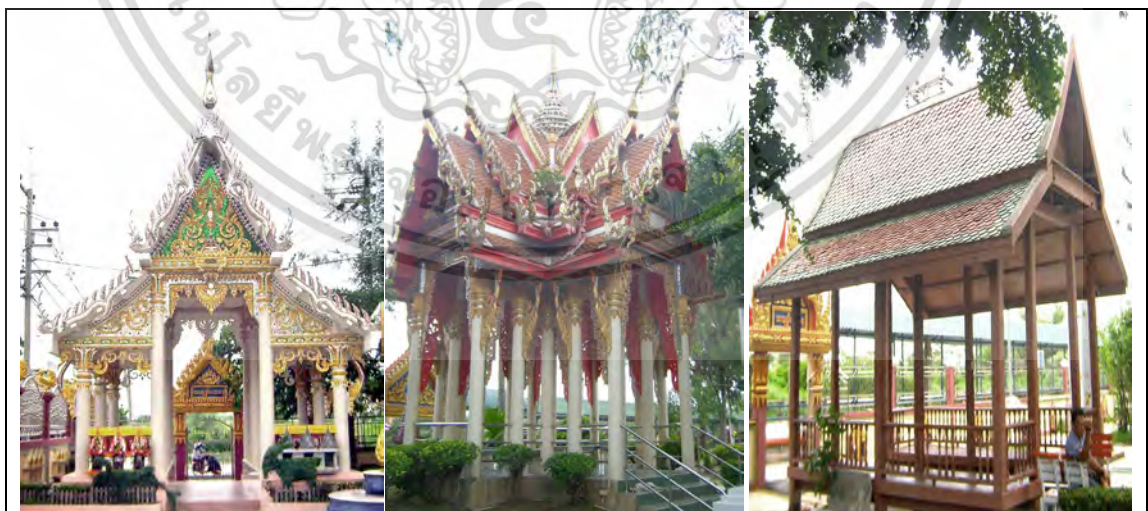
รูปที่ 4.26 แสดงศาลาพัก

- ศาลาพัก ตั้งอยู่บริเวณท่าน้ำจำนวน 3 หลังในอดีตสร้างขึ้นเพื่อใช้สำหรับเป็นที่พักให้กับผู้เดินทางสัญจรทางน้ำขึ้นพักและยังใช้เป็นที่พักศพอีกด้วย ปัจจุบันมีการปรับปรุงรูปแบบลักษณะของศาลาจากผู้มีจิตศรัทธาก่อสร้างขึ้นใหม่ทำให้มีศาลาทั้ง 3 หลังมีรูปแบบศาลาที่แตกต่างกัน โดยศาลาหลังที่ 1 เป็นศาลาคอนกรีตทรงไทยประดับกระจก ศาลาหลังที่ 2 เป็นศาลาคอนกรีตทรงไทยจัตุรมุขและศาลาหลังที่ 3 เป็นศาลาไม้ทรงไทย ซึ่งเป็นศาลาในรูปแบบเดิมที่ยังคงเหลืออยู่

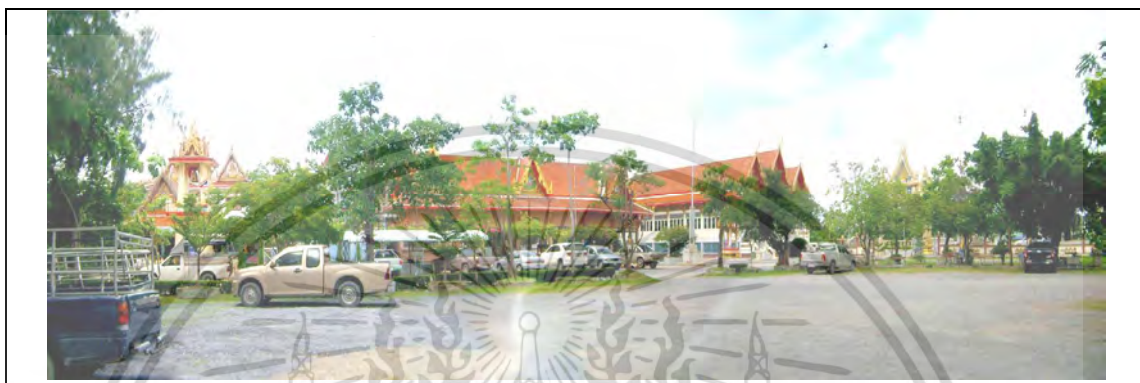
รูปที่ 4.27 แสดงลานจอดรถ

- **ลานจอดรถ** มีพื้นที่สำหรับจอดรถยนต์โดยเฉพาะปัจจุบันมีขนาดเพียงพอต่อการรองรับ นอกจากนี้ในช่วงเทศกาลที่มีรถยนต์มากเกินการรองรับ ในส่วนพื้นลานจอดรถใช้หินคลุกทำเป็นลานจอดรถ เนื่องจากสามารถให้น้ำซึมผ่านได้ แต่ปัญหาที่เกิดขึ้นคือพื้นมีการยุบตัวจากน้ำหนักของรถทำให้พื้นลานชำรุด เมื่อฝนตกทำให้เกิดน้ำขัง ทำให้ต้องมีการซ่อมแซมโดยนำหินคลุกปูทับลานที่เป็นหลุมไม่เรียบ

The needs of hardscape development showed that the people in the community and the representatives needed development of parking area the most. This was because the surface subsided, leaving holes on the surface which needed to be repaired every year. The local organizations and the community leaders expressed that signs needed to be developed the most. This was because there should be location and direction signs to locate tourist attractions and religious units in the temple which provided convenience access to tourists.

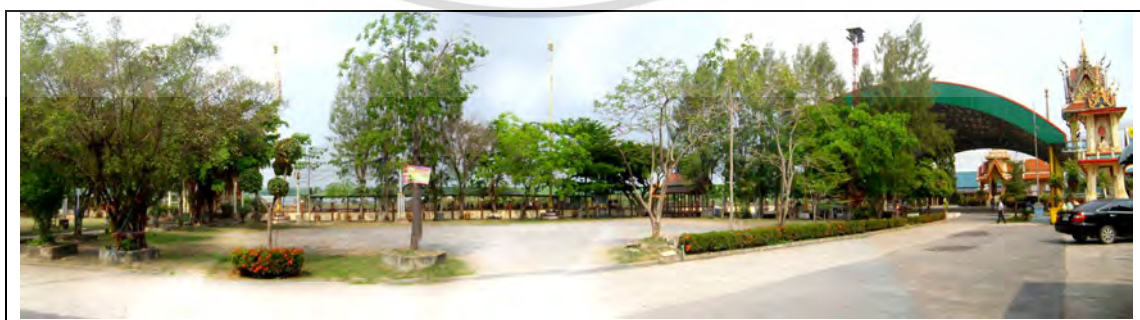
รูปที่ 4.28 แสดงภูมิทัศน์บริเวณลานจอดรถ

- **ภูมิทัศน์บริเวณลานจอดรถ** เป็นลานโล่งที่มีการใช้พันธุ์ไม้เพื่อให้ความร่มให้กับรถยนต์ แทนการใช้หลังคาและทำให้มีทัศนียภาพที่ดี โดยพันธุ์ไม้ที่ใช้ในลานจอดรถจะเป็นประเภทไม้ยืนต้นที่ให้ร่มเงา ได้แก่ ต้นไทรย้อย ต้นนนทรี ต้นปีบ ต้นหูกระจง ต้นสน เป็นต้นและใช้ไม้พุ่มได้แก่ ต้นเข็มทำขอบเขตของลานจอดรถยนต์

The needs of softscape development showed that the people in the community, the local organizations and the community leaders needed improvement at the parking lot. This was because the trees began to deteriorate which may be dangerous to cars. In addition, the representatives of the people in the community needed development on the landscape along

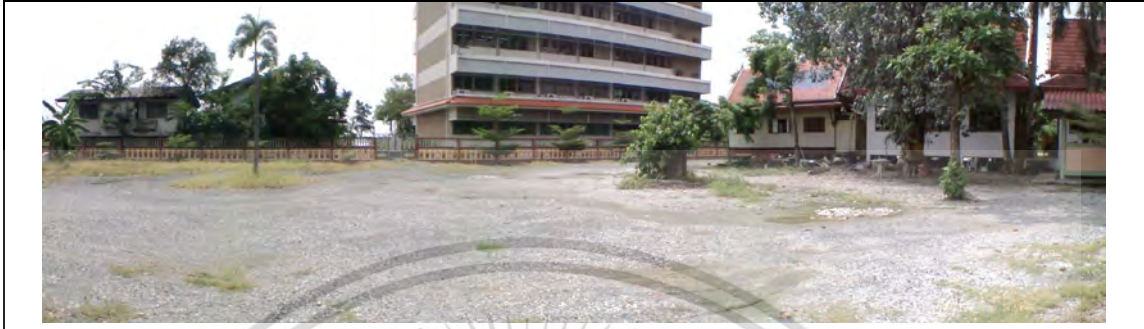
รูปที่ 4.29 แสดงภูมิทัศน์บริเวณที่โล่งว่าง

- ภูมิทัศน์บริเวณที่โล่งว่าง อยู่บริเวณด้านหลังของวัด มีการใช้พันธุ์ไม้ เพื่อให้ความร่มเงาและสร้างทัศนียภาพที่ดีให้กับพื้นที่ โดยพันธุ์ไม้ที่ใช้ในที่โล่งว่างจะเป็นประเภท ไม้ยืนต้นที่ให้ร่มเงา ได้แก่ ต้นหูกระจง ต้นไทรย้อย ต้นนนทรี ต้นประคู้ ต้นहुกวางเป็นต้น

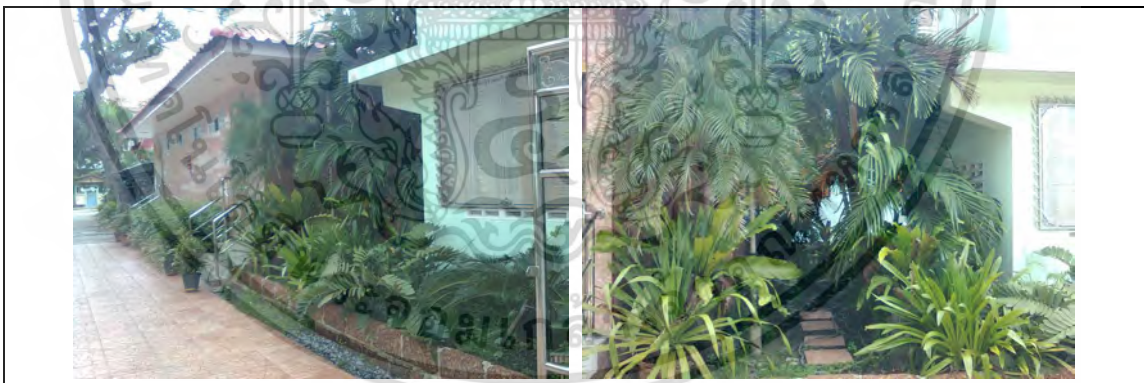
รูปที่ 4.30 แสดงสวนหย่อมบริเวณห้องน้ำ

- สวนหย่อมบริเวณห้องน้ำ มีการใช้พันธุ์ไม้ทำเป็นสวนหย่อมตกแต่ง เพื่อใช้ปกปิดมุมมองทางสายตาและสร้างบรรยากาศให้กับผู้เข้าใช้ พันธุ์ไม้ที่ใช้เป็นไม้พุ่ม ได้แก่ ต้นไทรใบกลม ไม้ใบได้แก่เฟินข้าหลวง พลับพลึงดินเป็ด ต้นรางทองและต้นหมากเขียว หมากเหลือง หมากแดง กะพ้อ เป็นต้น

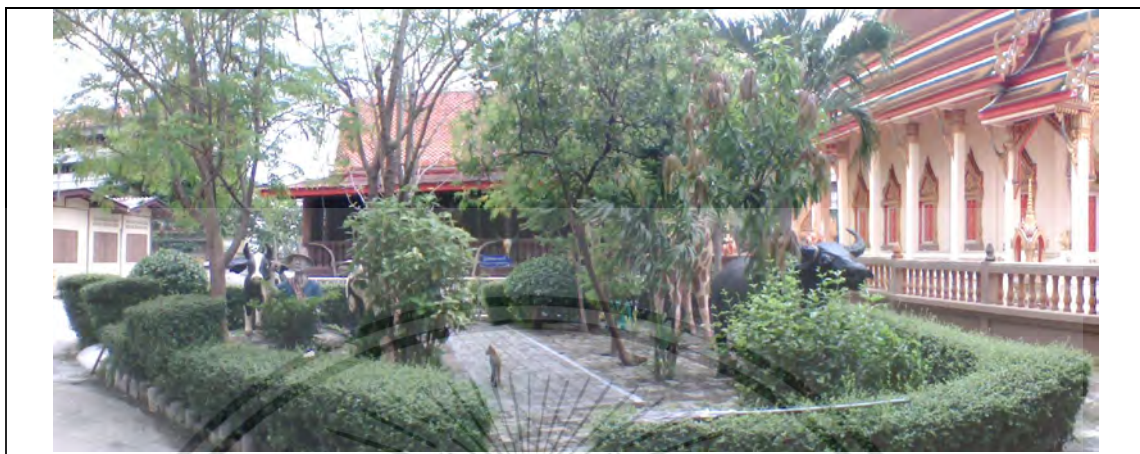
รูปที่ 4.31 แสดงสวนหย่อมบริเวณกุฏิไม้สักอายุ 100 ปี

- สวนหย่อมบริเวณกุฏิไม้สักอายุ 100 ปี สวนบริเวณนี้จะช่วยส่งเสริม ทัศนียภาพให้กุฏิไม้สัก ซึ่งเป็นสถานที่สำคัญแห่งหนึ่งของวัด มีการใช้พันธุ์ไม้ที่ใช้ในสวนหย่อม โดยมีการใช้ไม้พุ่ม ได้แก่ ต้นชาสอกเกียน ต้นเฟื่องฟ้า ทำเป็นขอบเขตแบ่งแยกกับพื้นที่ใกล้เคียงและ ใช้ไม้ยืนต้น ได้แก่ ต้นมะรุุม ต้นมะพร้าว ต้นมะยม เป็นไม้หลัก ปัญหาจากการใช้พันธุ์ไม้ที่มาก

เกินไปกับสวนหย่อมขนาดเล็กทำให้สวนดูรกปิดบังมุมมอง ซึ่งทำให้สวนไม่เป็นจุดที่ดึงดูดสายตาไปยังกุฏิไม้สักและอาคารใช้ประโยชน์ของการจัดลำดับของพันธุ์ไม้หลักและพันธุ์ไม้รอง

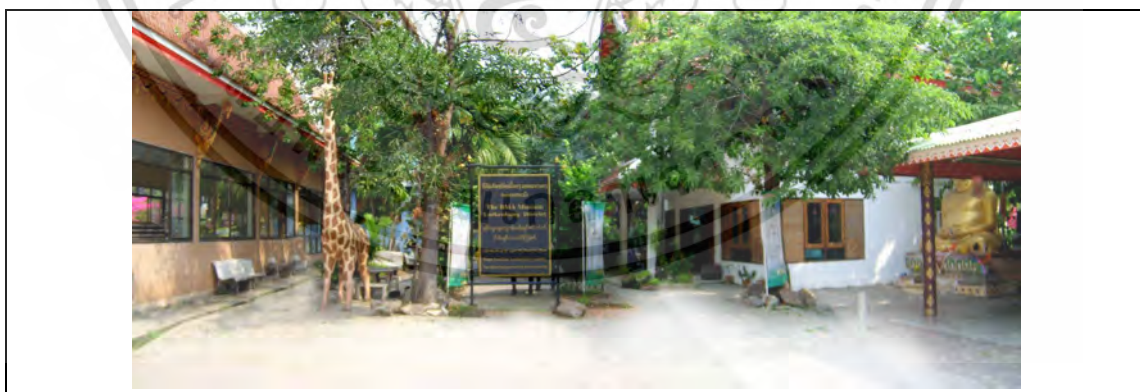
รูปที่ 4.32 แสดงสวนหย่อมบริเวณพิพิธภัณฑท์ท้องถิ่น

- สวนหย่อมบริเวณพิพิธภัณฑท์ท้องถิ่น สวนหย่อมในบริเวณนี้ส่วนใหญ่จะใช้ไม้กระถางในการประดับตกแต่ง เนื่องจากพื้นบริเวณนี้เป็นแผ่นปูพื้น โดยมีต้นสาระลังกาเป็นไม้ยืนต้นที่ให้ร่มเงาบริเวณหน้าพิพิธภัณฑท์ และใช้ไม้พุ่ม ได้แก่ ต้นโมกที่ให้ดอกหอมป้ญหาที่พบคือ การจัดวางไม้กระถางขาดความเป็นระเบียบและพันธุ์ไม้อื่น ๆ ที่ไม่สัมพันธ์กันในการวางผังสวนหย่อม

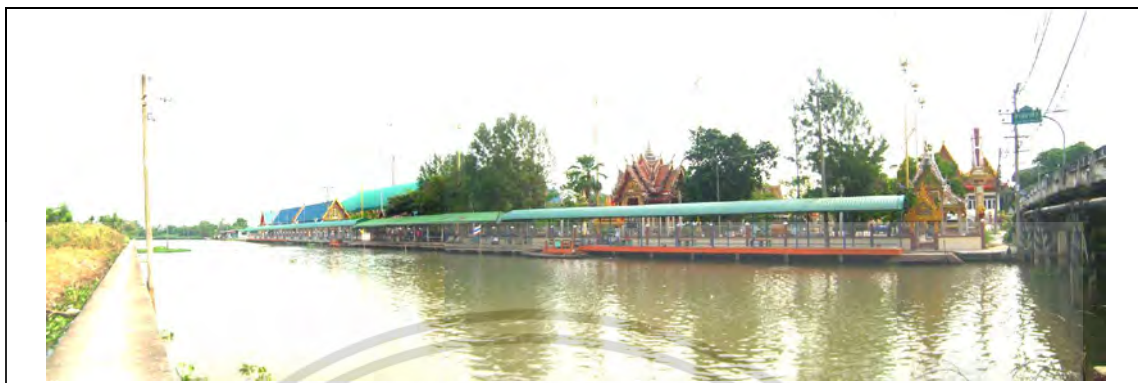
รูปที่ 4.33 แสดงภูมิทัศน์บริเวณทำนวลคลองลำปลาทิว

- ภูมิทัศน์บริเวณทำน้ำคลองลำปลาทิว ภูมิทัศน์บริเวณนี้มีทัศนียภาพที่สวยงามมีความเป็นธรรมชาติของคลองลำปลาทิวกับสิ่งแวดล้อมรอบ ๆ ในการส่งเสริมให้วัดสุทธาโกชนมีจุดที่มีทัศนียภาพที่สวยงามเป็นเอกลักษณ์ โดยสภาพภูมิทัศน์บริเวณทำน้ำมีทั้งจากเอกสารนี้เป็นเอกสารที่สงวนลิขสิทธิ์ไว้เพื่อใช้ในการศึกษาเท่านั้น เมื่อผู้เยี่ยมชมเห็นป้ายระเบียบข้อห้ามการเข้าไม่ว่ากรณีใดๆ ทั้งสิ้น อีกทั้งห้ามมิให้ตัดแปลงเนื้อหา และต้องอ้างอิงถึงเจ้าของเอกสารทุกครั้งที่มีการนำไปใช้

มุมมองภายนอกที่มองเข้ามาและมุมมองภายในที่มองออกไป ซึ่งเป็นพื้นที่ที่ไม่ต้องปรับปรุงภูมิทัศน์มาก แต่ควรที่จะรักษาดูแลให้มีสภาพภูมิทัศน์ให้คงเดิมให้มากที่สุด

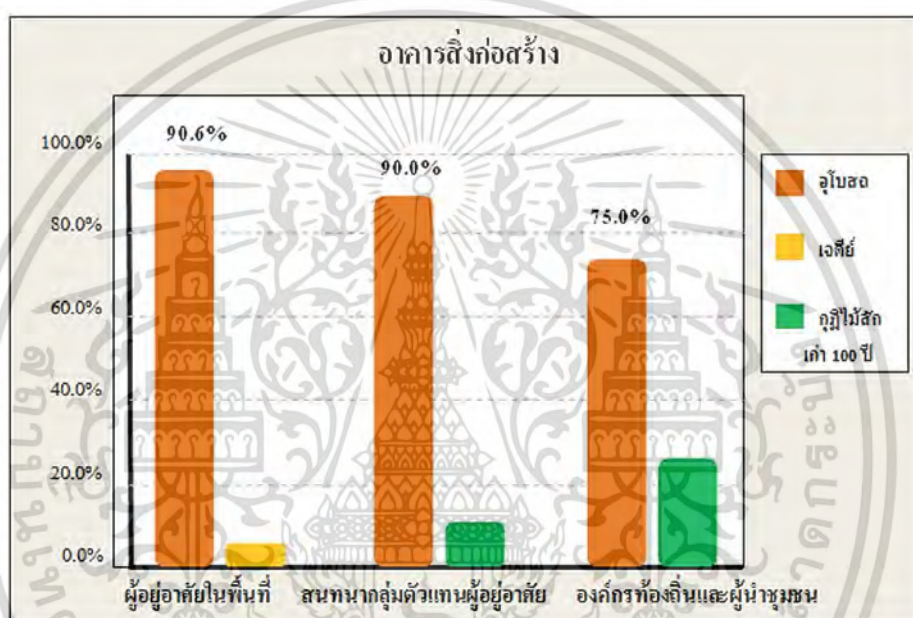
แผนภูมิที่ 5.1 แสดงการเปรียบเทียบความมีเอกลักษณ์ด้านอาคารสิ่งก่อสร้าง

จากตารางแสดงการเปรียบเทียบข้อมูลความคิดเห็นของข้อมูลสอบถามกลุ่มผู้อยู่อาศัย การสนทนากลุ่มตัวแทนผู้อยู่อาศัยและการสัมภาษณ์เชิงลึกองค์กรท้องถิ่นและผู้นำชุมชน พบว่า เอกลักษณะของภูมิทัศน์วัฒนธรรมแหล่งท่องเที่ยวในด้านอาคารสิ่งก่อสร้างมากที่สุด คือ อุโบสถ ด้านภูมิสัญลักษณ์มากที่สุด คือ เสาหงส์ ด้านประเพณีมากที่สุด คือ ตักบาตรพระร้อย ทางเรือและด้านสถานที่แหล่งท่องเที่ยวมากที่สุด คือ พิพิธภัณฑท์ท้องถิ่นเขตลาดกระบัง

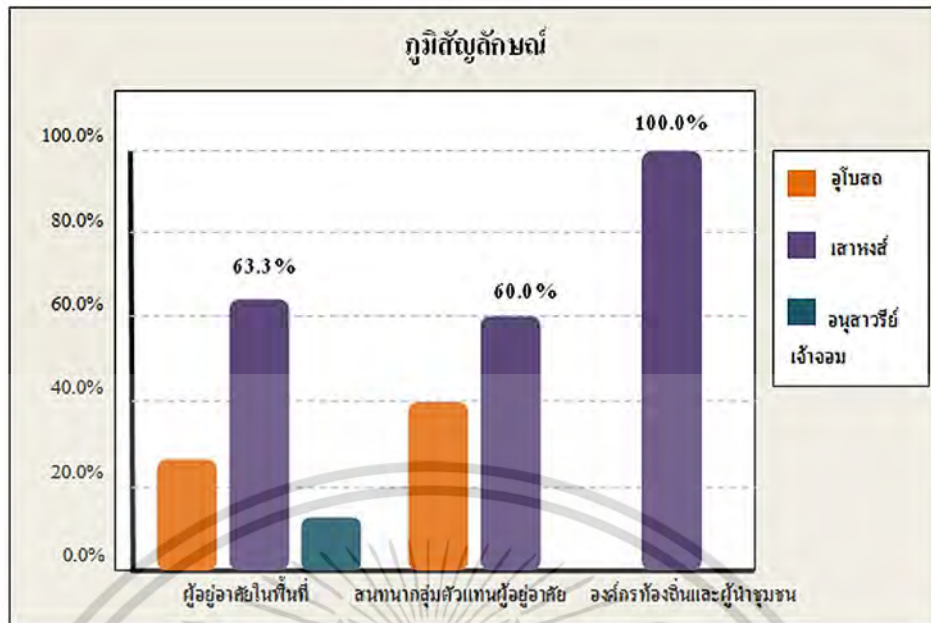
แผนภูมิที่ 5.2 แสดงการเปรียบเทียบความมีเอกลักษณ์ด้านภูมิสัญลักษณ์

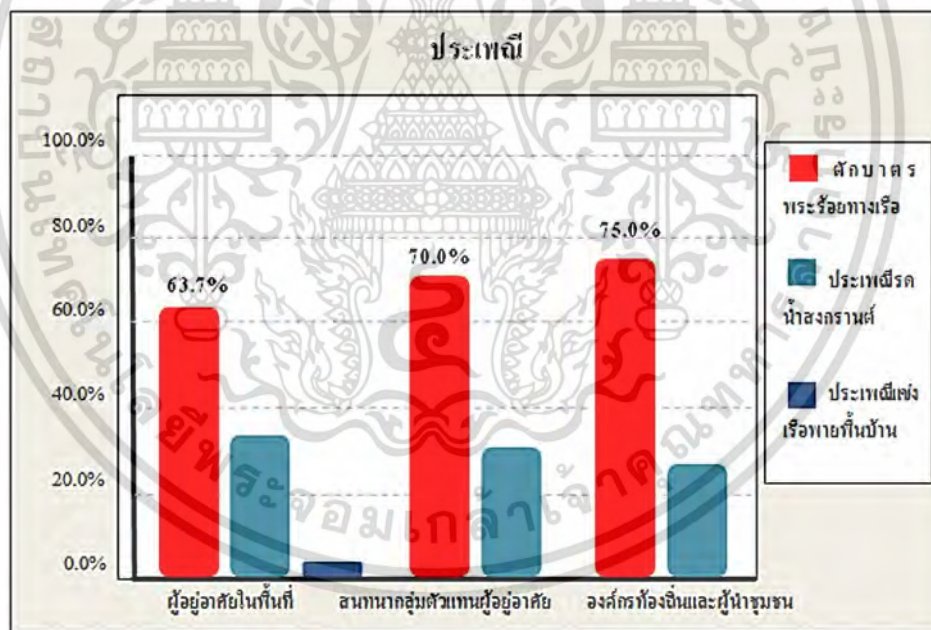
แผนภูมิที่ 5.3 แสดงการเปรียบเทียบความมีเอกลักษณ์ด้านประเพณี

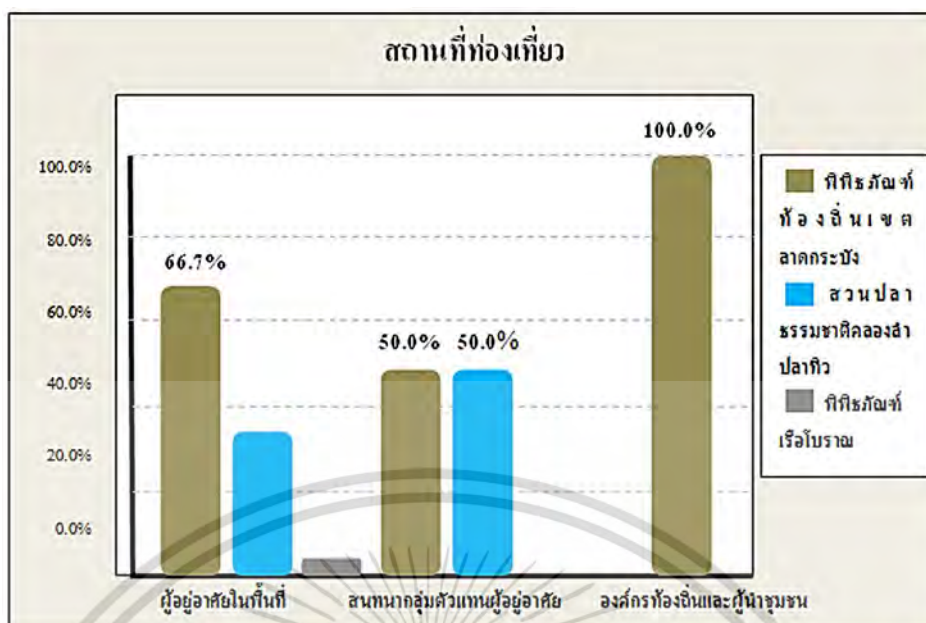
แผนภูมิที่ 5.4 แสดงการเปรียบเทียบความมีเอกลักษณ์ด้านสถานที่ท่องเที่ยว

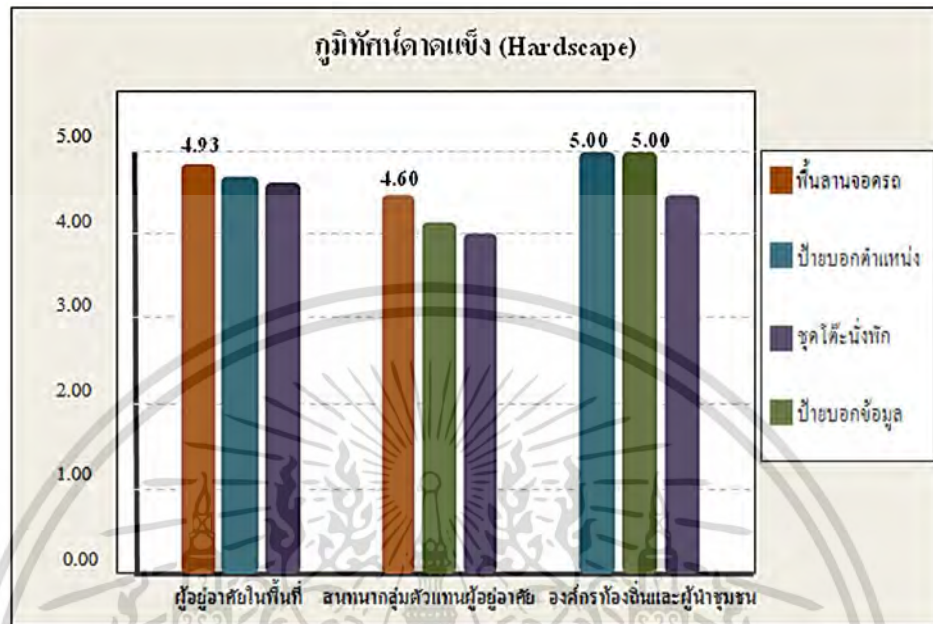
แผนภูมิที่ 5.5 แสดงการเปรียบเทียบความต้องการปรับปรุงภูมิทัศน์ควดแข็ง (Hardscape)

จากตารางแสดงการเปรียบเทียบพบว่า ด้านความต้องการปรับปรุงภูมิทัศน์คาดแข็งมากที่สุด คือ พื้นลานจอดรถ ส่วนความต้องการปรับปรุงภูมิทัศน์คาดอ่อน มากที่สุด คือ ภูมิทัศน์บริเวณเอกสารนี้เป็นเอกสารที่สงวนไว้สำหรับการใช้งานเพื่อการศึกษาเท่านั้น ไม่อนุญาตให้นำไปใช้ประโยชน์ด้านการค้าไม่ว่ากรณีใดๆ ทั้งสิ้น อีกทั้งห้ามมิให้ตัดแปลงเนื้อหา และต้องอ้างอิงถึงเจ้าของเอกสารทุกครั้งที่มีการนำไปใช้

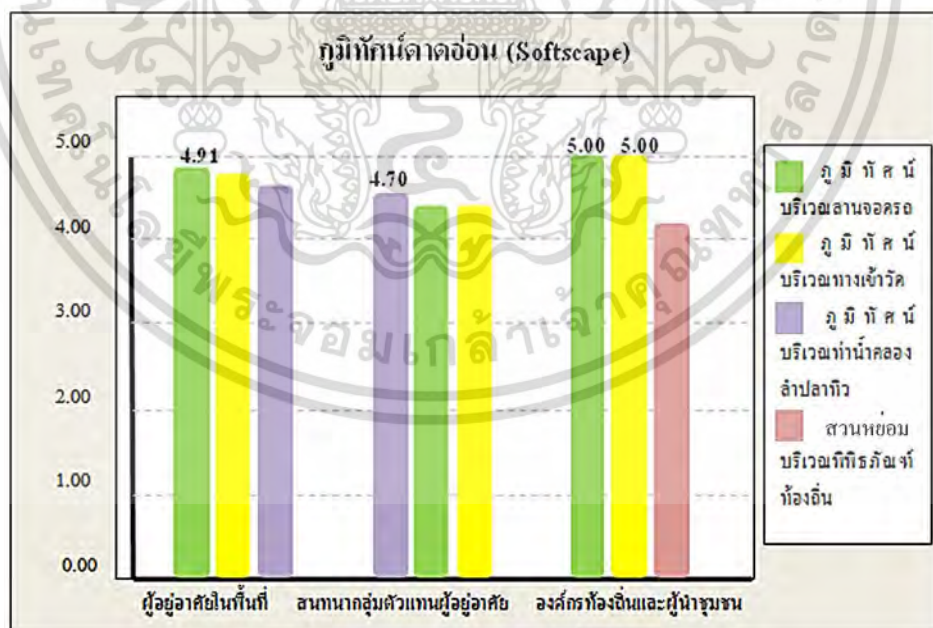
แผนภูมิที่ 5.6 แสดงการเปรียบเทียบความต้องการปรับปรุงภูมิทัศน์ควดอ่อน (Softscape)

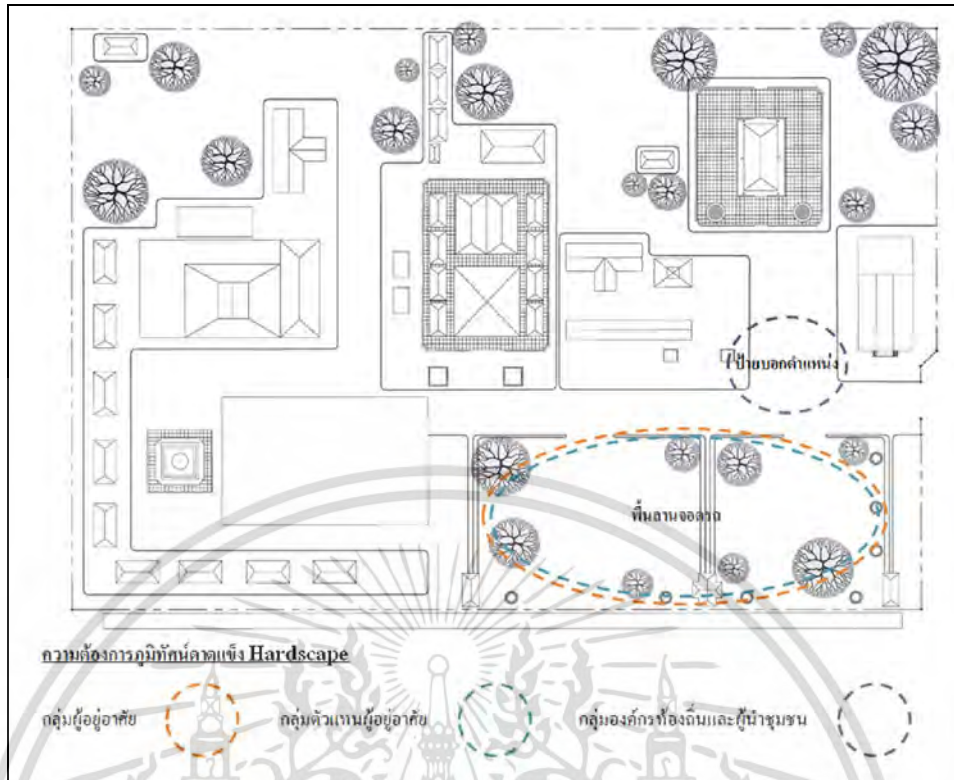
รูปที่ 5.2 แสดงตำแหน่งความต้องการปรับปรุงภูมิทัศน์กลางแจ้ง (Hardscape)

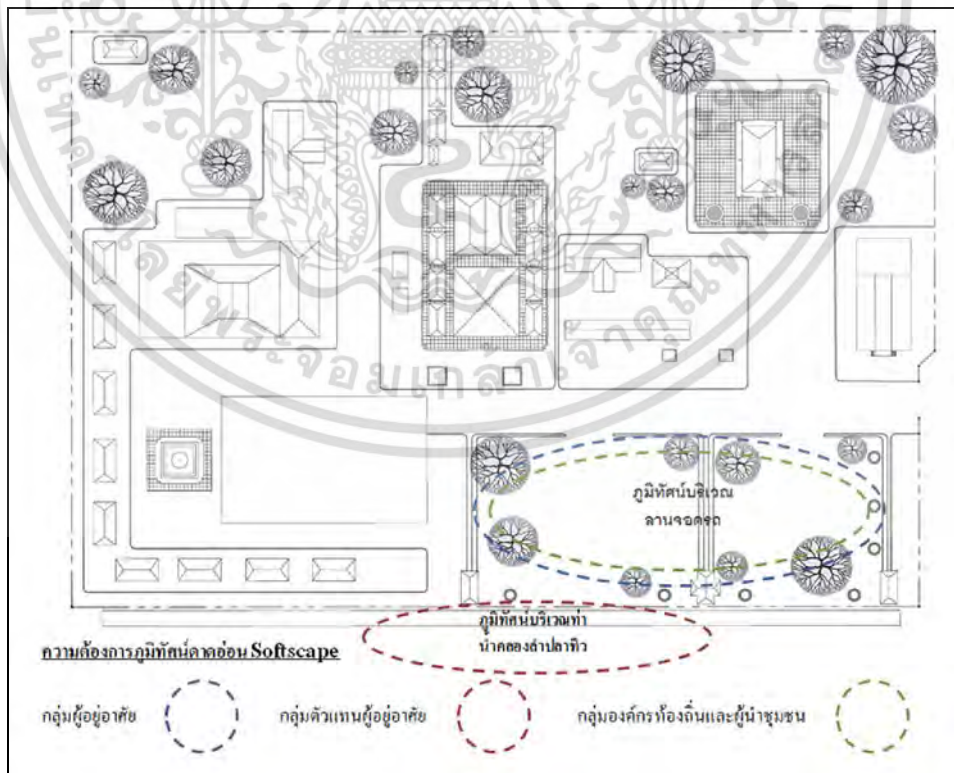
รูปที่ 5.3 แสดงตำแหน่งความต้องการปรับปรุงภูมิทัศน์กลางแจ้ง (Softscape)

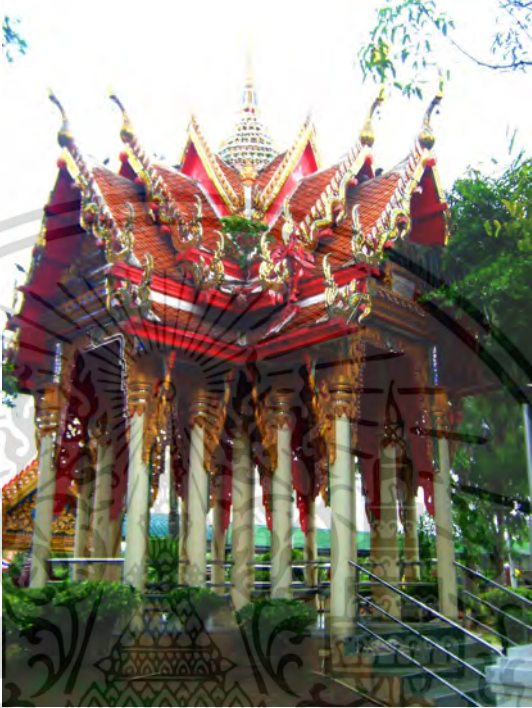
แบบประเมินคุณค่าความสำคัญของอาคารหรือสิ่งก่อสร้าง (Building Survey Form)					
ข้อมูล ชื่ออาคารสิ่งก่อสร้าง ศาลาสีทิศ					
ลักษณะอาคาร (Building Character)					
ลักษณะสิ่งก่อสร้าง (Character of structure) อธิบายลักษณะสิ่งก่อสร้าง

เป็นศาลาที่สร้างขึ้นใหม่แทนศาลาไม้เดิม โดยผู้มีจิตศรัทธาขอสร้างใหม่ถวายวัด เพื่อใช้สำหรับเป็นที่พักผ่อนรมคลอง ในปี พ.ศ.2540					
คุณค่าของอาคารสิ่งก่อสร้าง สถาปัตยกรรม (Architecture Value)					
หัวข้อประเมิน	ระดับคุณค่าความสำคัญ				
	(1 = น้อยที่สุด 2 = น้อย 3 = ปานกลาง 4 = มาก 5 = มากที่สุด)				
	1	2	3	4	5

ผลการประเมินได้ว่า คุณค่าความสำคัญของศาลาสีทิศมีระดับคุณค่าความสำคัญทางด้านจิตใจมากที่สุด มีค่าเฉลี่ย 3.50 รองลงมา คือ คุณค่าความสำคัญทางด้านเอกลักษณ์ มีค่าเฉลี่ย 2.50 และคุณค่าความสำคัญทางด้านสุนทรียภาพทางสถาปัตยกรรม มีค่าเฉลี่ย 2.50 ตามลำดับ

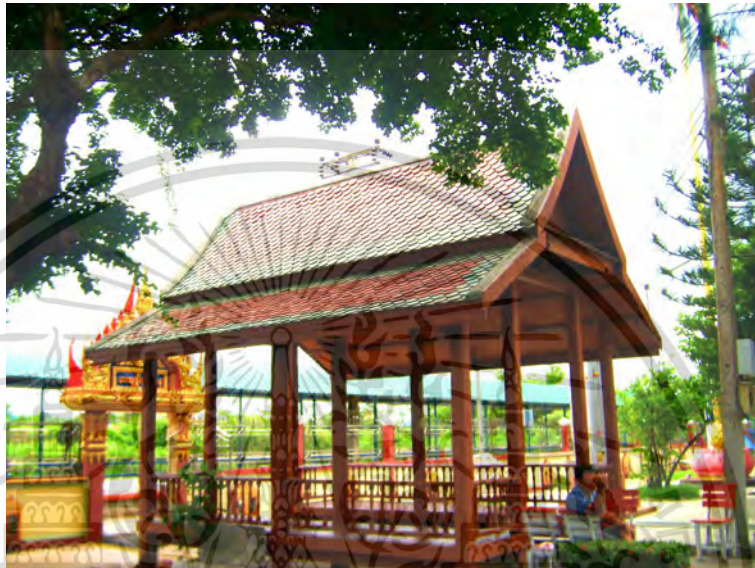
เป็นศาลาไม้เดิม ใช้สำหรับเป็นที่พักผ่อน ในอดีตศาลาไม่นี้ใช้เป็นที่พักศพด้วย ปัจจุบันใช้เป็นเพียงที่นั่งพักผ่อนเท่านั้น  
สร้างขึ้นประมาณ พ.ศ.2460

ผลการประเมินได้ว่า คุณค่าความสำคัญของศาลาไม้มีระดับคุณค่าความสำคัญทางด้านจิตใจ มากที่สุด มีค่าเฉลี่ย 4.50 รองลงมา คือ คุณค่าความสำคัญทางด้านการใช้งาน โดยมีค่าเฉลี่ย 4.25 และคุณค่าความสำคัญทางด้านความเก่าแก่ มีค่าเฉลี่ย 4.00 ตามลำดับ

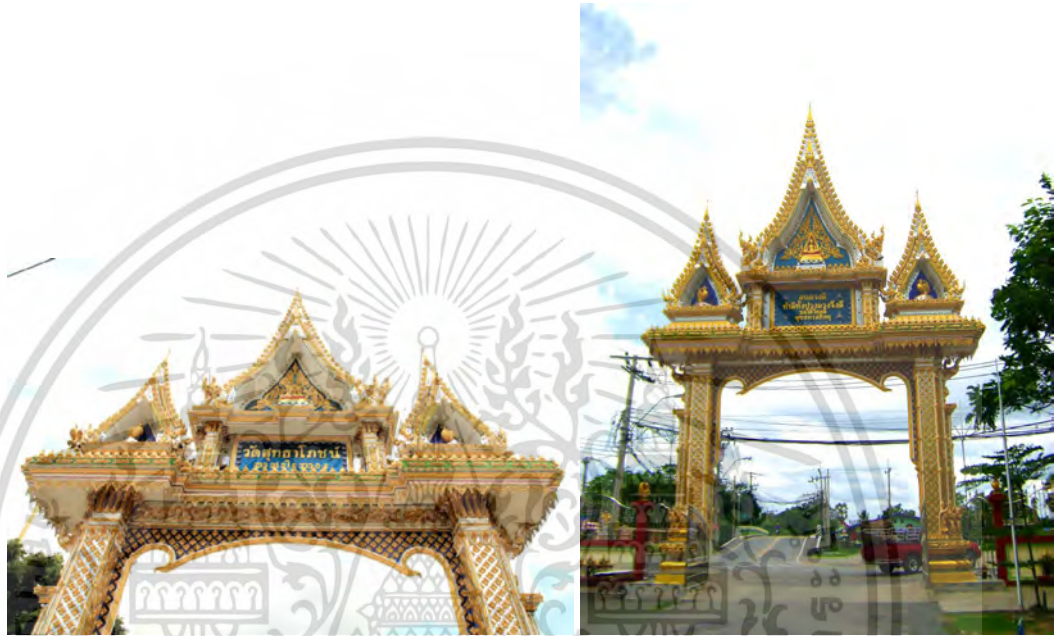
เป็นชุมประตู่เดียวของวัดเนื่องจากมีทางเข้าออกเพียงทางเดียว หน้าบันติดภาพมอญไว้ด้วย และมีการนำตัวหนังสือติดประกอบที่ชุมเพื่อแสดงถึงความเป็นวัดมอญ สร้างขึ้นประมาณพ.ศ. 2540

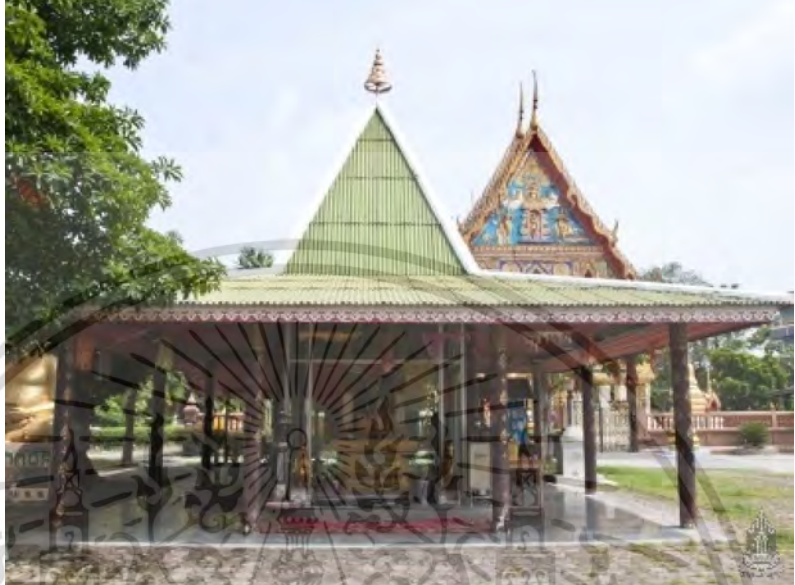
เป็นสถานที่เคารพนับถือของชาวมอญลาดกระบัง ซึ่งเป็นผู้สร้างวัดแห่งนี้ขึ้นมา ซึ่งรูปสลักของเจ้าจอมสร้างจากหินอ่อนจากอิตาลี เป็นสถานที่ท่องเที่ยวที่ผู้มาเยือนจะเข้ามาสักการะบูชา อายุของหินอ่อนประมาณ 100 ปี

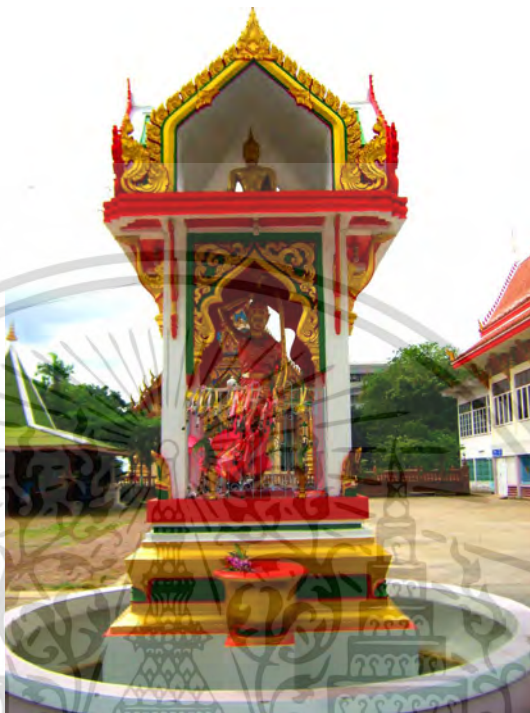
พระแม่ธรณีสร้างขึ้นมาพร้อมๆกับการสร้างวัด ปัจจุบันมีการบูรณะซ่อมแซมให้ดูใหม่

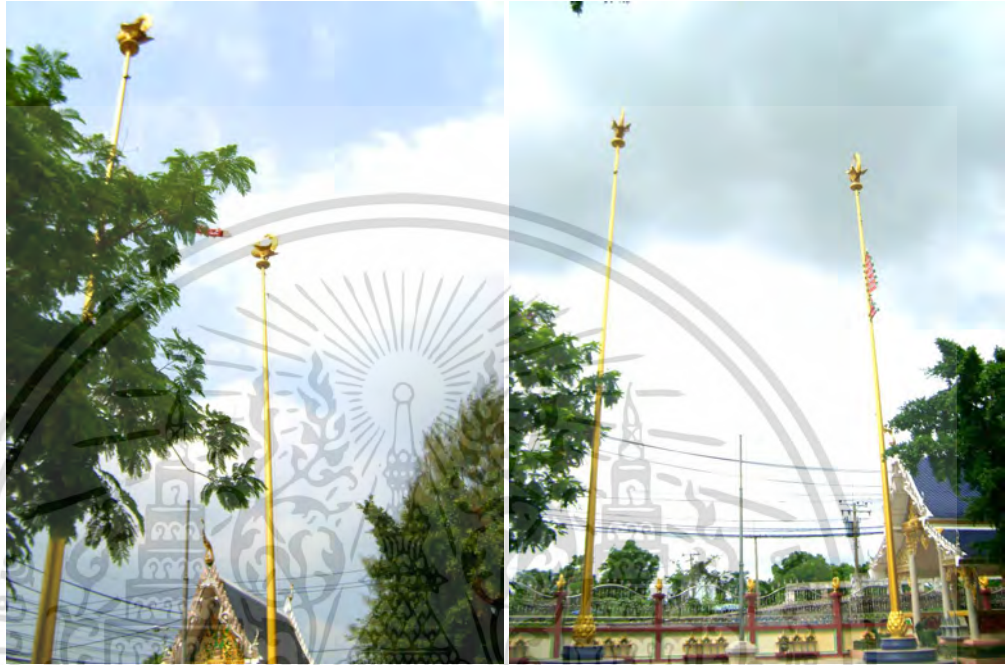
สร้างขึ้นใหม่ในปี.ศ.2552เพื่อใช้ในการประเพณีแห่งระฆัง และเป็นเสาหงส์ประดับไว้ให้บ่งบอกแสดงถึงการเป็นวัดมอญ					
คุณค่าของอาคารสิ่งก่อสร้าง สถาปัตยกรรม (Architecture Value)					
หัวข้อประเมิน	ระดับคุณค่าความสำคัญ (1= น้อยที่สุด 2=น้อย 3=ปานกลาง 4=มาก 5=มากที่สุด)				
	1	2	3	4	5
