การวิเคราะห์โครงสร้างประเภทบ้านบริเวณรอยเลื่อนพะเยา
Analysis of House Structure in the Phayao's Fault Area

ปริญญานิพนธ์นี้เป็นส่วนหนึ่งของการศึกษาตามหลักสูตรปริญญาวิศวกรรมศาสตรบัณฑิต

ภาควิชาวิศวกรรมโยธา คณะวิศวกรรมศาสตร์

สถาบันเทคโนโลยีพระจอมเกล้าเจ้าคุณทหารลาดกระบัง

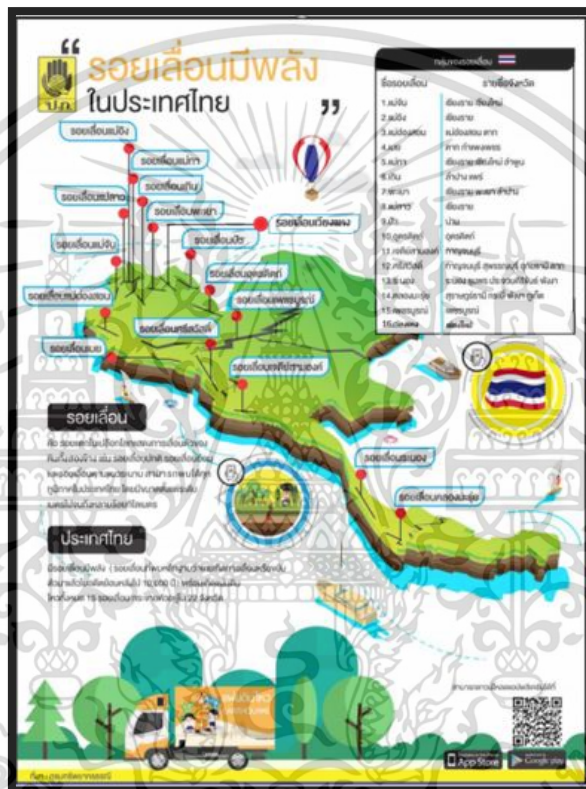
รูปที่ 2.2.1 รูปรอยเลื่อนที่มีพลังในประเทศไทย

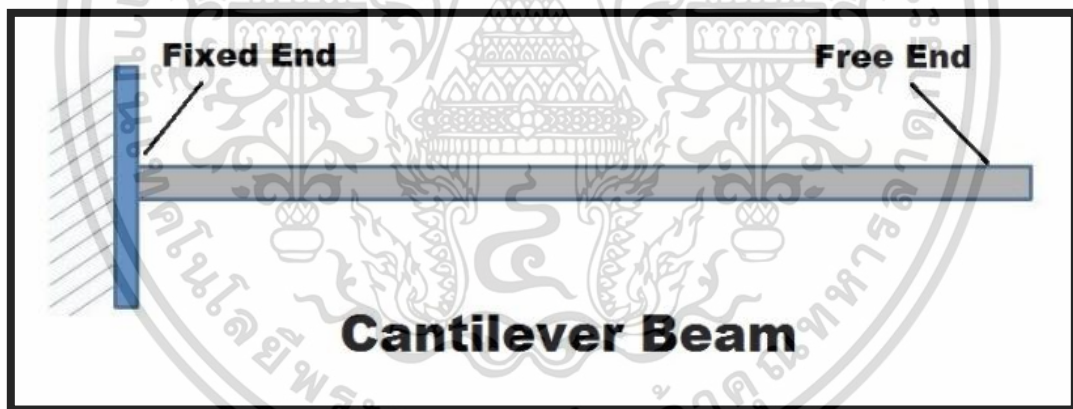
คานปลายยื่น คือคานช่วงเดียวที่ยื่นออกมาจาก Fix support เช่น เสาหรือ Shear Wall โดยมี Support ในการรองรับคานเพียงจุดเดียว ณ ด้านใดด้านหนึ่ง และ Support จะต้องถูกออกแบบให้สามารถรองรับแรงดัดที่ทำให้คานโก่งตัวลงได้

รูปที่ 2.4.1 คานปลายยื่น Cantilever Beam

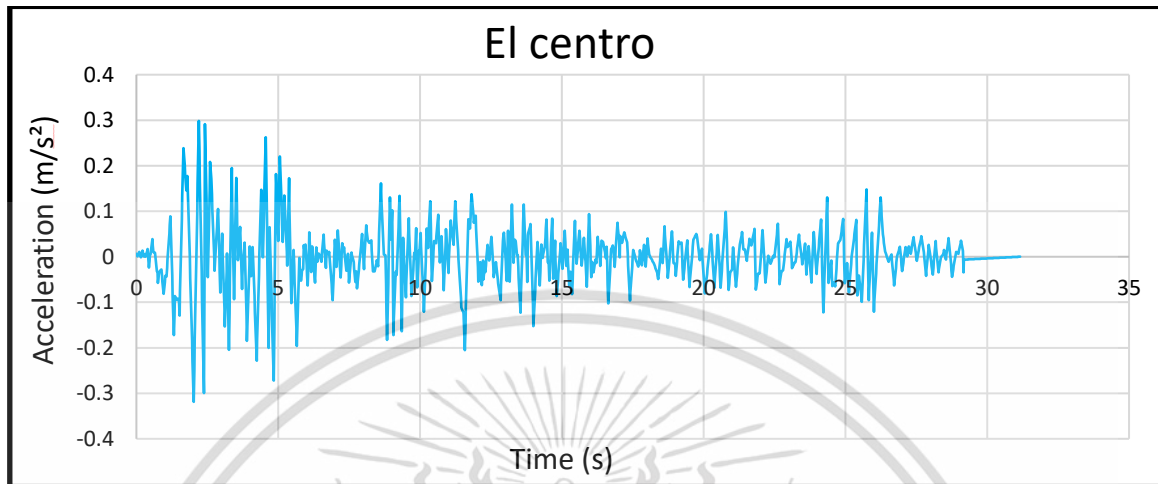
รูปที่ 2.5.1 คลื่นแผ่นดินไหว El Centro

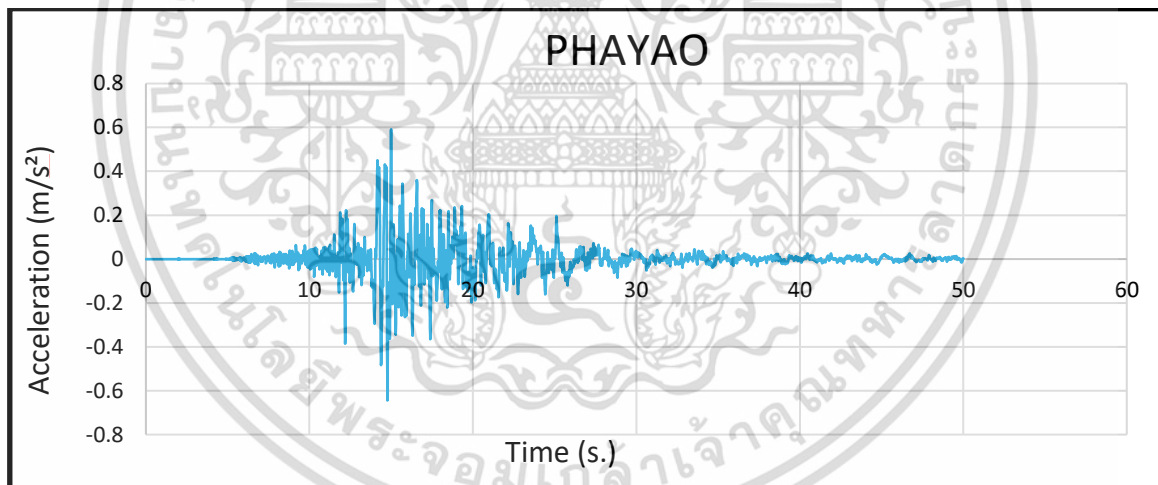
รูปที่ 2.5.2 คลื่นแผ่นดินไหวขิงรอยเลื่อน Phayao

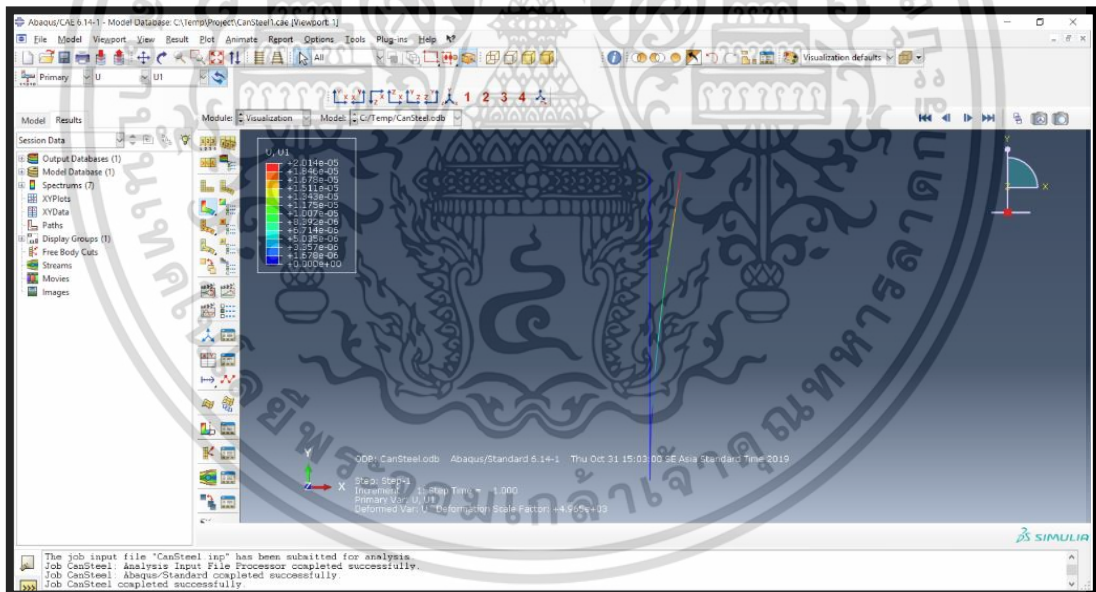
รูปที่ 4.2.2 แสดงพฤติกรรมของแบบจำลองหลังใส่แรง

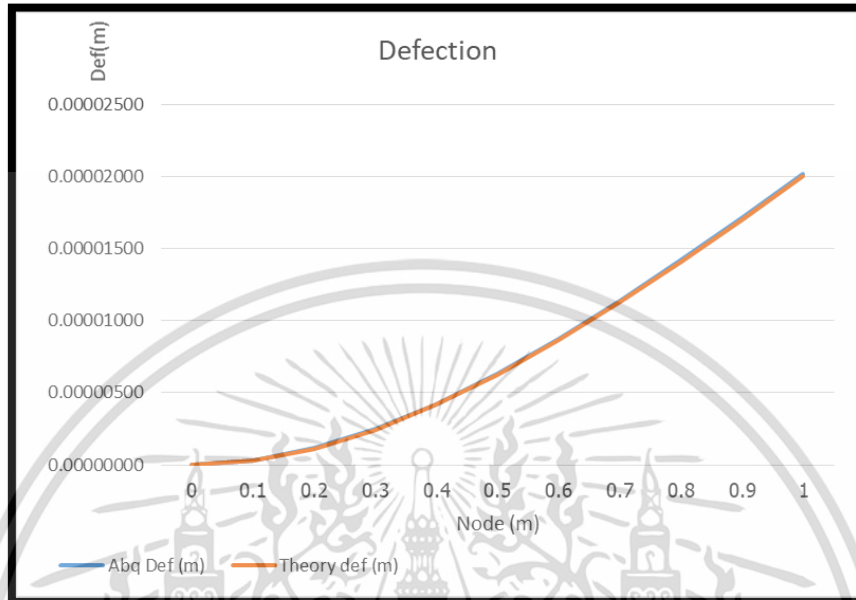
1. พฤติกรรมของแบบจำลองเมื่อเลือกแบ่ง 10 nodes

รูปที่ 4.2.3 เปรี่เซ็นต์ความผิดพลาดและกราฟค่าการเสียรูปจากโปรแกรมและทฤษฎี (10 nodes)

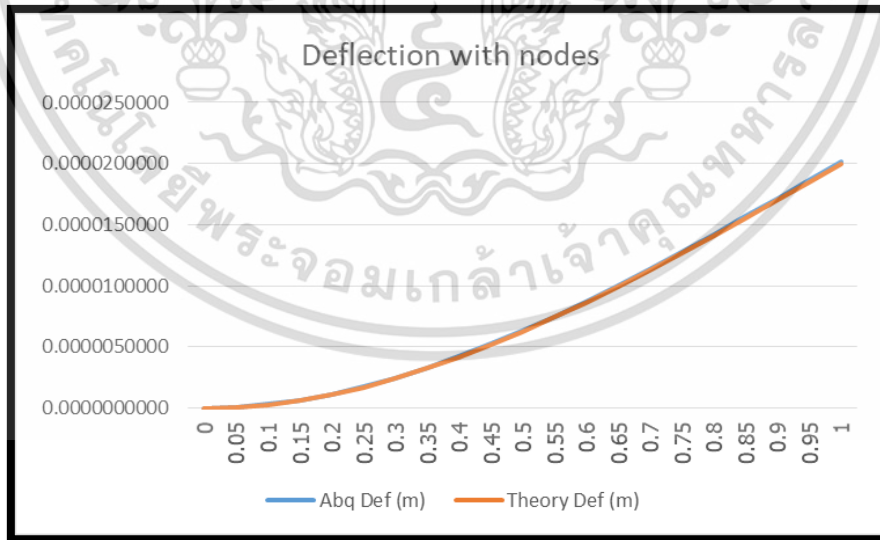
2. พฤติกรรมของแบบจำลองเมื่อเลือกแบ่ง 20 nodes

รูปที่ 4.2.4 เปรี่เซ็นต์ความผิดพลาดและกราฟค่าการเสียรูปจากโปรแกรมและทฤษฎี (20nodes)

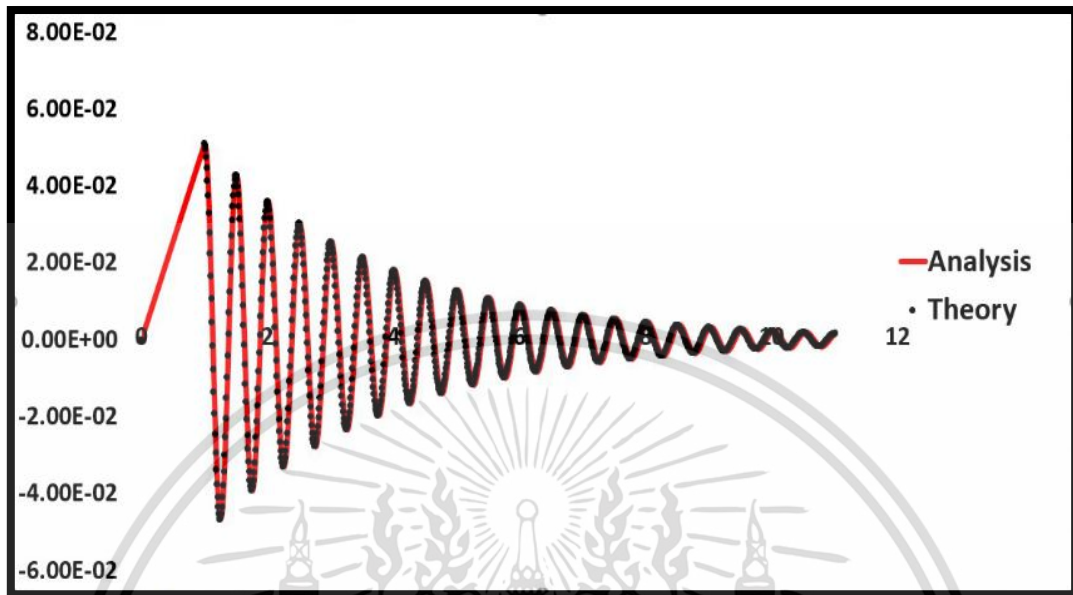
4.3.1.1 ผลลัพธ์ที่ได้จากการศึกษาพฤติกรรมของคานยื่น เมื่อก่ดด้วยแรง 100 นิวตัน ที่ปลายของคานยื่นและนำออก

รูปที่ 4.3.2 กราฟความสัมพันธ์ระหว่างการเสียรูปกับเวลา

สรุปจากกราฟที่ได้จากการวิเคราะห์โครงสร้างด้วยโปรแกรมจะเห็นได้ว่าเมื่อพลอตค่า Displacement ที่ได้จากทฤษฎีและการวิเคราะห์โดยเส้นสีแดงจะเป็นข้อมูลที่ได้ใกล้เคียงกันเป็นการยืนยันว่าเราสามารถนำโปรแกรม Abaqus มาใช้ในการวิเคราะห์โครงสร้างต่าง ๆ ได้อย่างถูกต้อง

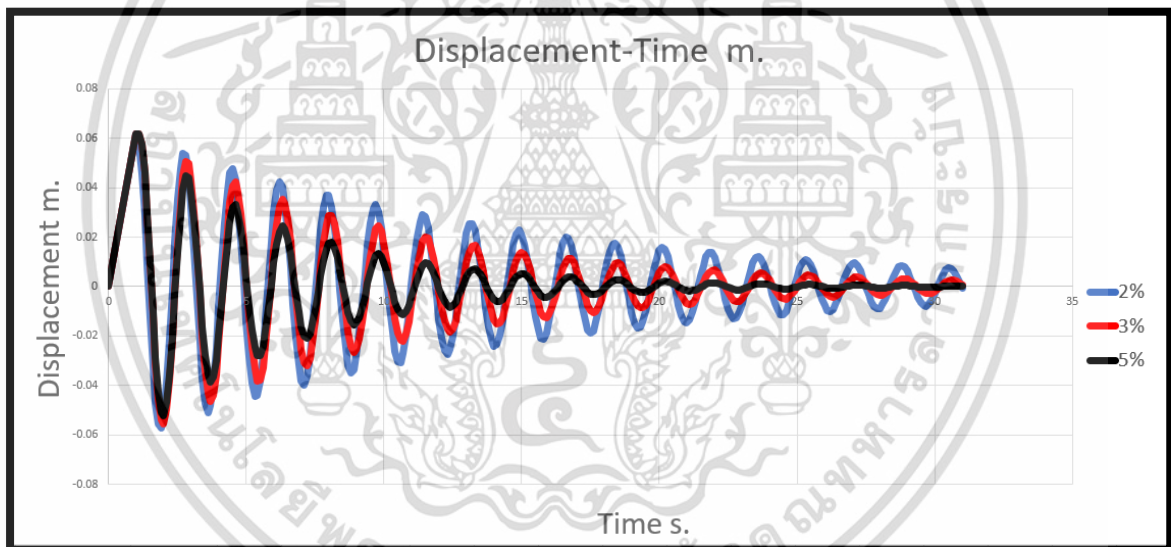
รูปที่ 4.3.4 แสดงพฤติกรรมการเลี้ยวรูปของคานยื่นเมื่อเปลี่ยนค่าตัวหน่วงจากน้อยไปมาก

จากกราฟที่ได้จากการวิเคราะห์โครงสร้างด้วยโปรแกรมโดยได้ทำการปรับเปลี่ยนเปอร์เซ็นต์ของตัวหน่วงที่ใช้วิเคราะห์โครงสร้างจะเห็นได้ว่าเมื่อพลอตค่า Displacement - Time ที่ได้เมื่อเพิ่มเปอร์เซ็นต์ของตัวหน่วงจะทำให้โครงสร้างที่วิเคราะห์จะหยุดสั่นเร็วขึ้นเนื่องจากเมื่อตัวหน่วงมี % ตัวหน่วงมค่ามากขึ้นโครงสร้างจะสามารถสลายพลังงานที่เกิดจากแผ่นดินไหวได้มากขึ้นด้วย

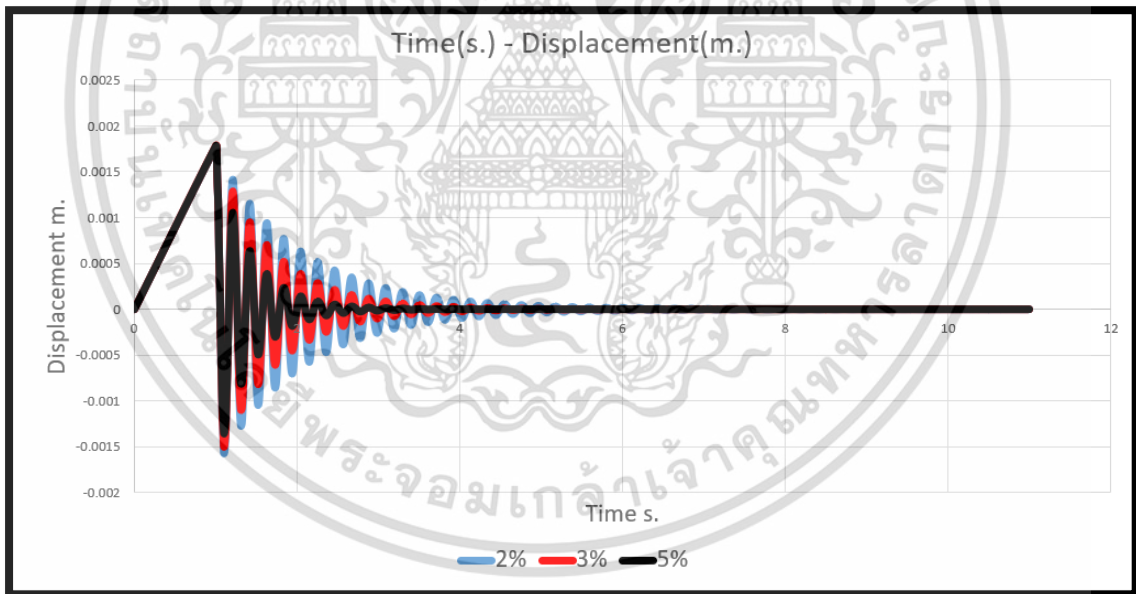
รูปที่ 4.4.2 พฤติกรรมของโครงข้อแข็งแบบ 2 เสา ที่เปลี่ยนตัวหน่วงเป็น 2%, 3% และ 5%

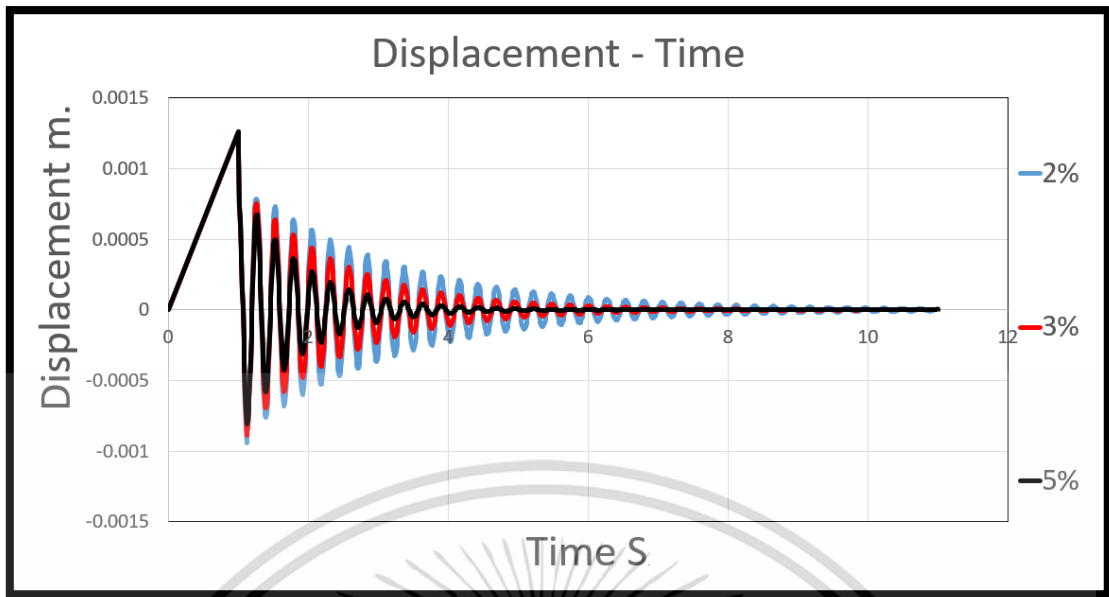
รูปที่ 4.4.4 พฤติกรรมของโครงสร้างแบบ 4 เสา ที่เปลี่ยนตัวหน่วงเป็น 2% 3% 5%

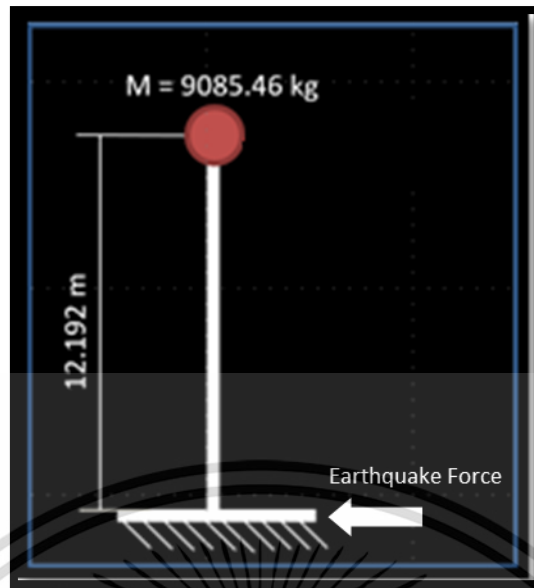
Parameters	Values
Density	7850 kg/m ³
Young Modulus	200 x 10 ⁹ Pa
Cross section	10 x 10 cm ²
Poisson's ratio	0.3
Damping	2.76 %
Earthquake	El Centro และ รอยเลื่อนพะเยา

รูปที่ 5.2.1 แบบจำลองของถังเก็บน้ำและคลื่นแผ่นดินไหว

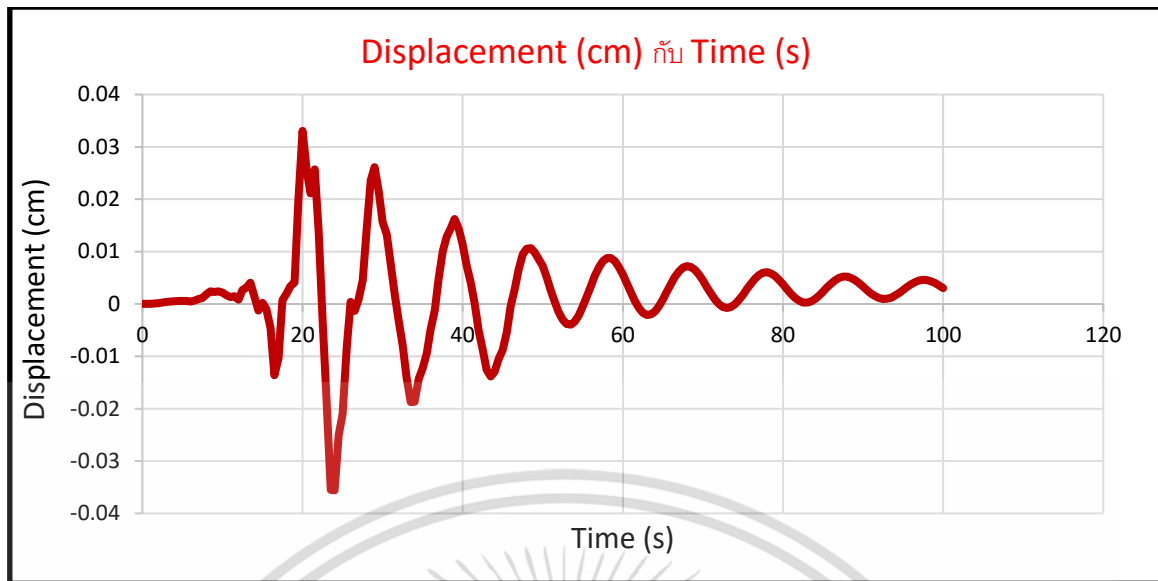
รูปที่ 5.2.3 กราฟแสดง Displacement ที่ปลายของโครงสร้างคานยื่นกับเวลา
เมื่อถูกกระทำด้วยคลื่นแผ่นดินไหวของรอยเลื่อน Phayao

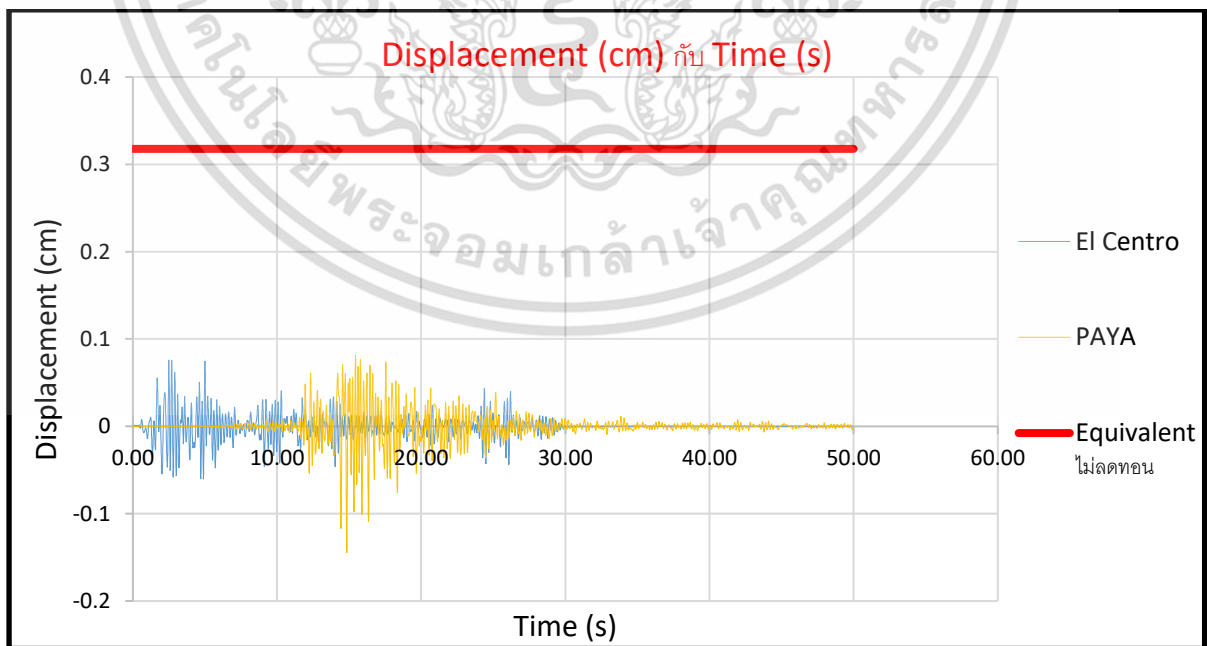
ซึ่งจะได้กราฟ Displacement ของแบบจำลองโครงข้อแข็ง ดังแสดงในรูปที่ 5.3.2 โดยจะแสดงให้เห็นว่าวิธี Equivalent Static Force ได้ค่า Displacement ที่สูงกว่าอย่างมากเมื่อเทียบกับการวิเคราะห์ด้วยคลื่นแผ่นดินไหว เนื่องจากวิธีดังกล่าวไม่ทราบ ช่วงของ Time History และเพื่อค่าค่อนข้างมาก ซึ่งหากนำไปใช้ในการออกแบบจริง ๆ จะต้องใช้วัสดุที่มีขนาดใหญ่กว่าและทำให้สิ้นเปลืองกว่าอย่างมาก

รูปที่ 5.3.2 กราฟแสดง Displacement ที่เกิดขึ้นตรงมุมของโครงข้อแข็งแบบ 2 เสา กับเวลา เอกสารนี้เป็นเอกสารที่สงวนไว้สำหรับการใช้งานเพื่อการศึกษาเท่านั้น เมื่ออนุญาตให้นำไปใช้ประโยชน์ด้านการค้า ไม่ว่าจะกรณีใดๆ ทั้งสิ้น อีกทั้งห้ามมิให้ตัดแปลงเนื้อหา และ 30 ังอ้างอิงถึงเจ้าของเอกสารทุกครั้งที่มีการนำไปใช้

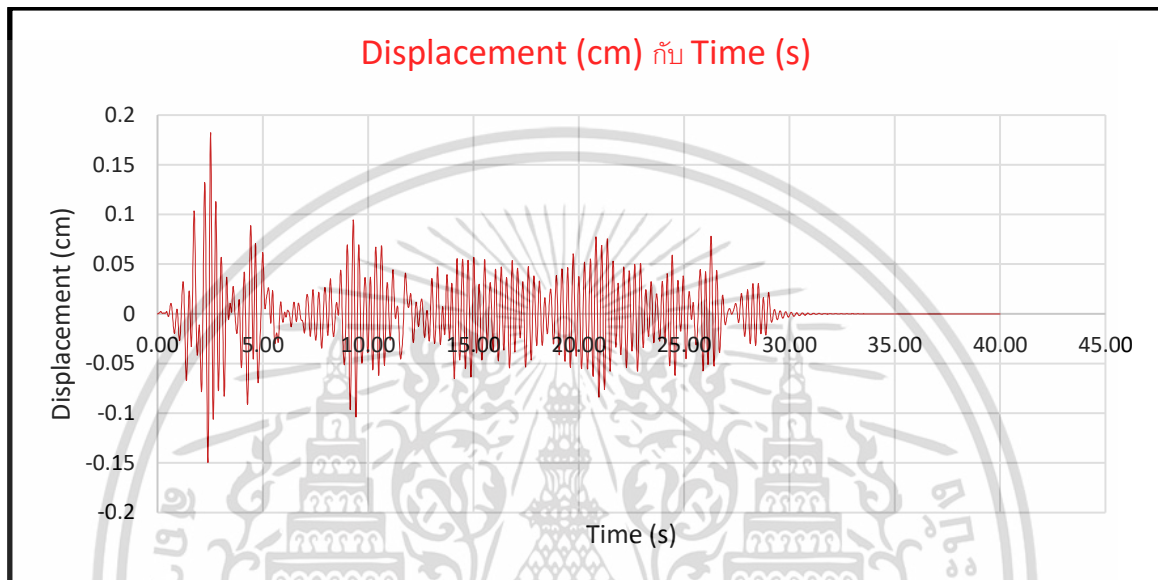
หลังจากที่นำคลื่นแผ่นดินไหวมากระทำกับโครงข้อแข็งจะได้กราฟ Displacement และลักษณะของแบบจำลองโครงข้อแข็งเนื่องจากคลื่นแผ่นดินไหว El Centro และคลื่นแผ่นดินไหวของรอยเลื่อนพะเยา ดังแสดงในรูปที่ 5.3.4 และ 5.3.5 ตามลำดับ จะแสดงให้เห็นถึงจุดที่มี Displacement มากที่สุดของโครงสร้างและในแต่ละช่วงเวลาที่เกิดแผ่นดินไหวจะมีความเสียหายที่ไม่เท่ากันทำให้เราจำเป็นที่ต้องเลือกจุดที่คิดว่า การติดตั้งตัวหน่วงแล้วเหมาะสมที่สุดในโครงสร้างเพื่อเพิ่มความแข็งแรง

รูปที่ 5.3.4 กราฟแสดง Displacement ที่เกิดขึ้นตรงมุมของโครงข้อแข็งแบบ 4 เสา กับเวลา เมื่อถูกกระทำด้วยคลื่นแผ่นดินไหว El Centro

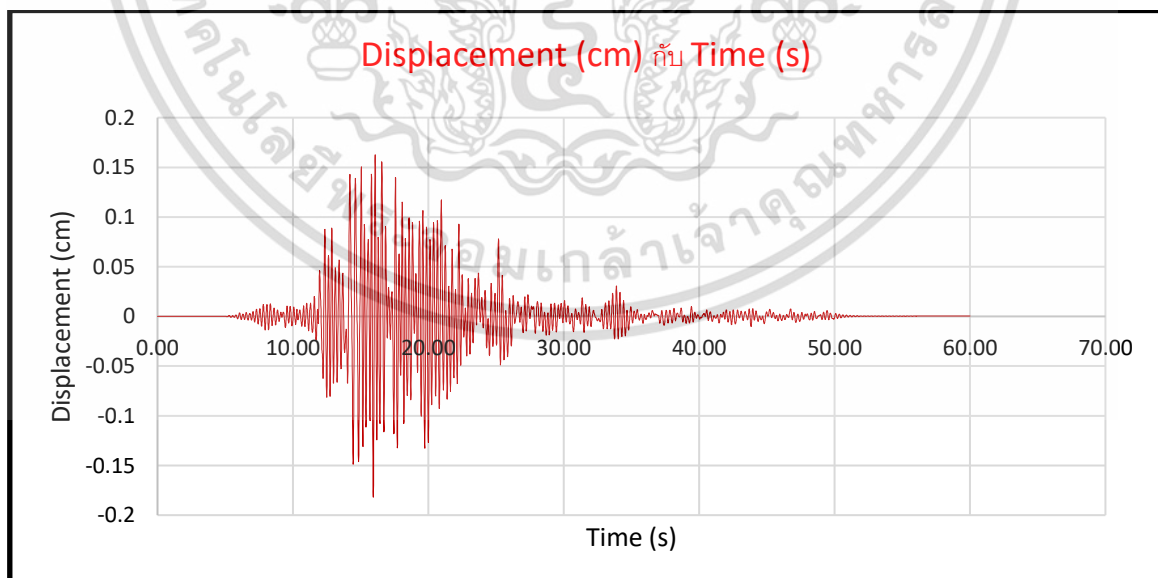
รูปที่ 5.3.5 กราฟแสดง Displacement ที่เกิดขึ้นตรงมุมของโครงข้อแข็ง 4 เสา กับเวลา เมื่อถูกกระทำด้วยคลื่นแผ่นดินไหวของรอยเลื่อน Phayao

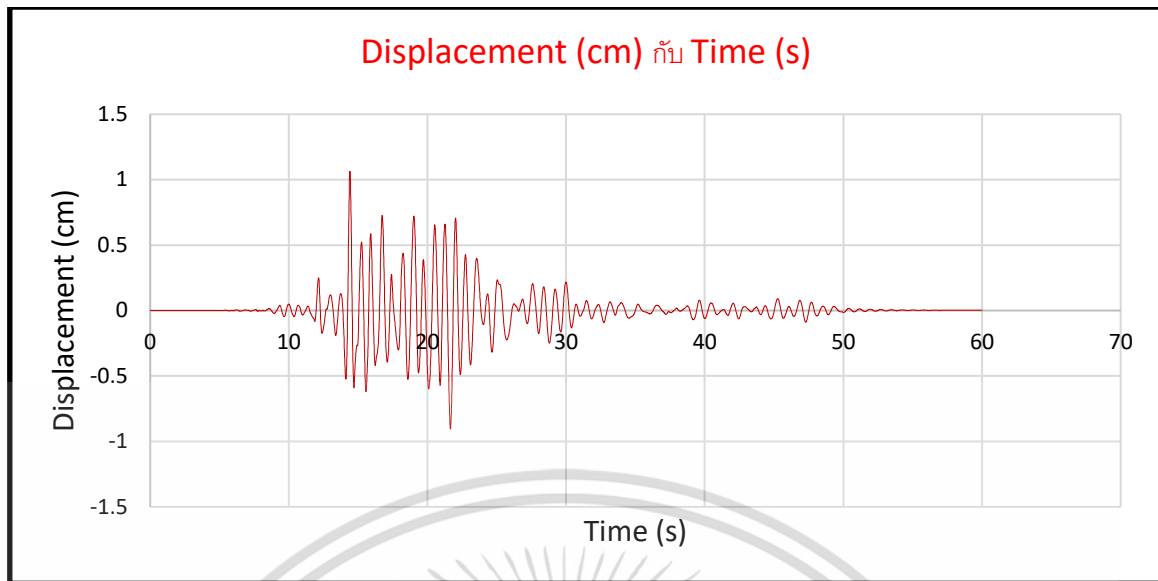
รูปที่ 5.4.3 กราฟแสดง Displacement ที่เกิดขึ้นตรงมุมของโครงข้อแข็งแบบ 2 ชั้นกับเวลา เมื่อถูกกระทำด้วยคลื่นแผ่นดินไหวของรอยเลื่อน Phayao

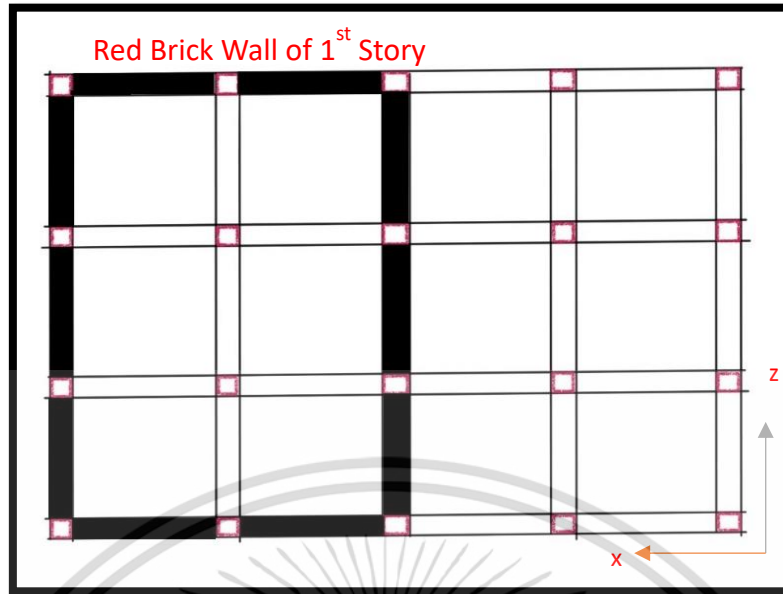
รูปที่ 5.5.2 แปลนบ้านชั้นที่ 1 ที่ใช้ในการวิเคราะห์โครงสร้าง

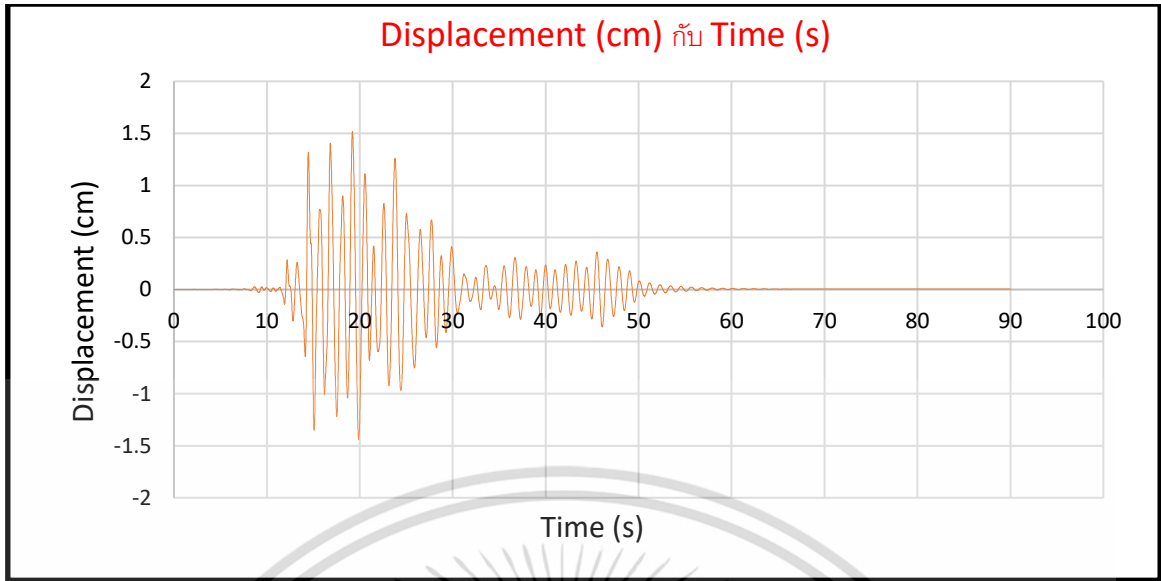
รูปที่ 5.5.4 กราฟ Displacement แปลนบ้านชั้นที่ 2 ที่วิเคราะห์ด้วยคลื่นพะเยา

เมื่อทำการวิเคราะห์โครงสร้างบ้านด้วยคลื่นแผ่นดินไหวของรอยเลื่อนพะเยาจะเห็นได้ว่าค่า Displacement สูงสุดอยู่ที่ 1.5 cm ซึ่งมีความมากกว่าโครงสร้างอื่นแต่ก็ไม่ได้สูงจนเกินไปเนื่องจากมีเสาหลายต้นที่เข้ามาทำหน้าที่ถ่ายแรงแผ่นดินไหวลงสู่พื้นดิน

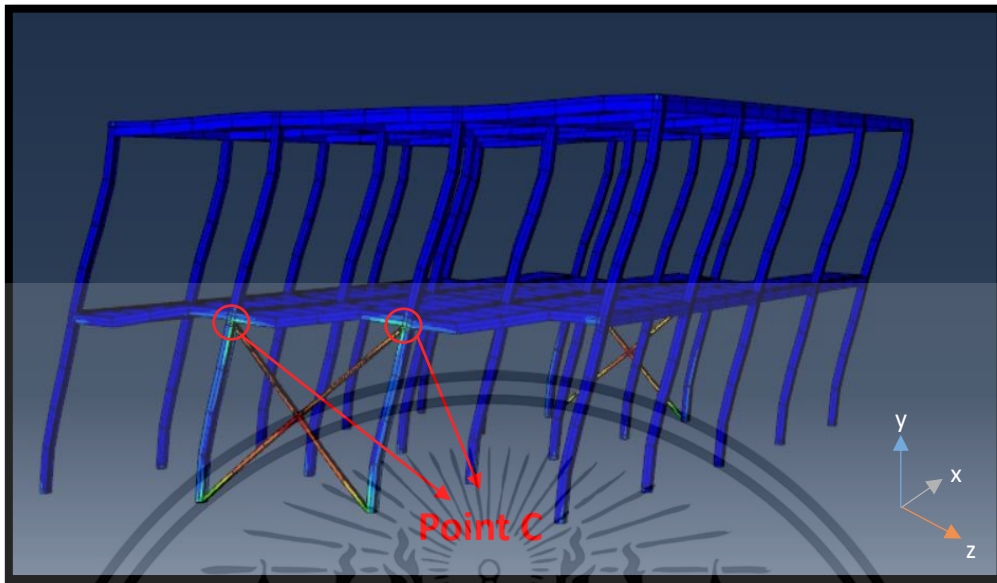
รูปที่ 5.5.7 ติดตั้ง Damper 2 ตัว และคอนทอร์ของ Mises Stress ที่เกิดขึ้นในโครงสร้าง

ติดตั้ง Damper เพิ่มเติมของโครงสร้างดังรูปที่ 5.5.7 ผลที่เกิดขึ้นพบว่า มีค่า Mises Stress สูงสุด เกิดขึ้นตรงจุด C ของโครงสร้างมีค่า 3.7 MPa เราจึงทำการติด Damper ที่บริเวณจุดนั้นเพิ่ม
