การวิบัติของโครงสร้าง  
STRUCTURE FAILURES

โครงการพิเศษนี้เป็นส่วนหนึ่งของการศึกษาคตามหลักสูตรปริญญาตรีวิศวกรรมศาสตรบัณฑิต-

หัวข้อโครงการพิเศษ การวิบัติของโครงสร้าง  
STRUCTURE FAILURES  
นักศึกษา นายกุลประเสริฐ วงหาญ รหัสประจำตัว 34101028  
นายชัยเชษฐ์ แดงหอม รหัสประจำตัว 34102084  
หลักสูตร วิศวกรรมศาสตรบัณฑิต สาขาวิชา วิศวกรรมการก่อสร้าง  
ภาควิชา วิศวกรรมโยธา  
อาจารย์ที่ปรึกษา อ. สุวัฒน์ ธีรเศรษฐ์

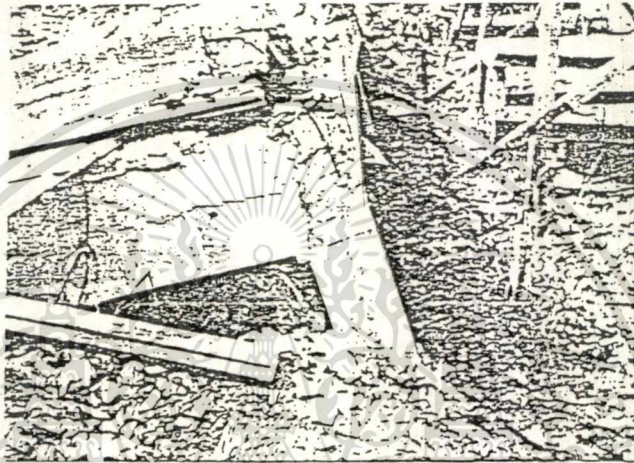
รูปที่ 2.1.1 แสดงการเอียงตัวของฐานรากตัวทางขวาจะมี ลักษณะเอียงไปทางด้านที่มีการทรุดตัวมาก

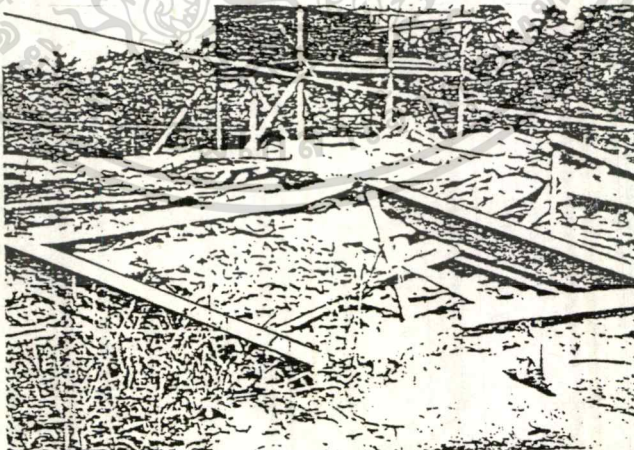
รูปที่ 2.1.2 แสดงภาพการพังทลายของอาคาร จะสังเกตได้จากลักษณะการล้มของ เสาจะเอียงไปทางด้านที่มีการทรุดตัวมากที่สุดคือฐานรากตัวซ้ายสุด

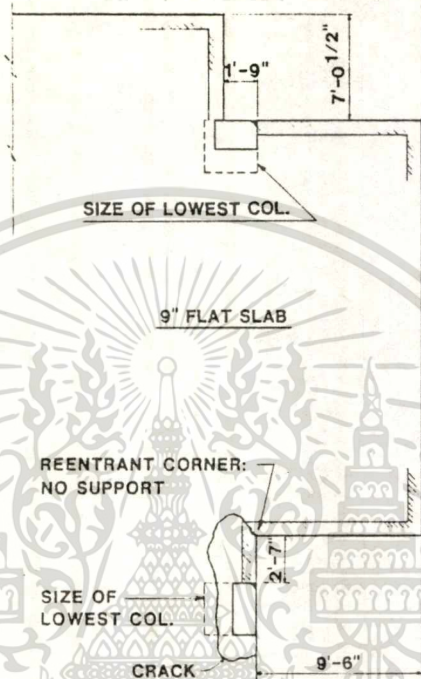
โครงสร้างคอนกรีตเบาเสริมเหล็กสูง 38 ชั้น ในนิวยอร์กได้เกิดรอยร้าวที่บริเวณเสาค้านนอก รอบตัวอาคารและที่ reentrant corner ข้อสังเกตที่น่าสนใจคือ การวิบัติดังกล่าวเกิดขึ้นเฉพาะพื้นชั้นบน ๆ โดยพื้นชั้นล่างซึ่งมีขนาดเสาที่ใหญ่กว่าเนื่องจากต้องรับน้ำหนักของอาคารที่สูงมากไม่มีรอยร้าวเกิดขึ้นแต่อย่างใด

รูปที่ 2.2.32 การวิบัติบริเวณ reentrant corner และรอยร้าวที่เกิดขึ้นเนื่องจาก punching รอบเสาตั้งแต่ชั้นที่ 18 ขึ้นไป

เสามีขนาดเปลี่ยนแปลงตั้งแต่ 16 นิ้ว (406 มม.) ที่ชั้นบน ๆ จนถึง 36 นิ้ว (914 มม.) ที่ชั้นล่างขนาดของเสาค้างกล่าว เพื่อรองรับน้ำหนักที่ใช้ในการออกแบบโดยไม่ได้พิจารณาถึงแรงเฉือนบริเวณหัวเสา

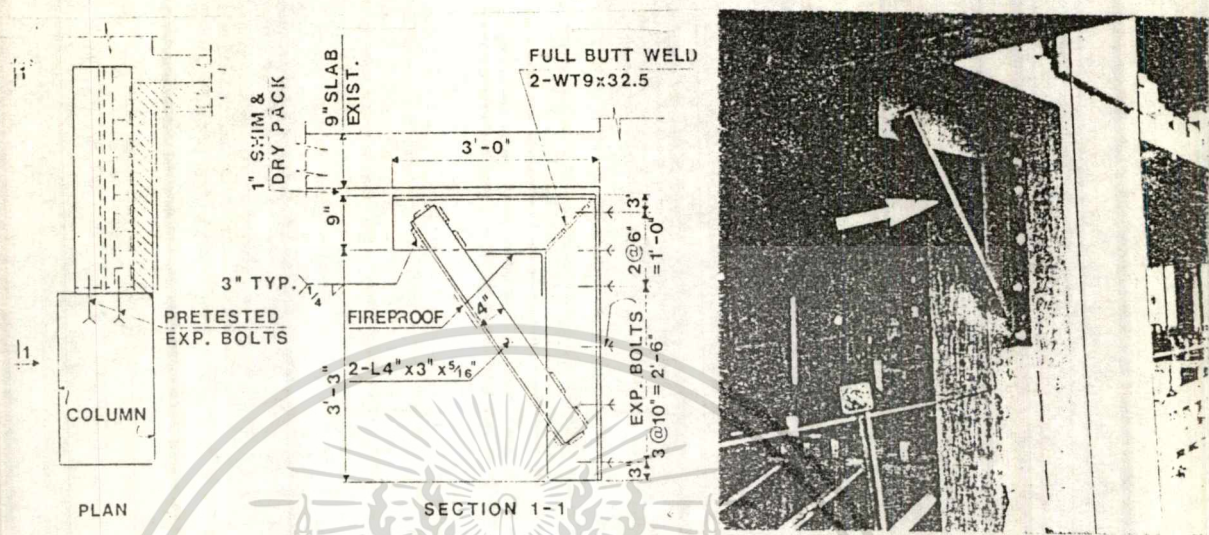
รูปที่ 2.2.34 structure-steel brackets bolts ที่ติดกับค้ำข้างของเสาคอนกรีต เพื่อใช้รองรับ reentrant corner และค้ำทานแรงบิด

วิธีการซ่อมแซมโดยการเพิ่มขนาดที่รองรับโดยที่ reentrant corner ซึ่งเป็นบริเวณห้องครัวได้ใช้โครงเหล็กหูช้างยึดติดกับด้านข้างของเสาโดยสลักเกลียว และเพื่อต้านแรงบิดโดยได้ให้สลักเกลียวลึกเข้าไปในเสา 10 นิ้ว ซึ่งสลักเกลียวแต่ละตัวได้มีการทดสอบการต้านทานแรงดึงออก

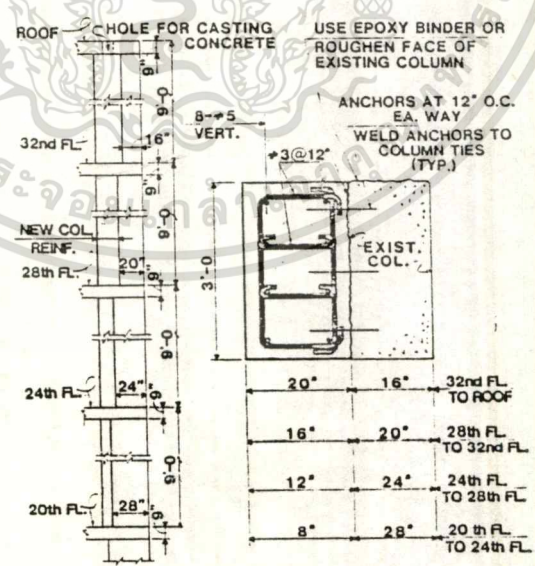
รูปที่ 2.2.35 ขนาดของเสาคอนกรีตที่เพิ่มขึ้นให้มีขนาด 36 นิ้ว x 36 นิ้ว

และเพื่อลดหน่วยแรงเฉือนที่เสาค้ำนอกของอาคารด้วยการเพิ่มขนาดของเสาตั้งแต่ชั้นที่ 20 ขึ้นไปโดยการเทคอนกรีตเพิ่มข้างเสา ซึ่งเชื่อมต่อกันด้วยหมุดเหล็กและ epoxy

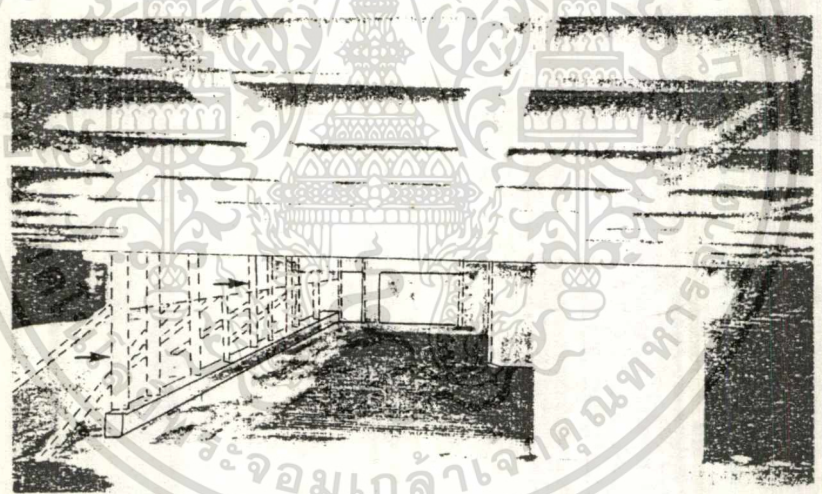
อาคารอกรด 7 ชั้น ซึ่งออกแบบและก่อสร้างเป็นพื้นคอนกรีตช่วงยาวหล่อในที่ และเพียงไม่นานหลังจากการย้ายค้ำขึ้นออก ก็ได้มีรอยร้าวเกิดขึ้นที่ตำแหน่งที่มีการค้ำยันเดิม ดังนั้นเพื่อความปลอดภัยของโครงสร้าง จึงได้ทำค้ำยันชั่วคราวขึ้นเพื่อรองรับส่วนที่เกิดรอยร้าว (รูปที่ 2.2.36)

รูปที่ 2.2.36 แสดงค้ำยันชั่วคราวเพื่อรองรับพื้นที่เกิดรอยร้าวที่ลาดจครดชั้น 7

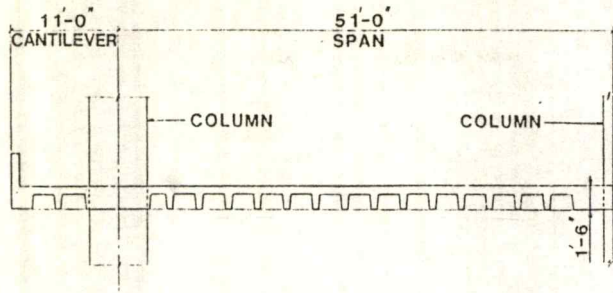
โครงสร้างดังกล่าวประกอบด้วยพื้นวอฟเฟิล 18 นิ้ว (457 มม.) มีช่วงยาว 51 ฟุต (15.5 ม.) และมีพื้นยื่นออกจากด้านหนึ่งของอาคารยาว 11 ฟุต (3.40 ม.) ดังรูปที่ 2.2.37

รูปที่ 2.2.37 ภาพตัดขวางของพื้นลานจอดรถแสดงให้เห็นความสัมพันธ์ระหว่างพื้นยื่นกับพื้นช่วงใน

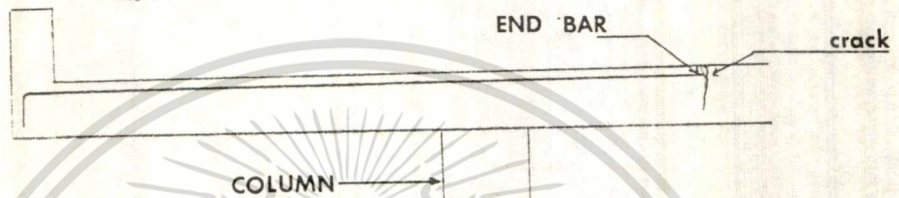
- 1. รอยร้าวที่เกิดขึ้นที่บริเวณปลายเหล็กเสริมด้านบนซึ่งวิ่งจากส่วนพื้นยื่นเข้าไปในแผ่นพื้นภายใน ความยาวของเหล็กเสริมดังกล่าว น้อยกว่าความยาวที่กำหนดใน ACI Code ทำให้แรงยึดเหนี่ยวระหว่างคอนกรีตกับเหล็กเสริม(Bond)ไม่เพียงพอที่จะต้านทานหน่วยแรงดึงที่เกิดขึ้นจากพื้นยื่นนั้น

รูปที่ 2.2.38 แสดงรอยร้าวที่เกิดขึ้นที่ปลายเหล็กเสริม

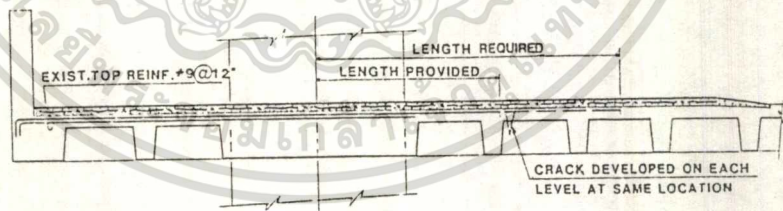
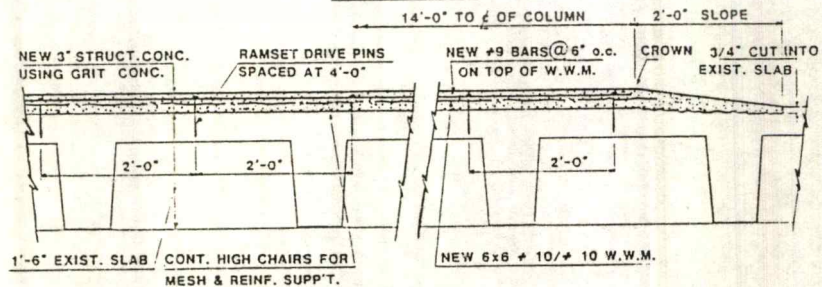
รูปที่ 2.2.39 แสดงแบบขยายตำแหน่งที่เกิดรอยร้าวและวิธีการซ่อมแซม

1. ได้มีการแก้ไขปัญหาดังกล่าวโดยการหล่อพื้นที่ทับพื้นคอนกรีตเดิม โดยเสริมเหล็กให้มีความยาวเพียงพอ และใช้ฟ็อกซ์และแท่งเหล็กปักลงบนพื้นชั้นแรกเพื่อให้ยึดพื้นที่สองชั้นให้ติดกันภายหลังจากทำการซ่อมแซมพื้นดังกล่าวเรียบร้อยแล้วก็ไม่ได้มีการทดสอบการรับน้ำหนักของพื้นที่แบบเต็มน้ำหนักบรรทุก ตามมาตรฐาน ACI-318 code ซึ่งก็ได้ผลเป็นที่น่าพอใจ

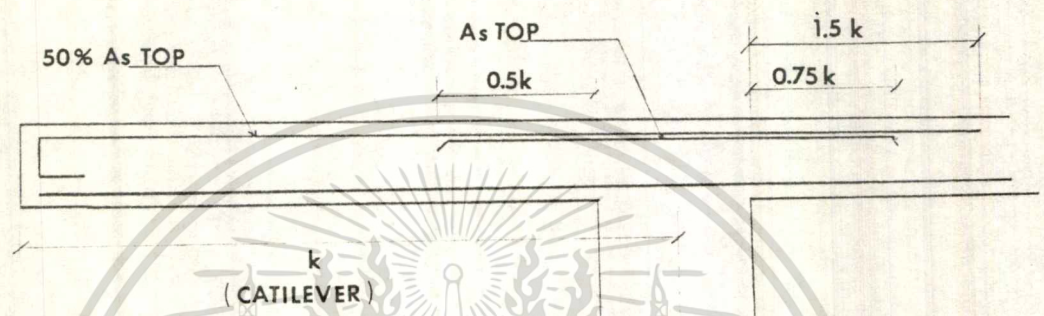
รูปที่ 2.2.40 แสดงการเสริมเหล็กบริเวณพื้นยื่น

1. การเสริมเหล็กรับแรงดึงต้องเสริมให้มีความต่อเนื่องเลยจุดที่มีหน่วยแรงสูงสุด
2. การเสริมเหล็กค้ำบนเฉพาะส่วนที่ยื่นเข้าไปในแผ่นพื้นภายในมักจะกำหนดความยาวของเหล็กเสริมดังกล่าว จากความยาวของส่วนพื้นที่ยื่นซึ่งไม่สามารถจะหาจากช่วงความยาวของแผ่นพื้นภายในเพราะจะทำให้ความยาวที่ได้น้อยกว่ามาตรฐานกำหนด

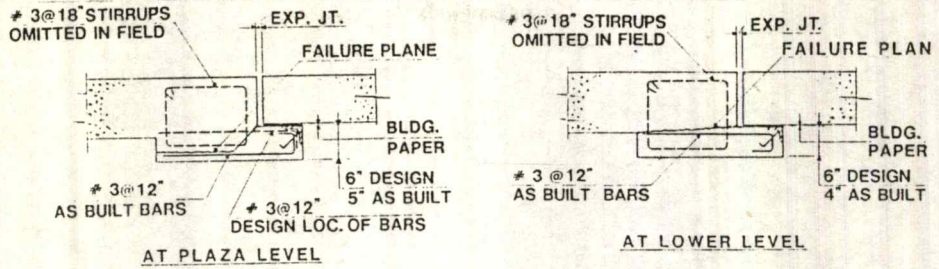
รูปที่ 2.2.43 แรงเฉือนที่บารองรับที่ expansion joint ซึ่งจะเห็นว่า การเสริมเหล็กที่บารองรับ ผิดตำแหน่ง และความหนาของบาคังกล่าวน้อยเกินไป

expansion joint ดังกล่าวได้เกิดยึดแน่นขึ้นจึงทำให้หน่วยแรงที่เกิดขึ้นที่บารองรับไม่เป็นไปตามที่คาดเดาจากการออกแบบได้ คือรอยร้าวจะเกิดขึ้นในแนวทะแยงแต่จากการวิบัติที่เกิดขึ้น รอยร้าวได้เกิดขึ้นในแนวราบ ดังรูปที่ 2.2.43 การเคลื่อนที่ในแนวราบที่เกิดขึ้นจำนวนมาก ไม่สามารถสมดุลกับพื้นที่บนบารองรับนี้ จึงได้เกิดการยึดแน่น และจากการเอนตัวของแผ่นพื้นที่วางบนบารอนี้ทำให้แรงดัดที่ริมของบาคอนกรีตเป็นเหตุให้เกิดรอยร้าว

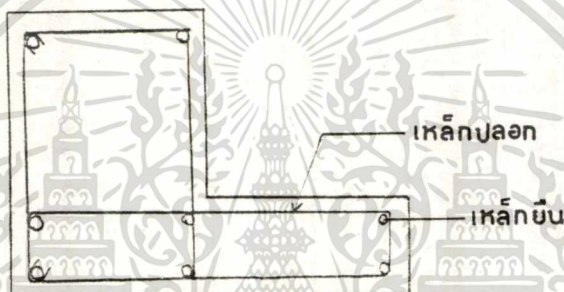
รูปที่ 2.2.45 แสดงการเสริมเหล็กที่ส่วนยื่นในลานคอนกรีต

2. การเสริมเหล็กในชิ้นส่วนของคอนกรีตพื้น ต้องเป็นไปตามข้อกำหนดเพื่อให้สามารถยึดส่วนคอนกรีตกับส่วนคอนกรีตได้อย่างปลอดภัย ดังรูปแสดง

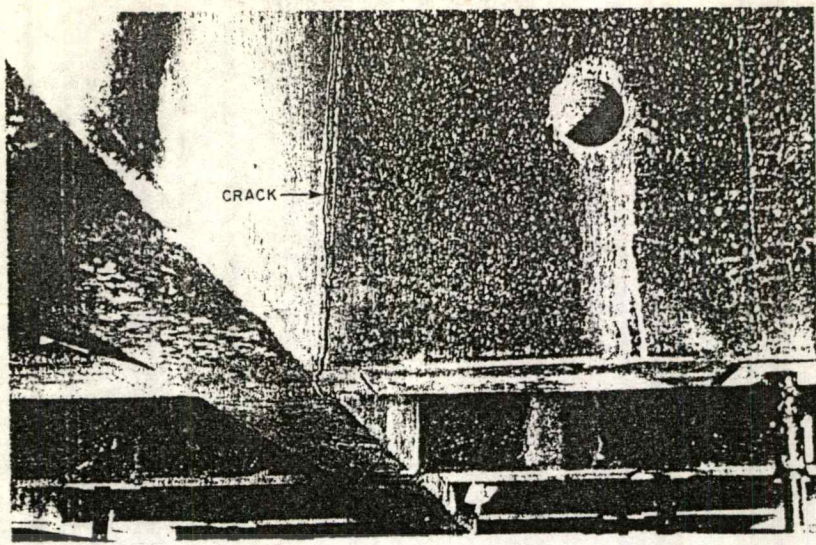
1. สาเหตุสำคัญที่ทำให้เกิดการวิบัติแสดงในรูปที่ 2.2.47 ภาพหน้าตัดตามขวางของพื้นหลังคา ภาพบนแสดงการออกแบบซึ่งกำหนดให้มีการทับกันของเหล็กเสริม และภาพล่างแสดงพื้นแบบวอฟเฟิล ที่ก่อสร้างซึ่งไม่ต่อเนื่องทำให้เกิดรอยร้าวบริเวณดังกล่าว โดยจากการทบทวนกรณียุทธศาสตร์ที่เกิดรอยร้าวออกจะพบเหล็กเสริมบริเวณรอยร้าวขาดหายไป ซึ่งเป็นเหตุให้เกิดรอยร้าว

รูปที่ 2.2.46 พื้นหลังคาแบบ waffle slab แสดงรอยร้าวที่จุดตัดของตงตามยาว และตามขวางเนื่องจากเหล็กเสริมขาดความต่อเนื่อง

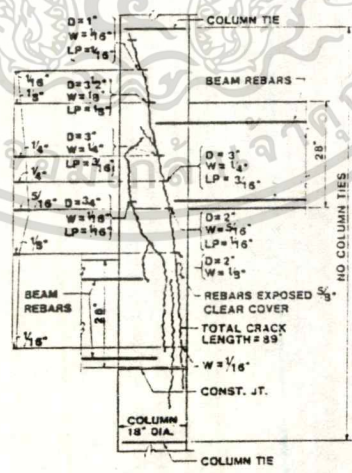
รูปที่ 2.2.53 แบบขยายโครงสร้างของรอยร้าวซึ่งแสดงให้เห็นเหล็กค้ำที่ยื่นในเสาน้อยไปและไม่มีเหล็กปลอกในเสา โดยที่ D = ความลึกของรอยร้าว W = ความกว้างของรอยร้าว และ LP = การผลัดออกค้ำข้าง

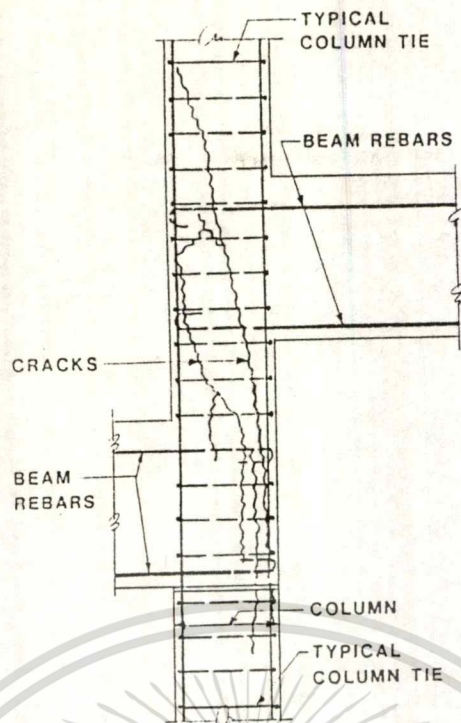
รูปที่ 2.2.55 รายละเอียดของเหล็กปลอกและเหล็กเสริมในคานที่ยื่นเข้าไปในเสา

1. ควรเตรียมการด้านทานที่เกิดจากการเปลี่ยนรูปที่ปลายเสา โดยเฉพาะเสาที่ออกแบบให้แข็งแรง
2. ควรเตรียมให้มี expansion joint ในคานที่มีความยาวมาก ๆ เพื่อลดการเปลี่ยนรูปจากการหดตัวและการเปลี่ยนอุณหภูมิ
3. เสาคอนกรีตควรมีเหล็กปลอกบริเวณที่มีคานขนาดใหญ่เพื่อต้านทานหน่วยแรงดึงมีตำแหน่งแรงดึงมีตำแหน่งรอยต่อ
4. เหล็กเสริมในคานในแนวราบต้องยื่นเข้าไปในเสาจนสุดความกว้างเสาและยึดไว้ในเสาดังกล่าว (รูปที่ 2.2.55 )

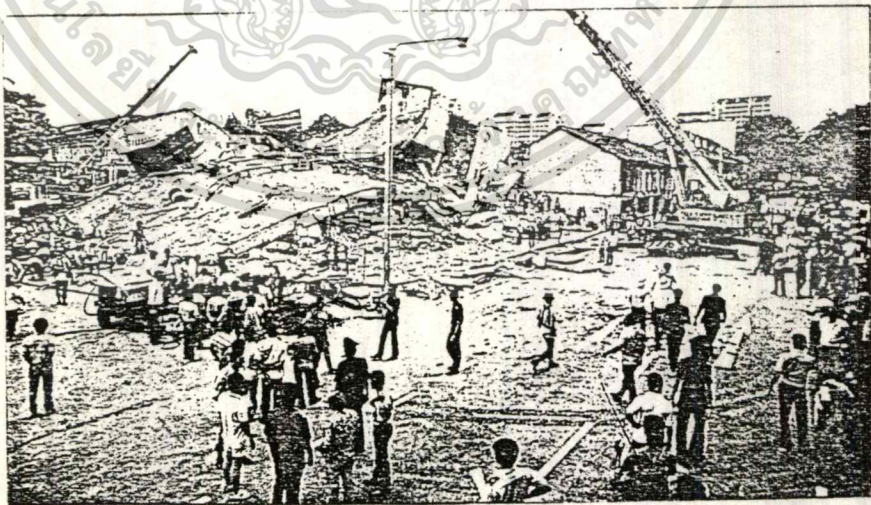
การวิบัตินี้เกิดขึ้นเมื่อ 15 มีนาคม 2529 โดยโรงแรม New World ได้พังทลายลงมาทั้งโครงสร้าง โดยไม่มีการเตือนภัยล่วงหน้าทำให้มีผู้เสียชีวิตและบาดเจ็บเป็นจำนวนมาก ดังรูปที่ 2.2.56

รูปที่ 2.2.56 แสดงให้เห็นสภาพของอาคารหลังการพังทลายในเช้าวันที่ 15 มีนาคม 2529

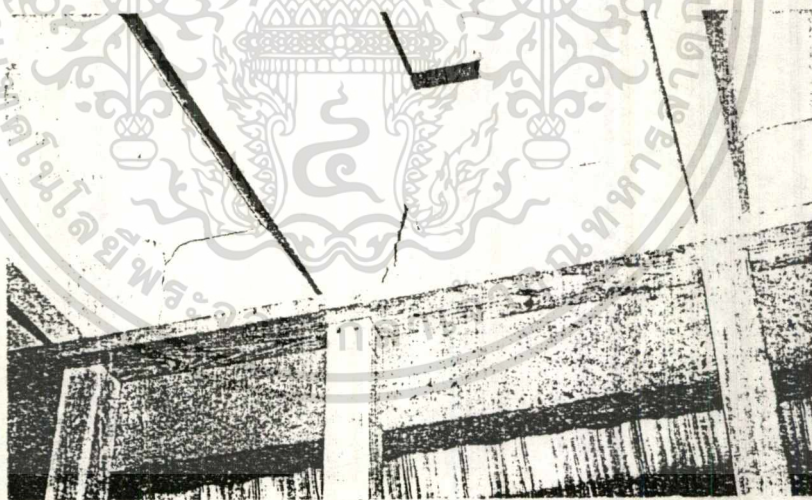
หลังจากการก่อสร้างอาคารเรียนที่ Suffern New York ได้ประมาณ 6 ปี ก็ได้เริ่มมีรอยร้าวเกิดขึ้นที่บริเวณตงคอนกรีต ซึ่งสามารถสังเกตเห็นได้และรอยร้าวดังกล่าวจะเกิดขึ้นมากที่บริเวณคานรอบนอก (spandrel beam) ซึ่งผู้บริหารของโรงเรียนดังกล่าวได้เรียกวิศวกรมาตรวจสอบ และได้ทำค้ำยันขึ้นชั่วคราว ตรงบริเวณรอยร้าว (รูปที่ 2.2.58 )

รูปที่ 2.2.58 รอยร้าวที่เกิดขึ้นบริเวณตงคอนกรีต ของอาคาร 4 ชั้น และได้เสริมความแข็งแรงของส่วนดังกล่าวด้วยค้ำยันจะกว่าจะมีการซ่อมแซมเสร็จ

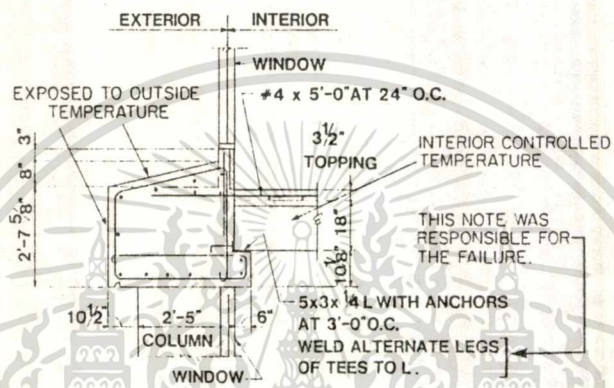
1. เพื่อความมั่นคงทางข้างของโครงสร้างได้ใช้การยึดต่อพื้นกับคานเป็นแบบrigid โดยหลังจาก  
 เกลื่อนกริดทับหน้าแล้วได้ทำการเชื่อมพื้นสำเร็จที่เสริมแผ่นเหล็กที่ตงคอนกรีตกับคานรอบนอก  
 (spandrel beam) รูปที่ 2.2.59 ซึ่งตามการก่อสร้างแบบนี้เป็นการกำหนดให้ปลายตงดังก้าวรับโมเมนต์  
 ซึ่งเป็นสิ่งที่ผิด

รูปที่ 2.2.59 ภาพตัดขวางแสดงให้เห็นการเชื่อมที่ตงคอนกรีตกับคานคอนกรีตรอบ  
 นอก(spandrel beam) และยังแสดงให้เห็นว่าคานดังกล่าวได้สัมผัสกับอากาศภายนอก

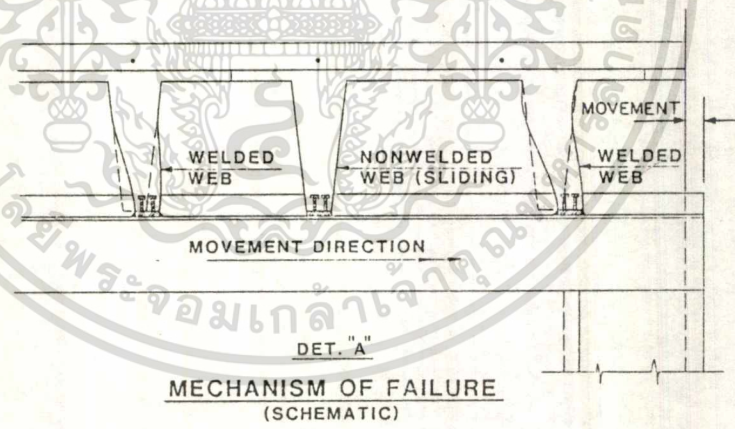
รูปที่ 2.2.60 แสดงให้เห็นลักษณะของการเกิดรอยร้าว

หลังจากการสำรวจพบว่ารอยร้าวเกิดขึ้นบริเวณตงใกล้บริเวณที่ทำการเชื่อมตงกับคานและตลอดความยาวของคานนี้ ซึ่งจะพบรอยร้าวนี้เกิดขึ้นเฉพาะตงที่ทำการเชื่อมเท่านั้น(รูปที่ 2.2.60 )

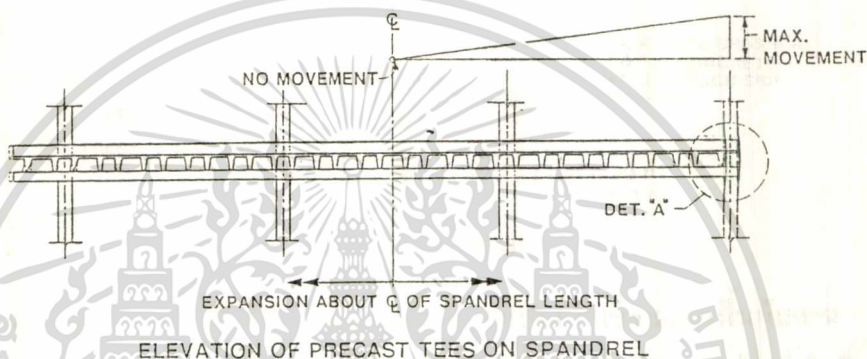
สิ่งที่น่าสนใจเป็นพิเศษคือ การขยายตัวของรอยร้าวและความกว้างของรอยร้าวจะเพิ่มขึ้นจากศูนย์กลางของส่วนปีกของอาคาร(รูปที่ 2.2.61)ซึ่งการเปลี่ยนแปลงดังกล่าวเกิดขึ้นในลักษณะที่เป็นเส้นตรง และข้อสังเกตหนึ่งที่ต้องพิจารณาคือ spandrel beam ซึ่งสัมผัสกับอากาศภายนอกที่สูงโดยตรง ในขณะที่แผ่นพื้นสำเร็จซึ่งต่อเชื่อมกับคาน ดังกล่าวสัมผัสกับอากาศภายในซึ่งต่ำกว่ามาก

รูปที่ 2.2.61 การขยายตัวของรอยร้าวและความกว้างจะเพิ่มขึ้นจากศูนย์กลางของคานรอบนอกไปยังปีกของอาคาร ในลักษณะที่เป็นเส้นตรง

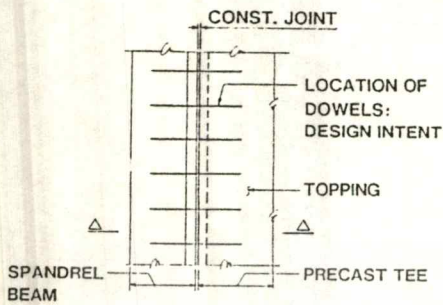
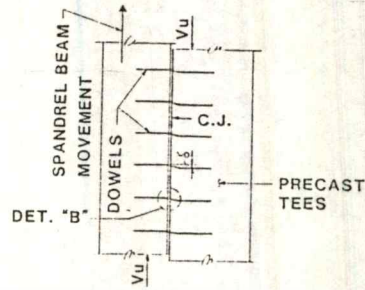
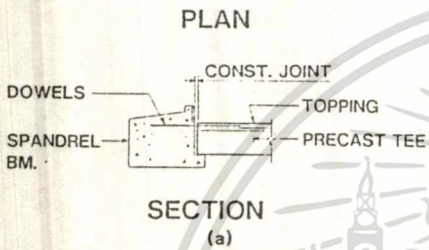
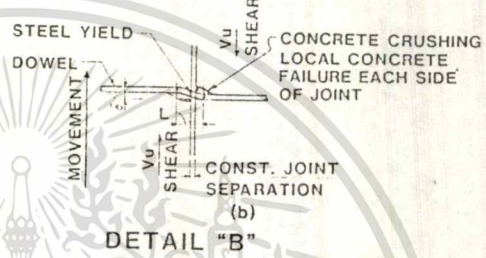
รูปที่ 2.2.62 (a)เหล็กเสริม dowel bar ที่ออกแบบเพื่อเชื่อมแผ่นพื้นกับคาน  
 (b)ถ้าเสริมเหล็กดังกล่าวนี้จะเป็นการป้องกันรอยร้าวที่เกิดขึ้นโดย  
 $s = \text{movement}$  และ  $L = \text{deformed zone}$

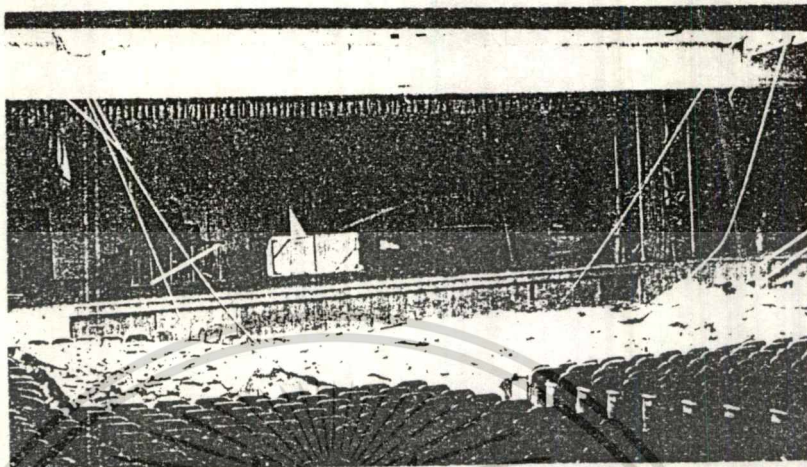
รอยร้าวได้เกิดขึ้นในแผ่นพื้นหลังคาสำเร็จรูปที่สร้างใน California ในปี 1950 การวิบัติเกิดขึ้นในวันที่ 25 มีนาคม 1980 หลังคาของห้องประชุมประกอบด้วยคอนกรีตสำเร็จรูปแบบ double tee ประมาณ 18 ตัว ยาว 38 ฟุต (12 ม.) สำหรับพื้นที่ยาว 70 ฟุต (22 ม.) ใต้คดลงจากแนวตรงกลางของ

รูปที่ 2.2.65 แสดงหลังคาของห้องประชุมที่วิบูลงมา

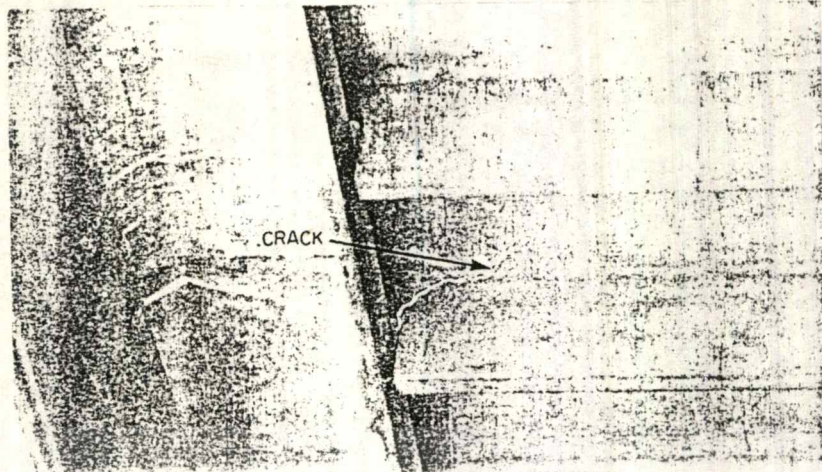
1. การเชื่อมยึดแน่นที่ปลายพื้นสำเร็จเข้ากับคานทำให้พื้นที่ทำการเชื่อมเกิดโมเมนต์ขึ้นที่ปลายค้ำงกล่าว ซึ่งในการออกแบบพื้นสำเร็จรูปนั้นได้พิจารณาออกแบบเป็น Simple Beam ซึ่งค่าโมเมนต์ที่ปลายเป็นศูนย์ดังนั้นการเสริมเหล็กภายในแผ่นพื้นจึงเสริมเฉพาะรับโมเมนต์บวกเท่านั้น ดังนั้นการเชื่อมที่ปลายเป็น fix-end ทำให้เกิดโมเมนต์ลบจึงทำให้เกิดการวิบัติแก่พื้นค้ำงกล่าว

2. การบากแผ่นพื้นออกครึ่งหนึ่งเพื่อให้ได้ระดับตามต้องการทำให้เกิดเป็น reentrant corners ที่ตงพื้นซึ่งเป็นจุดอ่อนของโครงสร้างทำให้เกิดรอยแตกร้าวเริ่มขึ้นที่จุดค้ำงกล่าว ดังรูปที่ 2.2.66

รูปที่ 2.2.66 ภาพจากด้านล่างของแผ่นพื้นแสดงให้เห็นรอยแตกร้าวของ double-tee joists (ตามที่ลูกศรชี้) ที่ reentrant corners

1. ไม่ควรยึดปลายคานหล่อสำเร็จ ,ตง หรือพื้น ด้วยการเชื่อม
2. สำหรับชิ้นส่วนที่หล่อสำเร็จควรมีการใช้แผ่นรองรับที่ปลายชิ้นส่วนเพื่อให้สามารถเคลื่อนที่ได้ ป้องกันการยึดแน่นของโครงสร้าง

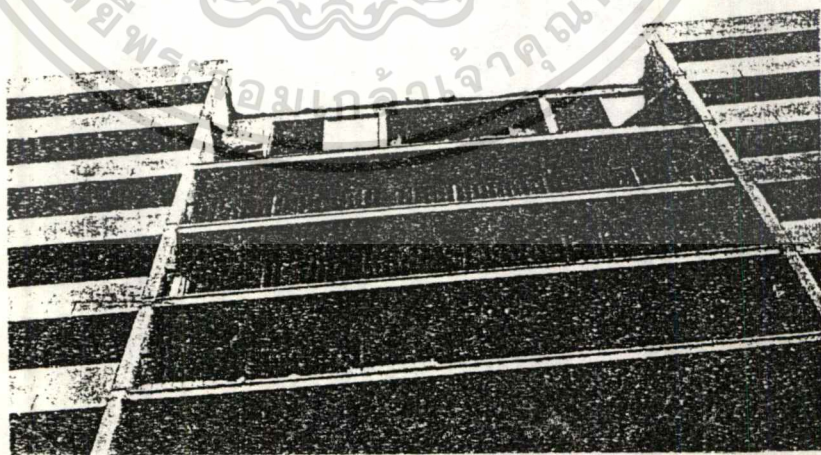
ที่หลังคากำแพงสำเร็จรูป(precast parapet) ซึ่งเชื่อมที่ปลายทำให้หน้าตัดถูกจำกัดและจำกัดการเคลื่อนที่ซึ่งทำให้เกิดหน่วยแรงดึงขึ้นเนื่องจาก การหดตัวและการเปลี่ยนอุณหภูมิของคอนกรีต หน่วยแรงดึงดังกล่าวได้เพิ่มมากขึ้นกว่าหน่วยแรงดึงของส่วนกำแพงสำเร็จทำให้เกิดรอยร้าวที่ปลายใกล้รอยต่อ (รูปที่ 2.2.68) ซึ่งกำแพงส่วนหนึ่งได้เกิดรอยร้าวจน โครงสร้างกำแพงไม่สามารถต้านทานแรงลมได้จึงพังลงมา (รูปที่ 2.2.69)

รูปที่ 2.2.69 รูปแสดงการวิบัติที่เกิดขึ้นหลังจากที่ parapet และพื้นหลังคาได้พังลง  
มาบางส่วนเนื่องจากแรงลม

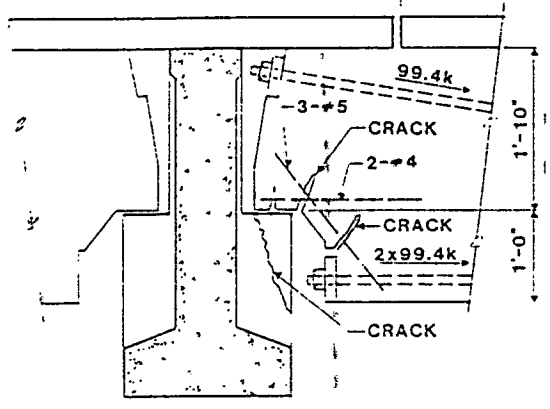
**รูปที่ 2.2.71 ลักษณะรอยร้าวที่เกิดขึ้นกับคานและบ่าคอนกรีต**

1. คานซึ่งรองรับด้วยแผ่นโยหินซึ่งไม่สามารถเคลื่อนที่ได้และจากการวิเคราะห์ได้แสดงให้เห็นหน่วยแรงดึงที่มูรอยบากรวมกับแรงในแนวราบเนื่องจากการเปลี่ยนแปลงอุณหภูมิมีผลให้คอนกรีตหดตัว และรอยร้าวได้เกิดขึ้นที่บ่าคอนกรีตเช่นกันซึ่งไม่ได้ออกแบบเพื่อไว้สำหรับหน่วยแรงที่เพิ่มขึ้นเนื่องจากการเปลี่ยนแปลงอุณหภูมิ

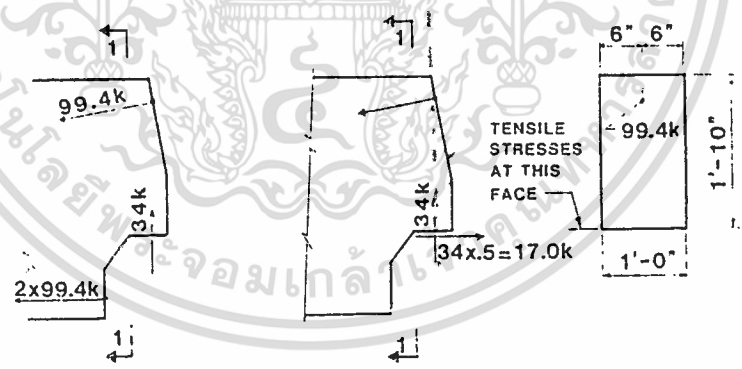
แรงกระทำที่รอยต่อของคานแสดงดังรูปที่ 2.2.72 หน่วยแรงดึงที่เกิดจากระยะรองรับของคานกับบ่าคอนกรีตน้อยเกินไป ดังภาพ Section 1-1

**รูปที่ 2.2.72 การเกิดของรอยร้าวเนื่องจากหน่วยแรงที่สูงเกินกว่าค่าที่กำหนดได้**

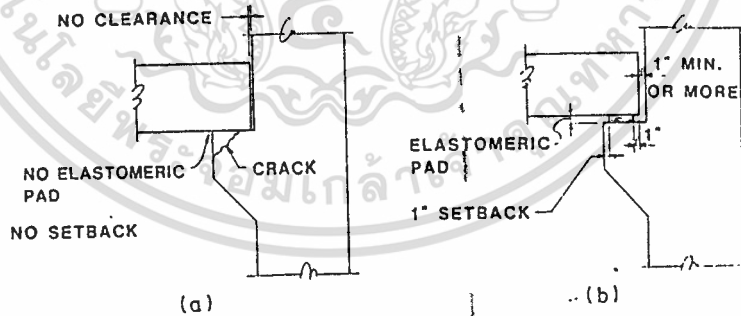
รูปที่ 2.2.74 แบบขยายที่รองรับที่ปลายคาน

- (a) การออกแบบที่ไม่ดีทำให้เกิดการแตกร้าว
- (b) แผ่นรองที่หนุนคานเพื่อกันแรงกระทำที่ขอบของขาคาน

1. ควรหลีกเลี่ยงการรองรับคานโดยใช้ขาคอนกรีตและหลีกเลี่ยงการบากคาน
2. เพื่อเป็นการหลีกเลี่ยงการรองรับที่ริมหรือขอบของขาคอนกรีตเนื่องจากการแอ่นตัวของคาน ควรใช้แผ่นรองรับหนุนให้คานสูงขึ้นจากขาคอนกรีต ดังรูปที่ 2.2.74

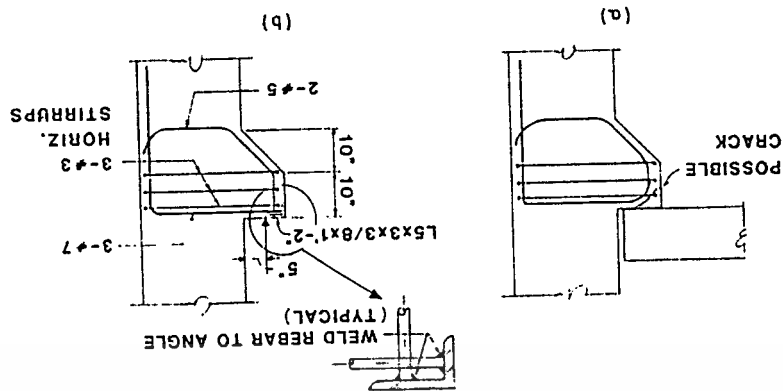
รูปที่ 2.2.75 การเสริมเหล็กที่หูช้าง (a) แบบที่ไม่ถูกต้อง (b) การเตรียมเหล็กเสริมที่ดี  
2.2.3.2.2 การวิบัติของอาคารที่จอร์จทาวน์คาคีตา ศูนย์การค้า

3. การเตรียมการเสริมเหล็กที่บริเวณที่หูช้าง

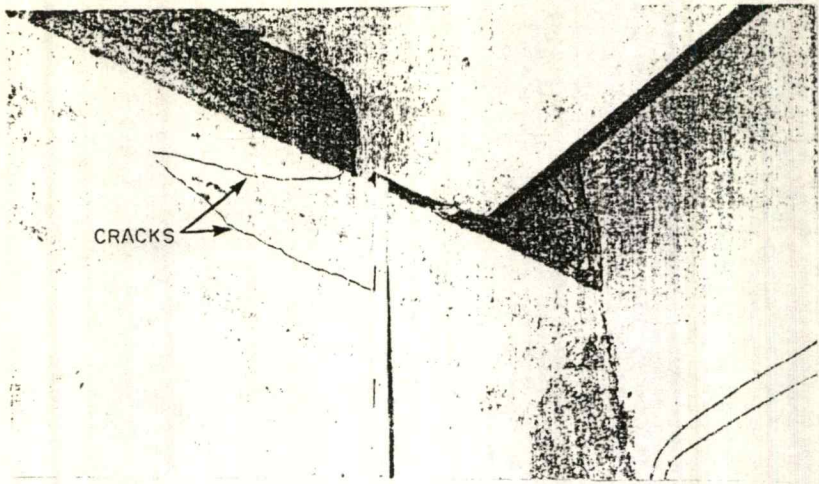
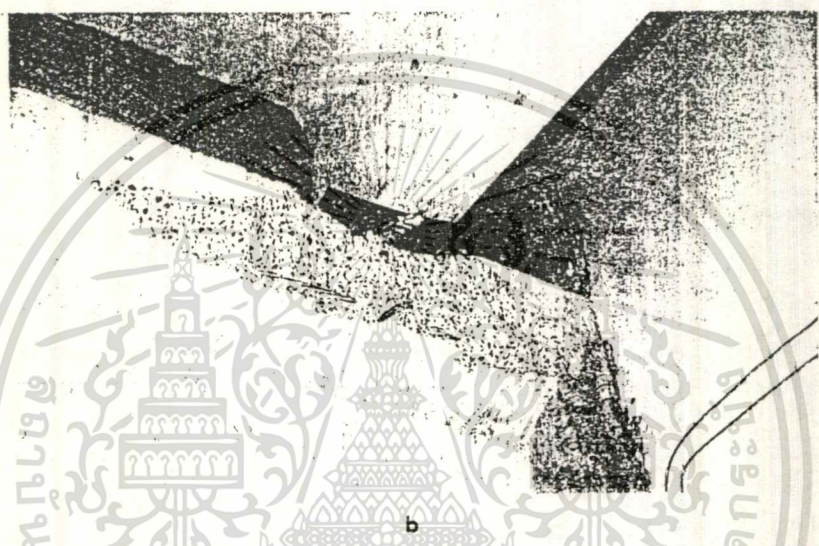
รูปที่ 2.2.76 (a)รอยร้าวที่เกิดขึ้น(b)การหลุดร่อนของปีกคานคอนกรีตหล่อสำเร็จ

- 1.เพื่อการป้องกันจึงไม่ควรใช้ชิ้นส่วนคอนกรีตสำเร็จที่มีปีกคานที่บางเป็นที่รองรับ
- 2.ควรเตรียมแผ่นรองรับให้มีขนาดพอเพียงกับชิ้นส่วนและสามารถเคลื่อนที่และการหมุนอย่างอิสระที่จุดรองรับ
- 3.การยึดแหวนท่อต่าง ๆ จากแผ่น web ของพื้นคอนกรีตหล่อสำเร็จรูปตัวที่ควรยึดหัวยึดเข้ากับข้างคานรูปตัวที เพราะจะต้านทานแรงดันที่เกิดขึ้นได้มากกว่า การยึดที่ได้คาน

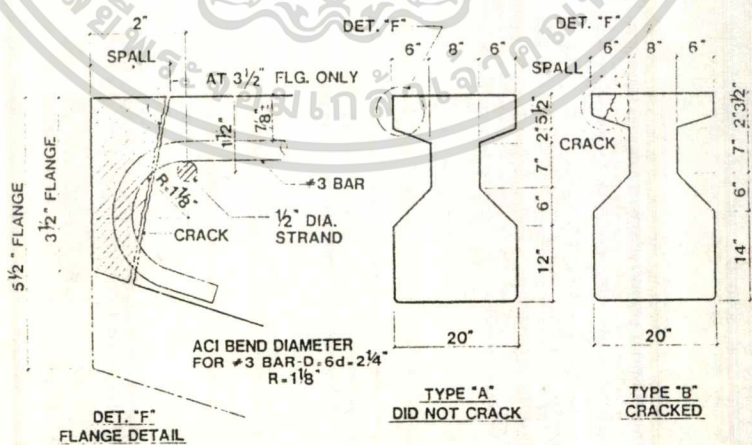
1. จากการตรวจสอบหาสาเหตุก็ทำให้ประหลาดใจที่ว่า ความหนาที่ริมขอบของปีกคานค้ำเสาประมาณ  $3\frac{1}{2}$  นิ้ว (89 มม.) ดังรูปที่ 2.2.77 ซึ่งพื้นที่บริเวณอื่นของศูนย์การค้าแห่งนี้ขอบริมของปีกคานมีความหนา  $5\frac{1}{2}$  นิ้ว (140 มม.) ซึ่งก็ไม่มีประวัติเกิดขึ้นกับคานเหล่านี้ และสิ่งที่พบคือบริเวณที่วิบัติมีแผ่นรองรับระหว่างพื้นและคานค้ำเสาขาดประสิทธิภาพและไม่สามารถทำให้แผ่นพื้นเคลื่อนที่หรือหมุนได้อย่างอิสระ ซึ่งการวิบัติที่มากที่สุดเกิดขึ้นที่บริเวณ expansion joint ซึ่งมีการเคลื่อนที่มากที่สุด (รูปที่ 2.2.78)

รูปที่ 2.2.77 แบบขยายของคานคอนกรีต 2 ประเภทคือ Type A มีความหนาของปีก 5 1/2 นิ้ว ซึ่งไม่เกิดรอยร้าวแต่อย่างใดและType-B มีความหนา 3 1/2 นิ้ว ซึ่งเกิดรอยร้าวขึ้น

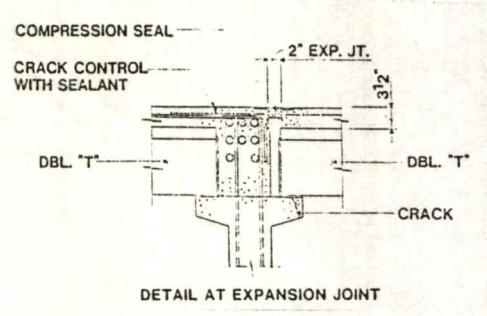
รูปที่ 2.2.78 การวิบัติซึ่งเกิดขึ้นที่ expansion joint ที่ซึ่งมีการเคลื่อนที่มากที่สุด

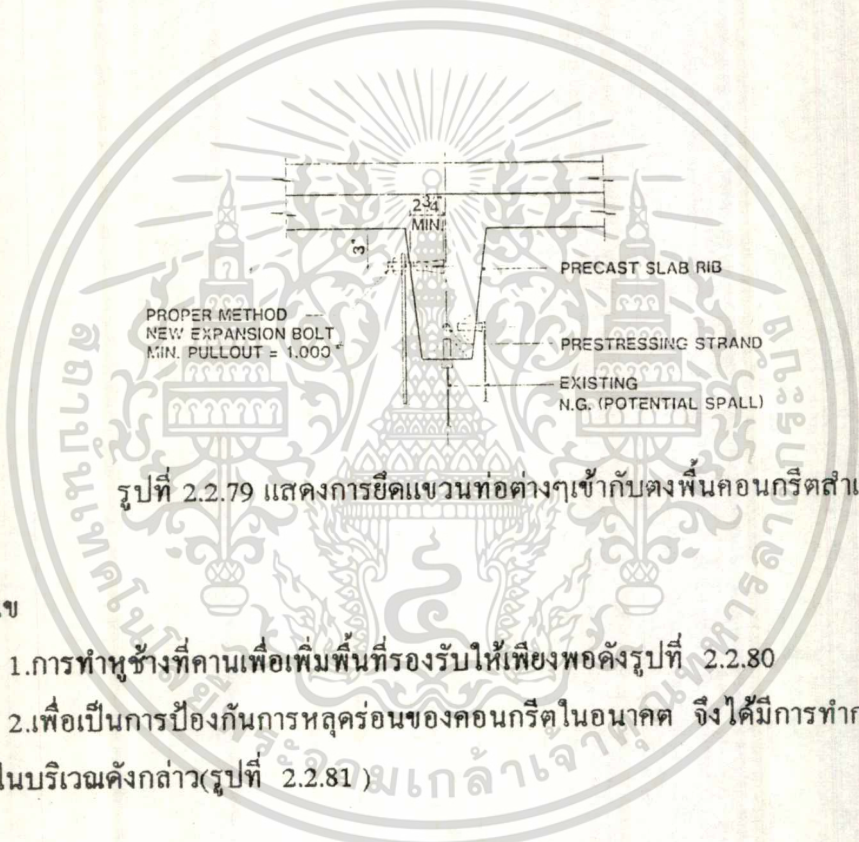
2. ยังมีผลกระทบอื่น ๆ อีกที่เกี่ยวกับสาเหตุของการวิบัติที่เกิดขึ้นนี้ เช่น หัวหมุดยึดที่ยังเข้าบริเวณใต้คานค้ำของแผ่นพื้นเพื่อแขวนท่อสุขภัณฑ์และเพื่อประโยชน์อื่น ๆ (รูปที่ 2.2.79) หรือรอยร้าวที่เกิดกับคานคอนกรีตเนื่องจากกระยะรองรับของคานบนเสาไม่เพียงพอ

รูปที่ 2.2.79 แสดงการยึดแหวนท่อต่างๆเข้ากับดงพื้นคอนกรีตสำเร็จ

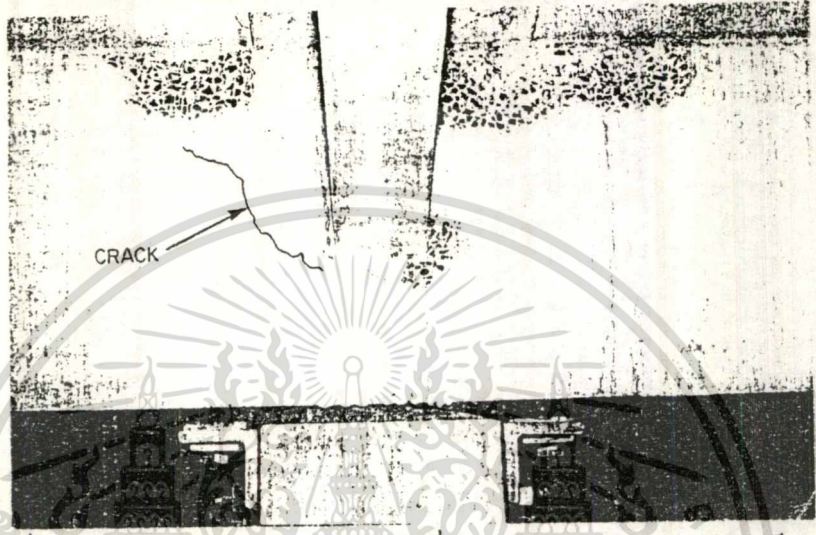
อาคารจอดรถขนาดใหญ่ที่ก่อสร้างด้วยระบบพื้นคอนกรีตอัดแรงสำเร็จกับคานคอนกรีตสำเร็จ หลังจากเปิดให้บริการหลายปี ก็ได้เกิดการหลุดร่อนของคอนกรีตและเกิดรอยร้าวที่ผิวของคาน(รูปที่ 2.2.82)ซึ่งการวิบัตินี้จะขยายตัวจนทำให้ส่วนของคอนกรีตที่หลุดร่อนตกลงมาได้ สภาพอันตรายแก่โครงสร้างดังกล่าวจะเพิ่มขึ้นเนื่องจากผิวที่เอียงของคาน(girders)

รูปที่ 2.2.82 การหลุดร่อนของคอนกรีตที่ส่วนแบกทานของคานคอนกรีตสำเร็จ และพื้นซึ่งรอยร้าวนี้แสดงถึงการหลุดร่อนที่จะเกิดขึ้นอีก

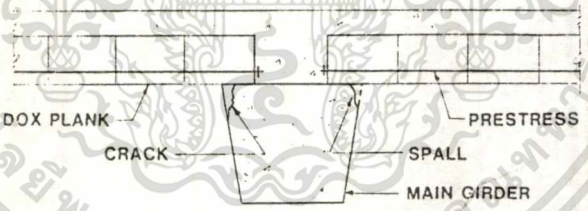
รูปที่ 2.2.83 ภาพตัดขวางของคานแสดงผิวเอียงรอยร้าวและการหลุดร่อนที่ส่วนแบกทานของคาน

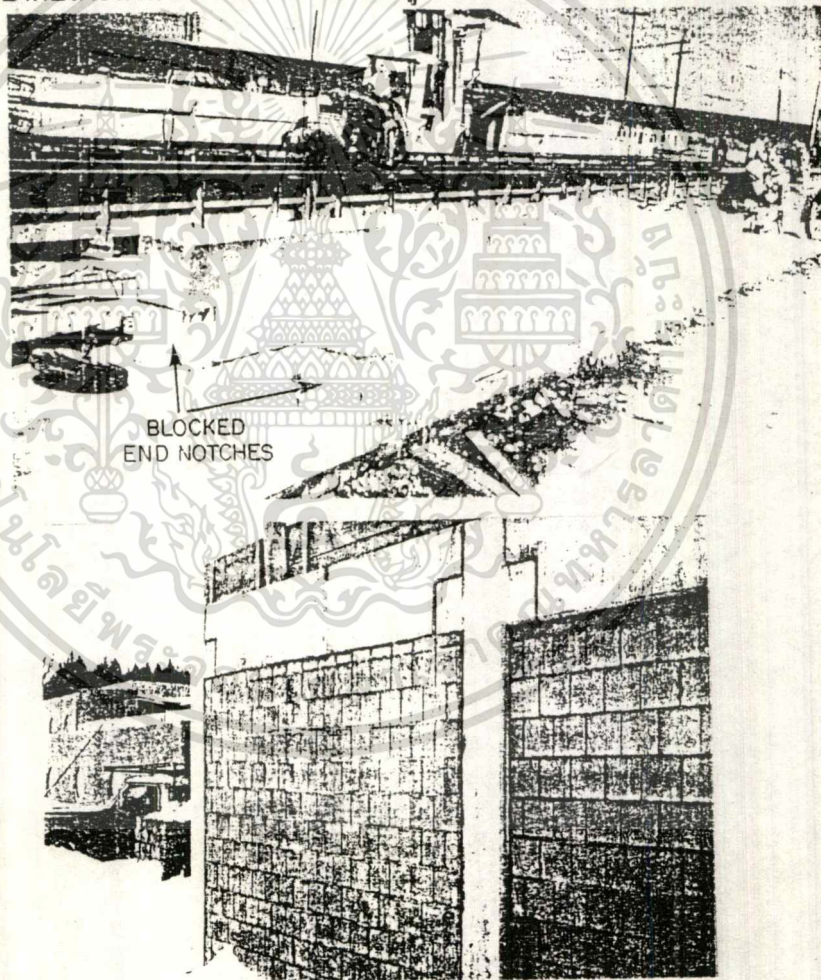
โครงสร้างของอาคารโรงพยาบาลนี้ประกอบด้วยระบบสำเร็จรูปทั้งเสาและคาน โดยชิ้นส่วนของคานได้ทำการบดปลายทั้งสองข้างซึ่งรองรับด้วยหูช้างที่หล่อยื่นออกจากเสาคอนกรีตสำเร็จตามรูปที่ 2.2.84

รูปที่ 2.2.84 คอนกรีตสำเร็จซึ่งบดที่ปลายทั้งสองข้างและการติดตั้งคานคดง้าวเข้ากับโครงสร้างซึ่งรองรับด้วยหูช้าง

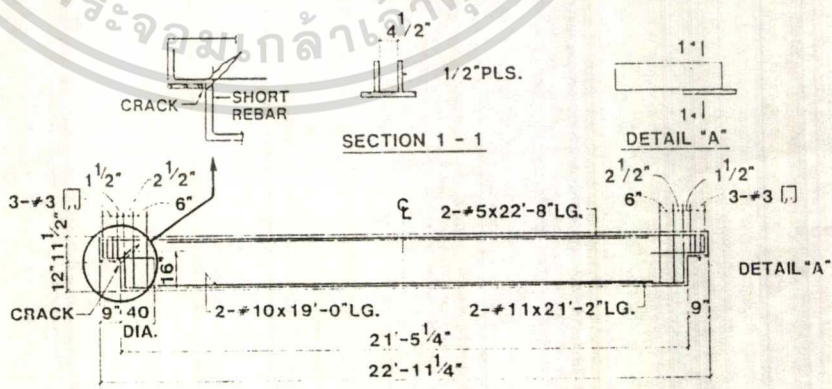
จากการวิบัติของคานโดยเหล็กเสริมได้เคลื่อนออกจากตัวคาน ดังรูปที่ 2.2.85 ซึ่งแสดงให้เห็นว่าเหล็กเสริมที่ยื่นเข้าไปในส่วนของคานด้านบนที่บริเวณ reentrant corner ที่รอยบากนั้นน้อยเกินไป จึงทำให้หน่วยแรงดึงต้านน้ำหนักกระทำในแนวตั้งหน่วยแรงยึดเหนี่ยวที่บริเวณดังกล่าว น้อยกว่าที่ควรจะเป็น

รูปที่ 2.2.86 คานคอนกรีตสำเร็จซึ่งแสดงให้เห็นรอยร้าวที่เกิดขึ้นและรายละเอียดการเสริมเหล็กที่บริเวณรอยบาก ซึ่งจะพบว่าเหล็กที่วิ่งจากส่วนล่างขึ้นไปยังส่วนบนนั้นน้อยเกินไป

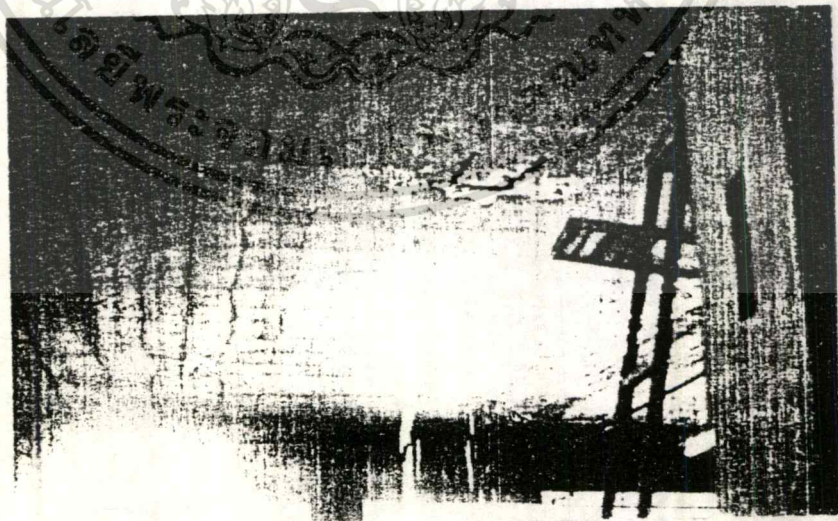
รูปที่ 2.2.90 แสดงรอยร้าวที่เกิดขึ้นที่พื้นคอนกรีต

หลังจากการใช้งานได้ 2-3 ปี เจ้าของอาคารได้พบว่าเกิดรอยร้าวแนวทแยงในคานและมีน้ำซึมผ่านแผ่นพื้นมาได้ซึ่งการสำรวจจากคานใต้พื้นได้พบเห็นรอยร้าวในแนวราบได้อย่างชัดเจน

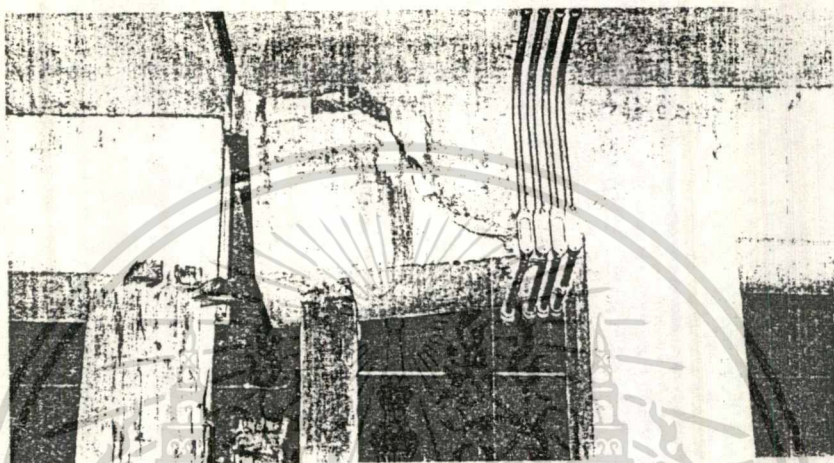
รอยร้าวแนวทแยงที่เกิดขึ้นที่บ่าเสาคอนกรีตหล่อสำเร็จซึ่งมีขนาดกว้างมากจนส่วนดังกล่าวไม่สามารถรับกำลังได้เลย ซึ่งก็ได้ทำการเสริมค้ำยันชั่วคราวเพื่อรองรับส่วนบ่าเสาบริเวณดังกล่าว

รูปที่ 2.2.91 รอยร้าวแนวทแยงที่เกิดขึ้นที่บ่าของเสาคอนกรีตหล่อสำเร็จรูปตัว T

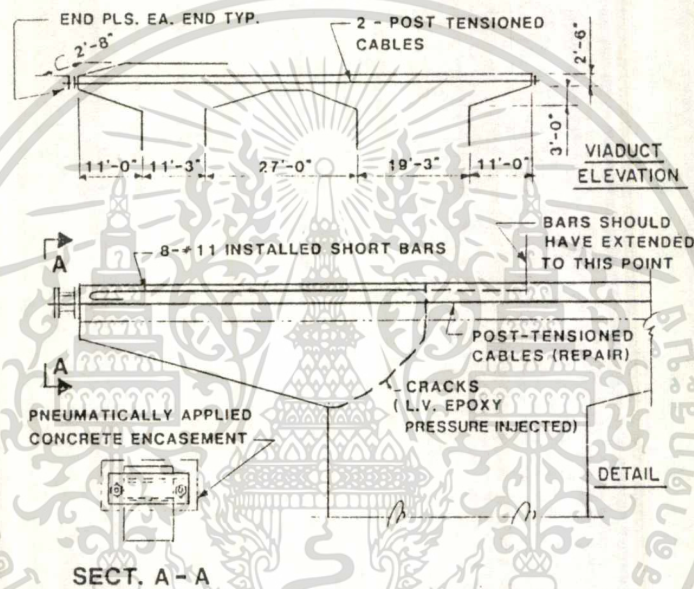
การวิบัติของสะพานดังกล่าวเกิดขึ้นที่บริเวณปีกคานด้านบนของคานสะพานรถไฟ หลังจากที่สะพานนี้เปิดให้มีการจราจรเพียงไม่นาน เมื่อได้สังเกตพบรอยร้าวดังกล่าวแล้วได้มีการทำค้ำยันขึ้นรองรับส่วนดังกล่าวในทันที และจากการสำรวจพบว่ารอยร้าวที่เกิดขึ้นที่บริเวณปลายของเหล็กเสริมบนพอดี (รูปที่ 2.2.94) ซึ่งได้สรุปสาเหตุของการแตกร้าวนี้เกิดจากเหล็กเสริมบนมีความยาวไม่เพียงพอที่จะต้านทานแรงดึงที่เกิดขึ้น ซึ่งความยาวของเหล็กบนดังกล่าวผู้ออกแบบได้กำหนดให้มีความยาว 40 เท่า ของเส้นผ่านศูนย์กลางของเหล็กเสริมเพื่อยึดเหนี่ยวกับคอนกรีต(แรงยึดเหนี่ยวระหว่างเหล็กเสริมกับคอนกรีต)

รูปที่ 2.2.94 แสดงรอยร้าวที่เกิดขึ้นและการแก้ไขโดยการติดตั้งอัดแรง

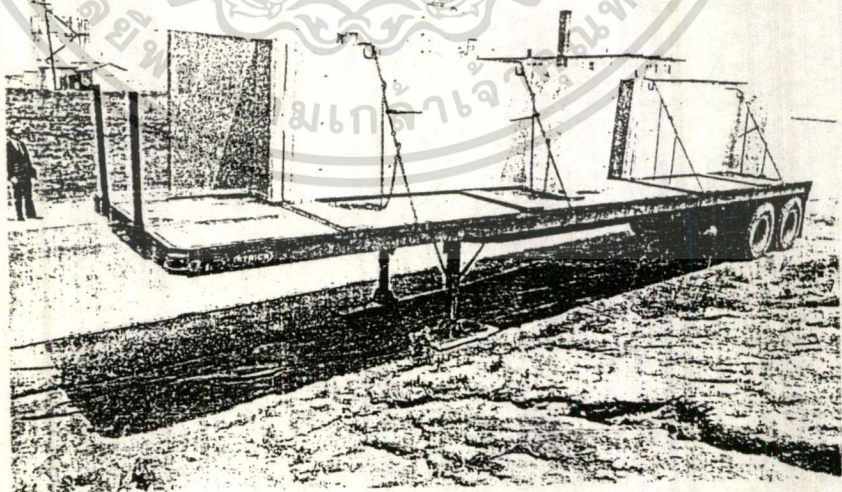
ลักษณะของแผ่นผนังสำเร็จประกอบด้วยส่วนในแนวตั้ง 2 ส่วนขนาดหนา 4 นิ้วและ 5 นิ้ว (102 มม. และ 127 มม.) เชื่อมต่อโดยชิ้นส่วนในแนวราบหนา 8 นิ้ว (203 มม.) ซึ่งมีลักษณะคล้ายตัว "Z" ดังรูปที่ 2.2.96 และ 2.2.97 การเสริมเหล็กได้เสริมเหล็กชั้นเดียววางเป็นตาข่าย

รูปที่ 2.2.96 แผ่นผนังคอนกรีตหล่อสำเร็จซึ่งออกแบบสำหรับโครงสร้างแบบ frame ชั้นเดียว

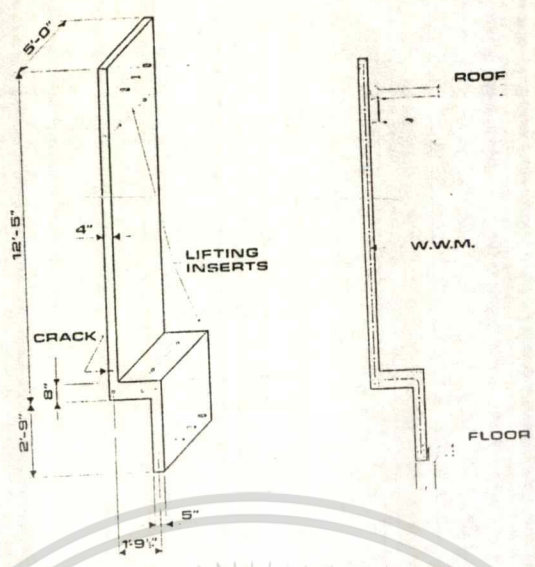
รูปที่ 2.2.97 รอยร้าวที่เกิดขึ้นเหนือชิ้นส่วนในแนวราบยาวตลอดหน้าตัด ,  
WWM คือ Welded Wire Mesh

จากรอยร้าวที่เกิดขึ้นผู้รับเหมาได้กล่าวโทษว่าเป็นความผิดพลาดในการออกแบบ ในขณะที่เจ้าของและผู้ออกแบบของโครงการนี้ได้กำหนดว่าเกิดจากการก่อสร้างที่ไม่ดีพอ ซึ่งรวมถึงการยกชิ้นส่วน การขนย้ายจากโรงงานมายังที่ก่อสร้าง และเมื่อมีการสรุปปัจจัยต่าง ๆ ของปัญหาที่เกิดขึ้นโดยเมื่อพิจารณาที่แผ่นผนังหล่อสำเร็จ ความหนาของแผ่นผนังดังกล่าว 4 นิ้ว ซึ่งน้อยกว่าความหนาที่ต่ำสุดสำหรับชิ้นส่วนยาว 15 ฟุต (4.5 ม.)ที่กำหนดใน ACI code คือ L/30 , ลักษณะของแผ่นผนัง

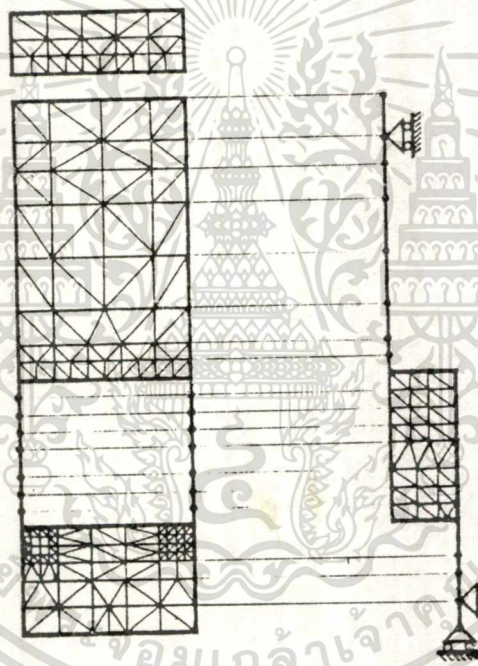
ไม่เหมาะสมซึ่งรูปร่างดังกล่าวทำให้เกิดหน่วยแรงที่มาก และการเสริมตะแกรงเหล็กเพียงชั้นเดียวไม่เพียงพอที่จะต้านทานหน่วยแรงดึงที่เกิดขึ้นได้ โดยจากการตรวจสอบแบบ แสดงให้เห็นว่ารอยต่อระหว่างแผ่นผนังซึ่งผู้ออกแบบไม่ได้ออกแบบเอาไว้ แต่จะพบลักษณะของรอยต่อในแบบของผู้รับเหมา ซึ่งรอยต่อนี้ไม่สามารถป้องกันหน่วยแรงดึงในแผ่นผนังคอนกรีตได้โดยได้ทำการยึดที่ด้านบนของแผ่นเพื่อป้องกันการเคลื่อนตัวของแผ่นผนังในแนวตั้งและตามปกติแล้วแผ่นพื้นจะเกิดหน่วยแรงภายใต้ dead load ,live load และ wind load บวกกับหน่วยแรงจากการหดตัวและผลจากอุณหภูมิ การวิเคราะห์หน่วยแรงที่เกิดขึ้นนี้ได้ใช้วิธี finite-element ซึ่งพิสูจน์ให้เห็นว่าการจำกัดการเคลื่อนอย่างอิสระทำให้เกิดหน่วยแรงดึงที่สูงมากในระหว่างที่มีการเพิ่มอุณหภูมิ ซึ่งหน่วยแรงนี้ เมื่อรวมกับหน่วยแรงจากน้ำหนักของแผ่นพื้นเองแล้วจะมากกว่าหน่วยแรงดึงของผนังคอนกรีตที่จะสามารถรับได้ และตำแหน่งของแรงดึงสูงสุดก็อยู่บริเวณเดียวกับที่เกิดรอยร้าวดังกล่าว

รูปที่ 2.2.99 แสดงให้เห็นการวิเคราะห์โดยใช้วิธี finite-element เพื่อหาหน่วยแรงที่เกิดขึ้นในแผ่นผนัง ภายใต้น้ำหนักกระทำบวกกับผลจากการหดตัว และอุณหภูมิ

1. สำหรับแผ่นผนังหล่อสำเร็จในการออกแบบต้องพิจารณาถึงอัตราส่วนต่ำสุดของ L/T (minimum L/T ratios) ที่กำหนดใน ACI code

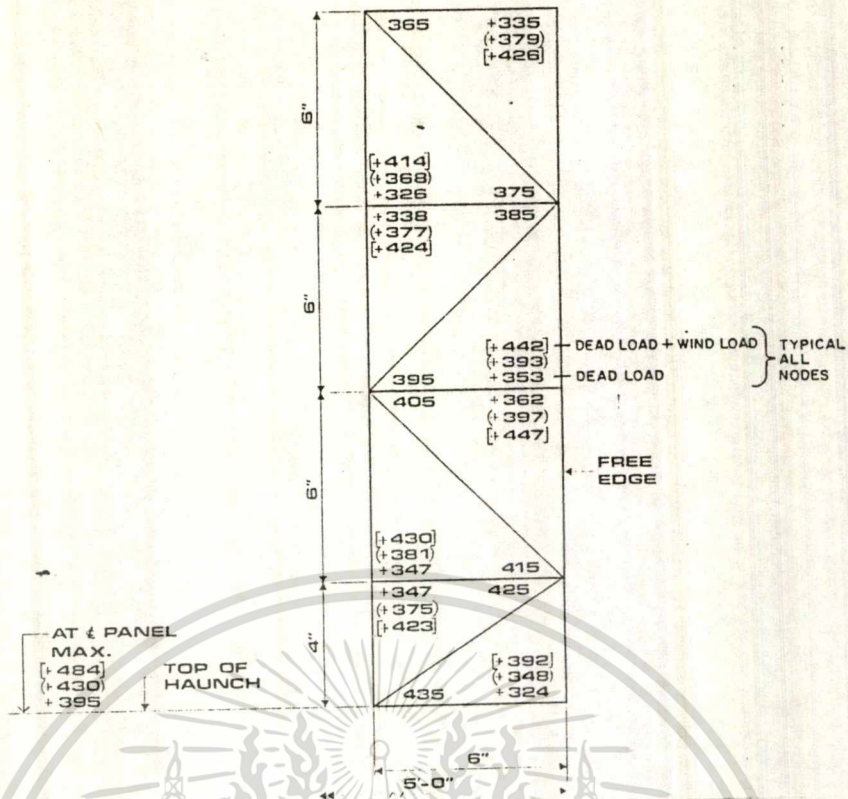
รูปที่ 2.2.100 แสดงค่าหน่วยแรงที่เกิดขึ้นเพื่อจำกัดการเคลื่อนที่อย่างอิสระซึ่งมีเกิดหน่วยแรงที่สูงมาก

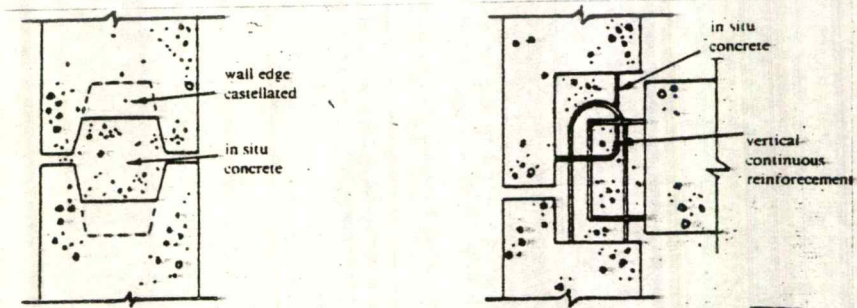
รูปที่ 2.2.101 รอยต่อระหว่างแผ่นผนังและแผ่นผนังหล่อสำเร็จ

2. รอยต่อของแผ่นผนังคอนกรีตหล่อสำเร็จต้องให้มีการเคลื่อนที่ได้เพื่อป้องกันหน่วยแรงที่เพิ่มขึ้น และการออกแบบรอยต่อควรกำหนดประเภทของรอยต่อโดยผู้มีความรู้ในเรื่อง โครงสร้างคอนกรีตหล่อสำเร็จเป็นอย่างดี และต้องกำหนดรายละเอียดลงในเอกสารสัญญาด้วย ซึ่งรอยต่อนี้ต้องสามารถถ่ายเทแรงเฉือน (shear) จากผนังหนึ่งไปยังอีกผนังหนึ่งได้ เพื่อว่าผนังจะได้มีรอยต่อที่บริเวณขอบผนังทั้งในแนวตั้งและแนวนอนที่มีความแข็งแรงเท่าเทียมกันทั้งสองแกน จนสามารถทำหน้าที่เป็น shear wall ได้ ซึ่งลักษณะของรอยต่อแสดงในรูปที่ 2.2.101

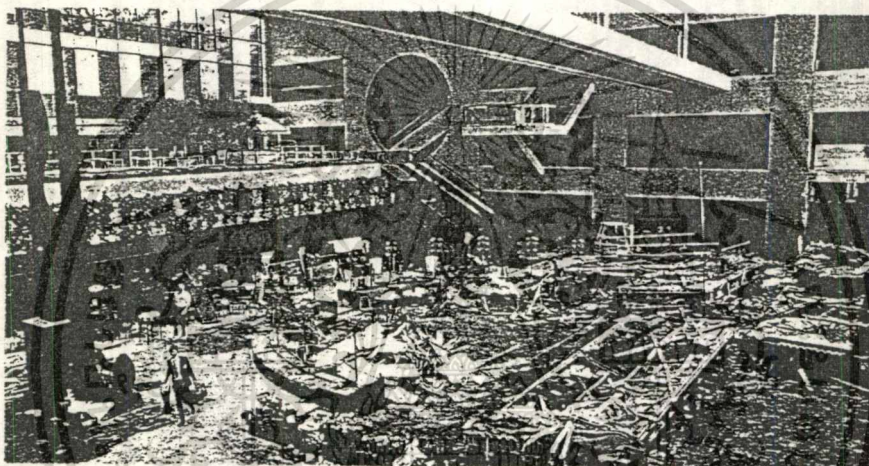
การวิบัติที่ร้ายแรงและทำให้มีผู้ถึงแก่ชีวิตเกิดขึ้นในวันที่ 17 กรกฎาคม 1981(รูปที่ 2.3.3)

รูปที่ 2.3.3 การเดินเขวนที่วิบัติซึ่งทำให้มีผู้เสียชีวิต 113 คนและบาดเจ็บอีกเป็นจำนวนมาก

ความเสียหายแก่ชีวิตจำนวนมากครั้งนี้มีสาเหตุจากการพังของโครงสร้างง่าย ๆ ซึ่งก็มีหลักฐานที่น่าเชื่อถือในทางวิชาการเกี่ยวกับอัตราส่วนปลอดภัยของโครงสร้างซึ่งน้อยเกินไปจนทำให้เกิดการวิบัติขึ้นและโดยทั่วไปแล้วพื้นที่ ที่มีความหนาแน่นมีผู้คนอยู่เป็นจำนวนมากก็ควรที่จะออกแบบโครงสร้างโดยใช้ค่า Safety factor สูงกว่าพื้นที่ ที่มีความหนาแน่นน้อย

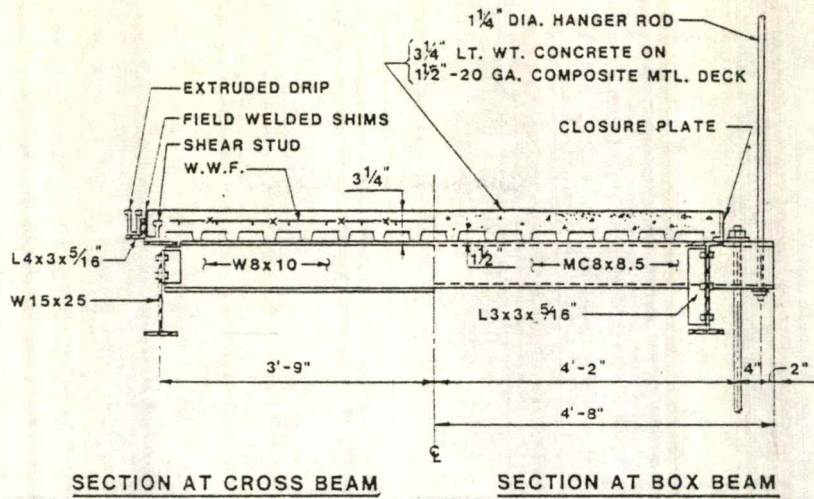
ทางเดินซึ่งเป็นโครงสร้างที่ยึดเขวนไว้ (รูปที่ 2.3.4) โดยมีที่เขวนเป็นท่อเหล็กกลม และคานเหล็กกล่องได้พังและตกลงที่บริเวณห้องรับแขกชั้น 1 ซึ่งทำให้มีผู้ถึงแก่ชีวิต 113 คน และบาดเจ็บอีกจำนวนมาก

รูปที่ 2.3.4 ภาพตัดขวางคร่าว ๆ ของทางเดินแขวน

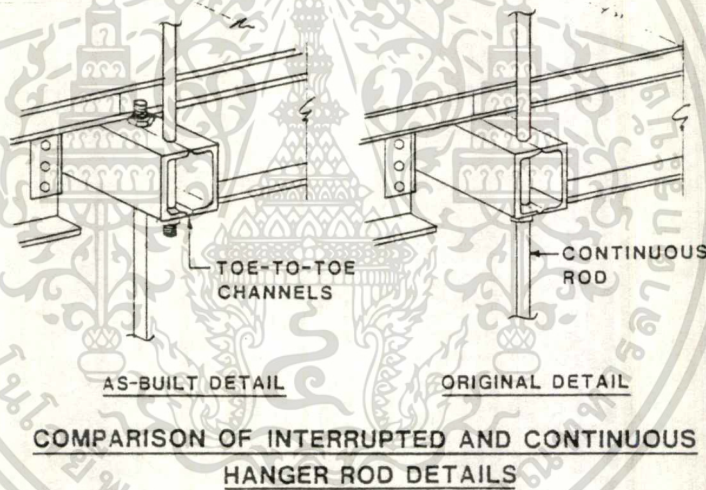
ในความจริงแล้วในรายละเอียดของ Original design detail และ as-built detail รูปที่ 2.3.5 ต้องสามารถรองรับน้ำหนักน้ำหนักบรรทุกคงที่ (dead load) และน้ำหนักบรรทุกจร (live load) ได้อย่างปลอดภัยแต่จากการตรวจดูด้วยตาเปล่าแล้วรายละเอียดทั้งสองเห็นได้ชัดว่าไม่เหมาะสมและทำลายข้อบังคับพื้นฐานของการปฏิบัติงานทางวิศวกรรมที่ดี คือ จุดดังกล่าวไม่สามารถถ่ายแรงไปยังปีกคาน หรือหน้าตัดเหล็กราง (channel) โดยไม่มีแผ่นเหล็กเสริม หรือ Stiffeners

รูปที่ 2.3.5 แสดงถึงจุดที่ไม่สามารถรองรับน้ำหนักคงที่และน้ำหนักจรของทั้ง original design detail และ as-built detail ซึ่งแบบทั้งสองแบบนี้เมื่อตรวจสอบอย่างคร่าว ๆ ก็สามารถรู้ได้ว่าไม่สามารถจะรับน้ำหนักได้

1. ควรมีการตรวจสอบแบบขยายของส่วนที่สำคัญ ๆ ของโครงสร้างก่อนการก่อสร้างจะเริ่มขึ้นเพื่อเป็นการรับรองว่ารายละเอียดส่วนนั้นถูกต้องตามหลักการทางวิศวกรรม สามารถรับน้ำหนักได้เมื่อก่อสร้างเสร็จแล้ว
2. ในการออกแบบโครงสร้างแขวนควรออกแบบให้มีโครงสร้างอื่น ๆ ช่วยรับน้ำหนักกระทำด้วยเพื่อไม่ให้เกิดการวิบัติขยายตัวออกไปมาก หรือเมื่อส่วนของโครงสร้างแขวนเกิดการวิบัติ
