การวิบัติของโครงสร้าง  
STRUCTURE FAILURES

โครงการพิเศษนี้เป็นส่วนหนึ่งของการศึกษาคตามหลักสูตรปริญญาตรีวิศวกรรมศาสตรบัณฑิต-

หัวข้อโครงการพิเศษ การวิบัติของโครงสร้าง  
STRUCTURE FAILURES  
นักศึกษา นายกุลประเสริฐ วงหาญ รหัสประจำตัว 34101028  
นายชัยเชษฐ์ แดงหอม รหัสประจำตัว 34102084  
หลักสูตร วิศวกรรมศาสตรบัณฑิต สาขาวิชา วิศวกรรมการก่อสร้าง  
ภาควิชา วิศวกรรมโยธา  
อาจารย์ที่ปรึกษา อ. สุวัฒน์ ธีรเศรษฐ์

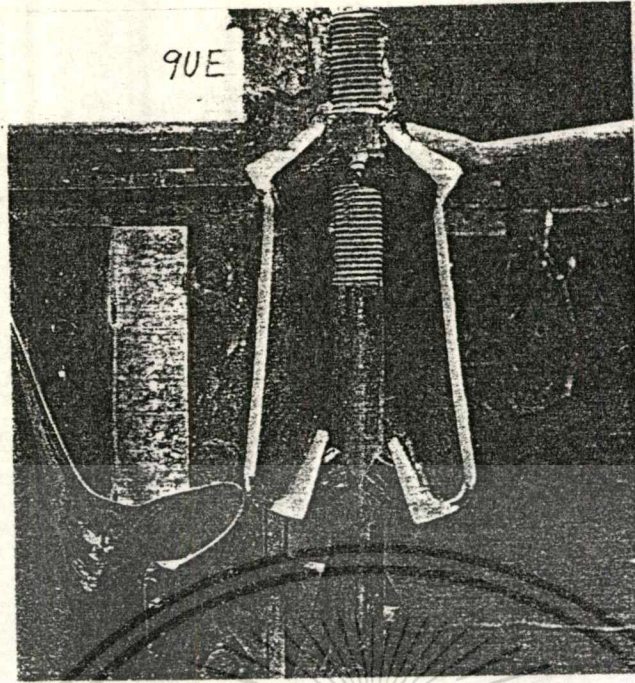
รูปที่ 2.3.6 เป็นภาพที่แสดงให้เห็นการพังในการประกอบต่อเหล็กกลมยึด ขนาดเส้นผ่านศูนย์กลาง 1 1/4 นิ้ว (32 มม.) รองรับทางเดินชั้นสองซึ่งต่อเหล็กกลมยึด (hanger rod) ค้ำบนได้แบกรับน้ำหนักทางเดินทั้งสองชั้นมากเกินไปจึงทำให้พังและดึงหลุดขึ้นไปโดยปีกของเหล็กรางที่ยังอยู่ในสภาพบดบังอยู่ใช้เป็นหลักฐานได้เป็นอย่างดี

รูปที่ 2.3.6 บริเวณพื้นทางเดินชั้น 4 ท่อเหล็ก (Hanger-rod) และคานเหล็กกล่องหรือเหล็กรางซึ่งแสดงให้เห็นถึงสาเหตุของการวิบัติ ส่วนของท่อเหล็ก (hanger-rod) ที่รับทางเดินชั้นล่าง ๆ ยังคงอยู่ในตำแหน่งเดิมและท่อเหล็กด้านบนได้ลึกลงผ่านชั้นคานบน.

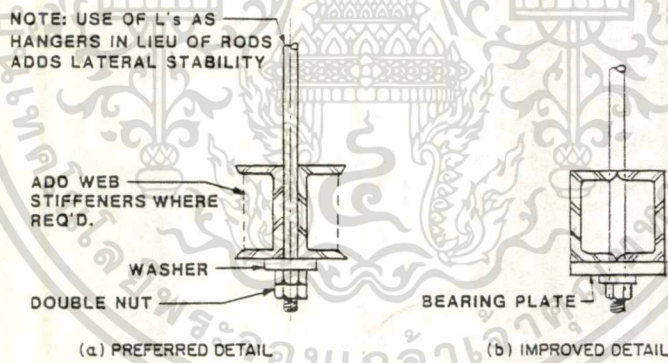
ในรูปที่ 2.3.7 เป็นตัวอย่างที่ดีในการแขวนยึดโครงสร้างโดยใช้เหล็กราง และแสดงการเสริมแผ่นเหล็กประกบในการออกแบบเป็นคานเหล็กกล่อง

รูปที่ 2.3.7 (a) แสดงการยึดแขวนโดยใช้ด้านหลังของเหล็กรางชนกัน  
 (b) แสดงการใช้แผ่นเหล็กเสริมเมื่อใช้ด้านปลายของเหล็กรางชนกัน  
 การป้องกัน

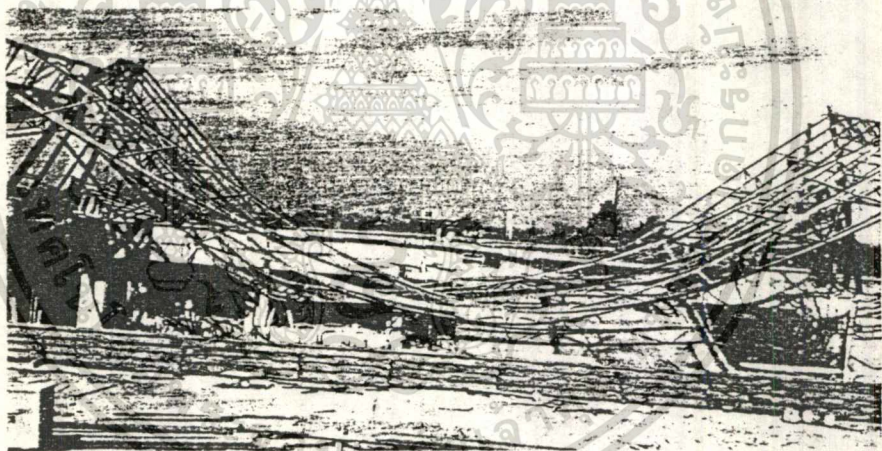
การพังของโครงหลังคาของสนามกีฬาในเดือน กุมภาพันธ์ 1969 ซึ่งเป็นตัวอย่างการพังของโครงหลังคาช่วงยาว (long-span roof) การพังเกิดขึ้นขณะทำการก่อสร้าง (รูป 2.3.8) โดยไม่มีผู้ใดเสียชีวิต

รูปที่ 2.3.8 แสดงการวิบัติที่เกิดขึ้นระหว่างการก่อสร้างของ University basketball arena ซึ่งเป็นตัวอย่างการวิบัติที่เกิดขึ้นกับ long-span roof.

ได้มีการสรุปสาเหตุของการพังที่แตกต่างกันออกไป เช่น เกิดจากการบิดงอทางข้าง การกระแทกของอุปกรณ์ในการติดตั้งขณะติดตั้ง การขาดการค้ำยันทางข้างที่เพียงพอ อย่างไรก็ตามเหตุผลต่าง ๆ เหล่านี้ก็มีส่วนรวมในการวิบัติด้วยกันทั้งนั้น

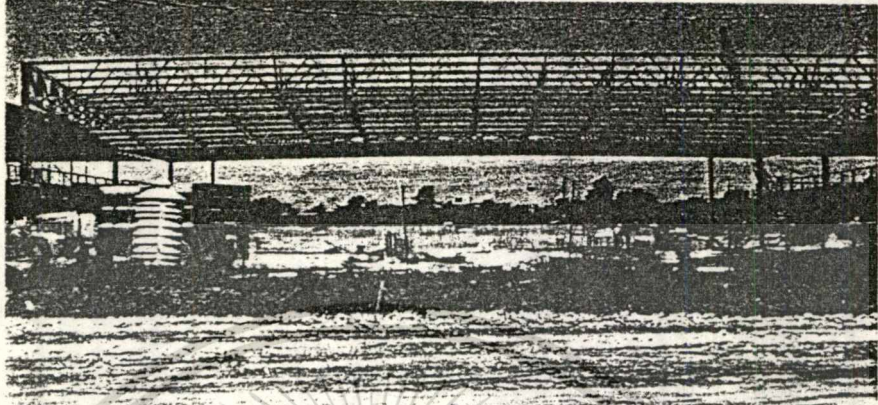
โครงของโครงสร้างนี้ประกอบด้วยโครงตงคัก (joists) รองพื้นหลังคาห่างกัน 8 ฟุต (2.4 ม.) จากศูนย์กลางของตงกับโครงข้อหมุน (truss) ซึ่งยาว 180 ฟุต (55 ม.) ตงถักถูกรองรับที่ปลายทั้งสองข้างด้วย โครงข้อหมุน (Truss) ซึ่งต่อกับเสาเหล็ก รูปที่ 2.3.9 แสดงสนามกีฬาก่อนการพัง

รูปที่ 2.3.9 สนามกีฬาก่อนที่จะเกิดการวิบัติ

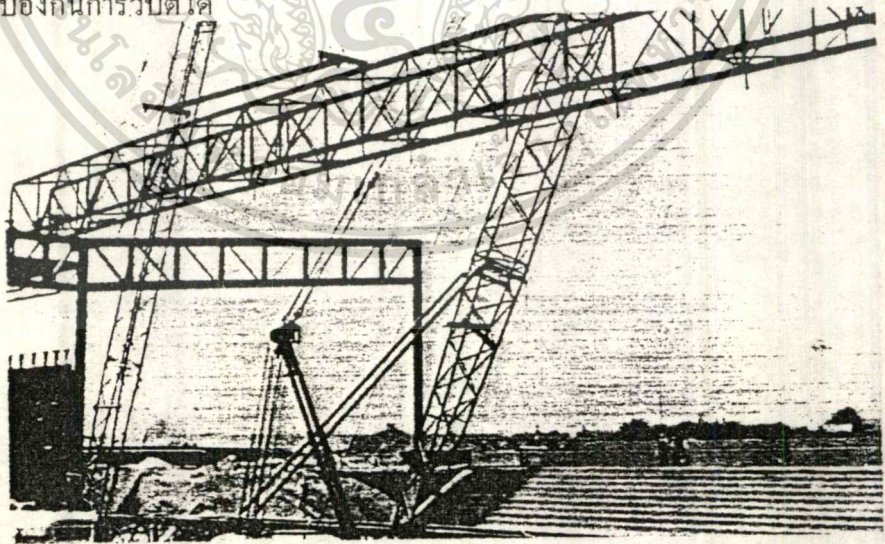
รูปที่ 2.3.10 การติดตั้งครั้งใหม่ของ long-span joist ได้มีการเปลี่ยนแปลงโครงสร้างและทำการต่อค้ำยันโครงเหล็ก 2 อัน เข้าด้วยกันที่พื้นแล้วยกขึ้นติดตั้งเป็นคู่ ๆ

โดยทั่วไปแล้วพื้นฐานในการออกแบบโครงสร้างแล้วได้คำนึงถึงความเหมาะสม และความต้องการใช้ตัวอาคารโดยไม่เปลี่ยนการใช้ประโยชน์หลักของอาคาร โครงสร้างที่ทำการออกแบบเรียบร้อย และมีความแน่นอนที่จะนำมาก่อสร้างใหม่แทนที่ของเดิมได้มีการแนะนำวิธีการติดตั้งใหม่สำหรับ กานเหล็กช่วงยาว (long-span joists) คือใช้การประกอบย่อย ๆ ประกอบด้วยตงหลังคา 2 ตัว และชิ้นส่วนที่ใช้ในการค้ำยันทางข้างโดยการสร้างก่อนที่พื้นแล้วค่อยยกขึ้นติดตั้งยังตำแหน่งเป็นชุด ๆ ไป รูปที่ 2.3.10 การทำแบบนี้เพียงพอที่จะทำให้เกิดความมั่นคงทางข้างและต้านแรงบิดที่เกิดขึ้น ซึ่งเป็นการป้องกันการวิบัติได้

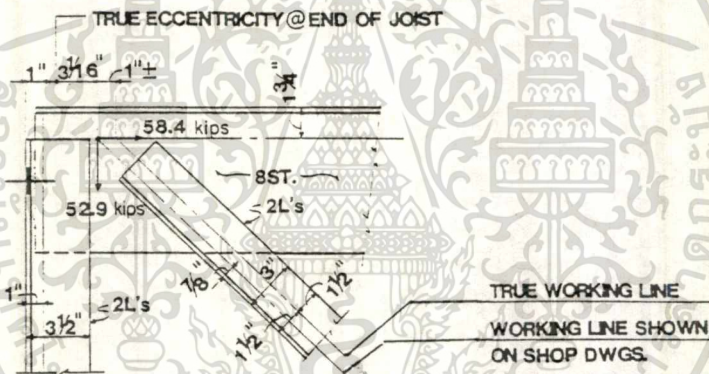
สาเหตุใหญ่ของการวิบัติ คือ การสร้างที่ไม่ถูกต้อง และรายละเอียดของตงที่ผิดจากการศึกษารายละเอียดการรับแรงที่จุดคั่นระหว่างตงและโครงข้อหมุน (truss) ที่รองรับ ซึ่งเป็นผลให้เกิดการเอียงศูนย์ ประมาณ 10-12 นิ้ว (254-305 มม.) ตั้งแต่คอร์คบนที่ปลายของตงซึ่งเอียงศูนย์ไป 4-5 นิ้ว (102-127 มม.) จากสาเหตุนี้เองทำให้มีหน่วยแรงสูงเกินที่คอร์คบนของตงและที่ส่วนปลายซึ่งมากกว่าระดับหน่วยแรงที่กำหนด ดังนั้น หน่วยแรงของคอร์คบนของโครงข้อหมุน (truss) จึงเท่ากับหรือมากกว่าหน่วยแรงประลัยของวัสดุที่ใช้ทำ การขาดการเสริม torsional stiffness ของ Jack trusses (supporting trusses) นั้นไม่สามารถทำให้เหมาะสมกับการหมุนของ long-span joists ที่เกิดขึ้นที่จุดรองรับ การเชื่อมต่อนี้มีความแข็งแรงเพียงพอที่จะถ่ายหน่วยแรงจากการหมุนจากตงไปยัง Jack trusses ในขณะที่การเอียงศูนย์ของชิ้นส่วนทะแยง ไปยังด้านหน้าของตงจะประมาณ 4 นิ้ว (102 mm.) รูปที่ 2.3.11 การเอียงศูนย์จะทำให้เพิ่มแรงบิดโดยผลจากการเอียงศูนย์ประมาณ 10 นิ้ว (254 มม.) จากเส้นที่รองรับจริง หรือ centerline of the supporting truss เป็นผลให้เกิดการพังของโครงหลังคาดังกล่าว

รูปที่ 2.3.11 แบบขยายของปลายคาน โครงเหล็ก (คานบน) ซึ่งแสดงให้เห็นการเชื่อมต่อที่มีการเอียงศูนย์

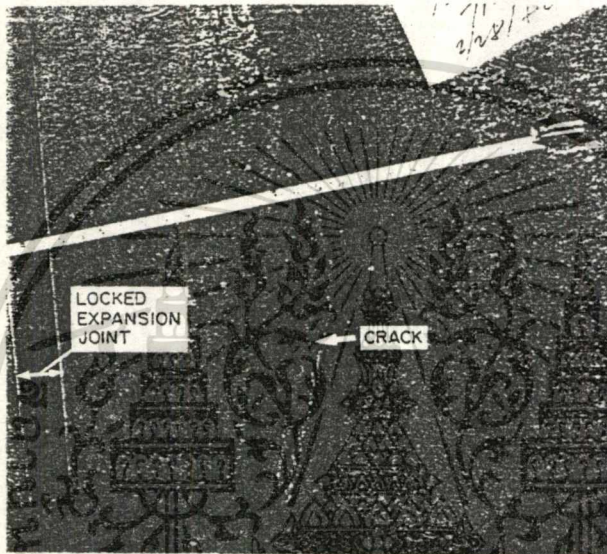
จากข้อมูลที่รวบรวมมาทำให้พบสาเหตุว่า expansion joint ได้เกิดยึดแน่นและไม่ช่วยในการลดความแตกต่างของการเคลื่อนตัวแต่ละส่วนของสนามเลย โดยจะเห็นจากรอยร้าวที่เกิดขึ้นใกล้ ๆ กับจุดต่อ (รูปที่ 2.3.13) ซึ่งความจริงแล้วต้องเกิดขึ้นที่รอยต่อ และจากการเคลื่อนตัวเนื่องจากอุณหภูมิที่เปลี่ยนแปลง

รูปที่ 2.3.13 รอยร้าวที่เกิดขึ้นใกล้ ๆ กับรอยต่อซึ่งให้เห็นว่ารอยต่อดังกล่าวได้ยึดแน่น

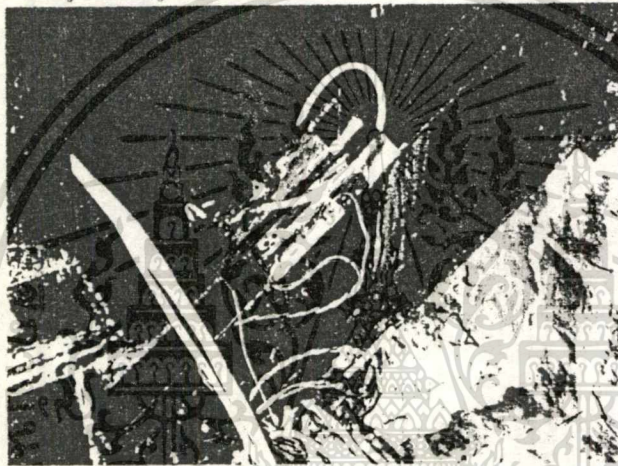
ค้ำยันชั่วคราว และแผงป้องกันได้ถูกติดตั้งในทันทีตามกำหนดและได้รับแรงในการค้นหาสาเหตุ การค้นหาได้ใช้การวิเคราะห์โมเมนต์โดยคอมพิวเตอร์ และการวัดค่าหน่วยแรงในโครงสร้างเหล็กโดยใช้ electrical strain gauges (รูปที่ 2.3.15) เพื่อประมาณค่าการเคลื่อนที่ (รูปที่ 2.3.16) และได้ทำการทดสอบความแข็งแรงของโลหะ

รูปที่ 2.3.15 Electrical strain gauges ที่ใช้ในการค้นหาสาเหตุของรอยร้าว

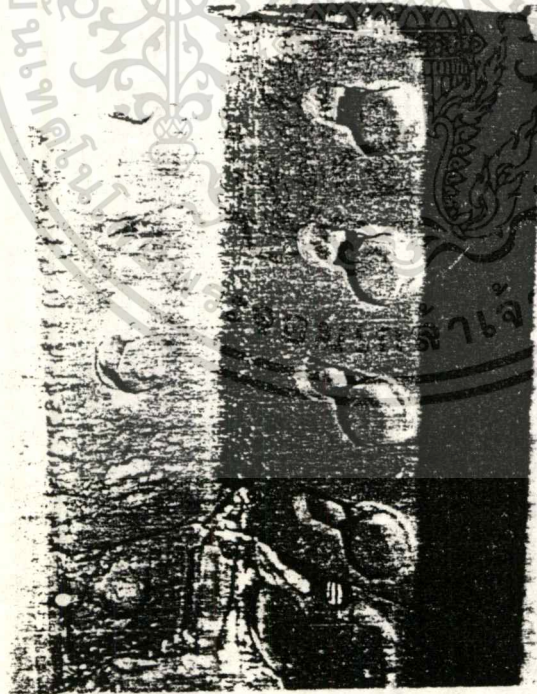
รูปที่ 2.3.18 แสดงให้เห็นถึงการยึดแน่นของรอยต่อที่ใช้สลักเกลียวโดยการเคลื่อนตัวเกิด  
ขึ้นจนสุดช่อง slot เป็นเหตุให้ expansion joints ใช้ไม่ได้ผล

1. การออกแบบ expansion joints เป็นแบบ slotted holes ควรจะให้ช่วง slot สัมพันธ์กับทิศทางการเคลื่อนตัวของโครงสร้างรวมทั้งการใช้สลักเกลียวยึด slotted holes ดังกล่าวควรมีการป้องกันไม่ให้มีการยึดแน่นอันเป็นเหตุให้ expansion joints ไม่สามารถป้องกันการเคลื่อนตัวที่แตกต่างกันได้ โดยสามารถดูได้จากรูปที่ 2.3.18

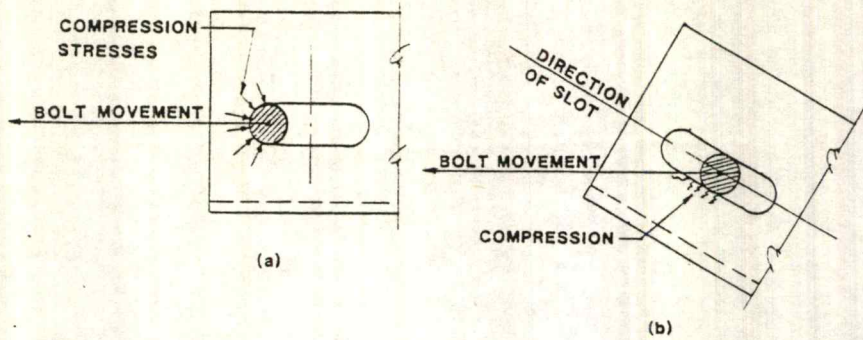
รูปที่ 2.3.19 แสดง expansion joint ที่ใช้ Slotted holes ซึ่งช่อง Slot มีความยาวไม่พอกับการเคลื่อนตัวของโครงสร้างดังรูป (a) และช่อง slot กับการเคลื่อนตัวของโครงสร้างไม่สัมพันธ์กัน ดังรูป (b)

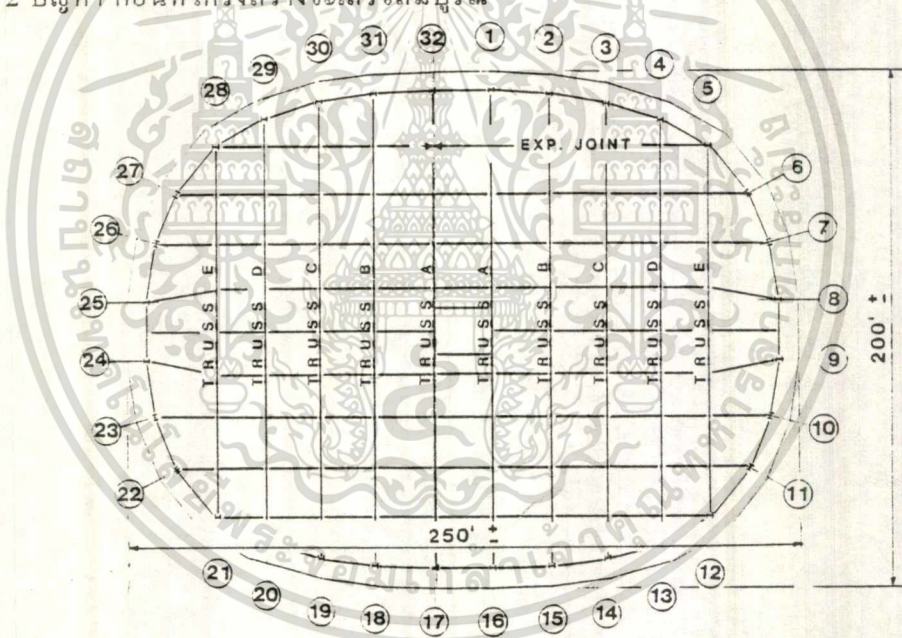
Nassau Coliseum เป็นโครงสร้างแบบ long-span structure (รูป 2.3.20) ซึ่งมีปัญหาที่เห็นได้ชัด 2 ปัญหา ก่อนที่โครงสร้างจะเสร็จสมบูรณ์

รูปที่ 2.3.20 แบบของ long-span roof ที่ Nassau Coliseum ซึ่งโครงสร้างได้มีปัญหา 2 อย่างเกิดขึ้นก่อนที่จะสร้างเสร็จ

ปัญหาแรกเกี่ยวกับ thermal expansion ซึ่งใช้ทำงานไม่ได้เพราะ ใน Singles expansion joint ที่เตรียมไว้เคลื่อนที่ไม่ได้ ส่วนปัญหาที่สองคือ ความไม่สมบูรณ์ของหลังคาที่ใช้รับน้ำหนักเครื่องจักรขนาดใหญ่ ซึ่งหลังคาช่วงดังกล่าวไม่ได้ออกแบบสำหรับรับน้ำหนักเอาไว้ และก็ไม่ได้แสดงไว้ในแบบโครงสร้างเลย จึงทำให้โครงสร้างดังกล่าวพังลงโดยชิ้นส่วนที่รับแรงอัดบริเวณดังกล่าวได้โก่งงอโค้งแสดงไว้ในรูป 2.3.21

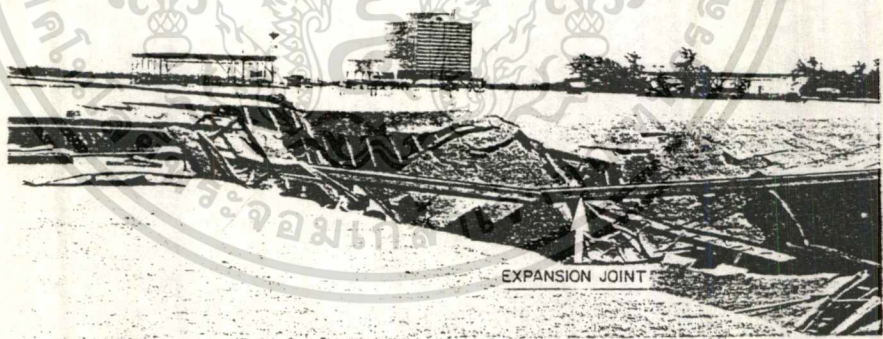
หลังคาแบบที่เรียกว่า dead level ซึ่งมีน้ำหนักเบาและมีช่วง (span) ที่ยาวกว่าหลังคาแบบอื่น ๆ ได้พังลงมาโดยสาเหตุของการวิบัติเนื่องจากน้ำที่ค้างอยู่บนหลังคา ซึ่งการเก็บสะสมของน้ำฝนเนื่องจากการแอ่นของหลังคาพื้นเรียบ และจากโครงเหล็กทำให้มีปัญหการระบายน้ำโดยรางน้ำที่บริเวณตำแหน่งของเสา การระบายน้ำดังกล่าวไม่มีประสิทธิภาพที่จะระบายได้ดี เพราะบริเวณดังกล่าวกลายเป็นจุดที่สูงของหลังคาพื้นเรียบไป เนื่องจากการแอ่นตัวของหลังคาส่วนอื่น

หลังคาพื้นที่ประมาณ 12,000 ตารางฟุต (115 ม) มีขนาดหน้าตัด 425\*500 ฟุต (129\*162 ม.) การพังของโครงสร้างดังกล่าว (รูป 2.3.22) เกิดขึ้นขณะมีพายุฝนการพังดังกล่าวทำให้ดึงรอยต่อ (expansion joint) ที่ปลายคานหลุดออก

รูปที่ 2.3.22 แสดงการวิบัติที่เกิดขึ้นใกล้ ๆ กับ expansion joint พื้นที่หลังคาประมาณ 12,000 ตารางฟุตได้พังลงมาระหว่างที่มีพายุฝนซึ่งเป็นเหตุให้เกิดการสะสมของน้ำบนหลังคา

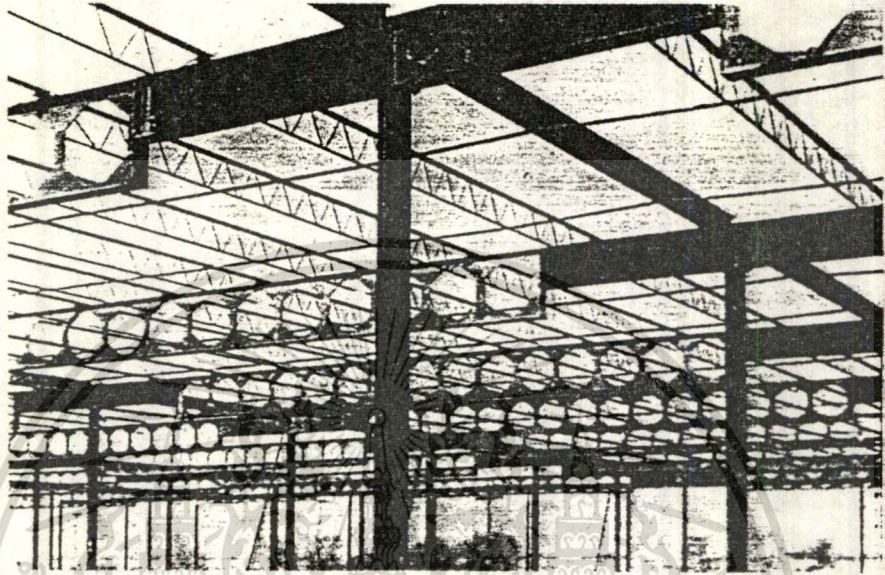
โครงสร้างนี้เป็นโครงสร้างน้ำหนักเบา โดยมีน้ำหนักเฉลี่ย 15 lb/ft<sup>2</sup> (718 Pa) ประกอบด้วยค้ำยันแบบ open-wed steel วางบนคานเหล็กประกอบ (รูปที่ 2.3.23)

หลังจากการตรวจสอบพบว่าโครงสร้างดังกล่าวได้โค้งงอมากและการออกแบบหลังคาที่ไม่เป็นไปตาม AISC ponding requirements รวมทั้งคานเหล็กประกอบก็มีแผ่นเอวที่ไม่แข็งแรงทำให้เกิดการยุบหรือโก่งงอ (รูปที่ 2.324)

รูปที่ 2.323 โครงสร้างหลังคาเบา น้ำหนักประมาณ 15 lb/ft ซึ่งประกอบด้วย open-web steel joist วางบน castellated steel girders

ดังนั้น ระดับน้ำบนหลังคาที่สูงถึง 10 นิ้ว (254 มม.) ก็เพียงพอที่จะทำให้โครงสร้างหลังคาพังลงมาได้ ซึ่งการสร้างโครงหลังคาเหล็กนี้ไม่ได้รวมผลกระทบจาก ponding effects และเมื่อรวมผลกระทบดังกล่าวเข้าไปด้วยแล้ว ระดับน้ำดังกล่าวก็ลงจะน้อยกว่า 10 นิ้ว ก็ทำให้โครงสร้างพังได้

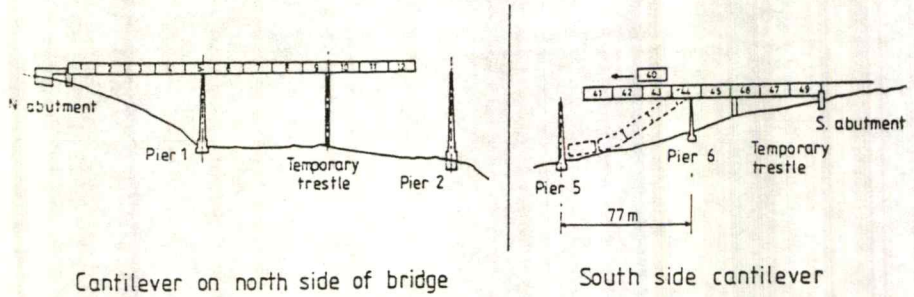
รูปที่ 2.3.27 แสดงการวิบัติของสะพาน Cleddau Bridge

สะพานได้วิบัติระหว่างการติดตั้งช่วงคานยื่นในวันที่ 2 มิถุนายน 1970 ที่ได้มีการออกแบบเป็นคานเหล็กกล่องเชื่อมประกอบต่อเนื่องกัน โดยได้ก่อสร้างเป็นคานยื่น และช่วงคานแขวนสำหรับช่วงกลางสะพาน โดยมีความยาวแต่ละช่วงจากฝั่งทางได้เป็น 77, 77, 77, 149, 213, 149 และ 77 เมตร ช่วงสะพานที่วิบัตินั้นเป็นช่วงที่สอง มีความยาว 77 เมตร ท่อช่วงแรกทางฝั่งด้านใต้ ในการติดตั้งได้มีการทำที่รองรับสะพานชั่วคราวขึ้น และในขณะที่ติดตั้งชิ้นส่วนชิ้นสุดท้าย ช่วงสะพานดังกล่าวได้ทรุดตัวลงและวิบัติลงมาในที่สุดทำให้มีผู้เสียชีวิต 4 คน

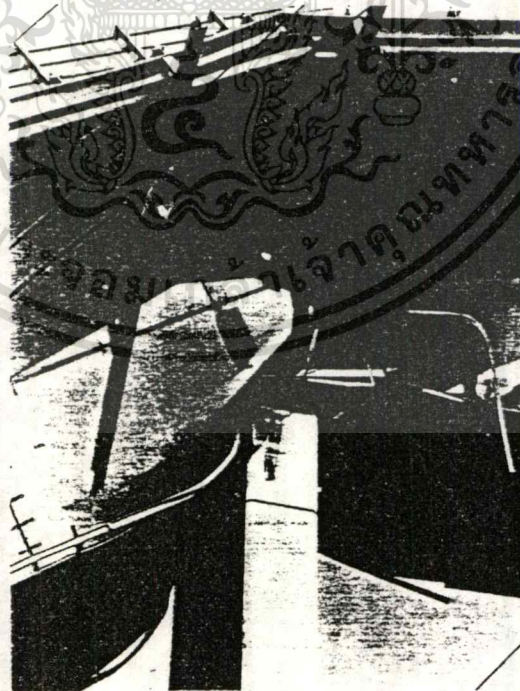
ไม่มีการค้นหา และแถลงถึงสาเหตุที่แท้จริงของการวิบัติครั้งนี้ แต่จากรายงานการตรวจสอบก็ทำให้ทราบถึงสาเหตุของการวิบัติครั้งนี้เกิดจากการ buckling ของส่วนรองรับน้ำหนักที่บริเวณจุดเริ่มต้นของคานยื่นที่ทำการติดตั้ง ตามรูปที่ 2.3.28

รูป 2.3.28 แสดงลักษณะการวิบัติของ Milford Haven

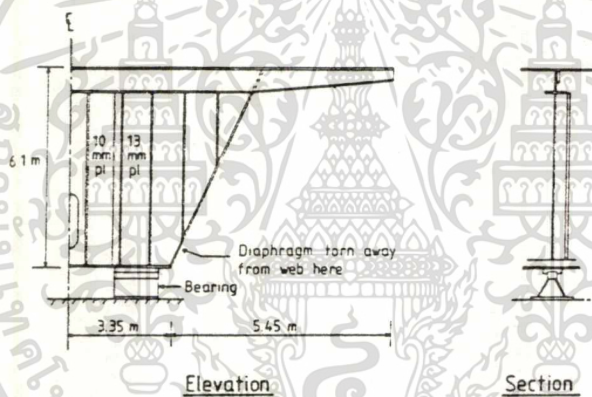
ที่รองรับคานประกอบนี้ จะรองรับน้ำหนักกระทำที่ถ่ายผ่านจากแผ่นเหล็กส่วนเอว ลงสู่ที่รองรับ ตามรูปที่ 2.3.29

รูปที่ 2.3.29 Diaphragm บนตอม่อที่ 6 ของสะพาน Milford Haven Bridge

น้ำหนักรวมทั้งหมดที่ถ่ายผ่านผนังกันคานไปยังที่รองรับก่อนการวิบัติ ประมาณ 9700 KN ซึ่งเป็นค่าที่ทำให้เกิดการโก่งงอ และเกิดหน่วยแรงค้ำในแผ่นเหล็ก การคำนวณออกแบบกำลังของแผ่นเหล็กซึ่งได้จากการจำลองแบบขึ้นมาจากหลัง พบว่าหน่วยแรงค้ำดังกล่าวน้อยไปและอาจจะน้อยกว่า 5000 KN ด้วยซ้ำ

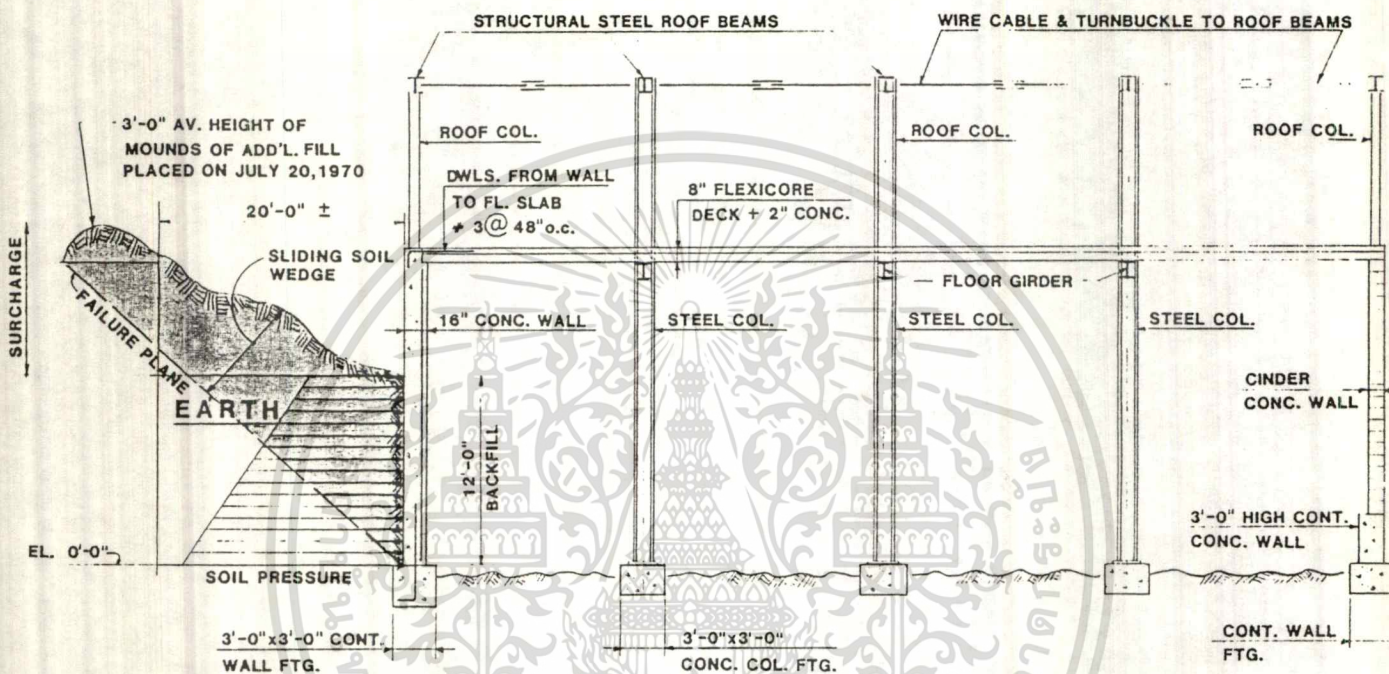
อาคารได้ออกแบบเป็นโครงสร้างโครงข้อแข็ง (Structural-steel frame) โดยมีพื้นสำเร็จรูปหนา 3 นิ้ว (203 มม.) และ topping 2 นิ้ว (51 มม.) ทางด้านตะวันออกของอาคารทำเป็นกำแพงกันดินด้านข้างสูง 20 ฟุต (6.1 ม.) กว้างประมาณ 3 ฟุต (0.91 ม.) ต่อเนื่องมาจากฐานราก (ดูรูปที่ 2.3.30)

รูปที่ 2.3.30 ภาพตัดตามขวางก่อนการวิบัติของโครงสร้างเหล็ก

การวิบัติเกิดจากกำแพงกันดินด้านข้างสูง 20 ft (6.1 ม.) วางบนฐานที่กว้าง 3 ฟุต (0.91 ม.) ได้ล้มพับลงเนื่องจากไม่สามารถรับแรงกระทำจากดินที่กำแพงที่มีดินสูงเต็มความสูงของกำแพงและน้ำหนักของตัวเองได้ จึงได้มีการเสริมการรับแรงโดยได้ออกแบบเป็นโครงสร้างโครงข้อแข็ง (Structural-steel frame) ซึ่งก็ไม่แข็งแรงเพียงพอที่จะต้านทานแรงกระทำจากกำแพงได้ และหมุดจำนวน 3 ตัว ห่างกัน 48 นิ้ว (1.22 ม.) จากศูนย์กลางเพื่อทำให้จุดต่อระหว่างกำแพงด้านข้างและแผ่นพื้นแข็งแกร่งนั้นก็เกินไปไม่ได้ที่จะสามารถป้องกันและต้านทานการหมุนของกำแพงดังกล่าวได้(รูปที่ 2.3.31)แสดงหน้าตัดขวางของแผนการทำให้เกิดความมั่นคงทางข้างของโครงสร้าง

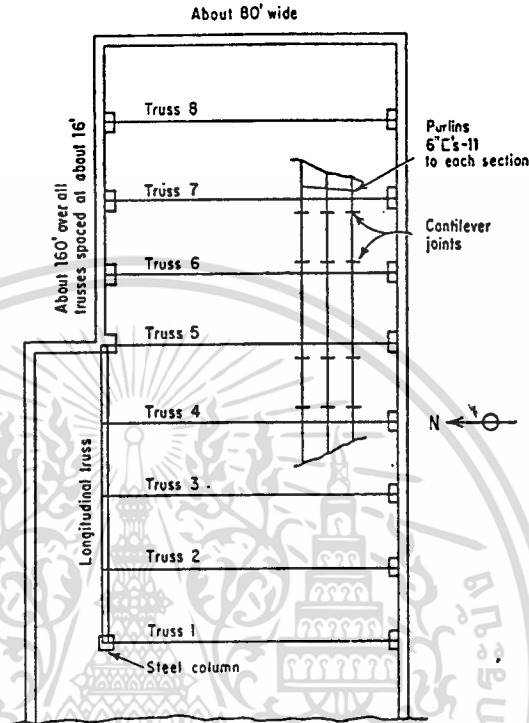
อาคารขนาดประมาณ 80\*160 ฟุต ซึ่งสามารถจุที่นั่งได้ประมาณ 1,800 ที่นั่ง โครงข้อหมุนที่วางขวาง 1 ถึง 8 แสดงไว้ในรูปที่ 2.3.33 โครงดังกล่าวมีช่วงห่างประมาณ 16 ฟุต และที่ด้านบนของโครงข้อหมุนนี้ได้วางเหล็กทรงขนาด 6 นิ้ว เป็นแป ซึ่งยื่นออกเลยโครงเหล็กมาประมาณ 20 นิ้ว และบนสุดก็เป็นหลังคา โครงเหล็ก 4 ตัวใน 8 ตัว ได้วางบนผนังก่ออิฐ และอีก 3 ตัว วางบน

รูปที่ 2.3.34 แบบอย่างคร่าว ๆ ของ brooklyn Theater ก่อนการวิบัติ

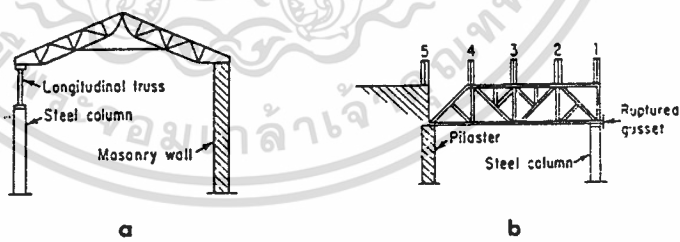
รูปที่ 2.3.35 แสดง (a) ระดับด้านข้างของโครงสร้างเหล็กขวาง  
(b) ระดับด้านข้างของโครงเหล็กตามยาว (longitudinal truss)  
ของ Brooklyn Theater

จากการตรวจสอบปรากฏชัดว่าเป็นการออกแบบที่ผิดโดยค้ำยันไม่มีการค้ำยันไว้โดยการวางตัวของโครงเหล็กบนเสาขาดการยึดรั้ง โดยรูปที่เตรียมไว้เพื่อยึดแผ่นฐานของคานขวาง (transverse truss) นั้นไม่มีการยึดกับกำแพงอิฐซึ่งรองรับโครงเหล็กดังกล่าว ไม่มีการค้ำยันแนวทะ

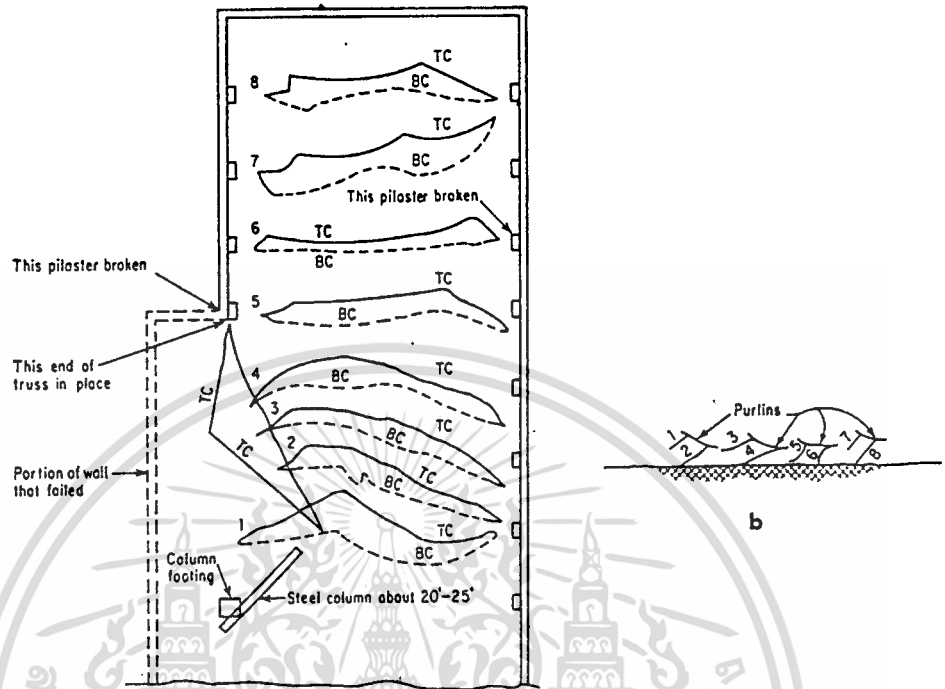
รูปที่ 2.3.36 แสดง (a) แบบคร่าว ๆ ของ Brooklyn Theater หลังจากการวิบัติ (b) ภาพตัดขวางแสดงตำแหน่งของโครงเหล็กหลังการวิบัติ

จากการค้นหาสาเหตุการวิบัติพบว่า ปลายของเสาเหล็กได้เลื่อนออกทำให้โครงข้อหมุนตกลงมาอยู่ในตำแหน่งดังรูปที่ 2.3.36 (a) ซึ่งปรากฏว่าโครงข้อหมุนได้ตกลงมาในลักษณะที่เป็นคู่ เนื่องจากการยึดไว้ด้วยแปรง ดังรูป 2.3.36 (b) เสา (pilaster) ซึ่งยึดปลายของโครงเหล็กตามยาวได้หักลง แต่ปลายของโครงเหล็กที่วางบนโครงเหล็กตามยาวยังคงอยู่ในตำแหน่งเดิม กำแพงที่ก่อขนานกับเสา (pilaster) ถูกดึงล้มลง และมีเสาดันหนึ่งได้หักลง (รูปที่ 2.3.36 (a)) ส่วนเสาดันอื่น ๆ ยังคงอยู่ในที่เดิม และโครงเหล็กบนเสาเหล่านั้นได้เลื่อนออกจากแผ่นเหล็กรองรับ เสาค้ำเหล็กฉากซึ่งค้ำโครงเหล็กอันหนึ่งได้เกิดโก่งงอไปทางด้านหลังของเหล็กฉากนั้น

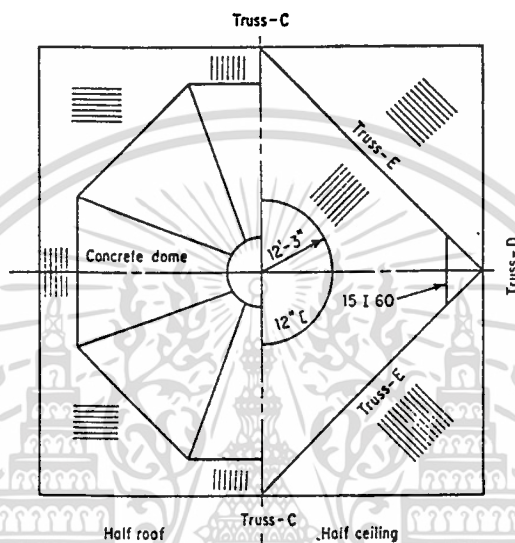
รูปที่ 2.3.37 แบบแปลนของโดมที่ First Christian Church

โครงสร้างของโดมของอาคารซึ่งเป็นส่วนที่เกิดการพังประกอบด้วย โดมคอนกรีตแบ่งเป็น 8 ส่วน ขนาดเส้นผ่านศูนย์กลาง 48 ft อยู่สูงจากพื้น 76 ฟุต โครงสร้างเปลือกบางของโดมหนา 3 นิ้ว เสริมด้วยเหล็กเส้น มีน้ำหนักประมาณ 200 ตัน โดมนี้วางอยู่บนผนังคอนกรีตหนา 8 นิ้ว ซึ่งยึดไว้โดยคานโครงเหล็กและโครงข้อหมุน ดังรูปที่ 2.3.64 ซึ่งประกอบด้วย E-truss ได้ยึดไว้กับเสาคอนกรีตเสริมเหล็ก

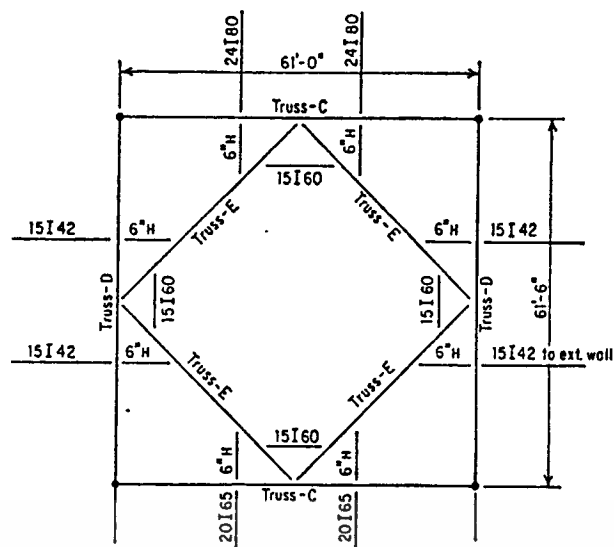
รูปที่ 2.3.38 ตำแหน่งของโครงเหล็กของ First Christian church ก่อนที่จะวิบัติ

ทำให้ค้ำยันด้านข้างที่คอร์ดบนของ D-trusses เกิดการเคลื่อนที่ และทำให้เกิดแรงผลักดันขึ้นที่โครงข้อหมุนเป็นเหตุให้เกิดการวิบัติโดยทันทีจากการโก่งของ D-trusses เนื่องจากแรงผลัดดังกล่าว

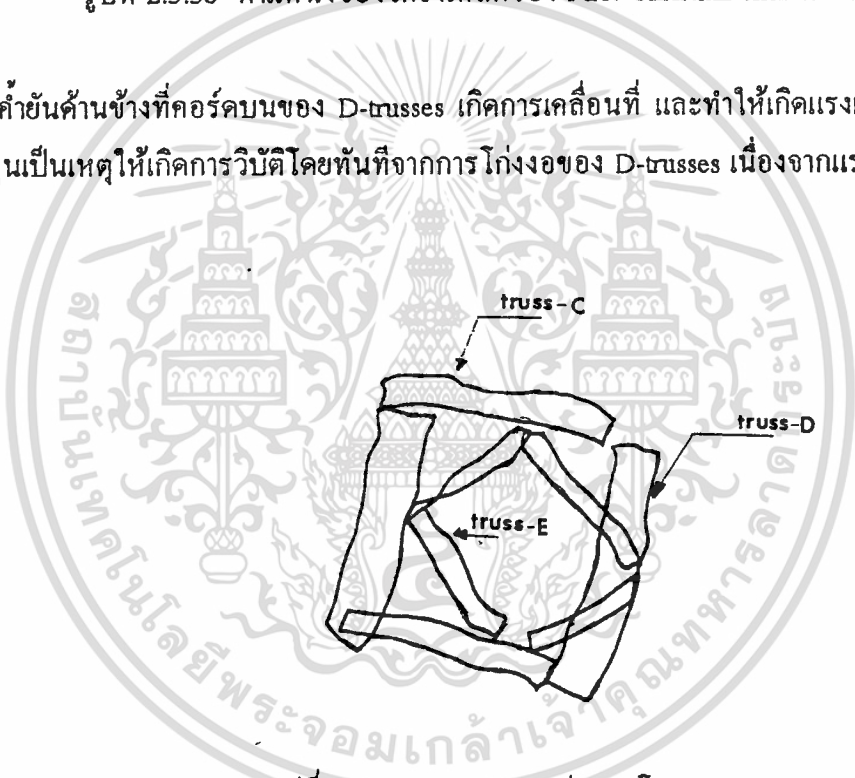
รูปที่ 2.3.39 แสดงตำแหน่งของโครง trusses

ขณะเกิดการวิบัติขึ้น โครงสร้างอาคารดังกล่าวเกือบจะแล้วเสร็จ การวิบัตินี้จำกัดอยู่เฉพาะการวิบัติของ โครงเหล็ก ซึ่งเสาคอนกรีตที่รองรับโครงข้อหมุนนั้นยังคงอยู่ที่เดิม และคอนกรีตของโครงสร้างโคม ยังอยู่ในสภาพดี หลังจากที่พังลงมาแล้วตำแหน่งต่าง ๆ ของโครงข้อหมุนหลังจากวิบัติแล้วดูได้จากรูปที่ 2.3.39

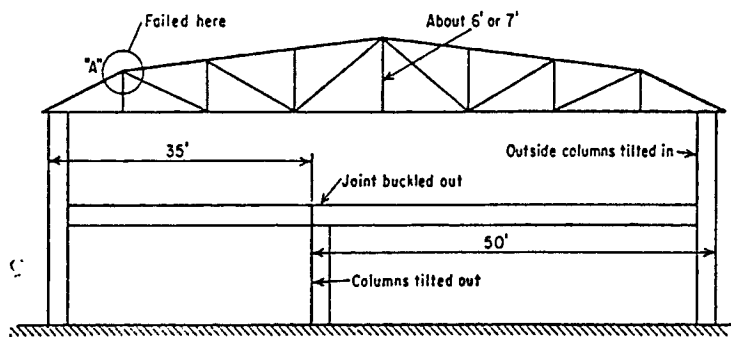
อาคารขนาด 85\*130 ฟุต มีความสูง 2 ชั้น โครงข้อหมุนที่รองรับหลังคามีช่วงยาว 85 ฟุต และคานเหล็กประกอบที่รองรับพื้นชั้นสองของอาคารมีช่วงยาว 35 และ 50 ฟุต ดังรูปที่ 2.3.41 เสาและคานประกอบของพื้นชั้นสองได้รับการติดตั้งเรียบร้อยแต่ยังไม่ได้วางคานพื้นใน

รูปที่ 2.3.41 แสดงรายละเอียดของส่วนสร้างหลังคาของ Hyatt Buick Building ที่เกิดการวิบัติ

ตำแหน่งที่ออกแบบไว้ โครงหลังคาเหล็กและแป้ได้รับการติดตั้งโดยปราศจากการค้ำยันด้านข้างเลย

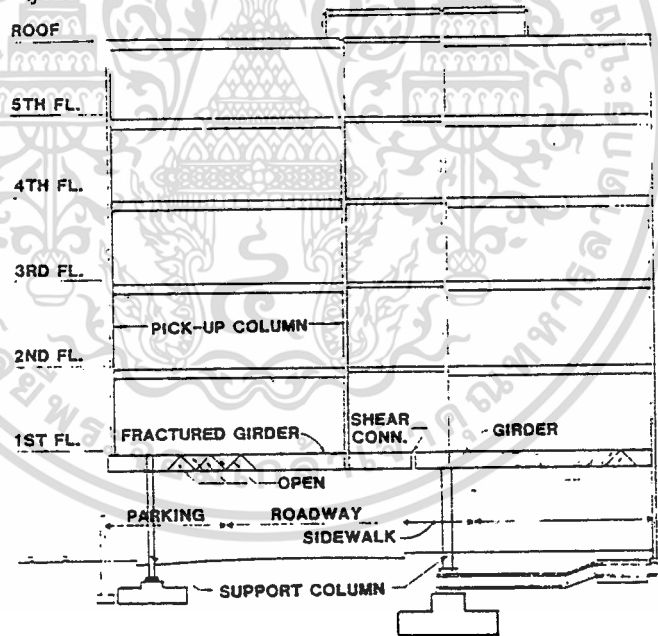
ในวันที่ 23 กุมภาพันธ์ 1971 กานเหล็กประกอบได้วิบัติภายใต้น้ำหนักที่รองรับพื้นด้านบนถึง 5 ชั้น และอยู่ระหว่างการก่อสร้างหลังคาซึ่งเป็นอาคารวิทยาลัยวิทยาศาสตร์ (รูปที่ 2.3.43) ความเสียหายดังกล่าวเกิดจากกานเหล็กที่ประกอบขึ้นด้วยการใช้แผ่นเหล็กขนาดใหญ่ชนิด A441 เป็นกานเหล็กประกอบซึ่งมีรูเปิดขนาดใหญ่ที่ส่วนเอวของคานเพื่อใช้เป็นทางผ่านของท่อน้ำและท่ออากาศ

รูปที่ 2.3.43 ภาพตัดขวางตลอดตัวอาคารแสดงถึงตำแหน่งของกานเหล็กประกอบที่แตก

ตามที่ผู้ออกแบบซึ่งเป็นผู้ตรวจคานหลังจากวิบัติพบว่าการเชื่อมต่อในชิ้นส่วนแผ่นเอวแนวทะแยงกับปีกคานมีขนาดเล็กกว่ากำหนด และจากการตรวจสอบด้วย Ultrasonic ได้แสดงให้เห็นถึงจุดบกพร่องรวมทั้งการทดสอบด้วย radiography ได้พบว่า คานดังกล่าวขาดความต่อเนื่องทางโครงสร้าง

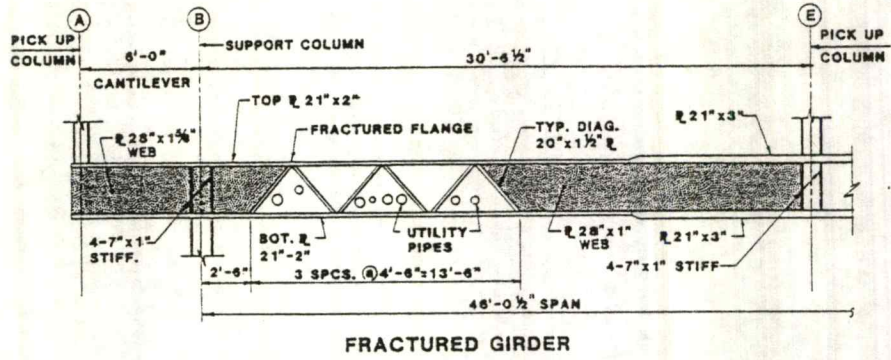
ตามการออกแบบของวิศวกรแล้วคานดังกล่าวออกแบบให้เป็นคานร่วมระหว่าง open-web truss และคานเหล็กประกอบเพื่อเปิดส่วนแผ่นเอวบางส่วนให้เป็นทางเดินท่อน้ำและท่ออากาศ ดังรูปที่ 2.3.45 และรอยร้าวดังกล่าวแสดงให้เห็นชัดในรูปที่ 2.3.46

รูปที่ 2.3.45 การออกแบบคานเป็นคานรวมระหว่าง open-web truss และคานเหล็ก ประกอบเพื่อเป็นทางของท่อน้ำและท่ออากาศ

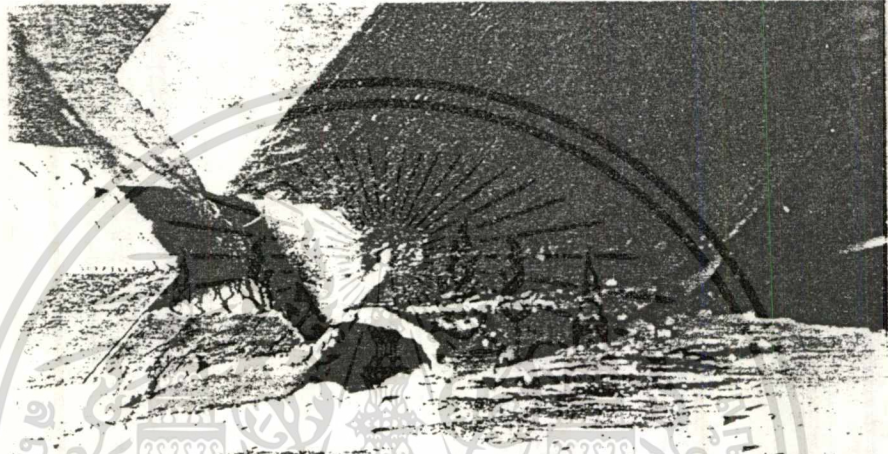
ของรอยเชื่อมตามข้อกำหนดของ American Welding Society (AWS) ซึ่งผู้ออกแบบได้สรุปปัจจัยสำคัญของการวิบัติครั้งนี้ว่าเกิดจากการหลอมตัวของลวดเชื่อมกับเนื้อโลหะไม่ได้ รอยร้าวในแผ่นปีกคานและ fracture toughness ของ high-strength A441 steel

รูปที่ 2.3.46 ภาพขยายรอยแตกแยกที่แผ่นเหล็ก การแก้ไข

ในการแก้ไข ได้ทำการเสริมแผ่นเหล็กใต้คานที่เกิดรอยร้าวเพื่อรับน้ำหนักรวมทั้งเสริมแผ่นเหล็กส่วนเอว เพื่อถ่ายแรงจากชิ้นส่วนแนวทะแยง ไปยังแผ่นเหล็กปีกคาน ดังรูป 2.3.47

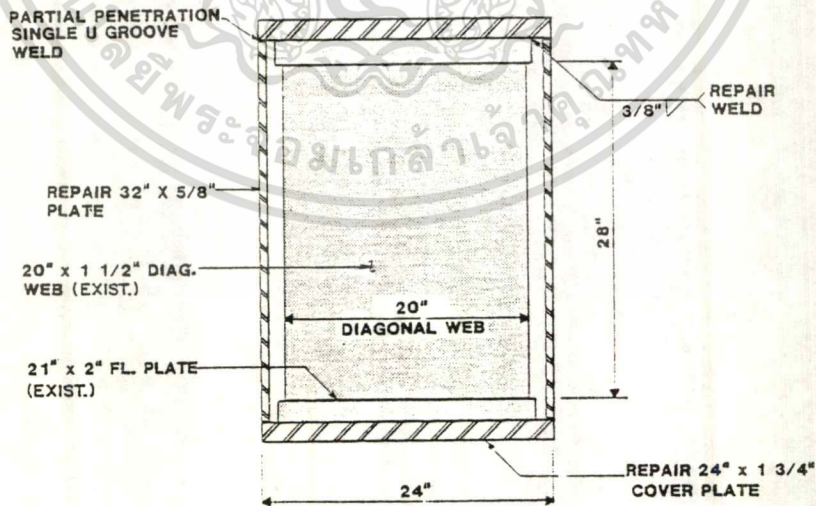
รูปที่ 2.3.47 แบบตัดขวางของคานที่ซ่อมแซมโดยได้มีส่วนเอวเพื่อถ่ายแรงจากชิ้นส่วนแนวทะแยงไปยังปีกคาน

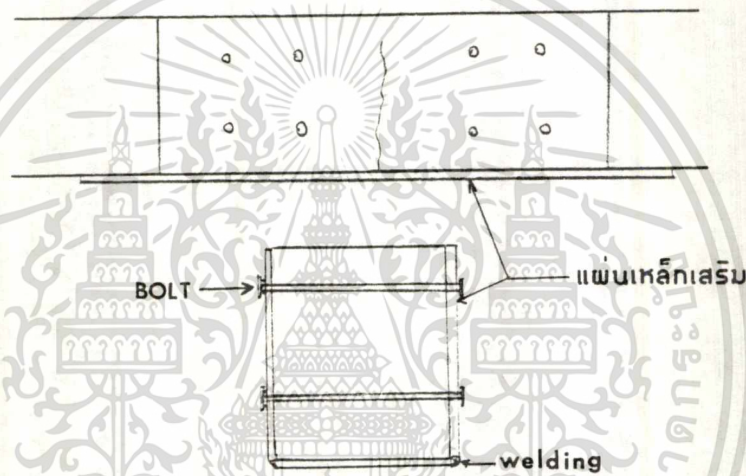
รูปที่ 2.3.50 แสดงการเสริมแผ่นเหล็ก เพื่อเพิ่มความแข็งแรงให้กับโครงสร้าง

1. เนื่องจากถนนดังกล่าวยังคงยึดอยู่กับหลังคาได้เนื่องจากการออกแบบที่มีคิกรีของตัวไม่ทราบค่า (degree of redendan) มีมากตัวดังนั้นจึงแก้ไขโดยการเสริมแผ่นเหล็กเข้าที่ใต้ท้องคานและข้างคานเพื่อเพิ่มความแข็งแรงให้กับคาน ดังรูปที่ 2.3.50 การเสริมแผ่นเหล็กเพื่อยึดคานระหว่างส่วนของรอยร้าว

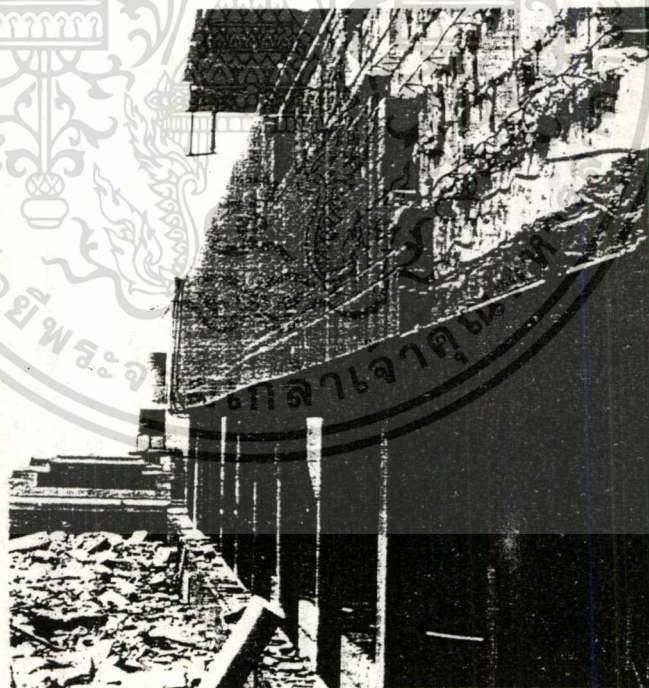
ในบ่ายของวันที่ 1 มิถุนายน 1983 ส่วนหน้าด้านตะวันตกของปีกของอาคาร CBS broadcasting headquarters building ซึ่งอยู่ทางด้านตะวันตกของ Manhattan เกิดการพังลงระหว่างการก่อสร้าง (รูปที่ 2.4.51) ผนังได้ตกลงทันทีและซากปรักหักพังได้เคลื่อนเต็มหลังคาของพื้นที่ชั้น 6 ได้รับความเสียหาย

รูปที่ 2.4.51 อาคารที่สร้างต่อเชื่อมกับ Manhattan office building ได้วิบัติลงขณะก่อสร้างเศษก้อนอิฐได้ร่วงลงบนโครงสร้างหลังคาเหล็กทำให้โครงสร้างหลังคาดังกล่าววิบัติตามลงมาด้วย

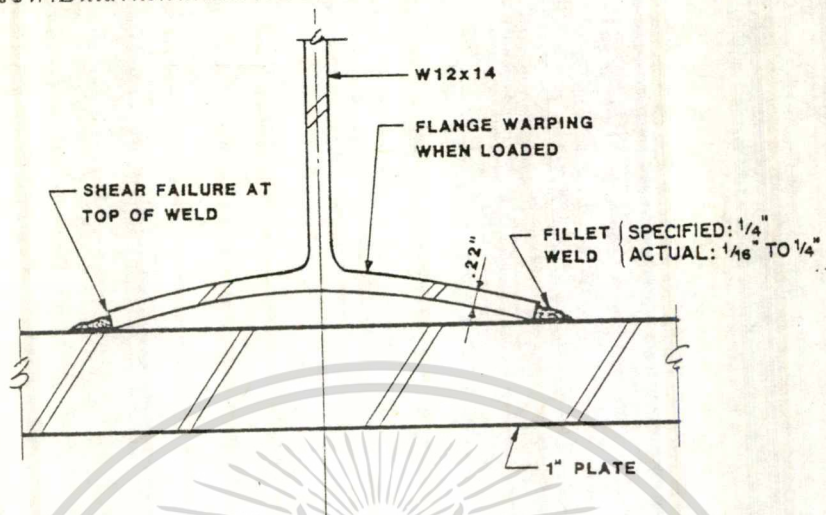
**HANGER PL. ASSEMBLY  
(UNDER LOAD)**

การวิเคราะห์และทดสอบรอยเชื่อมที่แตก พบว่า การเชื่อมที่ใช้ในการก่อสร้างไม่เพียงพอที่จะรองรับน้ำหนักที่กระทำบนแผ่นเหล็กนั้นได้อย่างปลอดภัย

รูปที่ 2.3.53 จุดที่ไม่แข็งแรงซึ่งเป็นการตัด โดยการเชื่อมที่ไม่สมบูรณ์ทำให้เกิดการวิบัติ

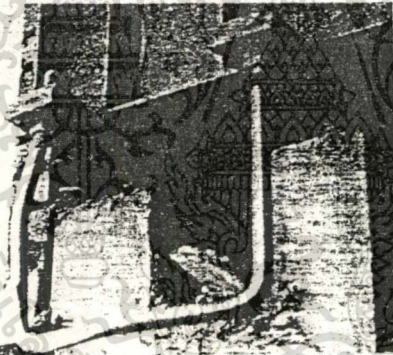
รูปที่ 2.3.54 กานเหล็กสำเร็จรูปที่แขวนกับโครงสร้างเหล็ก โดยทำการเชื่อมเหล็กยึดจาก กานเหล็กแยกออกมาเพื่อยึดกับ hangers

ความเสียหายของรอยเชื่อมมักพบเนื่องจาก รอยเชื่อมไม่ได้ขนาด การลดสัดส่วนปลอดภัย ซึ่งขนาดของรอยเชื่อมที่ไม่ได้ขนาดนั้นเป็นความบกพร่องซึ่งเกิดจากการตรวจงาน ทำให้หน่วยแรงใน รอยเชื่อมมีค่าต่ำ

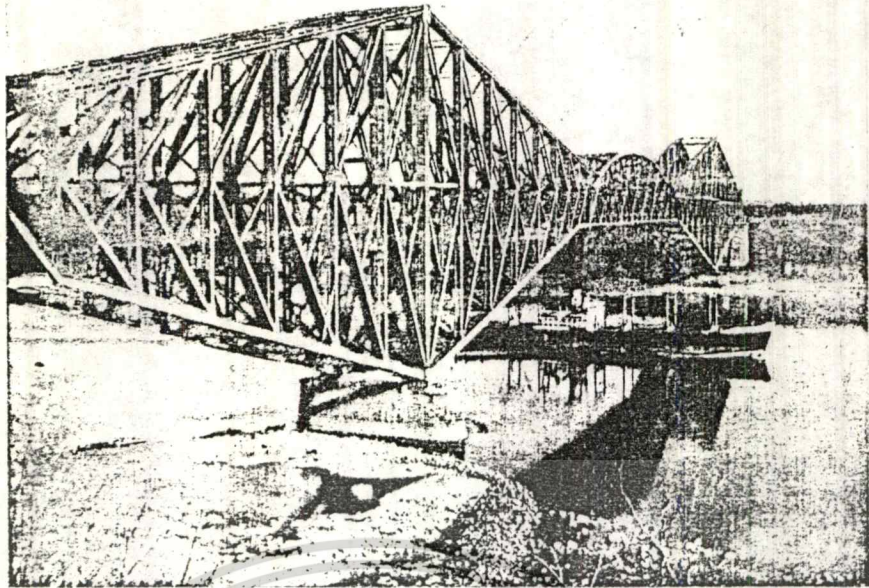
การก่อสร้างสะพาน Quebec Bridge เริ่มขึ้นในปี 1904 (รูปที่ 2.3.61) โครงสร้างได้ถูกออกแบบให้รองรับทางรถไฟ 2 ราง โดยมีช่วงกลางสะพานยาว 1600 ฟุต การก่อสร้างฐานรากและโครงสร้างส่วนบนพื้นดินได้สำเร็จลุล่วงไปและได้มีการแก้ไขโครงสร้างให้ช่วงกลางสะพานยาวเพิ่มขึ้นเป็น 1800 ฟุต และไม่ได้มีการลดความลึกและขนาดของฐานรากซึ่งก็ต้องการเพียงทำให้สะพานมีช่วงยาวที่สุดในโลก

รูปที่ 2.3.60 โครงสะพาน Quebec Bridge ซึ่งเปิดในปี 1917 ซึ่งเป็นสะพานที่มีช่วงยื่นยาวที่สุดในโลก ช่วงสะพาน 1800 ฟุต ซึ่งยาวกว่าช่วงสะพาน Forth Bridge 90 ฟุต ตามรูป 2.3.61

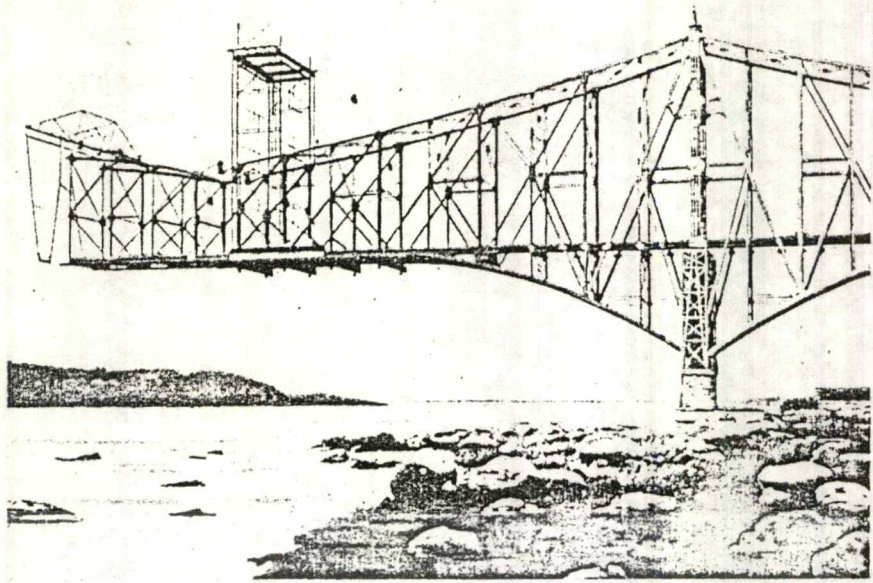
แต่ทุกอย่างก็ไปได้ดี จนกระทั่งช่วงสะพานยึด (anchor span) และช่วงสะพานยื่น (cantilever arm) ทางด้านใต้ของสะพานได้ติดตั้งเสร็จเรียบร้อยแล้ว Cantilever arm ที่ยื่นออกมาเพื่อยึดแขวนสะพานช่วงกลางได้สังเกตเห็นว่าแผ่นเหล็กส่วนเอวของชิ้นส่วนคอร์ดล่างที่รับน้ำหนักมากที่สุดใกล้ tower ได้เกิดการโก่งงอ และเป็นสิ่งที่ดีที่จะรีบสรุปสาเหตุของการโก่งงอนั้น

รูปที่ 2.3.62 แสดงการต่อเชื่อมโครงสะพานก่อนการวิบัติเพียงไม่นาน

Cooper ได้รู้เกี่ยวกับการโค้งงอนี้ และเขาต้องการหาว่ามันเกิดขึ้นได้อย่างไร ซึ่งมันอาจจะนำไปสู่ การวิบัติของสะพานแห่งนี้ก็ได้ ทำให้เขา รู้สึกว่าการติดตั้งนั้นควรจะหยุดไว้ก่อน แต่ก็ไม่ได้รับความสนใจ ในขณะนั้นการโค้งงอได้เพิ่มขึ้นอย่างรวดเร็วโดยเกรนที่ใช้ในการติดตั้งได้เคลื่อนตัวไปยังส่วนถัดไปเพื่อทำการก่อสร้างต่อไป

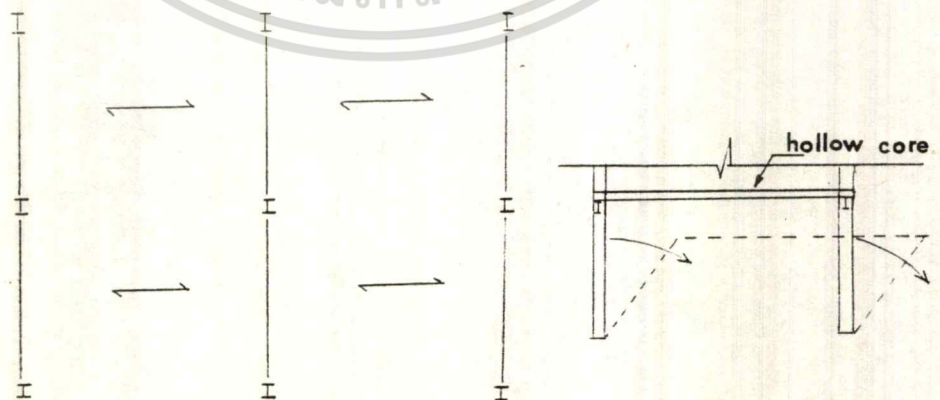
รูปที่ 2.3.78 แสดงรูปแบบการวิบัติของอาคาร

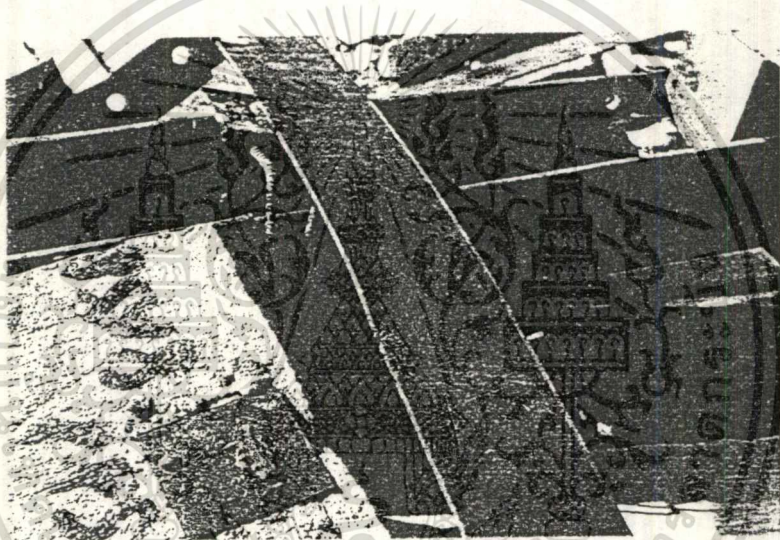
จากการทำความเข้าใจสาเหตุการวิบัติ เพื่อเป็นการเริ่มต้นค้นหาสาเหตุซึ่งผู้ออกแบบได้คาดว่าจะเกิดจากการต้านทานแรงดัดด้านข้างของโครงสร้างเนื่องจากแรงลมไม่เพียงพอ เพราะในการออกแบบได้ใช้ ผนังอิฐก่อตามแนวยาวของตัวอาคารในการต้านทานและจากความแข็งแรงจากการเสริมเหล็กภายใน topping บนพื้นสำเร็จรูป แต่ส่วนทั้งสองที่เตรียมไว้รับแรงดัดด้านข้าง ยังไม่ได้ทำการก่อสร้างในโครงสร้างดังกล่าวเลย ขณะที่โครงสร้างเกิดการวิบัติ ทำให้ไม่มีส่วนใดต้านทานแรงลมด้านข้างและขณะก่อสร้างก็ไม่มีการป้องกันไว้ด้วย ลวดเคเบิลเล็ก ๆ ที่ยึดขวางก็มีไม่เพียงพอ และบริเวณรอยเชื่อมที่ด้านล่างที่แผ่นเหล็กของพื้นสำเร็จรูปเพื่อยึดโครงสร้างชั่วคราวก็ได้แตกออกดังรูป 2.3.81 และสลักยึด (canchor bolts) ของฐานรากก็ได้ถูกดึงออก

รูปที่ 2.3.81 รอยเชื่อมที่ด้านล่างของแผ่นพื้นน็อกออกในขณะการการวิบัติของแผ่นพื้น

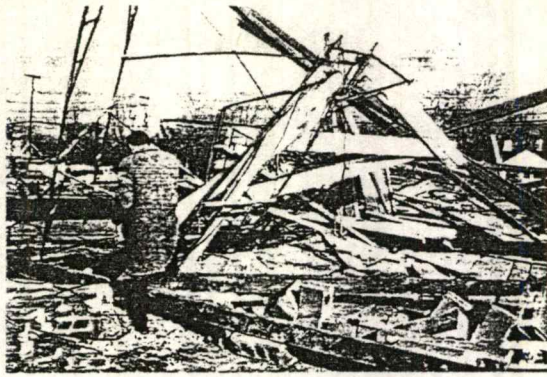
จากการตรวจสอบหลังจากวิบัติลงมาแล้วได้แสดงให้เห็นว่า โครงข้อแข็ง 4 ตัวของ โครงสร้างหลาย ๆ ช่วง (multibay) ได้พลิกคว่ำและพังลงมาเนื่องจากแรงลม (ดูรูปที่ 2.3.84)

รูปที่ 2.3.84 รูปโดยทั่วไปของโครงสร้างเหล็กของ Racquet club ที่เวียงจันทน์ระหว่างการก่อสร้างเนื่องจากแรงลม

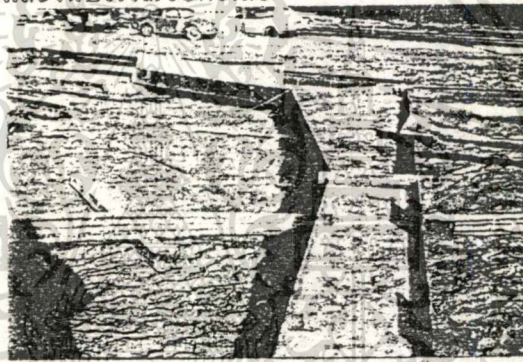
ผนังอิฐบล็อกขนาด 3 นิ้ว (203 มม.) สูงประมาณ 17 ฟุต (5.2 ม.) ได้ล้มลงทั้งแผงสลักยึดที่ต่อเสา โครงข้อแข็งกับตอม่อคอนกรีตได้ถูกดึงขึ้นมา (ดูรูปที่ 2.3.85) ไม่มีความเสียหายเกิดขึ้นในโครงข้อแข็งและในบริเวณข้อต่อเลย

รูปที่ 2.3.85 โครงเหล็กเชื่อมได้ล้มราบกับพื้นหลังจากการวิบัติ

จากการศึกษาวิเคราะห์การออกแบบของโครงข้อแข็ง (frame) และการประกอบติดตั้ง พบว่ามีความถูกต้องทุกขั้นตอนที่ได้กำหนดไว้ และการล้มคว่ำของผนังอิฐบล็อกได้เกิดการหมุนรอบคานคอดินภายใต้แรงลมที่กระทำ เนื่องจากการยึดเหนี่ยวด้านบนมีไม่เพียงพอ แป (Purlins) ที่เล็กและยาวนั้นไม่สามารถที่จะรับแรงอัดเพื่อช่วยรับโครงข้อแข็งนั้นได้

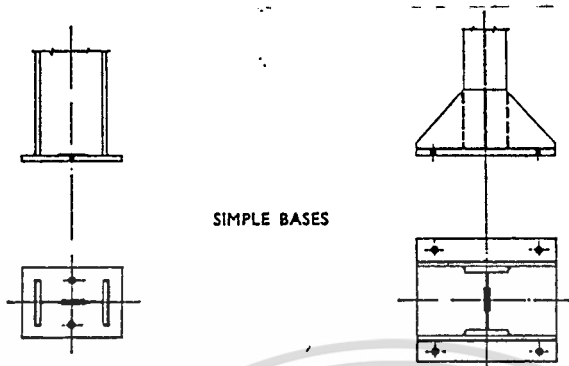
2. สลักยึดสองสามตัวไม่เพียงพอสำหรับการต้านทานแรงลมด้านข้างสำหรับโครงสร้างชลุดที่ไม่มีกรค้ำยันเลยซึ่งจะทำให้เกิดการพังได้ดังรูป

รูปที่ 2.3.86 แสดงลักษณะของฐานเสาที่ยึดด้วยสลักเกลียว

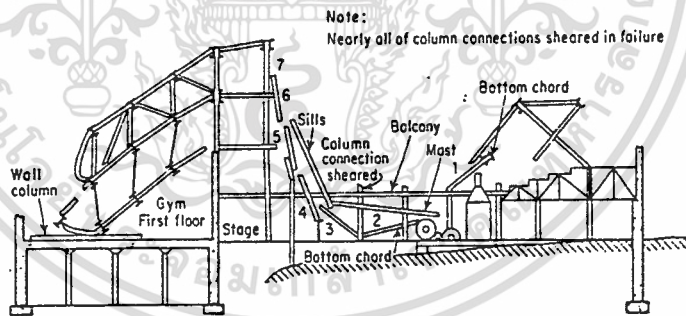
โครงปั้นจั่นสูง 32 ฟุต และมีแขนยื่นขนาด 12\*12 นิ้ว ยาว 81 ฟุต ไว้ติดตั้งบนคอร์ดบนของโครงเหล็กหลังคาประมาณ 5-6 วัน ก่อนที่จะเกิดเหตุขึ้น (รูปที่ 2.3.88) ปั้นจั่นดังกล่าวได้ทำการยึดโยงสายเชือกเพื่อใช้งานในเช้าของวันเกิดเหตุ

2.3.88 ภาพตัดด้านยาวของ Indianapolis High School หลังจากการวิบัติ

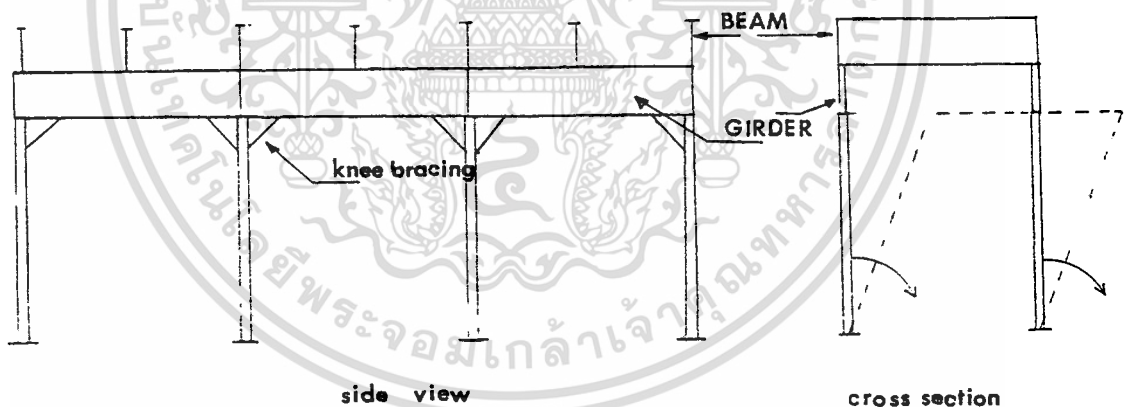
โครงอาคารได้ล้มลงโดยคานเล็กและเสาได้วางตัวขนานกัน ซึ่งได้ทำลายที่ยึดออกโดยดึงสลักเกลียวที่ฐานเสาให้ถอนออกหรือรอยเชื่อมระหว่างเสากับแผ่นเหล็กรองฐานได้ฉีกออก ส่วนเอวของคานใหญ่ได้โค้งงอเป็นผลให้อาคารเอียงและล้มลง สลักที่ยึดระหว่างคานเล็กกับคานใหญ่เป็นส่วนที่ทำให้การเคลื่อนตัวของคานเล็กเป็นไปในแนวราบพร้อมกับหลังคาคานบนด้วย และดึงให้เสาล้มพังลงมา ถ้าโครงสร้างนี้สามารถตั้งอยู่ได้จนกระทั่งกำแพงด้านข้างสร้างเสร็จเรียบร้อย ก็จะไม่เกิดเหตุการณ์เช่นนี้เกิดขึ้น ซึ่งโครงสร้างอาคารอื่น ๆ ที่ออกแบบเช่นเดียวกับโครงสร้างนี้ก็ไม่ได้พังลงมาเนื่องจากความแข็งแรงของอิฐก่อ

รูปที่ 2.3.89 แสดงลักษณะโครงสร้างของอาคารเดิม

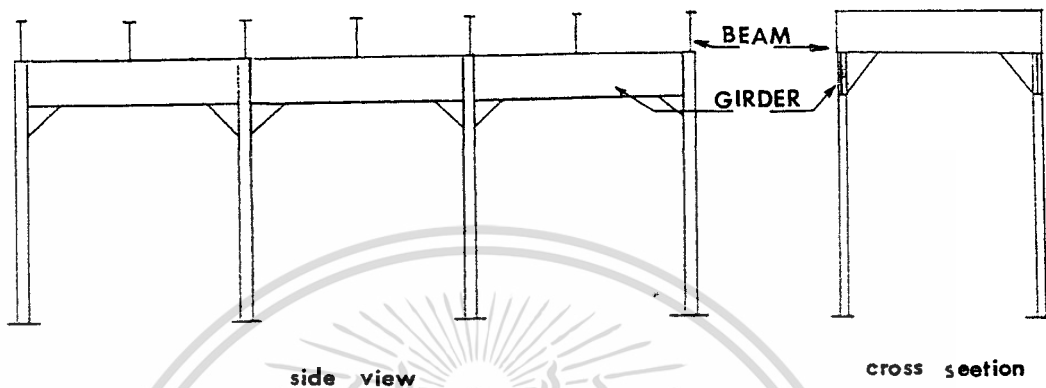
รูปที่ 2.3.90 แสดง โครงสร้างอาคารเมื่อทำการก่อสร้างครั้งใหม่

เมื่ออาคารดังกล่าวได้ถูกสร้างขึ้นใหม่ ได้มีการเปลี่ยนแปลงการออกแบบโดยคานใหญ่จะวางจากเสาถึงเสา และคานเล็กก็วางพาดบนคานใหญ่โดยมีค้ำยัน (knee bracing) ค้ำในทิศทางทั้งสอง อย่างไรก็ตามได้มีการสรุปปัญหาของการวิบัติออกมาดังนี้

1. การก่อสร้างควรได้รับการตรวจสอบและรับรองโดยสถาปนิกหรือวิศวกรที่มีใบอนุญาต

2. อาคารทุกอาคารควรออกแบบให้สามารถรับแรงลม 20 lb ในทุกทิศทาง
3. ชั้นส่วนที่รับแรงอัดควรออกแบบให้มีอัตราส่วนขลุคต่ำกว่า 120 และในกรณีที่ไม่มีความจำเป็นในทุกทิศทาง การออกแบบความยาวเสาควรใช้ค่าเป็น 2 เท่า เพื่อหาอัตราส่วนขลุค

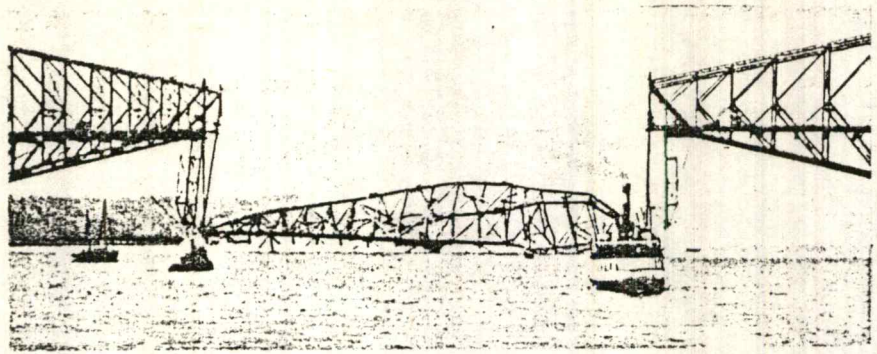
สาเหตุการพังเกิดจากการเลื่อนตัวของสะพานที่ยกขึ้นจากคานที่รองรับ เพราะการค้ำยันทางข้างไม่เพียงพอที่จะรองรับน้ำหนักที่ไม่เท่ากันนี้จากมุมที่ตกลงทำให้ค้ำยันพัง และคอรัซของ

โครงเหล็กโค้งงอ ทำให้มุมด้านตะวันออกเฉียงใต้ตกลง ตามด้วยมุมด้านตะวันออกเฉียงเหนือ และมุมด้านตะวันตกเฉียงเหนือถูกดึงออกจากที่รองรับ เนื่องจากน้ำหนักของตัวสะพานแขวนเอง

รูปที่ 2.3.93 แสดงช่วงสะพานขณะตกลง

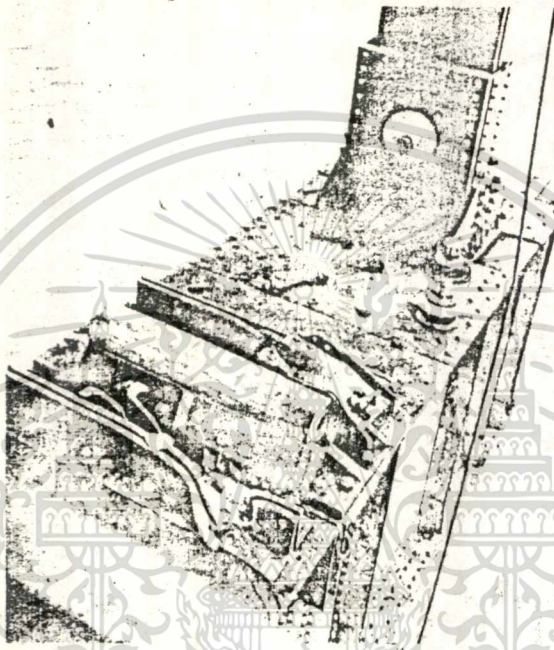
รูปที่ 2.3.94 แสดงการวิบัติที่เกิดขึ้นที่คานที่รองรับตัวสะพานแขวน

สิ่งที่ปรากฏด้านบนของคานรองรับด้านมบทางตะวันตกเฉียงใต้ชี้ให้เห็นถึง การวิบัติของ ที่รองรับชั่วคราวที่ทำขึ้นเพื่อใช้ในการติดตั้ง
