IMPACT OF UNFINISHED AND ABANDONED BUILDINGS

BACHELOR OF CIVIL ENGINEERING

KING MONGKUT'S INSTITUTE OF TECHNOLOGY LADKRABANG

2002

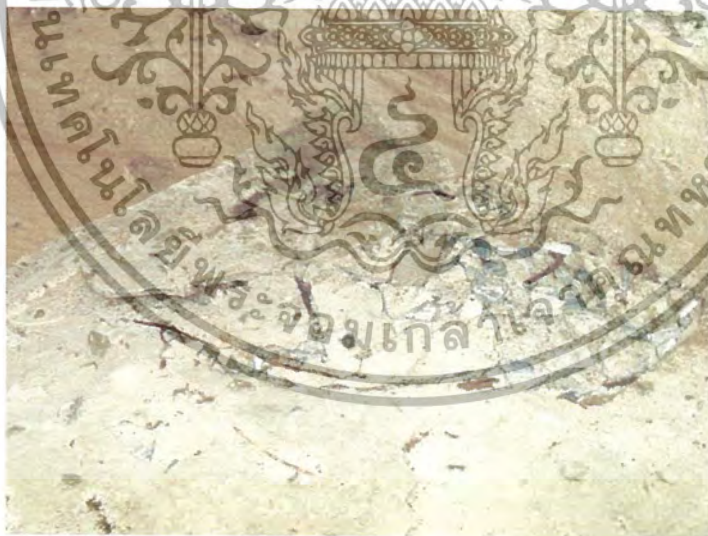
รูปที่ 4.53. แสดงพื้นชานพักบันไดชั้นที่ 2
