การอนุรักษ์บ้านพื้นถิ่นในชุมชนเมืองเก่าพุมเรียง

THE CONSERVATION OF VERNACULAR HOUSE IN THE OLD URBAN  
COMMUNITY PHUM RIANG

วิทยานิพนธ์นี้เป็นส่วนหนึ่งของการศึกษาตามหลักสูตรปริญญาสถาปัตยกรรมศาสตรมหาบัณฑิต  
สาขาวิชาสถาปัตยกรรมภายใน  
คณะสถาปัตยกรรมศาสตร์  
สถาบันเทคโนโลยีพระจอมเกล้าเจ้าคุณทหารลาดกระบัง  
พ.ศ. 2554

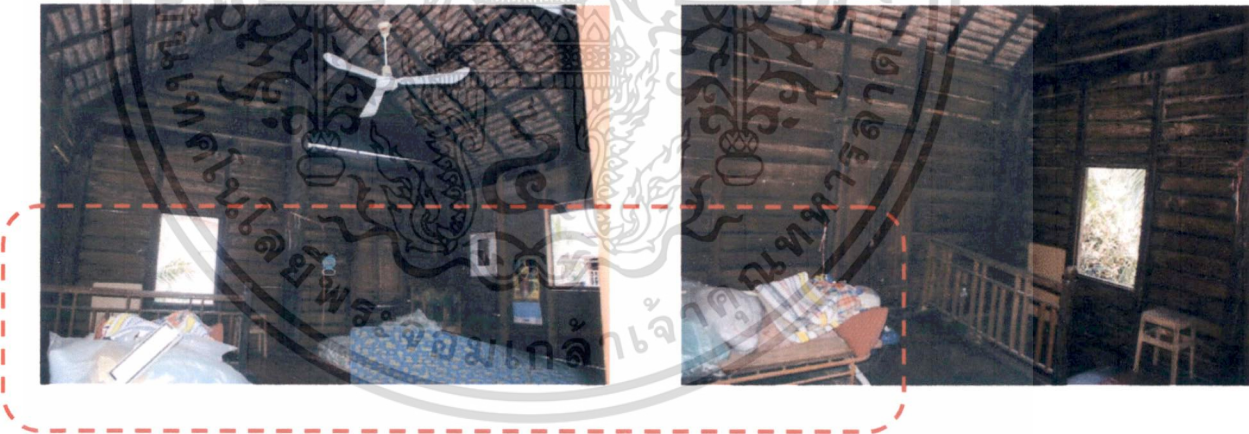
(B)	ปัญหา / การแก้ไขปัญหาที่เกิดขึ้น – มีการใช้งานน้อย หรือแทบไม่ได้ใช้งาน	
รายละเอียดปัญหา	เนื่องจากสภาพร่างกายของผู้อยู่อาศัยมีอายุมากขึ้น ทำให้สะดวกในการขึ้นลงบันได ทำให้ไม่มีการใช้พื้นที่ชั้นบน แต่อาจใช้เป็นครั้งคราวเมื่อมีแขกมาเยี่ยมเยือน ซึ่งถ้าวานาน ๆ ครั้ง ทำให้ด้านบนกลายเป็นที่เก็บของ เต็มไปด้วยฝุ่น และไม่ได้รับการดูแลอย่างที่ควร	
การแก้ไขปัญหา	<p>เงื่อนไขและข้อจำกัดของปัญหา</p> <p>- ไม่มีผู้ดูแล เนื่องจากมีแต่ผู้สูงอายุ ขึ้น-ลง ลำบาก</p>	<p>แนวคิดในการแก้ปัญหา</p> <p>- จัดหาอาสาสมัครเพื่อเข้าไปดูแลในบ้านเก่าที่มีผู้สูงอายุพักอาศัย เพื่อช่วยทำความสะอาด และรักษาไว้ให้คงทน</p>
	<p>ผลที่คาดว่าจะได้รับการแก้ไขปัญหา</p> <p>- บ้านเก่าเหล่านี้ก็จะยังคงมีสภาพที่ใช้งานได้ และพร้อมใช้งาน การที่ไม่มีคนดูแลจะทำให้บ้านทรุดโทรมเร็ว ไม่ช้าก็จะผุพัง</p>	
รูปแสดงสภาพปัญหา

<p style="text-align: center;">ชั้นบน กลายเป็นพื้นที่เก็บ</p>

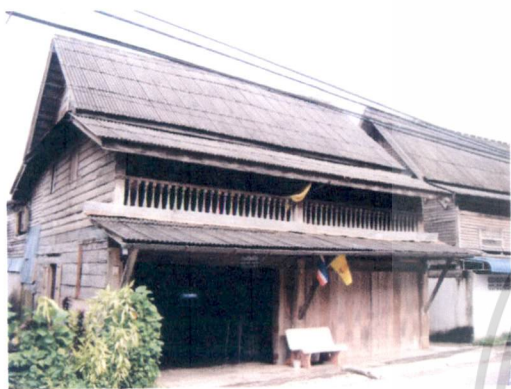
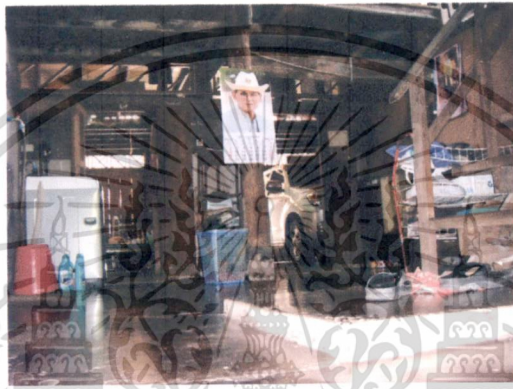
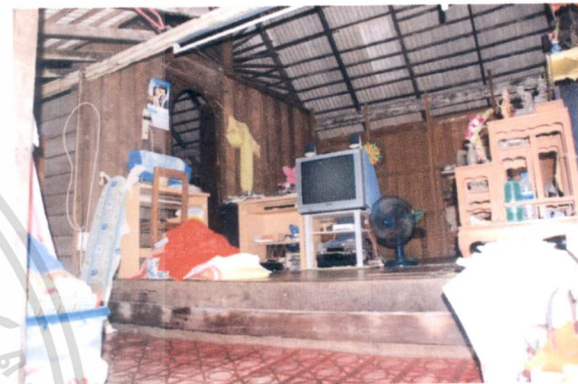
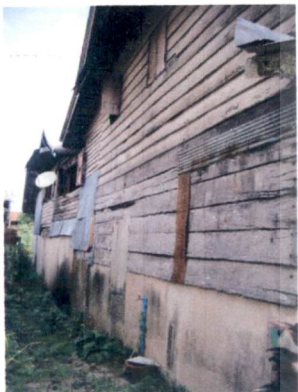
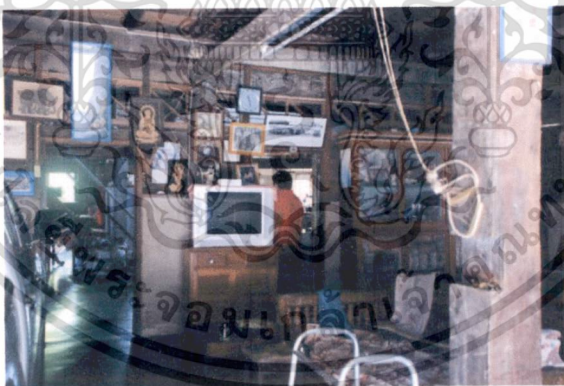
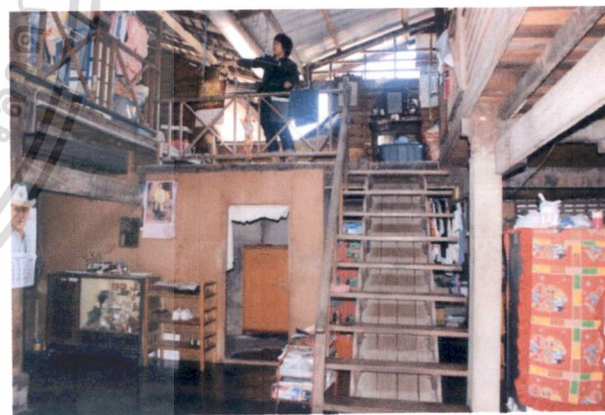
ตารางที่ 4.8 แสดงภาพถ่ายกายภาพบ้านเลขที่ 3

(C)	ปัญหา / การแก้ไขปัญหาที่เกิดขึ้น – บ้านผุพังดูเก่า	
รายละเอียดปัญหา	ภาคใต้มีฝนตกชุก และด้วยลักษณะสถาปัตยกรรมที่ชายคายื่นไม่มาก ทำให้ผนังบางส่วน โดนน้ำฝนบ่อย เกิดการด่าง ผุ และทรุดโทรม ทำให้ต้องใช้สังกะสีมาซ่อมในบริเวณที่ชำรุด เนื่องจากไม้หายาก ทำให้ใช้วัสดุที่หาได้ง่ายมาทดแทน	
การแก้ไขปัญหา	เงื่อนไขและข้อจำกัดของปัญหา - ไม่มี	แนวคิดในการแก้ปัญหา - ใช้วิธีการทาสีน้ำยารักษาเนื้อไม้ และทาสีใหม่ทั้งหมด
	ผลที่คาดว่าจะได้รับจากการแก้ไขปัญหา - บ้านใหม่ขึ้น และการยืดอายุการใช้งานของผนังไม้ได้ยาวนานขึ้น	
รูปแสดงสภาพปัญหา	  <p style="text-align: center;">ด้านข้างอาคาร</p>

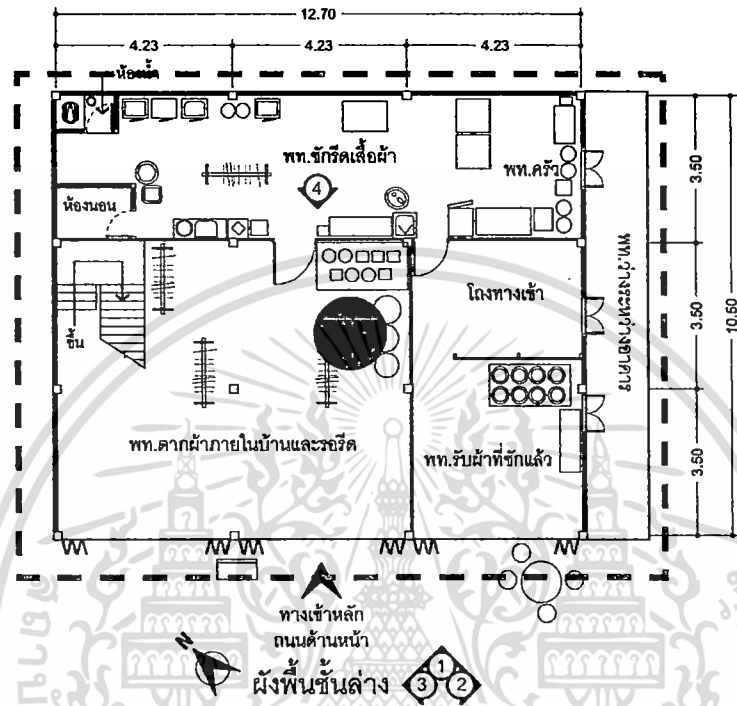
ภาพที่ 4.41 ผังพื้นที่ล่าง จุดที่มีปัญหาและควรได้รับการแก้ไข บ้านเลขที่ 7

(A)	<b>ปัญหา / การแก้ไขปัญหาที่เกิดขึ้น</b> – บ้านเก่า ทรุดโทรมและไม้กำลังผุ		
<b>รายละเอียดปัญหา</b>	โดยภาพรวมชั้นล่างยังคงสภาพเดิมอยู่ แต่เสาไม้ ฝาผนัง มีลักษณะที่ผุ จากอายุการใช้งาน ประตูปานเพิ่มด้านหน้าก็เต็มไปด้วยลวดเขียนกระดาษที่เคยติดป้ายโฆษณาต่าง ๆ เมื่อแกะป้ายออกไม่ได้แกะลวดออกด้วยทำให้มีสภาพไม่น่ามอง ผนังบางส่วนเป็นร่องรอยจากการเปาะกระดาษและลอกกระดาษออกแต่ทิ้งร่องรอยค้างไว้ และช่องลมเหนือประตูด้านหน้าบางส่วนหลุดหายไป		
<b>การแก้ไขปัญหา</b>	เงื่อนไขและข้อจำกัดของปัญหา -ไม่ได้รับการซ่อมบำรุง	แนวคิดในการแก้ปัญหา - ต้องได้รับการซ่อมบำรุง โดยขัดและทาน้ำยารักษาเนื้อไม้ พร้อมทั้งทาสีใหม่ ในส่วนที่ชำรุดอาจใช้วัสดุทดแทนที่มีลักษณะใกล้เคียงกันมาซ่อมแซม - ประตูปานเพิ่มควรแกะลวดเขียนกระดาษออกให้หมดและทาสีใหม่	
ผลที่คาดว่าจะได้รับการแก้ไขปัญหา - ทำให้สามารถยืดอายุการใช้งานของไม้ได้ ทำให้อาคารดูใหม่และน่าอยู่ขึ้น			
<b>รูปแสดงสภาพปัญหา</b>	  <p data-bbox="488 1170 819 1209">บรรยากาศภายในโรงชั้นล่าง</p>	  <p data-bbox="1196 1170 1279 1209">เสาไม้</p>	  <p data-bbox="1697 1156 1883 1195">ประตูปานเพิ่ม</p>

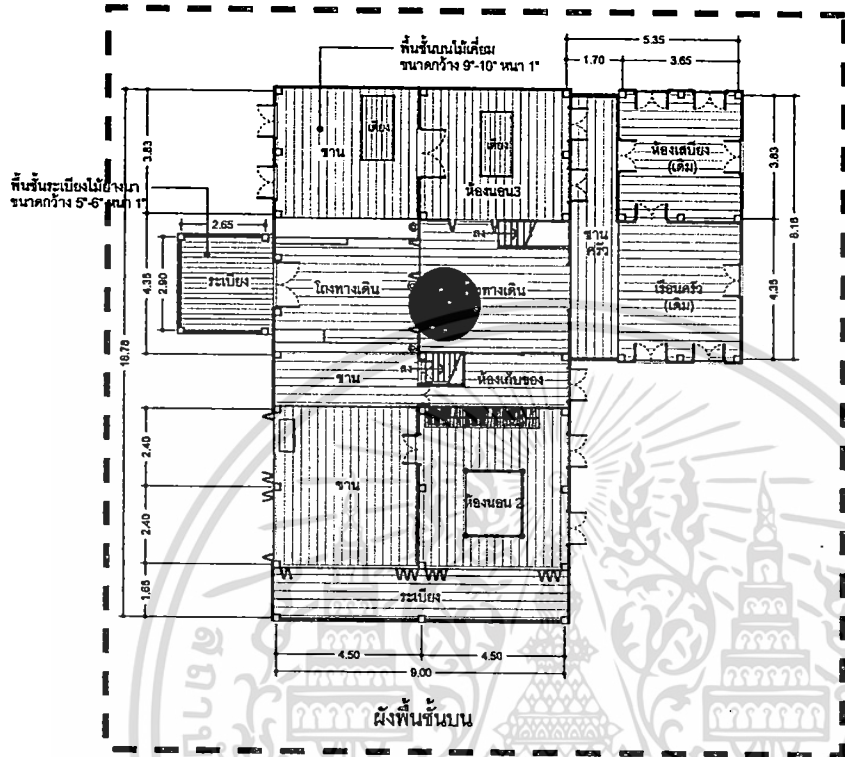
ภาพที่ 4.58 ผังพื้นที่ชั้นบน จุดที่มีปัญหาและควรได้รับการแก้ไข บ้านเลขที่ 14

(A)	ปัญหา / การแก้ไขปัญหาที่เกิดขึ้น – มีผู้ดูแลไม่เพียงพอ		
รายละเอียดปัญหา	บ้านหลังนี้เดิมที่เป็นเรือนท่านเจ้าเมืองไชยา และได้สืบทอดมารุ่นสู่รุ่น ปัจจุบันนี้หลานชายของท่านพุทธทาสเป็นคนดูแล แต่ท่านก็ติดภารกิจและไม่อยู่ ณ เรือนหลังนี้ จึงมีคุณป้าอุบล ซึ่งเป็นญาติกันมาอยู่เฉพาะในเวลากลางคืน ด้วยวัยของผู้ดูแลบ้านก็ทำได้ไม่ทั่วถึง ชั้นล่างบางส่วน รวมทั้งสวนและชั้นบนทั้งหมดไม่ได้รับการดูแลเท่าที่ควร ชั้นบนจึงเต็มไปด้วยฝุ่น ซึ่งท่านกล่าวว่าถ้าหากปล่อยไว้โดยไม่ได้ใช้งานและไม่ได้รับการดูแลที่ดีอาจจะผุพังเร็วก็เป็นได้		
การแก้ไขปัญหา	เงื่อนไขและข้อจำกัดของปัญหา - คนดูแล	แนวคิดในการแก้ปัญหา - สถานที่แห่งนี้มีความงดงามและมีประวัติศาสตร์อันยาวนาน น่าจะเปิดเป็นพิพิธภัณฑ์ให้นักท่องเที่ยวและคนในพื้นที่ได้เข้ามาศึกษา และนำเงินรายได้ส่วนนั้นมาจ้างผู้ดูแลต่อไป	
	ผลที่คาดว่าจะได้รับจากการแก้ไขปัญหา - ยังคงรักษาประวัติศาสตร์ และตัวอาคารให้ควบคู่กันไป		
รูปแสดงสภาพปัญหา

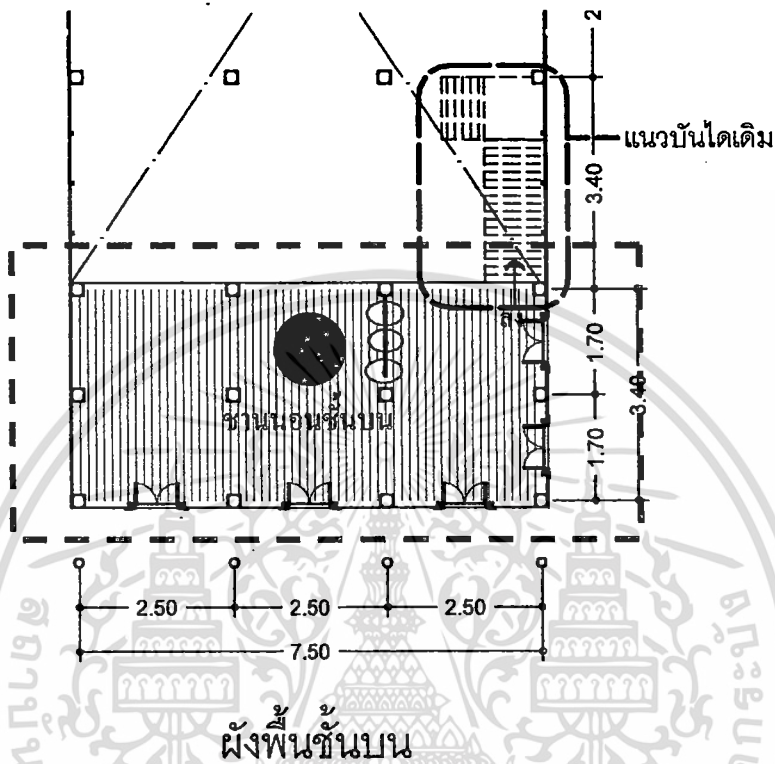
ภาพที่ 4.66 ชั้นบน จุดที่มีปัญหาและควรได้รับการแก้ไข บ้านเลขที่ 17

(A)	<b>ปัญหา / การแก้ไขปัญหาที่เกิดขึ้น</b> – ชั้นบนและหลังคา ผุพังเป็นอย่างมาก	
<b>รายละเอียดปัญหา</b>	ด้วยสภาพอากาศทางภาคใต้ คือมีฝนตกชุก ทำให้วัสดุอย่างไม้หรือกระเบื้องดินเผามีอายุการใช้งานที่ไม่คงทนเท่าที่ควรถ้าหากไม่ได้ดูแล และบำรุงรักษา อาคารหลังนี้ก็เช่นกัน การที่ยื่นชายคาออกไปน้อยมีผลทำให้ฝนสาดมาโดนตัวบ้านโดยตรง ไม้และหลังคาชั้นบนจึงผุพัง และด้วยอายุการใช้งานก็มีส่วนทำให้เสื่อมสภาพตามกาลเวลา อีกไม่นานคงจำเป็นต้องมีการรื้อและทำใหม่ เพราะซ่อมคงจะยากกว่าทำใหม่	
<b>การแก้ไขปัญหา</b>	เงื่อนไขและข้อจำกัดของปัญหา - อายุการใช้งาน	แนวคิดในการแก้ปัญหา - ผู้วิจัยมีแนวคิดว่าจะสามารถที่จะซ่อมแซมและบำรุงเนื่องจากวัสดุหลักยังไม่ผุพังด้วย (โครงสร้าง) ปัจจุบันมีวัสดุทดแทนที่ใกล้เคียงกับของเก่า ไม่ว่าจะเป็นหลังคา หรือฝาผนัง
ผลที่คาดว่าจะได้รับจากการแก้ไขปัญหา - สามารถรักษาตัวให้อาคารให้เหมือนเดิมและใช้งานได้		
<b>รูปแสดงสภาพปัญหา</b>

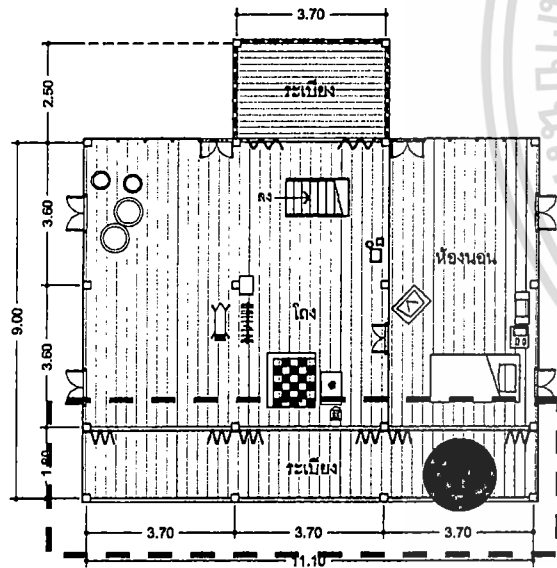
ภาพที่ 4.75 ผังพื้นชั้นบน จุดที่มีปัญหาและควรได้รับการแก้ไข บ้านเลขที่ 21

(A)	<b>ปัญหา / การแก้ไขปัญหาที่เกิดขึ้น</b> – ชั้นบนไม่มีผนังกั้นในส่วนโถง เพราะไม้ผุเลยเอาออกไป ทำให้ไม่เป็นส่วนตัว		
<b>รายละเอียดปัญหา</b>	ปัจจุบันอาคารหลังนี้เจ้าของไม่ได้อยู่ แต่ให้เช่าเปิดเป็นร้านเสริมสวยและให้เช่า มีผู้เช่าทั้งหมด 3 ราย แต่รายที่สามารถใช้พื้นที่ชั้นบนและส่วนใหญ่ของบ้านได้คือผู้ที่เปิดร้านเสริมสวย เข้ามาเป็นระยะเวลา 6-7 ปี กล่าวว่า น่าเสียดายที่ผนังชั้นบนไม่แล้วทำให้ความเป็นส่วนตัวหายไปด้วย อีกทั้งพบปัญหาเรื่องลม ฝุ่น และละอองฝ่น ต้องทำความสะอาดบ่อยครั้ง หรืออาจแทบทุกวัน ในบางส่วนเช่นระเบียงด้านหน้าที่ โคนฝ่นก็เริ่มผุเช่นกัน		
<b>การแก้ไขปัญหา</b>	เงื่อนไขและข้อจำกัดของปัญหา - ไม่ได้รับการซ่อมแซม	<b>แนวคิดในการแก้ปัญหา</b> - ควรได้รับการซ่อมแซมเพื่อรักษาสภาพโดยรวมของอาคารไว้ เนื่องจากมีลาดผลของช่องลมที่สวຍงาม - อาจกันผนังเป็นการชั่วคราวด้วยวัสดุที่ไม่แพงแต่ใช้สีที่ดูกลมกลืนกับตัวอาคารเดิม	
ผลที่คาดว่าจะได้รับการแก้ไขปัญหา - สามารถรักษาตัวให้อาคารให้เหมือนเดิมและใช้งานได้อย่างเต็มประสิทธิภาพ

<b>รูปแสดงสภาพปัญหา</b>	  <p>ประตูและผนังหายไปทั้งสองแนวเสา</p>	  <p>ประตูและผนังหายไปทั้งสองแนวเสา</p>	  <p>สภาพไม้ที่ผุ บริเวณระเบียง</p>

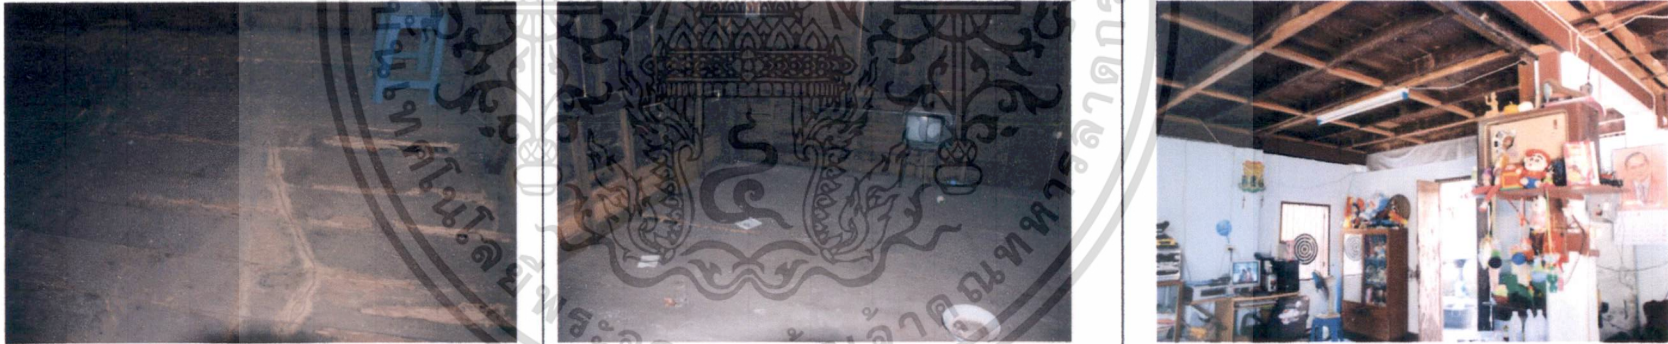
(A)	<b>ปัญหา / การแก้ไขปัญหาที่เกิดขึ้น</b> – ต้องซ่อมแซมอยู่บ่อย ๆ เพราะพื้นชั้นบนเริ่มยุบ ทำให้ไม่มั่นใจว่าจะพังลงมาหรือไม่	
<b>รายละเอียดปัญหา</b>	พบว่ามีการใช้งานเฉพาะชั้นล่างของอาคาร ชั้นบนปล่อยทิ้งร้างและเป็นพื้นที่เก็บของ อีกทั้งในชั้นล่างได้ทำการเสริมความแข็งแรงให้กับพื้นชั้นบน เพราะเกรงว่าจะไม่ปลอดภัย	
<b>การแก้ไขปัญหา</b>	เงื่อนไขและข้อจำกัดของปัญหา - ไม่ได้บำรุงรักษา	<b>แนวคิดในการแก้ปัญหา</b> - กระทำได้ด้วยการเปลี่ยนแผ่นพื้น ไม้ชั้นบนในส่วนที่ชำรุด และคว่ำตรงไหนไม่แข็งก็เสริมความแข็งแรง - ทาน้ำยารักษาเนื้อไม้ กันแมลงกัดกิน และทาสีใหม่
	ผลที่คาดว่าจะได้รับการแก้ไขปัญหา - สามารถรักษาตัวให้อาคารให้เหมือนเดิมและใช้งานได้อย่างเต็มประสิทธิภาพ	
<b>รูปแสดงสภาพปัญหา</b>

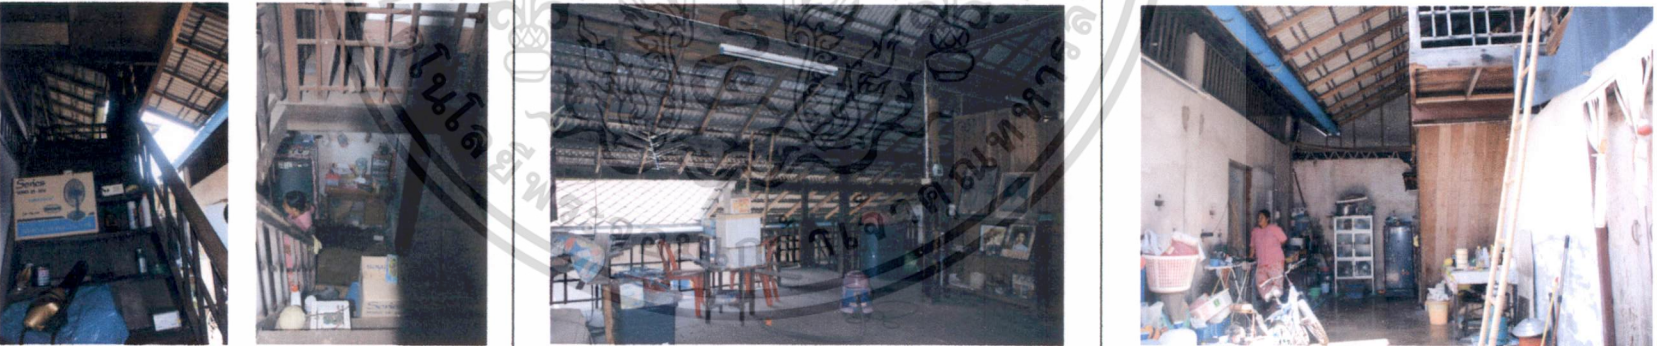
ตารางที่ 4.31 (ต่อ)

(B)	ปัญหา / การแก้ไขปัญหาที่เกิดขึ้น – พื้นที่เก็บของไม้เพียงพอ		
รายละเอียด ปัญหา	มีการวางของเกะกะไม่ได้เก็บลงกล่องและจัดให้เป็นระเบียบจึงดูเหมือนว่ามีพื้นที่ไม่เพียงพอ		
การแก้ไข ปัญหา	เงื่อนไขและข้อจำกัดของปัญหา - ไม่ได้รับการจัดเก็บ	แนวคิดในการแก้ปัญหา - จัดเก็บของชิ้นเล็กใส่ในกล่องและเขียนป้ายชื่อติดไว้เพื่อจะนำกลับมาใช้ - วางของชิ้นใหญ่ให้เป็นระเบียบ - ของบางส่วนสามารถนำไปเก็บไว้ที่ชานชั้นบนได้ จะทำให้มีพื้นที่มากขึ้น	
	ผลที่คาดว่าจะได้รับการแก้ไขปัญหา - เกิดความเป็นระเบียบ และมีพื้นที่ใช้สอยเพิ่มขึ้น		
รูปแสดง สภาพปัญหา
