การแก้ปัญหารอยขีดข่วนบริเวณกระบอกสูบโดยวิธีการกำจัดเศษอลูมิเนียมบริเวณที่จับ

Scrap cost reduction of dent on sealing area

สถานประกอบการ บริษัท วาลีโอ ออโตโมทีฟ ประเทศไทย จำกัด

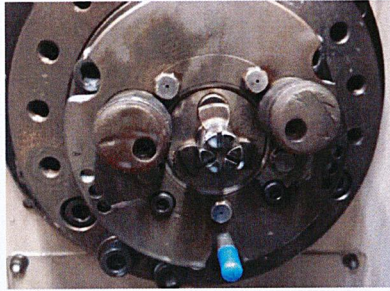
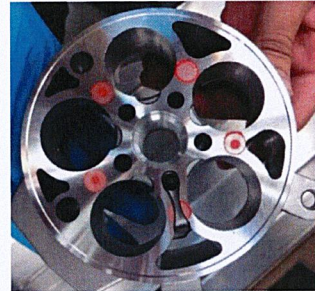
รูปที่ 3.6 ภาพ Jig กระบวนการผลิต Maching surface turning

รูปที่ 3.7 ภาพบริเวณที่สัมผัส stopper

ปัญหาที่พบ

จากกระบวนการผลิตนี้จะพบปัญหาที่ส่งผลต่อการเกิด Dent Assy คือ มีเศษอลูมิเนียมติดอยู่ด้านในบริเวณ H Passage Port Area ของชิ้นงานเมื่อนำเข้ากระบวนการผลิตถัดไปจะเป็นปัจจัยที่ทำให้เกิด Dent Assy และเป็นจุดทำความสะอาดได้ยาก เมื่อทำความสะอาดด้วยปืนลมแรงดันสูงจะส่งผลให้เศษอลูมิเนียมกระเด็นออกมาใส่พนักงานได้รับบาดเจ็บได้

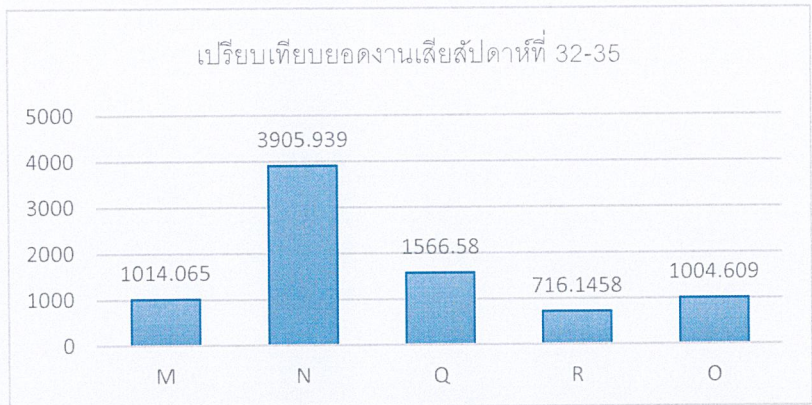
รูปที่ 3.26 กราฟเปรียบเทียบยอดงานเสียปัญหา Dent Assy สัปดาห์ที่ 32-35

ชิ้นงานเสียที่เกิดจากปัญหา Dent Assy ไลน์ N นั้นพบมากที่สุดคือ 3905.939 ppm และรองลงมาคือไลน์ Q พบงานเสีย 1566.58 ppm ผู้วิจัยจึงเลือกที่จะทำการปรับปรุงแก้ไขในไลน์การผลิต N เพื่อให้เห็นผลที่ชัดเจน แต่เนื่องจากในสัปดาห์ที่ 36 ไลน์การผลิต N ไม่มีการซ่อมบำรุง จึงทำการทดลองติดตั้งในไลน์การผลิต Q ก่อนเพื่อเป็นการทดสอบและ ติดตั้งเครื่องเป่าลมอัตโนมัติในไลน์ N ในสัปดาห์ที่ 37 และสังเกตผล

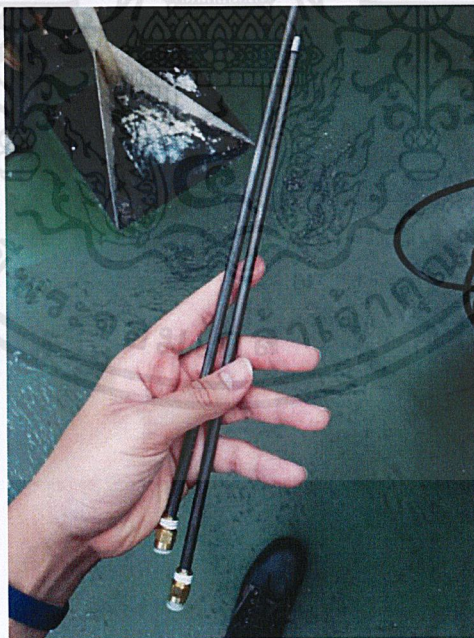
รูปที่ 3.28 ภาพท่อลมที่การประดิษฐ์ขึ้นมาโดยการนำท่อเหล็กมาทำเกลียวนอกและนำฟิตติ้งมาทำเกลียวในขนาด M6x1

3.5.3 การแก้ไขปัญหาที่เกิดขึ้นเนื่องจากมีเศษอลูมิเนียมติดอยู่บริเวณ Jig จึงเลือกการกำจัดเศษโดยใช้ลมเป่าแทรกเข้าไปในระบบการทำงานดังนี้ เมื่อชิ้นงานออกจากกระบวนการผลิตแล้ว ถ้าพนักงานหยิบชิ้นงานออกจาก Jig โซลีนอยด์จะทำงานและเป่าบริเวณหน้า Jig เป็นเวลา 5 วินาทีเพื่อให้ เศษอลูมิเนียมที่ติดอยู่บริเวณ Jig หลุดออก โดยการทำงานทั้งหมดจะต้องมีอุปกรณ์ คือ Photo sensor , reed switch , relay , PLC และ solenoid valve โดยจะนำ reed switch และ Photo sensor

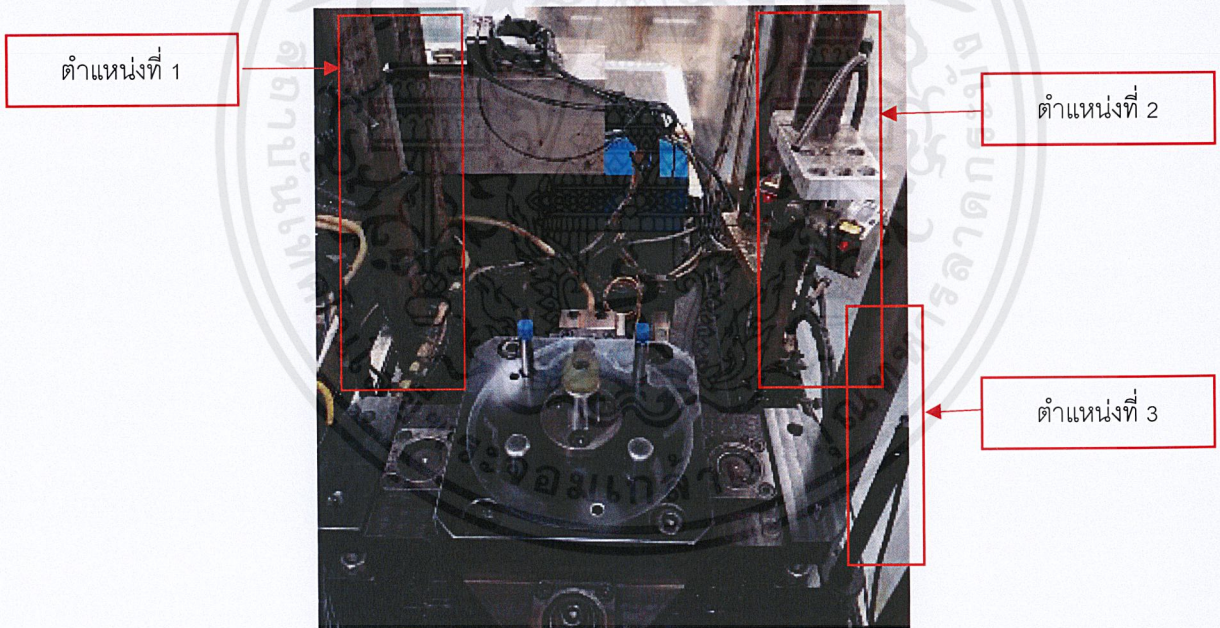
หลังจากการติดตั้งแล้วนั้นเราไม่สามารถวิเคราะห์ได้ว่าการติดตั้งท่อลมจำนวนที่ว่าจะเหมาะสมที่สุด หรือการติดตั้งท่อลม ณ ตำแหน่งไหนจะให้ประสิทธิภาพการทำงานมากที่สุด เราจึงทำการวิเคราะห์ตำแหน่งที่สามารถติดตั้งทั้งหมดมี 3 ตำแหน่ง ส่งผลทำให้ท่อลมมีได้มากที่สุดถึง 3 ท่อและลักษณะของปากท่อที่เป็นได้ทั้งแบบกลมและแบน โดยสามารถแบ่งได้ทั้งสิ้น 14 กรณี และทำการลองผิดลองถูก (Trial and Error) ทุกกรณีที่สามารถเกิดขึ้นได้โดยนำเศษอลูมิเนียมมาวางไว้ทุกๆ 45 องศาของ Jig

รูปที่ 3.31 ภาพแสดงตำแหน่งที่สามารถติดตั้งท่อลมได้ทั้งหมด

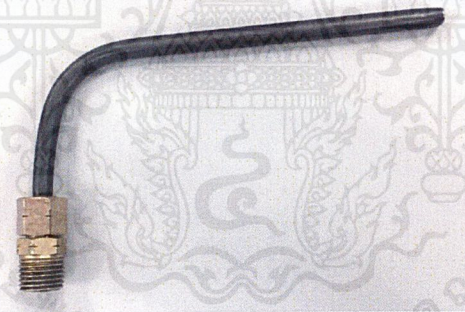
รูปที่ 3.32 ภาพข้อต่อตาไก่ทองเหลือง และท่อสำหรับฉีดท่อหล่อเย็นขนาด 6 มิลลิเมตร

3.6.2 การแก้ไขปัญหาเศษอลูมิเนียมที่ติดอยู่บริเวณ H passage port area จากปัญหาที่พบจึงเลือกวิธีการที่ง่ายที่สุดในการแก้ปัญหา โดยการประดิษฐ์ท่อใช้ฉีดน้ำหล่อเย็น (Coolant) มาติดบริเวณอุปกรณ์ (tool) และทำการฉีดไปยังตำแหน่ง H Passage Port Area แต่เนื่องจากบริเวณนั้นเป็นบริเวณที่เล็กและทำการฉีดได้ยากจึงสามารถใช้ท่อฉีดน้ำหล่อเย็นได้เพียงขนาด 6 มิลลิเมตร และนำมาต่อกับข้อต่อตาไก่ทองเหลืองดังรูป

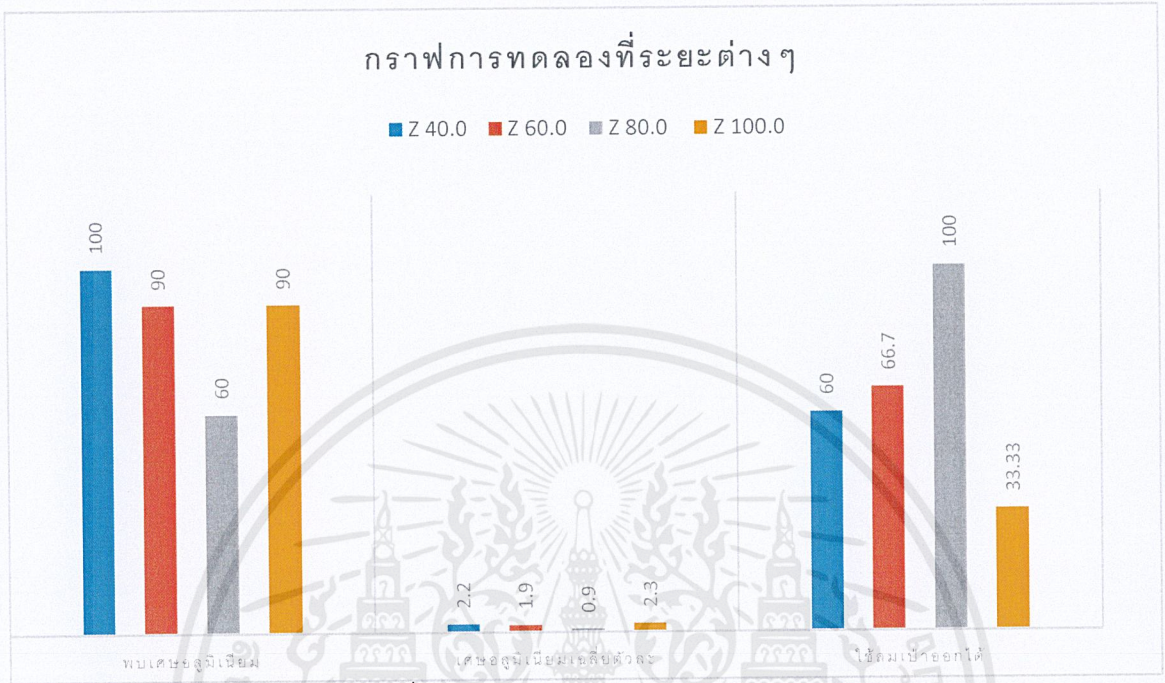
รูปที่ 3.33 กราฟแสดงค่าเพื่อเปรียบเทียบการทำงาน ณ ตำแหน่ง X40.0 , 60.0 , 80.0 , 100.0

พบว่าที่ระยะ Z 80.0 พบเศษอลูมิเนียมที่ติดมากับชิ้นงานน้อยที่สุด และเศษอลูมิเนียมที่ติดมากับชิ้นงานเฉลี่ยตัวละ 0.9 ซึ่งน้อยที่สุดเมื่อเทียบกับที่ระยะ Z ต่างๆ ถ้าหากมีเศษอลูมิเนียมติดออกมากับชิ้นงานพบว่า สามารถใช้ปืนลมแรงดันสูงสามารถเป่าออกได้ทุกตัว สรุปผล การฉีดน้ำหล่อเย็นเพื่อกำจัดเศษอลูมิเนียมในร่อง H Passage Port Area ที่ระยะ Z 80.0 และระยะ X 155.0 มีประสิทธิภาพและได้ผลดีที่สุด

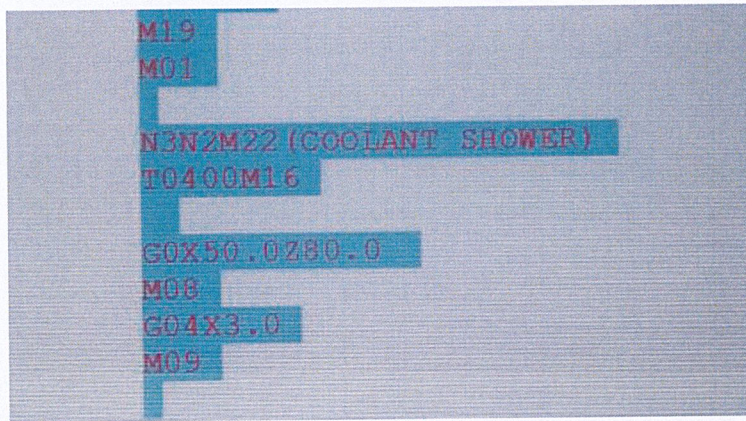
รูปที่ 3.34 ภาพคำสั่ง CNC ที่ถูกเพิ่มในโปรแกรม

การทำงานจะไล่จากบรรทัดที่ 1 คือคำสั่ง M19 หมุนสปินเดิลที่จับชิ้นงานให้บริเวณ H Passage Port Area อยู่บริเวณท่อฉีดน้ำหล่อเย็น บรรทัดที่ 2 คือ M01 หยุดโปรแกรมที่เกิดขึ้นก่อนหน้า ในบรรทัดที่ 3 N3N2M22 เป็นคำสั่งพื้นฐานของ Takisawa บรรทัดที่ 4 T0400 M16 สั่งให้อุปกรณ์เปลี่ยนมาที่อุปกรณ์หมายเลข 4 ที่ตำแหน่ง offset00 บรรทัดที่ 5 G0 X50.0 Z80.0 คือสั่งให้อุปกรณ์เคลื่อนที่มา ณ ตำแหน่งแกน X50.0 และแกน Z 80.0 บรรทัดที่ 6 คำสั่ง M08 คือคำสั่งเปิดน้ำหล่อเย็น (Coolant) บรรทัดที่ 7 G04 X3.0 คือคำสั่งให้อุปกรณ์ทำงานค้างไว้ 3 วินาที เมื่อครบ 3 วินาทีจะอ่านบรรทัดต่อไป บรรทัดที่ 8 M09 คือการปิดน้ำหล่อเย็น จบกระบวนการทำงานที่ถูกเพิ่มเพื่อทำความสะอาดบริเวณ H Passage Port Area และทำการทดลองก่อนที่จะเริ่มใช้งานจริง 1 ครั้ง ผลที่ได้คือไม่พบเศษอลูมิเนียมบริเวณ H Passage Port Area

ผู้จัดทำได้ทำการติดตั้งจริงที่ไลน์ N ซึ่งเป็นไลน์ที่เกิดปัญหามากที่สุด นำข้อต่อตาไก่ที่ประกอบด้วยท่อขนาด 6 มิลลิเมตร ติดบริเวณอุปกรณ์ (Tool) และทำการเขียนโปรแกรมซีเอ็นซีลงในเครื่องจักร โดยจะเพิ่มในส่วน of โปรแกรมฉีด H Passage Port Area ในบริเวณท้ายของโปรแกรมดังนี้

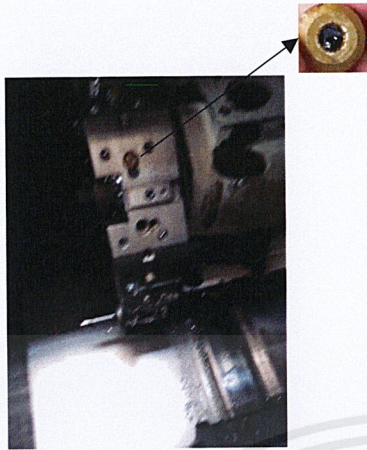
รูปที่ 3.37 บริเวณที่นำท่อฉีดน้ำหล่อเย็นติดตั้ง

3.7 ปัญหา Head side Turning เนื่องจากกระบวนการผลิตนี้ปัญหาที่พบคือ มีเศษอลูมิเนียมเกิดขึ้นและติดกับกระบอกสูบเป็นจำนวนมาก เมื่อพนักงานจับชิ้นงานออกมาจากกระบวนการผลิต เศษอลูมิเนียมเหล่านี้จะเป็นปัจจัย 1 ในการทำให้เกิดปัญหา Dent Assy ได้

3.7.1 การแก้ปัญหากระบวนการผลิต Head side turning ผู้จัดทำได้ทำการแก้ไขโดย นำท่อฉีดน้ำหล่อเย็นขนาด 8 มิลลิเมตรติดเข้ากับอุปกรณ์ของเครื่องซีเอ็นซี (Tool) และเขียนโปรแกรมซีเอ็นซี (CNC Code) เพื่อทำความสะอาดกระบอกสูบทั้งหมด

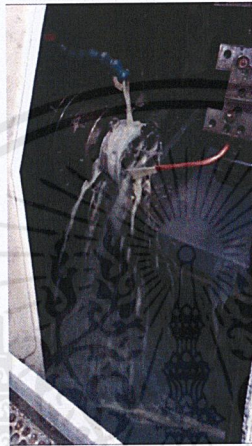
รูปที่ 3.41 การทำงานของท่อฉีดน้ำหล่อเย็นกระบวนการผลิต Head side turning

3.7.2 ผลที่ได้รับคือกระบอกสูบมีเศษอลูมิเนียมติดน้อยลงมาก ซึ่งทำให้ความเสียหายที่เกิดจากเศษอลูมิเนียมติดน้อยลงตามไปด้วยเช่นกัน ซึ่งความแตกต่างระหว่างก่อนติดตั้งและหลังติดตั้งเป็นดังรูปที่

การทำงานของ Code CNC จะเป็นดังนี้ หนึ่งจะทำการเรียกบริเวณที่ท่อฉีดน้ำหล่อเย็นติดตั้งมาบริเวณจุดที่ท่อหล่อเย็นทำงาน สองทำการหมุนบริเวณที่ตัวจับกระบอกสูบความเร็ว 500 รอบต่อนาทีเพื่อต้องการให้การทำความสะอาดโดนทุกส่วนของกระบอกสูบ สามและสี่คือการเคลื่อนที่ของท่อฉีดน้ำหล่อเย็นไปที่ตำแหน่ง X95.0 และเคลื่อนที่ไปที่ตำแหน่ง X15.0 ทำให้ท่อฉีดน้ำหล่อเย็นทำการฉีดเป็นเวลา 3 วินาที และ หกคือให้ tool ที่ถูกเรียกมากลับไปยังตำแหน่งเดิม

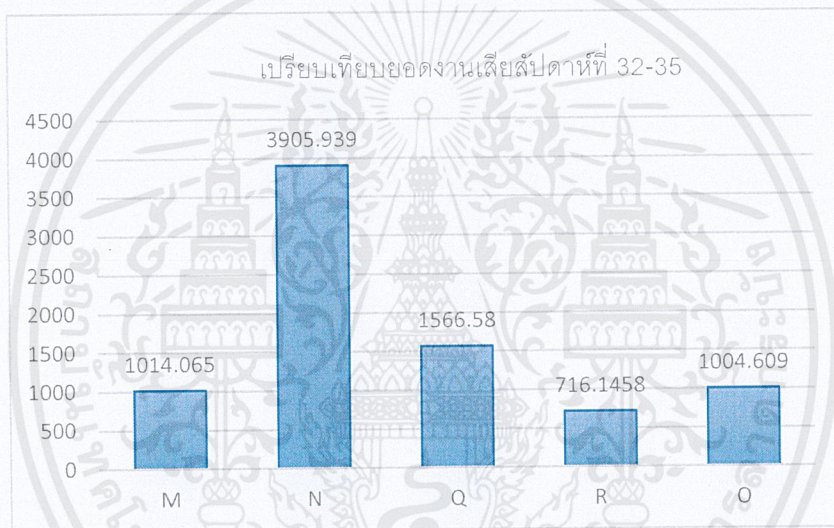
รูปที่ 4.1 กราฟแสดงงานเสีย Dent assy สัปดาห์ที่ 32-35

จากการแก้ปัญหา Dent Assy ของบริษัทวาสิโอ ออโตโมทีฟ ประเทศไทยจำกัดนั้นในเบื้องต้นทางผู้จัดทำได้ทำการเก็บข้อมูลในช่วง 4 สัปดาห์ตั้งแต่วันที่ 5 สิงหาคม-1 กันยายน 2562 เพื่อหาไลน์การผลิตที่เกิดปัญหา Dent Assy มากที่สุดจึงได้ผลสรุปว่าไลน์การผลิตที่เกิดปัญหา Dent Assy มากที่สุดคือไลน์ N และรองมาคือไลน์ Q

เปรียบเทียบยอดงานเสียสัปดาห์ที่ 32-35			
ไลน์	ยอด	งานเสีย	PPM
M	22681	23	1014.065
N	25090	98	3905.939
Q	21065	33	1566.58
R	15360	11	716.1458
O	16922	17	1004.609

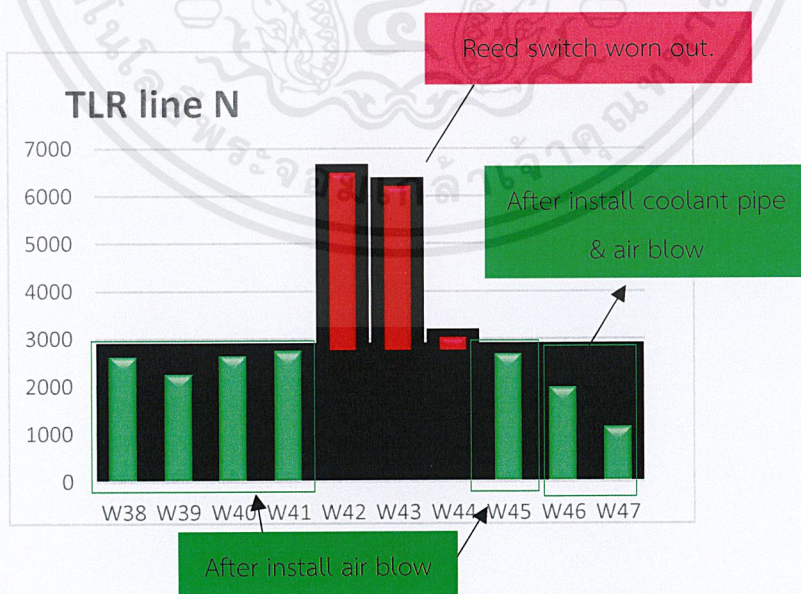
รูปที่ 4.2 กราฟแสดงงานเสีย Dent assy สัปดาห์ที่ 38-47

หลังทำการติดตั้งพบว่ายอดงานเสียนั้นลดลงตั้งแต่สัปดาห์ที่ 38-41 เฉลี่ยอยู่ที่ 2562.1224 ppm จนกระทั่งสัปดาห์ที่ 42 เป็นต้นไปจนถึงสัปดาห์ที่ 44 หรือวันที่ 14 ตุลาคม-3 พฤศจิกายน ทางผู้จัดทำนั้นได้สังเกตผลและเห็นค่ายอดงานเสียนั้นที่เพิ่มสูงขึ้นของสัปดาห์ที่ 42 ในสัปดาห์ที่ 43 จึงทำการตรวจเช็คอุปกรณ์เป่าลมอัตโนมัติพบว่าอุปกรณ์ไม่ทำงานเนื่องจากรีดสวิทช์ (Reed switch) ที่ติดอยู่บริเวณกระบอกสูบนั้นหลุดออกจากตำแหน่งทำให้ไม่สามารถตรวจจับแม่เหล็กได้ส่งผลให้เครื่องเป่าลมอัตโนมัติที่นั้นไม่ทำงาน ทางผู้จัดทำไม่สามารถแก้ไขได้ทันทีจึงต้องรอปรับปรุงแก้ไขในวันที่ไลน์การผลิตปิดซ่อมบำรุงในสัปดาห์ที่ 44 คือวันที่ 28 ตุลาคม-3 พฤศจิกายน อุปกรณ์สามารถใช้งานได้ในวันถัดมาคือวันที่ 4-10 พฤศจิกายนและในสัปดาห์ที่ 46 ในวันที่ 11 พฤศจิกายนได้ติดตั้งท่อที่ใช้สำหรับฉีดน้ำหล่อเย็น ณ จุด H Passage Port Area พร้อมเขียนโปรแกรมส่งผลให้ในสัปดาห์ที่ 46 มียอดงานเสียนั้นลดลงเหลือเพียง 657.89474 ในช่วงที่อุปกรณ์ทำงานได้รวมทั้งสิ้น 6 สัปดาห์ได้แก่ สัปดาห์ที่ 38 งานเสีย 2616.7472 ppm สัปดาห์ที่ 39 งานเสีย 2252.2523 ppm สัปดาห์ที่ 40 งานเสีย 2643.1718 ppm สัปดาห์ที่ 41 งานเสีย 2736.3184 ppm สัปดาห์ที่ 45 งานเสีย 2678.5714 ppm สัปดาห์ที่ 46 งานเสีย 1973.6842 ppm และสัปดาห์ที่ 47 งานเสีย 1136.36364 ppm เฉลี่ยสัปดาห์ละ 2291.015 ppm โดยจะเปรียบเทียบกับข้อมูลตั้งแต่สัปดาห์ที่ 29-46 ได้ผลดังนี้

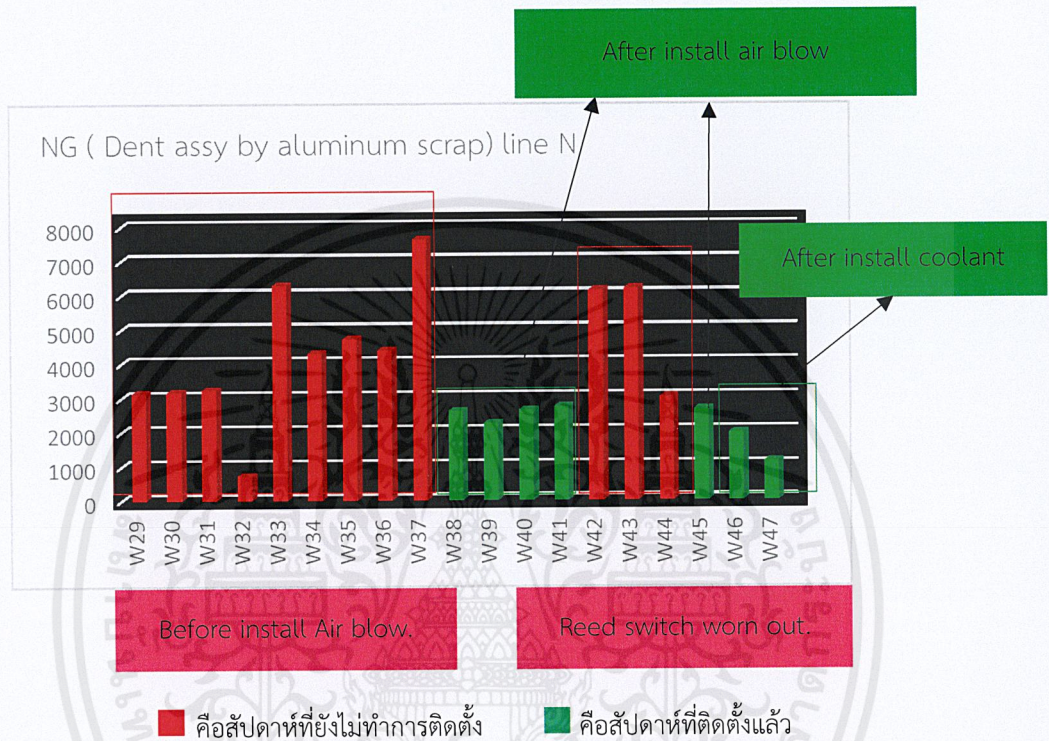
รูปที่ 4.3 กราฟแสดงงานเสีย Dent assy สับดาห์ที่ 29-47

เมื่อนำยอดงานเสียในสับดาห์ที่ยังไม่ได้ทำได้แก่สับดาห์ที่ 29 ยอดงานเสีย 3130.7551 ppm สับดาห์ที่ 30 ยอดงานเสีย 3170.1303 ppm สับดาห์ที่ 31 ยอดงานเสีย 3235.7224 ppm สับดาห์ที่ 32 ยอดงานเสีย 722.54335 ppm สับดาห์ที่ 33 ยอดงานเสีย 6291.3907 ppm สับดาห์ที่ 34 ยอดงานเสีย 4308.7971 ppm สับดาห์ที่ 35 ยอดงานเสีย 4725.6098 ppm สับดาห์ที่ 36 ยอดงานเสีย 4393.3054 ppm สับดาห์ที่ 37 ยอดงานเสีย 7633.5878 ppm สับดาห์ที่ 42 ยอดงานเสีย 6140.3509 ppm สับดาห์ที่ 43 ยอดงานเสีย 6201.5504 ppm และสับดาห์ที่ 44 ยอดงานเสีย 3017.2414 ppm เฉลี่ยยอดงานเสียในสับดาห์ที่ไม่ได้ทำการติดตั้งเท่ากับ 4414 ppm เมื่อเทียบกับยอดงานเสียที่ทำการติดตั้งแล้วเท่ากับ 2291 ppm ยอดงานเสียลดลง 2123 ppm คิดเป็น 48.09% เมื่อนำมาเทียบเป็นจำนวนชิ้นงานในแผนการผลิตในไลน์ N จะทำการผลิตกระบอกสูบใน 1 สับดาห์ประมาณ 4500 ตัว ถ้าหากยังไม่ทำการติดตั้งยอดงานเสียที่เกิดจากเศษอลูมิเนียมจะพบประมาณ $\frac{4414.249}{1000000} \times 4500 = 19.8641$ ประมาณ 20 ตัวต่อสับดาห์ เมื่อทำการติดตั้งแล้วยอดงานเสียที่เกิดจากเศษ

อคูมิเนียมจะพบประมาณ $\frac{2291.015}{1000000} \times 4500 = 10.3095$ ประมาณ 10 ตัวต่อสัปดาห์ จะสังเกตได้ว่างานเสียจะลดลงเป็นจำนวน 10 ตัวต่อสัปดาห์ ใน 1 เดือนจะสามารถลดงานเสียได้จำนวน 40 ตัว และในระยะเวลา 1 ปีจะสามารถลดงานเสียได้ 480 ตัวต่อหนึ่งไลน์การผลิต
