การลดของเสียในกระบวนการปิดผนึกถุงด้วยเครื่องซีลอัตโนมัติ
Reducing the seal defects from sealing machines

สถาบันเทคโนโลยีพระจอมเกล้าเจ้าคุณทหารลาดกระบัง

ปีการศึกษา 2562

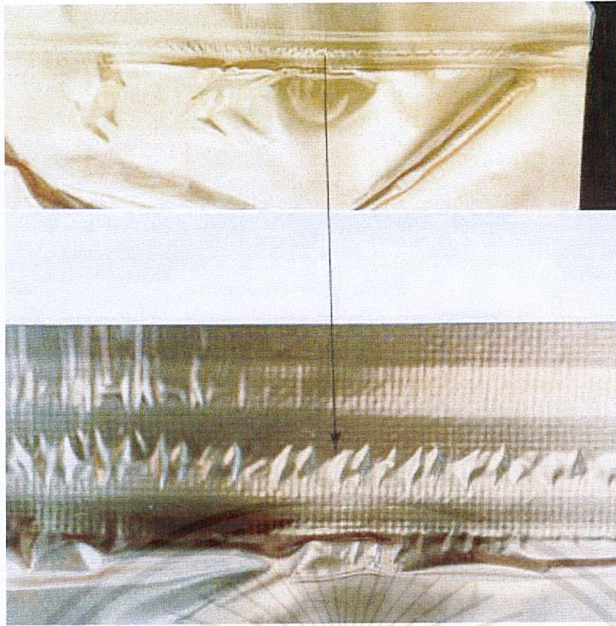
รูปที่ 2.7 ลักษณะของเสียที่เกิดจากรอยพอง

1. รอยพองเป็นข้อบกพร่องร้ายแรง กรณีความกว้างของรอยเชื่อมที่ปกติเหลือ น้อยกว่า 3 มิลลิเมตร
2. รอยพองเป็นข้อบกพร่องเล็กน้อย กรณีความกว้างของรอยเชื่อมที่ปกติเหลือ มากกว่า 3 มิลลิเมตร

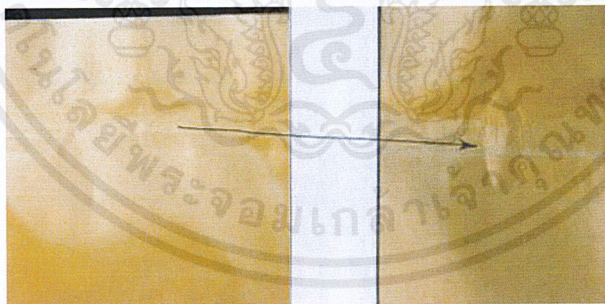
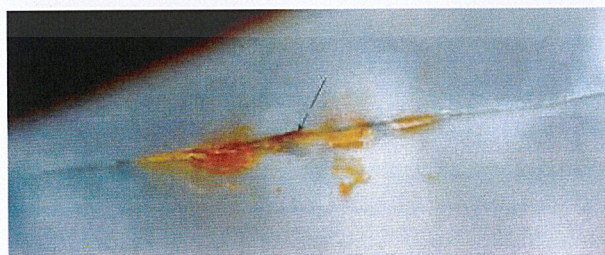
รูปที่ 2.8 ลักษณะของเสียที่เกิดจากรอยรั่ว

มีพื้นที่ที่ไม่เชื่อมกันตัดผ่านตามขวางกับความกว้างของรอยเชื่อม โดยถ้าเกิดรอยรั่วจะจัดเป็นข้อบกพร่องร้ายแรงทันที

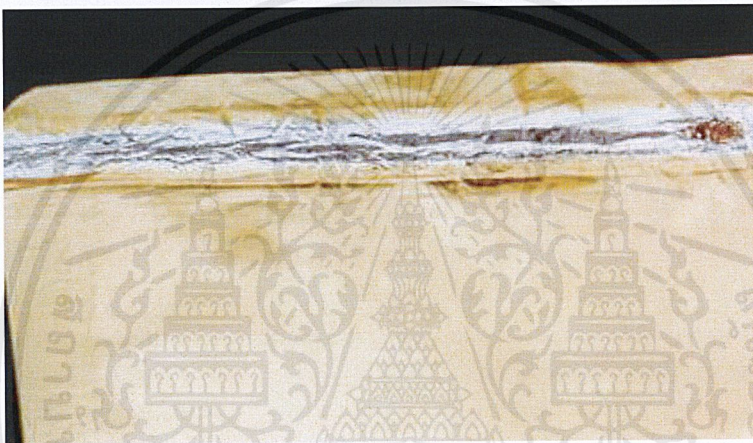
รูปที่ 2.9 ลักษณะของเสียที่เกิดจากรอยไหม้

1. รอยไหม้เป็นข้อบกพร่องร้ายแรง กรณี ลักษณะรอยเชื่อมที่ได้รับความร้อนมากเกินไป เช่น มีการพอง หรือเห็นชั้นด้านในโผล่ออกมา ความกว้างของรอยเชื่อมที่ปกติเหลือ น้อยกว่า 3 มิลลิเมตร
2. รอยไหม้เป็นข้อบกพร่องเล็กน้อย กรณีความกว้างของรอยเชื่อมที่ปกติเหลือ มากกว่า 3 มิลลิเมตร

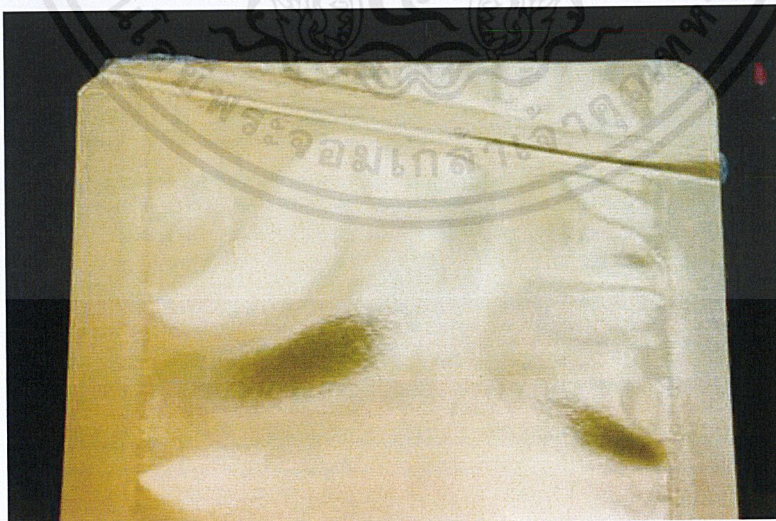
รูปที่ 2.11 ลักษณะของเสียที่เกิดจากรอยเอียง

1. รอยเอียงเป็นข้อบกพร่องร้ายแรง กรณีความกว้างของรอยเชื่อมที่ปกติเหลือ น้อยกว่า 3 มิลลิเมตร
2. รอยเอียงเป็นข้อบกพร่องเล็กน้อย กรณีความกว้างของรอยเชื่อมที่ปกติเหลือ มากกว่า 3 มิลลิเมตร

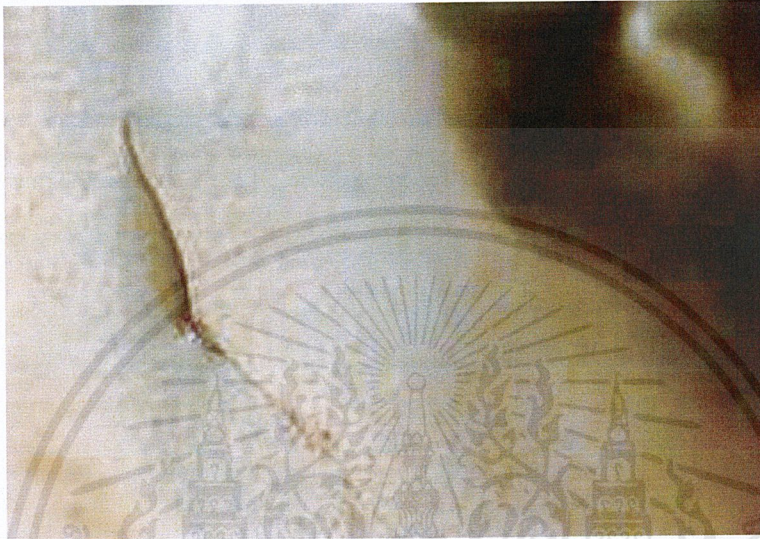
รูปที่ 2.12 ลักษณะของเสียที่เกิดจากรอยตัด/รอยฉีก

รอยตัดหรือฉีก, รอยแตก, รอยแทงทะลุ มีช่องโหว่, มีรูรั่ว โดยถ้าเกิดรอยตัดหรือรอยฉีกจะจัดเป็นข้อบกพร่องร้ายแรงทันที

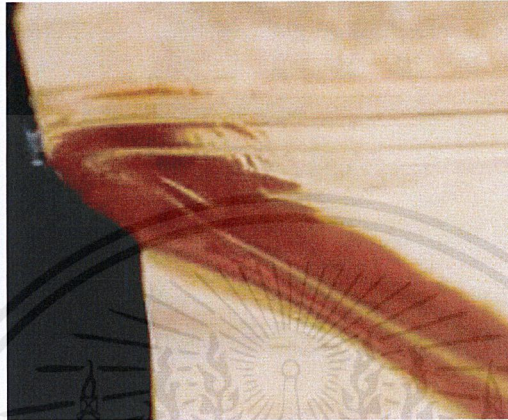
รูปที่ 2.15 ลักษณะของเสียที่เกิดจากการโก่งตัว

เกิดการโก่งตัว โค้งงอในรอยเชื่อม โดยถ้าเกิดการโก่งหรือโค้งงอ จะจัดเป็นข้อบกพร่องเล็กน้อย

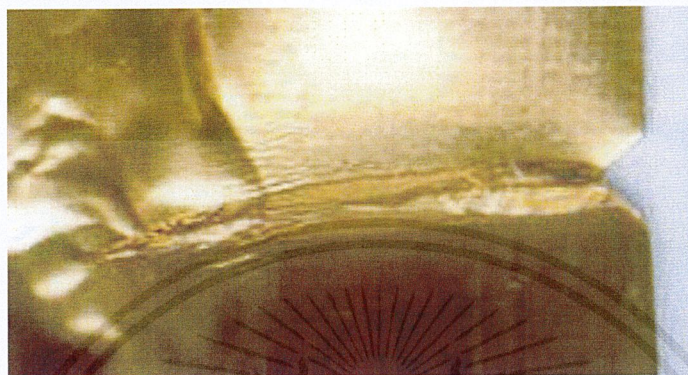
รูปที่ 2.17 ลักษณะของเสียที่เกิดจากรอยร้าวหรือมีการฉีกขาดบริเวณรอยบาก

เกิดรอยร้าวหรือมีการฉีกขาด บริเวณรอยบาก(Notch) ที่มีไว้เพื่อเปิดหรือฉีกถุงให้ขาดง่าย โดยจัดเป็นข้อบกพร่องที่ร้ายแรง

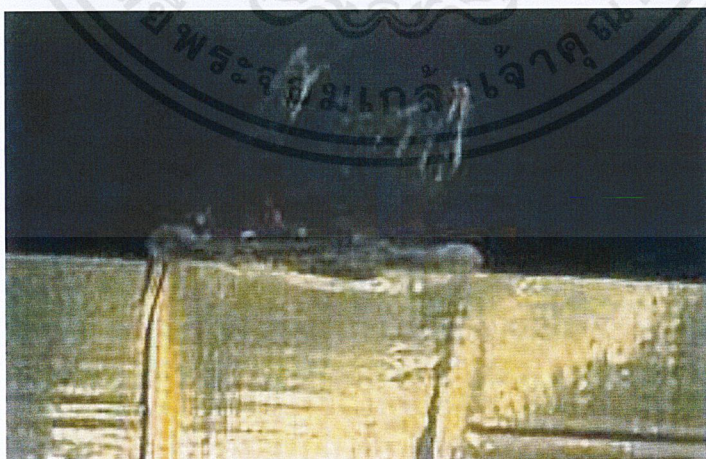
รูปที่ 2.18 ลักษณะของเสียที่เกิดจากการเกิดเส้นบริเวณรอยเชื่อม

เกิดพลาสติกมีลักษณะเหมือนเส้นด้ายที่ขอบรอยตัดของรอยเชื่อม ซึ่งเกิดจากความร้อนและแรงดันที่มากเกินไปขณะปิดผนึก โดยจัดเป็นข้อบกพร่องเล็กน้อยกรณีเกิดพลาสติกเหมือนเส้นด้ายจำนวนมากบริเวณรอยเชื่อมแต่ไม่เกิดรอยไหม้

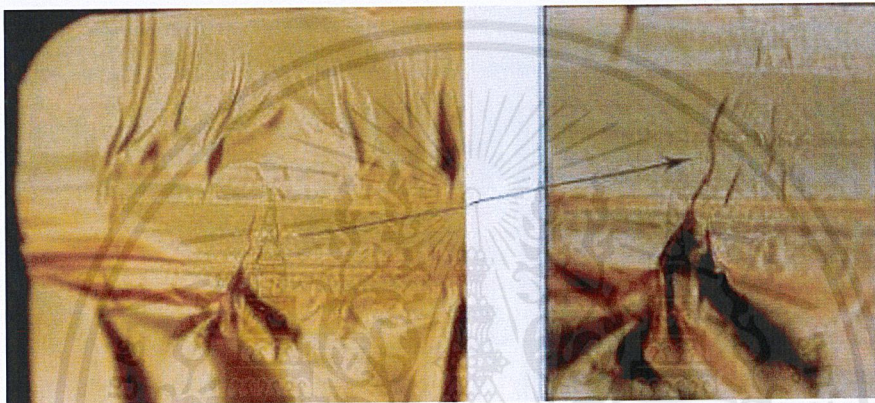
รูปที่ 2.21 ลักษณะของเสียที่เกิดจากรอยย่น

2. รอยย่นเป็นข้อบกพร่องเล็กน้อย กรณีความกว้างของรอยเชื่อมที่ปกติเหลือ มากกว่า 3 มิลลิเมตร รอยย่นที่ยื่นเข้าไปบริเวณรอยเชื่อมไม่เกิดช่องร้าว

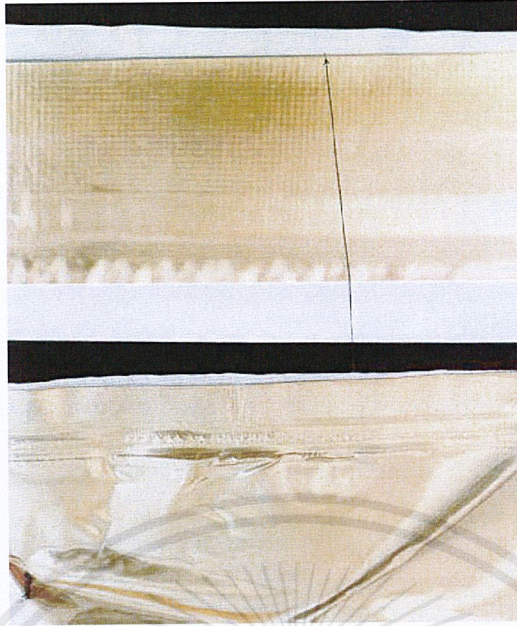
รูปที่ 2.22 ลักษณะของเสียที่เกิดจากตำแหน่งรอยเชื่อมไม่ถูกต้อง

2. ตำแหน่งรอยเชื่อมไม่ถูกต้องเป็นข้อบกพร่องเล็กน้อย กรณีความกว้างของรอยเชื่อมที่ปกติเหลือ มากกว่า 3 มิลลิเมตร

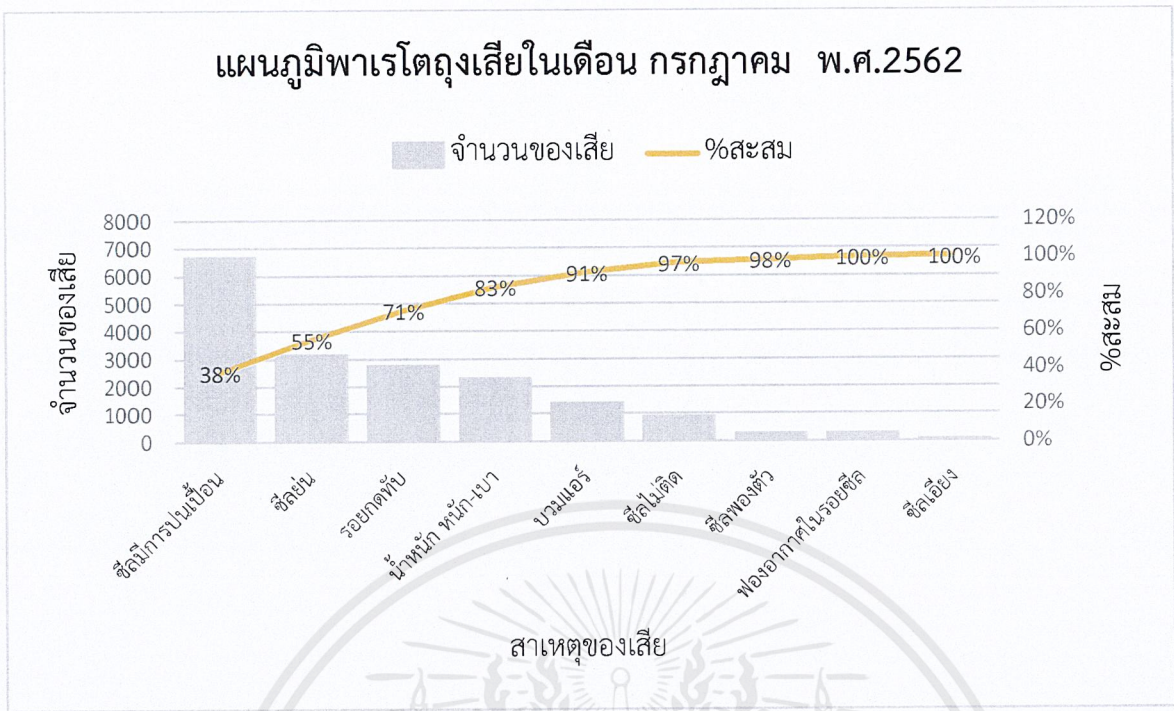
รูปที่ 3.1 แผนภาพพารेटอแสดงสาเหตุของของเสียแต่ละประเภทในกระบวนการปิดผนึกถุงรีทอร์ตแพคเกจที่ไม่สมบูรณ์ ในเดือน กรกฎาคม พ.ศ.2562

จากรูปที่ 3.1 จะเห็นได้ว่าการปนเปื้อนเป็นสาเหตุที่ส่งผลให้เกิดปริมาณของเสียมากที่สุด คิดเป็นร้อยละ 38 ของสาเหตุอื่น ๆ ซึ่งปริมาณของเสียนี้ส่งผลต่อต้นทุนในการผลิต ดังนั้นจึงสรุปได้ว่าปัญหาที่ควรได้รับการแก้ไข คือ การปนเปื้อนที่เกิดจากการปิดผนึกที่ไม่สมบูรณ์

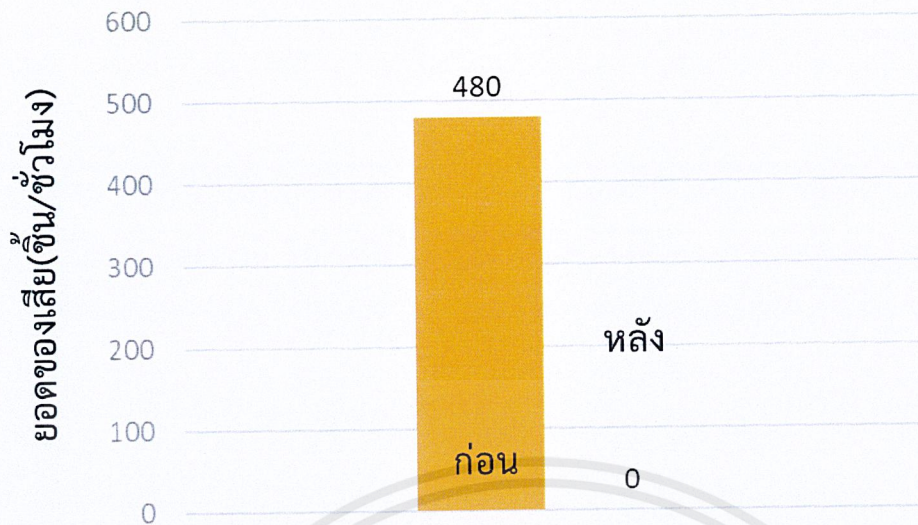
รูปที่ 4.4 เปรียบเทียบยอดของเสียก่อนและหลังการปรับปรุงหัวจ่ายซอส

จากตารางที่ 4.1 หัวจ่ายซอส 1 หัวมีการหยดเฉลี่ยทุก ๆ 13.01 วินาที โดยใน 1 นาทีสามารถจ่ายซอสได้ 37 ถูง ดังนั้น ใน 1 นาทีซอสมีโอกาสเลอะปากถูงทั้งหมด 4.6 ถูง คิดเป็นประมาณ 4 ถูง ซึ่งเครื่องที่ทำการศึกษานั้นเป็นชนิดหัวจ่ายคู่ ดังนั้นใน 1 ชั่วโมงจะสูญเสียดการผลิตทั้งหมด 480 ถูง การวัดผลพบว่าหลังการแก้ไขปัญหสามารถลดการสูญเสียดได้ 480 ซิ้น/ชั่วโมง หรือ 864,000 ซิ้น/ปี แสดงดังรูปที่ 4.4

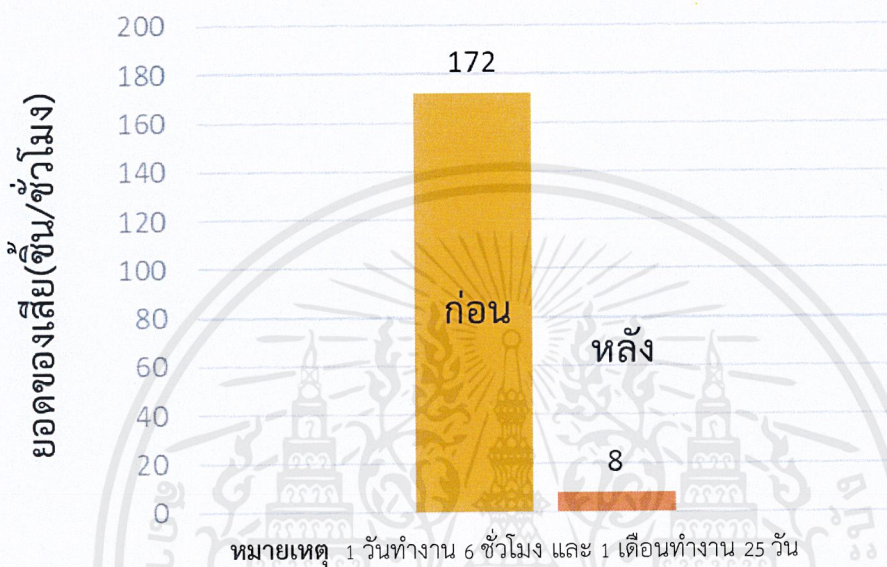
รูปที่ 4.6 เปรียบเทียบยอดของเสียก่อนและหลังการปรับระยะปากHopper

จากการแก้ไขปัญหตามมาตรการที่ 1 พบว่าหลังจากปรับระยะของปาก Hopper ส่งผลให้ปัญหาลดลงแต่เศษอาหารยังสามารถกระจายออกจากปาก Hopper ได้บางส่วน

การวัดผลพบว่าหลังการแก้ไขปัญหสามารถลดการสูญเสียได้ 164 ชั้น/ชั่วโมง หรือ 295,000 ชั้น/ปี แสดงดังรูปที่ 4.6

จากรูปที่ 4.6 เนื่องจากหลังการปรับปรุงพบว่ามีปริมาณของเสียเหลืออยู่ จึงไม่สามารถลดจำนวนพนักงานลงได้ ดังนั้นโรงงานสามารถลดการสูญเสียเป็นจำนวนเงินทั้งหมด 2,952,000 บาท/ปี

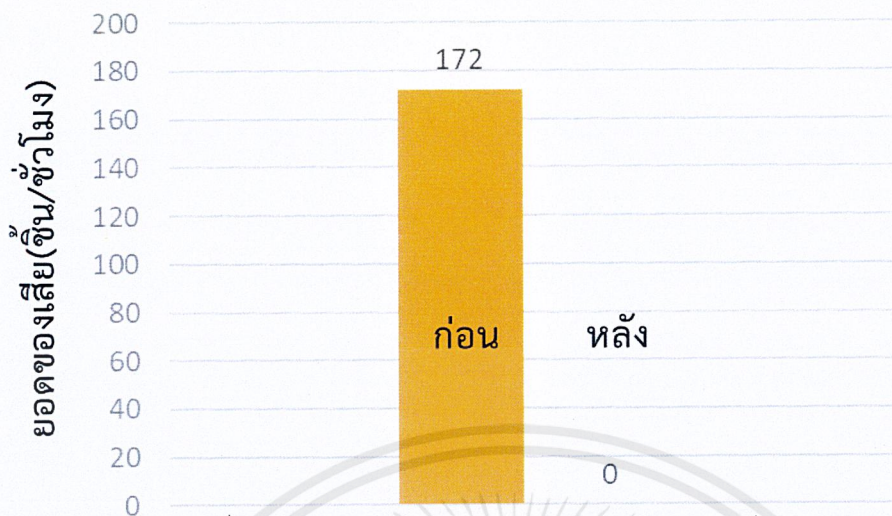
รูปที่ 4.9 เปรียบเทียบยอดของเสียก่อนและหลังการเปลี่ยนรูปแบบปากHopper

การวัดผลพบว่าหลังการแก้ไขปัญหาสามารถลดการสูญเสียได้ 172 ชั่น/ชั่วโมง หรือ 309,600 ชั่น/ปี แสดงดังรูปที่ 4.9

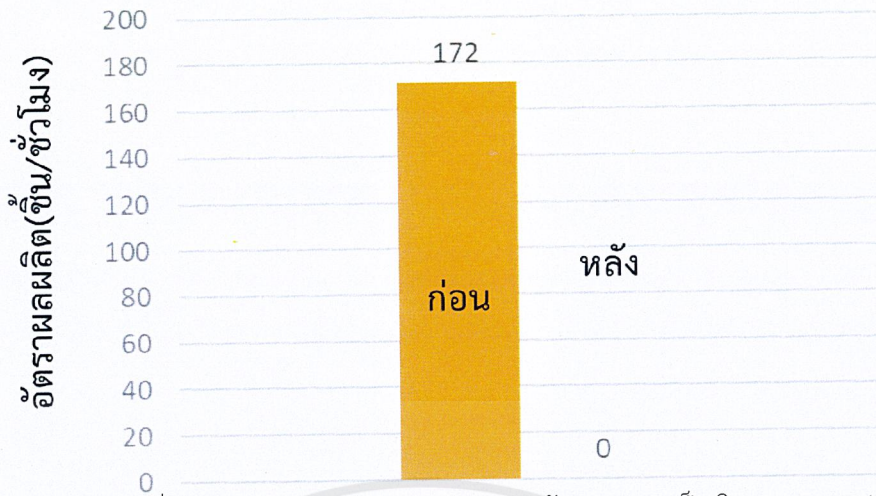
รูปที่ 4.12 เปรียบเทียบยอดของเสียก่อนและหลังการเปลี่ยนชนิดตัวเป่าทำความสะอาด

การวัดผลพบว่าหลังการแก้ไขปัญหามารถลดการสูญเสียได้ 172 ขึ้น/ชั่วโมง หรือ 309,600 ขึ้น/ปี แสดงดังรูปที่ 4.12

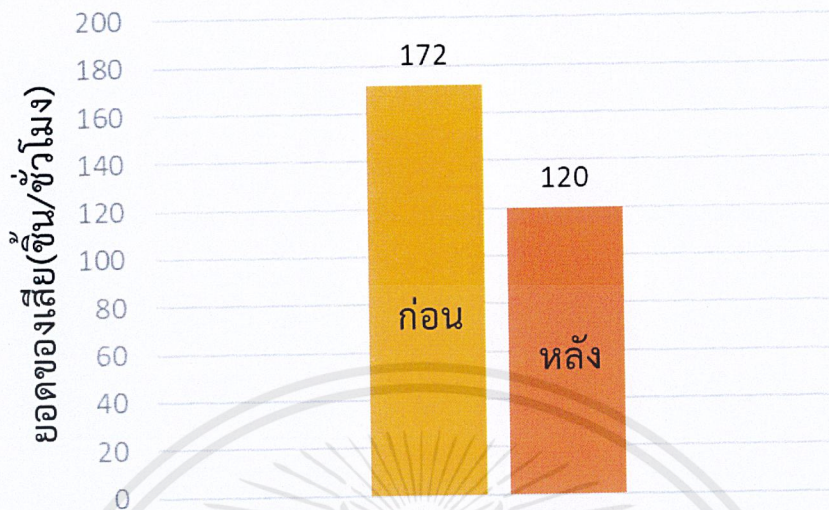
รูปที่ 4.13 เปรียบเทียบยอดของเสียก่อนและหลังให้พนักงานเช็ดทำความสะอาด

การวัดผลพบว่าหลังการแก้ไขปัญหาตามหัวข้อที่ 3.2 และมาตรการที่ 2 ในหัวข้อที่ 3.1 สามารถลดการสูญเสียได้ 52 ชิ้น/ชั่วโมง หรือ 93,600 ชิ้น/ปี แสดงดังรูปที่ 4.13

จากรูปที่ 4.13 เนื่องจากหลังการปรับปรุงพบว่ายังมีปริมาณของเสียเหลืออยู่ จึงไม่สามารถลดจำนวนพนักงานลงได้ และในการเช็ดทำความสะอาดจำเป็นต้องหยุดการทำงานของเครื่องจักรครั้งละ 1 นาที ซึ่งส่งผลให้สามารถผลิตได้น้อยลง 120 ชิ้น/ชั่วโมง ดังนั้นโรงงานสามารถลดการสูญเสียเป็นจำนวนเงินทั้งหมด 936,000 บาท/ปี

ทำการแก้ปัญหาเช่นเดียวกับมาตรการที่ 2 ในหัวข้อที่ 3.1 โดยให้พนักงานทำความสะอาดซึ่งทำการกำหนดระยะเวลาทุก ๆ 30 นาทีและทำการออกแบบใบตรวจสอบการทำความสะอาดเครื่องจักรเพื่อตรวจสอบการทำงานของพนักงาน ตัวอย่างใบตรวจสอบการทำงานของเครื่องจักรแสดงดังภาคผนวก จ

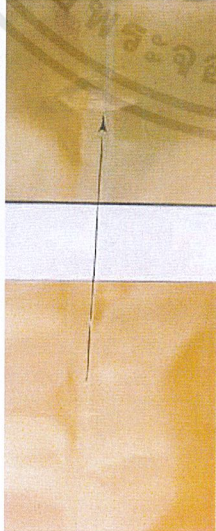
ระดับความรุนแรง/ภาษาพม่า				
Defects	Serious	Major	Minor	
<p>รอยร้าว (Channel Leak)</p>

<p>- พื้นที่ seal ไม่เชื่อมติดกัน</p> <p>- Seal area not connected</p>

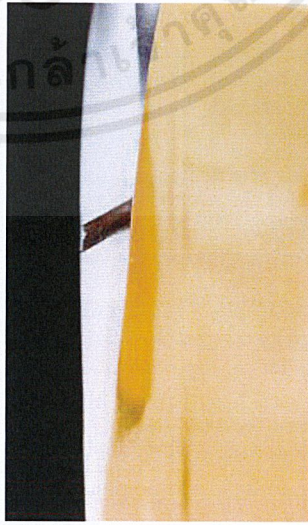
-	-	
<p>การปนเปื้อน (Contaminated)</p>

<p>- ความกว้างของรอย seal ที่เหลือ น้อยกว่า 3 มิลลิเมตร (ยกเว้น pouch ขึ้นไป กำหนด น้อยกว่า 5 มิลลิเมตร)</p> <p>- seal width reduce less than 3 mm (if pouch over 1kg seal width reduce less than 5 mm)</p>	-	<p>- ความกว้างของรอย seal ที่เหลือ มากกว่า 3 มิลลิเมตร (ยกเว้น pouch ขึ้นไป กำหนด มากกว่า 5 มิลลิเมตร)</p> <p>- seal width reduce over than 3 mm (if pouch over 1kg seal width reduce over than 5 mm)</p>

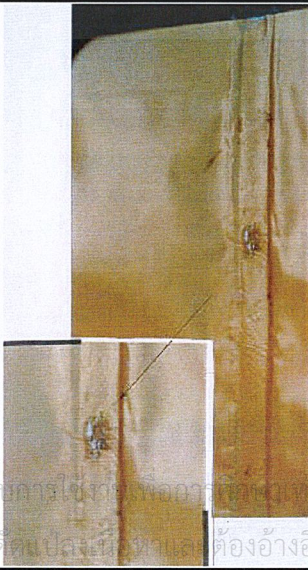
Defects	Serious	Major	Minor
<p>รอยถลอก (Abrasion, Scratch)</p>

<p>- รอยถลอกทะลุถึงชั้น Foil หรือ ชั้น Polypropylene ด้านใน</p> <p>- A serious abrasion penetrates the foil or the inner polypropylene layers.</p>	<p>-</p>	<p>- รอยขูด ถลอกที่ชั้นพลาสติกด้านนอกของถุง Pouch แต่ไม่ถึงชั้น Foil</p> <p>- A minor abrasion is also called a scuff. It will only affect the outer layer(s) of the pouch. The foil layer is not affected.</p>
<p>รอยพอง (Blister)</p>

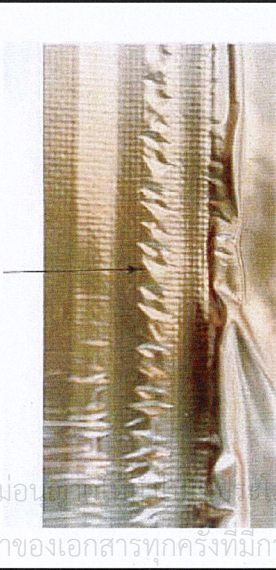
<p>- ความกว้างของรอย seal ที่เหลือ น้อยกว่า 3 มิลลิเมตร</p> <p>- Seal width reduce less than 3 mm</p>	<p>-</p>	<p>- ความกว้างของรอย seal ที่เหลือ มากกว่า 3 มิลลิเมตร</p> <p>- Seal width reduce over than 3 mm</p>

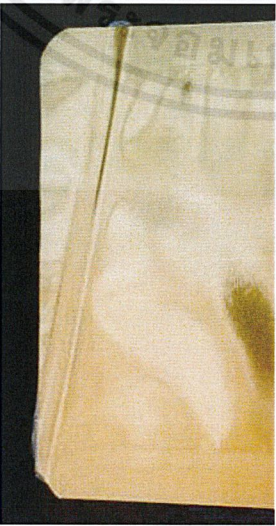
ระดับความรุนแรง/ภาษาพม่า			
Defects	Serious	Major	Minor
<p>รอยเอียง (Crooked)</p>

<p>- ความกว้างของรอย seal ที่เหลือ น้อยกว่า 3 มิลลิเมตร</p> <p>- Seal width reduce less than 3 mm</p>

<p>- ความกว้างของรอย seal ที่เหลือ มากกว่า 3 มิลลิเมตร</p> <p>- Seal width reduce over than 3 mm</p>

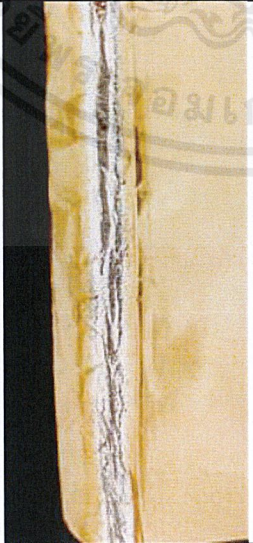
ระดับความรุนแรง/ภาษาพม่า			
Defects	Serious	Major	Minor
รอยไหม้ (Compressed)

- ความกว้างของรอย seal ที่เหลือ น้อยกว่า 3 มิลลิเมตร - Seal width reduce less than 3 mm	-	- ความกว้างของรอย seal ที่เหลือ มากกว่า 3 มิลลิเมตร - Seal width reduce over than 3 mm
เส้นบริเวณรอยเชื่อม (Stringy)

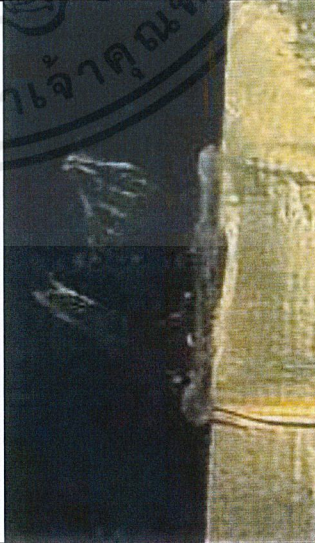
-	-	- เกิดพลาสติกเหมือนเส้นด้านจำนวนมาก ตรงขอบ ๆ บริเวณ seal แต่ไม่เกิด Compressed seal - There are excessive plastic threads showing at the edge of the seal area but not cause compress seal

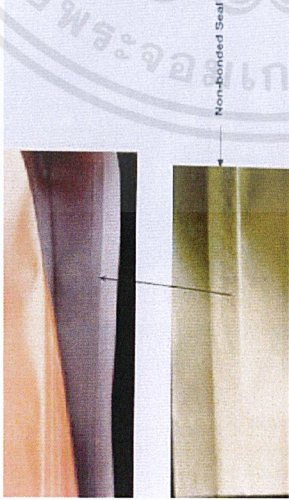
ระดับความรุนแรง/ภาษาพม่า			
Defects	Serious	Major	Minor
<p>รอยเชื่อมไม่เชื่อมติดกัน (Non-Bonding)</p>

<p>- Seal ที่ไม่เชื่อมติดกัน</p> <p>- Seal area not connected</p>

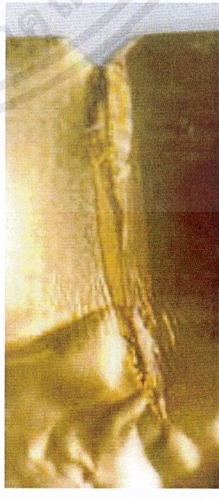
-	-
<p>รอยร้าวหรือฉีกขาดบริเวณรอยบาก</p> <p>Notch Leaker</p>

<p>- เกิดรอยร้าวบริเวณ Notch</p> <p>- Leak /tear at notch</p>

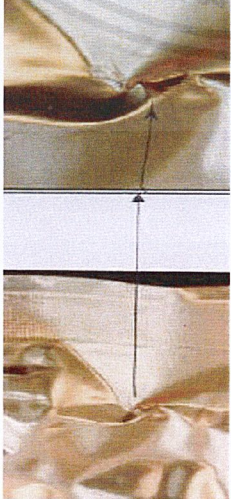
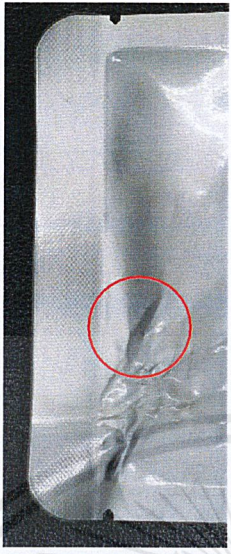
ระดับความรุนแรง/ภาษาพม่า			
Defects	Serious	Major	Minor
รอยแตก (Flex Cracks)

-	- รอยแตกเล็กน้อยในชั้น Foil แต่ไม่เกิดรอยรั่ว	- รอยแตกเล็กน้อยที่ผิวด้านนอกถุง Pouch แต่ไม่เกิดรอยรั่ว

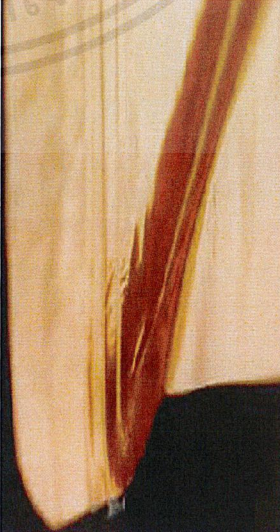
การโก่งตัว (Hot-Fold)

-	-	- มีลักษณะรอยย่นกว้าง/มาก หรือรอยพับที่ถูก seal ทับ - Appear as a large wrinkle or a fold that has been sealed over

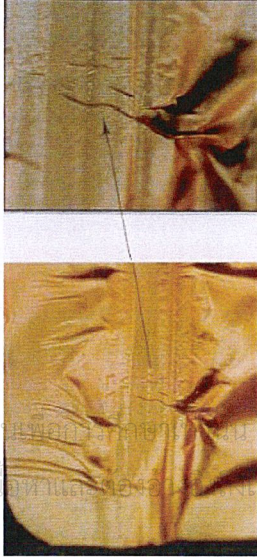
ระดับความรุนแรง/ภาษาพม่า			
Defects	Serious	Major	Minor
<p>รอยย่น (Wrinkle)</p>

<ul style="list-style-type: none"> - ความกว้างของรอย seal ที่ปกติ เหลือน้อยกว่า 3 มิลลิเมตร - Seal width reduce less than 3 mm - ภาษาพม่า - รอยย่นที่มีลักษณะพับทบ ที่ยื่นผ่านเข้าไปขวางรอย Seal - The fold-over wrinkle extends through all plies across the seal area

<ul style="list-style-type: none"> - ความกว้างของรอย seal ที่ปกติ เหลือนมากกว่า 3 มิลลิเมตร - Seal width reduce over than 3 mm - ภาษาพม่า - รอยย่นที่ยื่นเข้าไปในความกว้างด้านในรอย Seal แต่ไม่เกิด Channel ในรอย Seal - It extends from the inner seal width, but does not form a channel across the entire seal area.

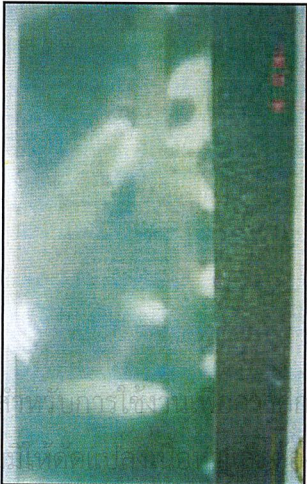
ระดับความรุนแรง/ภาษาพม่า			
Defects	Serious	Major	Minor
<p>รอยซีลไม่ต่อเนื่อง (Misaligned Seal)</p>

<ul style="list-style-type: none"> - ความกว้างช่องว่างด้านบน มากกว่า 1 มิลลิเมตร - Dead Space over than 1 mm 	<ul style="list-style-type: none"> - ความกว้างช่องว่างด้านบน มากกว่า 1 มิลลิเมตร - Dead Space less than 1 mm 	<ul style="list-style-type: none"> - ความกว้างของรอย seal ที่ต่อเนื่องน้อยกว่า 3 มิลลิเมตร - Continuous bonded seal less than 3 mm

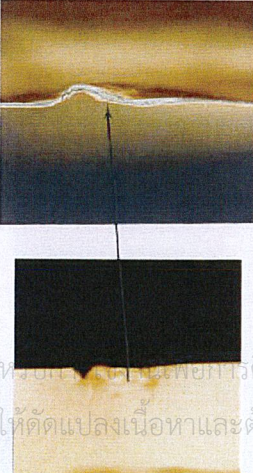
ระดับความรุนแรง/ภาษาพม่า			
Defects	Serious	Major	Minor
<p>การแยกชั้น (Delamination)</p>

<ul style="list-style-type: none"> - เกิดการแยกชั้นจากขอบนอกรอย seal ที่ปกติ เหลือน้อยกว่า 3 มิลลิเมตร - The laminate materials separate and seal width reduce less than 3 mm - การแยกชั้นที่พลาสติกชั้นในและชั้นนอกทั่วพื้นที่ > 1 ตร.ซม -The delamination of the inner or outer plies, anywhere in the body of the retort pouch is over than 1cm² 	<ul style="list-style-type: none"> - เกิดการแยกชั้นจากขอบนอกรอย seal ที่ปกติ เหลือมากกว่า 3 มิลลิเมตร - The laminate materials separate and seal width reduce over than 3 mm - เกิดการแยกชั้นที่พลาสติกชั้นในและชั้นนอกทั่วพื้นที่ < 1 ตร.ซม - The delamination of the inner or outer plies, anywhere in the body of the retort pouch is less than 1cm²
