## การอนุรักษ์อาคารก่ออิฐที่ได้รับอิทธิพลจากอาณานิคมฝรั่งเศส ในชุมชนบ้านท่าแร่ จังหวัดสกลนคร

### Conservation of Brick Buildings Influenced by French Colonies in Ban Tha Rae Community of Sakon Nakhon Province

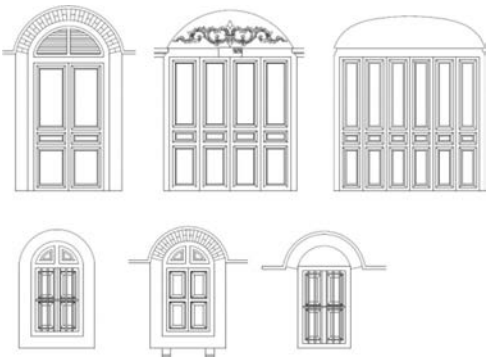
<p>ประตูและหน้าต่างของอาคารที่ทำการศึกษามีรูปแบบเดียวกัน คือ ทำจากไม้เนื้อแข็งลูกฟัก และบานเกล็ดระบายอากาศทำด้วยแผ่นไม้บางๆ วางเรียงทำมุม 45 องศา ลักษณะการเปิดแบบบานเฟี้ยม และบานเปิดคู่ ช่องประตู หน้าต่างสี่เหลี่ยมผืนผ้าภายในกรอบซุ้มวงโค้ง เหนือกรอบประตู และหน้าต่างกรอบวงโค้งโชว์ลายก่ออิฐ และแบบฉาบเรียบ บางหลังตกแต่งลวดลายปูนปั้น</p>
<p>1.2 ซุ้มวงโค้งด้านหน้าอาคาร</p>

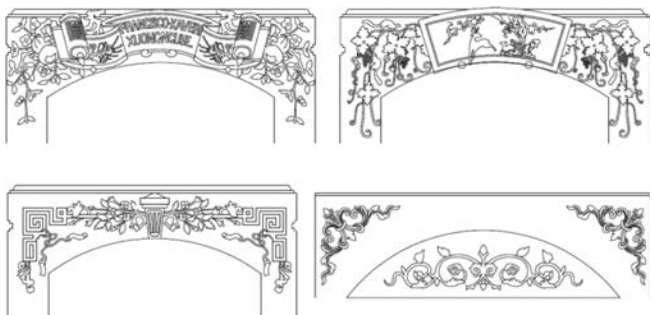
<p>ลายปูนปั้นที่พบล้วนเป็นมีความหมายในทางศาสนา</p> <ol style="list-style-type: none"> <li>1. ภาพกวางกระหย่นน้ำ เป็นสัญลักษณ์ความศรัทธาในศาสนา และความบริสุทธิ์แห่งชีวิต</li> <li>2. ภาพผลองุ่นและเถาองุ่น เป็นสัญลักษณ์พระโลหิต ส่วนเถาองุ่นเป็นสัญลักษณ์แสดงความสัมพันธ์ระหว่างพระเจ้าเป็นเจ้าและข้าของพระองค์</li> <li>3. ลายประแจจีน แสดงถึงความมงคลเป็นศิลปะการตกแต่งของช่างชาวเวียดนาม</li> <li>4. ปูนปั้นจารึกชื่อนักบุญที่นับถือ หรือปีที่สร้าง</li> </ol>
