การศึกษาข้อบกพร่องของงานเพื่อหาสาเหตุ การแก้ไข และแนวทางป้องกัน
กรณีศึกษาโครงการก่อสร้างสถานีรถไฟฟ้าใต้ดินสายสีน้ำเงินส่วนต่อขยาย
(ช่วงสนามไชย-อิสรภาพ)

A CASE STUDY OF THE DEFECTS FOR CAUSES, SOLUTIONS AND
PREVENTIVE METHODS OF THE MRT BLUE LIND EXTENSION
PROJECT (SANAMCHAI - ITSARAPHAP)

KMITL-2019-EN-M-090-501

Independent Study Title	A case study of the defects for Causes, Solutions and Preventive methods of the MRT Blue Line Extension Project (Sanamchai - Itsaraphap)
Student	Mr. Saksit Thawongsamut
Student ID.	59601068
Degree	Master of Engineering
Program	Construction Engineering and Management
Year	2019
INDEPENDENT STUDY Advisor	Assoc. Prof. Dr. Laemthong Laokhongthavorn

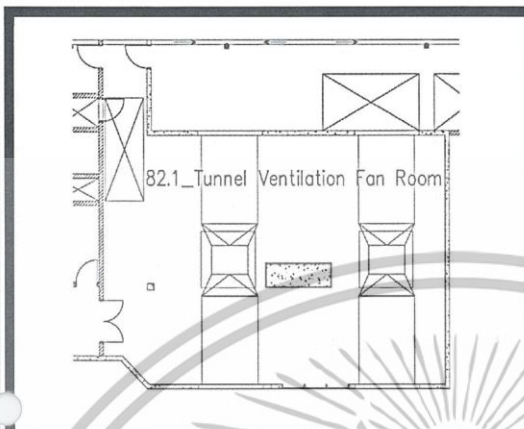
ITEM NO.	Part	LIST OF DEFECT		Repaired (Y/N)	Notes
1	A	ตรวจสอบและแก้ไขลิ้นบาน Access			BS12_AR_PL_82.1/1
2	F	ตรวจสอบรางระบายน้ำ			BS12_AR_PL_82.1/2
3	W	ทำความสะอาดและเก็บสีผนัง			BS12_AR_PL_82.1/3
Remark:					
Contractor's QC		Contractor's Engineer		Employer's Representative	
Name:		Name:		Name:	
Signature:

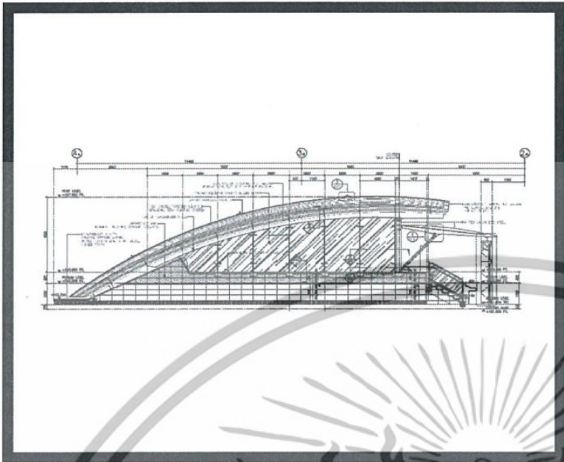
ITEM NO.	Part	LIST OF DEFECT	Repaired (Y/N)	Notes
1	C	พิจารณางานปิดบังแผ่นหลังคาส่วนด้านบน Canopy		
2	-	ตรวจสอบรูปแบบแนวสแตนเลสขอบหลังคาว่าเป็นรูปแบบตามที่ติดตั้งหรือไม่		
3	F	แก้ไขแกรนิตขอบข้างบันไดที่มดแมย		
4	W	แก้ไขแนว Joint Stainless ข้างกระจก และ Sealant ทั้งหมด		
5	W	ตรวจสอบแนวจบ Stainless กับคานหลังคาด้านหน้า		
6	W	ปิดหัวตัวจบ Stainless ข้างกระจกและตัดให้พอดีกับแนวหิน		
7	-	พิจารณางานปิดช่องโง่งข้างหลังคาด้านนอก		
8	-	พิจารณางานติดตั้ง Guard Rail ส่วนด้านหลังหลังคาเพิ่มเติม		
9	W	ทำความสะอาดที่เลอะบนผนังและท้อปหินแกรนิต		
10	W	ขัดผิวขอบหินท้อปรอบผนังด้านนอก Podium		
11	F	ขัดผิวสแตนเลสรางน้ำส่วนที่เป็นรอย		
12	F	แก้ไขกระเบื้องคนพิการส่วนที่รื้อรอยแตก		
13	F	ยิงซิลิโคนรอบแนวรอยต่อหินกับเสา Balustrade		
14	C	แก้ไขแผ่นผ้าที่ชนกับ cover ของตัว Rolling Shutter
