แนวทางการอนุรักษ์และพัฒนาสถาปัตยกรรมวัดจำปา

ARCHITECTURAL CONSERVATION AND DEVELOPMENT
CONCEPT OF CHUMPA TEMPLE

**A THESIS SUBMITTED IN PARTIAL FULFILLMENT
OF THE REQUIREMENT FOR THE DEGREE OF
MASTER OF INDUSTRIAL EDUCATION IN ARCHITECTURE
SCHOOL OF GRADUATE STUDIES
KING MONGDUT'S INSTITUTE OF TECHNOLOGY LADKRABANG**

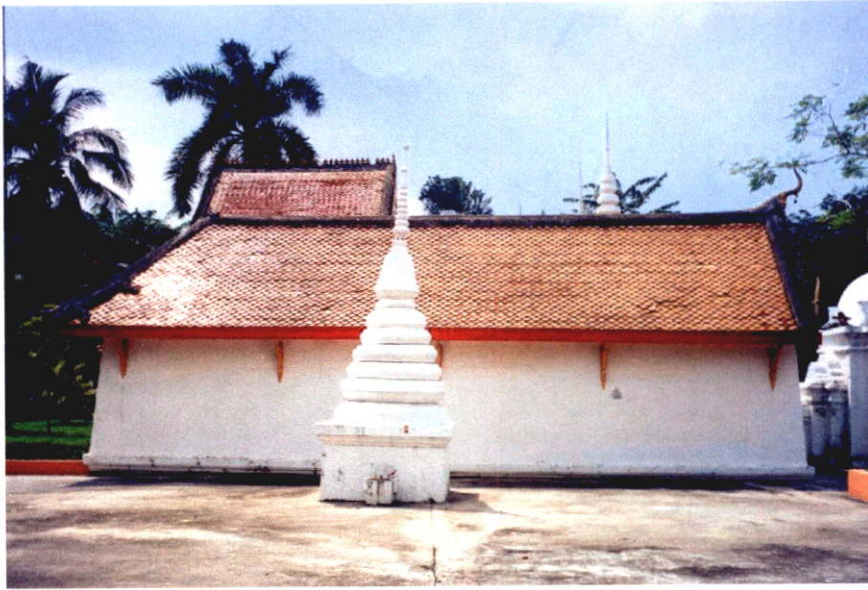
พระอุปัชฌาย์เผือก อธิการวัดจำปา เกิดที่บางสะแก จังหวัดนนทบุรี เมื่ออายุ ๒๒ ปี ได้อุปสมบทเป็นภิกษุ ที่วัดอัมรินทร์ จังหวัดนนทบุรี เมื่อ พ.ศ.๒๓๘๕ ได้มาเป็นเจ้าอธิการ ณ วัดจำปานี้ จนตรานเท่าอายุได้ ๕๐ ปี นับพรรษาได้ ๖๕ พรรษาถึงแก่กรรมภาพ เมื่อ ณ. ๕ ๖ ค่ำ พ.ศ.๒๔๕๖ ถึง ณ วัน ๑๖ ค่ำ พ.ศ. ๒๔๕๗ ได้ทำการฌาปนกิจศพบรรดาศิษย์พร้อมใจกันบริจาคทรัพย์ก่อพระเจดีย์นำอัฐิลงบรรจุไว้เพื่อเป็นที่ไว้สักการบูชาสืบกาลนาน ฯลฯ (แผ่นศิลาจารึกประดับเจดีย์พระอธิการเผือก) เป็นเจดีย์ทรงกลมตั้งบนฐานสี่เหลี่ยมทรงสูง 1.50 x 1.5 x 1.00 เมตร ลักษณะของเจดีย์ประกอบด้วยฐานบัวหงายมาลัยเถา 3 ชั้น ฐานปัทม์ ระฆัง บัลลัง เสาहार ไบระกา ปล่องโฉน 3 ชั้น ปลี ลูกแก้ว ปลียอด เม็คน้ำค้าง เจดีย์ยังไม่ได้รับการบูรณะปฏิสังขรณ์ทำเพียงการทาสีใหม่ (ภาพที่ 4.17)

ภาพที่ 4.17 เจดีย์ทรงระฆังคว่ำบรรจุอัฐิพระอริการเผือก ด้านหน้าประดับหินชนวนจารึกประวัติพระอริการเผือกและประวัติการสร้างเจดีย์

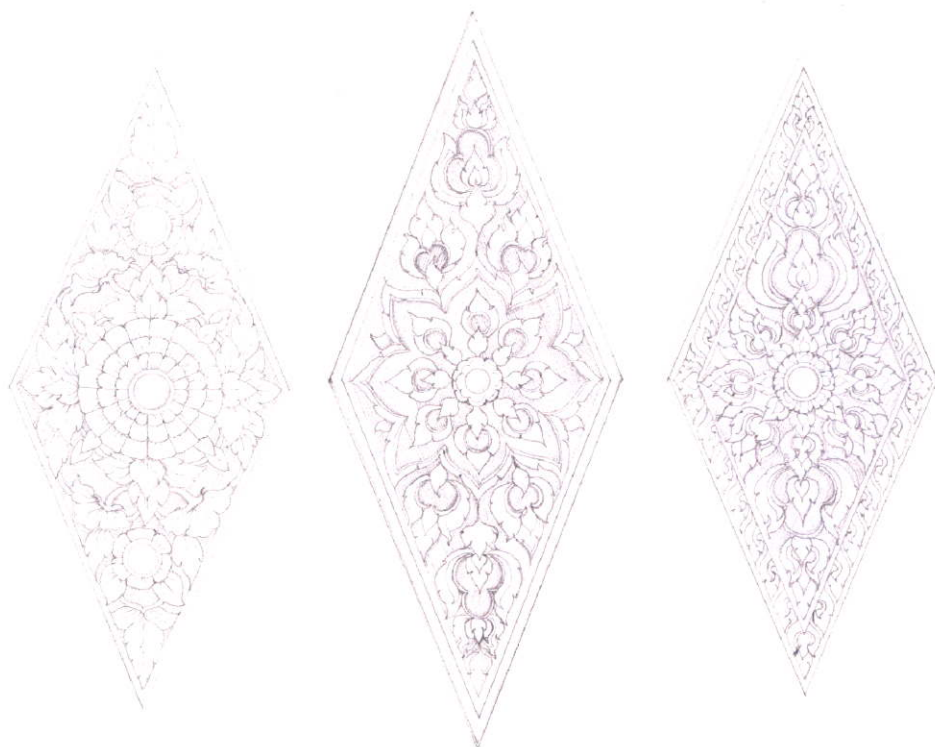
ภาพที่ 4.19 ลายอกเลาซุ้มประตูทางเข้าพระอุโบสถ

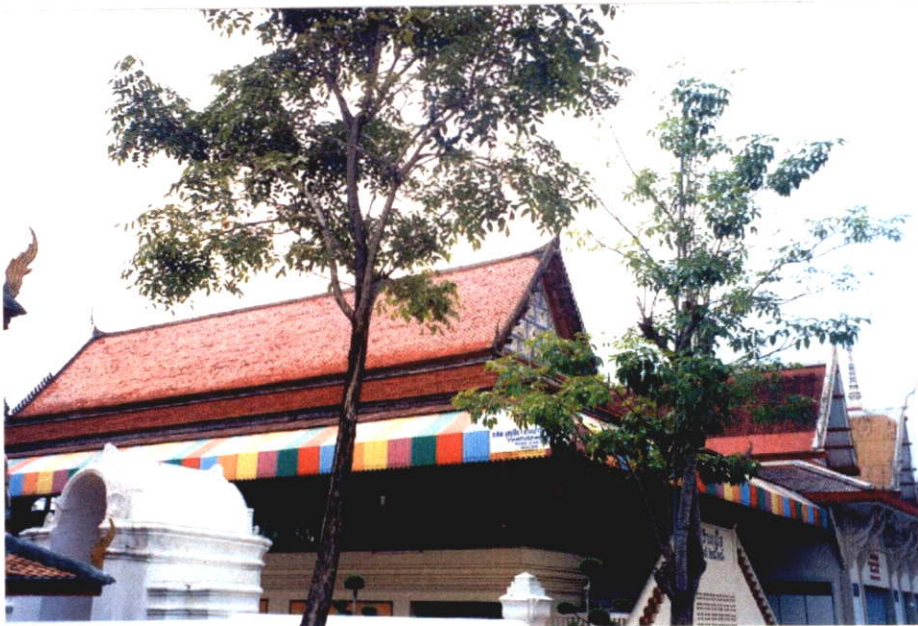
ภาพที่ 4.21 ศาลาการเปรียญ ในปัจจุบันอยู่ในตำแหน่งใหม่ที่ย้ายจากลานโถงด้านริมคลอง

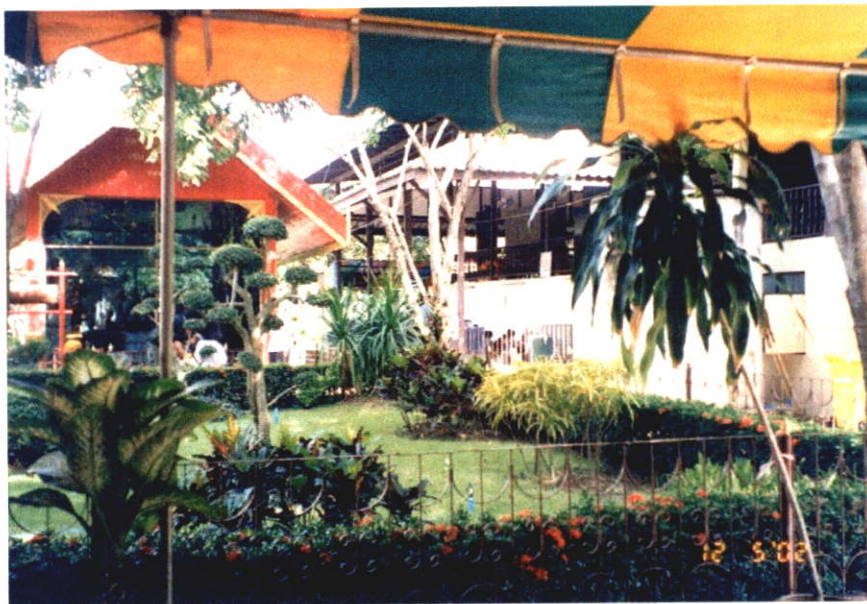
จากตารางการสำรวจที่ 4.6 ศาลาการเปรียญเป็นอาคารโถงแบบโล่ง 5 ห้อง เสารับ โครงสร้างหลังคา 4 แถว 2 แถวกลางรับจั่วแถวริมรับกันสาดหลังคาทรงจั่ว กันสาดรอบอาคาร 3 ชั้น เครื่องบนประกอบช่อฟ้าใบระกา หลังคามุงกระเบื้องเคลือบดินเผาสีส้ม กันสาดชั้นแรกมุงกระเบื้องเคลือบดินเผาสีส้ม ชั้นสองมุงสังกะสี ชั้นล่างหลังคาอลูมิเนียม (ภาพที่ 4.21) จั่วไม้ลายหน้าพรหมกรजूปั้นลายประดับ บันได 2 ฟังขึ้นชานทั้งด้านหน้าและหลัง ริมอาคารด้านตะวันออกและบันไดติดลูกกรงเหล็ก ริมอาคารด้านทิศตะวันตกเป็นอาสนสงฆ์ยกพื้นสูง พื้นอาคารไม้สัก ด้านล่างก่อผนังติดประตูหน้าต่างด้านตะวันออกตะวันตก ได้บันไดก่อผนังที่ด้านบนก่ออิฐช่องแสง ทำอาคารต่อเป็นส่วนเตรียมอาหารเป็นอาคารทรงจั่วขวางกันสาดสองฝั่งมุงกระเบื้องลอนคู่ ลูกกรงโดยรอบ ด้านล่างทำอาคารต่อส่วนทำครัวเป็นห้องโถงยกพื้นสูงปูกระเบื้องเสารับหลังคา กันสาดด้านบน กันสาดด้านล่างหลังคาอลูมิเนียม (ภาพที่ 4.22)

ภาพที่ 4.22 ส่วนประกอบอาหารทำศาลาการเปรียญ เป็นส่วนที่ต่อเติมขึ้นใหม่

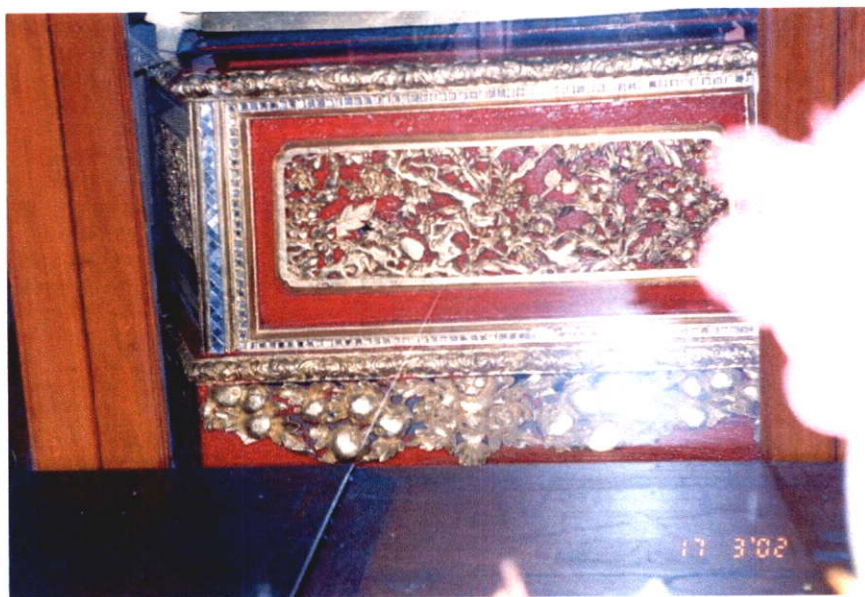
ฐานพระพุทธรูปประจำศาลาการเปรียญ ฐานทรงสี่เหลี่ยมคางหมูมีรูสี่มุม ลายหน้ากระดาน ด้านหน้าและข้างแกะสลักพันธุ์พฤกษาประกอบด้วย สัตว์ป่า และสัตว์หิมพาน ลงรักปิดทอง ร่องชาด (ภาพที่ 4.23)

ภาพที่ 4.23 ฐานประดิษฐานพระประจำศาลาการเปรียญ เป็นตู้พระปัจจุบันเหลือเพียงฐานเป็นงานที่แสดงที่แสดงอิทธิพลทางศิลปในรัชการที่ 3

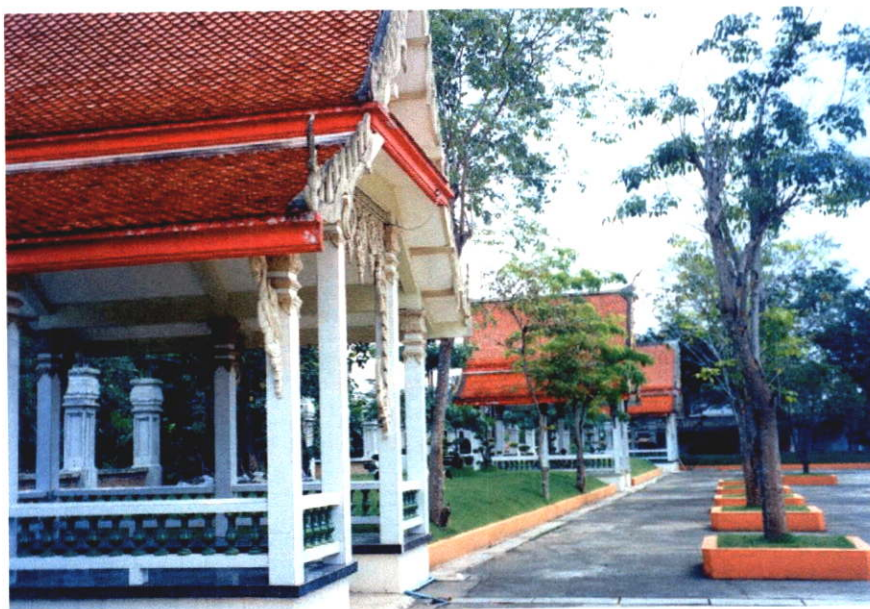
ภาพที่ 4.26 ศาลาทำน้ำ เป็นศาลาคอนกรีตที่สร้างขึ้นใหม่แทนศาลาไม้ในตำแหน่งเดิม

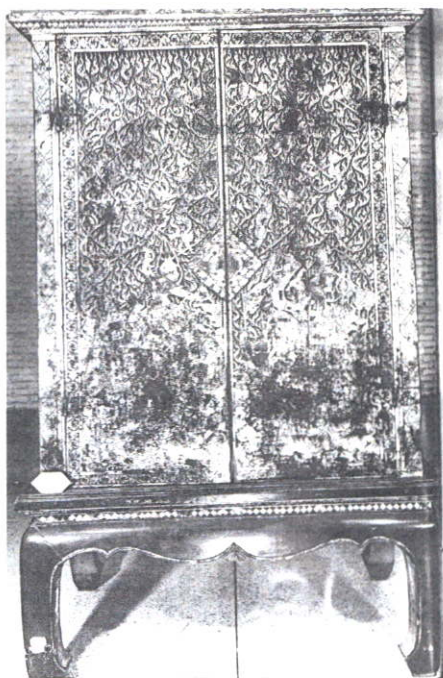
อาคารทางสถาปัตยกรรม	สิ่งที่สำรวจ	รายละเอียด	ความเสียหายและความเปลี่ยนแปลง	หมายเหตุ
3. หอไตร	5. ศิลปวัตถุ	ตู้พระไตรปิฎก 9 ใบ และตู้พระอภิธรรม	ลายรดน้ำเลือนดูบางส่วนชำรุด	ภายในตู้ยังมีวัตถุที่ยังไม่ได้สำรวจ

ภาพที่ 4.35 ตู้พระไตรปิฎกलयรดน้ำ สมัยรัตนโกสินทร์ปัจจุบันเก็บรักษาที่พิพิธภัณฑ์พระนคร

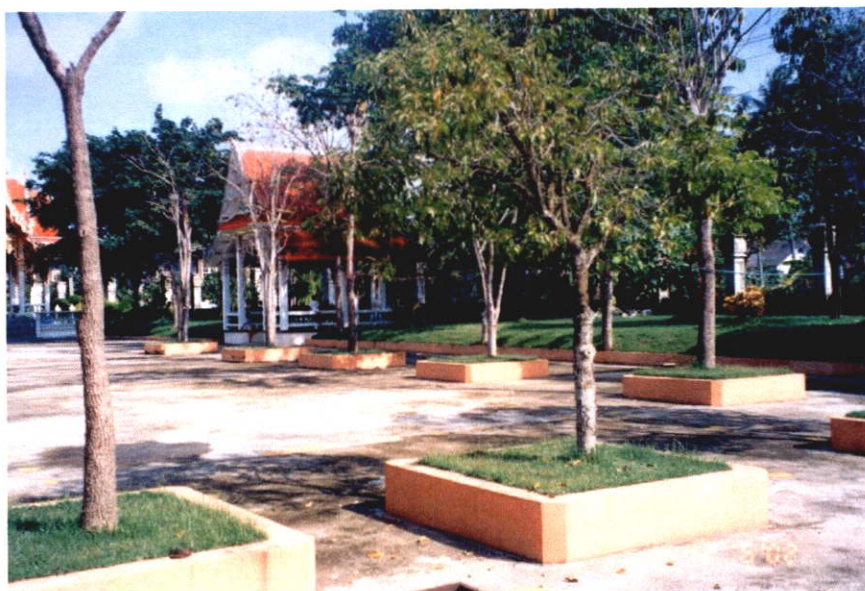
เป็นพื้นที่ที่ได้มีการปรับปรุงขึ้นใหม่มีความเป็นระเบียบเรียบร้อย มีการถมดินแล้ว เทคอนกรีตให้มีระดับเดียวกันทั้งหมด มีรางระบายน้ำโดยรอบ ริมเขื่อนถมดินสูงจัดเป็นสวนหย่อม ด้วยเหตุผลป้องกันน้ำท่วม พื้นที่โล่งส่วนใหญ่มีไว้เพื่อรองรับกิจกรรมหรือการจัดงานต่าง ๆ เช่น เป็นที่ตั้งแสดงมโหรีสาธน์ โดยใช้บริเวณด้านหน้าของกลุ่มอาคารอนุรักษ์ การที่กลุ่มอาคารแต่ละส่วนมีพื้นที่โล่งด้านหน้าจึงทำให้มุมมองหน้าวัดเป็นมุมกว้างทำให้เห็นพื้นที่ได้โดยรอบ มีมุมมองที่สวยงามไม่ใกล้สายตาเกินไป ถ้าวิเคราะห์ตามผังแล้วได้มีการแบ่งพื้นที่โล่งประมาณ 30 เปอร์เซ็นต์ของพื้นที่ พื้นที่โล่งยังใช้เป็นที่จัดงานของบุคคลสำคัญเช่น งานพระราชทานเพลิงศพพระครูอรุณกิจจาทร (ช่วง สุวรรณโชโต) จากกรณีที่มีพื้นที่โล่งมากส่งผลให้วัดไม่คับแคบ มีมุมมองที่กว้าง เป็นการบังคับไม่ให้มีการสร้างอาคารขึ้นมาบังความงามของวัด และผลของการที่ไม่ได้คำนึงถึงพื้นที่โล่งด้านหน้าวัดได้มีการสร้างอาคารขึ้นใหม่ทำให้พื้นที่ในการทำกิจกรรมไม่เพียงพอต่อกรณีในส่วนทางด้านหน้าเมรุที่สร้างอาคารแล้วไม่ได้ใช้ประโยชน์ เวลาจัดงานจึงกางเต็นท์เพื่อรองรับแขกที่มาในงานฌาปนกิจศพ ภาพที่ปรากฏจึงไม่เป็นระเบียบ ทั้งถึงความสวยงามของเมรุและดอกไม้ประดับในส่วนต่าง ๆ ของงาน (ภาพที่ 4.36)

ภาพที่ 4.36 พื้นที่โล่งด้านหน้ากลุ่มอาคารด้านริมคลอง

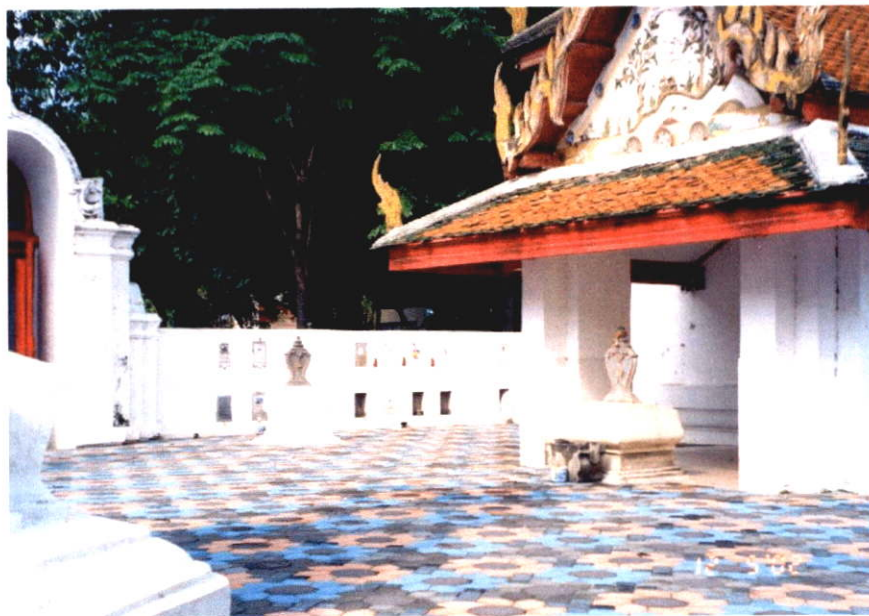
เป็นพื้นที่ภายในกำแพงแก้วบริเวณหน้าพระอุโบสถและด้านหน้าโถงทางเข้าพระอุโบสถ รวมทั้งพื้นที่โดยรอบพระอุโบสถตลอดจนด้านหน้าวิหารคด พื้นที่โล่งภายในส่วนนี้ได้ถมให้สูงขึ้น โดยประมาณไม่ต่ำกว่า 50 ซม. ซึ่งเปรียบเทียบกับรูปถ่ายของพระอริการเผือกนั่งบนโต๊ะด้านหน้าพระอุโบสถเห็นใบเสมาสูงกว่าศรีษะ ในการถมพื้นที่โล่งด้วยเหตุผลป้องกันน้ำท่วมจึงทำให้ส่วนรายละเอียดต่าง ๆ ของฐานพระอุโบสถถูกถมทับหมด สภาพพื้นที่ โดยรวมมีความเรียบร้อย ไม่ปรากฏสิ่งสกปรก โดยเฉพาะลานหน้าโบสถ์มีความสำคัญมากในวันสำคัญทางศาสนา เช่น วันวิสาขบูชาได้มีการเวียนเทียน และใช้มุขลดด้านหน้าพระอุโบสถเป็นที่เทศน์โปรดประชาชน ดังนั้นลานโล่งนี้จะใช้เป็นที่ฟังเทศน์ หรืองานบวชบรรดาญาติของผู้บวชจะคอยอยู่หน้าโบสถ์ ตลอดถึงในวิหารคด เนื่องจากพื้นที่ภายในพระอุโบสถจะแคบเพียงพอต่อพระ 25 รูป ที่วัดทางจำปานิมนต์เพื่อทำสังฆในเวลาบวช (ภาพที่ 4.39)

ดังนั้นพื้นที่ภายในส่วนอนุรักษ์จึงต้องรองรับผู้ที่ไม่สามารถเข้าไปในโบสถ์ได้ จากที่เป็นพื้นที่โล่งภายในส่วนอนุรักษ์จึงต้องรองรับผู้ที่ไม่สามารถเข้าไปในโบสถ์ได้ การเป็นพื้นที่สำคัญต้องรักษาความเป็นระเบียบและความสะอาดของพื้นที่

ภาพที่ 4.39 พื้นที่โล่งภายในเขตอนุรัักษ์

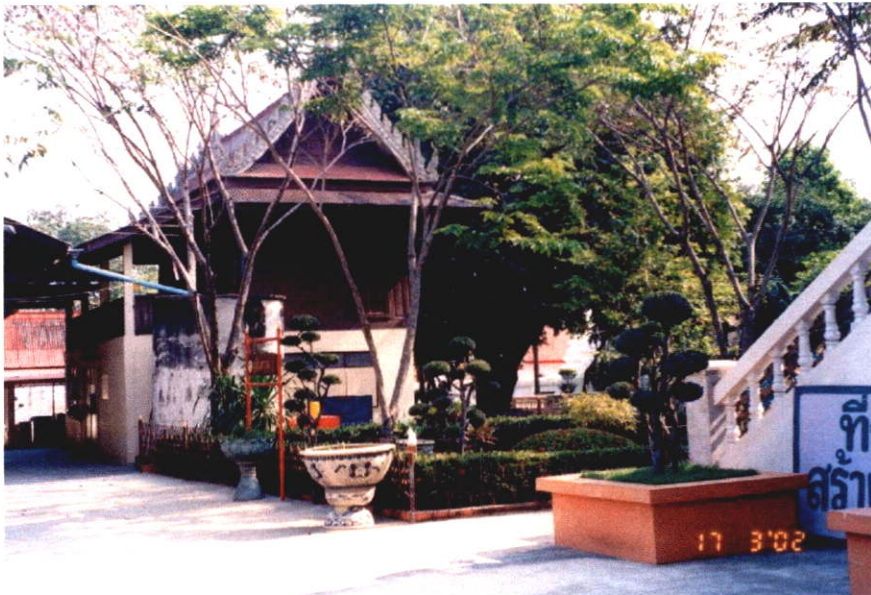
ภาพที่ 4.43 กุฎิผู้ปกครองวัดองค์ก่อนเป็นอาคารไม้ชั้นเดียวได้ถูกสูงก่อผนังโดยรอบ

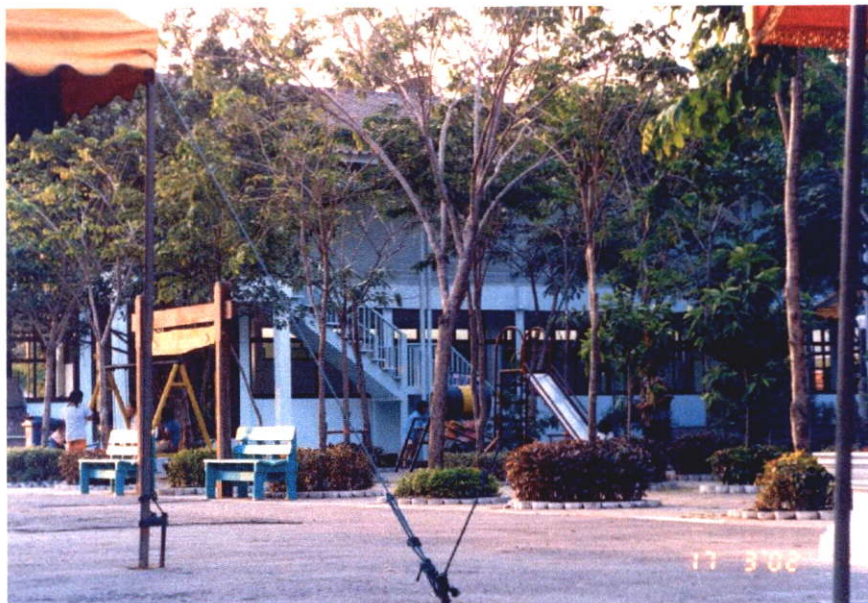
โดยสรุปแล้วโรงเรียน กศน.ตั้งอยู่ ณ สถานที่ที่ไม่มีความเหมาะสมกับการเรียนการสอน ทั้ง
 รูปแบบขาดความต่อเนื่องทางศิลปกรรมมีบริเวณพื้นที่โล่งเพื่อจัดทำกิจกรรมน้อย โดยส่วนที่มีอยู่

จัดเป็นสวนโดยตั้งชื่อลาน โลกานธรรม ทำให้มีบุคคลภายนอกเข้ามาใช้ร่วมกับนักเรียนทำ
ให้บริเวณพื้นที่โล่งด้านหน้าอาคารเรียนไม่เป็นสัดส่วน

ภาพที่ 4.45 พื้นที่โล่งบริเวณ โรงเรียน กศน.จัดเป็นส่วนพักผ่อนสำหรับบุคคลทั่วไป

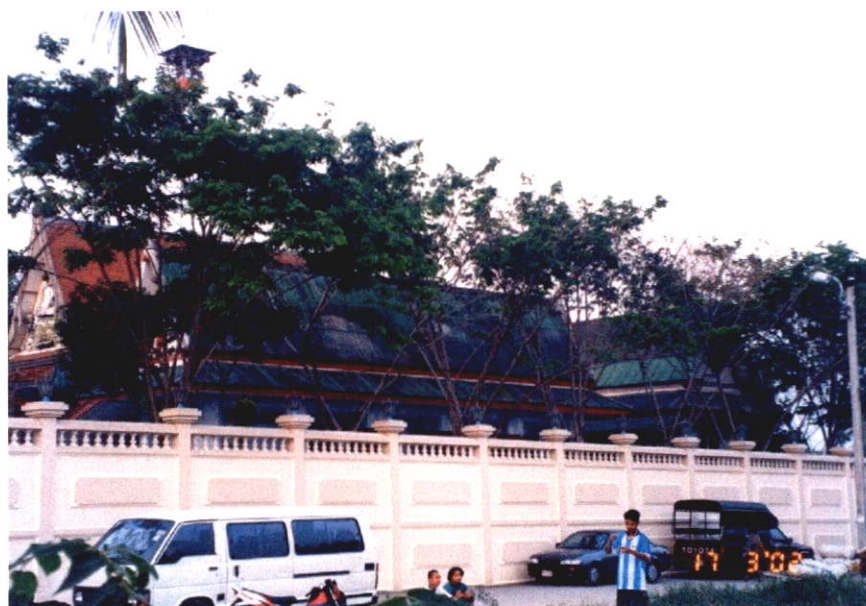
ภาพที่ 4.49 มุมมองด้านหลังวัดเป็นกำแพงสูงเพื่อป้องกันการมองเห็นจากคนภายในและภายนอกวัด

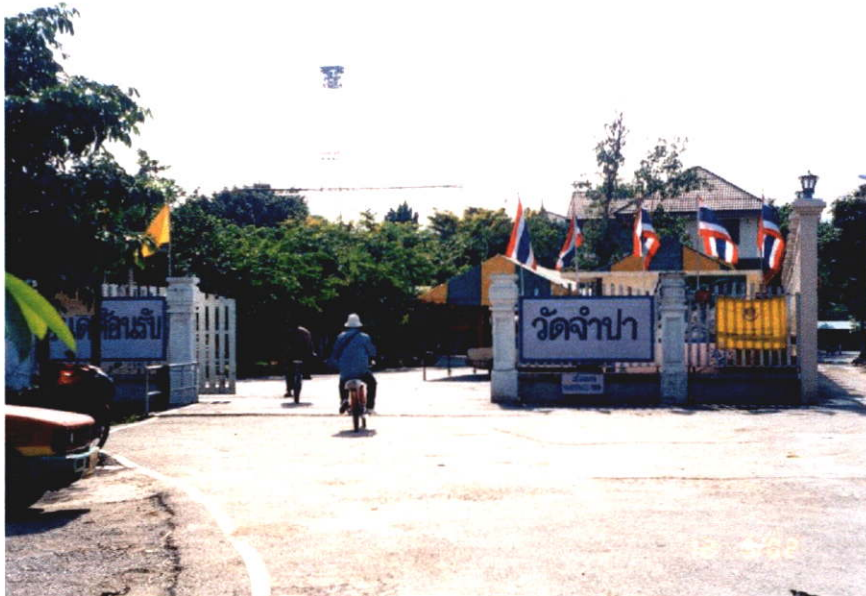
จัดอยู่ในตำแหน่งที่เหมาะสมกับการใช้งาน อยู่ใกล้กับอาคารประชาสัมพันธ์ของวัดและลานโลกถนธรรมที่จัดเป็นส่วนพักผ่อนสะดวกต่อผู้ที่มาติดต่อ ซึ่งสามารถพักผ่อนบริเวณนี้ได้ ในลักษณะของตำแหน่งสามารถกระจายการนำสู่อาคารส่วนต่าง ๆ ได้สะดวกในส่วนที่ควรปรับปรุงอยู่ทางเข้าวัดที่จัดสร้างอาคารเก็บศพเป็นตำแหน่งที่ไม่มีความเหมาะสม มีทัศนียภาพที่เสียทั้งทำให้ความรู้สึกของผู้ที่จะเข้าวัดดูไม่ดี เป็นอาคารกลางแจ้งไม่มีสิ่งปิดกั้นให้มีความมิดชิด

ภาพที่ 4.50 มุมมองจากถนนกาญจนาภิเษก

ในส่วนนี้ควรมีการสร้างทัศนียภาพและมุมมองของการเข้าสู่วัดที่ดี และสร้างความร่มรื่นให้กับบริเวณพื้นที่เพราะส่วนนี้เป็นลานโล่งไม่มีร่มเงา ทั้งเป็นส่วนต้อนรับฉะนั้นการเข้าสู่วัดจึงขาดความรู้สึกของการนำสู่พุทธสถาน (ภาพที่ 4.50)
