การต่อเติมอาคารพักอาศัยเพื่อใช้เป็นร้านค้า : กรณีศึกษา ชุมชนเกาะเกร็ด
ตำบลเกาะเกร็ด อำเภอปากเกร็ด จังหวัดนนทบุรี

HOUSE EXPANSION TO BE USED AS A SHOP
A CASE STUDY : KOHKRED COMMUNITY KOHKRED SUB-DISTRICT
PAKKRED DISTRICT NONTHABURI PROVINCE

วิทยานิพนธ์นี้เป็นส่วนหนึ่งของการศึกษาตามหลักสูตรปริญญาสถาปัตยกรรมศาสตรมหาบัณฑิต
สาขาวิชาเทคโนโลยีสถาปัตยกรรม
คณะสถาปัตยกรรมศาสตร์
สถาบันเทคโนโลยีพระจอมเกล้าเจ้าคุณทหารลาดกระบัง
พ.ศ. 2563

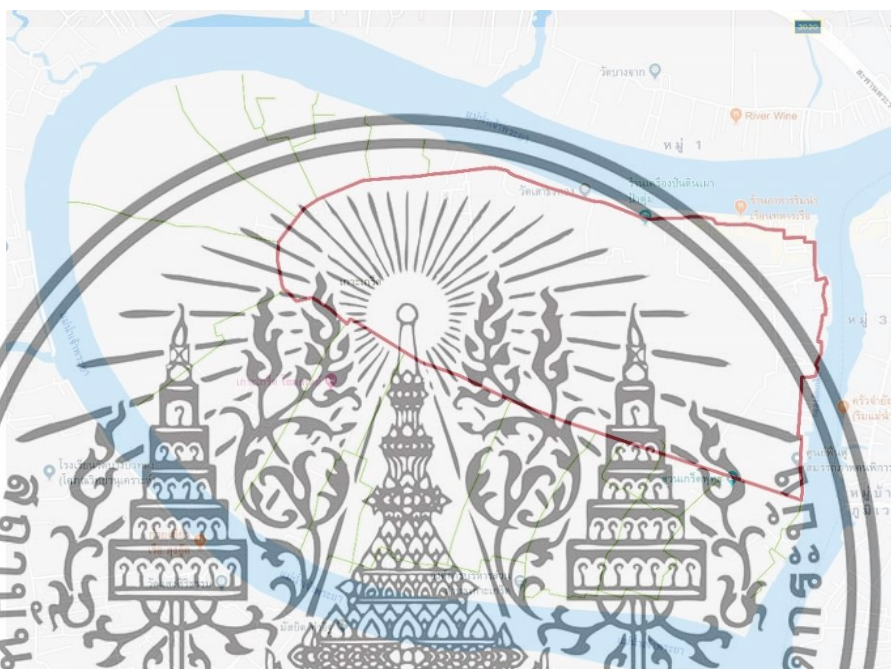
รูปที่ 2.4 แผนที่ถนนหลักและถนนย่อยที่ใช้สัญจรได้รอบเกาะเกร็ด

1. การคมนาคมทางบกภายในเกาะเกร็ด จะมีถนนคอนกรีตกว้างประมาณ 1.50 – 2.00 เมตร เป็นทางหลักสำหรับสัญจรด้วยการเดินเท้า และยังสามารถใช้จักรยานและจักรยานยนต์ร่วมกันกับทางเดินเท้านี้ได้ ทางสัญจรนี้จะขนานไปกับลำน้ำเจ้าพระยา แต่จะอยู่ใกล้กับริมแม่น้ำมากในบริเวณชุมชนหมู่ที่ 1, 6 และหมู่ที่ 7 ดังรูปที่ 2.4

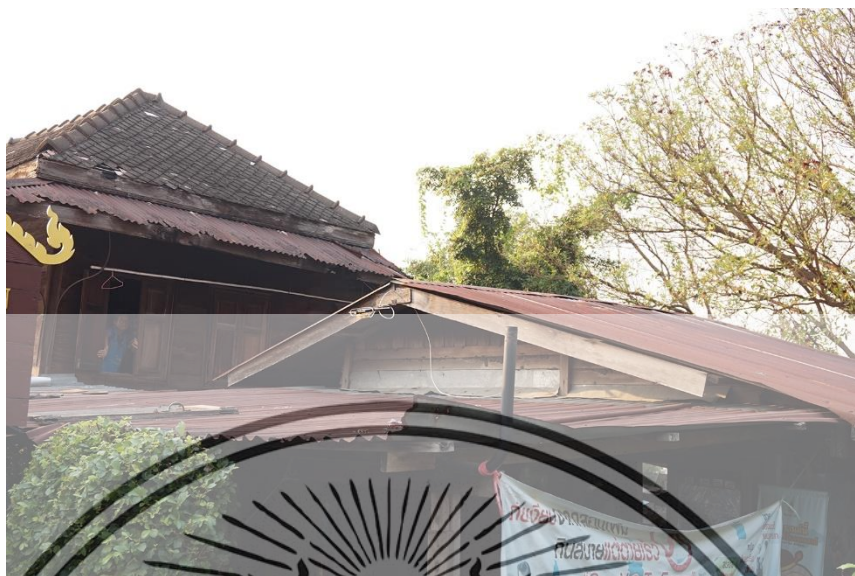
รูปที่ 4.6 ภาพอาคารด้านหน้าร้านป้ารินทร์ ที่มา: ผู้วิจัย

ผู้ให้สัมภาษณ์ นางดวงพร พงศ์ อายุ 71 ปี เป็นเจ้าของร้าน ปัจจุบันบ้านหลังนี้เปิดเป็นร้านขายอาหารตามสั่งในวันหยุดเสาร์-อาทิตย์ มีผู้อยู่อาศัย 4 คนในวันธรรมดา สร้างครั้งแรกเมื่อปี พ.ศ. 2475 (87 ปีที่แล้ว) โดยลักษณะเป็นอาคารไม้ยกใต้ถุน มีพื้นที่โดยรอบ 1121 ตารางเมตร มีการต่อเติม 2 ครั้ง ครั้งแรกในปี พ.ศ. 2517 (45 ปีที่แล้ว) เป็นการรื้ออาคารเก่ามาสร้างเป็นอาคารหลังเล็ก ครั้งที่สองในปี พ.ศ. 2535 (27 ปีที่แล้ว) เป็นการต่อเติมหลังคาใหม่ระหว่างอาคารพักอาศัย 2 หลัง

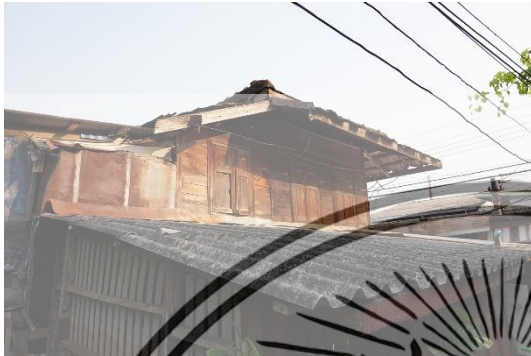
อาคารเดิม อาคารพักอาศัยยกใต้ถุน ขนาดพื้นที่ 56 ตารางเมตร
อาคารพักอาศัยหลังเล็ก ขนาดพื้นที่ 16 ตารางเมตร

รูปที่ 4.7 อาคารพักอาศัยหลังเดิม ที่มา: ผู้วิจัย

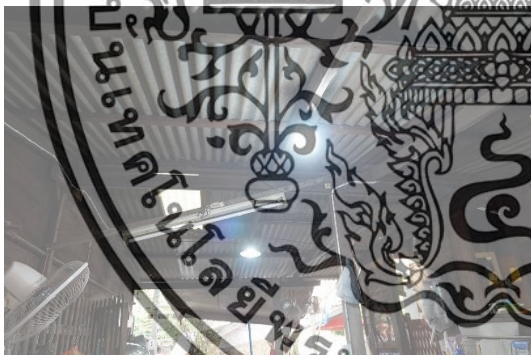
ส่วนต่อเติม หลังคลุมพื้นที่ครัว ขนาดพื้นที่ 23 ตารางเมตร
ห้องน้ำ ขนาดพื้นที่ 4.50 ตารางเมตร
พื้นที่ทานอาหาร ขนาดพื้นที่ 21.70 ตารางเมตร
ผู้อยู่อาศัยเป็นคนก่อสร้างส่วนต่อเติมเอง

รูปที่ 4.9 หลังคาใหม่ระหว่างอาคาร ที่มา: ผู้วิจัย

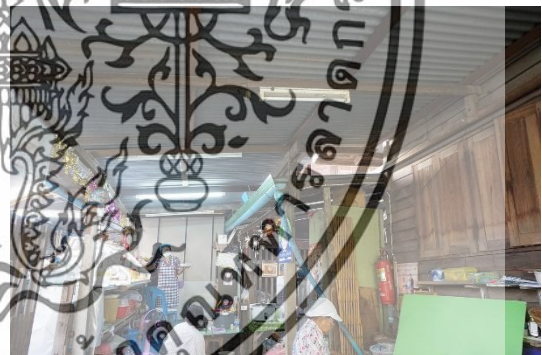
รูปที่ 4.10 หลังคาใหม่ส่วนครัว ที่มา: ผู้วิจัย

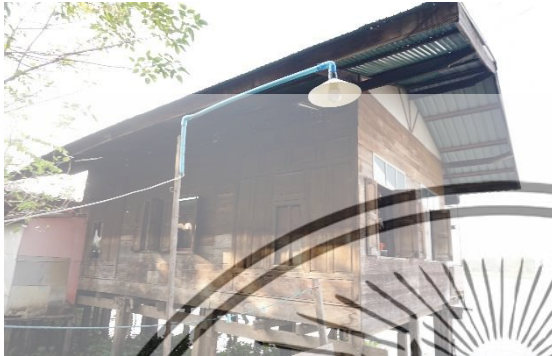
รูปที่ 4.16 ลักษณะภายนอกอาคาร ที่มา: ผู้วิจัย รูปที่ 4.17 ลักษณะภายในอาคาร ที่มา: ผู้วิจัย

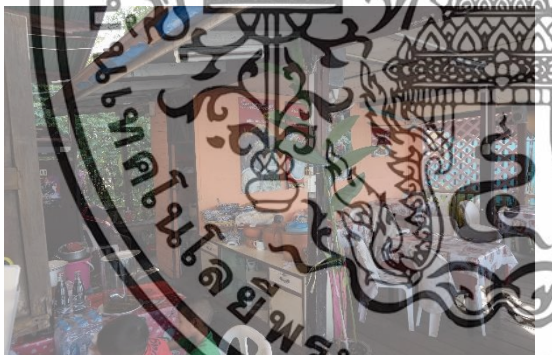
เรือนหลักเล็ก ขนาดพื้นที่ 28 ตารางเมตร

รูปที่ 4.18 บริเวณส่วนต่อเติม ที่มา: ผู้วิจัย รูปที่ 4.19 พื้นนั่งที่ริมน้ำ ที่มา: ผู้วิจัย

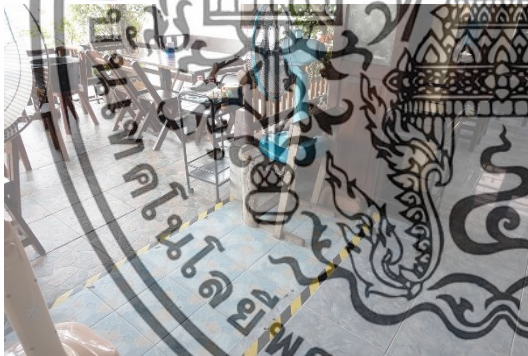
กระเปียงริมน้ำและหลังคา ขนาดพื้นที่ 12 ตารางเมตร

รูปที่ 4.27 ส่วนต่อเติมระเบียงริมน้ำ ที่มา: ผู้วิจัย

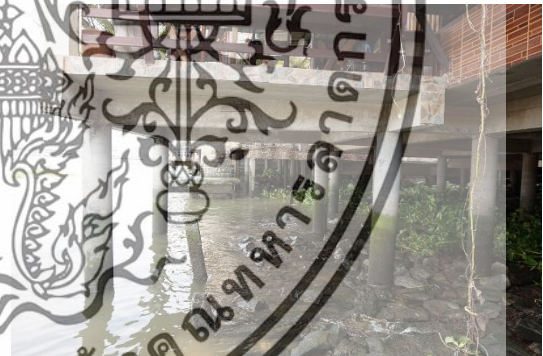
รูปที่ 4.28 เสาคอนกรีตของระเบียง ที่มา: ผู้วิจัย

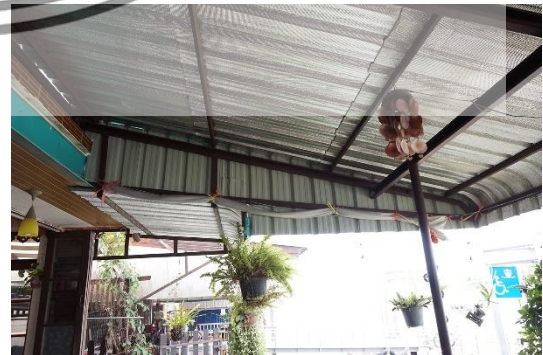
รูปที่ 4.30 หลังคาระเบียงริมน้ำ ที่มา: ผู้วิจัย

จากการสัมภาษณ์เจ้าของอาคาร พบปัญหาในช่วงกระบวนการปรับปรุงหลังคาระเบียงริมน้ำ ครั้งล่าสุด ที่เจ้าของบ้านทำการคุมงานเอง โดยเป็นปัญหาเกี่ยวกับแบบที่เข้าใจไม่ตรงกันเพียงเล็กน้อย

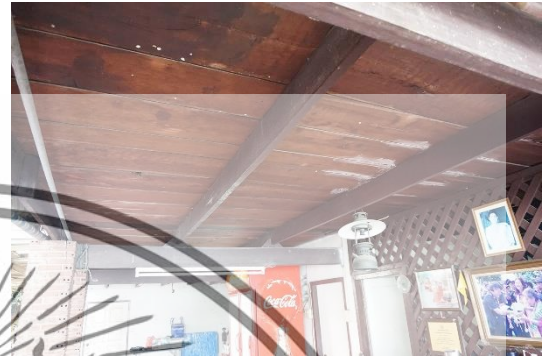
รูปที่ 4.34 ลักษณะภายนอกอาคาร ที่มา: ผู้วิจัย รูปที่ 4.35 โครงสร้างพื้นอาคารเดิม ที่มา: ผู้วิจัย

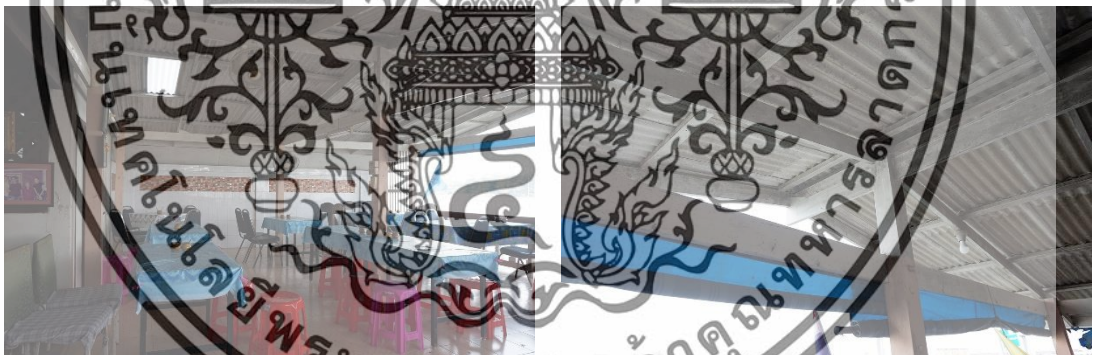
รูปที่ 4.36 ที่นั่งรับประทานอาหาร ที่มา: ผู้วิจัย รูปที่ 4.37 โครงสร้างหลังคา ที่มา: ผู้วิจัย

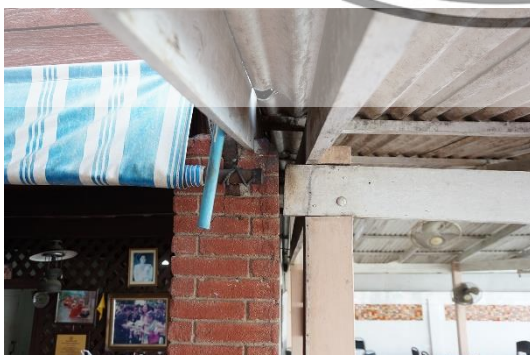
รูปที่ 4.38 จุดเชื่อมต่อของอาคาร ที่มา: ผู้วิจัย รูปที่ 4.39 จุดเชื่อมต่อของหลังคา ที่มา: ผู้วิจัย

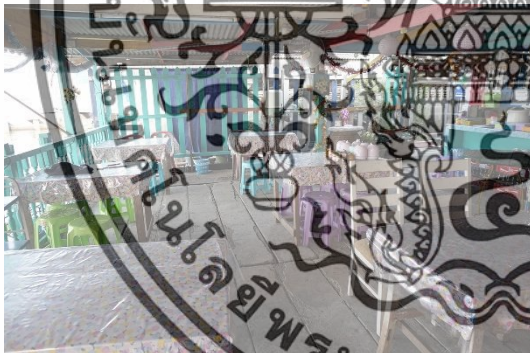
รูปที่ 4.45 พื้นส่วนที่ทำการต่อเติม ที่มา: ผู้วิจัย รูปที่ 4.46 หลังคาที่ทำการต่อเติม ที่มา: ผู้วิจัย

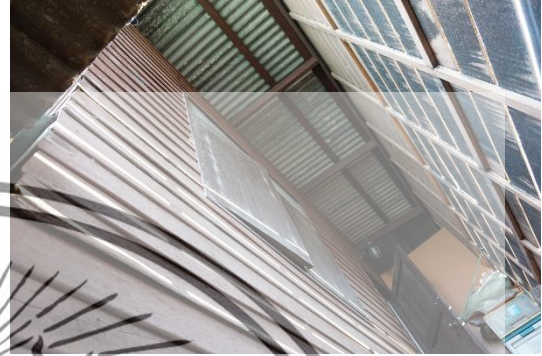
อาคารเดิม

ฐานราก : คอนกรีต

ผนัง : ไม้, ก่ออิฐฉาบปูน

เสา : ไม้, คอนกรีต

โครงหลังคา : ไม้

พื้น : ไม้, คอนกรีต

วัสดุผนัง : กระเบื้องลอนคู่

รูปที่ 4.52 อาคารพักอาศัยเดิมชั้น 1 ที่มา: ผู้วิจัย รูปที่ 4.53 อาคารพักอาศัยเดิมชั้น 2 ที่มา: ผู้วิจัย

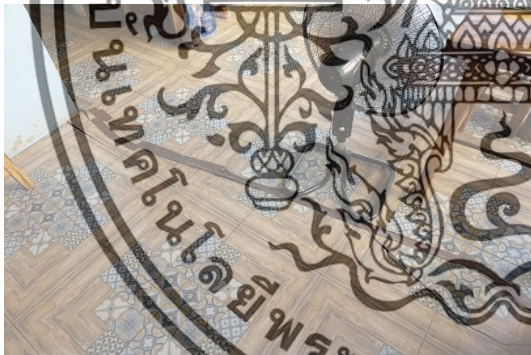
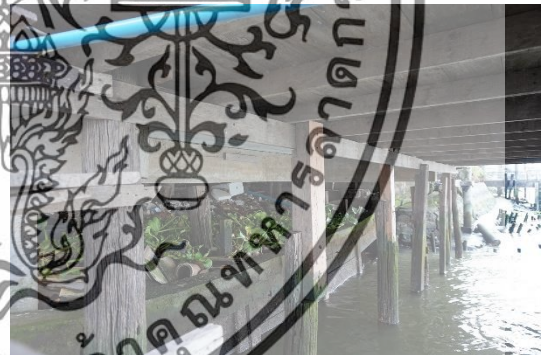
ส่วนต่อเติม

ฐานราก : ไม้, คอนกรีต

ผนัง : ไม้

เสา : ไม้, ท่อคอนกรีต

โครงหลังคา : ไม้

พื้น : ไม้, คอนกรีต

วัสดุผนัง : กระเบื้องลอนคู่

รูปที่ 4.54 พื้นในส่วนที่ทำการต่อเติม ที่มา: ผู้วิจัย รูปที่ 4.55 โครงสร้างเสา, พื้นระเบียง ที่มา: ผู้วิจัย

เปลี่ยนพื้นระเบียงริมน้ำบางส่วนให้เป็นคอนกรีต และต่อเสาไม้ให้สูงขึ้นจากเดิม

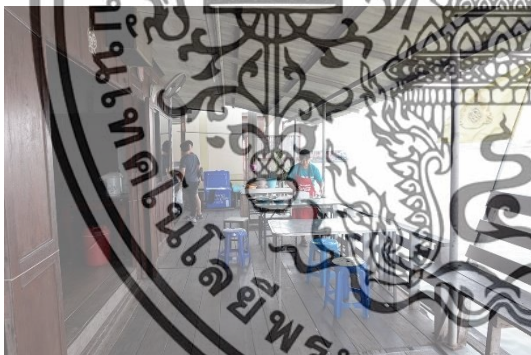
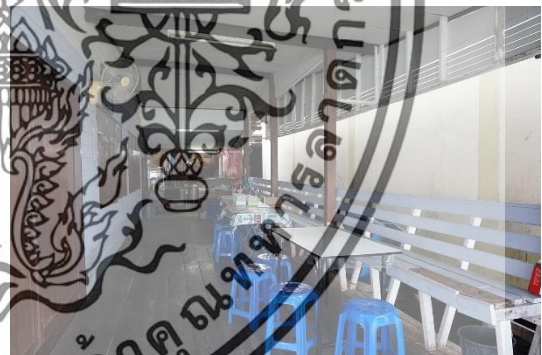
ส่วนต่อเติม

ฐานราก : คอนกรีต

เสา : เหล็ก

โครงหลังคา : ไม้, เหล็ก

วัสดุผนัง : กระเบื้องลอนคู่, เมทัลชีท

รูปที่ 4.63 ส่วนต่อเติมบริเวณริมน้ำ ที่มา: ผู้วิจัย รูปที่ 4.64 พื้นที่มีการต่อเติมใหม่ ที่มา: ผู้วิจัย

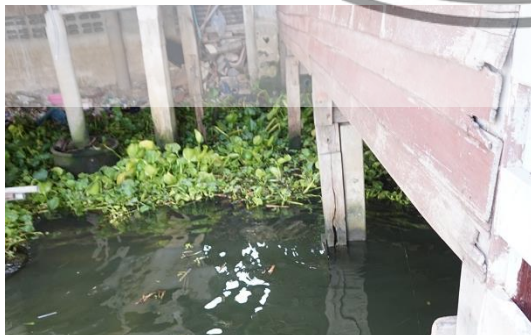
รูปที่ 4.65 การใช้เสาคอนกรีตเสริมความแข็งแรง

มีการเสริมความแข็งแรงของเสาไม้โดยใช้เสาคอนกรีต และมีการเปลี่ยนผนังอาคารบางส่วนที่เสียหายจากเหตุการณ์น้ำท่วม

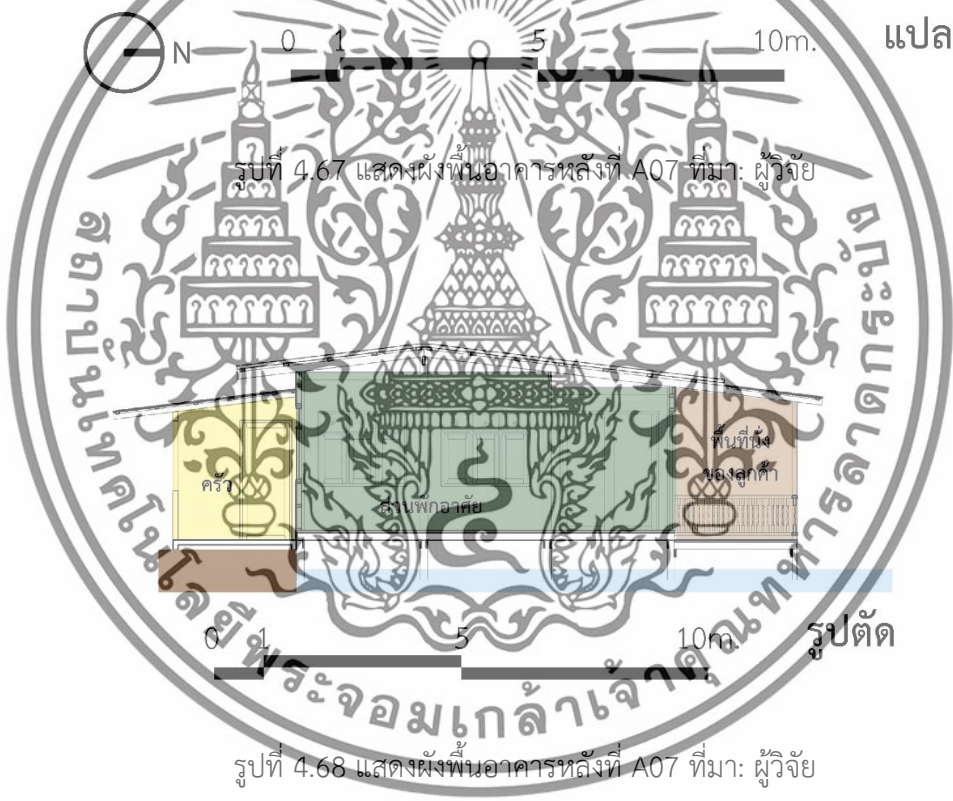
รูปที่ 4.68 แสดงผังพื้นอาคารหลังที่ A07 ที่มา: ผู้วิจัย

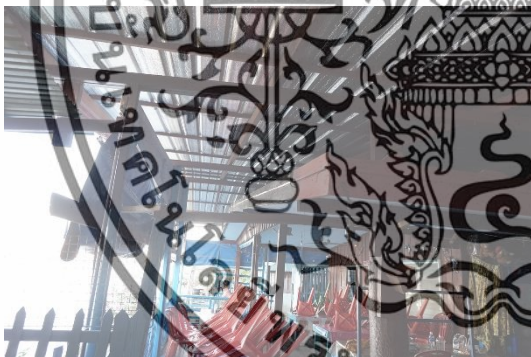
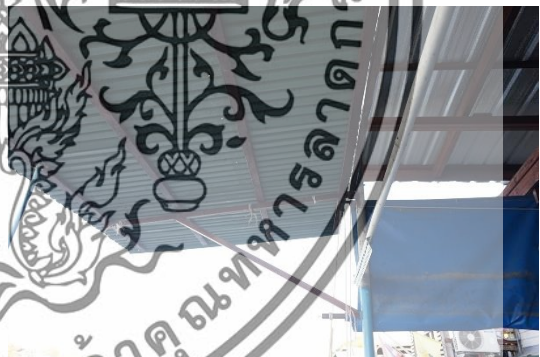
ส่วนต่อเติม

เสา : เหล็ก

โครงหลังคา : เหล็ก

วัสดุผนัง : เมทัลชีท

รูปที่ 4.72 ส่วนต่อเติมคลุมหลังคาเดิม ที่มา: ผู้วิจัย

รูปที่ 4.73 ลักษณะการต่อเติม ที่มา: ผู้วิจัย

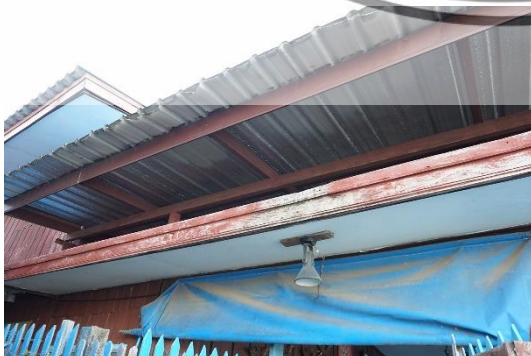
รูปที่ 4.74 หลังคาเก่าและหลังคาใหม่ ที่มา: ผู้วิจัย

จากการสัมภาษณ์เจ้าของอาคาร พบปัญหาจากการเก็บงานไม่เรียบร้อยของช่าง ทำให้เกิดการรั่วซึมในบางจุดในช่วงเวลาฝนตก

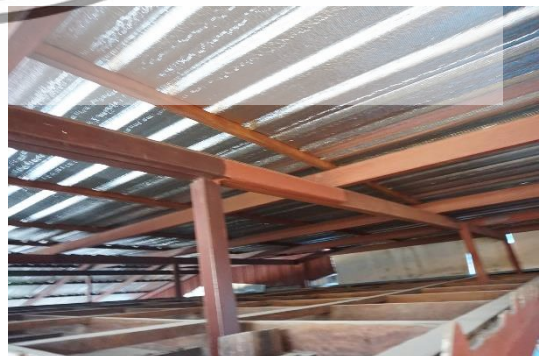
รูปที่ 4.75 ลักษณะโครงสร้างหลังคา ที่มา: ผู้วิจัย

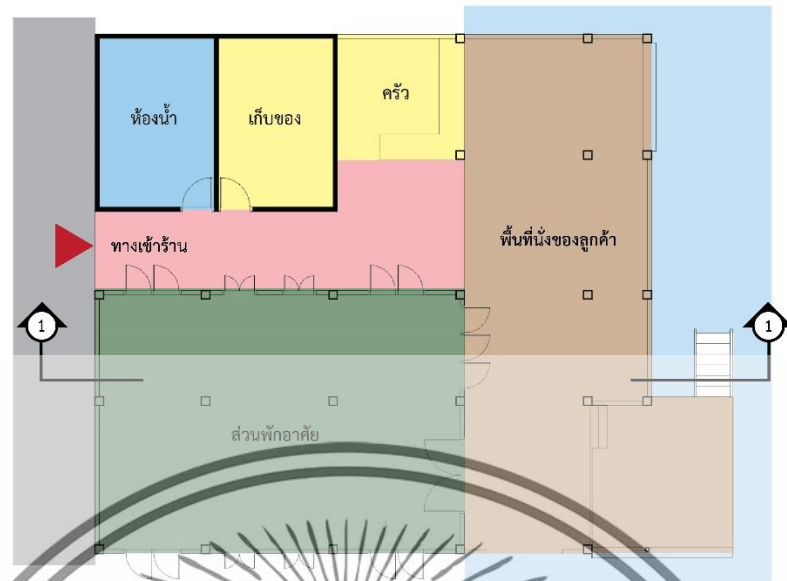
รูปที่ 4.76 แสดงผังพื้นอาคารหลังที่ A08 ที่มา: ผู้วิจัย

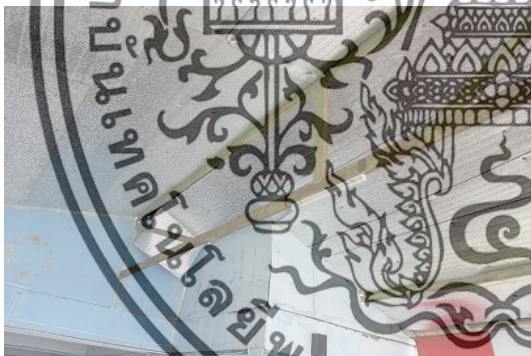
รูปที่ 4.81 หลังคาที่มีการต่อเติม ที่มา: ผู้วิจัย

มีการปรับปรุงส่วนของร้านอาหาร โดยการตัดฉนวนกันความร้อนบริเวณใต้หลังคา และเปลี่ยนคานของพื้นไม้เป็นเหล็ก

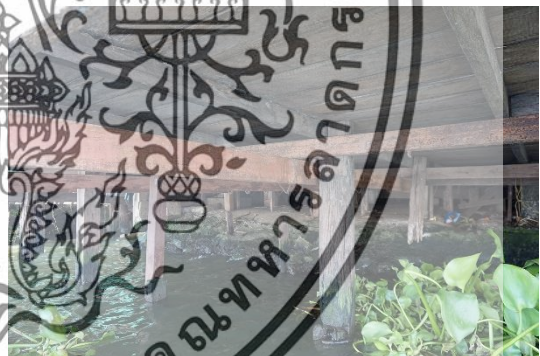
ฐานราก : ไม้, คอนกรีต
 เสา : ไม้, ท่อคอนกรีต
 พื้น : ไม้, คอนกรีต

รูปที่ 4.82 โครงสร้างพื้นระเบียง ที่มา: ผู้วิจัย

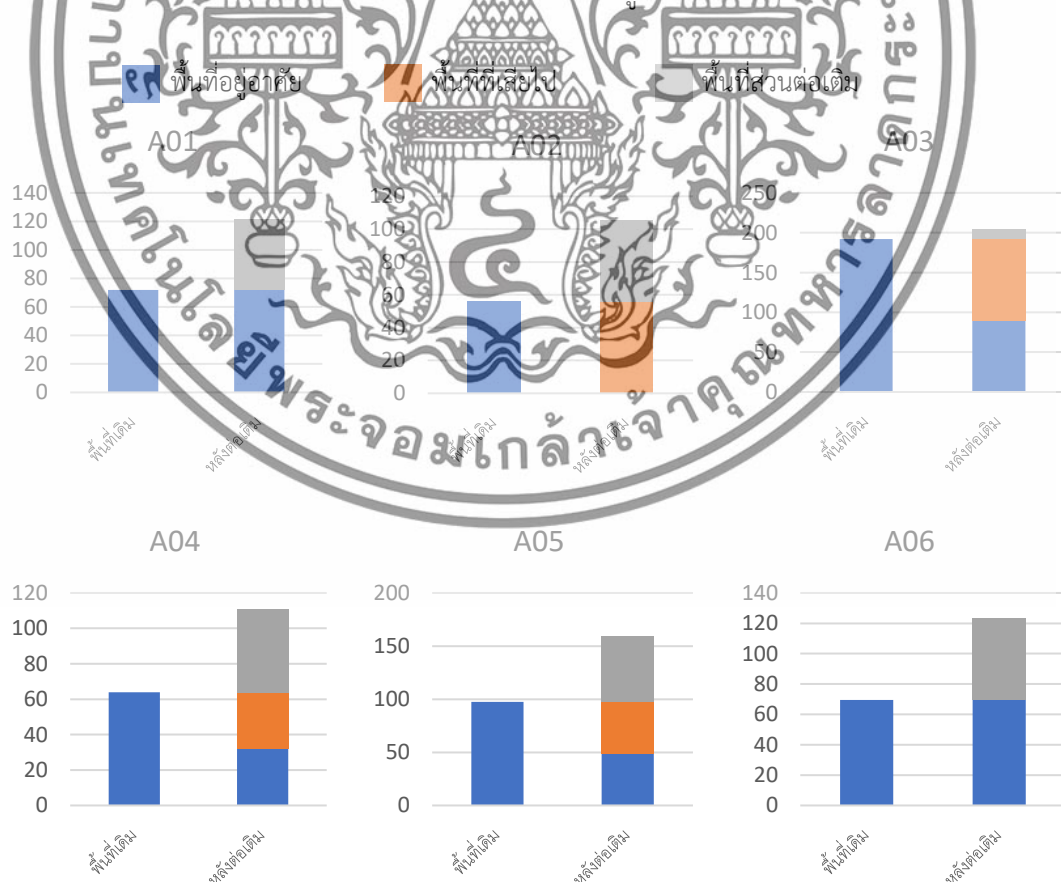
รูปที่ 5.3 แผนภูมิแสดงการเปรียบเทียบพื้นที่อยู่อาศัยเดิมและพื้นที่หลังการต่อเติม A01, A06 เอกสารนี้เป็นเอกสารที่สงวนไว้สำหรับการใช้งานเพื่อการศึกษาเท่านั้น ไม่อนุญาตให้นำไปเผยแพร่ในวงกว้าง ไม่ว่าจะกรณีใดๆทั้งสิ้น อีกทั้งห้ามมิให้ดัดแปลงเนื้อหา และต้องอ้างอิงถึงเจ้าของเอกสารทุกครั้งที่มีการนำไปใช้

จากแผนภูมิเปรียบเทียบการเปลี่ยนแปลงขนาดพื้นที่อยู่อาศัยเดิม จะสังเกตเห็นถึงรูปแบบของการเปลี่ยนแปลงพื้นที่อยู่อาศัยเพื่อใช้งานเป็นร้านค้า โดยจะแบ่งรูปแบบของการเปลี่ยนแปลงออกได้เป็น 3 รูปแบบ คือ

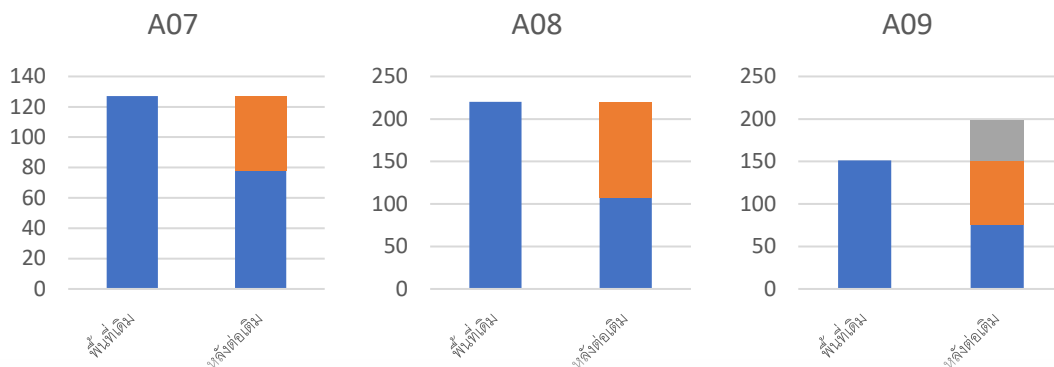
รูปที่ 5.4 แผนภูมิแสดงการเปรียบเทียบพื้นที่อยู่อาศัยเดิมและพื้นที่หลังการต่อเติม A07 - A09

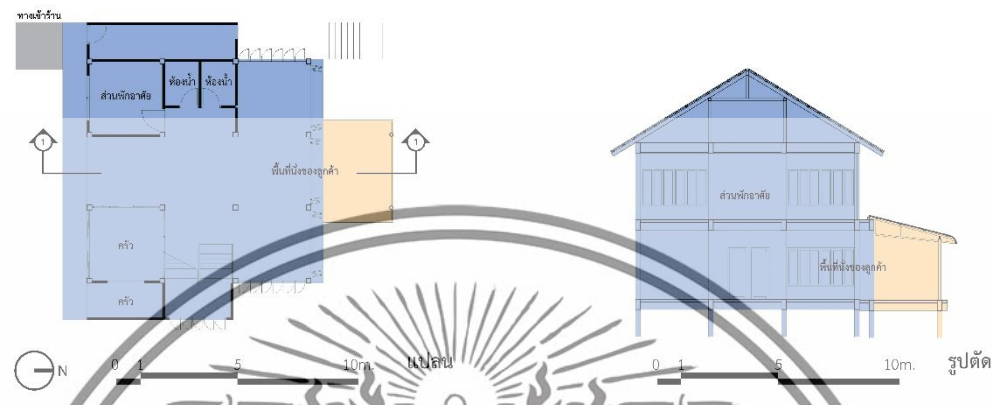
3. กรณีศึกษา A03

<p>ลักษณะส่วนต่อเติม: เป็นการสร้างพื้นที่ระเบียงและหลังคาขึ้นมาใหม่ โดยก่อสร้างพื้นโครงสร้างคอนกรีตเชื่อมติดกับโครงสร้างเดิม ตั้งเสารับหลังคาด้านหนึ่ง ส่วนอีกด้านของหลังคาวางน้ำหนักไว้กับโครงสร้างของอาคารเดิม</p>
4. กรณีศึกษา A04

1. การก่อสร้างส่วนต่อเติมอาคารใหม่ทั้งหมด การต่อเติมรูปแบบนี้ เป็นการต่อเติมพื้นที่หรือองค์ประกอบของอาคารขึ้นมาใหม่ เพื่อเพิ่มพื้นที่ให้มากกว่าที่มีอยู่เดิม ในส่วนของการเชื่อมต่อจึงเป็นการแยกตัวออกไปเช่นกัน ดังกรณีอาคาร A01 และ A02 แต่ก็มีกรณีการต่อเติมที่ฝากน้ำหนักกับโครงสร้างเดิมดังเช่นกรณี A03

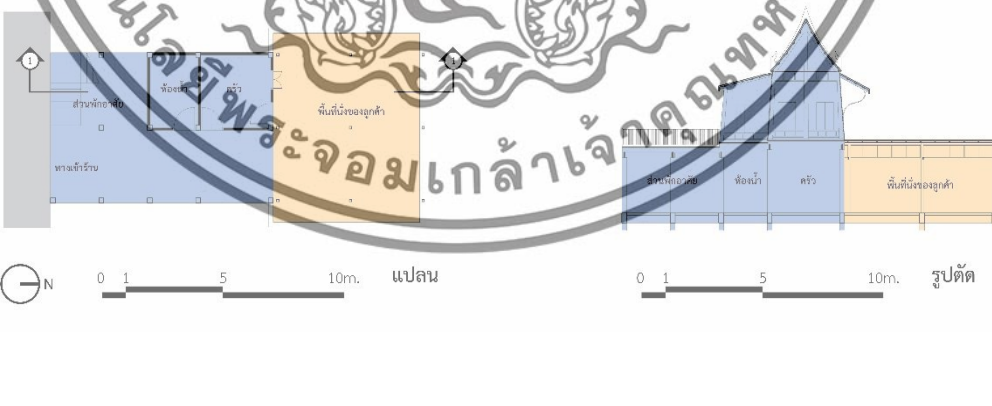
<p>ลักษณะส่วนต่อเติม: เป็นการปรับปรุงพื้นที่ระเบียงและหลังคาจากของเดิม โดยก่อสร้างพื้นโครงสร้างคอนกรีตชิดติดกับโครงสร้างเดิม ตั้งเสารับโครงสร้างหลังคาใหม่ ส่วนต่อเติมที่ก่อสร้างไม่ผูกน้ำหนักกับอาคารเดิม</p>

2. การต่อเติมอาคารเพิ่มเติมจากพื้นที่เดิม การต่อเติมรูปแบบนี้ เป็นการต่อเติมพื้นที่หรือองค์ประกอบของอาคารเพิ่มเติมจากพื้นที่ที่มีอยู่เดิม หรือปรับปรุงซ่อมแซม เปลี่ยนวัสดุเดิม เพื่อให้มีความแข็งแรงในการใช้งานมากขึ้น โดยเราจะยังเห็นองค์ประกอบของอาคารเดิมหลงเหลืออยู่ ซึ่งจะพบได้ในกรณีอาคาร A04 และ A05

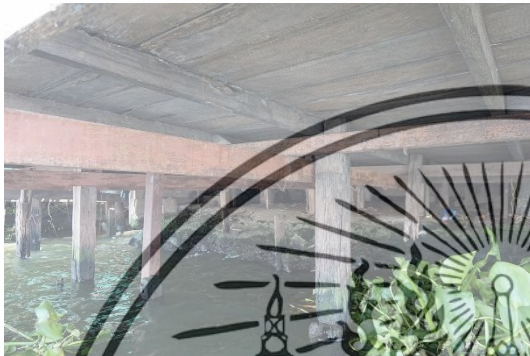
รูปที่ 5.7 การใช้เหล็กเสริมโครงสร้างพื้นเดิม

1. ปัจจัยทางด้านภูมิประเทศ เนื่องด้วยอาคารทั้ง 9 หลัง ตั้งอยู่ริมน้ำ ทำให้เกิดการกัดเซาะของเสาและฐานรากที่ตั้งอยู่ในน้ำ รวมถึงปัญหาหน้าน้ำขึ้นสูงหรือน้ำท่วมจนถึงระดับพื้นในบางปี ทำให้มีการเลือกวัสดุที่มีความแข็งแรงกว่าเดิมในการก่อสร้าง เพื่อให้สามารถใช้งานพื้นที่ได้ยาวนาน โดยจะเห็นปัจจัยนี้เป็นส่วนมากในส่วนของฐานราก เสา และพื้น

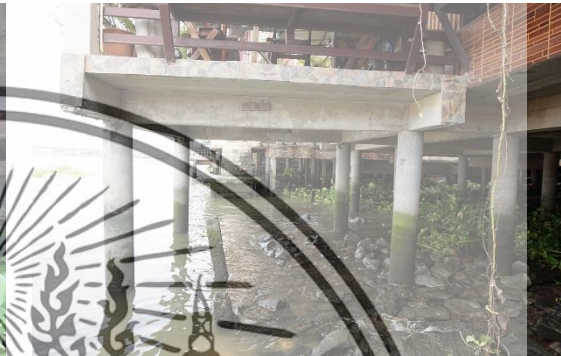
รูปที่ 5.8 การเลือกวัสดุที่ทนทานต่อน้ำ

ในการก่อสร้างพื้นที่ใหม่ ที่มา: ผู้วิจัย

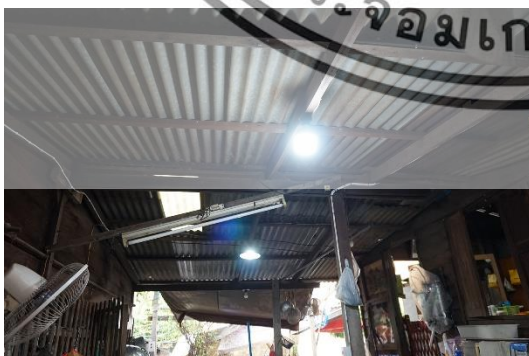
รูปที่ 5.9 การใช้ไม้ที่เจ้าของบ้านซื้อเก็บไว้มาใช้ก่อสร้างเพื่อลดต้นทุน ที่มา: ผู้วิจัย

2. ปัจจัยทางด้านเศรษฐกิจ เกี่ยวข้องกับการเลือกวัสดุทางด้านราคา โดยมีทั้งการใช้วัสดุเดิมที่เจ้าของบ้านมีเก็บไว้อยู่มาก่อสร้าง เพื่อลดค่าก่อสร้าง การเลือกวัสดุสมัยใหม่ที่มีราคาถูกเมื่อเทียบกับประสิทธิภาพ หรือค่าใช้จ่ายระหว่างทางการก่อสร้าง เช่น ค่าแรงคนงาน ค่าขนส่งที่แพงเพราะต้องนำมาส่งทางน้ำเท่านั้น โดยจะเห็นปัจจัยนี้ได้ในทุกองค์ประกอบอาคาร แต่จะพบมากในส่วนที่ใช้วัสดุจำนวนมากๆ เช่น พื้น และวัสดุผนัง
