เทคโนโลยีการซ่อมแซมรูปด้านอาคารเก่า
กรณีศึกษา เขตเมืองเก่า อำเภอเมือง จังหวัดน่าน

MAINTENANCE TECHNOLOGIES FOR OLD BUILDING FACADES,
A CASE STUDY OF NAN OLD TOWN, MEUANG DISTRICT, NAN PROVINCE

วิทยานิพนธ์นี้เป็นส่วนหนึ่งของการศึกษาตามหลักสูตรปริญญาสถาปัตยกรรมศาสตรมหาบัณฑิต
สาขาวิชาเทคโนโลยีสถาปัตยกรรม
คณะสถาปัตยกรรมศาสตร์
สถาบันเทคโนโลยีพระจอมเกล้าเจ้าคุณทหารลาดกระบัง
พ.ศ. 2560

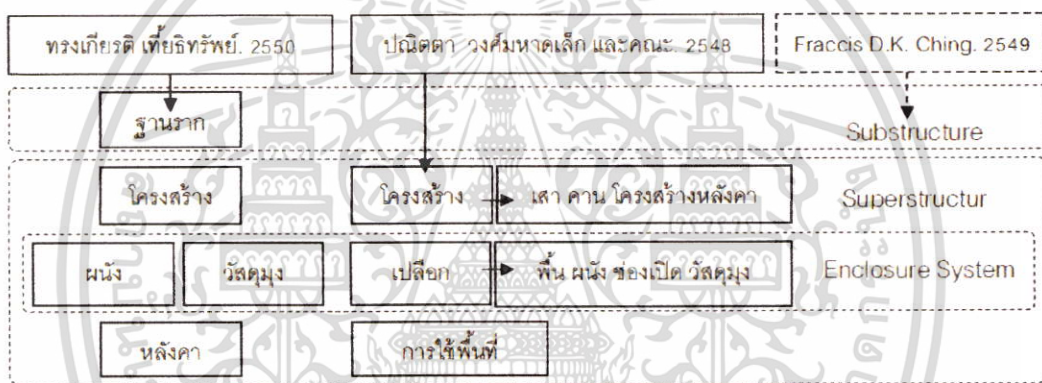
รูปที่ 2.2 แสดงการจำแนกองค์ประกอบทางสถาปัตยกรรม
ที่มา : เปรมยุดา ชมภูคำ (2557)

เปรมยุดา ชมภูคำ (2557:26) องค์ประกอบทางสถาปัตยกรรม ใช้จำแนกองค์ประกอบ เพื่อจัดเก็บข้อมูลทางสถาปัตยกรรมให้เป็นระบบระเบียบ จากการทบทวนวรรณกรรมสามารถแบ่งโครงสร้างตามระบบอาคารออกเป็น Substructure ได้แก่ ฐานรากของอาคาร Superstructure ได้แก่ เสา คาน โครงสร้างหลังคา และEnclosure System ได้แก่ พื้น ผนัง ช่องเปิด วัสดุผนัง

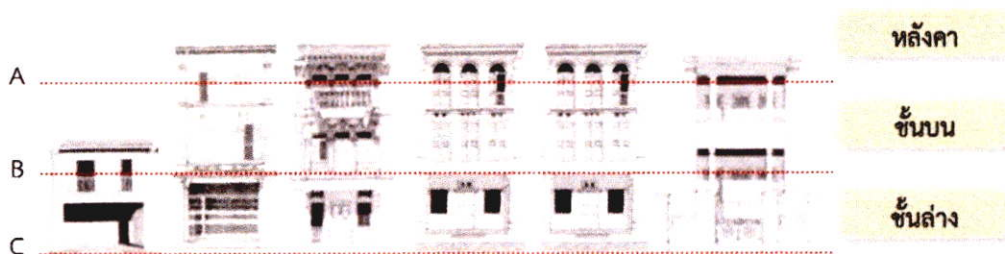
รูปที่ 2.3 แสดงการจำแนกองค์ประกอบทางสถาปัตยกรรม แบ่งเป็น 3 ส่วน

แผนจัดการการอนุรักษ์และปรับปรุงสภาพแวดล้อมย่านชุมชนเก่าท่าอุเทน จังหวัดนครพนม (2558) อ้างถึง URA (1995) แนวทางการอนุรักษ์ตึกแถวเก่าในสิงคโปร์ ในส่วนรูปด้านหน้าอาคารได้มีการควบคุมอย่างละเอียด โดยกำหนดส่วนประกอบอาคารที่ต้องสงวนรักษาไว้ หรือบูรณะให้เหมือนเดิม แบ่งเป็น 3 ส่วน คือ ส่วนที่ 1 หลังคา (A) มีการควบคุม คือ วัสดุผนัง ลายปูนปั้นบัวเชิงชาย ผนังกันไฟ บัวเชิงชาย แผงค้ำยันหลังคา ส่วนที่ 2 ชั้นบน (B) มีการควบคุม คือ เสาอิง ลูกฟัก หน้าต่าง ช่องแสงหน้าต่าง บัวหัวเสา ส่วนที่ 3 ชั้นล่าง (C) มีการควบคุม คือ เสาและคาน ประตูหน้าต่าง ช่องแสงหน้าต่าง บัวเหนือคาน วัสดุคานและพื้น

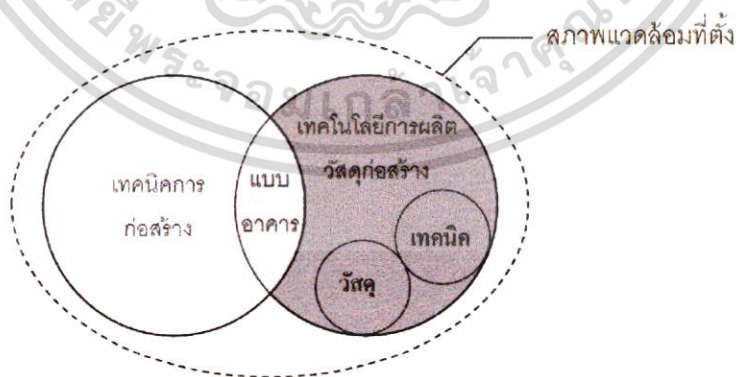
รูปที่ 2.4 แสดงแนวความคิดเทคโนโลยีการก่อสร้าง

ปฐมพงศ์ ริโยธา (2557) อ้างถึง ทรงเกียรติ เที้ยสิทธิ์พย์ (2550) เทคโนโลยีก่อสร้างในประเทศไทยสามารถจำแนกได้เป็น 2 ลักษณะ คือ เทคโนโลยีในการผลิตวัสดุก่อสร้าง และเทคโนโลยีในการทำการก่อสร้างอาคารจากวัสดุก่อสร้างนั้น เรียกว่า เทคนิคการก่อสร้าง ทั้ง 2 อย่างนี้ประกอบรวมกันเป็นอาคาร

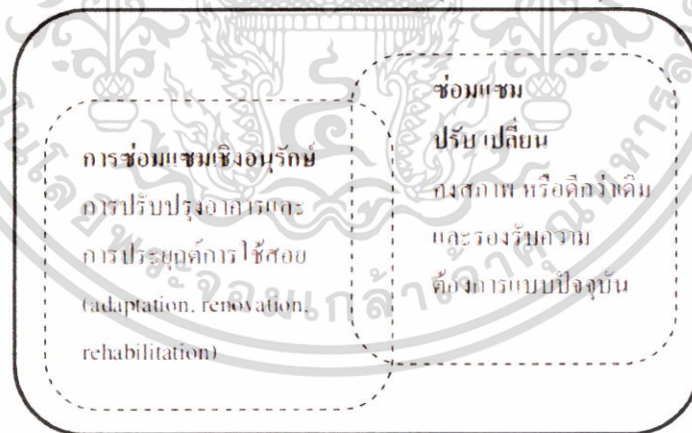
รูปที่ 2.5 แสดงกรอบแนวคิดการซ่อมแซม

ปฐมพงษ์ ริโยธา (2557:22) อ้างถึง เรวดี ภักดีบาง (2554:21) การซ่อมแซมเชิงอนุรักษ์ การซ่อมแซมหรือปรับปรุงเปลี่ยนแปลงอาคารในหลายลักษณะ เพื่อให้เหมาะสมกับประโยชน์ใช้สอยที่ต้องการ และจะรักษารูปลักษณะสำคัญ คงคุณค่าของอาคารไว้ แต่ในขณะเดียวกันก็พยายามที่จะเปลี่ยนแปลงบางส่วนให้สามารถรองรับความต้องการแบบปัจจุบันได้

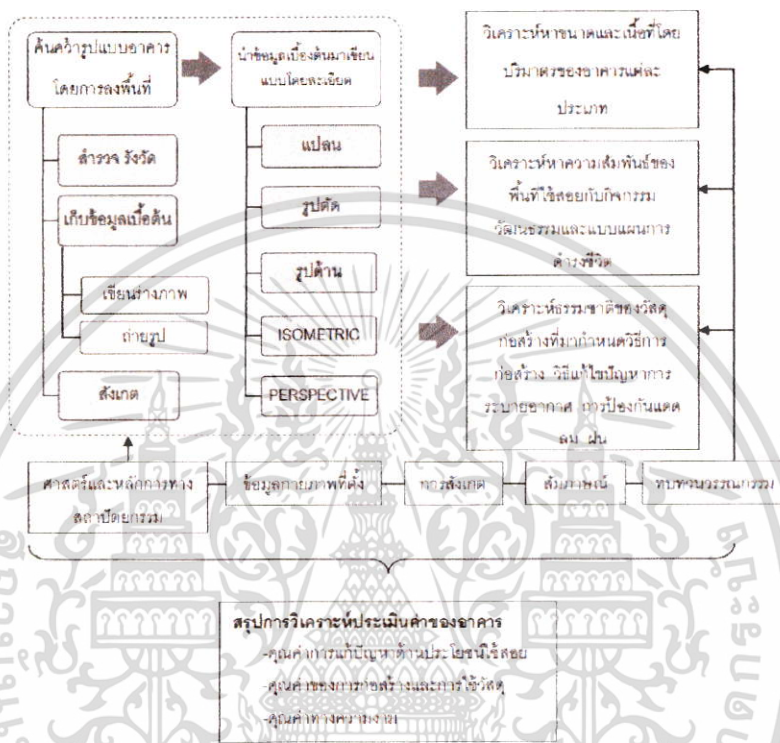
รูปที่ 2.6 แสดงแผนภาพแนวทางการศึกษาวิเคราะห์องค์ประกอบอาคาร
ที่มา : ผู้วิจัยดัดแปลงจาก ปฐมพงษ์ ธิโยธา (2557)

ปฐมพงษ์ ธิโยธา (2557:14) อ้างถึง วิวัฒน์ เตมียพันธ์ (2529) กล่าวเสริมถึงขั้นตอนการเก็บและวิเคราะห์ข้อมูลไว้โดยอ้างถึงการศึกษาวิธีการของ R.W. BRUN SKILL ทำให้สามารถนำไปใช้เป็นแนวทางการค้นคว้าศึกษาในแต่ละกรณี เป็นวิธีการวิเคราะห์อย่างเจาะลึกตามประเด็นการศึกษาที่สนใจ สามารถสรุปกระบวนการเก็บและวิเคราะห์ข้อมูลดังนี้

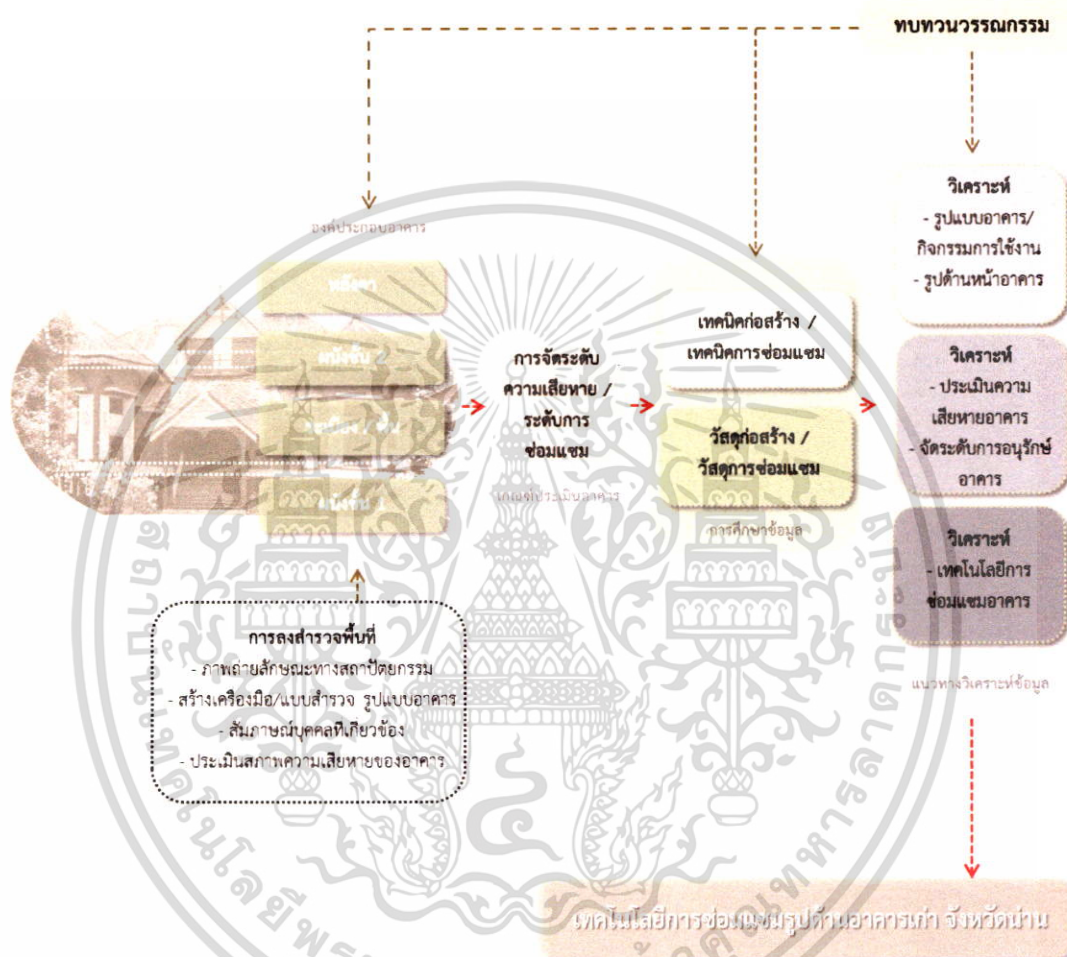
รูปที่ 3.1 แผนภาพแสดงกรอบแนวคิดในการวิจัย

การจัดทำข้อมูล และการวิเคราะห์ ประกอบกับการใช้ทฤษฎีที่เกี่ยวข้องในการจัดจำแนกข้อมูลเพื่อให้ สอดคล้องต่อการสรุปวิเคราะห์ โดยแสดงรายละเอียดในรูปที่ 3.1 ได้แก่ การใช้ทฤษฎีและข้อมูลที่ เกี่ยวข้อง การประเมินความเสียหายอาคาร แนวทางการเก็บข้อมูลภาคสนาม และแนวทางการ วิเคราะห์ประมวลผลข้อมูลเพื่อสรุปผลการวิจัย

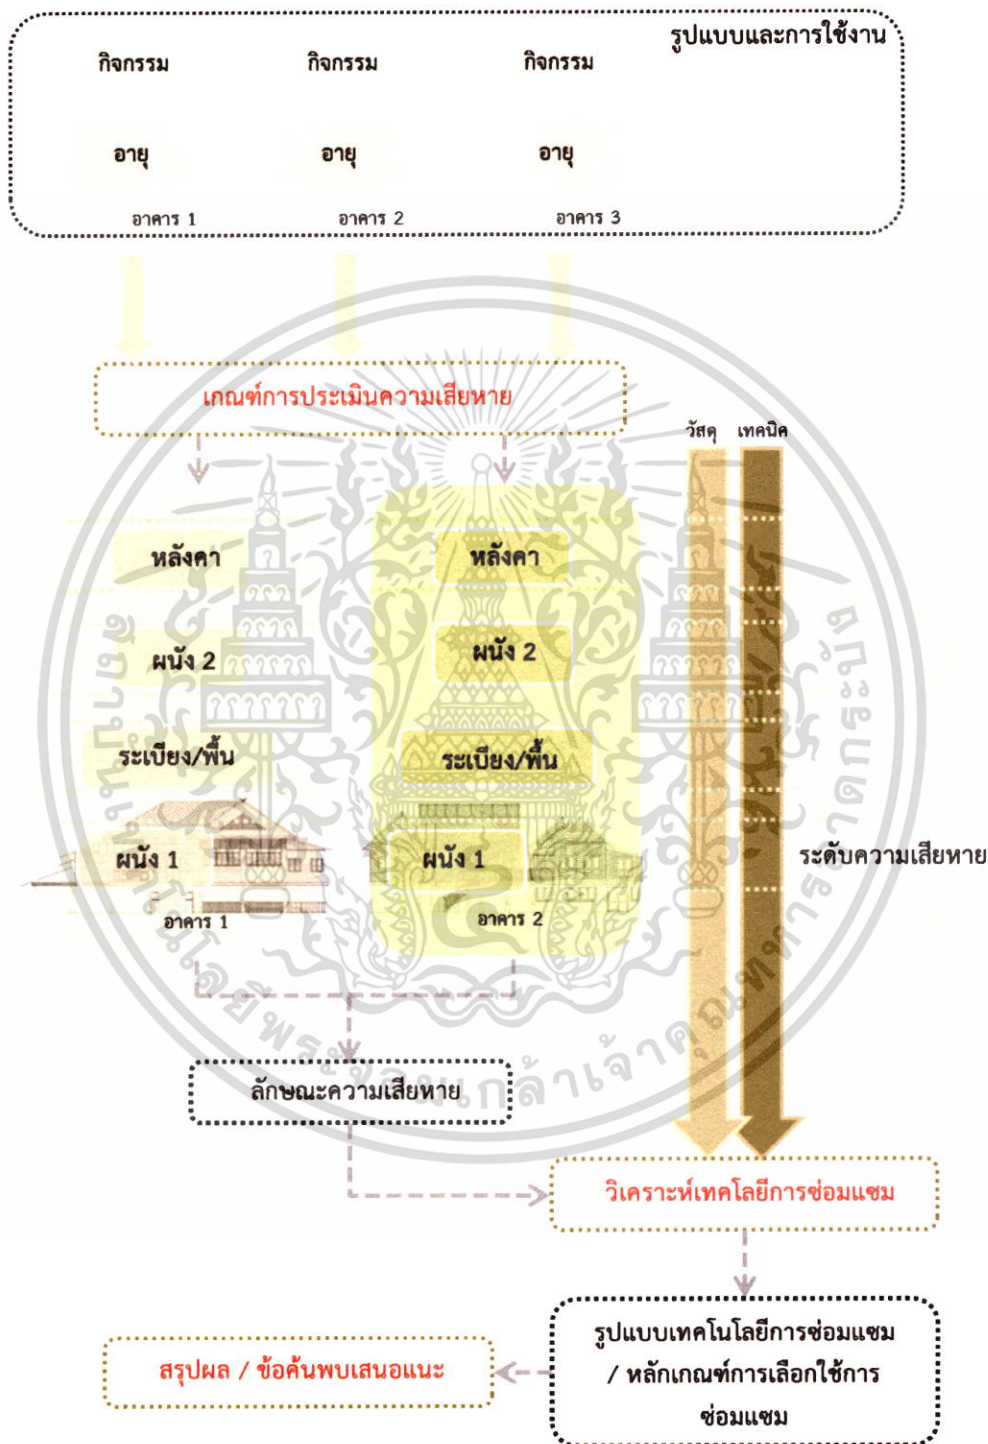
รูปที่ 3.8 แผนภาพแสดงการวิเคราะห์และสรุปผลการวิจัย

กระบวนการสำรวจและเก็บข้อมูลภาคสนาม การศึกษาและวิเคราะห์ข้อมูล และการสรุปผล รวมถึงข้อเสนอแนะหรือข้อค้นพบอื่นๆ สามารถสรุปแสดงตามแผนภาพได้ ดังนี้

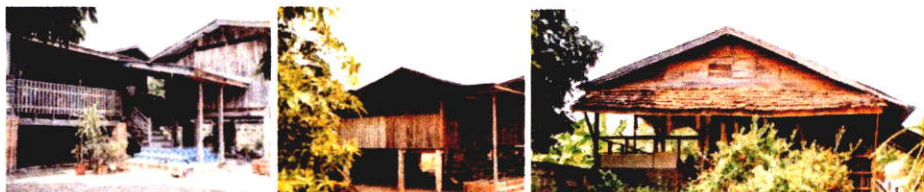
เรือนไม้ไผ่ หรือเรือนเครื่องผูก เป็นเรือนชั่วคราวสร้างด้วยไม้ไผ่ (ไม้ปั่ว) เป็นหลังคามุงใบตองตึง แฝก หรือหญ้าคา ตัวเรือนมีขนาดเล็ก ใช้งานได้ 3-5 ปี และปลูกได้เองไม่ต้องใช้ช่างฝีมือ

เรือนไม้จริง หรือเรือนเครื่องสับ เป็นเรือนถาวรสร้างด้วยไม้จริงเกือบทั้งหลัง หลังคามุงด้วยแป้นเกล็ด กระเบื้องดินขอ กระเบื้องว่าว กระเบื้องลอนคู่ เป็นต้น มีสภาพทนทานต่อดินฟ้าอากาศ ตัวเรือนต้องอาศัยช่างฝีมือในการปรุเรือน

รูปที่ 4.8 แสดงเรือนพื้นดินในจังหวัดน่าน

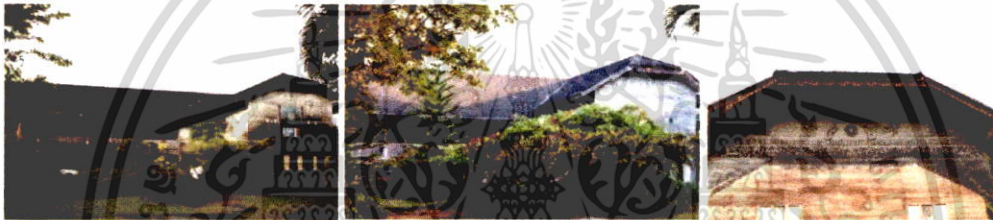
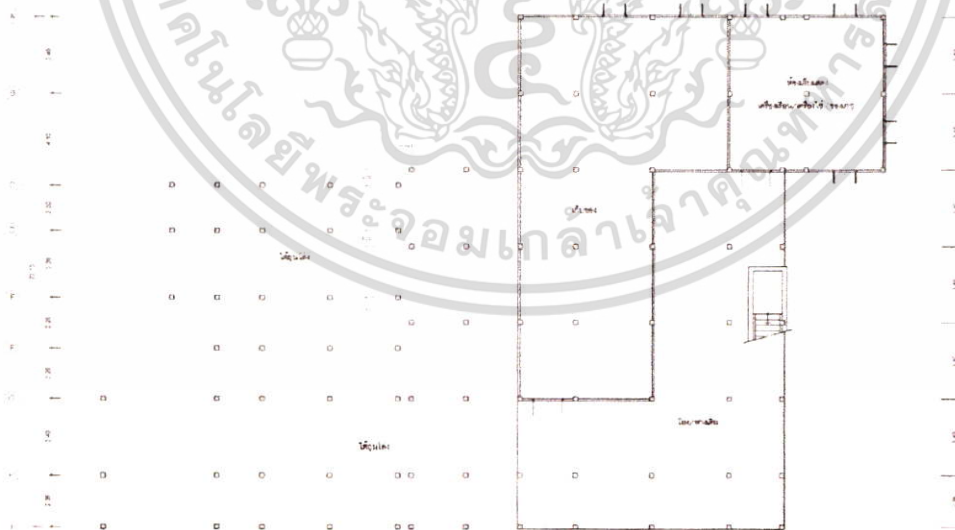
อาคารคุ่มเจ้าราชบุตร มีลักษณะทางสถาปัตยกรรมแบบทรงตะวันตก เป็นเรือนไม้สองชั้น ยกพื้นสูง ประกอบด้วยเรือนพักอาศัยและเรือนครัว เชื่อมต่อกันด้วยชาน บันไดด้านหน้ามีซุ้มโค้งประดับด้วยลายฉลุไม้ หลังคาด้านหน้าเป็นทรงจั่วหัวตัด ด้านขวางเป็นหลังคาทรงจั่วมะนิลา มุงด้วยกระเบื้องว่าว มีการประดับตกแต่งลายฉลุไม้ในส่วนหน้าจั่ว ราวระเบียง บันลม เเชิงชาย และส่วนผนังอาคาร ปัจจุบันอาคารมีสภาพทรุดโทรม เนื่องจากเป็นอาคารของเอกชน หน่วยงานรัฐจึงไม่สามารถซ่อมแซมปรับปรุงอาคารได้

รูปที่ 4.21 แสดงทัศนียภาพและผังพื้นที่ อาคารกรณีศึกษา 1

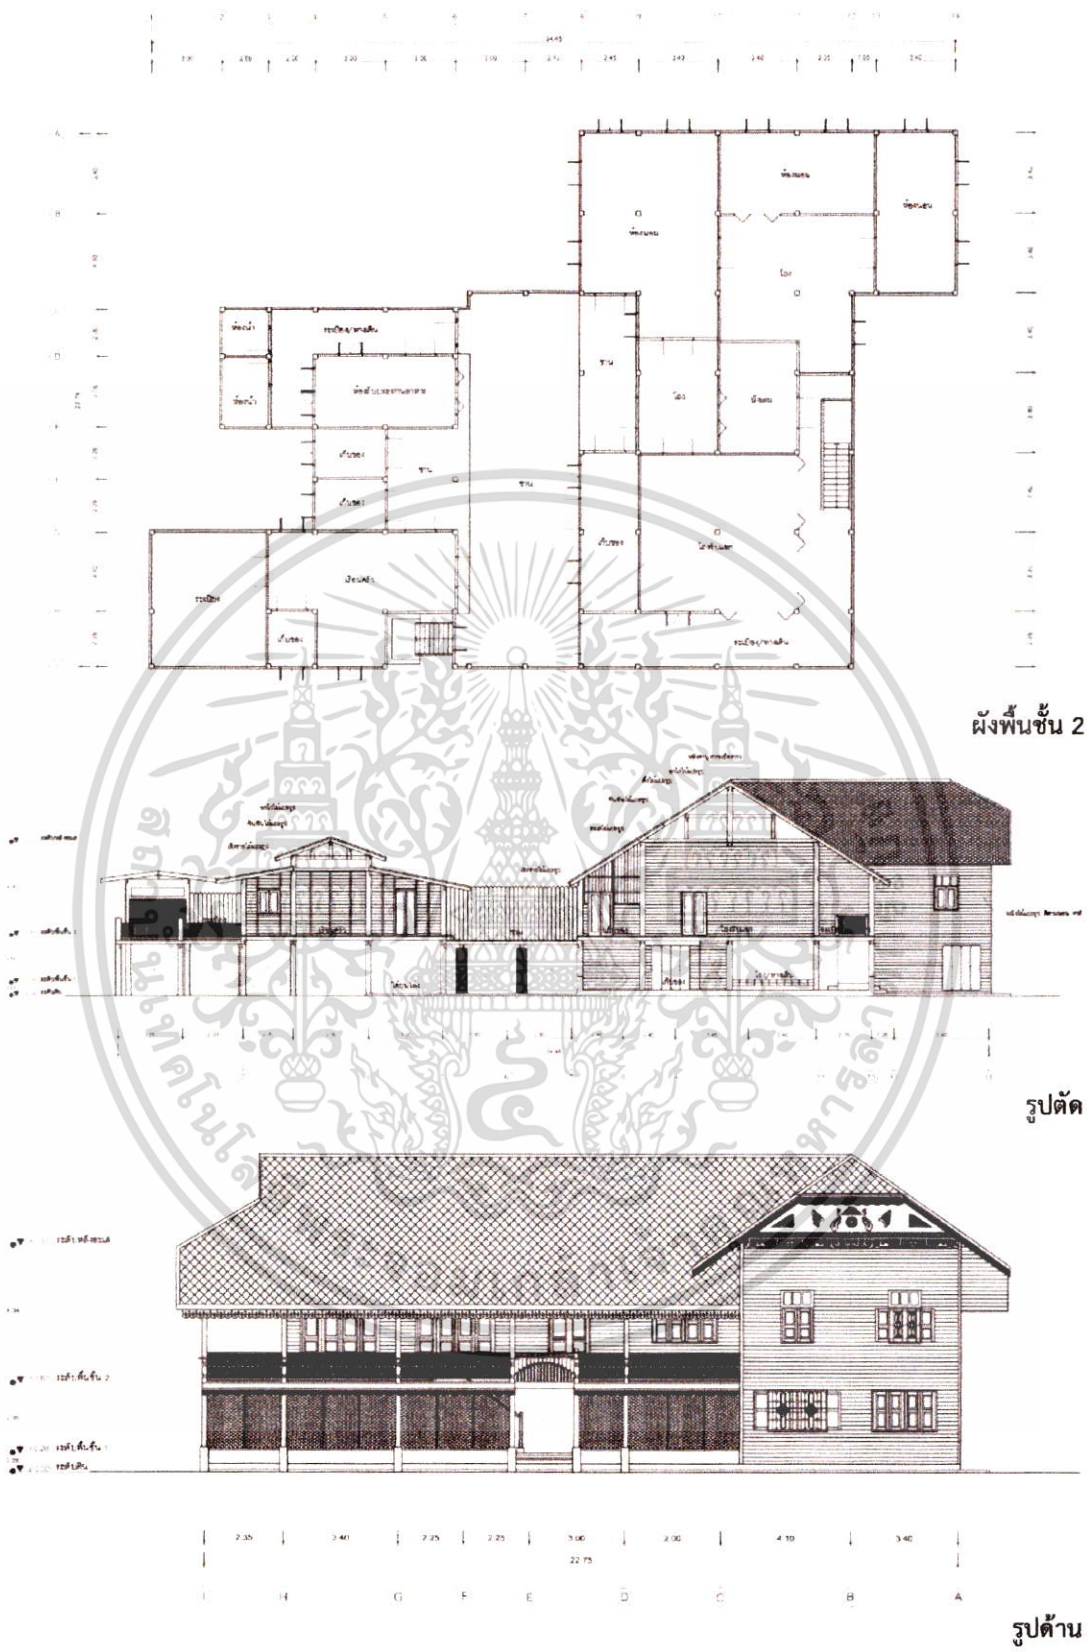
รูปที่ 4.22 แสดงผังพื้นที่ รูปด้าน รูปตัด อาคารกรณีศึกษา 1

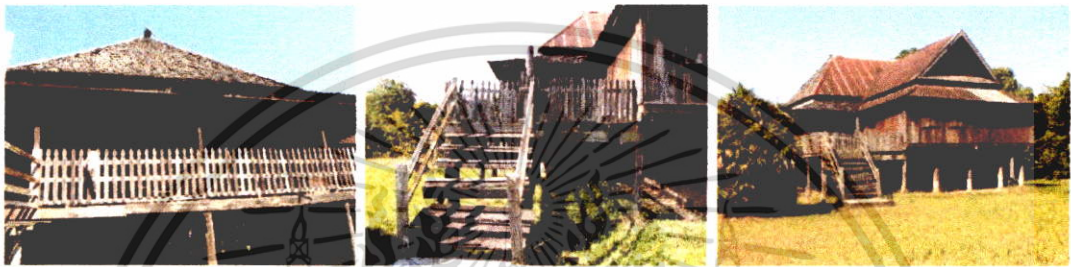
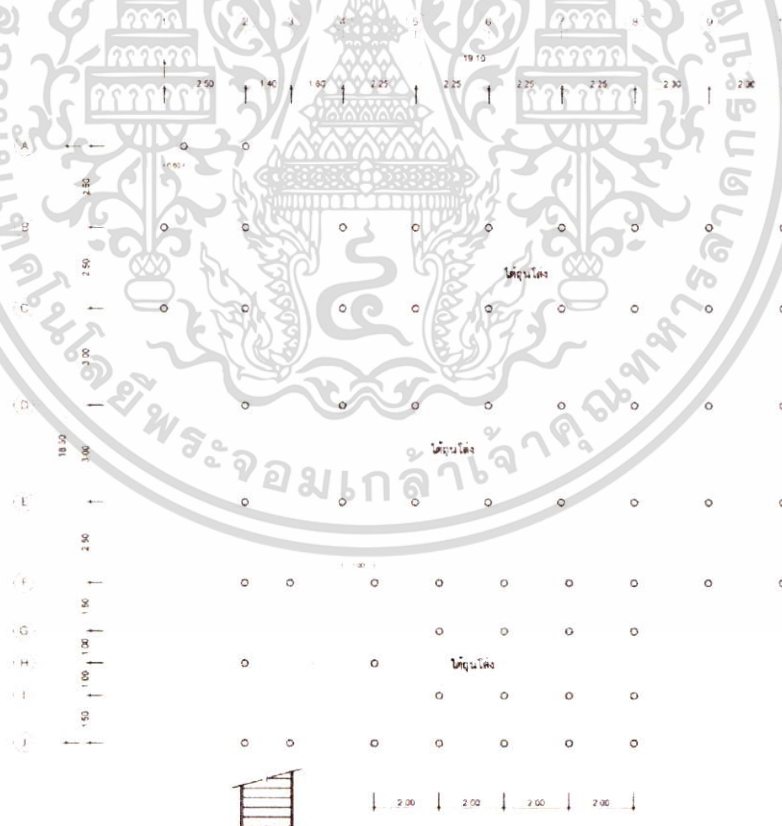
ลักษณะทางสถาปัตยกรรมแบบตะวันตกผสมเรือนพื้นถิ่น เป็นเรือนไม้ยกใต้ถุนสูง หลังคาทรงจั่วและปั้นหยา มีกันสาดโดยรอบ วัสดุแต่เดิมมุงด้วยไม้แป้นเกล็ด ภายหลังซ่อมแซมปรับเปลี่ยนบางส่วนเป็นหลังคาสังกะสี ส่วนหน้าจั่วตกแต่งด้วยรูปแบบจั่วพระอาทิตย์ ผังเป็นไม้ตีขีดตามตั้ง เสาไม้กลมทั้งต้น พื้นที่ภายในประกอบด้วยโถงโถงขนาดใหญ่ติดกับห้องนอน มีชานยาวรับพื้นที่ด้านหน้า จากชานบันไดเชื่อมพื้นที่เข้าสู่ตัวอาคาร ทำราวกันตกเป็นระแนงไม้ตีเว้นร่อง ปัจจุบันอาคารมีสภาพทรุดโทรมตามกาลเวลา เนื่องจากไม่มีผู้อยู่อาศัย แต่ทายาทมีโครงการจะปรับปรุงซ่อมแซมในอนาคต

รูปที่ 4.23 แสดงทัศนียภาพและผังพื้น อาคารกรณีศึกษา 2

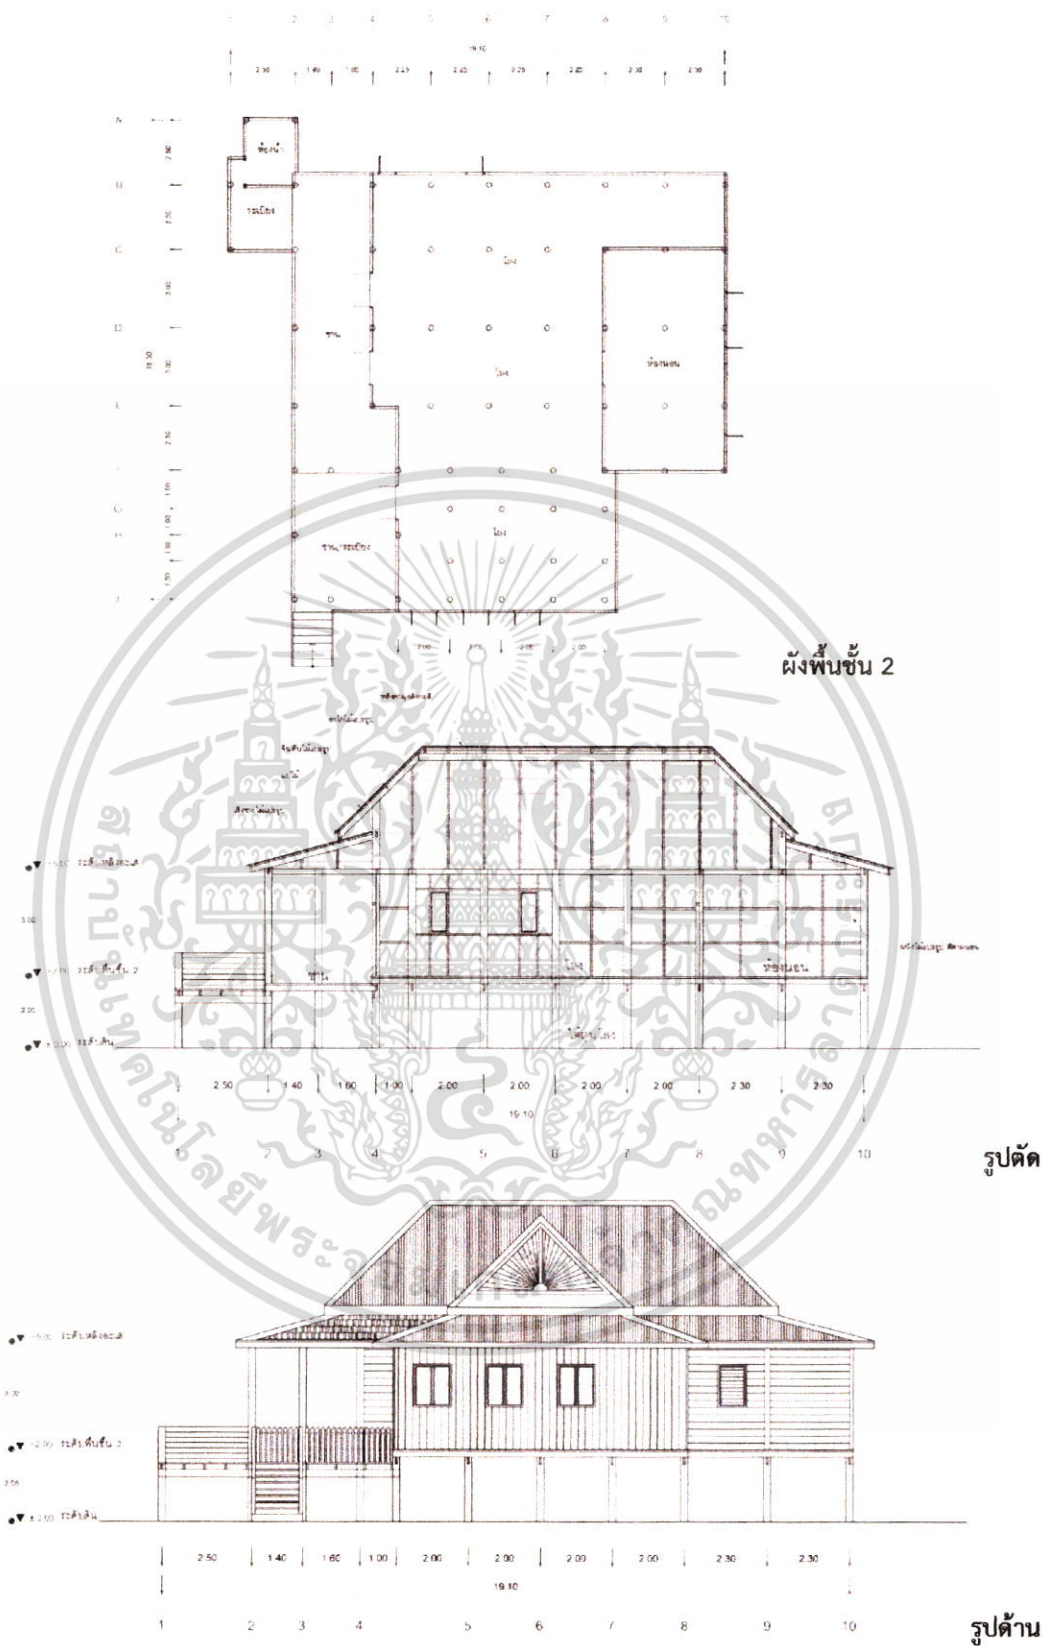
รูปที่ 4.24 แสดงผังพื่น รูปด้าน รูปตัด อาคารกรณีศึกษา 2

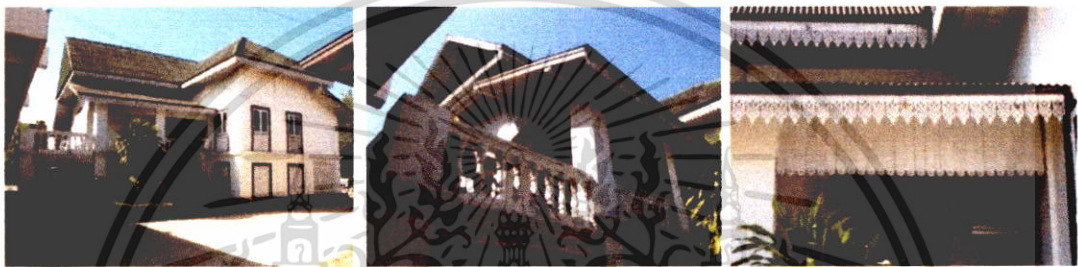
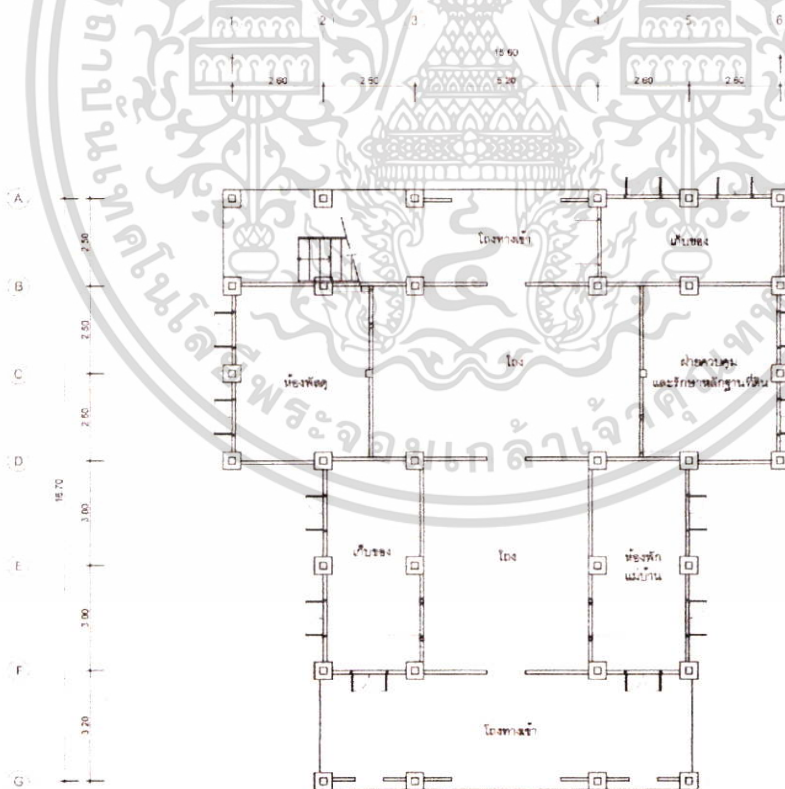
อาคารบ้านเจ้าจันทร์ทองดีเป็นอาคารสองชั้นก่ออิฐฉาบปูน ตามลักษณะสถาปัตยกรรมแบบตะวันตก หลังคาทรงจั่วและปั้นหยา ปัจจุบันยังคงรักษาสภาพภายนอกและภายในของอาคารไว้ได้สมบูรณ์แทบทั้งหมด ฐานของอาคารเป็นไม้ซุงทั้งต้น แต่เดิมตัวอาคารมีสีเขียวอ่อนก่อนเปลี่ยนเป็นสีขาว พื้นและโครงสร้างรับพื้นชั้นบนเป็นไม้ เช่นเดียวกับฝ้าเพดานและบันได ที่เป็นไม้จริงเต็มแผ่นขนาดใหญ่ ชายคา ประตู หน้าต่าง โถงภายใน และโถงทางเดิน มีการประดับด้วยลายฉลุไม้ ชั้นล่างประตูเป็นซุ้มโค้งขนาดใหญ่ เพื่อเป็นส่วนรับกับกระเบื้องชั้นบนที่ยื่นออกมา สภาพปัจจุบันค่อนข้างสมบูรณ์มาก เนื่องจากใช้เป็นอาคารสำนักงานที่ดินจังหวัดน่าน

รูปที่ 4.25 แสดงทัศนียภาพและผังพื้น อาคารกรณีศึกษา 3

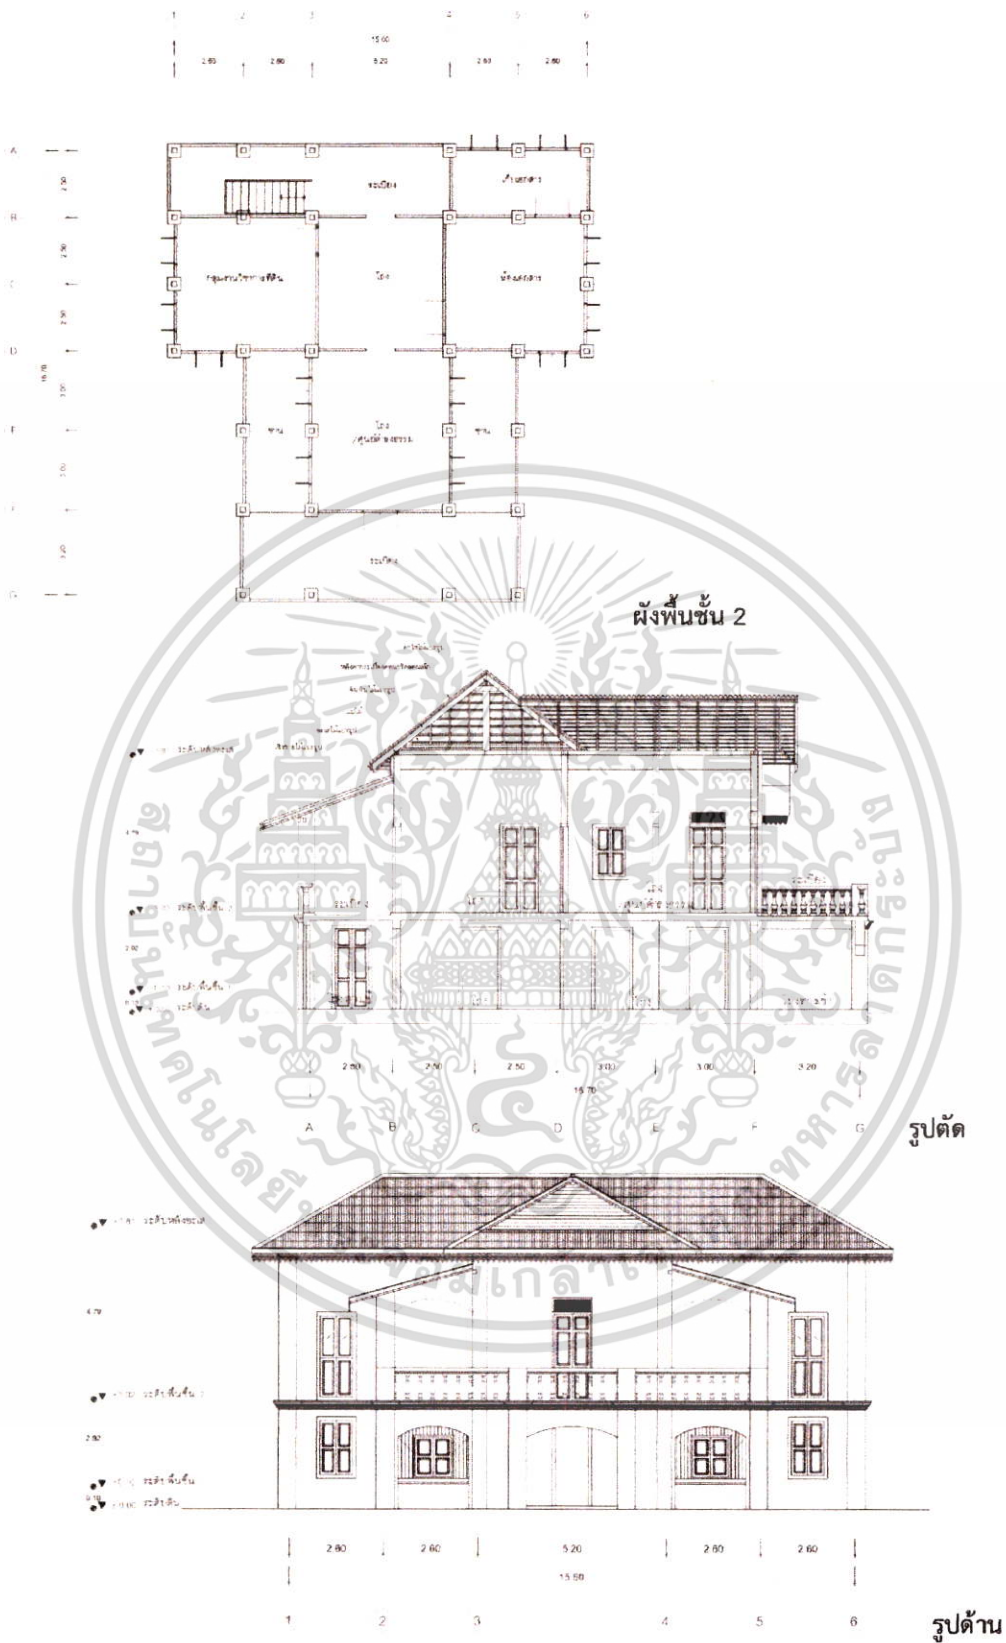
รูปที่ 4.26 แสดงผังพื้น รูปด้าน รูปตัด อาคารกรณีศึกษา 3

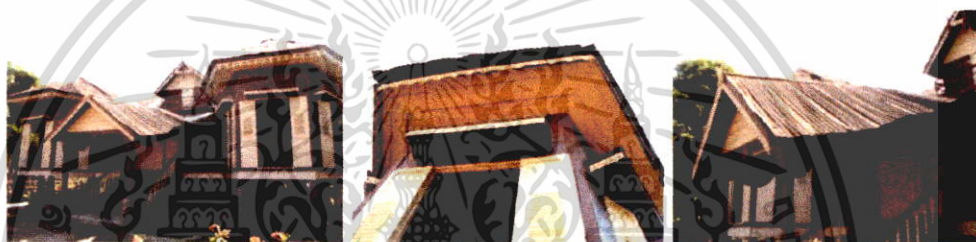
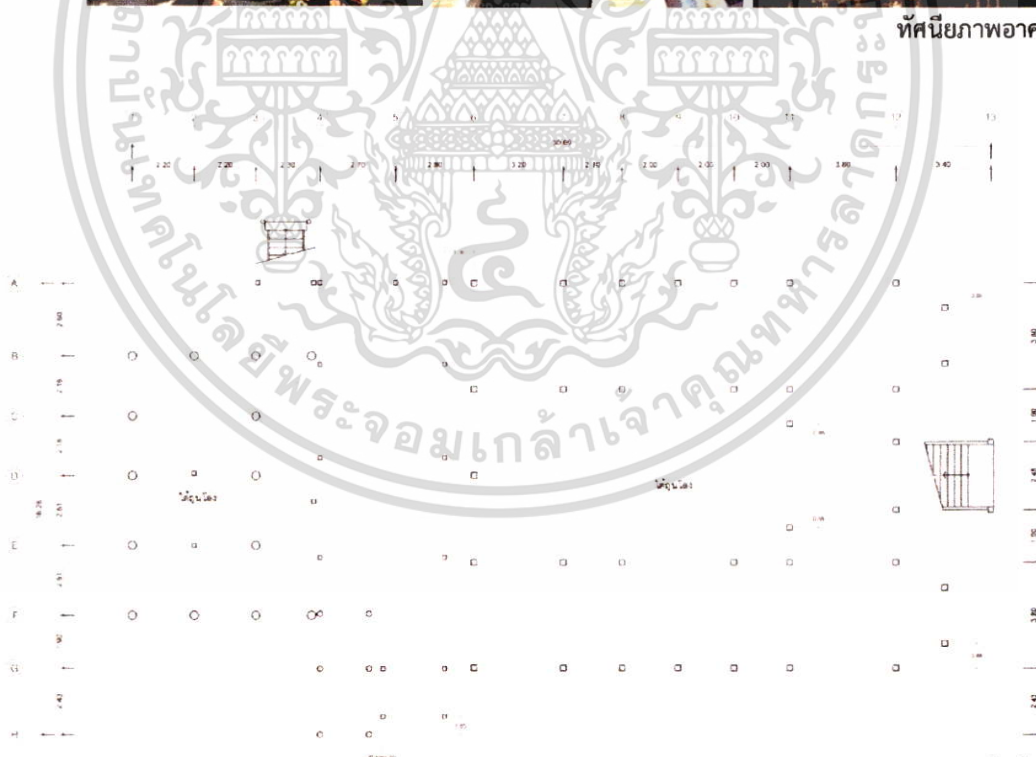
ลักษณะสถาปัตยกรรมเป็นแบบตะวันตก โครงสร้างเรือนไม้ ยกใต้ถุนสูง สร้างจากไม้สัก ทั้งหลัง มีการจัดวางผังอาคารแบบสมมาตร โดยมีมุขหลังคัจฉ์คลุมบันไดทางขึ้นเพื่อไปสู่โถงกลางของ เรือน ปัจจุบันเป็นห้องนั่งเล่นและรับแขก ขนาบด้วยห้องฝั่งทกเหลี่ยมทั้งซ้ายและขวา ด้านหลัง ห้องนั่งเล่นเป็นห้องโถงย่อย ก่อนที่จะเปิดสู่ชานและเดินด้านหลัง ซึ่งเชื่อมเรือนครัวและสวนพักผ่อนเข้าด้วยกัน ชานเชื่อมนี้แต่เดิมเป็นชานไม้ก่อนที่จะถูกปรับเปลี่ยนเป็นคอนกรีตปูกระเบื้องในปัจจุบัน ส่วนหลังคาของเรือนหลักเป็นทรงปั้นหย่า มุงสังกะสี จากเดิมมุงด้วยไม้แป้นเกล็ด มีหลังคาปั้นหย่า ทรงทกเหลี่ยมยื่นขนาบทั้งซ้ายและขวา มีพื้นที่ห้องใต้หลังคายเป็นมุขจั่วออกมาสำหรับขึ้นไปชมทัศนียภาพได้ ประดับลายฉลุไม้ในส่วนราวระเบียง และเชิงชายโดยรอบ ปัจจุบันส่วนด้านหน้าอาคาร ได้รับการปรับปรุงซ่อมแซมโดยการทาสีใหม่ ในส่วนอื่นสภาพยังทรุดโทรมมากควรได้รับการซ่อมแซม

รูปที่ 4.27 แสดงทัศนียภาพและผังพื้นที่ อาคารกรณีศึกษา 4

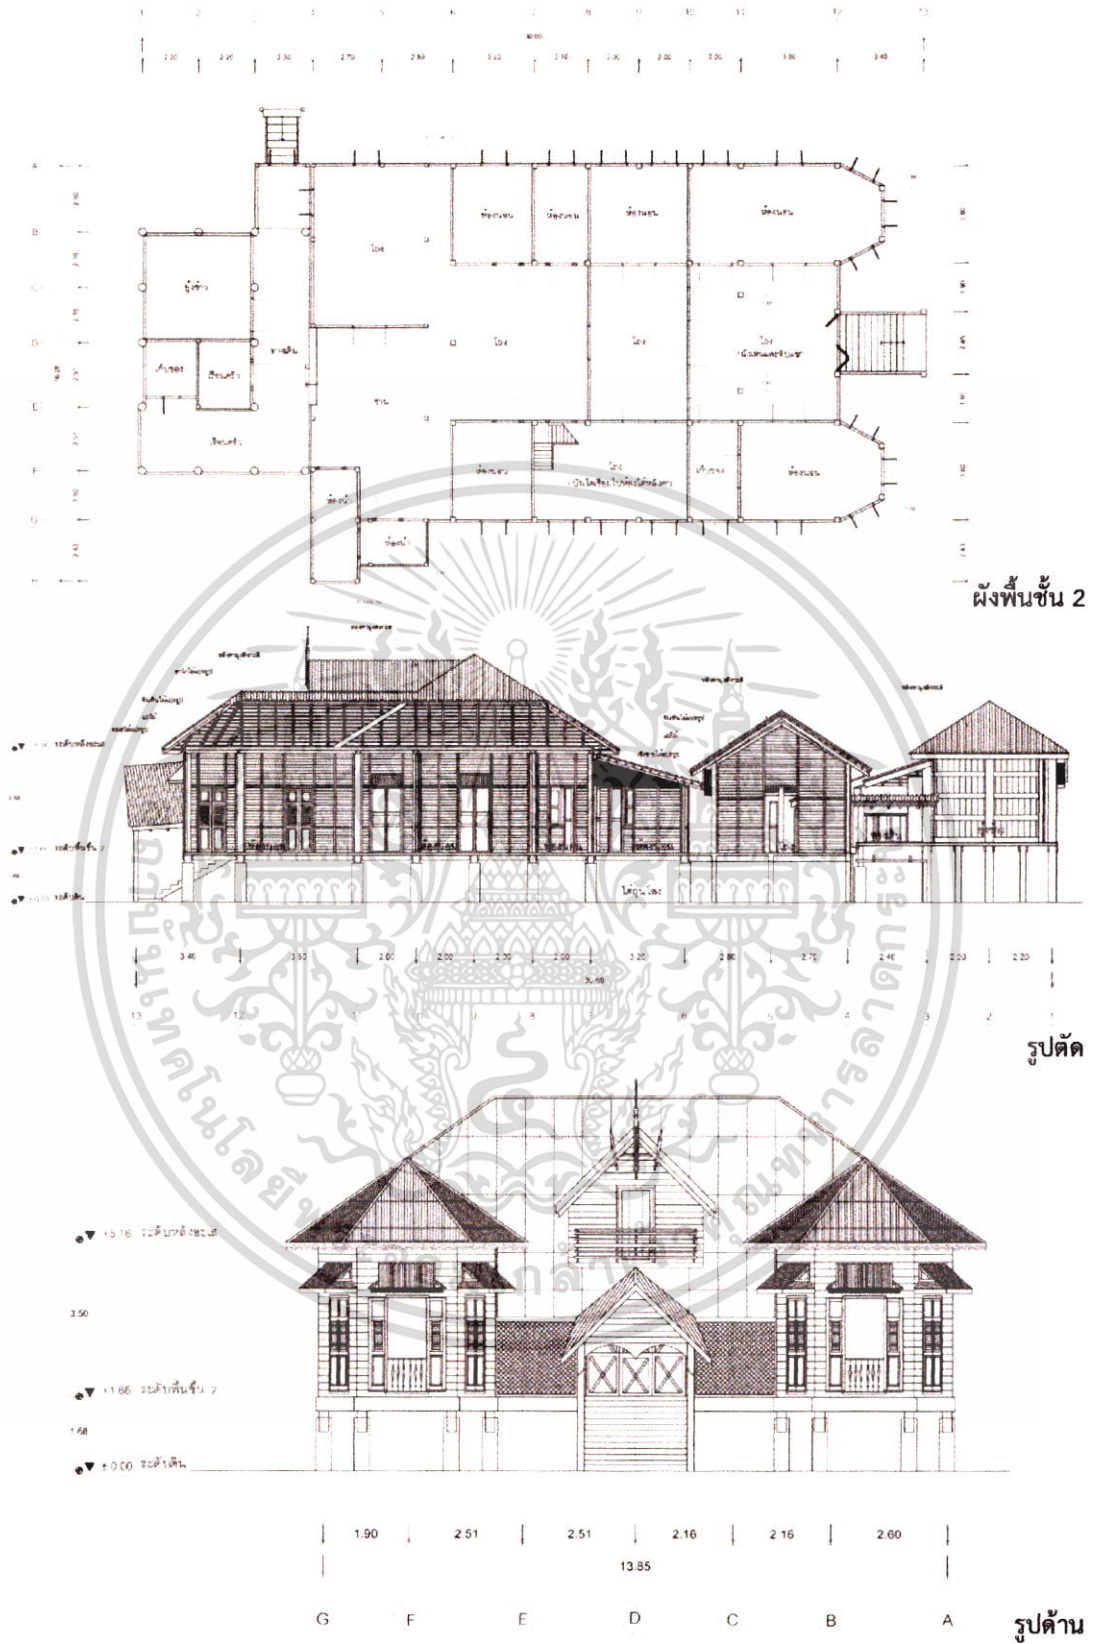
รูปที่ 4.28 แสดงทัศนียภาพและผังพื่น อาคารกรณีศึกษา 4

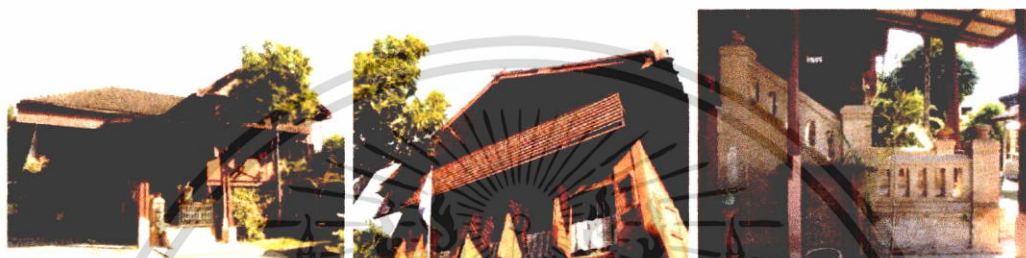
ทัศนียภาพอาคาร

ลักษณะสถาปัตยกรรมเป็นแบบตะวันตก โครงสร้างไม้ยกใต้ถุนสูง หลังคาทรงจั่วและปั้นหยา มุงด้วยกระเบื้องว่าว ตัวอาคารสร้างจากไม้ทั้งหลัง เสาเป็นเสากลมสร้างจากไม้ทั้งต้น ผนังเป็นไม้ตีนอนเขาะร่อง ด้านบนผนังทำช่องระบายอากาศระแนงไม้ไขว้เป็นรูปขนมเปียกปูน บันไดทางขึ้นอาคารเป็นบันไดก่ออิฐถือปูน เจาะช่องเป็นรั้วปล่องไข ซึ่งพบได้ส่วนใหญ่ของบ้านโคกคหบดีสมัยก่อน ชั้นบนเป็นส่วนที่อยู่อาศัย ด้านหลังเป็นส่วนครัวและชาน ชั้นล่างเป็นส่วนเก็บของและจอดรถ ปัจจุบันตัวอาคารมีสภาพค่อนข้างสมบูรณ์ เนื่องจากได้รับการซ่อมแซมจากผู้อยู่อาศัยเสมอ

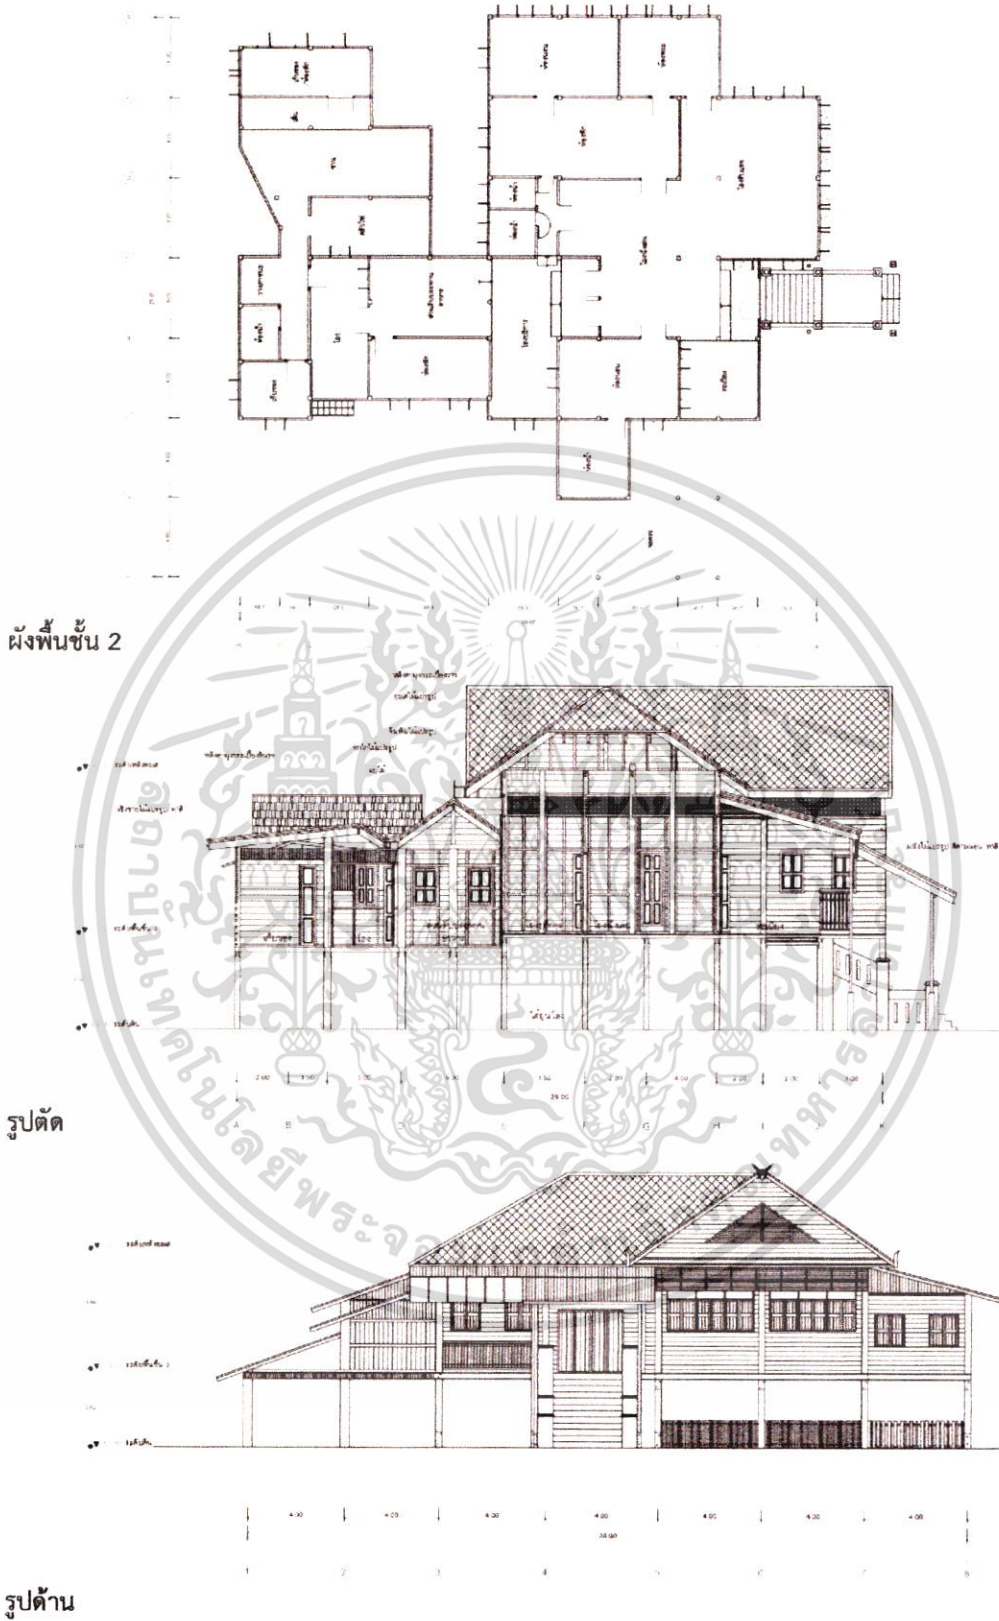
รูปที่ 4.30 แสดงผังพื้น รูปด้าน รูปตัด อาคารกรณีศึกษา 5

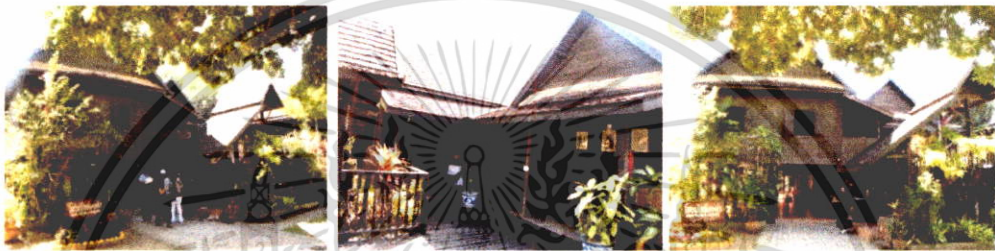
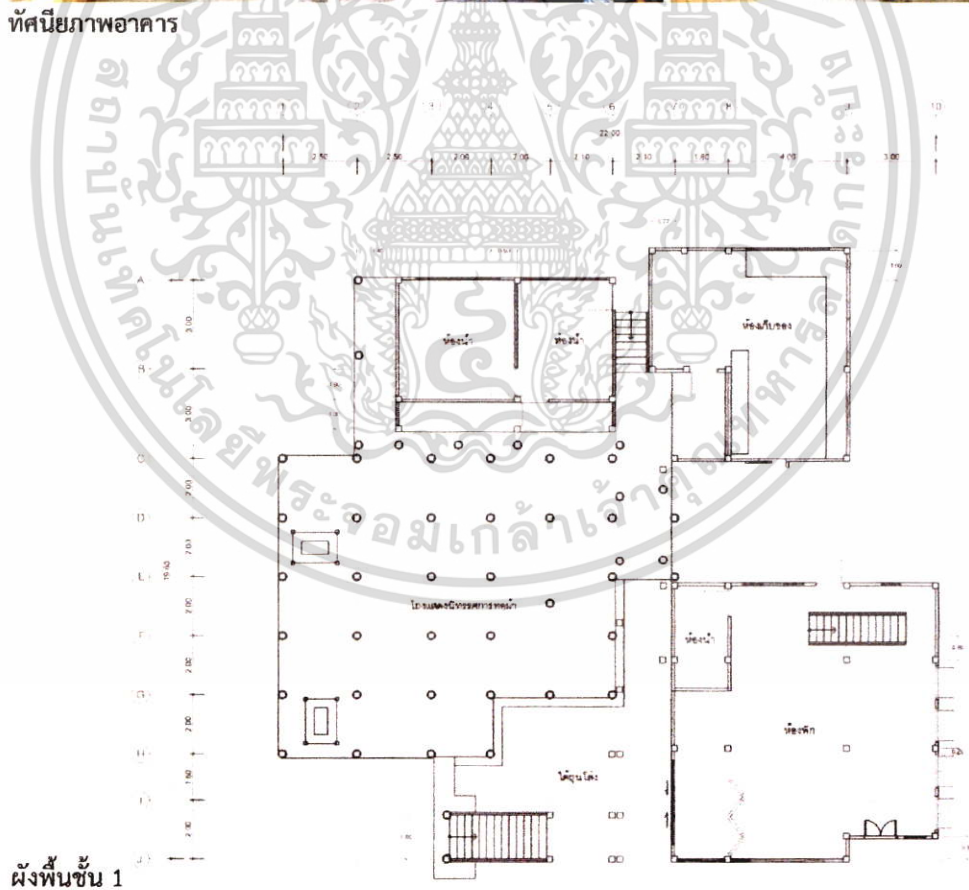
ลักษณะสถาปัตยกรรมเรือนเจ้าฟองคำ เป็นแบบล้านนา หลังคาทรงจั่วมุงด้วยกระเบื้องดินขอ จากเดิมมุงด้วยไม้แป้นเกล็ด ประกอบด้วยเรือน 4 หลัง ตัวเรือนแบ่งเป็น 2 ส่วน คือ ส่วนเรือนอาศัยของเจ้าของบ้านและส่วนอาศัยของบุตร โดยมีชานเชื่อมเรือนทั้งสองเข้าด้วยกัน ด้านหลังสุดเป็นเรือนครัว ด้านหน้าสุดเป็นส่วนรับแขกหรือนั่งเล่น ตัวเรือนก่อสร้างโดยใช้รูปแบบการเจาะและเข้าไม้ ไม่ใช่ตะปู ไม้บางส่วนไม่เรียบเนียนเนื่องจากสมัยก่อนใช้ขวานและมีดในการถากไม้ บันไดไม้ทางขึ้นด้านหน้ามีหลังคาคลุม ปัจจุบันชั้นบนได้ทำการอนุรักษ์เป็นพิพิธภัณฑ์เรือนเจ้าฟองคำ เพื่อแสดงวิถีชีวิตเจ้าของบ้านในสมัยก่อน โดยพยายามรักษาให้คงสภาพเดิมมากที่สุด

รูปที่ 4.31 แสดงทัศนียภาพและผังพื้น อาคารกรณีศึกษา 6

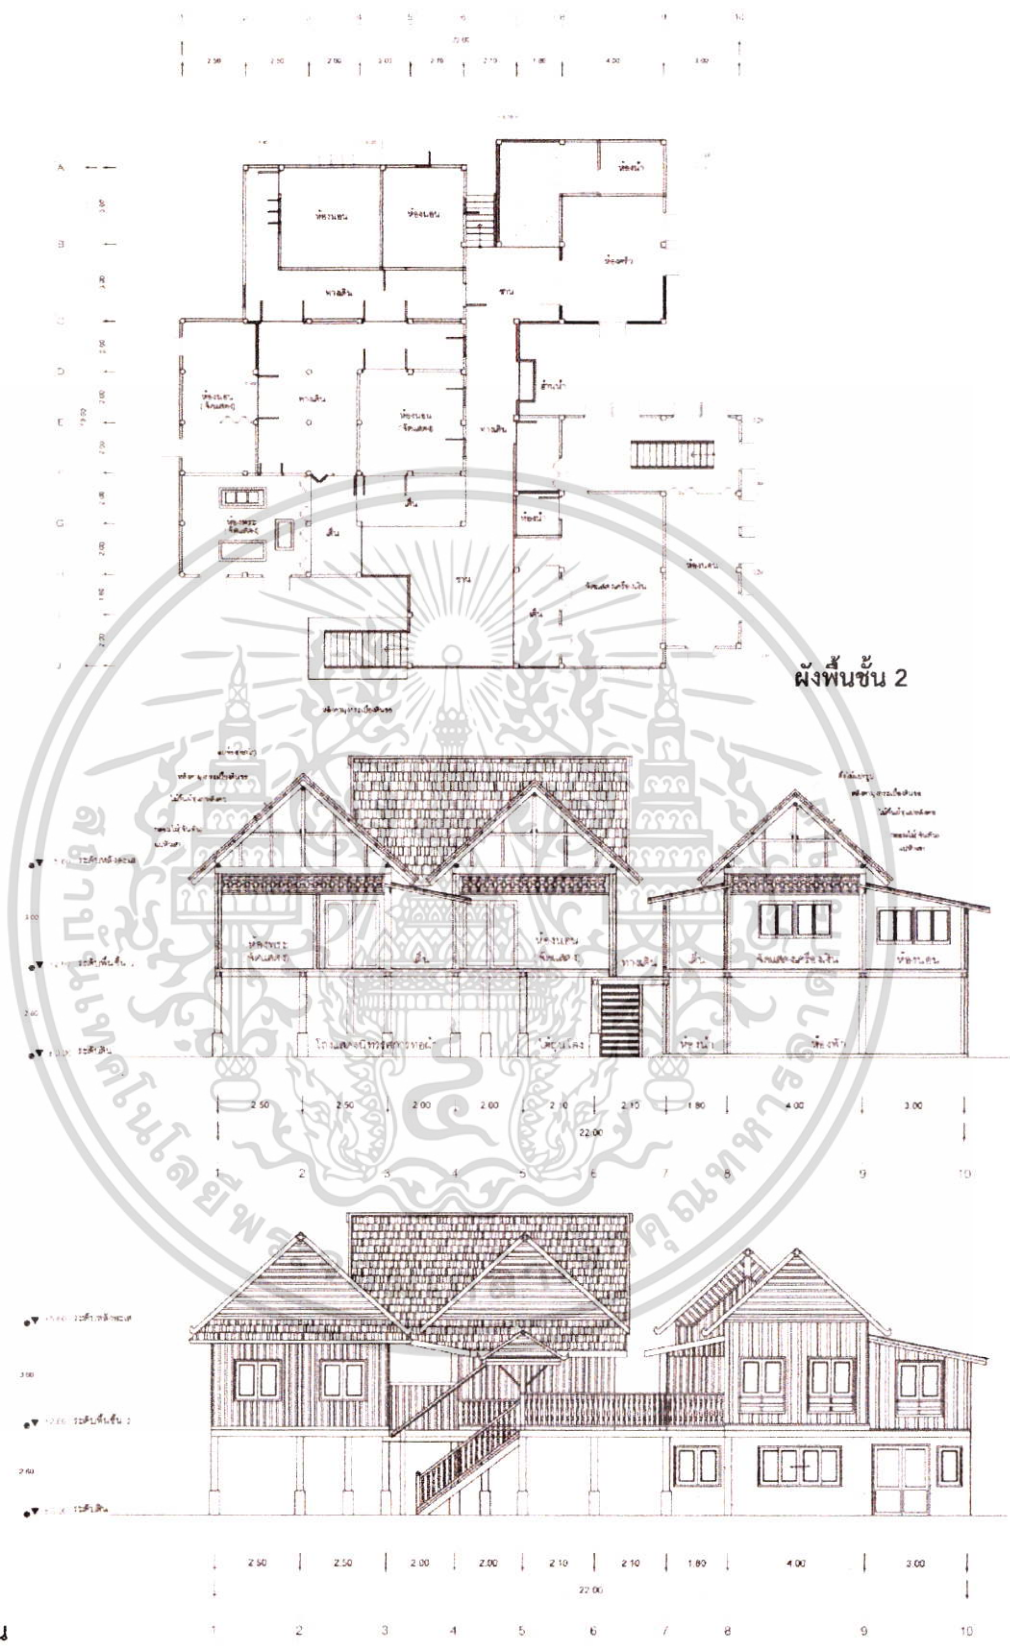
รูปที่ 4.32 แสดงผังพื้นที่ รูปด้าน รูปตัด อาคารกรณีศึกษา 6

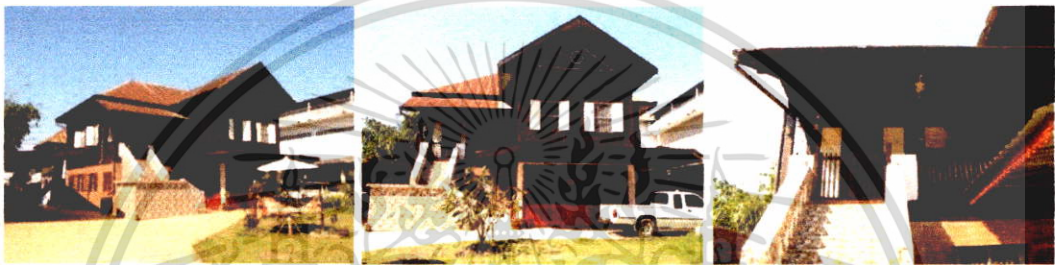
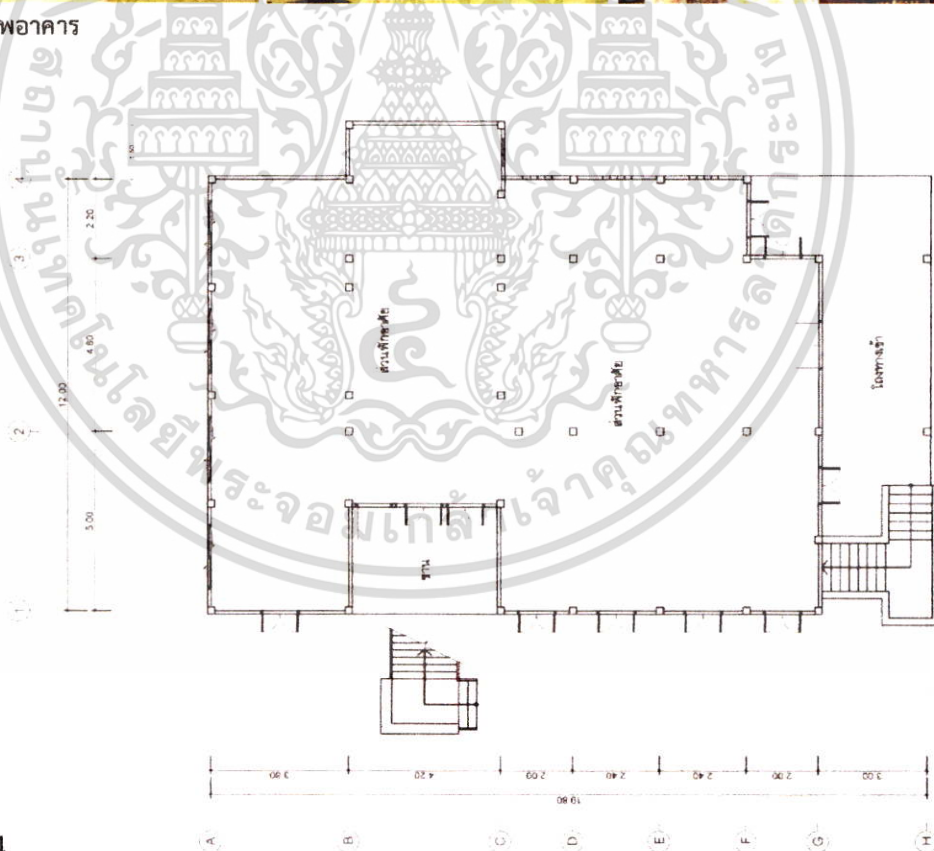
บ้านเจ้าเมฆวดีมีลักษณะสถาปัตยกรรมแบบตะวันตก โครงสร้างก่ออิฐฉาบปูนและโครงสร้างไม้ หลังคาทรงจั่วและปั้นหยา มุงสังกะสี จากเคยมุงด้วยไม้ไผ่แต่เดิมสร้างเป็นเรือนไม้ยกใต้ถุนสูง ชั้นบนเป็นโครงสร้างไม่มีชานเชื่อมด้านหลังระหว่างเรือนหลักกับเรือนครัวและยังวาง บันไดทางขึ้นก่ออิฐถือปูน ปูกระเบื้องพื้น มีรูเป็นปล่องรูปไข่ต่อเนื่องเป็นระยะ ระเบียงเป็นไม้เจาะฉลุสายประดับ ด้านบนระเบียงเป็นไม้ฉลุสายเรียงเป็นรูปโค้งคิ้ว ชั้นล่างจากเดิมเป็นใต้ถุน ได้ก่อสร้างเพิ่มเติมด้วยการก่ออิฐฉาบปูน กรุกระเบื้องผนัง ประตูหน้าต่างเป็นลูกฟักไม้และกระจก เพื่อใช้เป็นส่วนที่อยู่อาศัย ตัวอาคารมีความสมบูรณ์ค่อนข้างมาก เนื่องจากมีการซ่อมแซมบำรุงรักษาอยู่เสมอ

รูปที่ 4.33 แสดงทัศนียภาพและผังพื้น อาคารกรณีศึกษา 7
