เทคโนโลยีการซ่อมแซมรูปด้านอาคารเก่า
กรณีศึกษา เขตเมืองเก่า อำเภอเมือง จังหวัดน่าน

MAINTENANCE TECHNOLOGIES FOR OLD BUILDING FACADES,
A CASE STUDY OF NAN OLD TOWN, MEUANG DISTRICT, NAN PROVINCE

วิทยานิพนธ์นี้เป็นส่วนหนึ่งของการศึกษาตามหลักสูตรปริญญาสถาปัตยกรรมศาสตรมหาบัณฑิต
สาขาวิชาเทคโนโลยีสถาปัตยกรรม
คณะสถาปัตยกรรมศาสตร์
สถาบันเทคโนโลยีพระจอมเกล้าเจ้าคุณทหารลาดกระบัง
พ.ศ. 2560

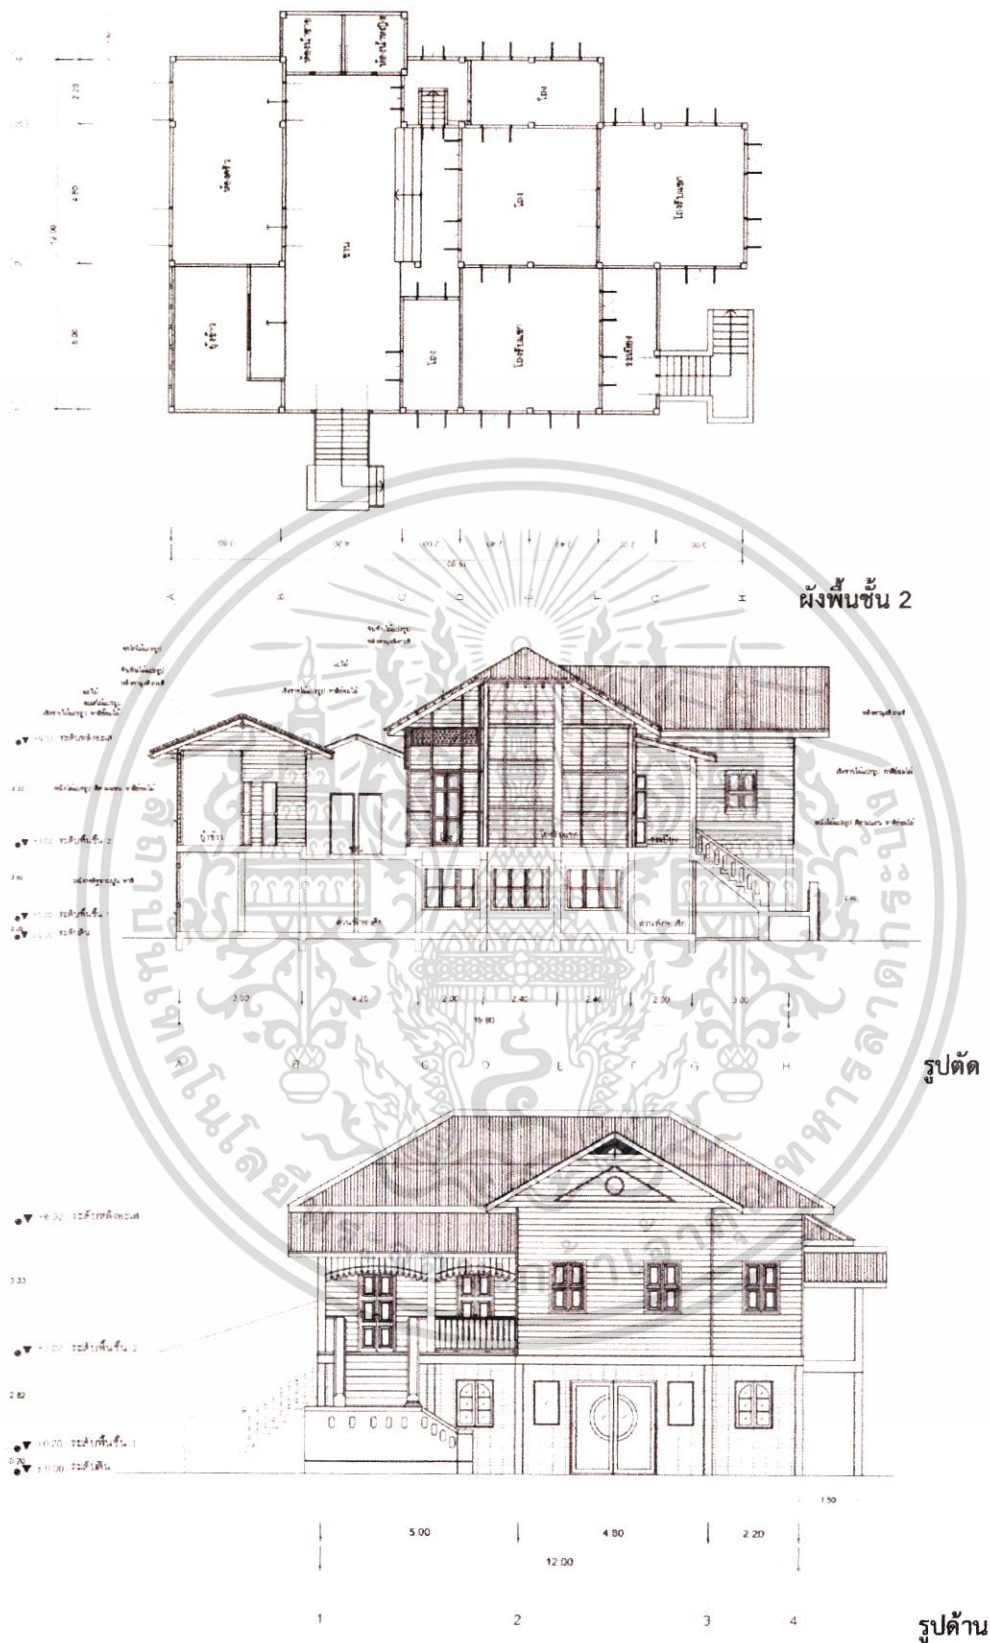
รูปที่ 4.34 แสดงผังพื้นที่ รูปด้าน รูปตัด อาคารกรณีศึกษา 7

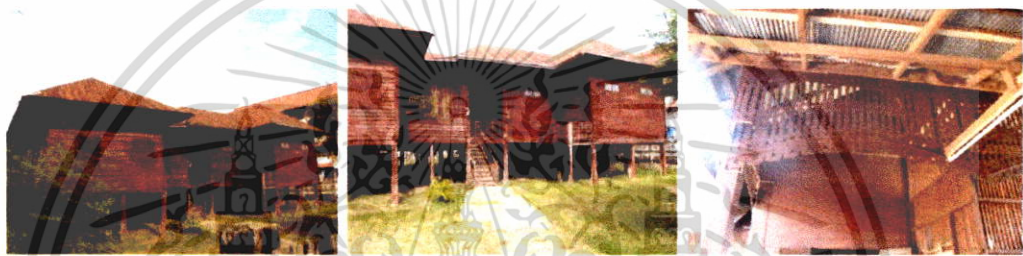
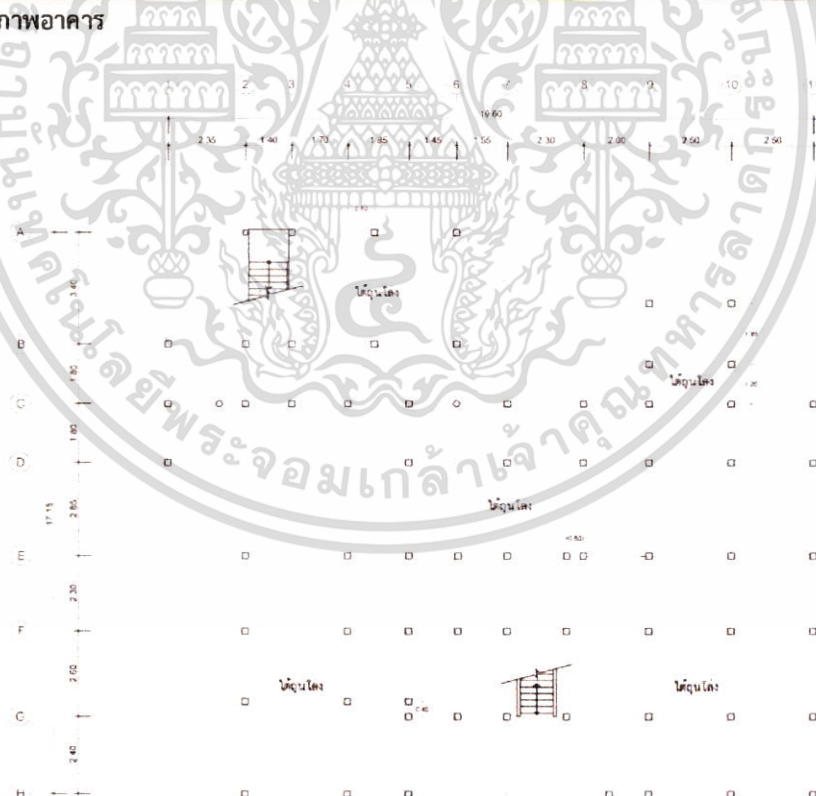
ลักษณะทางสถาปัตยกรรมของเรือนเป็นแบบตะวันตก โครงสร้างไม้ทั้งหลัง หลังคาเป็นทรงปั้นหยา มุงด้วยสังกะสี จากเดิมมุงด้วยไม้แป้นเกล็ด แบ่งส่วนอาคารเป็น 2 ส่วนหลัก เชื่อมด้วยโถงระเบียงและชานขนาดใหญ่ ระหว่างเรือนอยู่อาศัยหลัก เรือนอยู่อาศัยรอง ส่วนครัวไฟและห้องน้ำผนังเป็นรูปแบบไม้ตีชิดตามแนวนอน ด้านบนผนังทำช่องระบายอากาศเป็นระแนงไม้ไขว้รูปขนมเปียกปูน บันไดทางขึ้นด้านหน้าอาคารสร้างจากไม้เชื่อมต่อกับส่วนโถงและระเบียง ส่วนบนประดับลายฉลุไม้เรียงเป็นแนวโค้ง โถงด้านข้างเป็นระแนงไม้ตีเว้นร่อง เพื่อรับแสงสว่างแก่อาคาร ส่วนพักอาศัยหลักมีระเบียงไม้รับด้านหน้า สภาพปัจจุบันค่อนข้างทรุดโทรม เนื่องจากไม่มีผู้อยู่อาศัย ทายาทจึงได้มอบตัวเรือนหลังนี้ให้กับจุฬาลงกรณ์มหาวิทยาลัย เพื่อทำการอนุรักษ์อาคารต่อไป

รูปที่ 4.35 แสดงทัศนียภาพและผังพื้น อาคารกรณีศึกษา 8

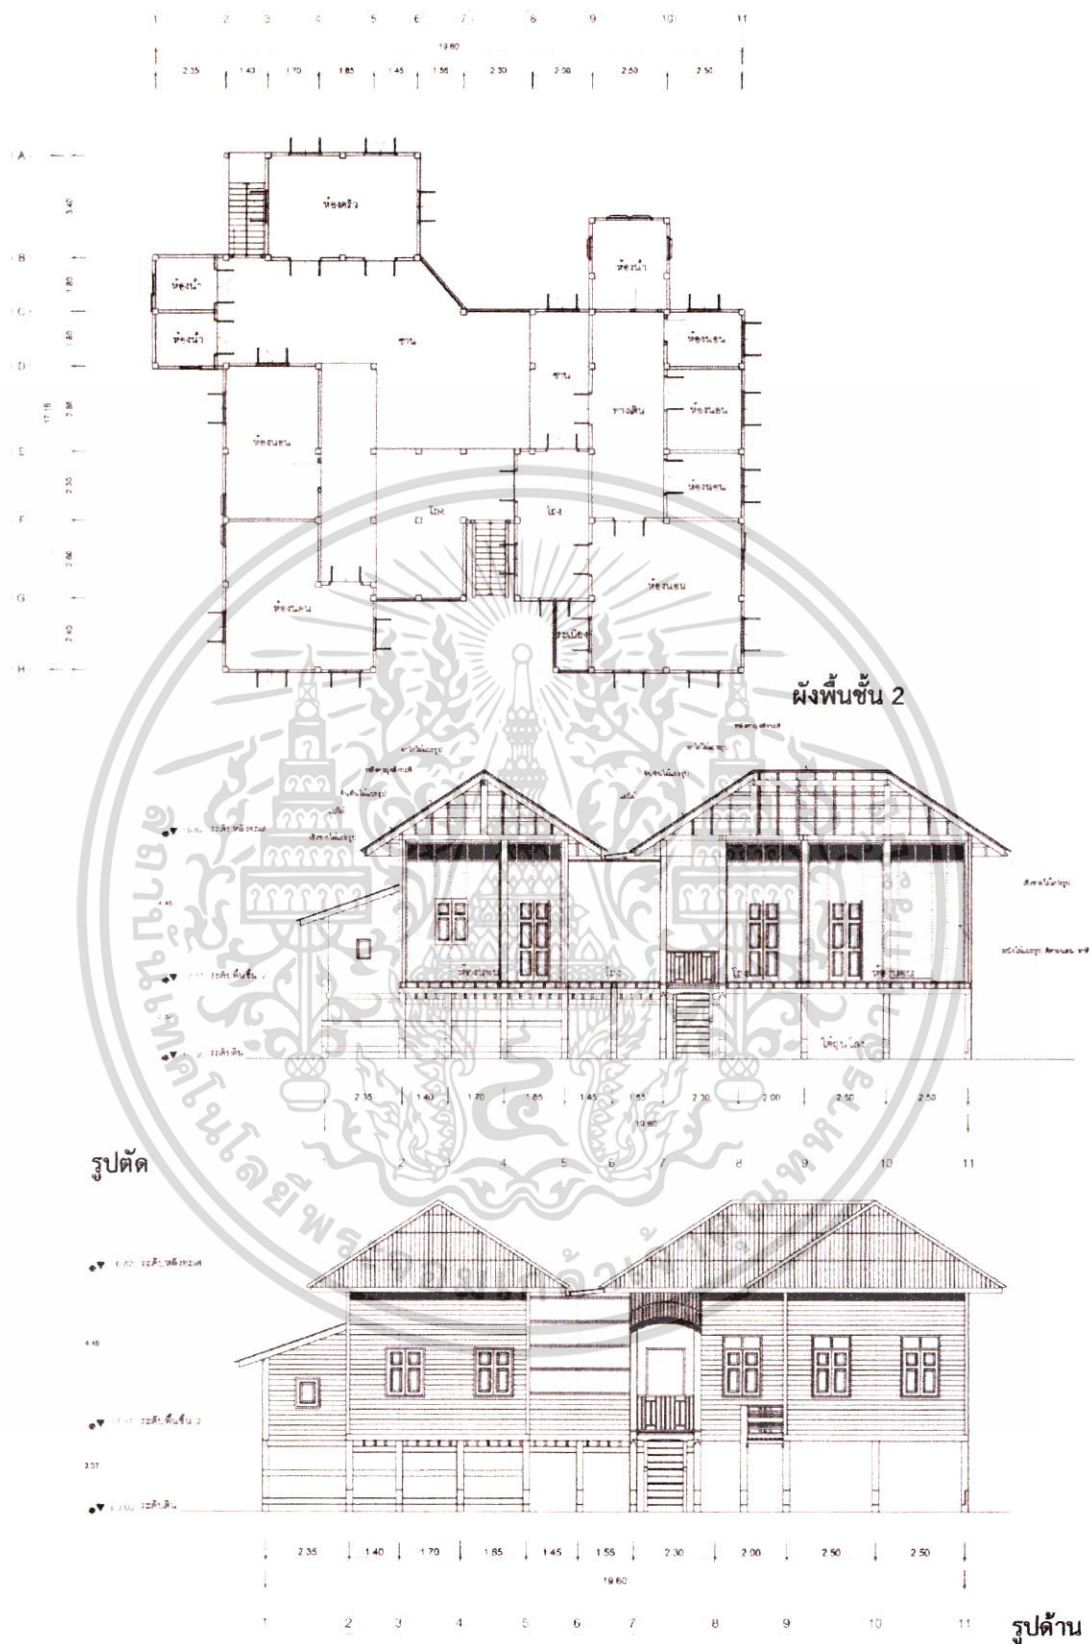
รูปที่ 4.36 แสดงผังพื้นที่ รูปด้าน รูปตัด อาคารกรณีศึกษา 8

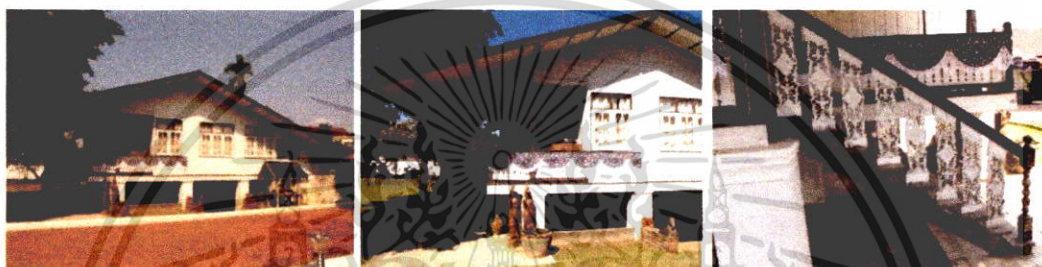
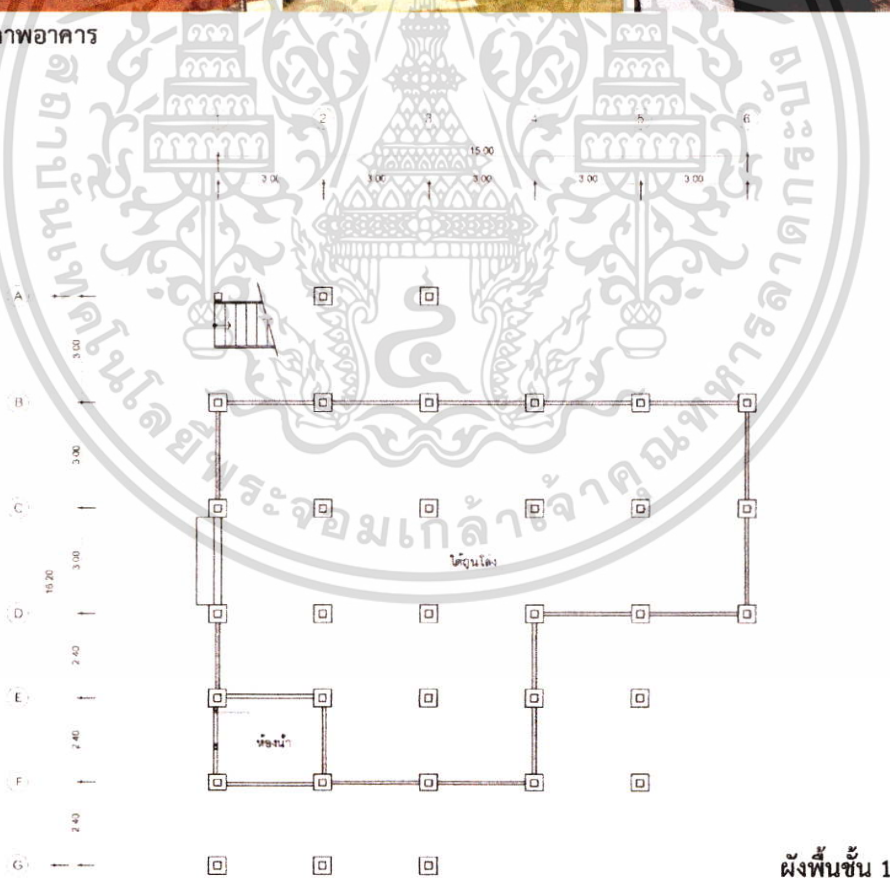
อาคารบ้านคุณหลวงธนานุสร ลักษณะสถาปัตยกรรมแบบตะวันตก โครงสร้างก่ออิฐถือปูน และไม้ หลังคาทรงจั่ว เมื่อแรกมุงด้วยไม้เกล็ด ก่อนเปลี่ยนเป็นกระเบื้องว่าว และปัจจุบันมุงด้วยสังกะสี ชั้นบนเป็นส่วนพักอาศัยและห้องครัว โดยใช้โครงสร้างไม้ ผนังไม้ตีซิดตามแนวนอน ประตูบานฉลุไม้ตรงส่วนระเบียงทางเข้า ประตูลูกทึกไม้ ส่วนหน้าต่างเป็นลูกฟูกกระจกติดช่องแสงกระจก บางส่วนเป็นหน้าต่างเกล็ดกระจกระบายอากาศ ชั้นล่างเป็นใต้ถุนโล่ง สำหรับเก็บของ รูปแบบเป็นเสา ก่ออิฐถือปูนขนาดใหญ่รับโครงสร้างชั้นบน บางส่วนก่ออิฐเป็นผนังทึบ มีกันพื้นที่บางส่วนต่อเติมเป็นห้องน้ำชั้นล่าง สภาพอาคารค่อนข้างสมบูรณ์ เนื่องจากมีผู้อยู่อาศัยและได้รับการบำรุงรักษาอยู่เสมอ

รูปที่ 4.37 แสดงทัศนียภาพและผังพื้น อาคารกรณีศึกษา 9

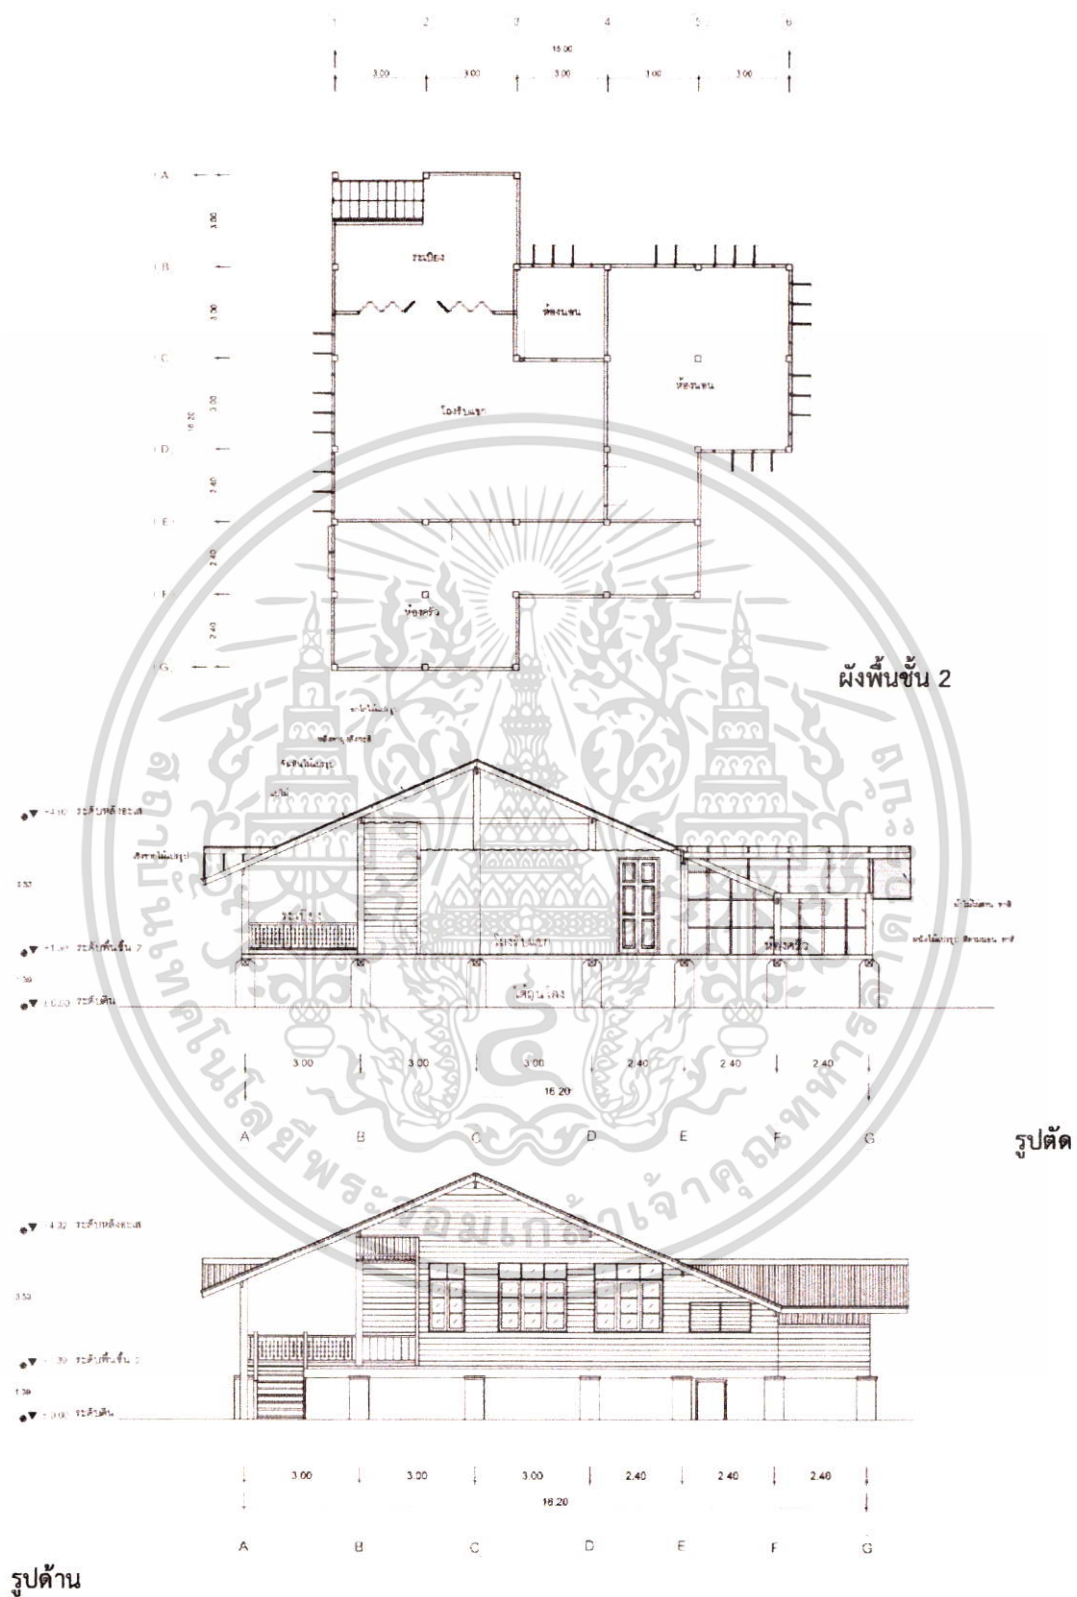
รูปที่ 4.38 แสดงผังพื้นที่ รูปด้าน รูปตัด อาคารกรณีศึกษา 9

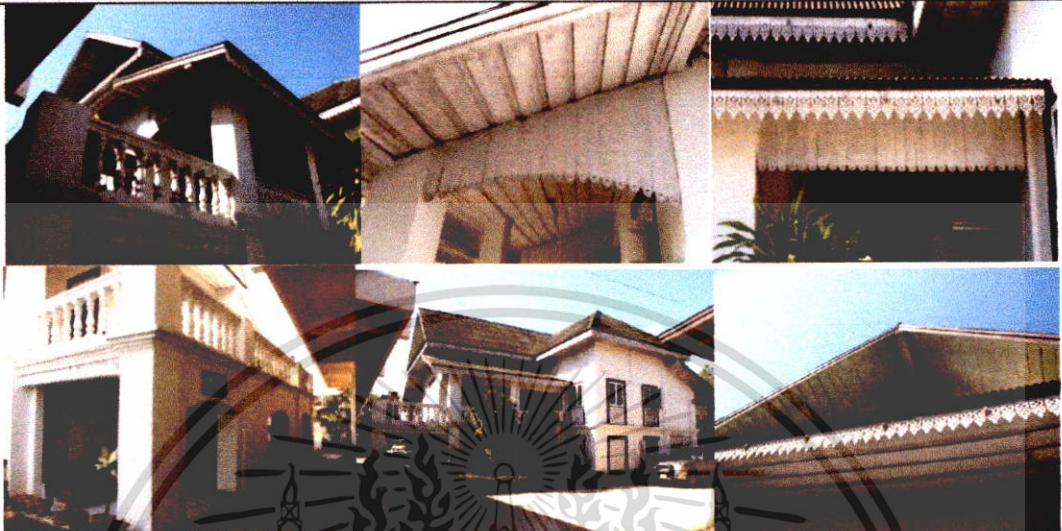
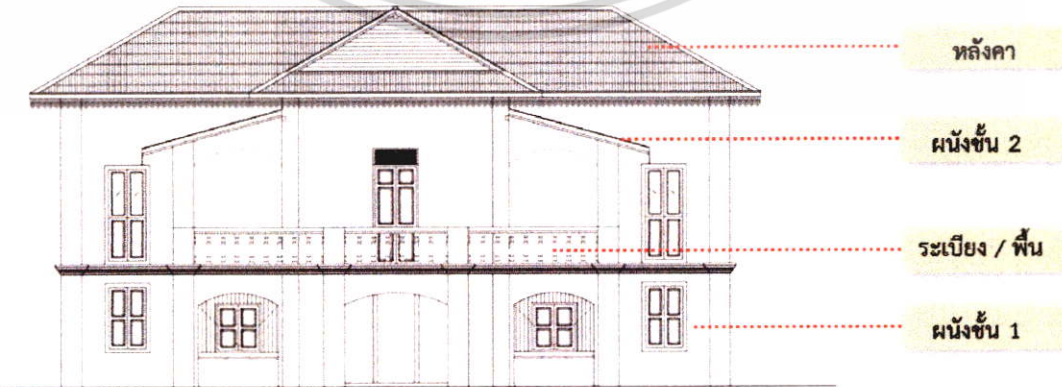
ตารางที่ 4.9 แสดงการจำแนกรูปด้าน บ้านเจ้าจันทร์ทองดี

ส่วนที่	องค์ประกอบ/วัสดุ	1.หลังคา	- หลังคาทรงจั่วและปั้นหยา มุงกระเบื้องคอนกรีตลอนเล็ก	2.ผนังชั้น2	- ผนังก่ออิฐฉาบปูน ทาสีขาว - หน้าต่างไม้แปรรูปฉลุลาย ทาสี ลูกฟักกระจก	3.ระเบียง/พื้น	- แนวระเบียงแห่งคอนกรีตหล่อ เว้นช่วง ทาสีขาว - พื้นคอนกรีตเสริมเหล็ก	4.ผนังชั้น1	- ผนังก่ออิฐฉาบปูน ทาสีขาว - หน้าต่างไม้แปรรูป ทาสี
	ส่วนที่	องค์ประกอบ/วัสดุ									
	1.หลังคา	- หลังคาทรงจั่วและปั้นหยา มุงกระเบื้องคอนกรีตลอนเล็ก									
	2.ผนังชั้น2	- ผนังก่ออิฐฉาบปูน ทาสีขาว - หน้าต่างไม้แปรรูปฉลุลาย ทาสี ลูกฟักกระจก									
3.ระเบียง/พื้น	- แนวระเบียงแห่งคอนกรีตหล่อ เว้นช่วง ทาสีขาว - พื้นคอนกรีตเสริมเหล็ก										
4.ผนังชั้น1	- ผนังก่ออิฐฉาบปูน ทาสีขาว - หน้าต่างไม้แปรรูป ทาสี										
รูปด้าน

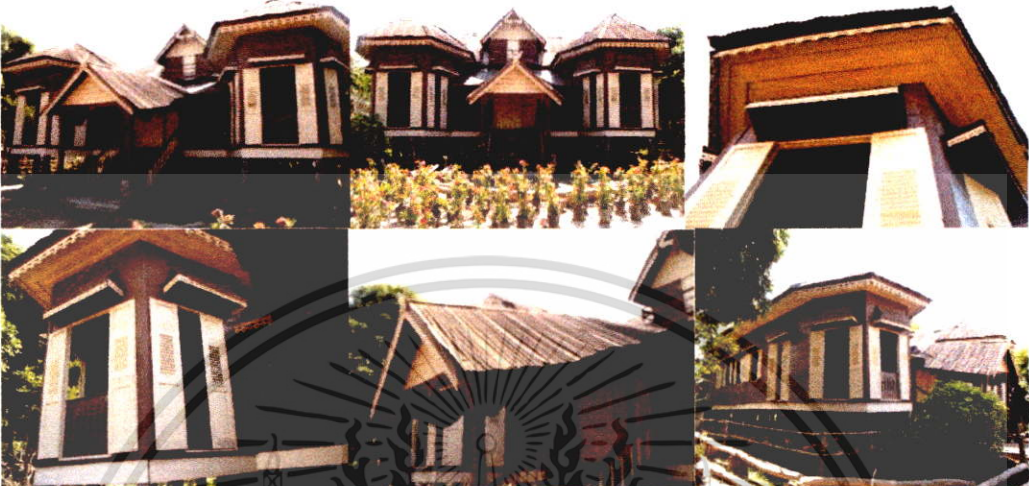
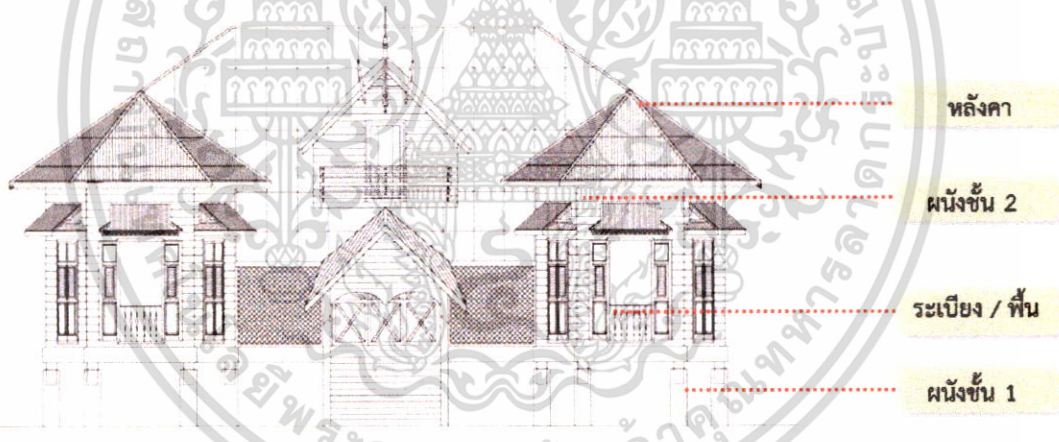
ตารางที่ 4.10 แสดงการจำแนกรูปด้าน เรือนเจ้าเทพมาลา

ลักษณะกายภาพ		
รูปแบบ	ส่วนที่	องค์ประกอบ/วัสดุ
	1.หลังคา	- หลังคาทรงจั่วและปั้นหยา มุงหลังคาสังกะสี
	2.ผนังชั้น2	- ไม้แปรรูปตีตามนอน ทาสี - ไม้แปรรูปตีทะแยง ทาสี - หน้าต่างไม้แปรรูป เกล็ดระบายอากาศ - ประตูไม้แปรรูปเนื้อแข็ง
	3.ระเบียง/พื้น	- ระเบียงไม้แปรรูป ฉลุลาย ทาสี - พื้นไม้แปรรูป ตีขีด
	4.ผนังชั้น1	- ยกใต้ถุนโล่ง เสาคโครงสร้างไม้ วางบนตอม่อคอนกรีต, ตอม่อไม้

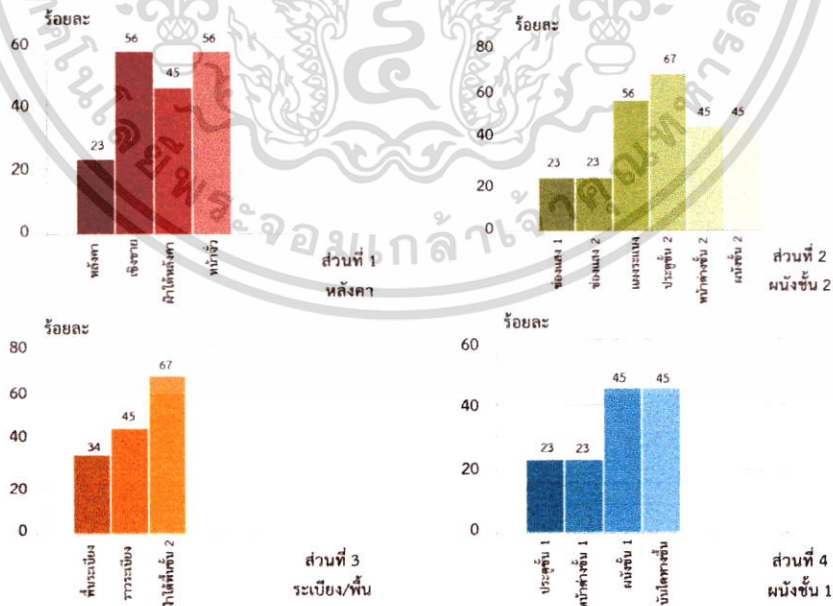
ส่วนที่ 3. รูปแบบพื้นระเบียงเป็นไม้แปรรูปตีชิด ทาเคลือบเงา พบมากประมาณร้อยละ 34 ราวระเบียงเป็นไม้แปรรูป ฉลุลาย ตีตามตั้ง ทาสี พบมากที่สุดประมาณร้อยละ 45 และฝ้าใต้พื้นชั้น 2 ส่วนใหญ่เป็นฝ้าเปิดโล่ง แสดงโครงสร้างพื้นชั้น 2 พบมากประมาณร้อยละ 67

ส่วนที่ 4. ประตูชั้น 1 ส่วนใหญ่เป็นไม้แปรรูป ลูกฟักไม้และกระจก ทาสียอมไม้ ประมาณร้อยละ 23 หน้าต่างชั้น 1 เป็น ไม้แปรรูปลูกฟักไม้ ทาสี พบมากที่สุดประมาณร้อยละ 23 ผนังชั้น 1 ส่วนใหญ่พบเป็นไม้ฉลุโล่ง เสาไม้แปรรูป ยึดด้วยนอตโบลท์ วางบนตอม่อคอนกรีต พบประมาณร้อยละ 45 และบันไดทางขึ้น พบมากที่สุดเป็นโครงสร้างไม้แปรรูป ลูกตั้งลูกนอนไม้แปรรูป ทาสีเคลือบเงา ตียึดด้วยตะปู ประมาณร้อยละ 45

รูปที่ 4.40 แผนภาพร้อยละขององค์ประกอบและรูปแบบอาคาร 4 ส่วน

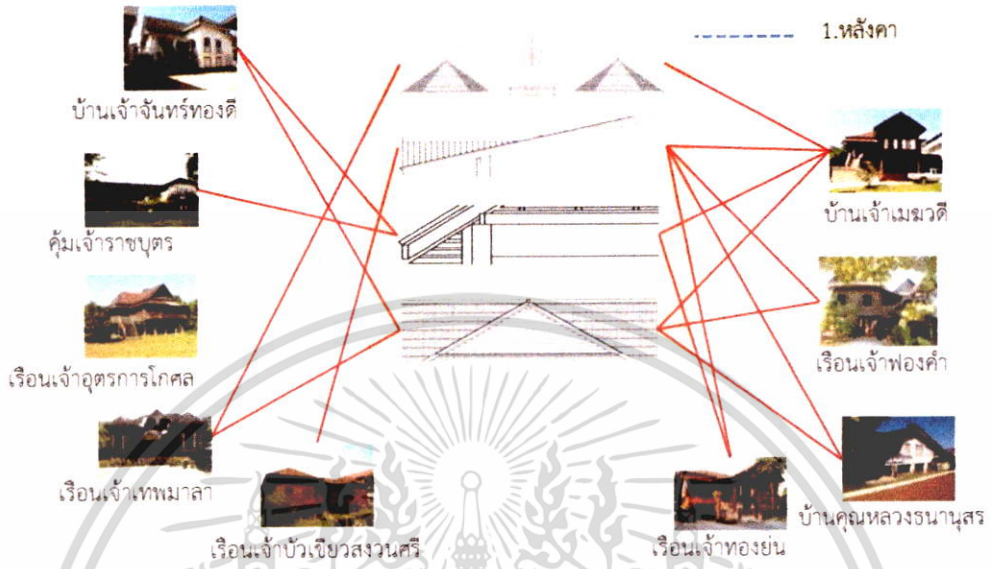
รูปที่ 4.41 แสดงความสัมพันธ์ขององค์ประกอบและรูปแบบอาคาร ส่วนหลังคา
ที่มา : ผู้วิจัย (2560)

จากตารางที่ 4.17 การสรุปรูปแบบและองค์ประกอบรูปด้าน ส่วนใหญ่ที่พบของอาคารเก่า ในจังหวัดน่าน สามารถแสดงความสัมพันธ์ของรูปแบบและองค์ประกอบอาคารได้ดังนี้

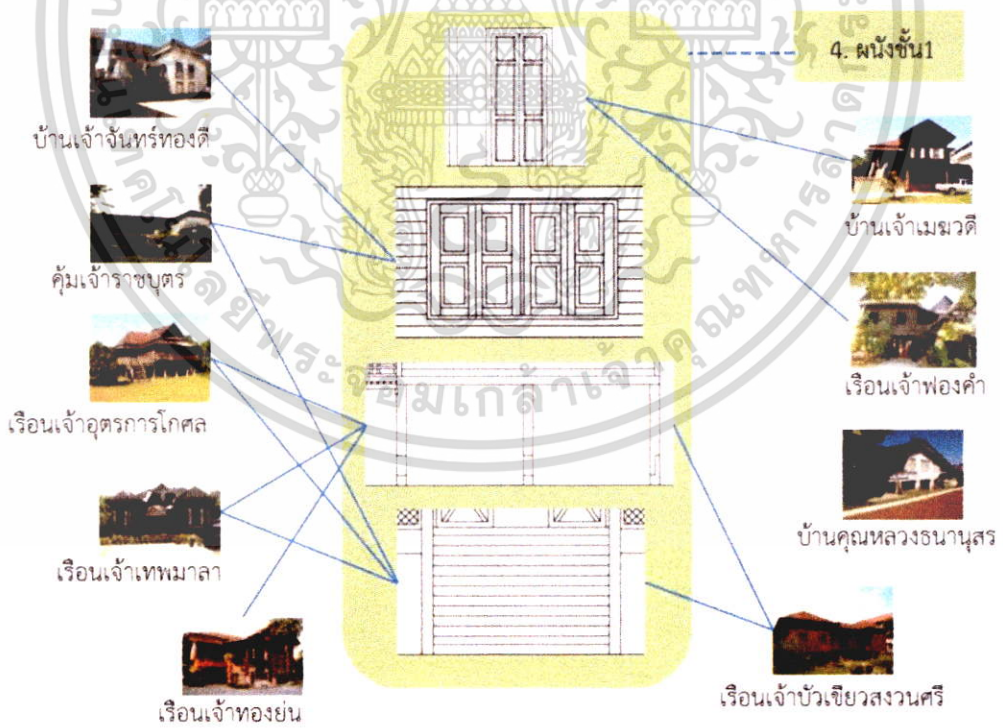
รูปที่ 4.44 แสดงความสัมพันธ์ขององค์ประกอบและรูปแบบอาคาร ส่วนผนังชั้น 1
ที่มา : ผู้วิจัย (2560)

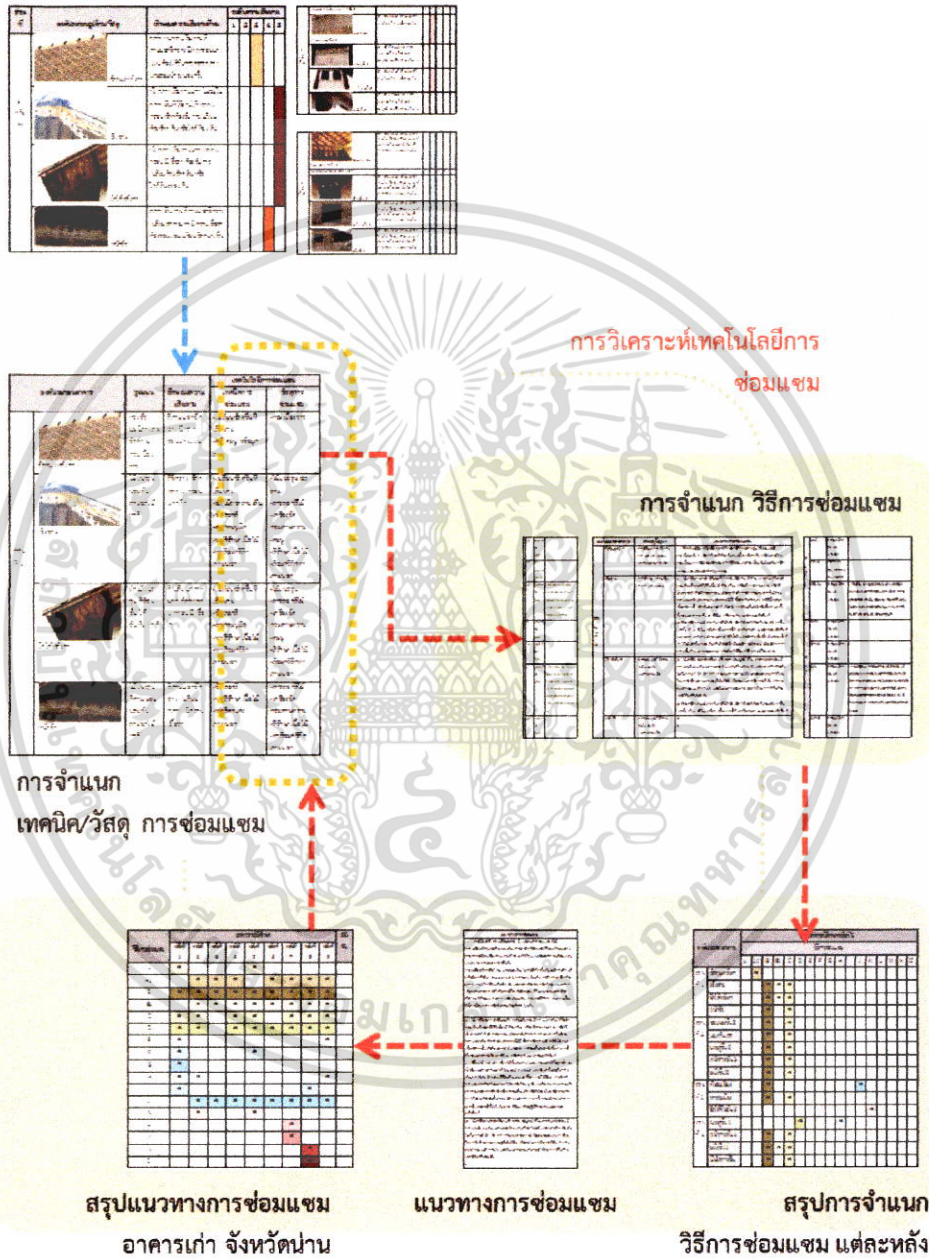
จากความสัมพันธ์ทฤษฎีเทคโนโลยีการก่อสร้างและหลักการซ่อมแซม เพื่อนำไปสู่หลักการ ในการวิเคราะห์เทคโนโลยีการซ่อมแซมรูปด้านอาคารเก่า มีขั้นตอนกระบวนการวิเคราะห์ต่อเนื่อง จากการประเมินความเสียหายอาคารแต่ละองค์ประกอบ ซึ่งมีรูปแบบความเสียหายแตกต่างกัน นำ ข้อมูลที่ได้มาจำแนกตามหลักการเทคนิคและวัสดุ เพื่อหาเทคโนโลยีการซ่อมแซม จะนำไปสู่การหา เอกสารนี้เป็นเอกสารที่สงวนไว้สำหรับการใช้งานเพื่อการศึกษาเท่านั้น ไม่อนุญาตให้นำไปใช้ประโยชน์ด้านการค้า ไม่ว่ากรณีใดๆ ทั้งสิ้น อีกทั้งห้ามมิให้ดัดแปลงเนื้อหา และต้องอ้างอิงถึงเจ้าของเอกสารทุกครั้งที่มีการนำไปใช้

รูปที่ 5.5 แสดงกระบวนการวิเคราะห์เทคโนโลยีการซ่อมแซมอาคารเก่า จังหวัดน่าน
ที่มา : ผู้วิจัย (2560)

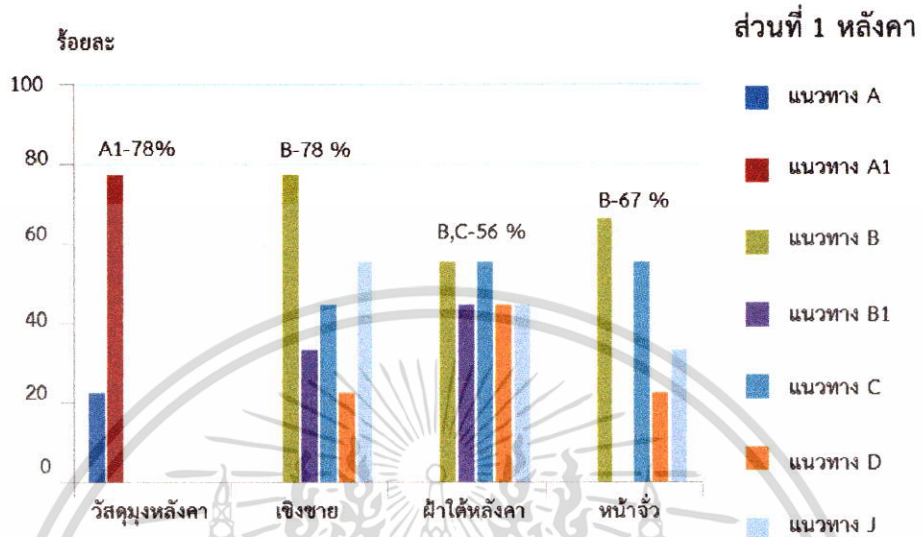
รูปที่ 5.7 แสดงการเปรียบเทียบเทคโนโลยีการซ่อมแซม ส่วนที่ 1 หลังคา
ที่มา : ผู้วิจัย (2560)

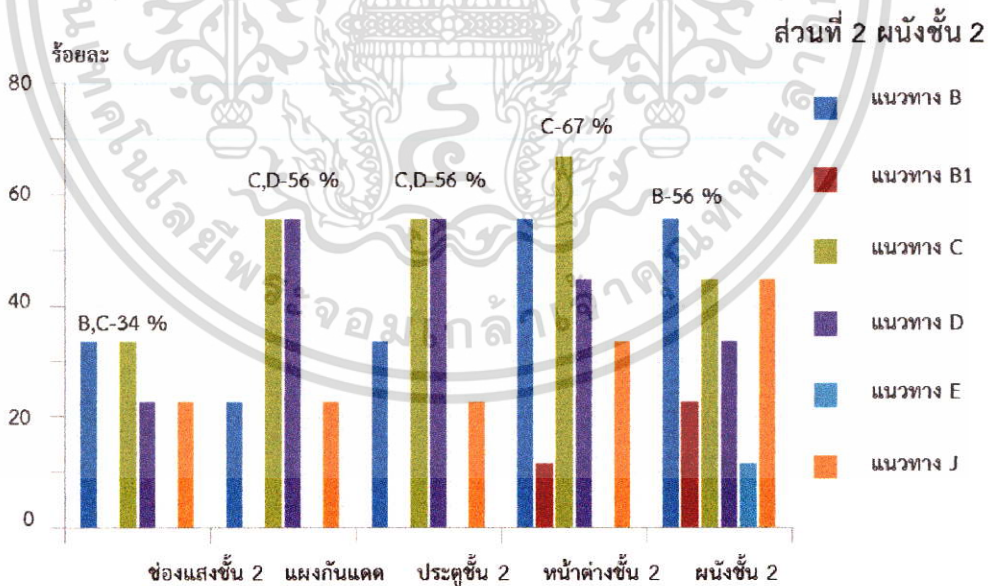
รูปที่ 5.8 แสดงการเปรียบเทียบเทคโนโลยีการซ่อมแซม ส่วนที่ 2 ผนังชั้น 2
ที่มา : ผู้วิจัย (2560)

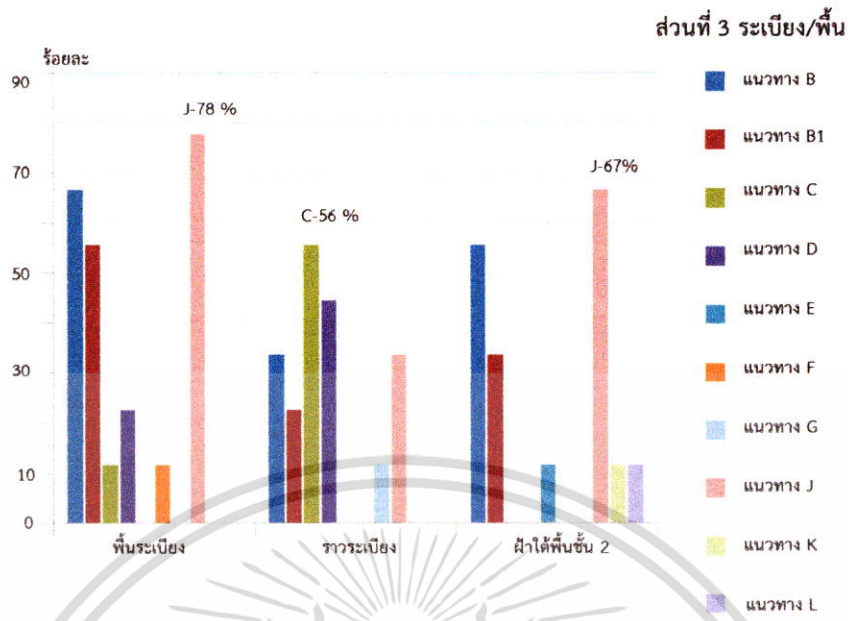
รูปที่ 5.9 แสดงการเปรียบเทียบเทคโนโลยีการซ่อมแซม ส่วนที่ 3 ระเบียบ/พื้น
ที่มา : ผู้วิจัย (2560)

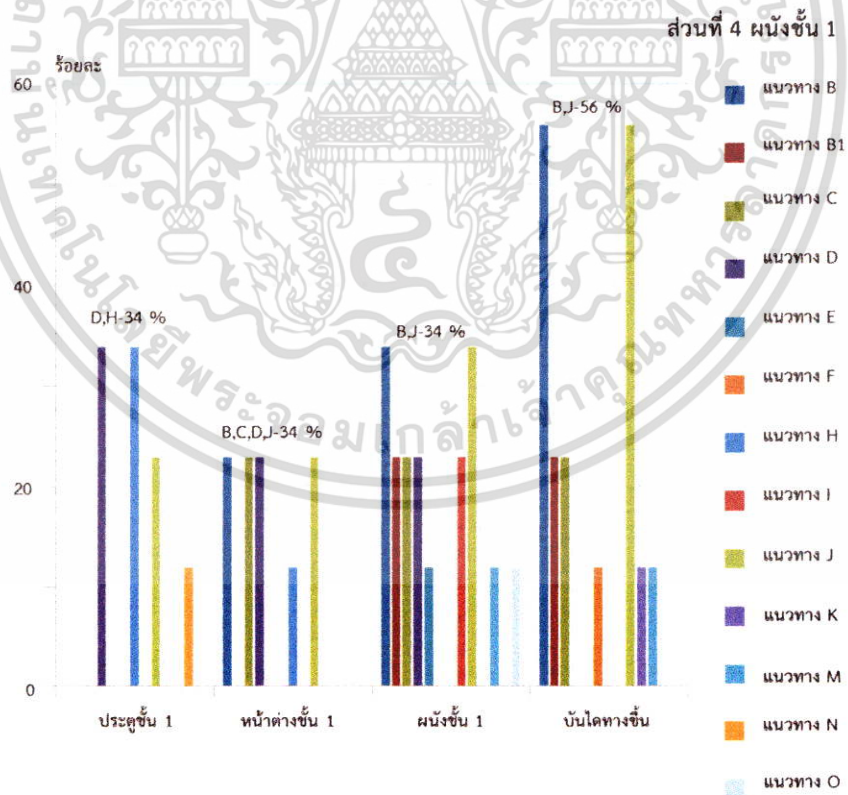
รูปที่ 5.10 แสดงการเปรียบเทียบเทคโนโลยีการซ่อมแซม ส่วนที่ 4 ผังชั้น 1
ที่มา : ผู้วิจัย (2560)

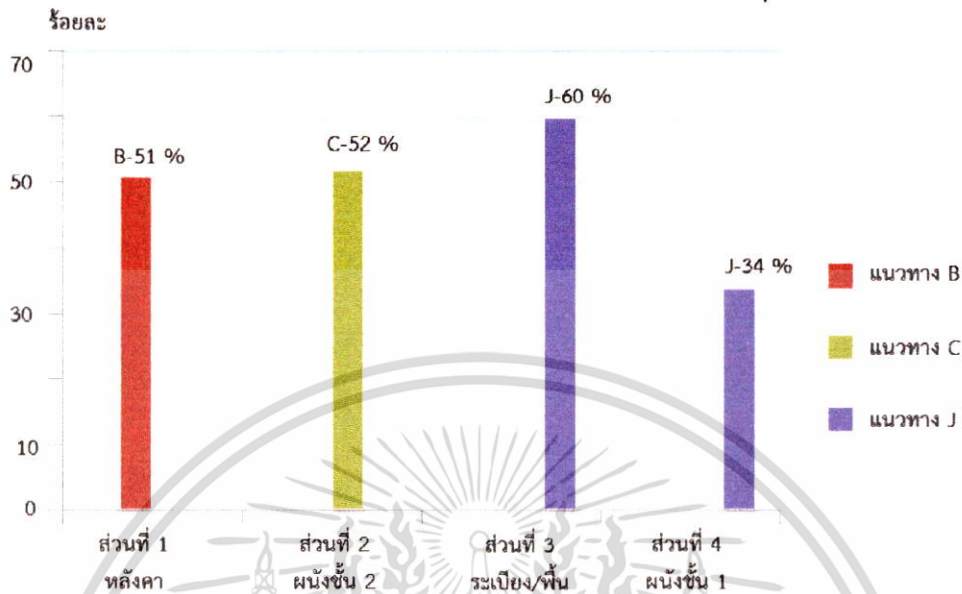
ความสัมพันธ์แนวทางการซ่อมแซมอาคาร
ที่พบมากที่สุด ใน 4 องค์ประกอบ

รูปที่ 5.11 แสดงความสัมพันธ์ของเทคโนโลยีการซ่อมแซมใน 4 องค์ประกอบ

การวิเคราะห์ความสัมพันธ์ของเทคโนโลยีการซ่อมแซมรูปด้านอาคารเก่า ในอาคารกรณีศึกษา ทั้ง 9 หลัง พบว่าส่วนที่ 1.หลังคา จะพบแนวทางการซ่อมแซมแบบ B - ไม้เก่าที่ผ่านการทาสีมาแล้ว สภาพเสียหาย มากที่สุด ส่วนที่ 2.ผนังชั้น 2 พบแนวทางการซ่อมแซมแบบ C- สีอะคริลิกงานไม้ มากที่สุด ส่วนที่ 3.ระเบียง/พื้น พบแนวทางการซ่อมแซมแบบ J - สีย้อมไม้ มากที่สุด ส่วนที่ 4.ผนังชั้น 1 พบแนวทางการซ่อมแซมแบบ J - สีย้อมไม้ มากที่สุด

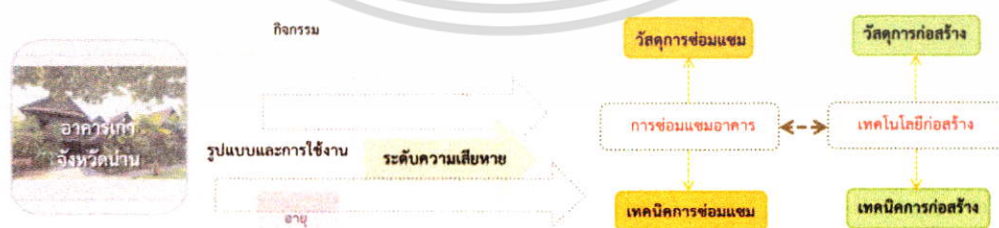
รูปที่ 5.12 แสดงผลการศึกษาเทคโนโลยีการซ่อมแซมรูปด้านอาคารเก่า จังหวัดน่าน
ที่มา : ผู้วิจัย (2560)

ผลการศึกษาพบว่าเทคโนโลยีการซ่อมแซมรูปด้านอาคารเก่า กรณีศึกษาทั้ง 9 หลัง เป็นผลมาจากรูปแบบความเสียหายในแต่ละองค์ประกอบของอาคาร มีรูปแบบและความเสียหายแตกต่างกันในส่วนเทคนิคและวัสดุตามอายุและกิจกรรมการใช้งานอาคาร ซึ่งส่งผลถึงเทคนิคและวัสดุในการซ่อมแซม รวมถึงวิธีการในการซ่อมแซมแต่ละส่วนที่แตกต่างกันตามสภาพปัญหา ซึ่งแนวทางการซ่อมแซมที่พบนั้นเป็นผลมาจากเทคโนโลยีการก่อสร้าง โดยการซ่อมแซมปรับปรุงให้สอดคล้องกับรูปแบบเดิมนั้น จะไม่ทำให้รูปแบบของอาคารเปลี่ยนแปลง และคงคุณค่าของอาคารไว้ดังเดิม

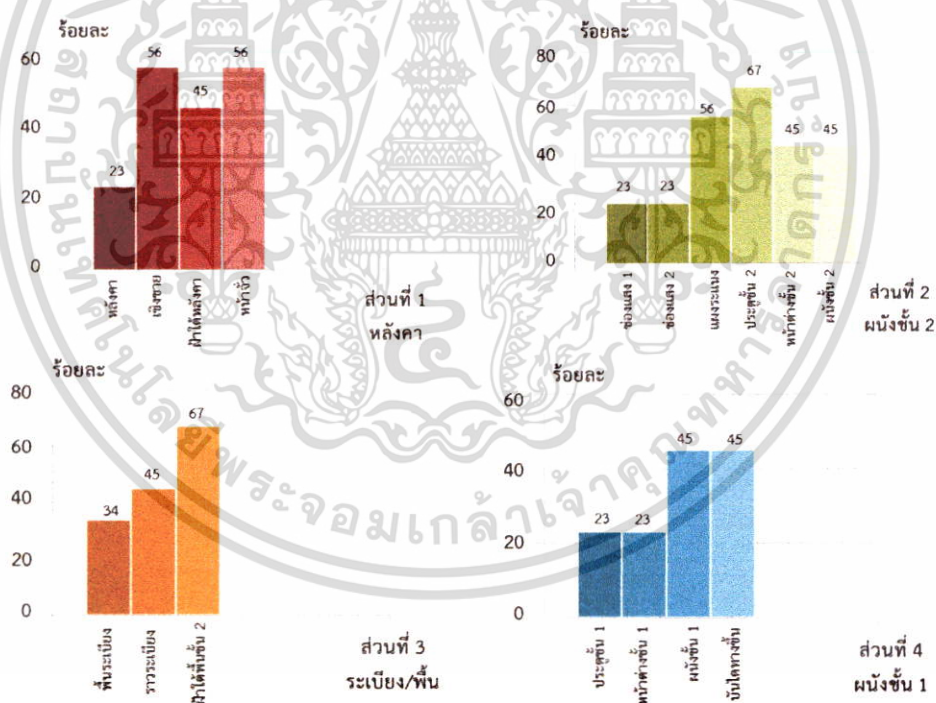
รูปที่ 6.2 แสดงร้อยละขององค์ประกอบและรูปแบบอาคาร 4 ส่วน

ส่วนที่ 2. พบช่องแสง ช่องระบายอากาศ ชั้น 2 เป็นไม้แปรรูป ฉลุลาย ทาสี และเป็นไม้แปรรูป ตีเว้นช่องตามตั้ง ทาสี มากสุด ประมาณร้อยละ 23 ในส่วนแผงระแนงตกแต่ง แผงกันแดด เป็นไม้แปรรูปฉลุลาย ทาสี ประมาณร้อยละ 56 ประตูชั้น 2 เป็นไม้แปรรูป ลูกฟักไม้ ทาสี มากถึง ประมาณร้อยละ 67 หน้าต่างชั้น 2 เป็น ไม้แปรรูป ลูกฟักไม้ ทาสี ประมาณร้อยละ 45 และพบรูปแบบผนังชั้น 2 เป็นไม้แปรรูปตีขีดตามนอน ทาสี มากสุด ประมาณร้อยละ 45

ส่วนที่ 3. รูปแบบพื้นระเบียงเป็นไม้แปรรูปตีขีด ทาเคลือบเงา พบมากประมาณร้อยละ 34 ราวระเบียงเป็นไม้แปรรูป ฉลุลาย ตีตามตั้ง ทาสี พบมากสุดประมาณร้อยละ 45 และฝ้าใต้พื้นชั้น 2 ส่วนใหญ่เป็นฝ้าเปิดโล่ง แสดงโครงสร้างพื้นชั้น 2 พบมากประมาณร้อยละ 67

ส่วนที่ 4. ประตูชั้น 1 ส่วนใหญ่เป็นไม้แปรรูป ลูกฟักไม้และกระจก ทาสีย้อมไม้ ประมาณร้อยละ 23 หน้าต่างชั้น 1 เป็น ไม้แปรรูปลูกฟักไม้ ทาสี พบมากสุดประมาณร้อยละ 23 ผนังชั้น 1 ส่วนใหญ่พบเป็นไม้ฉลุโล่ง เสาไม้แปรรูป ยึดด้วยน็อตโบลท์ วางบนตอม่อคอนกรีต พบประมาณร้อยละ 45 และบันไดทางขึ้น พบมากที่สุดเป็นโครงสร้างไม้แปรรูป ลูกตั้งลูกนอนไม้แปรรูป ทาสีเคลือบเงา ตียึดด้วยตะปู ประมาณร้อยละ 45

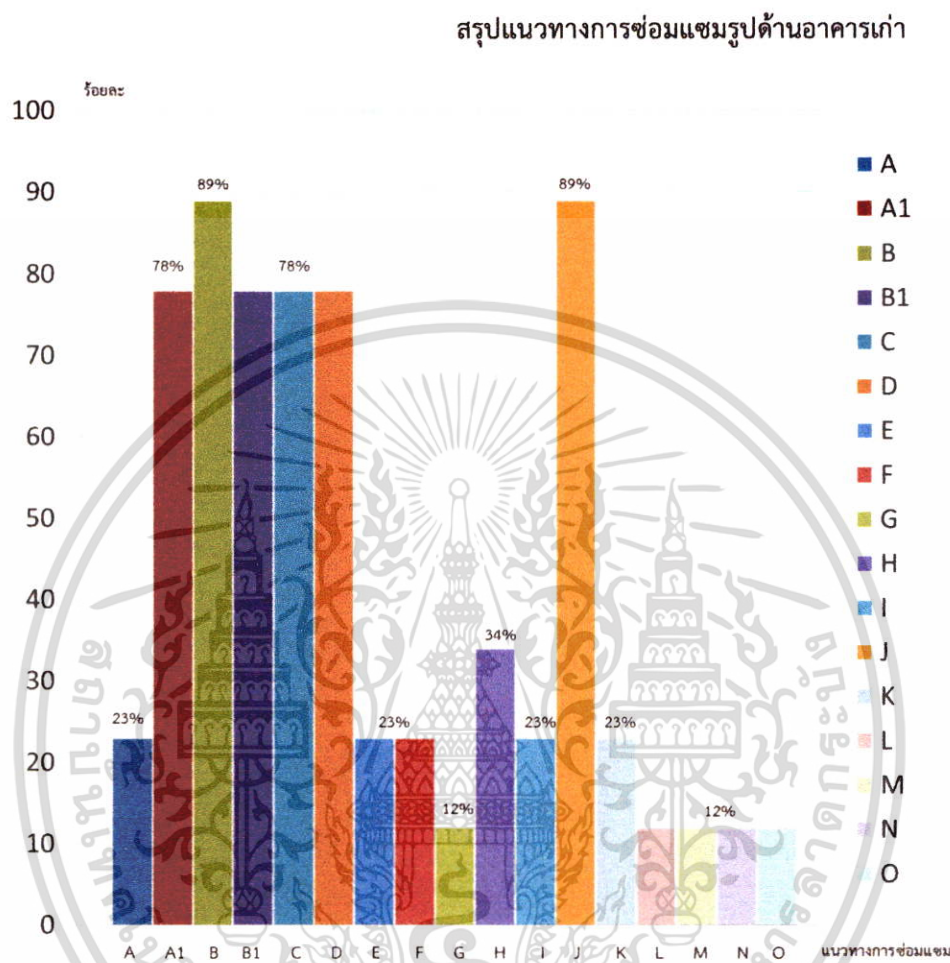
รูปที่ 6.3 แสดงแนวทางการซ่อมแซมรูปด้านอาคารเก่า

การสรุปแนวทางการซ่อมแซมรูปด้าน อาคารกรณีศึกษา 9 หลัง แสดงความสัมพันธ์ได้ตามรูปที่ 5.6 ดังนี้

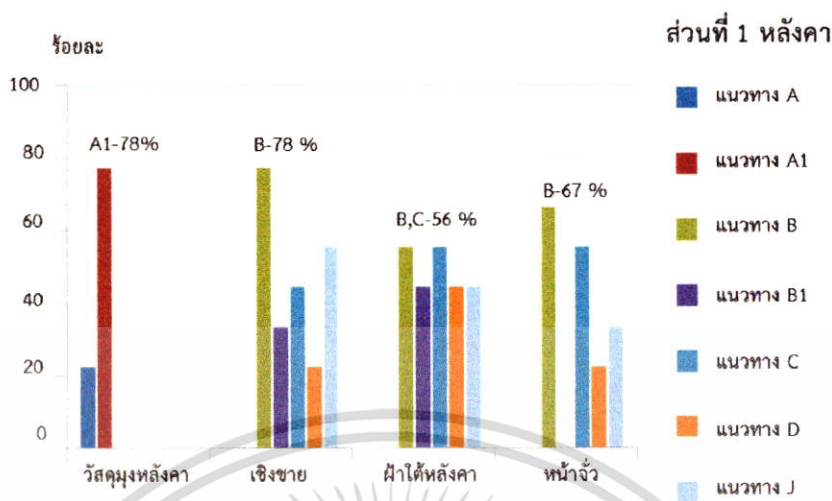
รูปที่ 6.4 แสดงการเปรียบเทียบเทคโนโลยีการซ่อมแซม ส่วนที่ 1 หลังคา
 ที่มา : ผู้วิจัย (2560)

ส่วนที่ 1. หลังคา จะพบแนวทางการซ่อมแซมแบบ A1 - กระเบื้องหลังคา หลุดร่อน ประมาณ ร้อยละ 78 พบแนวทางการซ่อมแซมในส่วนเชิงชายแบบ B - ไม้เก่าที่ผ่านการทาสีมาแล้ว สภาพเสียหาย ประมาณร้อยละ 78 แนวทางการซ่อมแซมในส่วนฝ้าใต้หลังคา พบแนวทางแบบ B - ไม้เก่าที่ผ่านการทาสีมาแล้ว สภาพเสียหาย และ C- สีอะคริลิกงานไม้ ประมาณร้อยละ 56 ในส่วนหน้าจั่ว พบแนวทางการซ่อมแซมแบบ B - ไม้เก่าที่ผ่านการทาสีมาแล้ว สภาพเสียหาย ประมาณร้อยละ 67 เอกสารนี้เป็นเอกสารที่สงวนไว้สำหรับการใช้งานเพื่อการศึกษาเท่านั้น ไม่อนุญาตให้นำไปใช้ประโยชน์ด้านการค้า ไม่ว่าจะกรณีใดๆ ทั้งสิ้น อีกทั้งห้ามมิให้ดัดแปลงเนื้อหา และต้องอ้างอิงถึงเจ้าของเอกสารทุกครั้งที่มีการนำไปใช้

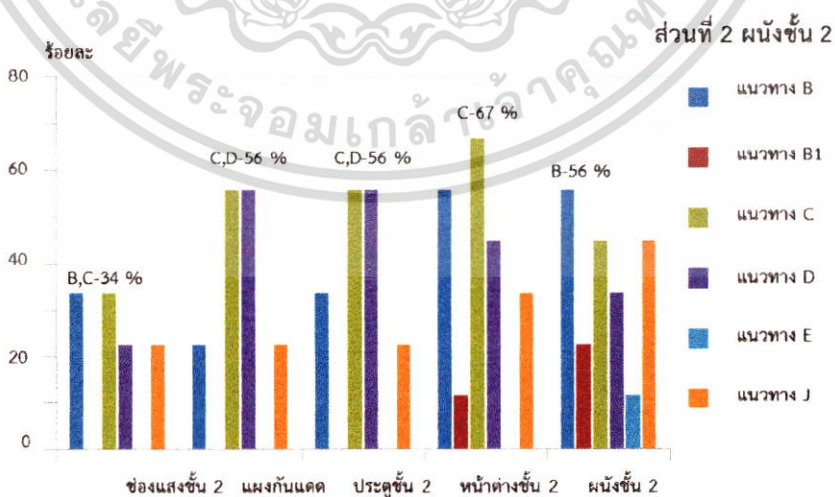
รูปที่ 6.5 แสดงการเปรียบเทียบเทคโนโลยีการซ่อมแซม ส่วนที่ 2 ผนังชั้น 2
 ที่มา : ผู้วิจัย (2560)

ส่วนที่ 2. ผนังชั้น 2 จะพบช่องแสง, ช่องระบายอากาศชั้น 2 มีแนวทางการซ่อมแซมแบบ B - ไม้เก่าที่ผ่านการทาสีมาแล้ว สภาพเสียหาย มากประมาณร้อยละ 34 ในส่วนแผงระแนงตกแต่ง, แผงกันแดด และประตูชั้น 2 พบแนวทางการซ่อมแซมแบบ C- สีอะคริลิกงานไม้ และ D - ไม้เก่าที่ผ่านการทาสีมาแล้ว สภาพสมบูรณ์ ประมาณร้อยละ 56 แนวทางการซ่อมแซมหน้าต่างชั้น 2 พบแนวทางแบบ C- สีอะคริลิกงานไม้ มากประมาณร้อยละ 67 และผนังชั้น 2 พบแนวทางการซ่อมแซมแบบ B - ไม้เก่าที่ผ่านการทาสีมาแล้ว สภาพเสียหาย มากประมาณร้อยละ 56

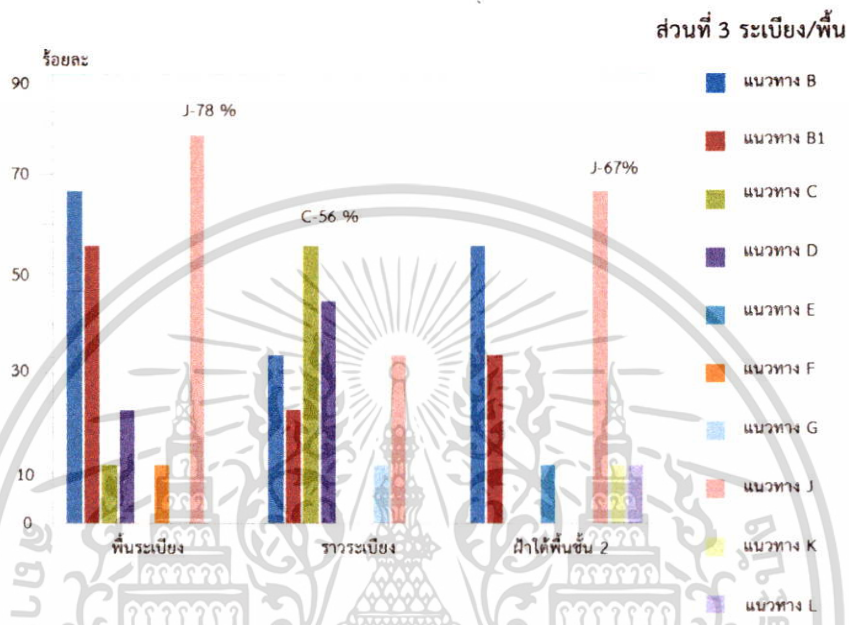
รูปที่ 6.6 แสดงการเปรียบเทียบเทคโนโลยีการซ่อมแซม ส่วนที่ 3 ระเบียบ/พื้น
ที่มา : ผู้วิจัย (2560)

ส่วนที่ 3. ระเบียบและพื้น ส่วนพื้นระเบียบ พบแนวทางการซ่อมแซมแบบ J - สีย้อมไม้ จะใช้มากที่สุดถึงประมาณร้อยละ 78 รวาระเบียง พบแนวทางการซ่อมแซมแบบ C- สีอะคริลิกงานไม้ และ D - ไม้เก่าที่ผ่านการทาสีมาแล้ว สภาพสมบูรณ์ ประมาณร้อยละ 56 และในส่วนฝ้าใต้พื้นชั้น 2 พบแนวทางการซ่อมแซมแบบ J - สีย้อมไม้ พบประมาณร้อยละ 67

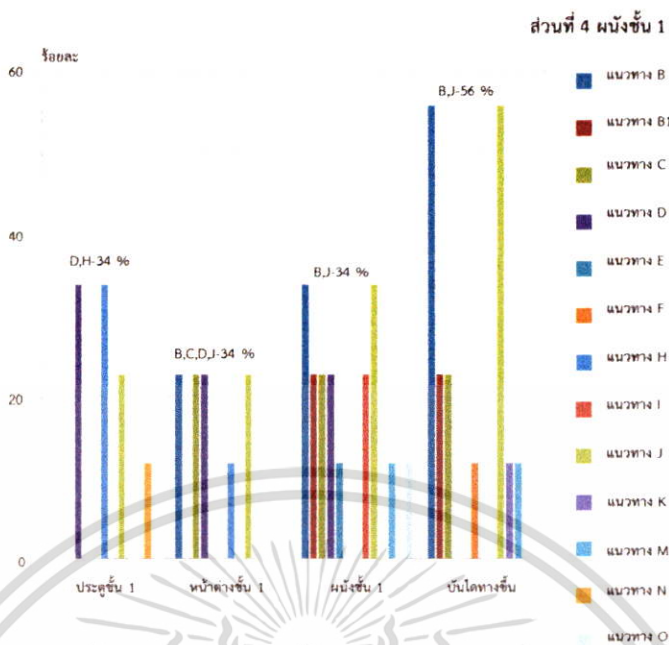
รูปที่ 6.7 แสดงการเปรียบเทียบเทคโนโลยีการซ่อมแซม ส่วนที่ 4 มั่นใจชั้น 1
ที่มา : ผู้วิจัย (2560)

ส่วนที่ 4. ผนังชั้น 1 ประตูชั้น 1 พบแนวทางการซ่อมแซมแบบ D - ไม้เก่าที่ผ่านการทาสีมาแล้ว สภาพสมบูรณ์ และแบบ H - ประตูเหล็ก, โลหะ สภาพสมบูรณ์ พบประมาณร้อยละ 34 หน้าต่างชั้น 1 พบแนวทางการซ่อมแซมแบบ B - ไม้เก่าที่ผ่านการทาสีมาแล้ว สภาพเสียหาย C- สีอะคริลิกงานไม้ D - ไม้เก่าที่ผ่านการทาสีมาแล้ว สภาพสมบูรณ์ และ J - สีย้อมไม้ พบประมาณร้อยละ 23 ผนังชั้น 1 และส่วนบันไดทางขึ้น พบแนวทางการซ่อมแซมแบบ B - ไม้เก่าที่ผ่านการทาสีมาแล้ว สภาพเสียหาย และ J - สีย้อมไม้ พบประมาณร้อยละ 34

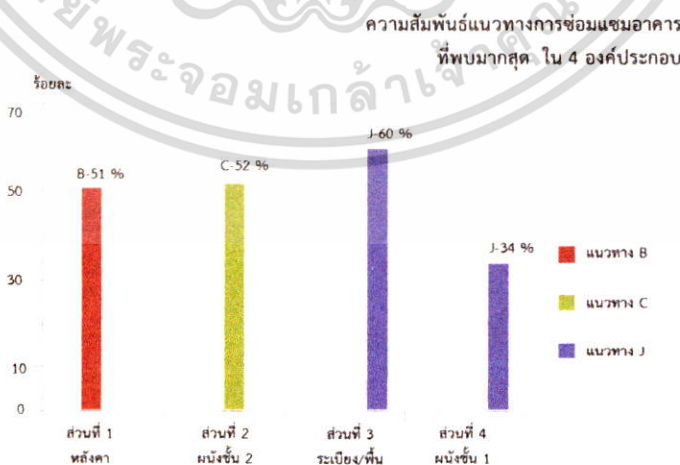
รูปที่ 6.8 แสดงความสัมพันธ์ของเทคโนโลยีการซ่อมแซมรูปด้านอาคารเก่า
ที่มา : ผู้วิจัย (2560)

การวิเคราะห์ความสัมพันธ์ของเทคโนโลยีการซ่อมแซมรูปด้านอาคารเก่า ในอาคารกรณีศึกษา ทั้ง 9 หลัง พบว่าส่วนที่ 1.หลังคา จะพบแนวทางการซ่อมแซมแบบ B - ไม้เก่าที่ผ่านการทาสีมาแล้ว สภาพเสียหาย มากที่สุด ส่วนที่ 2.ผนังชั้น 2 พบแนวทางการซ่อมแซมแบบ C - ลื้อะครีลิกงานไม้ มากที่สุด ส่วนที่ 3.ระเบียง/พื้น พบแนวทางการซ่อมแซมแบบ J - ลื้อ้อมไม้ มากที่สุด ส่วนที่ 4.ผนังชั้น 1 พบแนวทางการซ่อมแซมแบบ J - ลื้อ้อมไม้ มากที่สุด สามารถแสดงความสัมพันธ์ได้ดังรูปที่ 6.9 ดังนี้

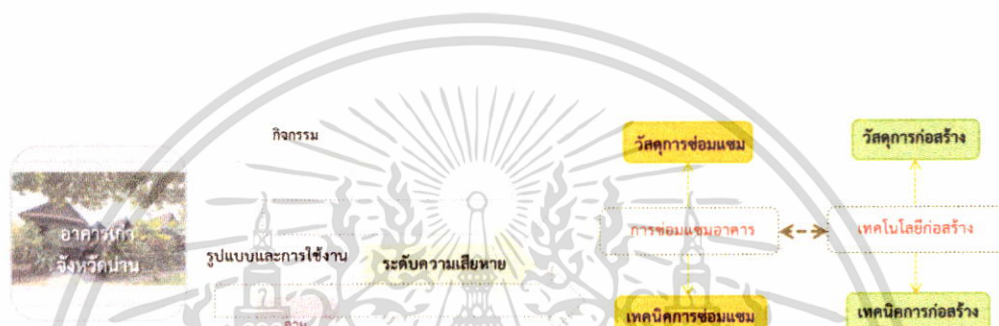
รูปที่ 6.9 แสดงสรุปผลการศึกษา
ที่มา : ผู้วิจัย (2560)

ผลการศึกษาพบว่าเทคโนโลยีการซ่อมแซมรูปด้านอาคารเก่า กรณีศึกษาทั้ง 9 หลัง เป็นผลมาจากรูปแบบความเสียหายในแต่ละองค์ประกอบของอาคาร มีรูปแบบและความเสียหายแตกต่างกันในส่วนเทคนิคและวัสดุตามอายุและกิจกรรมการใช้งานอาคาร ซึ่งส่งผลถึงเทคนิคและวัสดุในการซ่อมแซม รวมถึงวิธีการในการซ่อมแซมแต่ละส่วนที่แตกต่างกันตามสภาพปัญหา ซึ่งแนวทางการซ่อมแซมที่พบนั้นเป็นผลมาจากเทคโนโลยีการก่อสร้าง โดยการซ่อมแซมปรับปรุงให้สอดคล้องกับรูปแบบเดิมนั้น จะไม่ทำให้รูปแบบของอาคารเปลี่ยนแปลง และคงคุณค่าของอาคารไว้ดังเดิม
