เทคโนโลยีการซ่อมแซมรูปด้านอาคารเก่า
กรณีศึกษา เขตเมืองเก่า อำเภอเมือง จังหวัดน่าน

MAINTENANCE TECHNOLOGIES FOR OLD BUILDING FACADES,
A CASE STUDY OF NAN OLD TOWN, MEUANG DISTRICT, NAN PROVINCE

วิทยานิพนธ์นี้เป็นส่วนหนึ่งของการศึกษาตามหลักสูตรปริญญาสถาปัตยกรรมศาสตรมหาบัณฑิต
สาขาวิชาเทคโนโลยีสถาปัตยกรรม
คณะสถาปัตยกรรมศาสตร์
สถาบันเทคโนโลยีพระจอมเกล้าเจ้าคุณทหารลาดกระบัง
พ.ศ. 2560

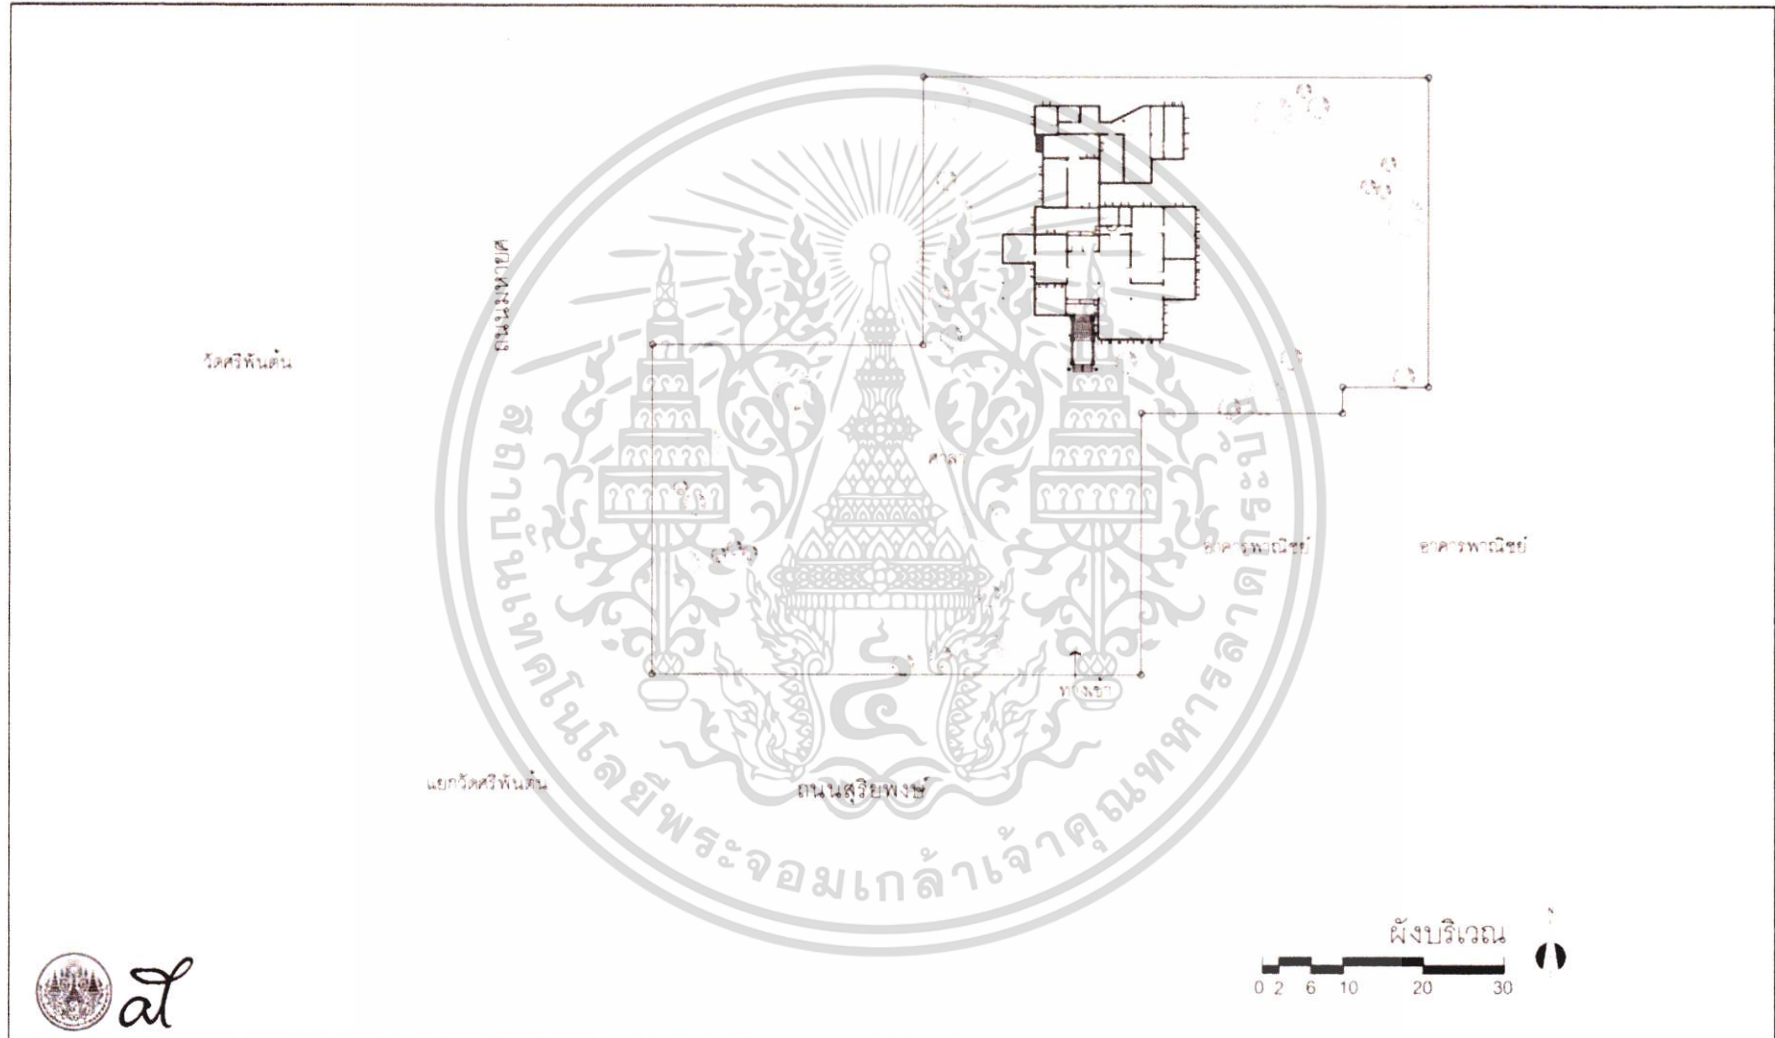
ผู้ทำวิจัย	นายตฤณ เตียวตระกูล	ที่ปรึกษา	ผศ.ดร.ทรงเกียรติ เทียรินทร์	อาคาร	เรือนเจ้าทองย่าน
------------	--------------------	-----------	-----------------------------	-------	------------------

เทคนิคการก่อสร้าง		เทคนิคการซ่อมแซม	
องค์ประกอบอาคาร	รายละเอียดเทคนิคก่อสร้าง	องค์ประกอบอาคาร	รายละเอียดเทคนิคซ่อมแซม
หลังคา	ทรงจั่ว, ปันหย่า มุงกระเบื้องว่าว	หลังคา	ทรงจั่ว, ปันหย่า มุงกระเบื้องว่าว
เชิงชาย	ตอกตะปู ทาสี	เชิงชาย	ตอกตะปู ทาสี
ฝ้าหลังคา	ตีซ้อนชั้น ทาสี	ฝ้าหลังคา	ตีซ้อนชั้น ทาสี
หน้าจั่ว	ตีชิดตามนอน, เคลือบระบายอากาศทาสี	หน้าจั่ว	ตีชิดตามนอน, เคลือบระบายอากาศทาสี
ช่องแสง 2	ตีเว้นช่องตามดั่ง ทาสี	ช่องแสง 2	ตีเว้นช่องตามดั่ง ทาสี
แผงกันแดด	ไม้ระแนงเว้นช่องตามนอน ทาสี	แผงกันแดด	ไม้ระแนงเว้นช่องตามนอน ทาสี
ประตูชั้น 2	ลูกฟักไม้ ทาสี	ประตูชั้น 2	ลูกฟักไม้ ทาสี
หน้าต่าง 2	ลูกฟักไม้ ทาสี	หน้าต่าง 2	ลูกฟักไม้ ทาสี
ผนังชั้น 2	เจาะร่องแนวไม้ ตีชิดตามนอน ทาสี	ผนังชั้น 2	เจาะร่องแนวไม้ ตีชิดตามนอน ทาสี
พื้นระเบียง	ตีชิด ทาสีเคลือบเงา	พื้นระเบียง	ตีชิด ทาสีเคลือบเงา
ราวระเบียง	ตีตามดั่งและตามนอน ทาสี	ราวระเบียง	ตีตามดั่งและตามนอน ทาสี
ฝ้าใต้พื้น 2	ฝ้าเปิดโล่งแสดงโครงสร้างพื้นชั้น 2	ฝ้าใต้พื้น 2	ฝ้าเปิดโล่งแสดงโครงสร้างพื้นชั้น 2

ผนังชั้น 1	เสาไม้ยึดนอตโบลท์กับตอม่อคอนกรีต	ผนังชั้น 1	เสาไม้ยึดนอตโบลท์กับตอม่อคอนกรีต
บันได	บันได โครงสร้างปูน(ก่ออิฐ) เคลือบเงา	บันได	บันได โครงสร้างปูน(ก่ออิฐ) เคลือบเงา

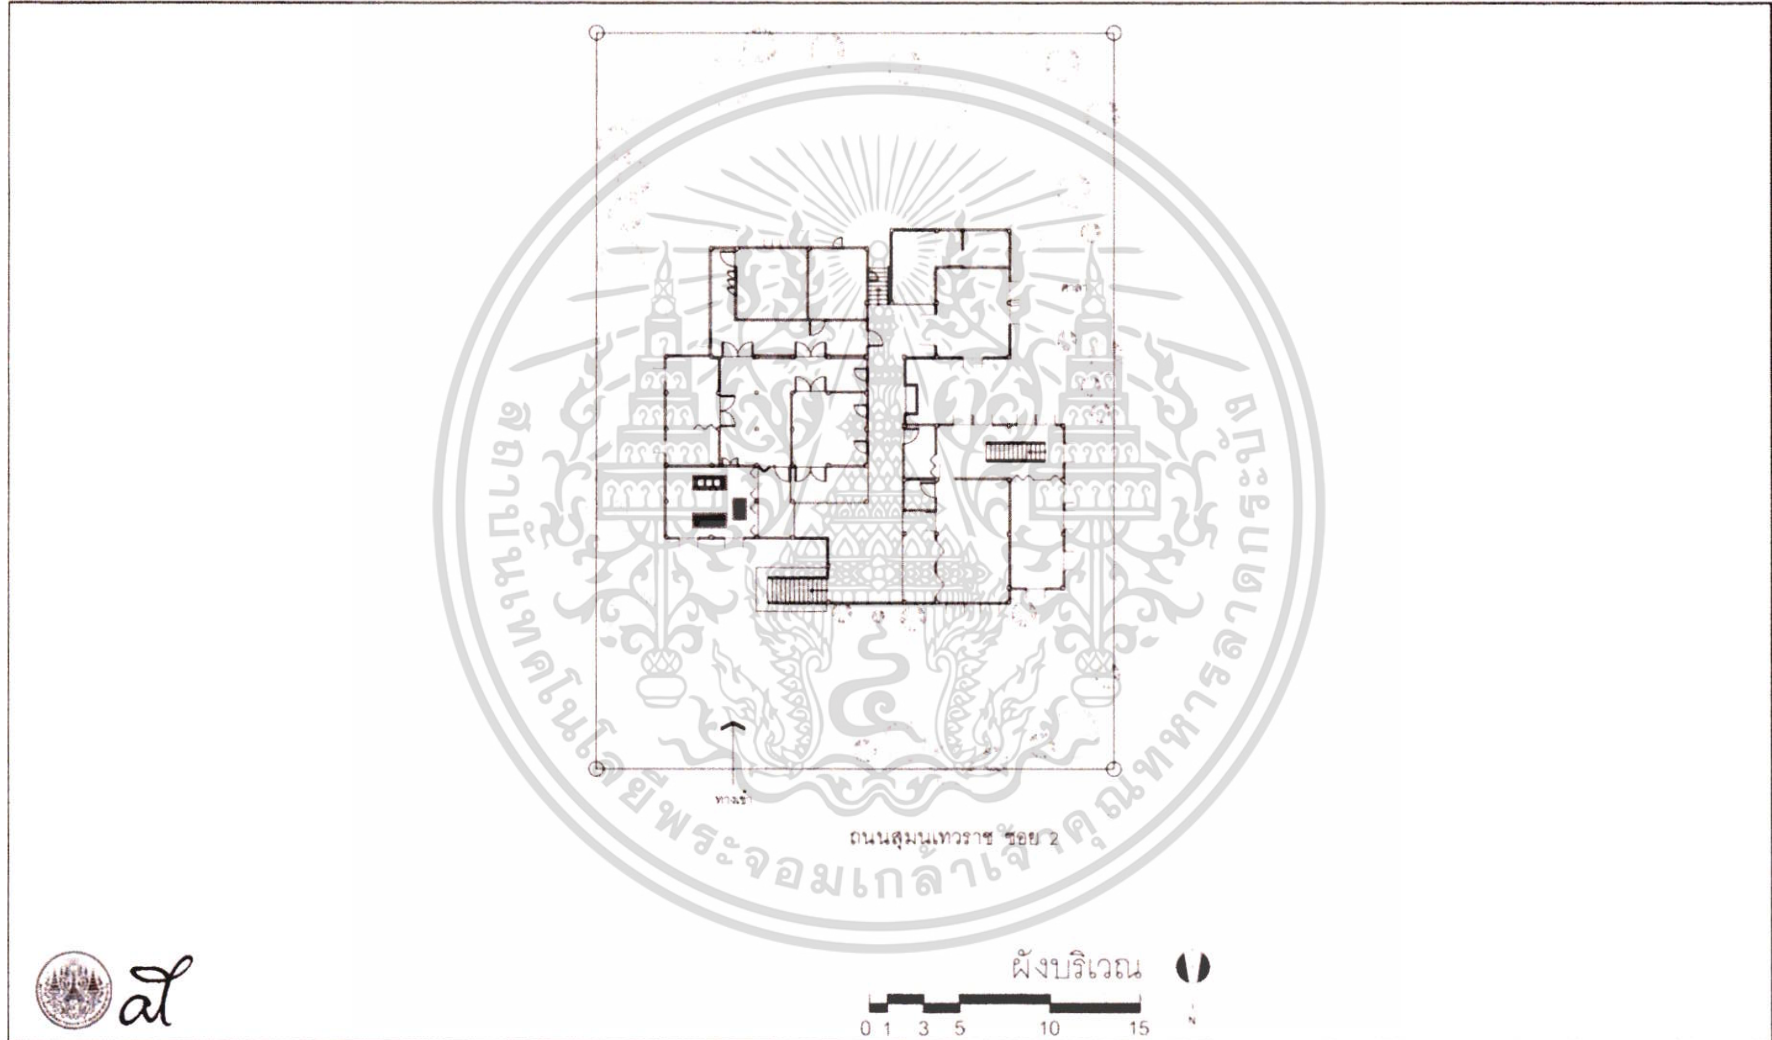
ผู้ทำวิจัย	นายตฤณ เดี่ยวตระกูล	ที่ปรึกษา	ผศ.ดร.ทรงเกียรติ เทียรทิพย์	อาคาร	เรือนเจ้าฟองคำ
------------	---------------------	-----------	-----------------------------	-------	----------------

ผนังชั้น 1	ก่ออิฐฉาบปูนเรียบ ทาสี	ผนังชั้น 1	ก่ออิฐฉาบปูนเรียบ ทาสี
บันได	ไม้แปรรูป เคลือบเงา ตียึดด้วยตะปู	บันได	ไม้แปรรูป เคลือบเงา ตียึดด้วยตะปู

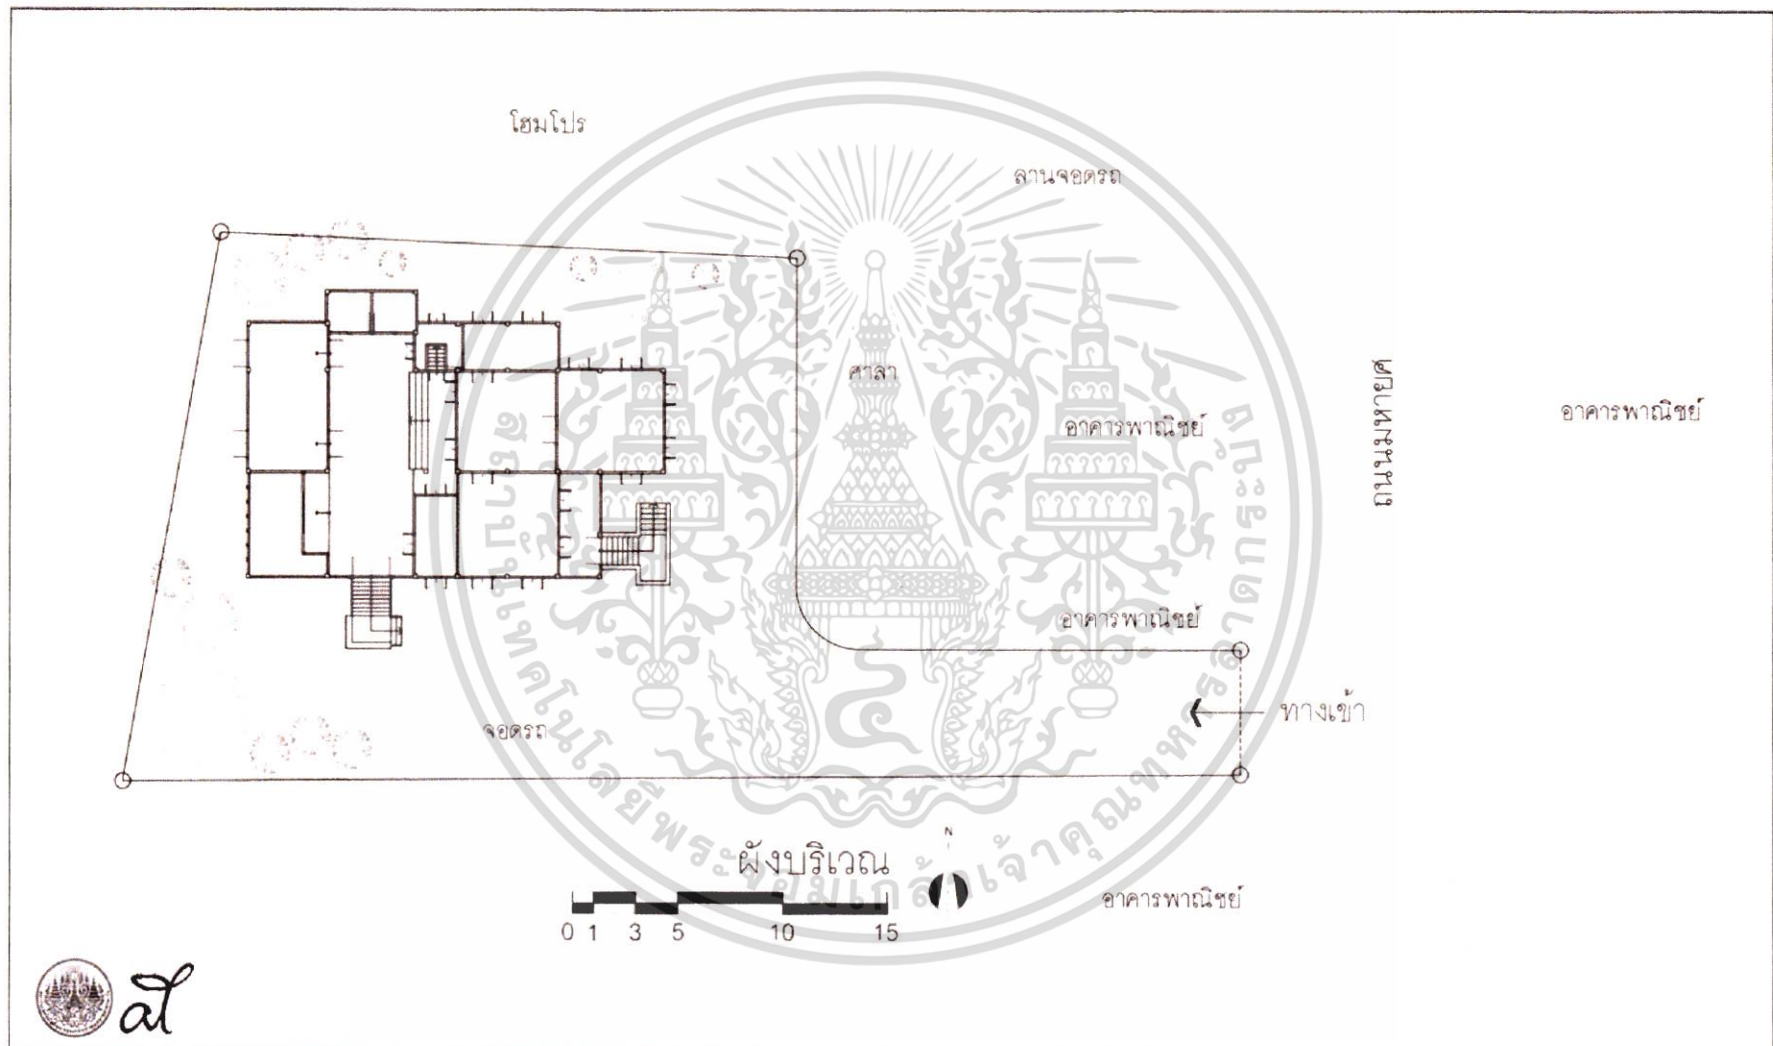
ผู้ทำวิจัย	นายตฤณ เตียวตระกูล	ที่ปรึกษา	ผศ.ดร.ทรงเกียรติ เที้ยอิทธิพรย์	อาคาร	บ้านเจ้าแม่ขวดี
------------	--------------------	-----------	---------------------------------	-------	-----------------

ผนังชั้น 1	ผนังก่ออิฐฉาบปูน กรุกระเบื้อง	ผนังชั้น 1	ผนังก่ออิฐฉาบปูน กรุกระเบื้อง
บันได	โครงสร้างปูน (ก่ออิฐ) ปูกระเบื้อง ทาสี	บันได	โครงสร้างปูน (ก่ออิฐ) ปูกระเบื้อง ทาสี

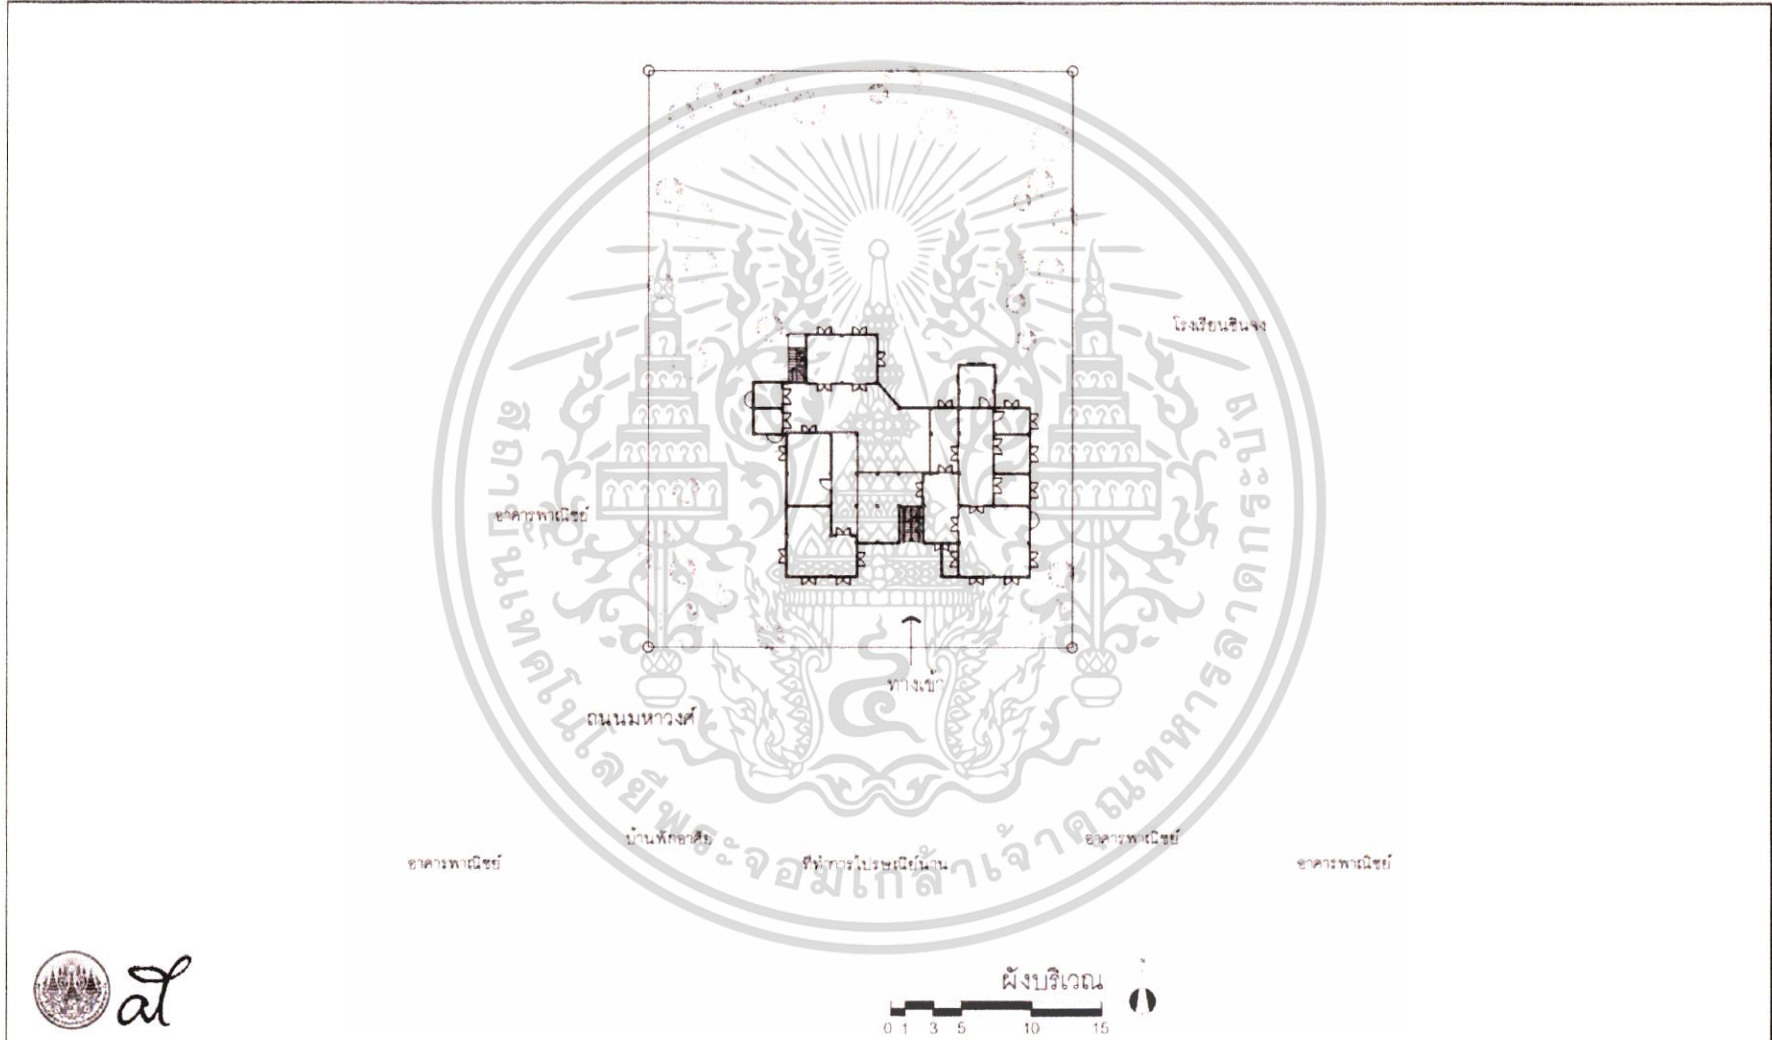
ผู้ทำวิจัย	นายตฤณ เตียวตระกูล	ที่ปรึกษา	ผศ.ดร.ทรงเกียรติ เทียอิทธิพรย์	อาคาร	เรือนเจ้าบัวเขียว สวงวนศรี
------------	--------------------	-----------	--------------------------------	-------	----------------------------

บันได	โครงสร้างไม้แปรรูป เคลือบเงา ยึดตะปู	บันได	โครงสร้างไม้แปรรูป เคลือบเงา ยึดตะปู

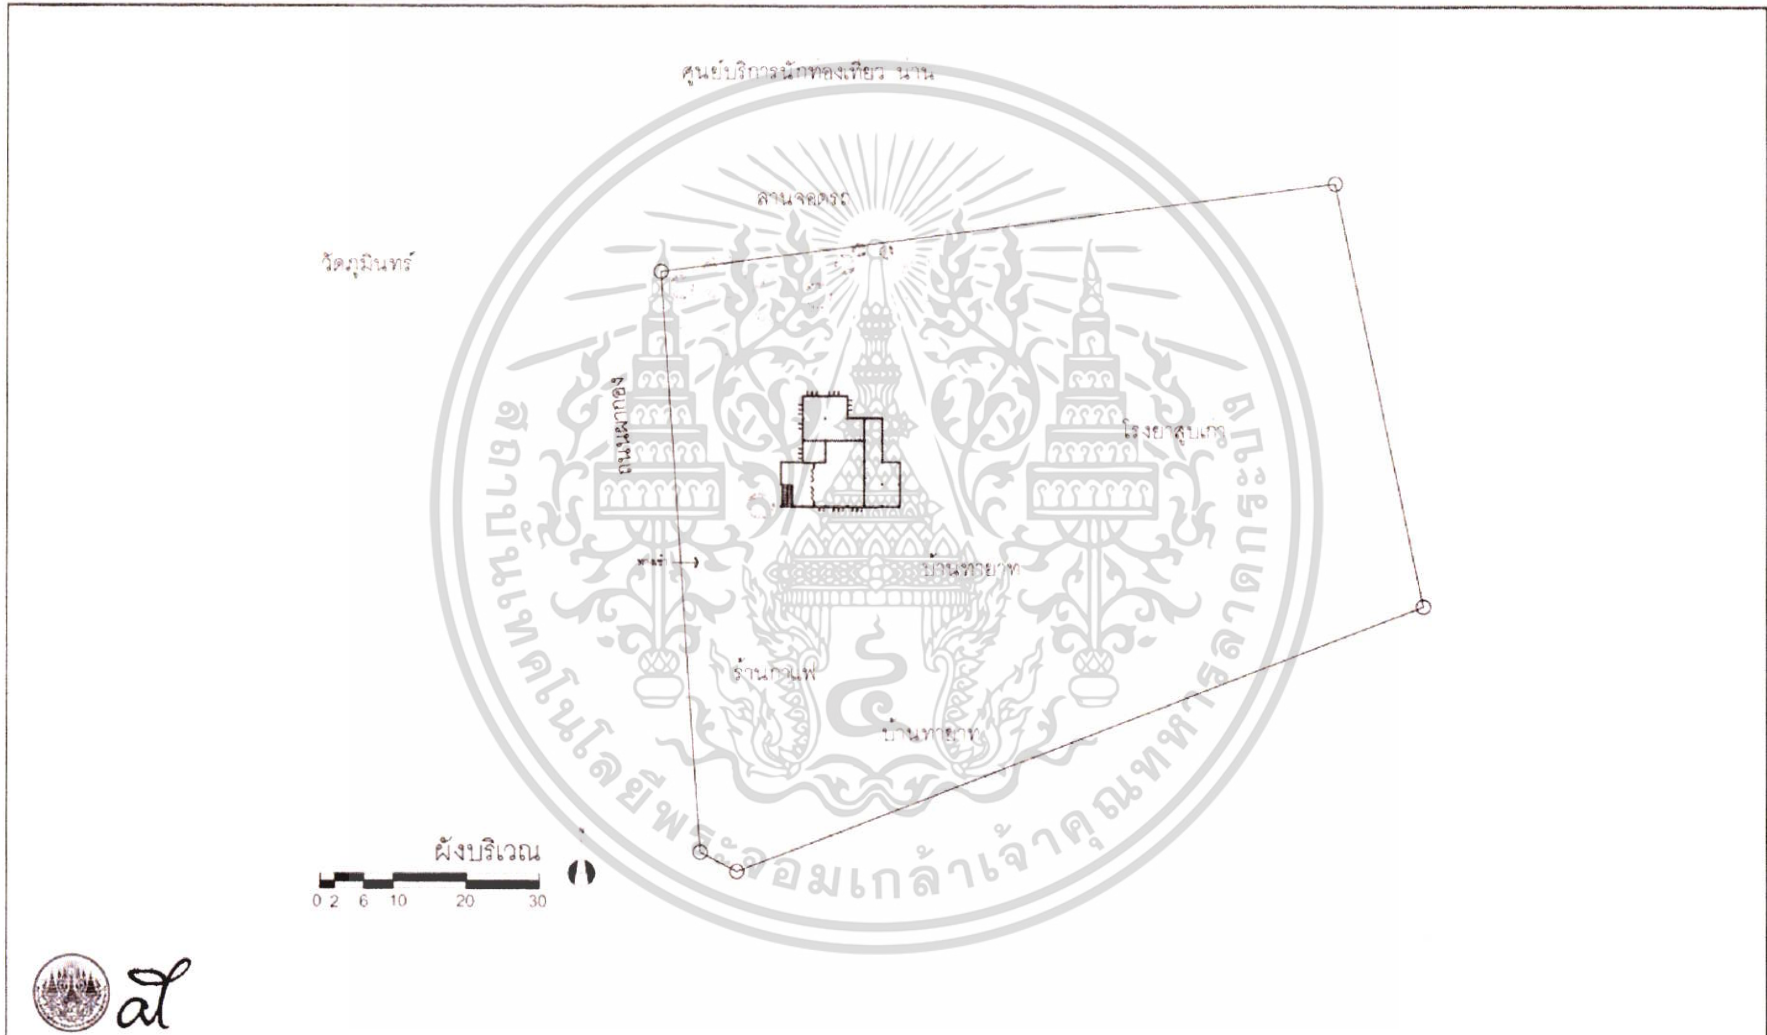
ผู้ทำวิจัย	นายตฤณ เตียวตระกูล	ที่ปรึกษา	ผศ.ดร.ทรงเกียรติ เทียรทรัพย์	อาคาร	บ้านคุณหลวงรณานุสร
------------	--------------------	-----------	------------------------------	-------	--------------------

ผนังชั้น 1	ก่ออิฐฉาบปูนทาสี	ผนังชั้น 1	ก่ออิฐฉาบปูนทาสี
บันได	แกะสลักและฉลุสาย ตีตะปู ทาสี	บันได	แกะสลักและฉลุสาย ตีตะปู ทาสี
