# การออกแบบสภาพแวดล้อม เพื่อการเข้าถึงของคนตาบอด

The Environmental Design for the Blind's Accessibilities

**ผศ.พรพรรณ ชินณพงษ์**

คณะสถาปัตยกรรมศาสตร์

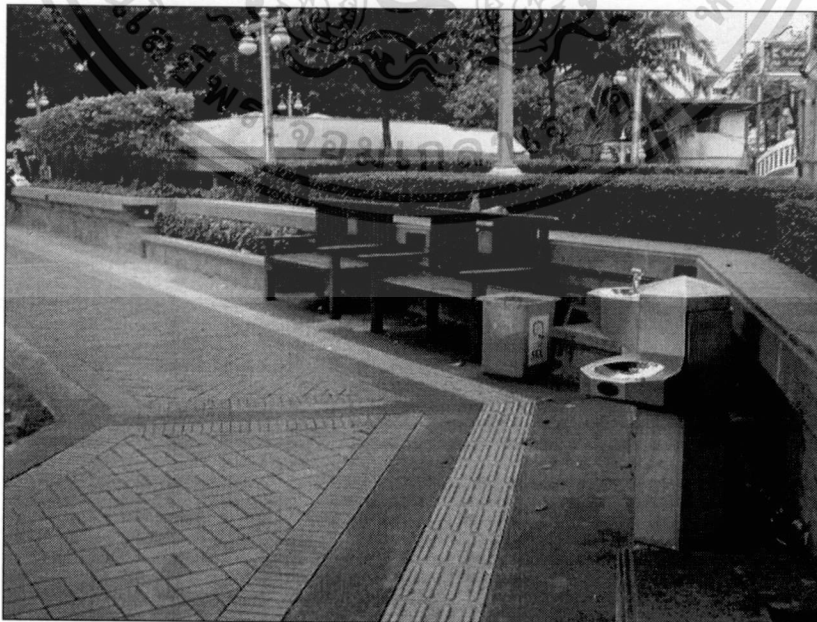
รูปภาพ 5.2 แผ่นปูพื้นผิวสัมผัสสนุนชนิดบ่อเส้นทางเดิน

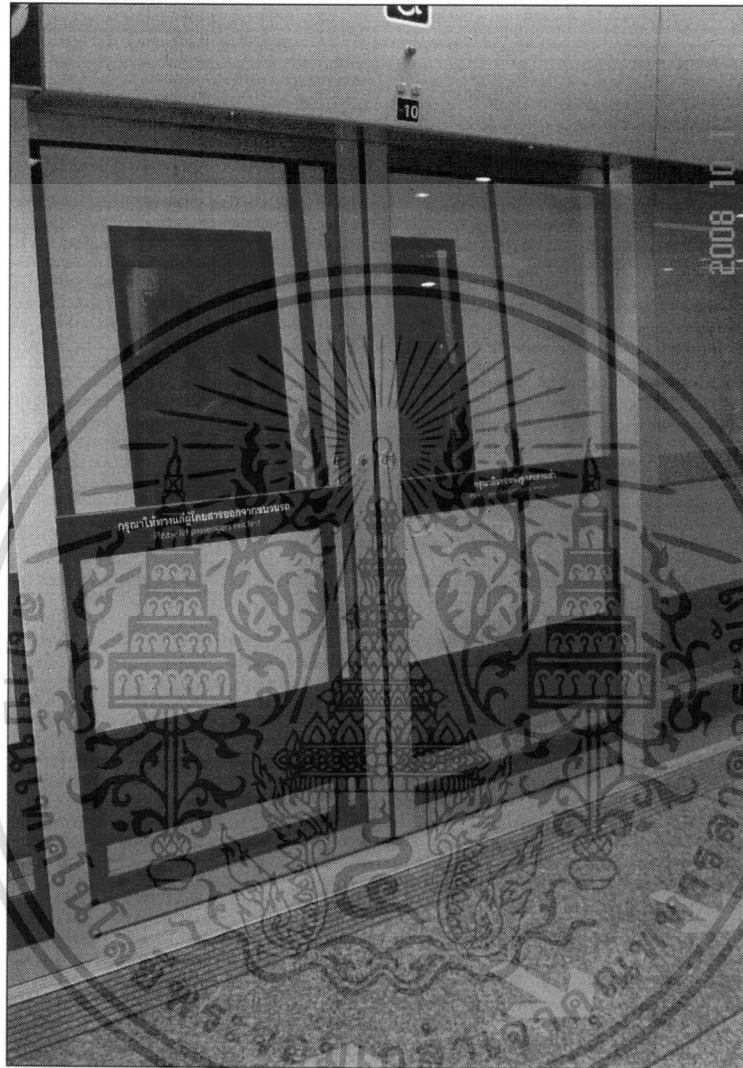
รูปภาพ 5.4 ชานชาลารถไฟฟ้าใต้ดินใช้การเซาะร่องแผ่นแกรนิตปูพื้นที่ขอบชานชาลาเพื่อเตือนอันตรายและมีประตูปิดซึ่งมีความปลอดภัย

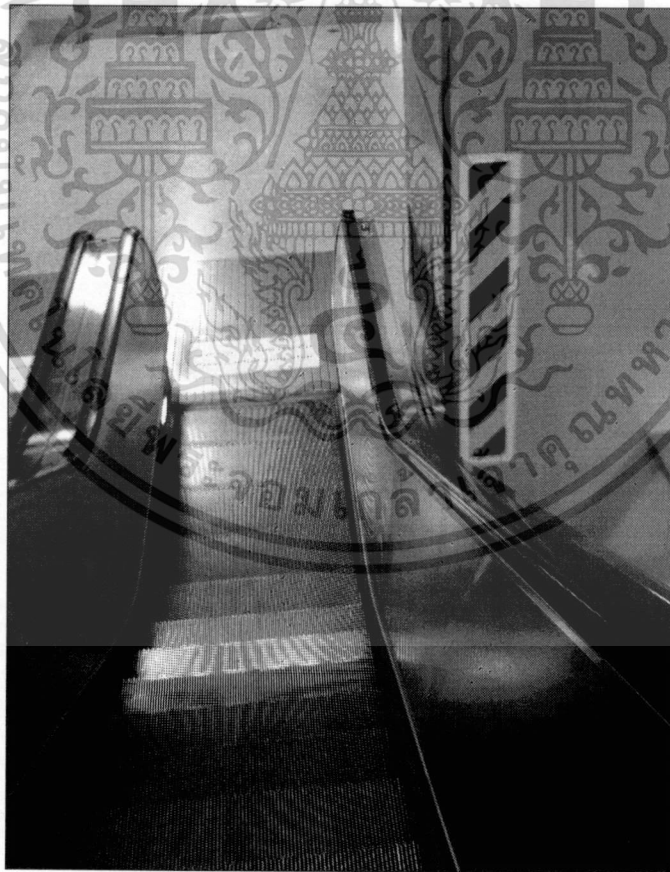
รูปภาพ 5.5 เสาข้างบันไดเลื่อนทำแถบสีตัดกันคาดไว้เพื่อป้องกันคนชะโงกชนเสา

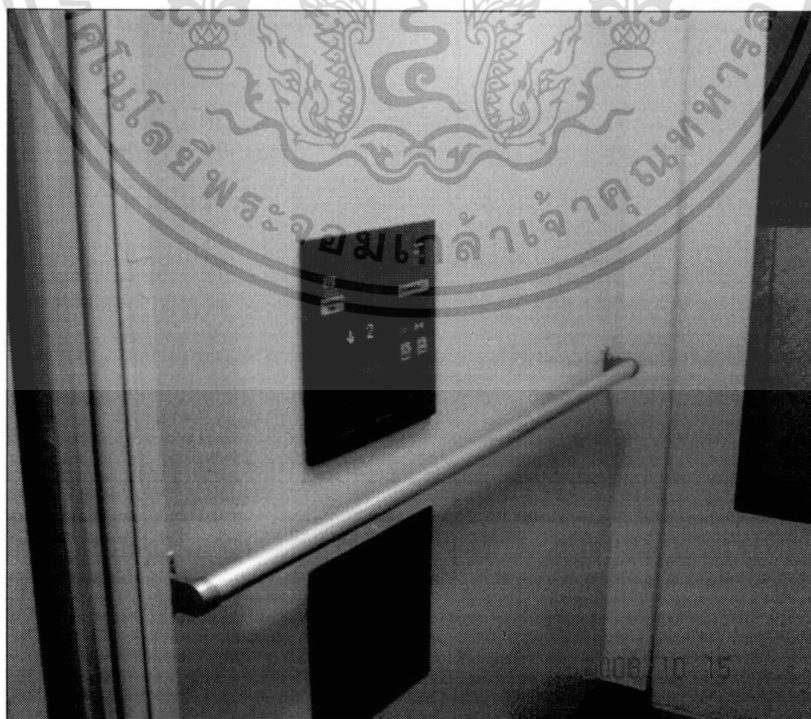
รูปภาพ 5.6 แผงปุ่มกดลิฟต์ที่มีเสียงสัญญาณ อักษรเบรลล์และราวพยุงตัวในลิฟต์

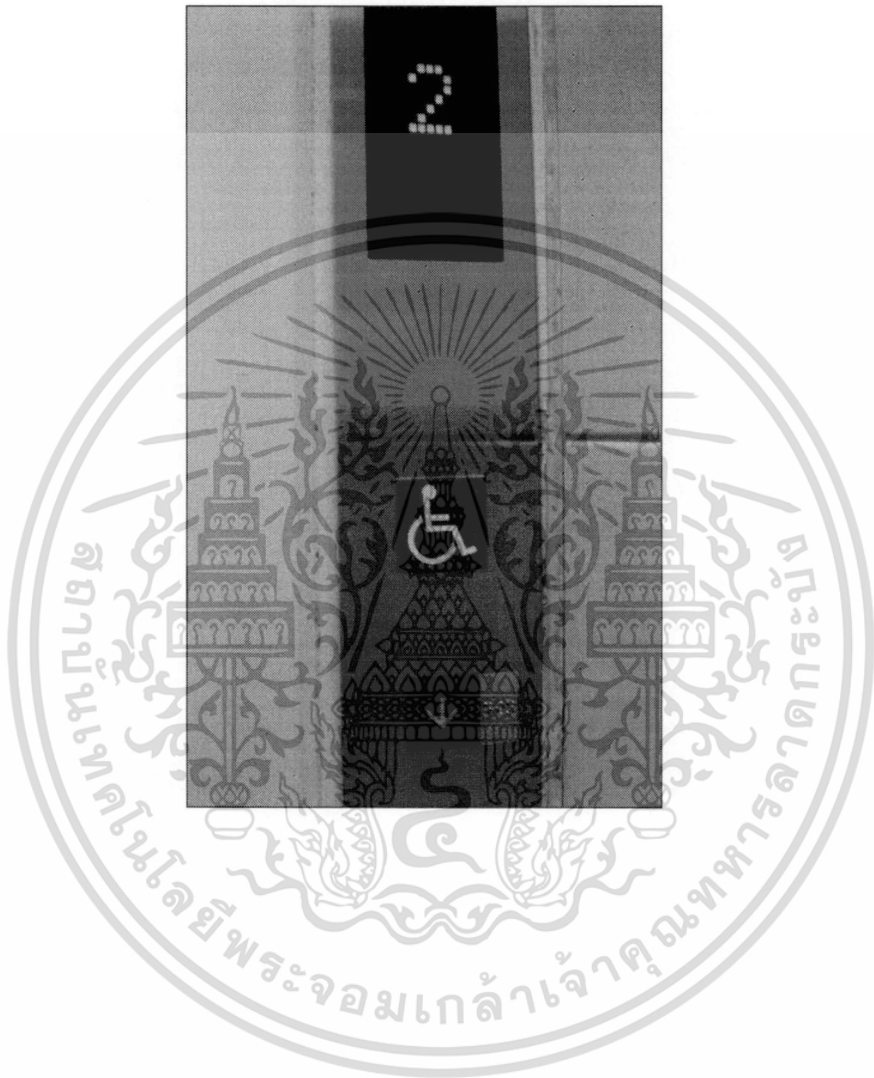
รูปภาพ 5.7 แผงปุ่มกดเรียกลิฟต์ที่มีอักษรเบรลล์และปุ่มกดลูกศรหมุน
