รายงานการวิจัยฉบับสมบูรณ์

โครงการสำรวจและจัดทำฐานข้อมูลอาคารที่มีคุณค่าควรแก่การอนุรักษ์
บริเวณย่านการค้าเก่าในเขตเทศบาลตำบลท่าม่วง อำเภอท่าม่วง จังหวัดกาญจนบุรี
The Survey and Inventory of Valuable Buildings Worthy of Preservation
in the Old Commercial Quarter of Tha Muang Municipality,
Tha Muang District, Kanchanaburi Province

โครงการสำรวจและจัดทำฐานข้อมูลอาคารที่มีคุณค่าควรแก่การอนุรักษ์บริเวณย่านการค้าเก่าในเขตเทศบาลตำบลท่าม่วง อำเภอท่าม่วง จังหวัดกาญจนบุรี

Survey and Inventory of Valuable Buildings Worthy of Preservation in the Old Commercial Quarter of Tha Muang Municipality, Thamuang District, Kanchanaburi Province

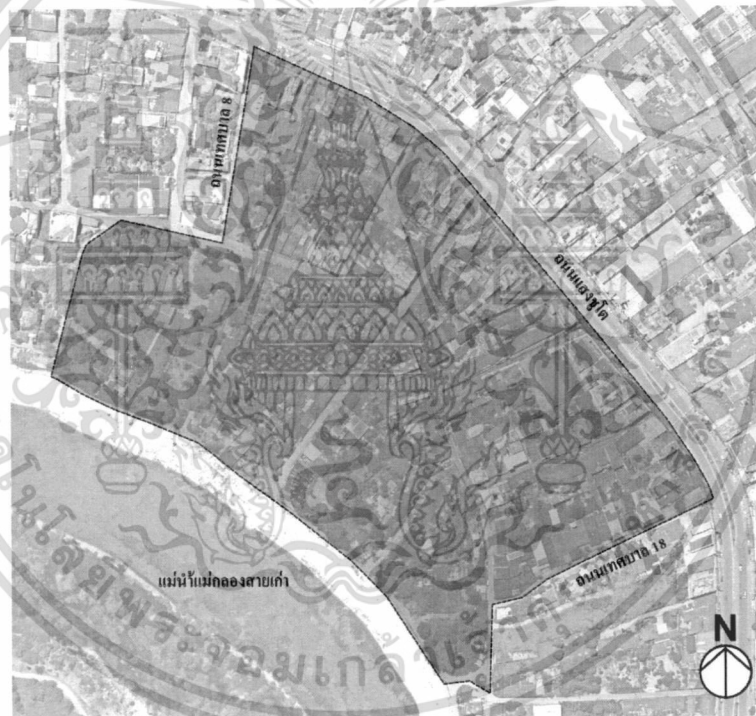
แผนที่ 1.1 แสดงขอบเขตพื้นที่ศึกษา

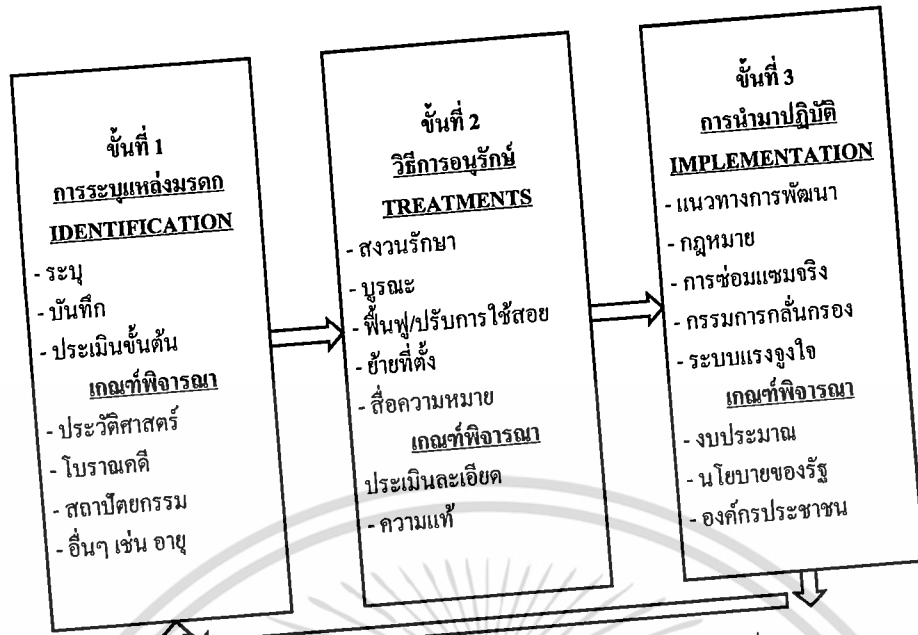
ภาพที่ 2.1 แผนภูมิแสดงกระบวนการในการวางแผนการอนุรักษ์
การจัดทำฐานข้อมูลอาคารที่มีคุณค่าควรแก่การอนุรักษ์บริเวณย่านการค้าเก่าที่าม่วงอยู่ในขั้นที่ 1 การระบุแหล่งมรดก

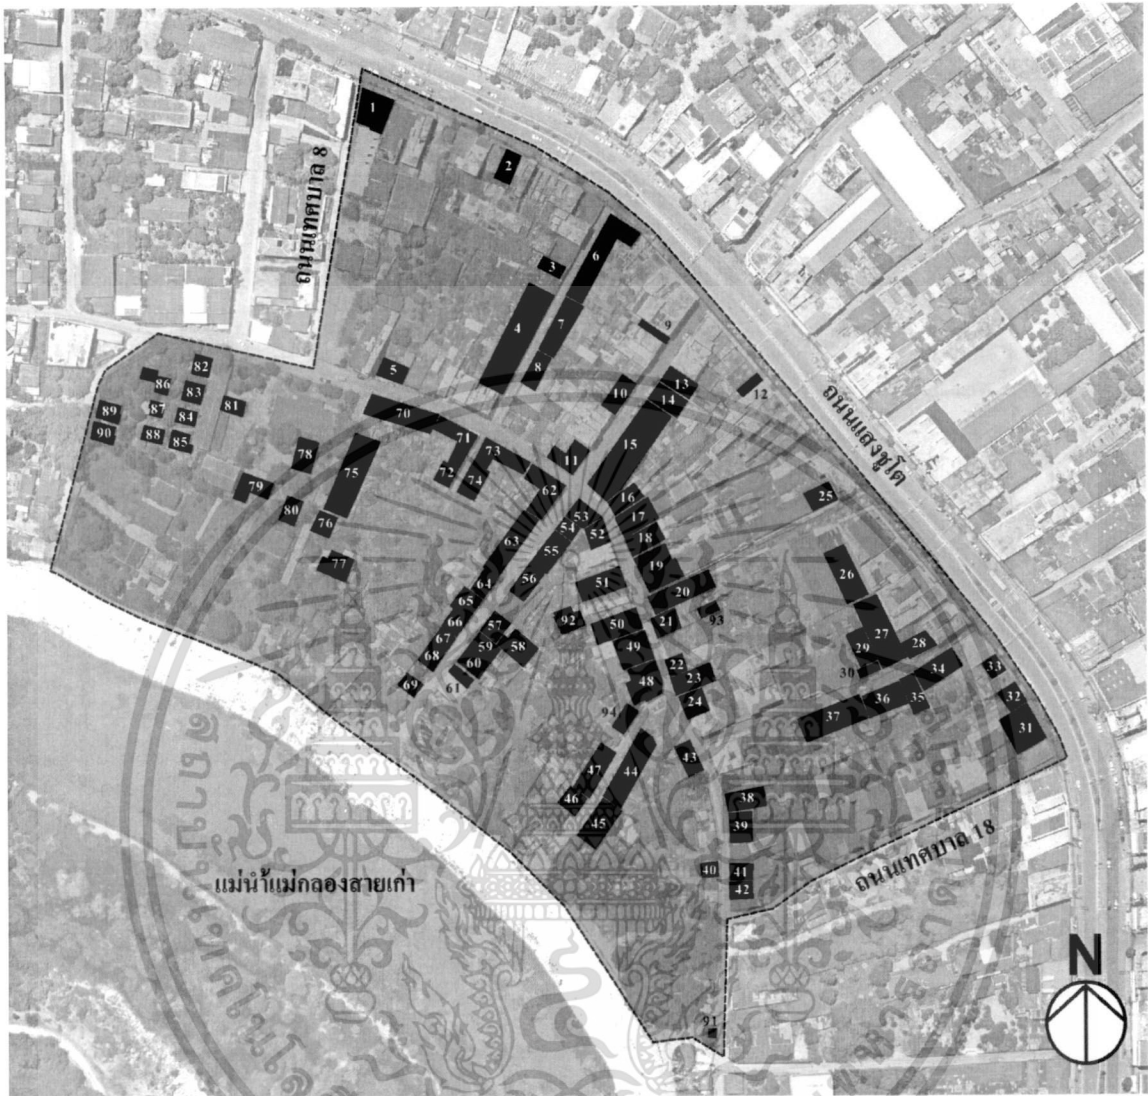
ภาพที่ 5.1 แผนที่แสดงตำแหน่งอาคารและสิ่งก่อสร้างที่มีคุณค่าของย่านการค้าเก่าในเขตเทศบาลตำบลท่าม่วง (ภาพ การเคหะแห่งชาติ และจากการสำรวจ)

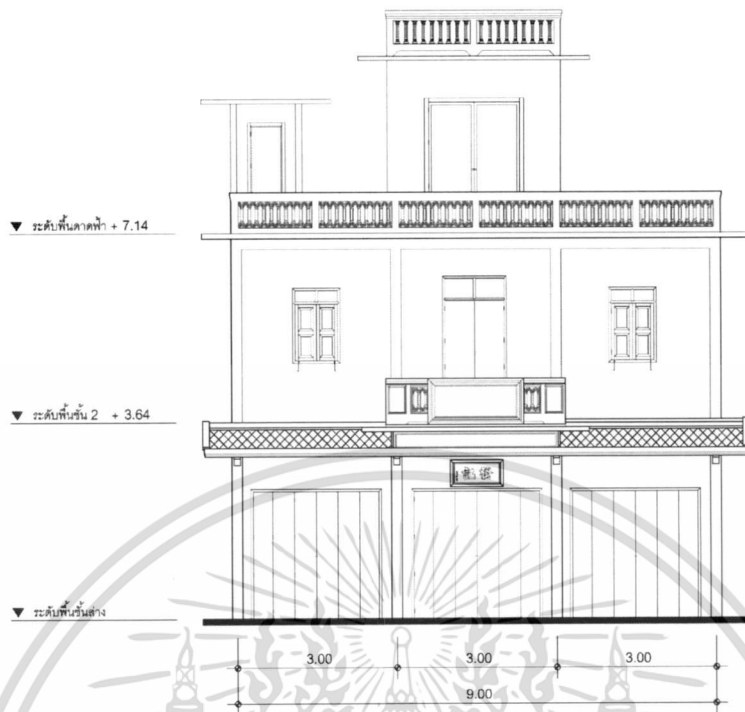
ภาพที่ 5.96 ร้านอุดมพันธ์ ตึกแถวสามชั้นของคุณพิพัฒน์ และคุณเจียมจิต สิริตรมรัตน์
 เลขที่ 450 - 452 ถ.เทศบาล ซอย 12 ต.ท่าม่วง อ.ท่าม่วง จ.กาญจนบุรี
 (เขียนแบบ นายพิทักษ์ โอตาทะวงษ์)

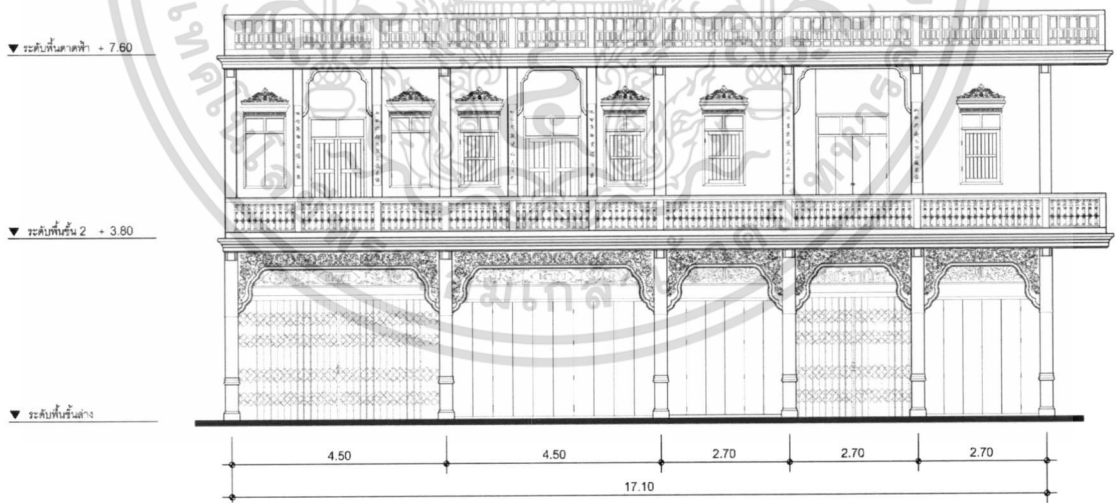
ภาพที่ 5.97 ตึกแถวสองชั้นของคุณสมาน จงวิจิต
 เลขที่ 393 - 397 ถ.ศรีท่าม่วง ต.ท่าม่วง อ.ท่าม่วง จ.กาญจนบุรี
 (เขียนแบบ นางสาวนภาพร แสงรุ่งเรือง และนายศราวุธ พิศอ่อน)

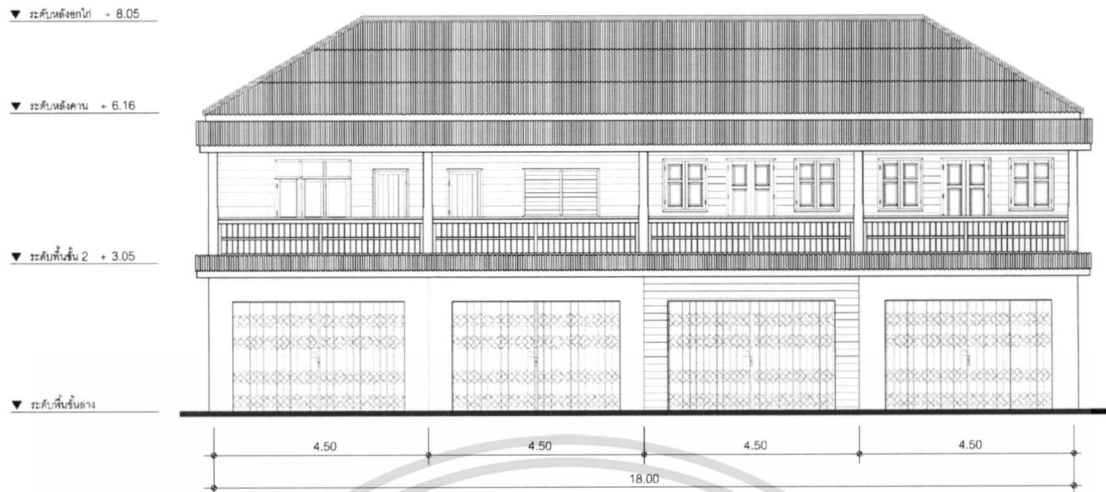
ภาพที่ 5.98 เรือนแถวไม้ 2 ชั้น มีระเบียงชั้นบน จำนวน 4 คูหา
 เลขที่ 373 - 376 ถ.เทศบาล ขอย 12 ต.ท่าม่วง อ.ท่าม่วง จ.กาญจนบุรี
 (เขียนแบบ นายเสกสรร ศรีงาม)

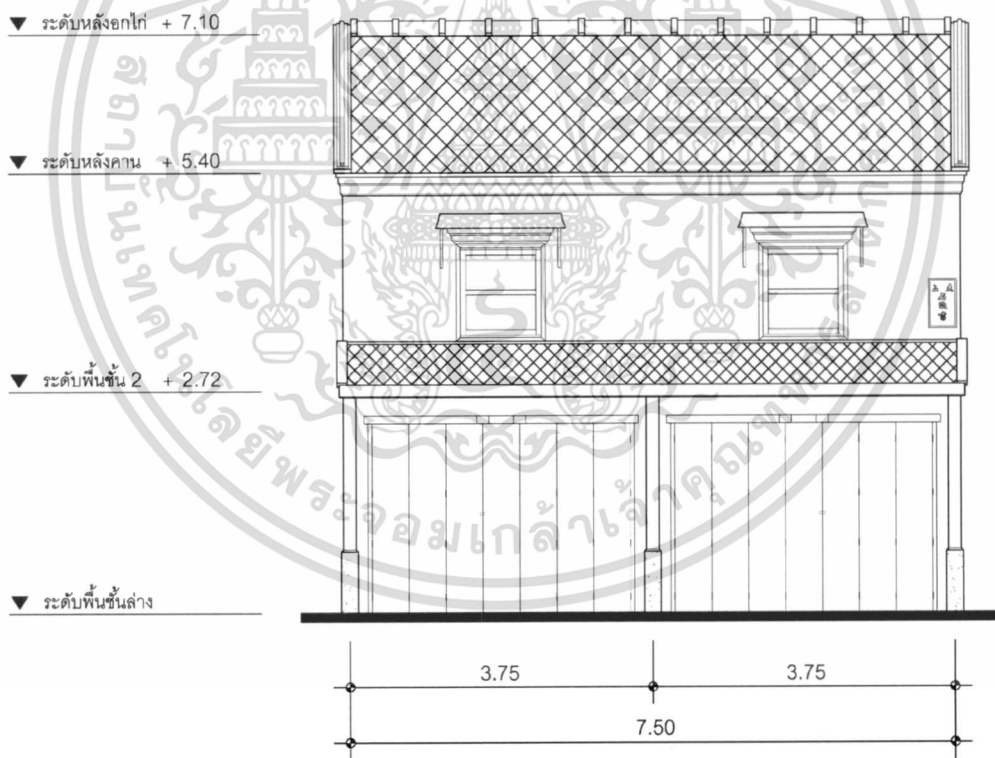
ภาพที่ 5.99 ตึกแถว 2 ชั้น จำนวน 2 คูหา
 เลขที่ 469 - 470 ถ.ศรีท่าม่วง ต.ท่าม่วง อ.ท่าม่วง จ.กาญจนบุรี
 (เขียนแบบ นายวิรัช ยอดทอง)

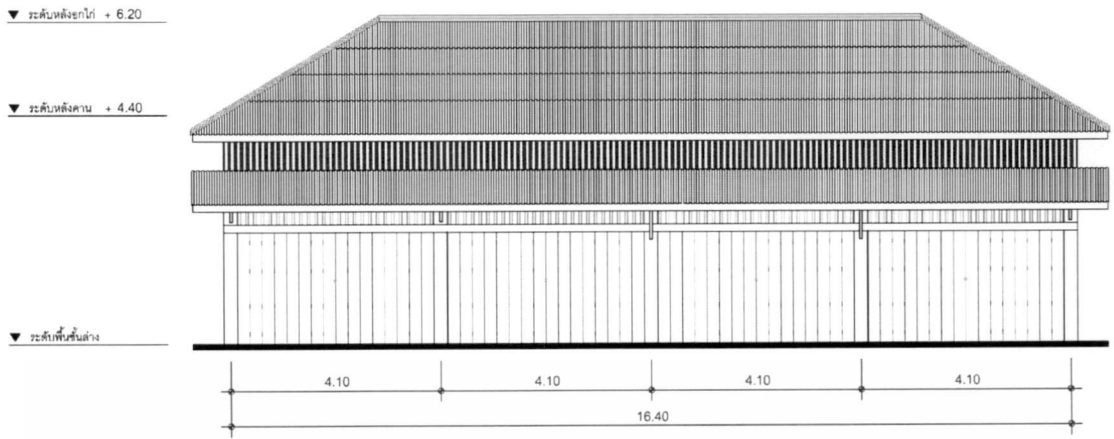
ภาพที่ 5.100 ห้องแถวไม้ชั้นเดียว จำนวน 4 คูหา
 เลขที่ 118 - 121 อ.เทศบาล ซอย 12 ค.ท่าม่วง อ.ท่าม่วง จ.กาญจนบุรี
 (เขียนแบบ นายวรภพ แพทยากุล)

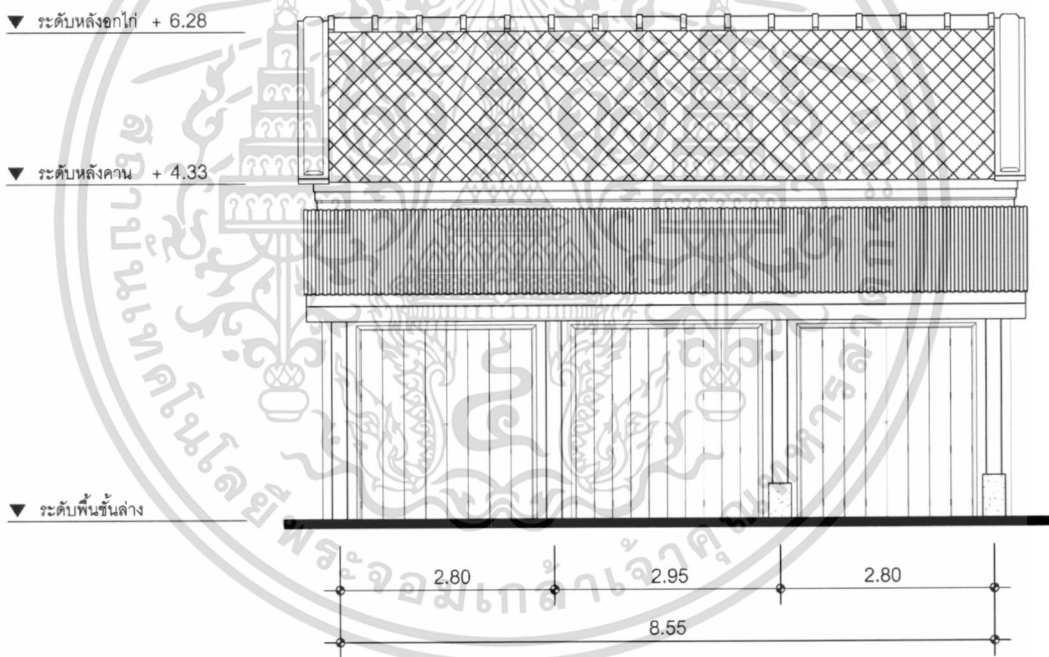
ภาพที่ 5.101 ห้องแถวชั้นเดียว จำนวน 3 คูหา
 เลขที่ 471 - 473 อ.ศรีท่าม่วง ต.ท่าม่วง อ.ท่าม่วง จ.กาญจนบุรี
 (เขียนแบบ นายวิรัช ยอดทอง)

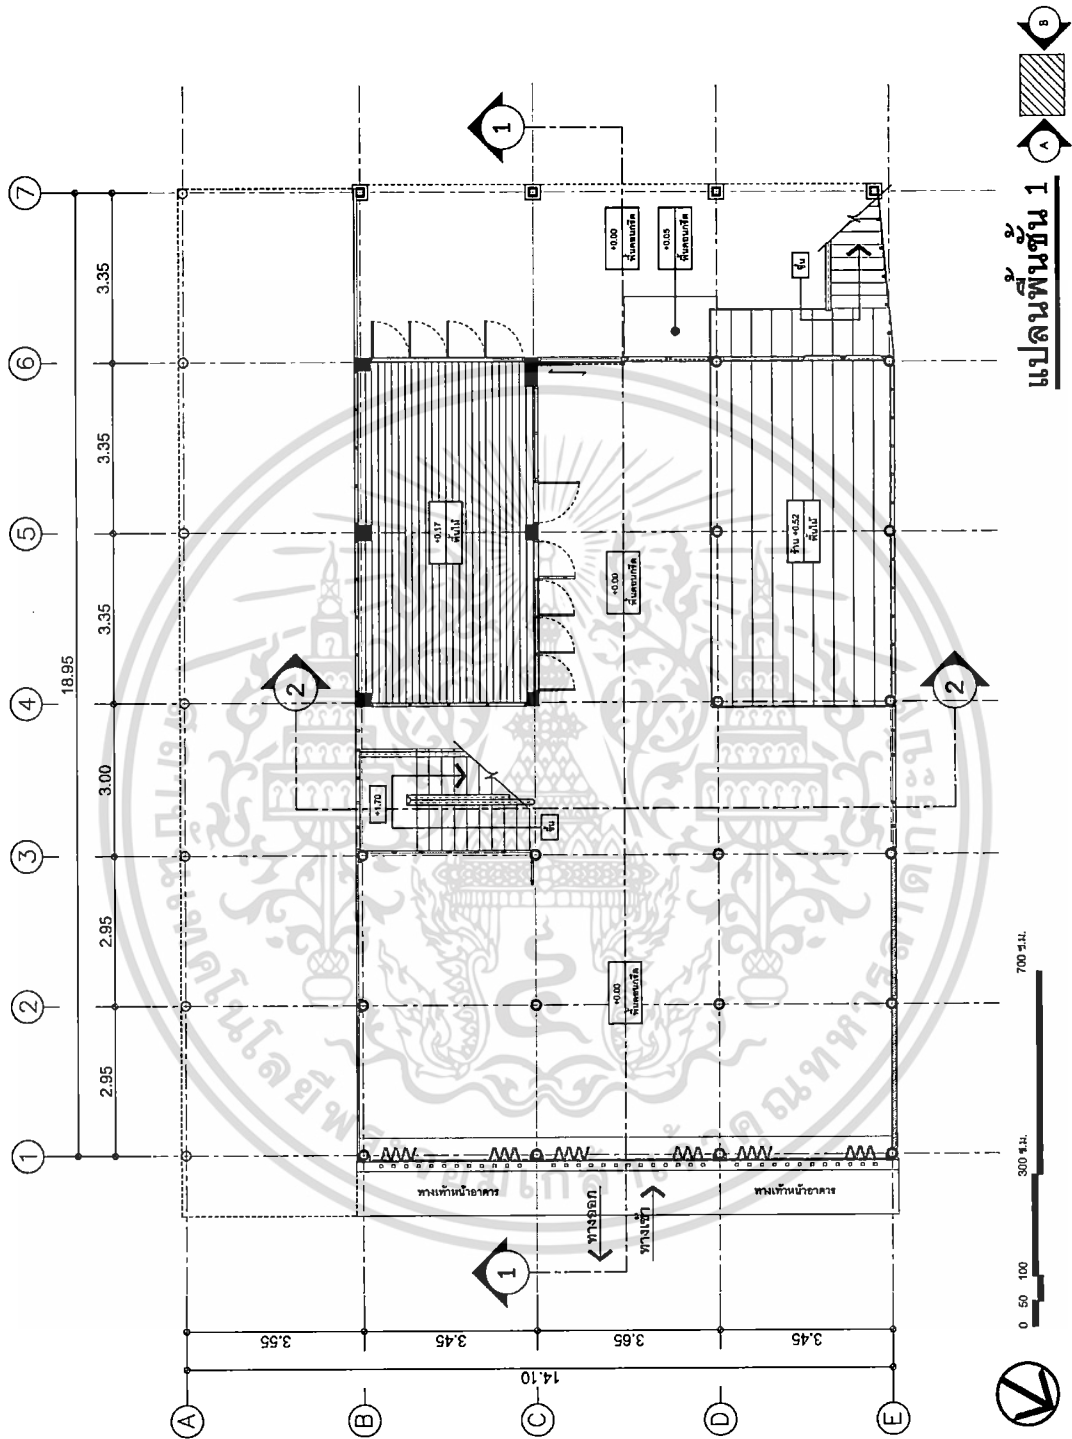
ภาพที่ 5.102 แปลนพื้นชั้น 1 บ้านปอเชียงใหม่
 เลขที่ 99 – 103 ถ.ศรีท่าม่วง ต.ท่าม่วง อ.ท่าม่วง จ.กาญจนบุรี
 (เขียนแบบ นายพิทักษ์ โอทาทะวงษ์)

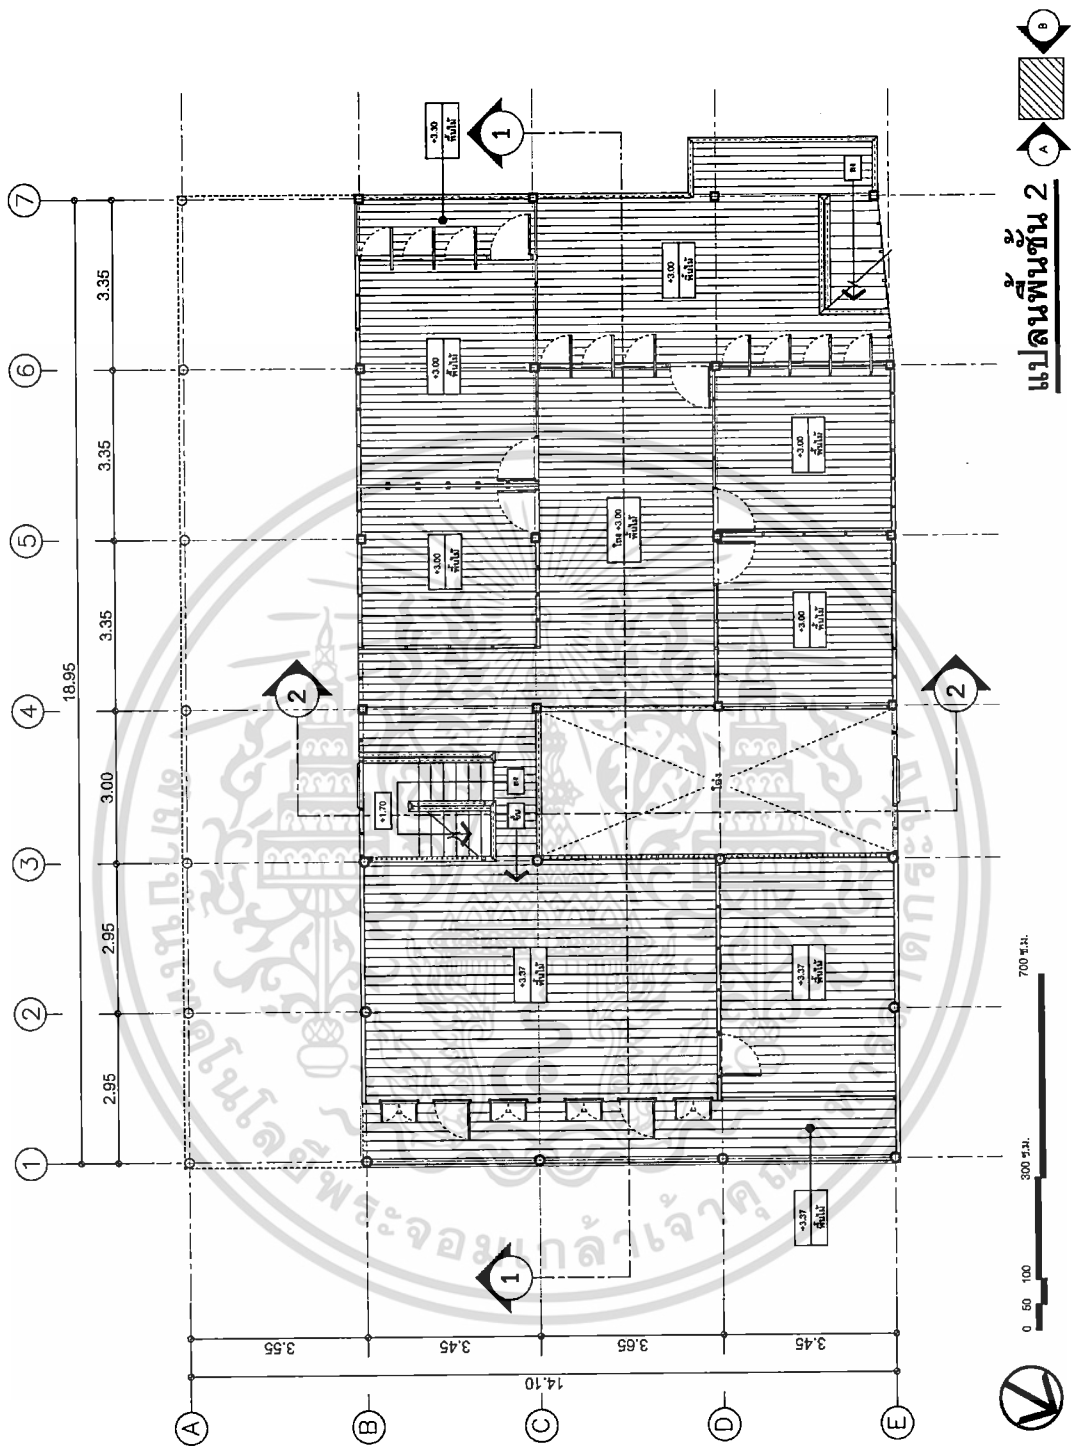
ภาพที่ 5.103 แปลนพื้นที่ชั้น 2 บ้านปอเชียง
 เลขที่ 99 - 103 ถ.ศรีท่าม่วง ต.ท่าม่วง อ.ท่าม่วง จ.กาญจนบุรี
 (เขียนแบบ นายศรารุช พิศอ่อน)

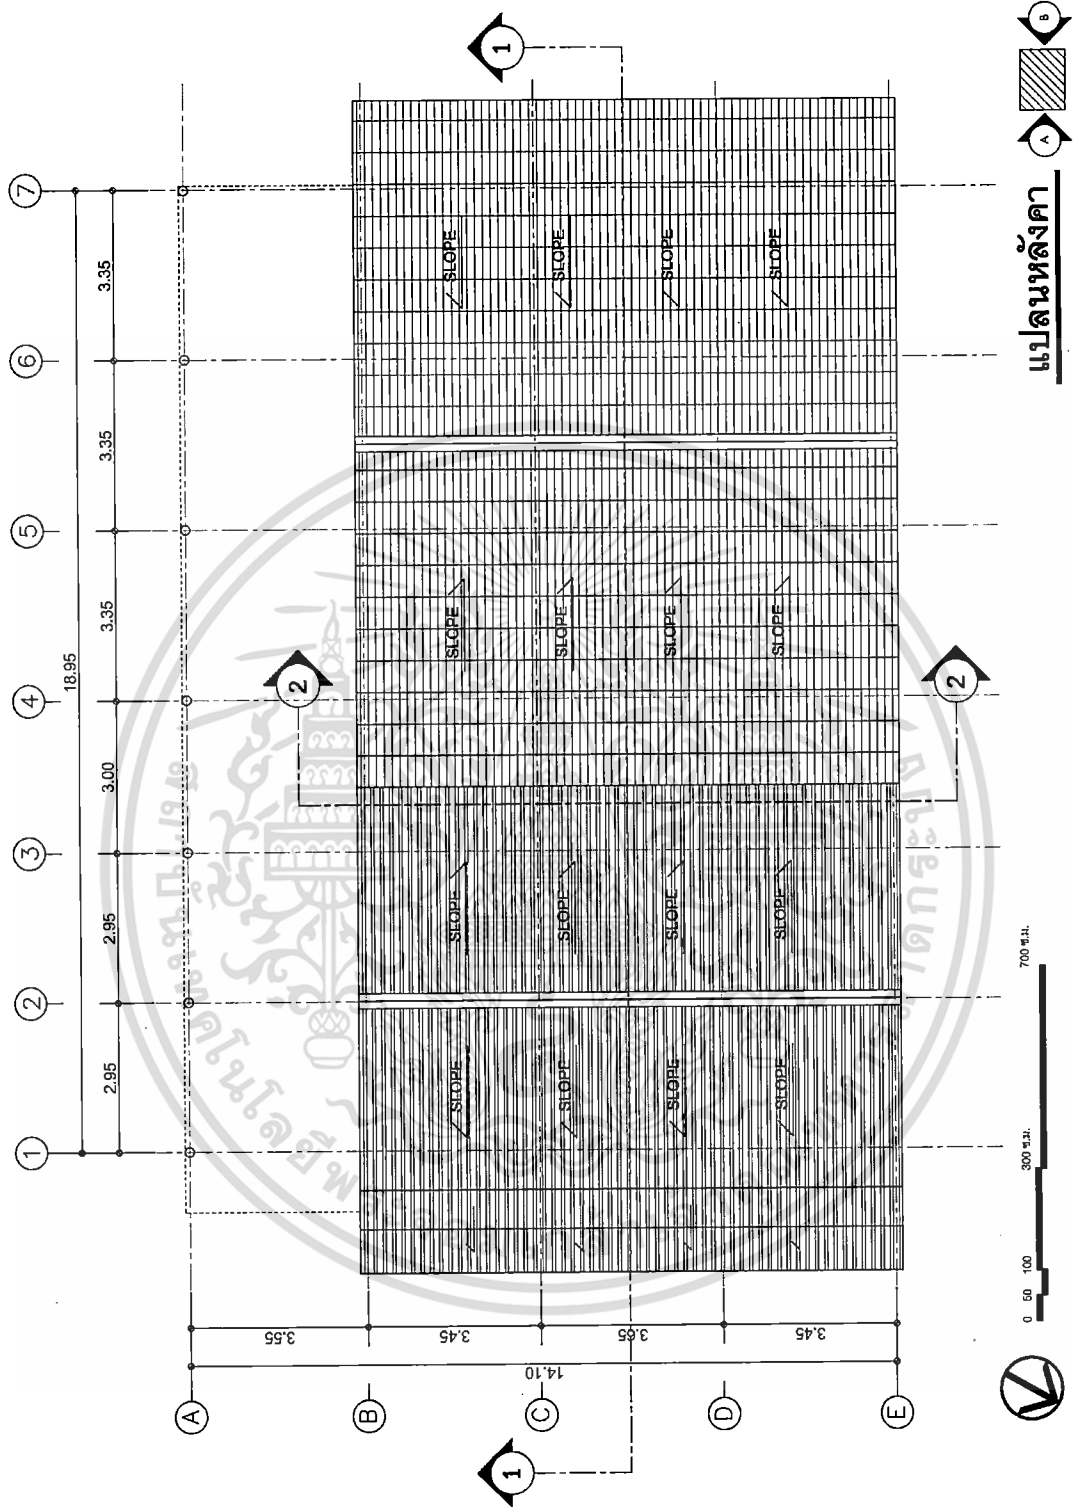
ภาพที่ 5.104 แปลนหลังคา บ้านปอเซียง
 เลขที่ 99 - 103 ถ.ศรีท่าม่วง ต.ท่าม่วง อ.ท่าม่วง จ.กาญจนบุรี
 (เขียนแบบ นายศราวุธ พิศอ่อน)

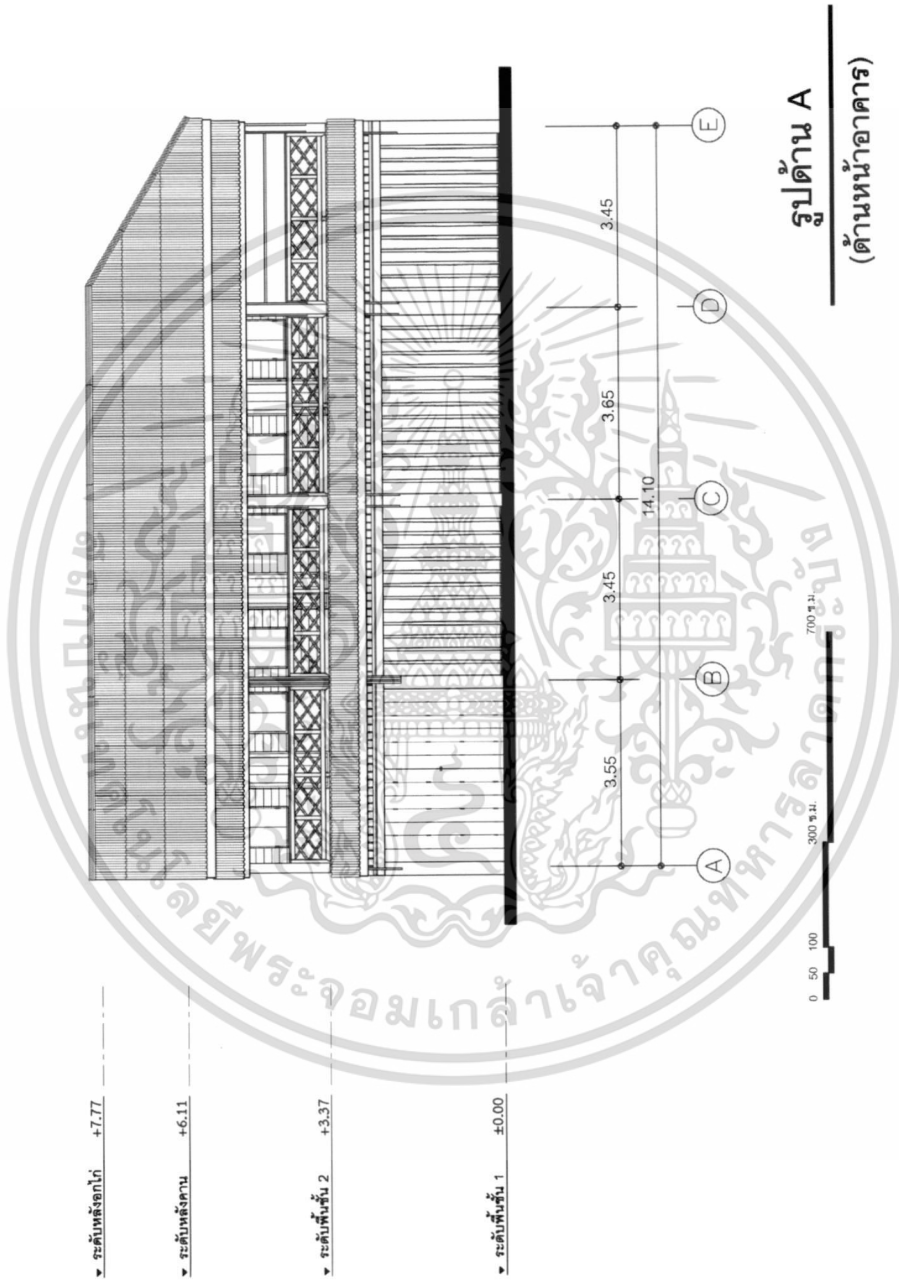
ภาพที่ 5.107 รูปด้านหน้า บ้านปอเซียง
 เลขที่ 99 – 103 ถ.ศรีท่าม่วง ต.ท่าม่วง อ.ท่าม่วง จ.กาญจนบุรี
 (เขียนแบบ นายวรภพ แพทยกุล)

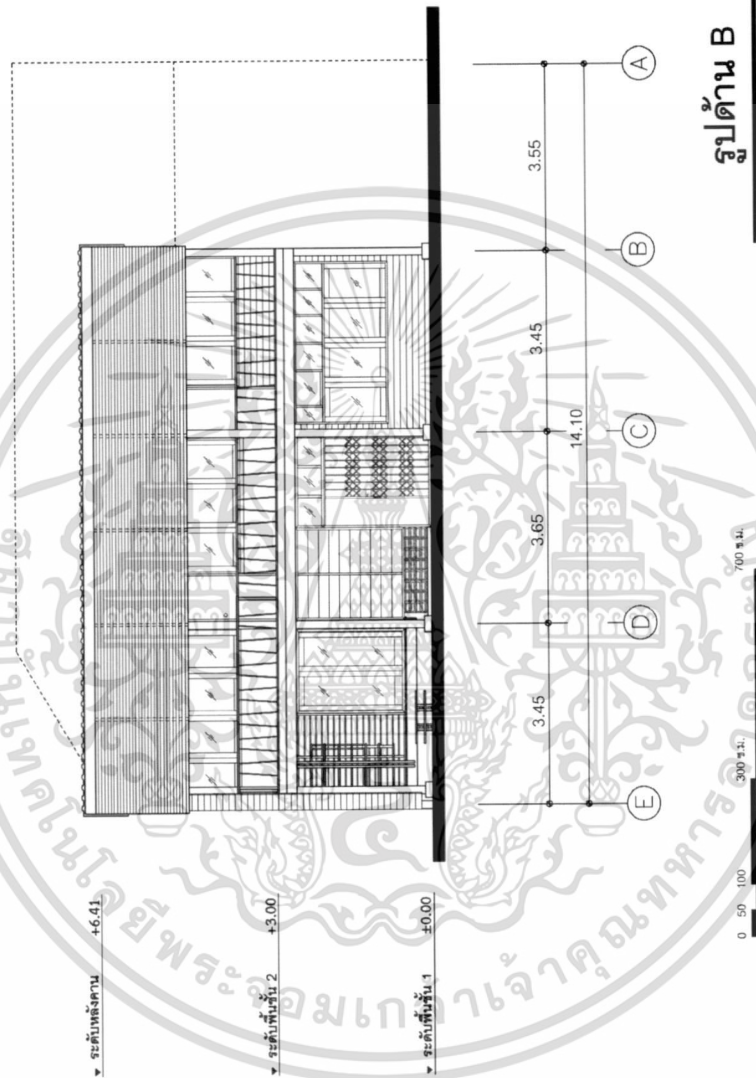
รูปด้าน B
(ด้านหลังอาคาร)
