ปัจจัยเชิงกายภาพของหอพักกับคุณภาพชีวิตของนักศึกษามหาวิทยาลัยธรรมศาสตร์
Dormitory's Physical Factors and the Quality of Thammasat University Students' Lives

กฤตพร หัวเจริญ
อาจารย์ประจำสาขาวิชาการผังเมือง
คณะสถาปัตยกรรมศาสตร์และการผังเมือง มหาวิทยาลัยธรรมศาสตร์

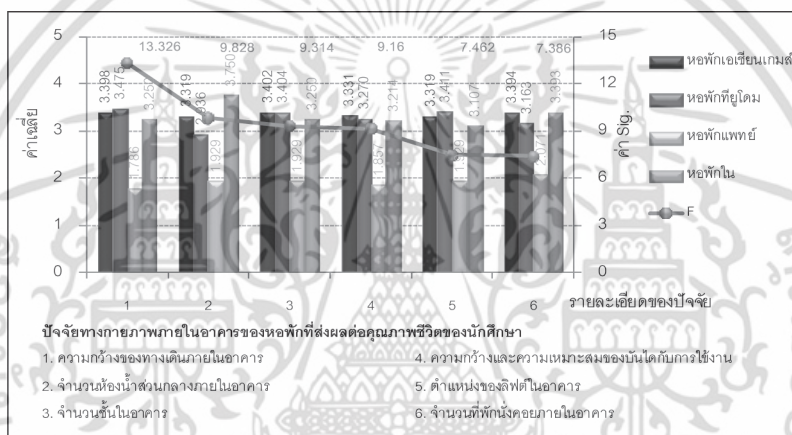
รูปที่ 1 เปรียบเทียบความแตกต่างของค่าเฉลี่ยของปัจจัยเชิงกายภาพภายในอาคารของหอพักที่ส่งผลกระทบต่อคุณภาพชีวิตของนักศึกษามหาวิทยาลัยธรรมศาสตร์
ที่มา : จากผู้วิจัย

1.79) อีกทั้งเมื่อทำการเปรียบเทียบค่าเฉลี่ยของแต่ละปัจจัยของหอพักต่างๆ พบว่า 6 ปัจจัยแรกที่มีผลกระทบต่อคุณภาพชีวิตของนักศึกษามากที่สุด คือ ด้านความกว้างของทางเดินภายในอาคาร รองลงมา คือ จำนวนห้องน้ำส่วนกลางภายในอาคาร และจำนวนชั้นภายในอาคาร ตามลำดับ (รูปที่ 1)

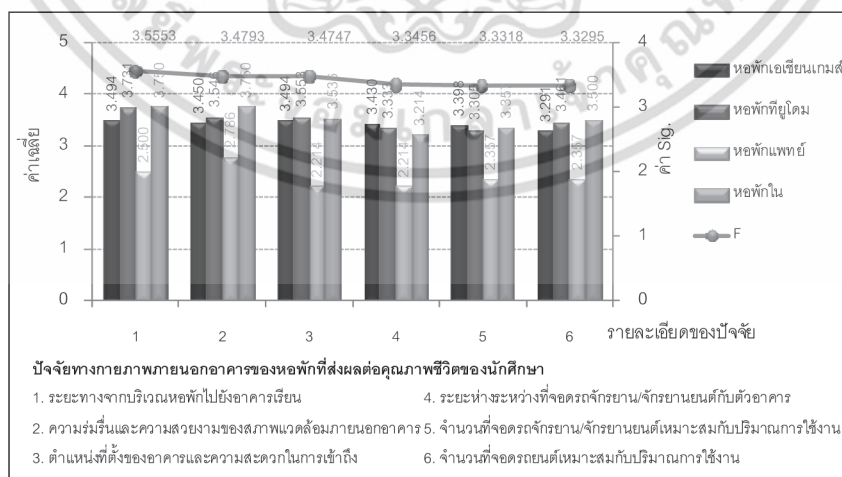
รูปที่ 2 เปรียบเทียบความแตกต่างของค่าเฉลี่ยของปัจจัยเชิงกายภาพภายนอกอาคารของหอพักที่ส่งผลกระทบต่อคุณภาพชีวิตของนักศึกษามหาวิทยาลัยธรรมศาสตร์
ที่มา : จากผู้วิจัย

สำหรับปัจจัยทางกายภาพภายนอกอาคาร พบว่า เป็นสิ่งที่มีผลต่อคุณภาพชีวิตของนักศึกษาในระดับปานกลาง โดยมีองค์ประกอบต่างๆ ที่นักศึกษาเห็นว่ามีความจำเป็นและส่งผลกระทบต่อคุณภาพชีวิตเรียงลำดับจากมากไปน้อย คือ ระยะทางจากบริเวณหอพักไปยังอาคารเรียน (ค่าเฉลี่ย 3.56 ค่าเบี่ยงเบนมาตรฐานเท่ากับ 1.28) รองลงมา คือ ความร่มรื่นและความสวยงามของสภาพแวดล้อมภายนอกของอาคาร (ค่าเฉลี่ย 3.48 ค่าเบี่ยงเบนมาตรฐานเท่ากับ 1.21) และตำแหน่งที่ตั้งของอาคารและความสะดวกในการเข้าถึง (ค่าเฉลี่ย 3.47 ค่าเบี่ยงเบนมาตรฐานเท่ากับ 1.16) นอกจากนี้เมื่อทำการเปรียบเทียบค่าเฉลี่ยของแต่ละปัจจัยของหอพักต่างๆ พบว่า ปัจจัยที่มีผลกระทบต่อคุณภาพชีวิตของนักศึกษามากที่สุด 6 ปัจจัยแรกคือระยะทางจากหอพักไปยังอาคารเรียนรองลงมา คือความสวยงามและความร่มรื่นของสภาพแวดล้อมภายนอกอาคาร และตำแหน่งที่ตั้งของอาคารและความสะดวกในการเข้าถึง ตามลำดับ (รูปที่ 2)

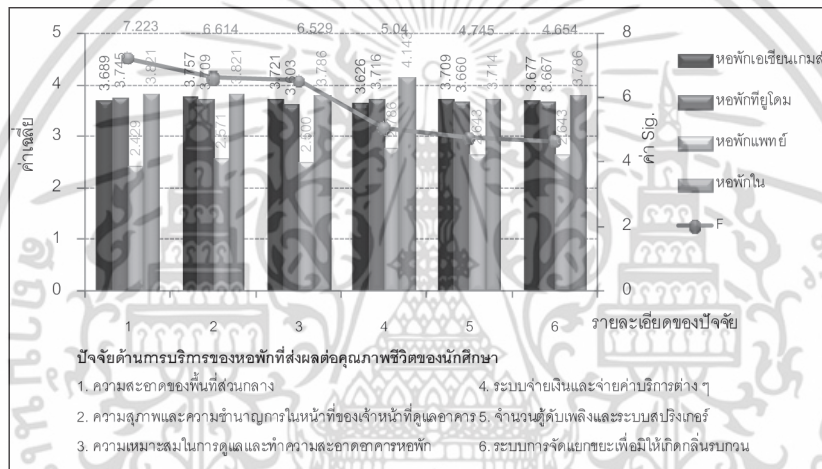
รูปที่ 3 เปรียบเทียบความแตกต่างของค่าเฉลี่ยของปัจจัยด้านการบริหารห้องพักที่ส่งผลต่อคุณภาพชีวิตของนักศึกษามหาวิทยาลัยธรรมศาสตร์
ที่มา : จากผู้วิจัย

การสอบถามกลุ่มตัวอย่างเกี่ยวกับด้านการให้บริการภายในห้องพักต่อคุณภาพชีวิตของนักศึกษา พบว่า เป็นสิ่งที่มีผลต่อคุณภาพชีวิตของนักศึกษาในระดับมาก โดยมีองค์ประกอบต่างๆ ที่นักศึกษาเห็นว่ามีผลต่อคุณภาพชีวิตเรียงลำดับจากมากไปน้อย คือ การติดตั้งกล้องวงจรปิด (ค่าเฉลี่ย 3.81 ค่าเบี่ยงเบนมาตรฐานเท่ากับ 2.2) รองลงมา คือ ระบบความปลอดภัยในชีวิตและทรัพย์สิน (ค่าเฉลี่ย 3.8 ค่าเบี่ยงเบนมาตรฐานเท่ากับ 1.07) และประสิทธิภาพการทำงานของเจ้าหน้าที่ เช่น เจ้าหน้าที่รักษาความปลอดภัยทั้งภายในและภายนอกอาคาร (ค่าเฉลี่ย 3.77 ค่าเบี่ยงเบนมาตรฐานเท่ากับ 0.98) รวมถึงเมื่อทำการเปรียบเทียบค่าเฉลี่ยของแต่ละปัจจัยของห้องพักต่างๆ พบว่า ปัจจัยที่มีผลกระทบต่อคุณภาพชีวิตของนักศึกษามากที่สุด 6 ปัจจัยแรก คือ ด้านความสะดวกของพื้นที่ส่วนกลาง รองลงมา คือ ความสุภาพและความชำนาญการของเจ้าหน้าที่ดูแลอาคาร และความเหมาะสมในการดูแลและทำความสะอาดอาคารห้องพัก ตามลำดับ (รูปที่ 3)

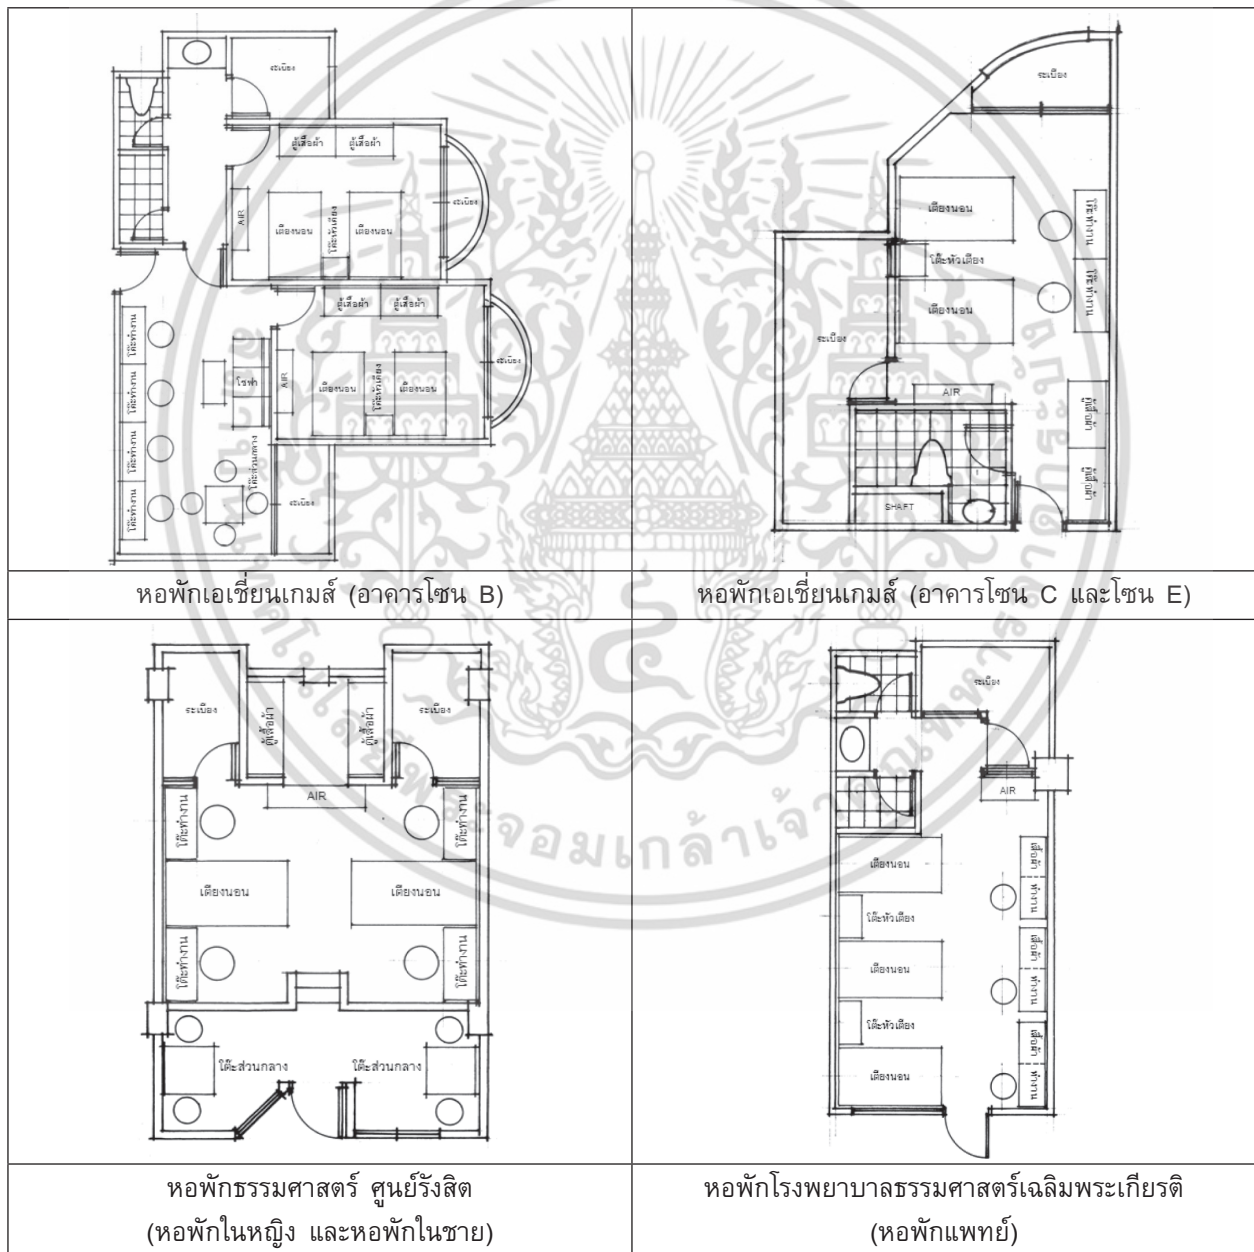
รูปที่ 4 แบบแปลนเสนอแนะแนวทางการออกแบบแก้ไขปรับปรุงภายในห้องพักของนักศึกษา

หอพักโรงพยาบาลธรรมศาสตร์เฉลิมพระเกียรติ (หอพักแพทย์) สำหรับหอพักที่ยูโดม เนื่องจากเป็นหอพักใหม่ที่ยังอยู่ในสภาพที่ค่อนข้างสมบูรณ์ จึงไม่จำเป็นต้องทำการแก้ไขปรับปรุงองค์ประกอบเชิงกายภาพของภายในห้องพัก โดยมีรายละเอียดดังรูปที่ 4

ทั้งนี้ แบบแปลนการออกแบบแก้ไขปรับปรุงดังที่เสนอแนะ จะทำให้เกิดผลดีต่อลักษณะทางกายภาพของหอพัก กล่าวคือ การจัดวางเฟอร์นิเจอร์จะเกิดความเป็นระเบียบเรียบร้อยที่สัมพันธ์กับประโยชน์ใช้สอยมากขึ้น และเพิ่มความเป็นสัดส่วนให้แก่ผู้พักอาศัย ซึ่งจากเดิมเฟอร์นิเจอร์ต่างๆ มักจะถูกเคลื่อนย้ายโดยผู้พักอาศัยอย่างไม่เหมาะสม และทำให้ขาดความเป็นสัดส่วนของผู้ร่วมพักอาศัย นอกจากนี้ในส่วนของ การติดตั้งเครื่องปรับอากาศ ควรติดตั้งให้อยู่ในตำแหน่งตามที่เสนอแนะ เพื่อให้การหมุนเวียนของกระแสลมเป็นไปอย่างถูกสุขลักษณะ จากเดิมการติดตั้งเครื่องปรับอากาศจะอยู่ในตำแหน่งเหนือหัวเตียง ซึ่งอาจก่อให้เกิดอันตรายต่อผู้พักอาศัย และยังเป็นภาระยากต่อการบำรุงรักษาอีกด้วย

นอกจากการเสนอแนะแนวทางการแก้ไขปัญหาต่างๆ ของหอพักในภาพรวมแล้ว ยังรวมถึงการเสนอแนะแนวทางการออกแบบแก้ไขปรับปรุงองค์ประกอบเชิงกายภาพของหอพัก ในการจัดวางตำแหน่งเฟอร์นิเจอร์ และเครื่องปรับอากาศภายในห้องพักให้เหมาะสม และสอดคล้องกับประโยชน์ใช้สอยของผู้พักอาศัย ซึ่งในการออกแบบแก้ไขปรับปรุงองค์ประกอบเชิงกายภาพ จะดำเนินการเฉพาะหอพักที่นักศึกษาสามารถเข้าพักได้เท่านั้น อันประกอบด้วย หอพักเอเชียนเกมส์ (อาคารโซน B) หอพักเอเชียนเกมส์ (อาคารโซน C และโซน E) หอพักธรรมศาสตร์ ศูนย์รังสิต (หอพักในหญิง และหอพักในชาย) เอกสารนี้เป็นเอกสารที่สงวนไว้สำหรับการใช้งานเพื่อการศึกษาเท่านั้น ไม่อนุญาตให้นำไปใช้ประโยชน์ด้านการค้า
