แนวทางการปรับปรุงสถาปัตยกรรมภายในโฮมสเตย์ให้สอดคล้องกับ
ลักษณะเด่นทางสถาปัตยกรรมของบ้านพื้นถิ่นในชุมชนคลองแดน
จังหวัดสงขลา และจังหวัดนครศรีธรรมราช

วิทยานิพนธ์นี้เป็นส่วนหนึ่งของการศึกษาตามหลักสูตรปริญญาสถาปัตยกรรมศาสตรมหาบัณฑิต
สาขาวิชาสถาปัตยกรรมภายใน
คณะสถาปัตยกรรมศาสตร์
สถาบันเทคโนโลยีพระจอมเกล้าเจ้าคุณทหารลาดกระบัง

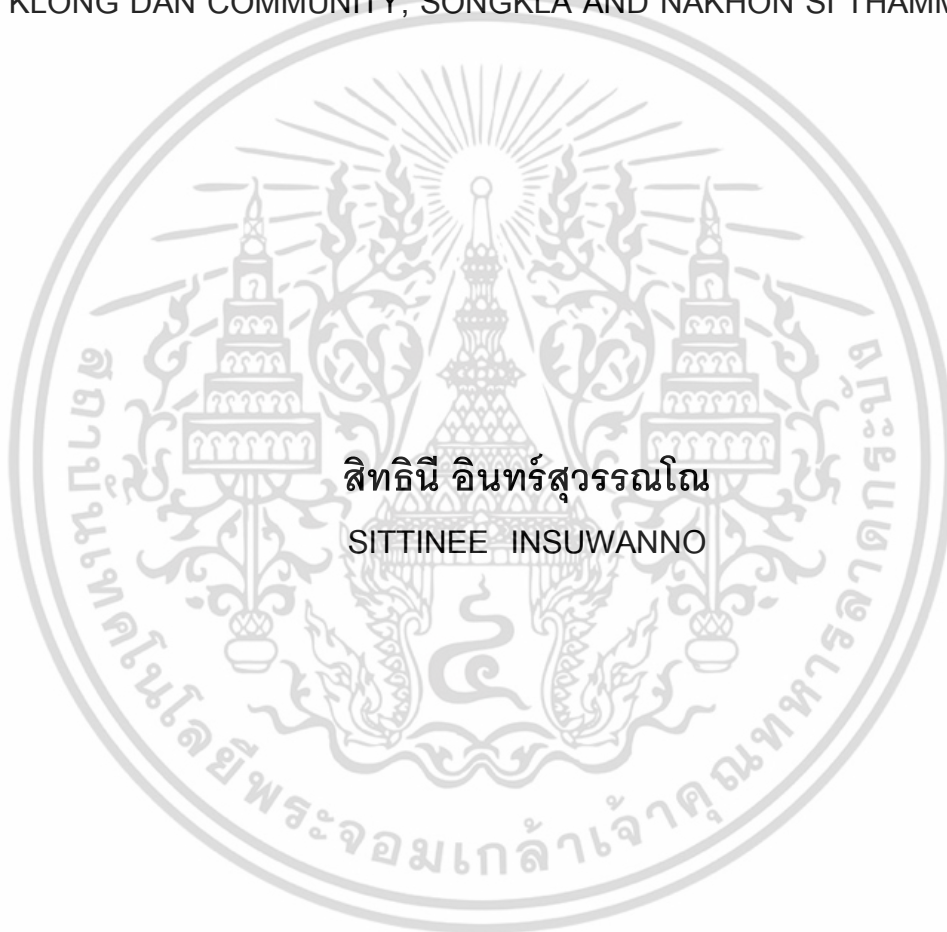
วิทยานิพนธ์นี้เป็นส่วนหนึ่งของการศึกษาตามหลักสูตรปริญญาสถาปัตยกรรมศาสตรมหาบัณฑิต
สาขาวิชาสถาปัตยกรรมภายใน
คณะสถาปัตยกรรมศาสตร์
สถาบันเทคโนโลยีพระจอมเกล้าเจ้าคุณทหารลาดกระบัง
พ.ศ.2560
KMITL-2017-AR-M-003-037

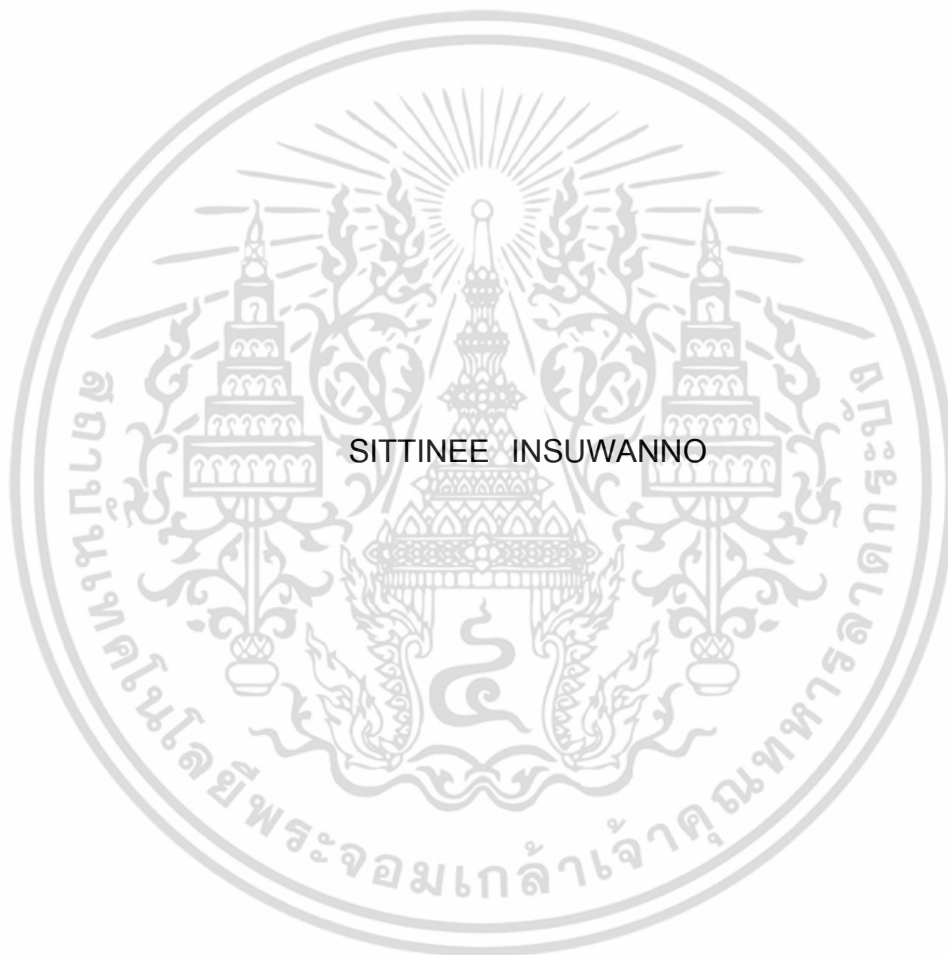
A THESIS SUBMITTED IN PARTIAL FULFILLMENT
OF THE REQUIREMENT FOR THE DEGREE OF
MASTER OF ARCHITECTURE PROGRAM IN INTERIOR ARCHITECTURE
FACULTY OF ARCHITECTURE
KING MONGKUT'S INSTITUTE OF TECHNOLOGY LADKRABANG
2017
KMITL-2010-AR-M-003-037

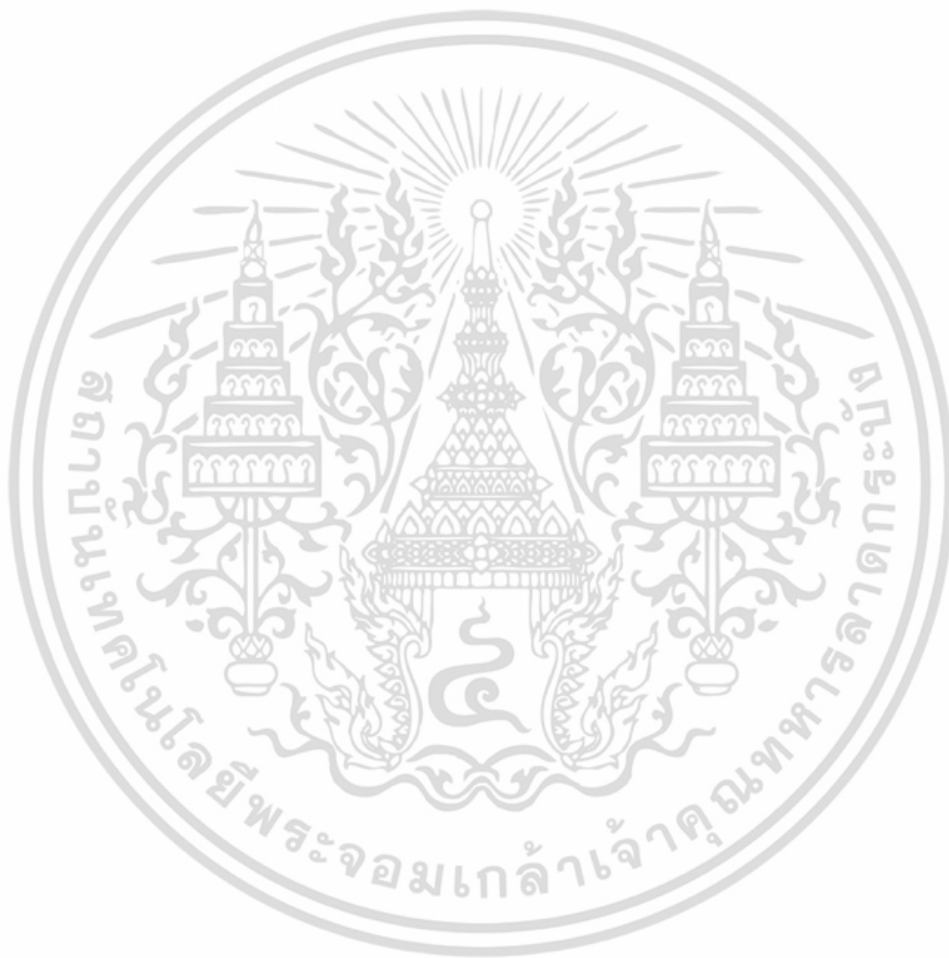
เอกสารนี้เป็นเอกสารที่สงวนไว้สำหรับการใช้งานเพื่อการศึกษาเท่านั้น ไม่อนุญาตให้นำไปใช้ประโยชน์ด้านการค้า
ไม่ว่ากรณีใดๆ ทั้งสิ้น อีกทั้งห้ามมิให้ดัดแปลงเนื้อหา และต้องอ้างอิงถึงเจ้าของเอกสารทุกครั้งที่มีการนำไปใช้
