แนวทางการออกแบบโฮมสเตย์ บริเวณชุมชนเชิงอนุรักษ์ที่สอดคล้องกับความต้องการของคนในชุมชนและนักท่องเที่ยว บริเวณชุมชนนวมแปลก
ริมคลองหนองบัว จังหวัดจันทบุรี

HOME STAY GUIDELINE, CONSERVATION IN KHANOM PAEK
COMMUNITY NONGBUA, CHANTHABURI PROVINCE

วิทยานิพนธ์นี้เป็นส่วนหนึ่งของการศึกษาตามหลักสูตรปริญญาสถาปัตยกรรมศาสตรมหาบัณฑิต
สาขาวิชาสถาปัตยกรรมภายใน
คณะสถาปัตยกรรมศาสตร์
สถาบันเทคโนโลยีพระจอมเกล้าเจ้าคุณทหารลาดกระบัง

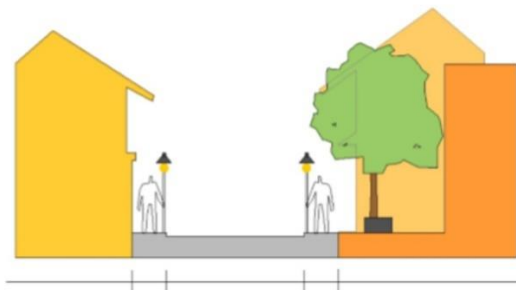
รูปที่ 2.1 แนวทางการปรับปรุงย่านชุมชนเก่าที่ควรรักษาความสัมพันธ์ระหว่างสัดส่วนอาคารและระยะที่โล่งว่างเอาไว้

- รูปแบบโครงสร้างของย่านชุมชนเก่า ซึ่งถูกกำหนดโดยเส้นทางสัญจร ทางน้ำ ถนน กลุ่มอาคาร ที่ว่าง ความสัมพันธ์ระหว่างอาคารกับพื้นที่สีเขียวและโล่งว่าง

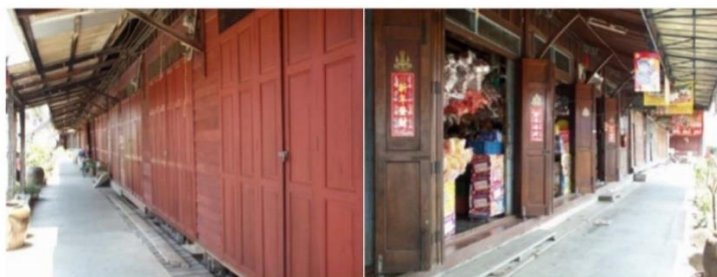
รูปที่ 2.2 ลักษณะทางกายภาพของอาคารเก่าในย่านชุมชนเก่าสะท้อนออกมาจากวัสดุเทคนิคการก่อสร้างและสีอาคาร

รูปทรงและลักษณะทางกายภาพทั้งภายในและภายนอกอาคาร ซึ่งถูกกำหนดโดยโครงสร้างอาคาร ปริมาตร รูปแบบ สัดส่วน วัสดุ สี และการประดับตกแต่ง

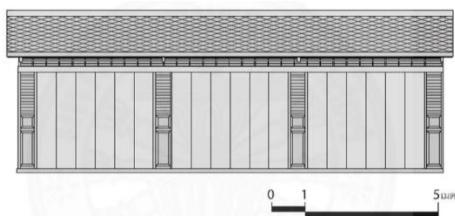
รูปที่ 2.6 อาคารรูปแบบ ข

อาคารรูปแบบ ข มีจำนวน 10 อาคาร มีลักษณะเป็นอาคารสูง 1 ชั้น หน้ากว้าง 2 ช่วง และมีความลึกแตกต่างกันตามการออกแบบของผู้อยู่อาศัย ส่วนในด้านการใช้งานภายในแบ่งเป็น 2 พื้นที่ คือ

- พื้นที่ส่วนหน้าอาคารเป็นพื้นที่สำหรับขายของและปรับเปลี่ยนพื้นที่การใช้งานเป็นพื้นที่รับแขกหรือพื้นที่นั่งพักผ่อน
- ส่วนที่ด้านหลังเป็นพื้นที่ครัว ห้องนอน และห้องเก็บของ

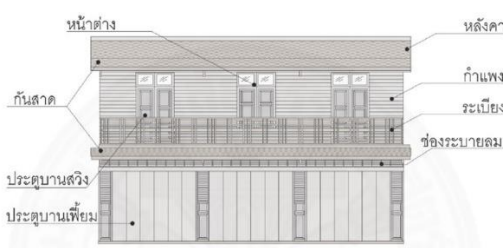
รูปที่ 2.10 องค์ประกอบสถาปัตยกรรม

องค์ประกอบทางสถาปัตยกรรมที่ใช้ในการศึกษาความแท้จริงในการออกแบบ ระพีพันธ์ รังสีเสนีย์พิทักษ์,2558 ได้ทำการศึกษาเฉพาะองค์ประกอบหลักทางสถาปัตยกรรมที่เป็นกรอบอาคาร เนื่องจากเป็นสิ่งที่แสดงให้เห็นถึงการออกแบบที่เป็นเอกลักษณ์ของสถาปัตยกรรมในชุมชนตลาดหนองบัว โดยองค์ประกอบที่จะทำการศึกษาประกอบด้วย 8 ส่วน ดังนี้

อาคารเรือนไม้แถวในชุมชนขนมแปลกริมคลองหนองบัว มีองค์ประกอบหลักทางสถาปัตยกรรม คือ หน้าอาคาร(Facade) ที่เป็นเอกลักษณ์ของสถาปัตยกรรมในชุมชนตลาดหนองบัว โดยองค์ประกอบทางสถาปัตยกรรมของชุมชน ประกอบด้วย ลักษณะหลังคา, กำแพง, กันสาด, ประตูปานเฟี้ยม, ประตูปานสวิง, หน้าต่าง, ช่องระบายลม, และระเบียงซึ่งองค์ประกอบทางสถาปัตยกรรมเหล่านี้เป็นสิ่งที่ควรค่าแก่การอนุรักษ์ในแหล่งท่องเที่ยวทางวัฒนธรรม(ระพินทร์ รั้งสีเสนีย์พิทักษ์ ,2558)

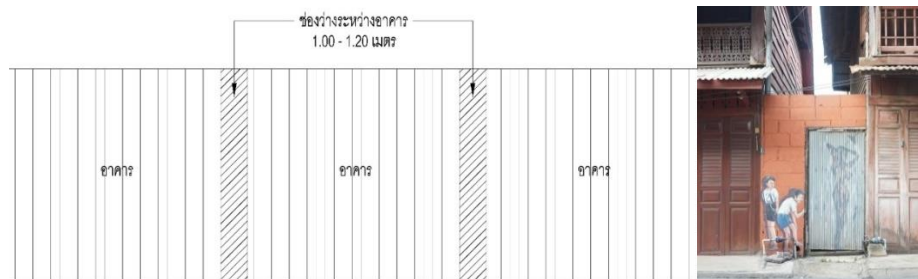
รูปที่ 4.1 ช่องว่างระหว่างอาคาร.จากผู้วิจัย,2562

จากการสำรวจรูปแบบอาคารเรือนไม้แถวในชุมชนขนมเปียกกริมคลองหนองบัวมีองค์ประกอบพื้นฐานคือเส้นทางถนน 200 ปีและถนนกมลวาปี ขอบเขตคือแม่น้ำจันทบุรี ย่านเป็นชุมชนเก่า ที่ร่วมกิจกรรมคือโรงเจ มีที่หมายตาคือท่าเรือและซุ้มทางเข้า มีเรือนไม้แถวจำนวน 66 อาคาร ลักษณะเป็นอาคารชั้นเดียวและสองชั้นเรียงต่อกันเป็นแนวยาวขนานไปกับเส้นทางสัญจร และมีการวางรูปแบบอาคารที่แตกต่างจากชุมชนอื่นคือ มีพื้นที่ว่างระหว่างอาคารสำหรับเป็นพื้นที่เก็บของและทำให้เกิดช่องแสงเข้าสู่ตัวอาคาร โดยในด้านการออกแบบนั้นแต่ละอาคารจะมีความแตกต่างกันตามความต้องการของผู้อยู่อาศัยและตามการออกแบบของช่างก่อสร้าง โดยมีวัสดุดั้งเดิมที่ใช้ในการก่อสร้างเป็นไม้เนื้อแข็งทั้งหมดซึ่งมีความละเอียดในด้านช่างฝีมือสูง เช่น การเข้าไม้รูปแบบต่าง ๆ แทนการใช้ตะปู(ระพินทร์ เสนีย์พิทักษ์,2558) โดยผู้วิจัยสามารถแบ่งรูปแบบอาคารตามความกว้างและความสูงอาคารได้ทั้ง 6 รูปแบบ ดังนี้

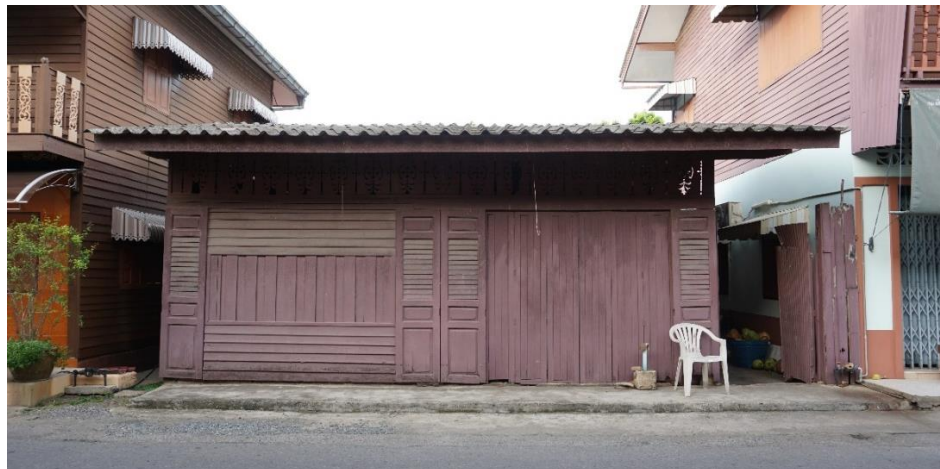
- พื้นที่ส่วนหน้าอาคารเป็นพื้นที่สำหรับขายของและปรับเปลี่ยนพื้นที่การใช้งานเป็นพื้นที่รับแขกหรือพื้นที่นั่งพักผ่อน
- พื้นที่ด้านหลังเป็นพื้นที่ห้องครัว ห้องนอนและห้องเก็บของ

รูปที่ 4.2 อาคารรูปแบบ ก. ที่มา ผู้วิจัย,2562

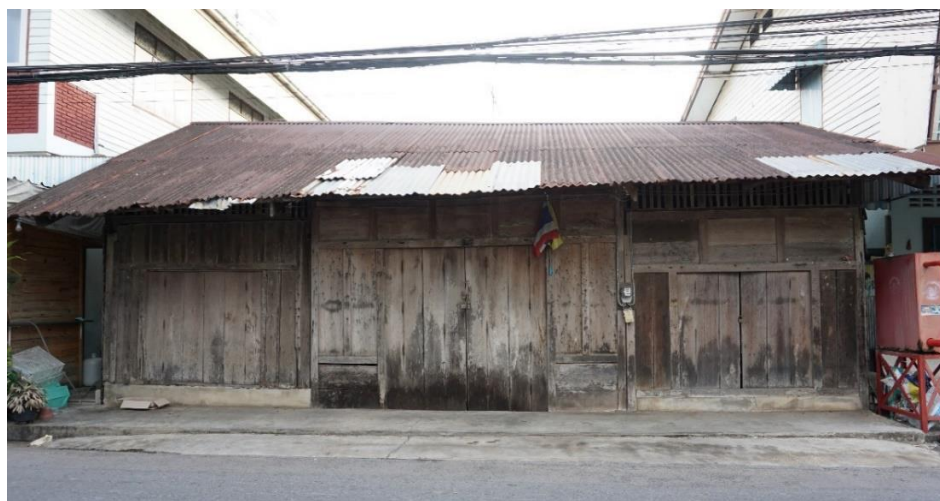
- พื้นที่ส่วนหน้าอาคารเป็นพื้นที่สำหรับขายของและปรับเปลี่ยนพื้นที่การใช้งานเป็นพื้นที่รับแขกหรือพื้นที่นั่งพักผ่อน
- พื้นที่ด้านหลังเป็นพื้นที่ห้องครัว ห้องนอนและห้องเก็บของ

รูปที่ 4.4 อาคารรูปแบบ ข. ที่มา ผู้วิจัย,2562

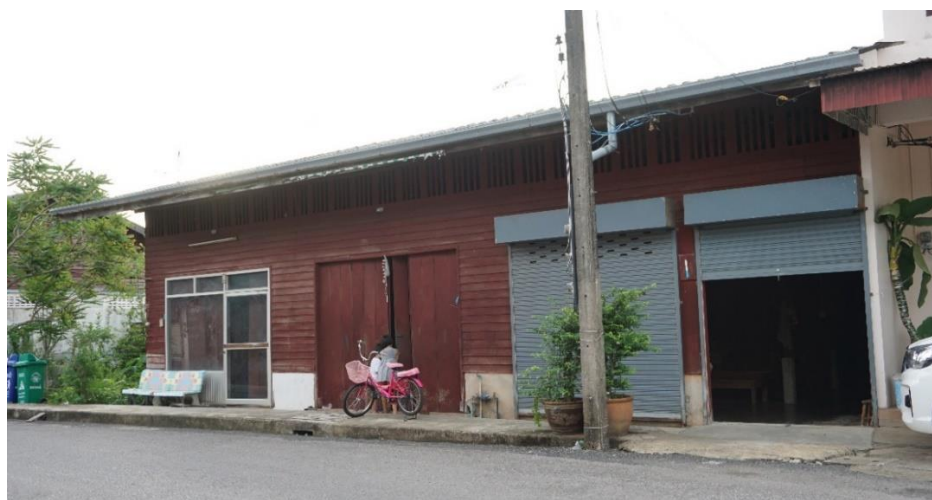
- พื้นที่ส่วนหน้าอาคารเป็นพื้นที่สำหรับขายของและปรับเปลี่ยนพื้นที่การใช้งานเป็นพื้นที่รับแขกหรือพื้นที่นั่งพักผ่อน
- พื้นที่ด้านหลังเป็นพื้นที่ห้องครัว ห้องนอนและห้องเก็บของ

รูปที่ 4.6 อาคารรูปแบบ ค. ที่มา ผู้วิจัย,2562

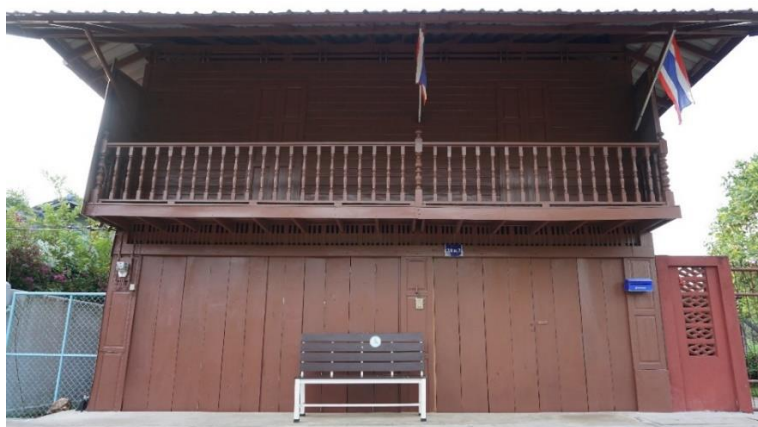
- พื้นที่ส่วนหน้าอาคารเป็นพื้นที่สำหรับขายของและปรับเปลี่ยนพื้นที่การใช้งานเป็นพื้นที่รับแขกหรือพื้นที่นั่งพักผ่อน
- พื้นที่ชั้นล่างด้านหลังเป็นพื้นที่ห้องครัว ห้องนอนและห้องเก็บของ
- พื้นที่ชั้นบนเป็นพื้นที่ห้องนอนรวมถึงเป็นพื้นที่เก็บของในบางอาคาร และมีระเบียงยื่นออกไปจากห้องนอน มีความลึก 0.60 – 1.00 เมตร

รูปที่ 4.8 อาคารรูปแบบ ง. ที่มา ผู้วิจัย,2562

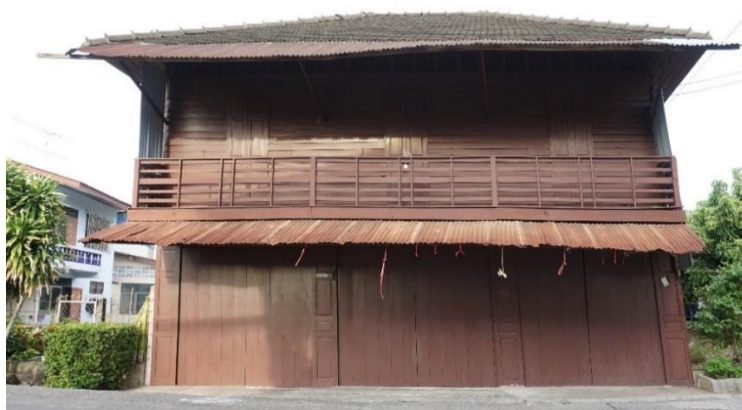
- พื้นที่ส่วนหน้าอาคารเป็นพื้นที่สำหรับขายของและปรับเปลี่ยนพื้นที่การใช้งานเป็นพื้นที่รับแขกหรือพื้นที่นั่งพักผ่อน
- พื้นที่ชั้นล่างด้านหลังเป็นพื้นที่ห้องครัว ห้องนอนและห้องเก็บของ
- พื้นที่ชั้นบนเป็นพื้นที่ห้องนอนรวมถึงเป็นพื้นที่เก็บของในบางอาคาร และมีระเบียงยื่นออกไปจากห้องนอน มีความลึก 0.60 – 1.00 เมตร

รูปที่ 4.10 อาคารรูปแบบ จ. ที่มา ผู้วิจัย,2562

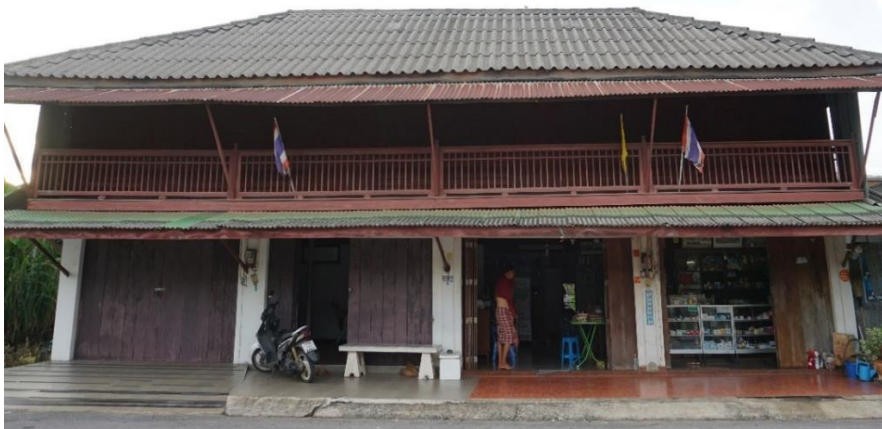
- พื้นที่ส่วนหน้าอาคารเป็นพื้นที่สำหรับขายของและปรับเปลี่ยนพื้นที่การใช้งานเป็นพื้นที่รับแขกหรือพื้นที่นั่งพักผ่อน
- พื้นที่ชั้นล่างด้านหลังเป็นพื้นที่ห้องครัว ห้องนอนและห้องเก็บของ
- พื้นที่ชั้นบนเป็นพื้นที่ห้องนอนรวมถึงเป็นพื้นที่เก็บของในบางอาคาร และมีระเบียงยื่นออกไปจากห้องนอน มีความลึก 0.60 – 1.00 เมตร

รูปที่ 4.12 อาคารรูปแบบ ฉ. ที่มา ผู้วิจัย,2562

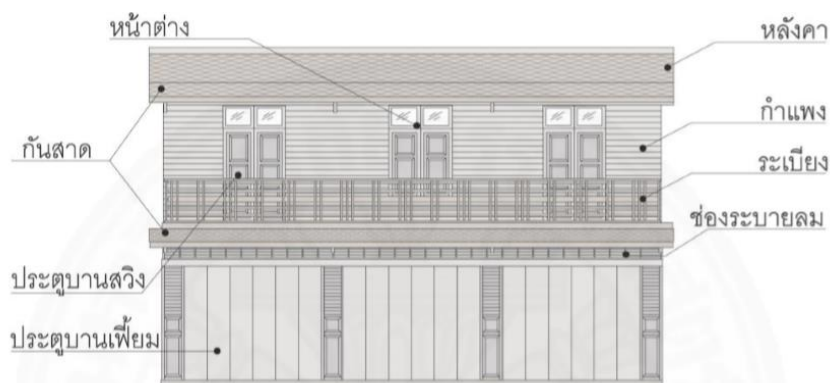
รูปที่ 4.14 องค์ประกอบทางสถาปัตยกรรม ที่มา ระพินทร์ รั้งสีเสนีย์พิทักษ์ ,2558

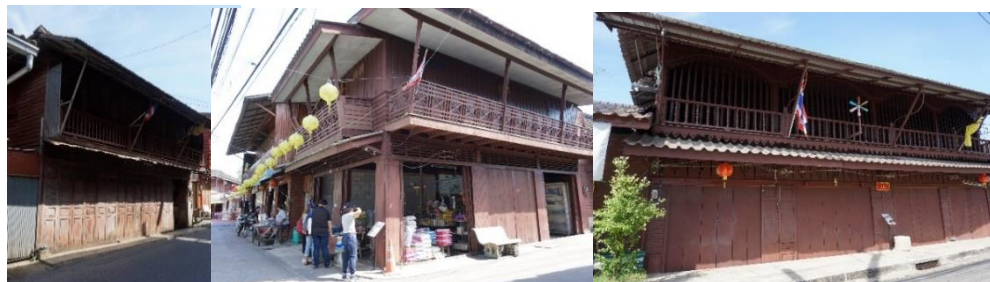
เป็นห้องครัวและพื้นที่เก็บของ พื้นที่ชั้นบนเป็นพื้นที่ห้องนอนรวมถึงเป็นพื้นที่เก็บของในบางอาคาร และมีระเบียงยื่นออกไปทางด้านหน้าอาคารขนาด 0.60 – 1.00 เมตร(รูปที่ 4.15)

รูปที่ 4.15 อาคารที่สอดคล้องตามเกณฑ์มาตรฐานโฮมสเตย์ไทย. ที่มา ผู้วิจัย,2562

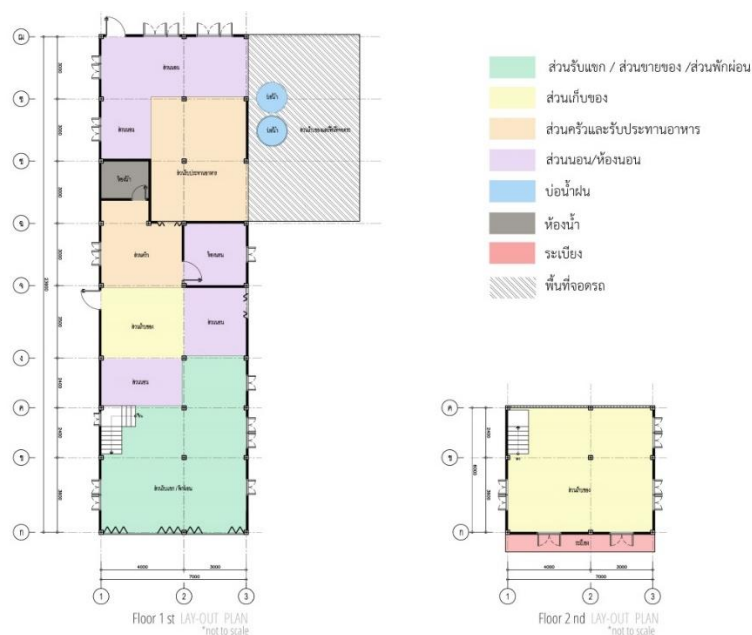
อายุเรือน	: ประมาณ 70 ปี
อาชีพ	: อดีตทำประมง ปัจจุบันรับรีดผ้า และประมง
ชาติพันธุ์	: คนไทยเชื้อสายจีน
ประเภทเรือน	: เรือนไม้แถว 2 ชั้น 2 คูหา
การใช้งาน ชั้น 1	: ส่วนรับแขก/พักผ่อน ส่วนเก็บของ ส่วนนอน/ห้องนอน ส่วนครัวและ รับประทานอาหาร ส่วนห้องน้ำ บ่อน้ำฝน และที่จอดรถ
การใช้งาน ชั้น 2	: ส่วนเก็บของและระเบียง

รูปที่ 4.17 การใช้งานเรือนไม้แถว 1

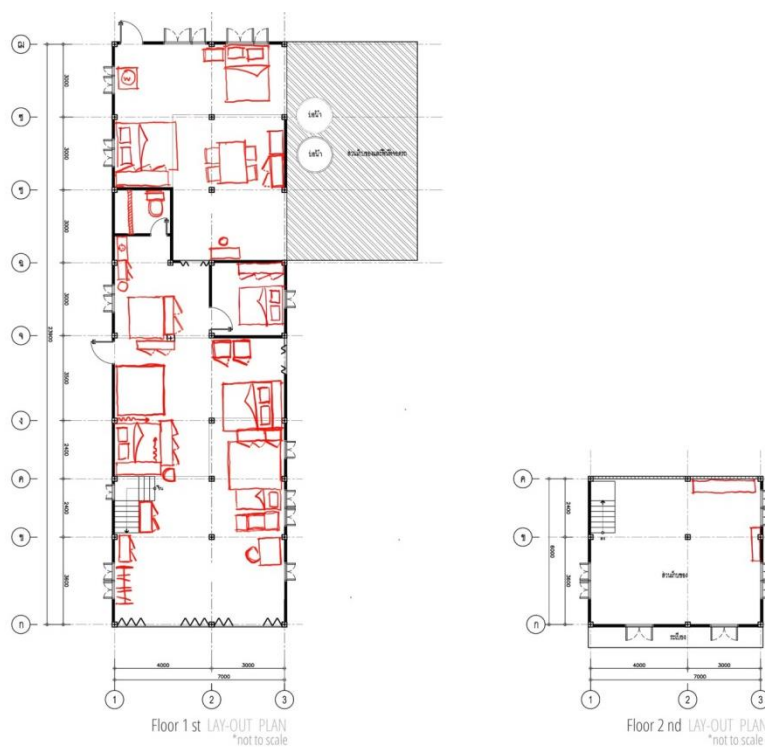
เอกลักษณ์ทางสถาปัตยกรรม	ชั้น 1	ชั้น 2
1. พื้น	ซีเมนต์ขัดมัน	ไม้
2. ผนัง	ไม้ต้อซอนเกร็ด	ไม้ต้อซอนเกร็ด
3. ฝ้าเพดาน	ไม้โชว์โครงสร้าง	ไม้โชว์โครงสร้าง
4. หลังคา	กระเบื้องลอนคู่	
5. ประตู	บานเฟี้ยม	บานสวิงลูกฟัก
6. หน้าต่าง	ไม้ลูกฟัก	ไม้ลูกฟัก
7. ระเบียง	✗	✓
8. ราวกันตก	ไม้ลูกกรง	
9. ช่องระบายลม	ระแนงไม้	ระแนงไม้

รูปที่ 4.18 การจัดวางเครื่องเรือนและพื้นที่ใช้สอย

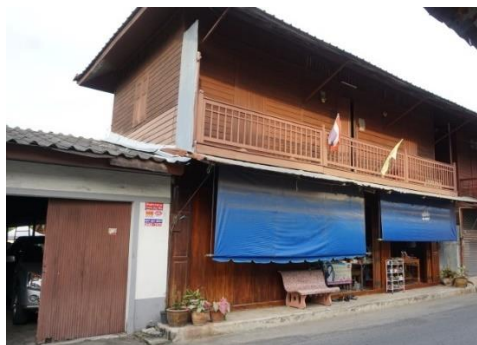
รูปที่ 4.19 เรือนไม้แถว 2

ที่ตั้ง	: บ้านเลขที่ 65 หมู่ 7 ต.หนองบัว อ.เมือง จ.จันทบุรี
วันที่ทำการสำรวจ	: 21 มิถุนายน 2562
อายุเรือน	: ประมาณ 70 ปี
อาชีพ	: อดีต - ปัจจุบันค้าขายและเจียรระโนพลอย
ชาติพันธุ์	: คนไทยเชื้อสายจีน
ประเภทเรือน	: เรือนไม้แถว 2 ชั้น 3 คูหา
การใช้งาน ชั้น 1	: ส่วนรับแขก/พักผ่อน ส่วนเก็บของ ส่วนนอน/ห้องนอน ส่วนครัวและ รับประทานอาหาร ส่วนห้องน้ำ บ่อน้ำฝน และที่จอดรถ
การใช้งาน ชั้น 2	: ห้องนอน ส่วนเก็บของและระเบียง

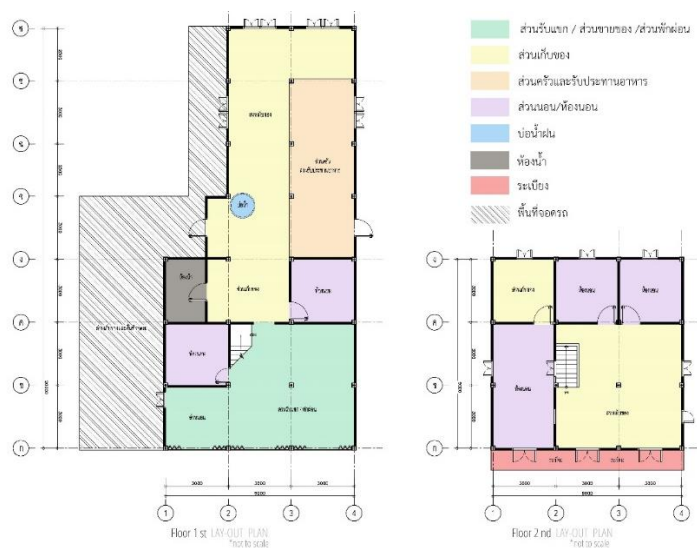
รูปที่ 4.20 การใช้งานเรือนไม้แถว 2

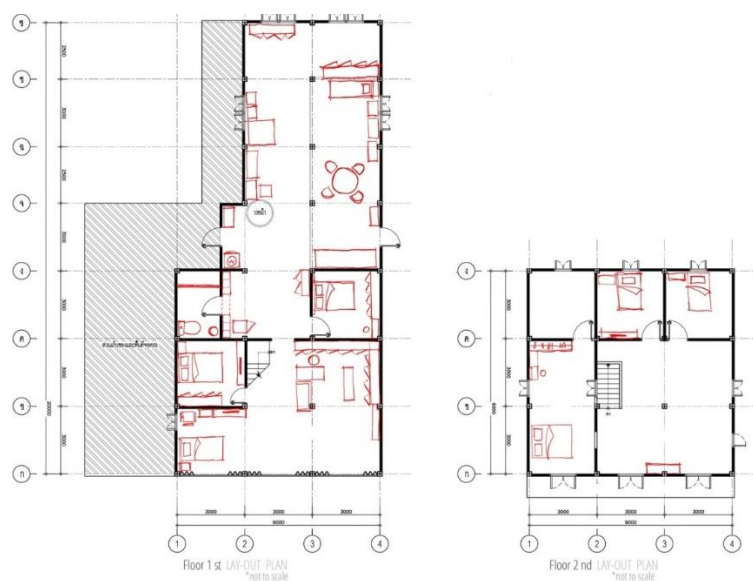
เอกลักษณ์ทางสถาปัตยกรรม	ชั้น 1	ชั้น 2
1. พื้น	กระเบื้อง	ไม้
2. ผนัง	ไม้ตีซ้อนเกร็ด	ไม้ตีซ้อนเกร็ด
3. ฝ้าเพดาน	ไม้โชว์โครงสร้าง	ไม้โชว์โครงสร้าง
4. หลังคา	กระเบื้องว่าว	
5. ประตู	บานเฟี้ยม	บานสวิงลูกฟัก
6. หน้าต่าง	ไม้ลูกฟัก	ไม้ลูกฟัก
7. ระเบียง	✗	✓
8. ราวกันตก	ไม้ระแนง	
9. ช่องระบายลม	ระแนงไม้	ระแนงไม้

รูปที่ 4.21 การจัดวางเครื่องเรือนและพื้นที่ใช้สอย

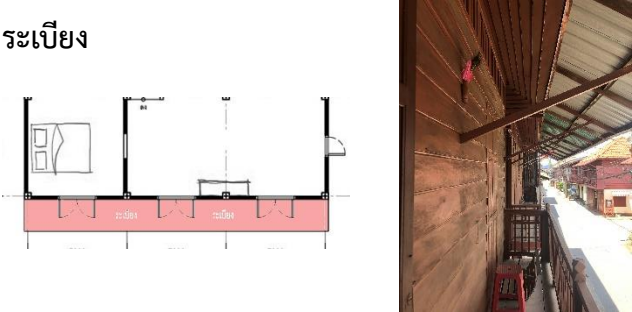
<p>ระเบียบอยู่ด้านหน้าของอาคารใช้ไม้เนื้อแข็งเป็นวัสดุทั้งหมด มีความสูงระเบียบ 0.90 -1.00 เมตร และราวกันตกมีลักษณะเป็นไม้ลูกกรง</p>

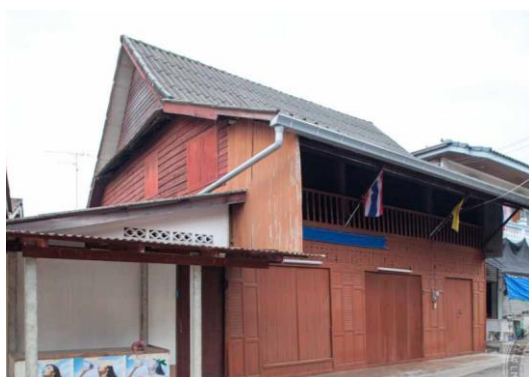
รูปที่ 4.22 เรือนไม้แถว 3

ที่ตั้ง	: บ้านเลขที่ 42 หมู่ 7 ต.หนองบัว อ.เมือง จ.จันทบุรี
วันที่ทำการสำรวจ	: 22 มิถุนายน 2562
อายุเรือน	: ประมาณ 100 ปี
อาชีพ	: อดีต-ปัจจุบัน ค้าขาย
ชาติพันธุ์	: คนไทยเชื้อสายจีน
ประเภทเรือน	: เรือนไม้แถว 2 ชั้น 3 คูหา
การใช้งาน ชั้น 1	: ส่วนรับแขก/พักผ่อน ส่วนเก็บของ ห้องนอน ส่วนครัวและรับประทานอาหาร ส่วนห้องน้ำ บ่อน้ำฝน
การใช้งาน ชั้น 2	: ส่วนเก็บของ

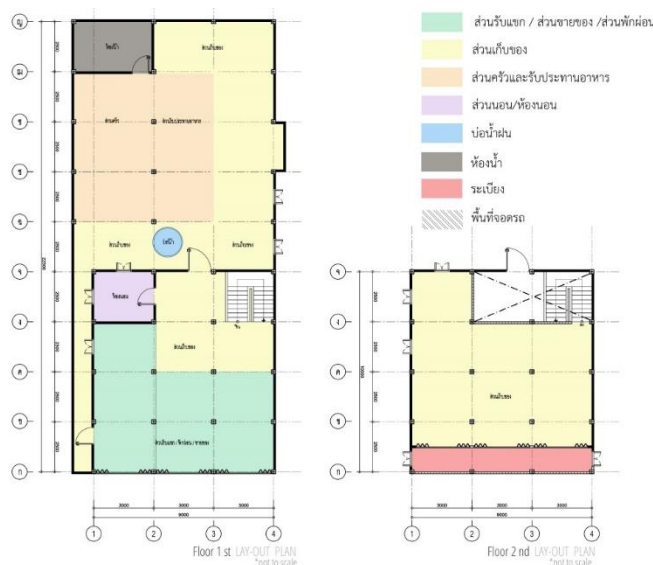
รูปที่ 4.23 การใช้งานเรือนไม้แถว 3

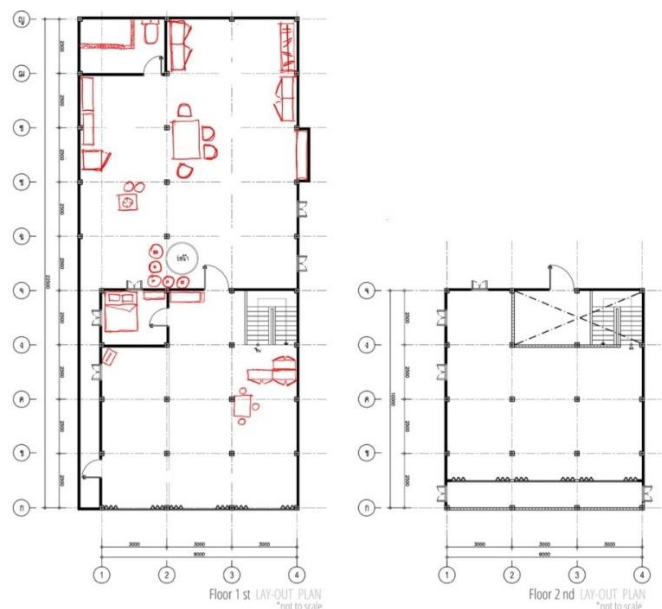
เอกลักษณ์ทางสถาปัตยกรรม	ชั้น 1	ชั้น 2
1. ช่องระบายลม	ไม้แกะสลัก	ไม้แกะสลัก

รูปที่ 4.24 การจัดวางเครื่องเรือนและพื้นที่ใช้สอย เรือนไม้แถว 3

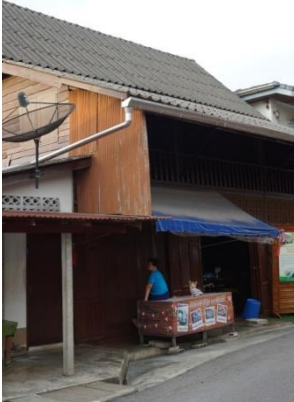
<p>บริเวณด้านหน้าบ้านจะมีการโตะไขว้สำหรับขายขนมโบราณในวัดหยุดเสาร์-อาทิตย์และวันหยุดนักขัตฤกษ์</p> <p>เครื่องเรือนและอุปกรณ์ประกอบพฤติกรรม : โตะขายของ</p> <p>อื่นๆ : พื้นที่ว่างระหว่างอาคารสำหรับเป็นพื้นที่เก็บของและทำให้เกิดช่องแสงเข้าสู่ตัวอาคาร</p>

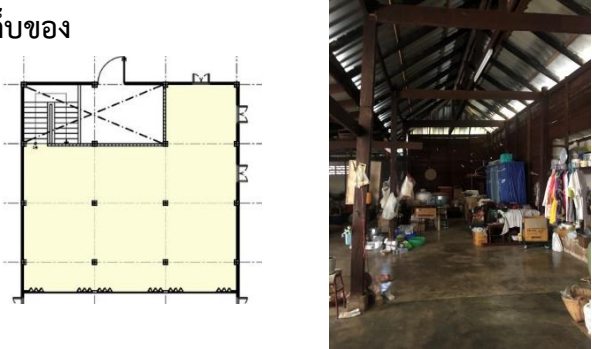
<p>ชั้น 2 มีลักษณะเป็นที่โล่งไว้สำหรับเก็บของ</p> <p>เครื่องเรือนและอุปกรณ์ประกอบพฤติกรรม : ตู้โชว์ไม้เก่า ชั้นวางของ ราวแขวนผ้า</p>
<p>ห้องนอน</p>

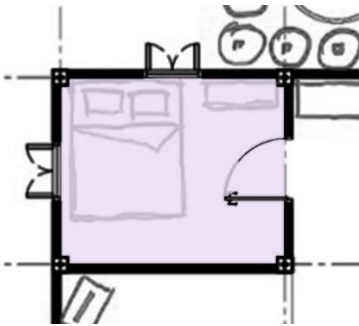
<p>ห้องนอน ภายในมีเตียงไม้ และตู้เก็บของเนื่องจากเรือนที่มีผู้อยู่อาศัยภายในเรือนเพียง 2 คน ซึ่งเป็นคุณยายอายุประมาณ 74 ปี และคุณยายอายุ 65 ปี ทั้งคู่นอนห้องเดียวกันเนื่องจากปัญหาสุขภาพที่ต้องมีคนคอยดูแล</p> <p>เครื่องเรือนและอุปกรณ์ประกอบพฤติกรรม : เตียงไม้ ตู้เก็บของ พัดลม</p>
<p>ส่วนครัวและรับประทานอาหาร</p>

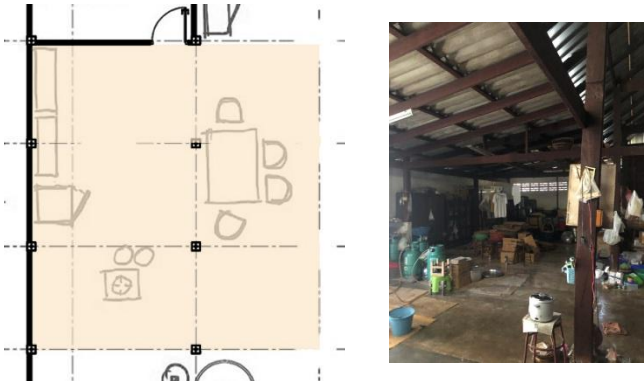
<p>ส่วนครัวและรับประทานอาหาร</p> <p>จะอยู่บริเวณด้านหลังบ้าน มีการทำครัวโดยใช้เตาแก๊ส มีตู้กับข้าว วางไว้ชิดผนัง มีชุดรับประทานอาหารไม้</p> <p>เครื่องเรือนและอุปกรณ์ประกอบพฤติกรรม : เตาก๊าซ โต๊ะอาหาร ตู้กับข้าว หม้อข้าว</p>

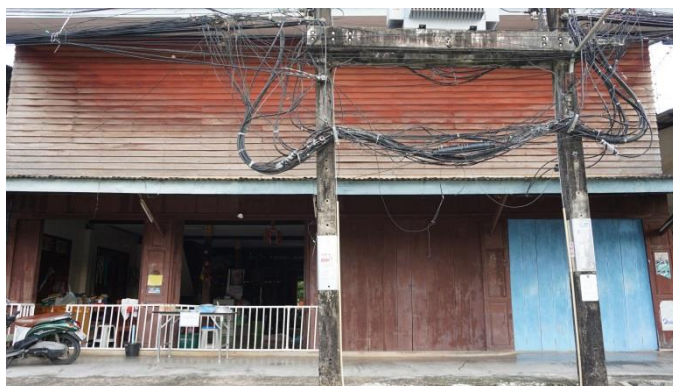
รูปที่ 4.25 เรือนไม้แถว 4

ที่ตั้ง	: บ้านเลขที่ 19 หมู่ 7 ต.หนองบัว อ.เมือง จ.จันทบุรี
วันที่ทำการสำรวจ	: 22 มิถุนายน 2562
อายุเรือน	: ประมาณ 70 ปี
อาชีพ	: อดีต- ปัจจุบันค้าขาย
ชาติพันธุ์	: คนไทยเชื้อสายจีน
ประเภทเรือน	: เรือนไม้แถว 2 ชั้น 4 คูหา
การใช้งาน ชั้น 1	: ส่วนรับแขก/พักผ่อน ส่วนเก็บของ ส่วนนอน/ห้องนอน ส่วนครัวและ รับประทานอาหาร ส่วนห้องน้ำ บ่อน้ำฝน
การใช้งาน ชั้น 2	: ห้องนอน ส่วนเก็บของ

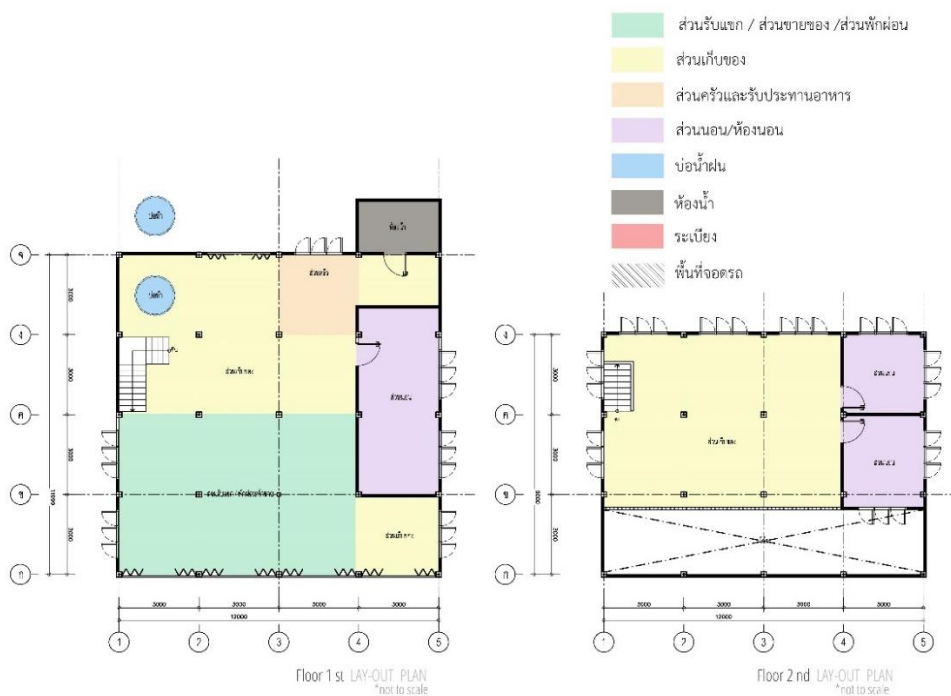
รูปที่ 4.26 การใช้งานเรือนไม้แถว 4

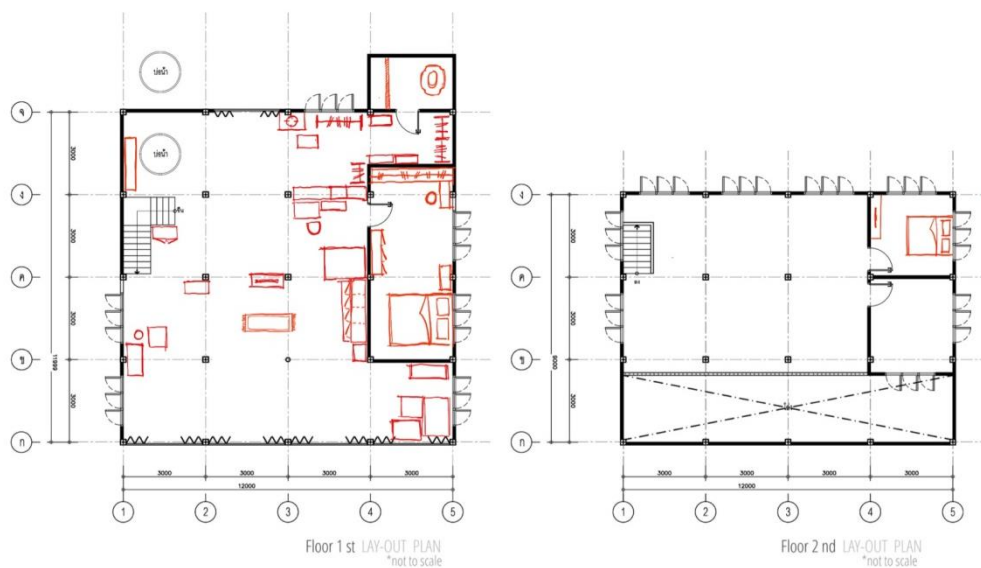
เอกลักษณ์ทางสถาปัตยกรรม	ชั้น 1	ชั้น 2
1. พื้น	ปูนเปลือย	ไม้
2. ผนัง	ปูนกรุกระเบื้อง	ไม้ต๋ซ็อนเกิร์ต
3. ฝ้าเพดาน	ฝ้าฉาบเรียบ	ฝ้าฉาบเรียบ
4. หลังคา	กระเบื้องลอนคู่	
5. ประตู	บานเฟี้ยม	บานสวิงไม้
6. หน้าต่าง	ไม้ลูกฟัก 3 บาน	ไม้ลูกฟัก 3 บาน
7. ระเบียง	×	×
8. ราวกันตก	ไม้ลูกกรง	
9. ช่องระบายลม	บล็อคช่องลม	×

รูปที่ 4.27 การจัดวางเครื่องเรือนและพื้นที่ใช้สอย

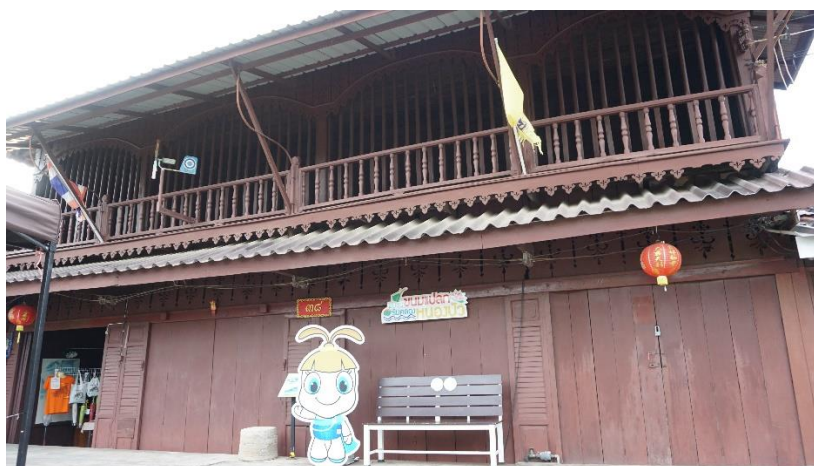
รูปที่ 4.28 เรือนไม้แถว 5

ที่ตั้ง	: บ้านเลขที่ 38 หมู่ 7 ต.หนองบัว อ.เมือง จ.จันทบุรี
วันที่ทำการสำรวจ	: 22 มิถุนายน 2562
อายุเรือน	: 115 ปี
อาชีพ	: อดีต ค้าขาย(รุ่งเรืองพานิช) ปัจจุบันรับเย็บผ้าและขายสินค้าที่ระลึก
ชาติพันธุ์	: คนไทยเชื้อสายจีน
ประเภทเรือน	: เรือนไม้แถว 2 ชั้น 4 คูหา
การใช้งาน ชั้น 1	: ส่วนรับแขก/พักผ่อน ส่วนเก็บของ ส่วนนอน/ห้องนอน ส่วนครัวและรับประทานอาหาร ส่วนห้องน้ำ บ่อน้ำฝน
การใช้งาน ชั้น 2	: ส่วนเก็บของ

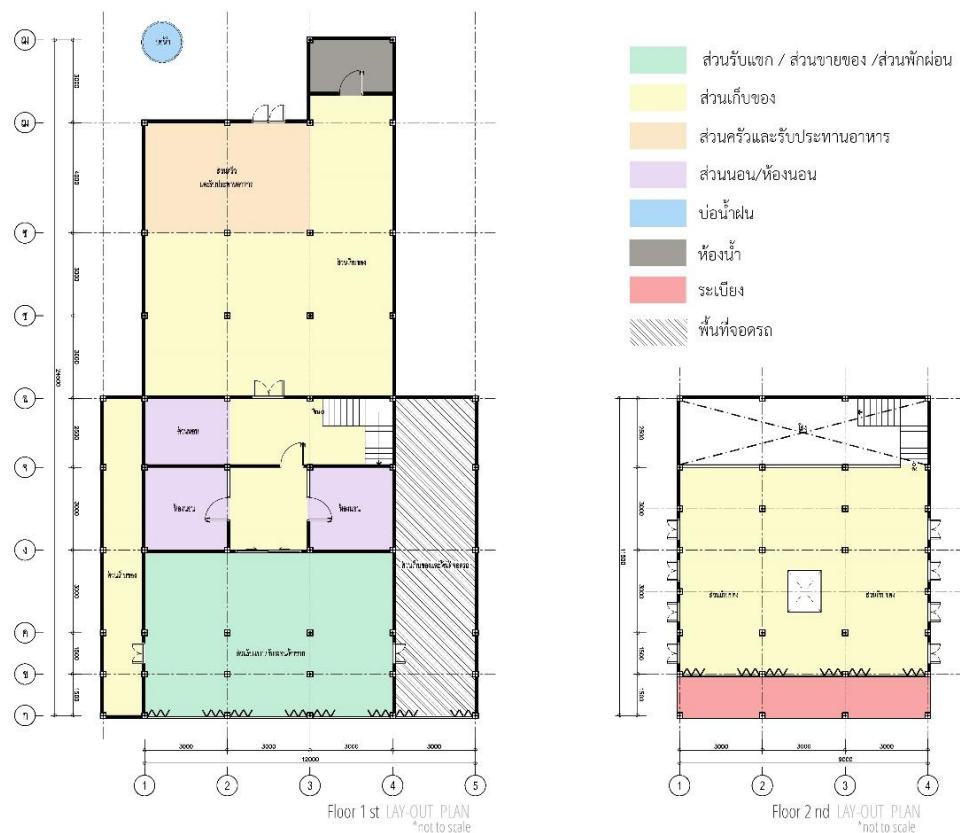
รูปที่ 4.29 การใช้งานเรือนไม้แถว 5

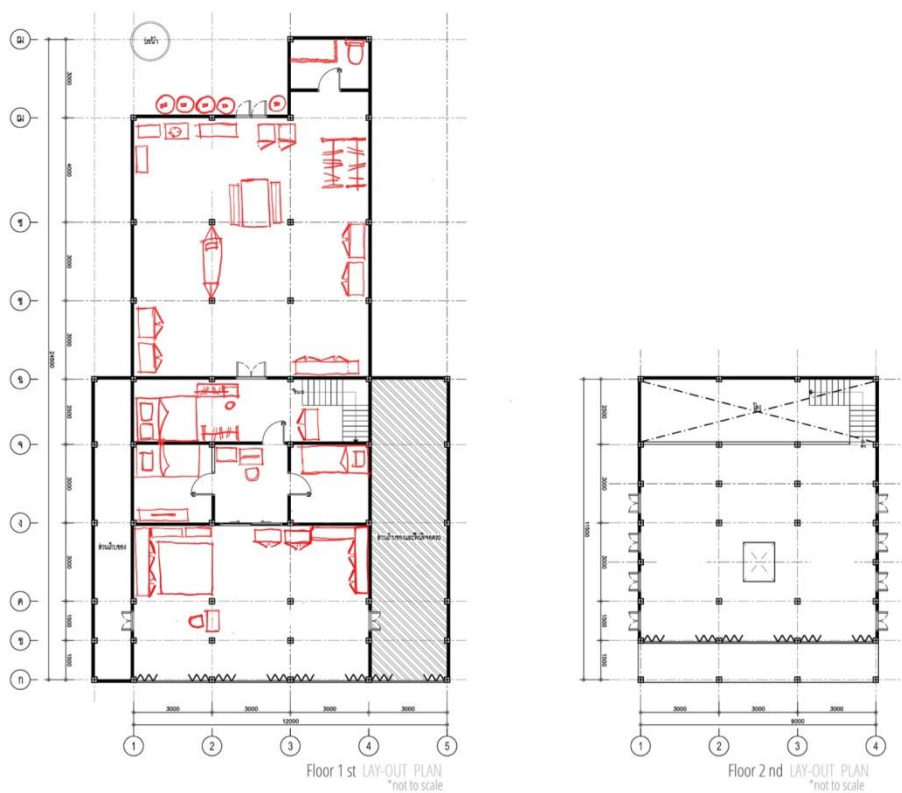
เอกลักษณ์ทางสถาปัตยกรรมภายใน	ชั้น 1	ชั้น 2
1. พื้น	ปูนเปลือย	ไม้
2. ผนัง	ไม้ตีซ้อนเกร็ด	ไม้ตีซ้อนเกร็ด
3. ฝ้าเพดาน	ไม้โชว์โครงสร้าง	ไม้โชว์โครงสร้าง
4. หลังคา	กระเบื้องลอนคู่	
5. ประตู	บานเฟี้ยม	บานเฟี้ยม
6. หน้าต่าง	ไม้ลูกฟัก 2 บาน	ไม้ลูกฟัก 2 บาน
7. ระเบียง	✗	✓
8. ราวกันตก	ไม้ลูกกรง	
9. ช่องระบายลม	ไม้แกะสลัก	ไม้แกะสลัก

รูปที่ 4.30 การจัดวางเครื่องเรือนและพื้นที่ใช้สอย

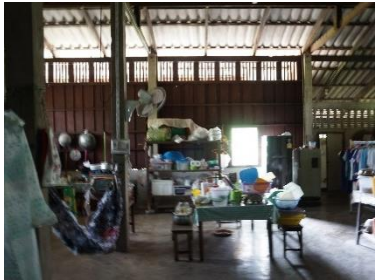
<p>โต๊ะรับประทานอาหารที่วัสดุเป็นไม้ และมีแปลที่ผูกไว้ในครัวในการพักผ่อน</p> <p>เครื่องเรือนและอุปกรณ์ประกอบ พฤติกรรม : ชั้นวางอุปกรณ์ครัว เตา แก๊ส ตู้เย็น โต๊ะอาหาร แปล</p>
<p>ห้องน้ำ</p>

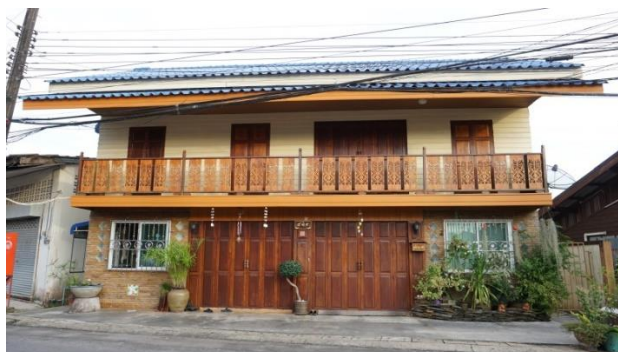
รูปที่ 4.31 เรือนไม้แถว 6

ที่ตั้ง	: บ้านเลขที่ 8 หมู่ 5 ต.หนองบัว อ.เมือง จ.จันทบุรี
วันที่ทำการสำรวจ	: 22 มิถุนายน 2562
อายุเรือน	: ประมาณ 10 ปี หลังการปรับปรุงเนื่องจากไฟไหม้อาคารเรือนไม้แถว
อาชีพ	: อดีต- ค้าขาย ปัจจุบัน รับราชการ
ชาติพันธุ์	: คนไทยเชื้อสายจีน
ประเภทเรือน	: เรือนไม้แถว 2 ชั้น 4 คูหา
การใช้งาน ชั้น 1	: ส่วนรับแขก/พักผ่อน ส่วนเก็บของ ห้องนอน ส่วนครัวและ รับประทานอาหาร ส่วนห้องน้ำ บ่อน้ำฝน
การใช้งาน ชั้น 2	: ส่วนเก็บของ และห้องนอน

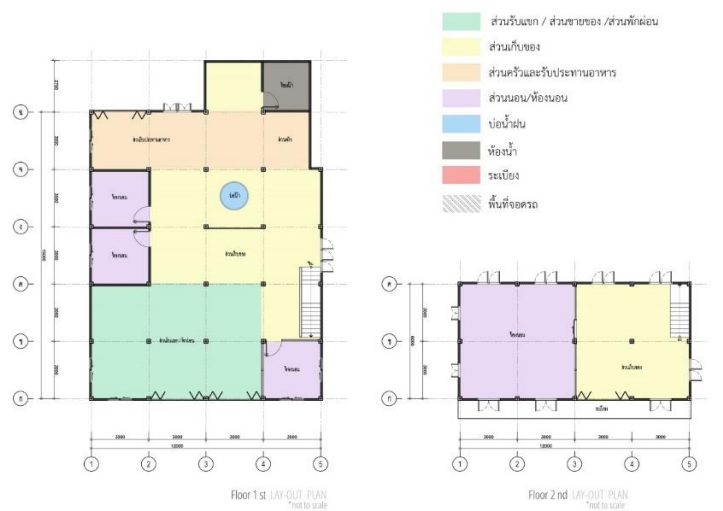
รูปที่ 4.32 การใช้งานเรือนไม้แถว 6

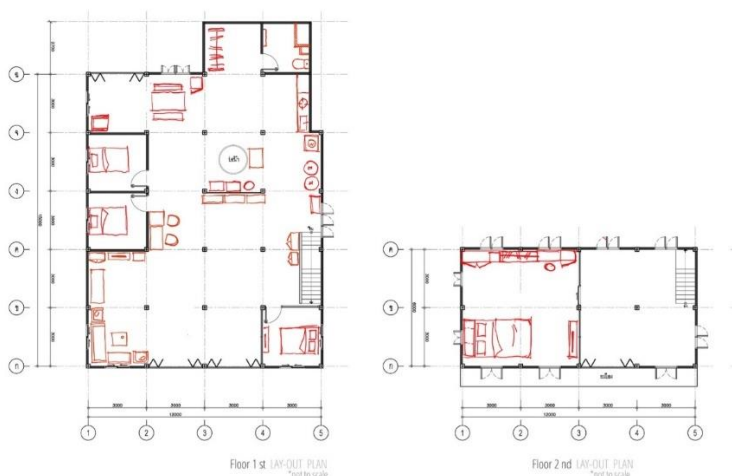
เอกลักษณ์ทางสถาปัตยกรรมภายใน	ชั้น 1	ชั้น 2
1. พื้น	กระเบื้อง	ไม้
2. ผนัง	ปูนฉาบเรียบ	ไม้ตีซ้อนเกร็ด
3. ฝ้าเพดาน	ไม้โชว์โครงสร้าง	ไม้โชว์โครงสร้าง
4. หลังคา	กระเบื้องลอนคู่	
5. ประตู	บานเฟี้ยม	บานสวิงเปิดคู่
6. หน้าต่าง	อลูมิเนียม	กรอบไม้ บานกระจก
7. ระเบียง	×	✓
8. ราวกันตก	ไม้แกะสลัก	
9. ช่องระบายลม	ไม้ระแนงและบล็อกช่องลม	×

รูปที่ 4.33 การจัดวางเครื่องเรือนและพื้นที่ใช้สอย เรือนไม้แถว 6

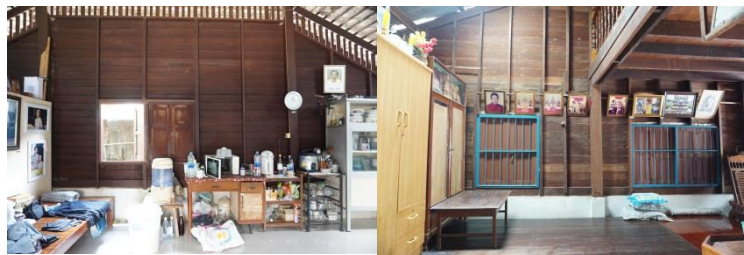
1) พื้นภายในเรือนมีวัสดุเป็นพื้นปูนซีเมนต์ขัดมัน พื้นชั้น 2 เป็นพื้นไม้เป็นการใช้เดือยไม้ยึดแทนตะปู 2) ผนังเรือนเป็นไม้เนื้อแข็ง มีลักษณะเป็นกำแพงไม้เรียงต่อกันแนวนอน(ไม้ตีซ็อนเกร็ด) โดยจะมีการประกบกันเล็กน้อยเพื่อป้องกันน้ำซึมเข้าอาคาร 3) ประตูบานเฟี้ยม ใช้ไม้เนื้อแข็งเป็นวัสดุหลัก มีขนาดความสูง 2.00-2.50 เมตร แสดงให้เห็นถึงการออกแบบสถาปัตยกรรมรูปแบบจีนที่มีในชุมชน 4) ประตูบานสวิง มีลักษณะเป็นประตูบานคู่เปิดออกนอกอาคาร มีขนาดความสูง 1.50 - 2.00 เมตร ความกว้าง 1 เมตร และใช้ไม้เนื้อแข็งเป็นวัสดุทั้งหมด 5) หน้าต่าง มีลักษณะเป็นหน้าต่างบานพับ มีทั้ง 2,3 และ 4 บานเปิดออกนอกอาคาร มีขนาดความสูง 1.20 เมตร ความกว้าง 0.80 เมตร และใช้ไม้เนื้อแข็งเป็นวัสดุทั้งหมด 6) ฝ้าเพดานไม้เนื้อแข็งเป็นวัสดุ มีลักษณะโชว์โครงสร้าง

รูปที่ 5.1 ผนังไม้ตีซ็อนเกร็ดและหน้าต่าง

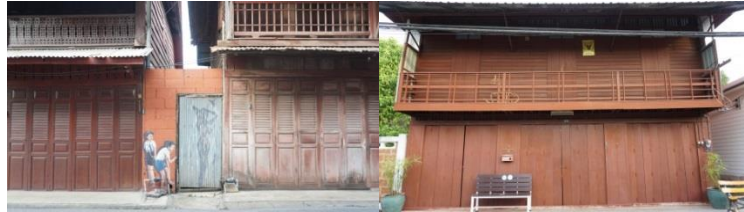
รูปที่ 5.2 ประตูบานเฟี้ยม

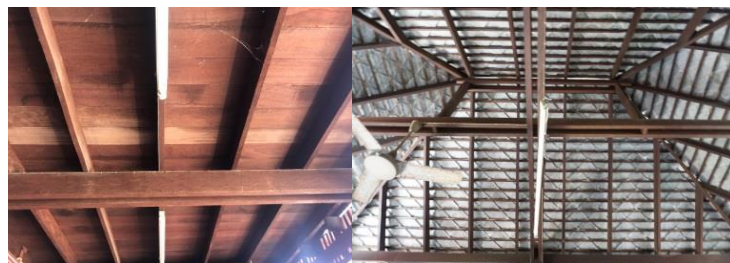
รูปที่ 5.3 ฝ้าเพดานโชว์โครงสร้าง

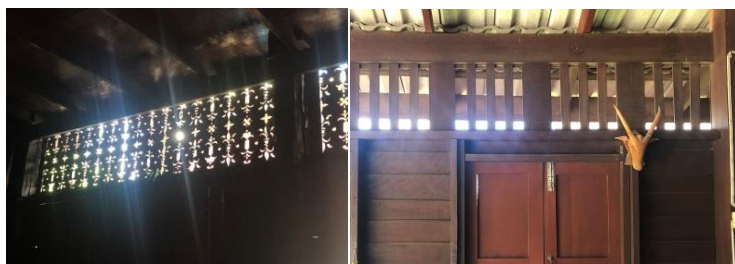
มีลักษณะเป็นระแนงไม้และไม้แกะสลัก 8) ระเบียง จะมีเฉพาะเรือนไม้แถวประเภทอาคาร 2 ชั้นเท่านั้น อยู่บริเวณด้านหน้าของอาคาร มีความสูงระเบียง 0.90 - 1.00 เมตร ขนาดความกว้างตามความกว้างของอาคาร และใช้ไม้เนื้อแข็งเป็นวัสดุทั้งหมด 9) บ่อน้ำฝน พบว่าทุกเรือนมีบ่อน้ำฝนที่กักเก็บน้ำไว้ใช้ประโยชน์ในการซักผ้า ล้างจาน และเก็บไว้ใช้ประโยชน์อื่นๆ เป็นต้น

รูปที่ 5.4 ช่องระบายลม

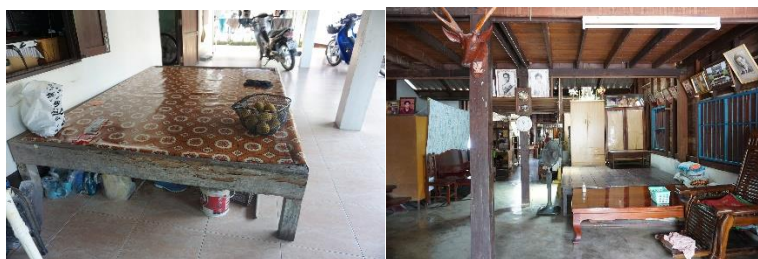
10) ส่วนรับแขก ชุดรับแขกมีลักษณะเป็นชุดรับแขกไม้ยาวและแคร์ มีความสูง 0.30 - 0.40 เมตร มีลักษณะเป็นไม้เนื้อแข็งทั้งหมด 11) ห้องครัวและรับประทานอาหาร มีลักษณะเป็นชุดรับประทานอาหารไม้ มีการใช้เตาแก๊สในการประกอบอาหาร 12) ส่วนนอนและห้องนอน เตี้ยมีลักษณะเตี้ยเป็นโครงไม้เนื้อแข็ง 13) ห้องน้ำเป็นห้องน้ำรวมใช้โชน้ำที่เก็บน้ำไว้ใช้ในการอาบน้ำและซักโครก โดยใช้การก่อบูนและกักเก็บน้ำไว้ ทำให้น้ำมีอุณหภูมิที่เย็นตลอดเวลาโดย ใช้ชั้นในการตักน้ำ ซักโครกมีทั้งแบบซักโครกนั่งยองและนั่งราบ

รูปที่ 5.6 ชุดรับแขกมีลักษณะเป็นชุดรับแขกไม้ยาวและแคร์

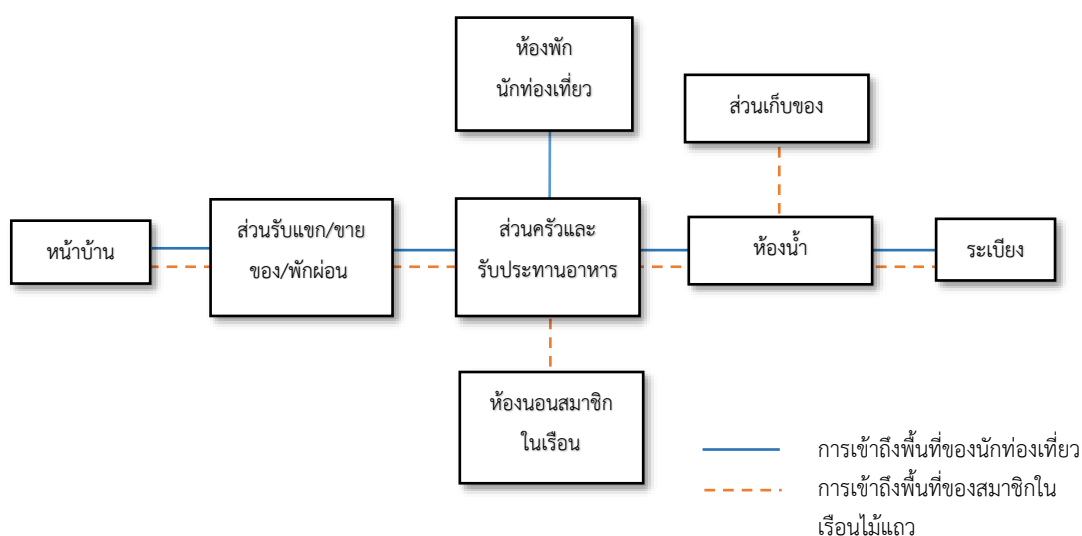
จากการสำรวจเรือนไม้แถว การสัมภาษณ์คนในชุมชนและนักท่องเที่ยวสามารถแบ่งพื้นที่แบ่งปันร่วมกันระหว่างเจ้าของเรือนสมาชิกในเรือนกับนักท่องเที่ยวคือ หน้าบ้าน ส่วนรับแขก ส่วนครัวและรับประทานอาหาร และระเบียง ส่วนที่เป็นพื้นที่ส่วนตัวของคนในชุมชนและนักท่องเที่ยวคือห้องนอน

รูปที่ 5.10 พื้นที่การใช้งานระหว่างสมาชิกในเรือนไม้แถวกับนักท่องเที่ยว

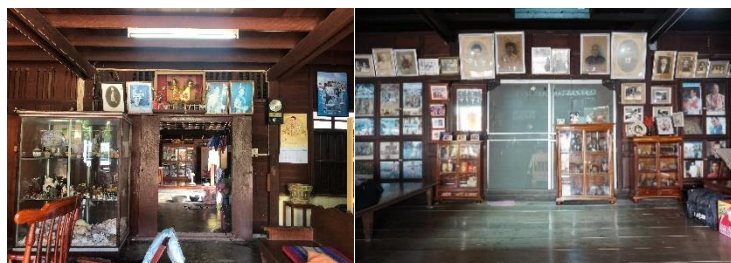
ส่วนรับแขก/ขายของ/ พักผ่อนเป็นพื้นที่ที่สมาชิกในเรือนไม้แถวและนักท่องเที่ยวใช้ร่วมกัน การตกแต่งเน้นการตกแต่งที่เป็นแบบดั้งเดิมของเรือนไม้แถวในชุมชนคือ มีชุดรับแขกเป็นม้านั่งไม้ยาวและแคร่ มีการติดรูปสถาบันพระมหากษัตริย์และสมาชิกในเรือนที่ผนังของอาคารและมีนำตุ๊กตามาวางจัดผนังภายในโถงของเก่า

รูปที่ 5.12 แนวทางการออกแบบส่วนรับแขก/ขายของ/ พักผ่อน

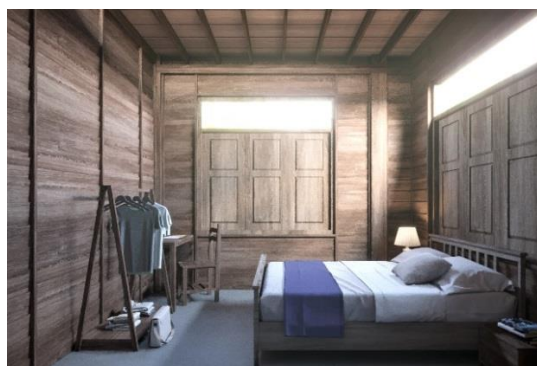
รูปที่ 5.15 แนวทางการออกแบบห้องพักชั้น 1 แบบเตียงไม้

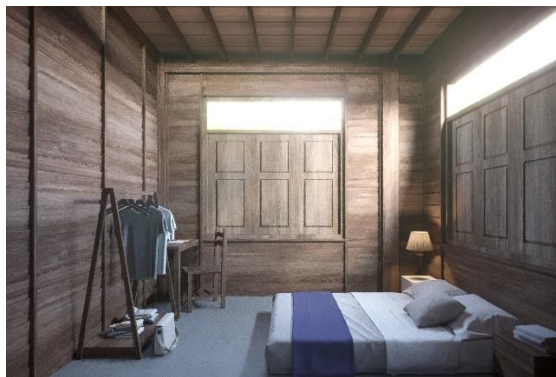
รูปที่ 5.16 แนวทางการออกแบบห้องพักชั้น 1 แบบพูกวางบนพื้น

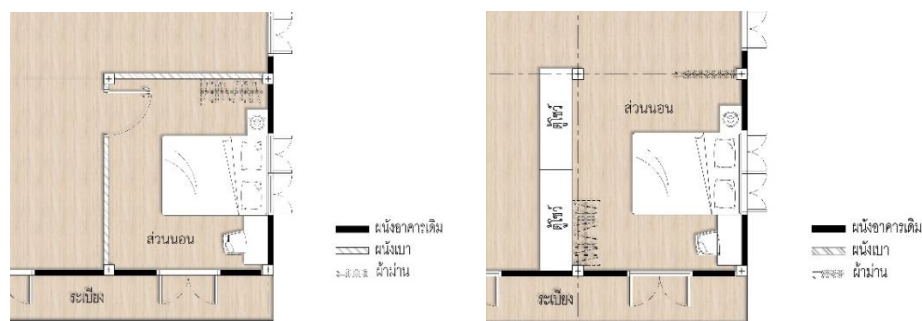
รูปที่ 5.17 ผังพื้นของห้องพักจากพื้นที่โล่ง ชั้น 2

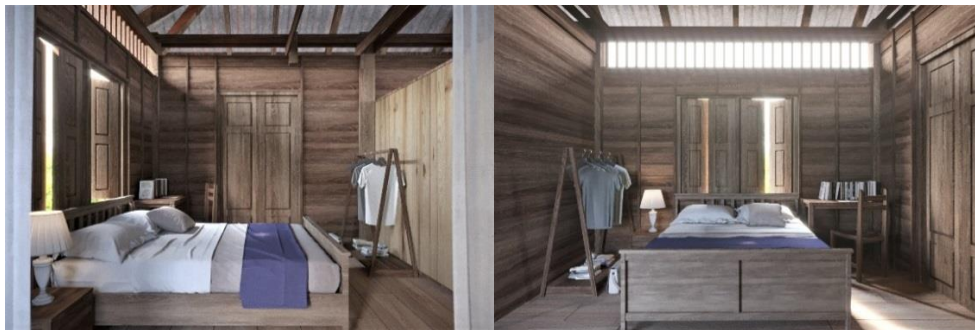
รูปที่ 5.18 แนวทางการออกแบบห้องพักชั้น 2 แบบเตียงไม้

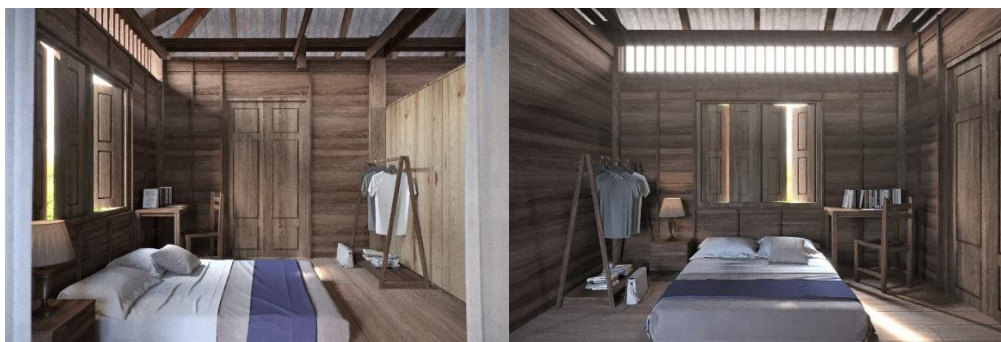
รูปที่ 5.19 แนวทางการออกแบบห้องพักชั้น 2 แบบฟูกวางบนพื้น

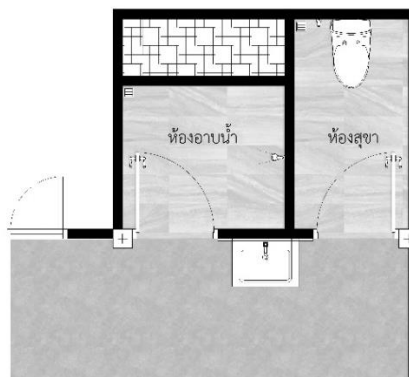
รูปที่ 5.20 ผังพื้นของห้องน้ำ

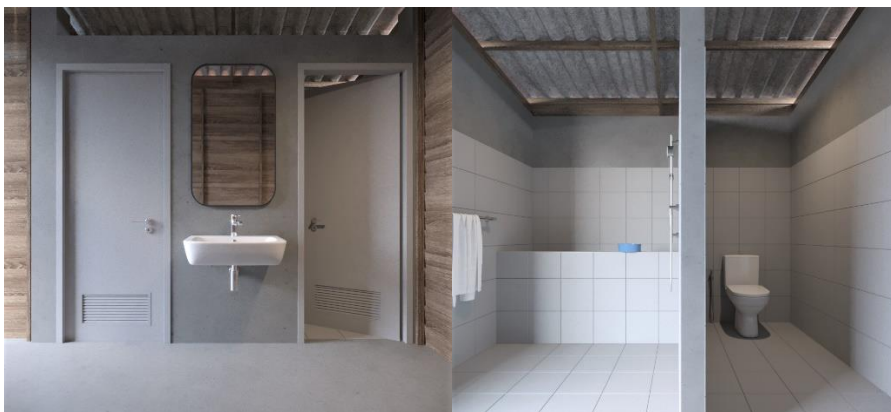
รูปที่ 5.21 แนวทางการออกแบบห้องน้ำ

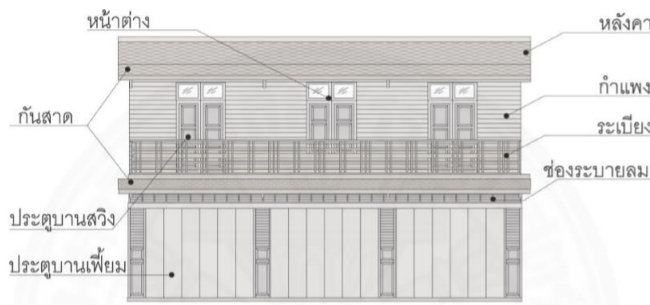
รูปภาพ องค์ประกอบทางสถาปัตยกรรม 5.1

ชุมชนชนมแปลงริมคลองหนองบัว จังหวัดจันทบุรี เป็นเรือนแถวไม้ที่มีอายุกว่า ปี มีองค์ประกอบหลัก 100)ทางสถาปัตยกรรม คือหน้าอาคารFacadeที่เป็นเอกลักษณ์ของสถาปัตยกรรมในชุมชนตลาดหนองบัว โดยองค์ประกอบ(ทางสถาปัตยกรรมของชุมชน ประกอบด้วย ลักษณะหลังคา, กำแพง, กันสาด, ประตูปานสวึง, หน้าต่าง, ช่องระบายลม, และระเบียงซึ่งองค์ประกอบทางสถาปัตยกรรมเหล่านี้เป็นสิ่งที่ควรค่าแก่การอนุรักษ์ในแหล่งท่องเที่ยวทางวัฒนธรรม

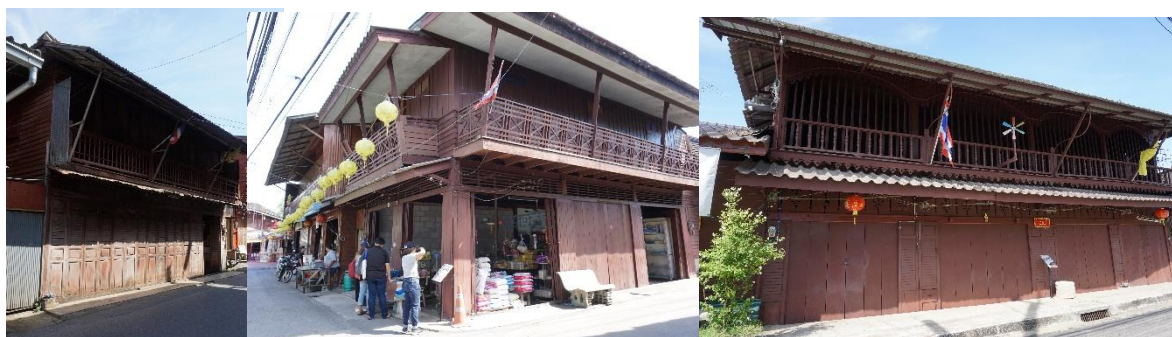
รูปภาพ .52 อาคารที่สอดคล้องตามเกณฑ์มาตรฐานโฮมสเตย์ไทย
ที่มา: ผู้วิจัย)25(62

จากการสำรวจพบว่าอาคารที่สอดคล้องตามเกณฑ์มาตรฐานโฮมสเตย์ไทย คูหา 2 ชั้น 2 คือ เรือนไม้แถว 2554 ,เรือนไม้แถว ส่วน คือ 3 ประเภท มีรูปแบบการใช้งาน 3 คูหา โดยทั้ง 4 ชั้น 2 คูหา และเรือนไม้แถว 3 ชั้น 2พื้นที่ส่วนหน้าอาคารเป็นพื้นที่สำหรับขายของและปรับเปลี่ยนพื้นที่การใช้งานเป็นพื้นที่รับแขกหรือพื้นที่นั่งพักผ่อน พื้นที่ชั้นล่างด้านหลัง เป็นพื้นที่สำหรับเป็นห้องครัวและพื้นที่เก็บของ พื้นที่ชั้นบนเป็นพื้นที่ห้องนอนรวมถึงเป็นพื้นที่เก็บของในบางอาคาร และ มีระเบียงยื่นออกไปทางด้านหน้าอาคารขนาด เมตร 1.00 – 0.60

เรือนแถวไม้ในชุมชนชนมแปลงริมคลองหนองบัวที่สอดคล้องตามเกณฑ์มาตรฐานโฮมสเตย์ไทยที่สามารถนำมาปรับเป็นโฮมสเตย์ได้มีทั้งหมด 55 อาคารโดยแบ่งเป็น 3 ประเภท คือ เรือนไม้แถว ชั้น 22 คูหา, เรือนไม้แถว 3 ชั้น 2) คูหา ซึ่งควรอนุรักษ์หน้าอาคาร 4 ชั้น 2 คูหา และเรือนไม้แถว facade ไว้แล้วปรับเปลี่ยน (การใช้งานด้านใน เนื่องจากหน้าอาคาร) facade เป็นองค์ประกอบหลักทางสถาปัตยกรรมที่เป็นเอกลักษณ์ของสถาปัตยกรรมในชุมชน (ชุมชนชนมแปลงริมคลองหนองบัว ซึ่งสอดคล้องกับแนวคิดกระบวนการอนุรักษ์ฟื้นฟูเมือง Stuaopin, Jr and Edward Kaiser และ (1979) Wilfred Burns ที่กล่าวว่า การฟื้นฟูอาคารใด ๆ ก็ตาม ไม่ว่าจะด้วยเหตุผลของคุณค่าทางวัฒนธรรม (1963) หรือเหตุผลอื่น ๆ ก็ได้อาจจะเน้นวิธีการทำให้สามารถรักษาโครงสร้างของอาคารให้อยู่ได้ในการซ่อมแซมไม่จำเป็นต้อง
