REDUCTION OF SANITARY WARE LOSS USING SIX SIGMA WITH SHAININ'S TOOLS

วิทยานิพนธ์นี้เป็นส่วนหนึ่งของการศึกษาตามหลักสูตรปริญญาวิศวกรรมศาสตรมหาบัณฑิต

สาขาวิชาวิศวกรรมอุตสาหกรรม

สถาบันเทคโนโลยีพระจอมเกล้าเจ้าคุณทหารลาดกระบัง

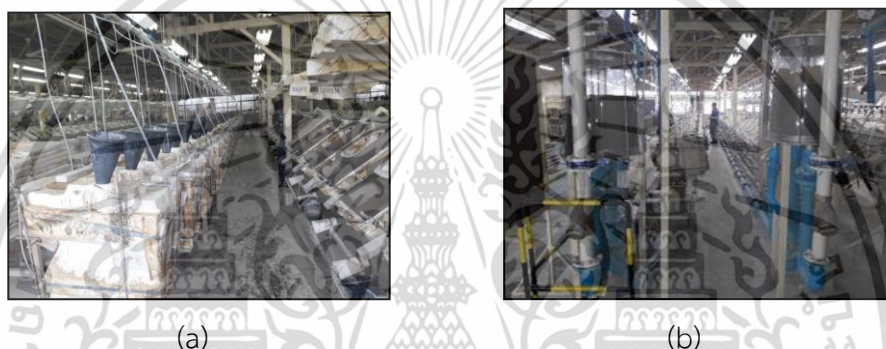
วิธีการหล่อขึ้นรูปแบบเหน้าดิน (Drain Casting) เป็นระบบการหล่อขึ้นรูปสุกษัณท์แบบดั้งเดิม โดยเน้นการใช้แรงงานพนักงาน ประกอบแม่พิมพ์ปูนปลาสเตอร์ และหล่อเหน้าดินขึ้นรูปสุกษัณท์ วิธีการหล่อ (Slip Casting) โดยใช้วิธีการเหน้าดินหล่อลงในแบบโมลด์ปูนปลาสเตอร์ ผ่านสายางหล่อที่ต่อเข้ากับระบบท่อส่งเหน้าดินหลัก โดยเหน้าดินลงบนกรวยหล่อ ซึ่งจะรองรับเหน้าดินเข้าแม่พิมพ์ปูนปลาสเตอร์ด้านบน เเหน้าดินจะถูกเติมเหน้าดินลงไปแม่พิมพ์อย่างต่อเนื่องจนเต็มแม่พิมพ์ ส่วนวิธีการหล่อสุกษัณท์โดยใช้เครื่องจักร จะทำการเติมเหน้าดินเข้าแม่พิมพ์ปูนปลาสเตอร์ทางด้านล่าง ด้วยระบบควบคุมการเปิด ปิด วาล์วส่งเหน้าดินอัตโนมัติ ด้วยแรงดันเหน้าดินจากถังพักเหน้าดิน (Slip Gravity Tank) แสดงรูปที่ 2.12

รูปที่ 2.12 (a) แสดงวิธีการหล่อสุกษัณท์แบบดั้งเดิม (b) การหล่อสุกษัณท์โดยเครื่องจักร

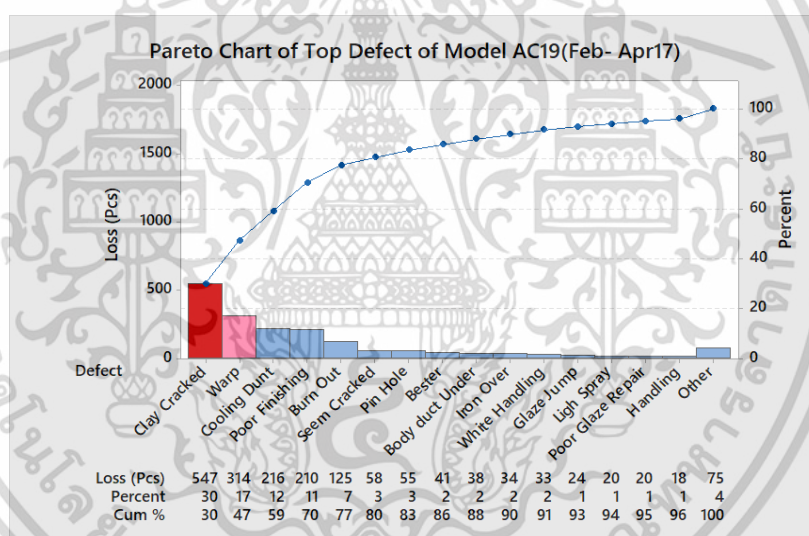
รูปที่ 3.7 พारेโตแสดงความบกพร่องของของสุกษัณท์หลังเผา

จากพारेโตรูปที่ 3.7 แสดงความบกพร่องของสุกษัณท์ไถนึ่งราบชนิดแขวนผนังตัวอย่างรุ่น AC19 พบว่าตั้งแต่เดือนกุมภาพันธ์ ถึง เดือนเมษายน พ.ศ.2560 มีความบกพร่องจากการแตกร้าวของสุกษัณท์ มาเป็นลำดับแรกที่ร้อยละ 30 ของความบกพร่องและ ความบกพร่องจากการบิดเบี้ยวร้อยละ 17 ของความบกพร่อง ตามลำดับโดยทั้งสองความบกพร่องนี้จะถูกนำมากำหนดเป็นหัวข้อในการปรับปรุงแก้ไข

จากการเก็บรวบรวมข้อมูล และแสดงแผนภูมิพาเรโต รูปที่ 3.7 ของสุขภัณฑ์รุ่น AC19 พบว่า ความบกพร่องจากการแตกร้าวของสุขภัณฑ์หลังจากเผา (Clay Crack) ร้อยละ 30 ของความบกพร่อง ซึ่ง เป็นความบกพร่องอันดับแรกที่ต้องการทำการปรับปรุง เพื่อลดการสูญเสียจากการผลิตและเพิ่มปริมาณ อัตราผลดี (%First fire Yield) ให้กับสุขภัณฑ์รุ่น AC19

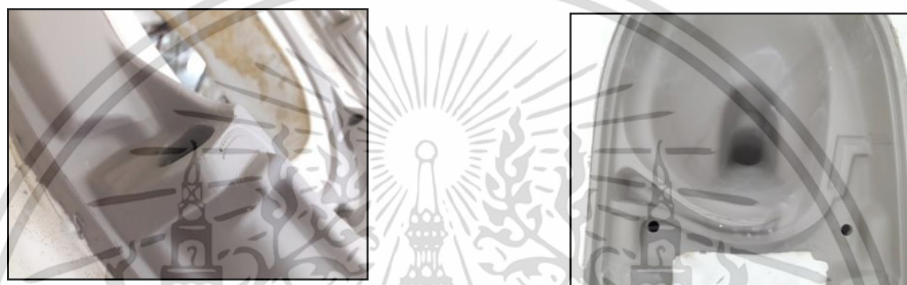
รูปที่ 4.19 (a) ลักษณะของส่วนริมในกระบวนการผลิตปกติ (b) ลักษณะของส่วนโถในกระบวนการปกติ

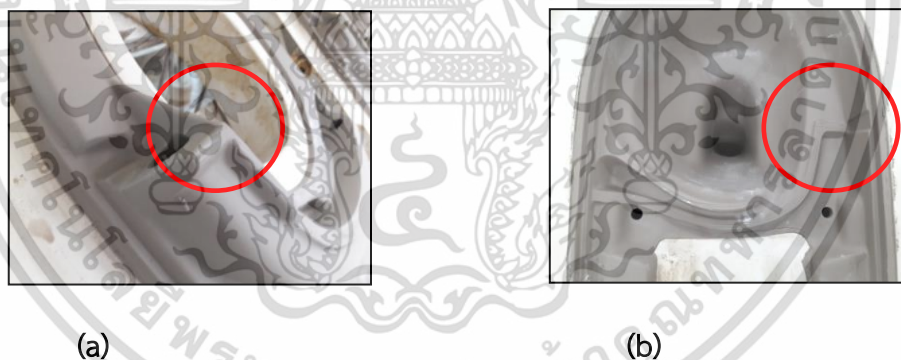
รูปที่ 4.20 (a) ลักษณะของส่วนริมทำการปรับปรุงแก้ไขใหม่ (b) ลักษณะของส่วนตัวโถทำการแก้ไข

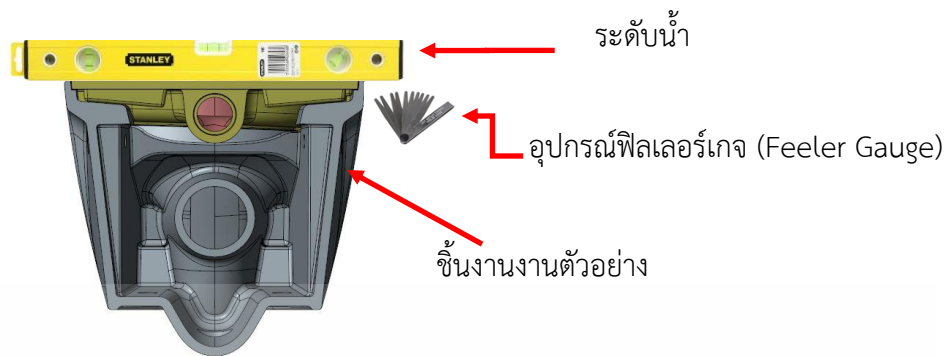
รูปที่ 5.5 แสดงตำแหน่งการวัดความบิดเบี้ยวของสุขภัณฑ์ตัวอย่าง

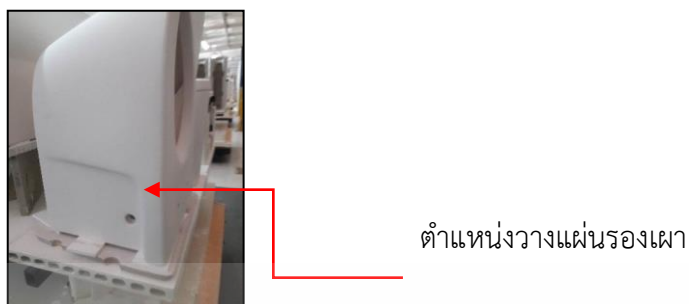
รูปที่ 5.9 แสดงการวางชิ้นงานสุขภัณฑ์รุ่น AC19 บนแผ่นรองเผาก่อนเข้าเตาเผา

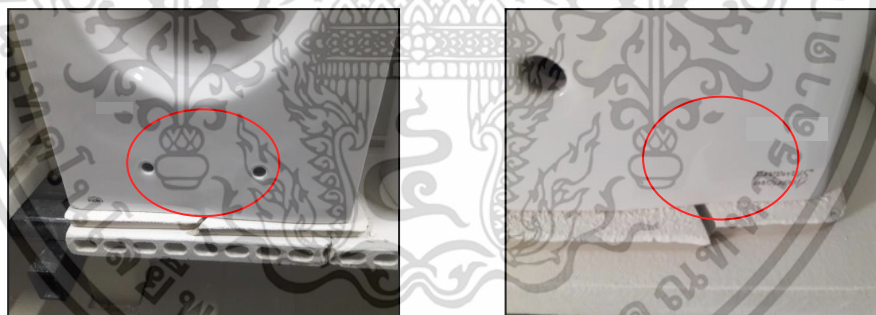
รูปที่ 5.10 แสดงการบิดเบี้ยวของชิ้นงานบนแผ่นรองเผาที่แตกตำแหน่ง 11

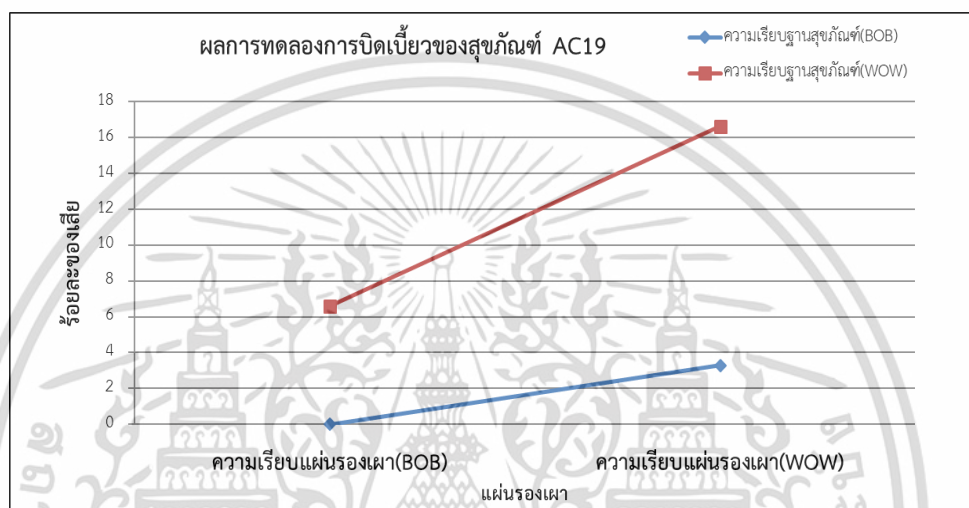
รูปที่ 5.19 กราฟแสดงผลการทดลองสลับ BOB และ WOW ลดปัญหาการบิดเบี้ยว
