รายงานผลการวิจัย ประจำปีงบประมาณ 2545

สัณฐานวิทยาสนามของดินที่ลุ่มราบน้ำขึ้นถึง
บริเวณปากแม่น้ำบางปะกง แม่น้ำท่าจีน และแม่น้ำแม่กลอง

Field Morphology of Soil in Tidal Flat at
The River Mouths of Bangpakong, Tha Chi and Mae Klong

ภาควิชาปฐพีวิทยา คณะเทคโนโลยีการเกษตร
สถาบันเทคโนโลยีพระจอมเกล้าเจ้าคุณทหารลาดกระบัง

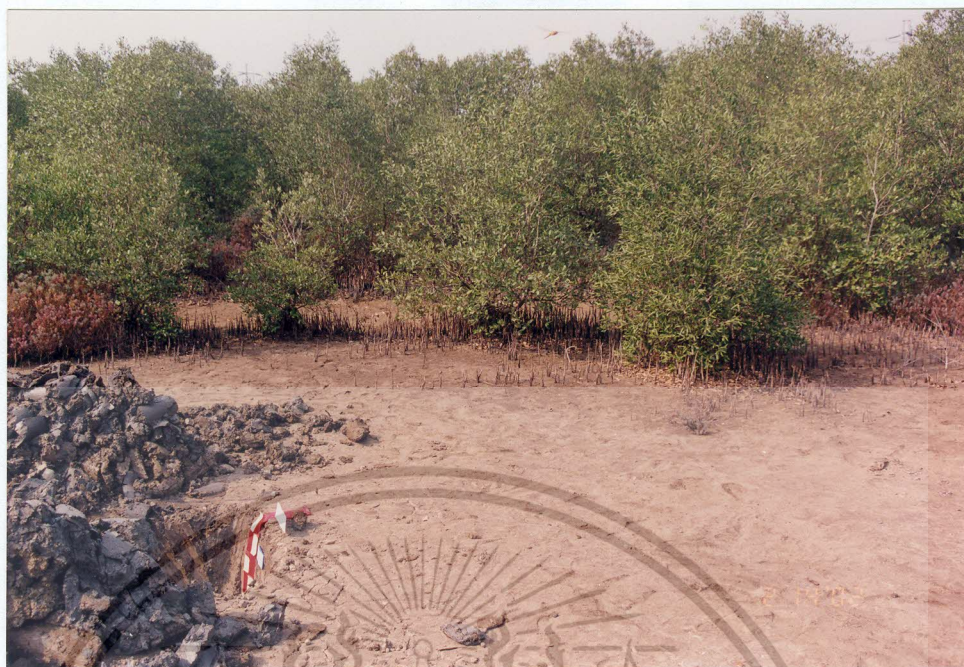
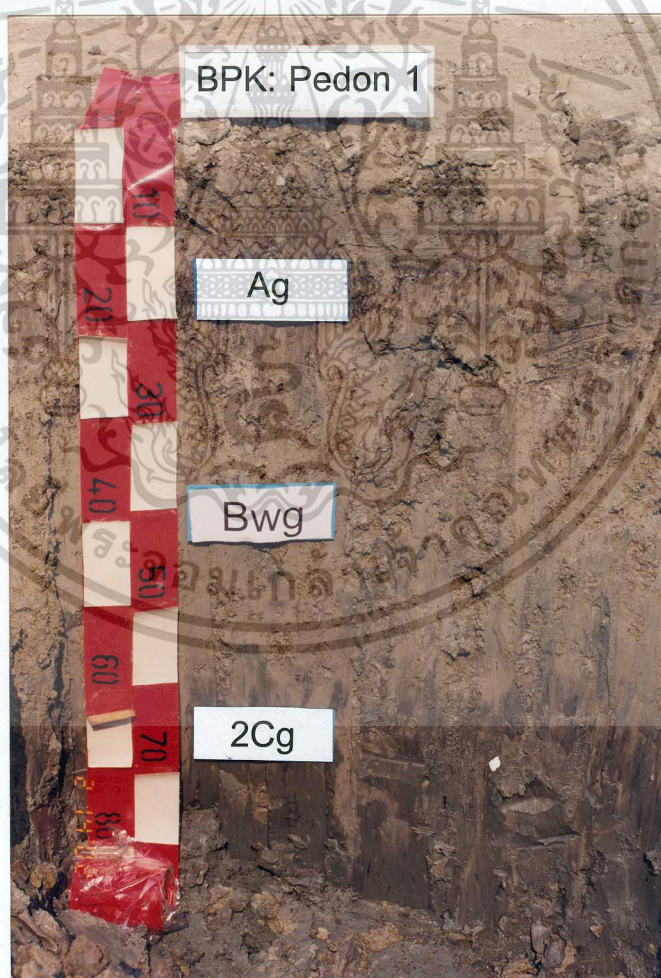
ภาพภาคผนวกที่ 1 แสดงลักษณะของหน้าตัดดิน และสภาพพื้นที่ของดินบริเวณที่ลุ่มราบน้ำ

ขึ้นถึงปากแม่น้ำบางปะกง บริเวณที่ 1

บริเวณที่ 1 ชั้นดินมีลักษณะเป็นแบบ Ag-Bwg-2Cg

บริเวณที่ 1 พบชั้น Ag ที่ระดับความลึก 0-20 เซนติเมตร ชั้น Bwg ที่ระดับความลึก 20- 60 เซนติเมตร และชั้น 2Cg ที่ระดับความลึก 60-80 เซนติเมตร

บริเวณที่ 1 ชั้น Ag สีพื้นสีน้ำตาลปนแดงอ่อน จุดประเป็นสีดำ มีปริมาณมาก ขนาดใหญ่ เห็นได้ชัด ชั้น Bwg สีพื้นสีเทาปนเขียว จุดประสีเหลือง มีปริมาณมาก ขนาดใหญ่ เห็นได้ยาก ชั้น 2Cg สีพื้นสีเทา

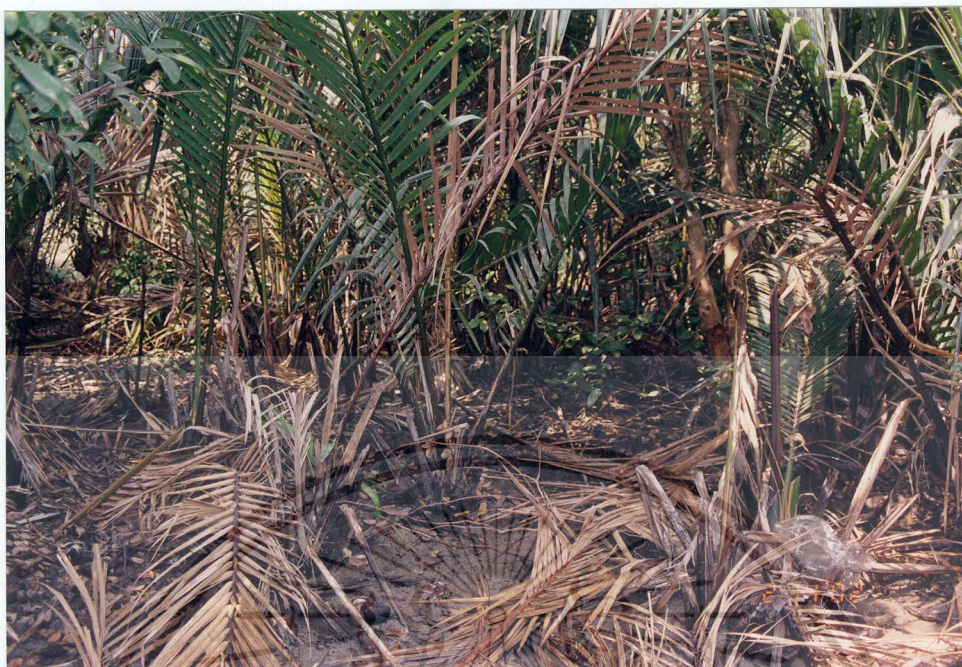
ภาพภาคผนวกที่ 3 แสดงลักษณะของหน้าตัดดิน และสภาพพื้นที่ของดินบริเวณที่ลุ่มราบน้ำ

ขึ้นถึงปากแม่น้ำบางปะกง บริเวณที่ 3
เอกสารนี้เป็นเอกสารที่สงวนไว้สำหรับการใช้งานเพื่อการศึกษาเท่านั้น ไม่อนุญาตให้นำไปใช้ประโยชน์ด้านการค้า
ไม่ว่ากรณีใดๆ ทั้งสิ้น อีกทั้งห้ามมิให้ตัดแปลงเนื้อหา และต้องอ้างอิงถึงเจ้าของเอกสารทุกครั้งที่มีการนำไปใช้

บริเวณที่ 3 ชั้นดินมีลักษณะเป็นแบบ Ag-ACg

บริเวณที่ 3 พบชั้น Ag ที่ระดับความลึก 0-15 เซนติเมตร และชั้น ACg ที่ระดับความลึก 15-35 เซนติเมตร

บริเวณที่ 3 ชั้น Ag สีพื้นเป็นสีผสมระหว่างสีดำประมาณร้อยละ70 และสีเขียวมะกอกประมาณร้อยละ30 จุดประสีแดงปนเหลือง มีปริมาณน้อย ขนาดปานกลาง เห็นได้ชัดพอประมาณ ชั้น ACg สีพื้นเป็นสีผสมระหว่างสีน้ำตาลเข้มปนแดงประมาณร้อยละ60 และสีเทาเข้มประมาณร้อยละ40 มีจุดประสีน้ำตาล มีปริมาณน้อย ขนาดเล็ก เห็นได้ยาก

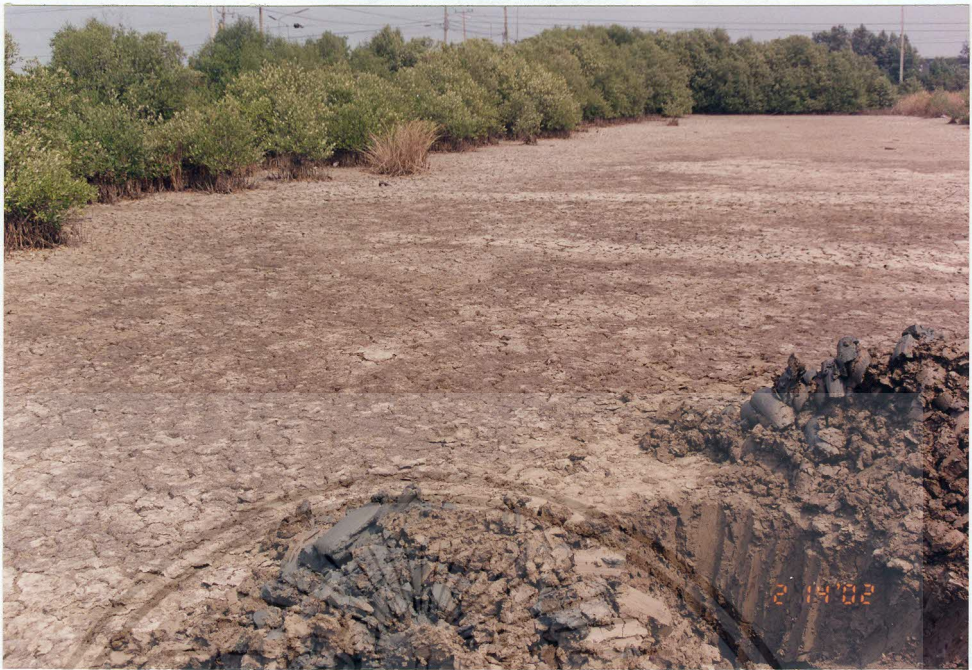
ภาพภาคผนวกที่ 4

แสดงลักษณะของหน้าตัดดิน และสภาพพื้นที่ของดินบริเวณที่ลุ่มราบน้ำ

ขึ้นถึงปากแม่น้ำบางปะกง บริเวณที่ 4

บริเวณที่ 4 ชั้นดินมีลักษณะเป็นแบบ Ag-Bwg1-Bwg2-2Cg

บริเวณที่ 4 พบชั้น Ag ที่ระดับความลึก 0-20 เซนติเมตร ชั้น Bwg1 ที่ระดับความลึก 20-40 เซนติเมตร ชั้น Bwg2 ที่ระดับความลึก 40-70 เซนติเมตร และชั้น 2Cg ที่ระดับความลึก 70-100 เซนติเมตร

บริเวณที่ 4 ชั้น Ag สีพื้นสีน้ำตาลปนเทาสีเทา ชั้น Bwg1 สีพื้นสีน้ำตาลอ่อนปนเขียวมะกอก จุดประสีน้ำตาลอ่อนปนเขียวมะกอก มีปริมาณน้อย ขนาดเล็ก เห็นได้ยาก ชั้น Bwg2 สีพื้นสีน้ำตาลอ่อนปนเหลือง จุดประสีเหลืองปนเขียวมะกอก มีปริมาณน้อย ขนาดเล็ก เห็นได้ยาก ชั้น 2Cg สีพื้นสีเทาเข้มปนเขียว

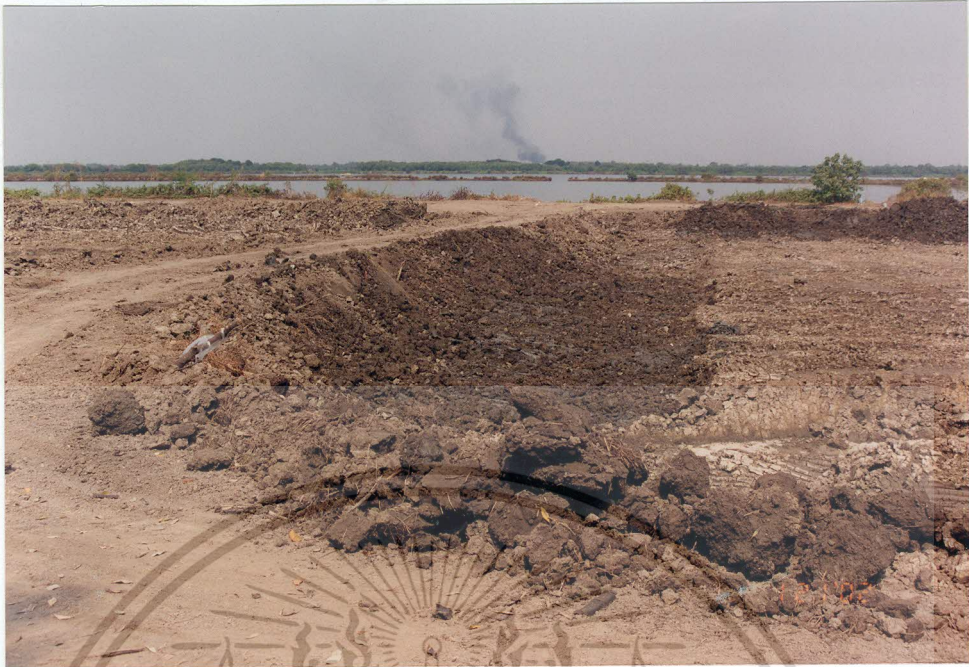
ภาพภาคผนวกที่ 5 แสดงลักษณะของหน้าตัดดิน และสภาพพื้นที่ของดินบริเวณที่ลุ่มราบน้ำ

ขึ้นถึงปากแม่น้ำท่าจีน บริเวณที่ 1
เอกสารนี้เป็นเอกสารที่สงวนไว้สำหรับกรณีสืบค้นเพื่อการวิจัยเท่านั้น ไม่อนุญาตให้นำไปใช้ประโยชน์ด้านการค้า
ไม่ว่ากรณีใดๆ ทั้งสิ้น อีกทั้งห้ามมิให้ตัดแปลงเนื้อหา และต้องอ้างอิงถึงเจ้าของเอกสารทุกครั้งที่มีการนำไปใช้

บริเวณที่ 1 ชั้นดินมีลักษณะเป็นแบบ Ag-2Cg

บริเวณที่ 1 พบชั้น Ag ที่ระดับความลึก 0-50 เซนติเมตร และชั้น Cg ที่ระดับความลึก 50-80 เซนติเมตร

บริเวณที่ 1 ชั้น Ag สีพื้นสีเทาเข้ม จุดประสีน้ำตาลแก่ มีปริมาณมาก ขนาดปานกลาง เห็นได้ยาก ชั้น Cg สีพื้นสีเทาปนเขียว

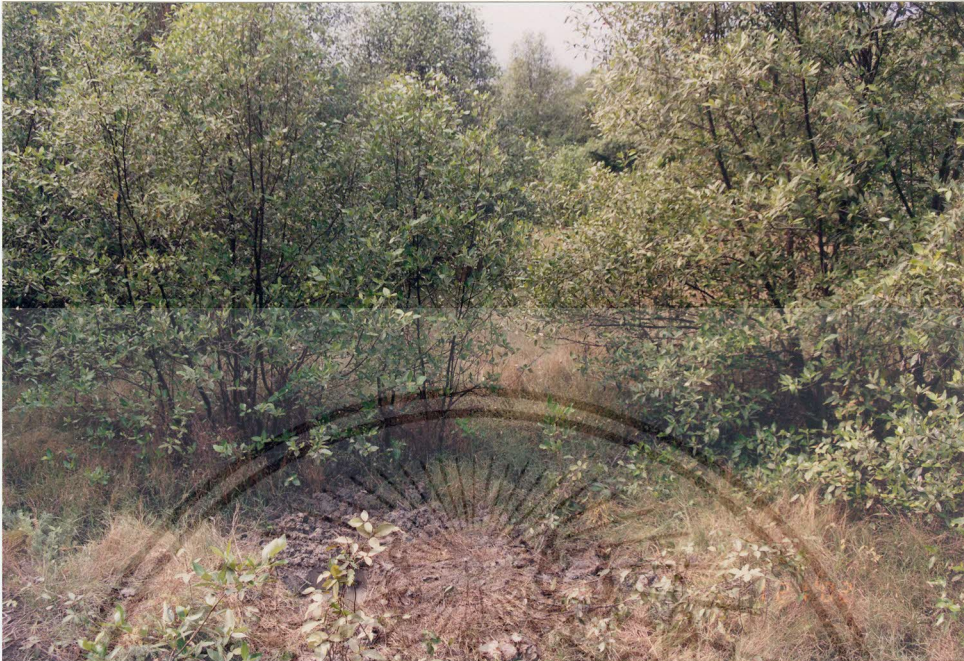
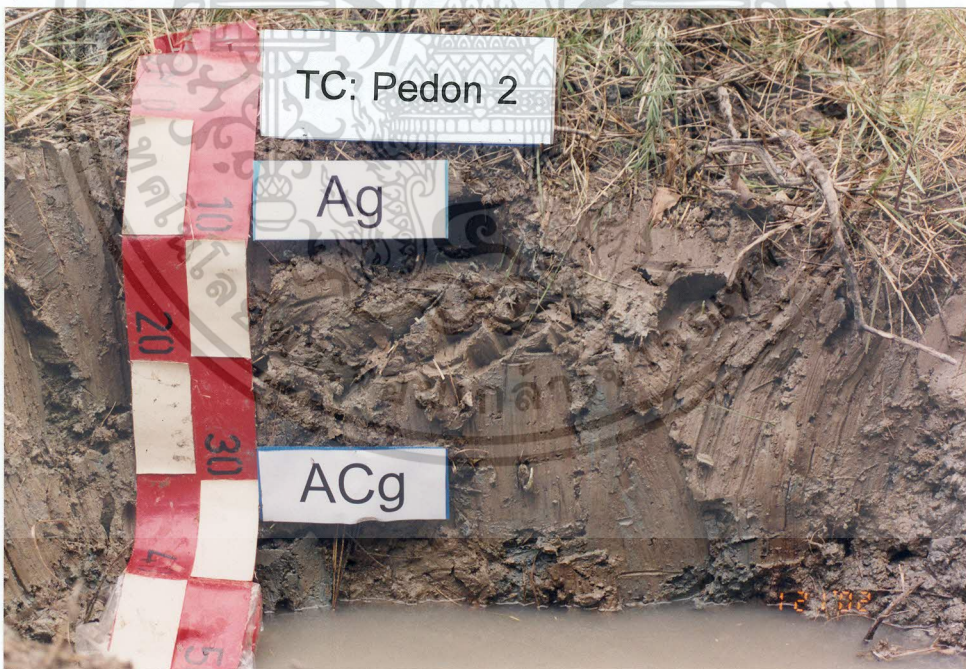
ภาพภาคผนวกที่ 6 แสดงลักษณะของหน้าตัดดิน และสภาพพื้นที่ของดินบริเวณที่ลุ่มราบน้ำ
 ขึ้นถึงปากแม่น้ำท่าจีน บริเวณที่ 2
 เอกสารนี้เป็นเอกสารที่สงวนไว้สำหรับการใช้งานเพื่อการศึกษาเท่านั้น ไม่อนุญาตให้นำไปใช้ประโยชน์ด้านการค้า
 ไม่ว่ากรณีใดๆ ทั้งสิ้น อีกทั้งห้ามมิให้ตัดแปลงเนื้อหา และต้องอ้างอิงถึงเจ้าของเอกสารทุกครั้งที่มีการนำไปใช้

บริเวณที่ 2 ชั้นดินมีลักษณะเป็นแบบ Ag-ACg

บริเวณที่ 2 พบชั้น Ag ที่ระดับความลึก 0-20 เซนติเมตร และชั้น ACg ที่ระดับความลึก 20-50 เซนติเมตร

บริเวณที่ 2 ชั้น Ag สีพื้นสีน้ำตาล จุดประสีน้ำตาลเข้ม มีปริมาณน้อย ขนาดเล็ก เห็นได้ยาก ชั้น ACg สีพื้นเป็นสีผสมระหว่างสีน้ำตาล ประมาณร้อยละ50 กับสีเทาปนเขียว ประมาณร้อยละ50

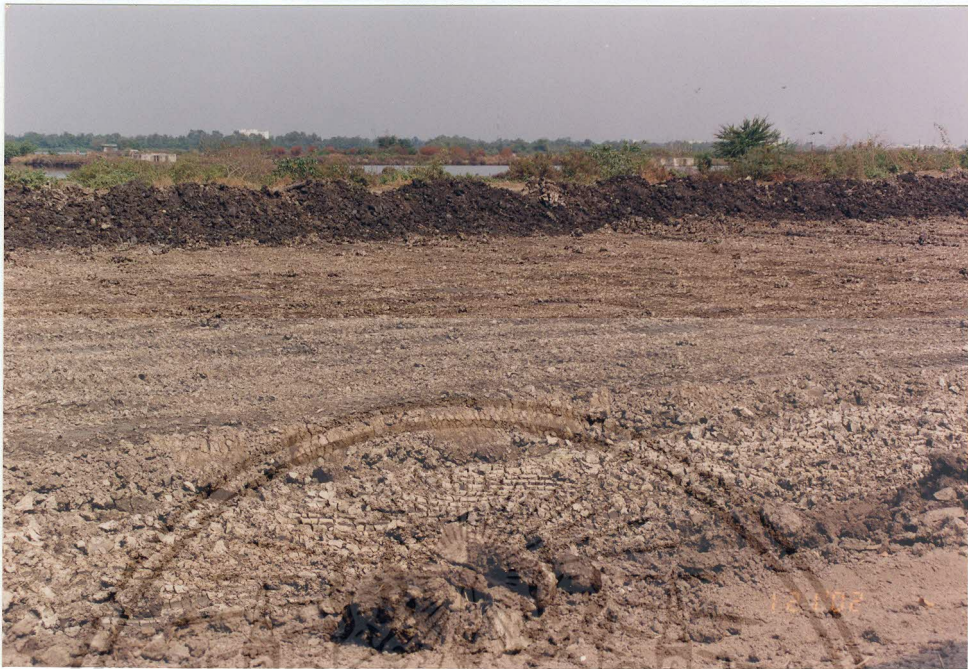
ภาพภาคผนวกที่ 7 แสดงลักษณะของหน้าตัดดิน และสภาพพื้นที่ของดินบริเวณที่ลุ่มราบน้ำ

ขึ้นถึงปากแม่น้ำท่าจีน บริเวณที่ 3

บริเวณที่ 3 ชั้นดินมีลักษณะเป็นแบบ Ag-2Cg

บริเวณที่ 3 พบชั้น Ag ที่ระดับความลึก 0-20 เซนติเมตร และชั้น Cg ที่ระดับความลึก 20-50 เซนติเมตร

บริเวณที่ 3 ชั้น Ag สีพื้นสีเทาปนเขียว จุดประสีน้ำตาล มีปริมาณปานกลาง ขนาดปานกลาง เห็นได้ยาก ชั้น Cg สีพื้นสีเทาเข้มปนเขียว

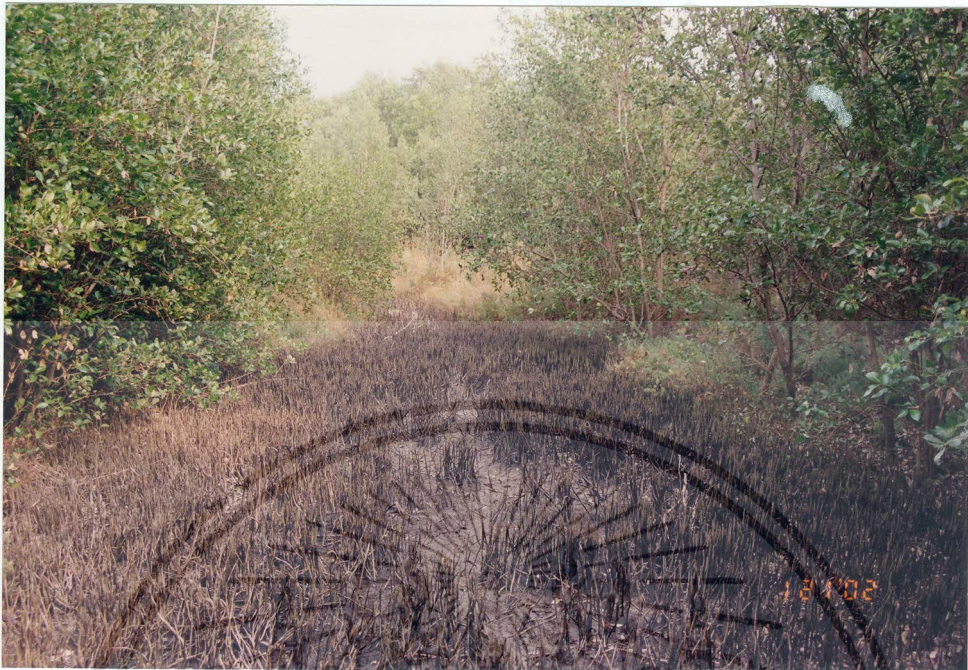
ภาพภาคผนวกที่ 8 แสดงลักษณะของหน้าตัดดิน และสภาพพื้นที่ของดินบริเวณที่ลุ่มราบน้ำ
 ขึ้นถึงปากแม่น้ำท่าจีน บริเวณที่ 4
 เอกสารนี้เป็นเอกสารที่สงวนไว้สำหรับการใช้งานเพื่อการศึกษาเท่านั้น ไม่อนุญาตให้นำไปใช้ประโยชน์ด้านการค้า
 ไม่ว่ากรณีใดๆ ทั้งสิ้น อีกทั้งห้ามมิให้ตัดแปลงเนื้อหา และต้องอ้างอิงถึงเจ้าของเอกสารทุกครั้งที่มีการนำไปใช้

บริเวณที่ 4 ชั้นดินมีลักษณะเป็นแบบ Ag1-Ag2-ACg

บริเวณที่ 4 พบชั้น Ag1 ที่ระดับความลึก 0-10 เซนติเมตร ชั้น Ag2 ที่ระดับความลึก 10-30 เซนติเมตร และชั้น ACg ที่ระดับความลึก 30-50 เซนติเมตร

บริเวณที่ 4 ชั้น Ag1 สีพื้นเป็นสีผสมระหว่างสีเทาเข้มปนเขียว ประมาณร้อยละ60 กับสีดำประมาณร้อยละ40 จุดประสีน้ำตาลปนเหลือง มีปริมาณมาก ขนาดปานกลาง เห็นได้ยาก ชั้น Ag2 สีพื้นสีเทาปนเขียว จุดประสีน้ำตาลปนเทา มีปริมาณปานกลาง ขนาดปานกลาง เห็นได้ยาก ชั้น

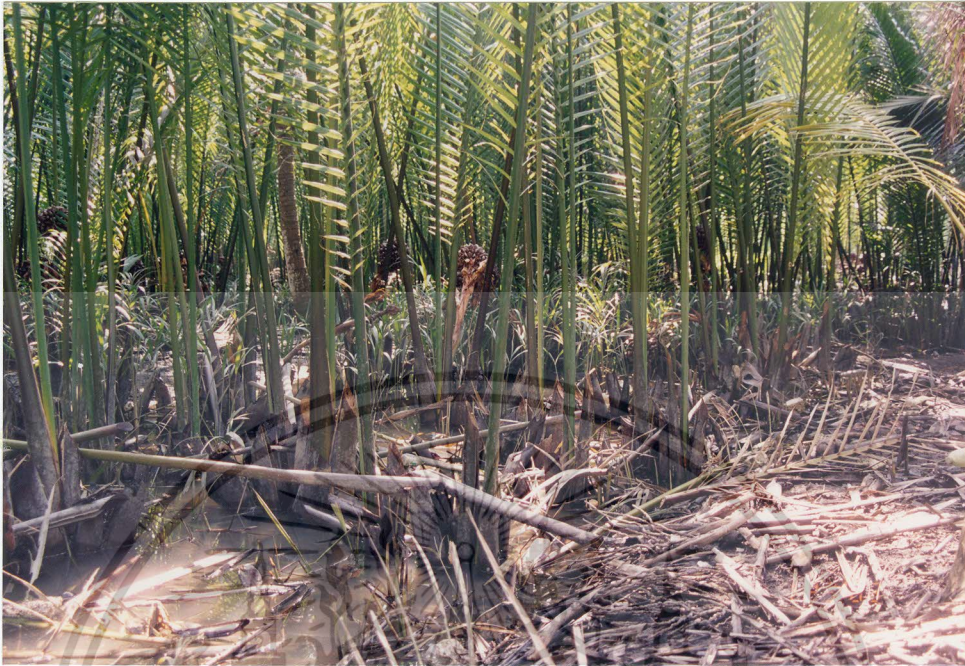
ภาพภาคผนวกที่ 9 แสดงลักษณะของหน้าตัดดิน และสภาพพื้นที่ของดินบริเวณที่ลุ่มราบน้ำ
 ชั้นถึงปากแม่น้ำแม่กลอง บริเวณที่ 1
 เอกสารนี้เป็นเอกสารที่สงวนไว้สำหรับการใช้งานเพื่อการศึกษาเท่านั้น ไม่อนุญาตให้นำไปใช้ประโยชน์ด้านการค้า
 ไม่ว่ากรณีใดๆ ทั้งสิ้น อีกทั้งห้ามมิให้ตัดแปลงเนื้อหา และต้องอ้างอิงถึงเจ้าของเอกสารทุกครั้งที่มีการนำไปใช้

บริเวณที่ 1 พบชั้น Ag ที่ระดับความลึก 0-10 เซนติเมตร และชั้น ACg ที่ระดับความลึก 10-50 เซนติเมตร

บริเวณที่ 1 ชั้น Ag สีพื้นสีน้ำตาลเข้มปนเทา ชั้น ACg สีพื้นเป็นสีผสมระหว่างสีเทาปนฟ้า ประมาณร้อยละ60 กับสีน้ำตาลเข้มปนเหลือง ประมาณร้อยละ40

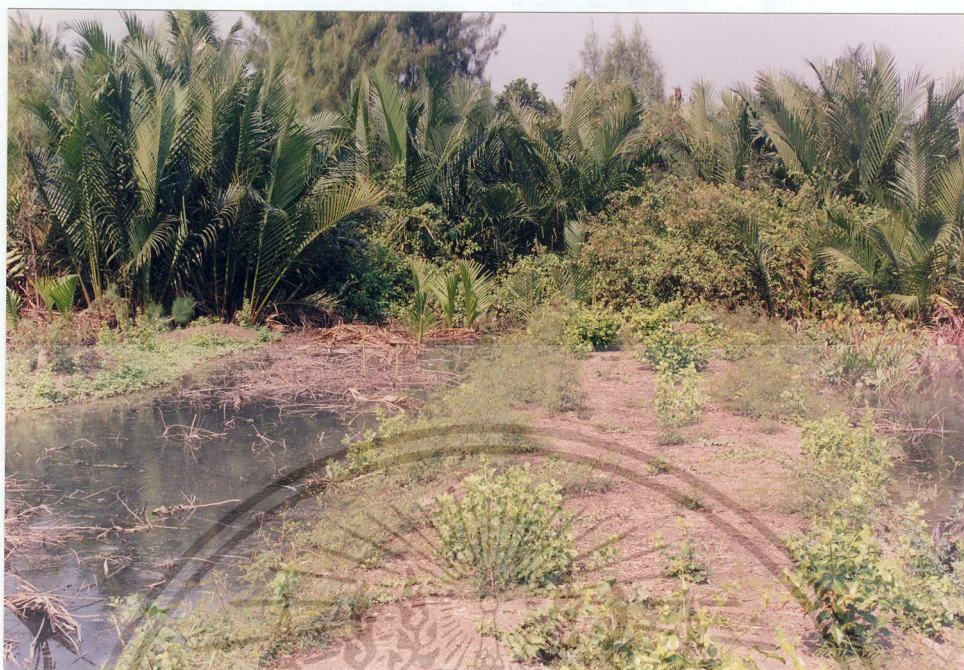
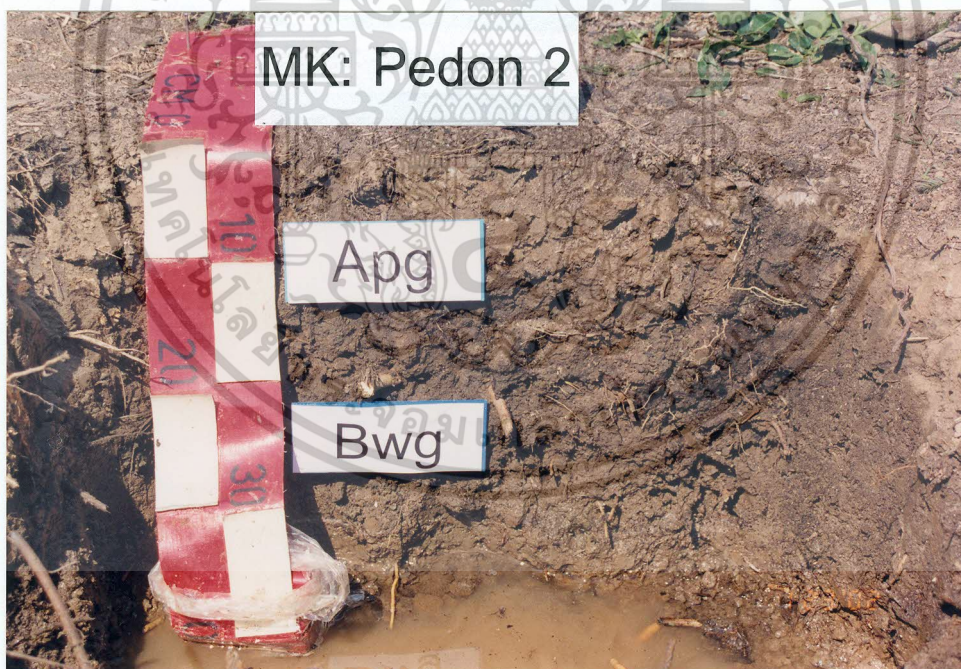
ภาพภาคผนวกที่ 10 แสดงลักษณะของหน้าตัดดิน และสภาพพื้นที่ของดินบริเวณที่ลุ่มราบน้ำ

ขึ้นถึงปากแม่น้ำแม่กลอง บริเวณที่ 2

บริเวณที่ 2 ชั้นดินมีลักษณะเป็นแบบ Apg-Bwg

บริเวณที่ 2 พบชั้น Apg ที่ระดับความลึก 0-20 เซนติเมตร และชั้น Bwg ที่ระดับความลึก 20-40 เซนติเมตร

บริเวณที่ 2 ชั้น Apg สีพื้นสีน้ำตาลเข้มมากปนเทา ชั้น Bwg สีพื้นสีน้ำตาลปนเทาเข้ม

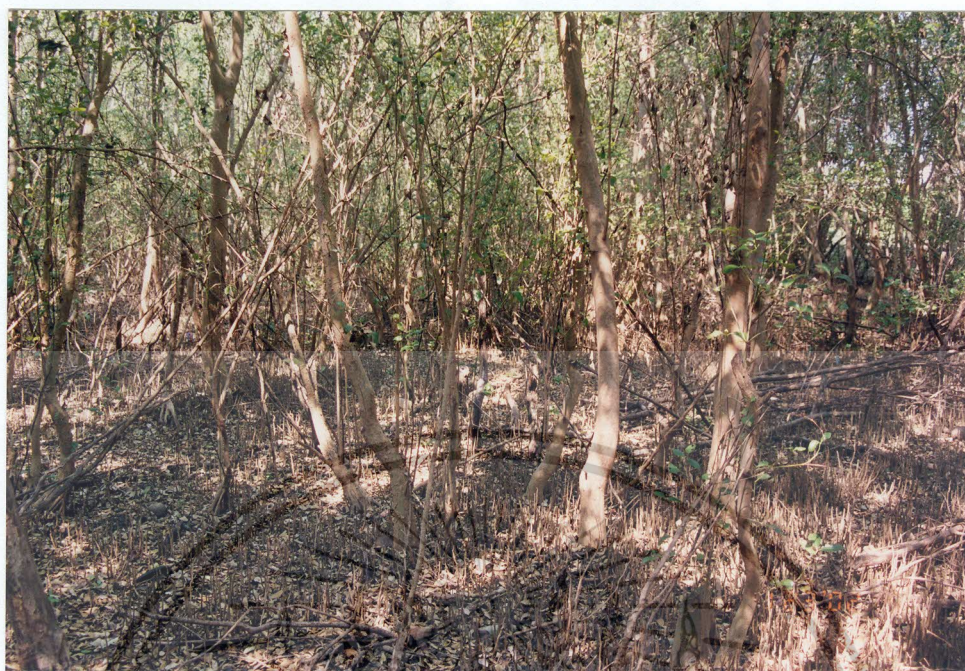
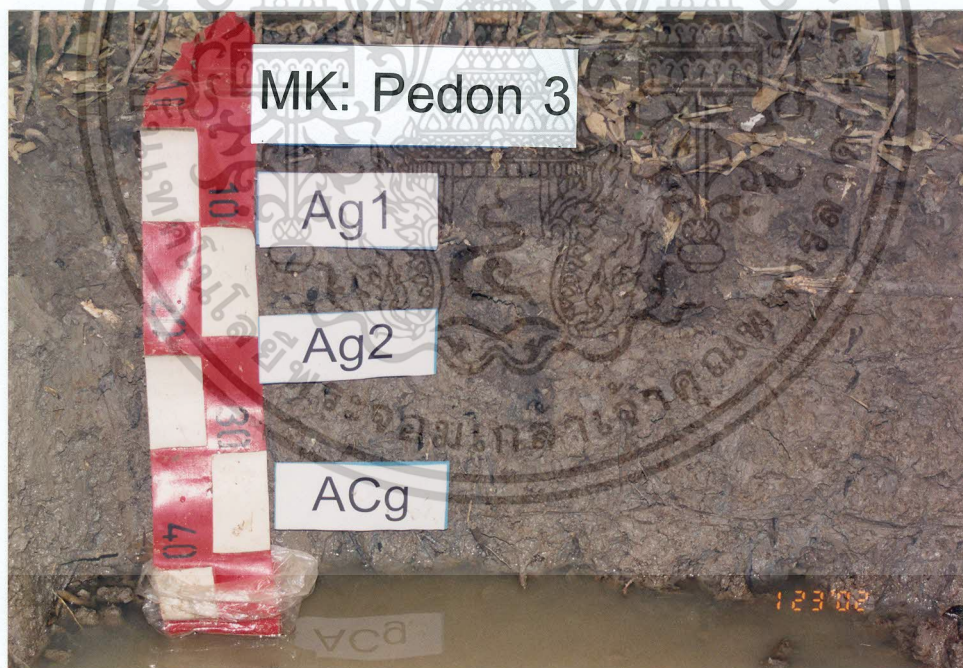
ภาพภาคผนวกที่ 11 แสดงลักษณะของหน้าตัดดิน และสภาพพื้นที่ของดินบริเวณที่ลุ่มราบน้ำ
 ขึ้นถึงปากแม่น้ำแม่กลอง บริเวณที่ 3
 เอกสารนี้เป็นเอกสารที่สงวนไว้สำหรับการใช้งานเพื่อการศึกษาเท่านั้น ไม่อนุญาตให้นำไปใช้ประโยชน์ด้านการค้า
 ไม่ว่าจะกรณีใดๆ ทั้งสิ้น อีกทั้งห้ามมิให้ตัดแปลงเนื้อหา และต้องอ้างอิงถึงเจ้าของเอกสารทุกครั้งที่มีการนำไปใช้

บริเวณที่ 3 ชั้นดินมีลักษณะเป็นแบบ Ag1-Ag2-ACg

บริเวณที่ 3 พบชั้น Ag1 ที่ระดับความลึก 0-20 เซนติเมตร ชั้น Ag2 ที่ระดับความลึก 20-35 เซนติเมตร และชั้น ACg ที่ระดับความลึก 35-50 เซนติเมตร

บริเวณที่ 3 ชั้น Ag1 สีพื้นสีน้ำตาลเข้มมากปนเทา จุดประรูปรางสีแดงปนเหลือง ชั้น Ag2 สีพื้นสีน้ำตาลปนเทา จุดประรูปรางสีน้ำตาลแก่ ชั้น ACg สีพื้นเป็นสีผสมระหว่างสีเทา ประมาณร้อยละ50 กับสีน้ำตาลเข้มปนเทา ประมาณร้อยละ50 จุดประสีน้ำตาลแก่

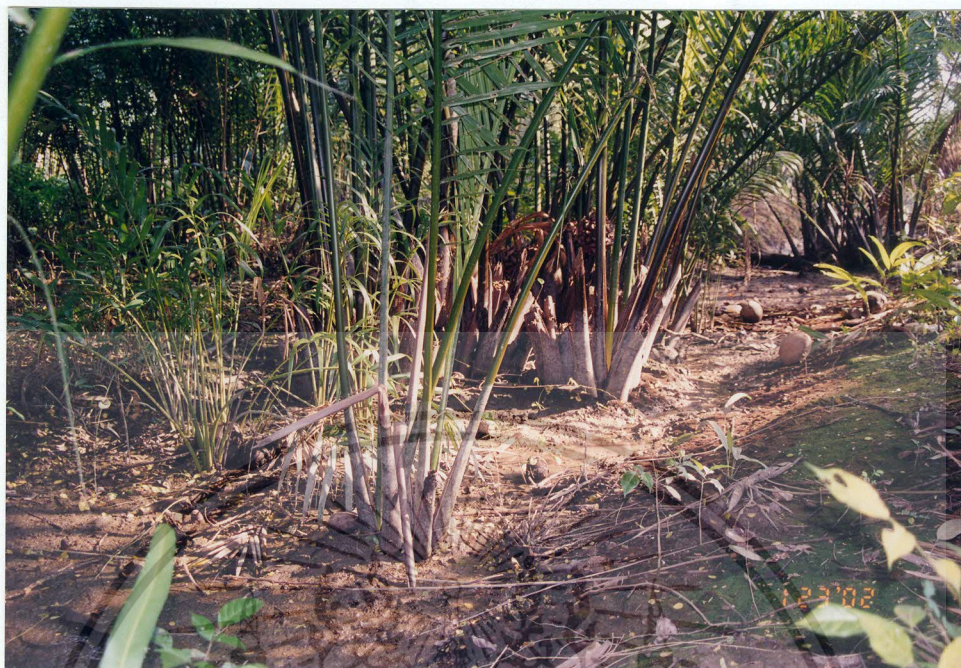
ภาพภาคผนวกที่ 12 แสดงลักษณะของหน้าตัดดิน และสภาพพื้นที่ของดินบริเวณที่ลุ่มราบน้ำ
 เอกสารนี้เป็นเอกสารที่สงวนไว้ขึ้นถึงปากแม่น้ำแม่กลอง บริเวณที่ 4 ไม่อนุญาตให้นำไปใช้ประโยชน์ด้านการค้า
 ไม่ว่าจะกรณีใดๆ ทั้งสิ้น อีกทั้งห้ามมิให้ตัดแปลงเนื้อหา และต้องอ้างอิงถึงเจ้าของเอกสารทุกครั้งที่มีการนำไปใช้

บริเวณที่ 4 ชั้นดินมีลักษณะเป็นแบบ Apg-ACg

บริเวณที่ 4 พบชั้น Apg ที่ระดับความลึก 0-15 เซนติเมตร และชั้น ACg ที่ระดับความลึก 15-40 เซนติเมตร

บริเวณที่ 4 ชั้น Apg สีพื้นสีน้ำตาลเข้มปนเขียวมะกอก ชั้น ACg สีพื้นเป็นสีผสมระหว่างสีเทา ประมาณร้อยละ60 กับสีน้ำตาลเข้มปนเหลือง ประมาณร้อยละ40
