IMPACT OF UNFINISHED AND ABANDONED BUILDINGS

BACHELOR OF CIVIL ENGINEERING

KING MONGKUT'S INSTITUTE OF TECHNOLOGY LADKRABANG

2002

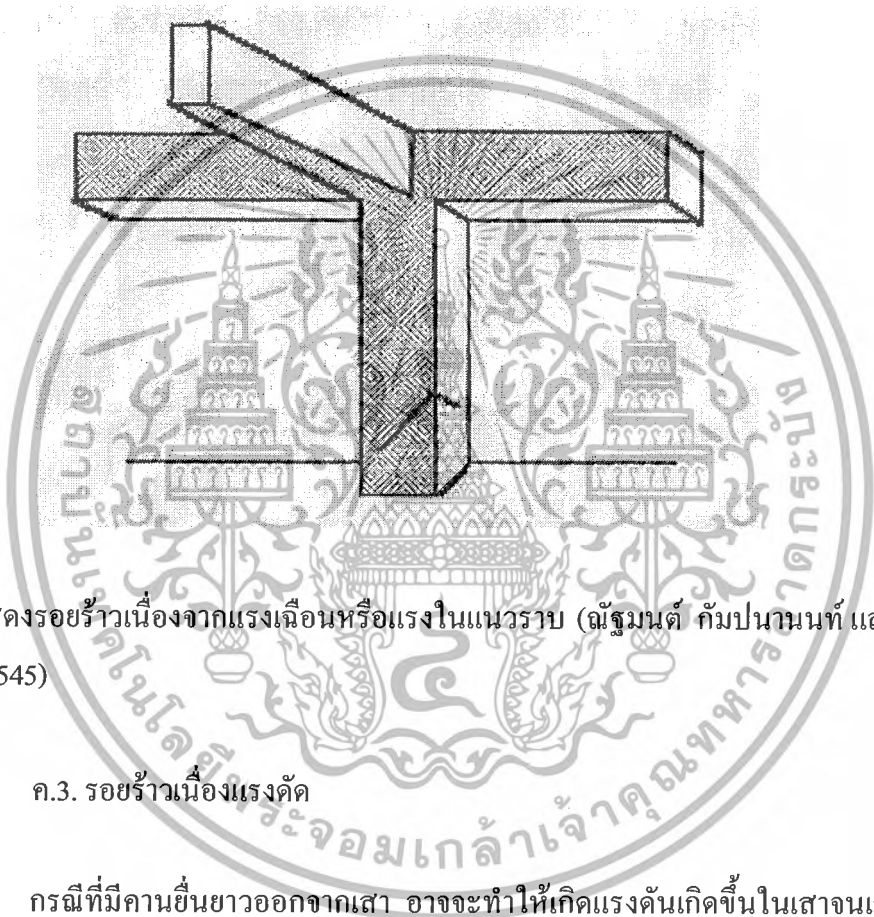
โดยปกติเสาจะถูกออกแบบให้รับน้ำหนักในแนวตั้งแต่ในบางกรณีหรือกรณีที่อาคารมีการทรุดเอียง อาจจะมีแรงในแนวราบหรือแรงเฉือนดันให้เสาเกิดรอยร้าวได้ รอยร้าวเนื่องจากแรงในแนวราบหรือแนวเฉือนจะเกิดเป็นเส้นเอียง ๆ ประมาณ 45 องศาตัดผ่านเสา หากมีผนังอิฐอยู่ติดกับเสาจะสังเกตเห็นว่ามีรอยร้าวเอียงทะแยงมุมเกิดที่ผนังอิฐด้วย รอยร้าวประเภทนี้เกิดขึ้นไม่บ่อยนัก

รูปที่ 2.29. แสดงรอยร้าวเนื่องจากแรงเฉือนหรือแรงในแนวราบ (ฉันทมนต์ กัมปนาทนท์ และ ไชยชนะ ไชยนิเวศน์, 2545)

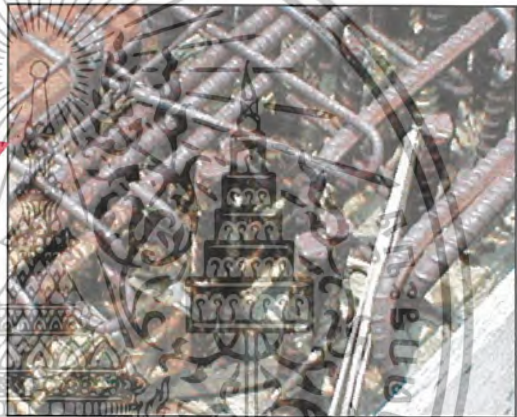
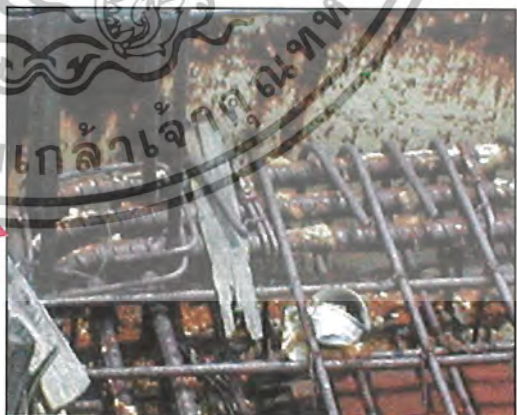
รูปที่ 4.4. แสดงสภาพเหล็กเสริมบริเวณบันไดและลิฟต์ที่ชั้นคาเฟ่(ต่อ)

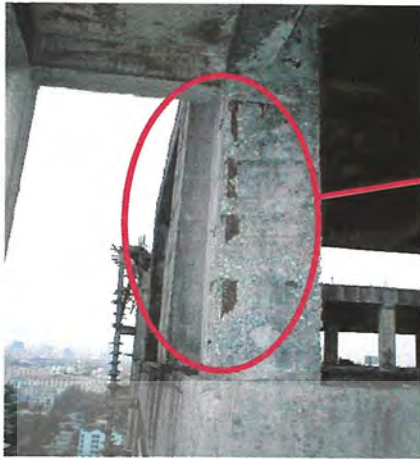
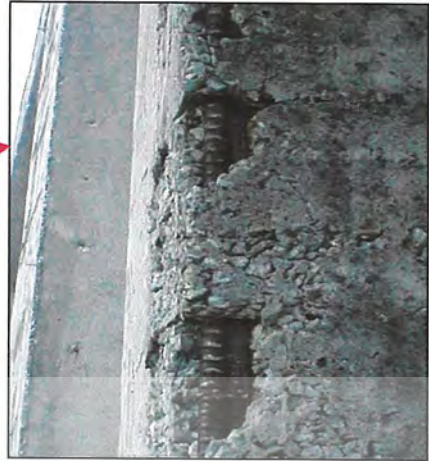
รูปที่ 4.8. แสดงสภาพของเสาที่คอนกรีตแตกจนเห็นเหล็กเสริมทำให้เหล็กเสริมเกิดสนิมบริเวณชั้นที่ 18

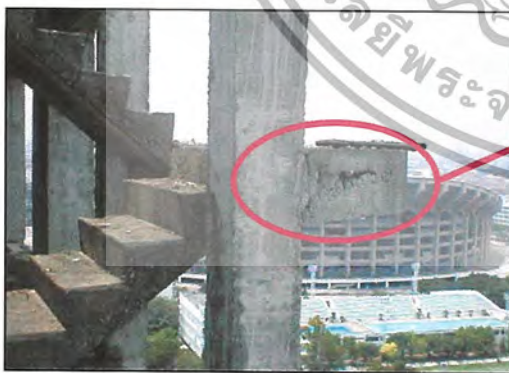
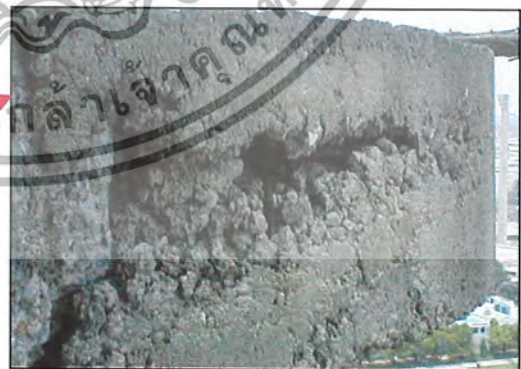
รูปที่ 4.9. แสดงสภาพบริเวณบันไดหนีไฟชั้นที่ 18

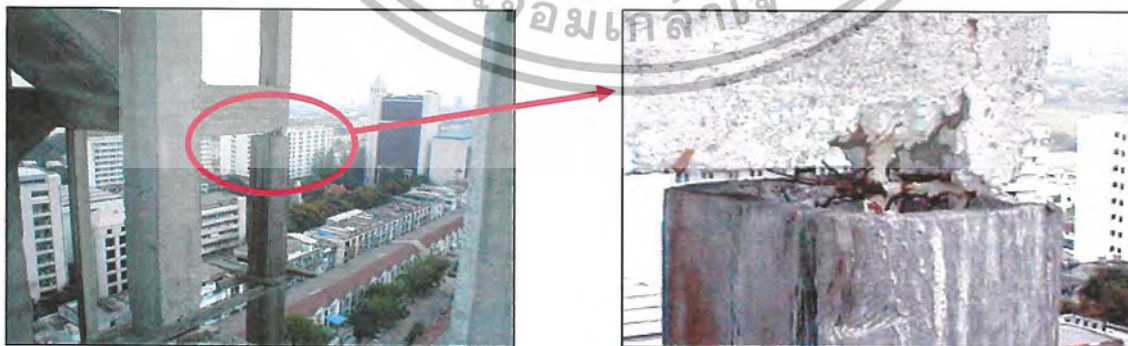
รูปที่ 4.11. แสดงเสาเอ็นบริเวณบันไดชั้นที่ 17

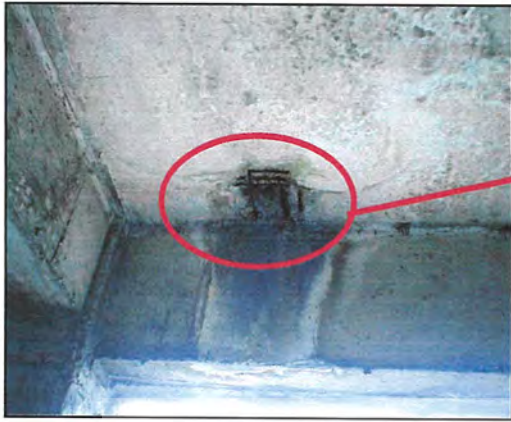
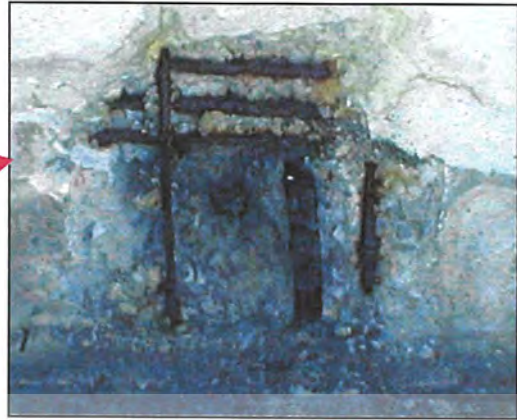
รูปที่ 4.12. แสดงสภาพคอนกรีตและเหล็กของพื้นชั้นที่ 17

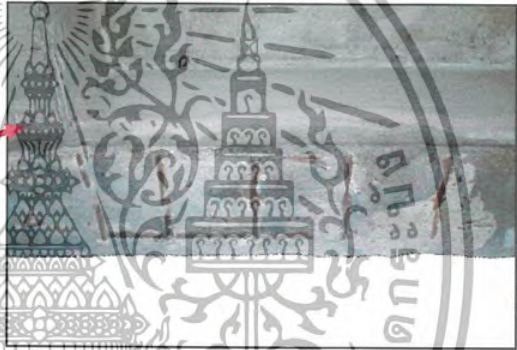
รูปที่ 4.13. แสดงสภาพเหล็กปลอกของคานที่โผล่ออกมาที่ผิวคอนกรีตเนื่องจากไม่มีระยะ Covering

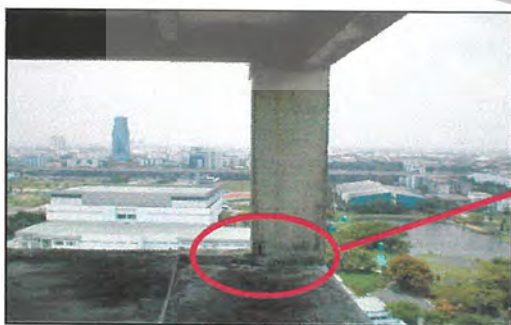
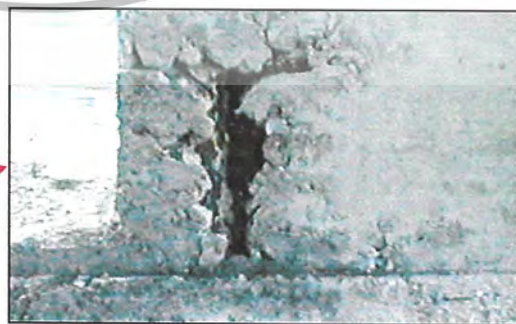
รูปที่ 4.14. แสดงบริเวณ โคนเสาชั้นที่ 16

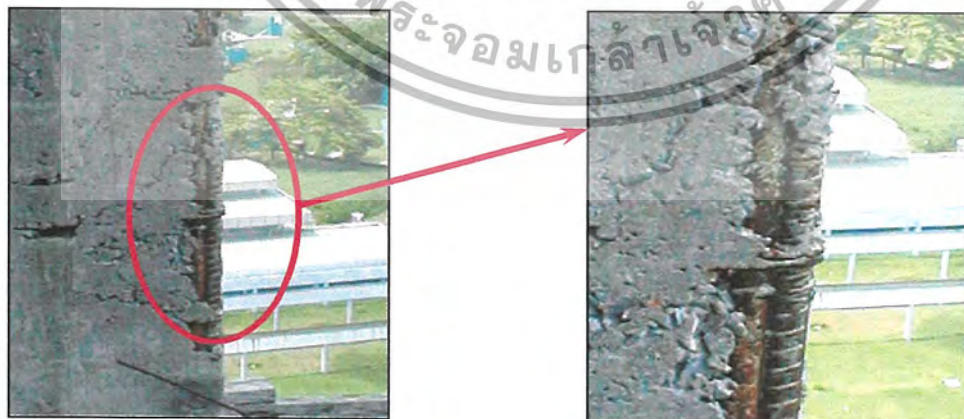
รูปที่ 4.27. แสดงสภาพเหล็กเสริมในเสาชั้นที่ 13

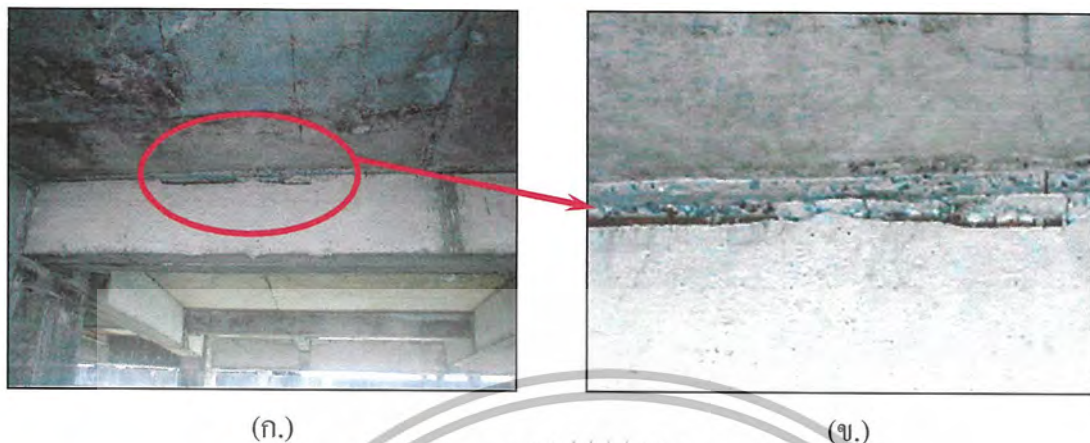
รูปที่ 4.29. แสดงสภาพของคานชั้นที่ 12

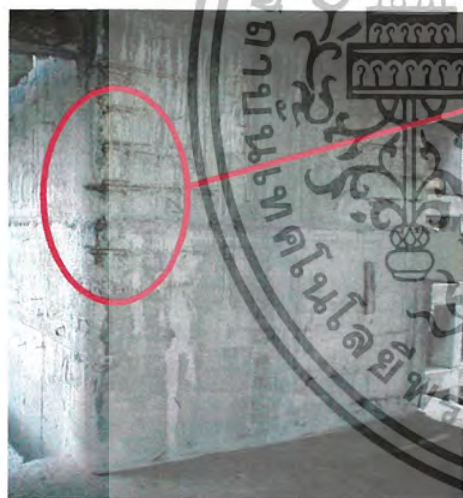
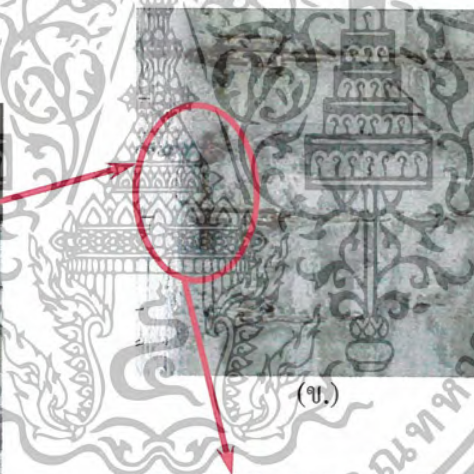
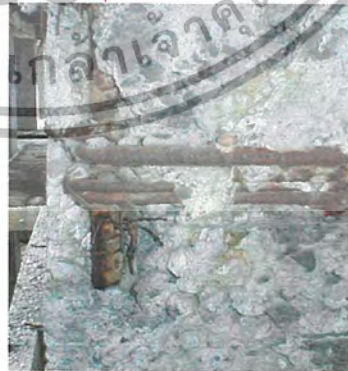
รูปที่ 4.30. แสดงสภาพบริเวณช่องลิฟต์ชั้นที่ 12

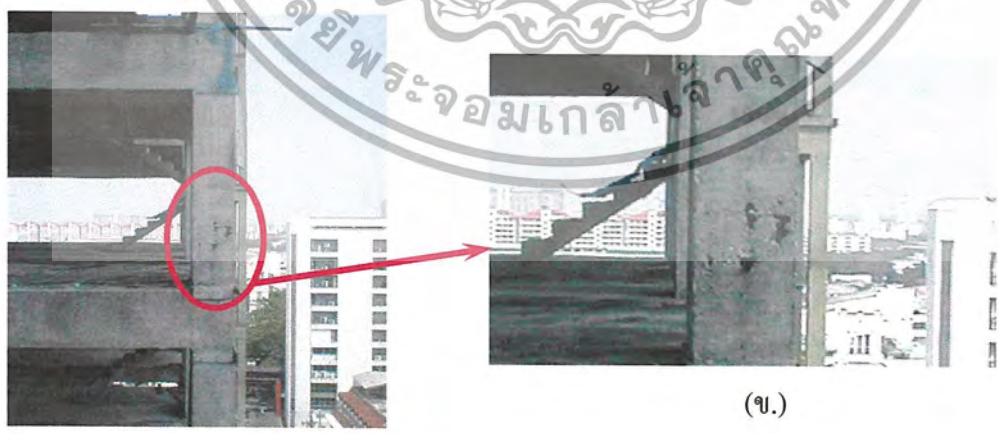
รูปที่ 4.33. แสดงสภาพเสาของชั้นที่ 11

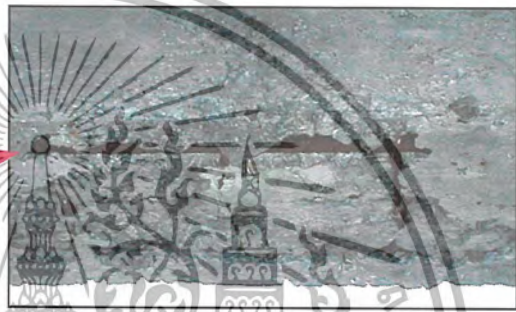
รูปที่ 4.34. แสดงสภาพเหล็กเสริมในคานชั้นที่ 10

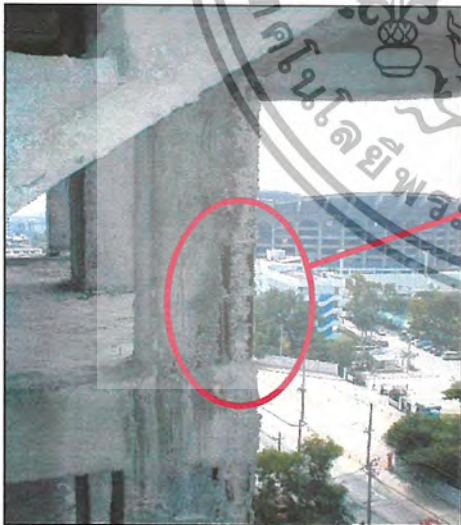
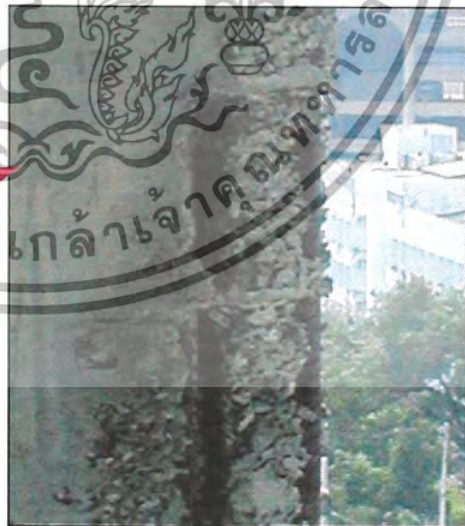
รูปที่ 4.35. แสดงสภาพเหล็กเสริมของเสาชั้นที่ 10

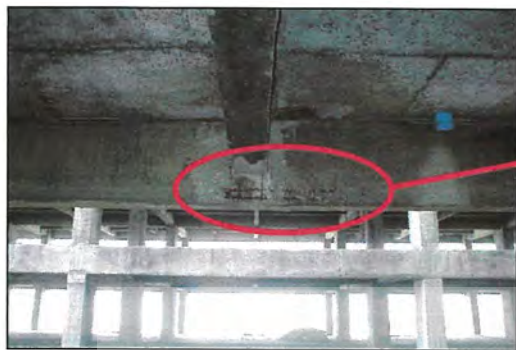
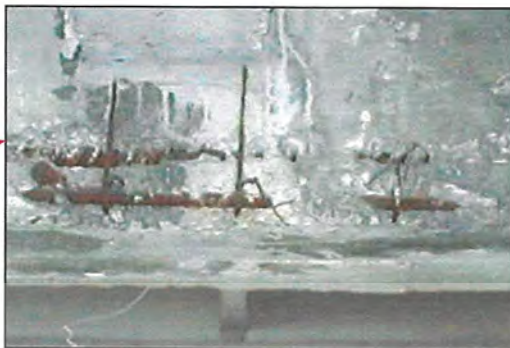
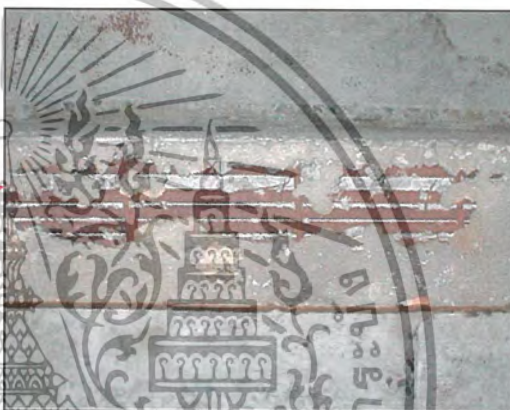
รูปที่ 4.36. แสดงสภาพเหล็กเสริมของคานชั้นที่ 9

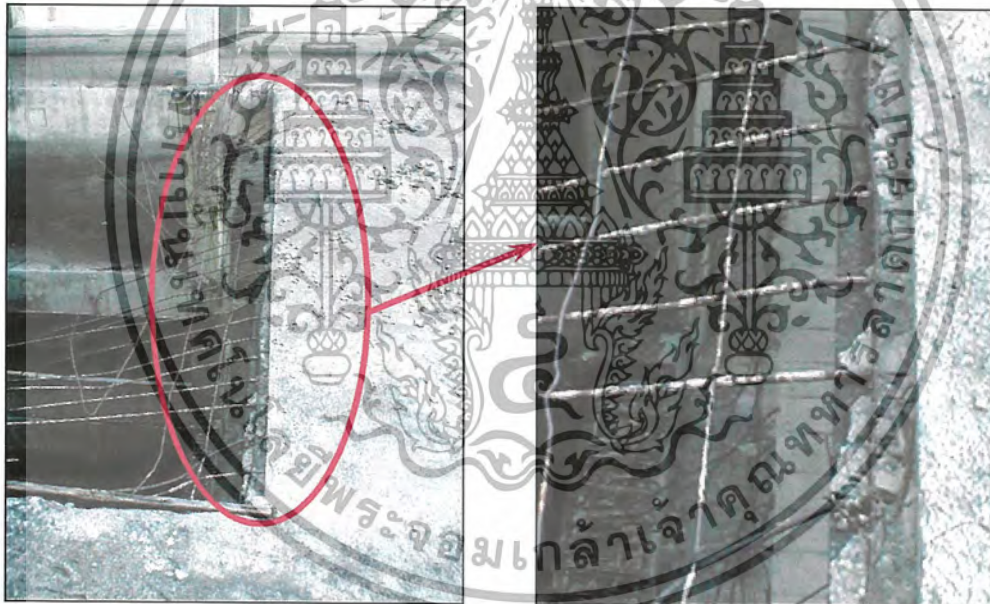
รูปที่ 4.45. แสดงสภาพเหล็กตะแกรงพื้น

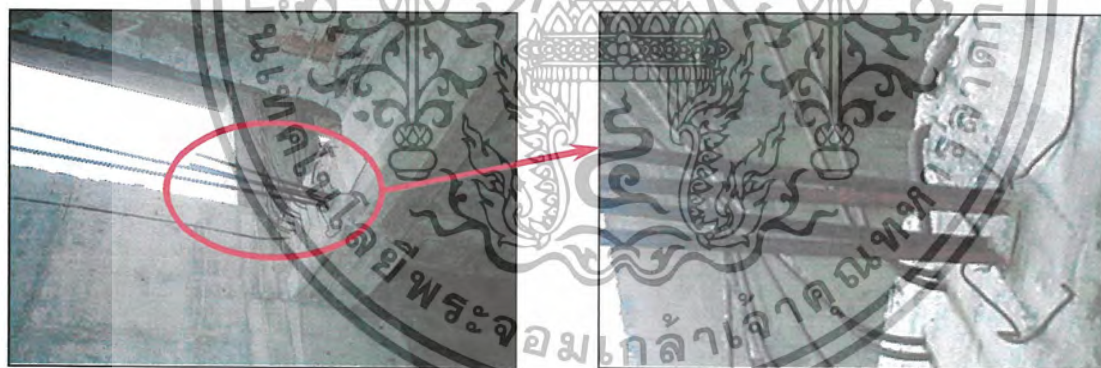
รูปที่ 4.49. แสดงเหล็ก Dowel Bar ของคานบริเวณชั้นที่ 4

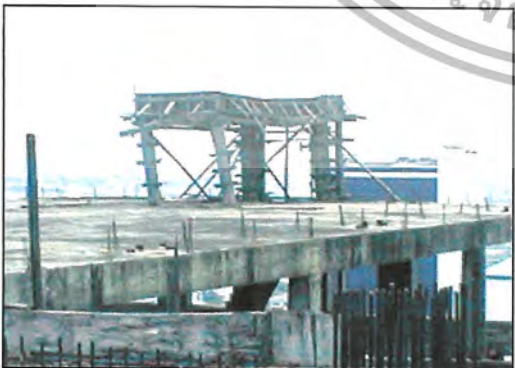
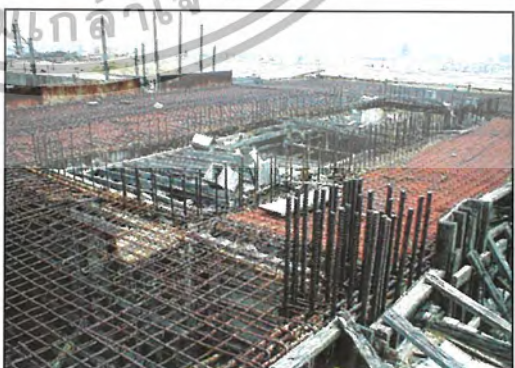
รูปที่ 4.54. แสดงสภาพทั่วไปของชั้นดาดฟ้า

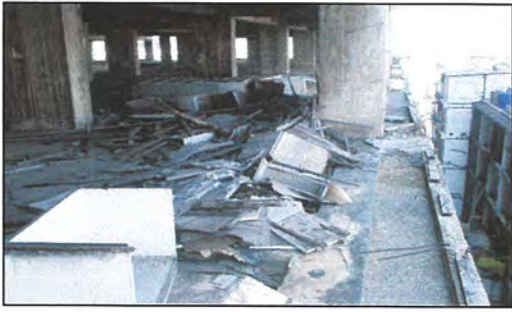
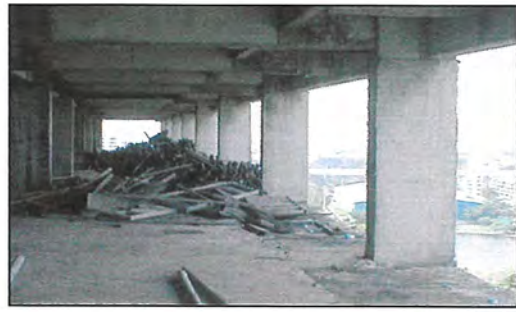
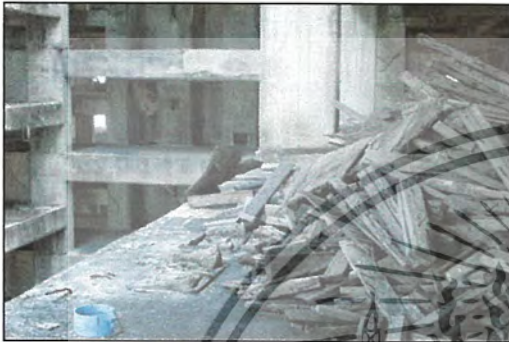
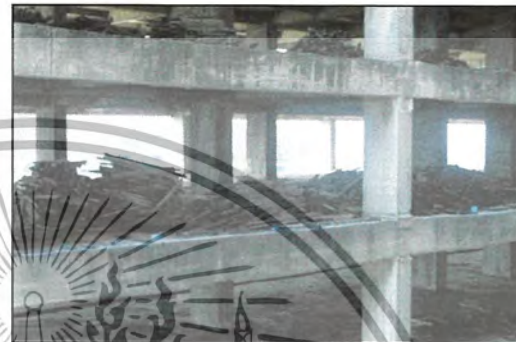
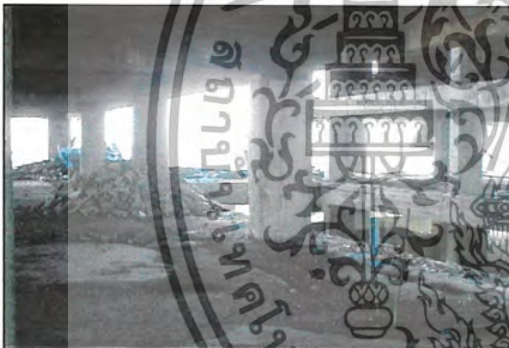
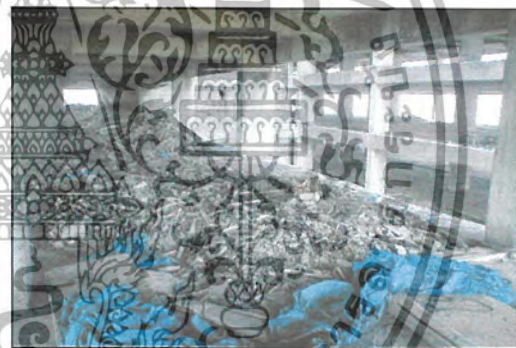
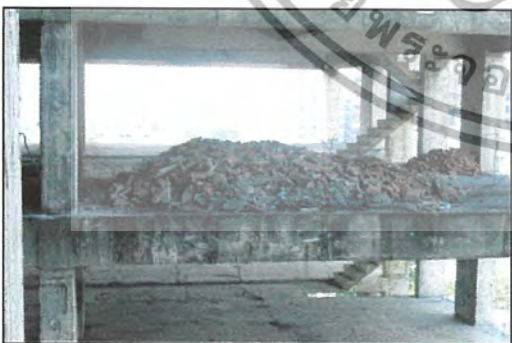
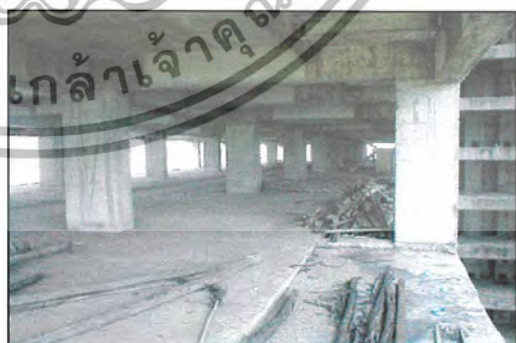
รูปที่ 4.55. แสดงกองวัสดุภายในอาคารที่อาจตกลงไปทำอันตรายกับประชาชนได้

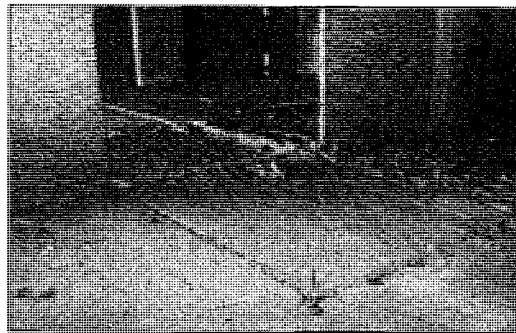
รูปที่ 4.56. แสดงสภาพของผนังก่ออิฐภายในอาคาร

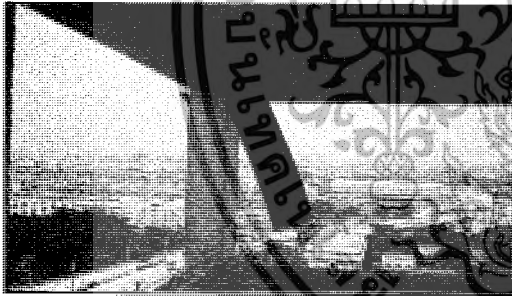
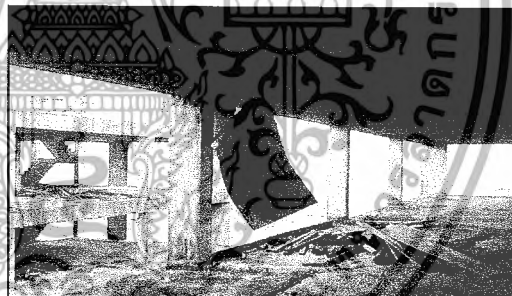
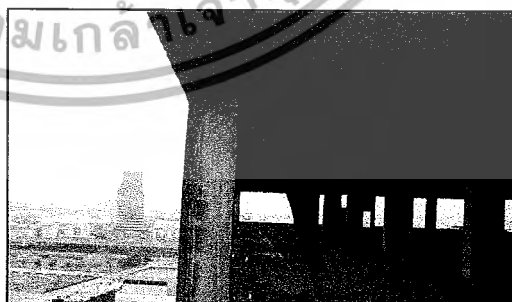
รูปที่ 4.57. แสดงไม้แบบทอพื้นที่อาจปลิวตกลงไปจากอาคารได้

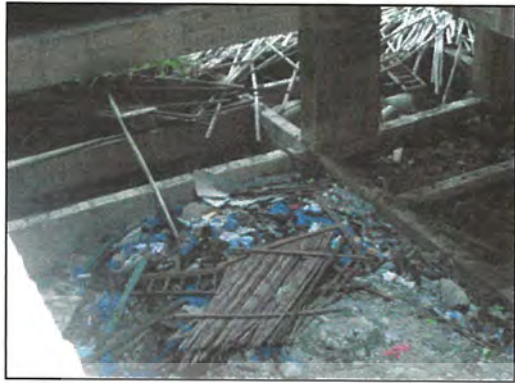
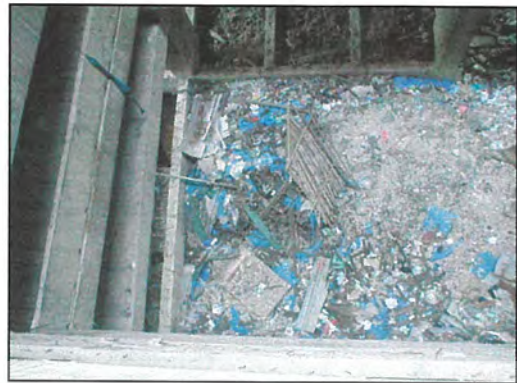
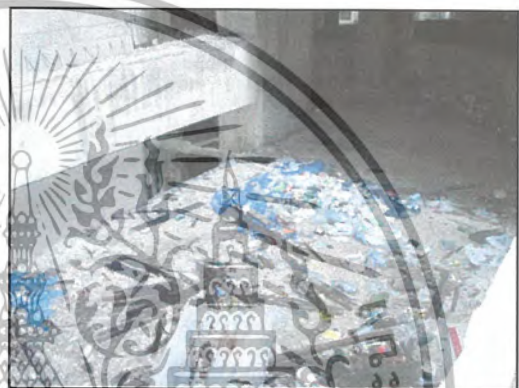
รูปที่ 4.58. แสดงขยะที่เกิดจากบ้านเรือนรอบข้างและผู้ที่นำรถมาจอดในอาคาร

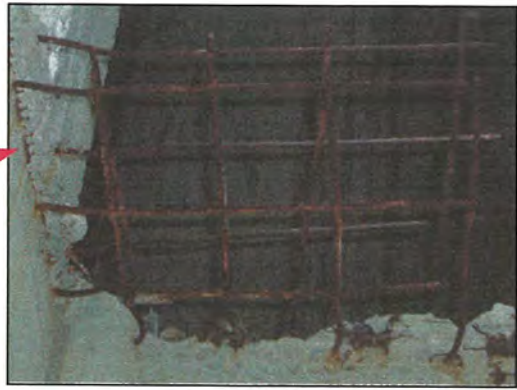
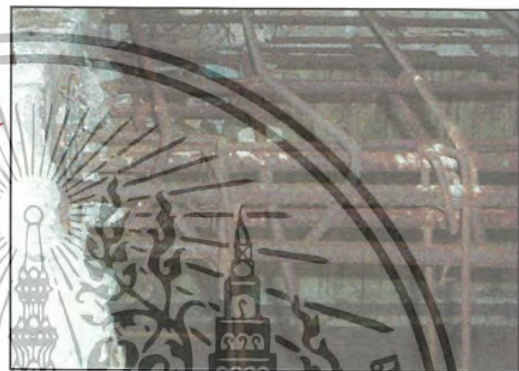
รูปที่ 4.62. แสดงสภาพเหล็กเสริมของพื้น

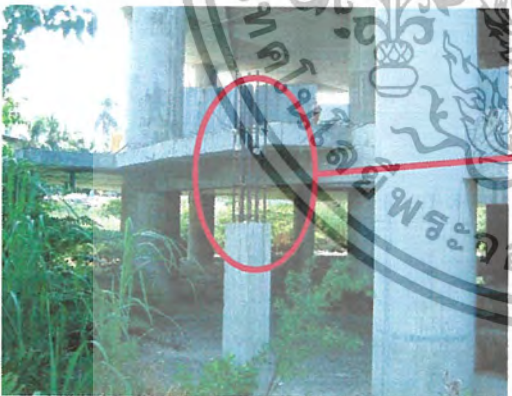
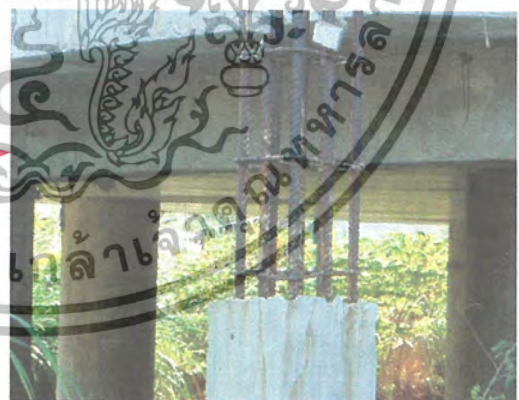
รูปที่ 4.63. แสดงสภาพเหล็กเสริมของเสาบริเวณด้านหน้าโครงการ

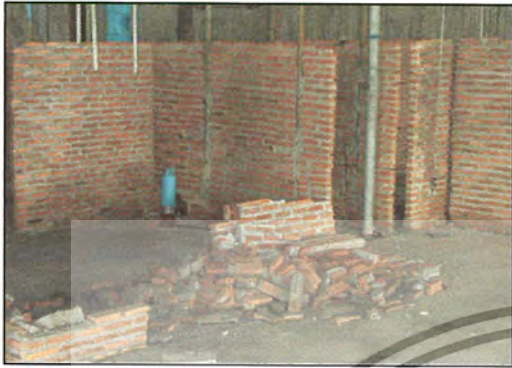
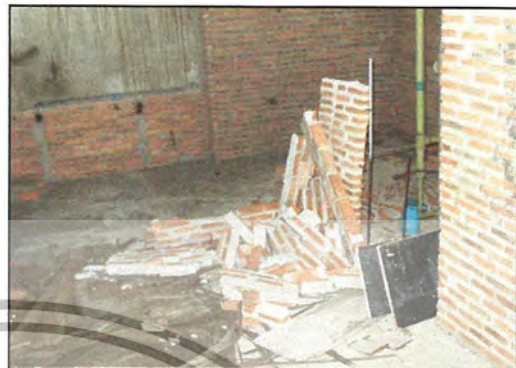
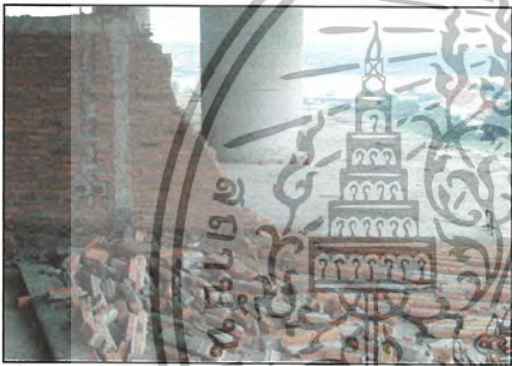
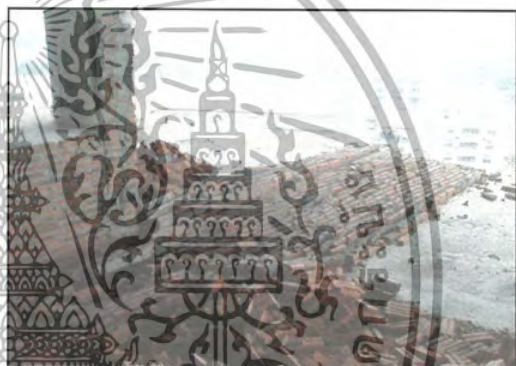
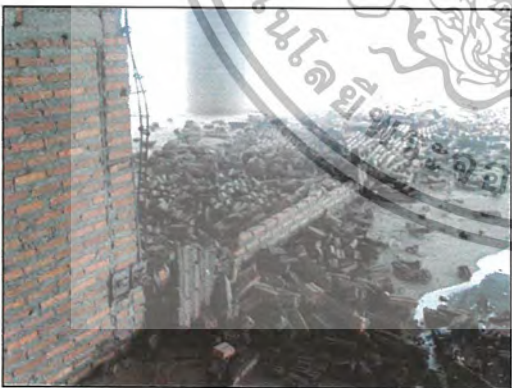
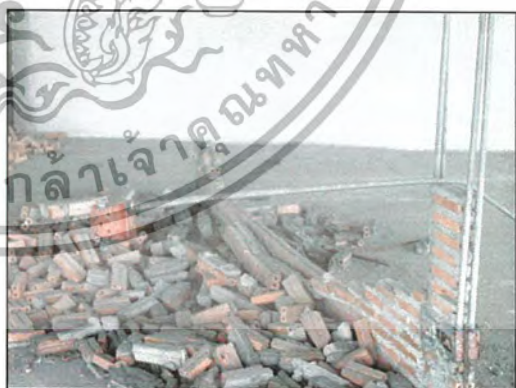
รูปที่ 4.64. แสดงผนังก่ออิฐเกิดการพังทลาย

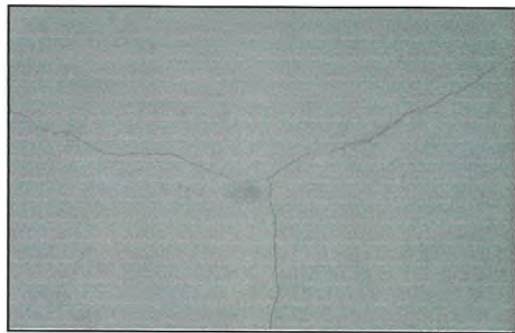
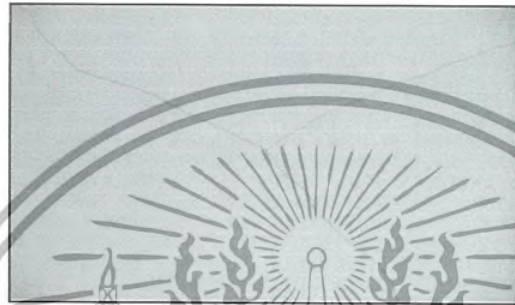
รูปที่ 4.65. แสดงรอยแตกร้าวบนผนัง

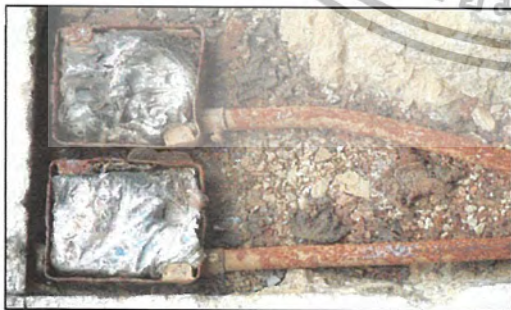
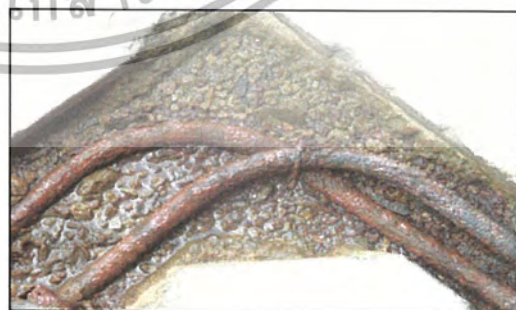
รูปที่ 4.66. แสดงการเสื่อมสภาพของท่องานระบบ

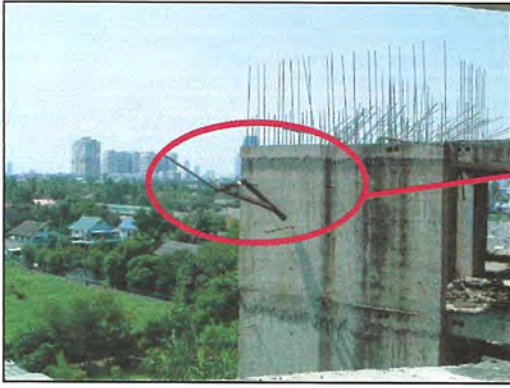
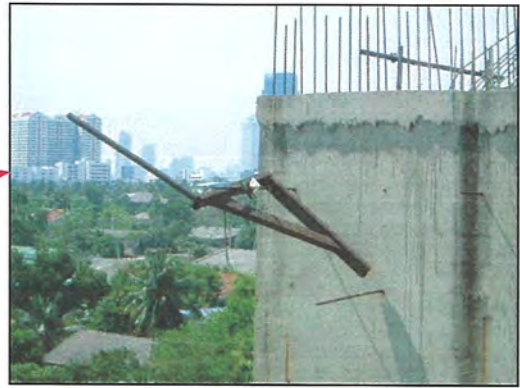
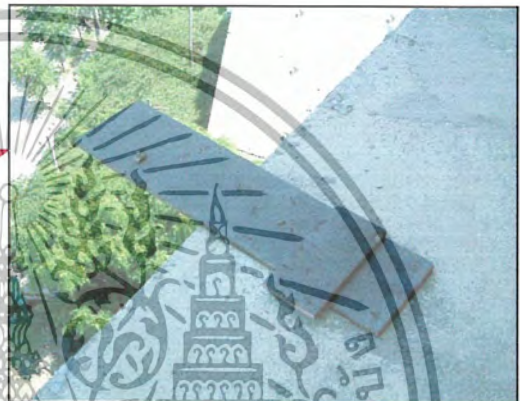
รูปที่ 4.67. แสดงภาพลักษณะที่อาจเป็นอันตราย

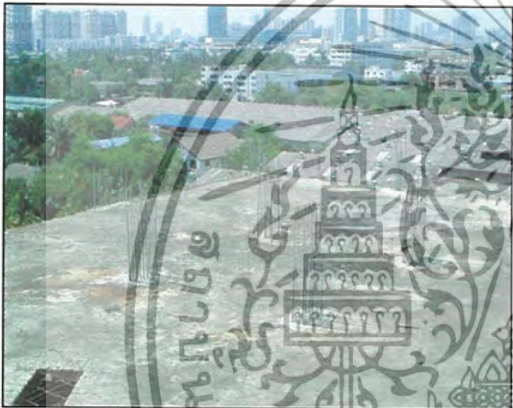
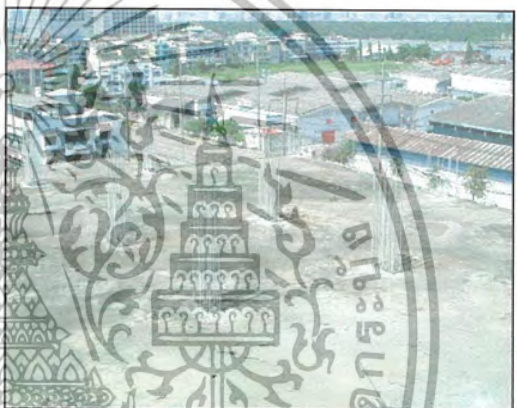
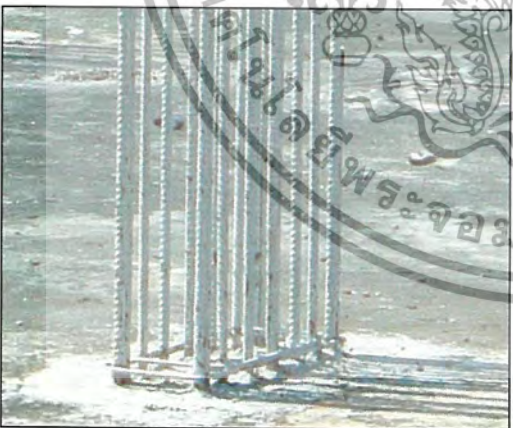
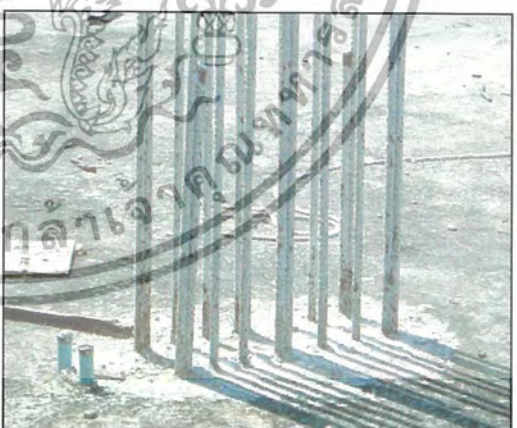
รูปที่ 4.72. แสดงสภาพเหล็ก Dowel Bar มีการอาบน้ำปูนเพื่อกันสนิม

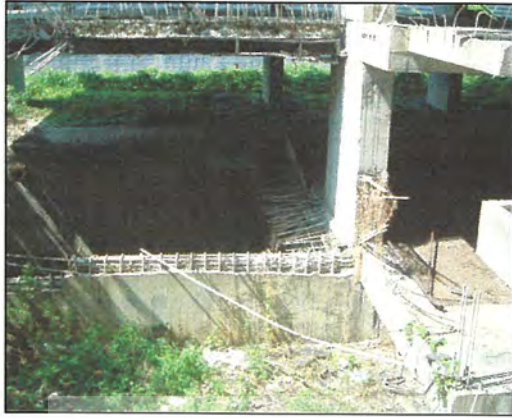
รูปที่ 4.73. แสดงสภาพเหล็กเสริมในคานคอดิน

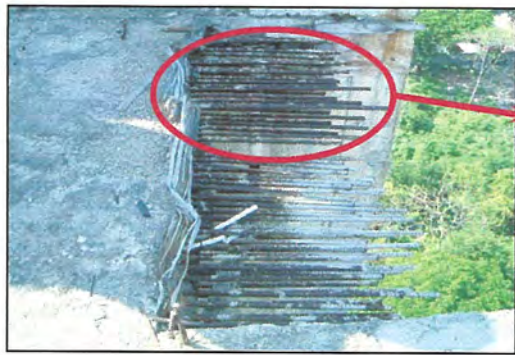
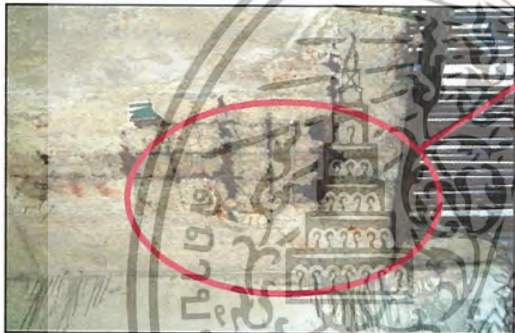
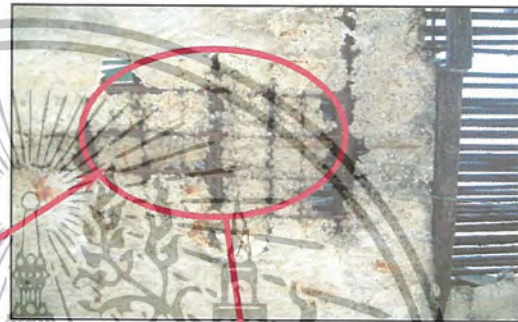
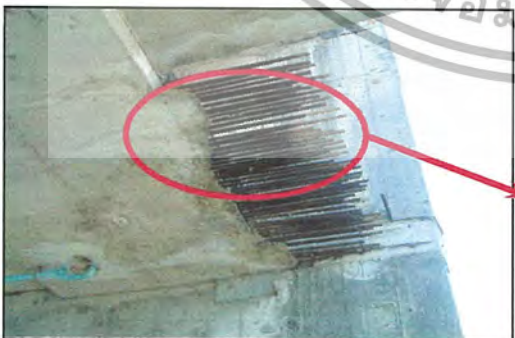
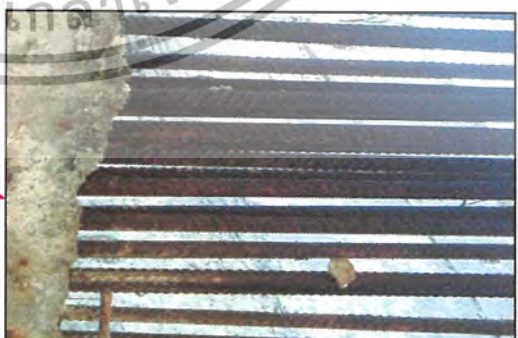
รูปที่ 4.78. แสดงสภาพเหล็กเสริมของพื้น

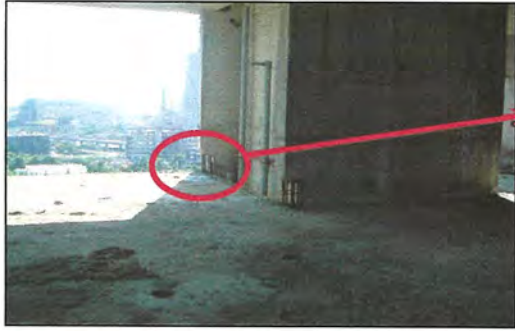
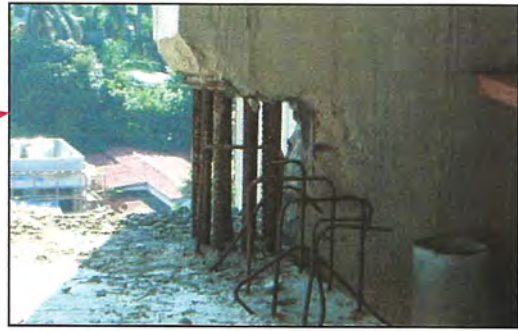
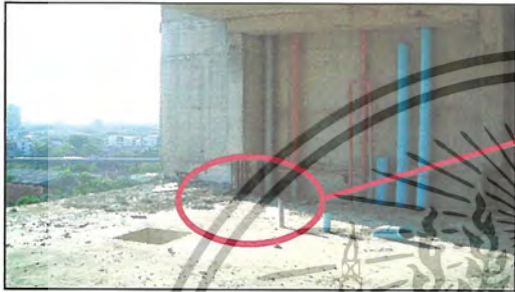
รูปที่ 4.79. แสดงสภาพเหล็กเสริมในเสาบริเวณปลอกลิฟท์

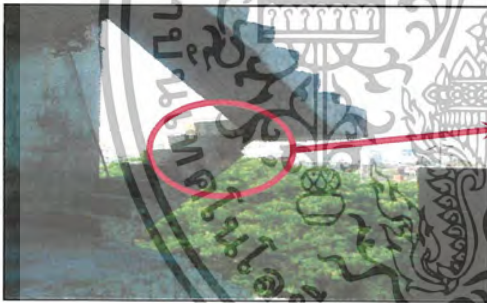
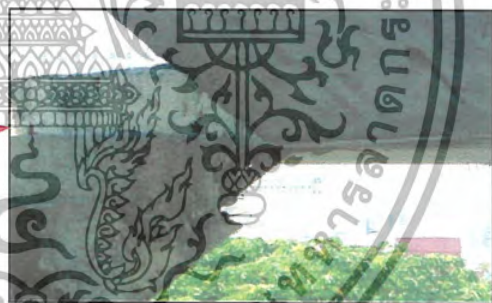
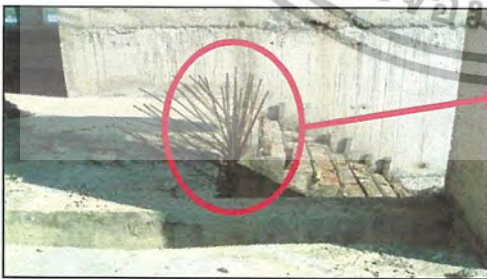
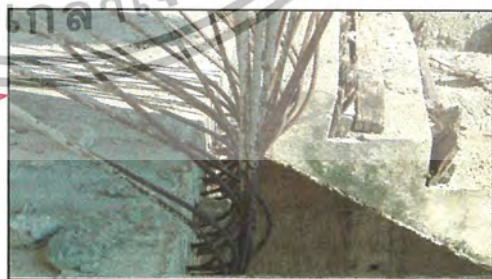
รูปที่ 4.80. แสดงสภาพเหล็กเสริมของบันได

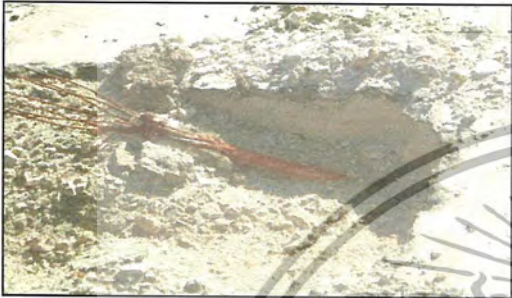
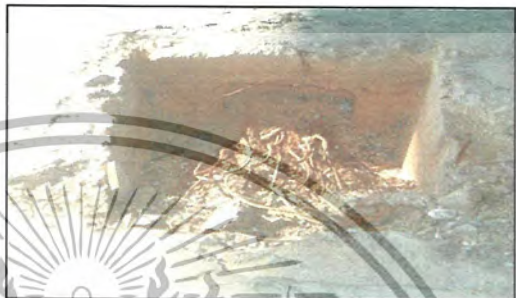
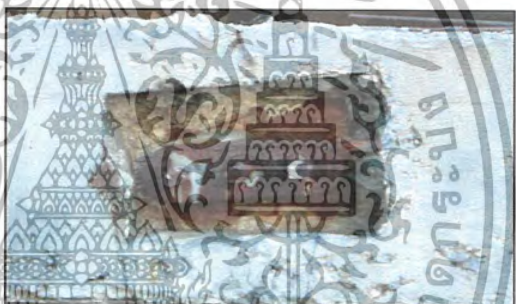
รูปที่ 4.81. แสดงสภาพของลวดอัดแรงและหัว Anchorage

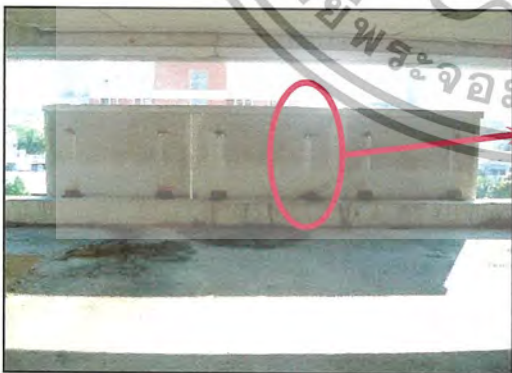
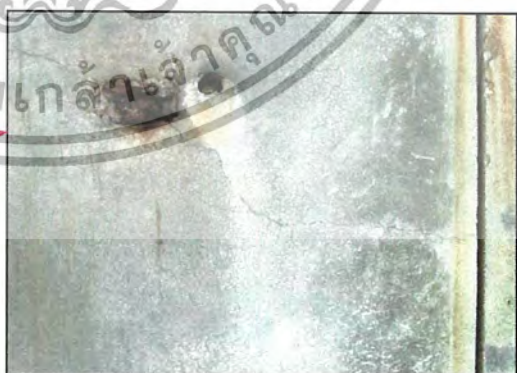
รูปที่ 4.82. แสดงรอยแตกบนแผ่น Pre-cast Wall

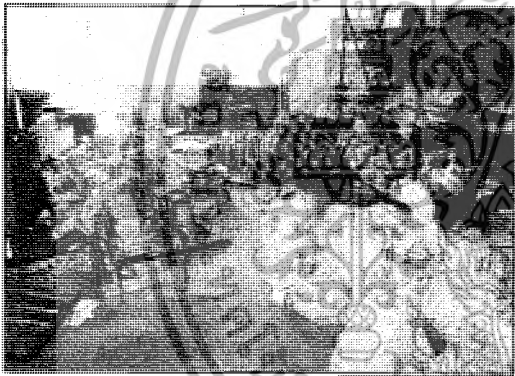
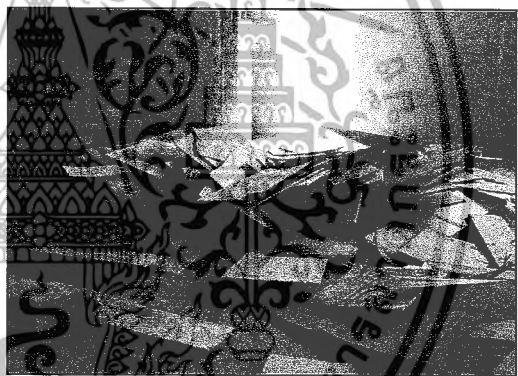
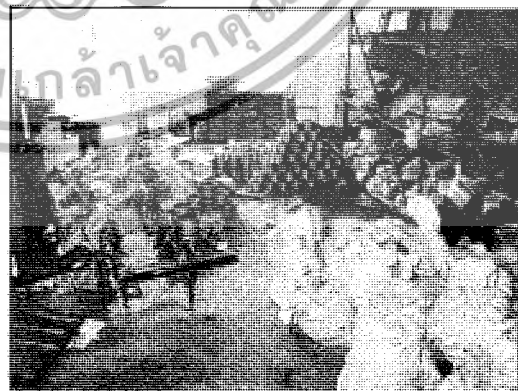
รูปที่ 4.84. แสดงกองวัสดุและอุปกรณ์ต่างๆ

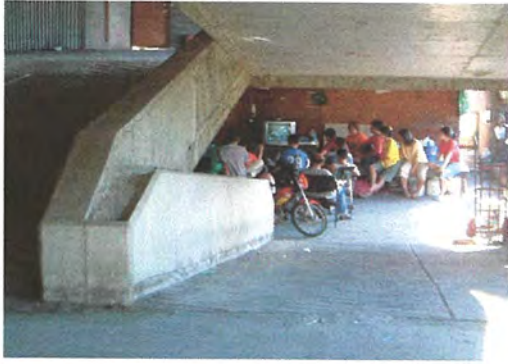
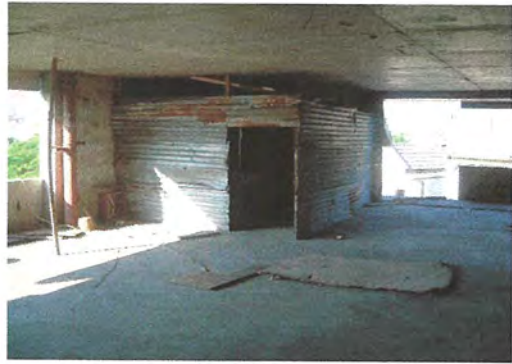
รูปที่ 4.85. แสดงภาพคนงานของบริษัทพักอาศัยอยู่

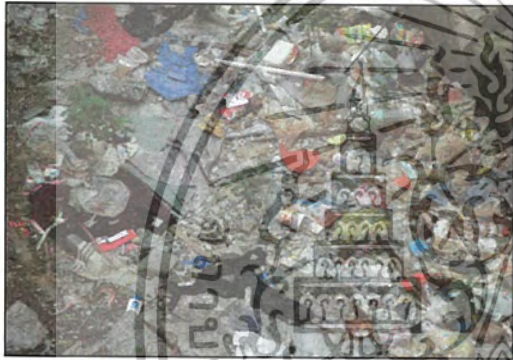
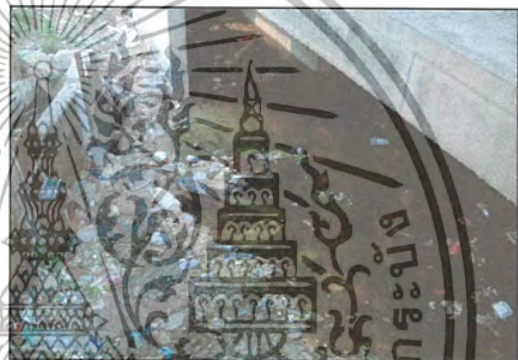
รูปที่ 4.86. แสดงขยะที่เกิดจากคนงานที่อาศัยอยู่ในอาคาร

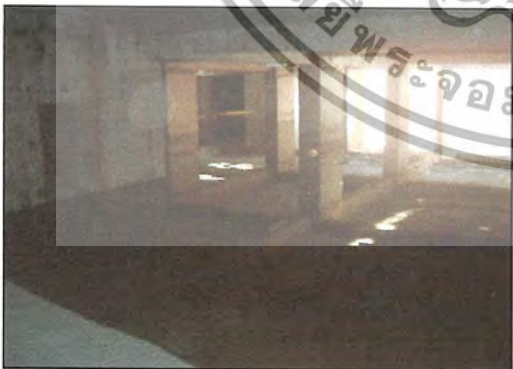
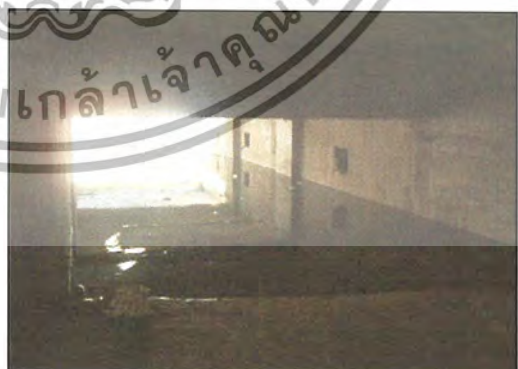
รูปที่ 4.87. แสดงชั้น Basement ของอาคารมีน้ำท่วม

- ในช่วงก่อนที่จะมีการจ้างคนให้มาดูแลอาคารมีกลุ่มวัยรุ่นที่อาศัยอยู่ในชุมชนที่อยู่บริเวณด้านหลังอาคารมาทำการมั่วสุมเสพยาเสพติดในอาคาร
- เคยมีเหตุการณ์การที่พวกชาวบ้านที่อาศัยอยู่บริเวณนั้นมาทำการติดต่อขอเช่าอาคารเพื่อเป็นที่ซ่องสุมเล่นการพนันแต่ยามที่เฝ้าดูแลอาคารปฏิเสธ
- มีเด็กๆที่อาศัยอยู่ในบริเวณใกล้ๆอาคารมาเล่นน้ำที่ขังอยู่ในชั้นใต้ดินของอาคารซึ่งมีลักษณะสกปรกเสี่ยงต่อการติดเชื้อโรคที่มาจากน้ำที่ขัง
